8001	Sběrnice ss napájení a kontr. stavu bat.
8002	Kolejová relé a vyhodnocení anulace
8003	Spouštěcí relé výstrahy
8004	Ovládání PZS a spouštěcí relé pozit. signalizace
8005	Elektronické ovládání světel výstražníků
8006	Červená světla výstražníku A1
8007	Červená světla výstražníku B1
8008	Bílá světla výstražníků A1 a B1
8009	Červená světla výstražníku A2
8010	Červená světla výstražníku B2
8011	Bílá světla výstražníku A2 a B2
8012	Elektronické zvony výstražníků
8013	Zvuková signalizace pro nevidomé
8014	Závora "A"
8015	Závora "B"
8016	Časové soubory
8017	Relé pohotovostního a nouzového stavu
8018	Relé kontroly mechanické výstrahy
8019	Přenos kontrol do SZZ M. Hradiště
8020	Vazby na SZZ

Oprava PZZ v km 86,412, 87,045 a 94,548, 94,937 trati Praha Vysočany – Turnov PS 02 : PZS v km 94,548 a 94,937				8000
PZS v km 94,548 Technologie PZS

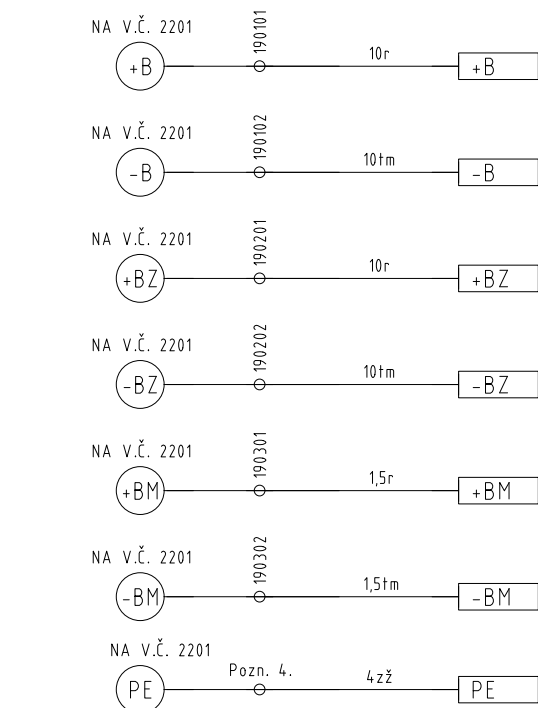
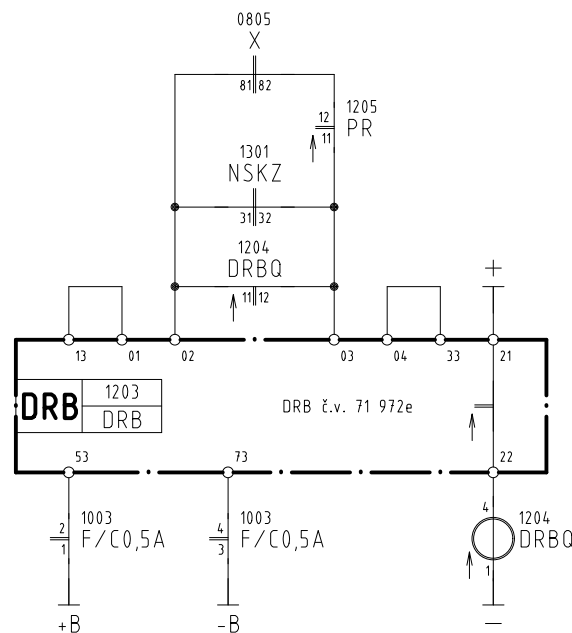
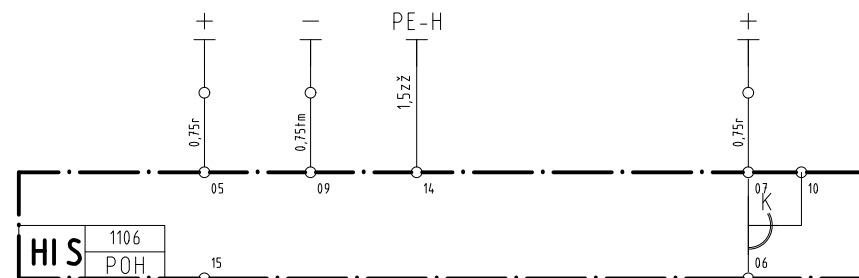
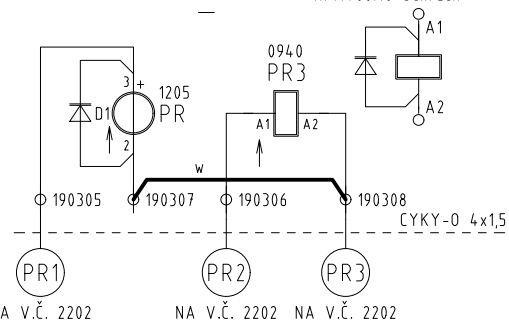
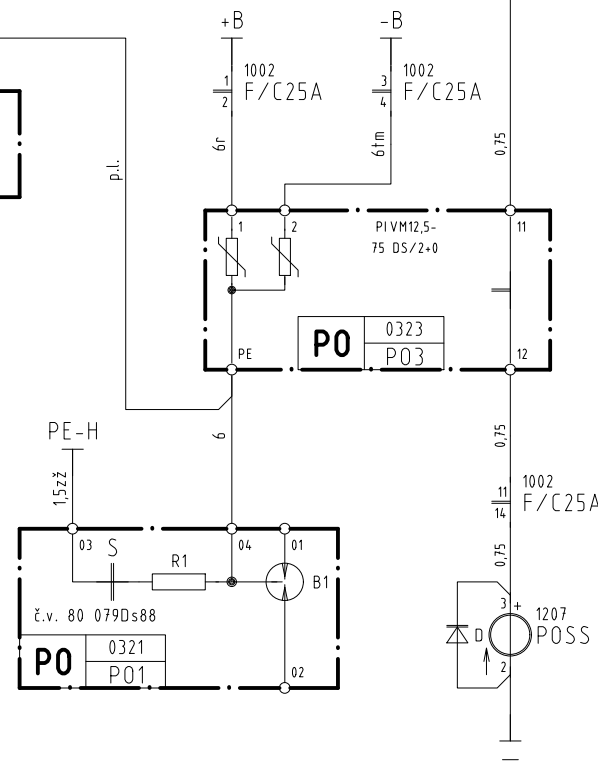
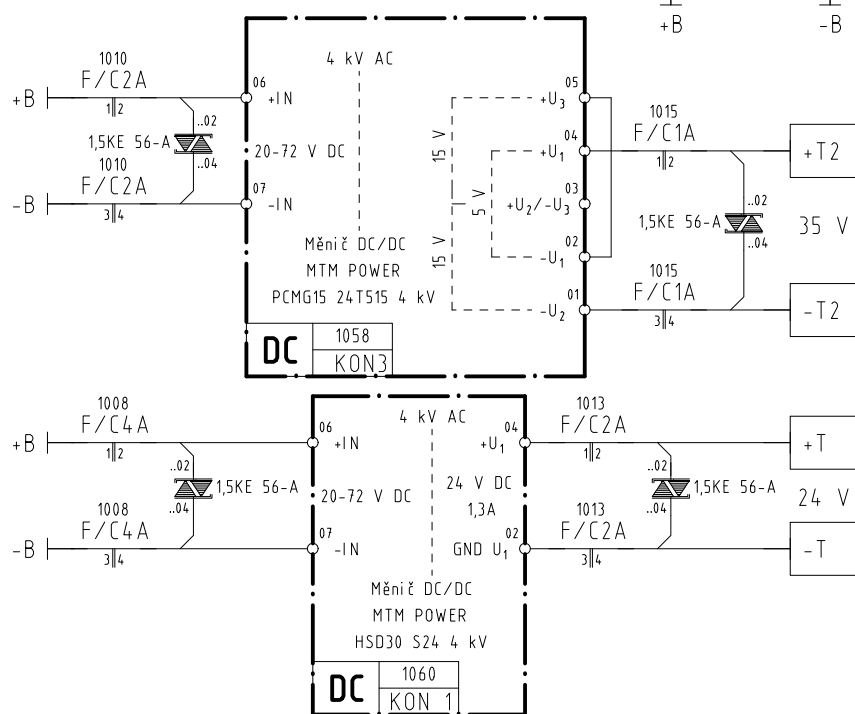
Hodnota jističe musí být o stupeň nižší, než je hodnota jističe výstupu zdroje.

PR3 relé RT 424 024 Schrack
+ modul s ochrannou diodou
RPMT00A0 Schrack

Pomocný kontakt jističe ZP-NHK Moeller

1. Připojení HIS POH na sběrnici PE-H se provede vodičem 1,5zž.
 2. Vodič 1,5mm² ukončit v PO kabelovou vidlicí.
 3. Vodič CYA 10zž je zapojen na "horní" svorku B20M.
 4. Zemnicí svorka skříně (stojanu).
- w - propojka WAGO

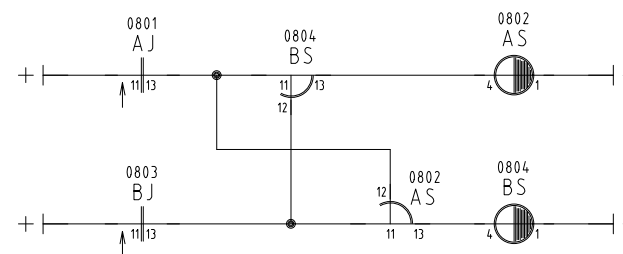
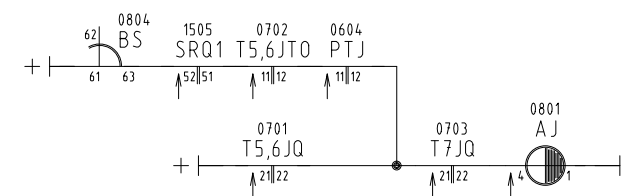
8001

Oprava PZS v km 86,412, 87,045 a 94,548, 94,937
trati Praha Vysočany - Turnov
PS 02: PZS v km 94,548 a 94,937
PZS 94,548
Sběrnice ss napájení a kontr. stavu bat.

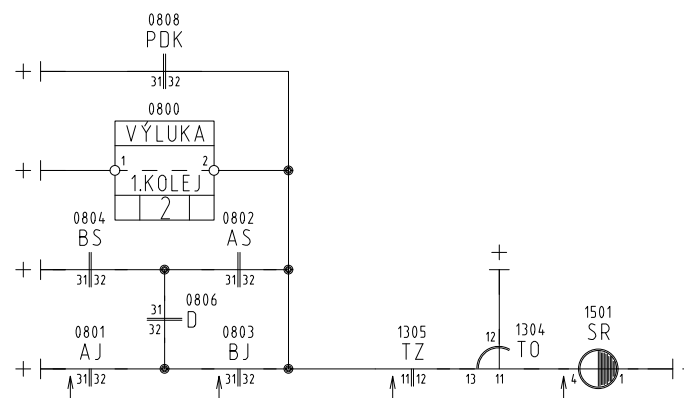
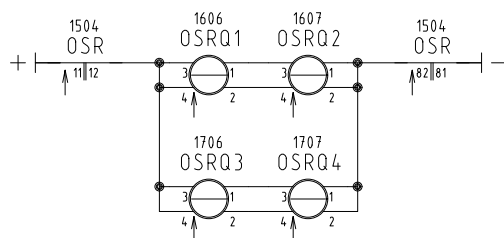
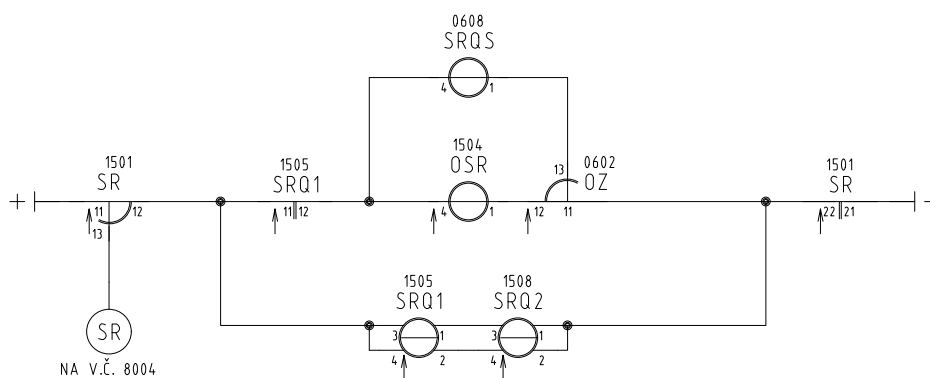
8002

<p>Oprava PZS v km 86,412, 87,045 a 94,548, 94,937 trati Praha Vysočany – Turnov PS 02: PZS v km 94,548 a 94,937</p>
<p>PZS 94,548 Kolejová relé a vyhodnocení anulace</p>

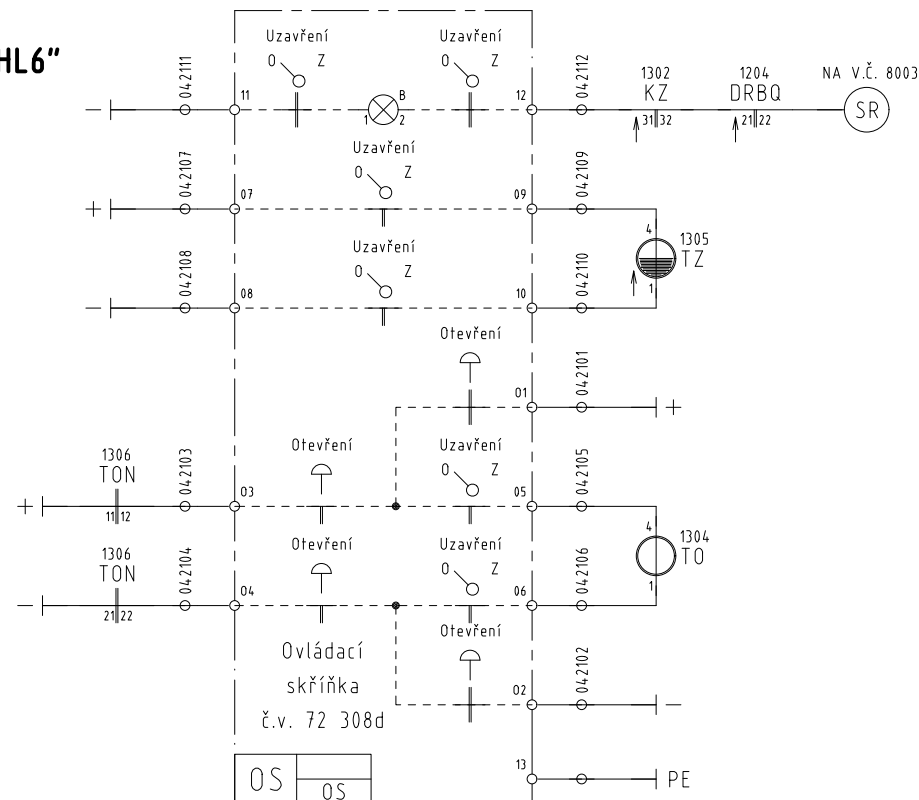
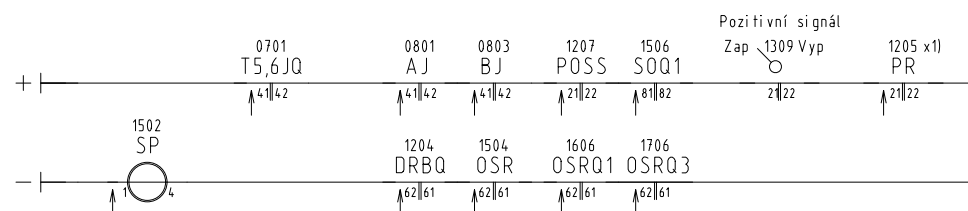
8003

Spouštěcí relé výstrahy

Stavědlová ústředna SZZ Mnichovo Hradiště

Přejezd "HL6"

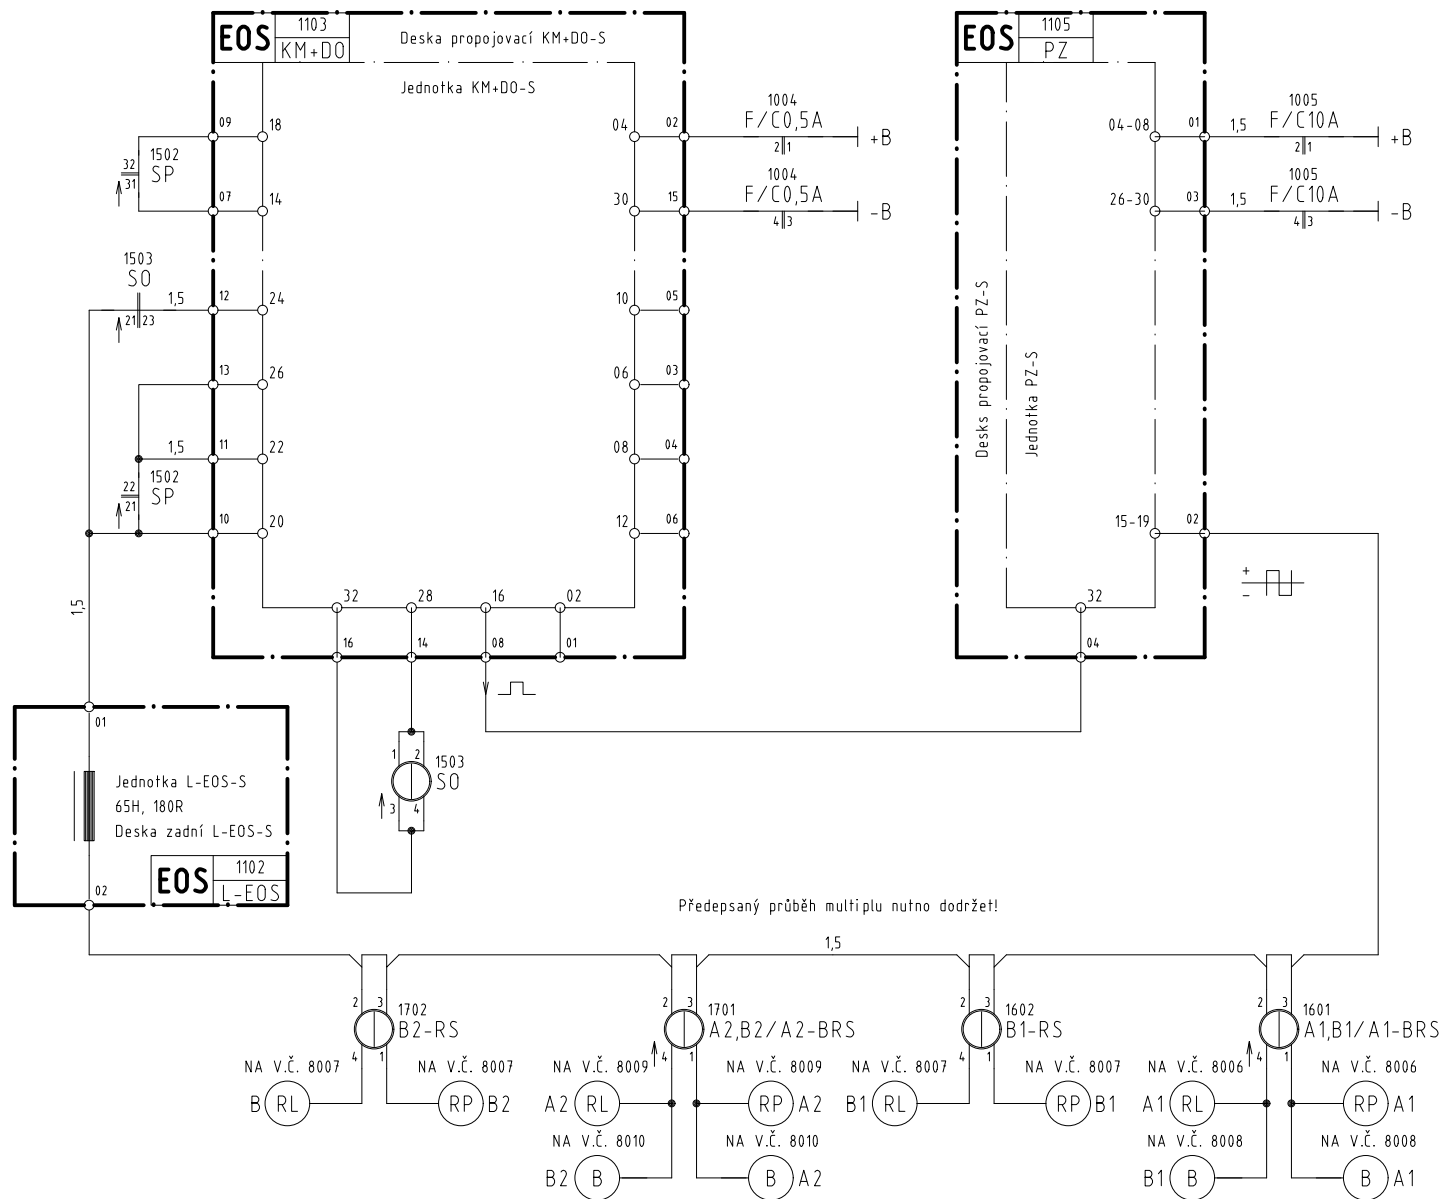
8004

Poznámky:
x1) viz čl. 5.3.11.6a ČSN 34 2650 ed.2

Oprava PZS v km 86,412, 87,045 a 94,548, 94,937
trati Praha Vysočany – Turnov
PS 02: PZS v km 94,548 a 94,937
PZS 94,548
Ovládání PZS a spouštěcí relé pozit. signalizace

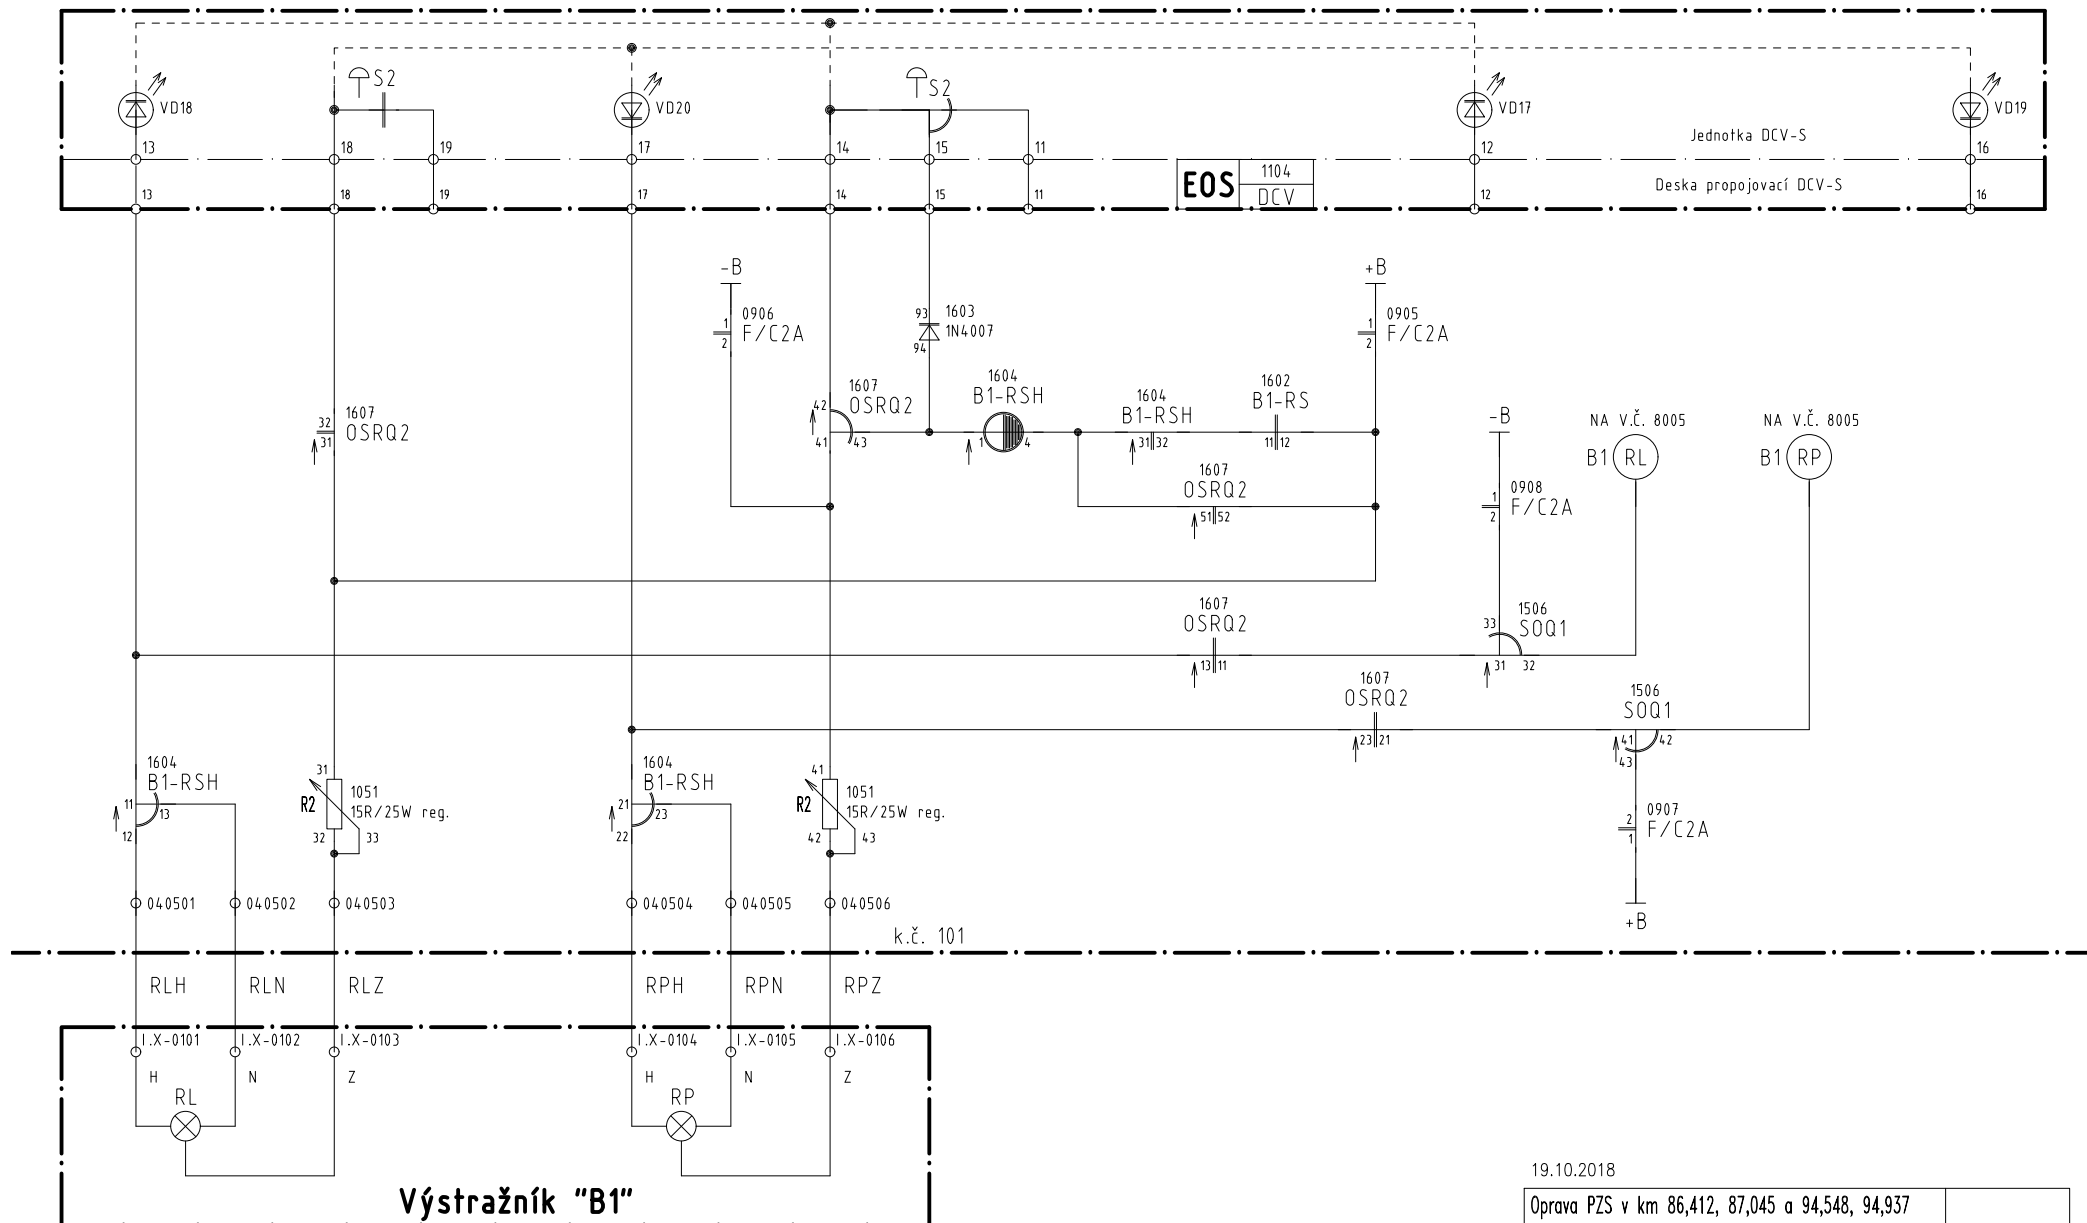
8006

Oprava PZS v km 86,412, 87,045 a 94,548, 94,937
 trati Praha Vysočany – Turnov
 PS 02: PZS v km 94,548 a 94,937
 PZS 94,548
 Červená světla výstražníku A1

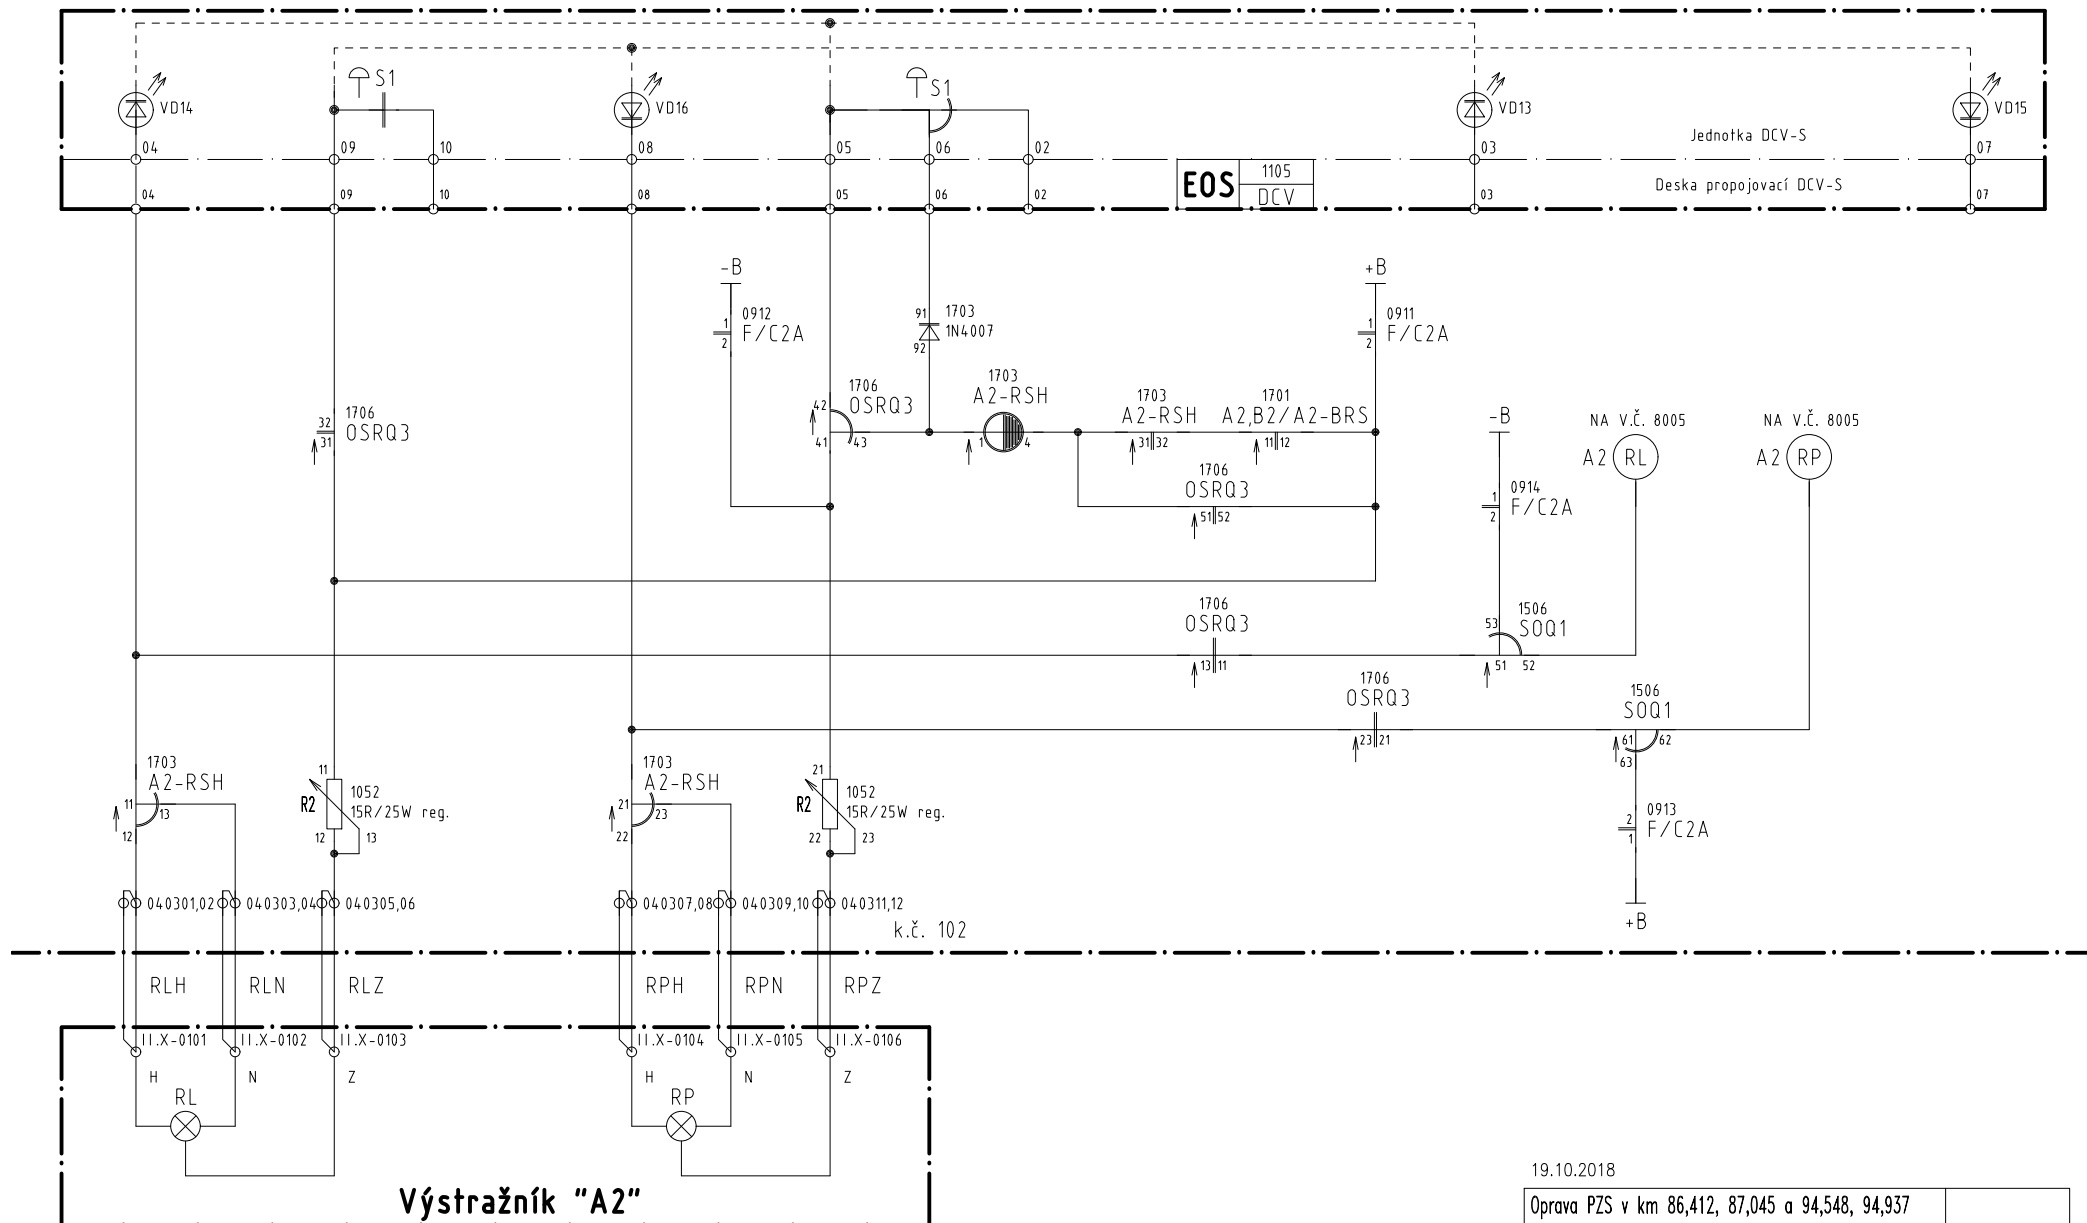
8009

Oprava PZS v km 86,412, 87,045 a 94,548, 94,937
 trati Praha Vysočany – Turnov
 PS 02: PZS v km 94,548 a 94,937
 PZS 94,548
 Červená světla výstražníku A2

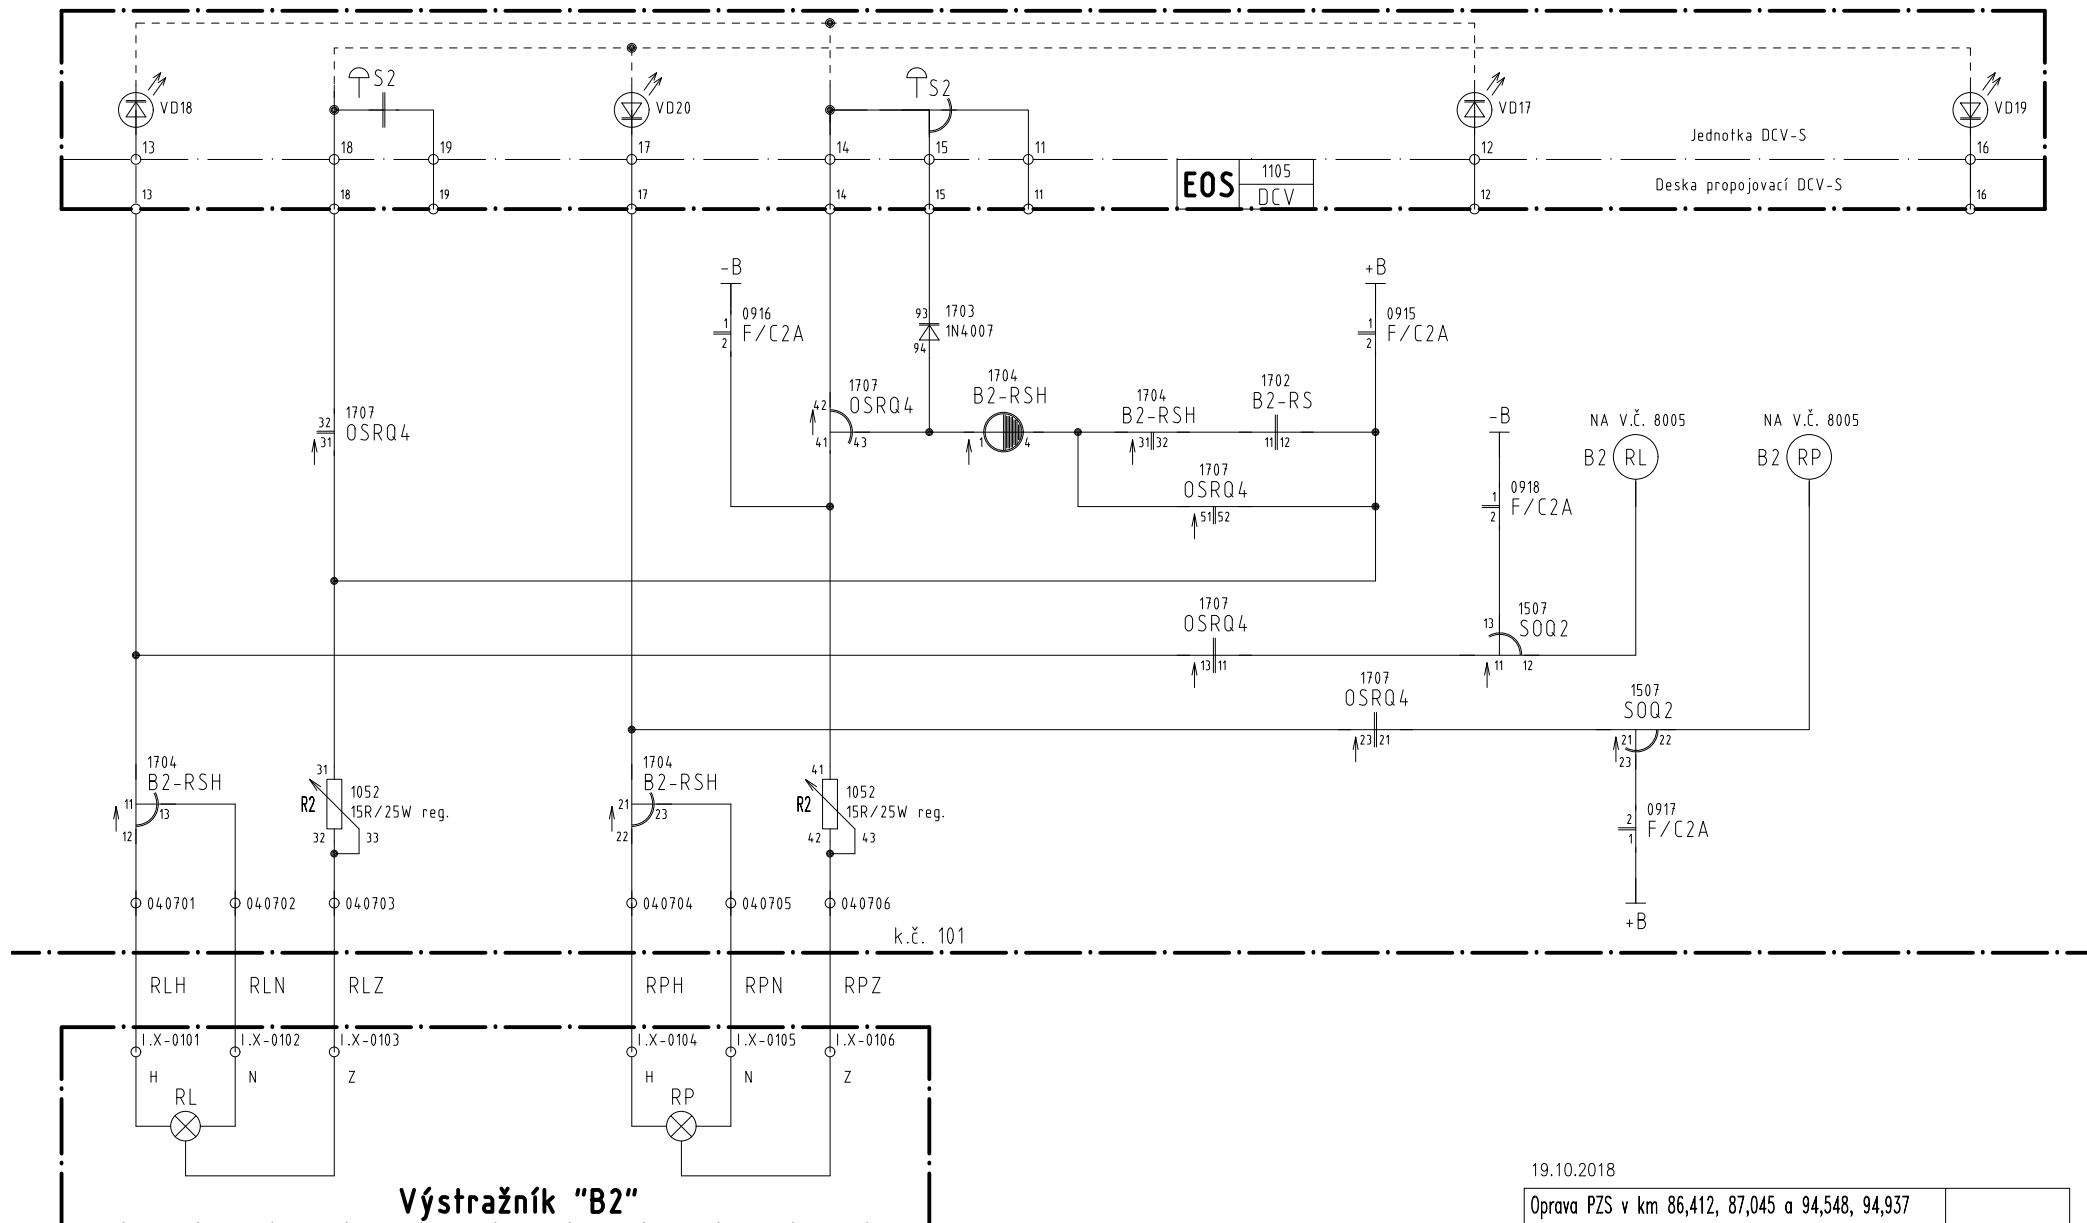
8010

Oprava PZS v km 86,412, 87,045 a 94,548, 94,937
 trati Praha Vysočany – Turnov
 PS 02: PZS v km 94,548 a 94,937
 PZS 94,548
 Červená světla výstražníku B2

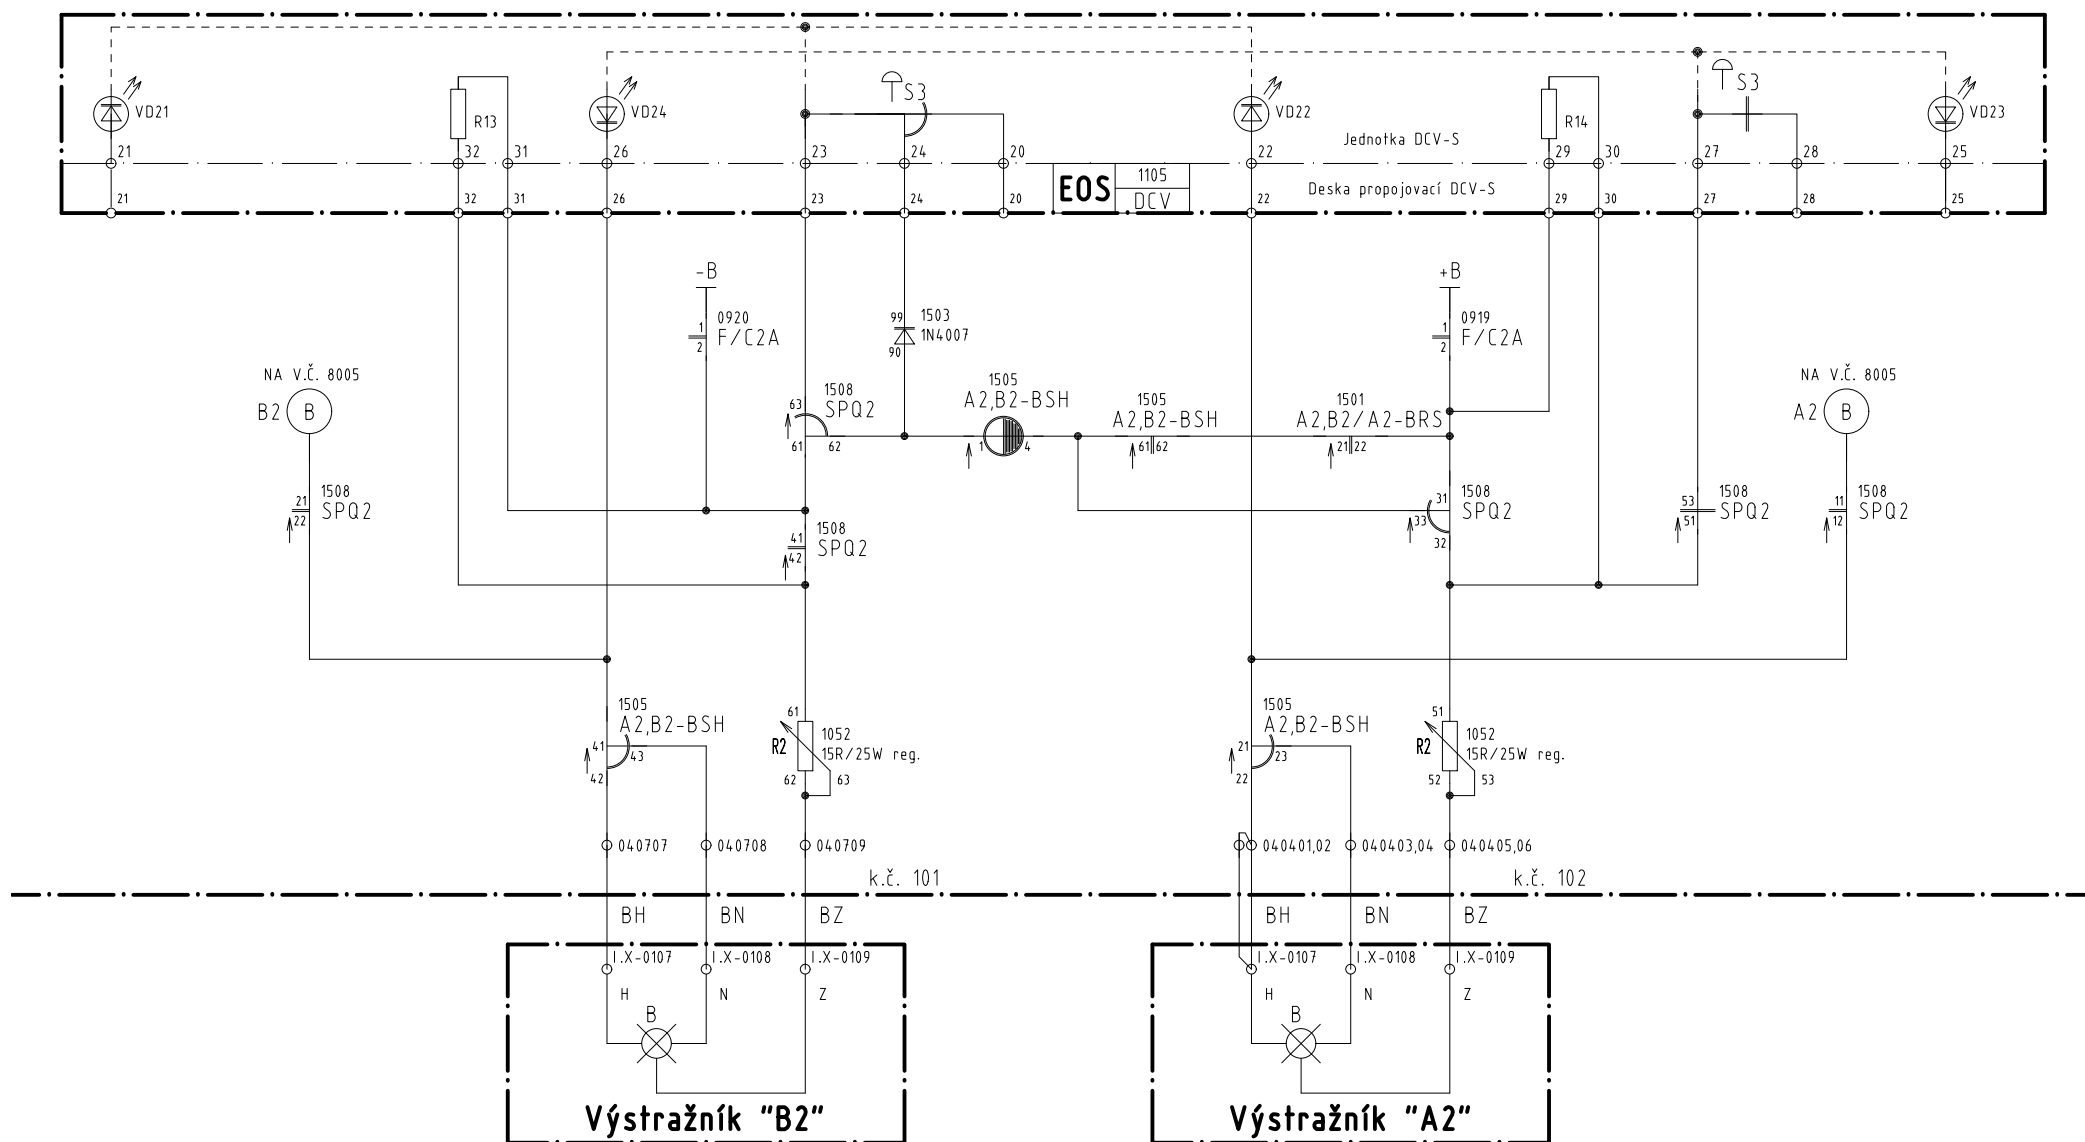
8011

Oprava PZS v km 86,412, 87,045 a 94,548, 94,937
 trati Praha Vysočany – Turnov
 PS 02: PZS v km 94,548 a 94,937
 PZS 94,548
 Bílá světla výstražníků A2 a B2

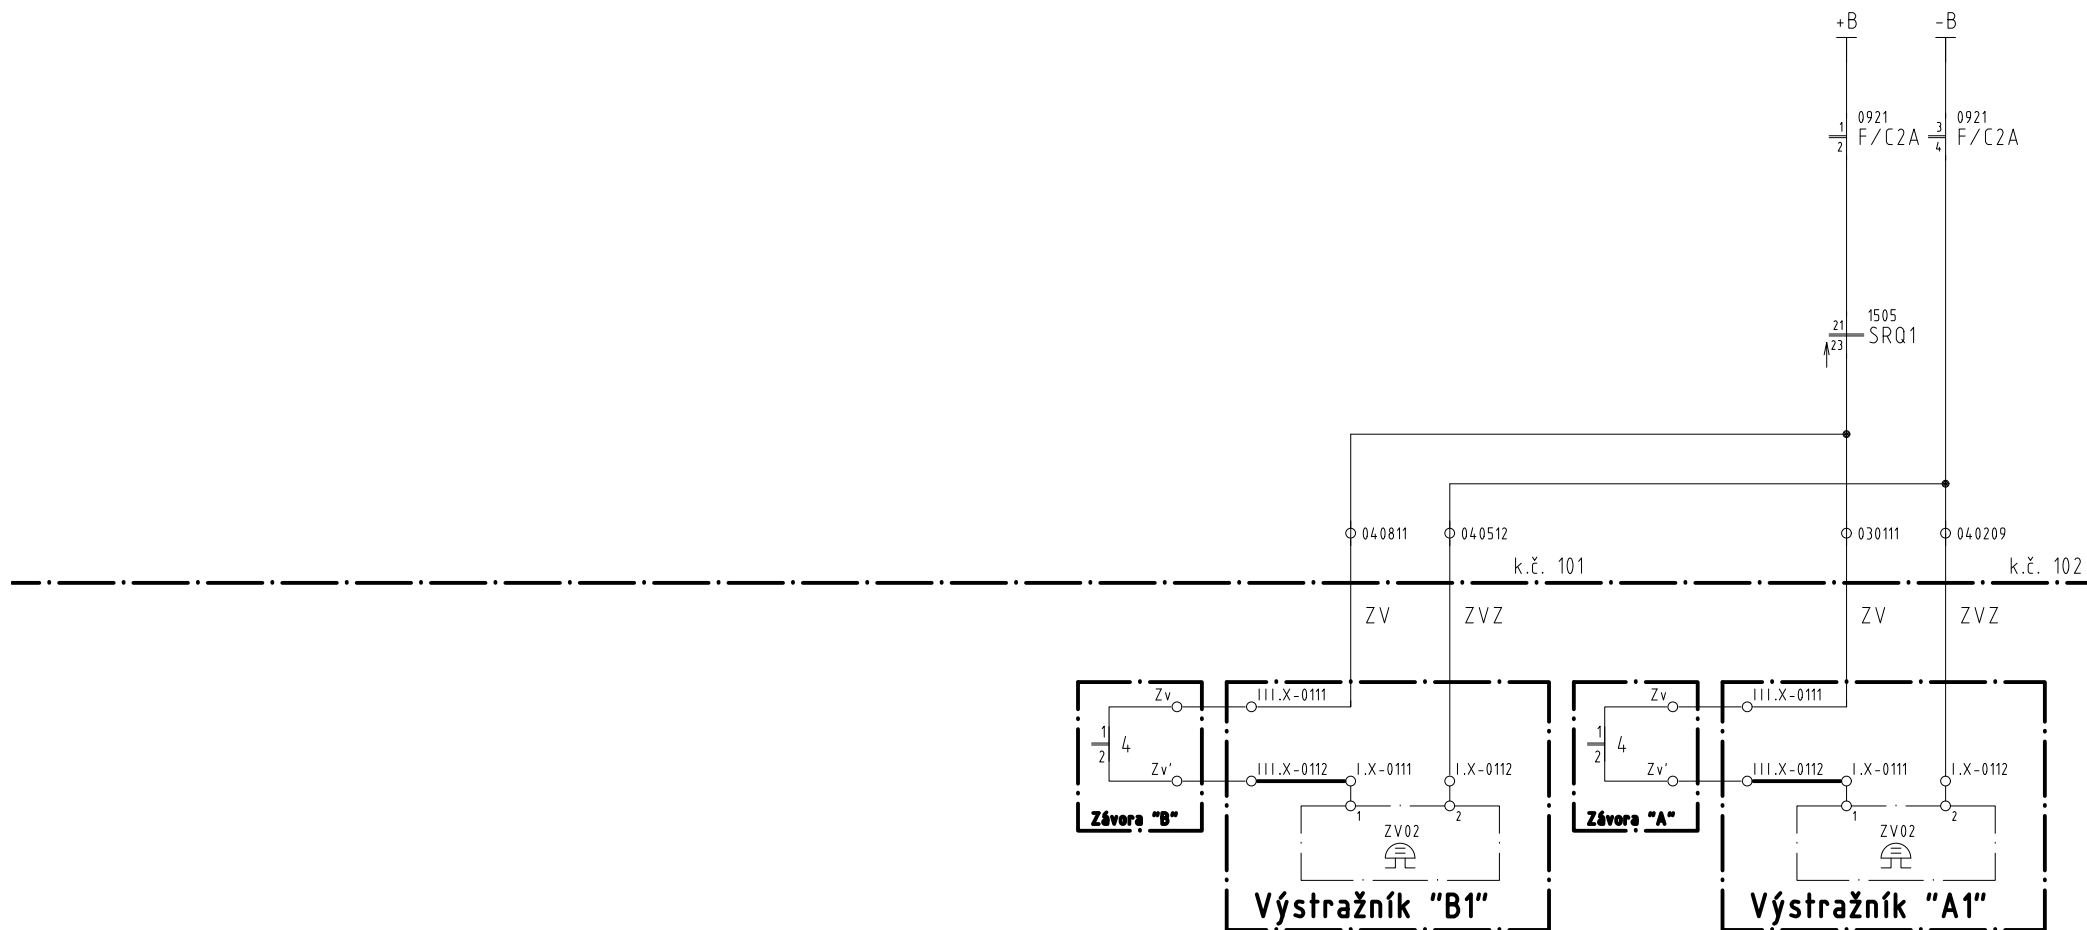
8012

Oprava PZS v km 86,412, 87,045 a 94,548, 94,937
 trati Praha Vysočany – Turnov
 PS 02: PZS v km 94,548 s 94,937
 PZS 94,548
 Elektronické zvony výstražníků

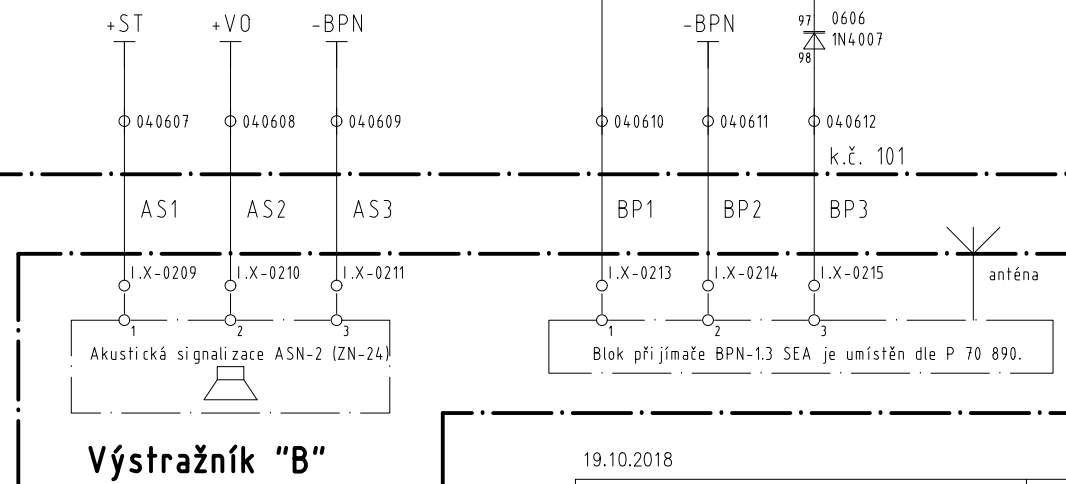
8013

Oprava PZS v km 86,412, 87,045 a 94,548, 94,937 trati Praha Vysočany – Turnov PS 02: PZS v km 94,548 s 94,937
PZS 94,548 Zvuková signalizace pro nevidomé

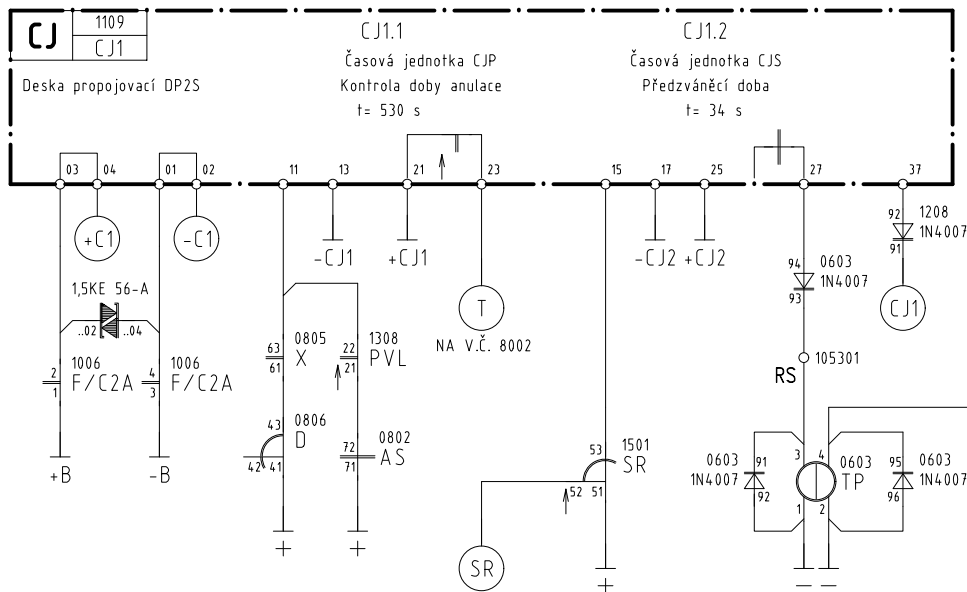
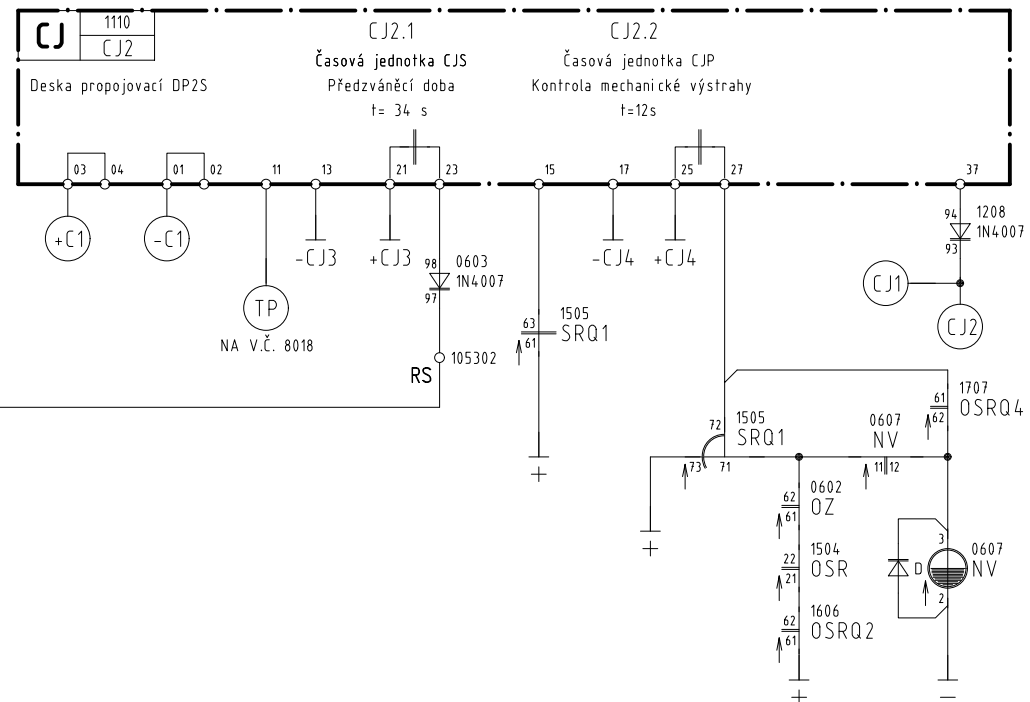
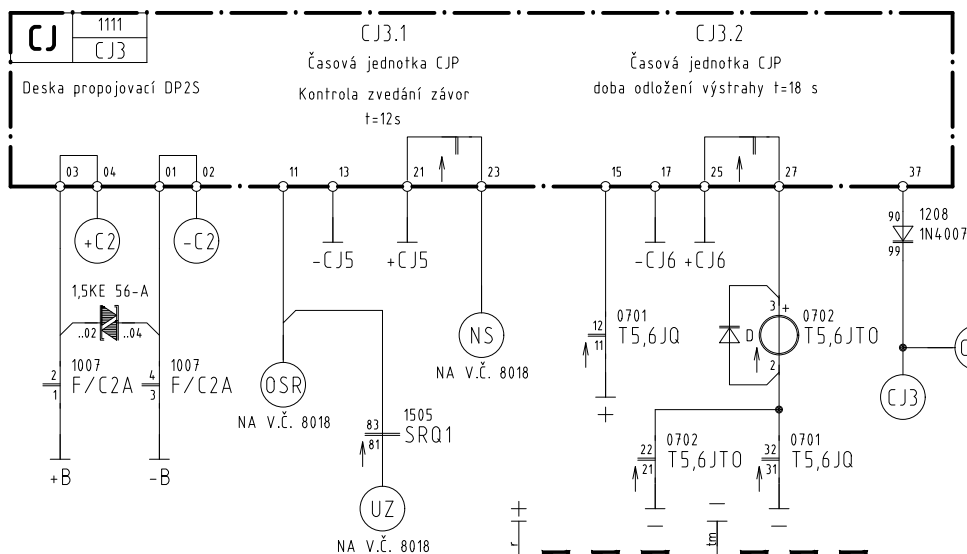
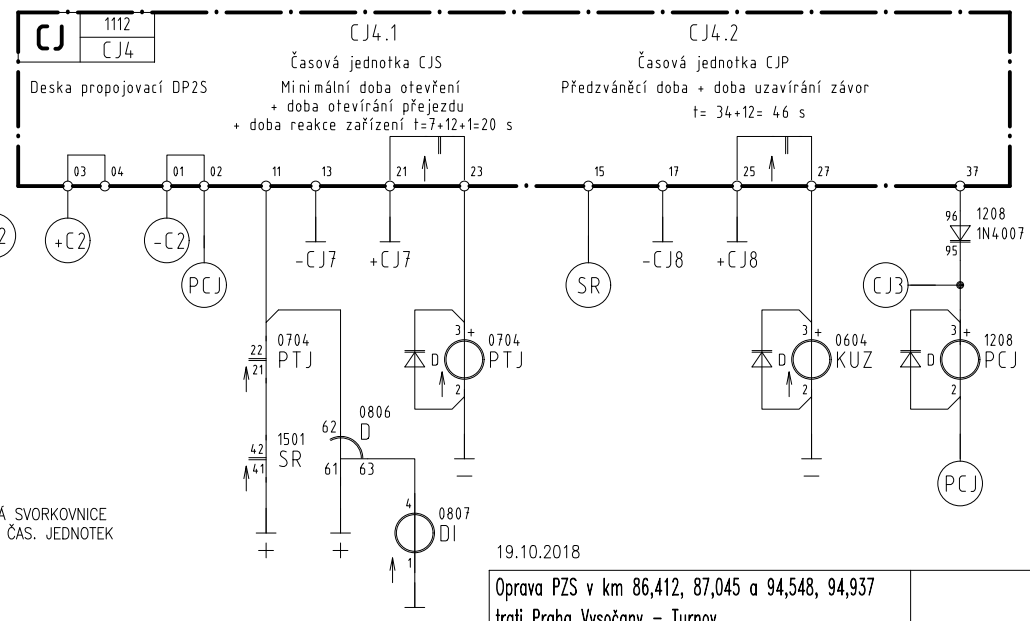
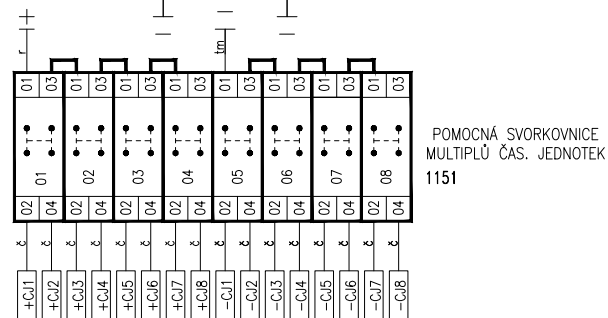
8015

Oprava PZS v km 86,412, 87,045 a 94,548, 94,937
trati Praha Vysočany – Turnov
PS 02: PZS v km 94,548 a 94,937
PZS 94,548
Časové soubory
