8001	Sběrnice ss napájení a kontr. stavu bat.
8002	Kolejová relé a vyhodnocení anulace
8003	Spouštěcí relé výstrahy
8004	Ovládání PZS a spouštěcí relé pozit. signalizace
8005	Elektronické ovládání světel výstražníků
8006	Červená světla výstražníku A1
8007	Červená světla výstražníku B1
8008	Bílá světla výstražníků A1 a B1
8009	Červená světla výstražníku A2
8010	Červená světla výstražníku B2
8011	Bílá světla výstražníku A2 a B2
8012	Elektronické zvony výstražníků
8013	Zvuková signalizace pro nevidomé
8014	Závora "A"
8015	Závora "B"
8016	Časové soubory
8017	Relé pohotovostního a nouzového stavu
8018	Relé kontroly mechanické výstrahy
8019	Přenos kontrol do SZZ M. Hradiště
8020	Vazby na SZZ

Oprava PZZ v km 86,412, 87,045 a 94,548, 94,937 trati Praha Vysočany – Turnov PS 02 : PZS v km 94,548 a 94,937				8000
PZS v km 94,548 Technologie PZS

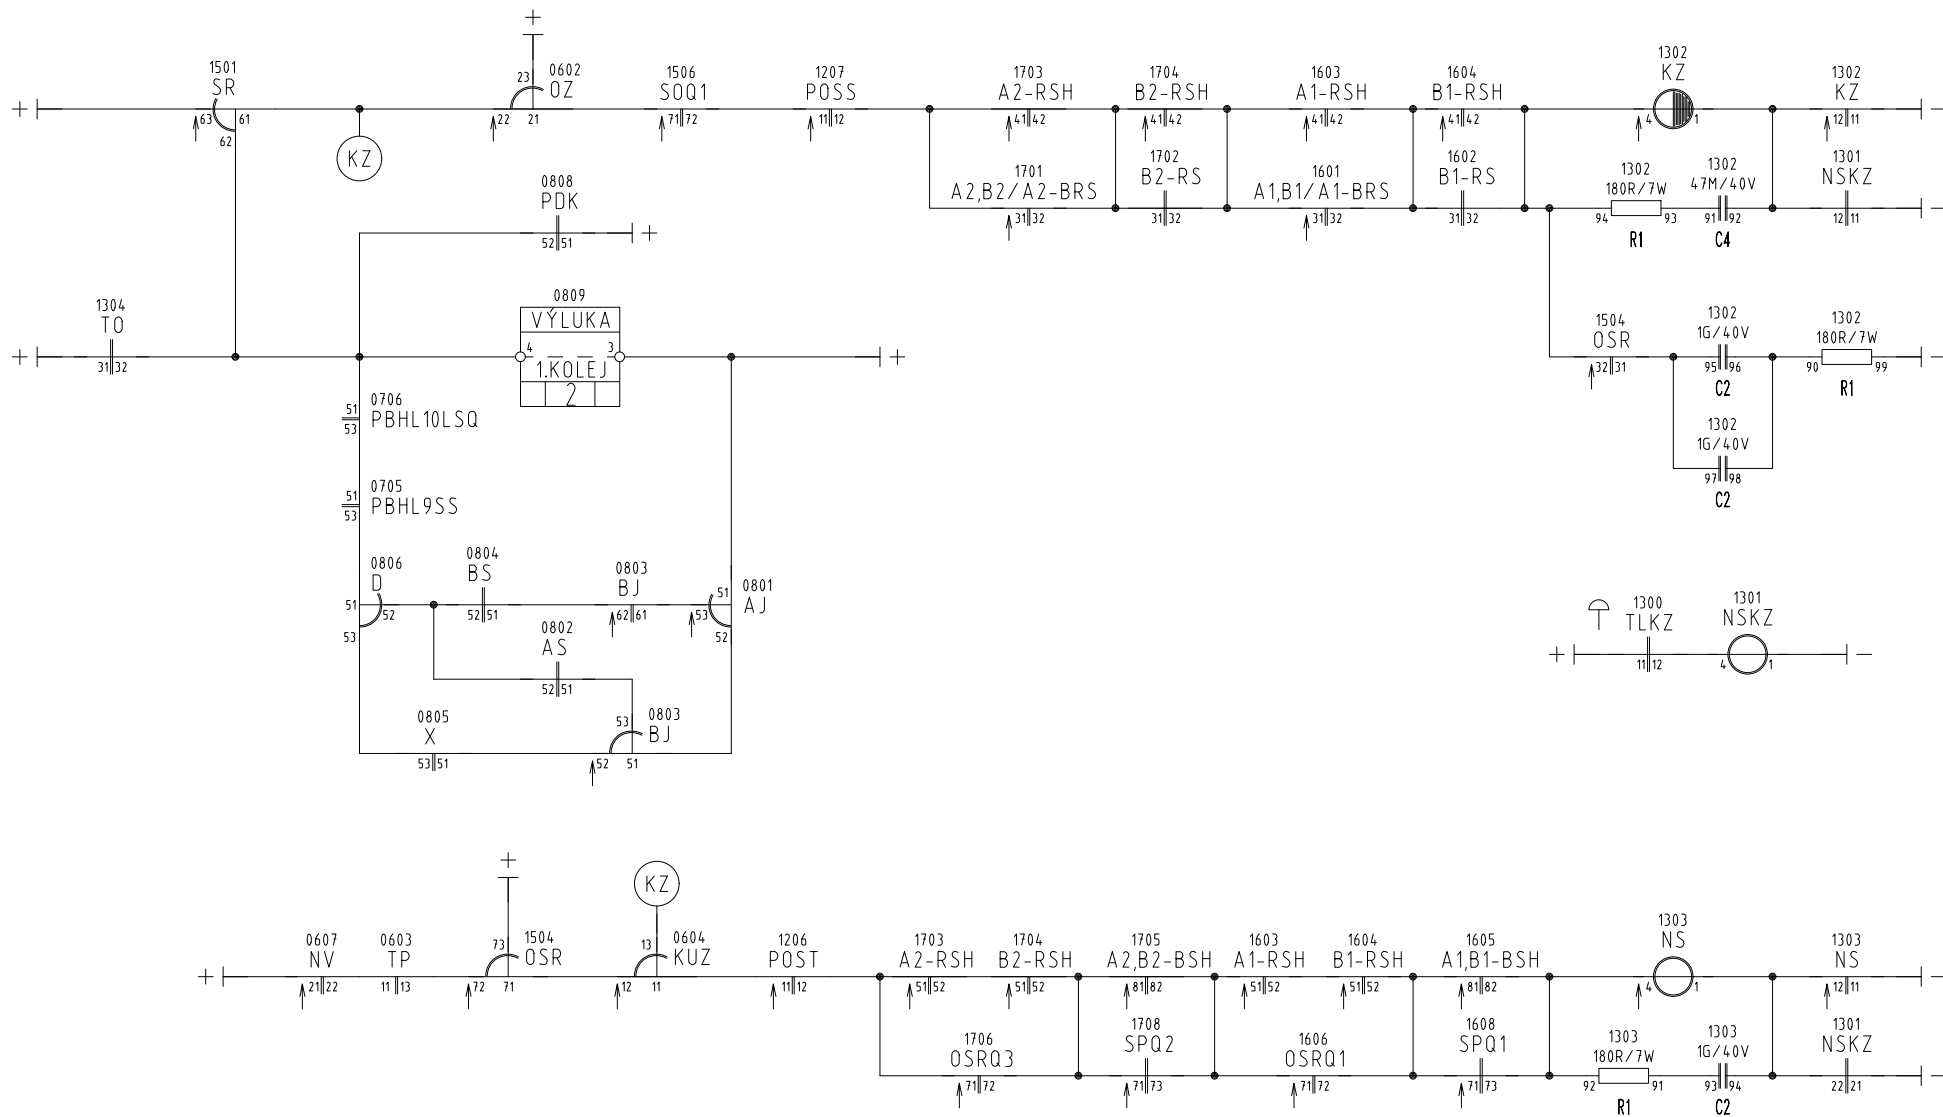
8017

Oprava PZS v km 86,412, 87,045 a 94,548, 94,937
 trati Praha Vysočany – Turnov
 PS 02: PZS v km 94,548 a 94,937
 PZS 94,548
 Rrelé pohotovostního a nouzového stavu

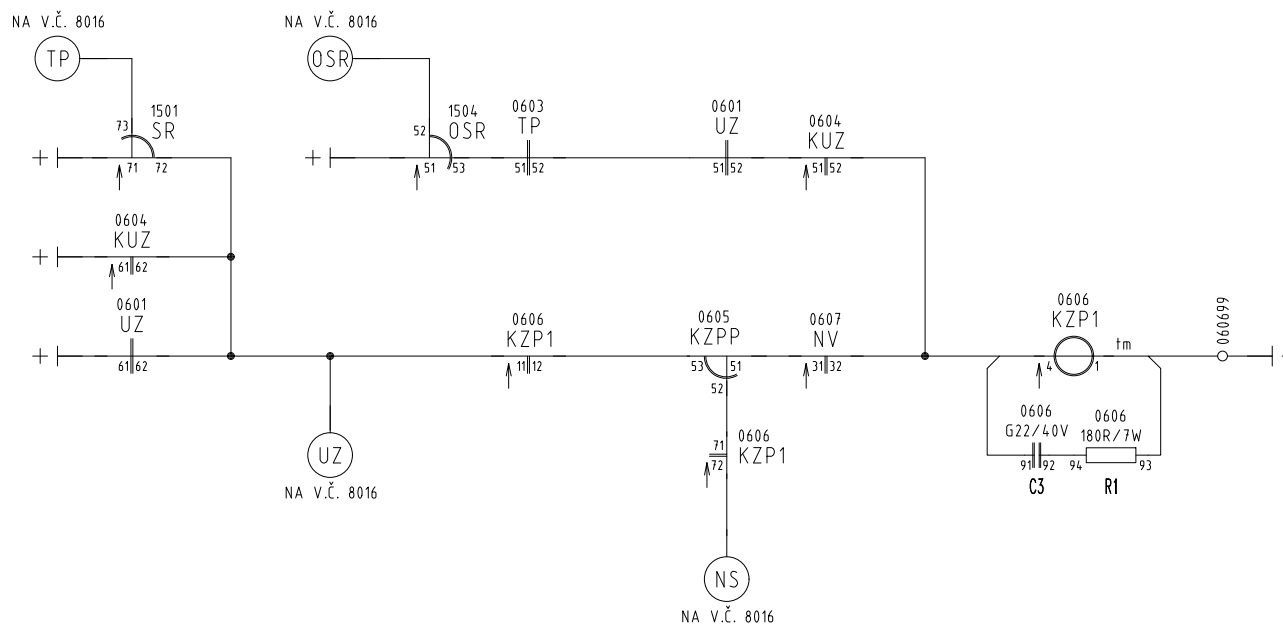
8018

Oprava PZS v km 86,412, 87,045 a 94,548, 94,937 trati Praha Vysočany – Turnov PS 02: PZS v km 94,548 a 94,937
PZS 94,548 Relé kontroly mechanické výstrahy

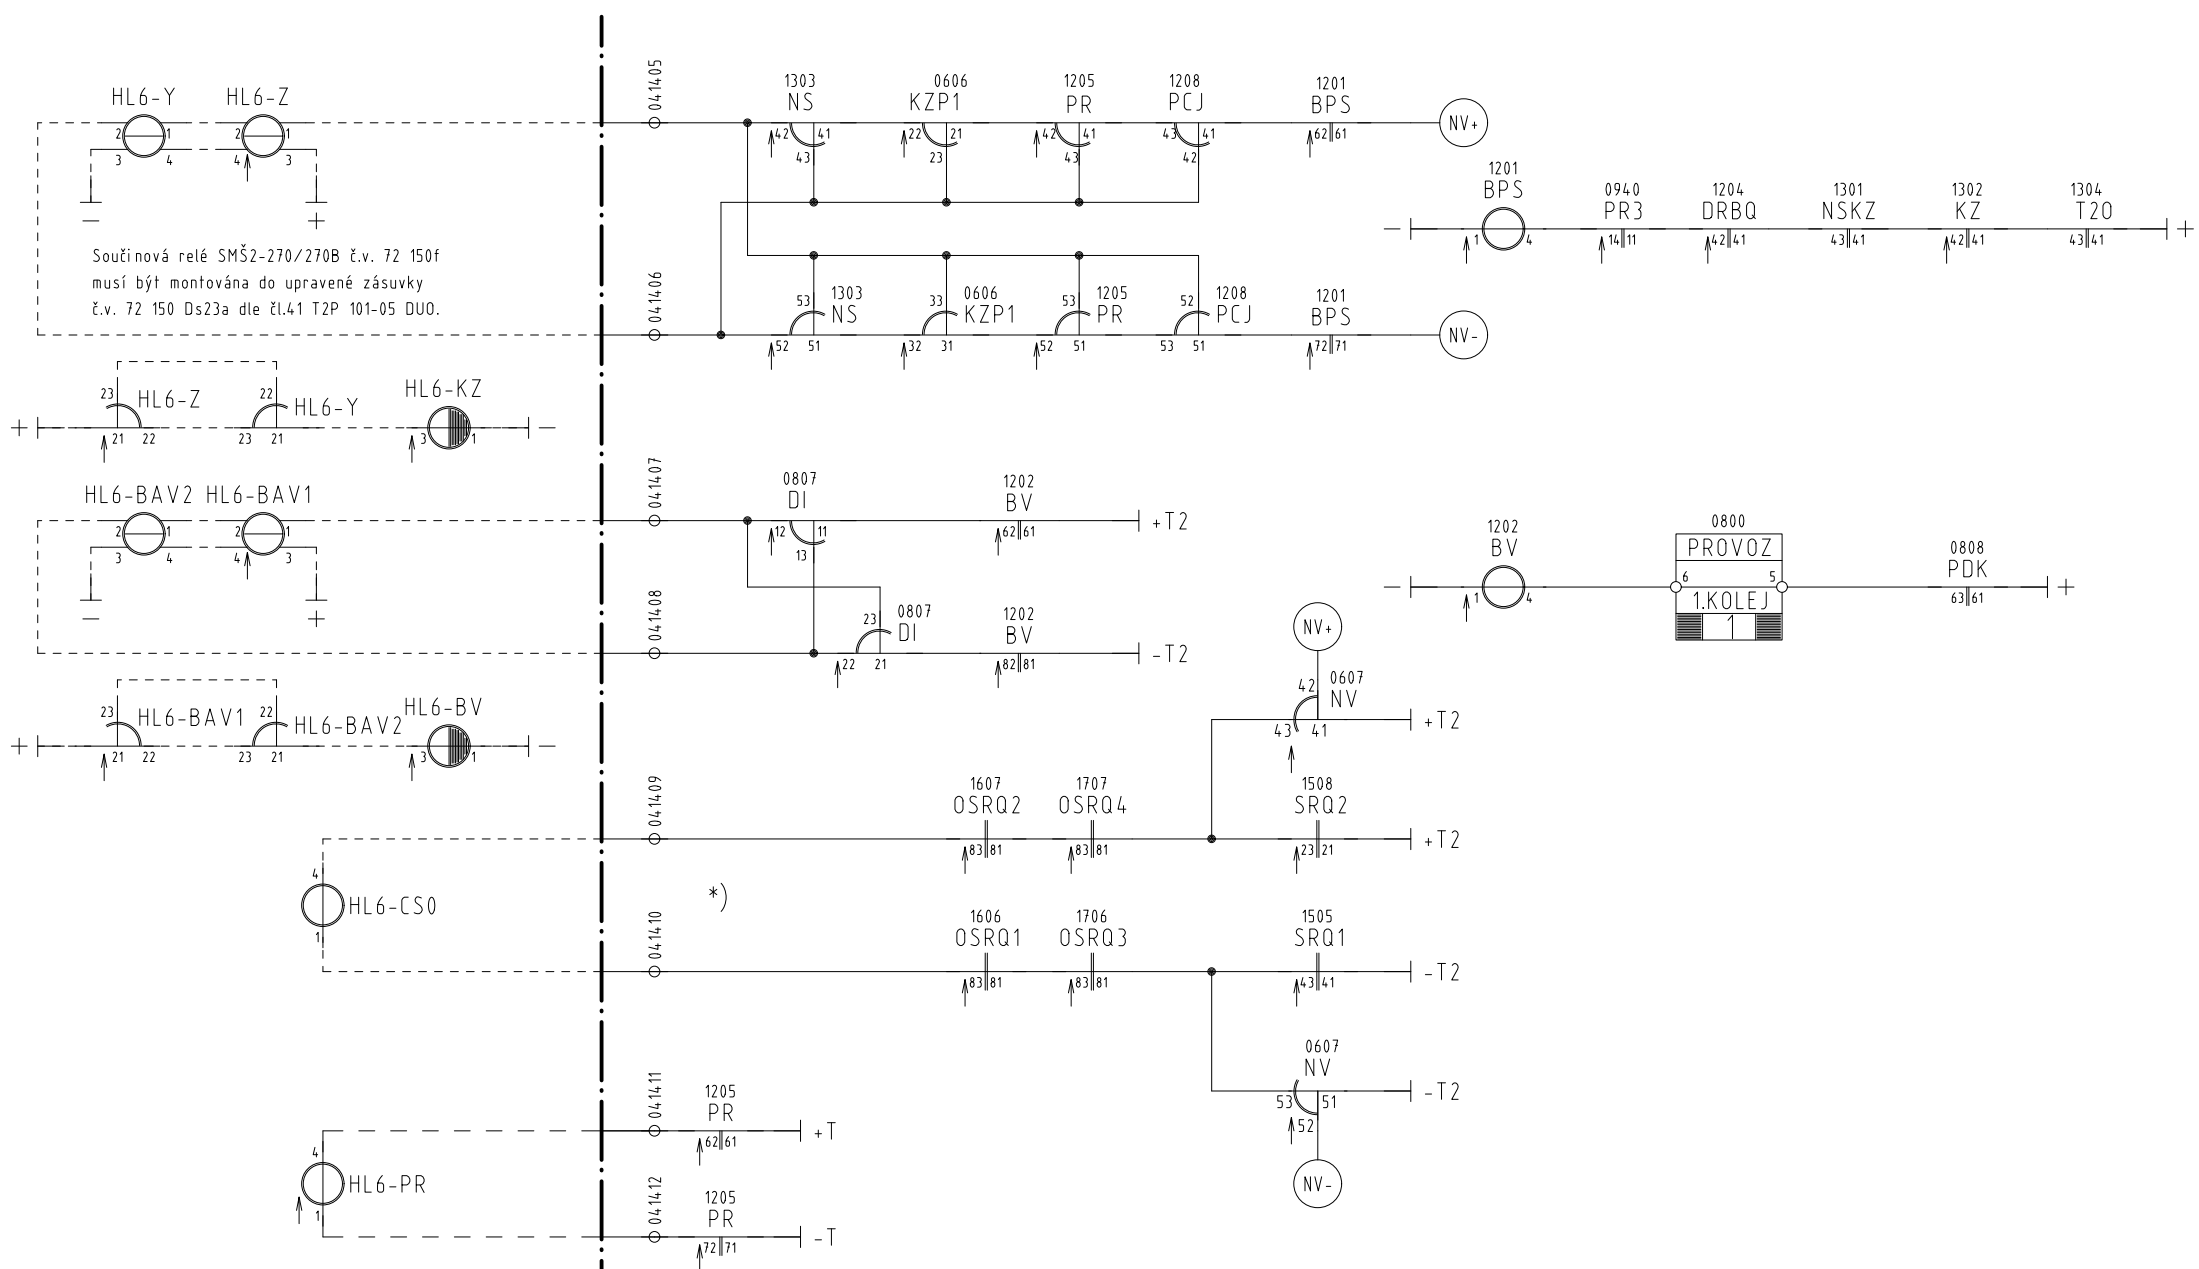
8019

*) zrušeny kontakty relé UZ,
SZZ M. Hradiště nezná stav uzavření závru
19.10.2018

SZZ Mnichovo Hradiště | Přejezd "HL6"

Oprava PZS v km 86,412, 87,045 a 94,548, 94,937
trati Praha Vysočany - Tžurnov
PS 02: PZS v km 94,548 a 94,937
PZS 94,548
Přenos kontrol do SZZ M. Hradiště

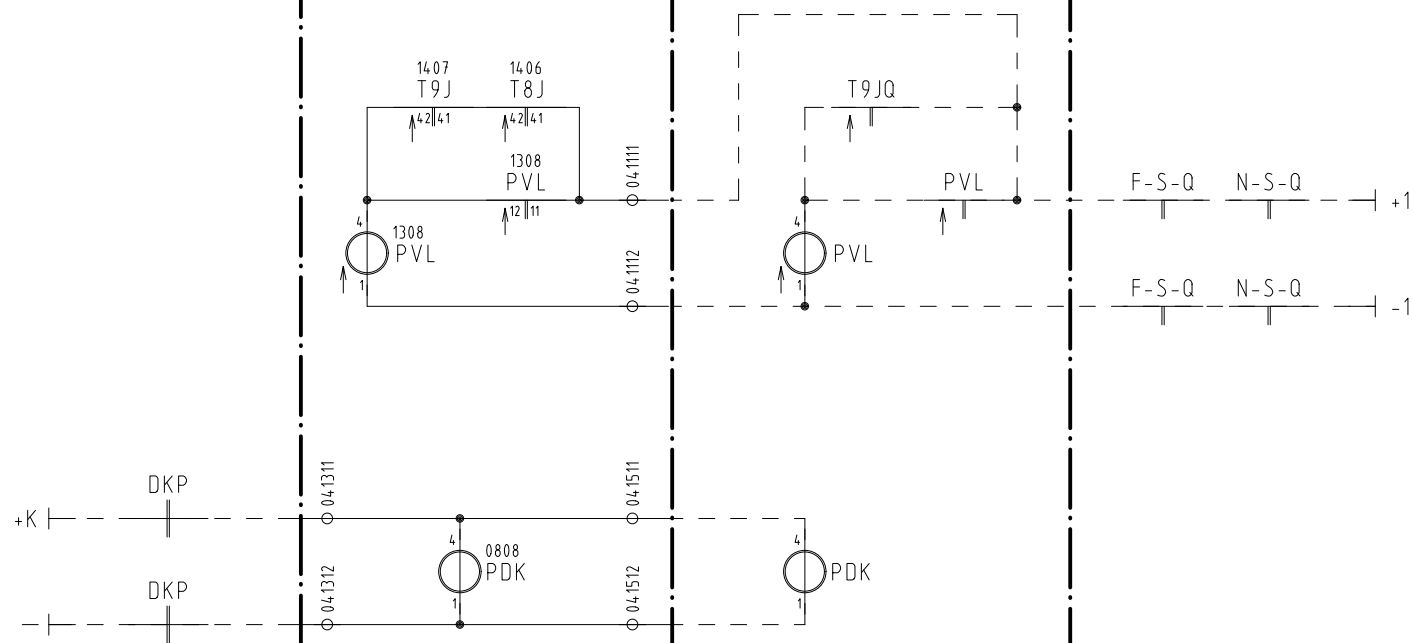
8020

SZZ Mnichovo Hradiště

SZZ Loukov u M. H.

Vazby na SZZ
