prvek: **ŠTUKOVÁ VÝZDOBA – OKŘÍDLENÉ KOLO**

číslo: **1N.063-1-37**

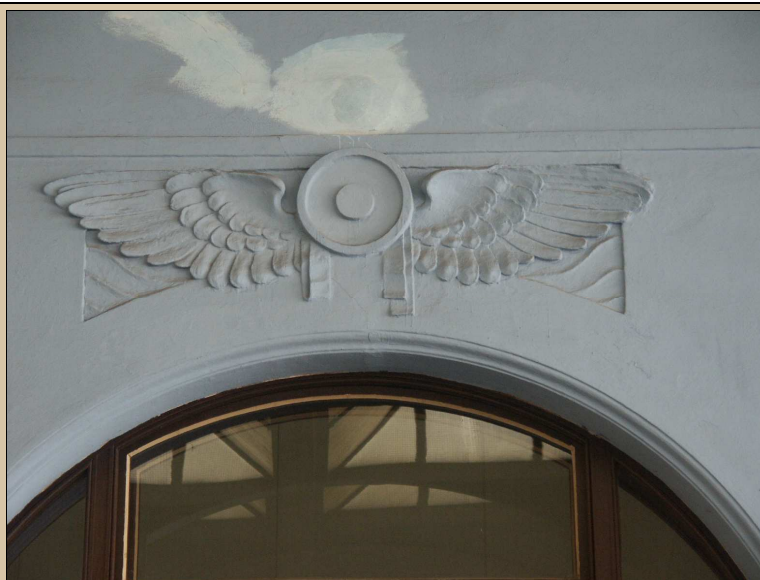
stav: Okřídlené kolo je celkem v dobrém stavu. Je překryto vrstvou novodobých nátěrů. Místy se projevují drobné vlasové trhliny.

pohled na okřídlené kolo

Provést omytí štukového prvku, odstranění nesoudržných omítek a nepůvodních nátěrů. Doplnění štukové výzdoby a omítek omítkou a štukem shodné struktury jako stávající původní omítky a štuky. Provést konečný krycí nátěr shodný s nátěrem provedeným na části C v roce 2016. konečný nátěr byl vybrán na základě restaurátorských průzkumu. Podrobný popis návrhu je uveden v restaurátorském průzkumu a záměru. Viz technologický postup TP/101.

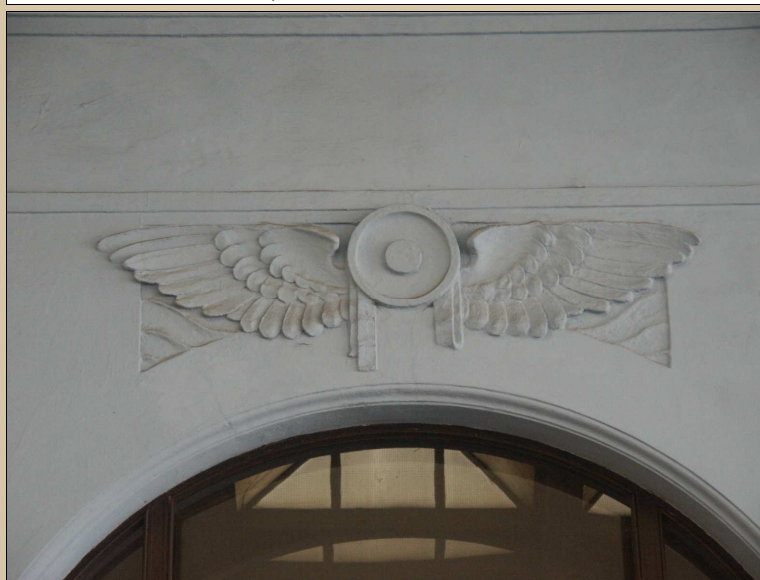
pohled na okřídlené kolo
