prvek: **ŠTUKOVÝ PRVEK**

číslo: **5N.076 A-F**

umístění: východní průčelí budovy A

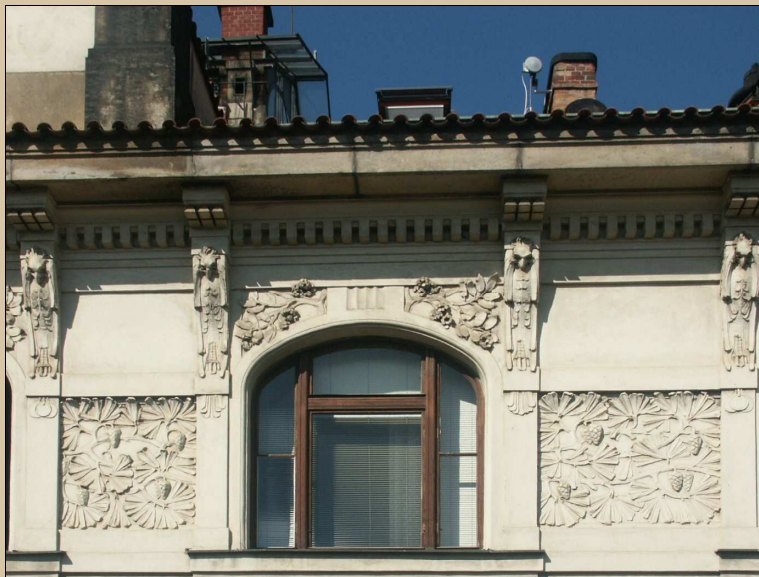
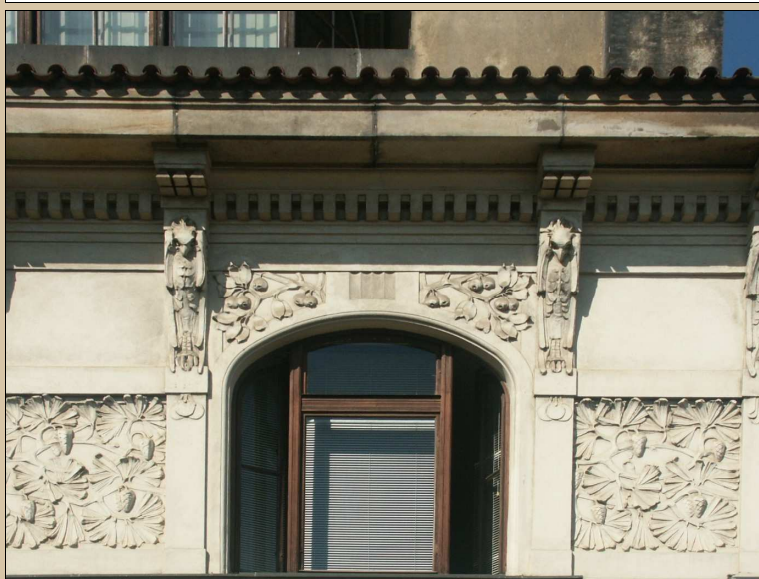
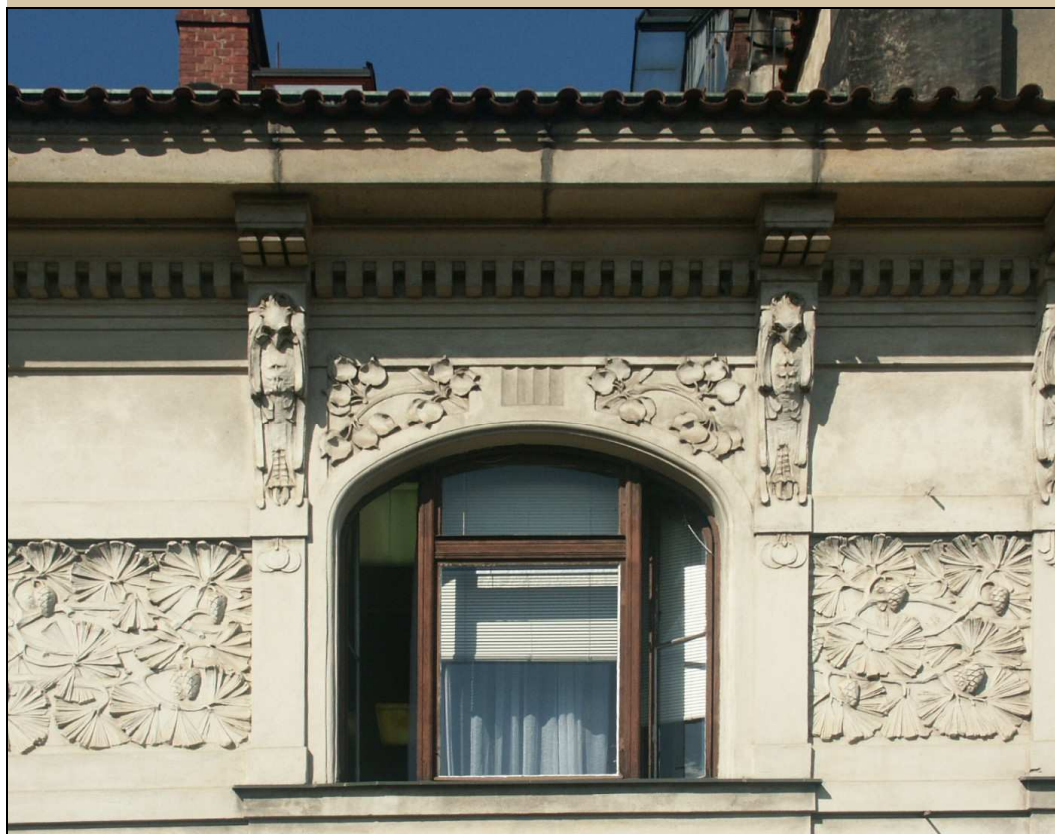
popis: štukový prvek – v prostoru nad stlačeným okenním obloukem ve vrcholu stylizovaný klenák s kanelováním, po stranách ve cviklech vegetabilní motivy

stav: Stav štukového prvku je celkem dobrý. Prvek je překryt vrstvou novodobých nátěrů. Místy se projevují drobné vlasové trhliny.

celkový pohled

nedílná součást architektonické výzdoby fasády, nutno zachovat beze změny modelace originálu či použitého materiálu.

Provést zpevnění nesoudržných částí. Provést omytí štukového prvku, odstranění nesoudržných omítek a nepůvodních nátěrů.

Doplnění štukové výzdoby a omítek omítkou a štukem shodné struktury jako stávající původní omítky a štuky. Domodelovat prvek podle dochovaných fotografií. Provést konečný krycí nátěr shodný s nátěrem provedeným na části C v roce 2016. konečný nátěr byl vybrán na základě restaurátorských průzkumu. Podrobný popis návrhu je uveden v restaurátorském průzkumu a záměru. Viz technologický postup TP/101.
