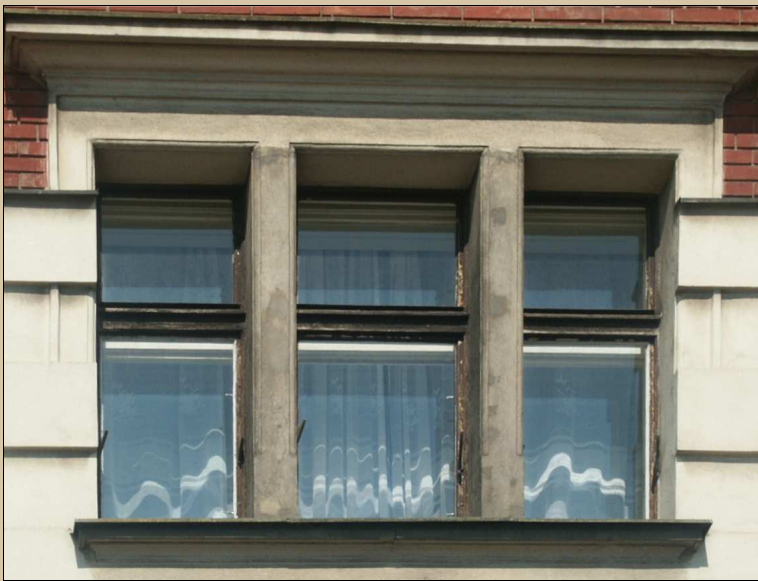
prvek: OKNO		číslo: 3N.001
počet ks: 1 ks		
popis: dvojité okno se dvěma stojinami, z vnější strany pískovcové okosené pilířky, poutec je v horní třetině, z vnější strany profilovaný ve tvaru římsy, z vnitřní strany dřevěný parapet a dřevěné obložení parapetního pole tvořené rámovou konstrukcí s kazetovými obdélnými na výšku orientovanými profilovanými kazetami s vystupujícími středy; okna mají původní závěsy a okenní kličky		
umístění: západní část jižního průčelí budovy E (místnost E393)	památkové hodnocení: původní prvek z doby výstavby, kvalitní truhlářská práce, nedílná součást fasády	
rozměry: šířka: 2630 mm výška: 2050 mm	materiál: měkké dřevo	
nátěr: vnější rám a křídla tmavě hnědá barva – zřejmě nepůvodní, zbývající části smetanová barva		
detaily: původní mosazené kličky, původní zapuštěné závěsy		
NÁVRH: repasovat, ponechat na původním místě, zachovat kličky, závěsy, zasklení (je-li historické), obnovit původní barevnost oken, bude-li zjištěna, nebo provést nátěr dle stávajícího stavu, s výjimkou kliček natřít i kování – viz stávající stav bude-li restaurátorským průzkumem zjištěna existence krycího nátěru kamenných pilířků, tento obnovit Obnovit původní barevnost podle průzkumu barevnosti oken. Z interiéru obnovit bílý nátěr, z exteriéru obnovit povrchovou úpravu, shodnou jako u již rekonstruované části C. Viz technologický postup TP/118.

okno – celkový pohled na vnější stranu
