prvek: ŠTUKOVÝ PRVEK		číslo: 2N.011
počet ks: 1 ks		
popis: štukový prvek nad oknem, z konzolek v meziokenních pilířích vyrůstají mladé duby, které větvemi a listím vyplňují celý vlys kladí		
umístění: v krajní jižní části západního průčelí – budova E	památkové hodnocení: původní prvek z doby výstavby, umělecko-řemeslné dílo	
rozměry: ~ oměřeno ve výkrese Šířka prvku: 3550mm Výška prvku: 610 mm Nízká profilace: viz foto	materiál: štuková omítka	
nátěr: nátěr smetanovou barvou		
stav: Štukový prvek je celkem v dobrém stavu. Na horních hranách je značný nános holubiho trusu a prachových depozit. Prvek je překryt vrstvou novodobých nátěrů. Místy se projevují drobné vlasové

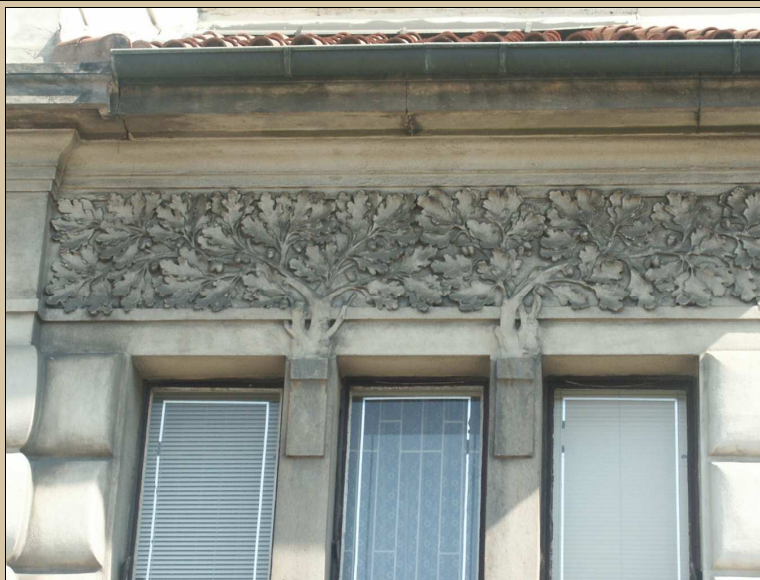
štukový prvek – celkový pohled v roce 2004

Provést omytí štukového prvku, odstranění nesoudržných omítek a nepůvodních nátěrů.

Doplnění štukové výzdoby a omítek omítkou a štukem shodné struktury jako stávající původní omítky a štuky. Provést konečný krycí nátěr shodný s nátěrem provedeným na části C v roce 2016. konečný nátěr byl vybrán na základě restaurátorských průzkumu. Podrobný popis návrhu je uveden v restaurátorském průzkumu a záměru. Viz technologický postup TP/101.

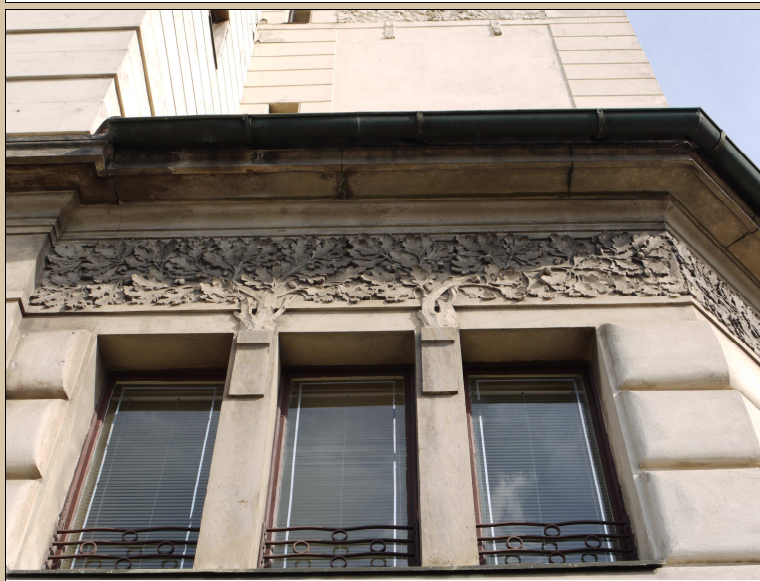
Stav v roce 2017
