prvek: ŠTUKOVÝ PRVEK		číslo: 4N.065 A-F
počet ks: 6 ks		
popis: štukový prvek – v obdélném poli – supraportě - znak železničářů – okřídlené kolo		
umístění: západní průčelí budovy A	památkové hodnocení: původní prvek z doby výstavby, umělecko-řemeslné dílo	
rozměry: ~ oměřeno ve výkrese Šířka prvku: 1900 mm (včetně šambrány) Výška prvku: 2390 mm (od kapky nad plameny) Nízká profilace: viz foto	materiál: štuková omítka	
nátěr: nátěr smetanovou barvou		
stav: V nadpražích se projevují praskliny. Štukový prvek není v dobrém stavu. Místy jsou štukové ozdoby opadané a nesoudržné. Na horních hranách je značný nános holubího trusu a prachových depozit. Okřídlené kolo je překryt vrstvou novodobých nátěrů. Místy se projevují drobné vlasové trhliny.

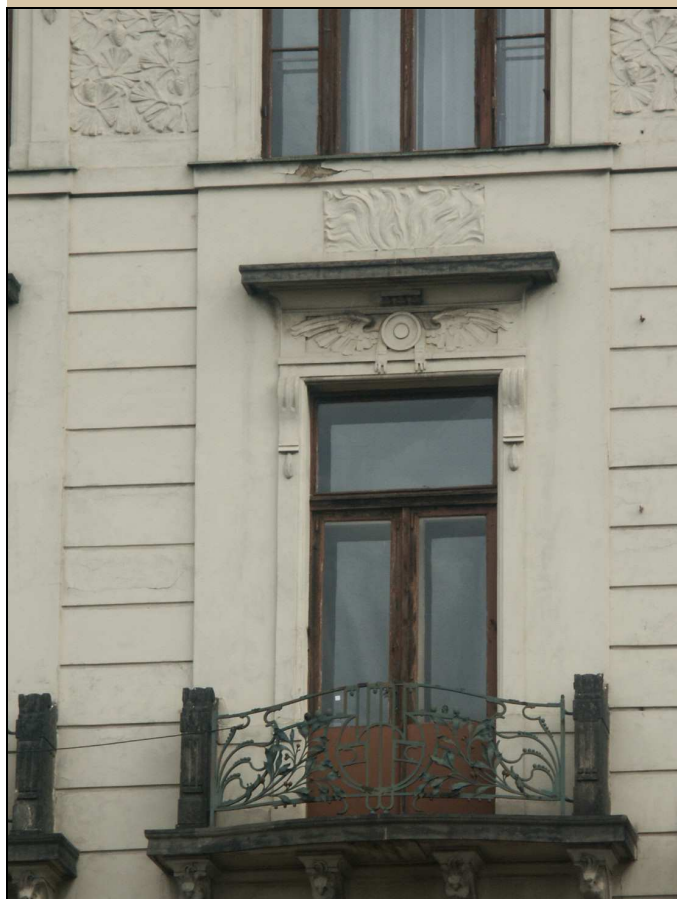
celkový pohled

NÁVRH: nedílná součást architektonické výzdoby fasády, nutno zachovat beze změny modelace originálu či použitého materiálu,
Provést zpevnění nesoudržných částí. Provést omytí štukového prvku, odstranění nesoudržných omítek a nepůvodních nátěrů. Doplnění štukové výzdoby a omítek omítkou a štukem shodné struktury jako stávající původní omítky a štuky. Domodelovat maskaron podle dochovaných fotografií. Provést konečný krycí nátěr shodný s nátěrem provedeným na části C v roce 2016. konečný nátěr byl vybrán na základě restaurátorských průzkumu. Podrobný popis návrhu je uveden v restaurátorském průzkumu a záměru. Viz technologický postup TP/101.

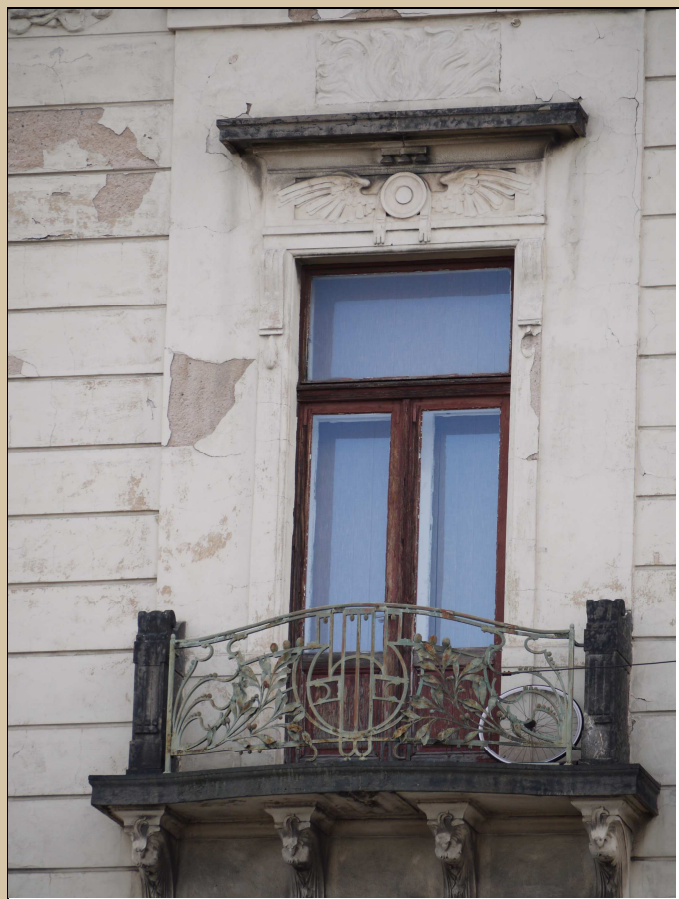
Stav v roce 2017
