prvek: **ŠTUKOVÝ PRVEK**

číslo: **5N.086 A-C**

umístění: východní průčelí budovy A

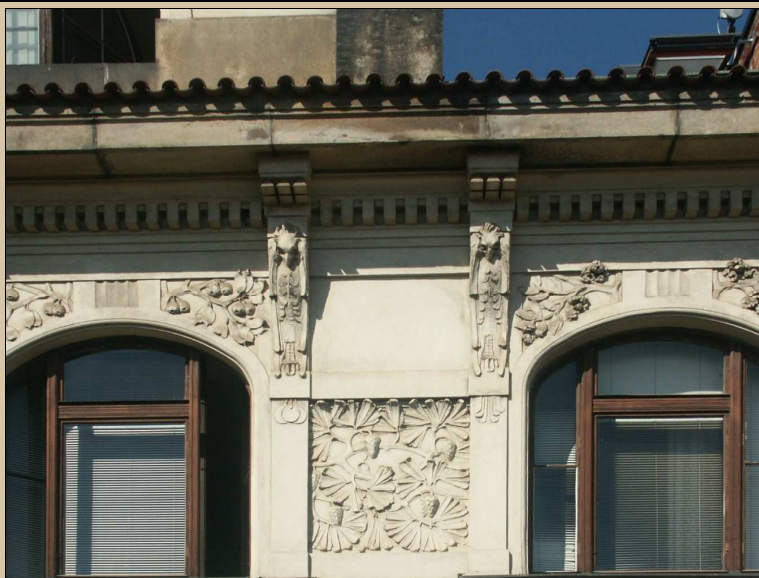
celkový pohled – pole 1

popis: štukový prvek – ve vpadlém obdélném poli vegetabilní motiv (větve jehlíčanu a jeho plody)

stav: Stav štukového prvku je celkem dobrý. Prvek je překryt vrstvou novodobých nátěrů. Místy se projevují drobné vlasové trhliny.

Provést zpevnění nesoudržných částí. Provést omytí štukového prvku, odstranění nesoudržných omítek a nepůvodních nátěrů. Doplnění štukové výzdoby a omítek omítkou a štukem shodné struktury jako stávající původní omítky a štuky. Domodelovat prvek podle dochovaných fotografií. Provést konečný krycí nátěr shodný s nátěrem provedeným na části C v roce 2016. konečný nátěr byl vybrán na základě restaurátorských průzkumu. Podrobný popis návrhu je uveden v restaurátorském průzkumu a záměru. Viz technologický postup TP/101.
