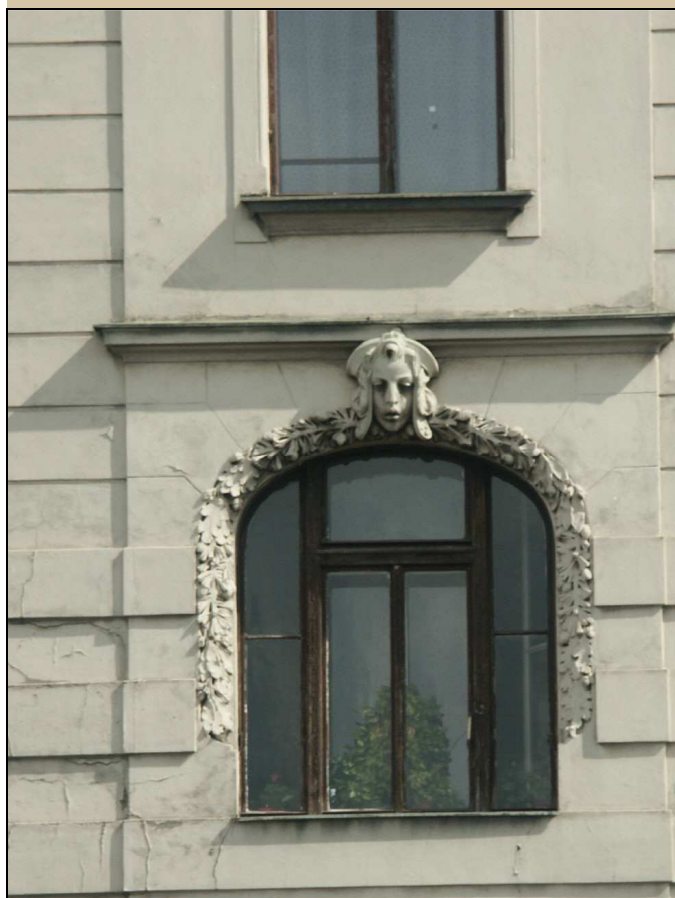
prvek: ŠTUKOVÝ MASKARON		číslo: 3N.095
počet ks: 1 ks		
popis: štukový maskaron – hlava ženy – nahrazující klenák ve vrcholu oblouku; po stranách okenního otvoru spadají festony		
umístění: západní průčelí budovy E	památkové hodnocení: původní prvek z doby výstavby, umělecko-řemeslné dílo, originál	
rozměry: ~ oměřeno ve výkrese Šířka prvku: 3200 mm Výška prvku: 560 mm Šířka šambrány: 320 mm Vysoká profilace: viz foto	materiál: štuková omítka	
nátěr: fasádní nátěr ve smetanové barvě		
stav: Štukový prvek je celkem v dobrém stavu. Na horních hranách je značný nános holubiho trusu. Maskaron je překryt vrstvou novodobých nátěrů. Místy se projevují drobné vlasové trhliny.		
NÁVRH: nedílná součást architektonické výzdoby fasády, nutno zachovat beze změny modelace originálu či použitého materiálu. Provést zpevnění nesoudržných částí. Provést omytí štukového prvku, odstranění nesoudržných omítek a nepůvodních nátěrů. Doplnění štukové výzdoby a omítek omítkou a štukem shodné struktury jako stávající původní omítky a štuky. Domodelovat maskaron podle dochovaných fotografií. Provést konečný krycí nátěr shodný s nátěrem provedeným na části C v roce 2016. konečný nátěr byl vybrán na základě restaurátorských průzkumu. Podrobný popis návrhu je uveden v restaurátorském průzkumu a záměru. Viz technologický postup TP/101.

celkový pohled

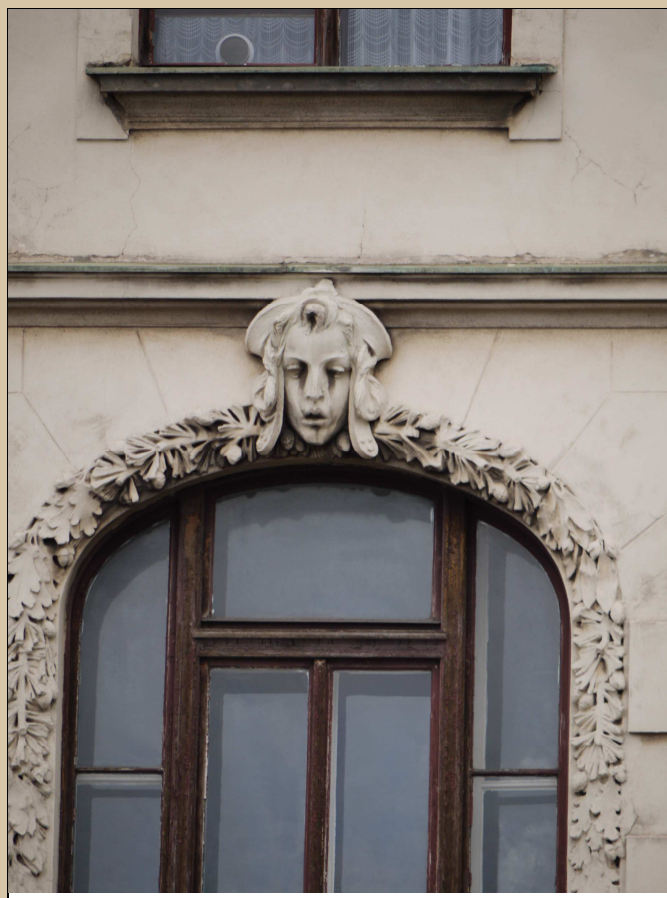
Stav v roce 2017
