prvek: ŠTUKOVÝ PRVEK		číslo: 5N.052 A,B
počet ks: 2 ks		
popis: štukový prvek – na stylizované korouhvi držené stuhou znak, ve kterém je lokomotiva v čelním pohledu, nad korouhví vyrůstají mladé rostliny		
umístění: meziokenní plocha západního průčelí budovy E	památkové hodnocení: původní prvek z doby výstavby, umělecko-řemeslné dílo, originál	
rozměry: ~ oměřeno ve výkrese Šířka prvku: 1700 mm Výška prvku: 2760 mm Nízká profilace: viz foto	materiál: štuková omítka	
nátěr: nátěr smetanovou barvou		
stav: Stav prvku je havarijní. Podkladní vrstvy jsou nesoudržné a odstupují od sebe. Listová výzdoba kolem erbu je nesoudržná a opadaná. Prvek je překryt vrstvou novodobých nátěrů. Místy se projevují drobné vlasové trhliny.

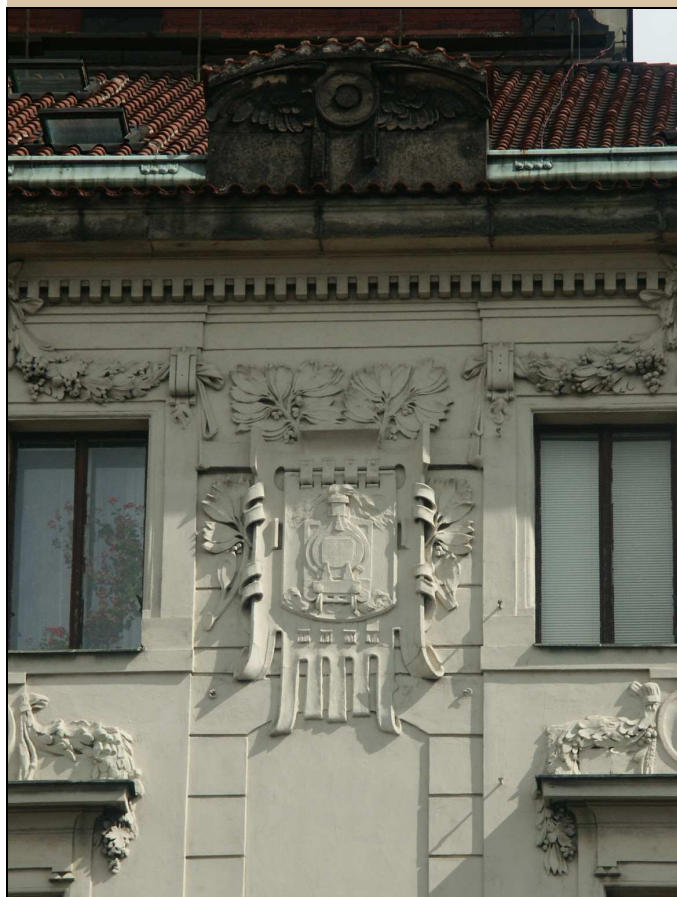
celkový pohled

NÁVRH: nedílná součást architektonické výzdoby fasády, nutno zachovat beze změny modelace originálu či použitého materiálu.
Provést zpevnění nesoudržných částí. Provést omytí štukového prvku, odstranění nesoudržných omítek a nepůvodních nátěrů. Doplnění štukové výzdoby a omítek omítkou a štukem shodné struktury jako stávající původní omítky a štuky. Domodelovat prvek podle dochovaných fotografií. Provést konečný krycí nátěr shodný s nátěrem provedeným na části C v roce 2016. konečný nátěr byl vybrán na základě restaurátorských průzkumů. Podrobný popis návrhu je uveden v restaurátorském průzkumu a záměru. Viz technologický postup TP/101.

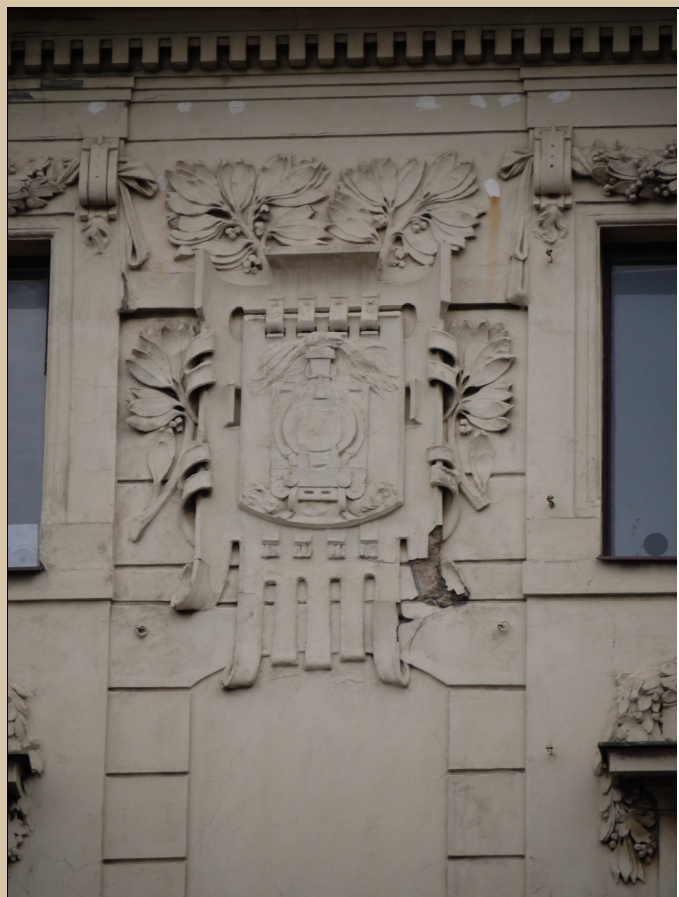
Stav v roce 2017
