prvek: **OKNO S VITRÁŽÍ**

číslo: **5N.048 A,B**

umístění: mezipodesta severního schodiště A501
budovy A

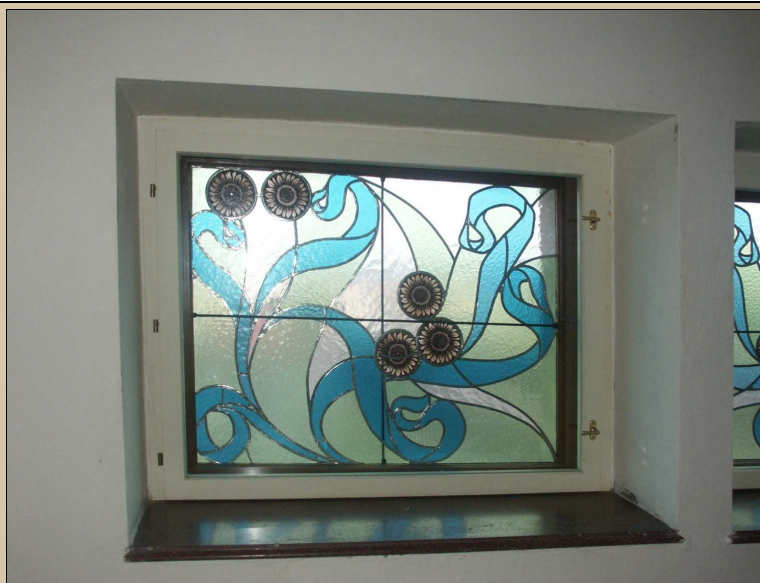
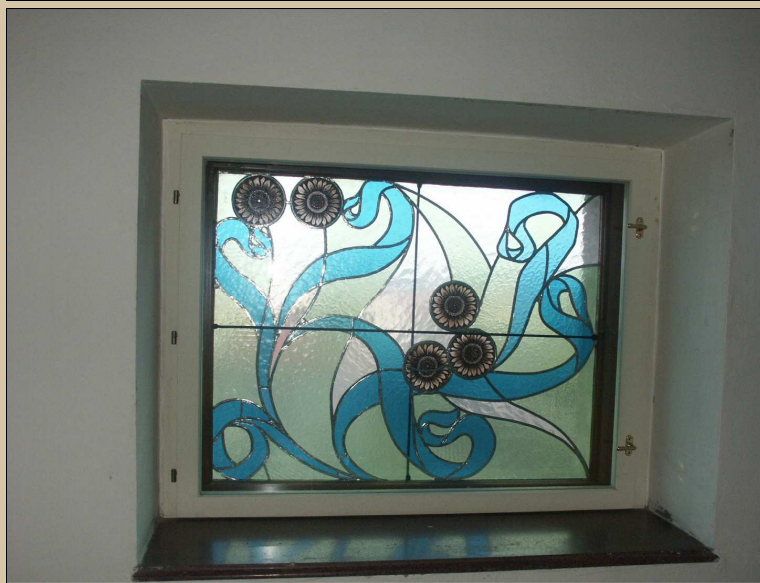
popis: dřevěné jednokřídlé dvojité okno, je osazené v obdélném otvoru s delší horizontální stranou, dovnitř otvíravé, vnější okno je zaskleno vitráží s rostlinným motivem; vnitřní křídlo je novodobé, osazené kvůli snížení tepelných ztrát, pod oknem je mramorový parapet
vnější okno má původní zapuštěné závěsy a okenní kličky

celkový pohled z interiéru

zachovat na původním místě, repasovat, zachovat kličky, závěsy, restaurovat vitráž, obnovit původní barevnost oken, bude-li zjištěna, nebo provést nátěr dle stávajícího stavu, s výjimkou kliček natřít i kování – viz stávající stav

Obnovit původní barevnost podle průzkumu barevnosti oken. Z interiéru obnovit bílý nátěr, z exteriéru obnovit povrchovou úpravu, shodnou jako u již rekonstruované části C.

Viz technologický postup TP/117 (fládr).

Po dokončení opravy rámu nechat restaurátorem zkontrolovat vitráž.

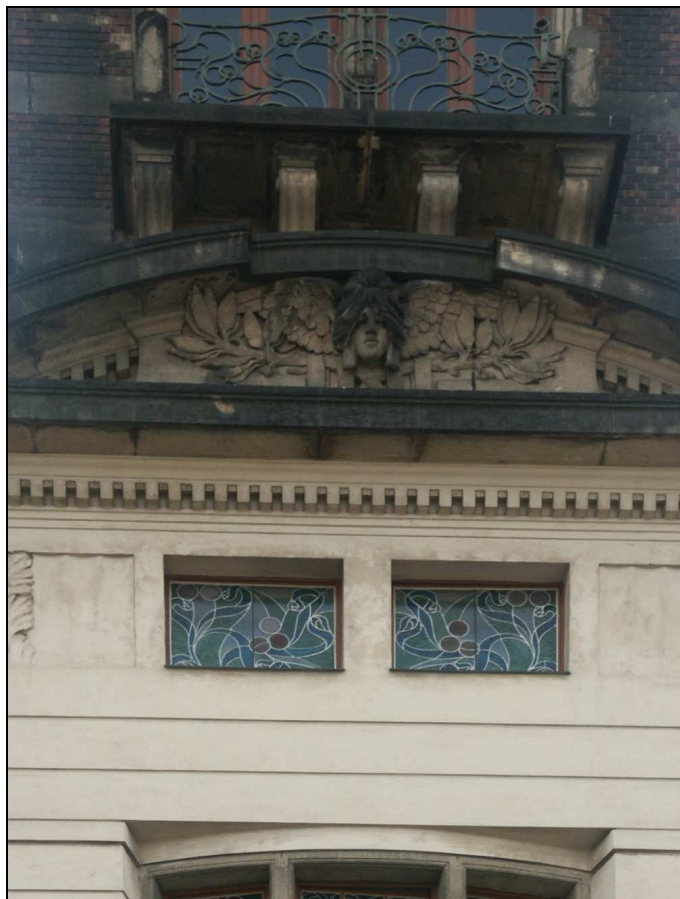
celkový pohled z exteriéru
