prvek: **ŠTUKOVÁ VÝZDOBA**

číslo: **1N.272 A-D**

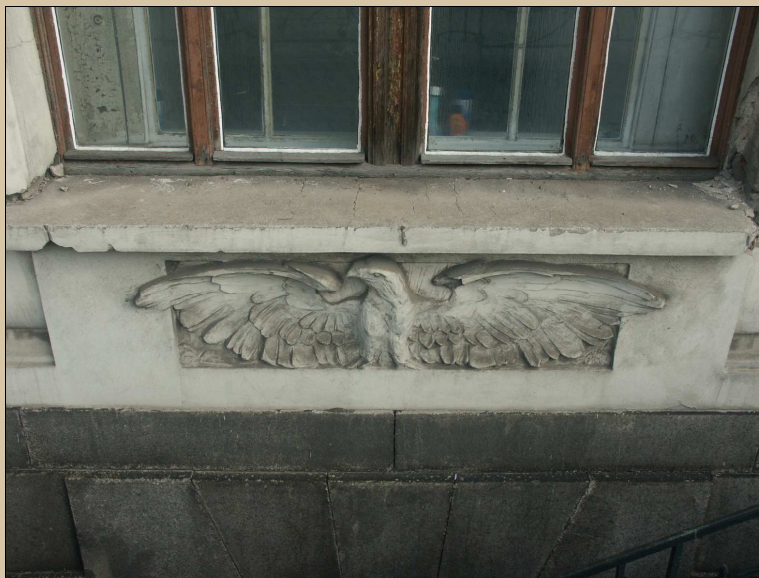
popis: Parapetní pole pod oknem přízemí je vyplněno štukovým reliéfem orla s roztaženými křídly.

stav: Štukový prvek je celkem v dobrém stavu. Na horních hranách je značný nános holubiho trusu. Prvek je překryt vrstvou novodobých nátěrů. Místy se projevují drobné vlasové trhliny.

pohled na parapet okna s motivem orla

Provést omytí štukového prvku, odstranění nesoudržných omítek a nepůvodních nátěrů. Doplnění štukové výzdoby a omítek omítkou a štukem shodné struktury jako stávající původní omítky a štuky. Provést konečný krycí nátěr shodný s nátěrem provedeným na části C v roce 2016. konečný nátěr byl vybrán na základě restaurátorských průzkumu. Podrobný popis návrhu je uveden v restaurátorském průzkumu a záměru. Viz technologický postup TP/101.

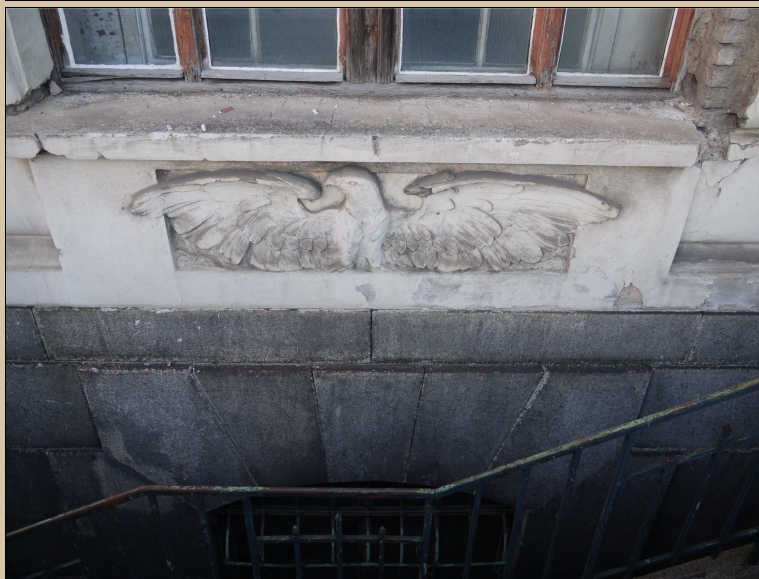
pohled na parapet okna s motivem orla
