prvek: SUPRAFENESTRA		číslo: 2N.013 A-D
počet ks: 4 ks		
popis: Štukový prvek nad oknem, z meziokenního pilíře vyrůstají mladé stromky (borovice ?), které větvemi a listím a šiškami vyplňují celý vlys kladí, vlys je ohraničen kanelovanými triglyfy s kapkami, triglyfy podepírají kamennou nadokenní přímou římsu		
umístění: v jižní části západního průčelí – budova E	památkové hodnocení: původní prvek z doby výstavby, umělecko-řemeslné dílo	
rozměry: ~ oměřeno ve výkrese Šířka prvku: 3380mm (včetně triglifů) Výška prvku: 1000 mm Nízká profilace: viz foto	materiál: štuková omítka	
nátěr: nátěr smetanovou barvou		
stav: Štukový prvek je celkem v dobrém stavu. Na horních hranách je značný nános holubiho trusu a prachových depozit. Prvek je překryt vrstvou novodobých nátěrů. Místy se projevují drobné vlasové

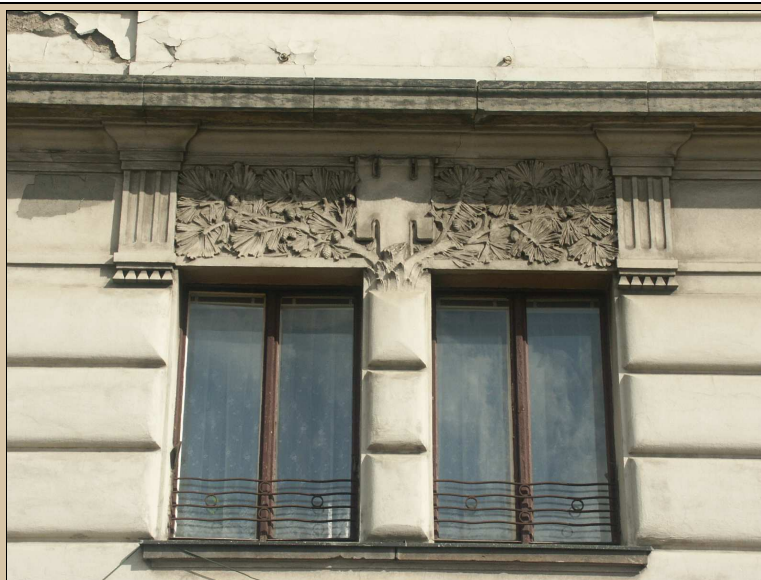
suprafenestra – celkový pohled

nedílná součást architektonické výzdoby objektu, zachovat beze změny. Provést omytí štukového prvku, odstranění nesoudržných omítek a nepůvodních nátěrů. Doplnění štukové výzdoby a omítek omítkou a štukem shodné struktury jako stávající původní omítky a štuky. Provést konečný krycí nátěr shodný s nátěrem provedeným na části C v roce 2016. konečný nátěr byl vybrán na základě restaurátorských průzkumu. Podrobný popis návrhu je uveden v restaurátorském průzkumu a záměru. Viz technologický postup TP/101.

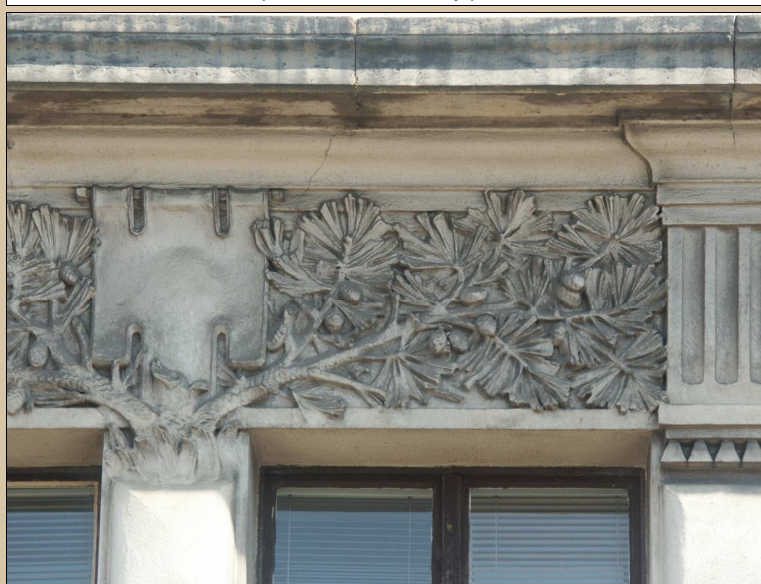
suprafenestra - detail
