Příloha 1: SITUACE (M 1:50)

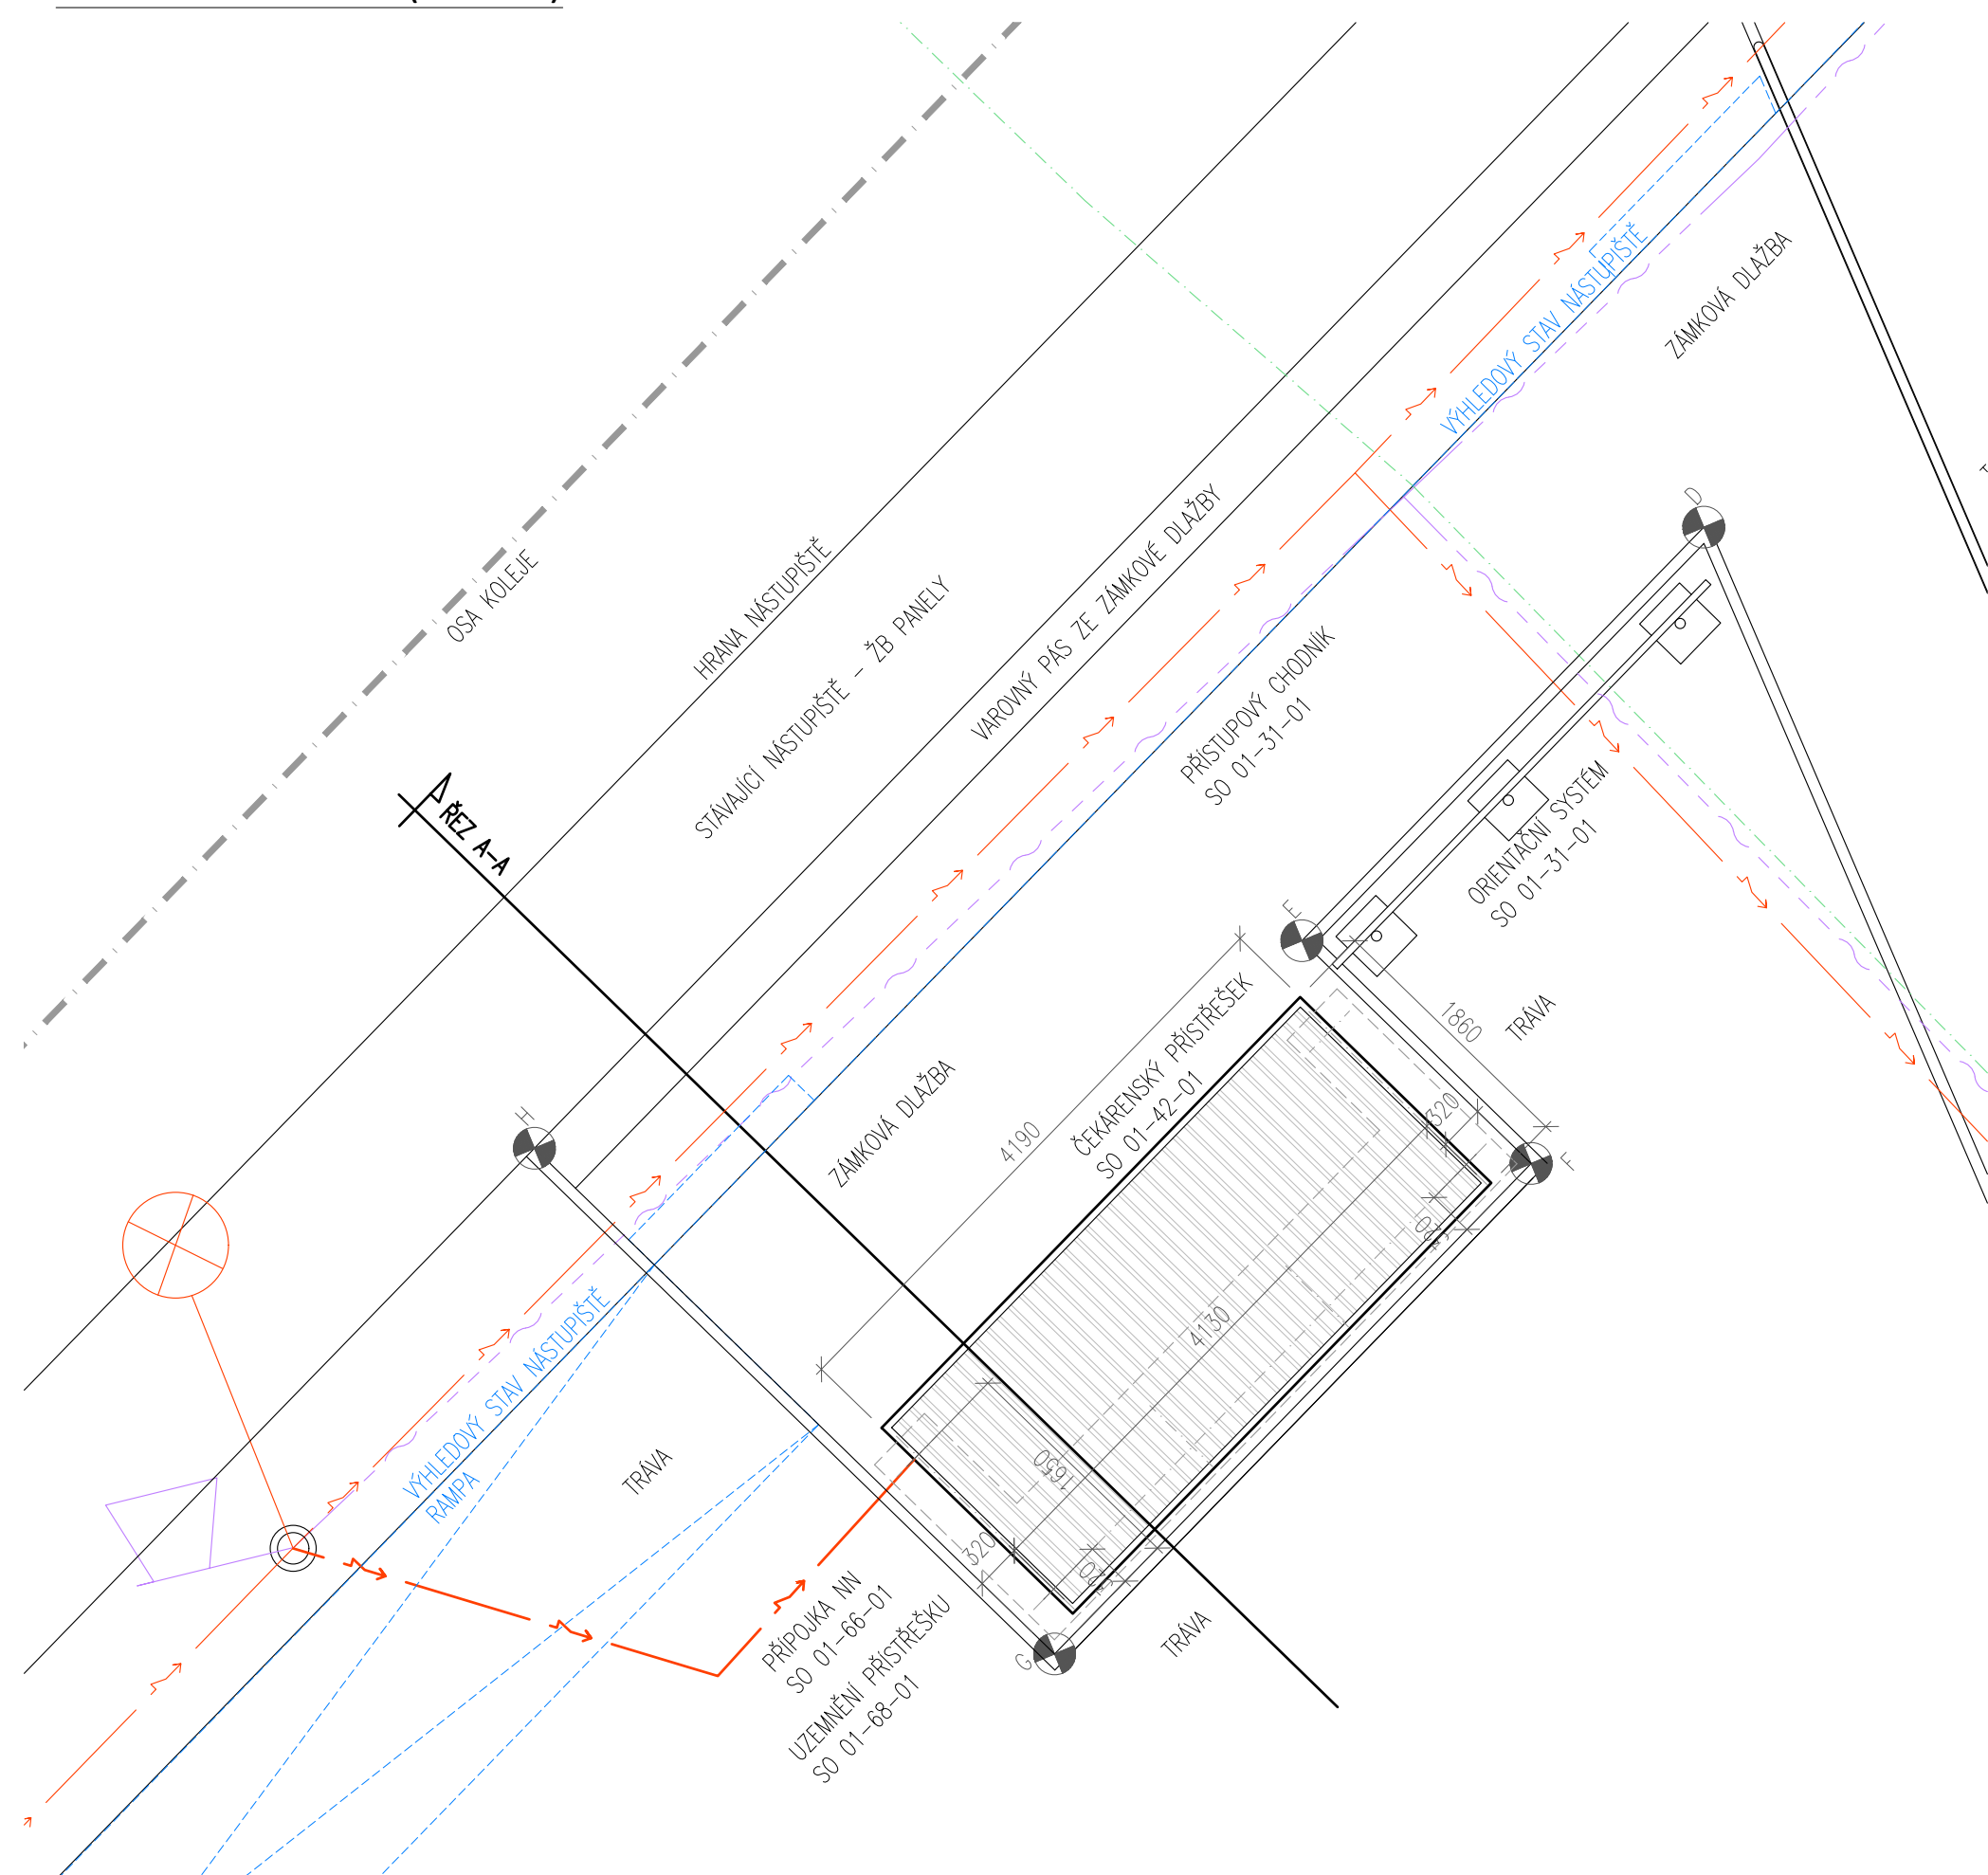
- SEZNAM VYTYČOVACÍCH BODŮ:
- A: rozhraní nástupiště, zámkové dlažby a obrubníku
-843,755; -1114,425, současná úroveň betonových desek nástupiště
 - B: rozhraní zámkové dlažby, obrubníku a katastrální hranice
-843,743; -1114,452, současná úroveň terénu
 - C: rozhraní zámkové dlažby, obrubníku a katastrální hranice
-843,744; -1114,454, současná úroveň terénu
 - D: vnitřní roh zámkové dlažby
-843,755; -1114,429, současná úroveň terénu
 - E: vnitřní roh zámkové dlažby
-843,758; -1114,432, současná úroveň terénu
 - F: vnitřní roh zámkové dlažby
-843,757; -1114,434, současná úroveň terénu
 - G: vnitřní roh zámkové dlažby
-843,759; -1114,437, současná úroveň terénu
 - H: rozhraní nástupiště, zámkové dlažby a obrubníku
-843,763; -1114,434, současná úroveň betonových desek nástupiště

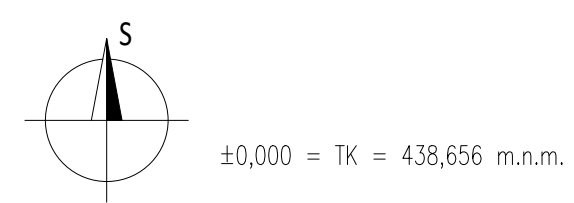
- LEGENDA:
- OBJEKTY
 - HRANY
 - OSA KOLEJE
 - ZASTŘEŠENÍ – TRAPÉZOVÝ PLECH
 - SDĚLOVACÍ KABELY (SSZT)
 - STANIČNÍ ROZHLAS – REPRODUKTOR
 - VEDENÍ SILNOPROUDU (SEE)
 - STOŽÁR VEŘEJNÉHO OSVĚTLENÍ
 - PŘÍPOJKA NN PRO OSVĚTLENÍ PŘÍSTŘEŠKU
 - ZABEZPEČOVACÍ KABELY (SSZT)
 - VÝHLEDOVÝ STAV NÁSTUPIŠTĚ (ZVÝŠENÍ HRANY)
 - NÁSTUPIŠTĚ NA +0,550 NAD TK) – finální řešení není obsahem projektu
