Stavebně technický průzkum výpravní budovy nádraží v Senici na Hané

V Praze 11/2020

Vypracoval: Ing. Zdeněk Vávra
autorizovaný inženýr

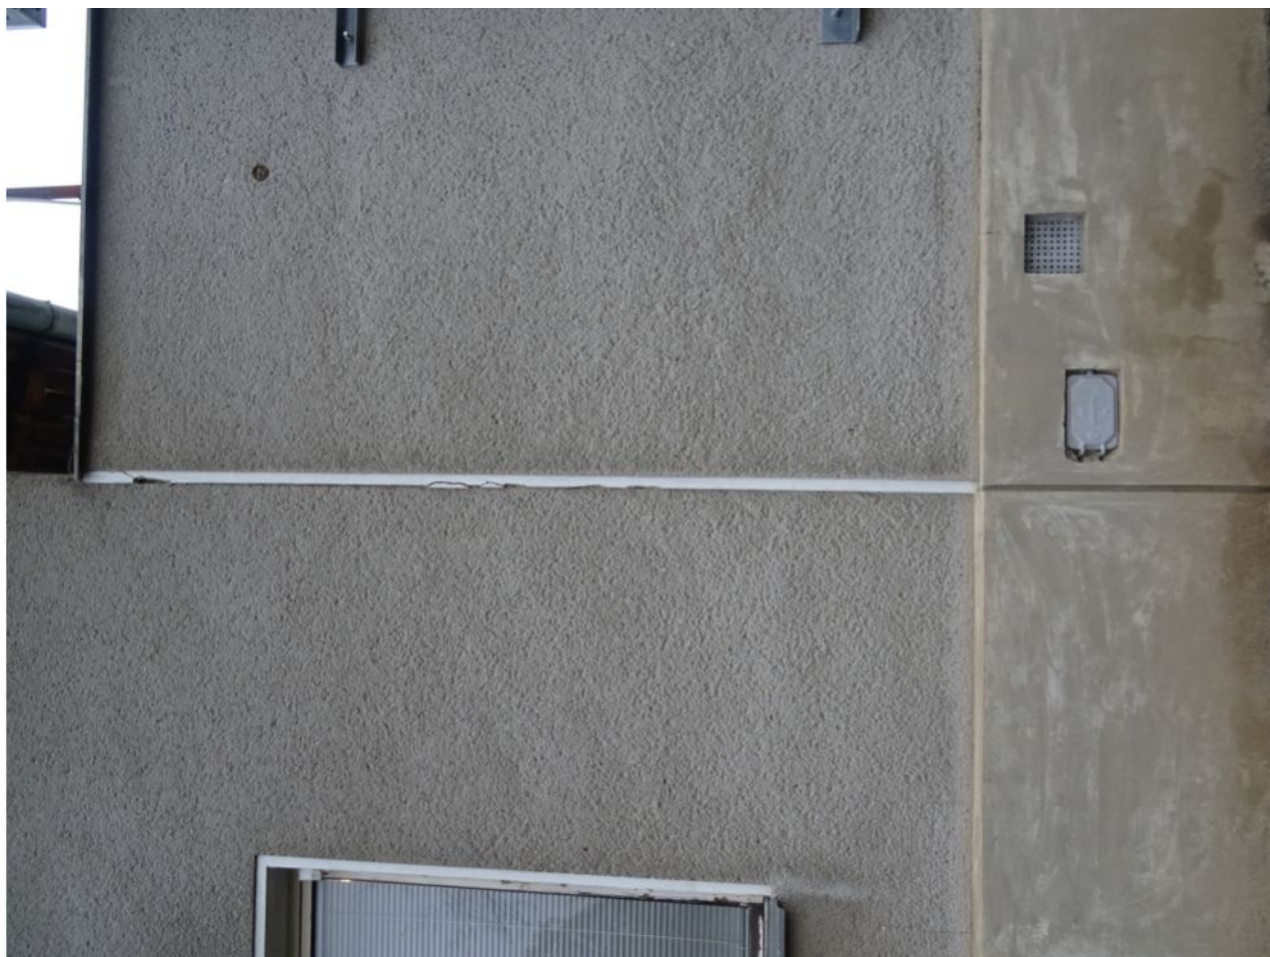
019 Pohled na dilataci mezi původním objektem a přístavbou.jpg

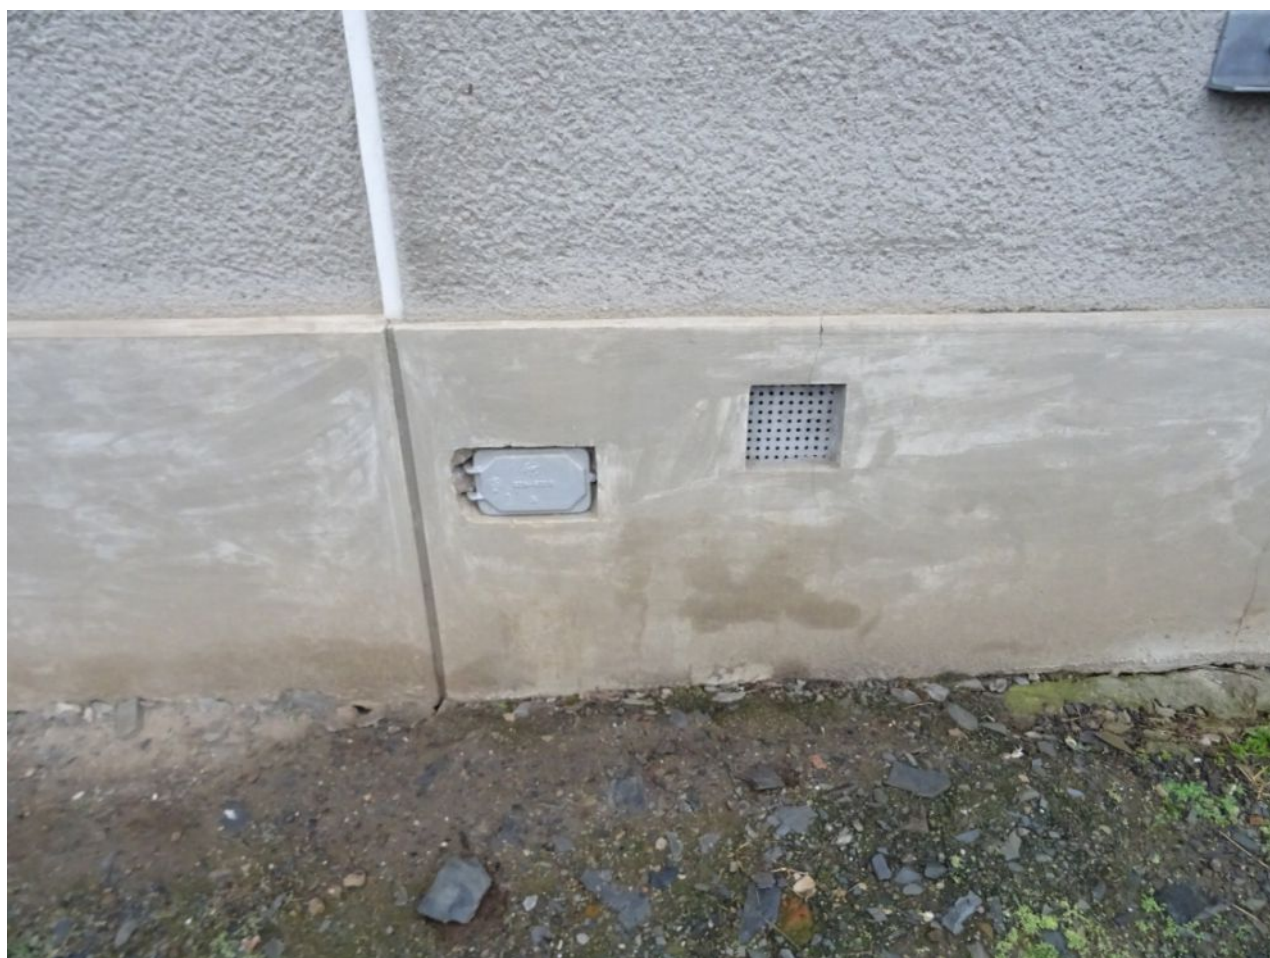
020 Pohled na dilataci mezi původním objektem a přístavbou.jpg

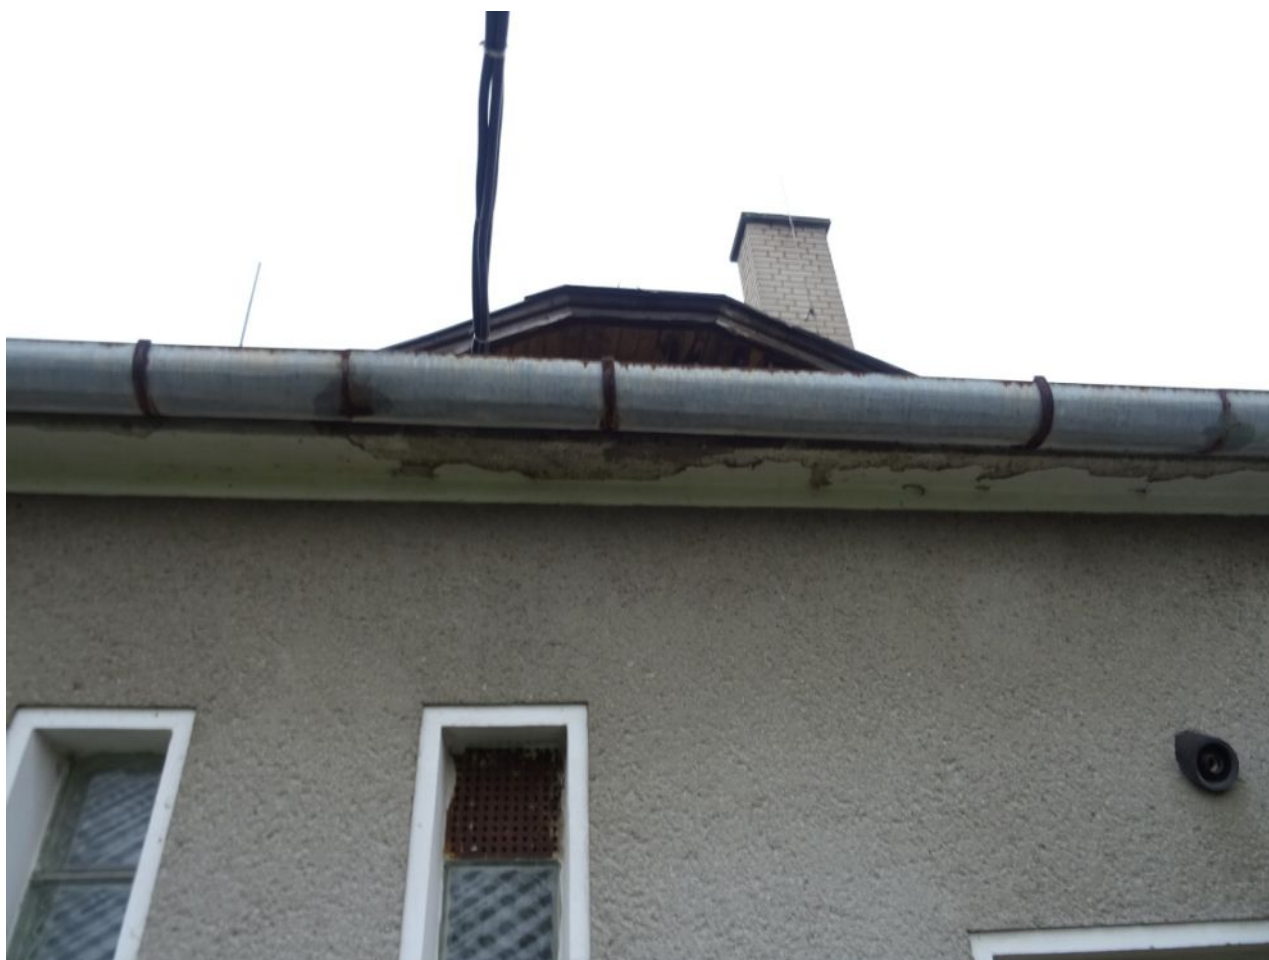
027 Zatékání na římsu .jpg

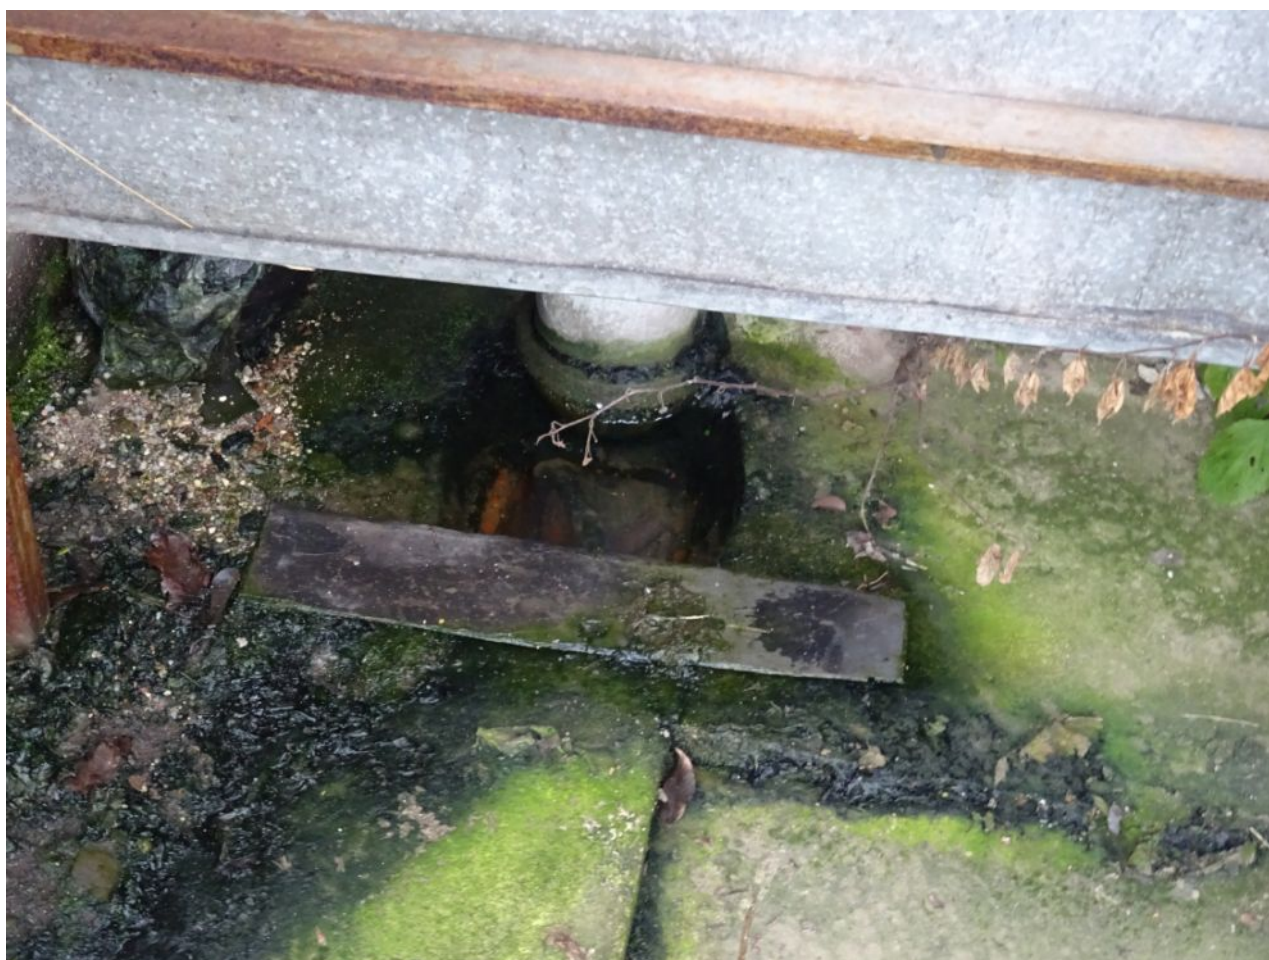
Na vnějším líci konstrukcí stěn se vyskytují svislé trhliny, které kopírují místo uložení vazných trámů krovu. Výskyt trhlín je pravděpodobně spojen s absencí ztužujícího věnce po obvodu budovy. Na konstrukcích stěn jsou patrné pouze minimální poruchy spojené s vnikáním vlhkosti do konstrukce a to ostřikem a lokálně i vzlínáním. Na severovýchodní straně objektu je patrné stékání vody po římse střechy pod krytinou a současně poruchy v soklové části stěny. Dále se jedná o vlhké mapy, výkvěty solí a lokální odpadávání omítky. Tyto poruchy se na konstrukcích vyskytují ve většině případů do výšky 250 mm nad úroveň terénu. U severního rohu budovy je umístěn přístřešek pro popelnice. Současně je zde zaústěn okapový svod do gajgru. V době prováděného stavěbně technického průzkumu se v místě gajgru hromadila voda. Je evidentní, že nedochází k odtoku vody do dešťové kanalizace. Dále je v bezprostředním okolí patrný propad dlažby.

034 Nefunkční gajgr na SV straně objektu.jpg

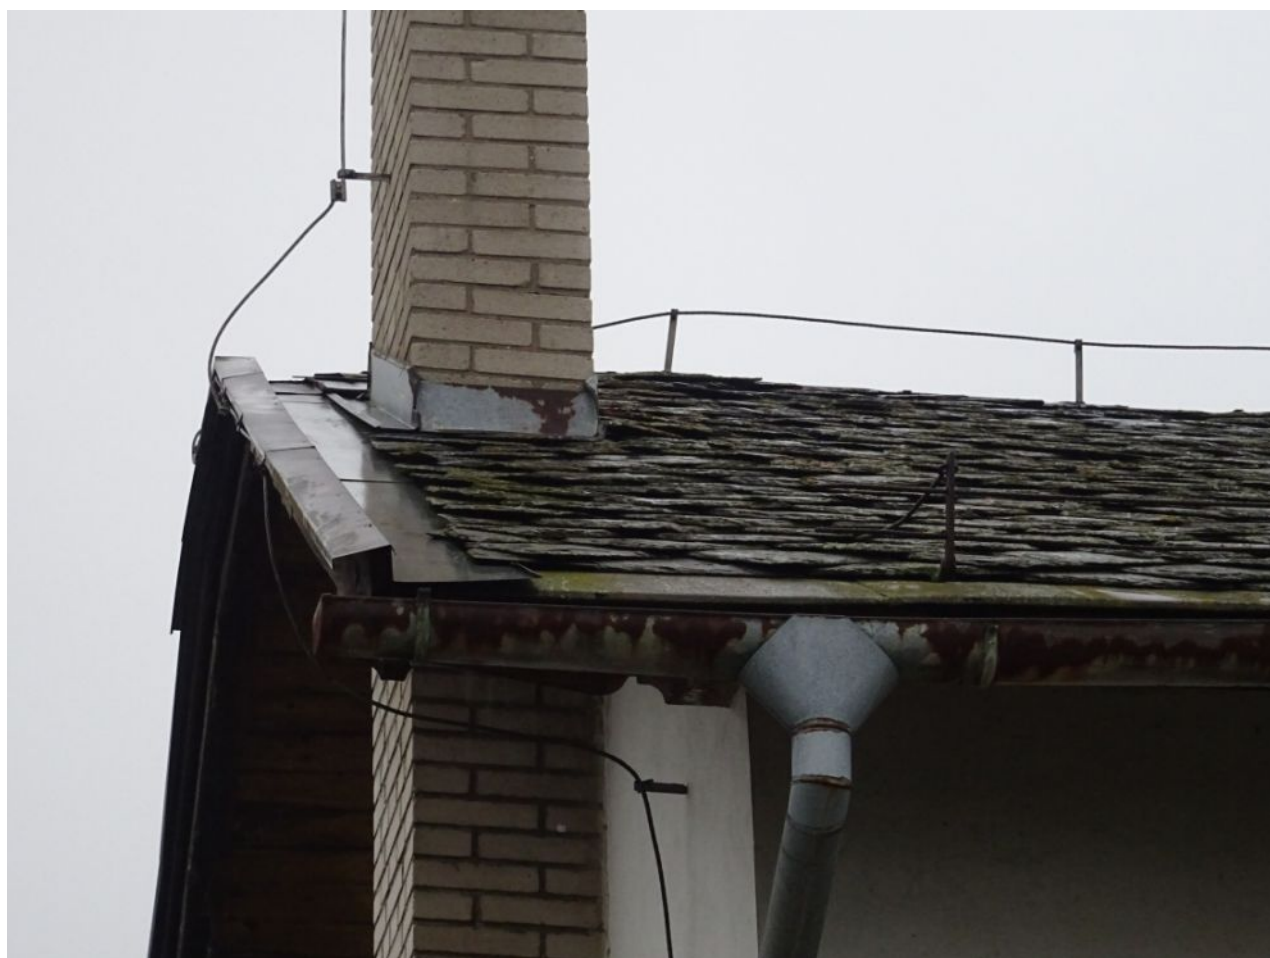
036 Pohled na prostup komínového tělesa plochou střechy.jpg

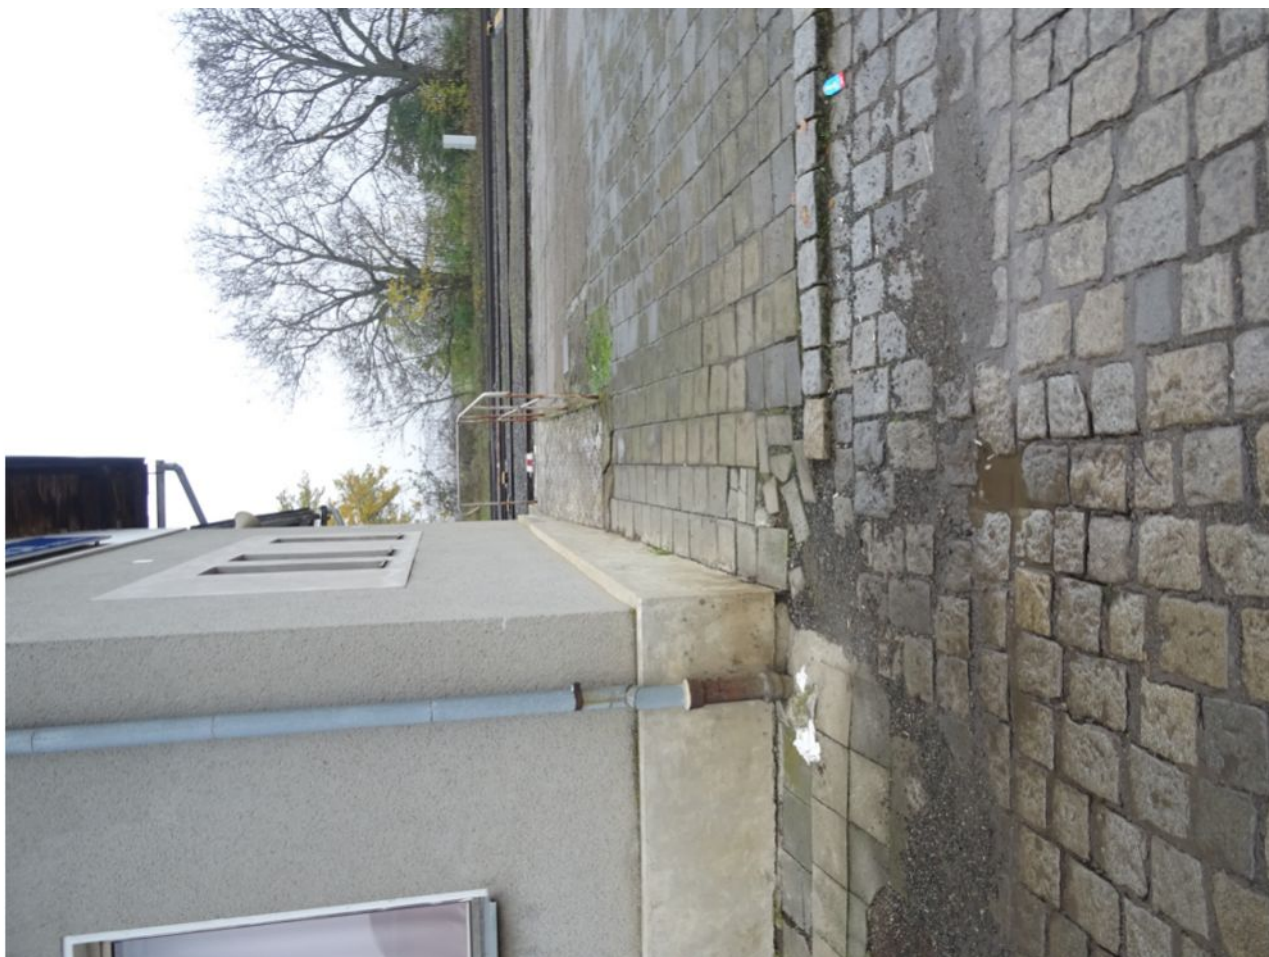
039 Pohled na SZ stěnu - propad dlažby v blízkosti odvodnění.jpg

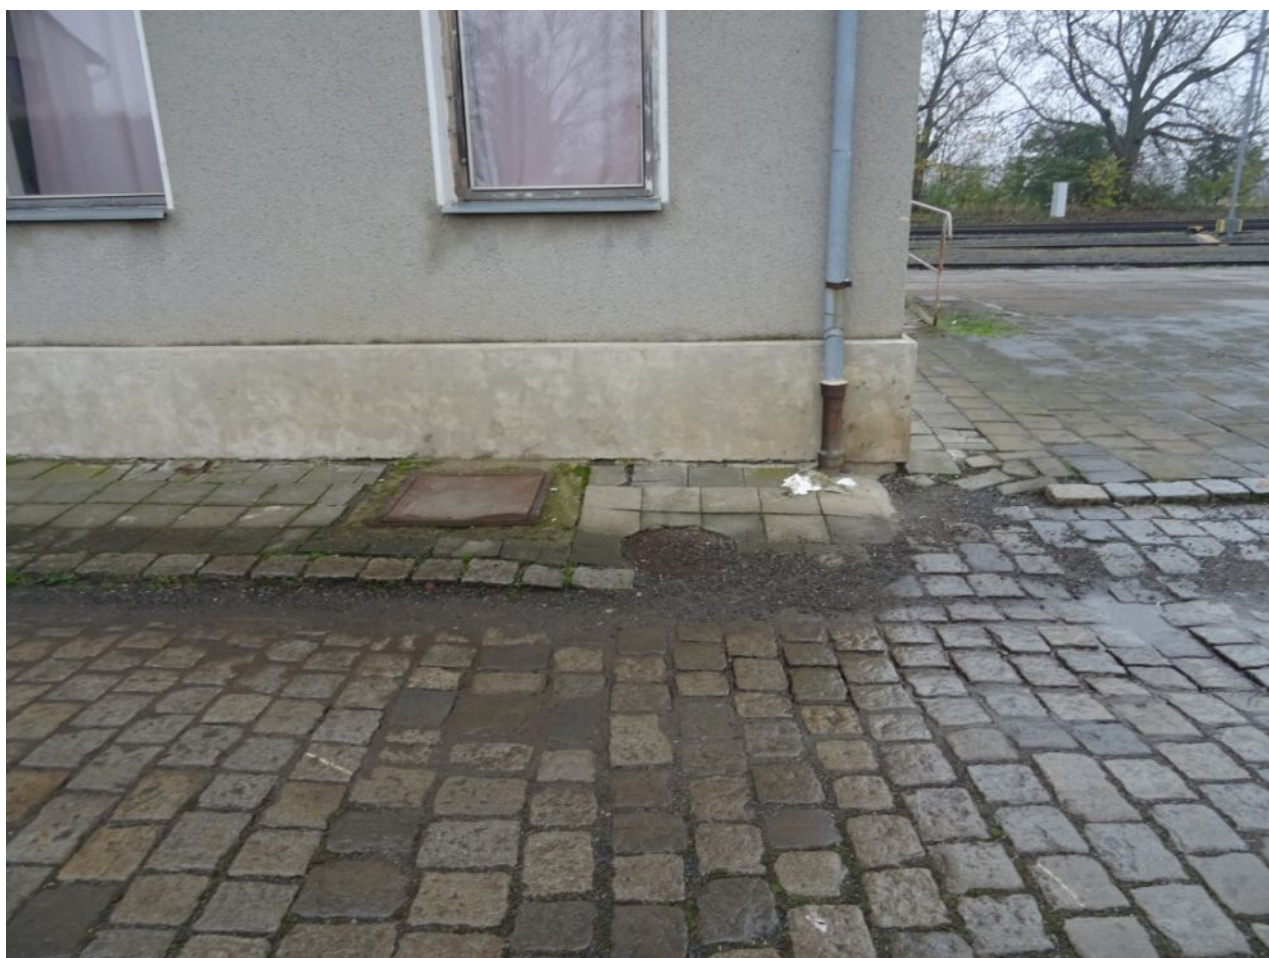
040 Pohled na SZ stěnu - propad dlažby v blízkosti odvodnění.jpg

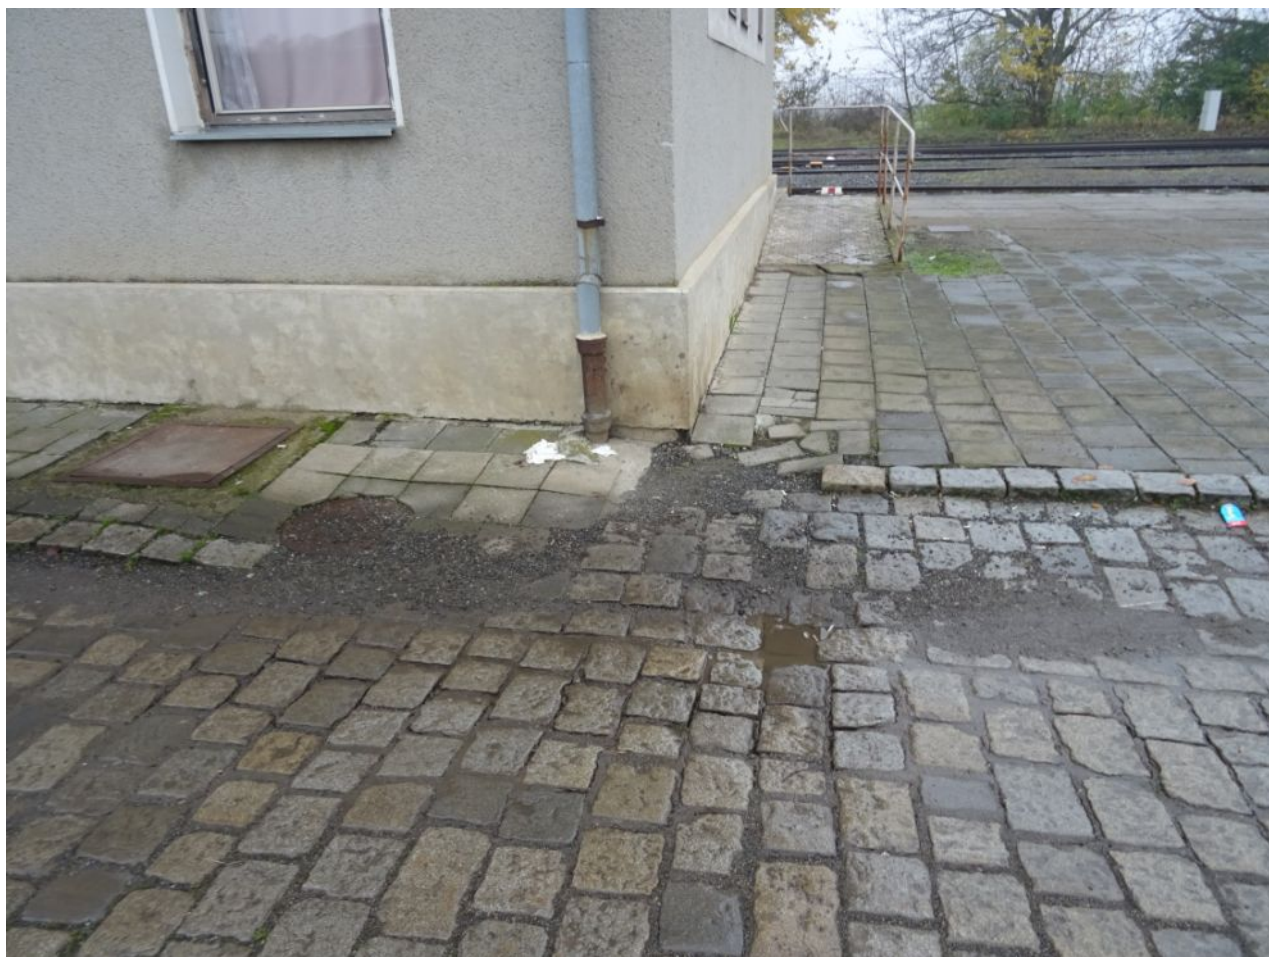
041 Pohled na SZ stěnu - propad dlažby v blízkosti odvodnění.jpg

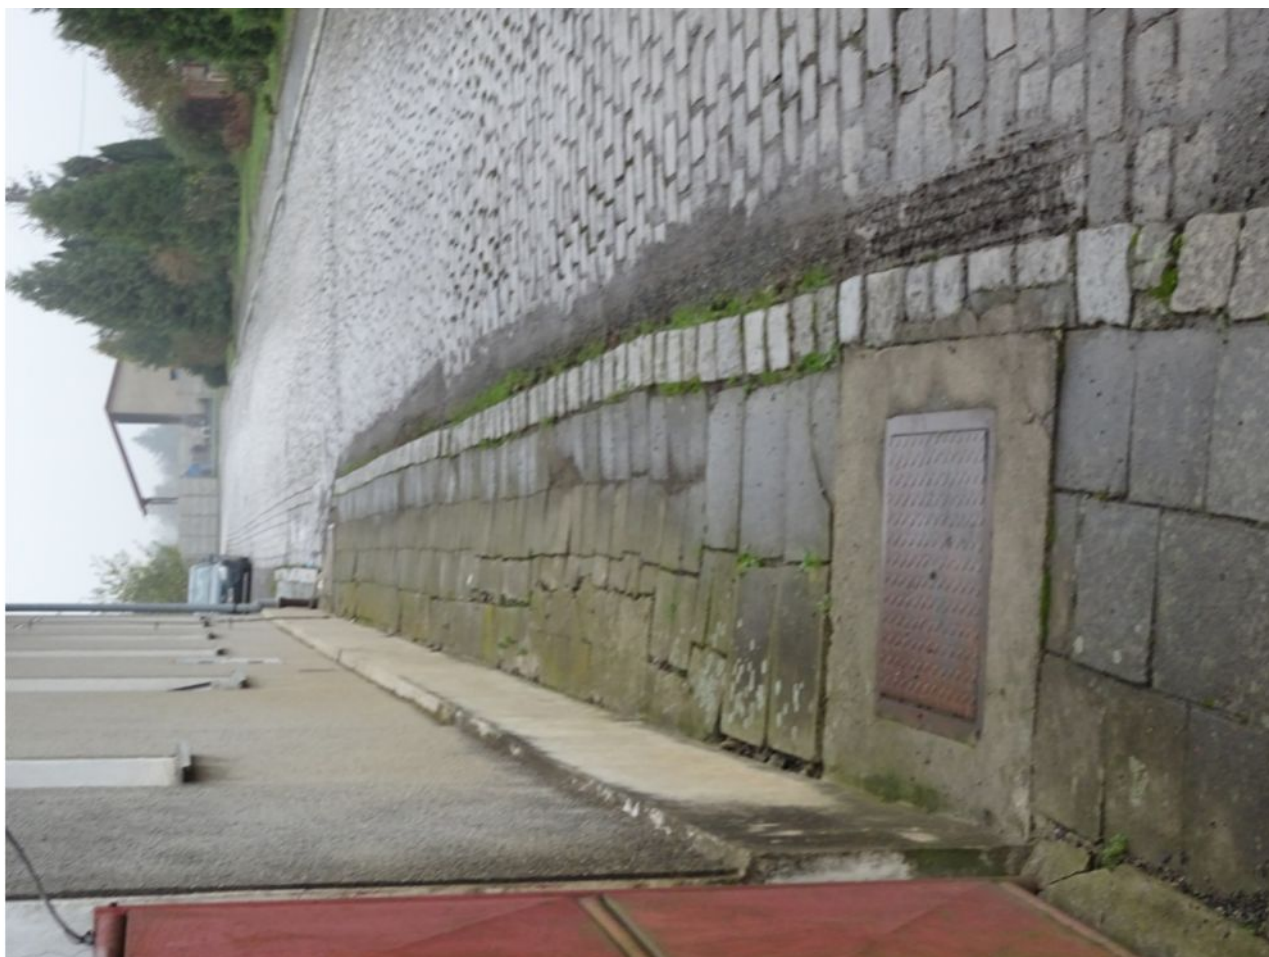
045 Pohled na chodník před budovou na SZ straně.jpg

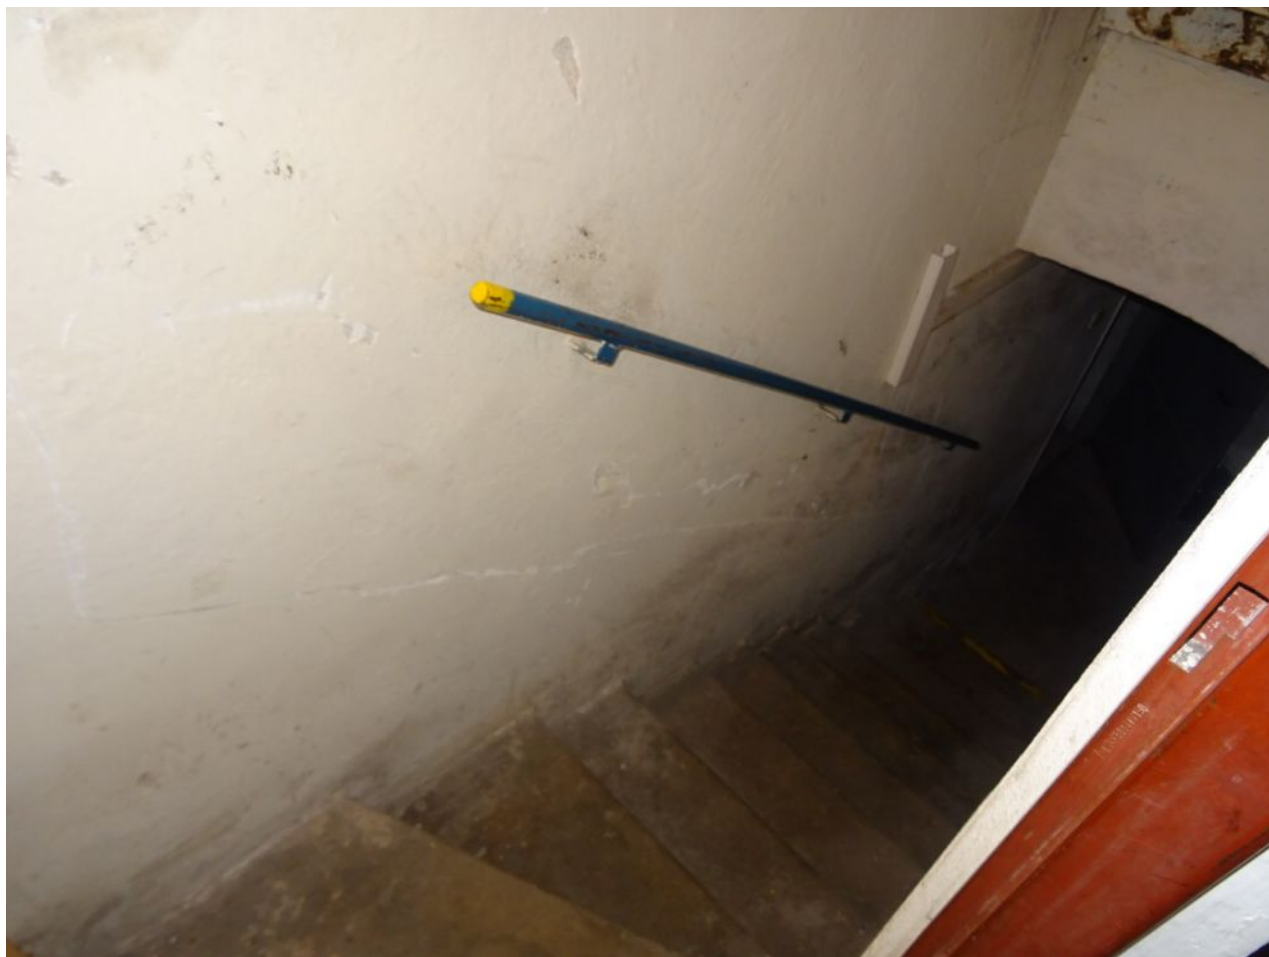
046 Vstup do suterénu.jpg

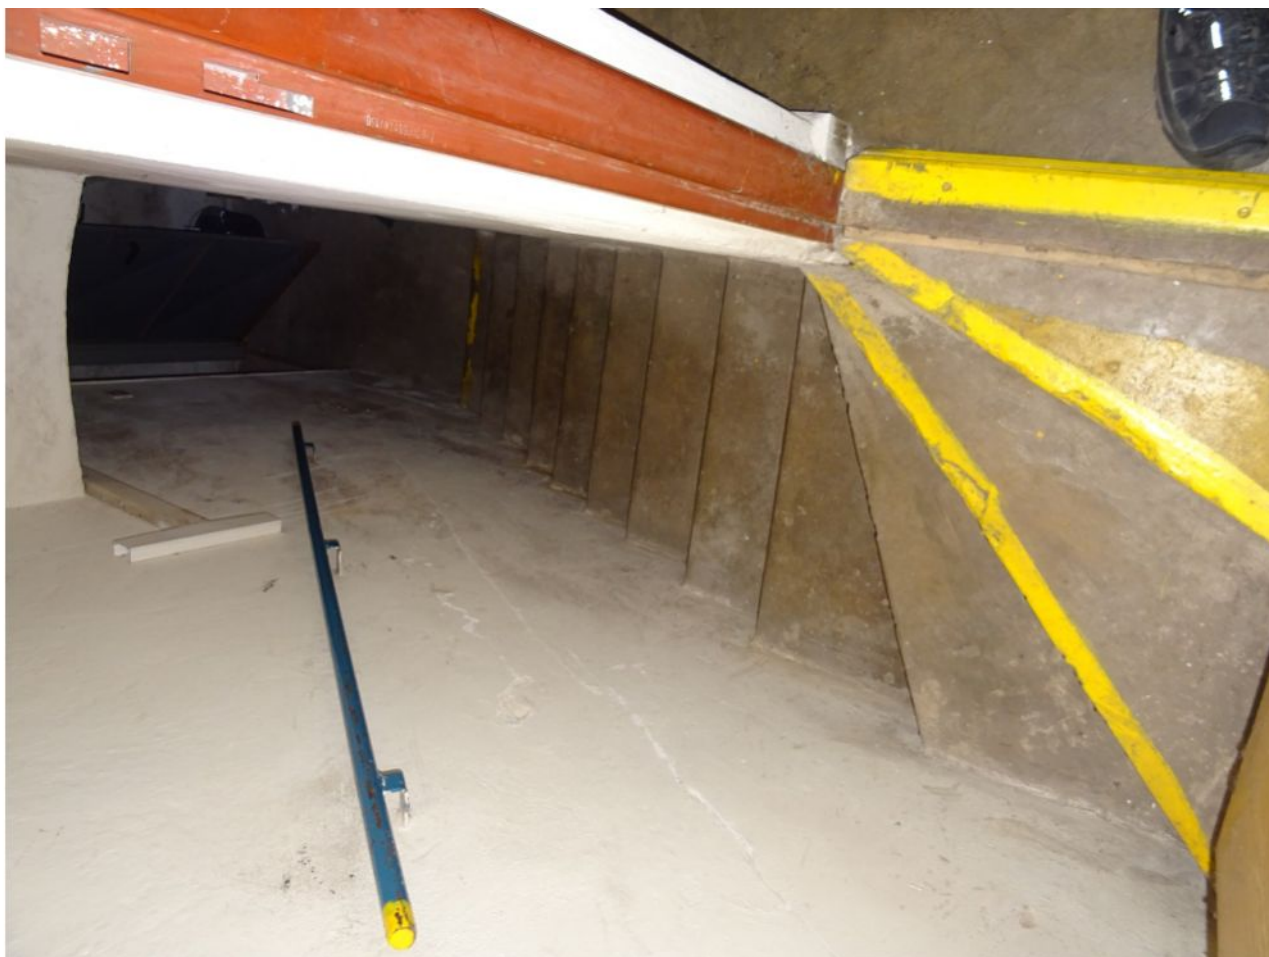
047 Vstup do suterénu.jpg

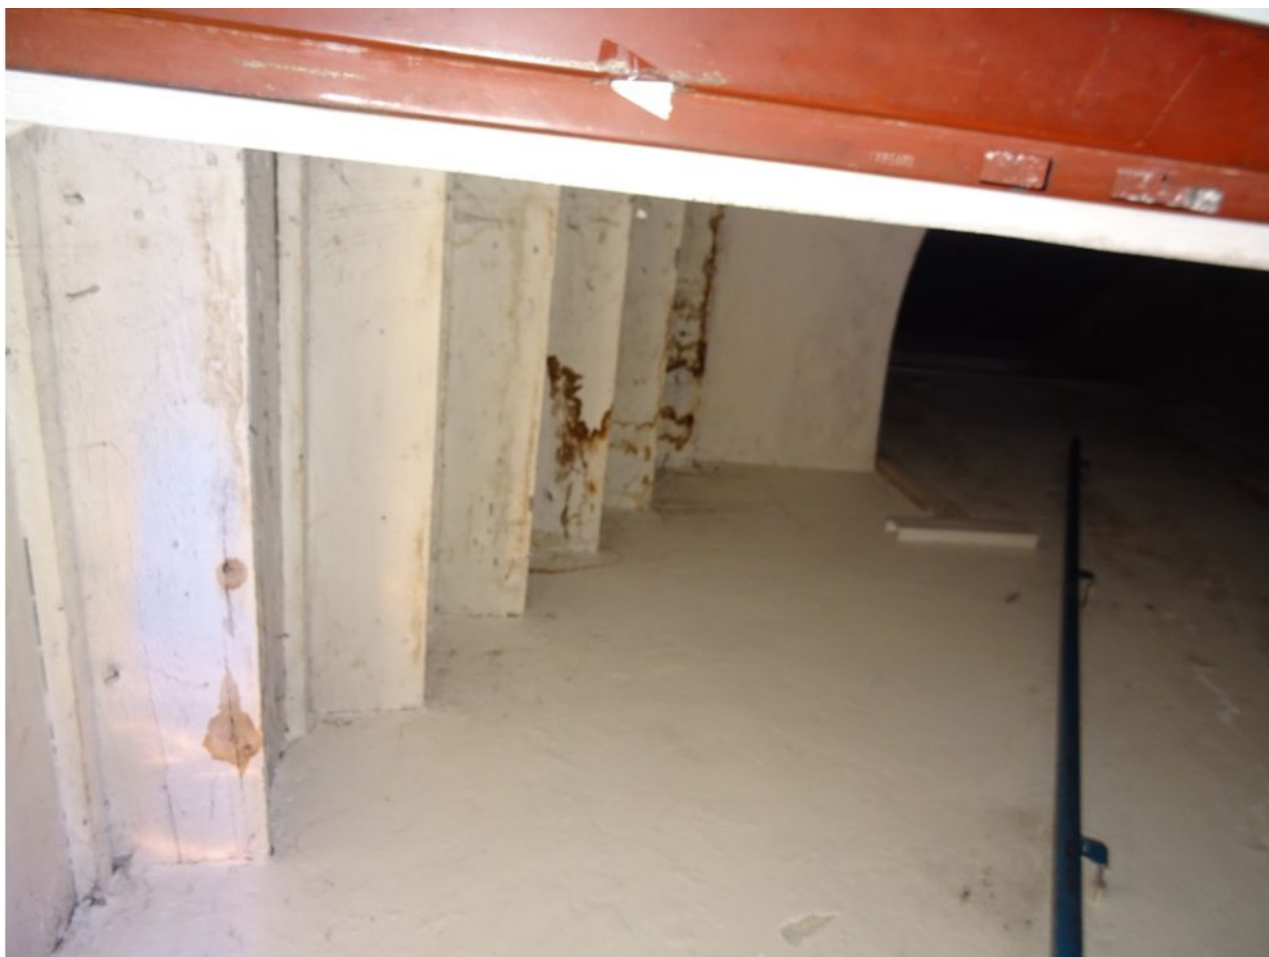
048 Zatékání na dřevěné schody - rameno na půdu.jpg

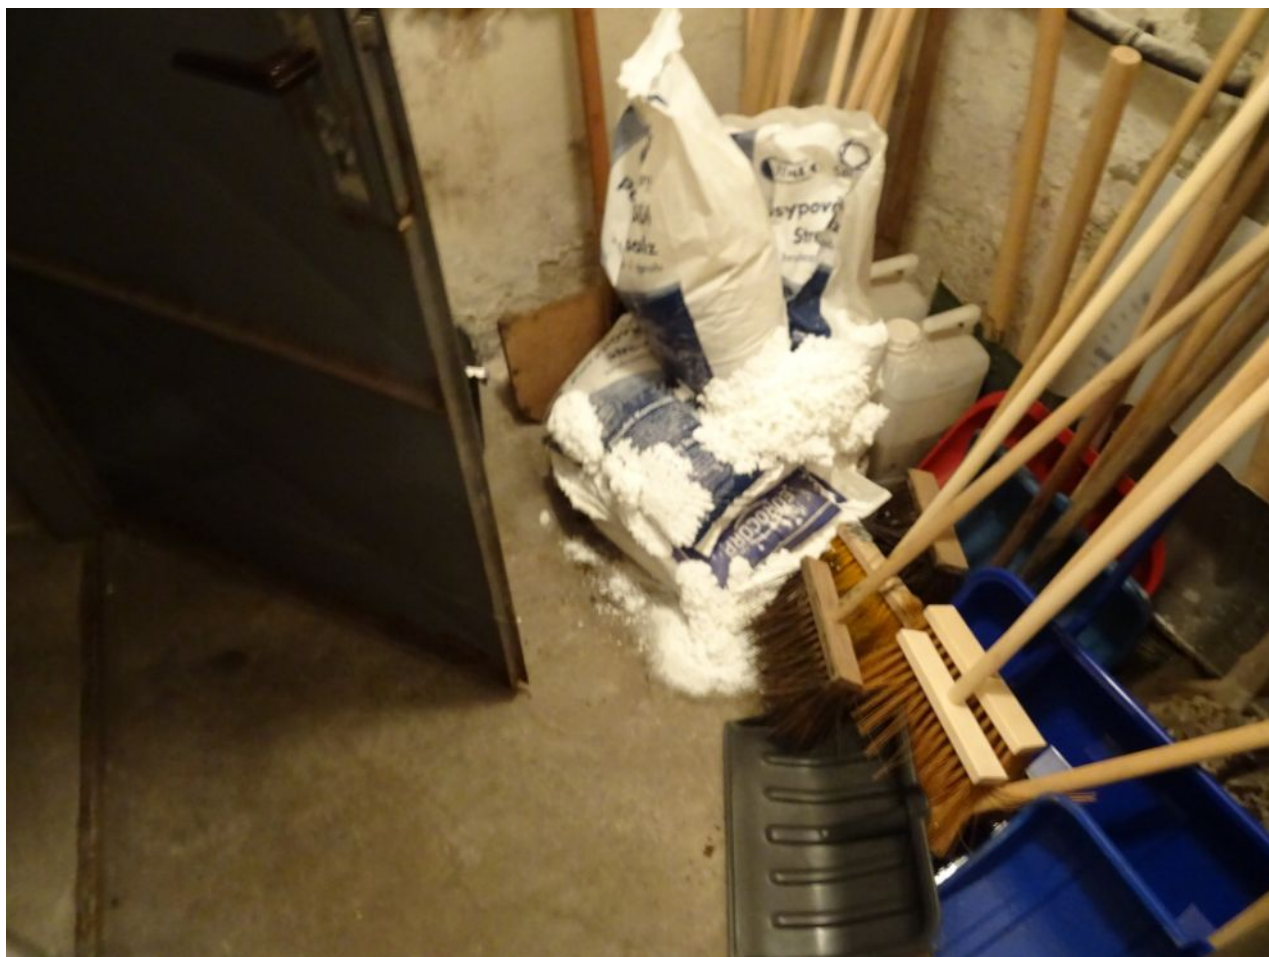
049 Výkvěty na skladované soli v suterénu.jpg

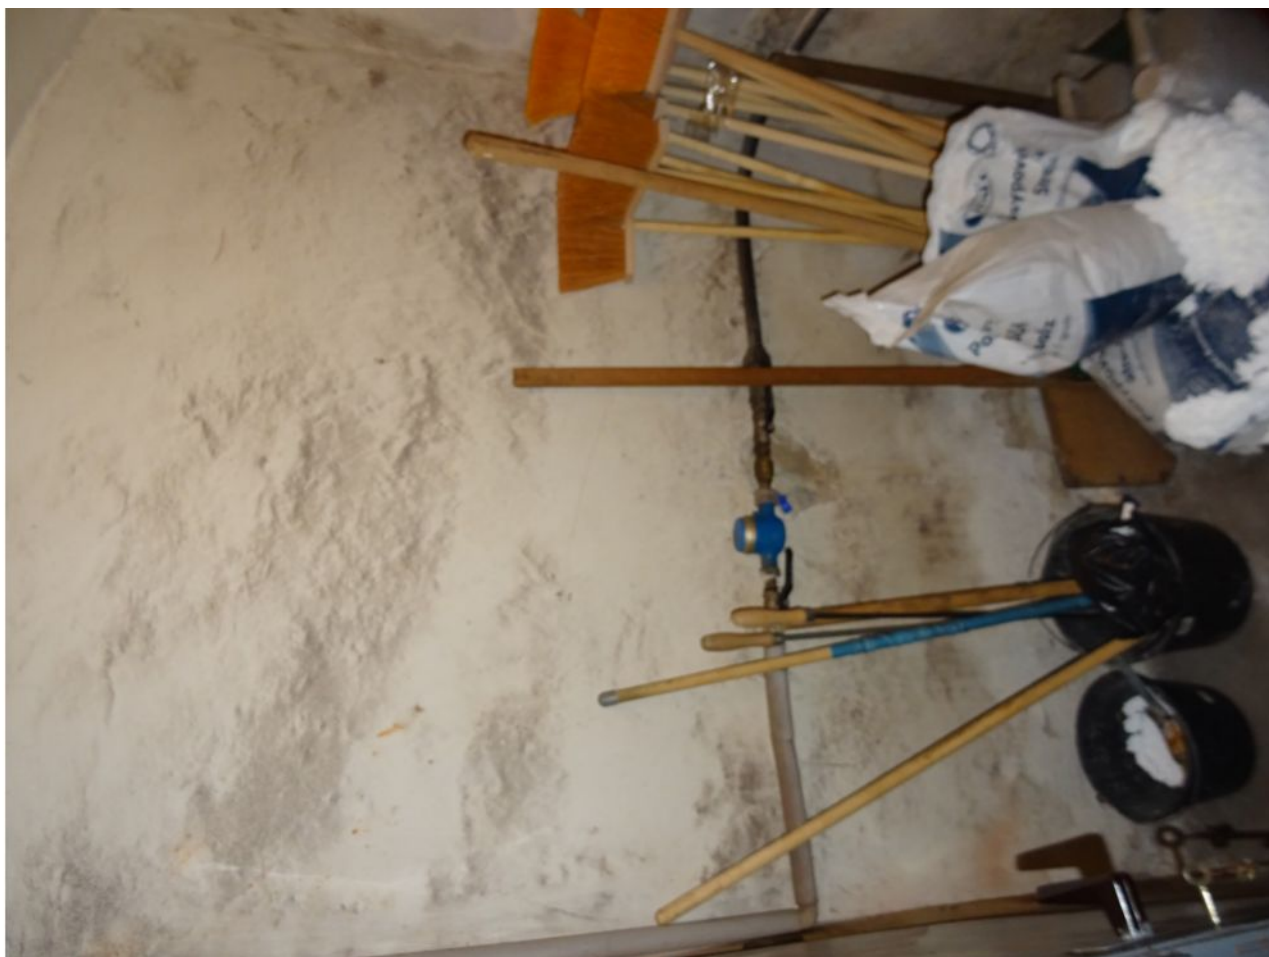
050 Výkvěty na skladované soli v suterénu.jpg

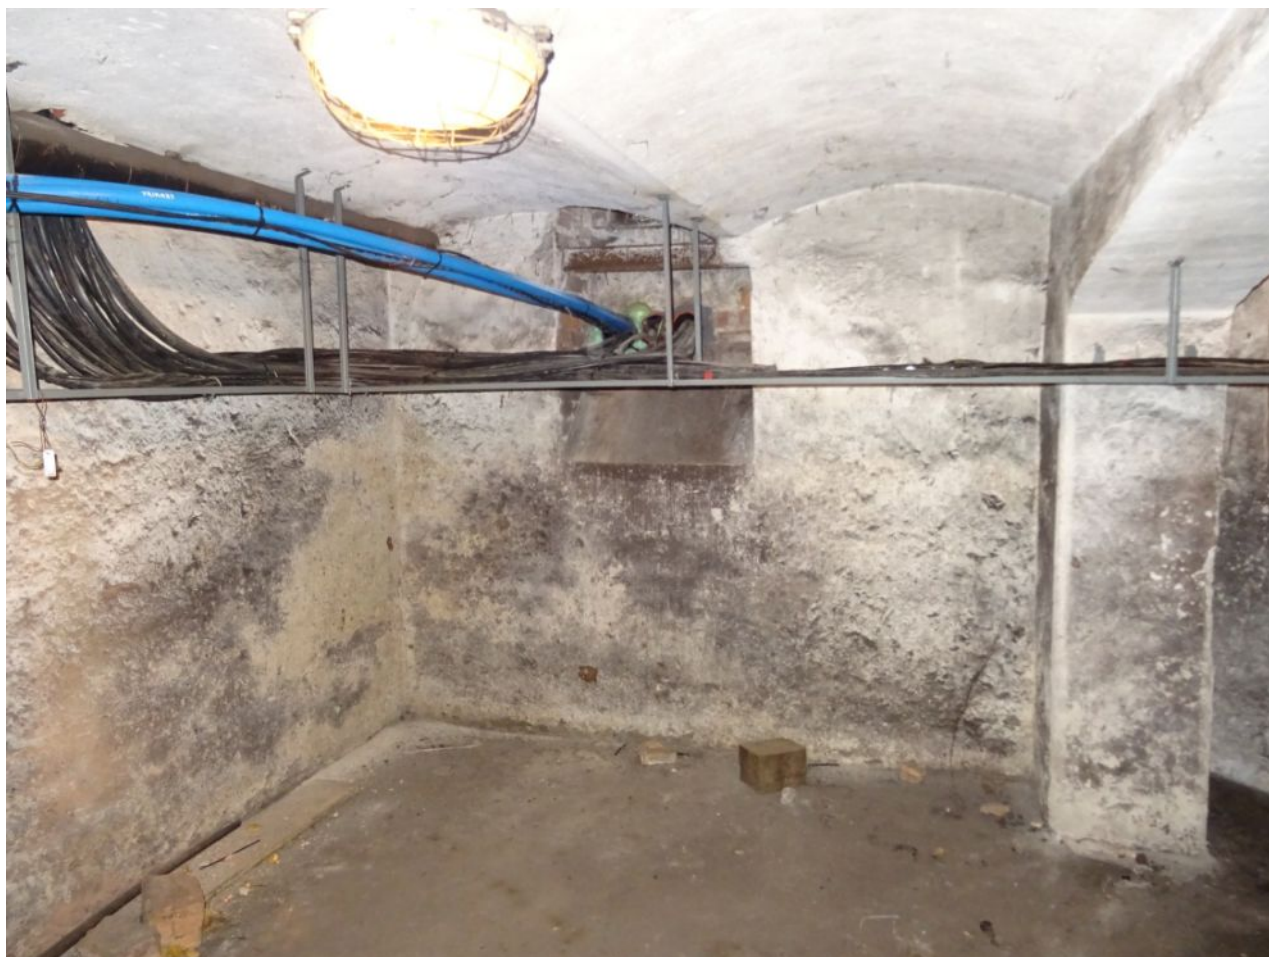
051 Prostory suterénu.jpg

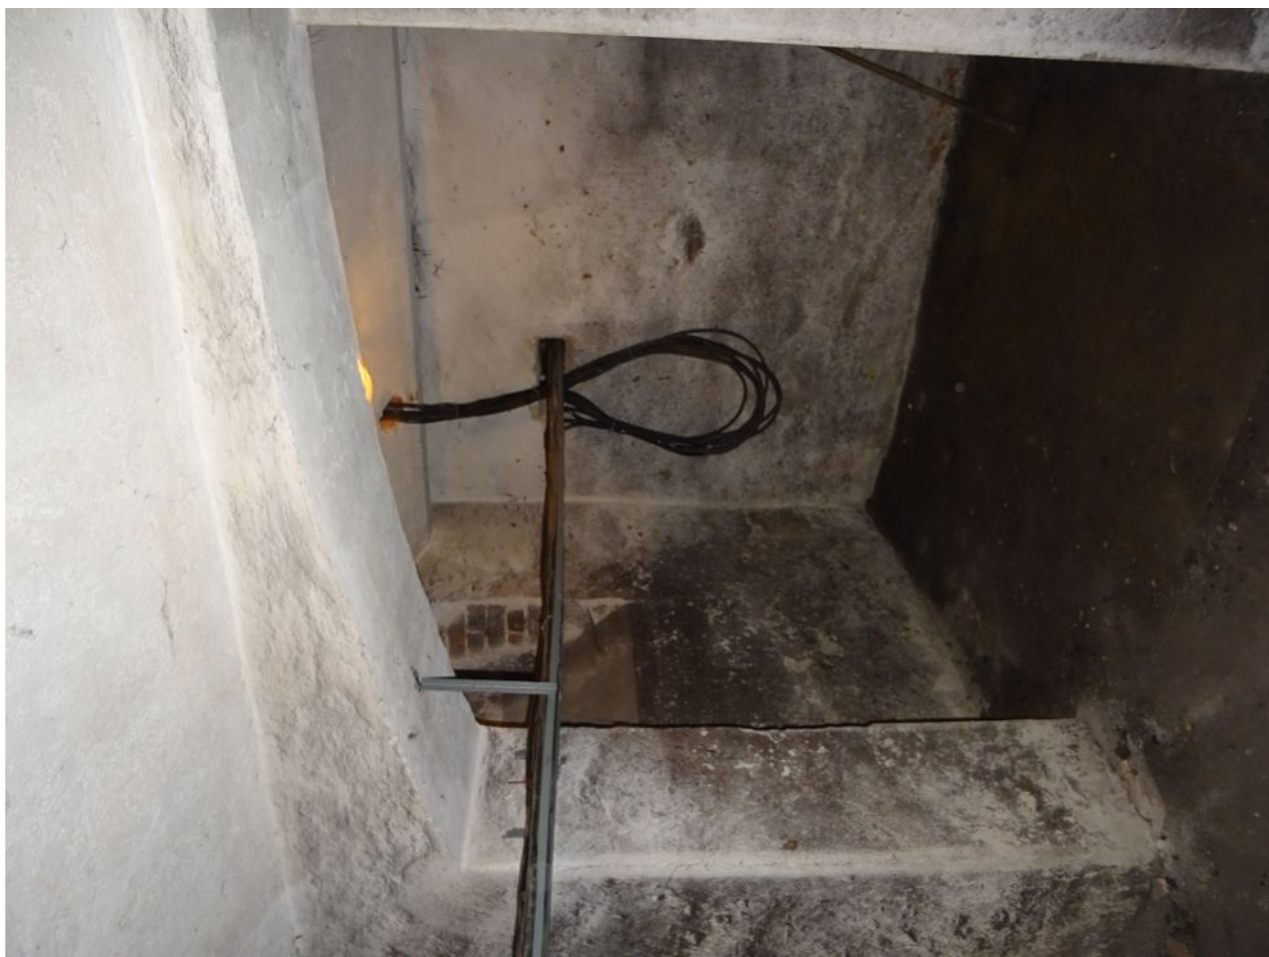
052 Prostory suterénu.jpg

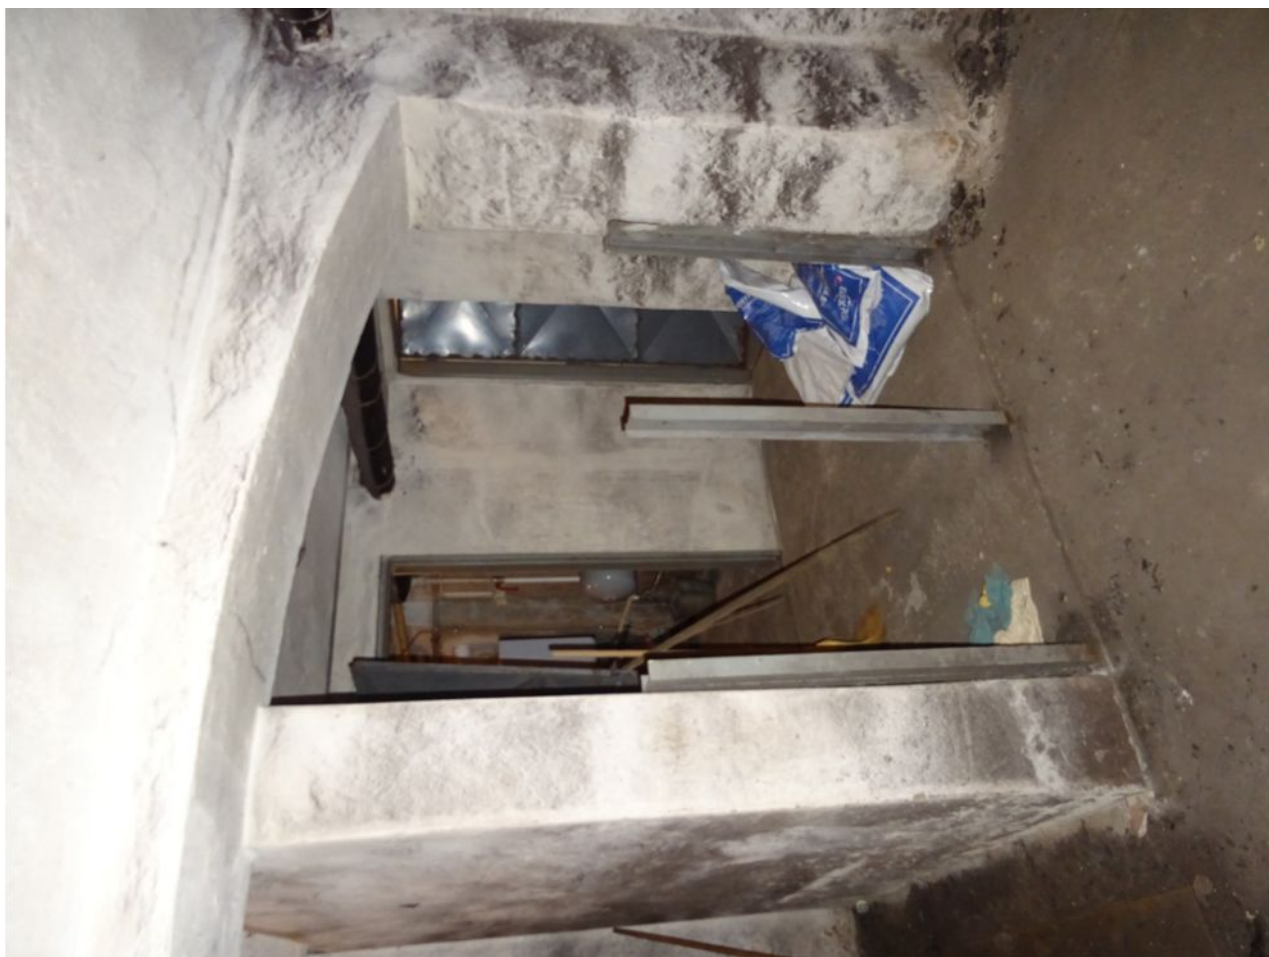
053 Prostory suterénu.jpg

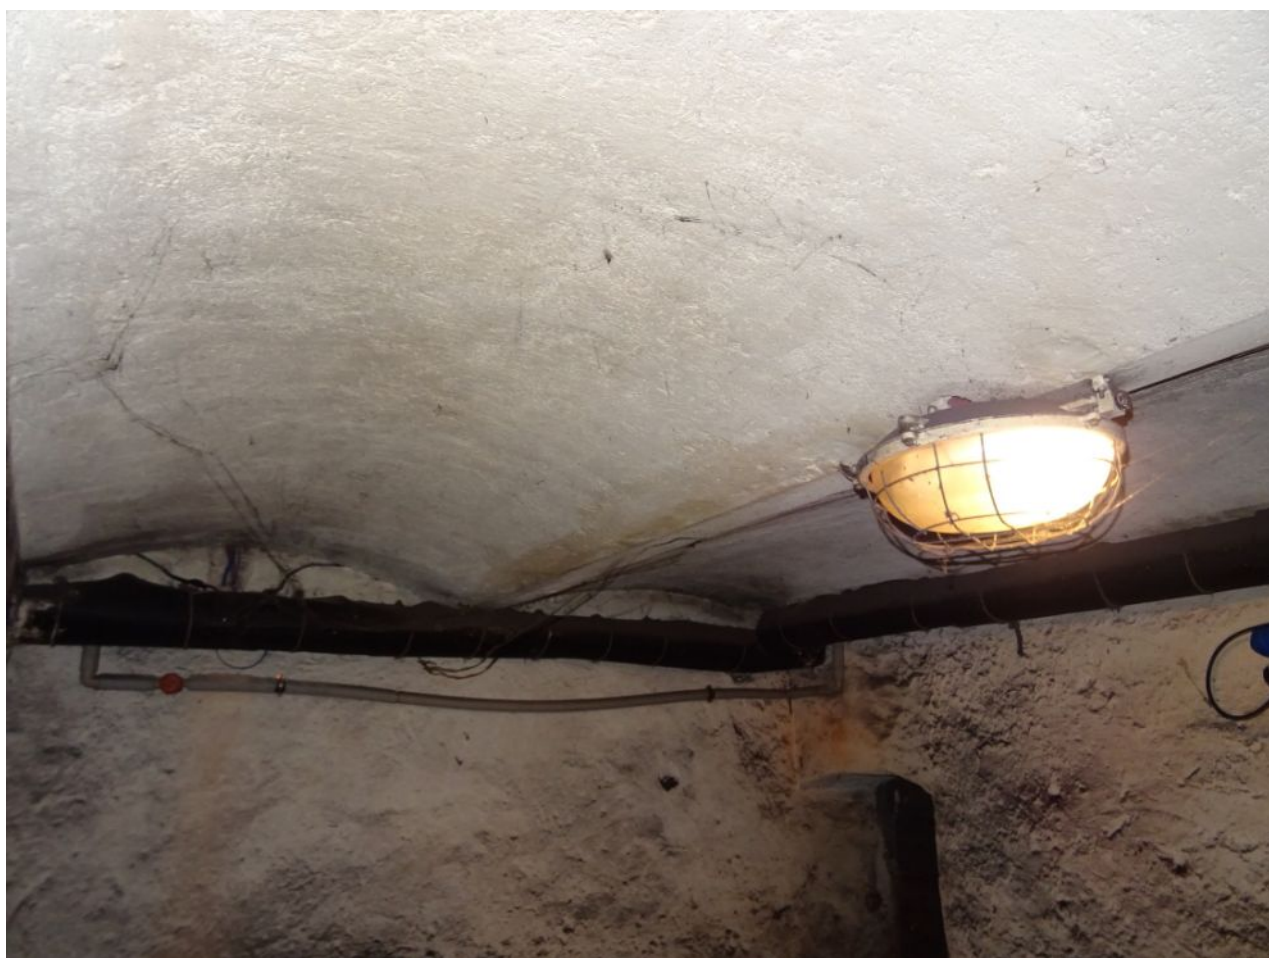
054 Stav kleneb v prostoru suterénu.jpg
