Stavebně technický průzkum výpravní budovy nádraží v Senici na Hané

V Praze 11/2020

Vypracoval: Ing. Zdeněk Vávra
autorizovaný inženýr

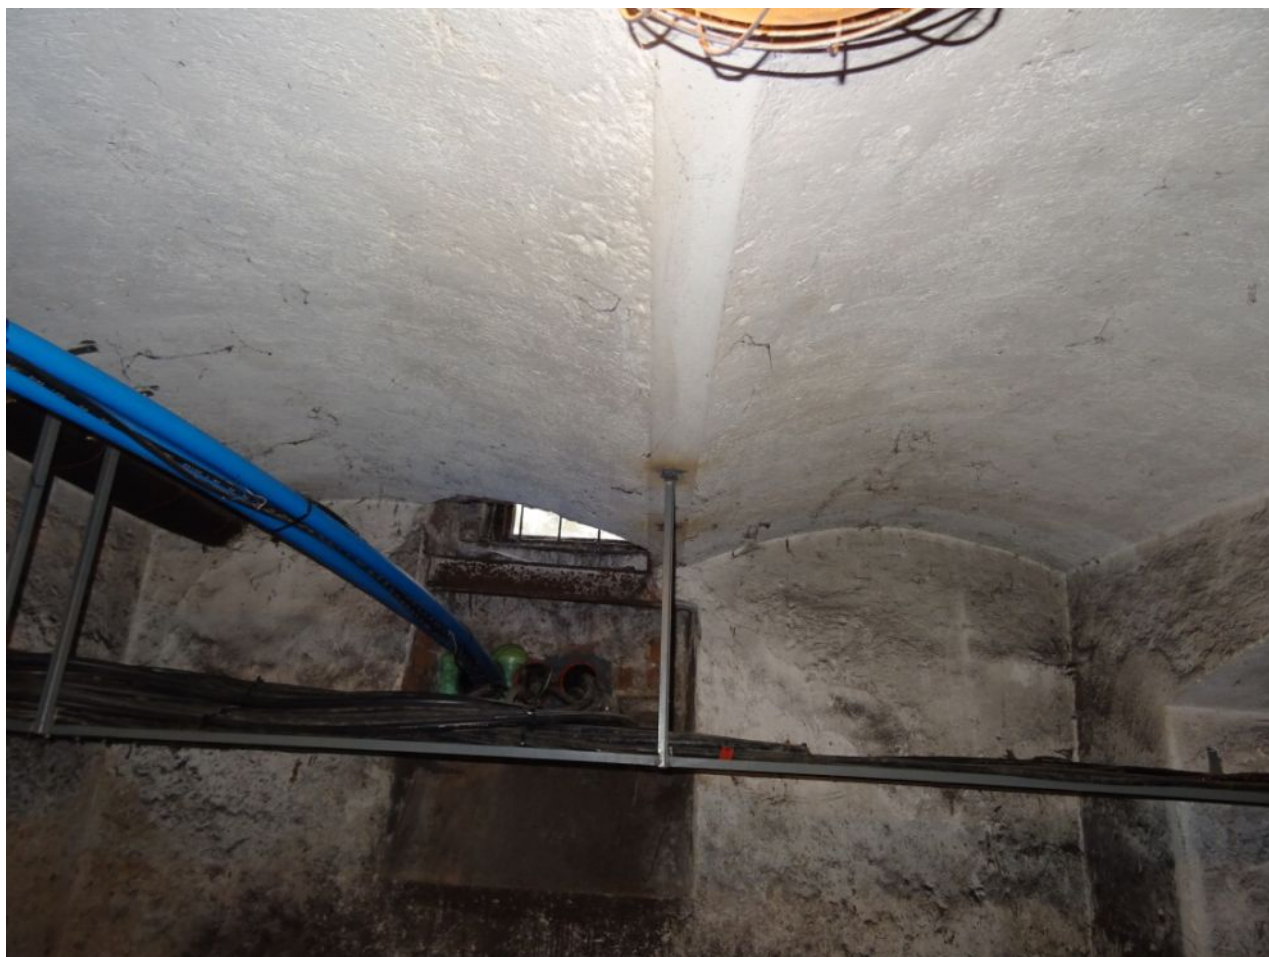
055 Stav kleneb v prostoru suterénu.jpg

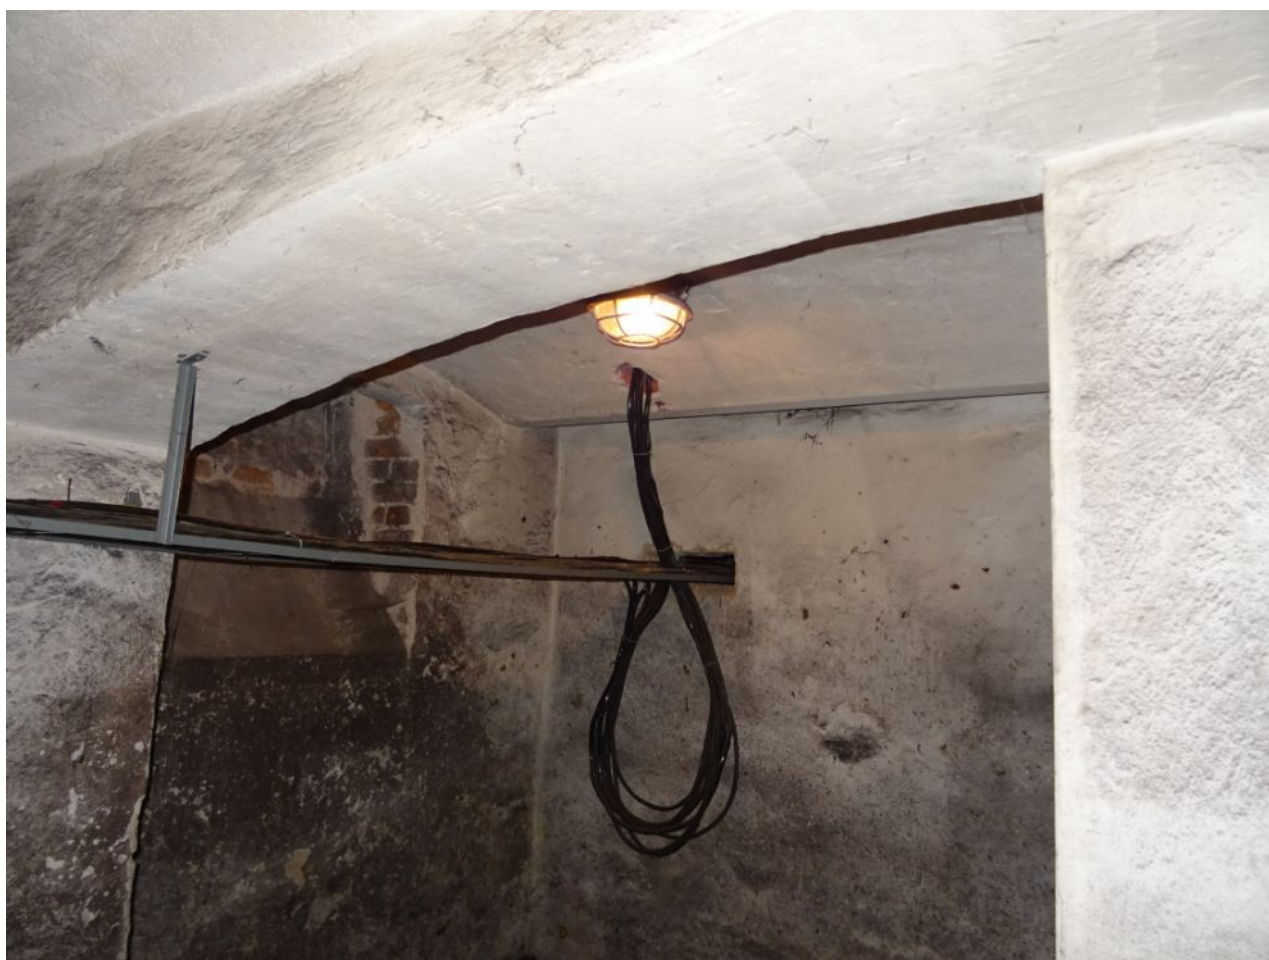
056 Klenebný pás v suterénu.jpg

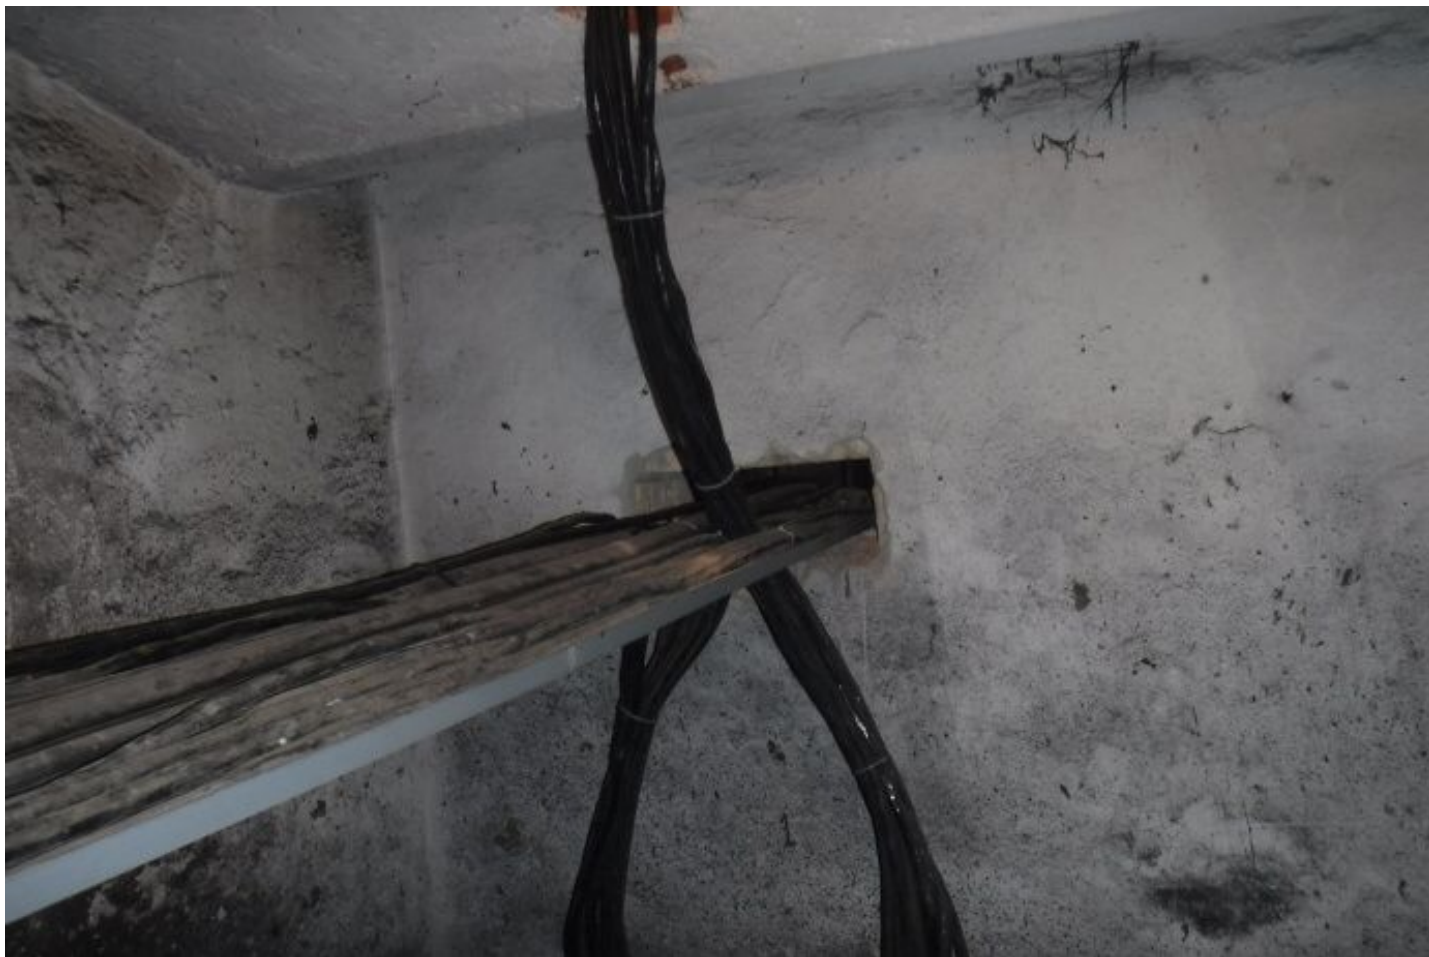
057 Prostup kabeláže stěnou.jpg

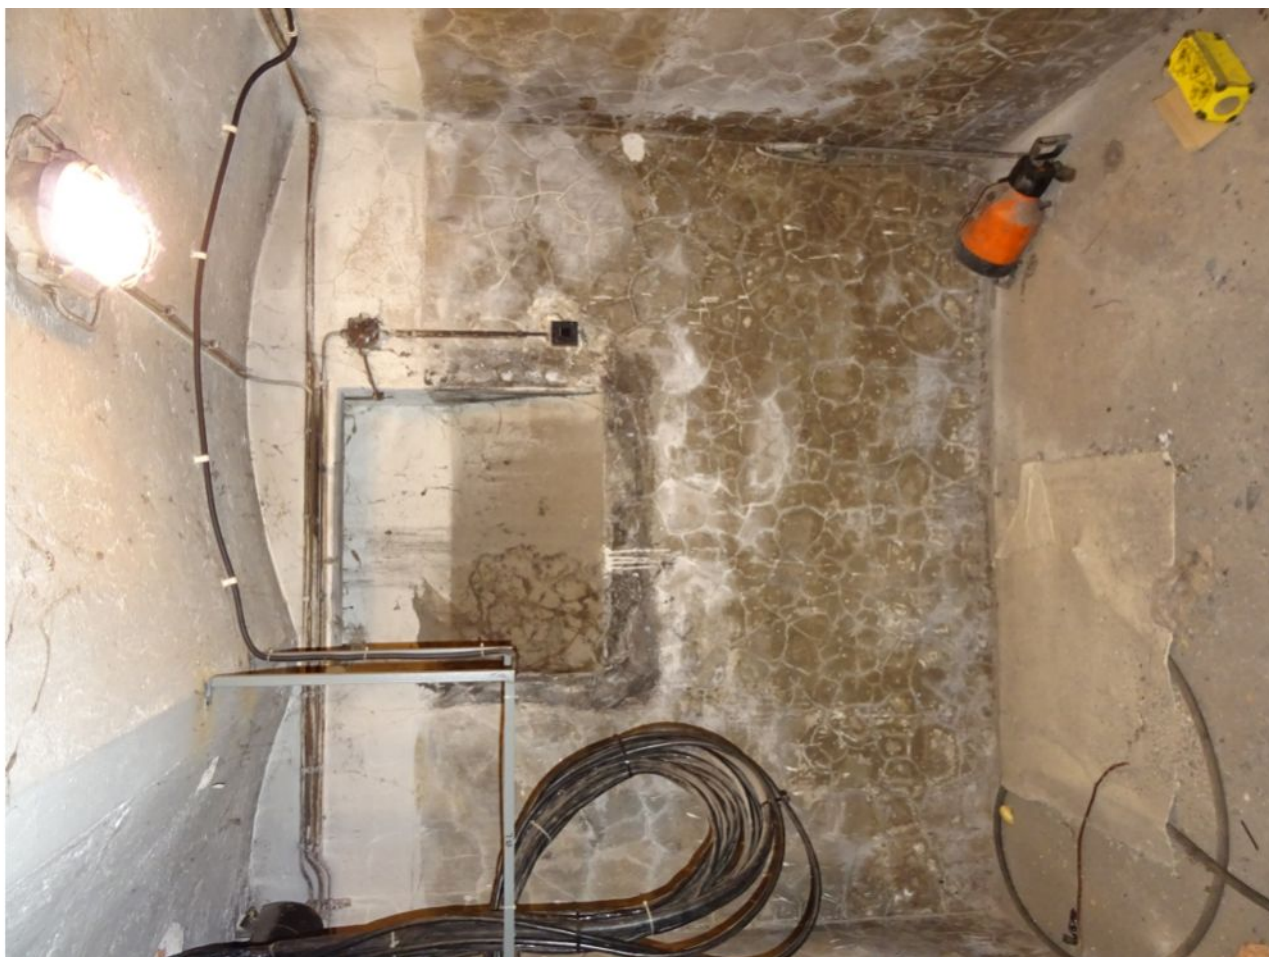
060 Poruchy kletované omítky v kotelně v suterénu.jpg

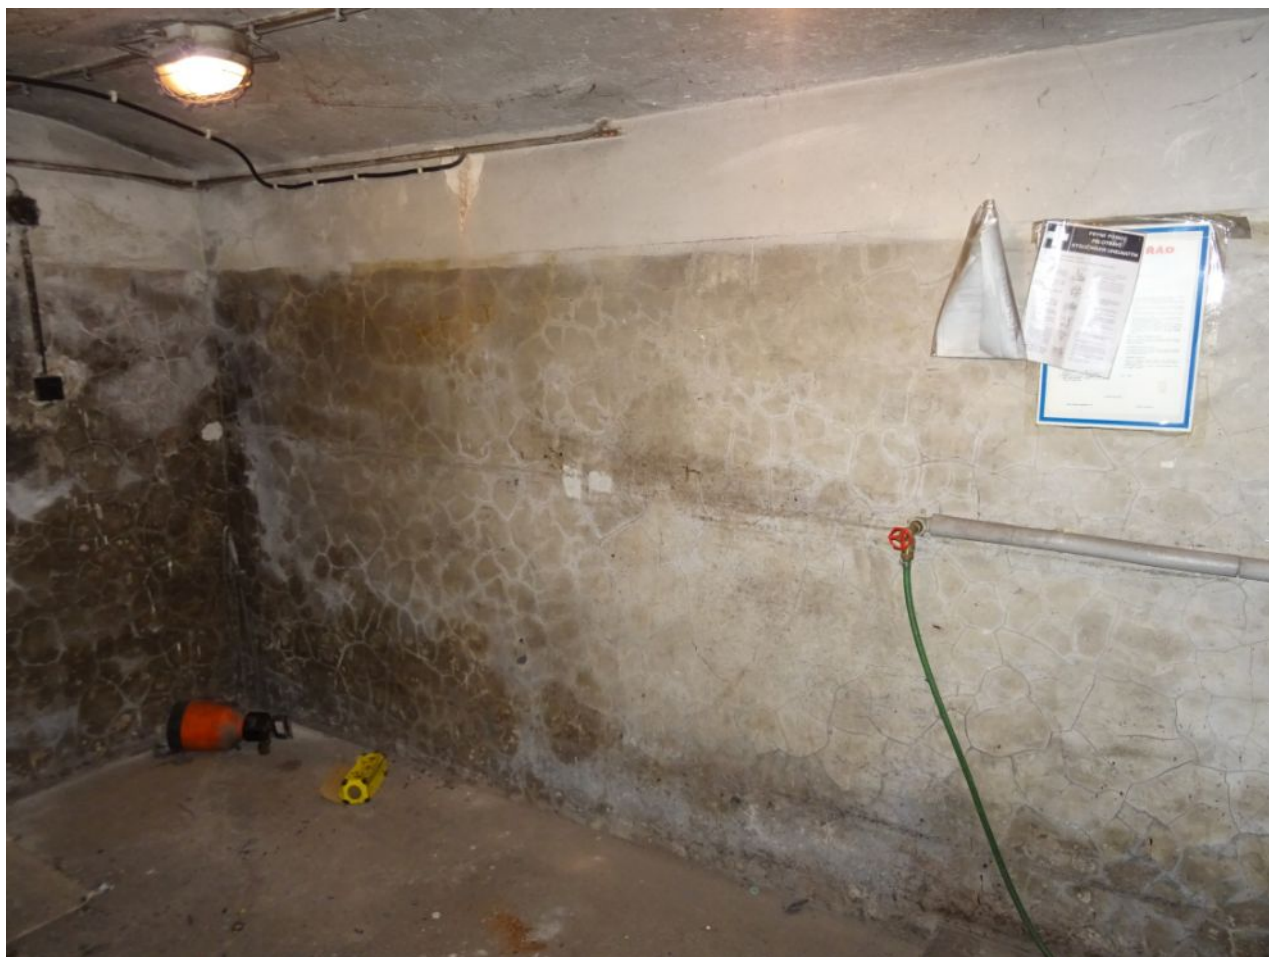
061 Poruchy kletované omítky v kotelně v suterénu.jpg

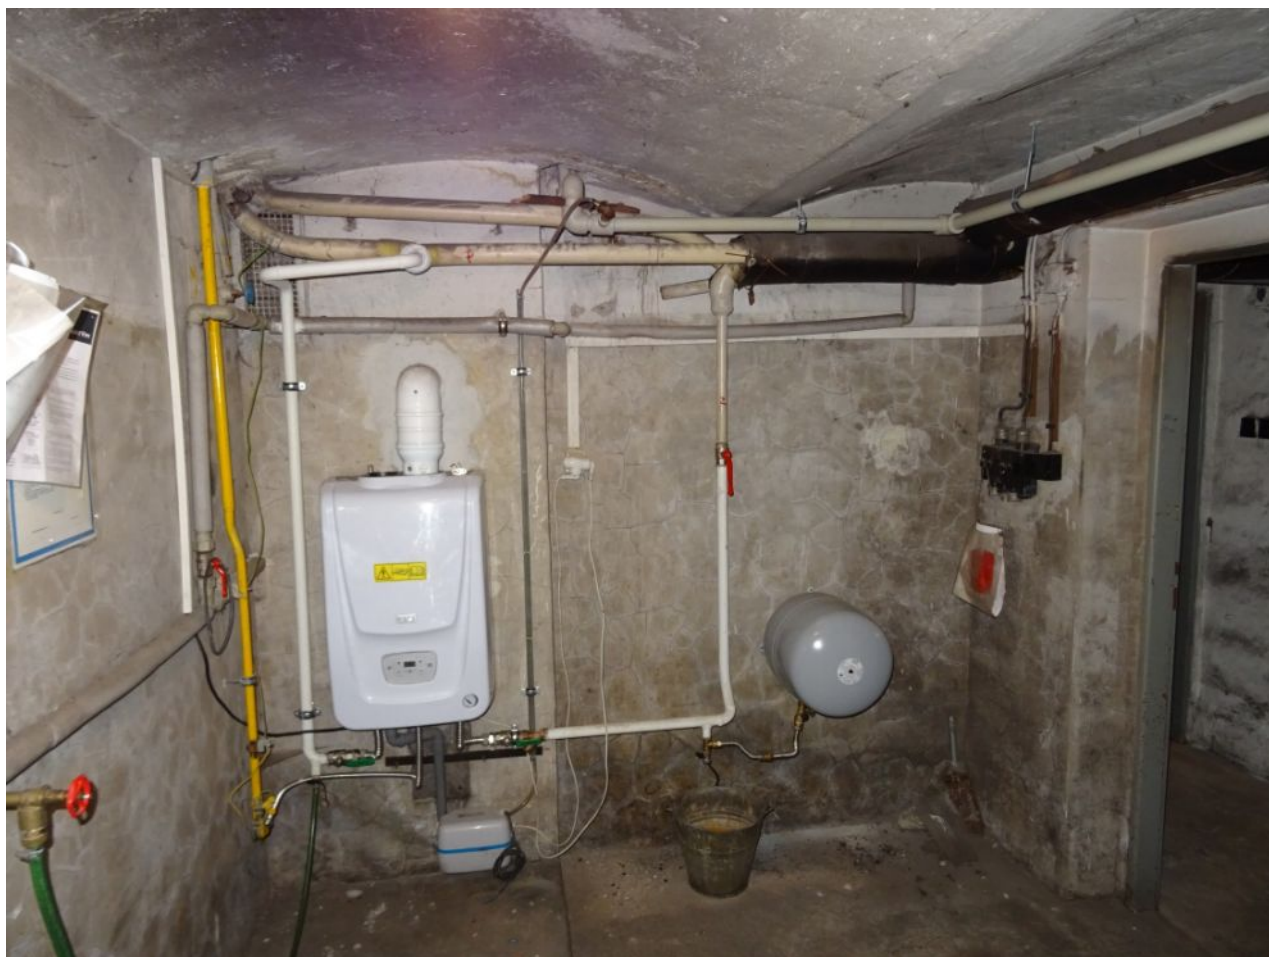
063 Poruchy kletované omítky v kotelně v suterénu.jpg

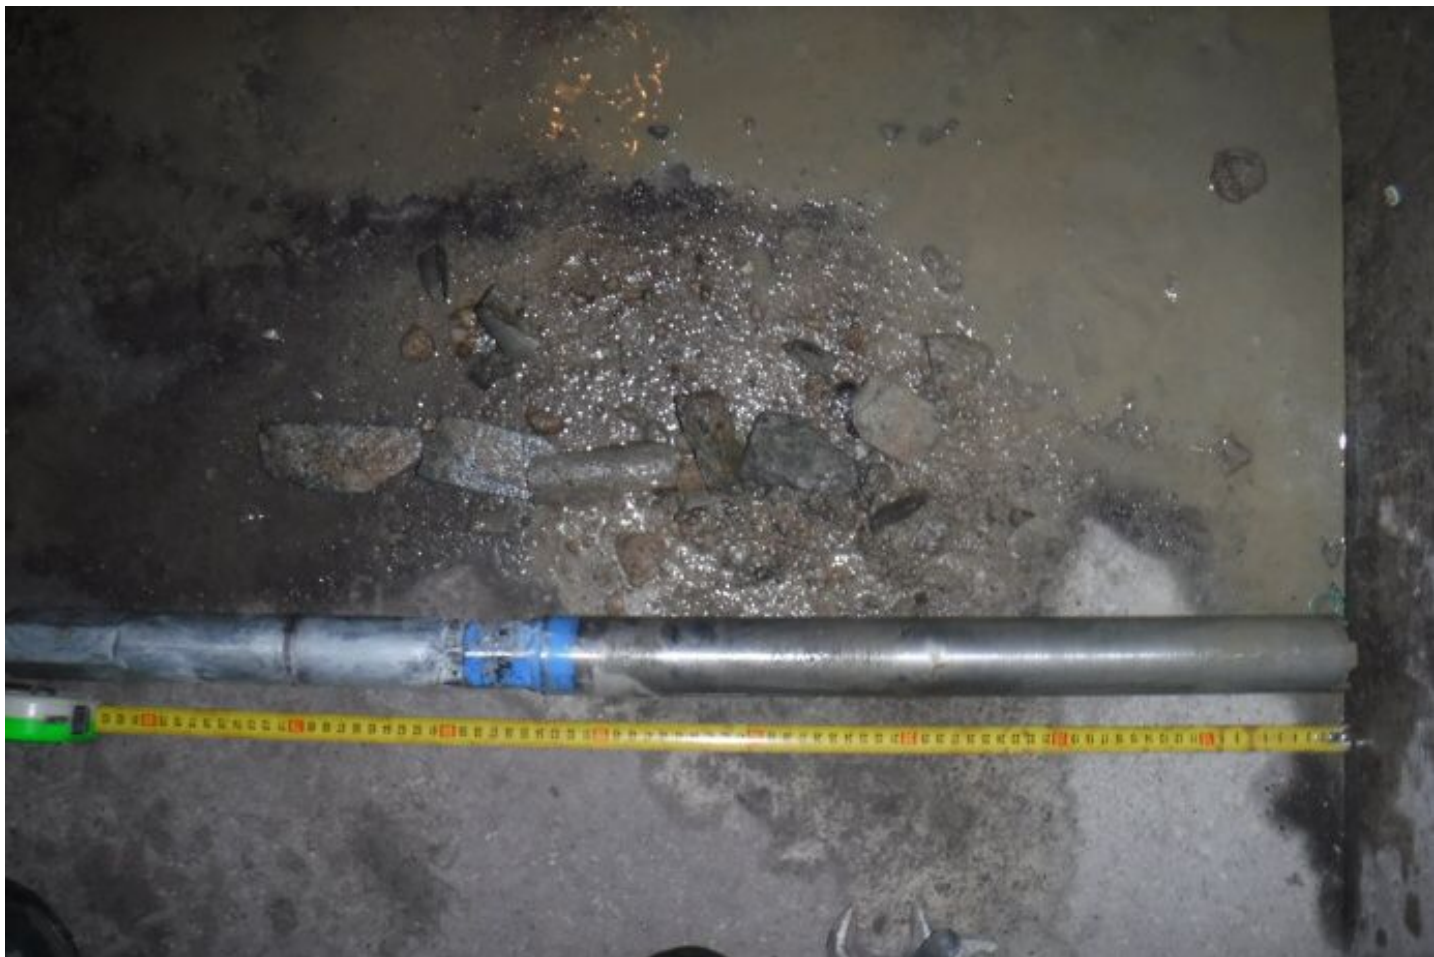
065 Sonda stěna.jpg

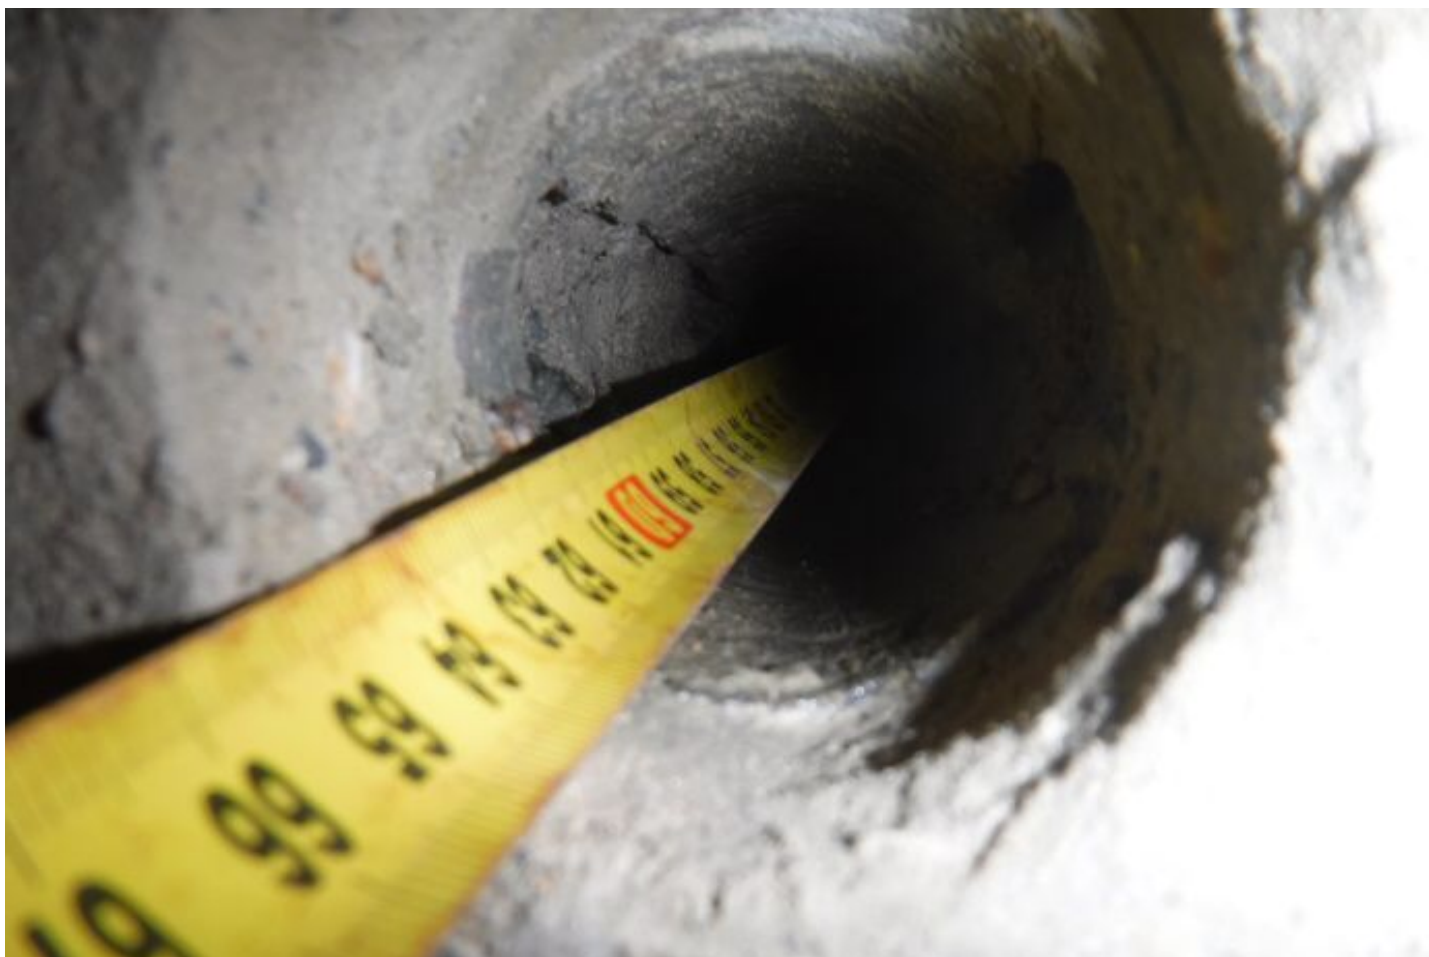
067 Sonda stěna.jpg

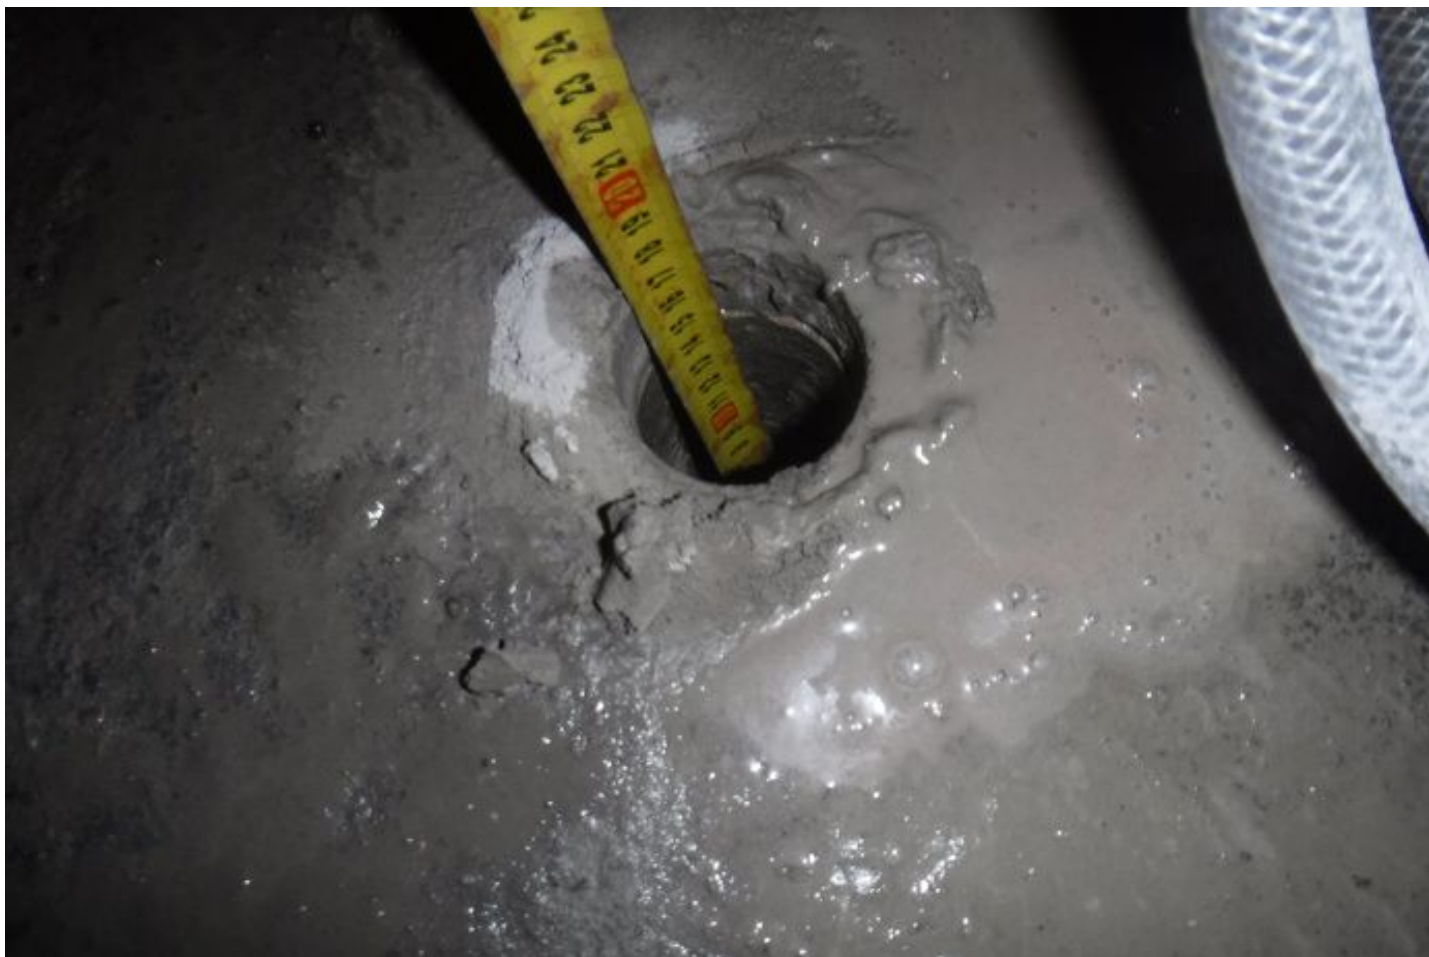
068 Sonda do podlahy suterén.jpg

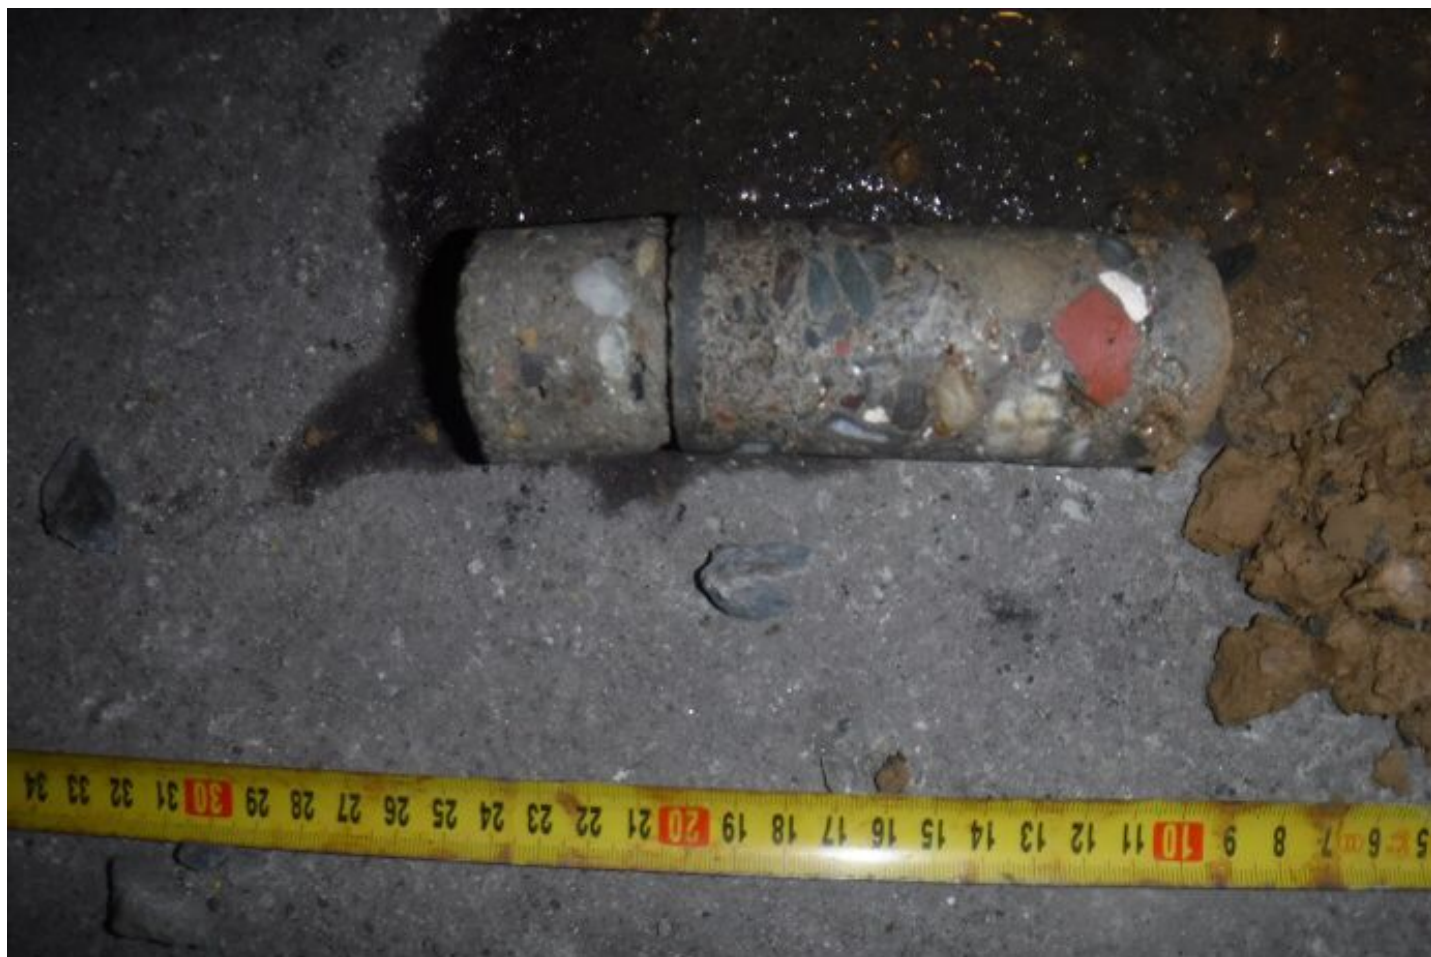
069 Sonda do podlahy suterén.jpg

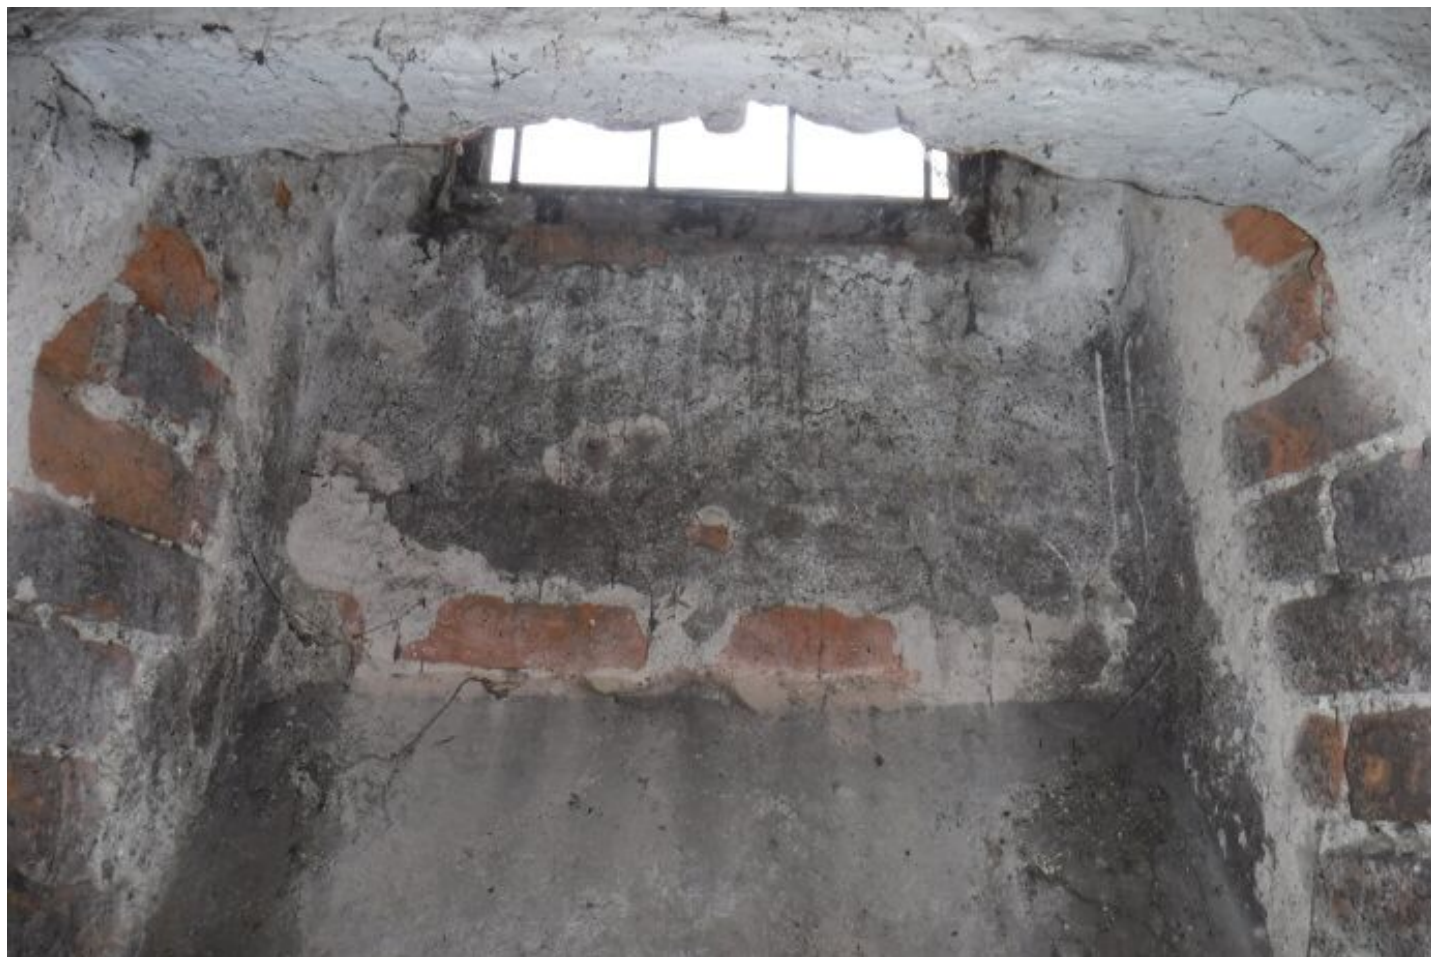
070 Stav zdiva v okenní otvoru - anglickém dvorku.jpg

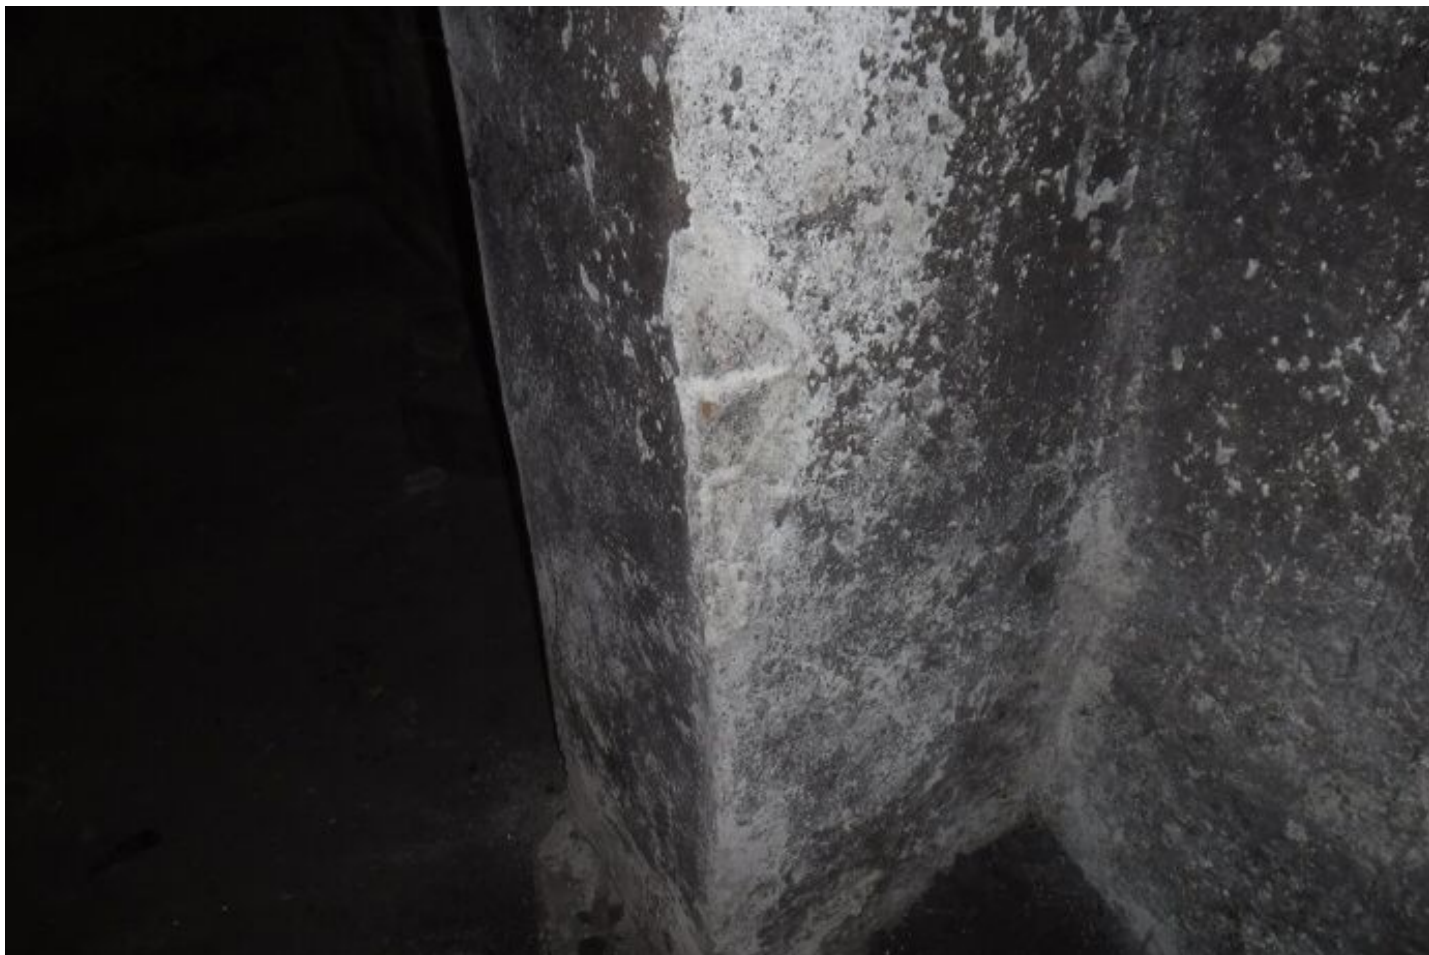
071 Zděný sloupek - odběr vzorku.jpg

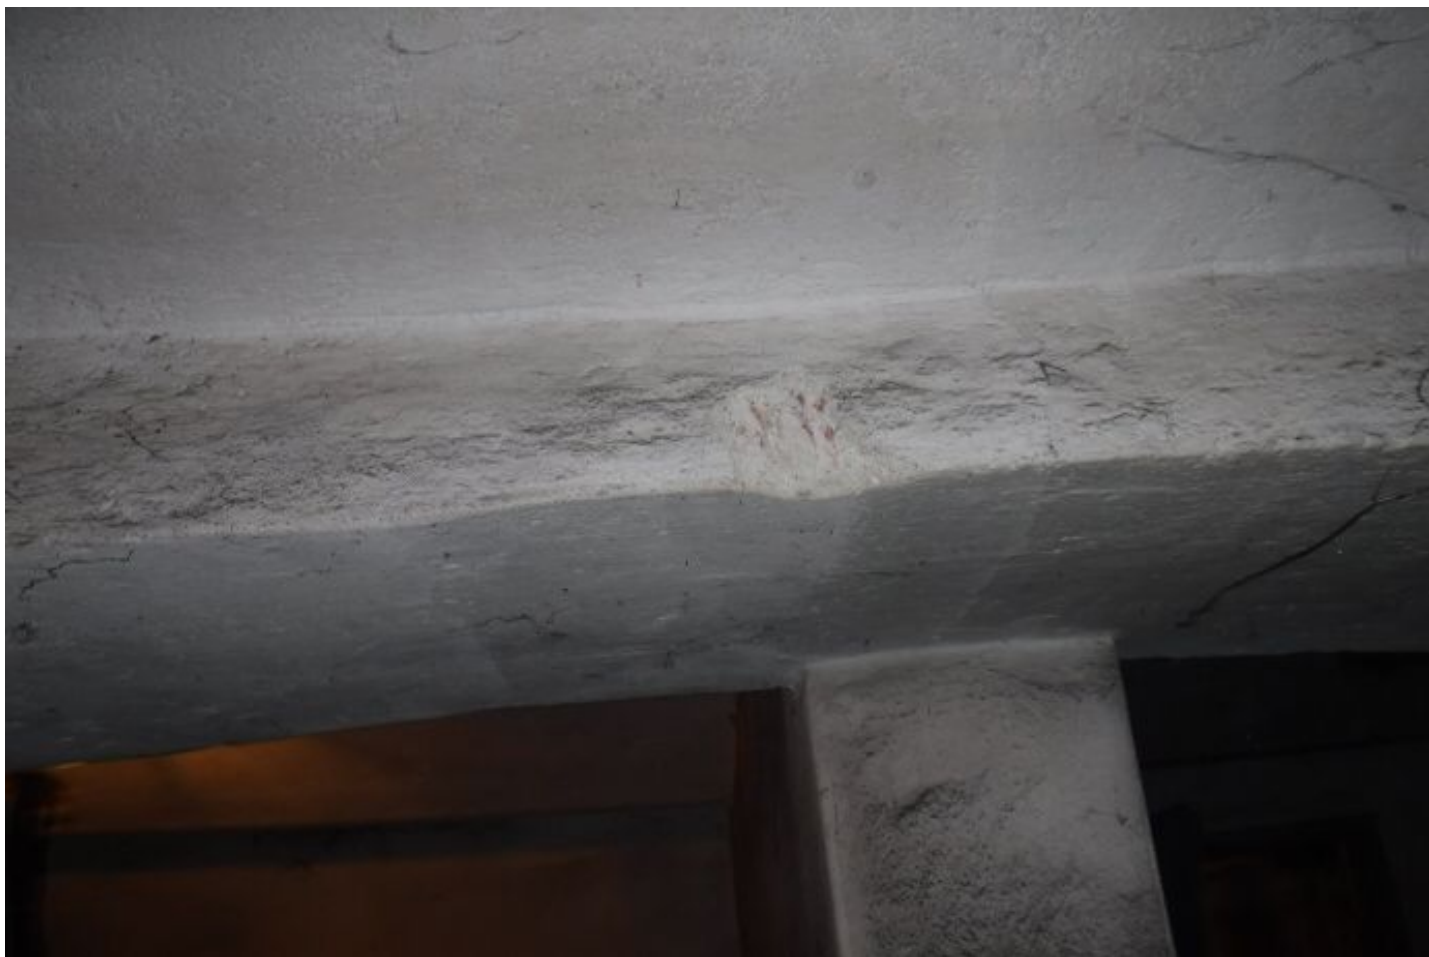
072 Klenebný pás.jpg

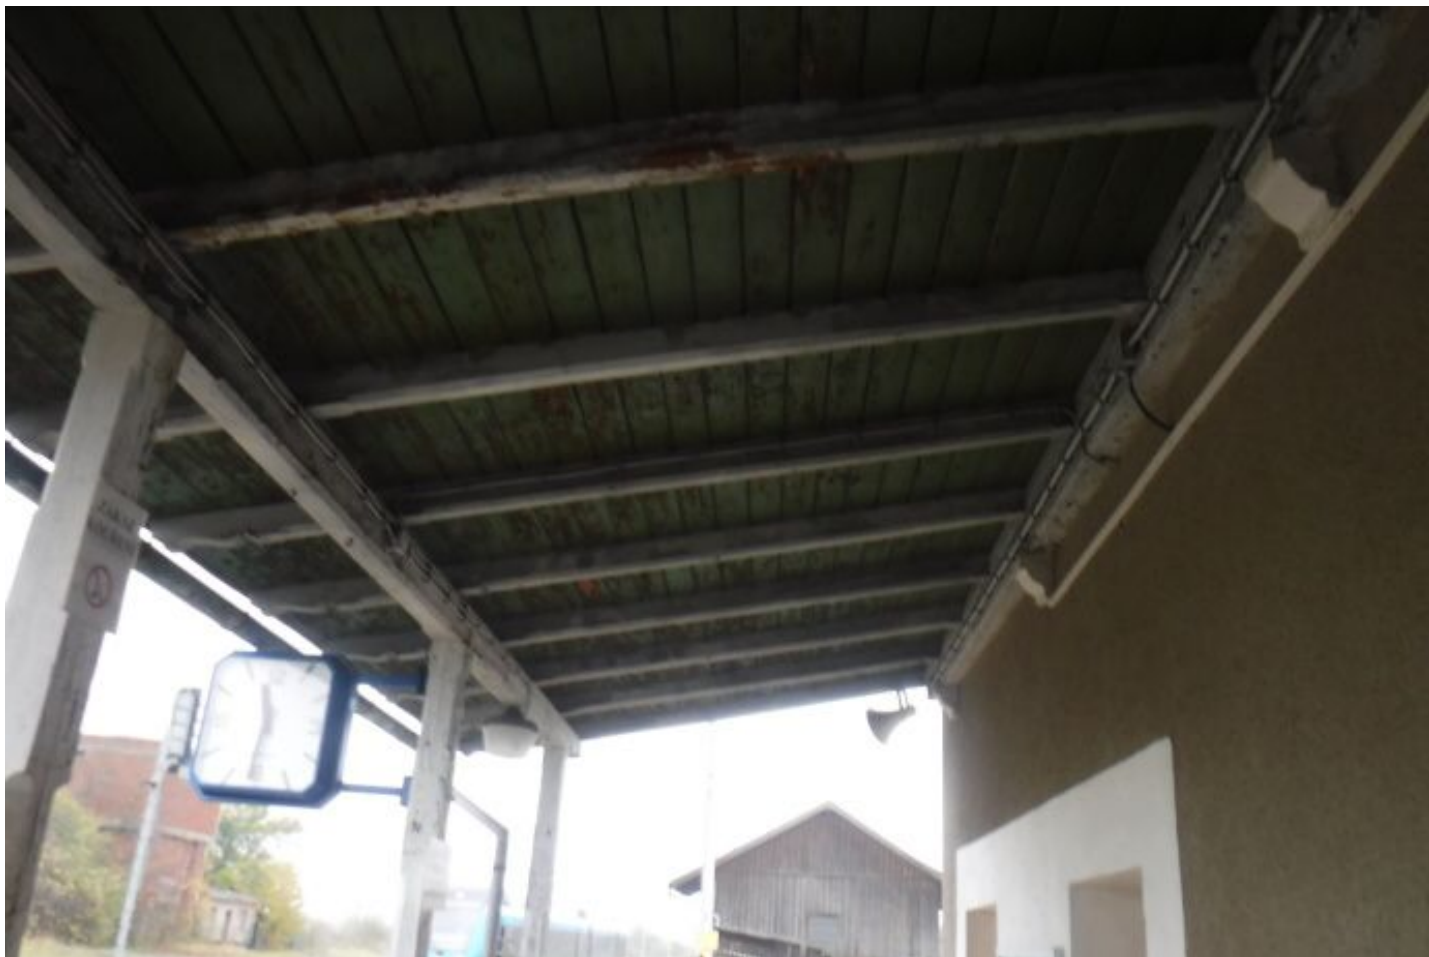
073 1NP Pohled na zastření nástupiště.jpg

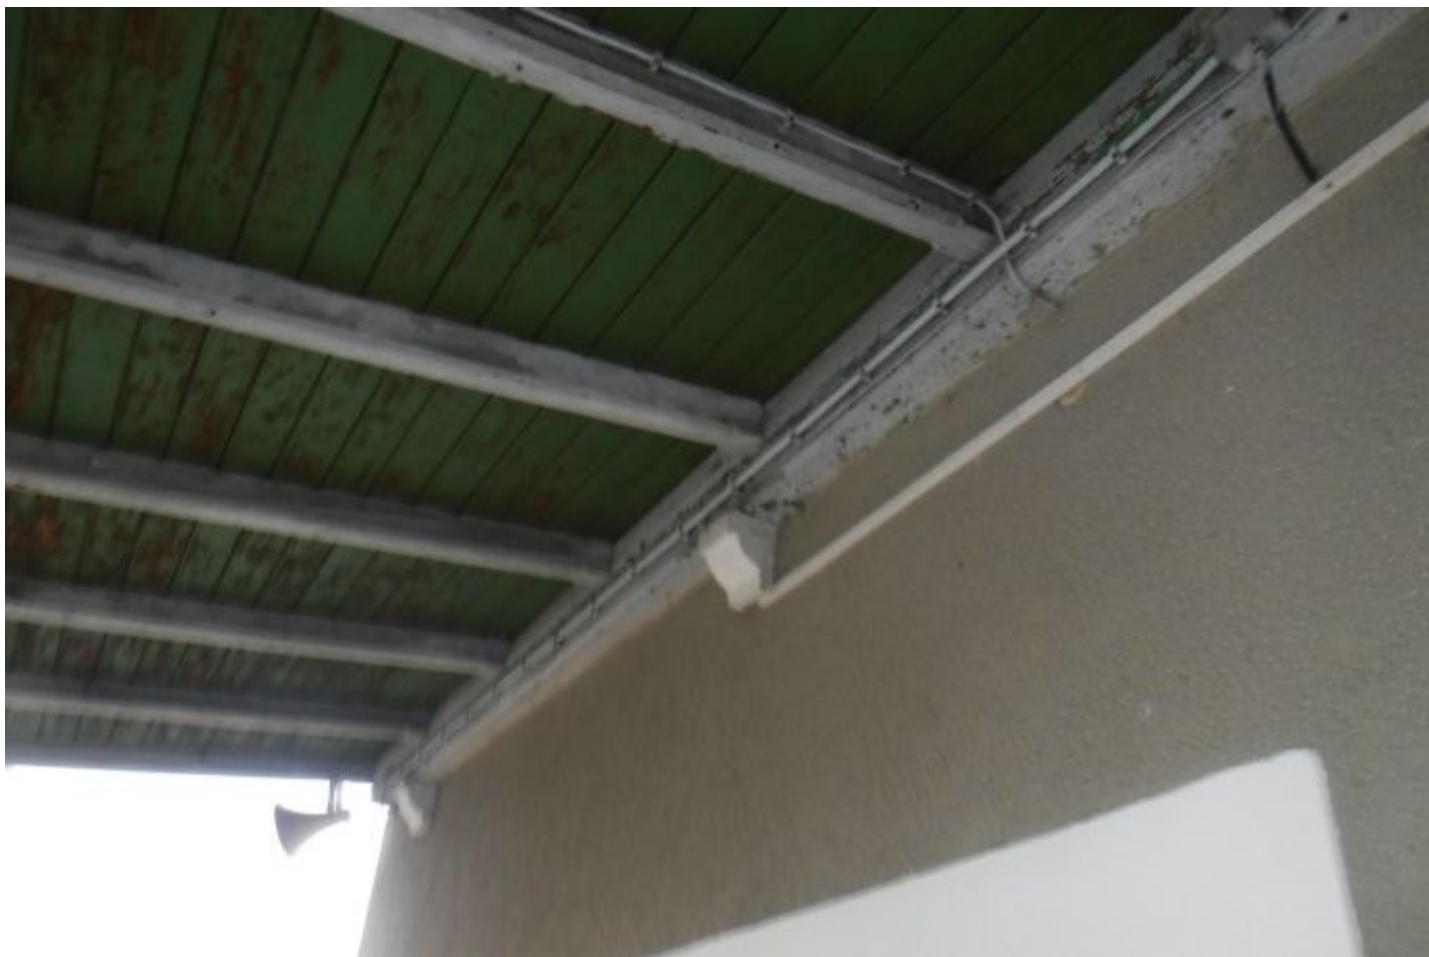
074 1NP Pohled na zastření nástupiště.jpg

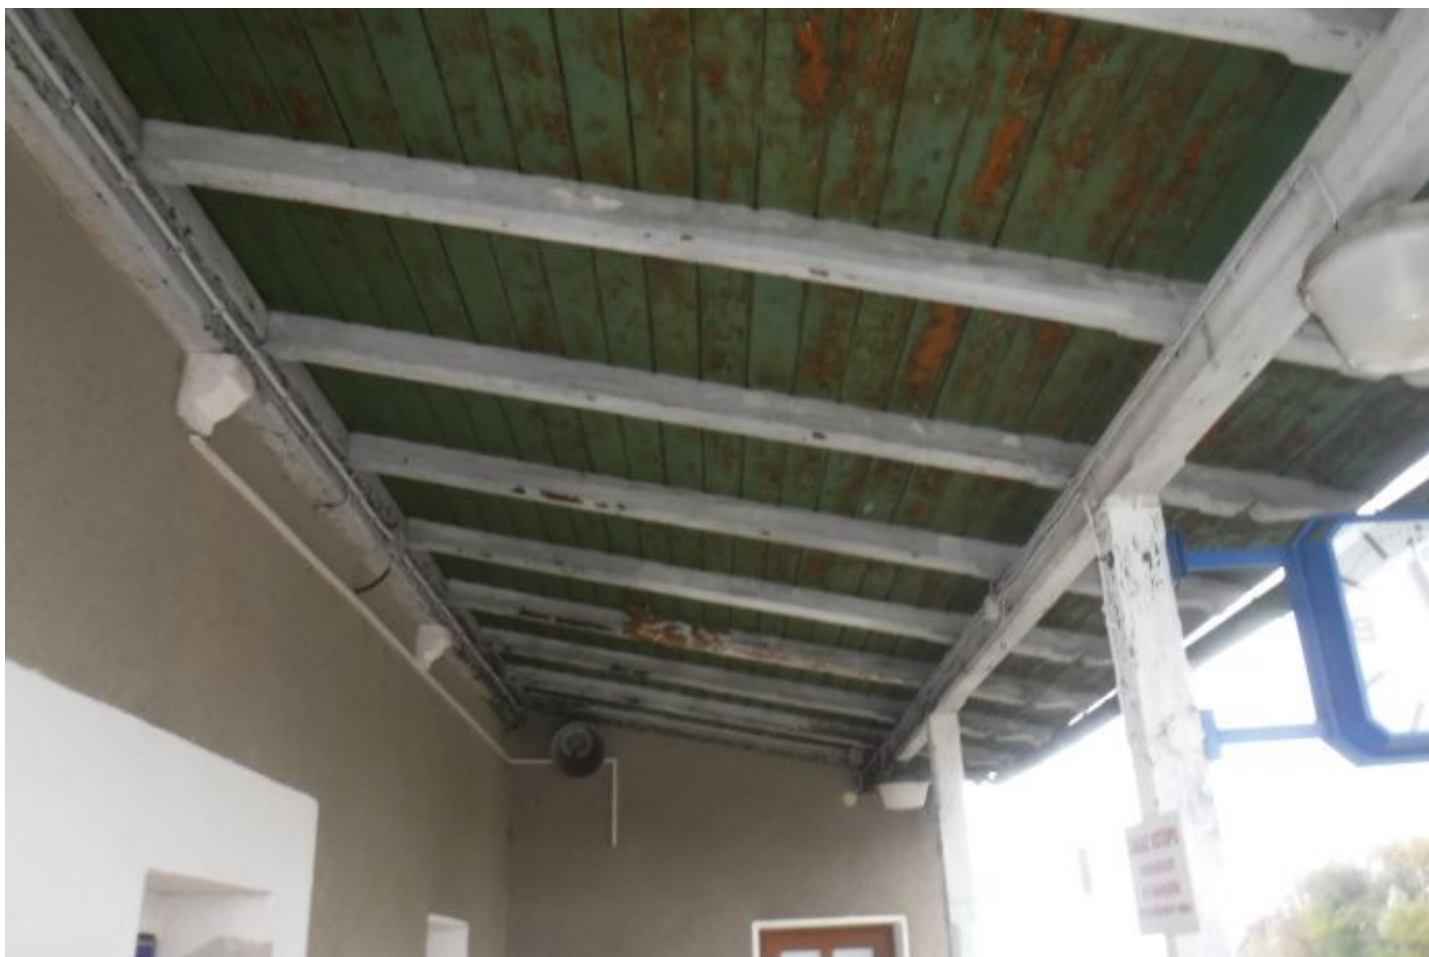
075 1NP Pohled na zastření nástupiště.jpg

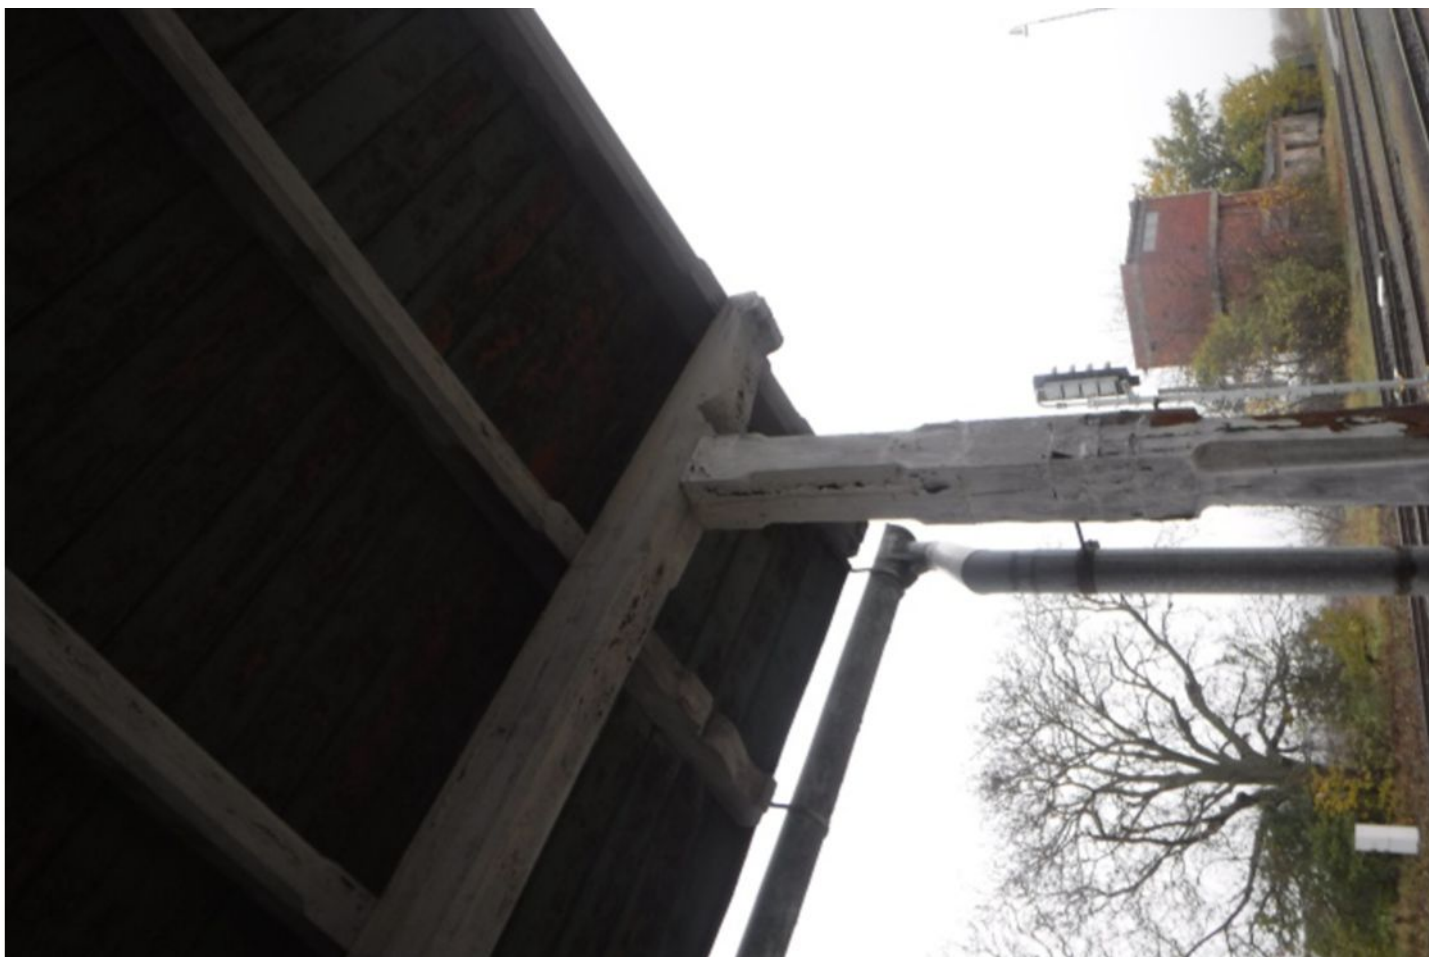
076 1NP Pohled na zastření nástupiště.jpg
