Stavebně technický průzkum výpravní budovy nádraží v Senici na Hané

V Praze 11/2020

Vypracoval: Ing. Zdeněk Vávra
autorizovaný inženýr

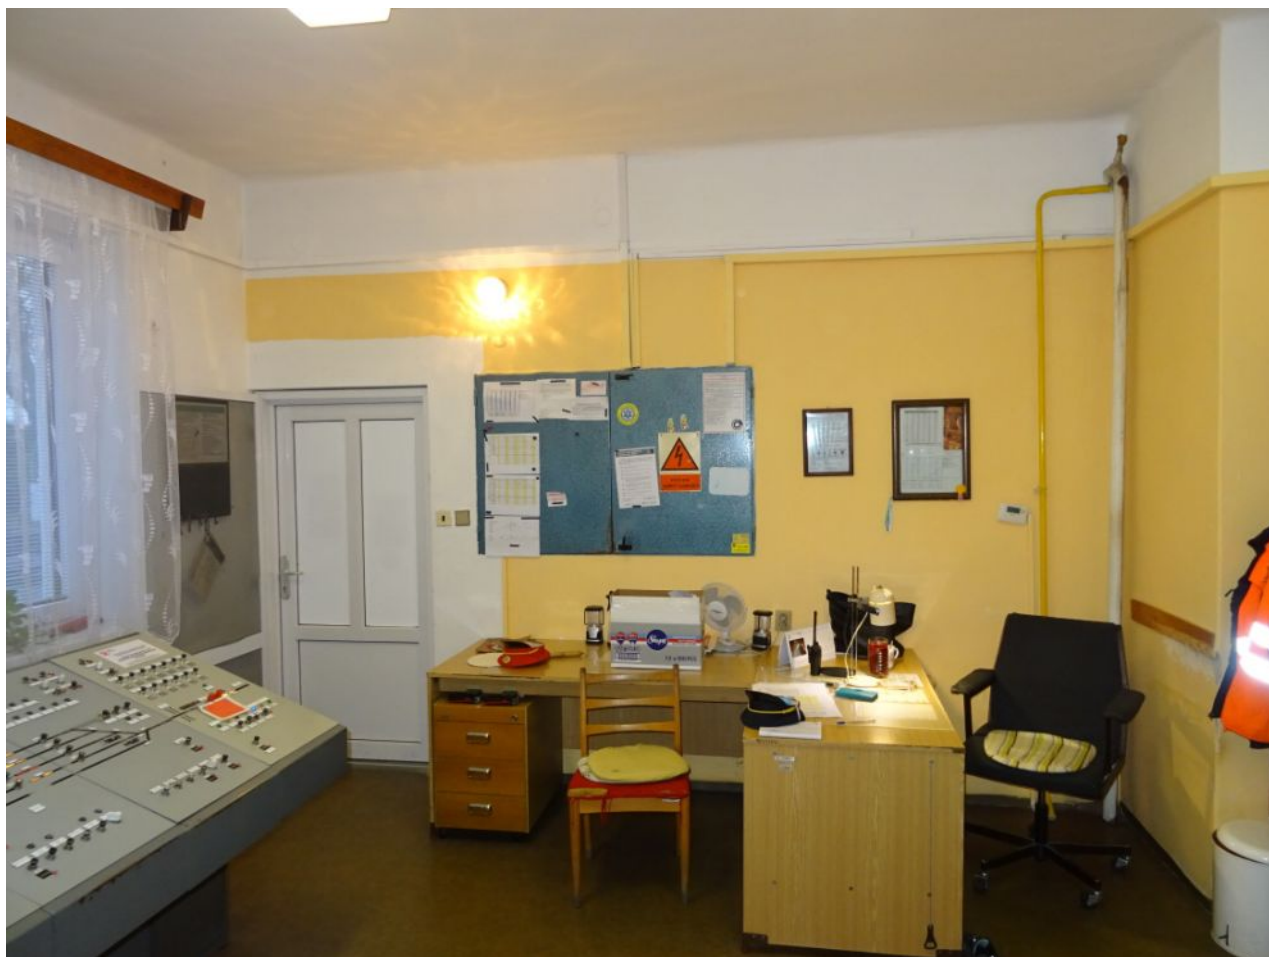
077 1NP výpravní místnost.jpg

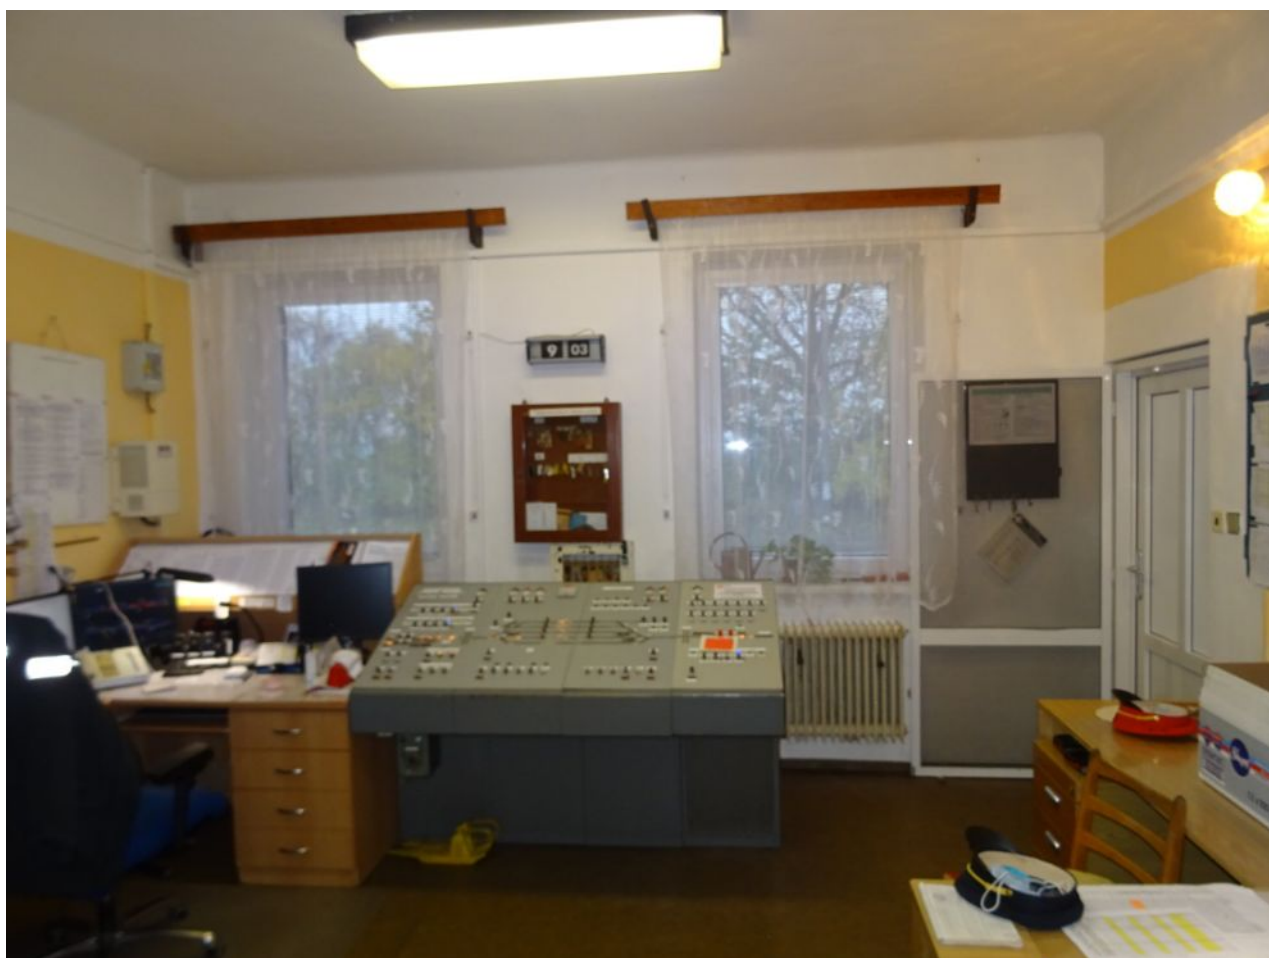
078 1NP výpravní místnost.jpg

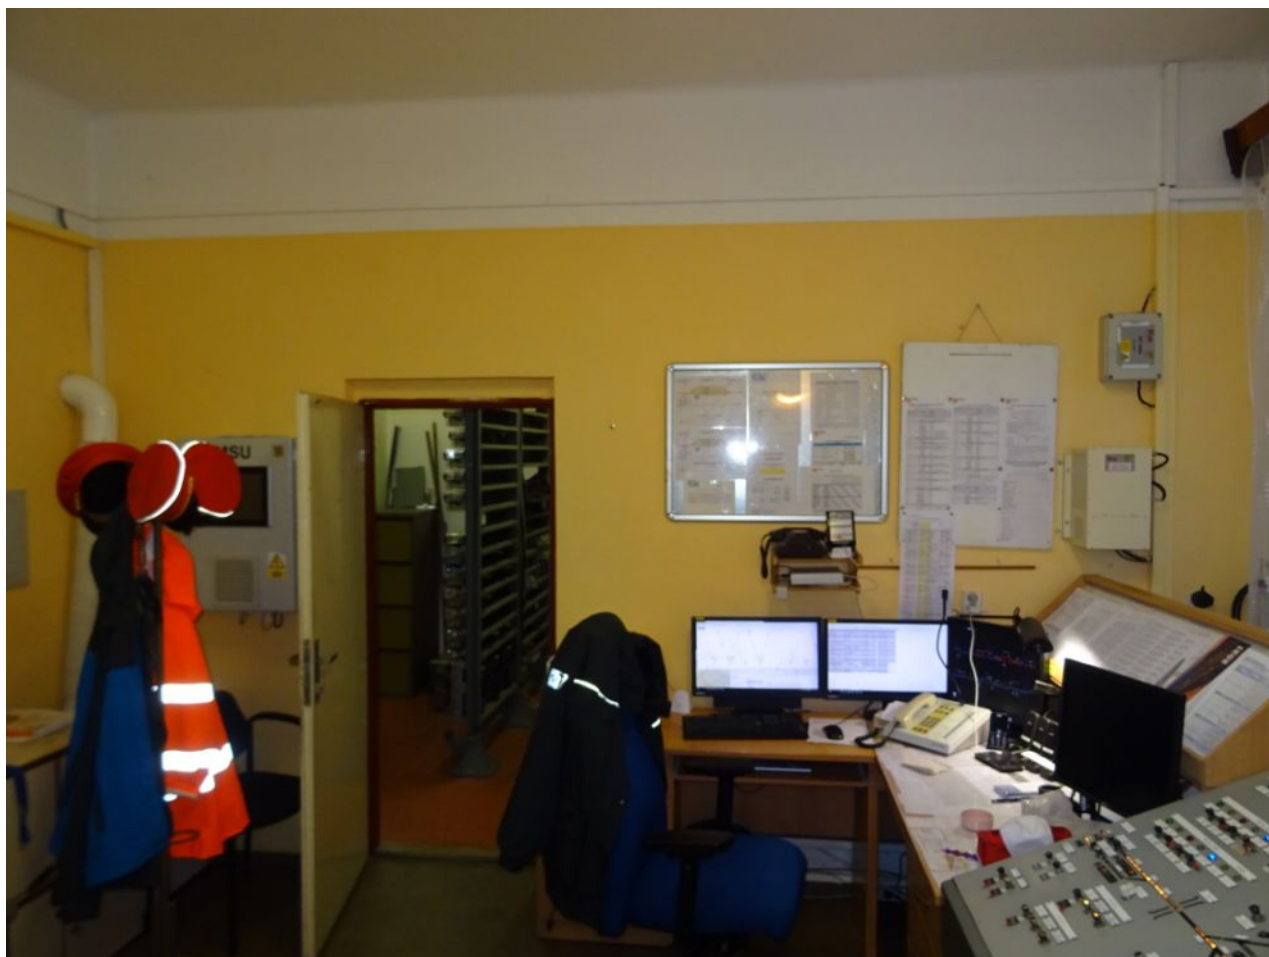
079 1NP výpravní místnost.jpg

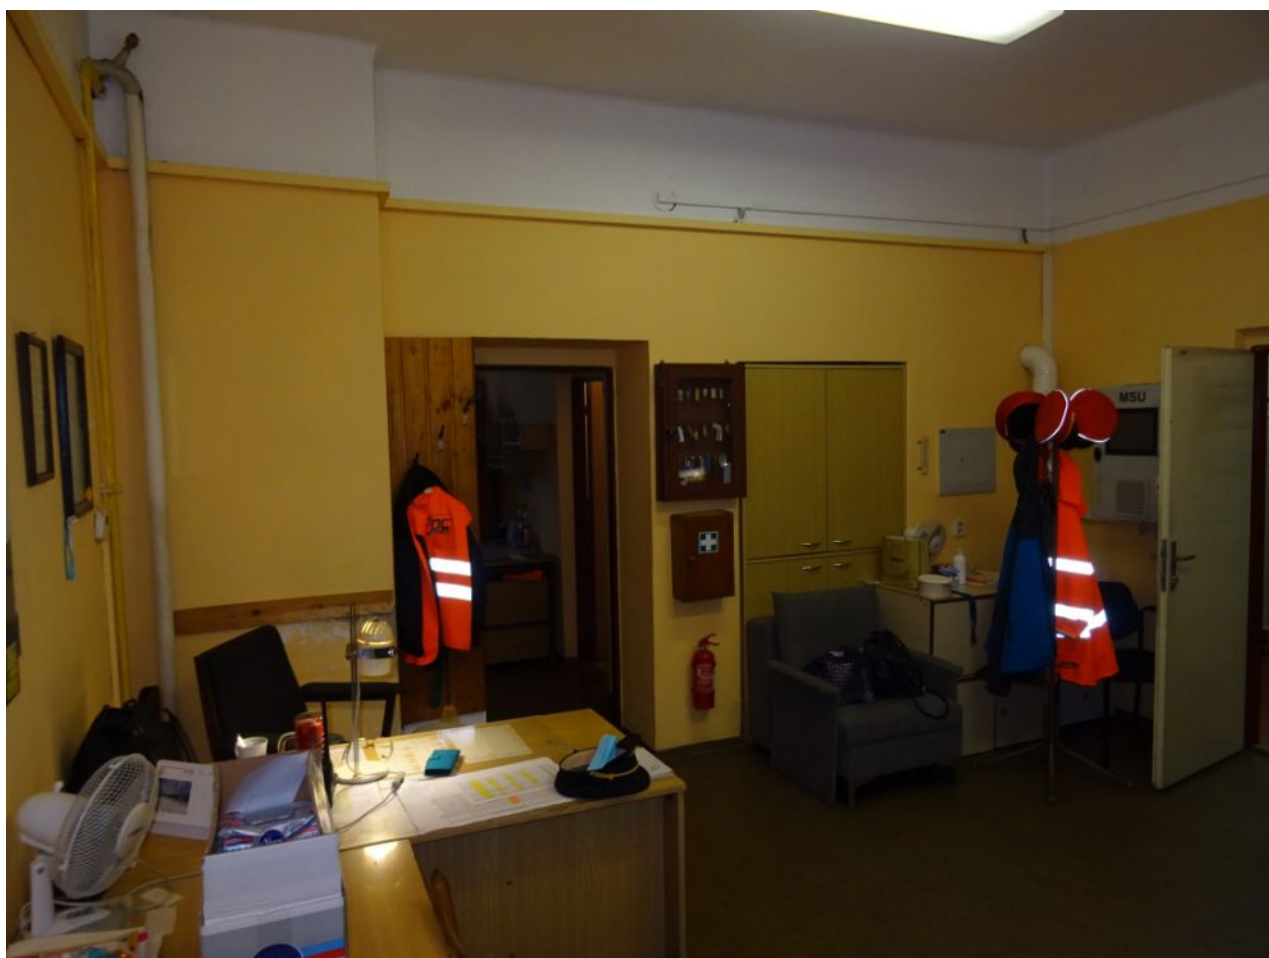
080 1NP výpravní místnost.jpg

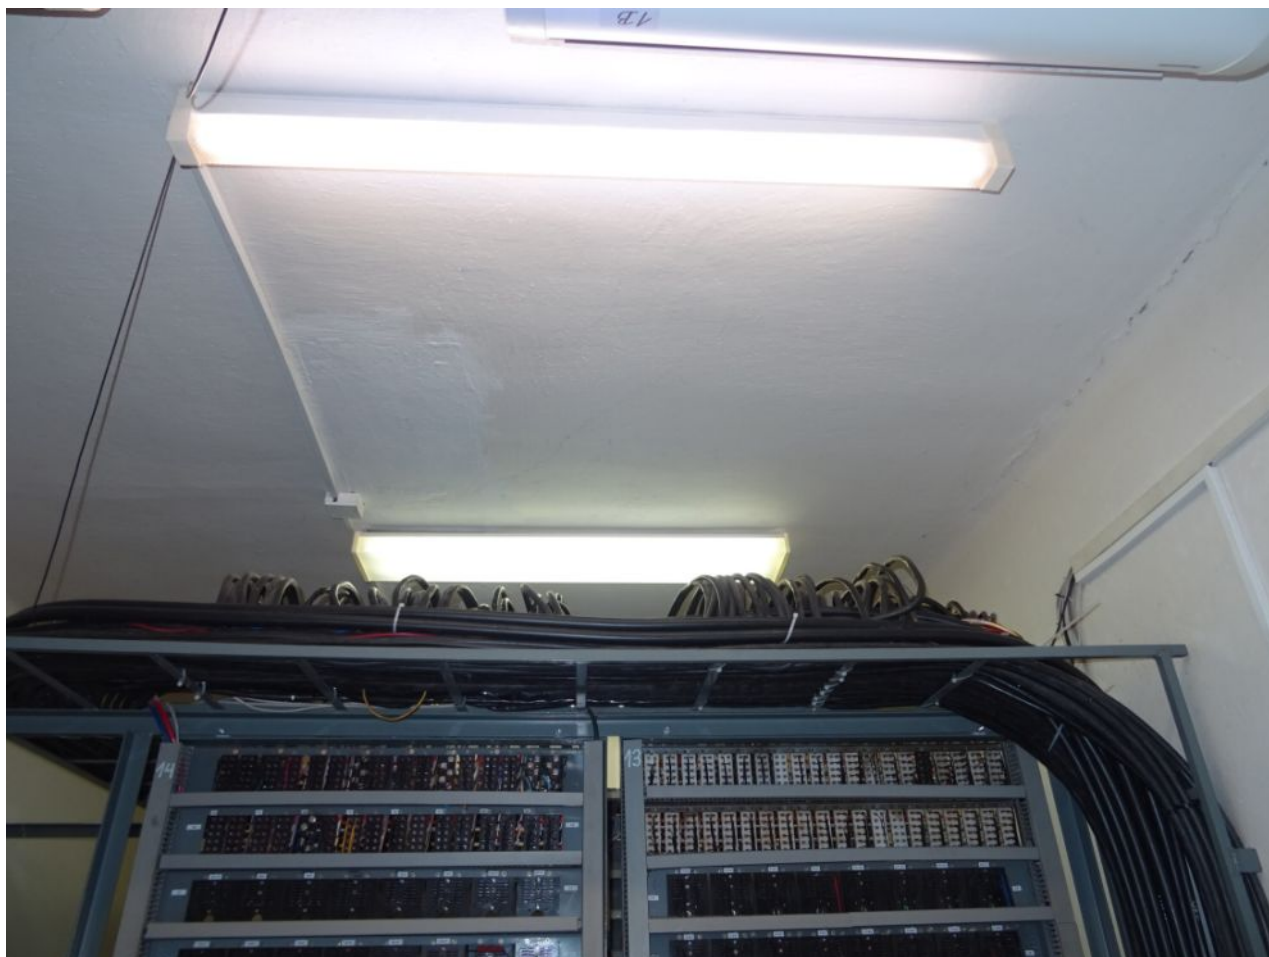
081 1NP výpravní místnost - rozvody.jpg

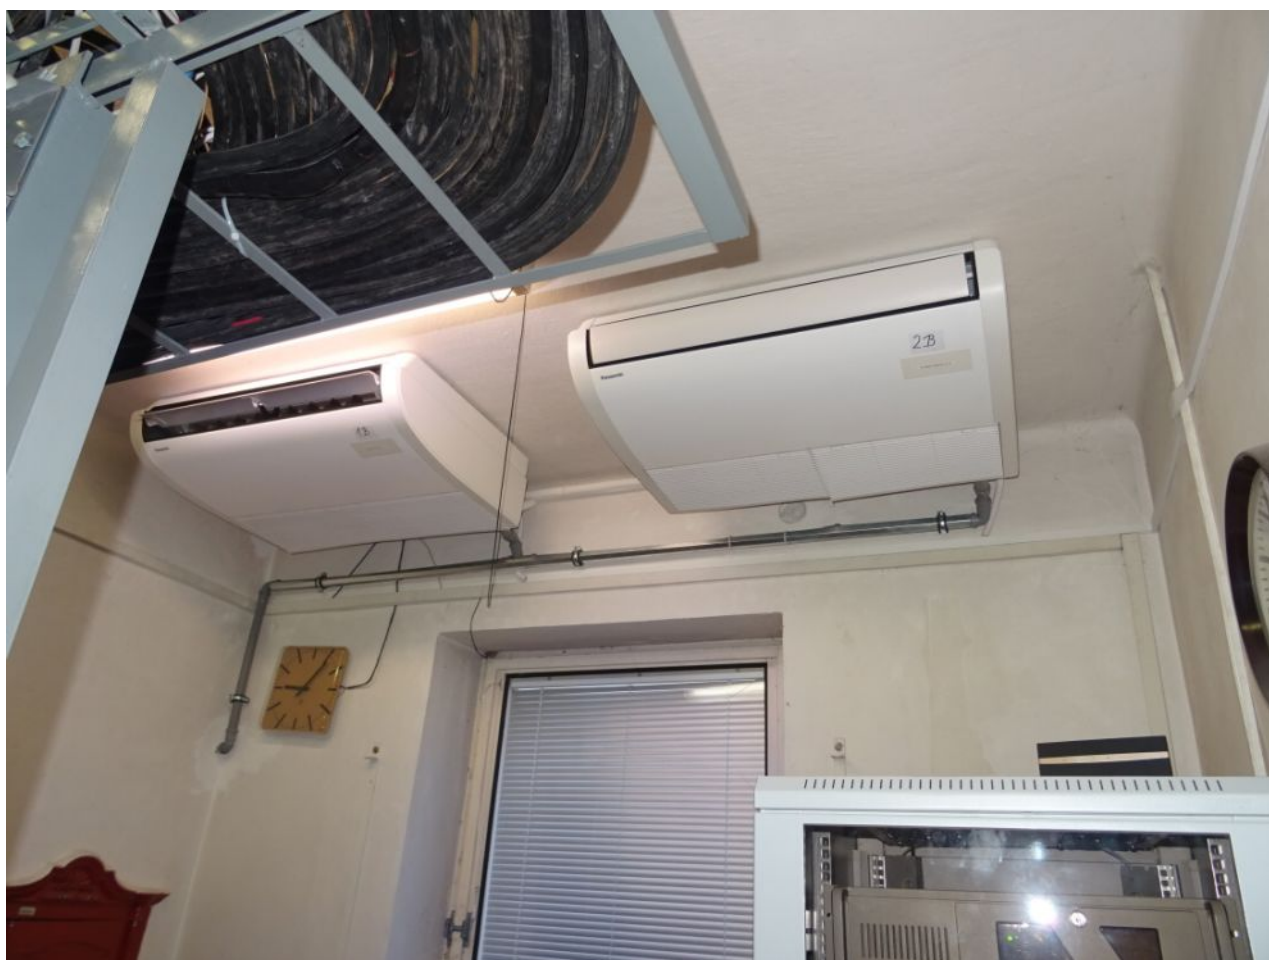
082 1NP výpravní místnost - rozvody.jpg

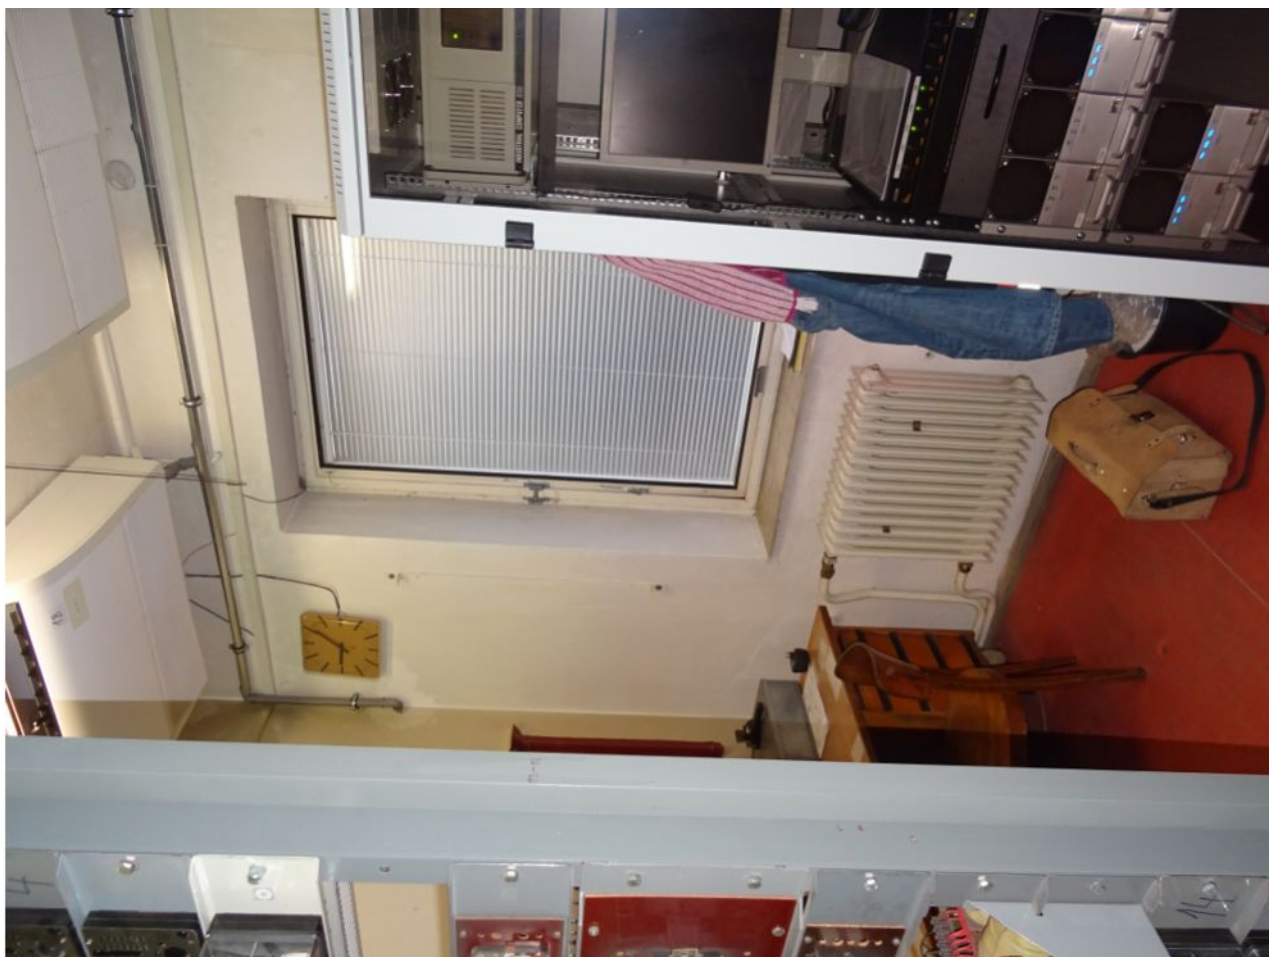
083 1NP výpravní místnost - rozvody.jpg

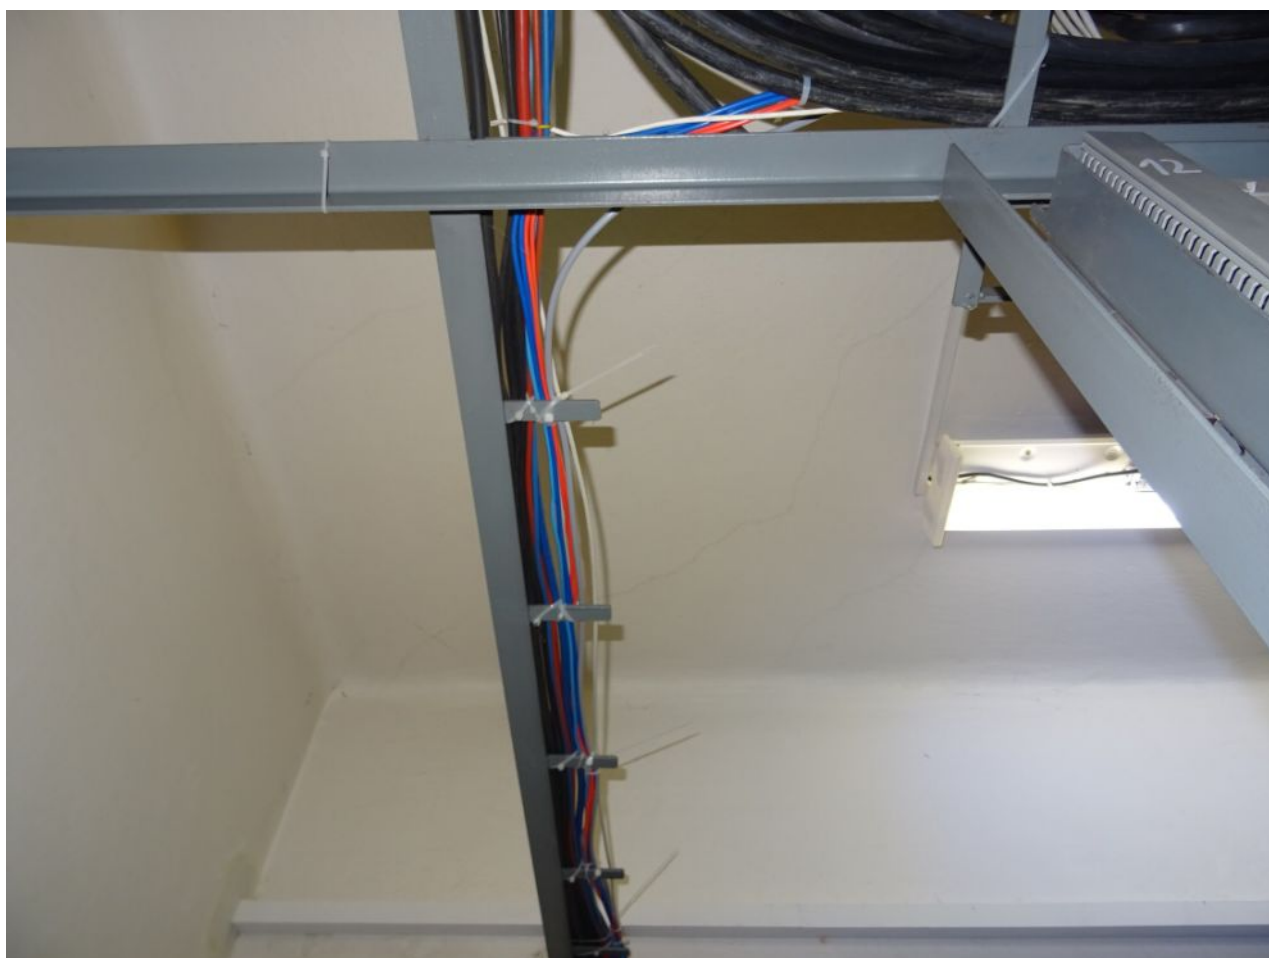
084 1NP výpravní místnost - rozvody.jpg

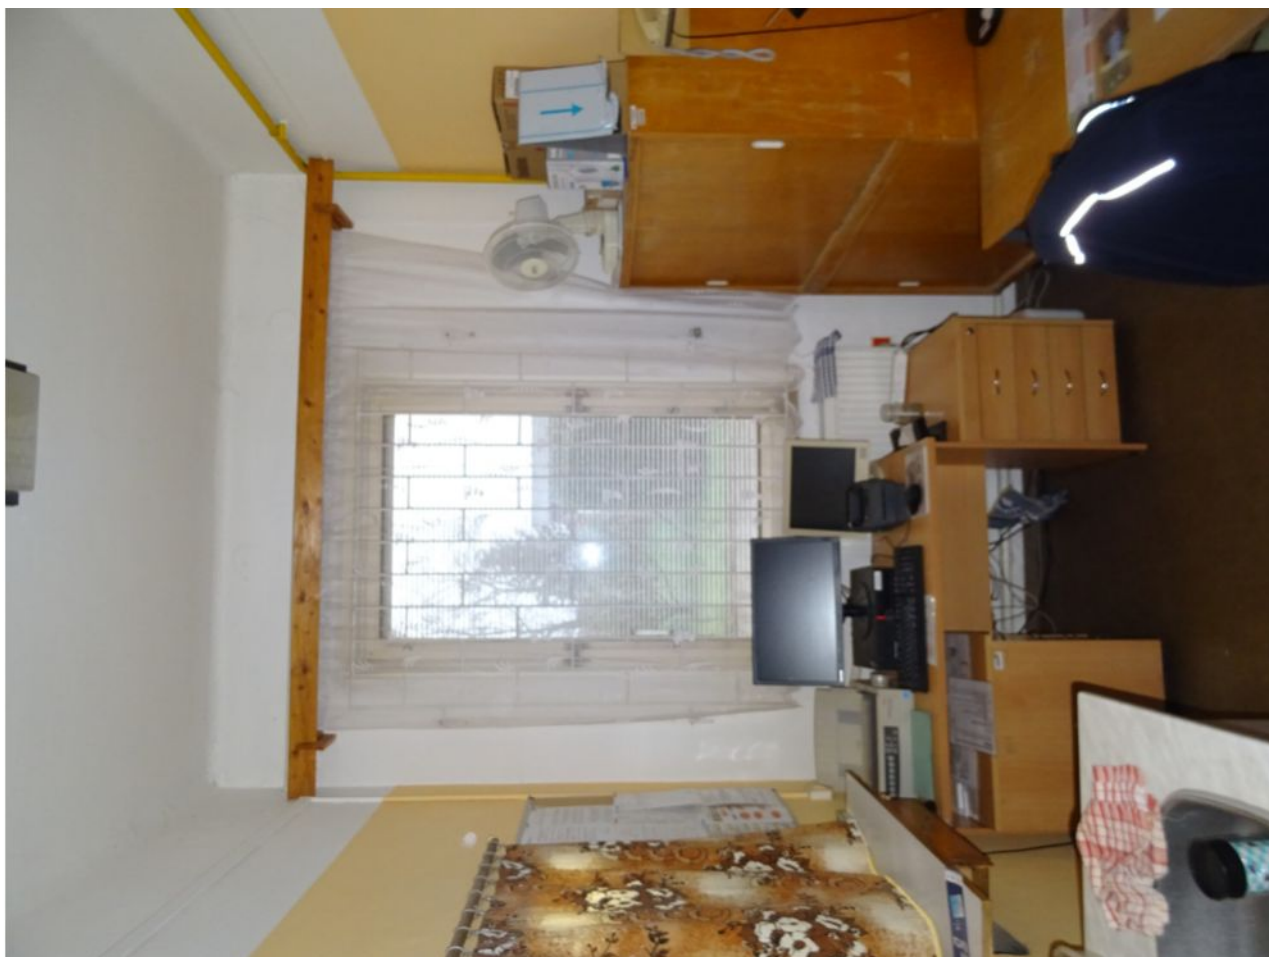
086 1NP prostor pokladen.jpg

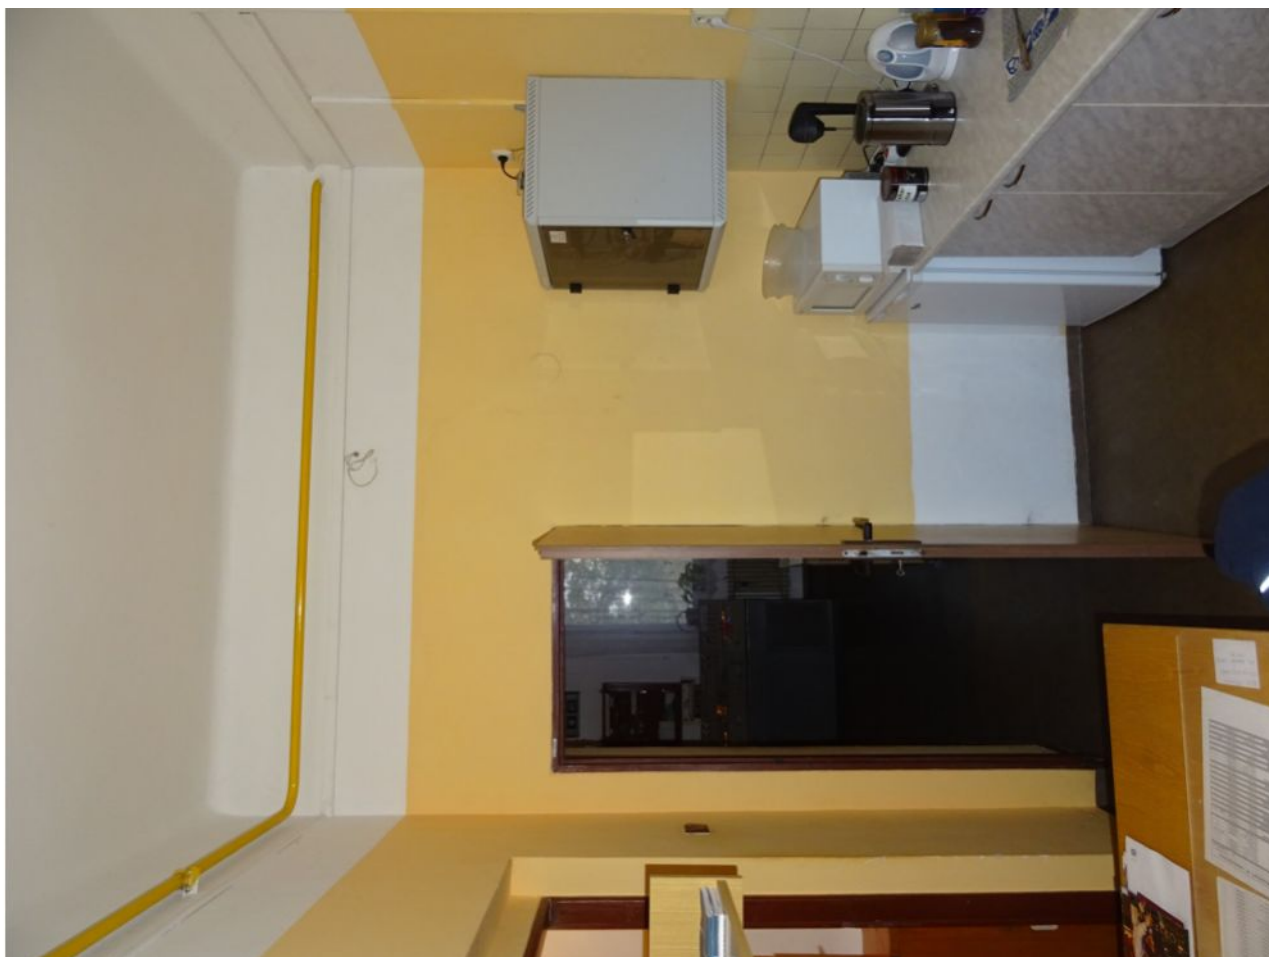
087 1NP prostor pokladen.jpg

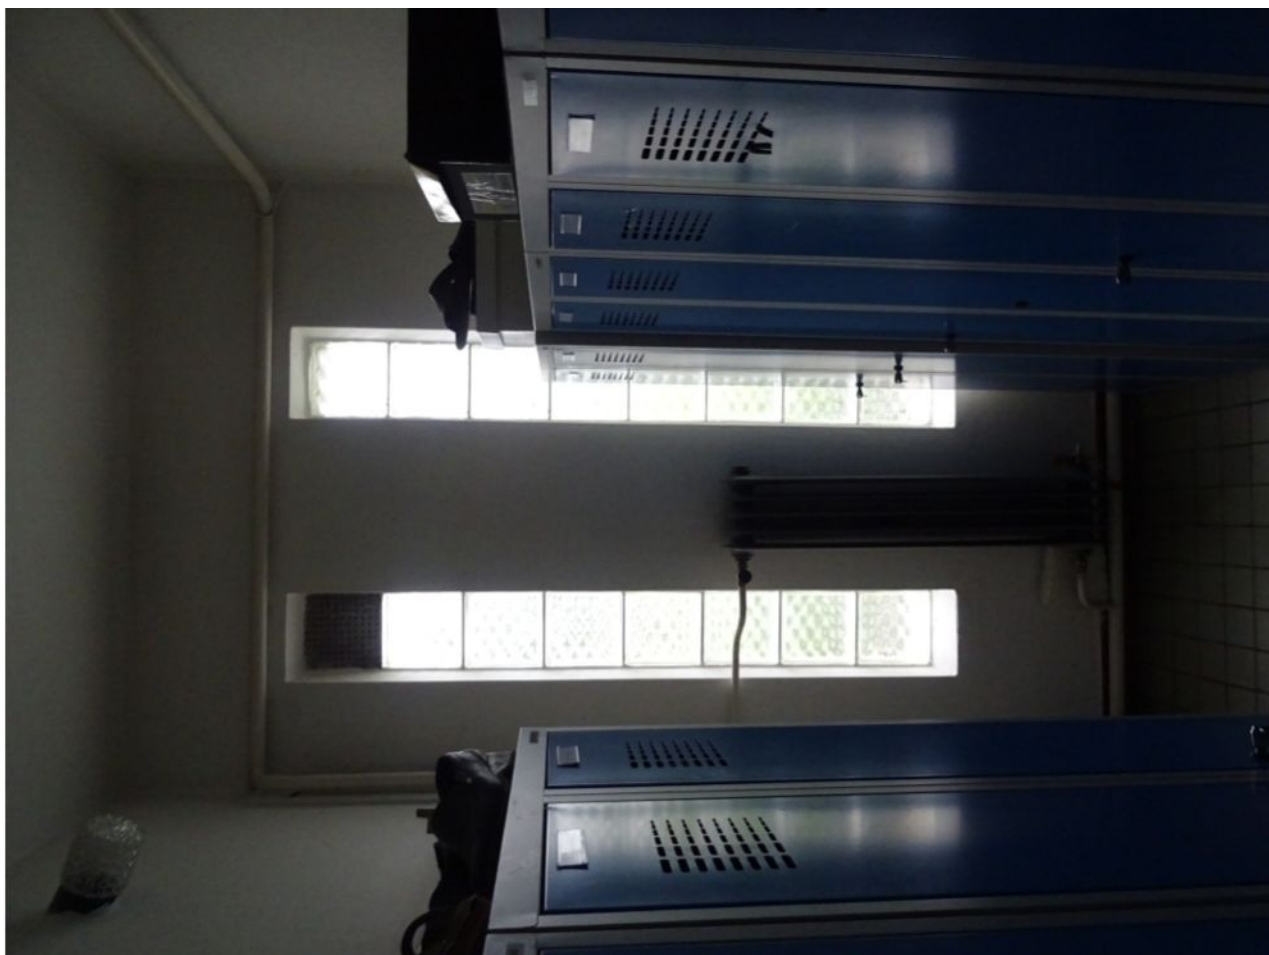
105 1NP Služební WC - zatékání.jpg

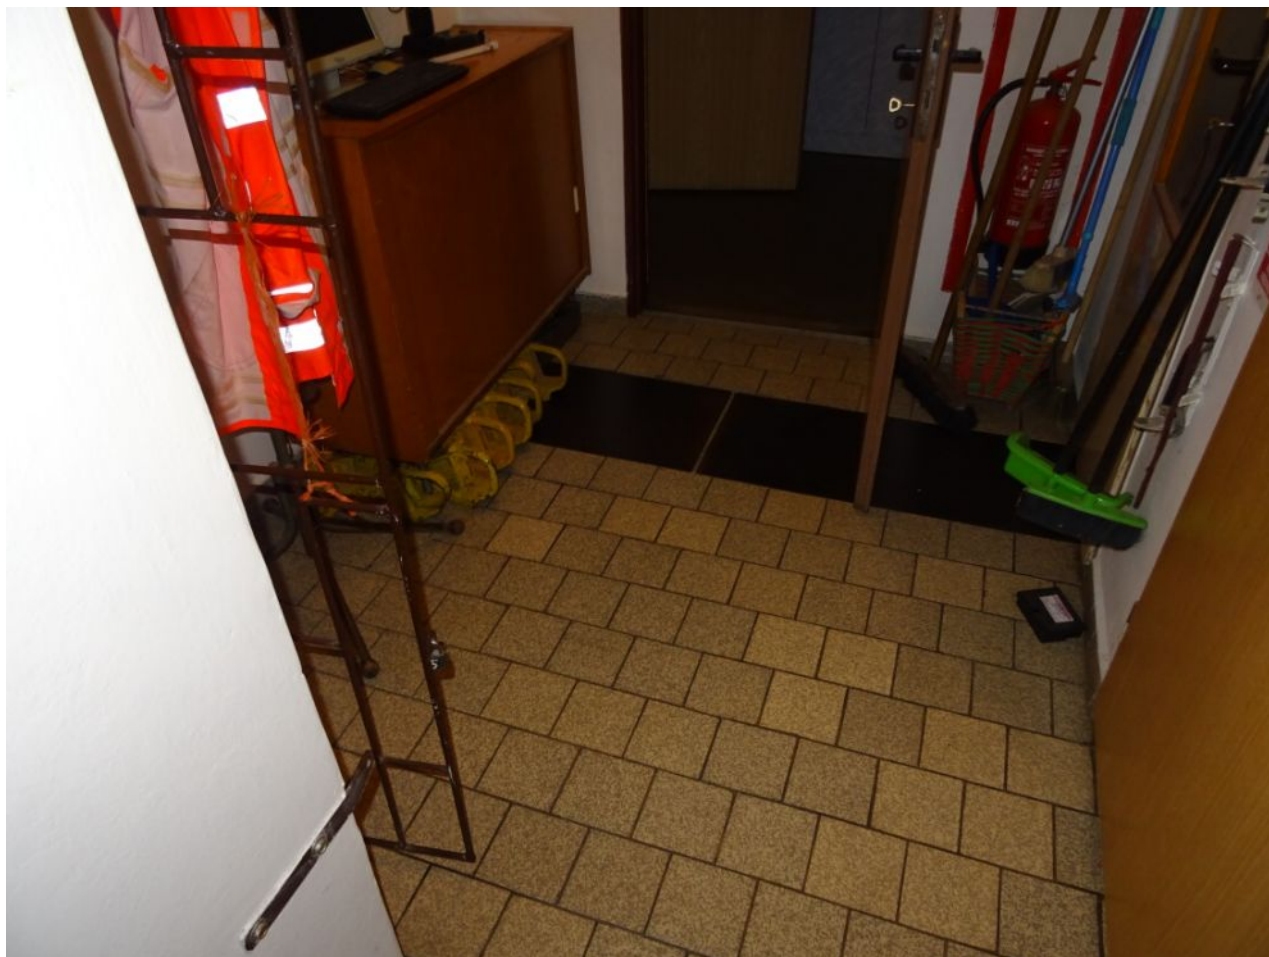
113 1NP Chodba - výkvěty solí - sokl.jpg

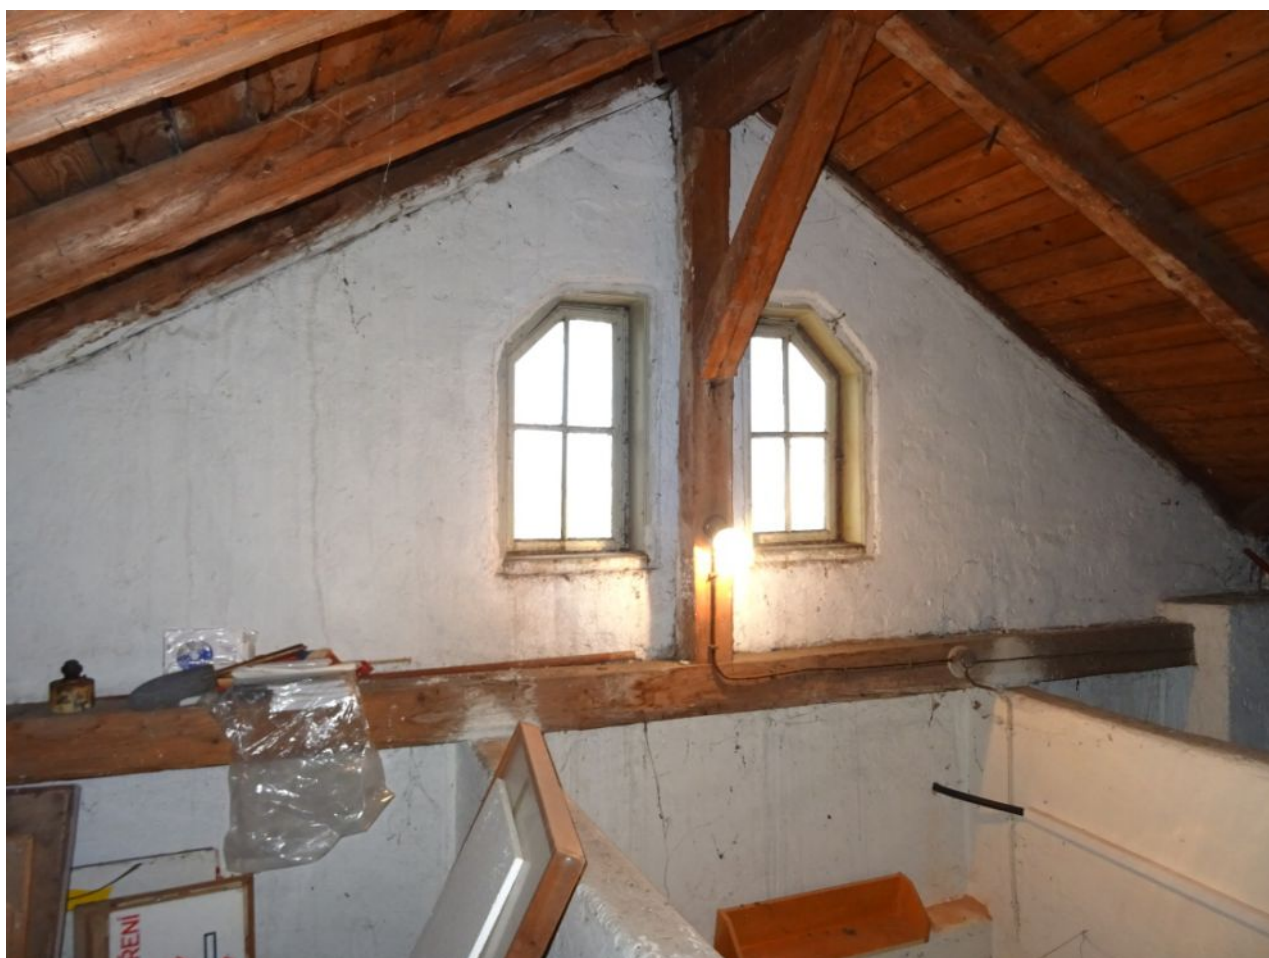
121 2NP Prostup komína střechou nad schodištěm - stopy zatékání.jpg

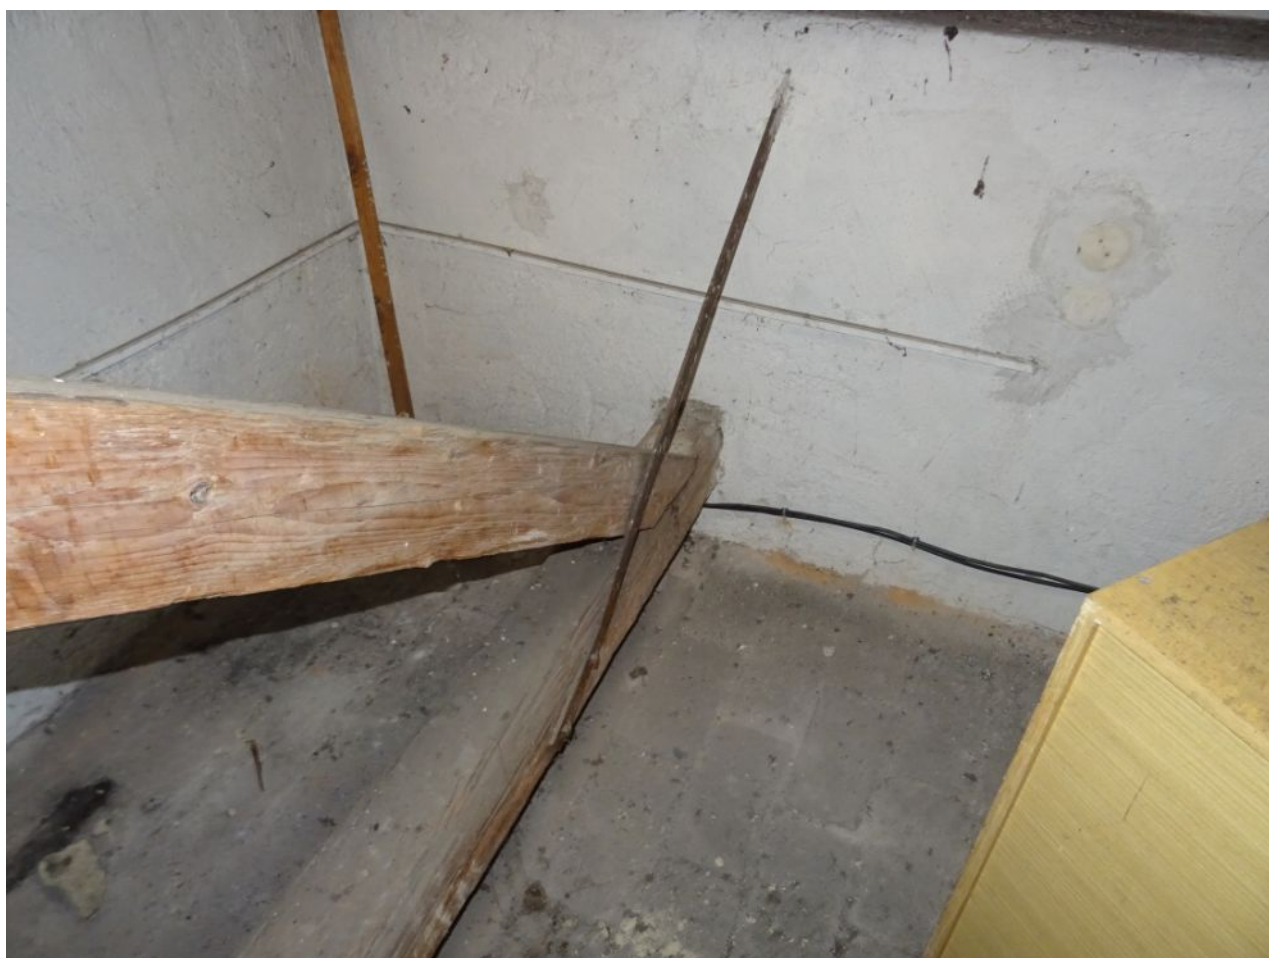
130 2NP Spojení vazného trámu s pozednicí.jpg

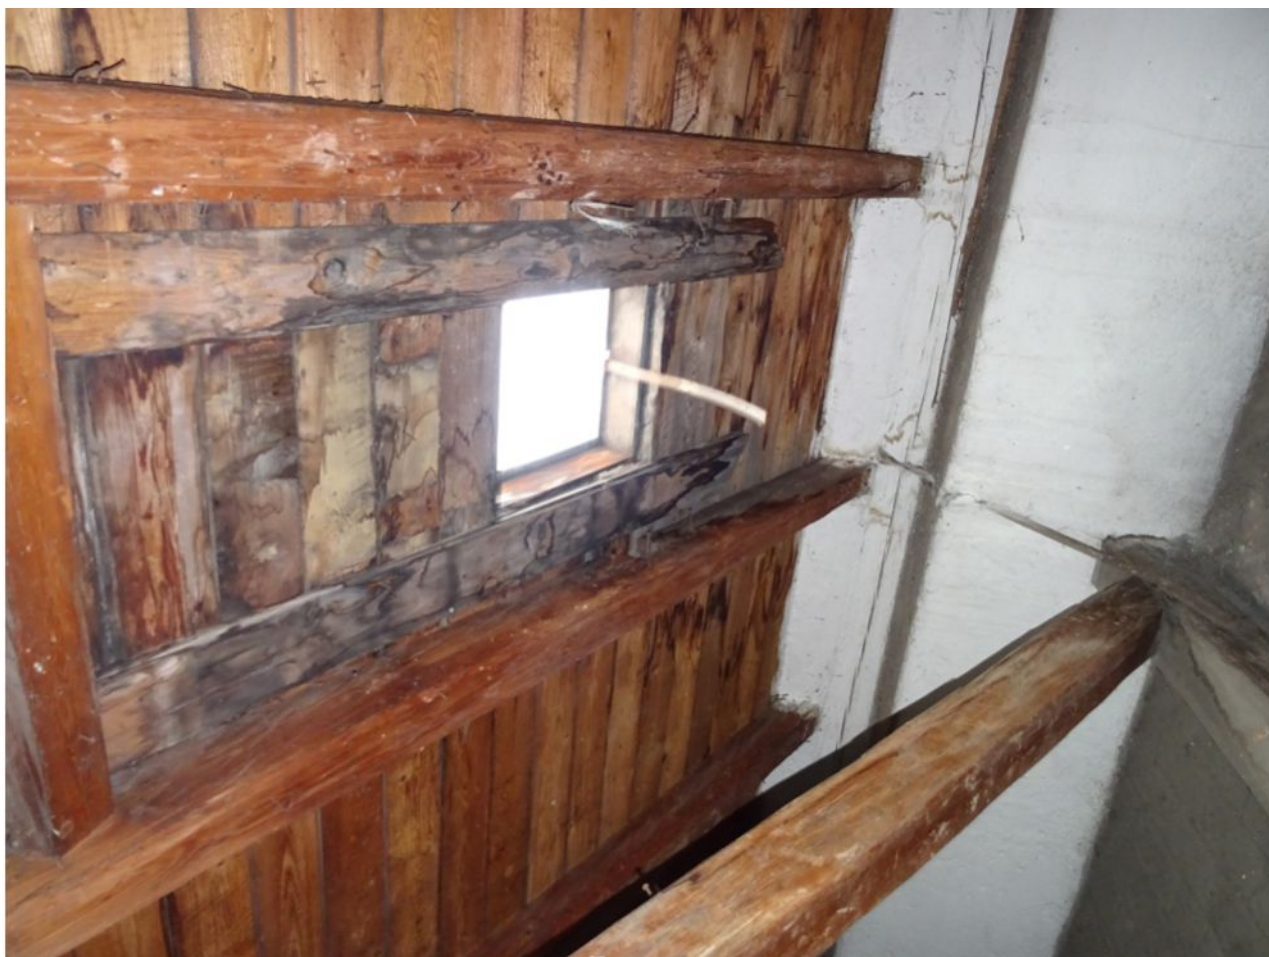
131 2NP Spojení vazného trámu s pozednicí - stopy starého zatékání okolo střešního okna.jpg

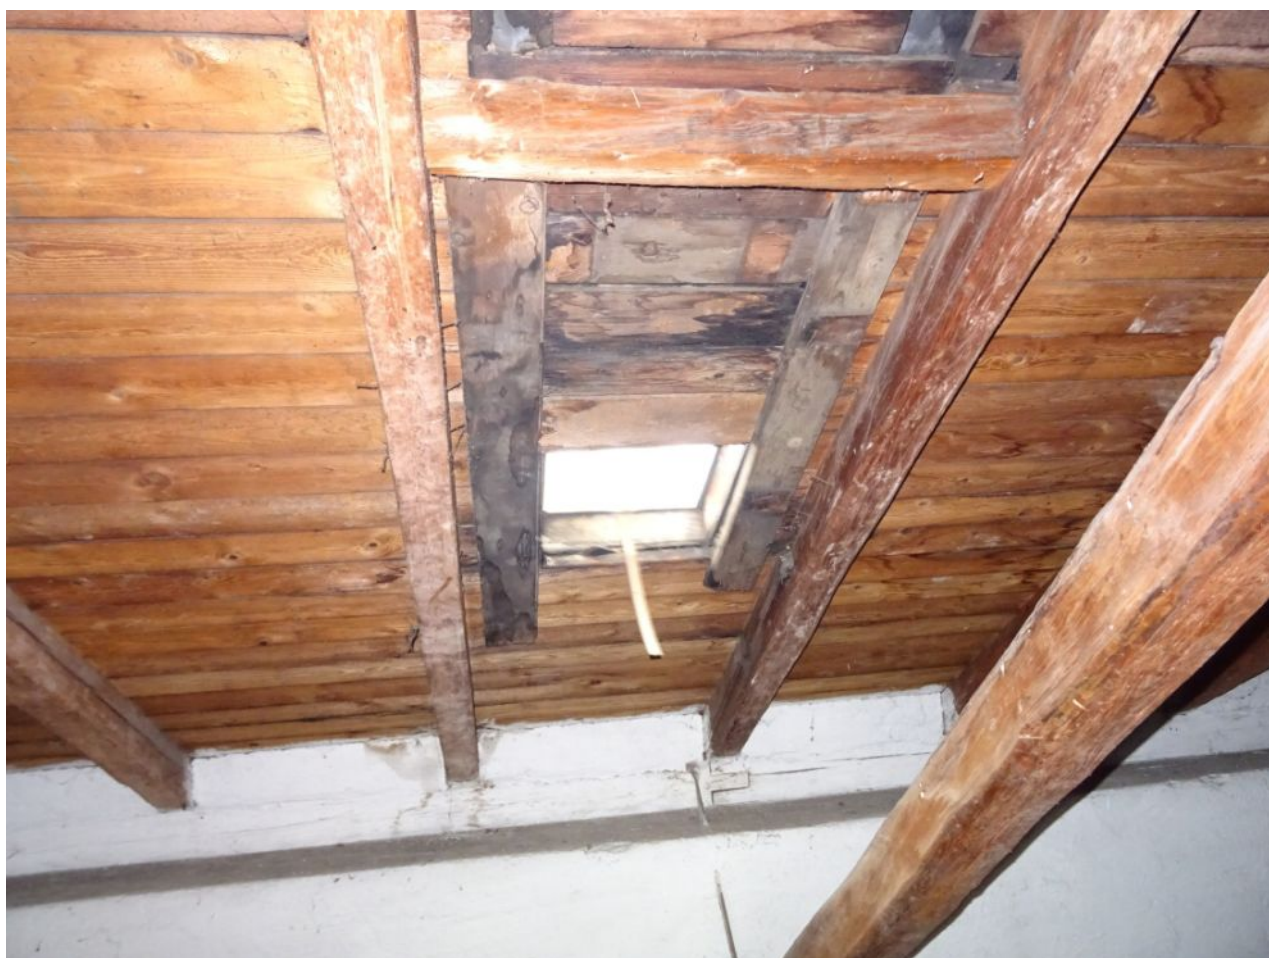
132 2NP Stopy starého zatékání okolo střešního okna.jpg

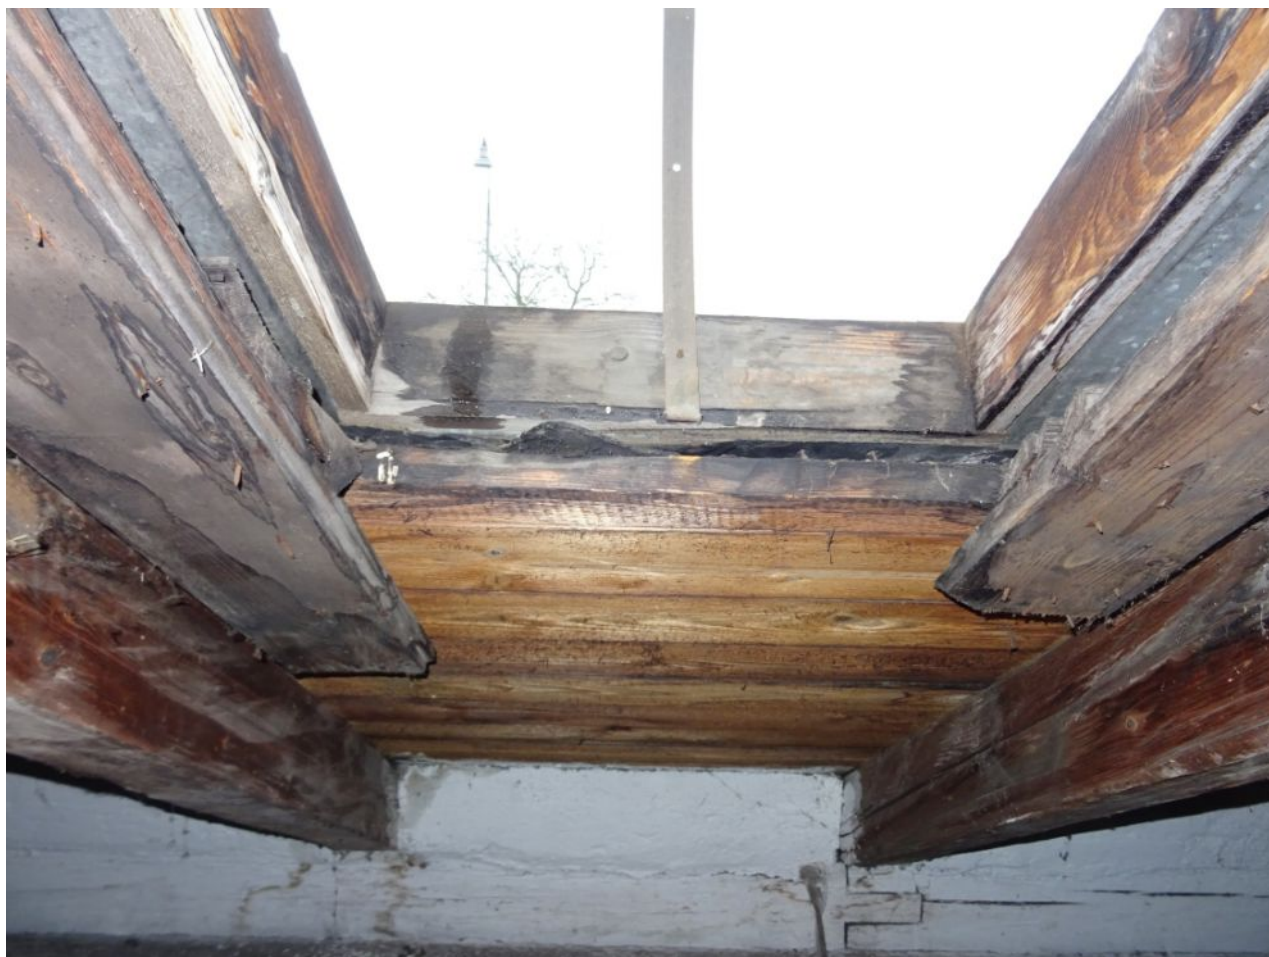
133 2NP Stopy starého zatékání okolo střešního okna.jpg

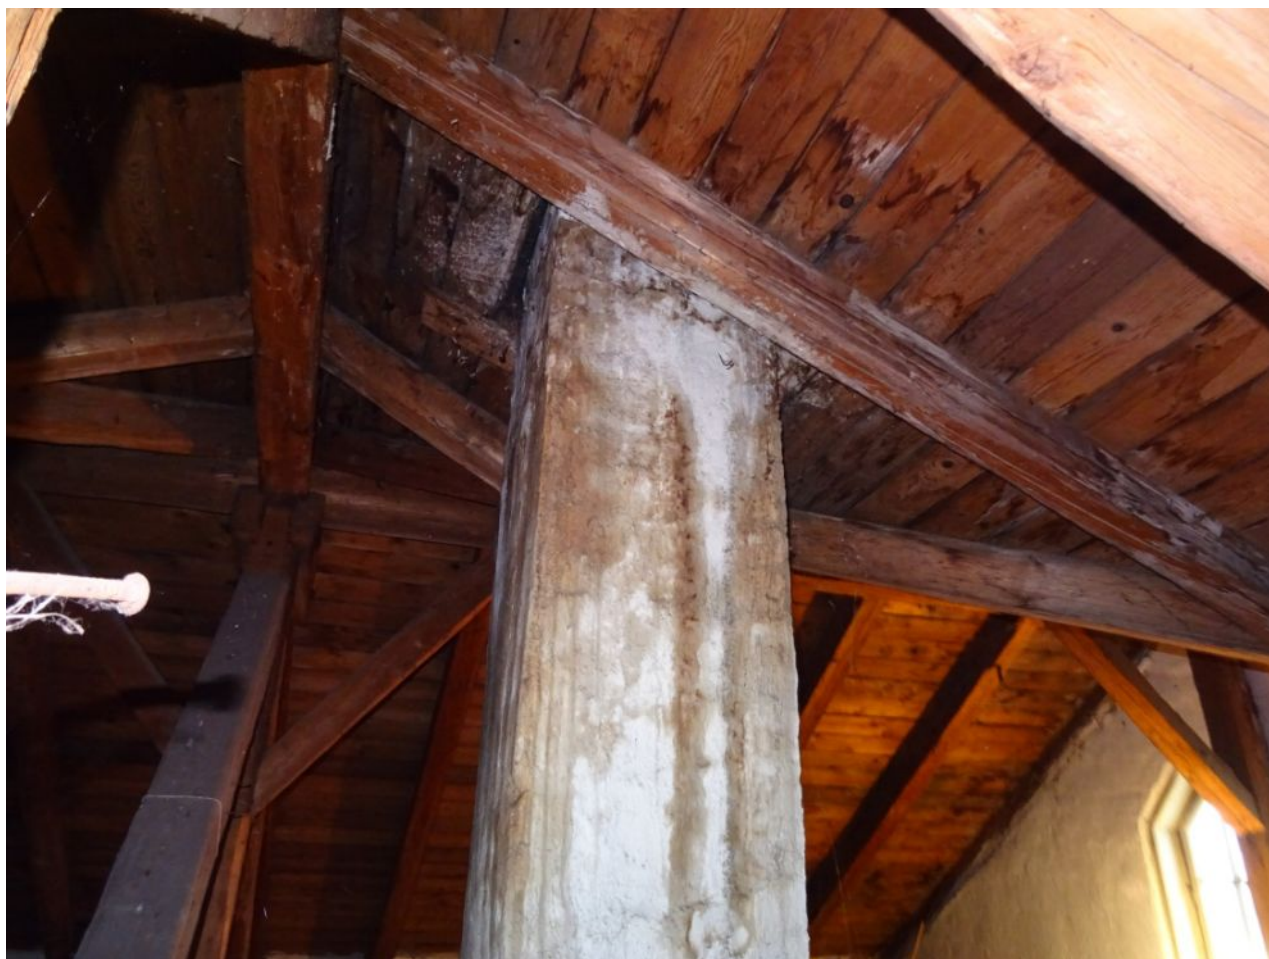
135 2NP Stopy zatékání.jpg

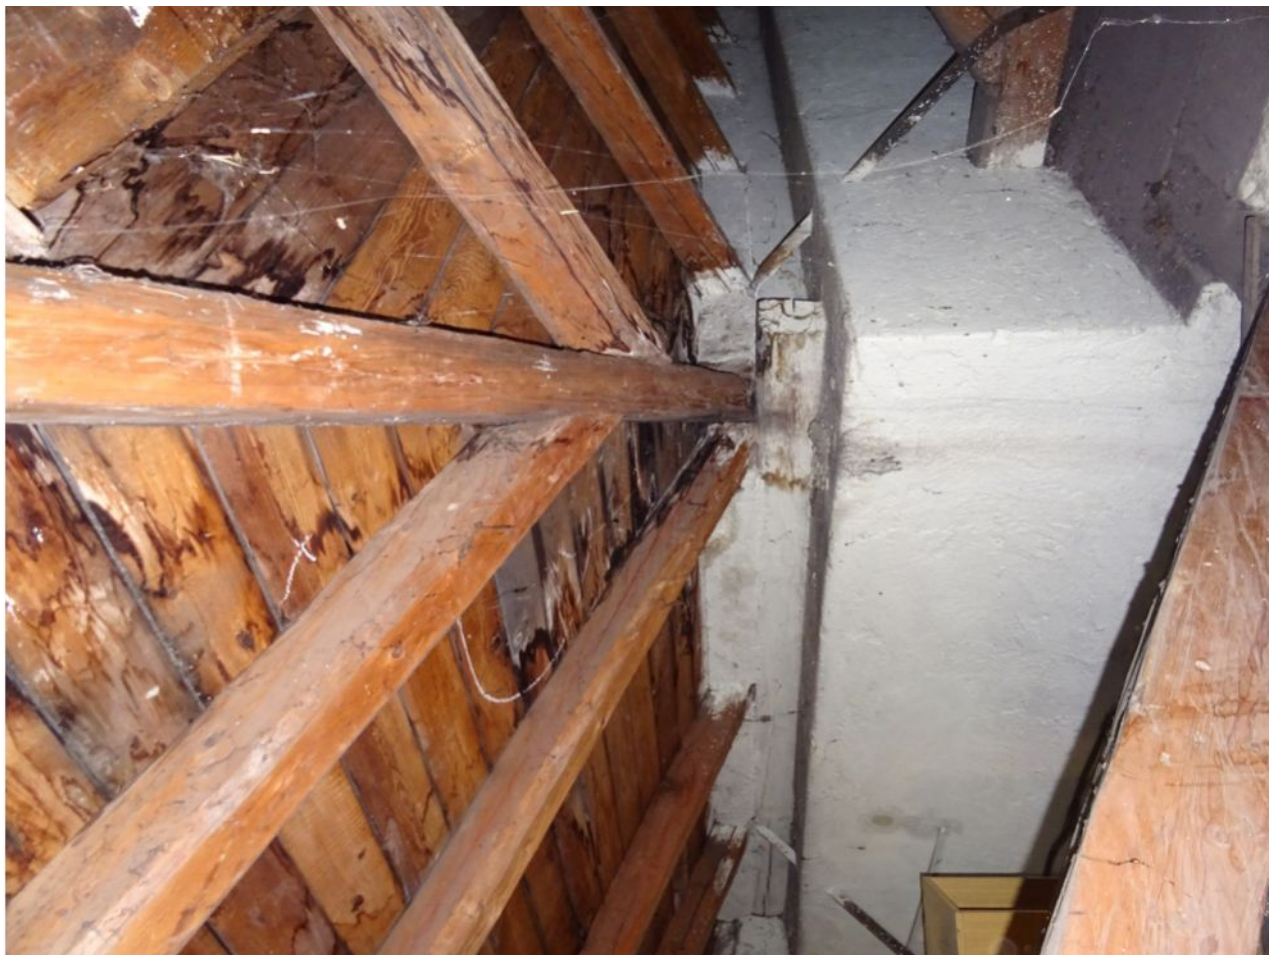
136 2NP Stopy zatékání - jihovýchodní úžlabí.jpg
