Stavebně technický průzkum výpravní budovy nádraží v Senici na Hané

V Praze 11/2020

Vypracoval: Ing. Zdeněk Vávra
autorizovaný inženýr

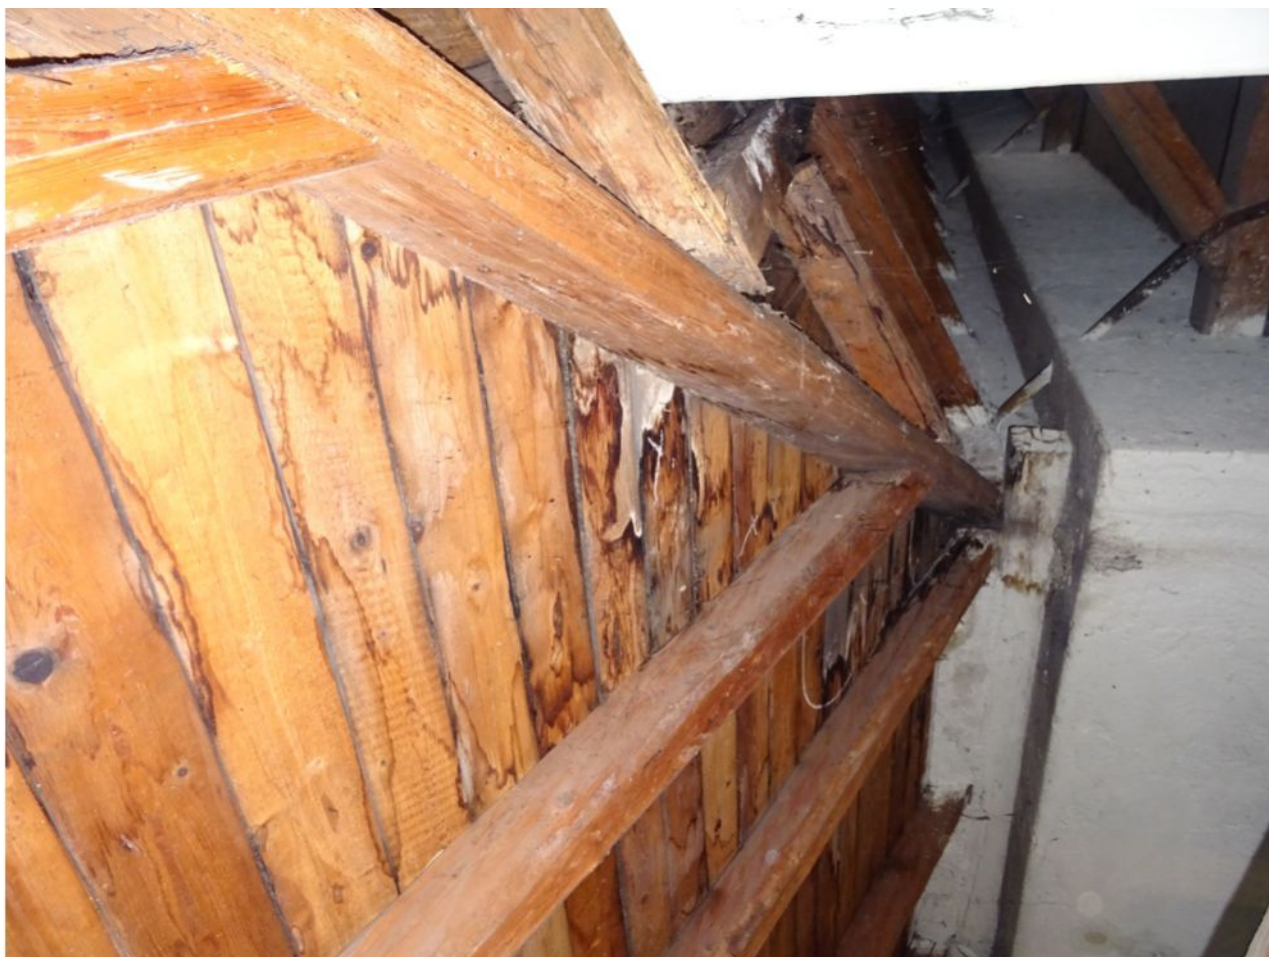
137 2NP Stopy zatékání - jihovýchodní úžlabí.jpg

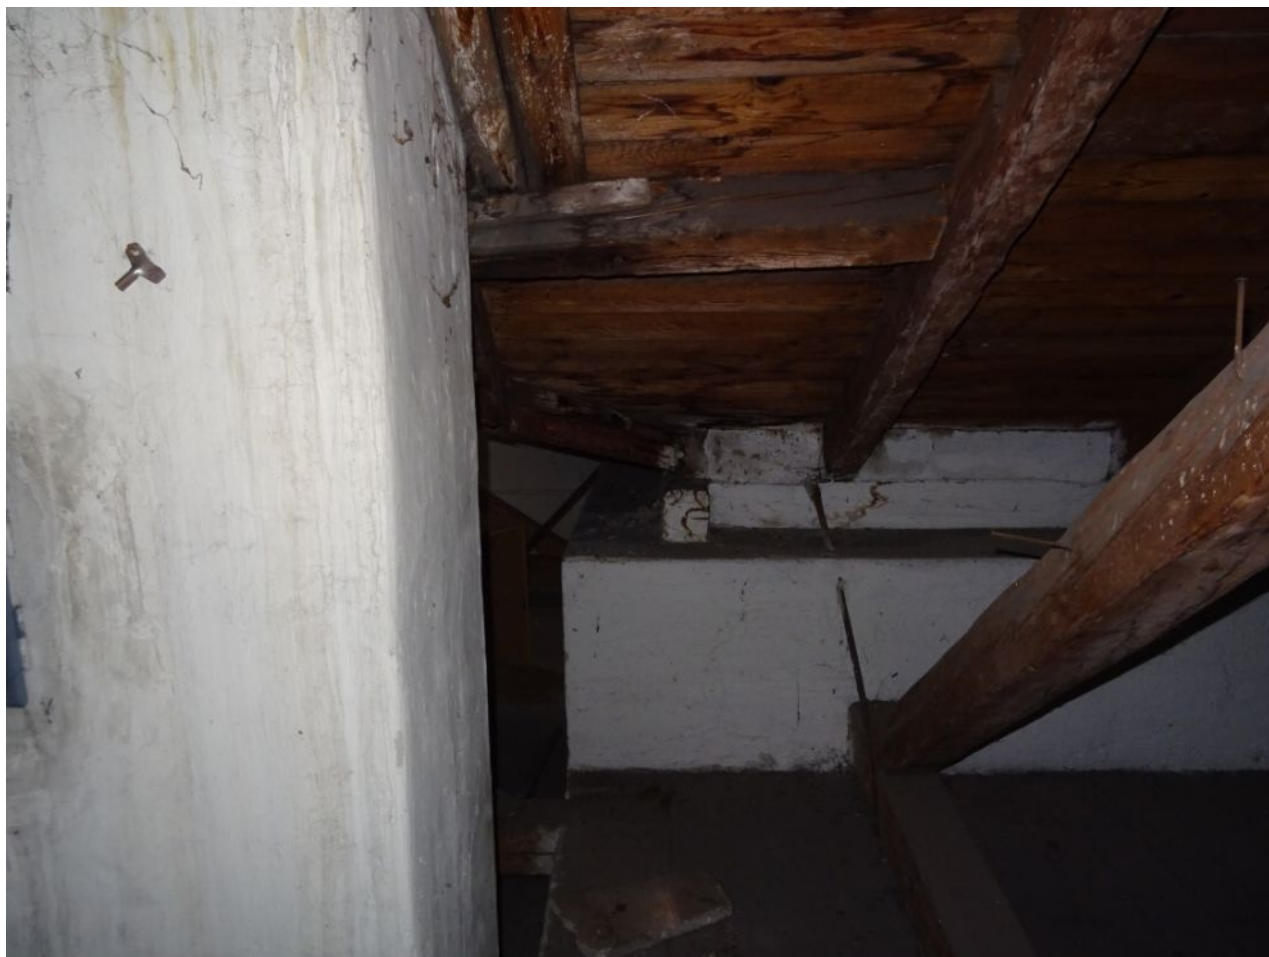
138 2NP Stopy zatékání - jihovýchodní úžlabí.jpg

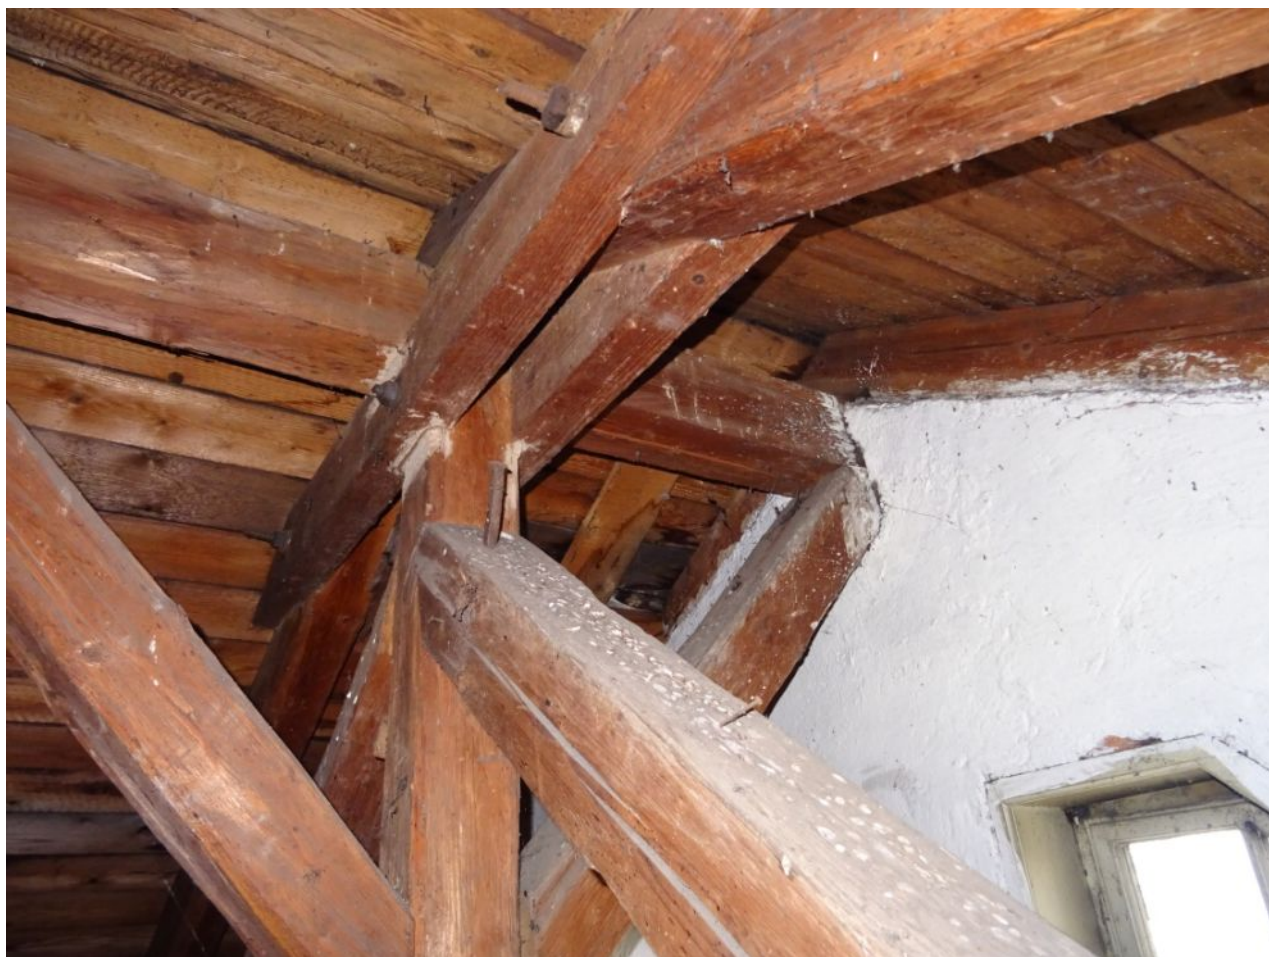
139 2NP Stopy zatékání u štitové stěny.jpg

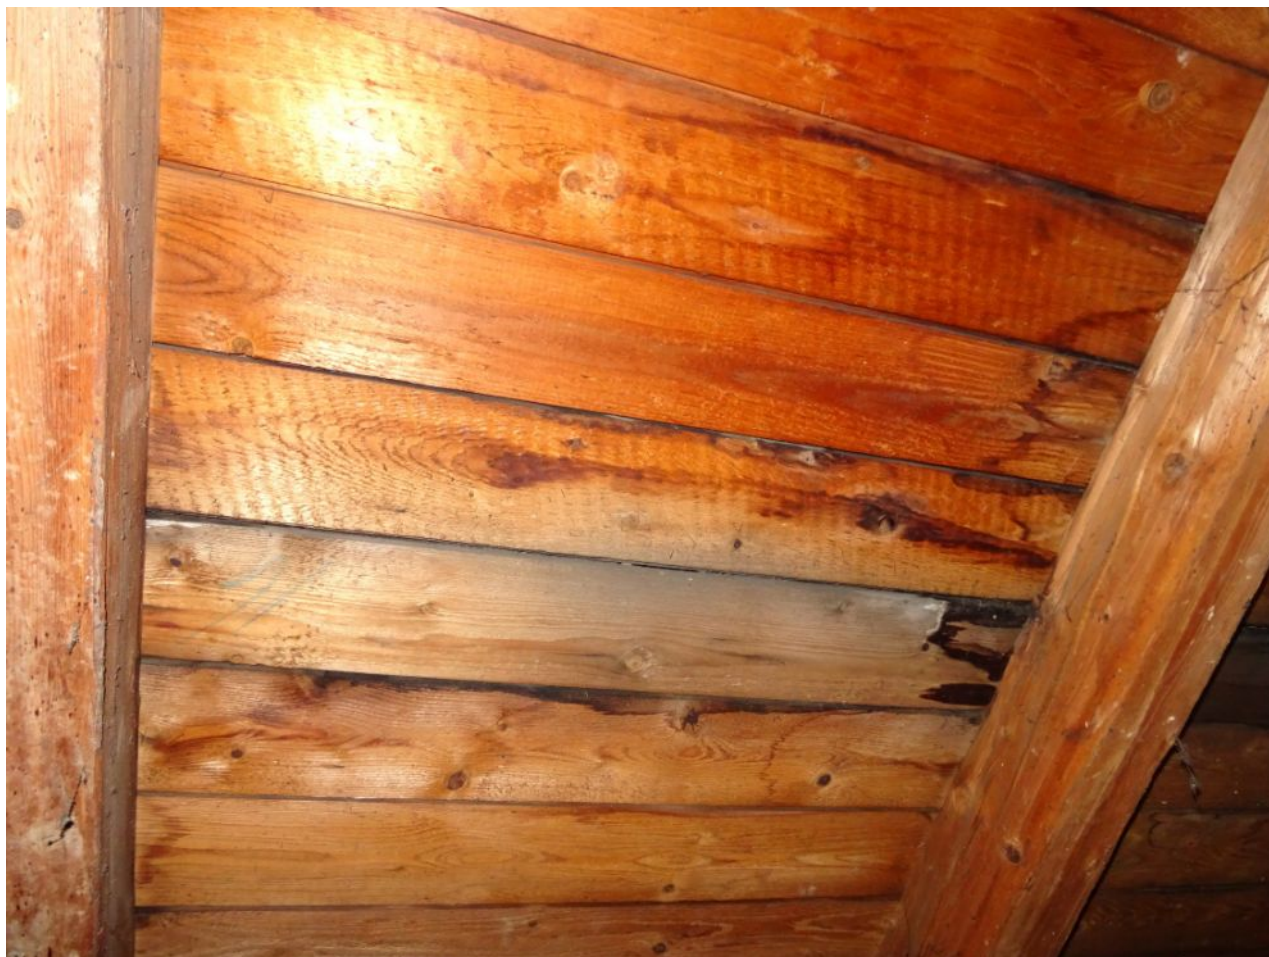
140 2NP Stopy zatékání podbití.jpg

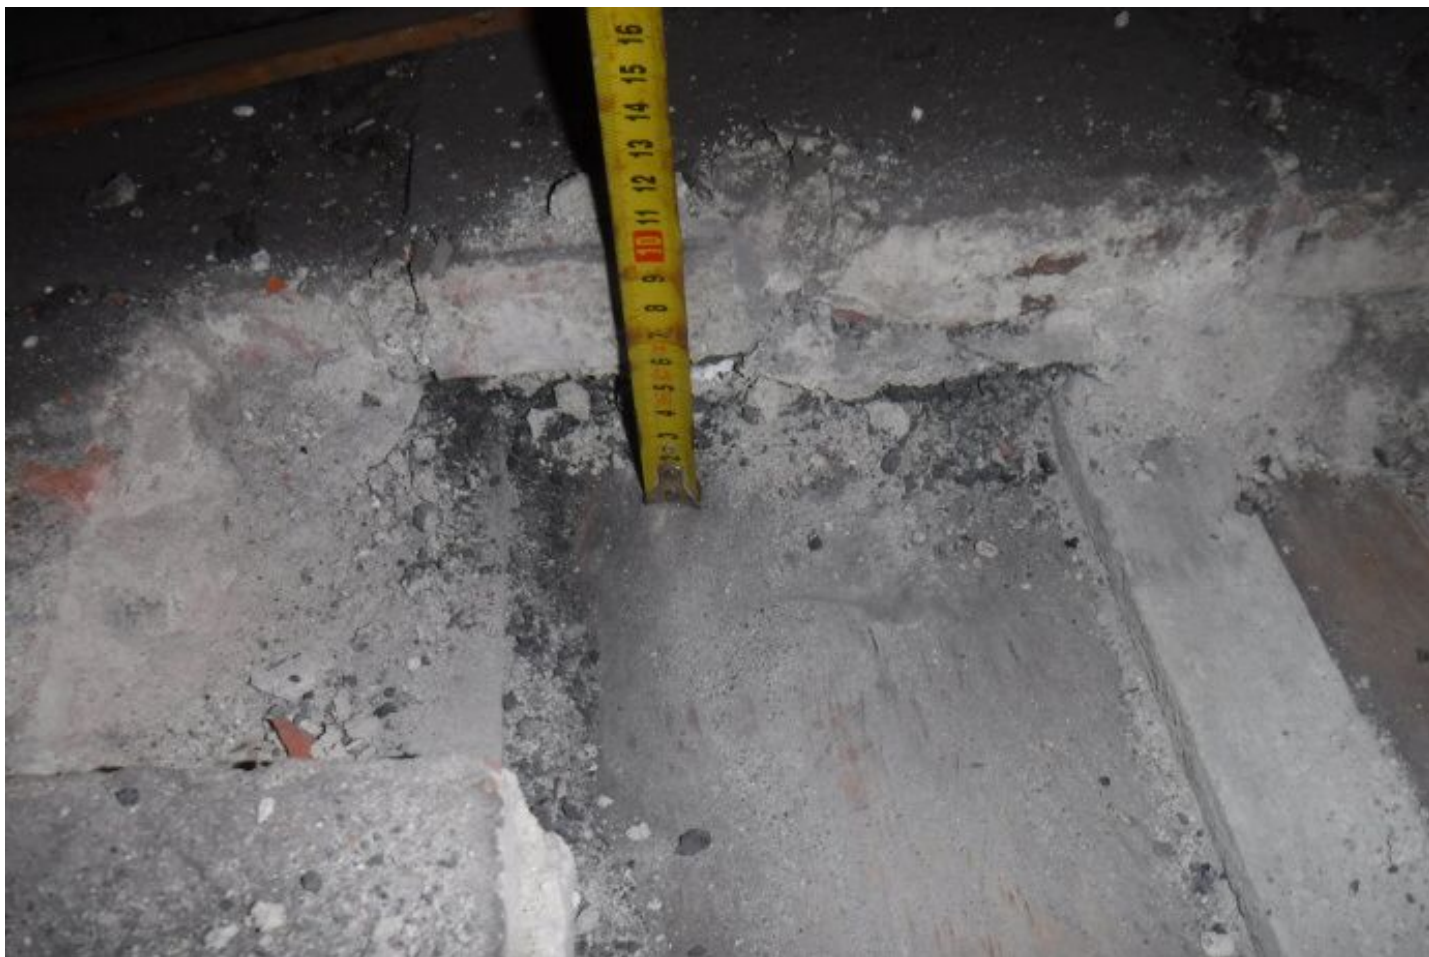
144 Sonda do konstrukce stropu nad 1.NP.jpg

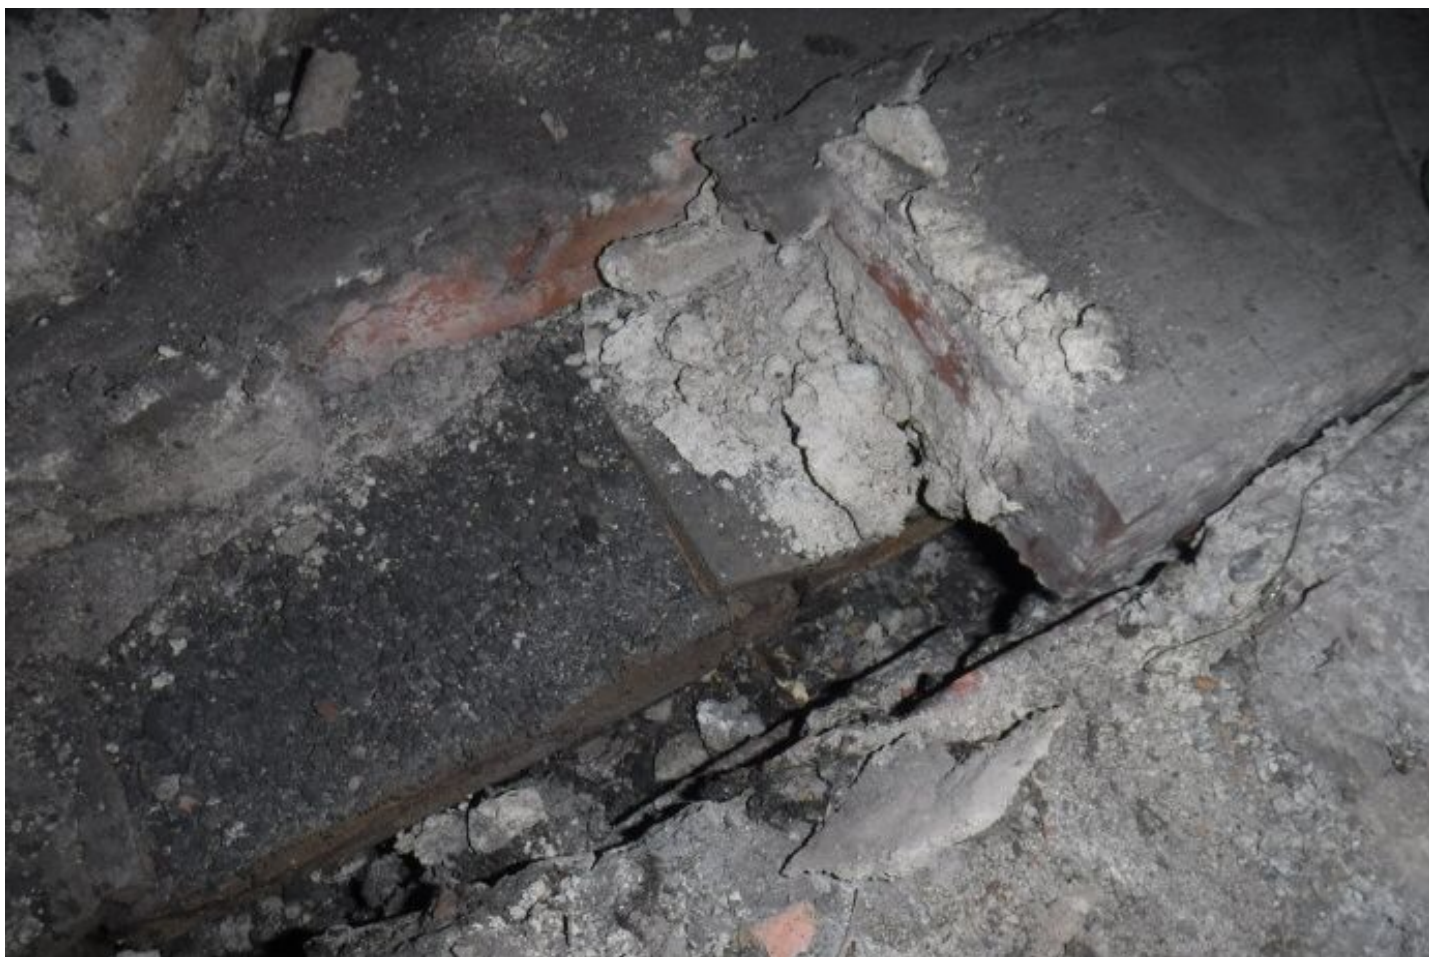
145 Sonda do konstrukce stropu nad 1.NP.jpg

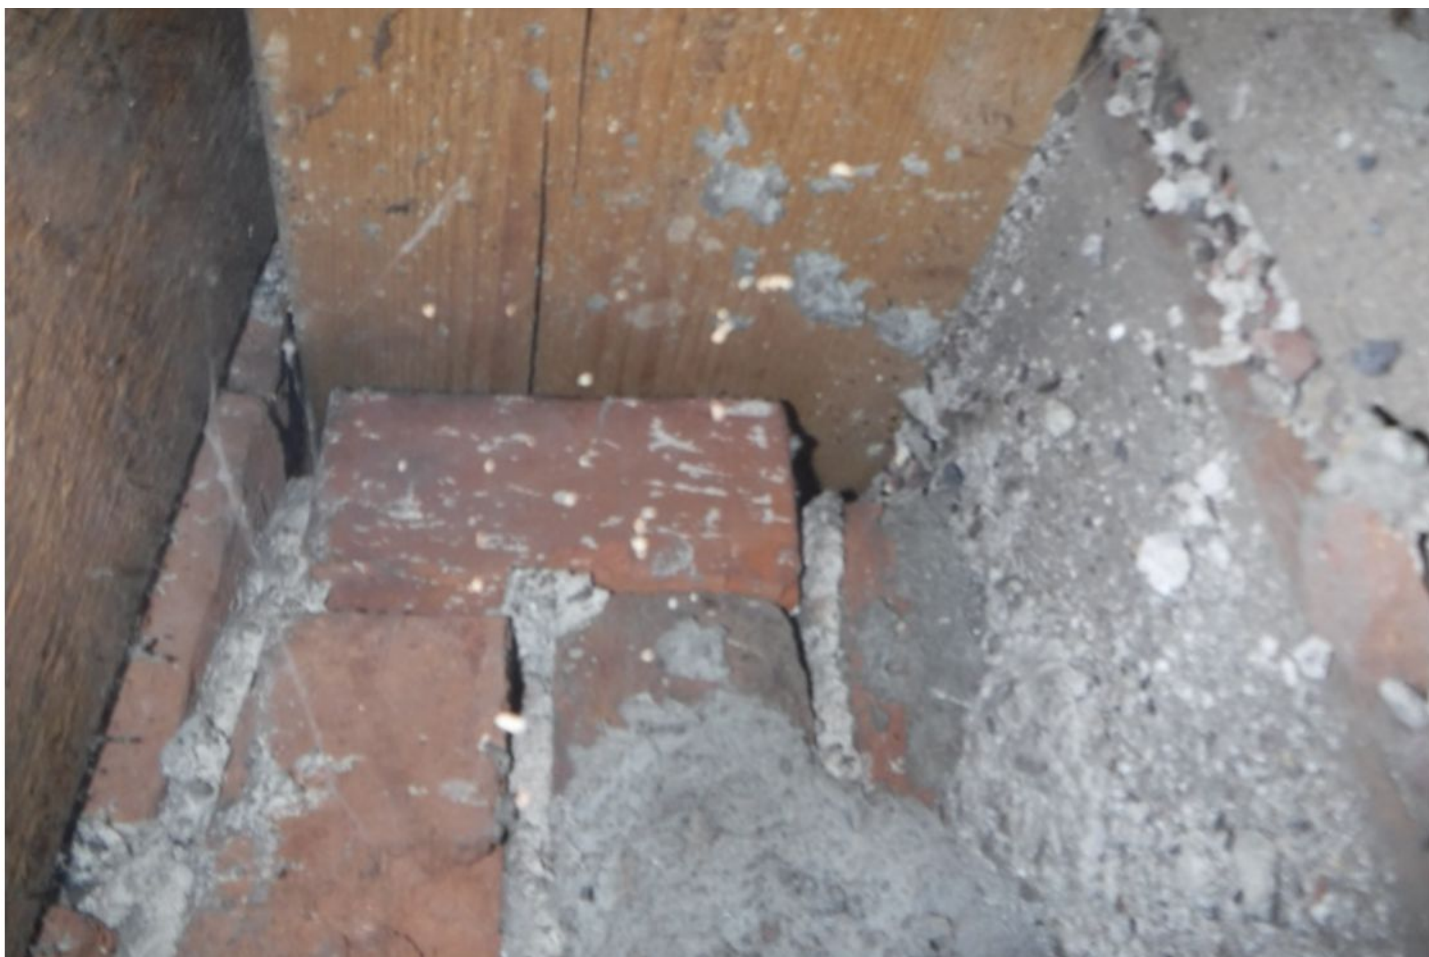
146 Zhlaví trámu v sondě.jpg

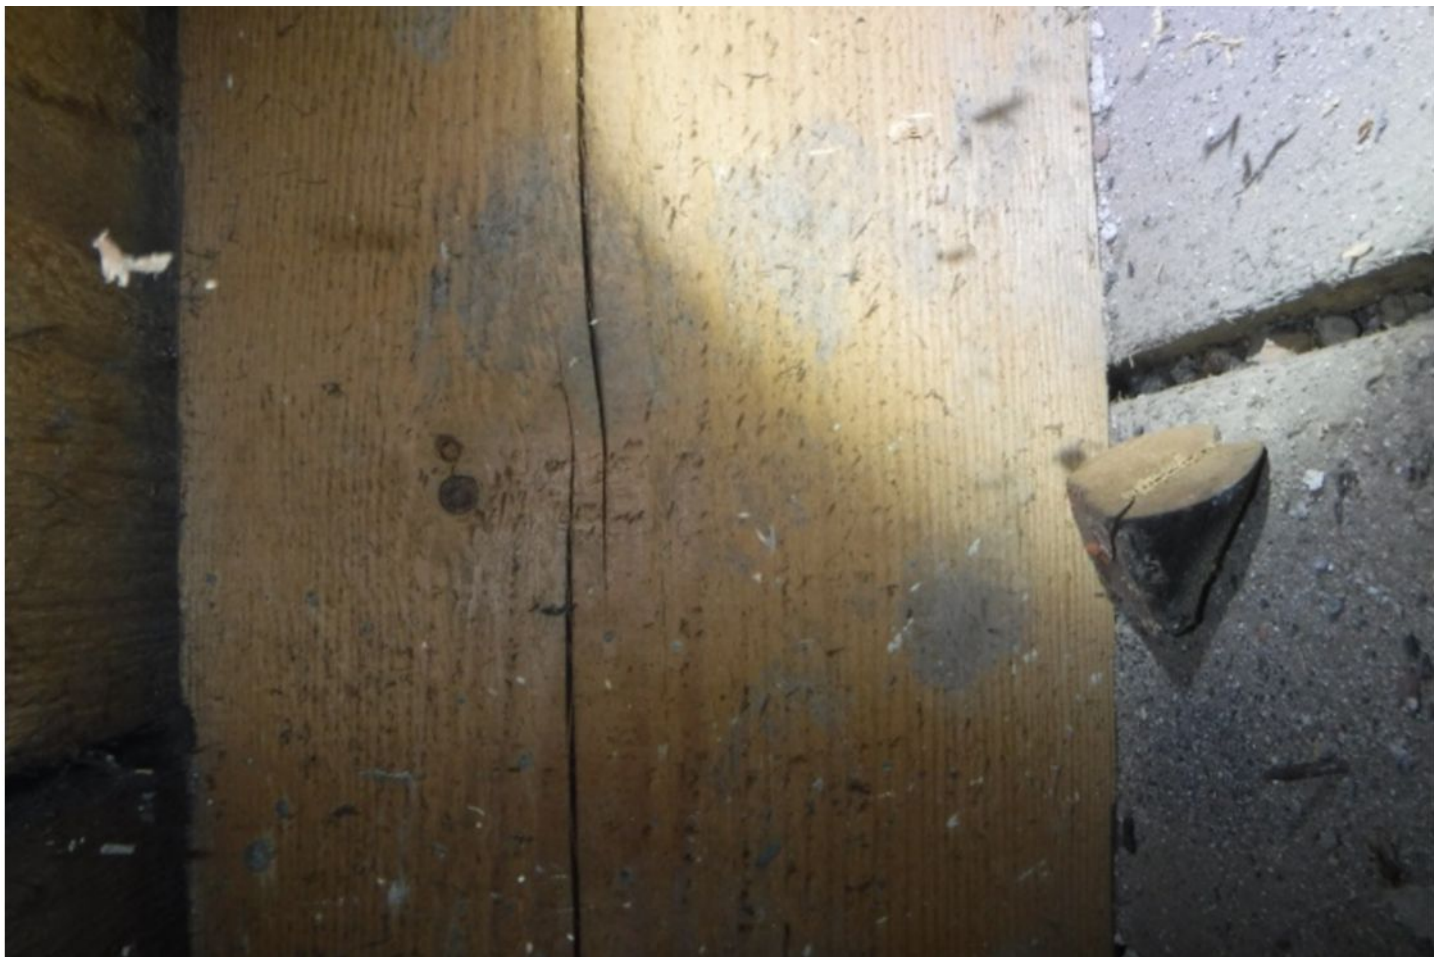
147 Stav dřeva v sondě.jpg

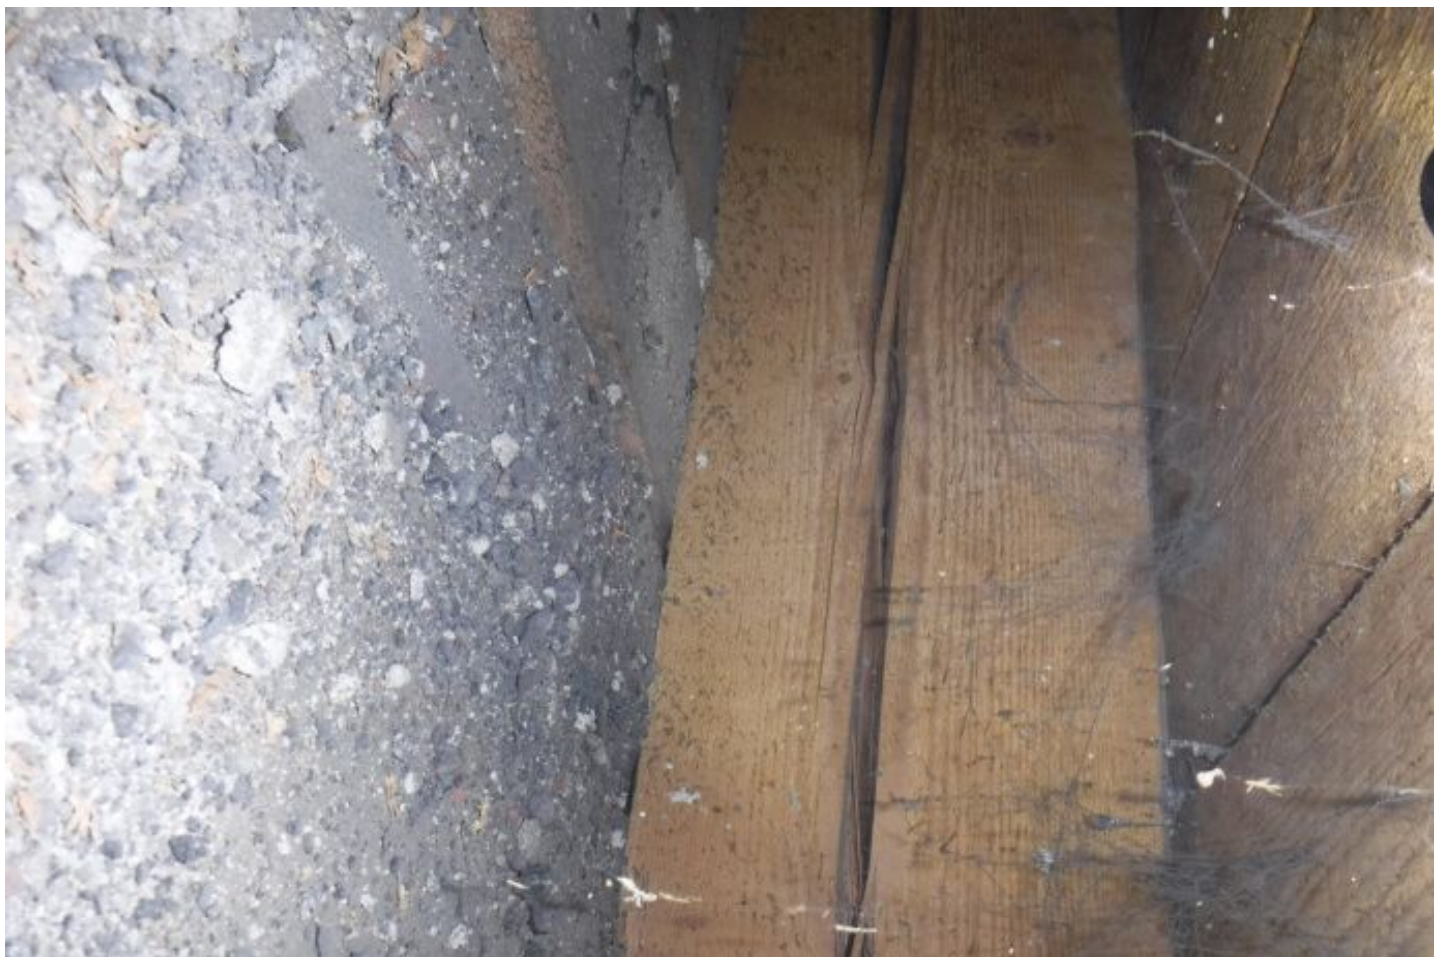
148 Stav dřeva v sondě.jpg

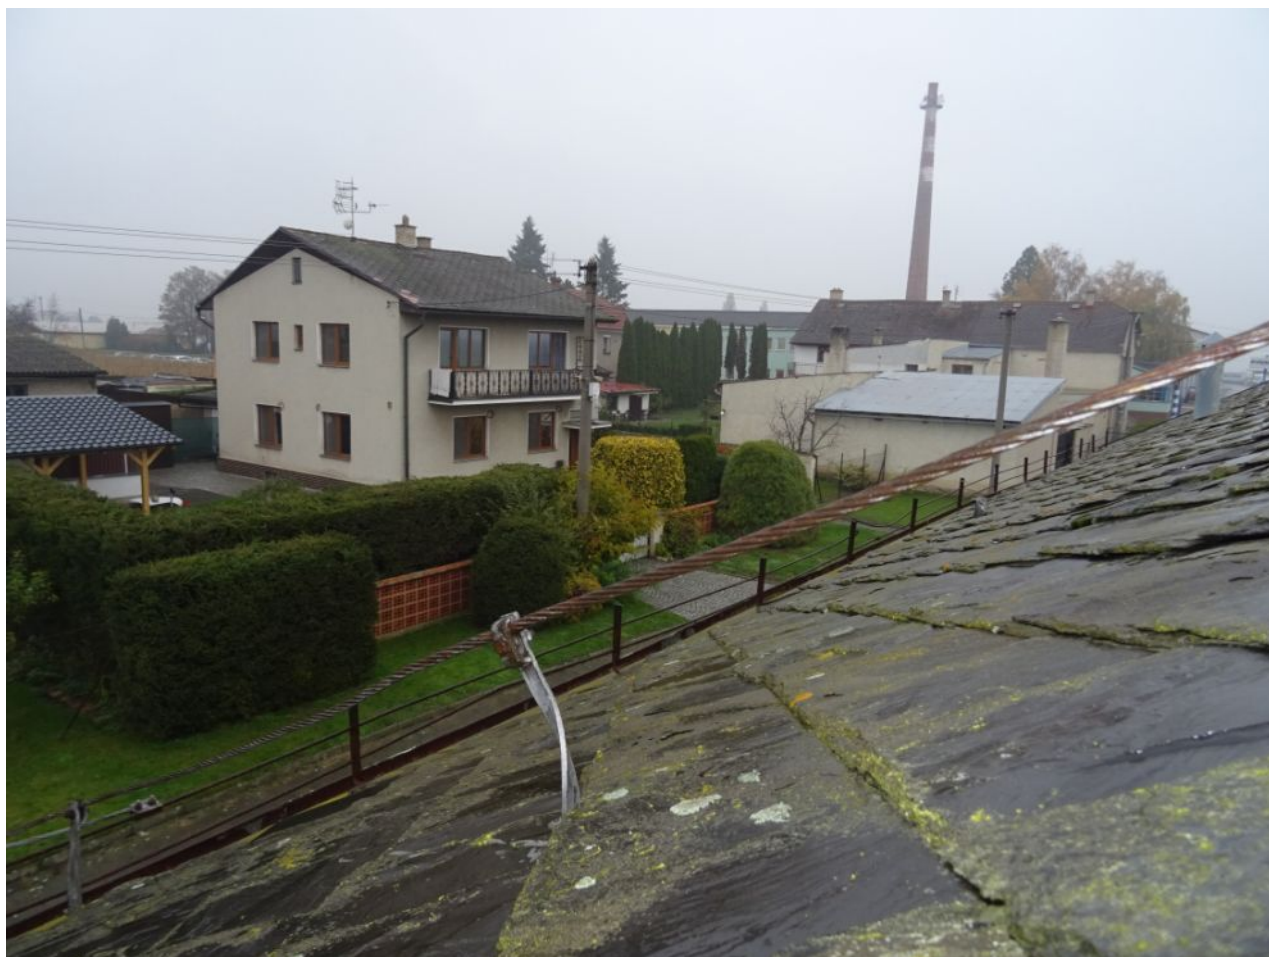
153 Pohled na střešní krytinu - kotvení hromosvodu.jpg

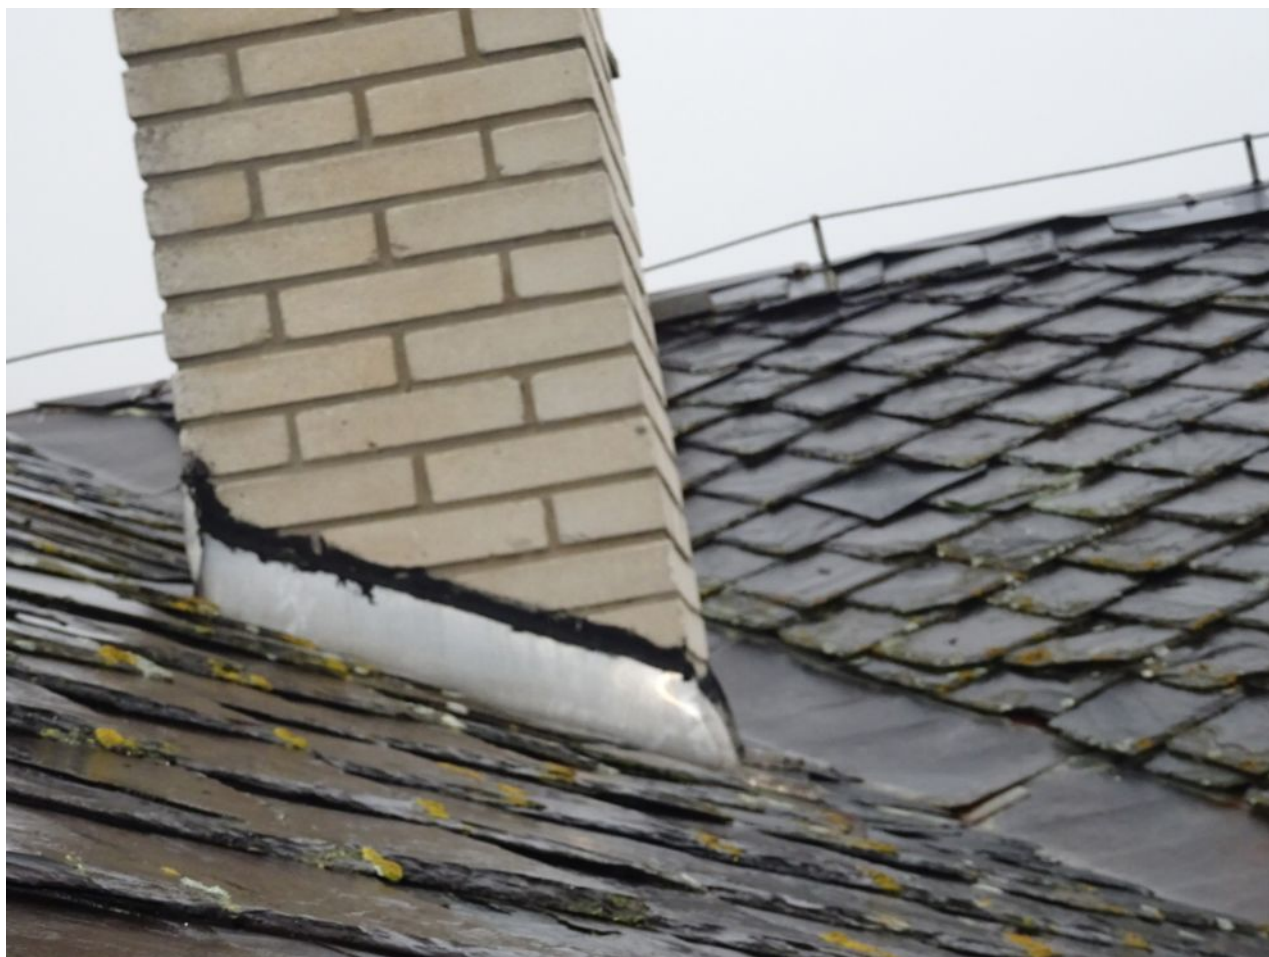
155 Pohled na střešní krytinu - těsnění okolo komína.jpg

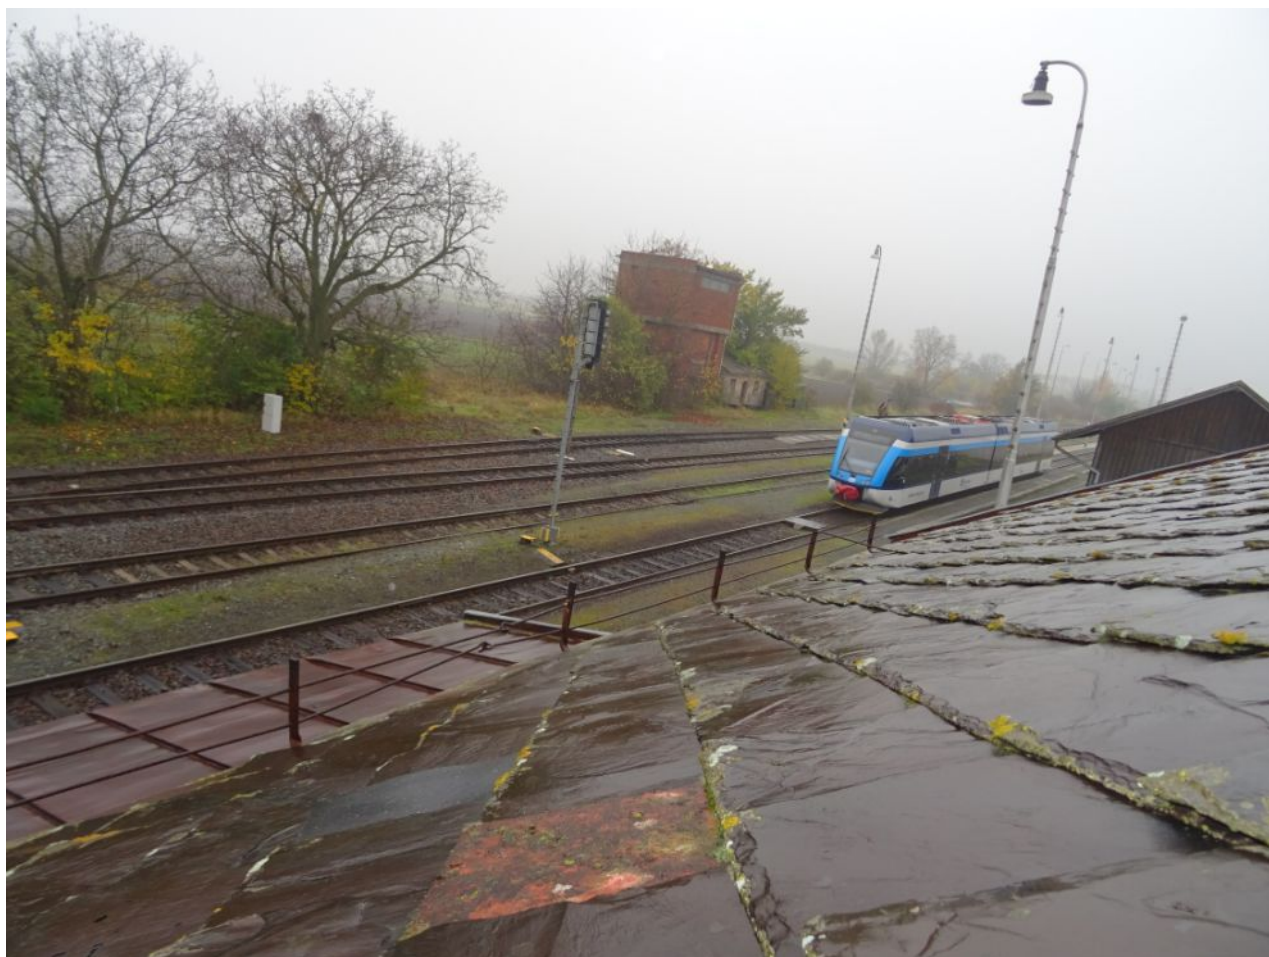
157 Pohled na střešní krytinu - oprava.jpg

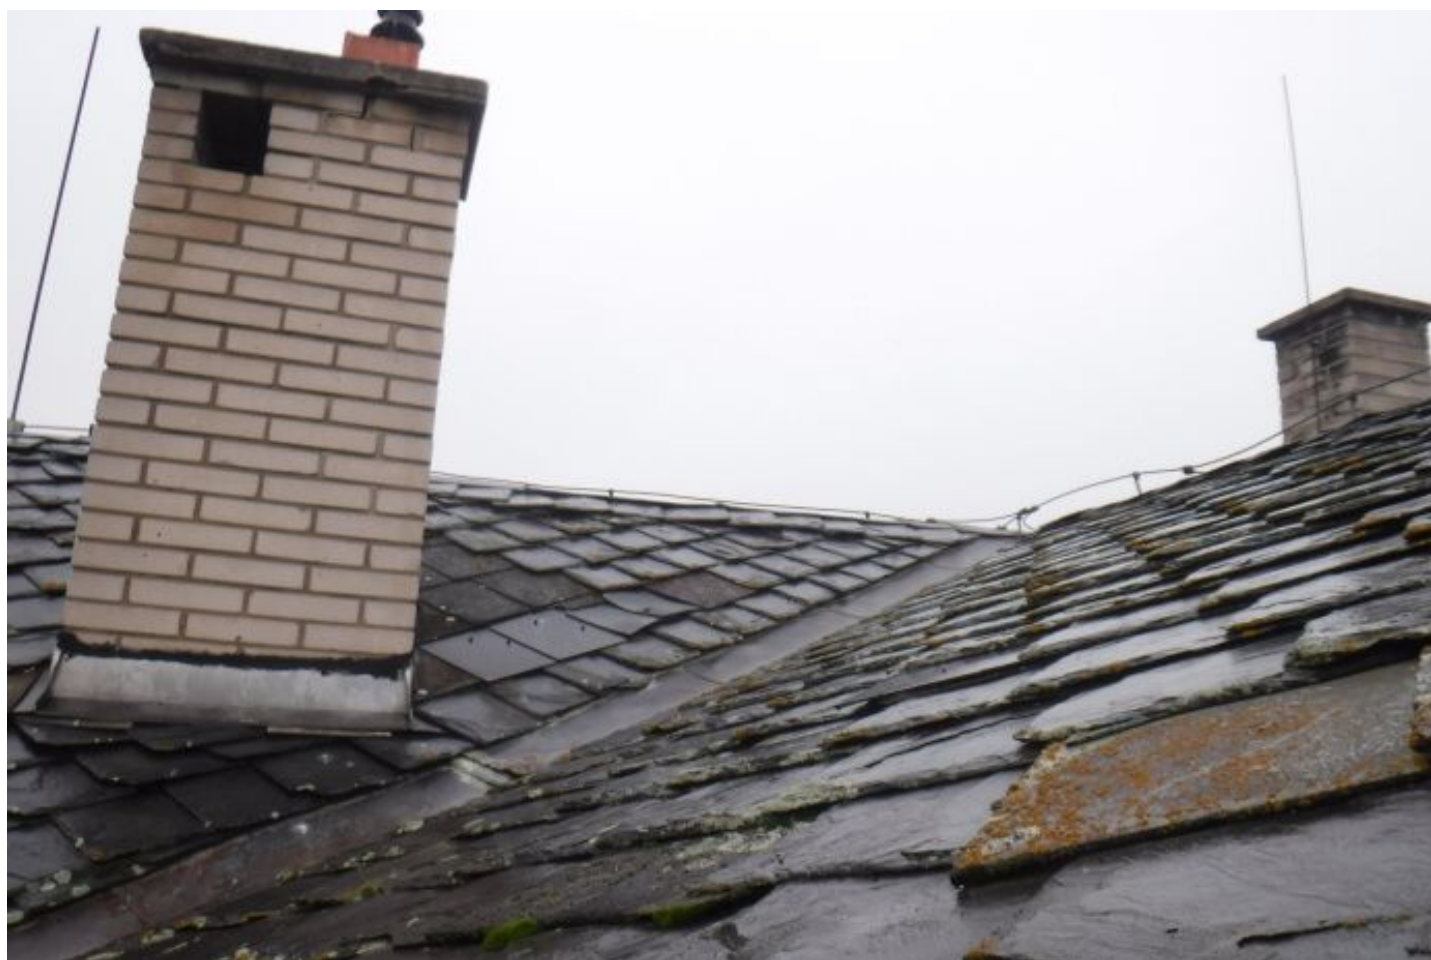
158 Pohled na střešní krytinu - opravy.jpg

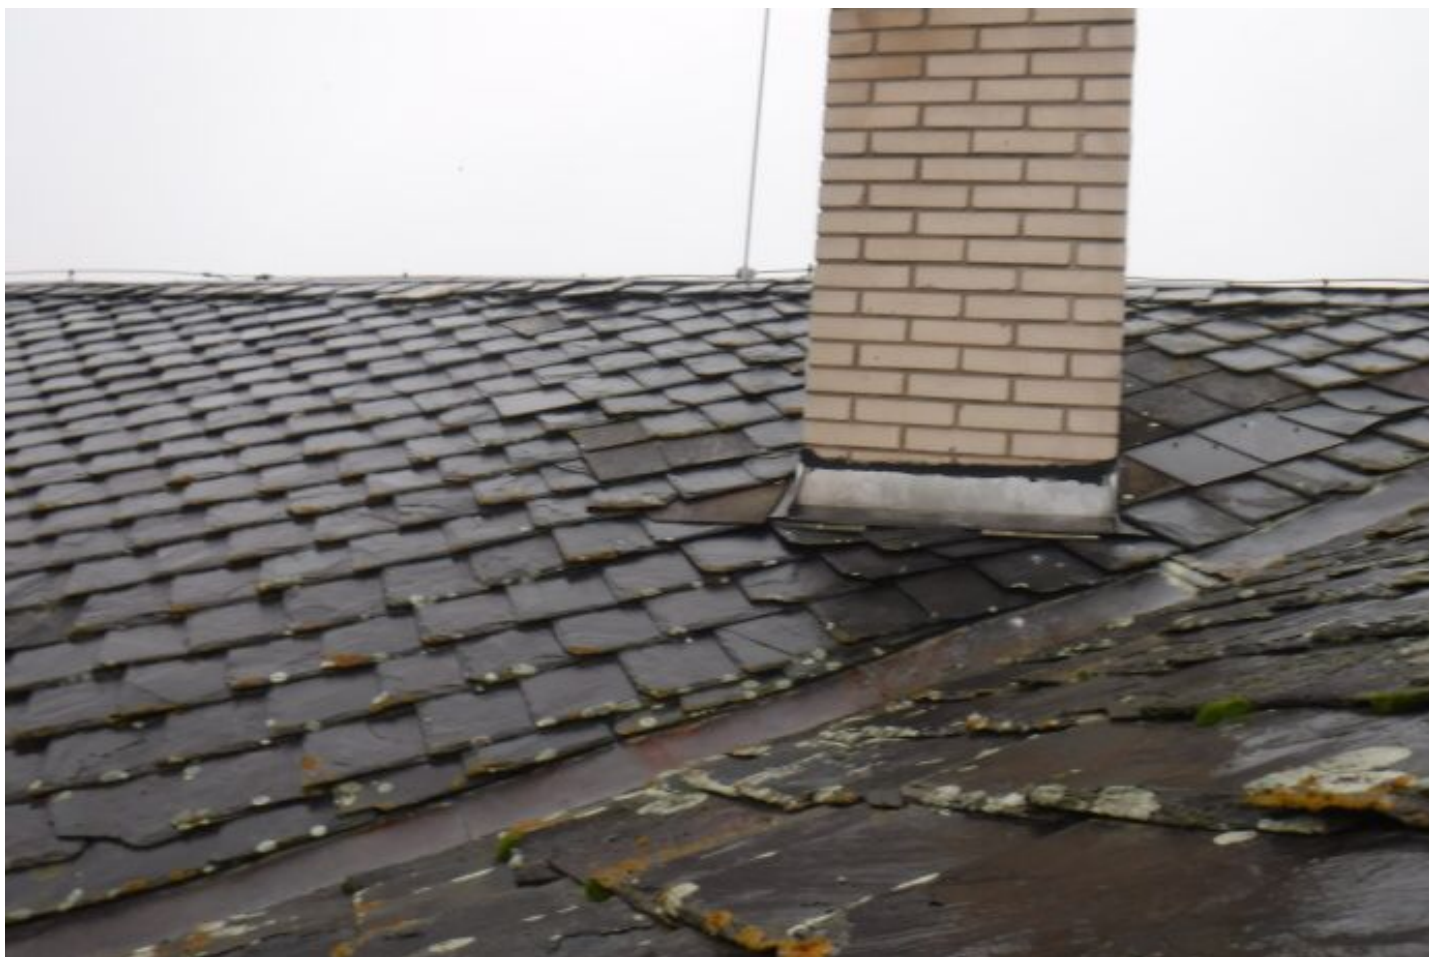
159 Pohled na střešní krytinu - těsnění komína.jpg

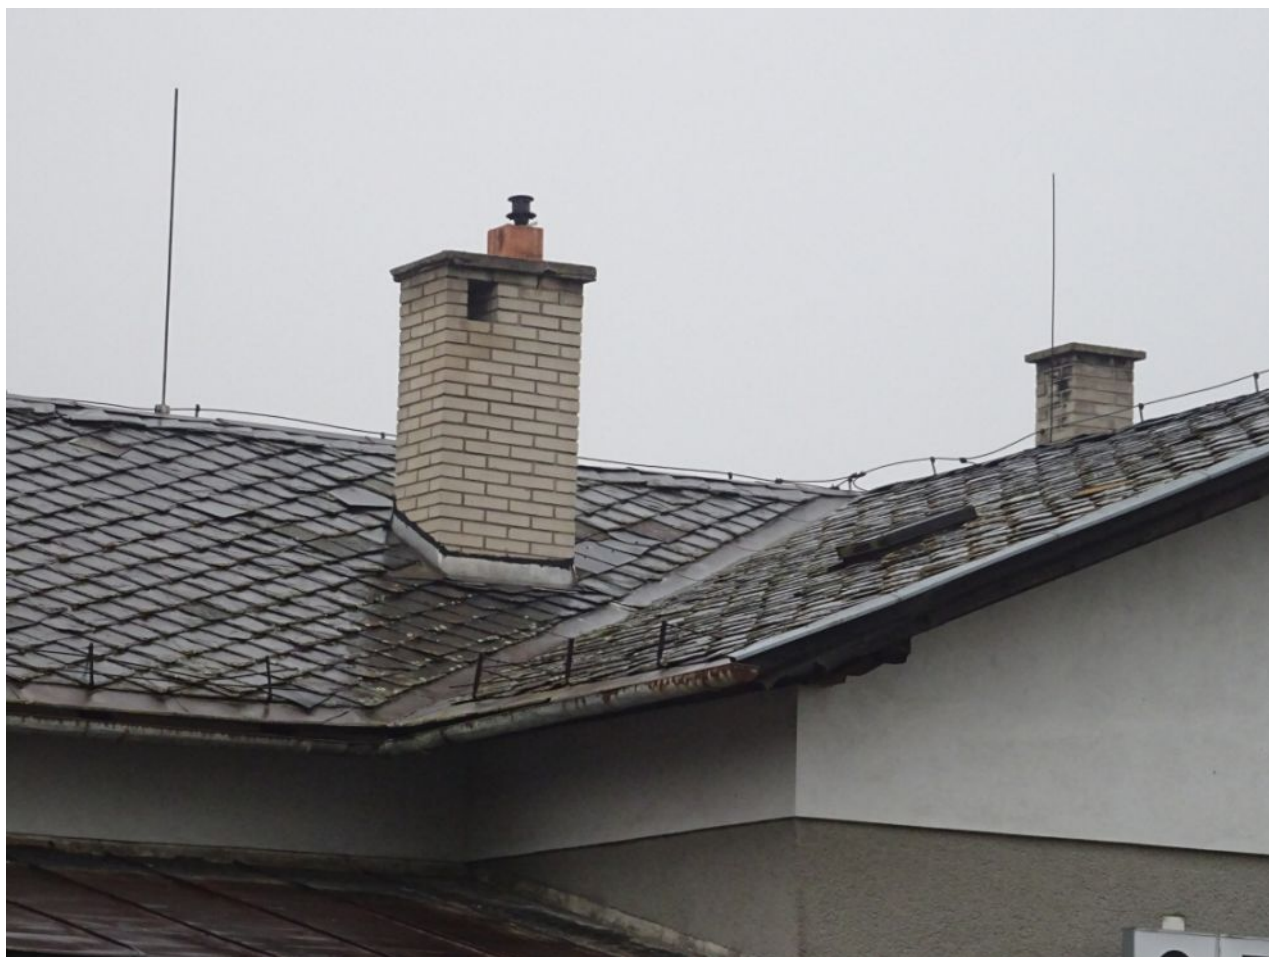
161 Pohled na střešní krytinu - těsnění okolo komína.jpg

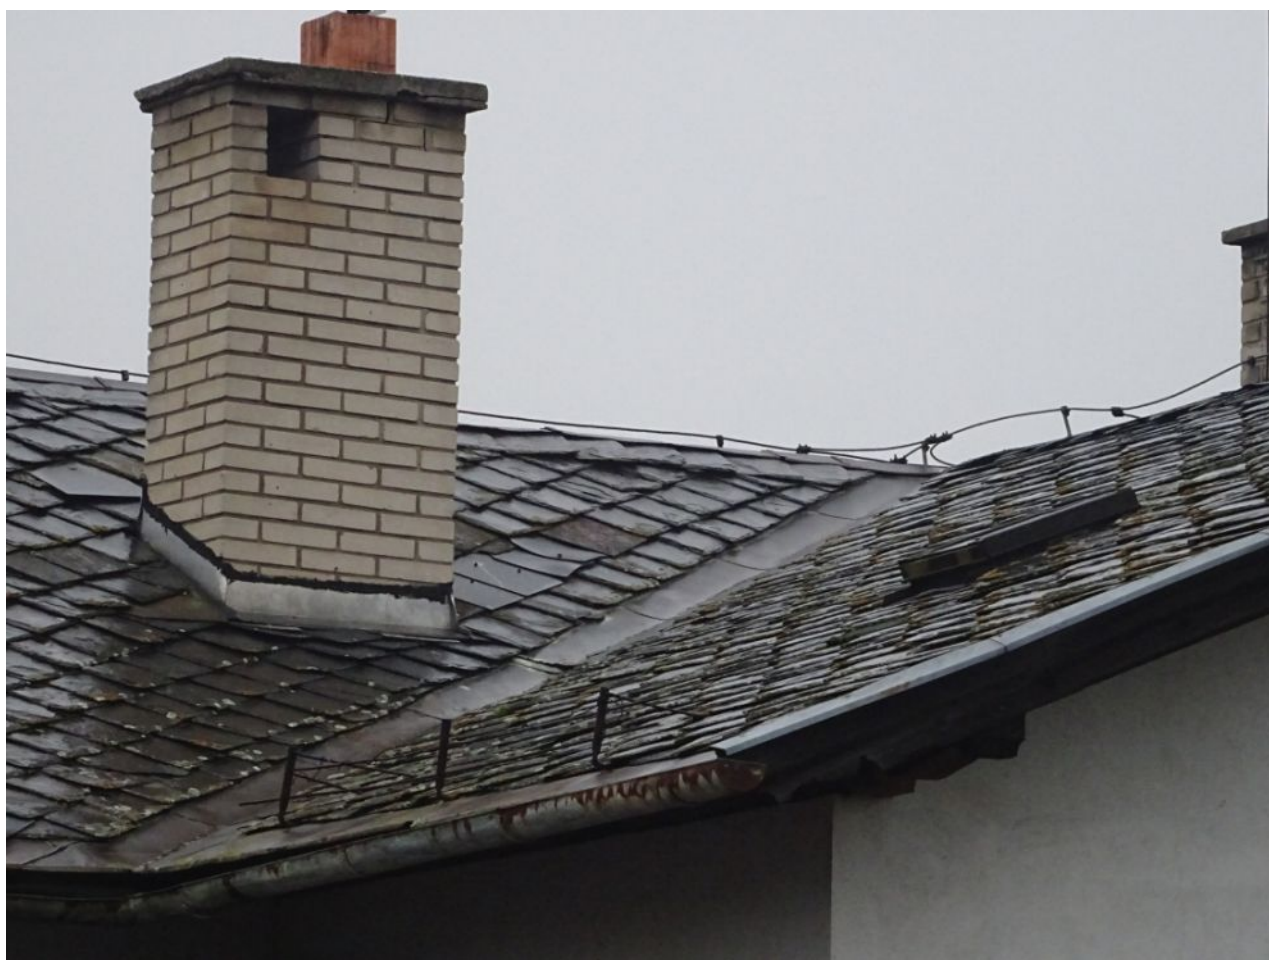
162 Pohled na střešní krytinu - těsnění okolo komína.jpg

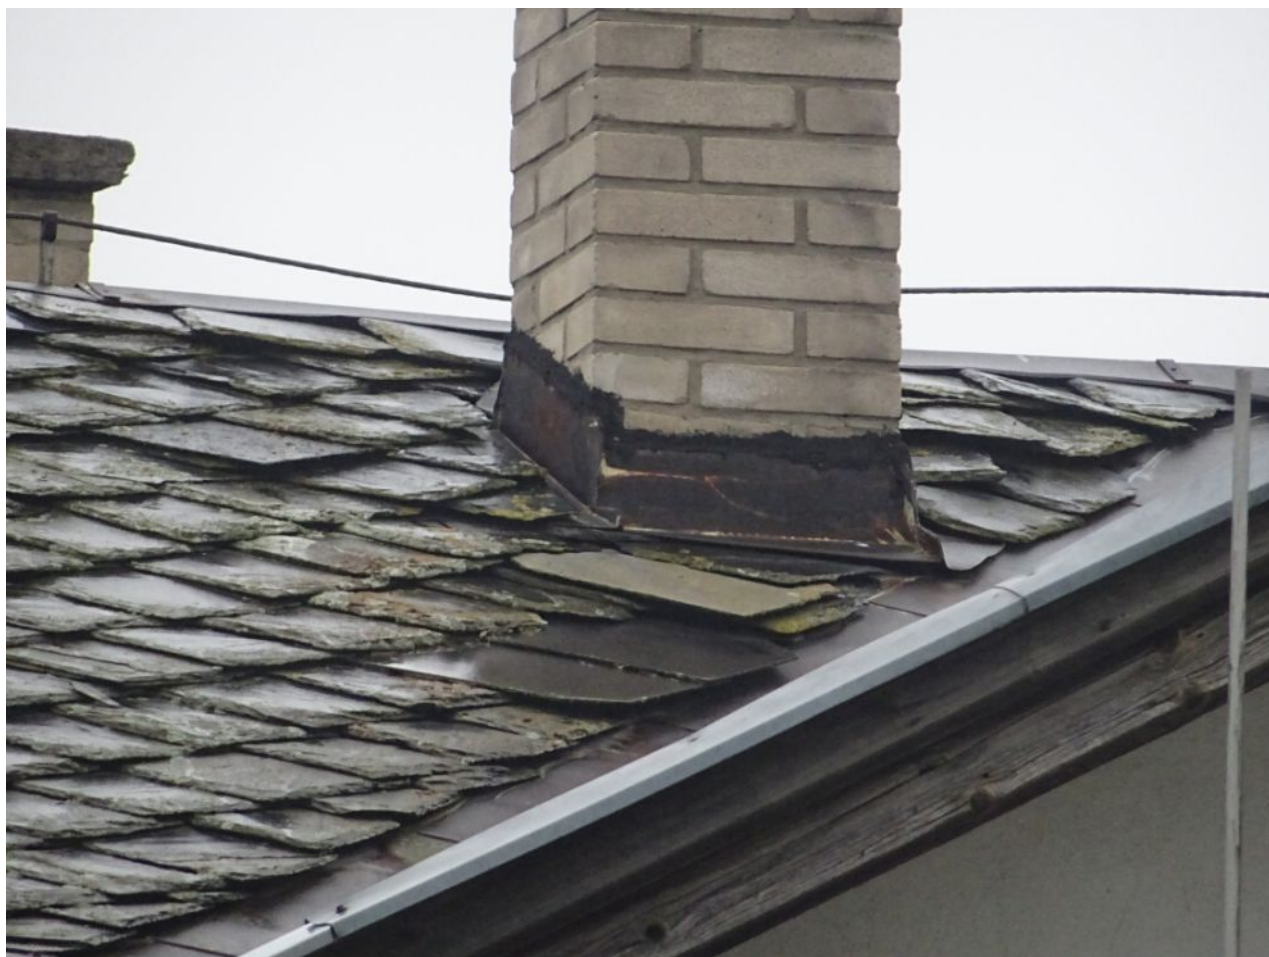
163 Pohled na střešní krytinu - těsnění okolo komína - detaily.jpg

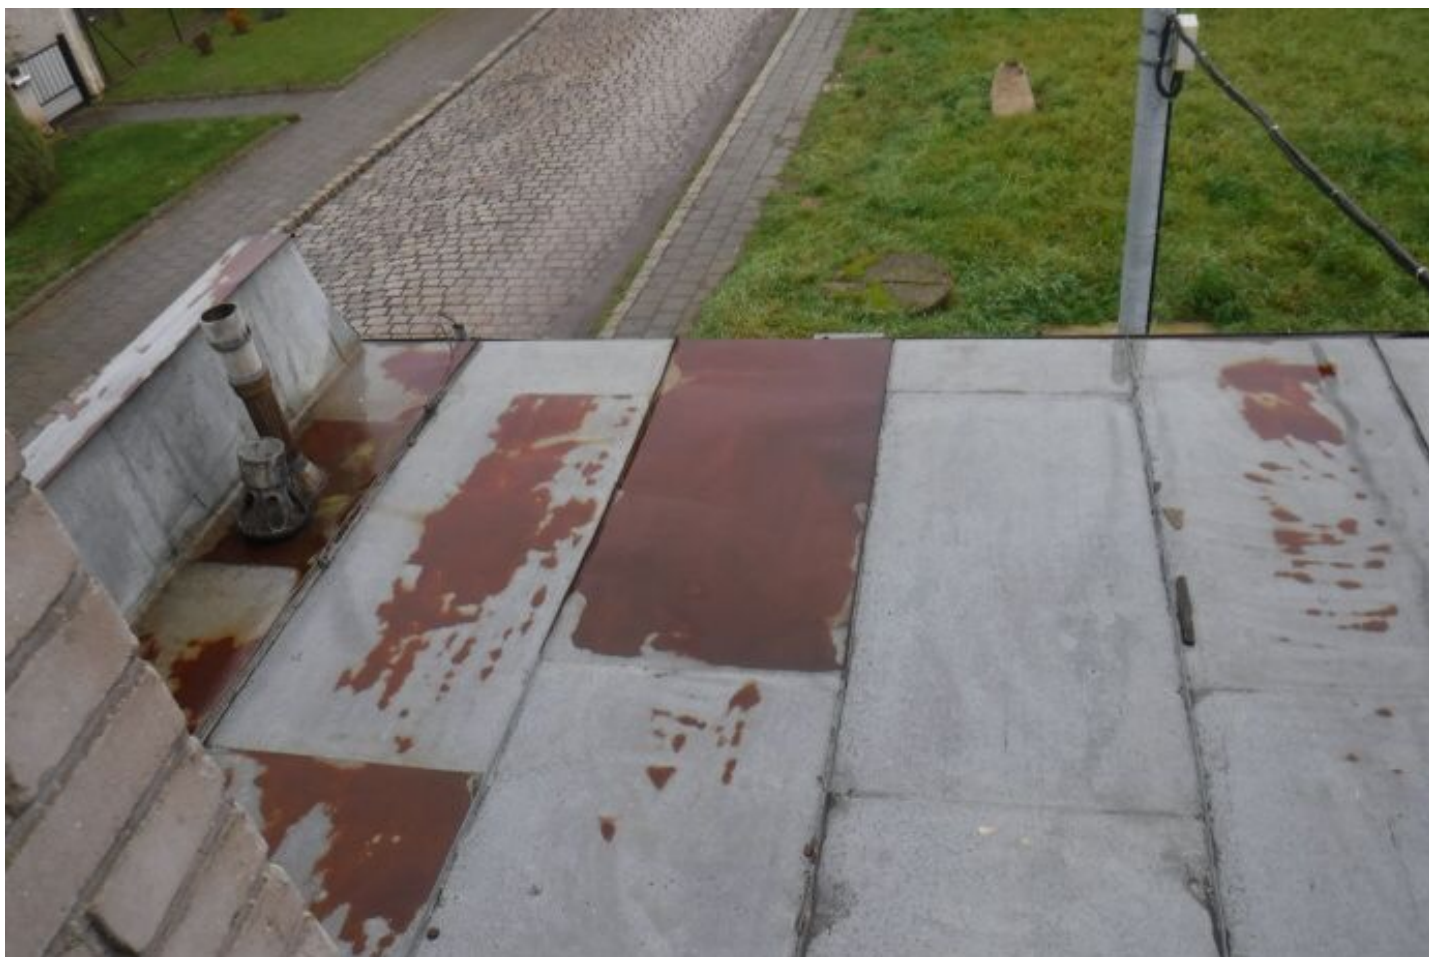
167 Pohled na střechu přístavby - odpadlá hlavice odvětrání kanalizace.jpg
