EXPERTNÍ POSUDEK

stanovení aktuálního jakostního stavu dřevěných konstrukcí v objektech

vlakového nádraží JAROMĚŘ, Kralovéhřeadecký kraj

Zakázka číslo: **045-06-2017**

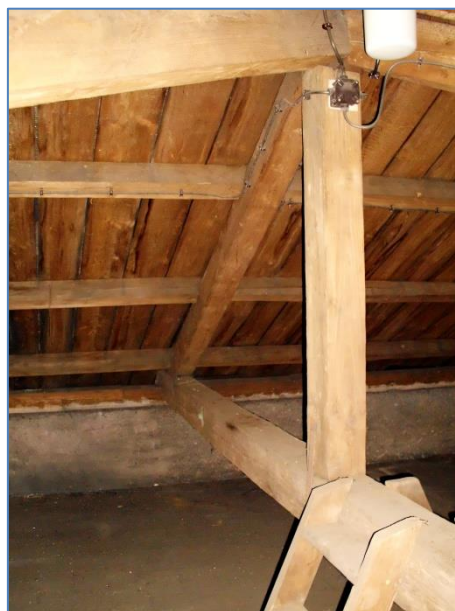
Obr.č. 12 – konstrukční spoj pozednice –
VT – šikmá vzpěra na zděné nadezdívce

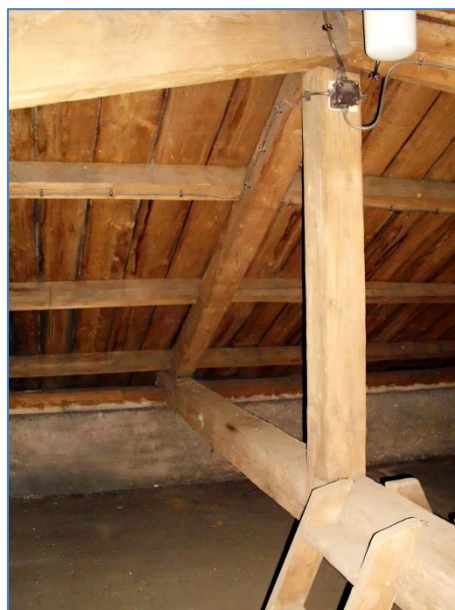
Obr.č. 14 – konstrukční spoj pozednice –
VT – šikmá vzpěra na zděné nadezdívce

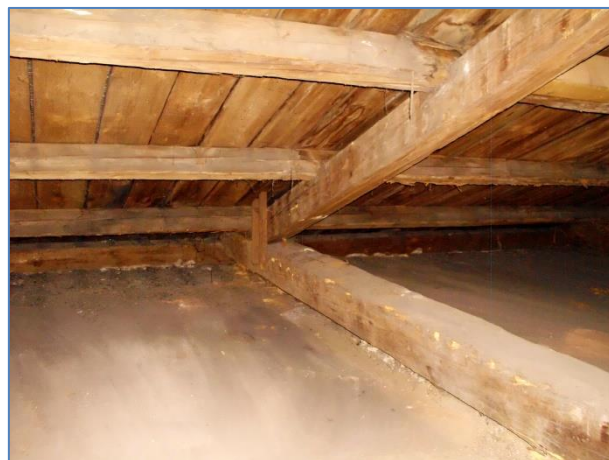
Obr.č. 30 – celkový pohled – uliční
strana/přední vchod

Provedení standardní likvidační a dlouhodobé preventivní mechanické a chemické sanace, viz. opatření ve stati 5. Návrh opatření – 5.1. Obecně, s důrazem na osekání destruovaných bělových částí nosných konstrukcí a poté provedení jejich oboustranného přiložkování impregnovanými příložkami. Nepředpokládám, že by mělo dojít k nějaké větší výměně celých konstrukčních prvků.

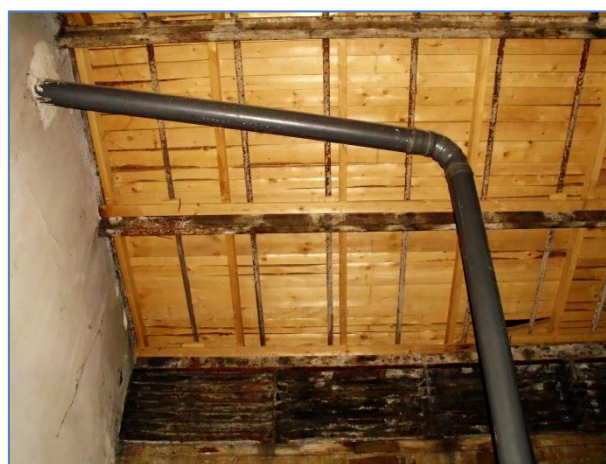
Obr.č. 36 – střešní konstrukce větrací věže v prostoru nad „sociálkami“

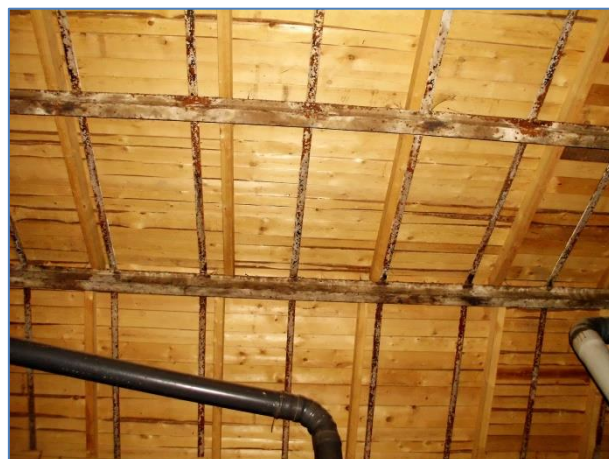
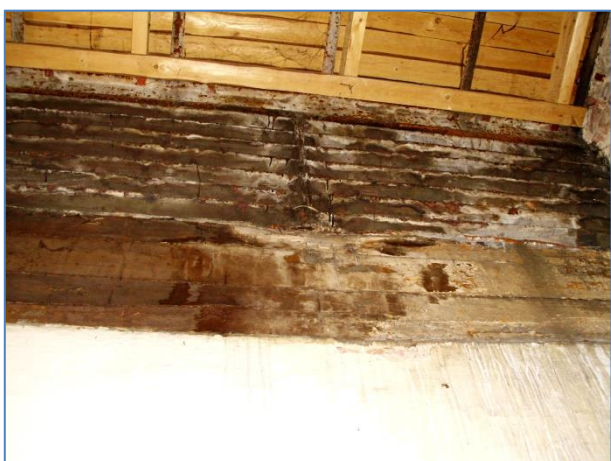
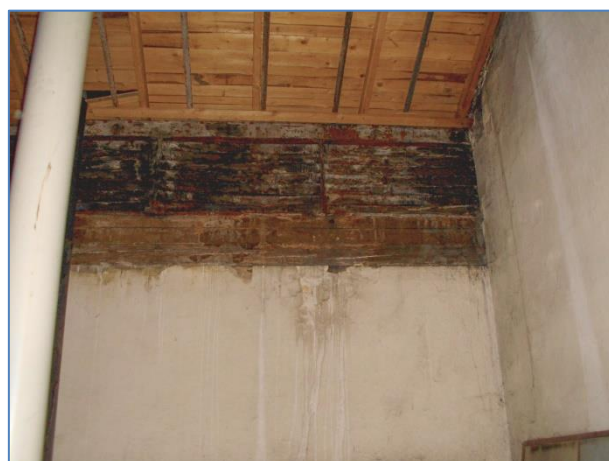
Obr.č. 37 - větrací věž nad „sociálkami“

Obr.č. 38 - větrací věž nad „sociálkami“

Obr.č. 39 - větrací věž nad „sociálkami“
větrací otvory

Obr.č. 40 - větrací věž nad „sociálkami“
větrací otvory**NÁLEZ :**

Provedeným mykologickým ohledáním přístupných dř. konstrukcí – **větrací věže nad sociálkami** nebyla zjištěna žádná výrazná porucha nebo vada dřeva. Dř. kce jsou ve stavu odpovídající své době expozice v objektu.

Běžná a standardní mechanická a chemická sanace dle kapitoly 5. Návrh opatření - a podkapitoly 5.1. Obecně.

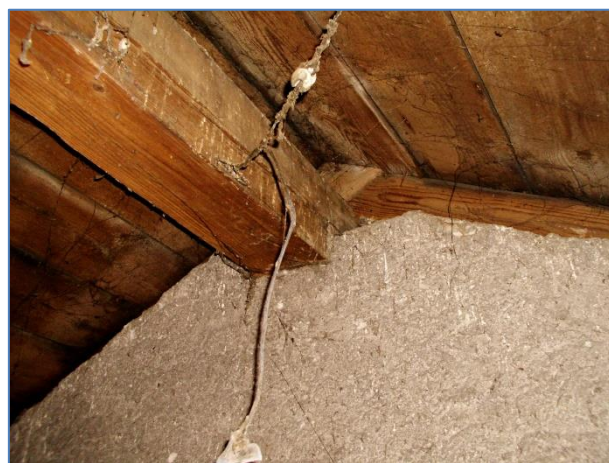
Obr.č. 46 - uložení vrcholové vaznice do zdiva

Běžná a standardní mechanická a chemická sanace dle kapitoly 5. Návrh opatření - a podkapitoly 5.1. Obecně.

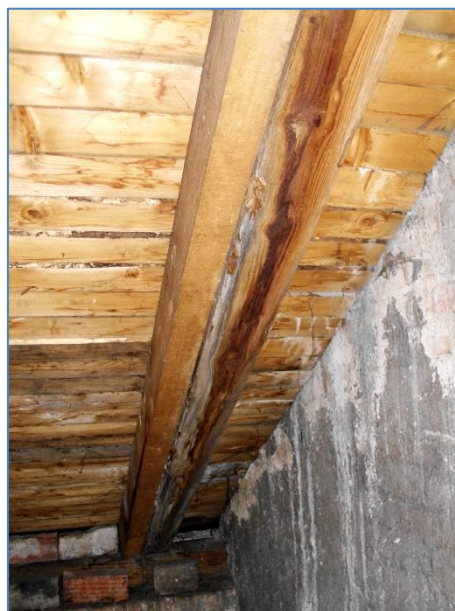
Obr.č. 48 - příložky krokví

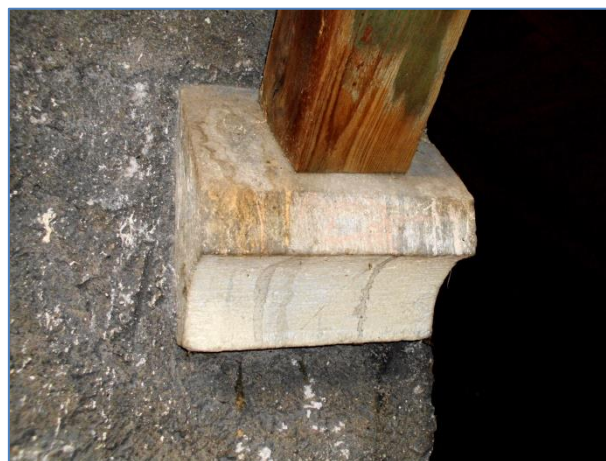
Obr.č. 50 - detail řemeslného uložení krokve – komínová výměna

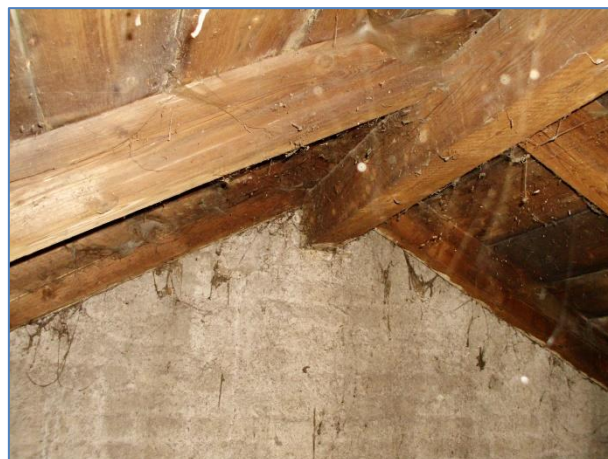
Obr.č. 56 – krokvi osedlaná vrcholová vaznice

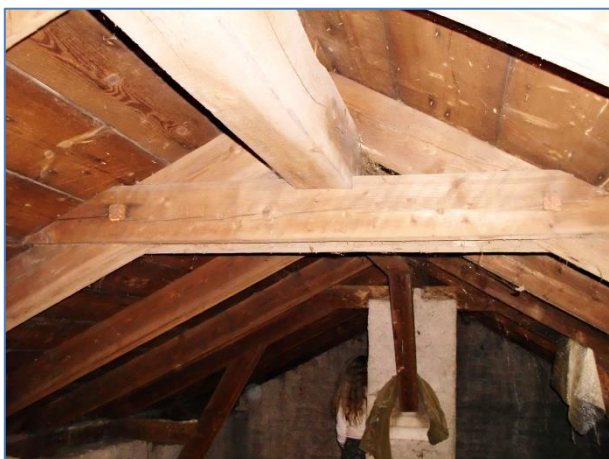
Obr.č. 57 – horní kleštiny

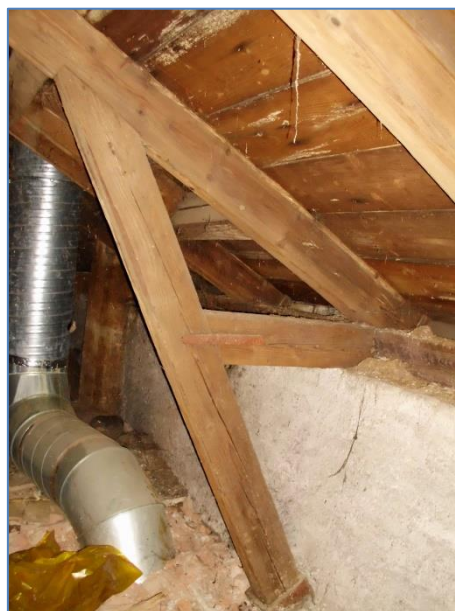
Obr.č. 58 – šikmá vzpěra

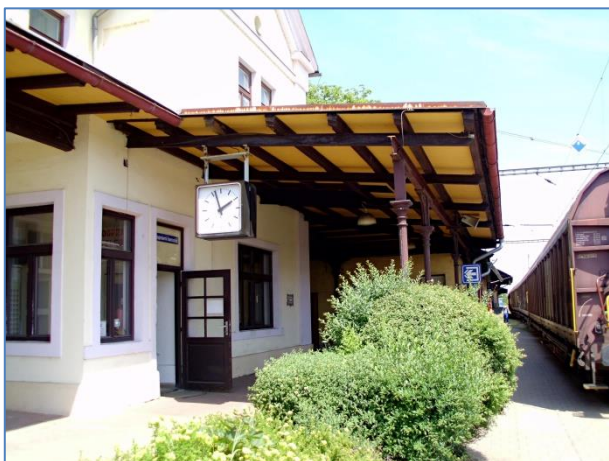
Obr.č. 61 – pohled na konstrukci pultové střechy peronu

INDEX B - prvek, respektive jeho část je bez poškození nebo povrchově poškozen – maximálně do hloubky 5 mm.

Prvky, a části dřevěných prvků **/AB/**, **bioticky nepoškozené, poškozené povrchově a mělce** - index **B** mohou zůstat po mechanickém očištění (*odstranit z jejich povrchu zbytky mechanických nečistot, starých nátěrů a povrchového biotického a abiotického - prach, rozvlákněné dřevo -, poškození*), neutralizaci a konzervaci bez dalších zásahů v konstrukci.

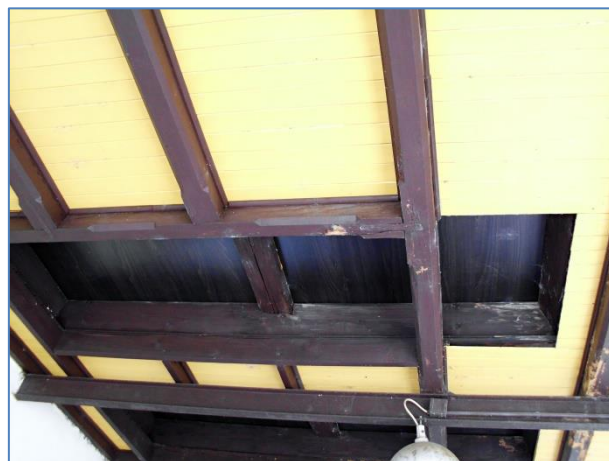
Obr.č. 62 – konstrukce pultové střechy peronu

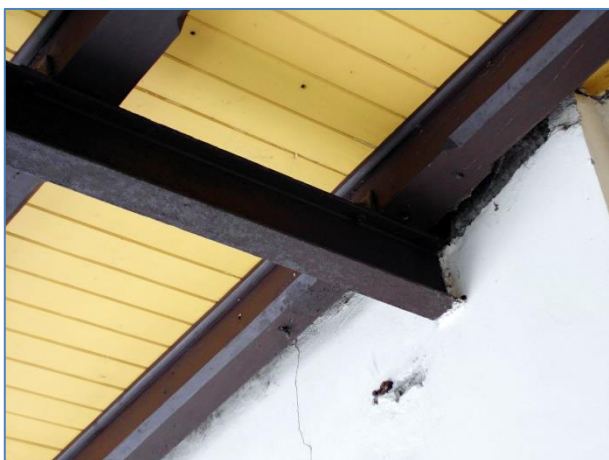
Obr.č. 63 – nosná konstrukce z ocelových „I“ profilů

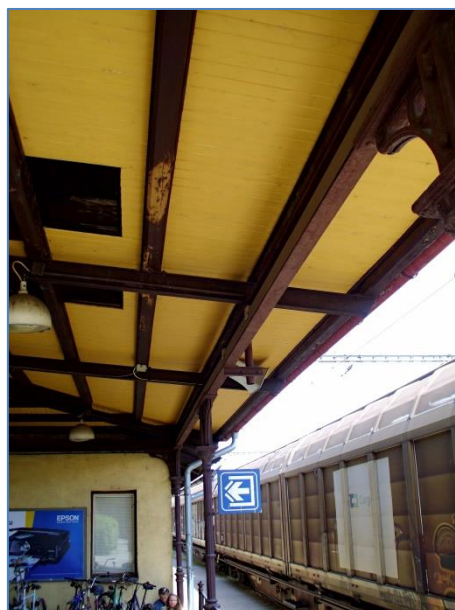
Obr.č. 64 – celkový pohled na konstrukci

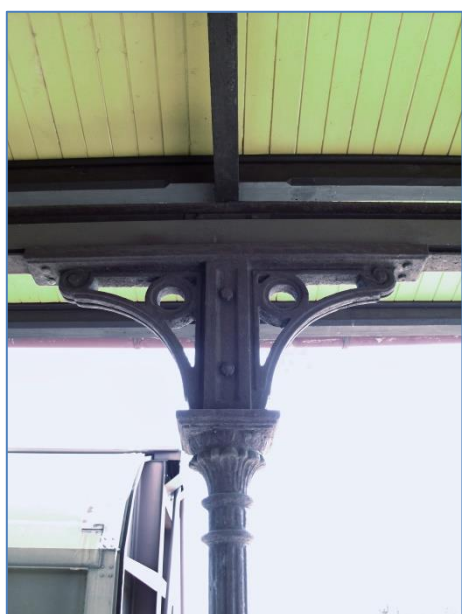
Obr.č. 65 – litinové nosné sloupy s ozdobnou hlavicí

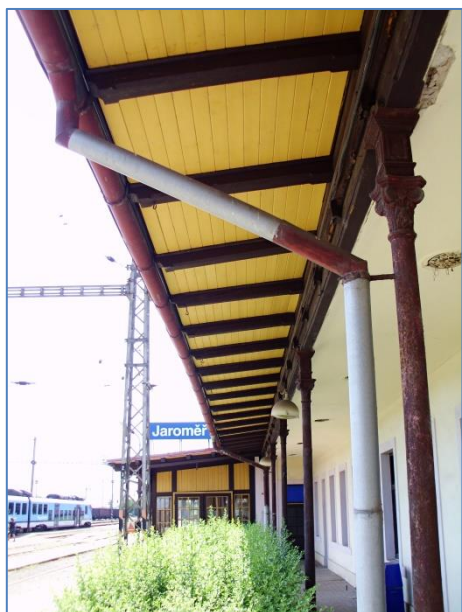
Obr.č. 67 – celkový pohled k první úschovně zavazadel

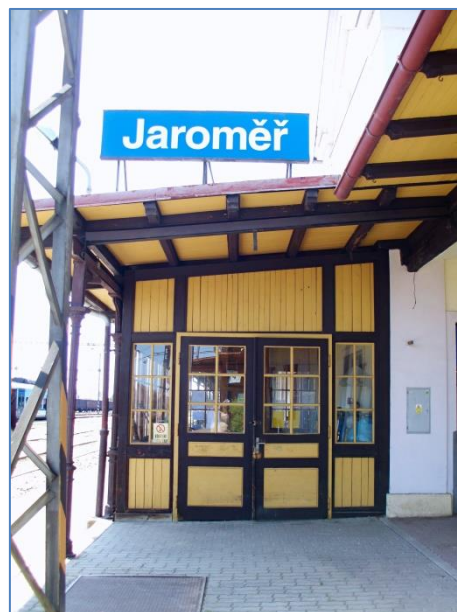
Obr.č. 68 – úschovna zavazadel

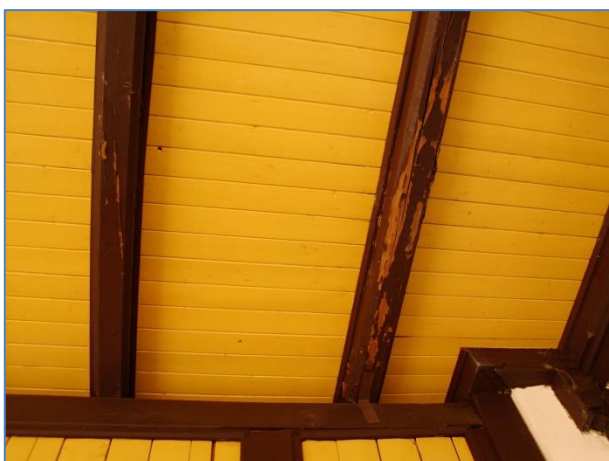
Obr.č. 69 – vnitřní střešní plášť úschovny zavazadel

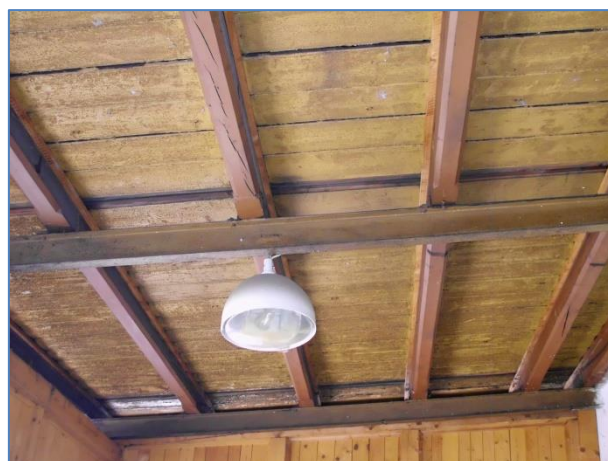
Obr.č. 70 – vnitřní střešní plášť úschovny zavazadel

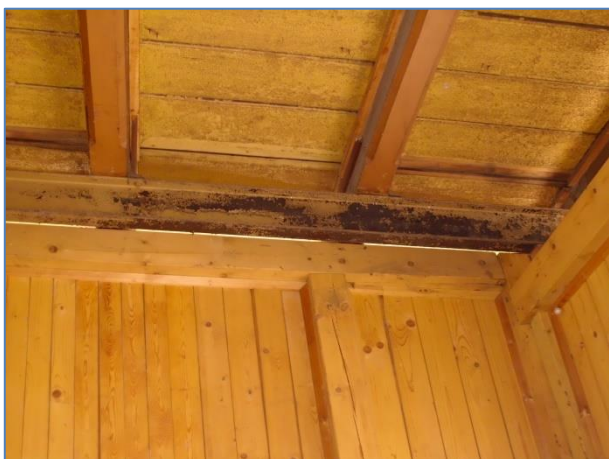
Obr.č. 71 – nosná „I“ konstrukce

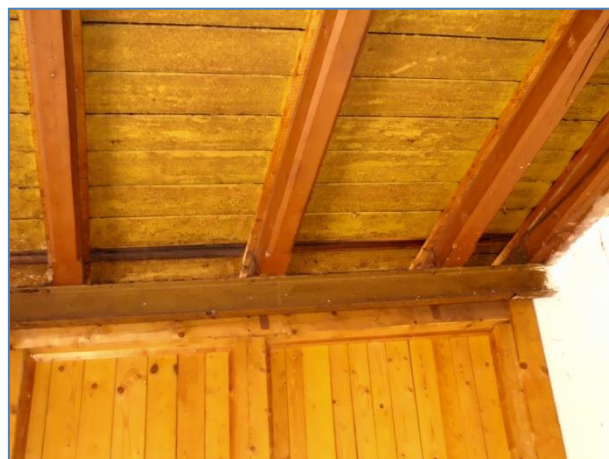
Obr.č. 72 – nosná „I“ konstrukce

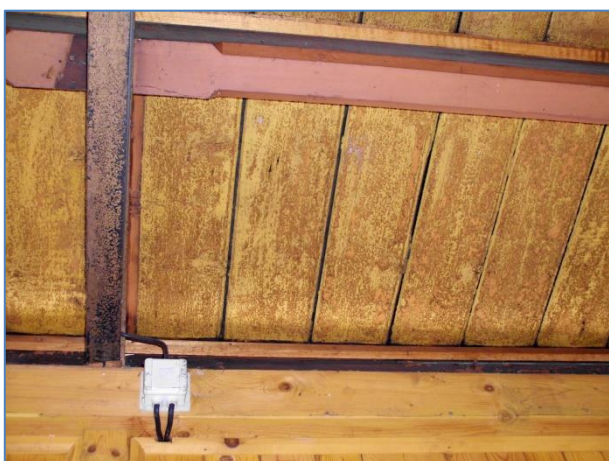
Obr.č. 73 – detail vnitřního střešního pláště

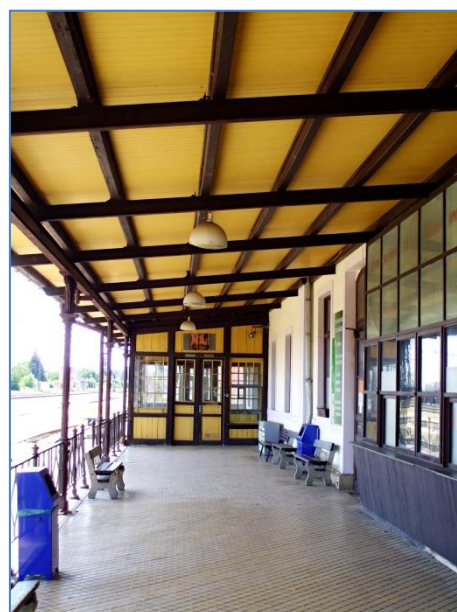
Obr.č. 74 – pohled ke druhé úschovně zavazadel

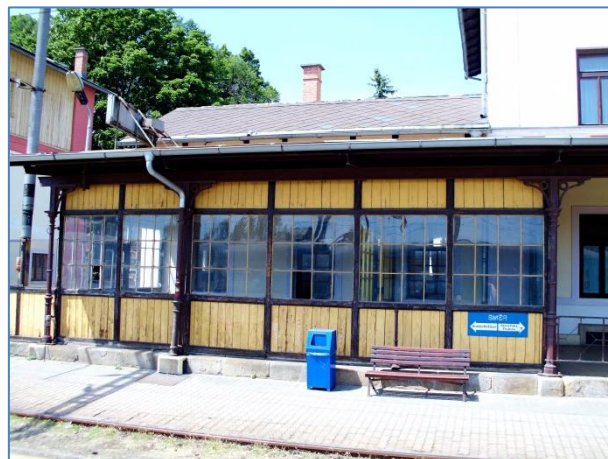
Obr.č. 76 – pohled na druhou úschovnu zavazadel
