Sdružení ČVUT/INSET - DaSP mosty Praha

Diagnostika a statické posouzení mostů s předpjatou nosnou konstrukcí

Etapa A - Diagnostické průzkumy

04/2020

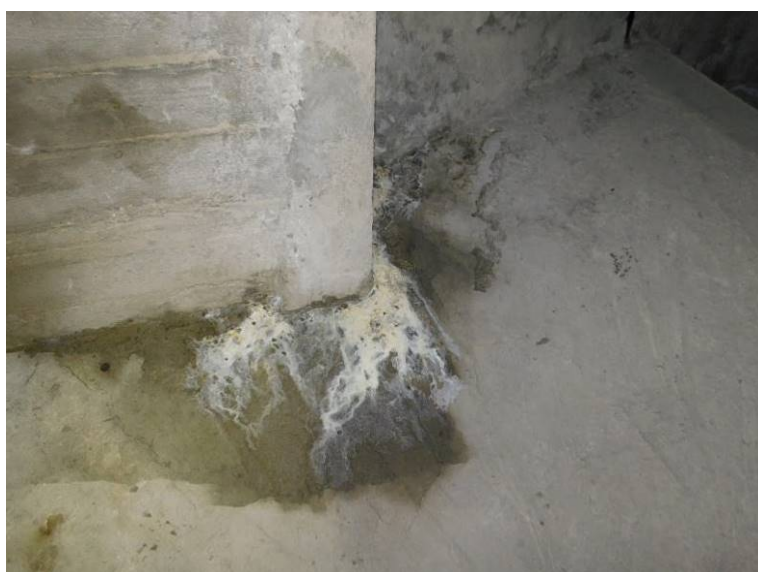
Lokální průsak s výluhy v poli 1

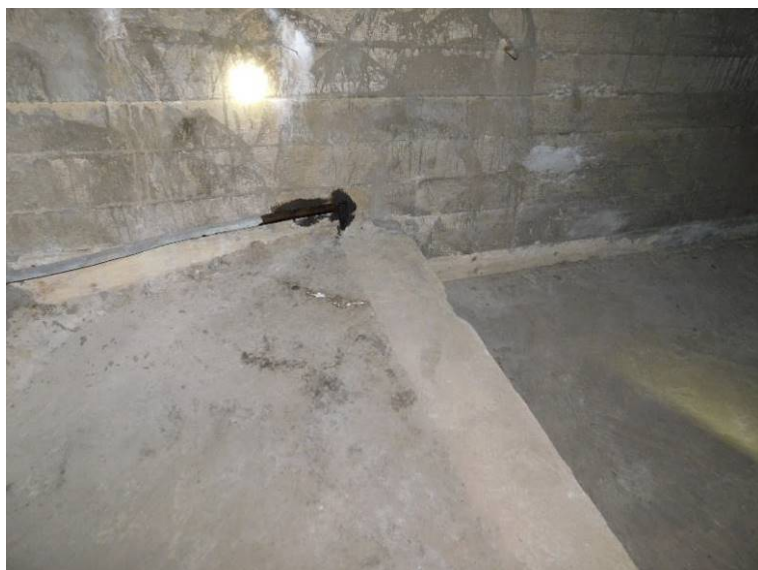
Šikmá trhlina s výluhy na spodní desce
v poli 1

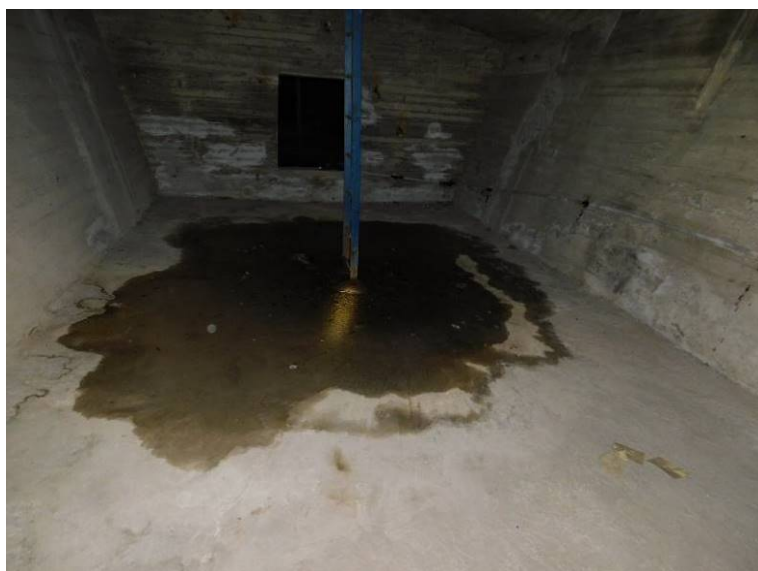
Zatékání do komory vstupním otvorem
z kolejiště v poli 1

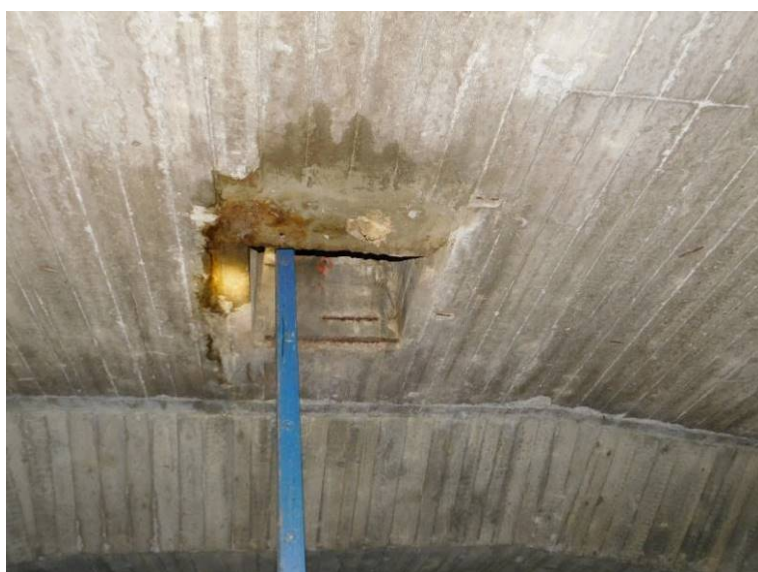
Mokrý beton v místě vstupního otvoru,
separace krycí vrstvy, odhalená výztuž
koroduje

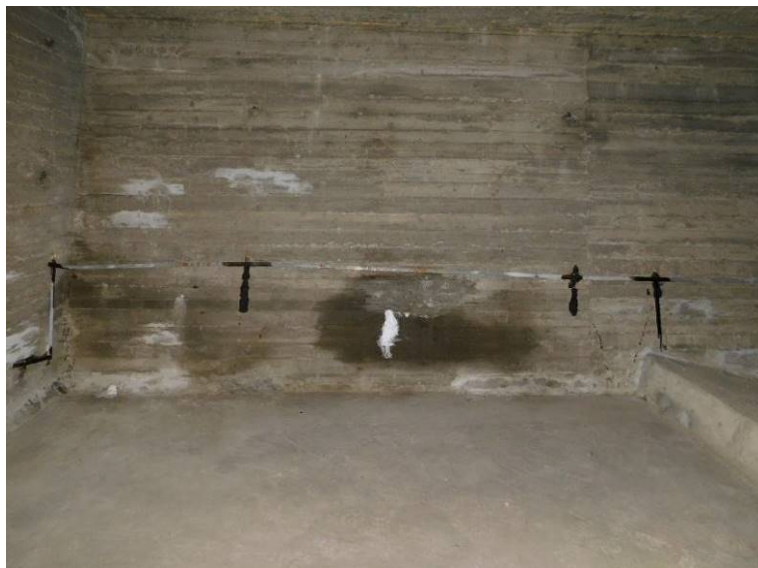
Lokální průsak na pravé stěně v poli 1

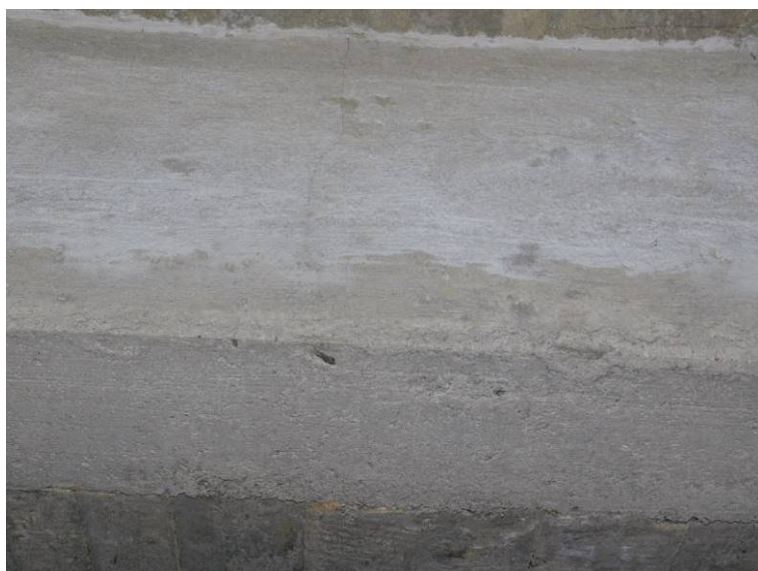
- Komora 4: nad pilířem P 02: šikmá vlasová trhlinka s výluhy na spodní desce na levé straně. Vlasová trhlinka v horní dobetonávce kotev. Silná koroze kotevních desek a chrániček na zadní stěně (neaktivní prvky ze stavby).

Vlasová trhlina v horní dobetonávce kotev v poli 1

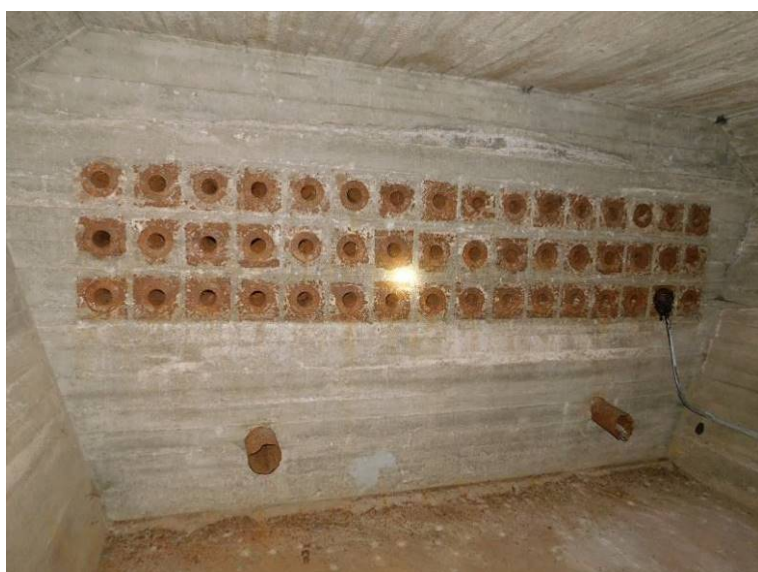
Pohled na silně korodující montážní kotvy v poli 1 nad pilířem P2

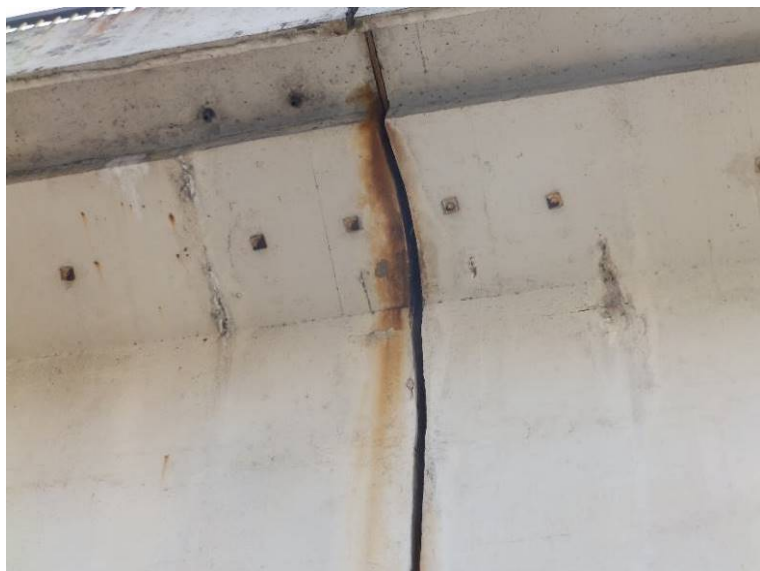
Svislé trhliny na nosné konstrukci zasahující do konzoly nad pilířem P2

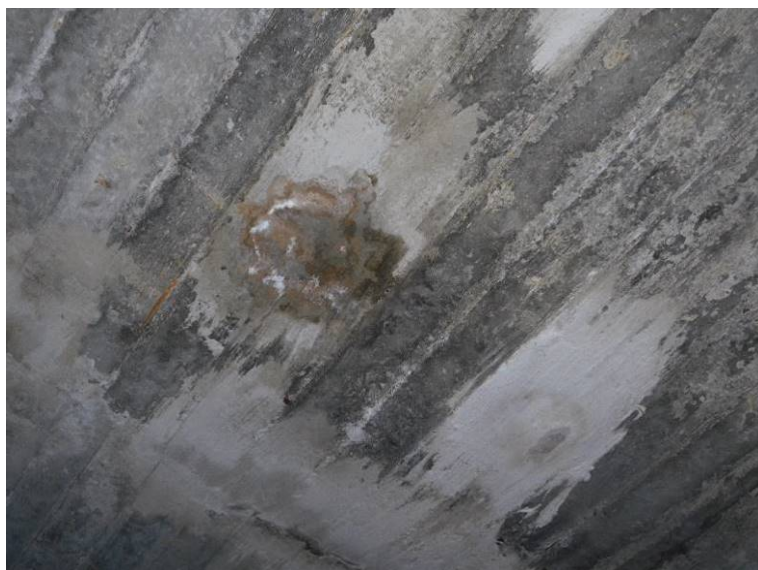
- 3.5 Nosná konstrukce Komora 1: nad pilířem P2 lokální stopy po průsacích v zasanovaném montážním otvoru na horní desce. Silná koroze kotevních desek a chrániček na zadní stěně (neaktivní prvky ze stavby).
Pole 2 – dutina

Lokální průsak v místě sanovaných montážních otvorů v horní desce v poli 2

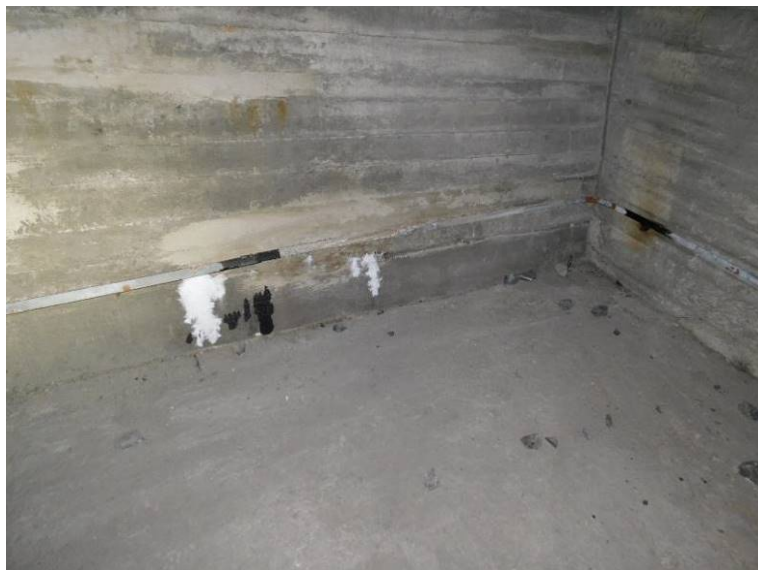
Lokální suchý průsak s výluhy na stěně
v poli 2

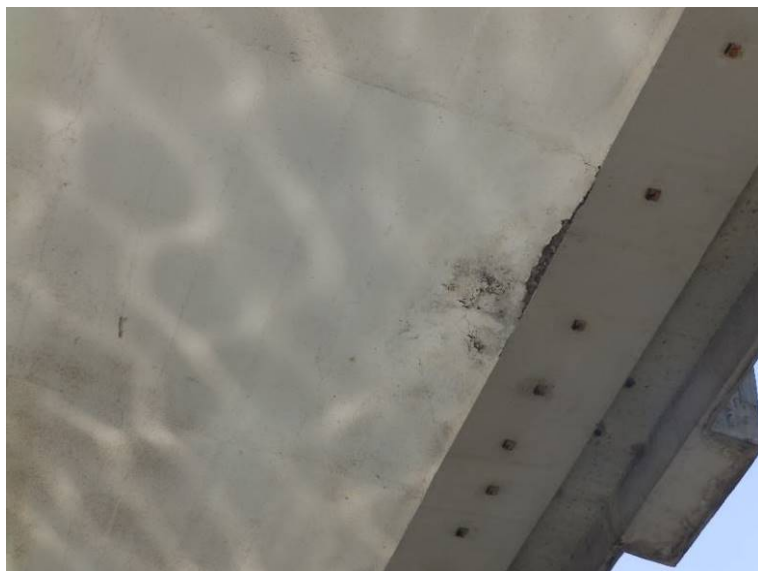
Průsaky v poli 2

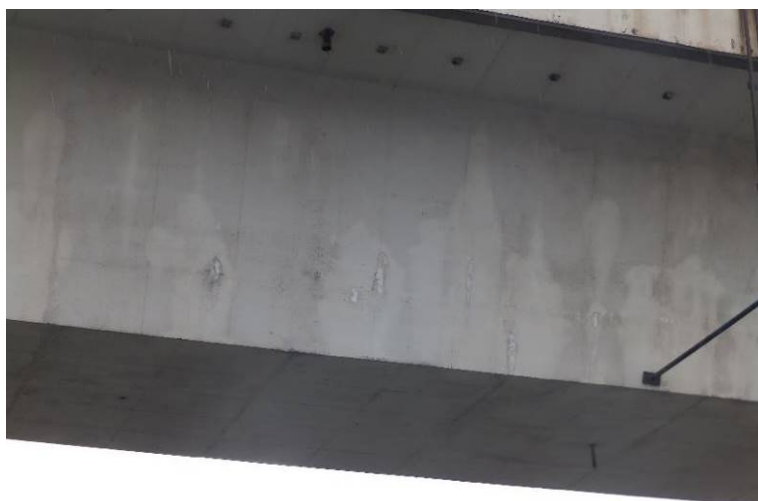
Průsaky na levém boku nosné
konstrukce v poli 2

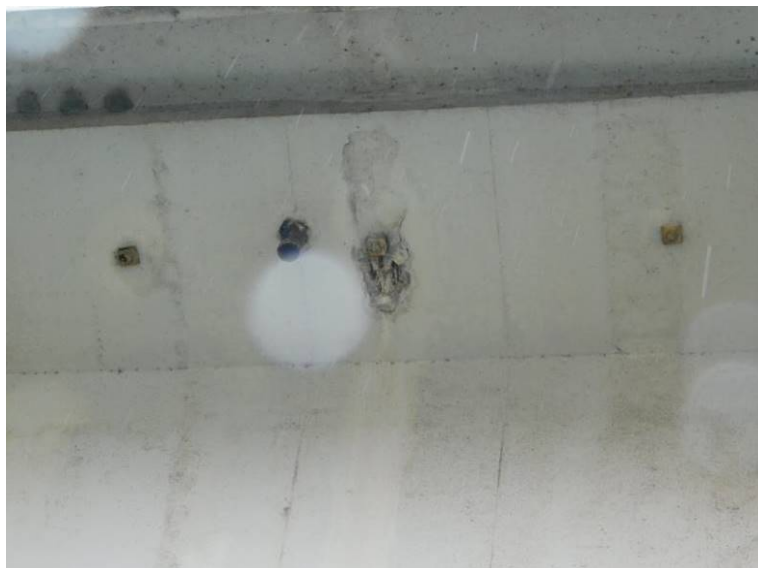
- Na spodním líci pravé konzoly je odpadlá krycí vrstva u kotvy římsy cca 1/2 rozpětí pole.
- 3.4 Nosná konstrukce Na boku stojky na pilíři P3 jsou šikmé trhliny.
Pole 2 – šikmé Separace krycí vrstvy na vnitřní straně stojky na pilíři P3.
rámové stojky

Odpadá krycí vrstva betonu na konzole v místě kotevního šroubu římsy v poli 2

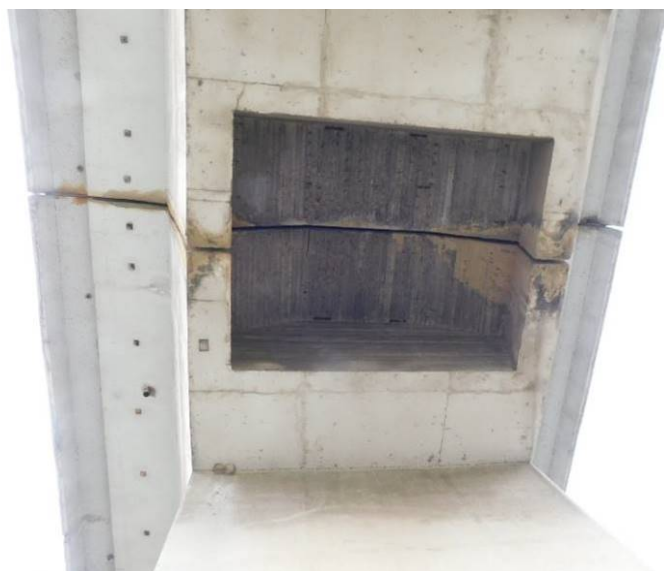
Zatékání na nosnou konstrukci dilatační spárou nad pilíře P3

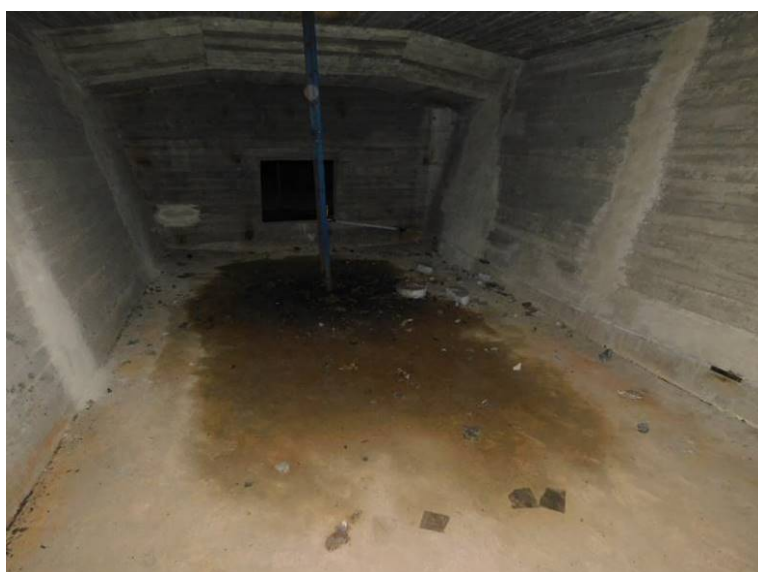
Zatékání vstupním otvorem do komory v poli 3

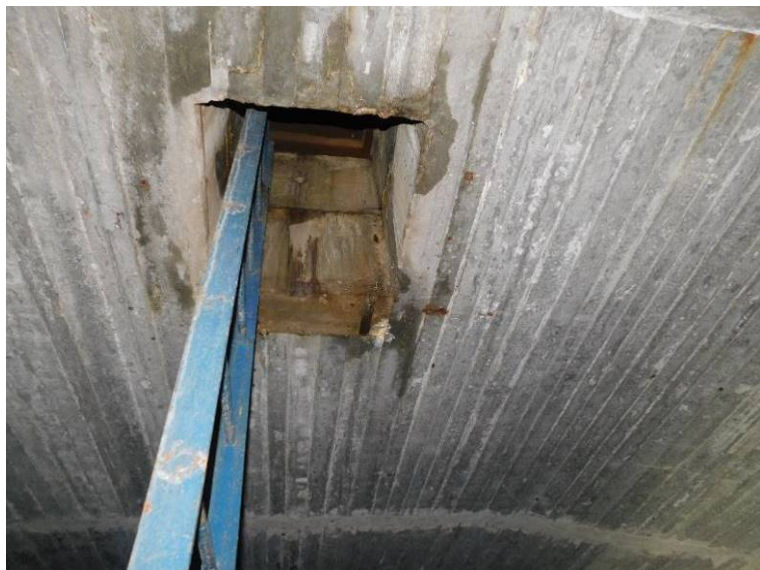
Beton okolo vstupního otvoru je nasycený vodou

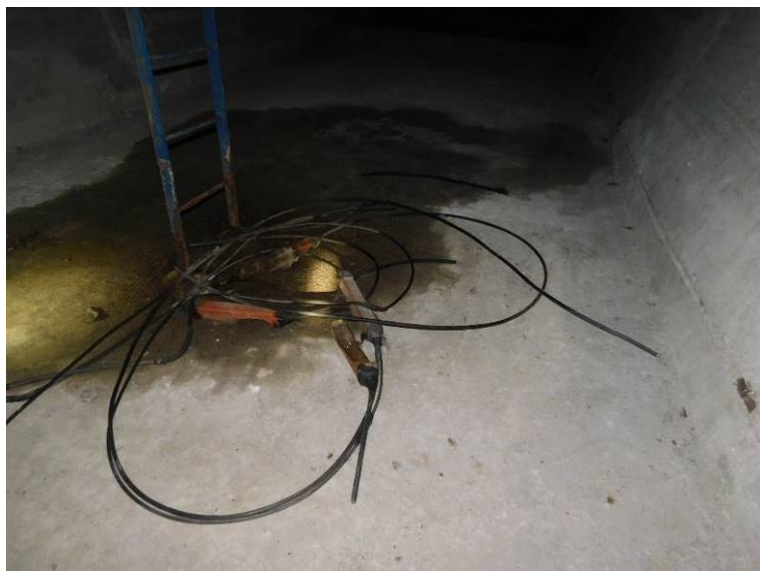
Pod vstupním otvorem jsou zbytky kabelů

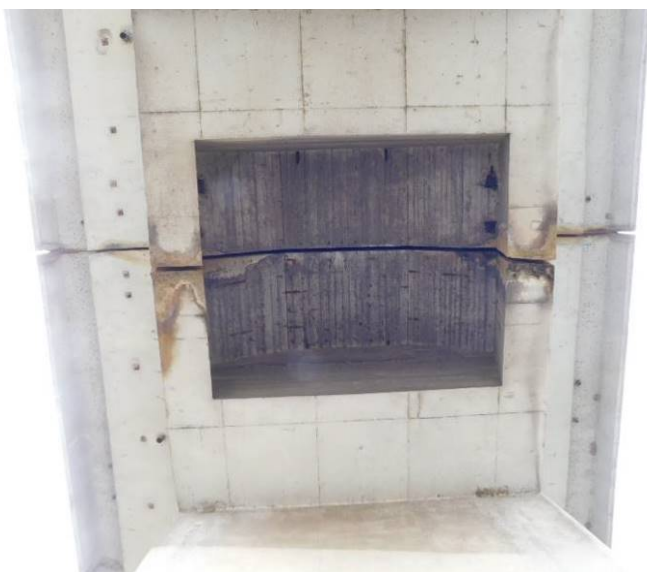
Zatékání na nosnou konstrukci dilatační
spárou nad pilíře P4

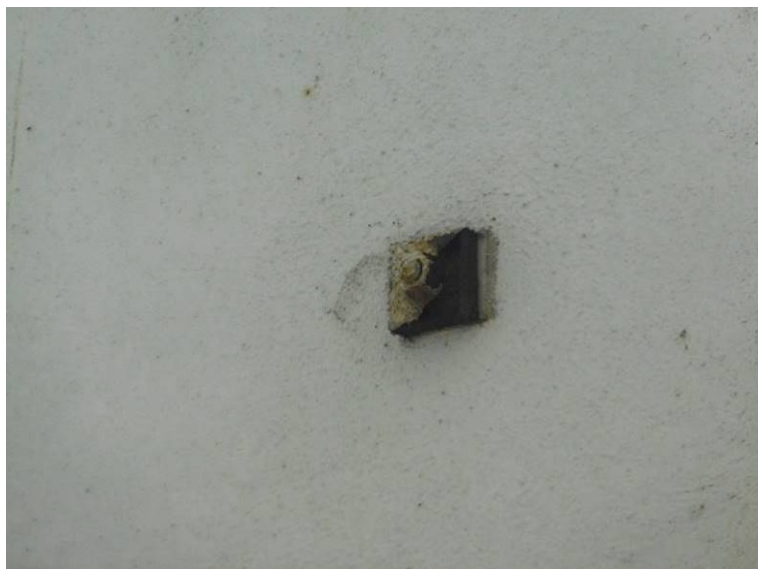
Na římsách dochází k separaci krycí vrstvy, odhalená výztuž koroduje, lokálně dochází k hloubkové degradaci betonu. Na spodním líci konzol silně degradují kotevní šrouby římsy.

Silná koroze kotevních šroubů římsy

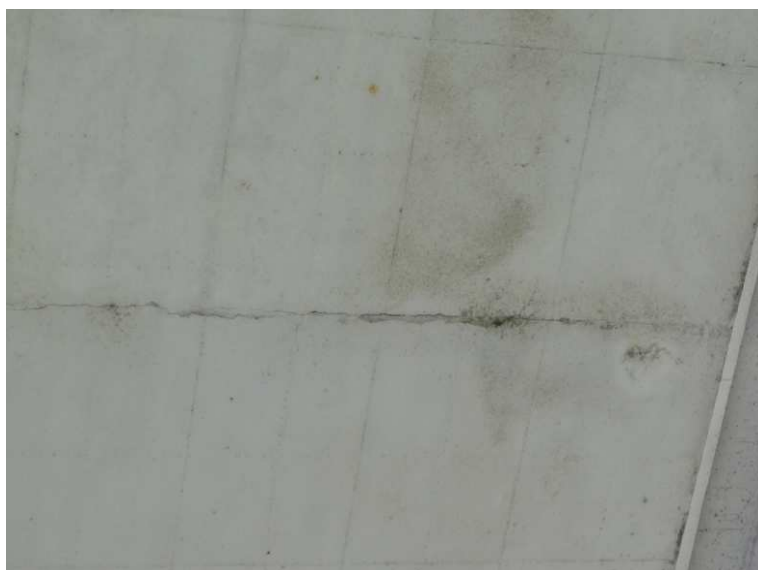
Příčná spára v poli 3

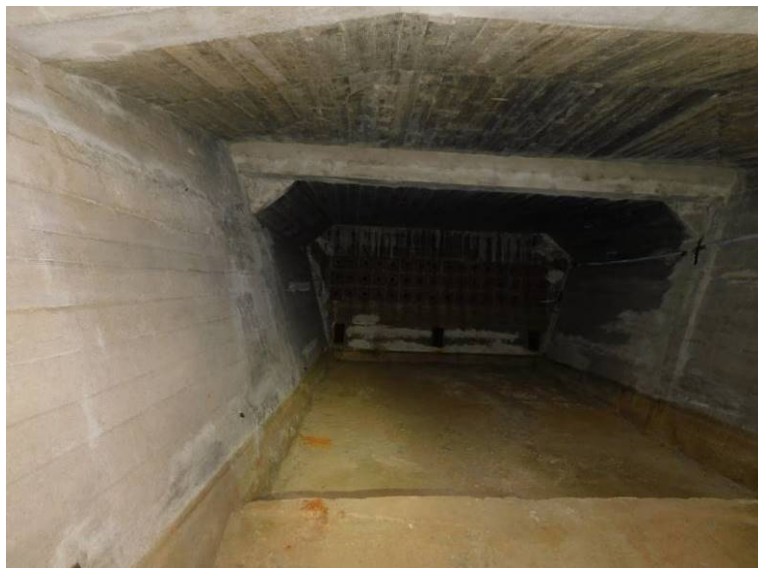
Pohled do komory v poli 4, na stěnách je vidět výška hladiny vody, která dosahovala výšky až cca 0,75 m

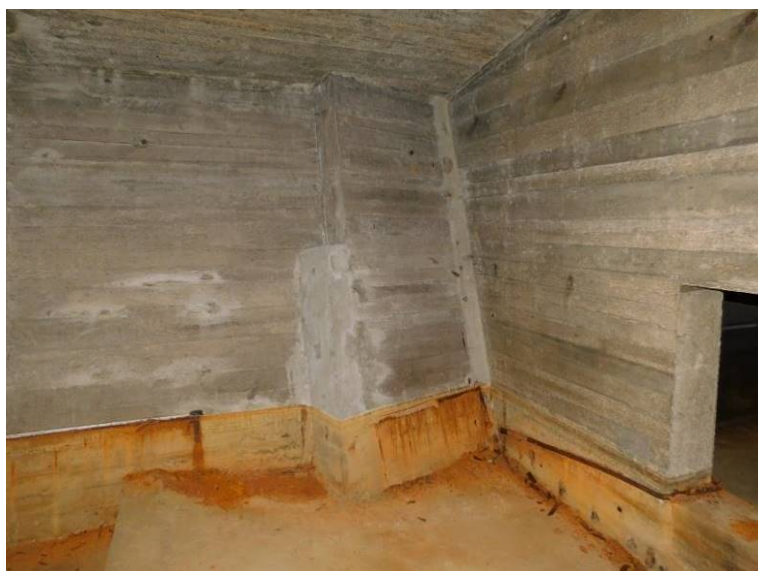
Viditelná výška hladiny vody, uzemňovací pásek je na více místech zcela rozpadlý

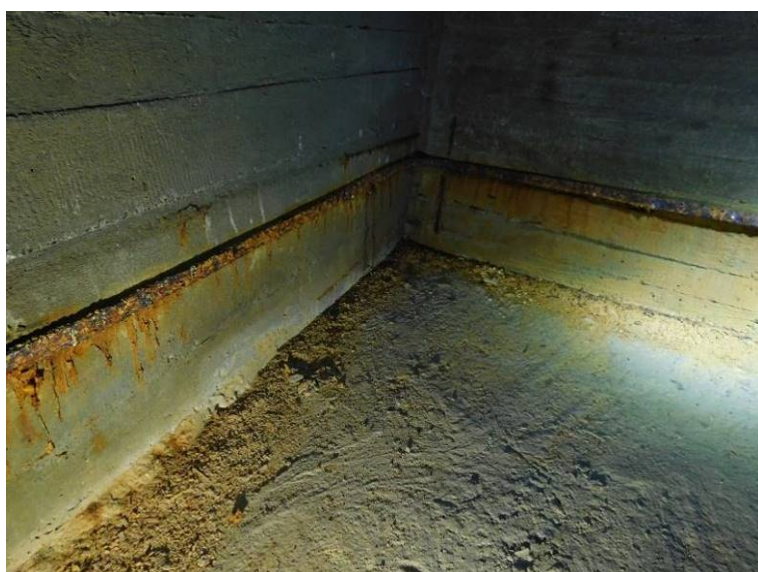
Silná koroze uzemňovacího pásku místy dochází až k úplnému rozpadu

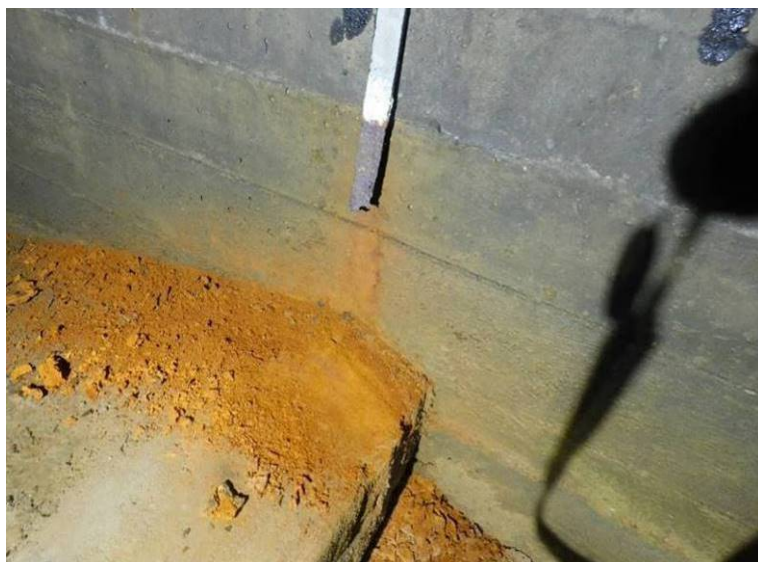
Rozpadlý uzemňovací pásek

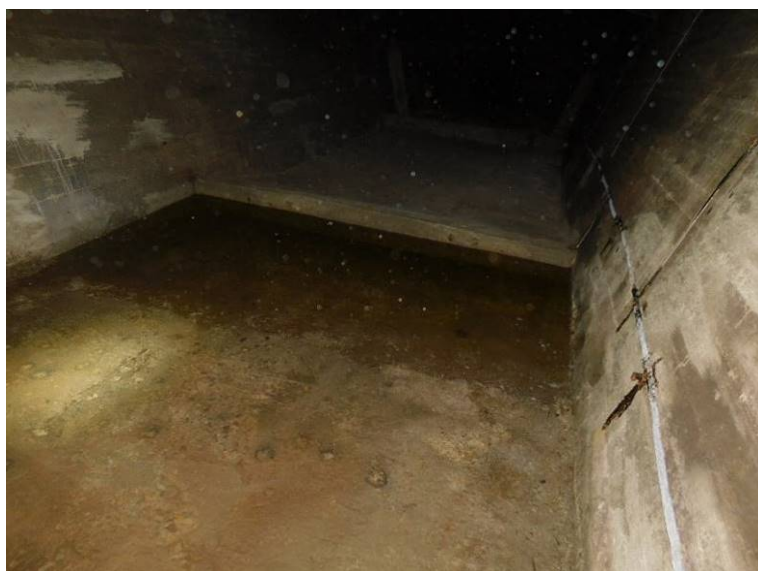
V jedné části komory je stále voda o hloubce až 15 cm.

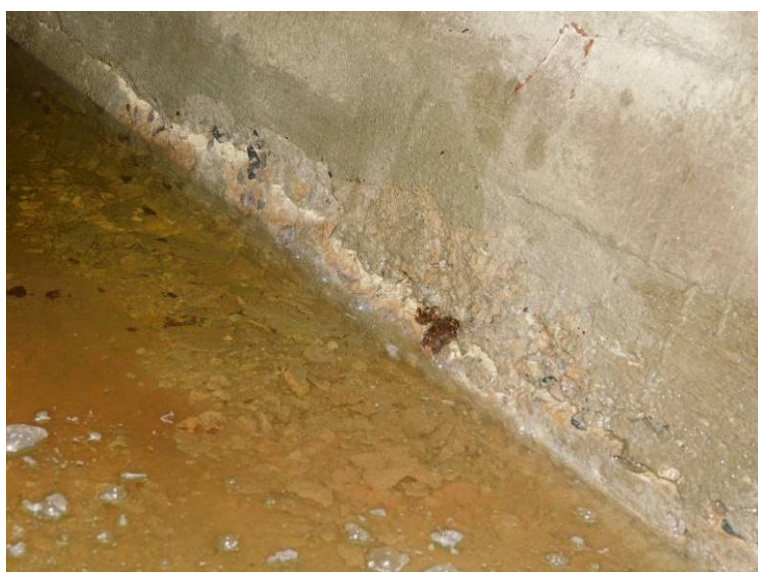
Ve spodní části po obvodu komory, dochází k degradaci betonu a k separaci krycí vrstvy

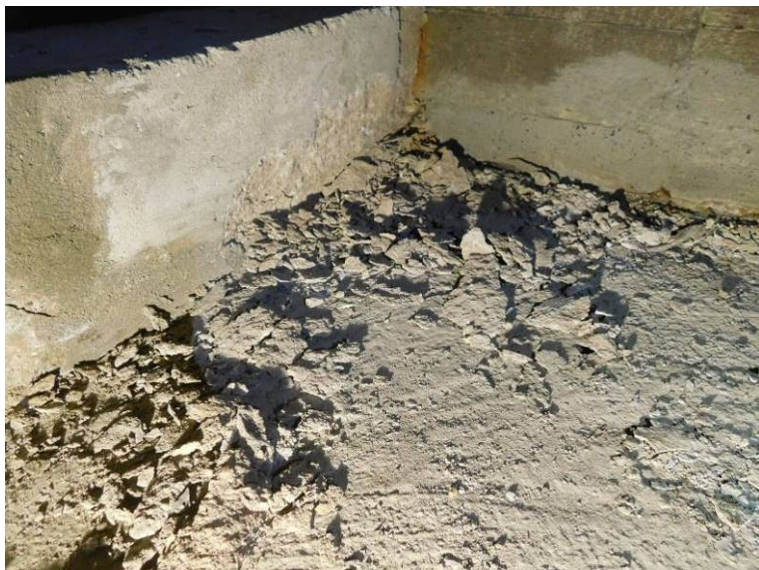
Degradace a nečistoty na betonu ve spodní části

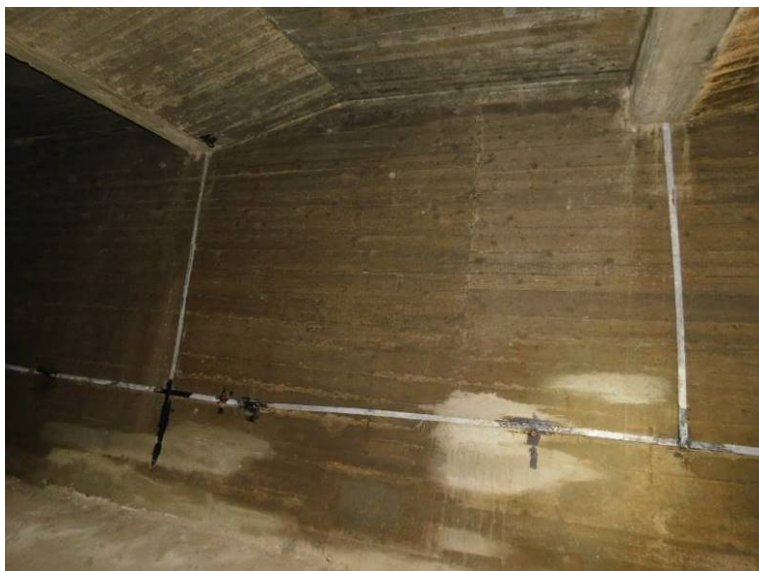
Stěny komory jsou nasycené vodou

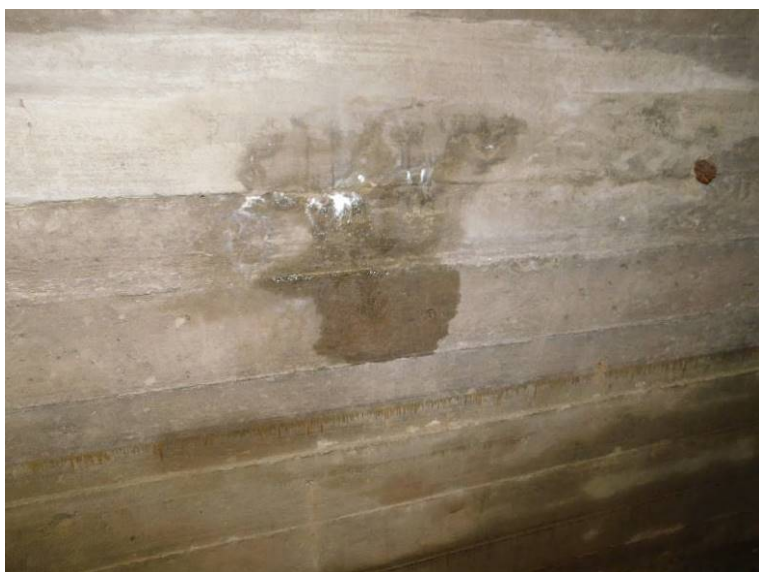
Průsaky s výluhy na stěně

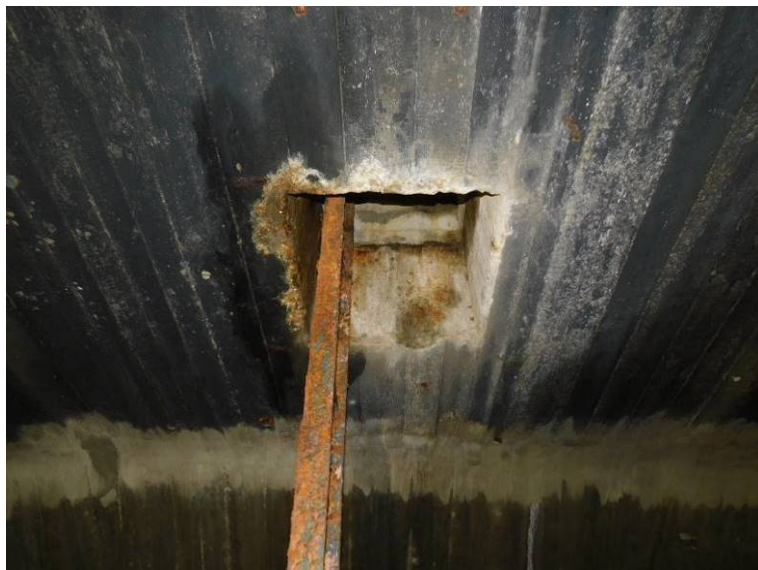
Silná koroze vstupního žebříku

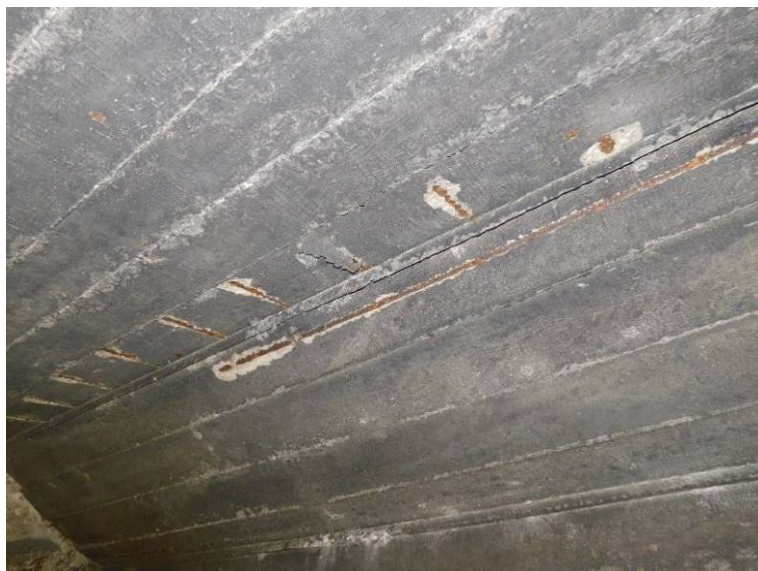
Lokální separace krycí vrstvy betonu,
odhalená výztuž koroduje

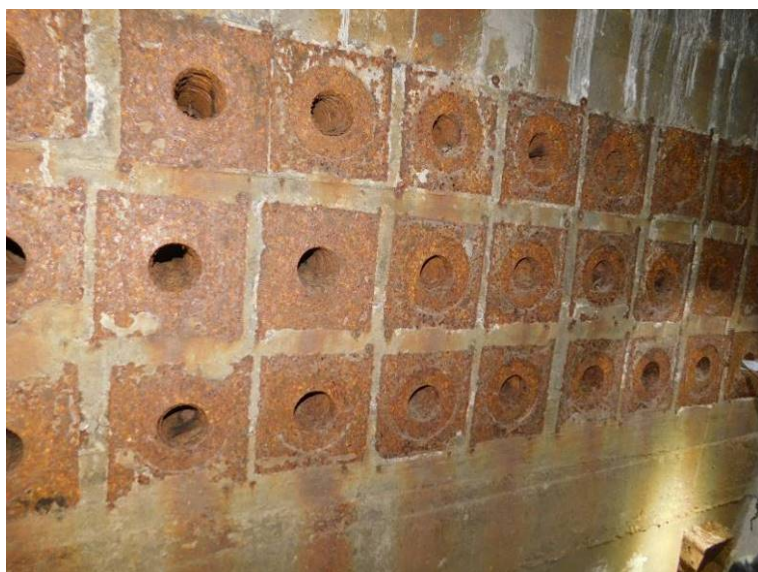
Silná koroze montážních kotev

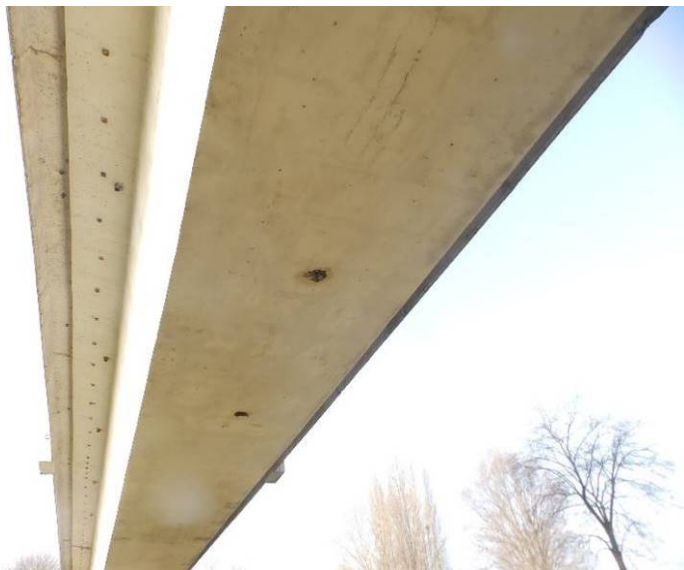
| 5.2 | Odvodnění | Svody odvodnění korodují. Chybí odvodňovací trubičky na spodním líci nosné konstrukce v odvodňovacích otvorech, voda z komory stéká na povrchu konstrukce, kde dochází k postupné degradaci betonu (např. v poli 4) |

Zatékání na spodní líc nosné konstrukce
z odvodňovacích otvorů v poli 4

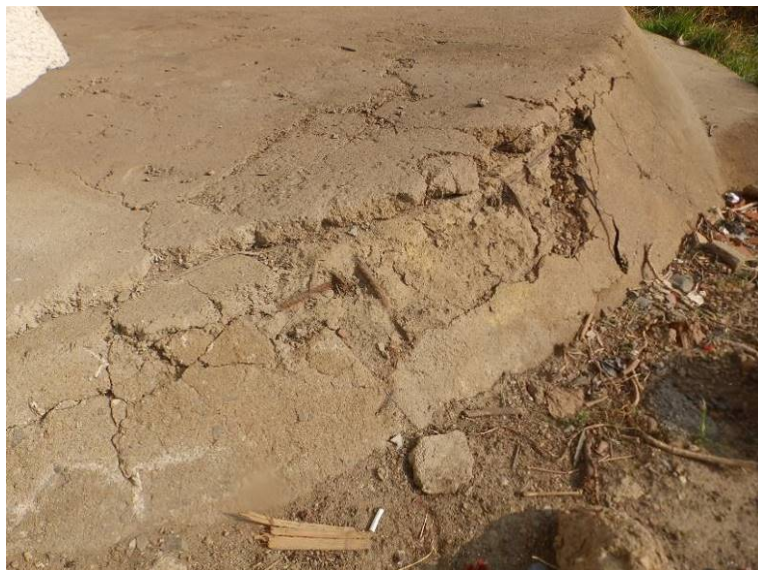
Hlubková degradace betonu na horním líci pilíře P4. Odhalená výztuž koroduje.

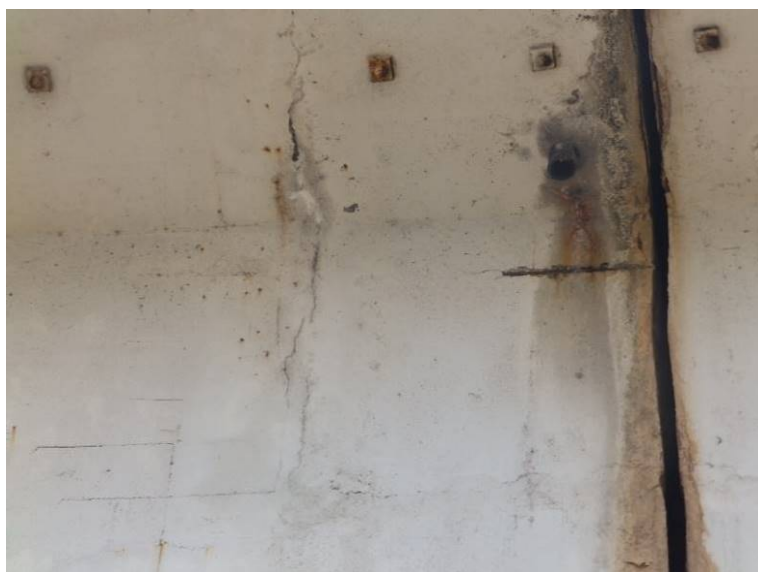
Detail svislé trhliny

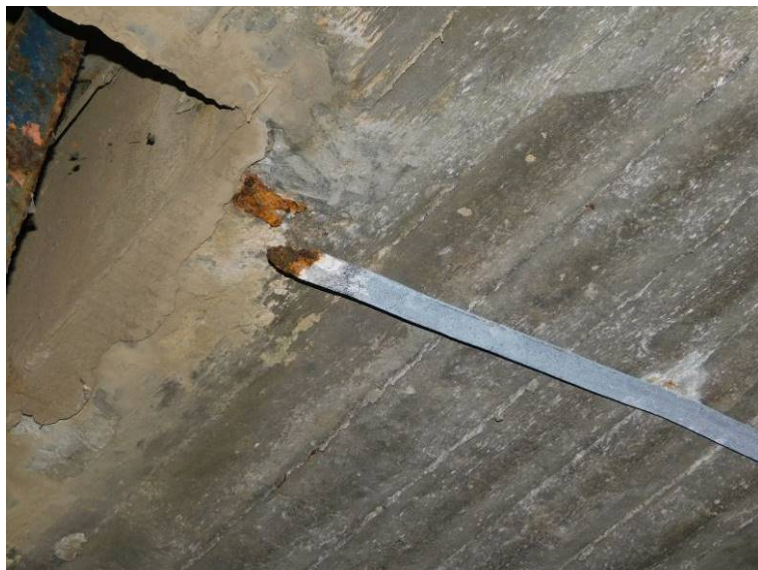
Překorodovaný uzemňovací pásek
v poli 5

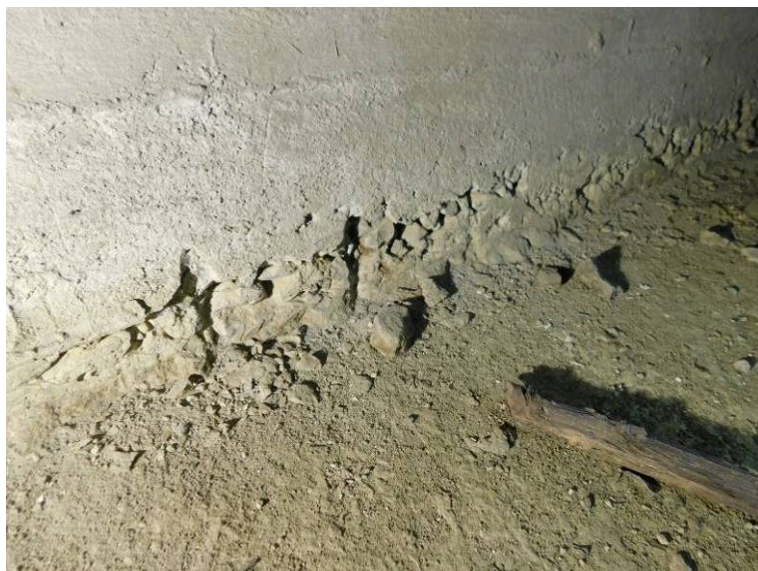
Štěrková hnízda v dolní části stěny
v poli 5

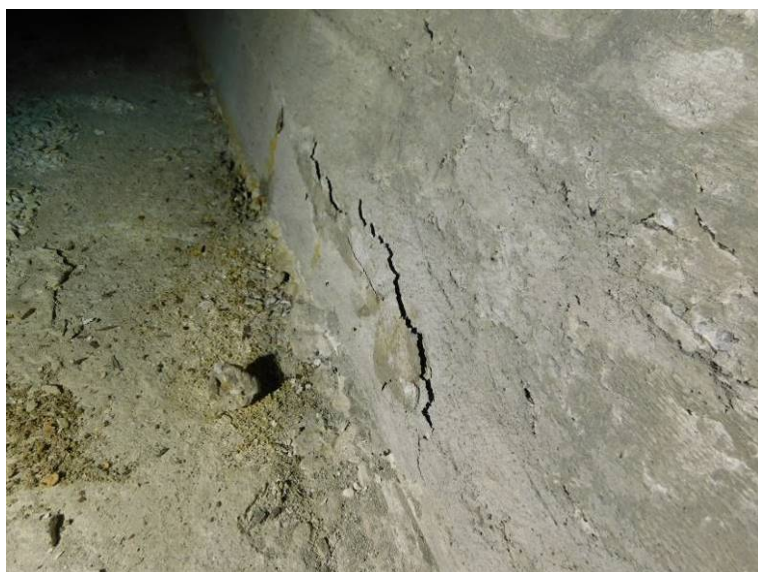
Separace krycí vrstvy v dolní části stěny
v poli 5

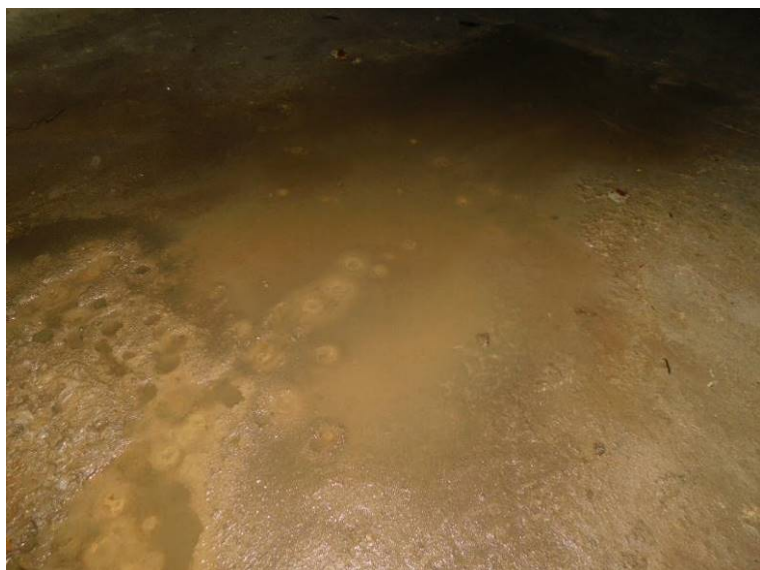
Zatékání do komory vstupním otvorem,
v komoře se drží voda, bahno v poli 5

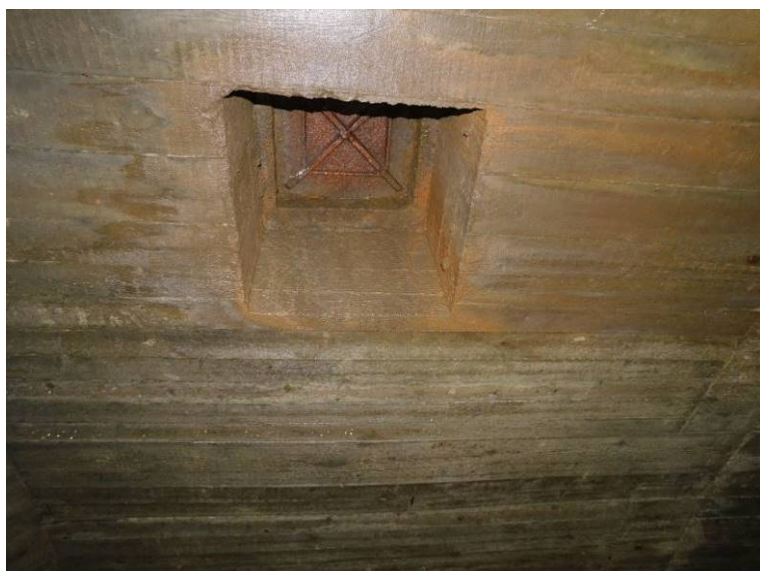
Beton v komoře je u vstupních otvorů
mokrý

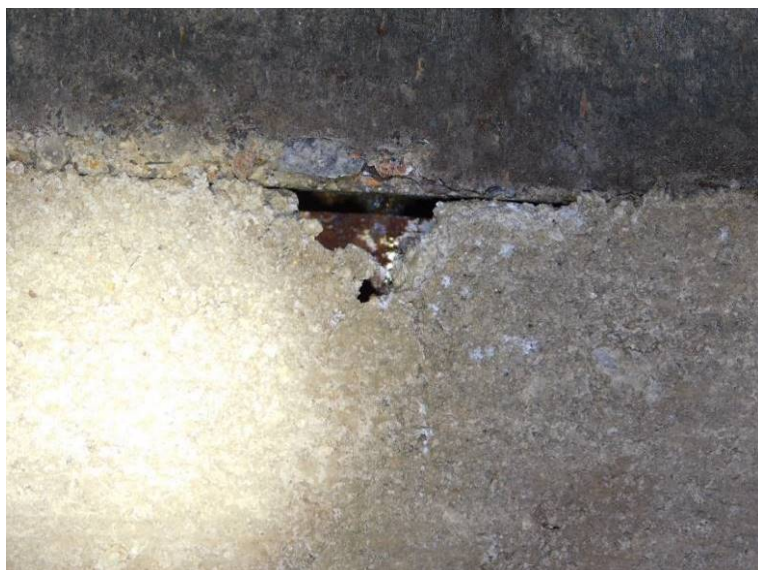
Nedostatečně probetonovaná dobetonávka předpínacích kotev v poli 5

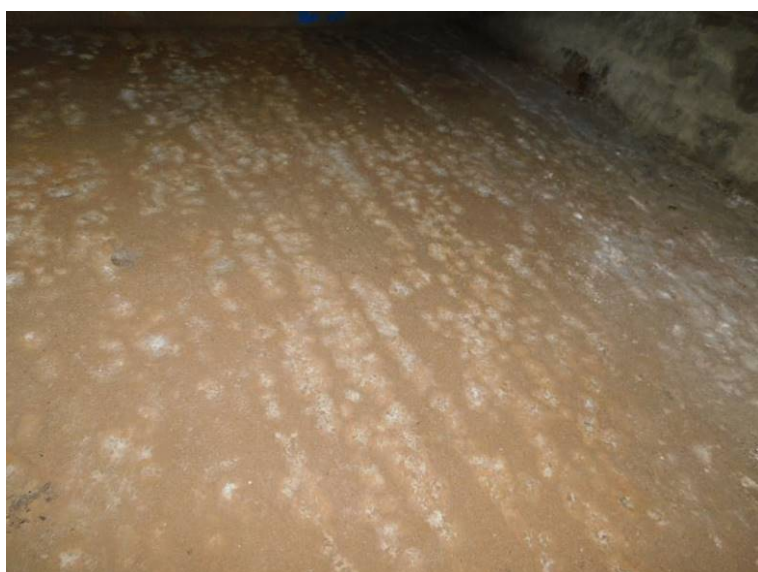
Porušený horní povrch dolní desky od odkapávající vody z horní desky v poli 5

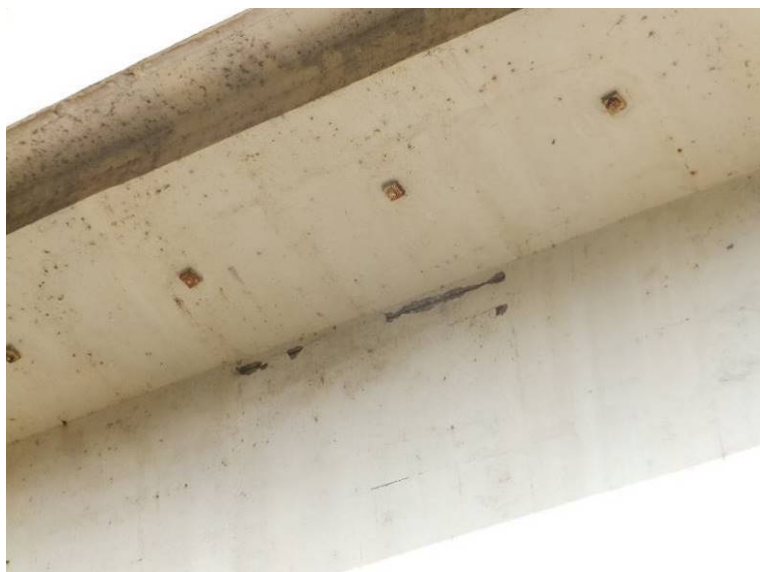
Separace krycí vrstvy nad korodující výztuží na levém boku nosné konstrukce v poli 5

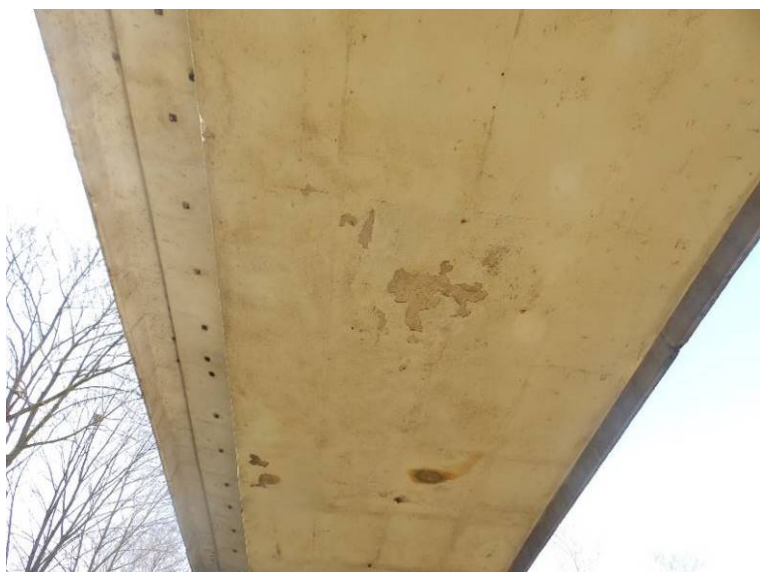
Odlupování povrchové úpravy nosné konstrukce na spodním líci v poli 5

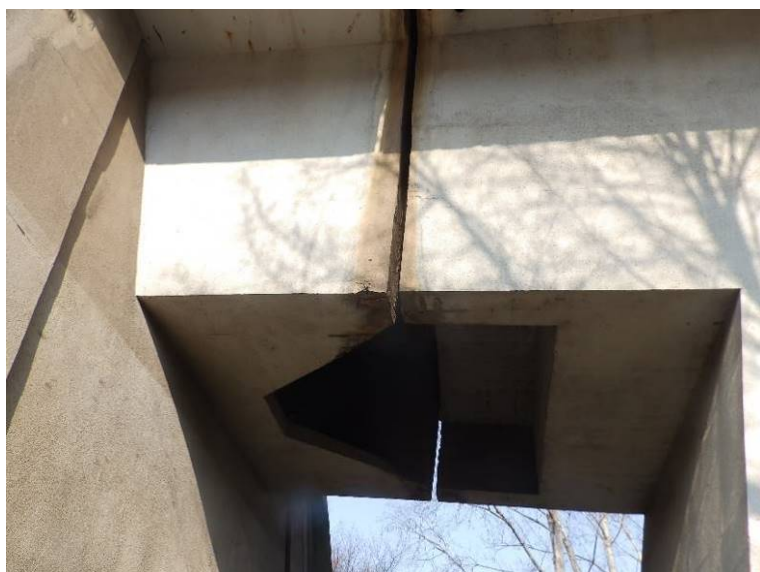
Zatékání dilatační spárou u opěry O6

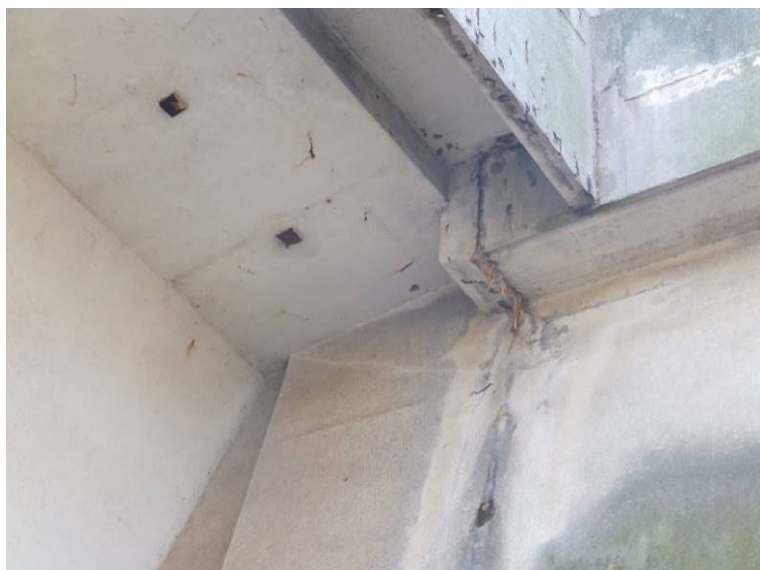
Průsaky s inkrustací a výluhy na líci opěry O6.

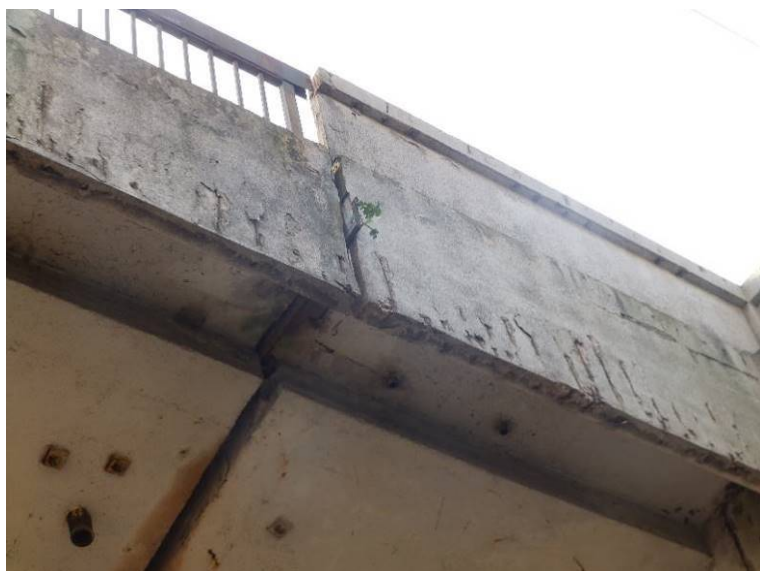
Separace krycí vrstvy na boku římse, odhalená výztuž koroduje.

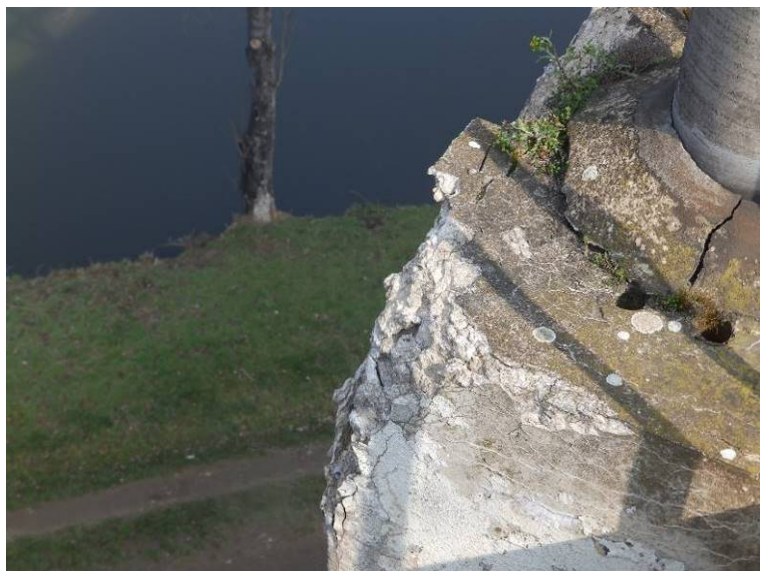
Silné zatékání na povrch římsy v místě stožárů trakčního vedení. Degradace betonu, uchycená vegetace na horním povrchu římsy v místě stožárů.

Degradace betonu na římse v místě stožáru trakčního vedení.

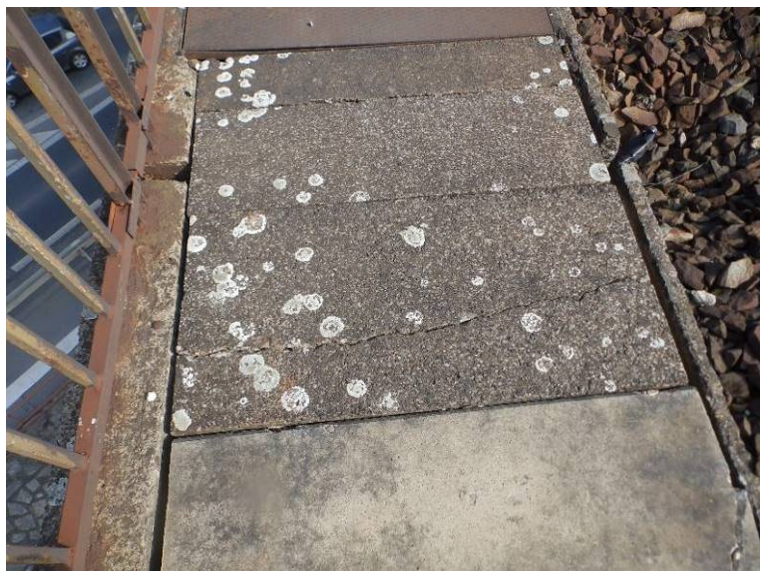
| 4.2 | Chodníky | Betonové panely zakrytí kabelových žlabů degradují, některé panely jsou prasklé. Na chodníku je vegetace. Ocelové poklopy korodují a jsou uvolněné. Některé betonové panely byly nahrazeny dřevěnými fošnami, které jsou uvolněné a deformované. |

Prasklý betonový krycí panel kabelového žlabu.

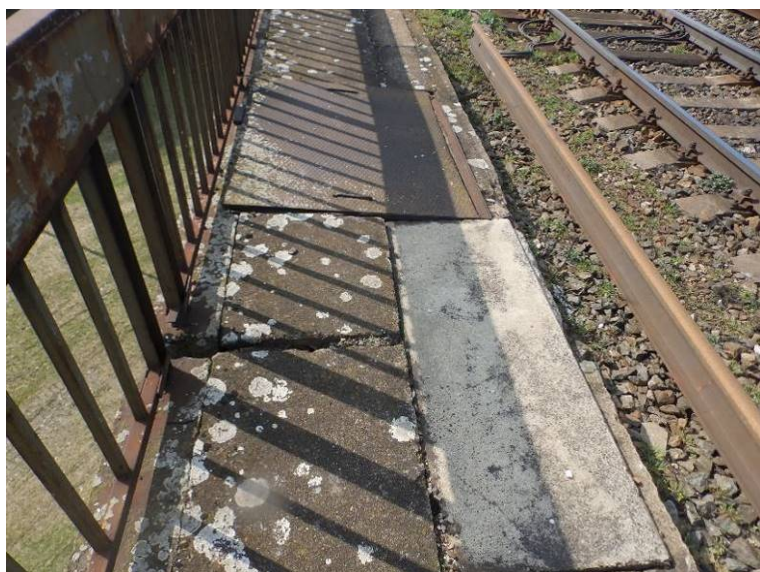
Uvolněný ocelový poklop.

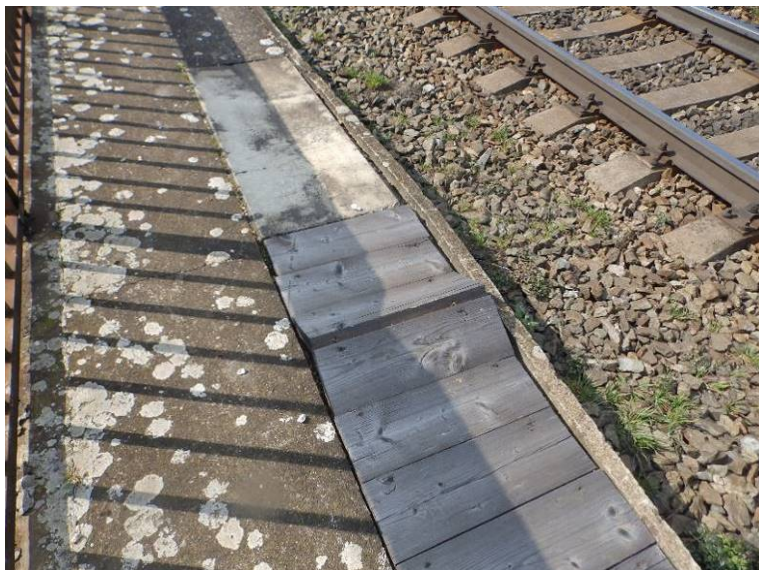
Deformované dřevěné fošny – zakrytí kabelového žlabu.
