Sdružení ČVUT/INSET - DaSP mosty Praha

Diagnostika a statické posouzení mostů s předpjatou nosnou konstrukcí

Etapa A - Diagnostické průzkumy

04/2020

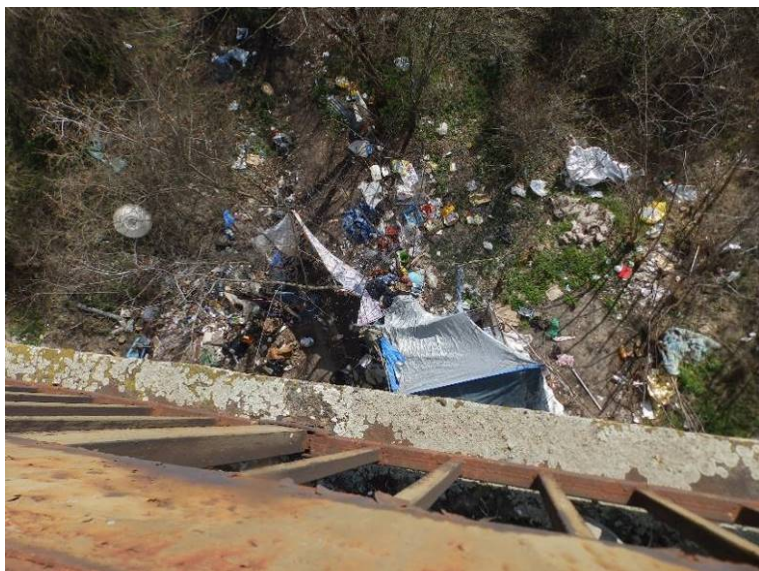
Prostor u opěry O1 je obydlen bezdomovci, u opěry je velké množství odpadků.

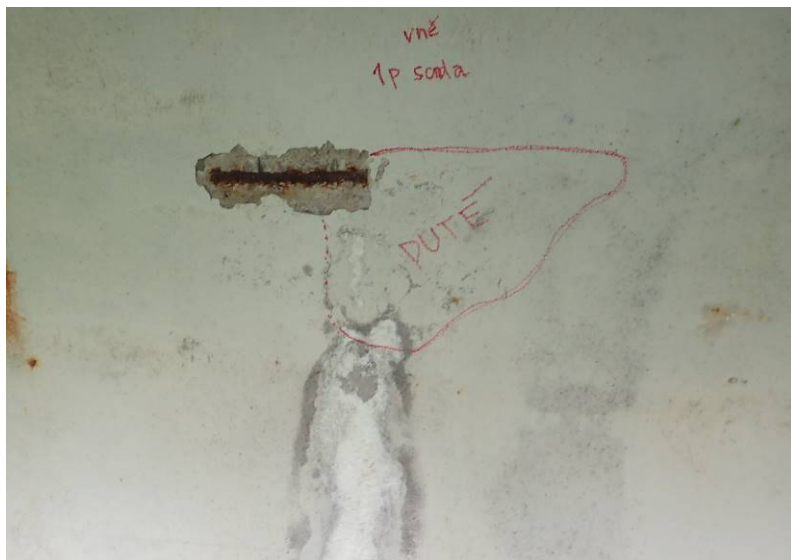
SEPARACE POVRCHOVÉ VRSTVY S VÝLUHEM V LAMELE 1 NA PS V POLI 1

Dutě znějící plocha nad výluhem

V daném místě dochází k průsakům a separaci povrchu betonu. Po odstranění separovaných vrstev byl zjištěn výrazně vlhký beton. Výztuž těsně u povrchu silně korodovala, další výztuž s větší tloušťkou krycí vrstvy byla zasažena jen slabou povrchovou korozí.

Místo bylo podrobně prohlédnuto, aby byla zjištěna cesta, kudy se k místu dostává vlhkost (trhliny, šterková hnízda apod. nicméně žádná takováto zjevná porucha nebyla zjištěna.

Bude se tedy pravděpodobně jednat o průsaky sítí drobných poruch – mikrotrhlinami, mikrokavernami či drobnými poruchami podél výztuže.

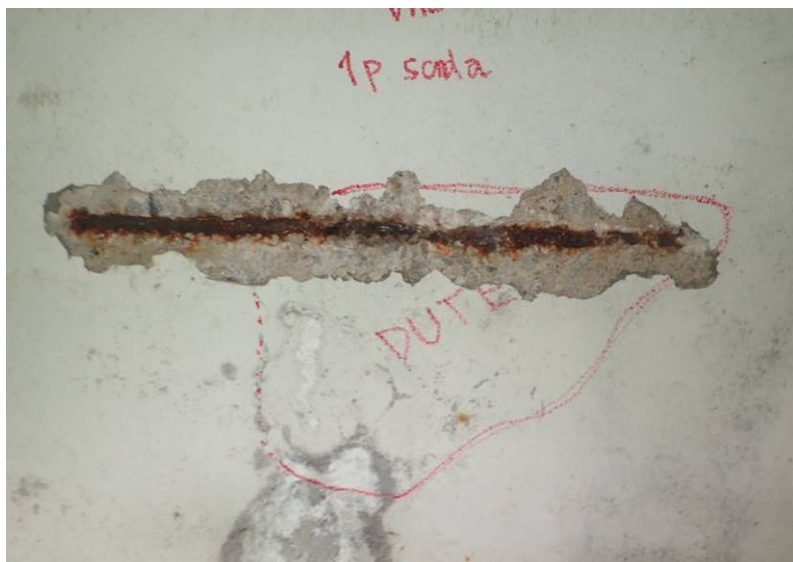
Beton je mokrý, podélný prut výztuže koroduje

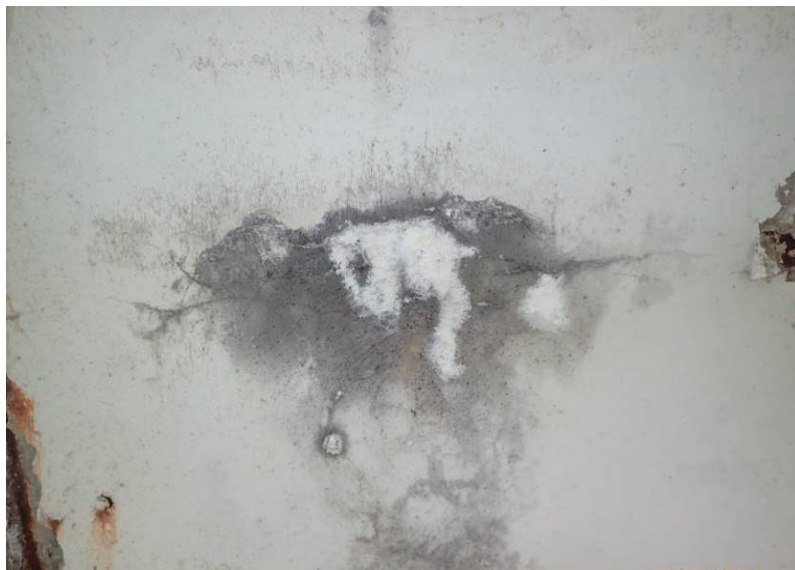
VÝLUH V HORNÍ ČÁSTI V LAMELE 2 NA PS V POLI 1

Pohled na poruchu

V daném místě dochází k průsakům a separaci povrchu betonu. Po odstranění separovaných vrstev byla nalezena dvojice prutů vodorovné výztuže s krytím 9 mm. Beton je výrazně mokrý, vizuálně voda prosakuje v oblasti mezi pruty, které se dotýkají, a tudíž tato oblast není řádně probetonována.

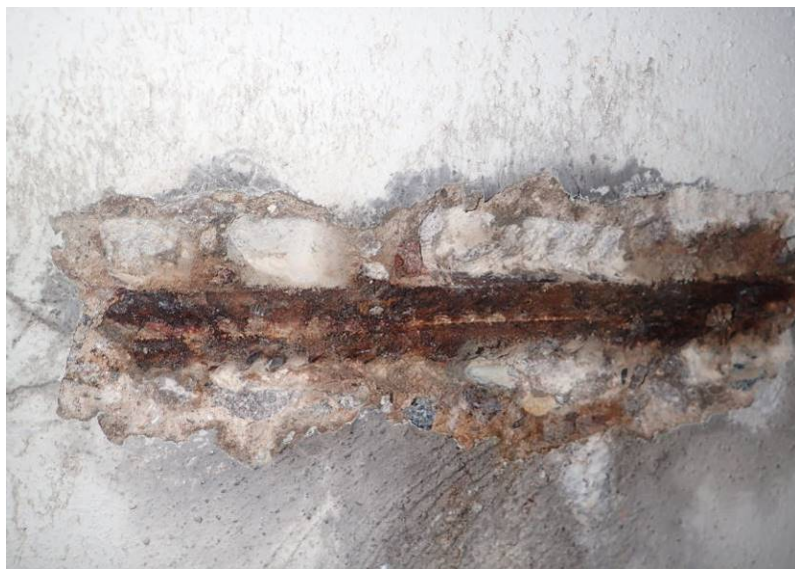
Detail po odstranění povrchových vrstev

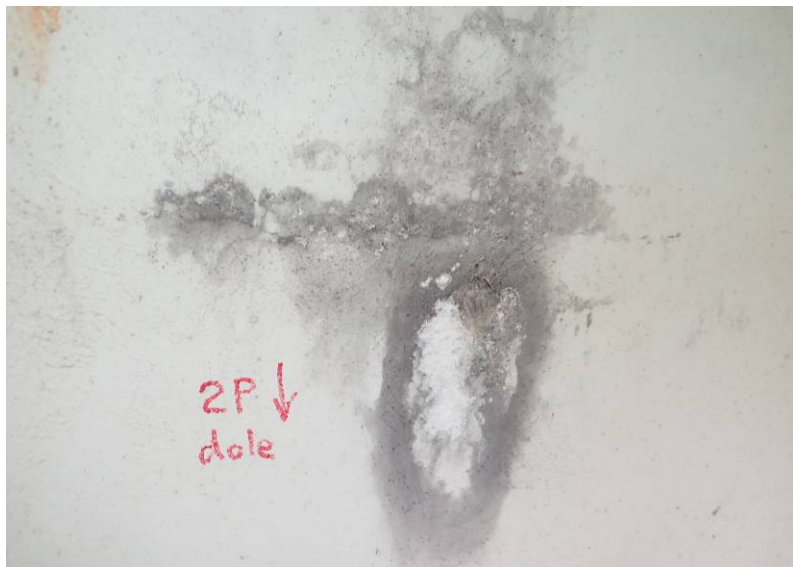
VÝLUH VE STŘEDNÍ ČÁSTI STĚNY V LAMELE 2 NA PS V POLI 1

Pohled na poruchu

V daném místě dochází k průsakům a separaci povrchu betonu. Po odstranění separovaných vrstev byla nalezena dvojice prutů vodorovné výztuže s krytím 10 mm. Beton je výrazně mokrý, vizuálně voda prosakuje v oblasti mezi pruty, které se dotýkají, a tudíž tato oblast není řádně probetonována.

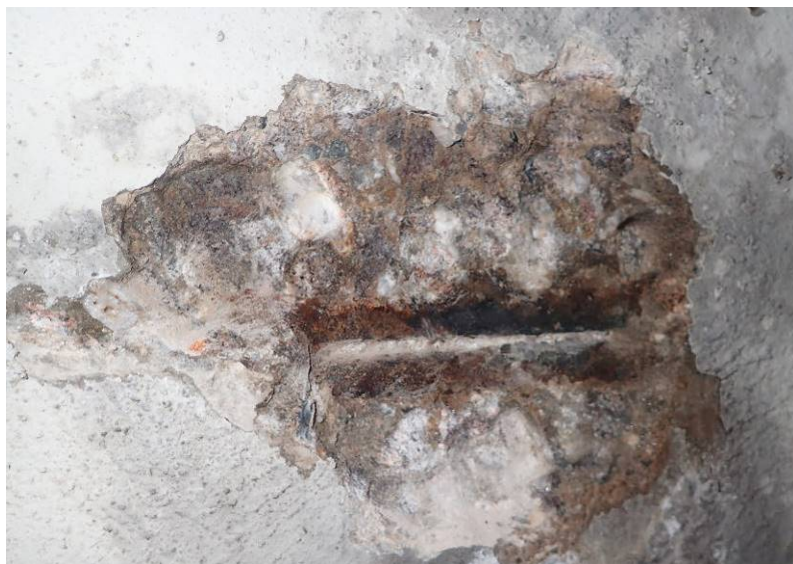
Detail po odstranění povrchových vrstev

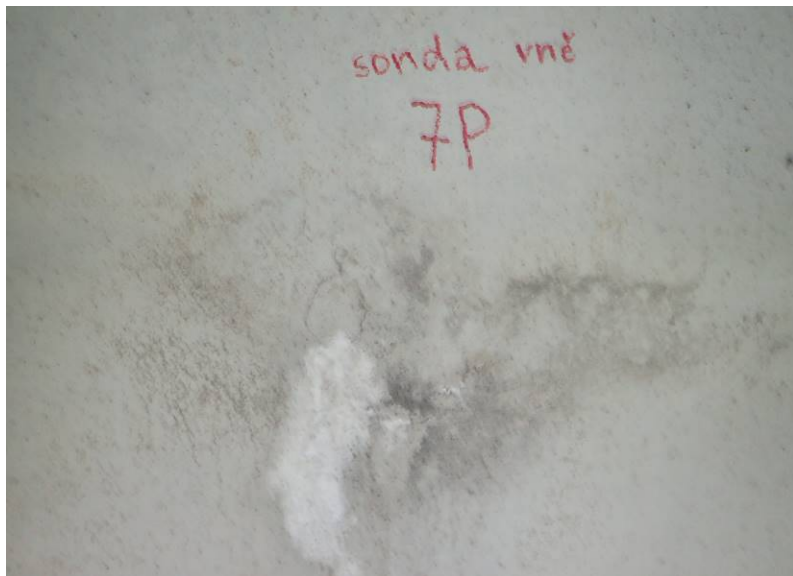
VÝLUH VE STĚNĚ V LAMELE 7 NA PS V POLI 1

Pohled na poruchu

V daném místě dochází k průsakům. Beton v daném místě byl po odstranění povrchových vrstev výrazně mokrý. Byl nalezen jednak svislý třmem z předpínacích drátů a jednak svislý prut výztuže.

Voda prosakuje podél svislého třmenu.

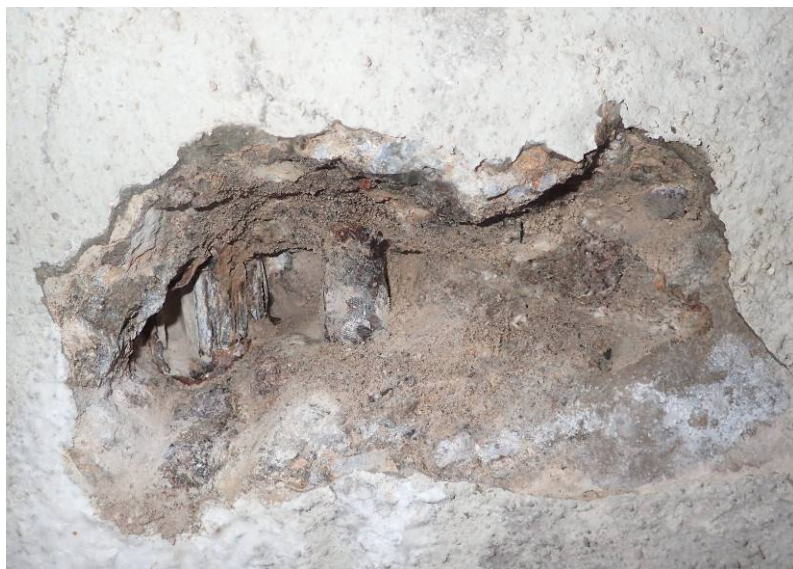
Detail po odstranění povrchových vrstev, nalezen svislý předepjatý třmínek a svislá betonářská výztuž.

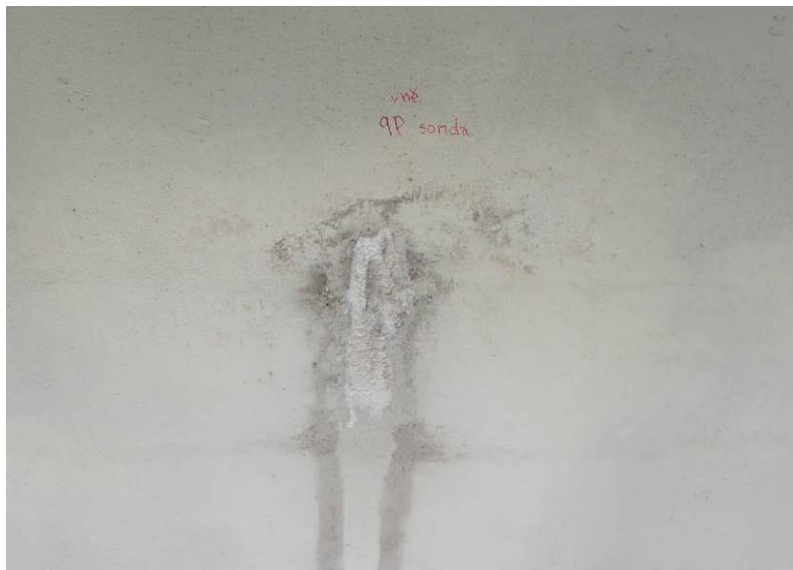
VÝLUH VE STĚNĚ V LAMELE 9 NA PS V POLI 1

Pohled na poruchu

V daném místě dochází k průsakům. Beton v daném místě byl po odstranění povrchových vrstev výrazně mokrý, z nedostatečně zhutněné struktury betonu vytékala voda. Byl nalezen svislý prut výztuže.

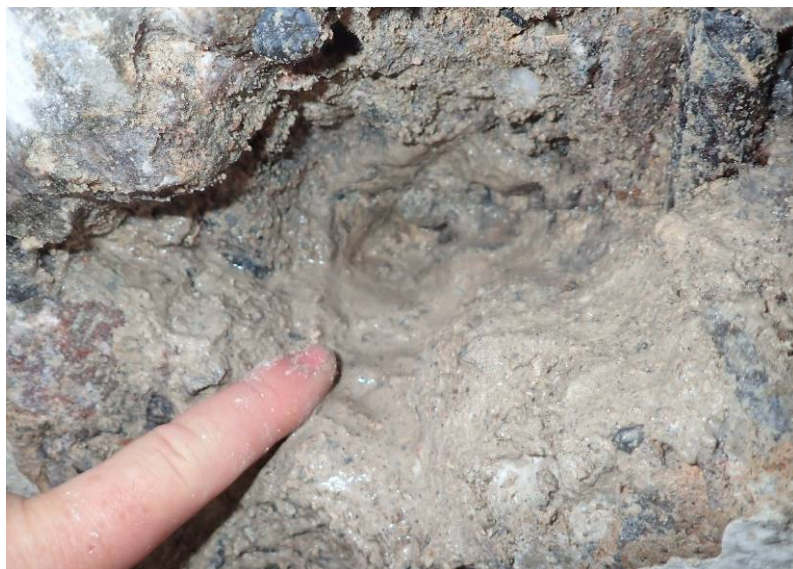
Detail po odstranění povrchových vrstev, nalezena svislá výztuž a oblast nedostatečně zhutněného betonu

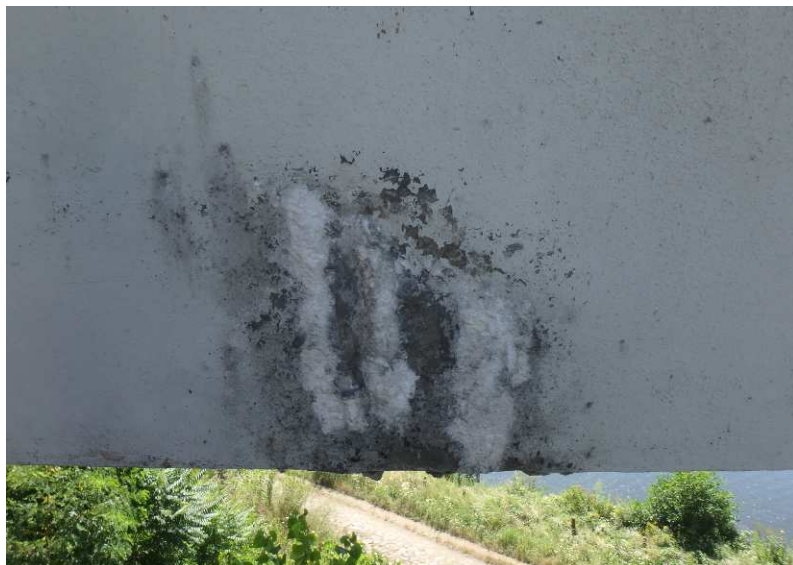
VÝLUH V PRAVÉ STĚNĚ V POLI 1 CCA 4 M PŘED STOJKOU P2

Voda prosakuje nedostatečně zhutněnou strukturou betonu.

Pohled na poruchu

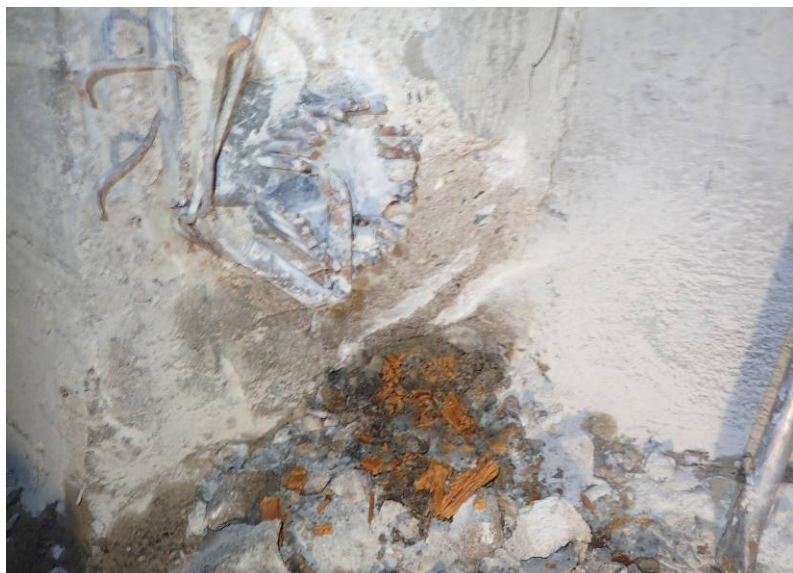
Po odbourání byla zjištěna zabetonovaná zetlelá dřevěná rozpěrka, kterou se realizoval průsak.

V místě vertikální dobetonávky kotev byl zjištěn u spodní desky masivní průsak. Dobetonávka kotev byla ve spodní části odbourána. Bylo zjištěno, že průsak se realizuje ze stěny díky zetlelé zabetonované dřevěné rozpěrce.

Zdroj vody ve stěně nebyl zjišťován. Jedná se pravděpodobně shodně s předchozími zkušebními místy o průsaky trhlinami, spárami či dalšími nehomogenitami – zejména podél výztuže.

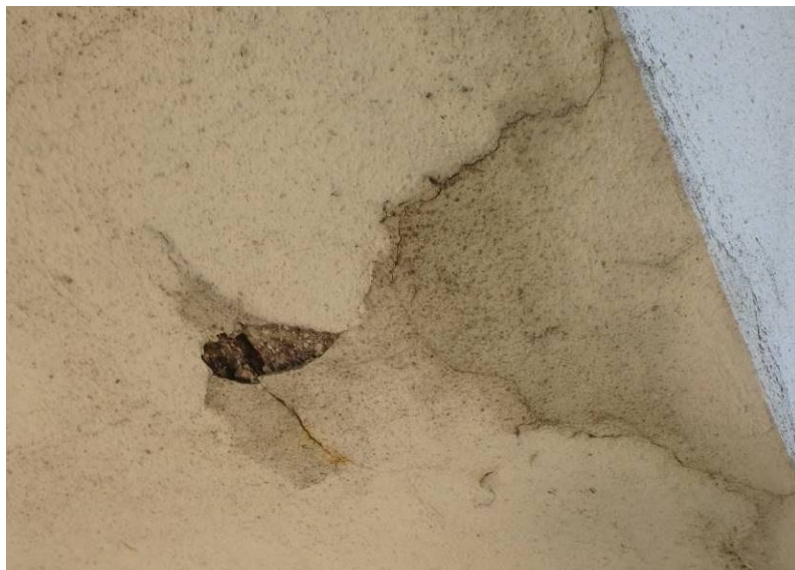
SEPARACE POVRCHOVÉ ÚPRAVY A KRYCÍ VRSTVY NA PRAVÉ STRANĚ V POLI 4 CCA 5,5 M PŘED STOJKOU P5

Pohled na poruchu se separací
povrchových vrstev

Omítka na povrchu byla ve větší ploše separovaná a porušená trhlinami, lokálně byla již odpadlá. Po odstranění bylo zjištěno, že v povrchu je vrstva nečistot z bednění – piliny, úlomky plastu, zátka od piva apod.

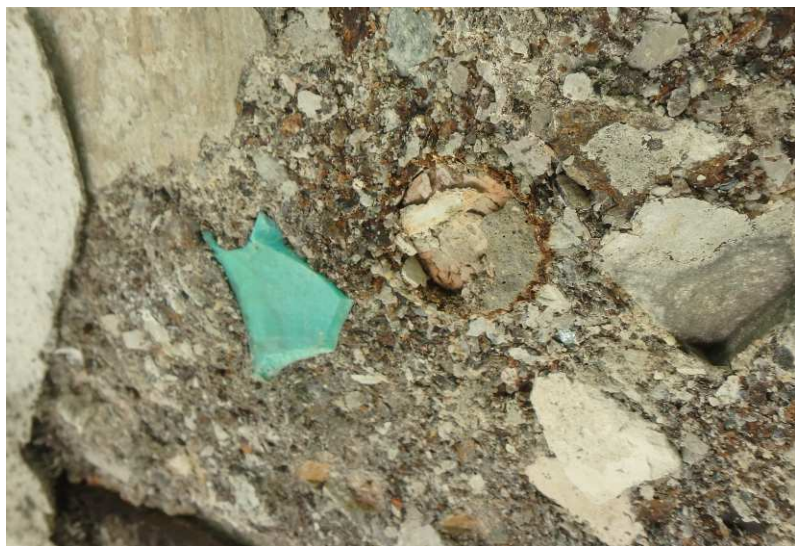
Detail struktury betonu pod
omítkou – v betonu je vrstva
nečistot z bednění (piliny,
úlomky plastu, zátka od piva atd.)

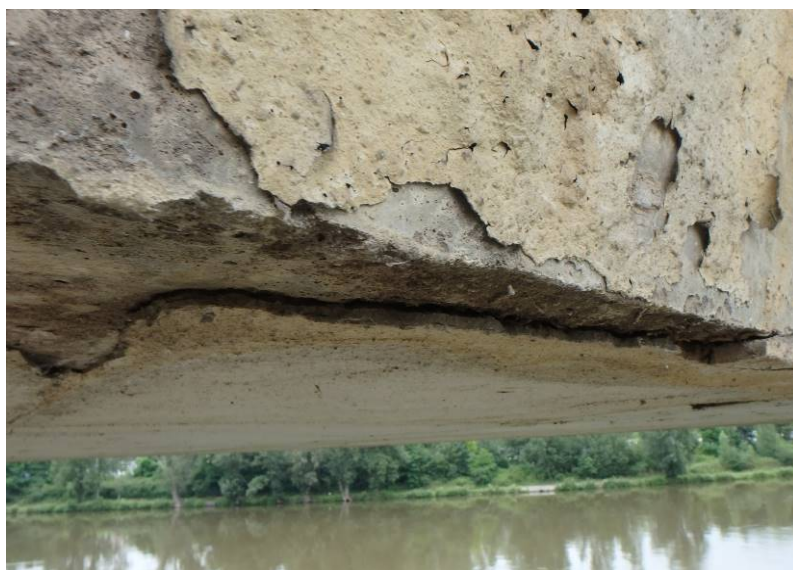
Detail dobetonávky – separace omítky.

Průzkumem bylo zjištěno, že uvedené obdélníkové plochy jsou v místě kotev kabelů 3', 4' a 5'. Jedná se o zdvihané kabely kotvené ve spodní desce stoupající směrem k podpoře. Trhliny vycházející z rohu oblasti na spodním líci desky jsou šikmé a s délkou se jejich šířka zmenšuje až zcela vymizí. Svým charakterem se jedná o typické trhliny vznikající v podkotevních oblastech z důvodu hlavních tahů, pokud nejsou zachyceny dostatečnou betonářskou výztuží (tj. s přídatnými vložkami v příslušné oblasti).

Kapsa pro kotvu měla být pravděpodobně zabetonován v celém rozsahu. U některých kotev (např. v poli 1) bylo zjištěno skutečně masivní zabetonování (pozn.: zkušební návrh byl proveden do hl. cca 0,15 m), ale u některých kotev je provedena jen tenkovrstvá „kamuflážní“ deska v tl. cca 20-30 mm a výztuží a výztužným pletivem. Tento stav byl zjištěn minimálně u 2 zkoumaných prvků v poli 4 a 5, kde byl proveden návrh a průzkum endoskopem (pozn.: pasport všech těchto oblastí nebyl prováděn). Po obvodě desek je místy otevřená trhlina. Desky při poklepu rezonují, ale nevykazují známky uvolnění. Výhledově ale nelze jejich uvolnění vyloučit.

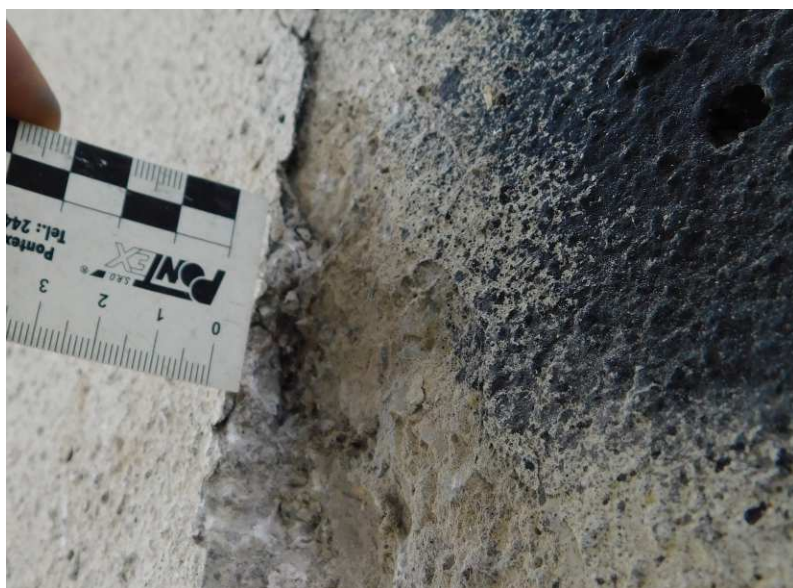
Pohled na separovanou vrstvu

Vertikální trhliny na rubové ploše rámových stojek se vyskytují shodně na několika stojkách. Jedná se o trhliny š. do 0,2 mm. Pouze u stojky pole 3 na P3 je v oblasti trhliny plošně separovaná vrstva betonu v šíři cca 0,3 m. Akustickým trasováním byl poměrně jasně rozeznatelný obvod separace. Konzultací se statikem byla vyloučena statická příčina poruchy. S největší pravděpodobností se jedná o důsledek tlaku korodující výztuže v kombinaci s mrazovým rozpínáním, kdy se do konstrukce v místě poruch dostane voda a způsobí výše uvedené jevy.

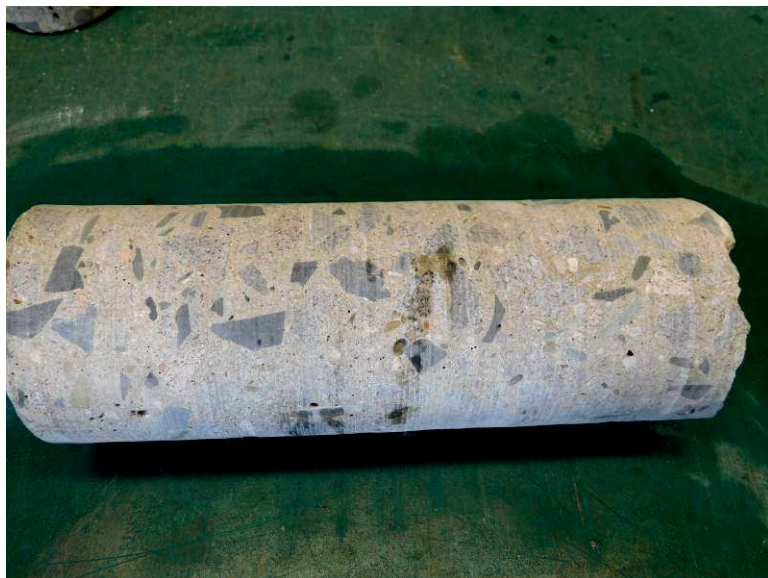
Vývrt V1

Vývrt obsahuje vyvážený podíl DTK a HDK, místy zaznamenány oblasti s převážujícím podílem HDK nad DTK. Vývrt též obsahuje ojedinělá zrna HTK. Max. velikost zrna HTK je 27 mm, max. velikost zrna HDK je 32 mm. Beton je hutný, na povrchu vývrtu byl zaznamenán větší počet makropórů do velikosti 6 mm. Povrch vývrtu je hladký.

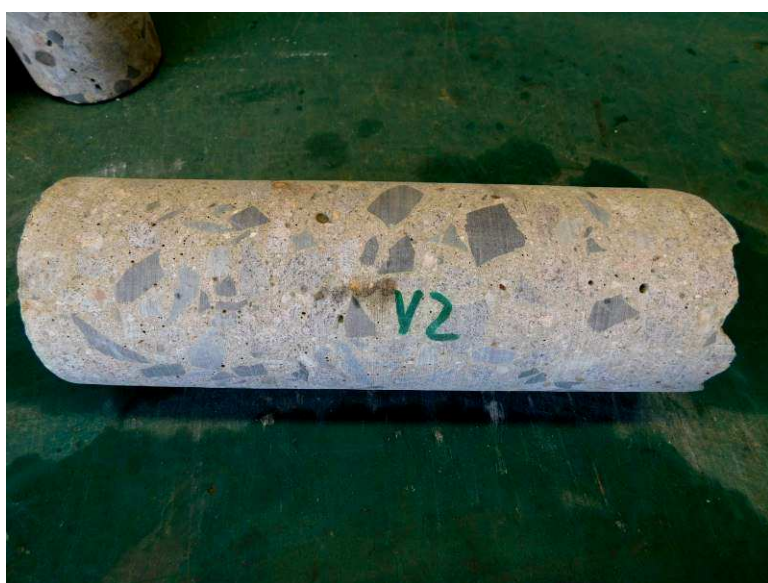
Vývrt V2

Vývrt obsahuje vyvážený podíl DTK a HDK. Vývrt též obsahuje ojedinělá zrna HTK. Max. velikost zrna HTK je 27 mm, max. velikost zrna HDK je 35 mm. Beton je hutný, na povrchu vývrtu byl zaznamenán větší počet makropórů do velikosti 4 mm. Povrch vývrtu je hladký. Na líci vývrtu byla zaznamenána dutina velikosti 17 mm.

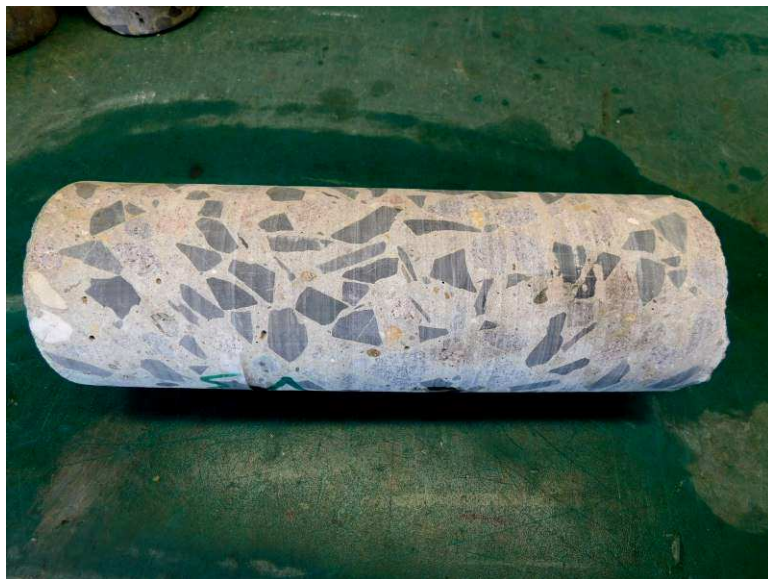
Vývrt V3

Ve vývrtu převažuje podíl HDK nad DTK. Vývrt též obsahuje ojedinělá zrna HTK. Max. velikost zrna HTK je 25 mm, max. velikost zrna HDK je 40 mm. Beton je hutný, na povrchu vývrtu byl zaznamenán větší počet makropórů do velikosti 4 mm. Povrch vývrtu je hladký.

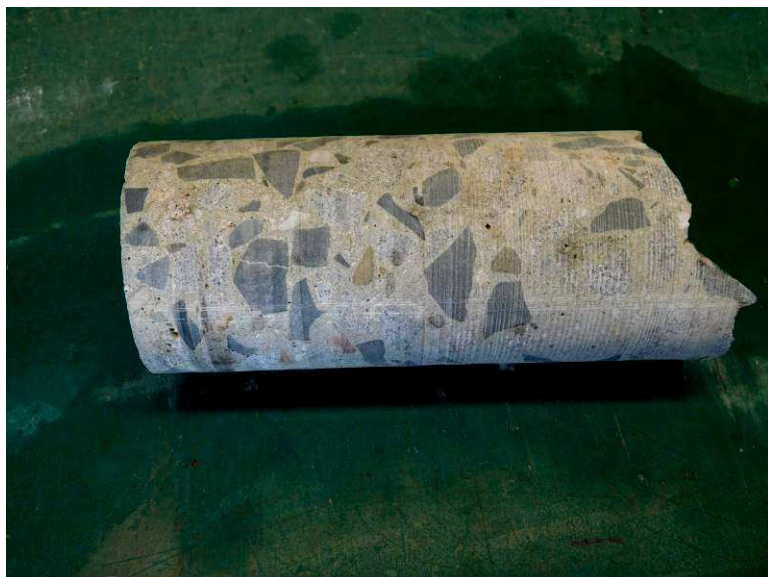
Vývrt V4

Vývrt obsahuje vyvážený podíl DTK a HDK, místy zaznamenány oblasti s převažujícím podílem HDK nad DTK. Vývrt též obsahuje ojedinělá zrna HTK. Max. velikost zrna HTK je 25 mm, max. velikost zrna HDK je 35 mm. Beton je hutný, na povrchu vývrtu byl zaznamenán větší počet makropórů do velikosti 4 mm. Povrch vývrtu je hladký.

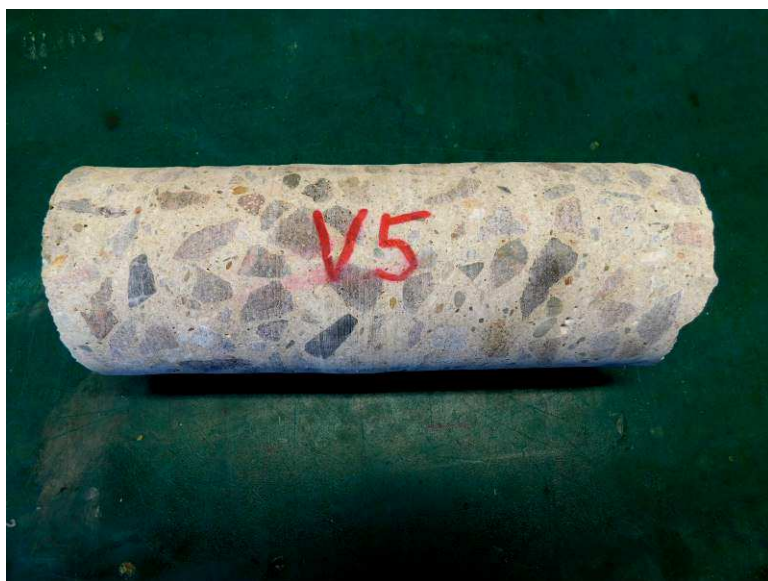
Vývrt V5

Vývrt obsahuje vyvážený podíl DTK a HDK, místy zaznamenány oblasti s převažujícím podílem HDK nad DTK. Vývrt též obsahuje ojedinělá zrna HTK. Max. velikost zrna HTK je 20 mm, max. velikost zrna HDK je 42 mm. Beton je hutný, na povrchu vývrtu byl zaznamenán větší počet makropórů do velikosti 3 mm. Povrch vývrtu je hladký.

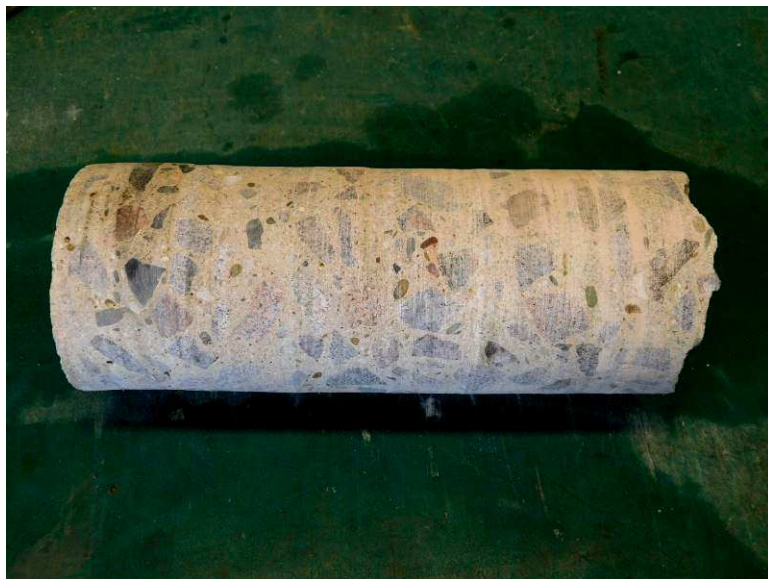
Vývrt V6

Vývrt obsahuje vyvážený podíl DTK a HDK, místy zaznamenány oblasti s převážujícím podílem HDK nad DTK. Vývrt též obsahuje ojedinělá zrna HTK. Max. velikost zrna HTK je 22 mm, max. velikost zrna HDK je 35 mm. Beton je hutný, na povrchu vývrtu byl zaznamenán větší počet makropórů do velikosti 5 mm. Povrch vývrtu je hladký.

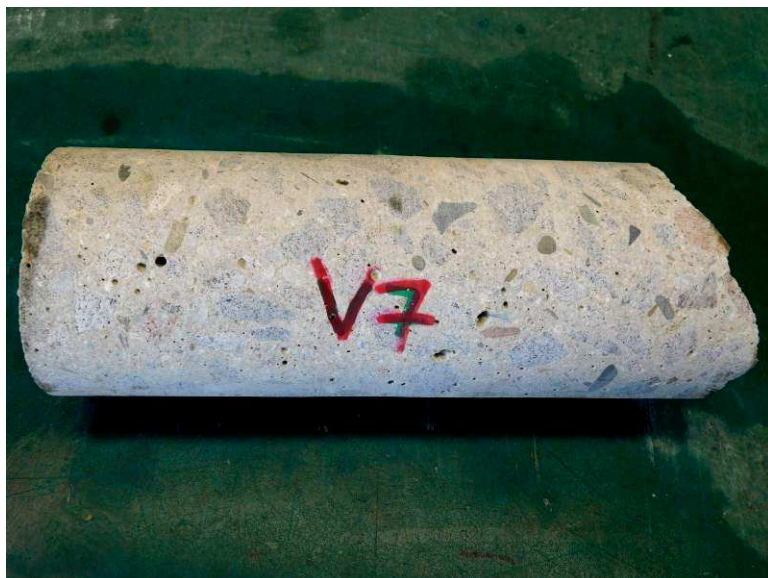
Vývrt V7

Vývrt obsahuje vyvážený podíl DTK a HDK, místy zaznamenány oblasti s převážujícím podílem HDK nad DTK. Vývrt též obsahuje ojedinělá zrna HTK. Max. velikost zrna HTK je 28 mm, max. velikost zrna HDK je 35 mm. Beton je hutný až mírně pórovitý, na povrchu vývrtu byl zaznamenán větší počet makropórů do velikosti 6 mm. Povrch vývrtu je hladký.

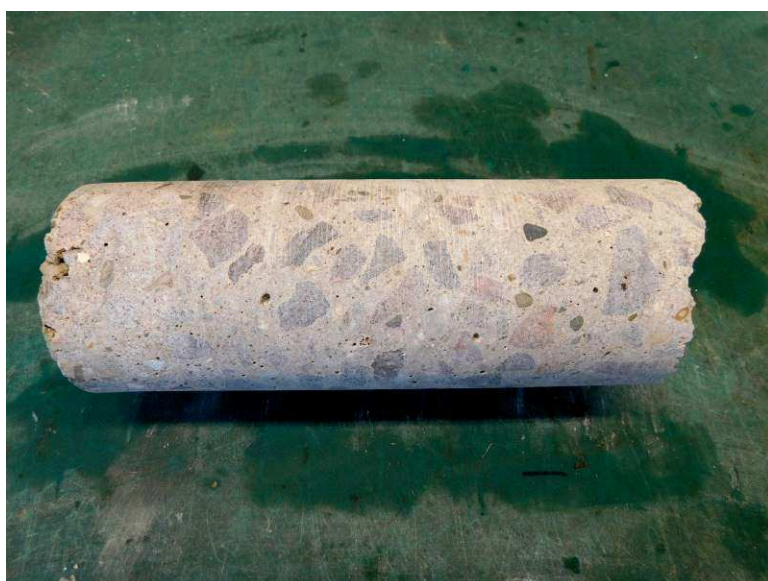
Vývrt V8

Ve vývrtu převažuje podíl HDK nad DTK. Vývrt též obsahuje ojedinělá zrna HTK. Max. velikost zrna HTK je 20 mm, max. velikost zrna HDK je 32 mm. Beton je hutný až mírně pórovitý, na povrchu vývrtu byl zaznamenán větší počet makropórů do velikosti 4 mm. Povrch vývrtu je hladký. Na líci vývrtu byla zaznamenána dutina velikosti 25 mm.

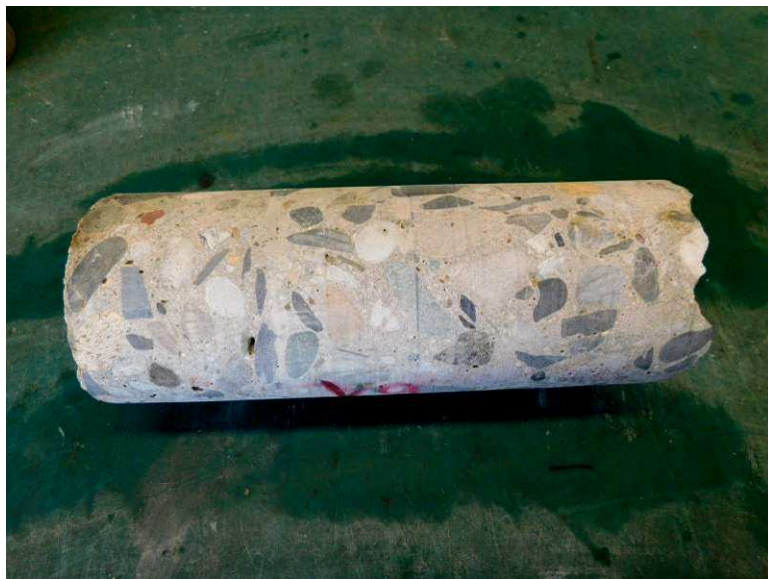
Vývrt V9

Ve vývrtu převažuje podíl HTK nad DTK. Vývrt též obsahuje ojedinělá zrna HDK. Max. velikost zrna HTK je 42 mm, max. velikost zrna HDK je 30 mm. Beton je hutný až mírně pórovitý, na povrchu vývrtu byl zaznamenán větší počet makropórů do velikosti 3 mm, ojediněle byly zaznamenány větší póry a dutiny velikosti až 10 mm.

Povrch vývrtu je hladký.

Ve vývrtu v hloubce 90 až 130 mm bylo zaznamenáno zrno HTK velikosti 60 mm.

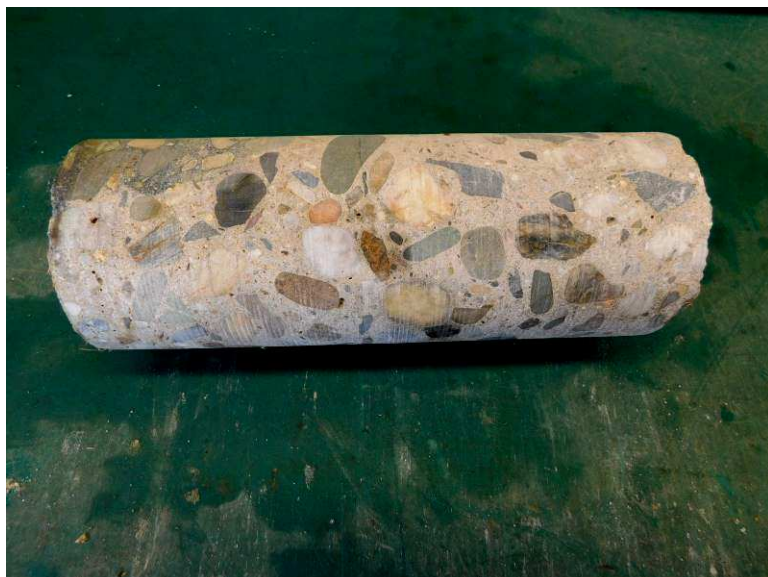
Vývrt V10

Ve vývrtu převažuje podíl HTK nad DTK. Vývrt též obsahuje ojedinělá zrna HDK. Max. velikost zrna HTK je 45 mm, max. velikost zrna HDK je 40 mm. Beton je hutný, na povrchu vývrtu byl zaznamenán větší počet makropórů do velikosti 4 mm. Povrch vývrtu je hladký.

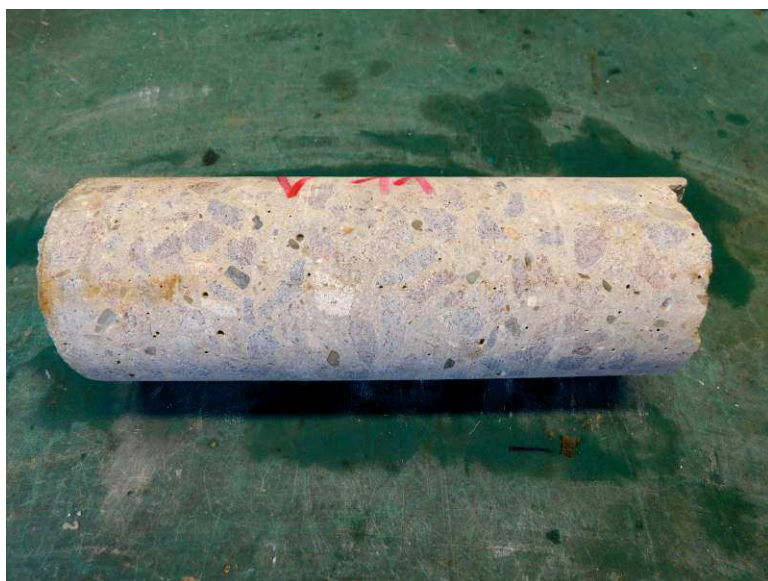
Vývrt V11

Ve vývrtu převažuje podíl HDK nad DTK. Vývrt též obsahuje ojedinělá zrna HTK. Max. velikost zrna HTK je 20 mm, max. velikost zrna HDK je 37 mm. Beton je hutný, na povrchu vývrtu byl zaznamenán větší počet makropórů do velikosti 5 mm. Povrch vývrtu je hladký.

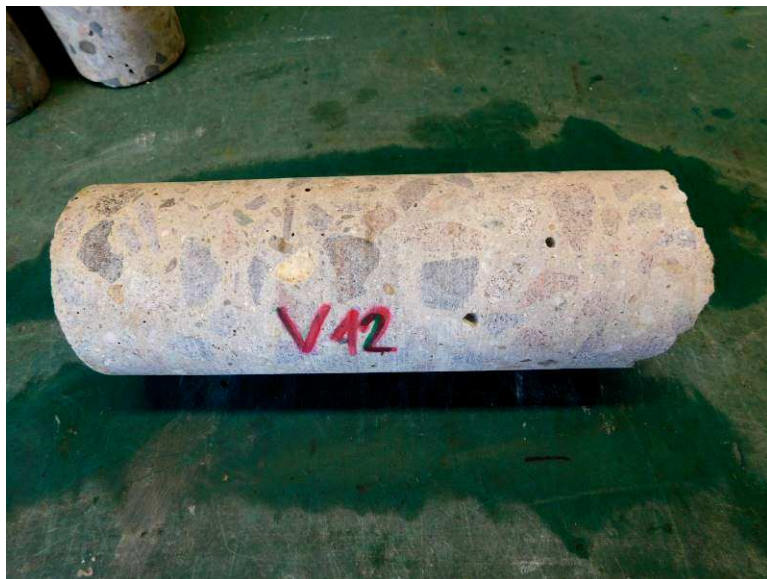
Vývrt V12

Ve vývrtu převažuje podíl HDK nad DTK. Vývrt též obsahuje ojedinělá zrna HTK. Max. velikost zrna HTK je 32 mm, max. velikost zrna HDK je 35 mm. Beton je hutný, na povrchu vývrtu byl zaznamenán větší počet makropórů do velikosti 6 mm. Povrch vývrtu je hladký.

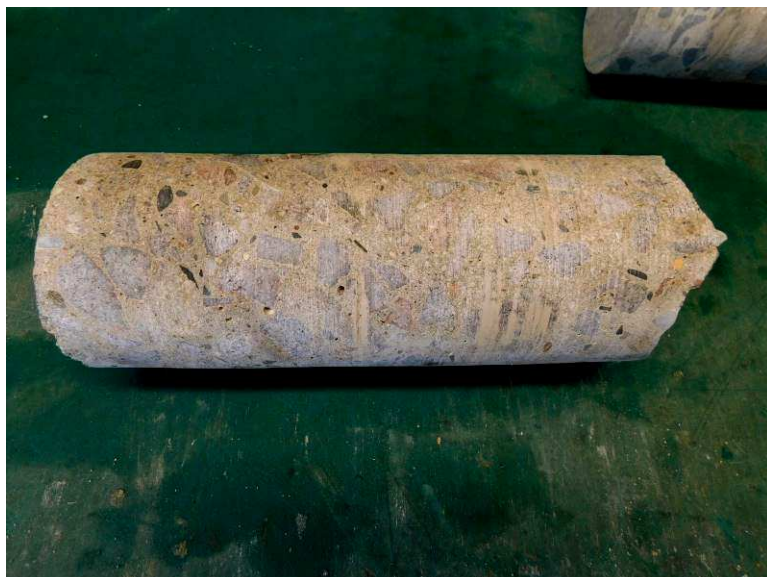
Vývrt V13

Ve vývrtu převažuje podíl HDK nad DTK. Vývrt též obsahuje ojedinělá zrna HTK. Max. velikost zrna HTK je 18 mm, max. velikost zrna HDK je 47 mm. Beton je hutný, na povrchu vývrtu byl zaznamenán větší počet makropórů do velikosti 4 mm. Povrch vývrtu je hladký.

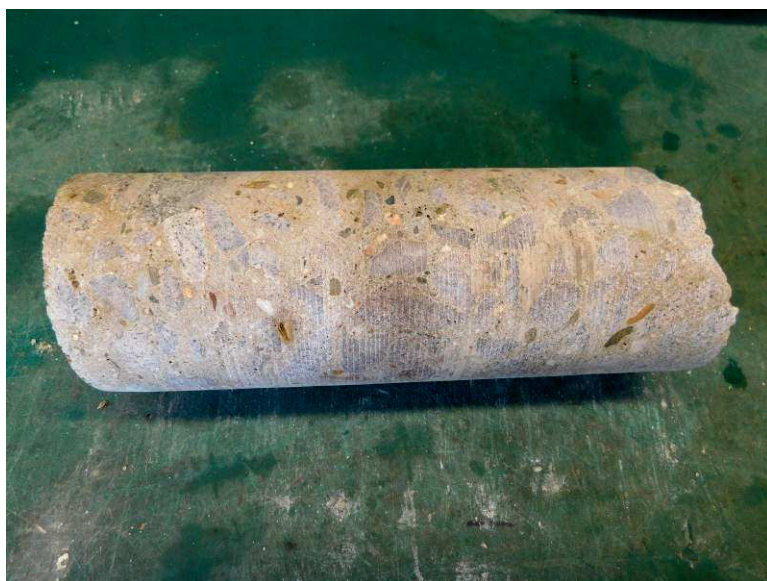
Vývrt V14

Ve vývrtu převažuje podíl HDK nad DTK. Vývrt též obsahuje ojedinělá zrna HTK. Max. velikost zrna HTK je 20 mm, max. velikost zrna HDK je 42 mm.

Beton je hutný, na povrchu vývrtu byl zaznamenán větší počet makropórů do velikosti 3 mm. Povrch vývrtu je hladký.

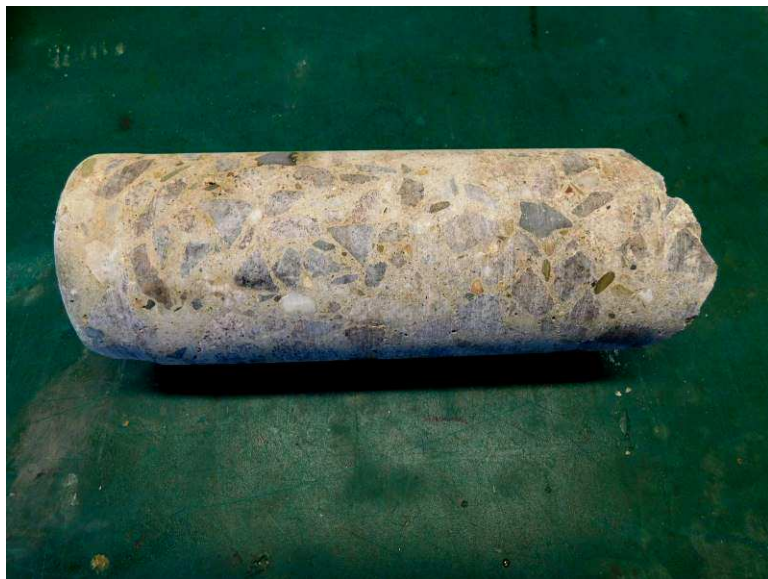
Vývrt V15

Ve vývrtu převažuje podíl HDK nad DTK. Vývrt též obsahuje ojedinělá zrna HTK. Max. velikost zrna HTK je 27 mm, max. velikost zrna HDK je 35 mm. Beton je hutný, na povrchu vývrtu byl zaznamenán větší počet makropórů do velikosti 4 mm. Povrch vývrtu je hladký.

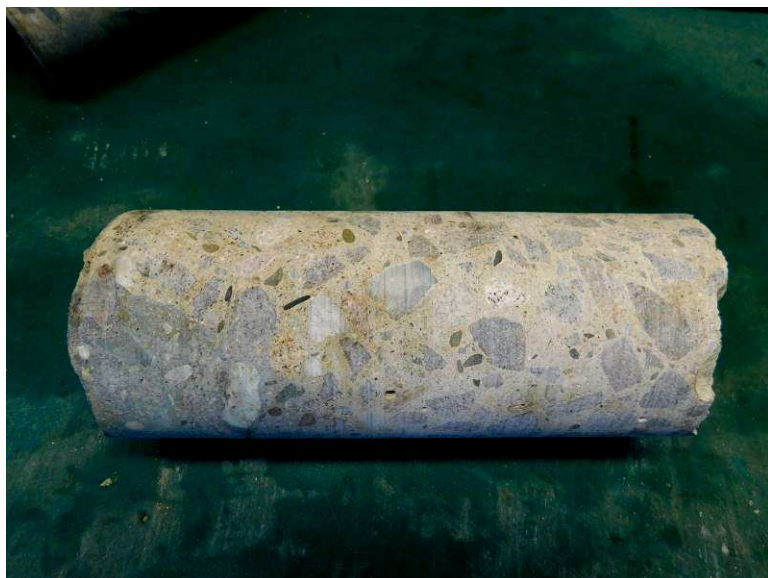
Vývrt V16

Ve vývrtu převažuje podíl HDK nad DTK. Vývrt též obsahuje ojedinělá zrna HTK. Max. velikost zrna HTK je 30 mm, max. velikost zrna HDK je 32 mm. Beton je hutný, na povrchu vývrtu byl zaznamenán větší počet makropórů do velikosti 4 mm. Povrch vývrtu je hladký.

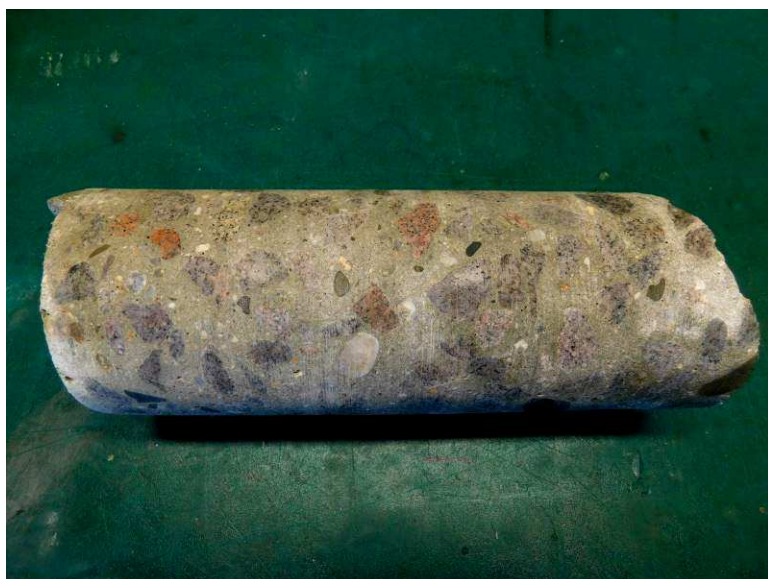
Vývrt V17

Ve vývrtu převažuje podíl HDK nad DTK. Vývrt též obsahuje ojedinělá zrna HTK. Max. velikost zrna HTK je 25 mm, max. velikost zrna HDK je 32 mm. Beton je hutný až mírně pórovitý, na povrchu vývrtu byl zaznamenán větší počet makropórů do velikosti 4 mm. Povrch vývrtu je hladký.

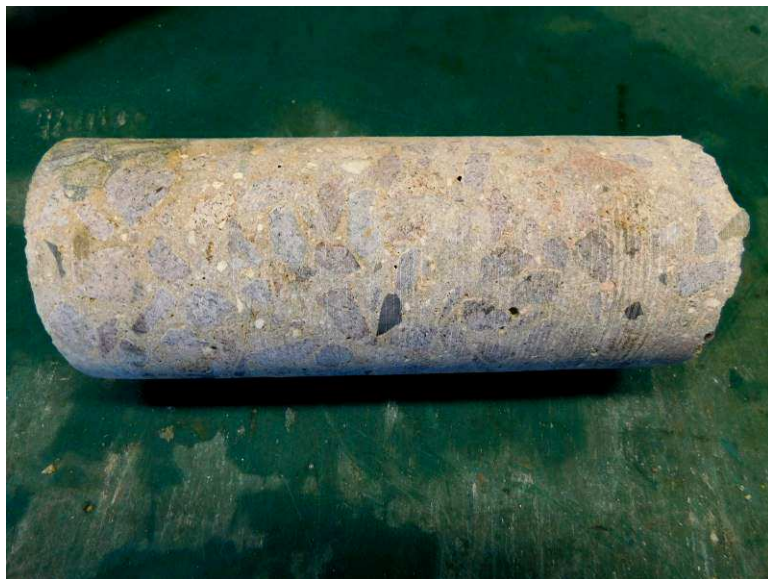
Vývrt V18

Ve vývrtu převažuje podíl HDK nad DTK. Vývrt též obsahuje ojedinělá zrna HTK. Max. velikost zrna HTK je 18 mm, max. velikost zrna HDK je 32 mm. Beton je hutný až mírně pórovitý, na povrchu vývrtu byl zaznamenán větší počet makropórů do velikosti 3 mm. Povrch vývrtu je hladký.

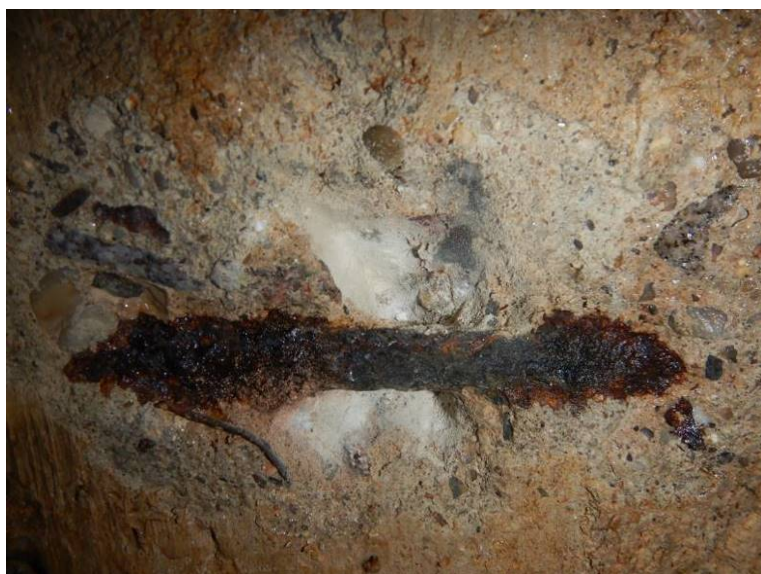
Zkušební místo OV 4

OV 4	Pole 5, komora 4, příčná výztuž v náběhu horní desky (spodní líc) v místě separace krycí vrstvy	<ul style="list-style-type: none"> - výztuž $\varnothing 12$ mm - silná koroze s oslabením, odlupování masivních šupin, spodní část odrezlá do plocha - krycí vrstva 5 mm 	do 40%
OV 5	Pole 5, komora 1, levá stěna u příčníku v místě separace krycí vrstvy, svislá výztuž	<ul style="list-style-type: none"> - výztuž $\varnothing 20$ mm - na cca $\frac{1}{4}$ obvodu povrchová koroze bez výraznějšího oslabení 	do 2%

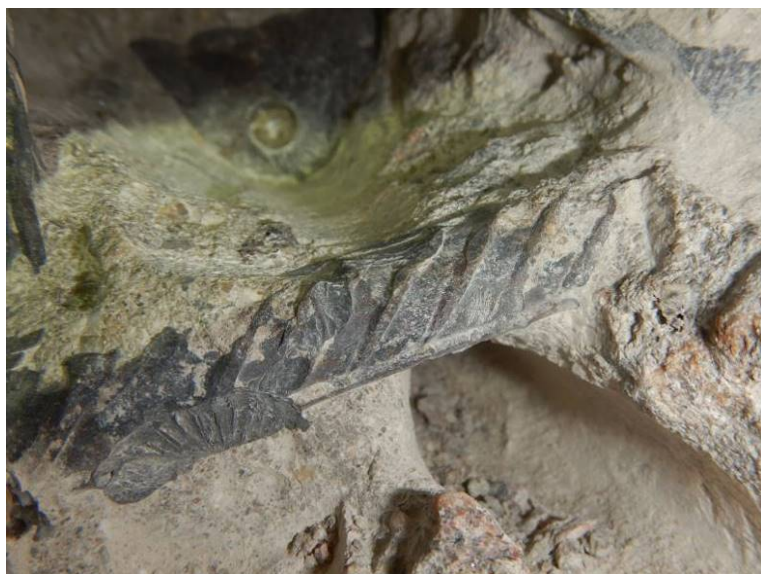
Zkušební místo OV 10

OV10 +11	Pole 4, komora 1, levá stěna kotevní nálipek, svislá a podélná výztuž – v místě bez poruch (v místě provádění sondy k předpínací výztuži)	<ul style="list-style-type: none"> - výztuž Ø12 mm - bez koroze - krycí vrstva cca 65 mm 	-
OV12	Pole 4, vnější líc na levé straně na konci konstrukce nad P5, v místě zatékání a degradace betonu	<ul style="list-style-type: none"> - výztuž Ø20,0 mm - silná koroze s oslabením - naměřený oslabený Ø17,1 mm 	do 30%
OV13	Pole 4, spodní líc dolní desky, podélná výztuž cca 5,5 m od P5 v místě nečistot v povrchu betonu a separace omítky	<ul style="list-style-type: none"> - výztuž Ø12,0 mm - koroze s oslabením - naměřený oslabený Ø11,5 mm 	do 10 %
OV14	Pole 4, spodní líc dolní desky, podélná výztuž v místě štěrkového hnízda a separace omítky	<ul style="list-style-type: none"> - výztuž Ø16,0 mm - povrchové koroze bez výraznějšího oslabení - tl. krycí vrstvy 18 mm 	do 2 %

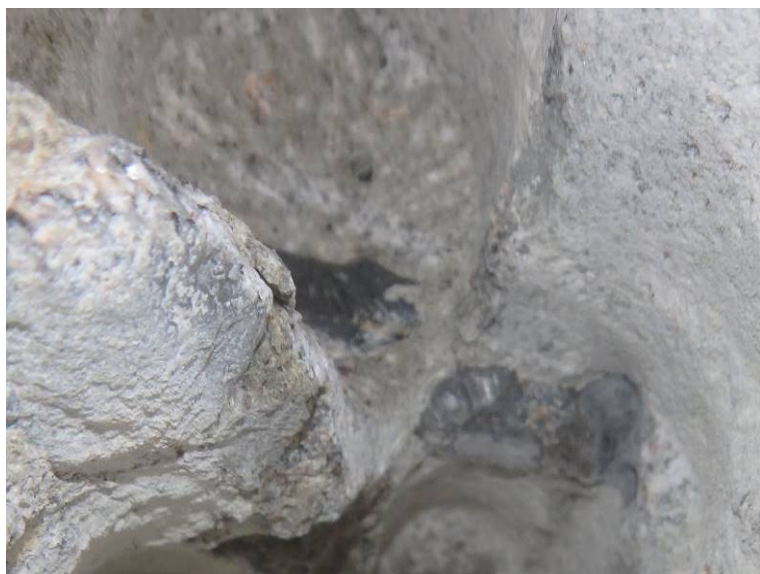
Zkušební místo OV 15

OV15	Pole 1, pravá boční plocha nosné konstrukce cca 4 m od P2 v místě průsaků	<ul style="list-style-type: none"> - podélný prut výztuže, bez koroze - tl. krycí vrstvy 37 mm 	-

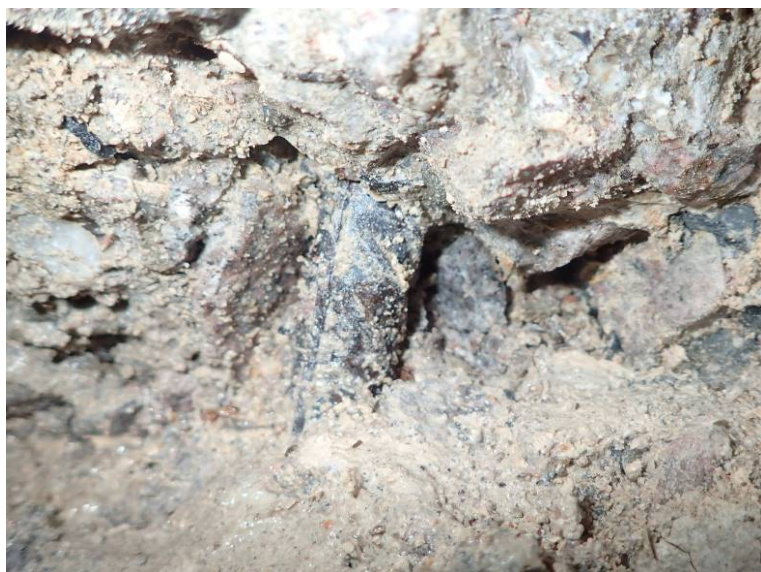
Zkušební místo OV 16

OV16	Pole 1, spodní líc konstrukce na levé straně cca 16 m před P2 cca 2,20 m od levého okraje	<ul style="list-style-type: none"> - podélný prut výztuže, bez koroze - tl. krycí vrstvy 70 mm 	-
OV17	Pole 1, pravá boční plocha cca 19 m od O1, v místě průsaků	<ul style="list-style-type: none"> - svislý prut výztuže - povrchové koroze bez výraznějšího oslabení - tl. krycí vrstvy 37 mm 	do 2 %
OV18	Pole 1, pravá boční plocha cca 4 m od O1, v místě průsaků	<ul style="list-style-type: none"> - vodorovná výztuž – 2x Ø 20 mm - koroze s oslabením - tl. krycí vrstvy 9 mm 	do 30 %
OV19	Pole 1, pravá boční plocha cca 4 m od O1, v místě průsaků	<ul style="list-style-type: none"> - vodorovná výztuž – 2x Ø 20 mm - koroze s oslabením - tl. krycí vrstvy 10 mm 	do 20 %
OV20	Pole 1, pravá boční plocha u O1, v místě průsaků	<ul style="list-style-type: none"> - vodorovná výztuž Ø 20 mm - koroze s mírným oslabením - tl. krycí vrstvy 7 mm 	do 5 %

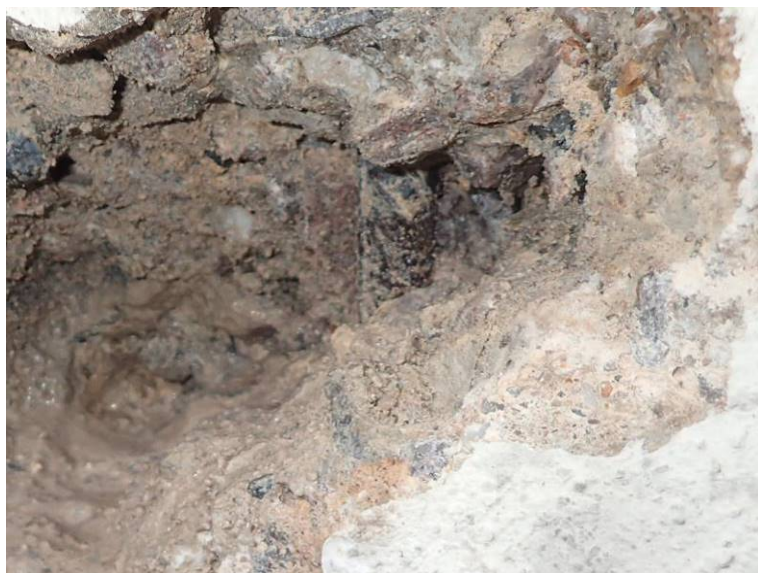
Zkušební místo OV 21 (prut 1)

OV21	Pole 1, pravá boční plocha cca 25 m od O1, v místě průsaků	<ul style="list-style-type: none"> - svislá výztuž Ø 16 mm a Ø 20 mm - koroze s mírným oslabením - tl. krycí vrstvy 62 mm 	do 20 %

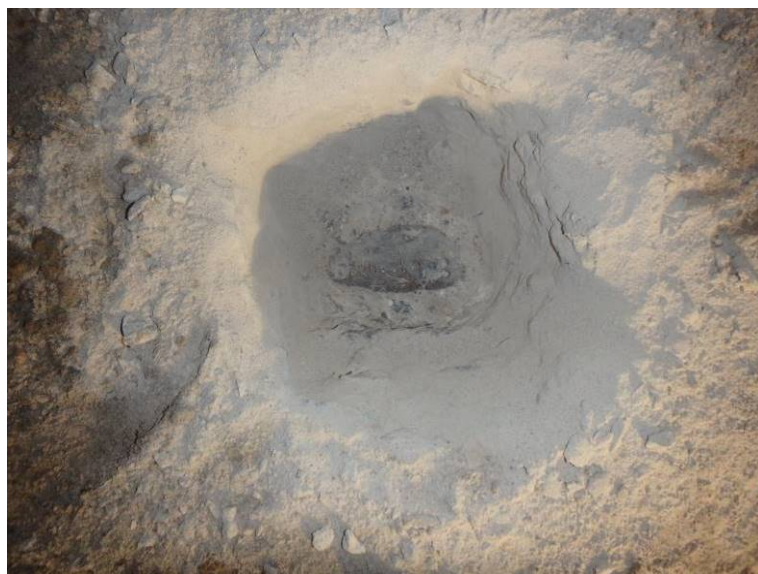
Sonda PV 1 – pohled na sondu s obnaženou tlustostěnnou chráničkou

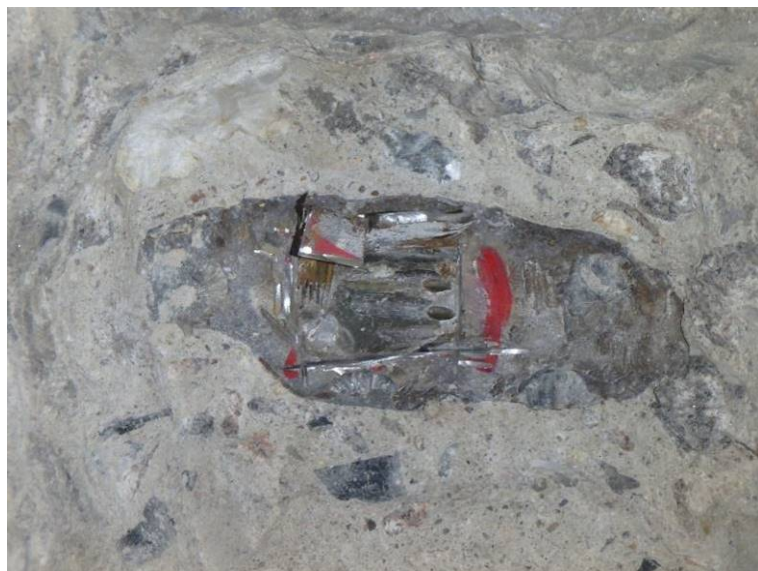
Sonda PV 1 – otevření chráničky – kanálek je plně zainjektovaný

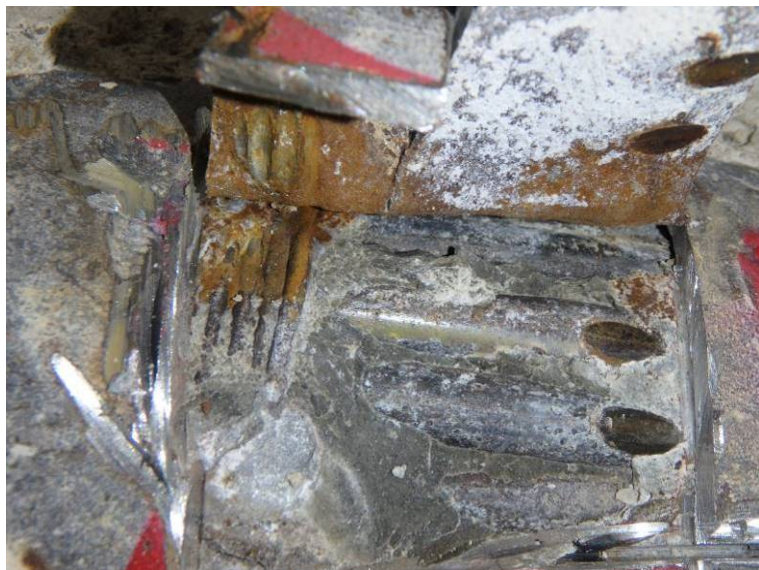
Sonda PV 1 – detail předpínacích drátů
