Sdružení ČVUT/INSET - DaSP mosty Praha

Diagnostika a statické posouzení mostů s předpjatou nosnou konstrukcí

Etapa A - Diagnostické průzkumy

04/2020

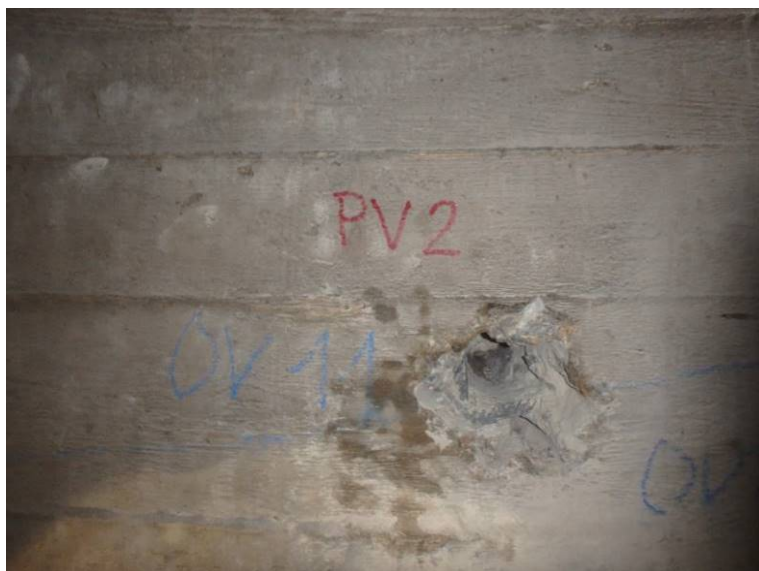
Sonda PV 2 – pohled na místo sondy ve stěně konstrukce

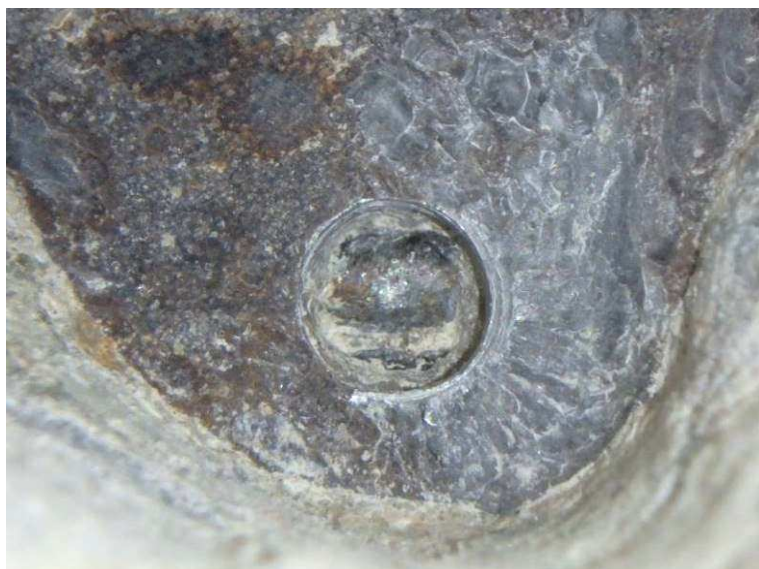
Sonda PV 2 – odvrtání chráničky – kanálek je plně zainjektovaný, dráty bez koroze

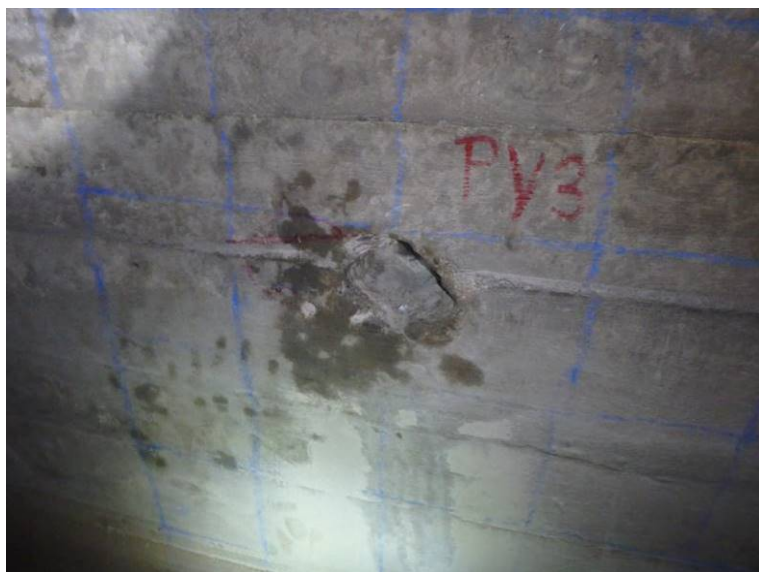
Sonda PV 3 – pohled na místo sondy ve stěně konstrukce

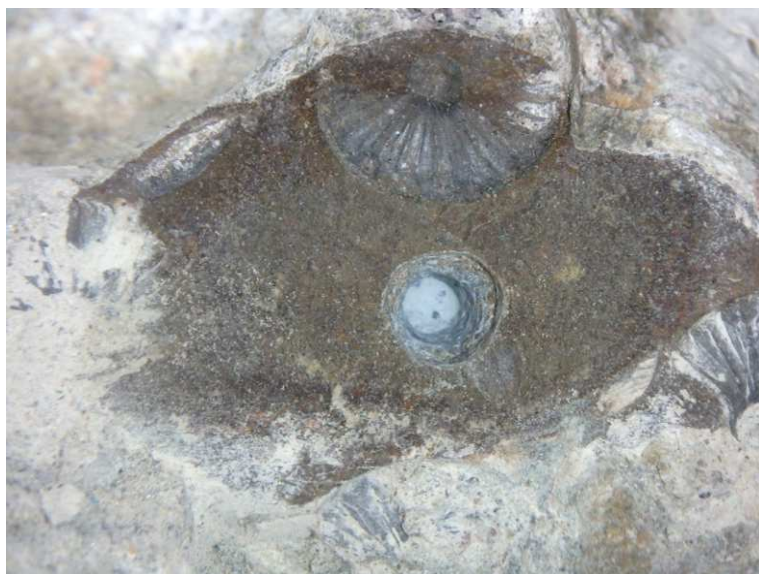
Sonda PV 3 – odvrtání chráničky – kanálek je plně zainjektovaný

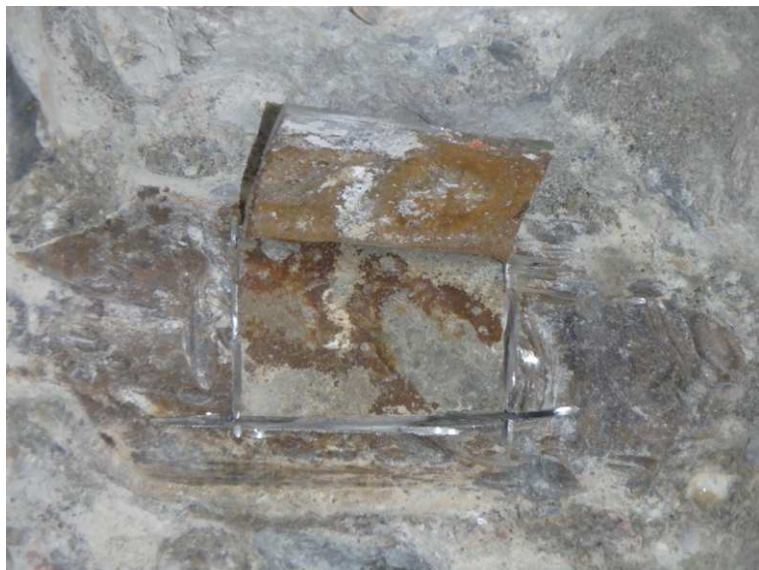
Sonda PV 4 – otevření chráničky – kanálek je plně zainjektovaný – na injektáži je patrná koroze z vnitřního líce chráničky

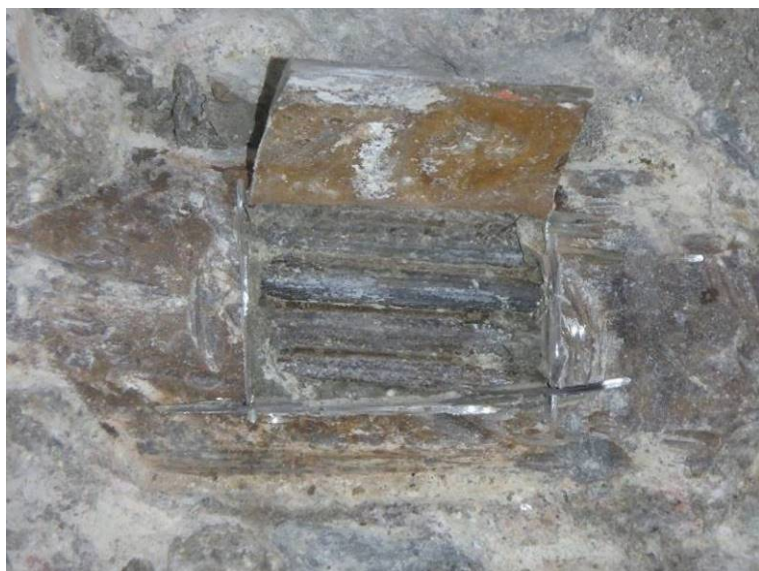
Sonda PV 4 – detail předpínacích drátů

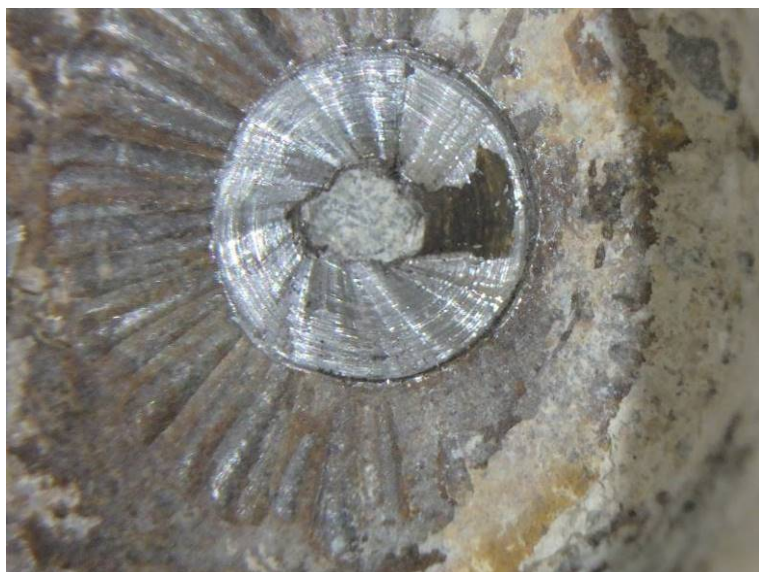
Sonda PV 5 – odvrtání chráničky – kanálek je zainjektovaný

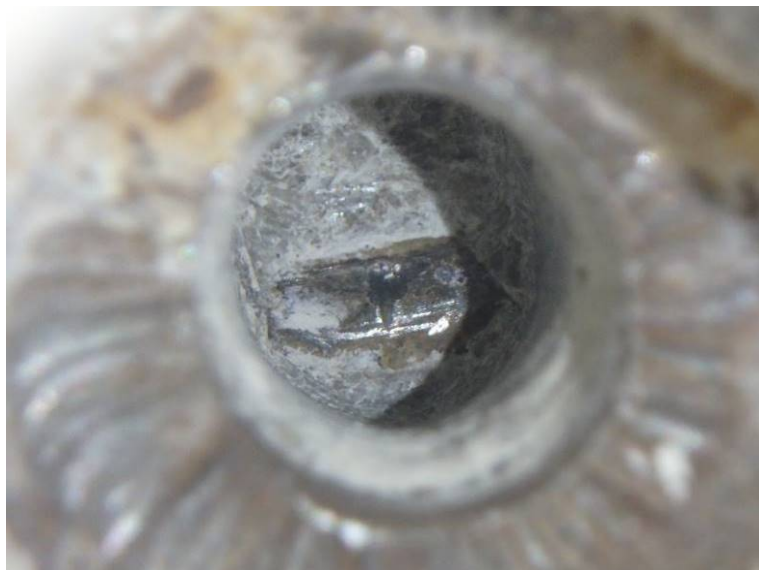
Sonda PV 5 – předpínací dráty bez koroze

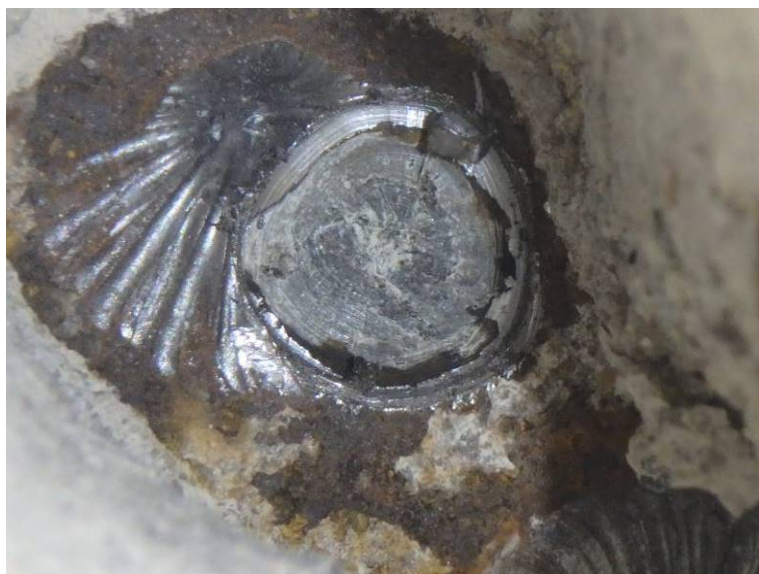
Sonda PV 6 – odvrtání chráničky – kanálek je zainjektovaný

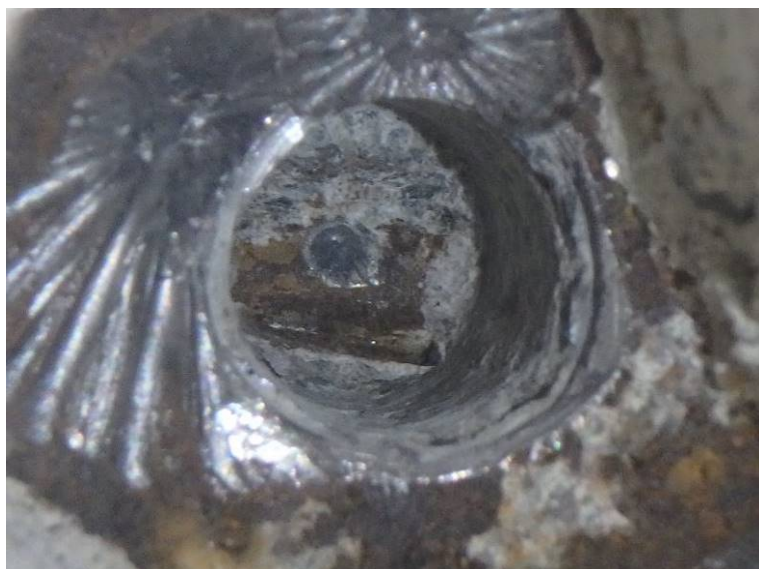
Sonda PV 6 – předpínací dráty bez koroze

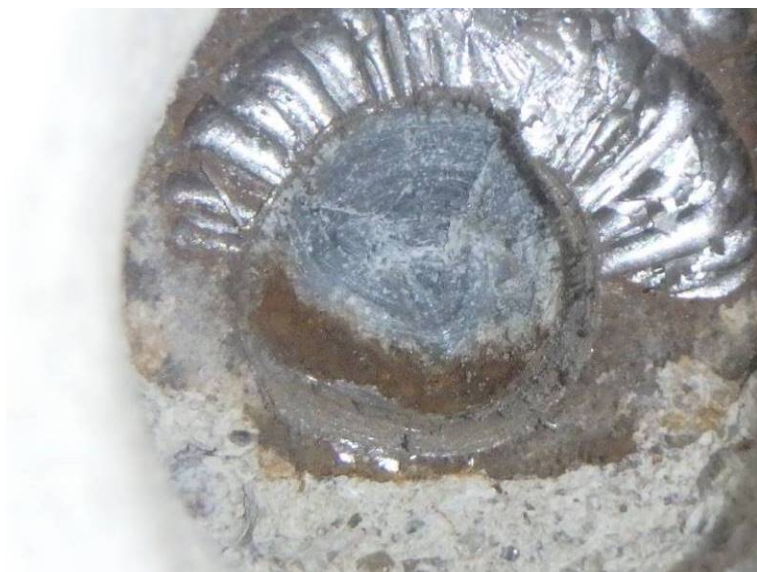
Sonda PV 7 – odvrtání chráničky –
kanálek je zainjektovaný

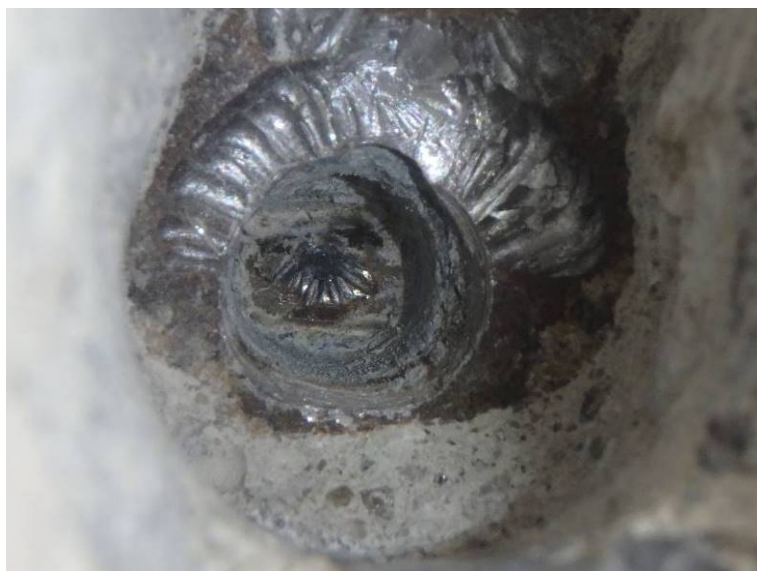
Sonda PV 7 – předpínací dráty bez
koroze

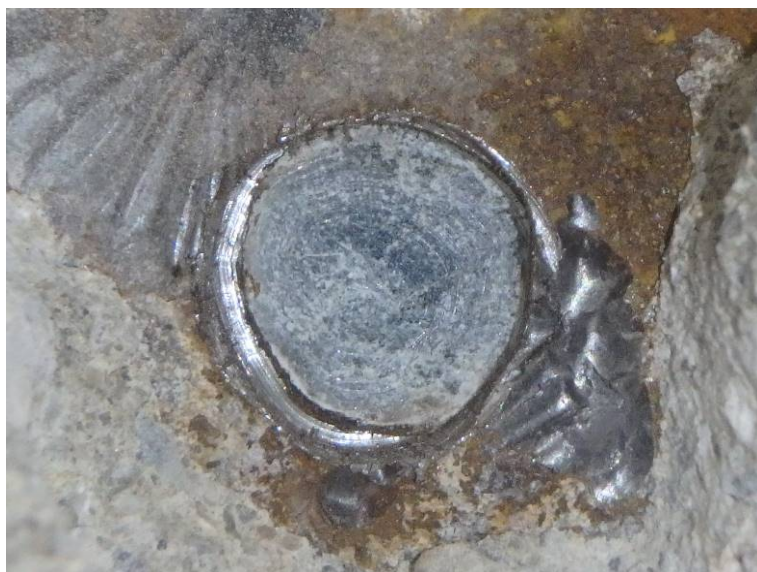
PV 8	<ul style="list-style-type: none"> - pole 5, spodní líc konstrukce cca 14 m od P5 cca 1,1 m od levého okraje - pole v minulosti zaplavené vodou 	<ul style="list-style-type: none"> - tlustostěnná chránička, povrchová koroze - zainjektováno - dráty bez koroze
PV 9	<ul style="list-style-type: none"> - pole 5, spodní líc konstrukce cca 14 m od P5 cca 1,38 m od levého okraje - pole v minulosti zaplavené vodou 	<ul style="list-style-type: none"> - tlustostěnná chránička - zkorodovaná, prázdná - z chráničky vytéká voda
PV 10	<ul style="list-style-type: none"> - pole 5, spodní líc konstrukce cca 14 m od P5 cca 1,52 m od levého okraje - pole v minulosti zaplavené vodou 	<ul style="list-style-type: none"> - tlustostěnná chránička, povrchová koroze - zainjektováno - dráty bez koroze
PV 11	<ul style="list-style-type: none"> - pole 5, spodní líc konstrukce cca 13 m od P5 cca 1,25 m od levého okraje - pole v minulosti zaplavené vodou 	<ul style="list-style-type: none"> - tlustostěnná chránička, povrchová koroze - zainjektováno - dráty bez koroze

Sonda PV 8 – odvrtání chráničky –
kanálek je zainjektovaný

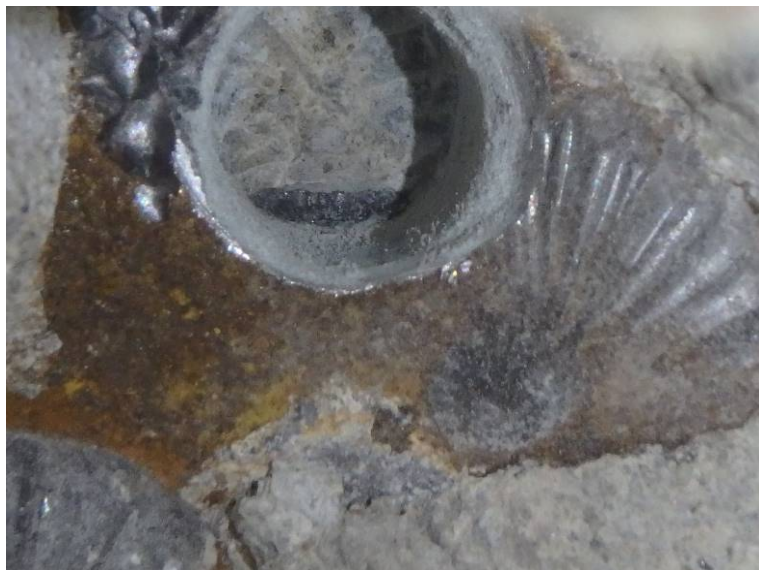
Sonda PV 8 – předpínací dráty bez koroze

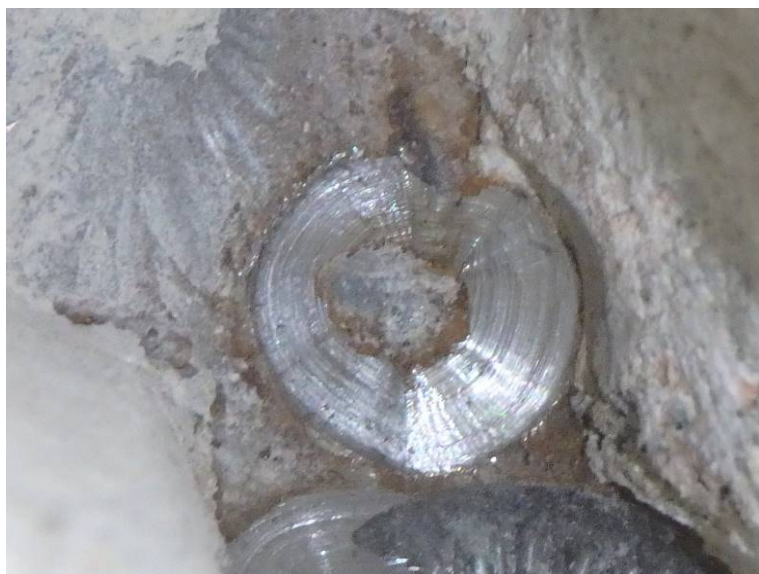
Sonda PV 10 – odvrtání chráničky – kanálek je zainjektovaný

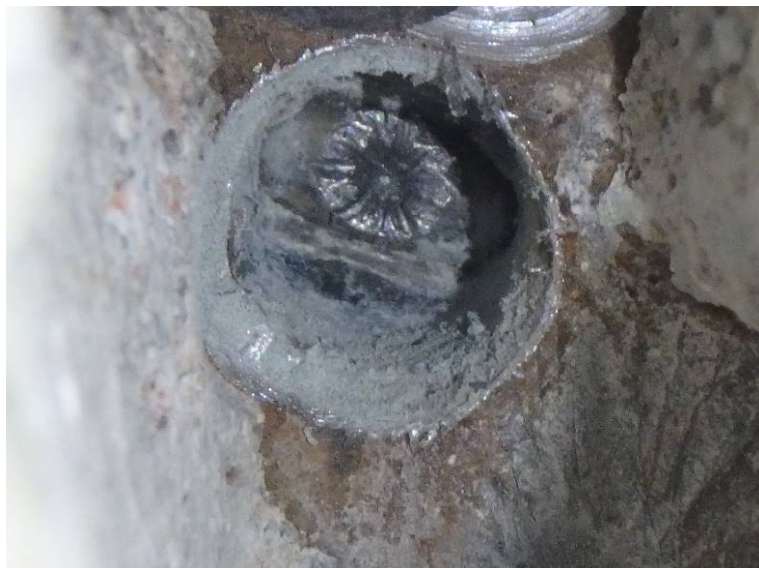
Sonda PV 10 – předpínací dráty bez koroze

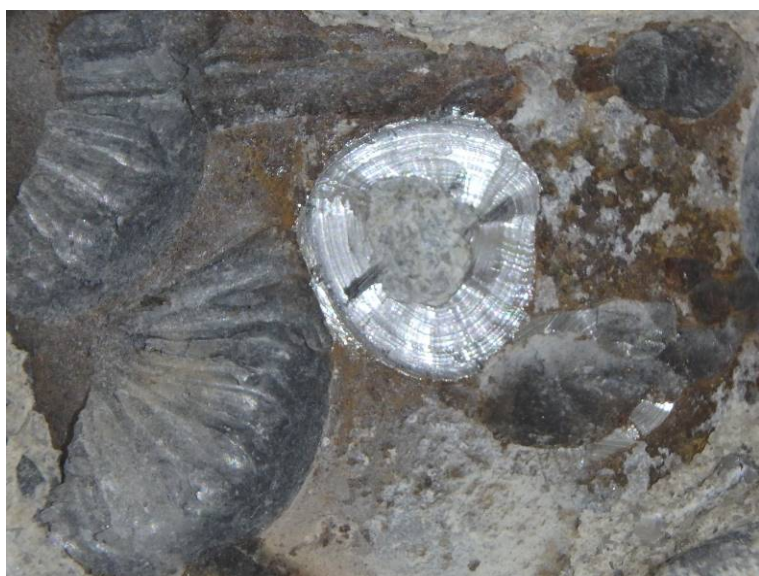
Sonda PV 11 – odvrtání chráničky – kanálek je zainjektovaný

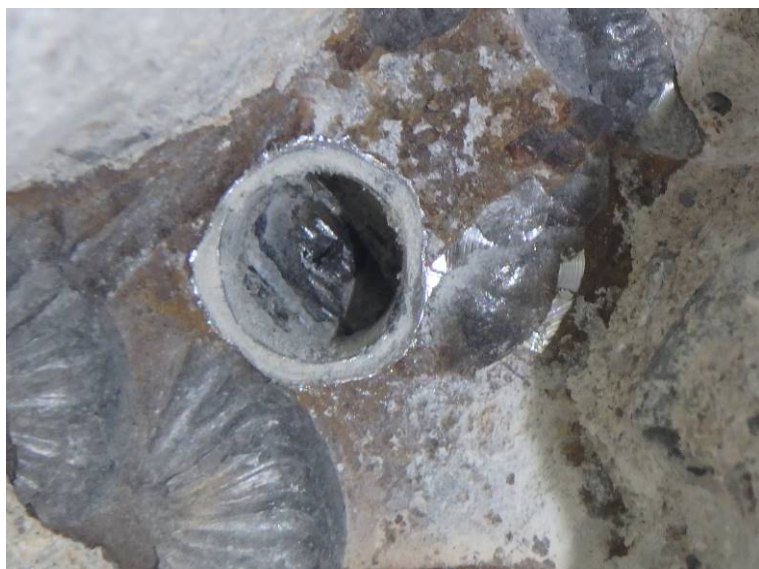
Sonda PV 11 – předpínací dráty bez koroze

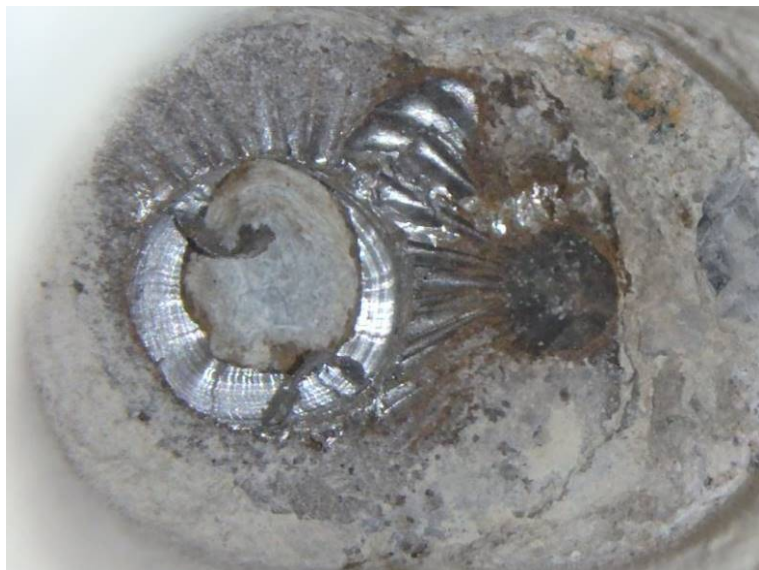
PV 12	<ul style="list-style-type: none"> - pole 5, spodní líc konstrukce cca 13 m od P5 cca 1,48 m od levého okraje - pole v minulosti zaplavené vodou 	<ul style="list-style-type: none"> - tlustostěnná chránička, povrchová koroze - zainjektováno - dráty bez koroze

Sonda PV 12 – odvrtání chráničky –
kanálek je zainjektovaný

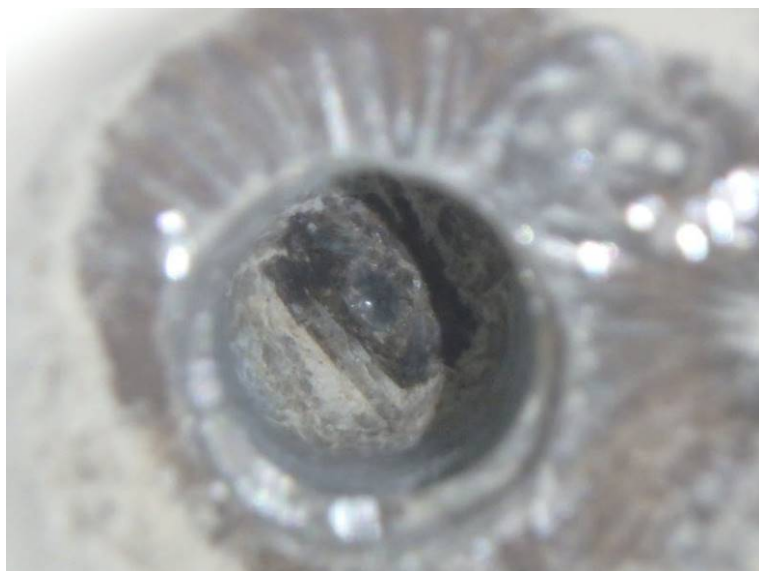
Sonda PV 12 – předpínací dráty bez
koroze

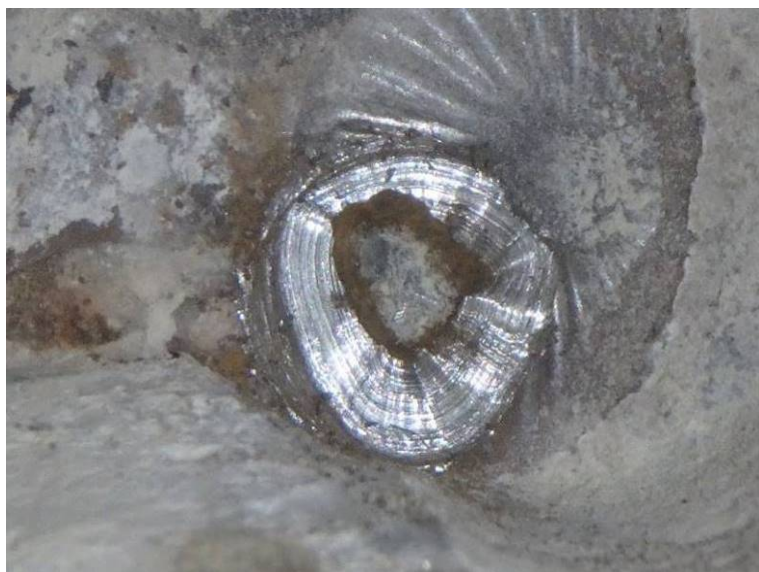
PV 13	<ul style="list-style-type: none"> - pole 4, spodní líc konstrukce cca 26,5 m před P5 cca 2,06 m od pravého okraje - pole v minulosti zaplavené vodou 	<ul style="list-style-type: none"> - tlustostěnná chránička, povrchová koroze - zainjektováno - dráty bez koroze
PV 14	<ul style="list-style-type: none"> - pole 4, spodní líc konstrukce cca 26,5 m před P5 cca 1,92 m od pravého okraje - pole v minulosti zaplavené vodou 	<ul style="list-style-type: none"> - tlustostěnná chránička, povrchová koroze - zainjektováno - dráty bez koroze
PV 15	<ul style="list-style-type: none"> - pole 4, spodní líc konstrukce cca 26,5 m před P5 cca 1,38 m od pravého okraje - pole v minulosti zaplavené vodou 	<ul style="list-style-type: none"> - tlustostěnná chránička, povrchová koroze - zainjektováno - dráty bez koroze
PV 16	<ul style="list-style-type: none"> - pole 4, spodní líc konstrukce cca 2 m před středovou dobetonávkou cca 2,18 m od pravého okraje - pole v minulosti zaplavené vodou 	<ul style="list-style-type: none"> - tlustostěnná chránička, povrchová koroze - zainjektováno - dráty bez koroze, ale výraznější tmavý povlak

Sonda PV 13 – odvrtání chráničky –
kanálek je zainjektovaný

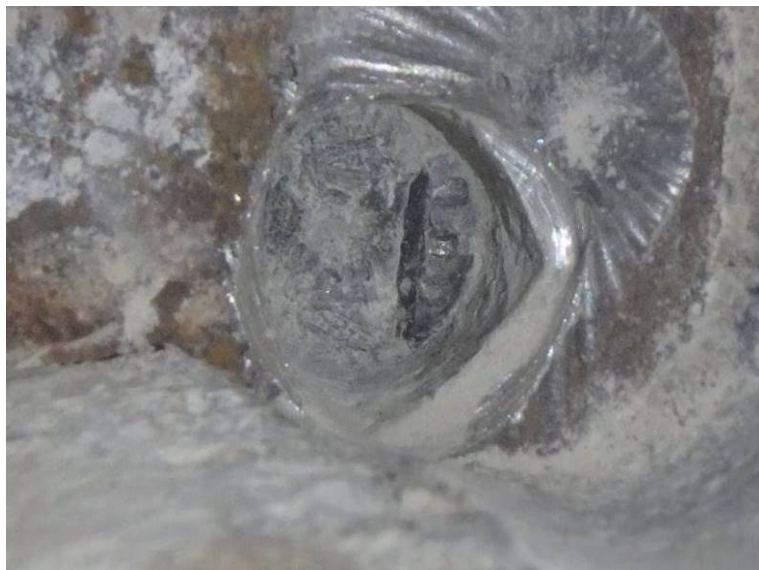
Sonda PV 13 – předpínací dráty bez koroze

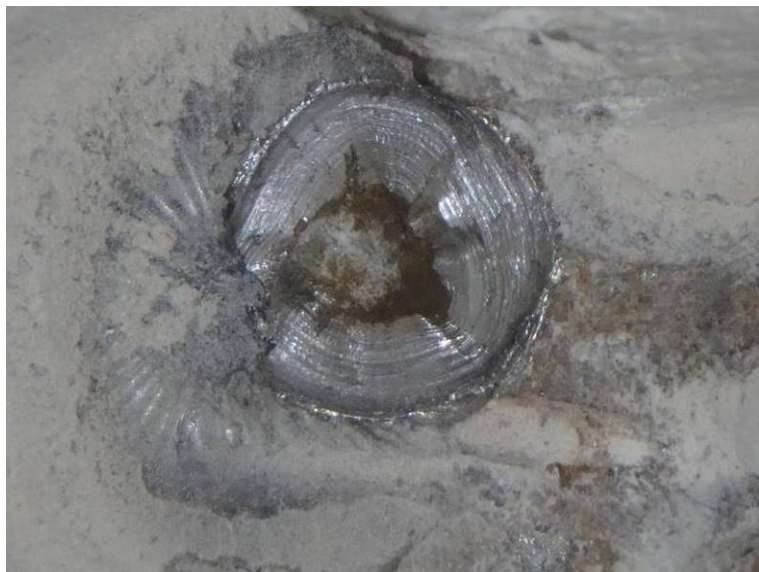
Sonda PV 15 – odvrtání chráničky – kanálek je zainjektovaný

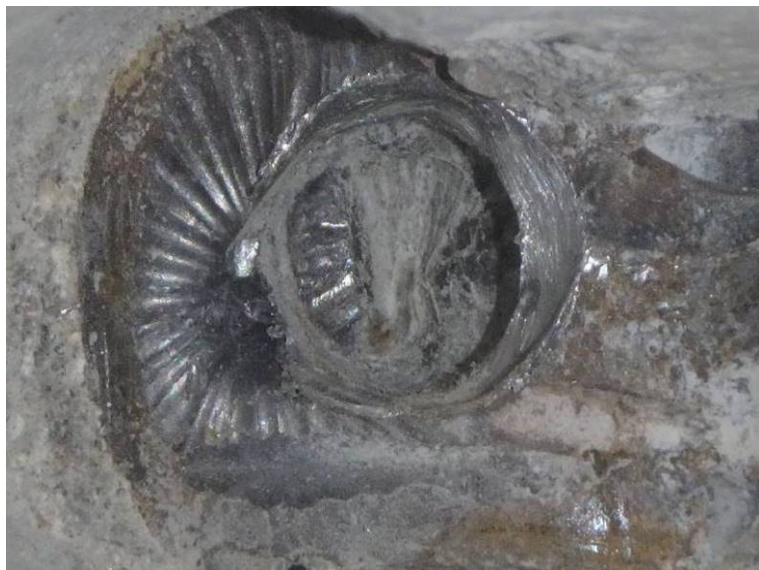
Sonda PV 15 – předpínací dráty bez koroze

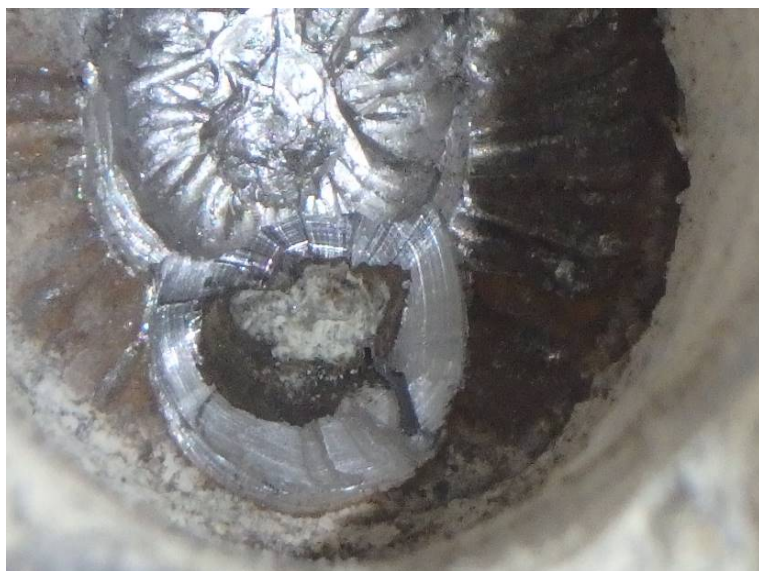
Sonda PV 16 – odvrtání chráničky – kanálek je zainjektovaný

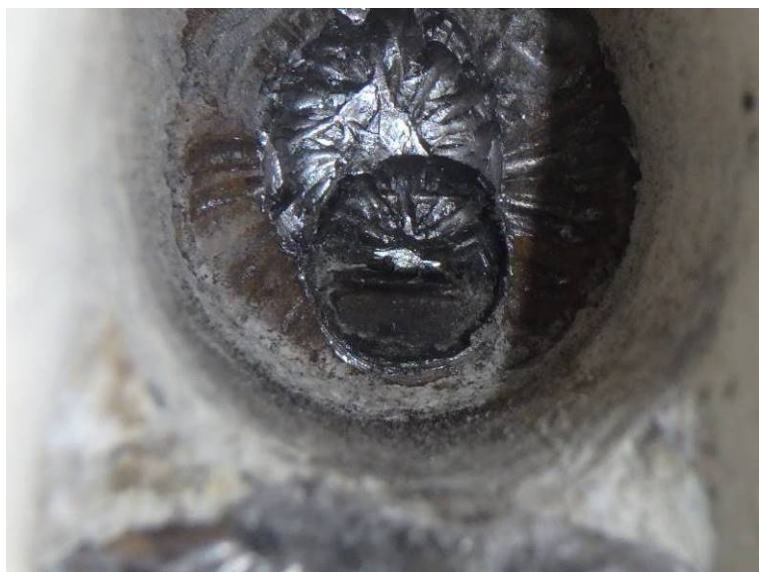
Sonda PV 16 – předpínací dráty bez koroze, ale vykazují tmavý povlak.

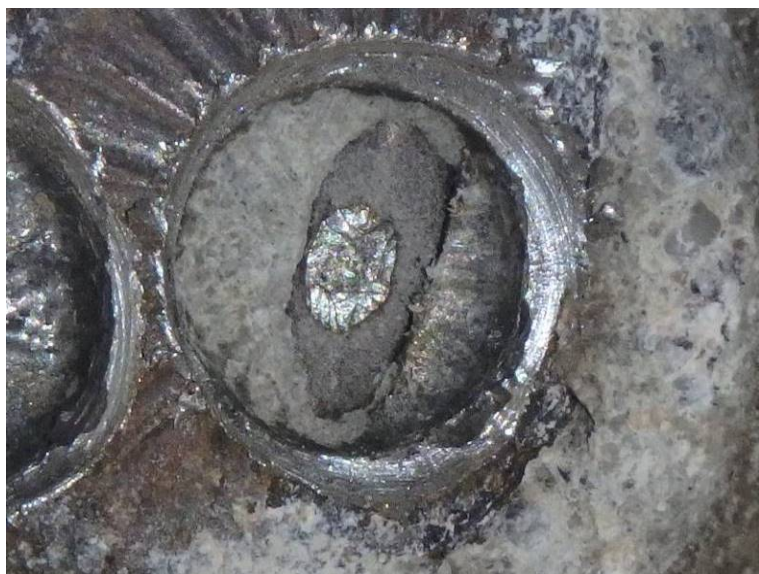
PV 17	<ul style="list-style-type: none"> - pole 4, spodní líc konstrukce cca 2 m před středovou dobetonávkou cca 2,48 m od pravého okraje - pole v minulosti zaplavené vodou 	<ul style="list-style-type: none"> - tlustostěnná chránička, povrchová koroze - zainjektováno - dráty bez koroze
PV 18	<ul style="list-style-type: none"> - pole 4, spodní líc konstrukce cca 2 m před středovou dobetonávkou cca 2,83 m od pravého okraje - pole v minulosti zaplavené vodou 	<ul style="list-style-type: none"> - tlustostěnná chránička, povrchová koroze - bez injektáže, dráty bez koroze, ale výraznější černý povlak
PV 19	<ul style="list-style-type: none"> - pole 1 – komora 2, na pravé stěně v místě stop po průsacích cca 3 m za stěnou mezi komorami 1 a 2 v místě svislého předeptatého třmínku 	<ul style="list-style-type: none"> - tenkostěnná chránička - plně zainjektované, dráty bez koroze - do sondy ze struktury betonu prosakuje voda

Sonda PV 17 – předpínací dráty bez
koroze

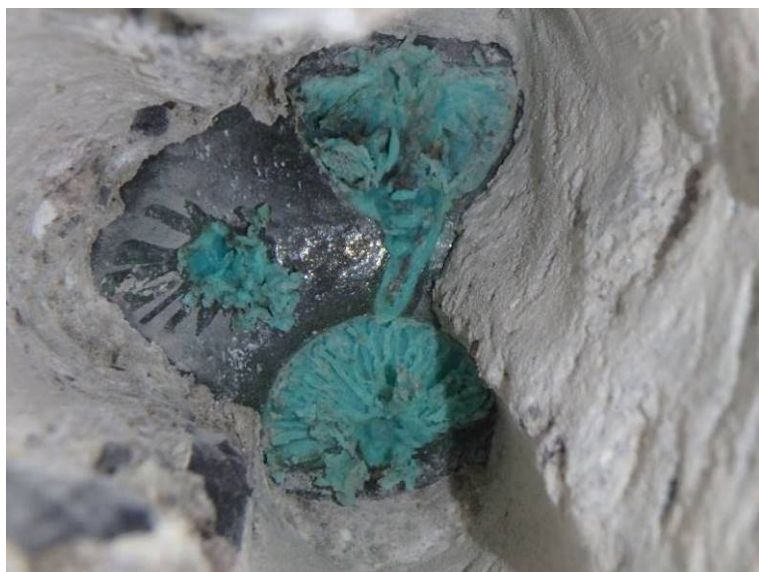
Sonda PV 18 – přes chráničku je
navlečena trubka ze zeleného plastu

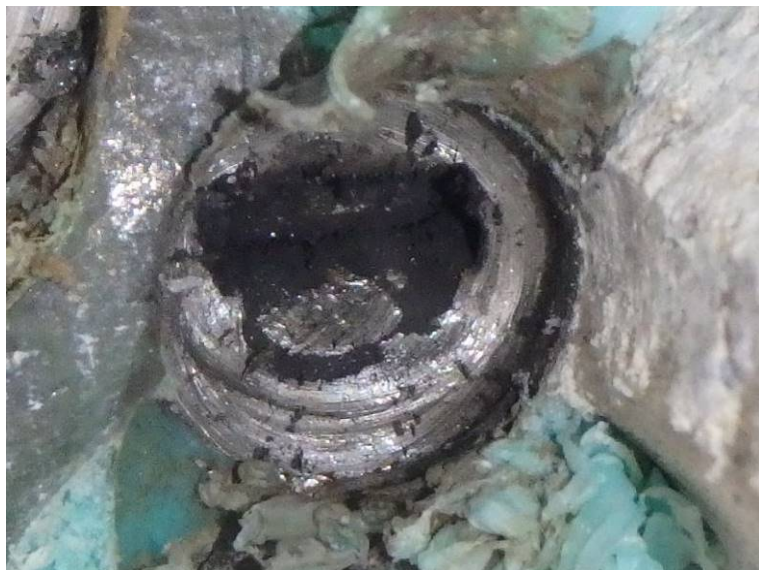
Sonda PV 18 – kanálek je nedostatečně zainjektovaný, dráty mají na sobě černý povlak

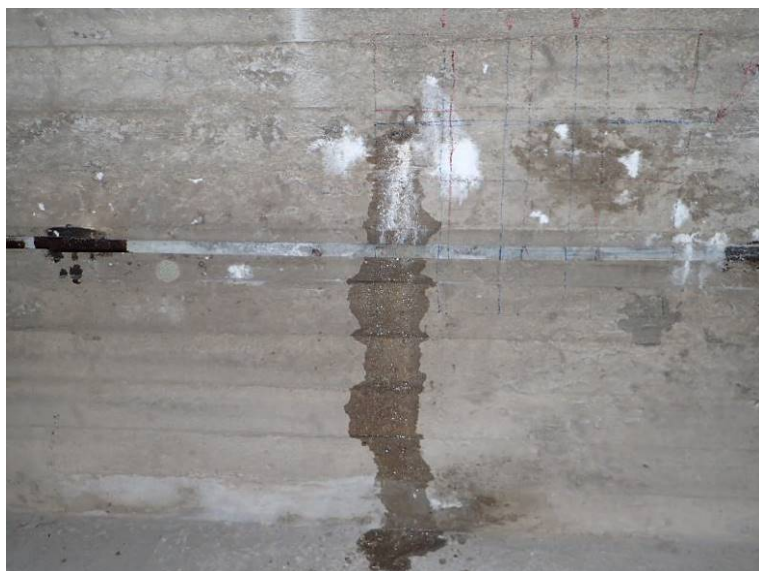
Sonda PV 19 – v místě vody vytékající ze stěny

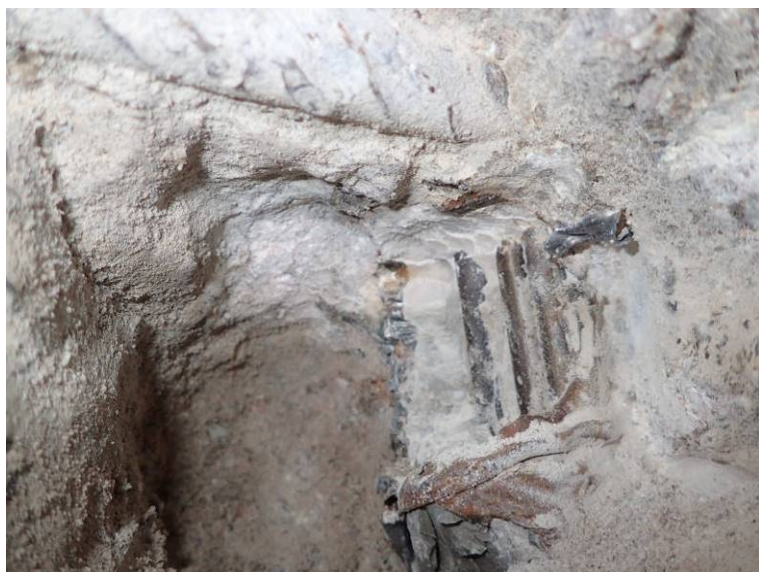
Sonda 19 – detail předeprnutého třmínku

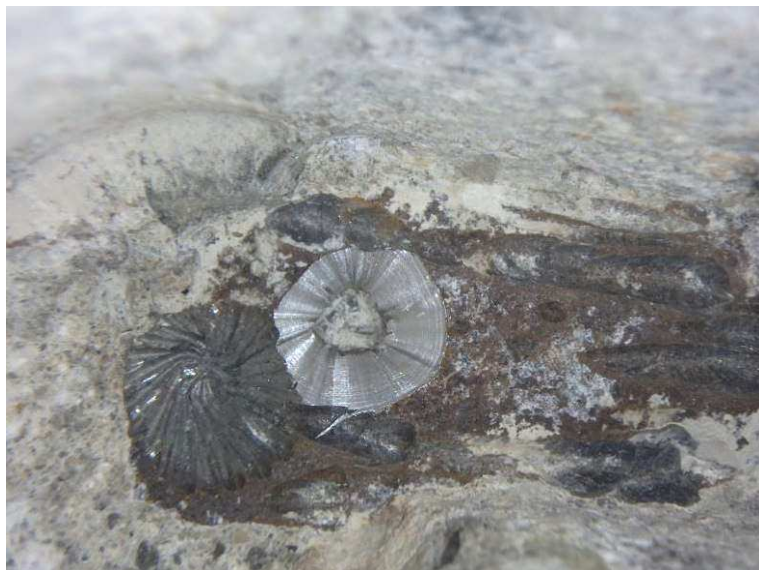
PV 20	<ul style="list-style-type: none"> - pole 1, spodní líc konstrukce na levé straně cca 16 m před P2 cca 1,28 m od levého okraje - v místě šikmé trhliny s výluhy 	<ul style="list-style-type: none"> - tlustostěnná chránička, povrchová koroze - zainjektováno - dráty bez koroze
PV 21	<ul style="list-style-type: none"> - pole 1, spodní líc konstrukce na levé straně cca 16 m před P2 cca 1,52 m od levého okraje - v místě šikmé trhliny s výluhy 	<ul style="list-style-type: none"> - tlustostěnná chránička, povrchová koroze - zainjektováno - dráty bez koroze

Sonda PV 20 – odvrtání chráničky –
kanálek je zainjektovaný

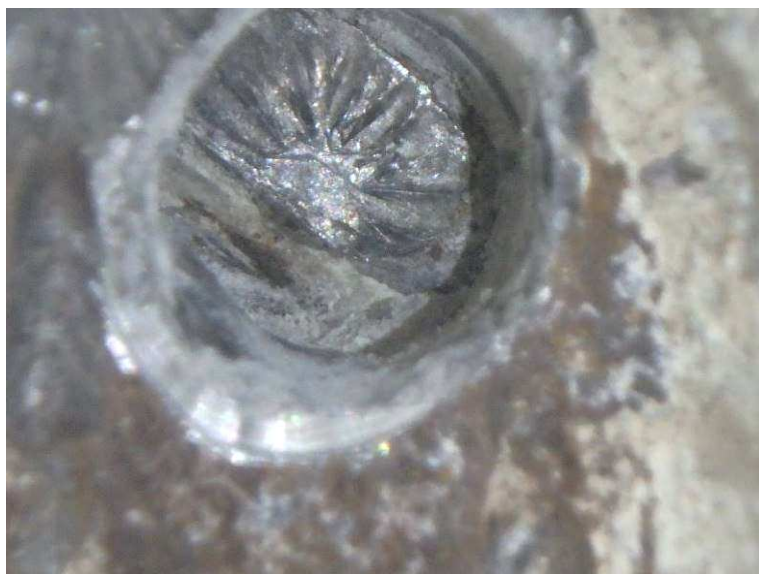
Sonda PV 20 – předpínací dráty bez
koroze

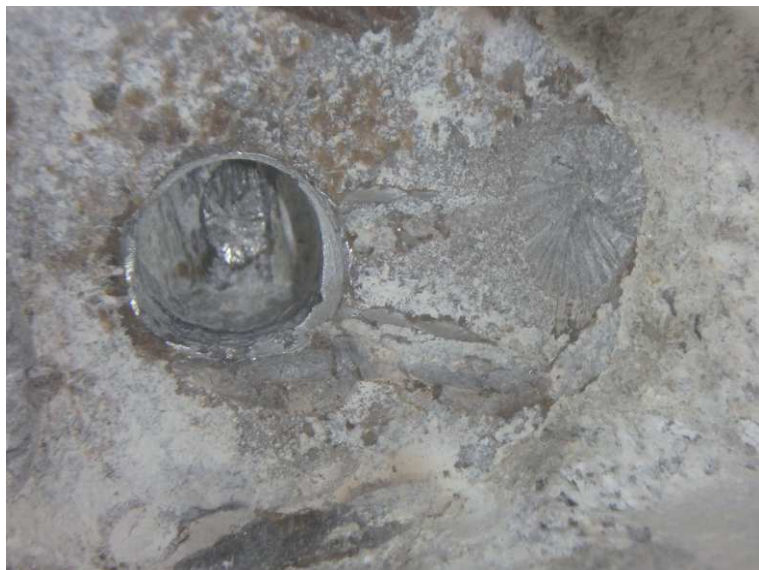
Sonda PV 21 – odvrtání chráničky –
kanálek je zainjektovaný, předpínací
dráty bez koroze

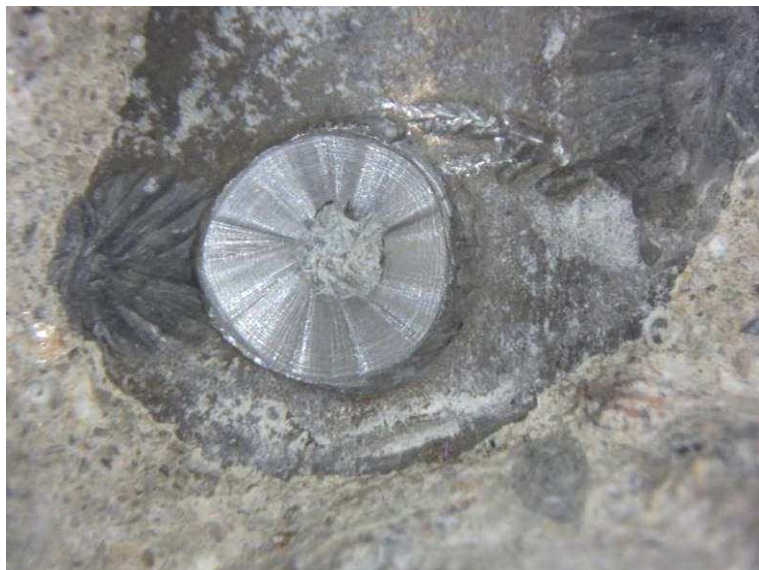
PV 22	<ul style="list-style-type: none"> - pole 1, spodní líc konstrukce na levé straně cca 16 m před P2 cca 1,74 m od levého okraje - v místě šikmé trhliny s výluhy 	<ul style="list-style-type: none"> - tlustostěnná chránička, povrchová koroze - zainjektováno - dráty bez koroze
PV 23	<ul style="list-style-type: none"> - pole 1, spodní líc konstrukce na levé straně cca 16 m před P2 cca 1,96 m od levého okraje - v místě šikmé trhliny s výluhy 	<ul style="list-style-type: none"> - tlustostěnná chránička, povrchová koroze - zainjektováno - dráty bez koroze
PV 24	<ul style="list-style-type: none"> - pole 1, spodní líc konstrukce na levé straně cca 16 m před P2 cca 2,20 m od levého okraje - v místě šikmé trhliny s výluhy 	<ul style="list-style-type: none"> - tlustostěnná chránička, povrchová koroze - zainjektováno - dráty bez koroze
PV 25	<ul style="list-style-type: none"> - pole 1, pravá boční plocha cca 22 m od P2 ve spodní části - v místě aktivního výluhu 	<ul style="list-style-type: none"> - tlustostěnná chránička, povrchová koroze - zainjektováno - dráty bez koroze

Sonda PV 22 – odvrtání chráničky –
kanálek je zainjektovaný

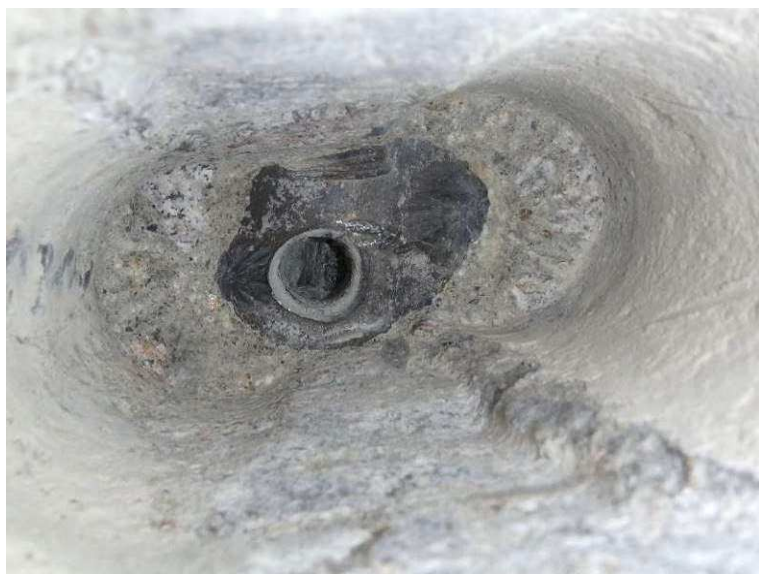
Sonda PV 22 – předpínací dráty bez
koroze

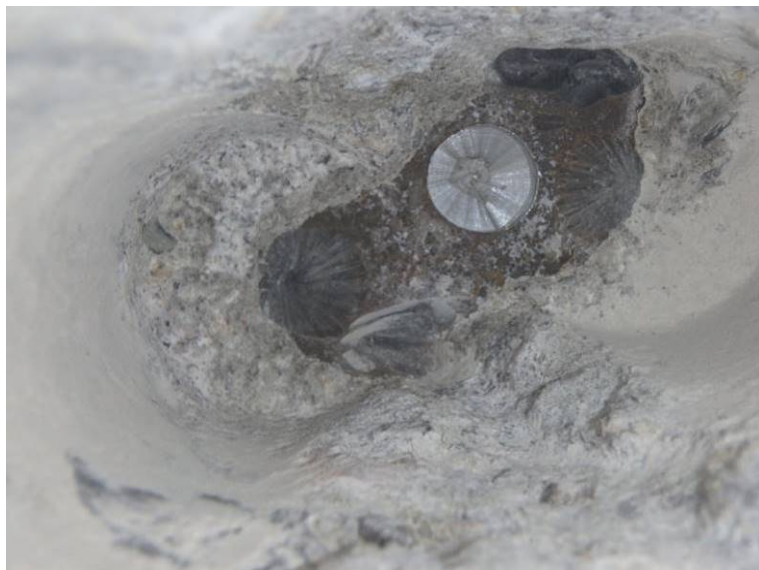
Sonda PV 23 – odvrtání chráničky –
kanálek je zainjektovaný

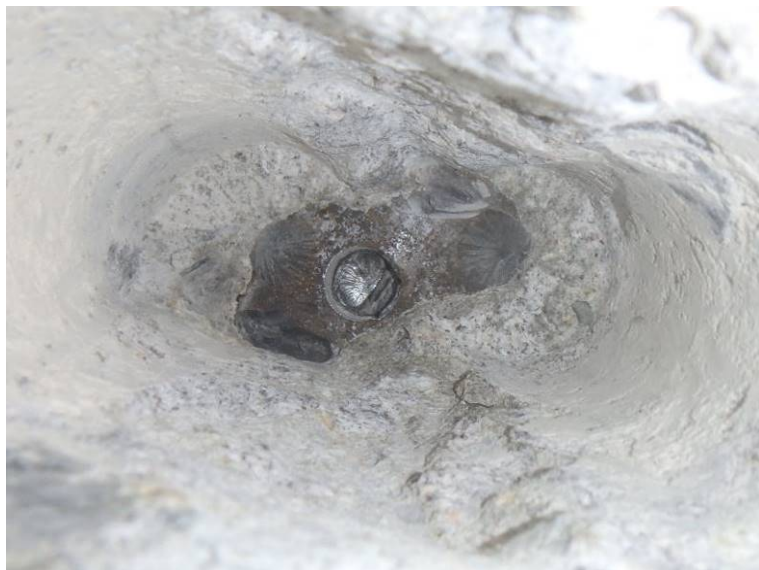
Sonda PV 23 – předpínací dráty bez koroze

Pozn: vedle viditelného drátu je nedovrtaná šupina kovu z chráničky, kterou se nepodařilo možno vzhledem k blízkosti dalších drátů odstranit (hrozilo vysoké riziko poškození drátů).

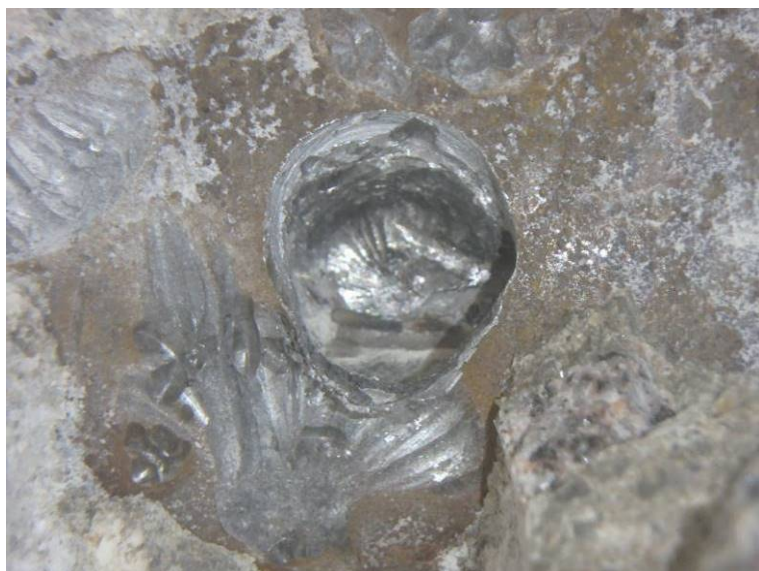
Sonda PV 24 – kanálek je zainjektovaný, předpínací dráty bez koroze

Pozn: vedle viditelného drátu je nedovrtaná šupina kovu z chráničky, kterou se nepodařilo možno vzhledem k blízkosti dalších drátů odstranit (hrozilo vysoké riziko poškození drátů).

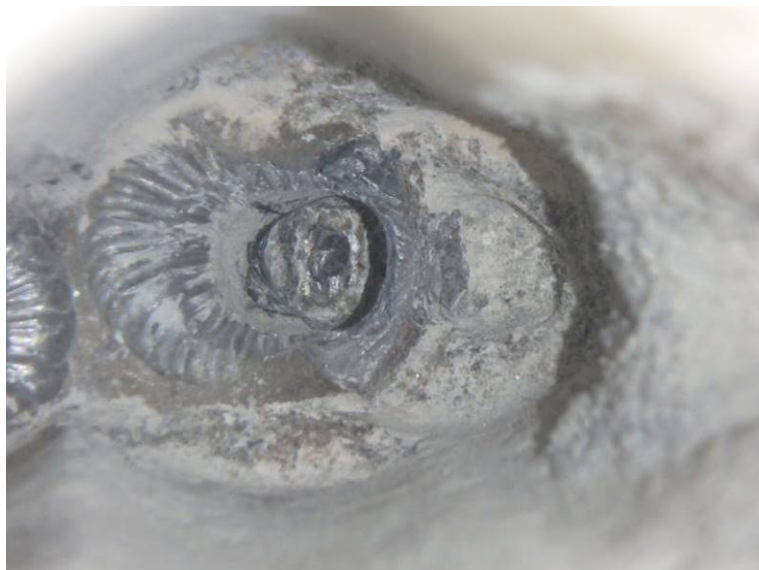
Sonda PV 25 – kanálek je zainjektovaný, předpínací dráty bez koroze

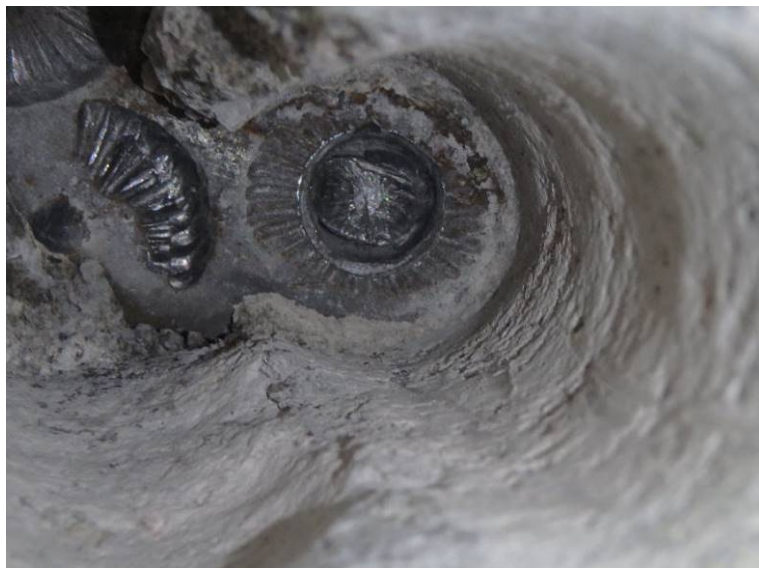
PV 26	<ul style="list-style-type: none"> - pole 1, spodní líc konstrukce ve střední části cca 5 m před středovou dobetonávkou, kabel cca 0,1 m vpravo od osy mostu 	<ul style="list-style-type: none"> - tlustostěnná chránička, povrchová koroze - zainjektováno - dráty bez koroze
PV 27	<ul style="list-style-type: none"> - pole 1, spodní líc konstrukce ve střední části cca 5 m před středovou dobetonávkou, kabel cca 0,1 m vpravo od PV 26 	<ul style="list-style-type: none"> - tlustostěnná chránička, povrchová koroze - částečně zainjektováno, v injektáži pod kabely mělká dutina - dráty bez koroze
PV 28	<ul style="list-style-type: none"> - pole 1, spodní líc konstrukce ve střední části cca 5 m před středovou dobetonávkou, kabel cca 0,33 m vpravo od PV 26 	<ul style="list-style-type: none"> - tlustostěnná chránička, povrchová koroze - zainjektováno - dráty bez koroze
PV 29	<ul style="list-style-type: none"> - pole 1, pravá boční plocha konstrukce cca 18 m od O1 - v místě výluhu 	<ul style="list-style-type: none"> - oblast nasycená vodou - nalezen svislý předepjatý třmen - chránička Sandrik povrchově koroduje - dráty zainjektované, ale injektážní malta mokrá, dráty bez koroze

Sonda PV 26 – kanálek je zainjektovaný, předpínací dráty bez koroze

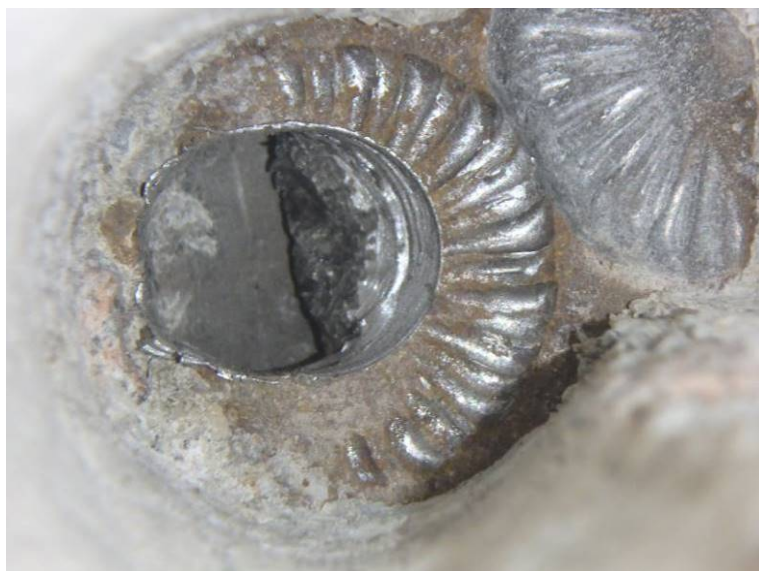
Sonda PV 27, dutina v kanálku, suchá

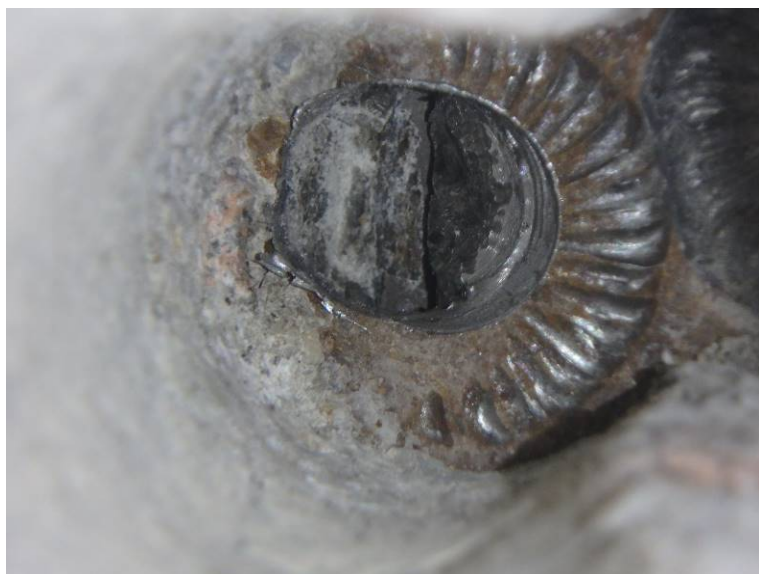
Sonda PV 27 - předpínací dráty bez koroze

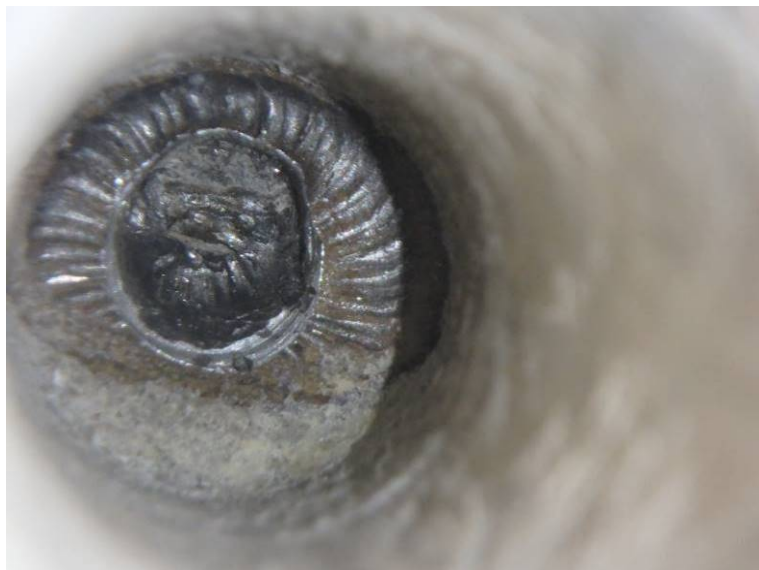
Sonda PV 28 - předpínací dráty bez koroze, kanálek zainjektovaný

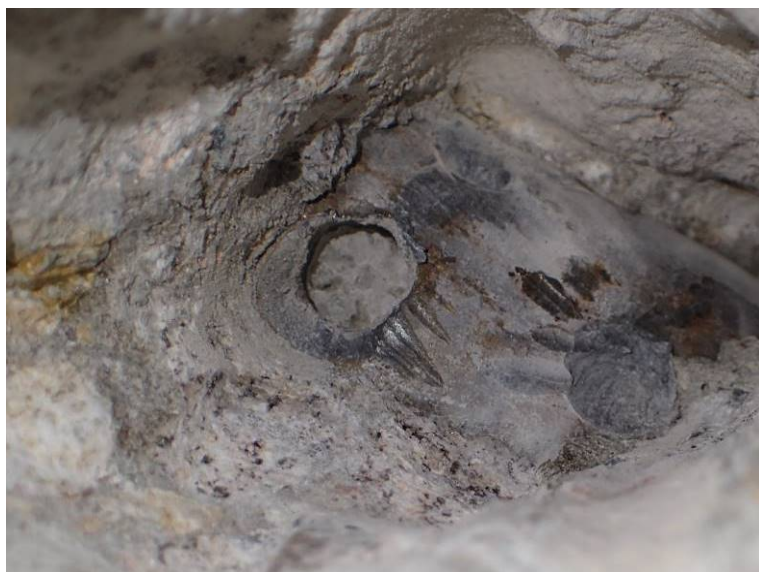
PV 30	<ul style="list-style-type: none"> - pole 1, spodní líc nosné konstrukce cca 16 m od O1 - v místě šikmé trhliny s průsaky, krajní kabel 	<ul style="list-style-type: none"> - tlustostěnná chránička, povrchová koroze - zainjektováno, dráty bez koroze

Sonda PV 30 – odvrtání chráničky – kanálek je zainjektovaný

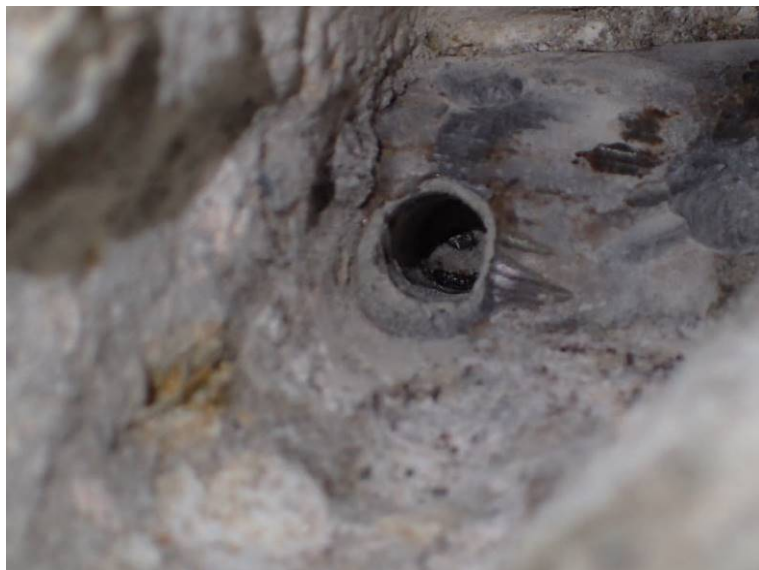
Sonda PV 30 – předpínací dráty bez koroze
