Sdružení ČVUT/INSET - DaSP mosty Praha

Diagnostika a statické posouzení mostů s předpjatou nosnou konstrukcí

Etapa A - Diagnostické průzkumy

04/2020

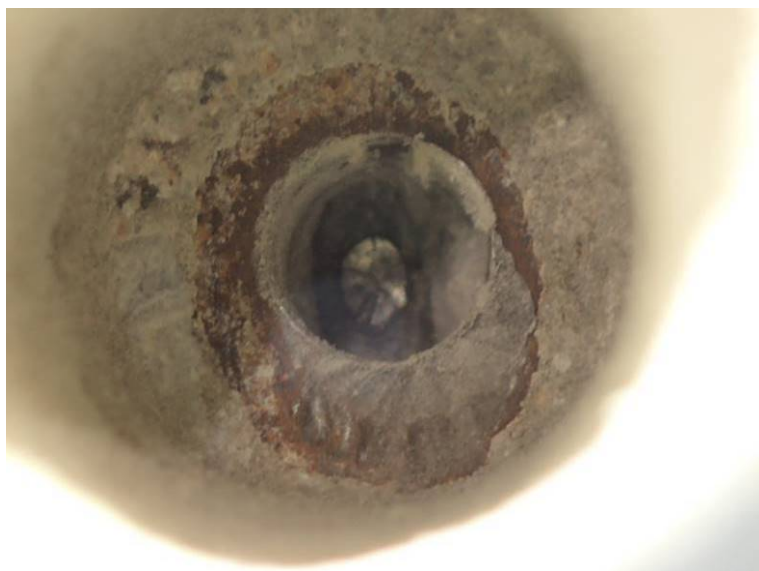
PV 31	<ul style="list-style-type: none"> - pole 1, spodní líc nosné konstrukce cca 16 m od O1 - v místě šikmé trhliny s průsaky - cca 0,22 m od PV 30 	<ul style="list-style-type: none"> - tlustostěnná chránička, povrchová koroze - zainjektováno, dráty bez koroze
PV 32	<ul style="list-style-type: none"> - pole 1, spodní líc nosné konstrukce cca 16 m od O1 - v místě šikmé trhliny s průsaky - cca 0,45 m od PV 30 	<ul style="list-style-type: none"> - tlustostěnná chránička, povrchová koroze - zainjektováno, dráty bez koroze

Sonda PV 31 – kanálek je zainjektovaný, předpínací dráty bez koroze

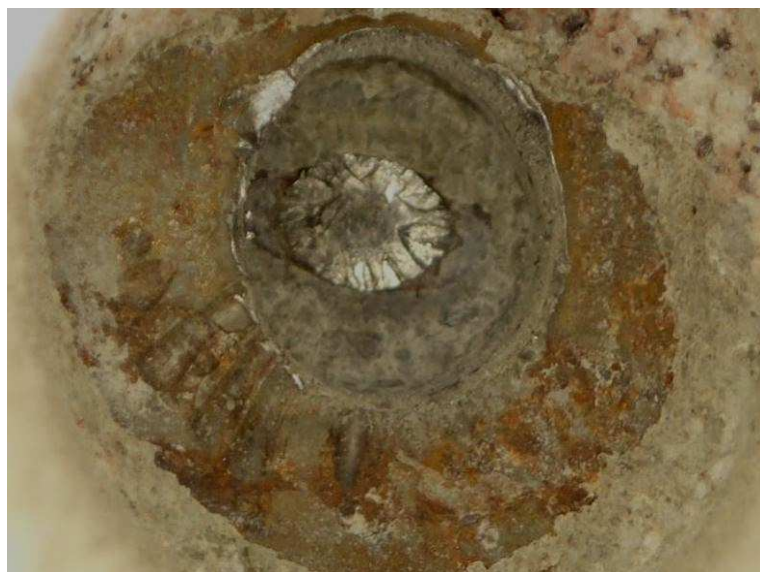
Sonda PV 32 – předpínací dráty bez koroze

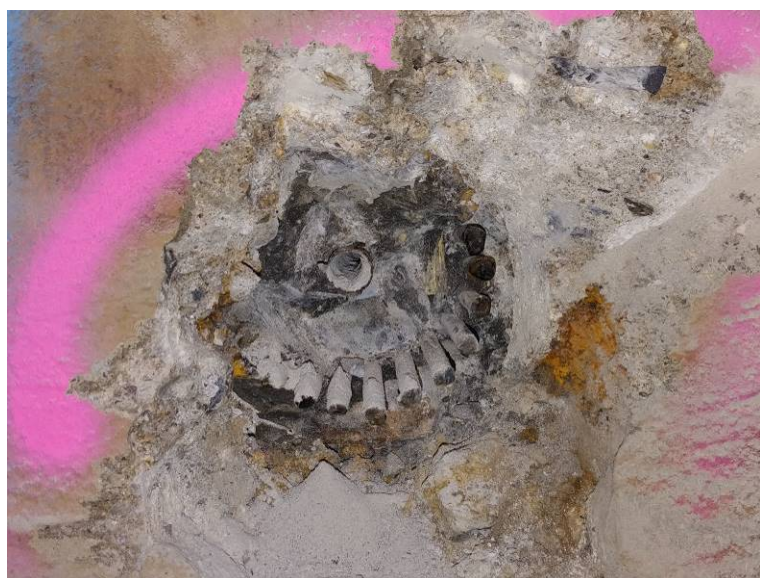
Zk. místo	Popis zkoušené části konstrukce; poškození konstrukce	Zjištěný stav předpínací výztuže
PVK 1	Pole 4 – komora 4, kotevní práh v řezu 3, kabel č. 11 na levé straně – ve vzdálenosti 1,13 m od stěny - pole v minulosti zaplavené vodou	<ul style="list-style-type: none"> - kotva bez výraznější koroze - injektáž pod kotvou sednutá na hl. cca 0,3 m - dráty jsou bez koroze, pokryté povlakem injektážní malty – pouze v části těsně za kotvou je povlak mírně zbarven – může signalizovat povrchovou korozi
PVK 2	Pole 4 – komora 4, kotevní práh v řezu 3, kabel č. 11 na levé straně – ve vzdálenosti 1,38 m od stěny - pole v minulosti zaplavené vodou	<ul style="list-style-type: none"> - kotva s povrchovou korozi v levé krajní části (při pohledu na kotvu je to pravá část) - injektáž pod kotvou sednutá na hl. cca 0,39 m - dráty jsou bez koroze, pokryté povlakem injektážní malty
PVK 3	Pole 4 – komora 4, kotevní práh v řezu 3, kabel č. 11 na pravé straně – ve vzdálenosti 0,56 m od stěny - pole v minulosti zaplavené vodou	<ul style="list-style-type: none"> - kotva bez výraznější koroze - injektáž pod kotvou sednutá na hl. cca 0,3 m - dráty jsou bez koroze

Sonda PVK 1 – po odstranění dobetonávky

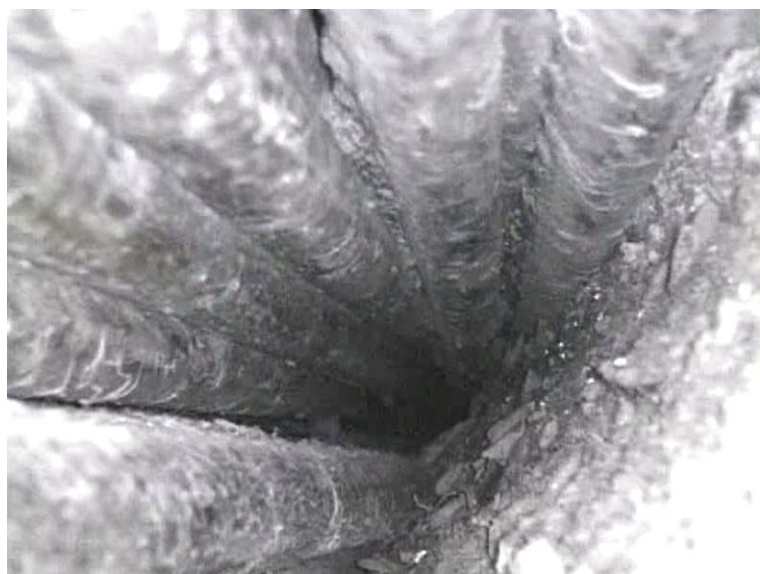
Sonda PVK 1 – pohled endoskopem pod kotvu – na snímku je patrná sedlá hladina injektážní malty a volné dráty nad touto hladinou

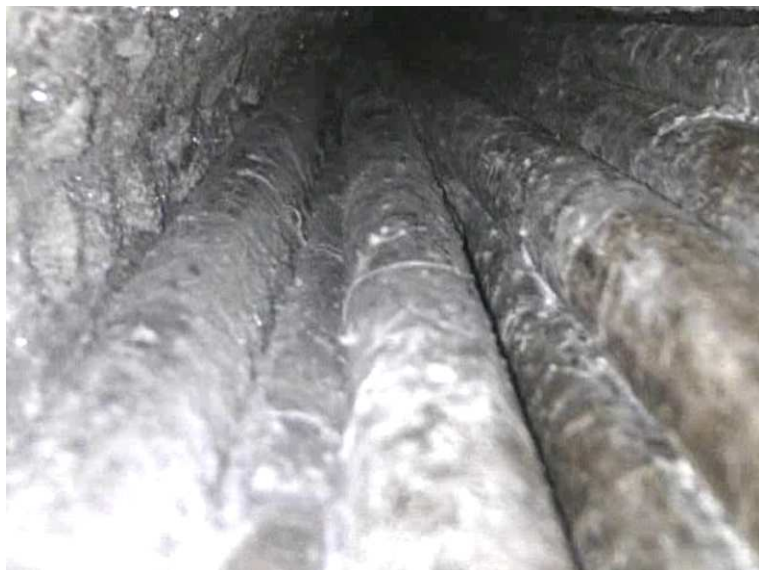
Sonda PVK 1 – pohled endoskopem pod kotvu – detail drátů

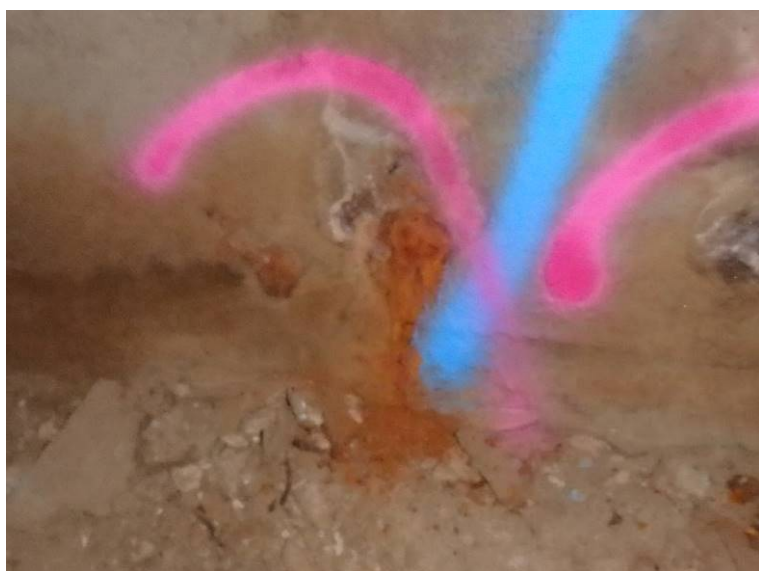
Sonda PVK 2 – pohled na kotvu se stopami koroze na povrchu dobetonávky – před zahájením prací

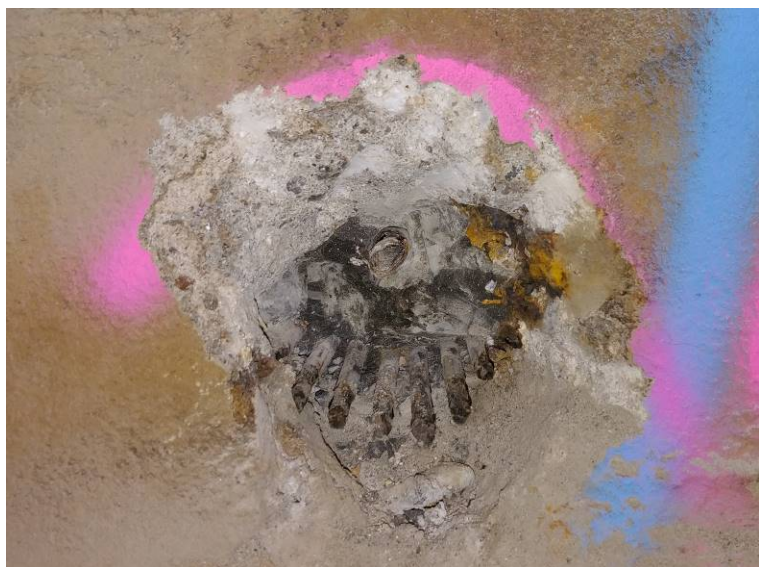
Sonda PVK 2 – po odstranění dobetonávky, drobná koroze v krajní části kotvy

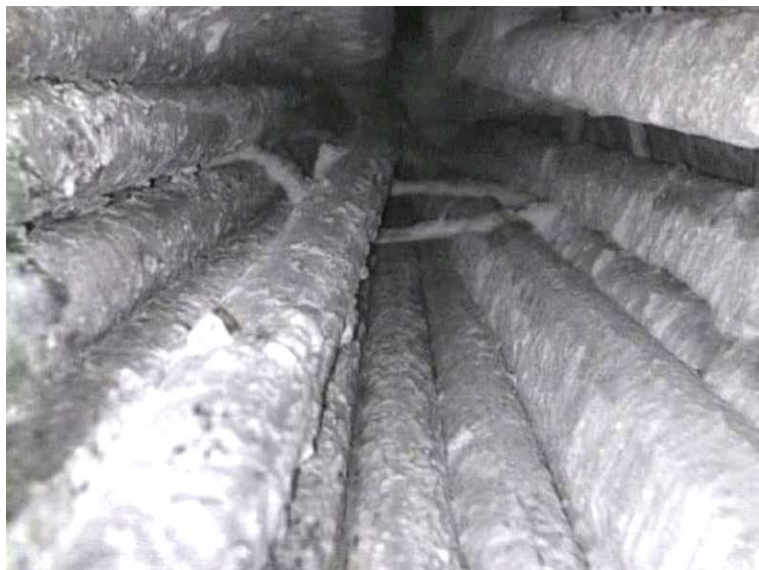
Sonda PVK 2 – pohled endoskopem pod kotvu – na snímku je patrná dutina pod kotvou a předpínací dráty

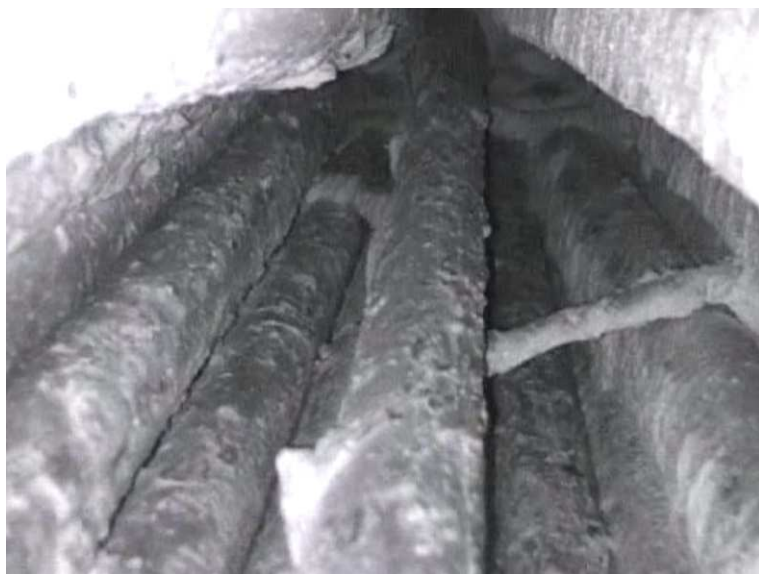
Sonda PVK 2 – pohled endoskopem pod kotvu – detail drátů

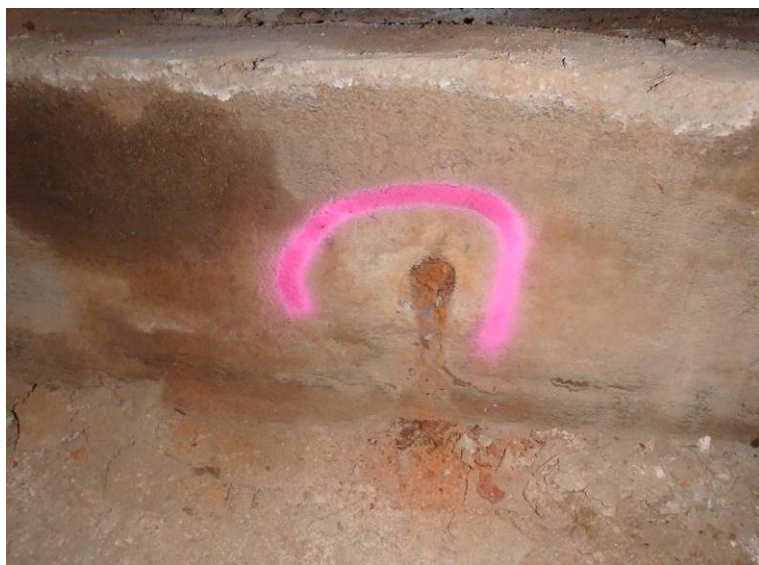
Sonda PVK 3 – pohled na kotvu se stopami koroze na povrchu dobetonávky – před zahájením prací

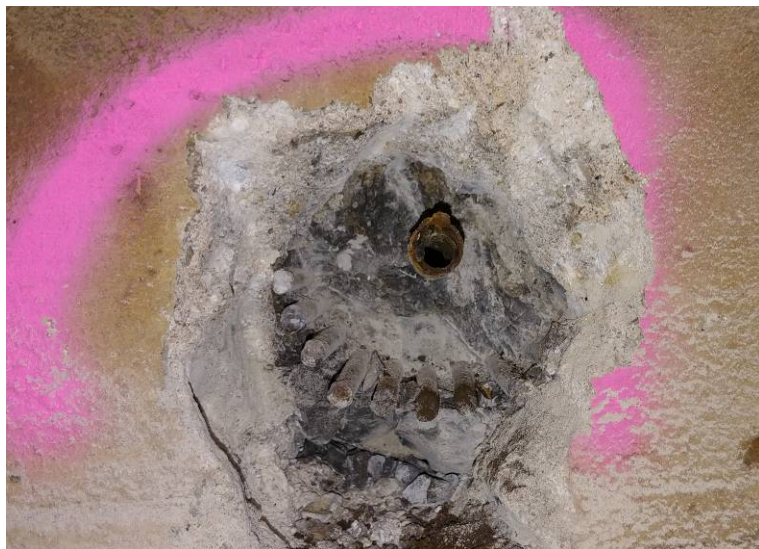
Sonda PVK 3 – po odstranění dobetonávky

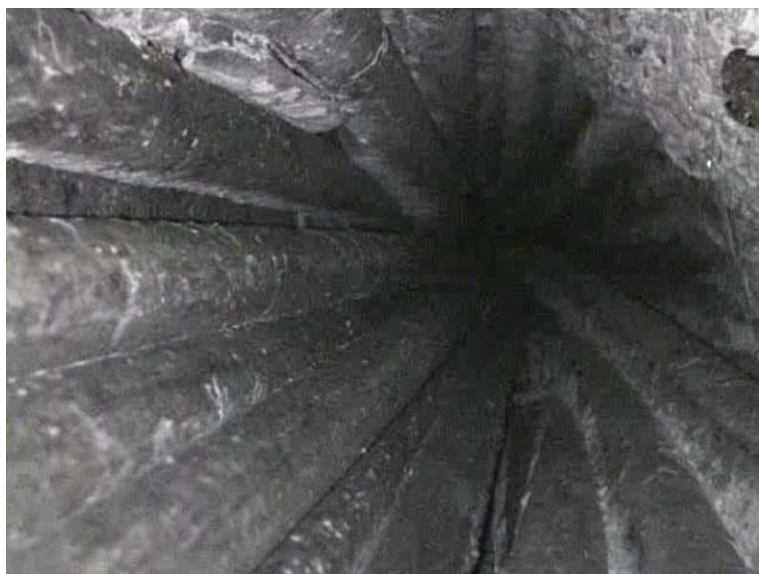
Sonda PVK 3 – pohled endoskopem pod kotvu – na snímku je patrná dutina pod kotvou a předpínací dráty

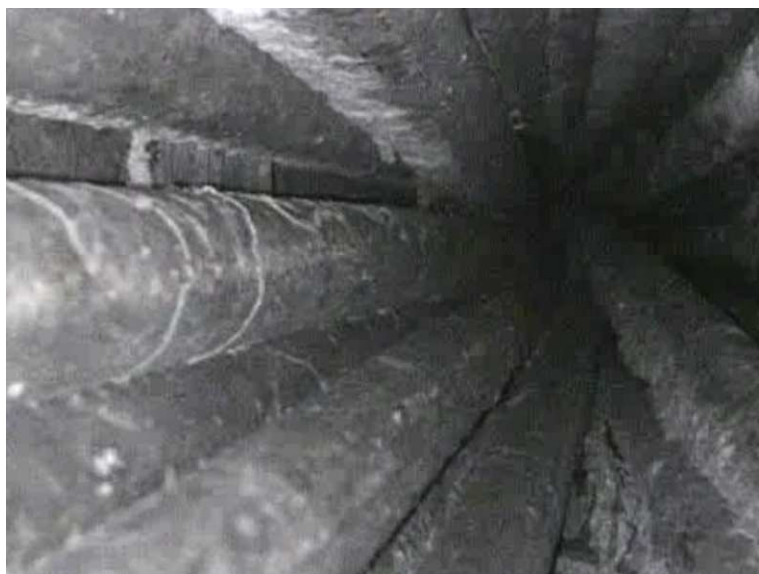
Sonda PVK 3 – pohled endoskopem pod kotvu – detail drátů

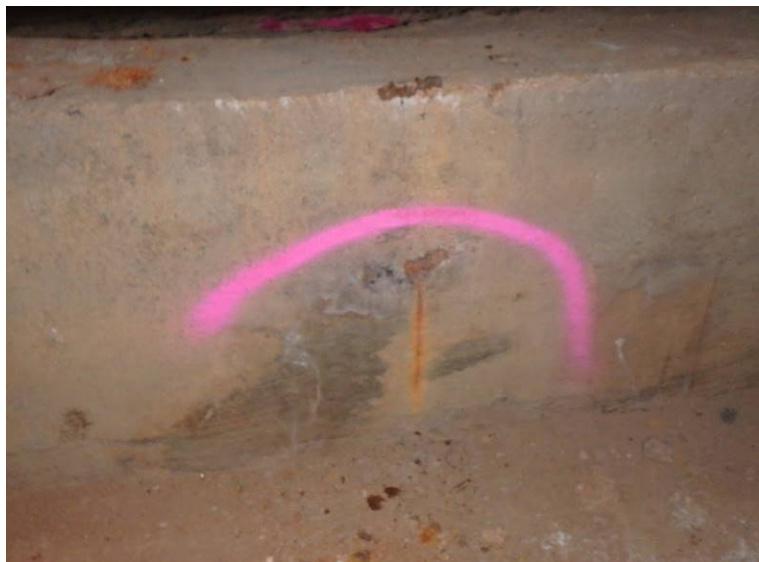
Sonda PVK 4 – pohled na kotvu se stopami koroze na povrchu dobetonávky – před zahájením prací

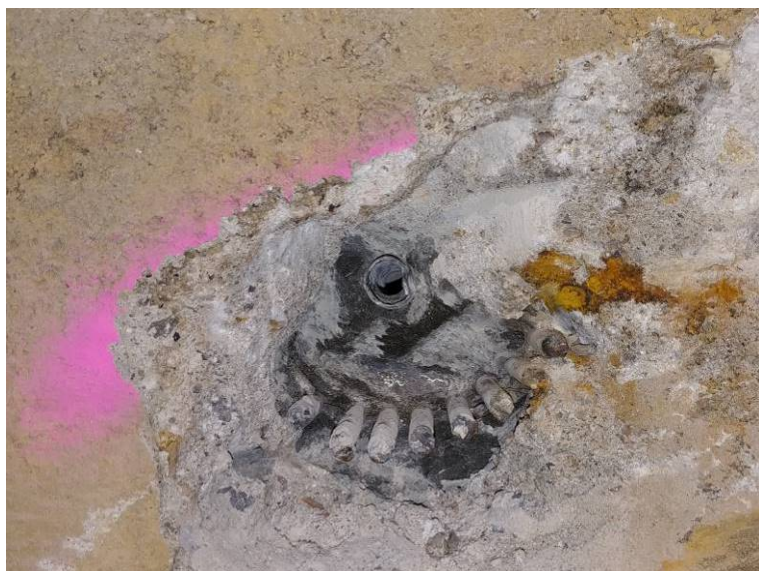
Sonda PVK 4 – po odstranění dobetonávky, drobná koroze v krajní části kotvy

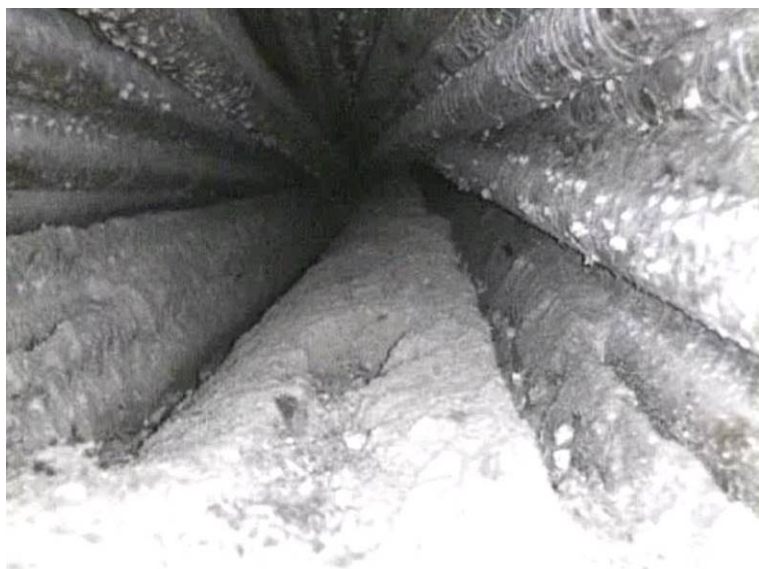
Sonda PVK 4 – pohled endoskopem pod kotvu – na snímku je patrná dutina pod kotvou a předpínací dráty

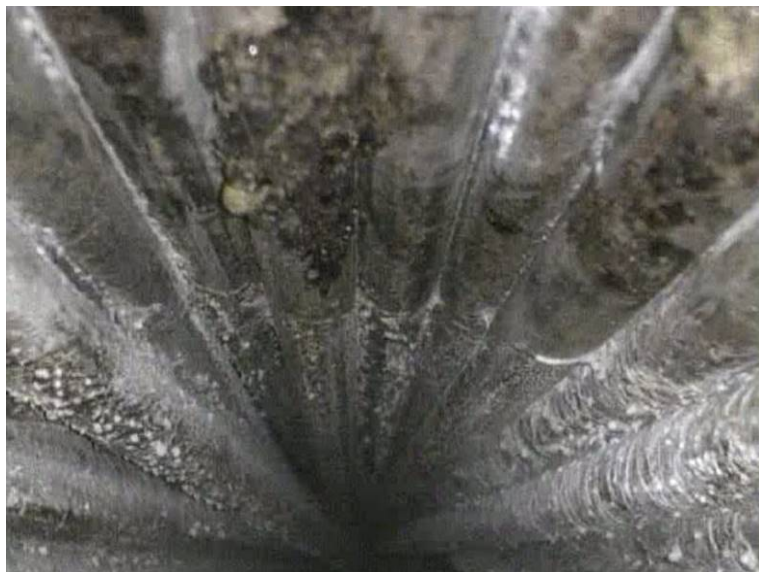
Sonda PVK 4 – pohled endoskopem pod kotvu – detail drátů

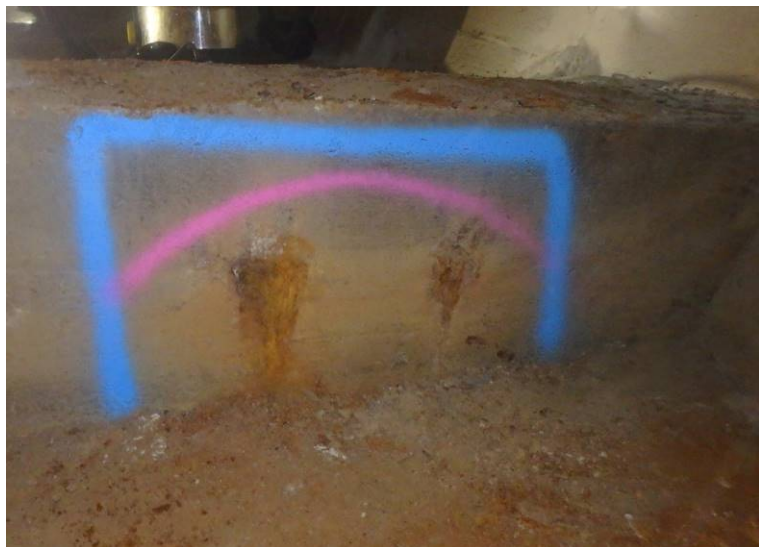
Sonda PVK 6 – pohled na kotvu se stopami koroze na povrchu dobetonávky – před zahájením prací

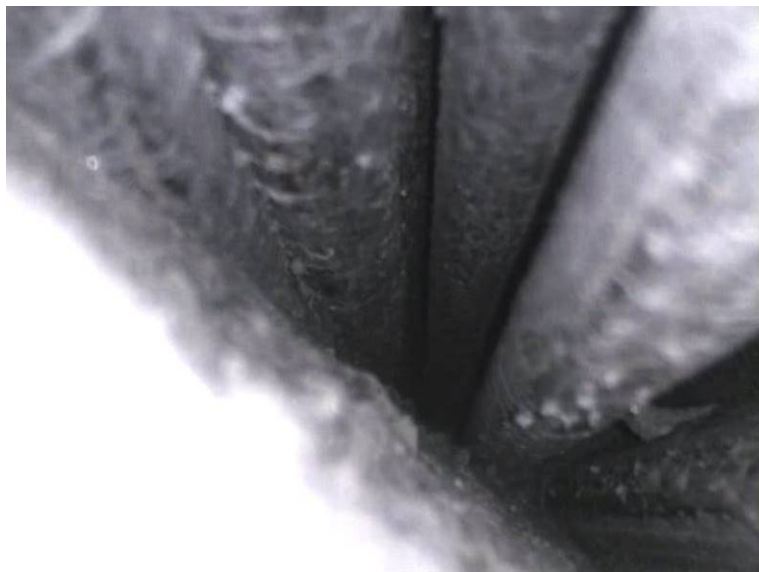
Sonda PVK 6 – pohled endoskopem pod kotvu – na snímku je patrná dutina pod kotvou a předpínací dráty

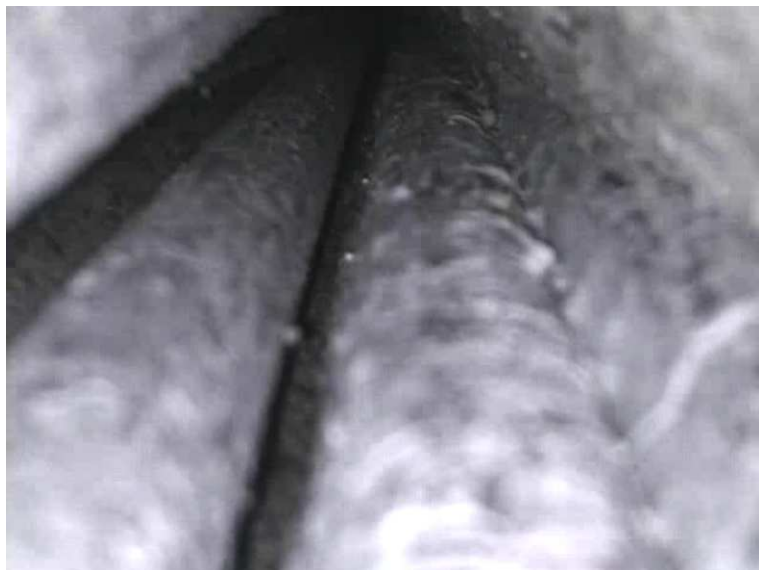
Sonda PVK 6 – pohled endoskopem pod kotvu – detail drátů

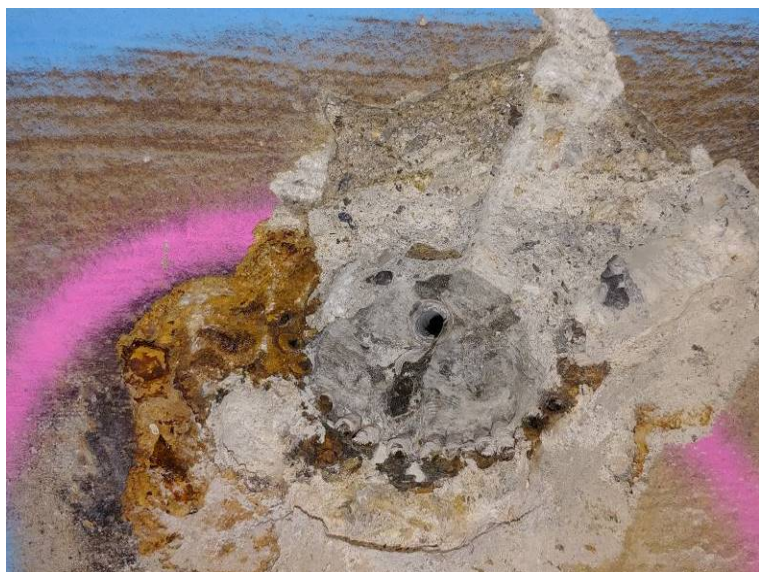
Sonda PVK 7 – po odstranění dobetonávky, koroze drátů ve spodní části

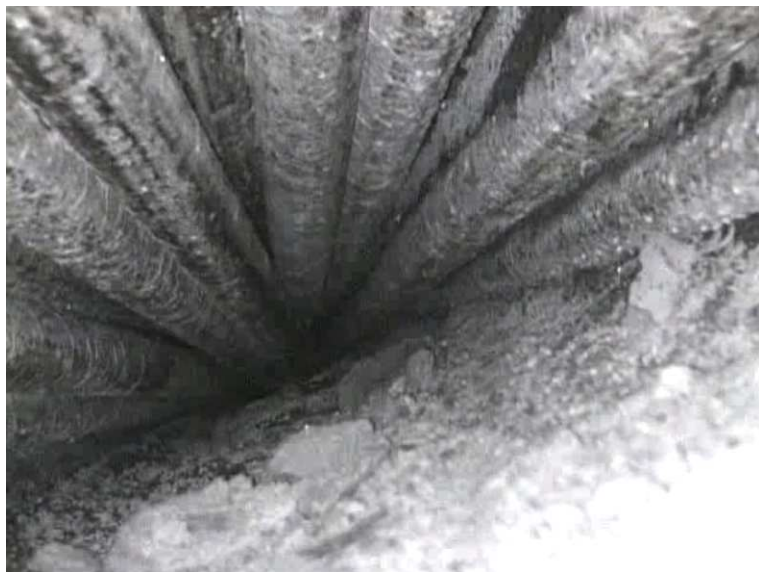
Sonda PVK 7 – pohled endoskopem pod kotvu – na snímku je patrná sedlá hladina injektážní malty a volné dráty nad touto hladinou

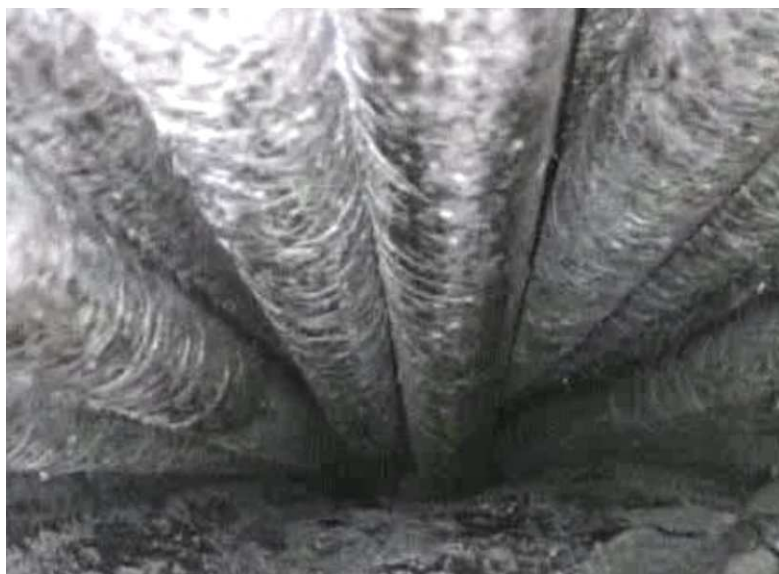
Sonda PVK 7 – pohled endoskopem pod kotvu – detail drátů

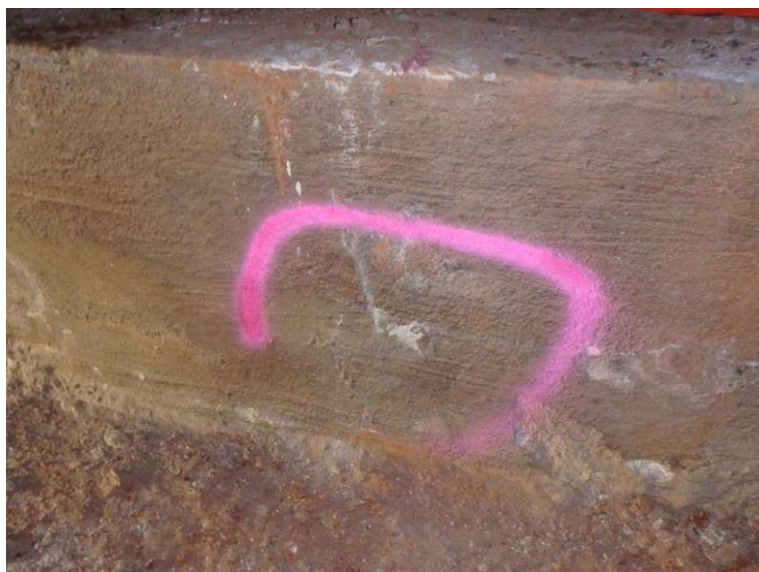
Sonda PVK 8 – původní stav před zahájením prací

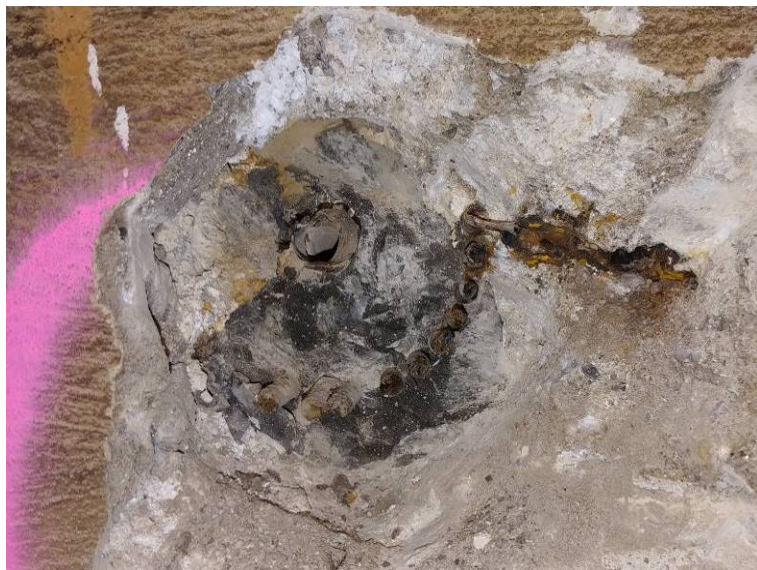
Sonda PVK 8 – po odstranění dobetonávky, koroze drátů ve spodní části

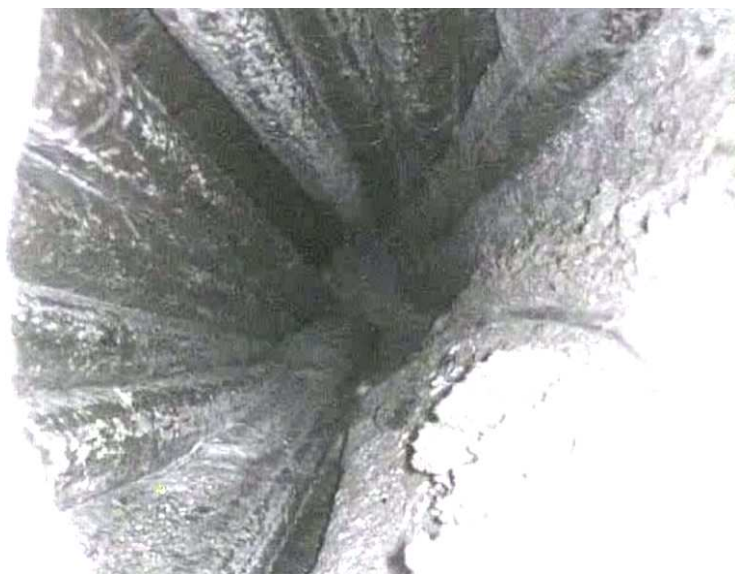
Sonda PVK 8 – pohled endoskopem pod kotvu – na snímku je patrná sedlá hladina injektážní malty a volné dráty nad touto hladinou

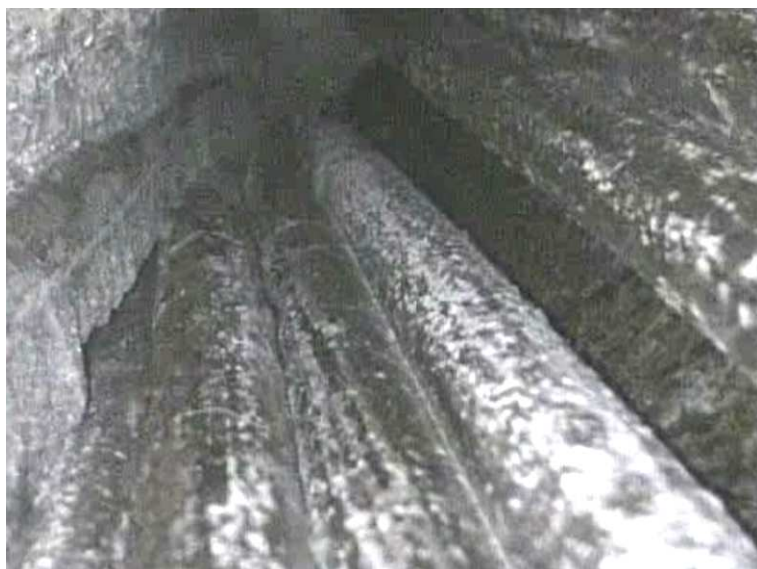
Sonda PVK 8 – pohled endoskopem pod kotvu – detail drátů

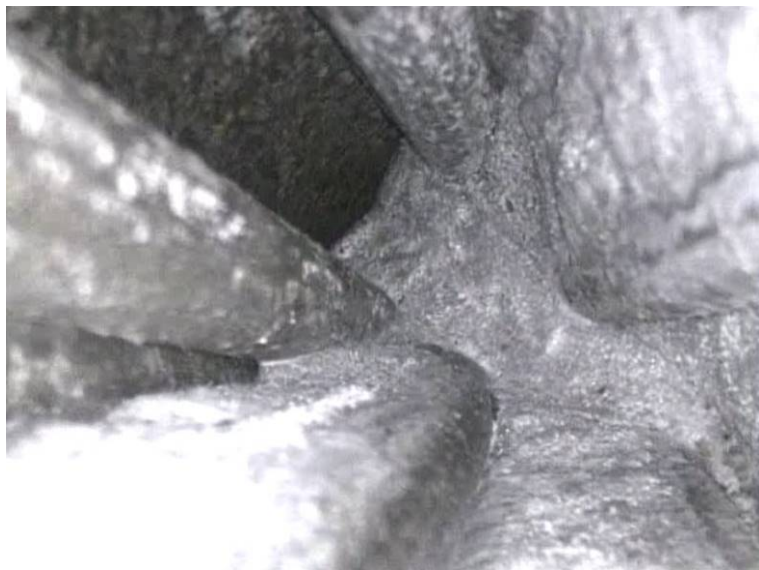
Sonda PVK 8 – detail sedlé injektážní malty

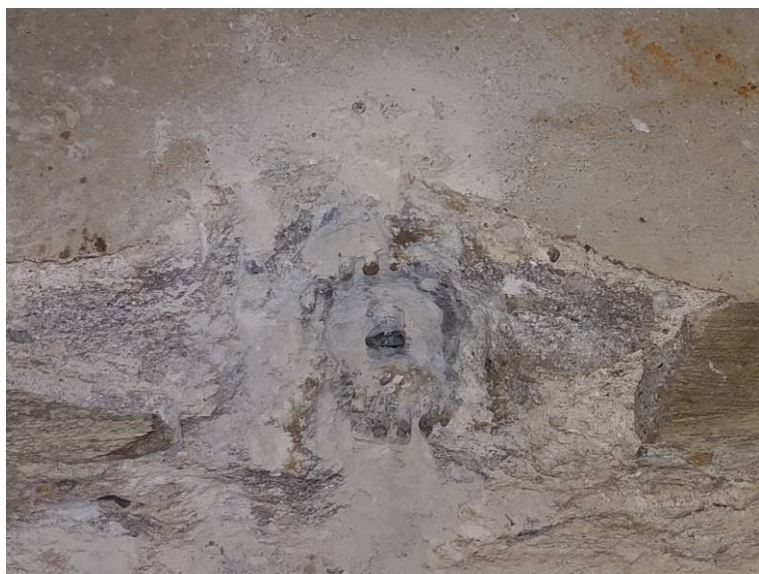
Sonda PVK 9 – stav po odbourání

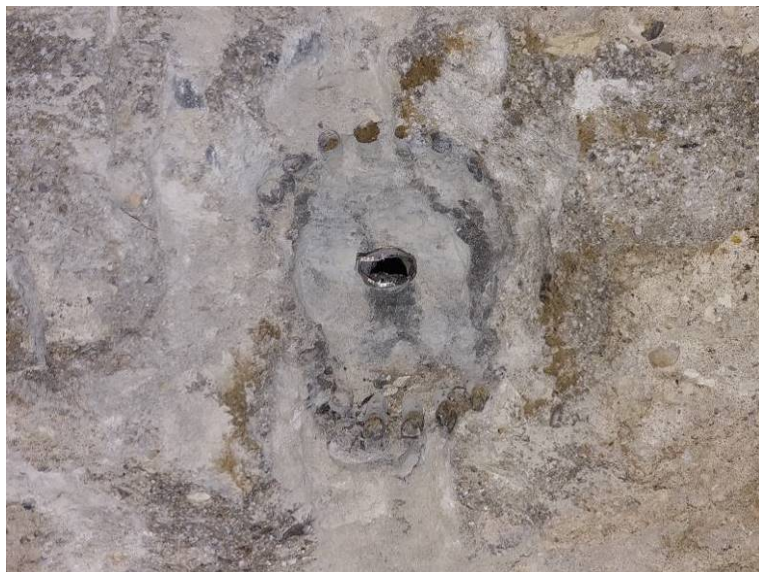
Sonda PVK 9 – detail sondy

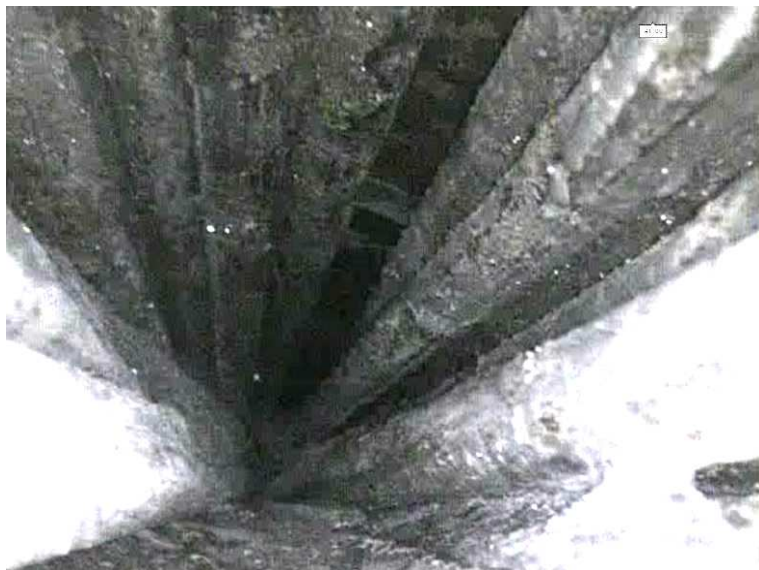
Sonda PVK 9 – pohled endoskopem pod kotvu – na snímku je patrná sedlá hladina injektážní malty a volné dráty nad touto hladinou

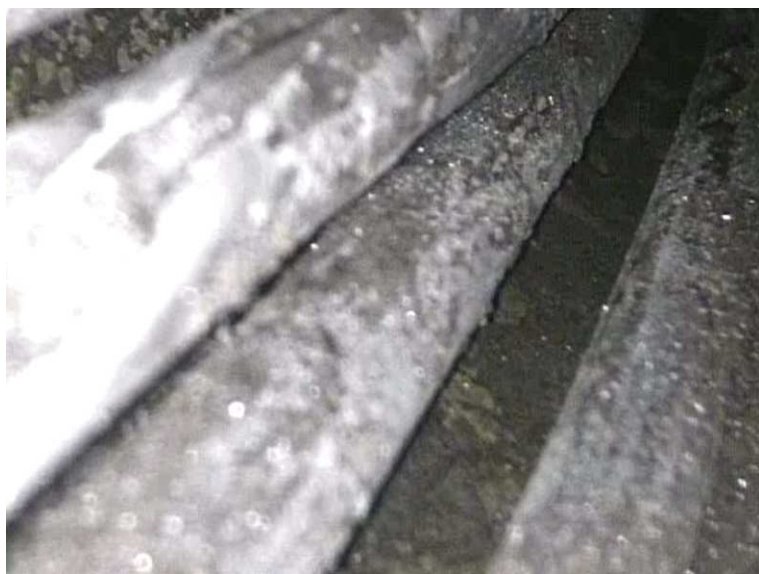
Sonda PVK 9
– pohled endoskopem pod kotvu – detail drátů

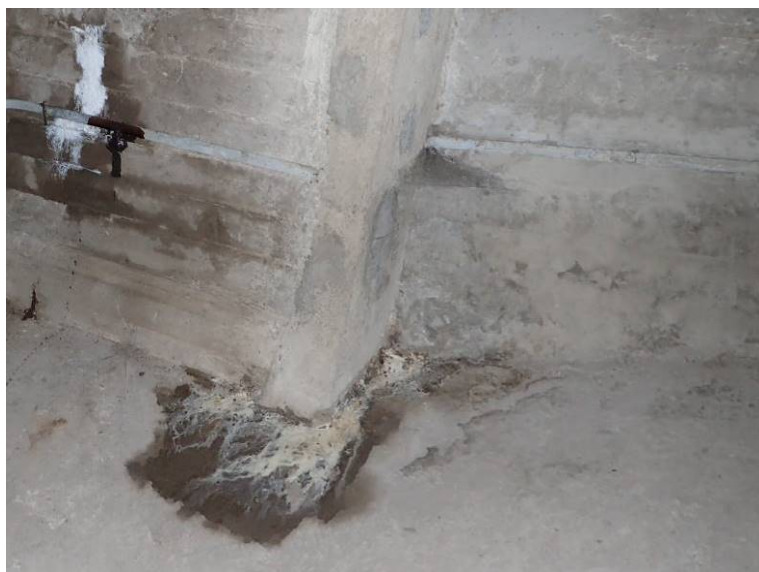
Sonda PVK 10 – původní stav před zahájením prací

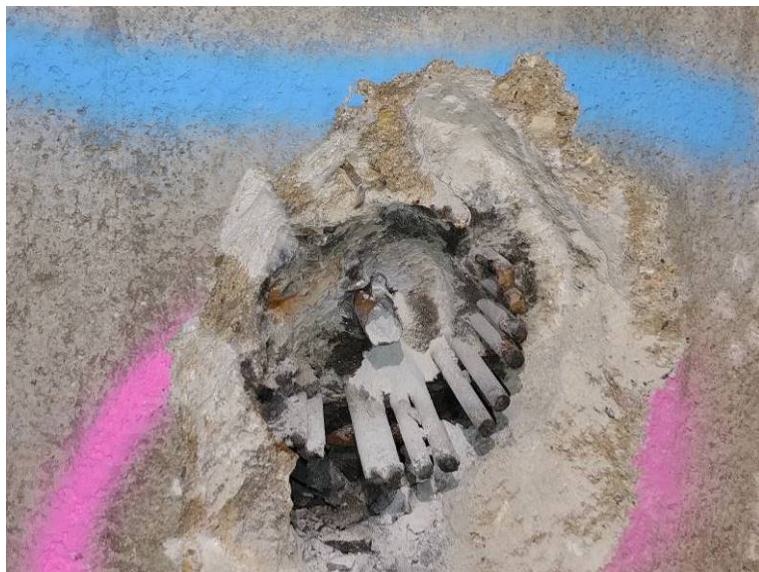
Sonda PVK 10 – stav po odbourání
