Technická zpráva

***„Údržba, opravy a odstraňování závad u SMT 2023 -
PD mostů v km 77,596; 77,723; 78,131 a 79,335 na
TÚ 2191“***

***vyhotovení a projednání projektové
dokumentace***

V Ostravě, říjen 2023

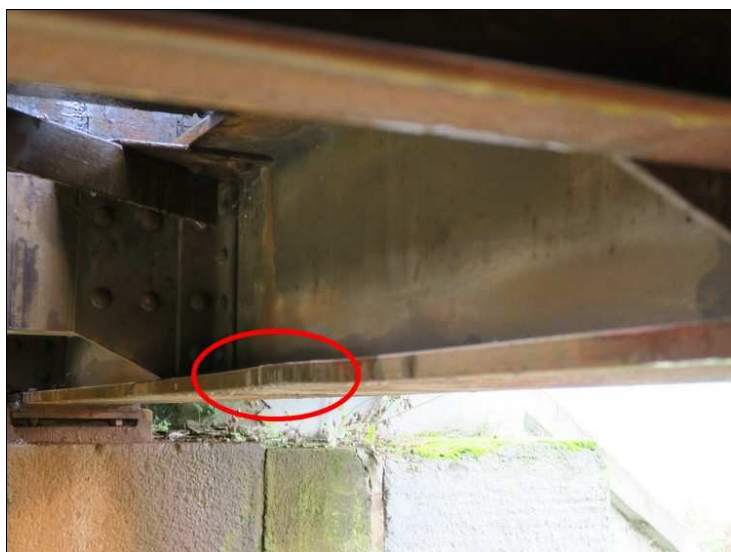
- Hlavní nosníky: dolní pásnice levého nosníku je ve střední části mírně deformovaná směrem vzhůru o cca 3 mm, v délce cca 100 mm (viz foto č. 1).
V dolní pásnici pravého nosníku je ve střední části, z vnitřní strany vrub do hl. cca 3 mm (ve 2. poli).
Horní příruby hlavních nosníků jsou místy oslabené důlkovou korozí do hl. max. 0,5 mm (nejhůře vlevo nad O 01).
Nátěr hlavních nosníků praská a loupe se.
Stav PKO: koroze cca 45 % (Ri 5).

Foto. č. 1 – K 01, deformace levého hlavního nosníku.

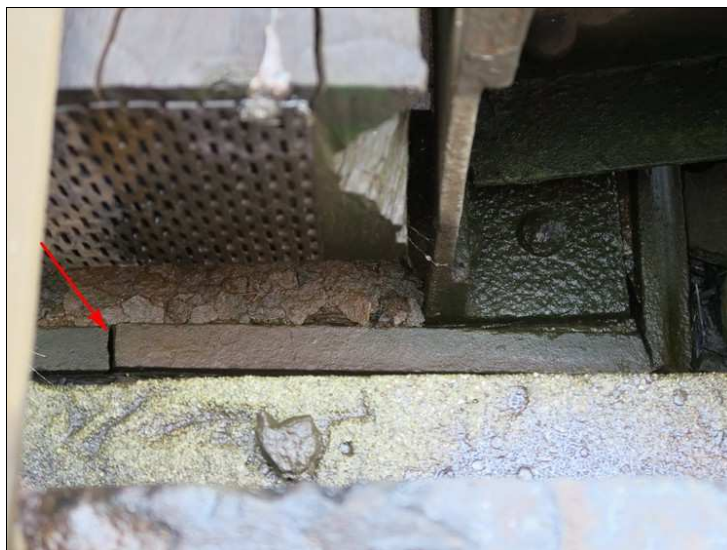
Foto. č. 1 – K 01, prasklé ložisko a oslabené dolní úhelníky hlavního nosníku vlevo na O 02.

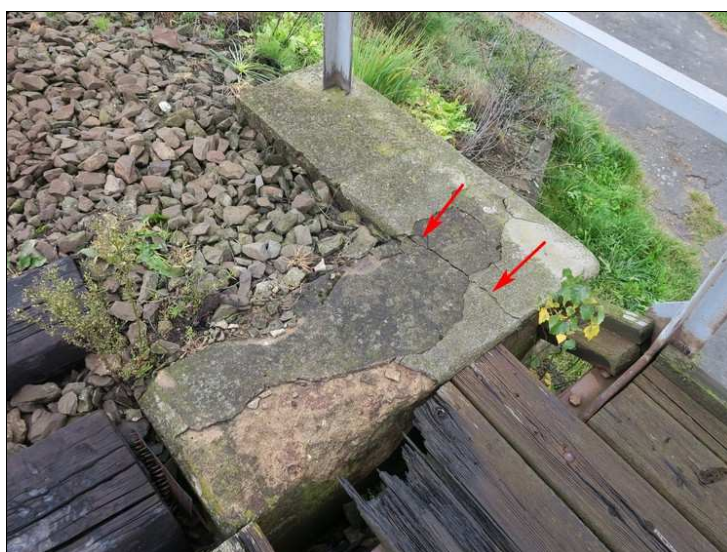
Foto. č. 3 – O 02, stupňovitá trhлина ve spáře ve střední, horní části opěry.

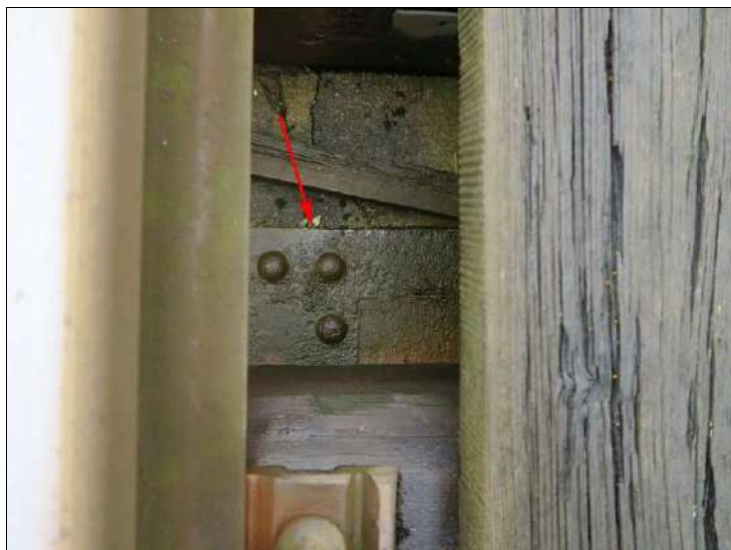
Foto. č. 1 – K 01, zapření pravého nosníku do závěrné zdi O 02.

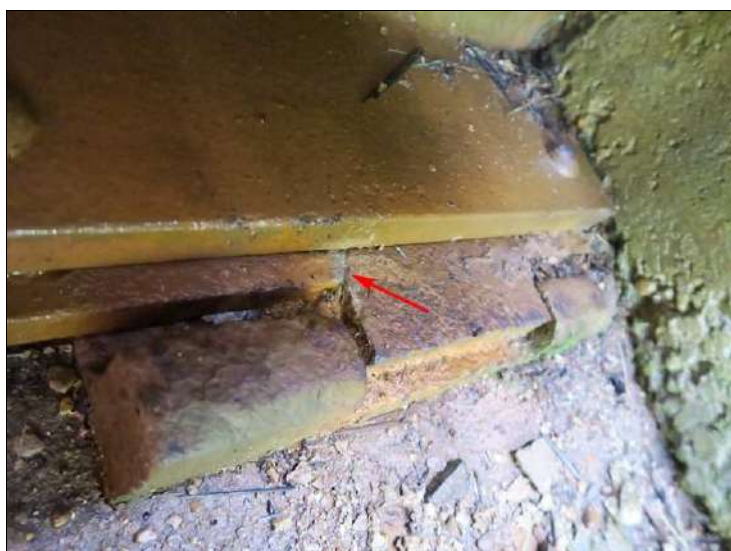
Foto. č. 2 – K 01, praská nadložisková deska ložiska na O 02 vpravo.

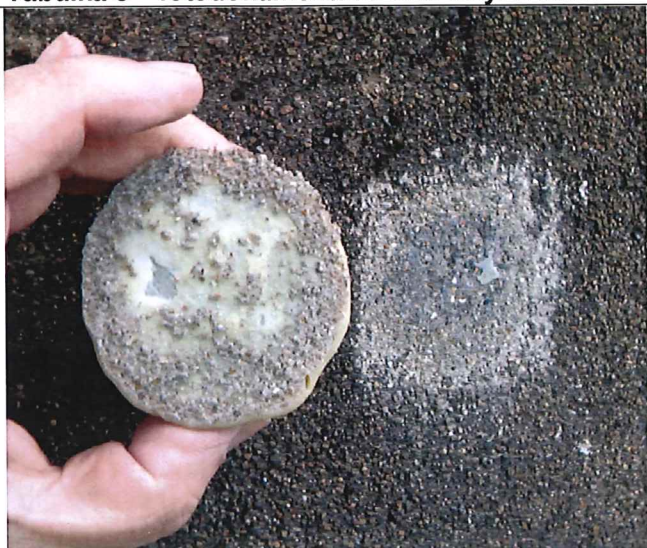
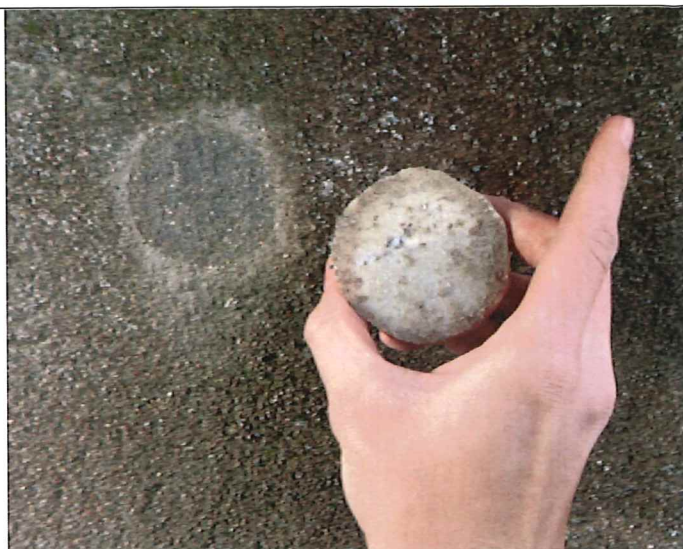
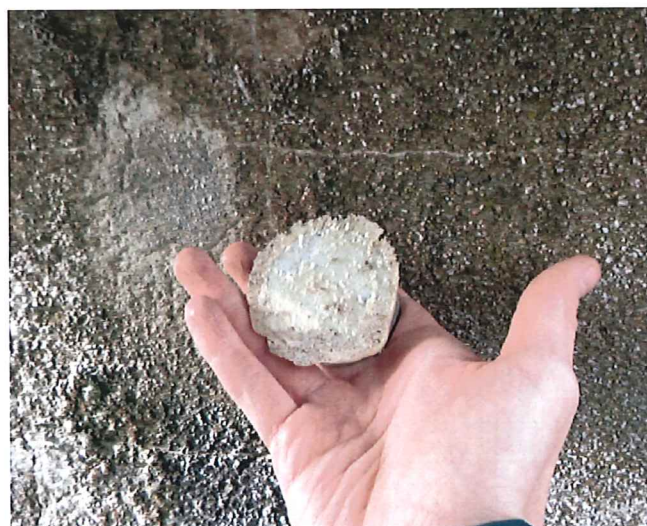
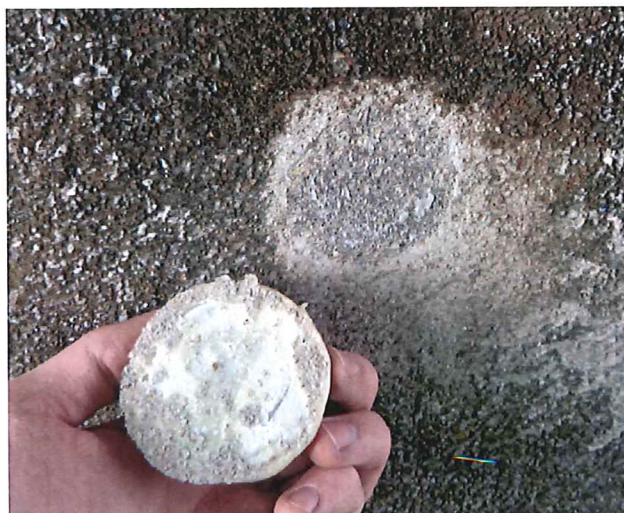
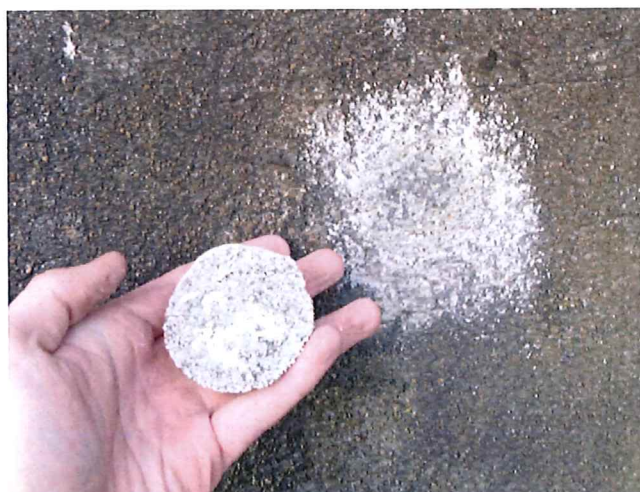
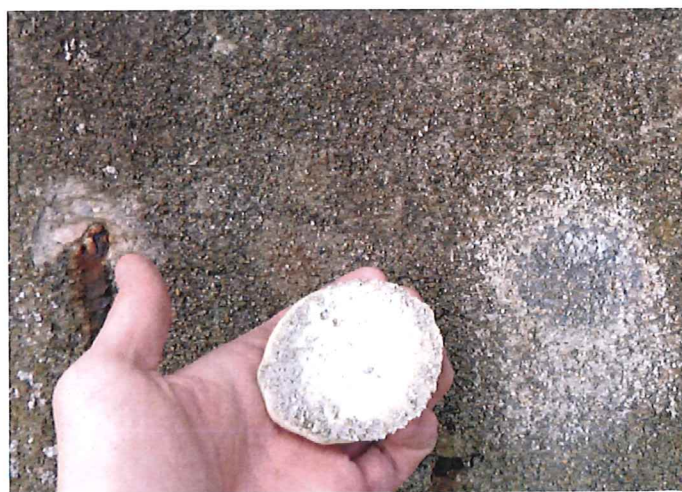
Tabulka 8 – fotodokumentace odtržených terčů

Na úložném prahu i na závěrné zídce byly naměřeny nevyhovující hodnoty podle kritérií ČSN 73 6242.

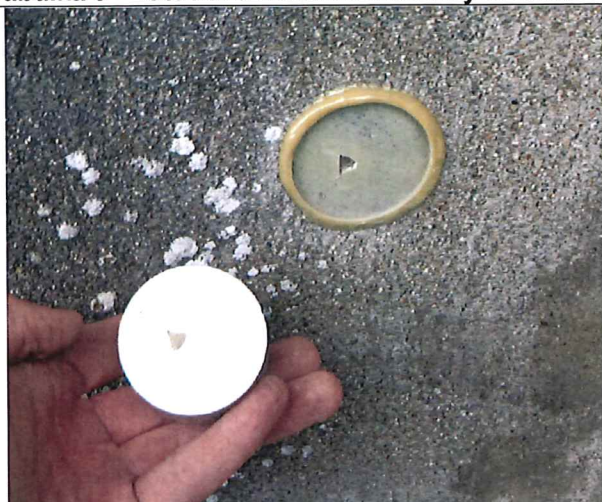
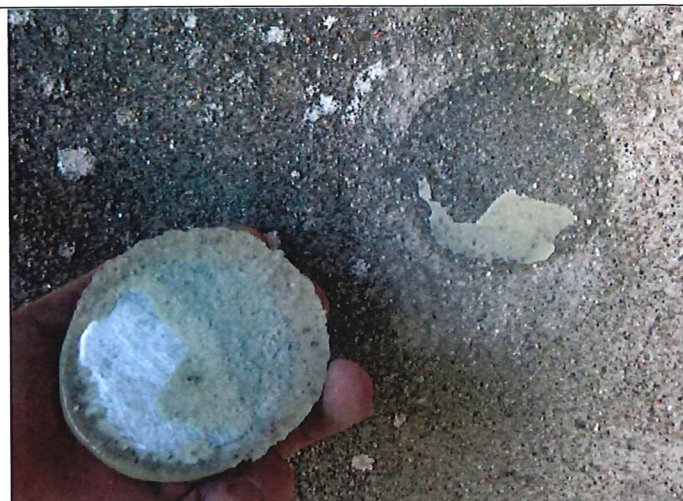
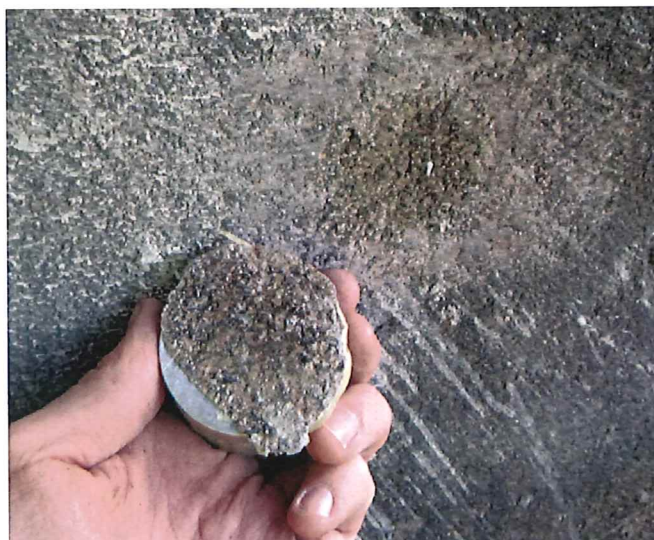
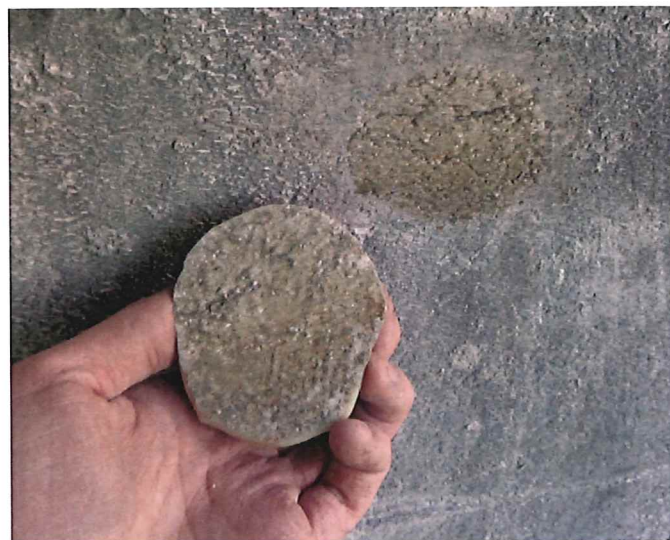
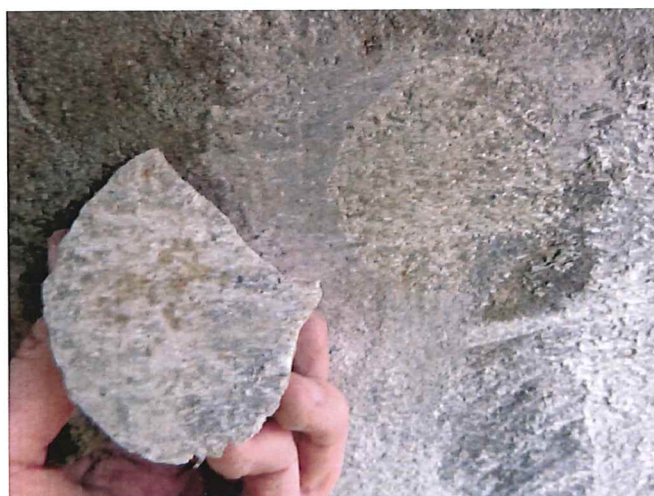
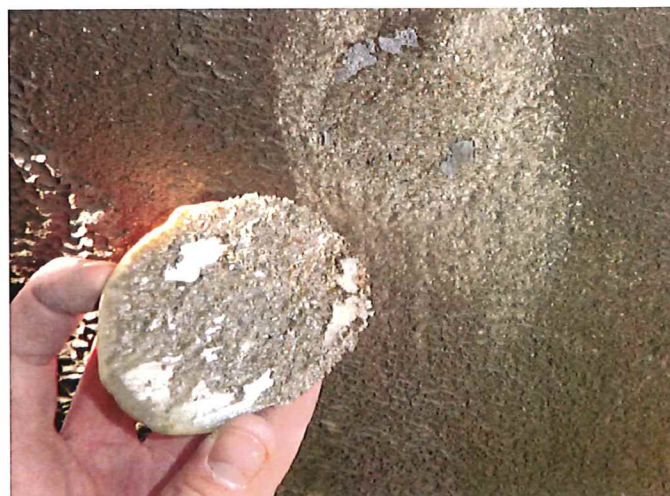
Tabulka 9 – fotodokumentace odtržených terčů

VYHODNOCENÍ ZKOUŠEK POVRCHOVÉ PŘÍDRŽNOSTI dle ČSN 736242				
č.	OPĚRA O 01 - ZÁVĚRNÁ ZÍDKA	σ_{max} [MPa]	zatřídění lom. plochy	%
Z1	levý boční líc	1,01	Y	100
Z2	levý boční líc	2,52	A	100
Z3	čelní líc, vpravo	0,35	A	90
Z4	čelní líc, vpravo	0,14	A	100
Z5	čelní líc, vlevo	0,43	A	100
Z6	čelní líc, vlevo	2,13	A	100
	PRŮMĚRNÁ ODCHYLKA	0,82		
	VARIACNÍ SOUČINTEL	1,00		
	PRŮMĚR	1,10

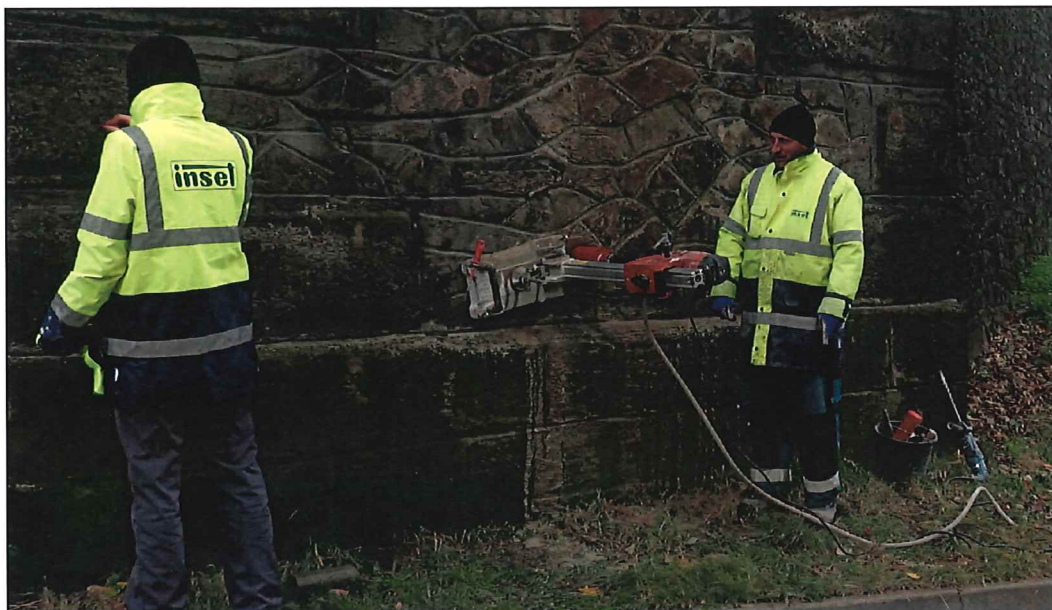
Obrázek 6 - lokalizace vrtu VS1 na opěře O 01

Podle požadavku objednatele byly provedeny čtyři průzkumné vrty do dříku opěr. Dva z těchto vrtů byly provedeny do střední části opěr 01 a 02, Vrty byly provedeny do kamenného zdiva a jsou označeny VS1 a VS2. Cílem těchto vrtů bylo zjištění tloušťky kamenného zdiva a identifikace materiálu použitého za rubem zdiva.

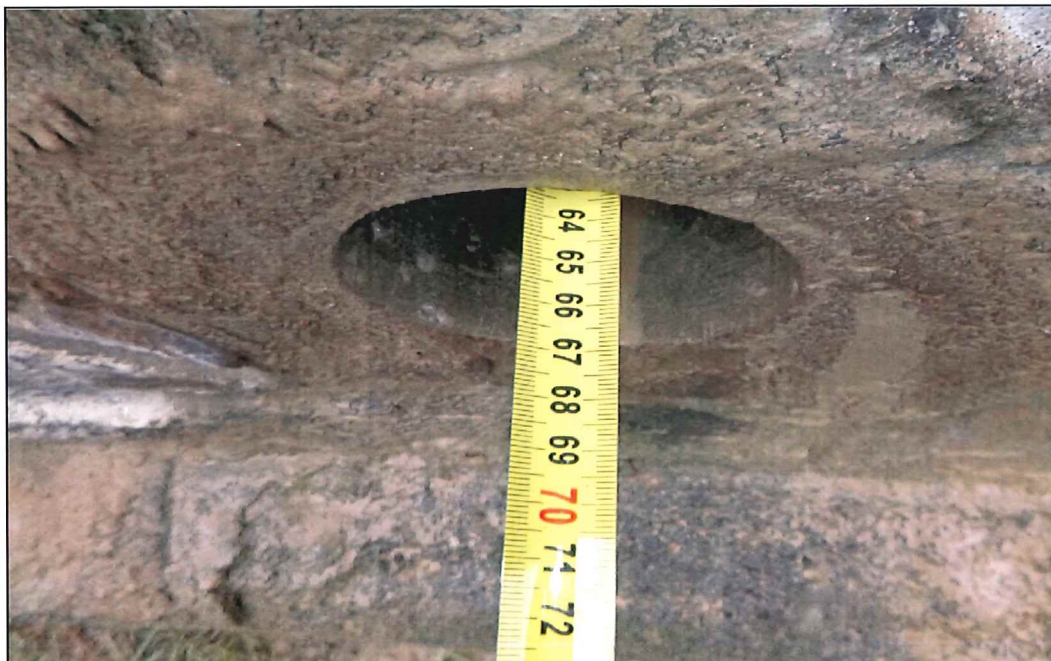
Obrázek 7 - vrt VS1 – hloubka 680 mm

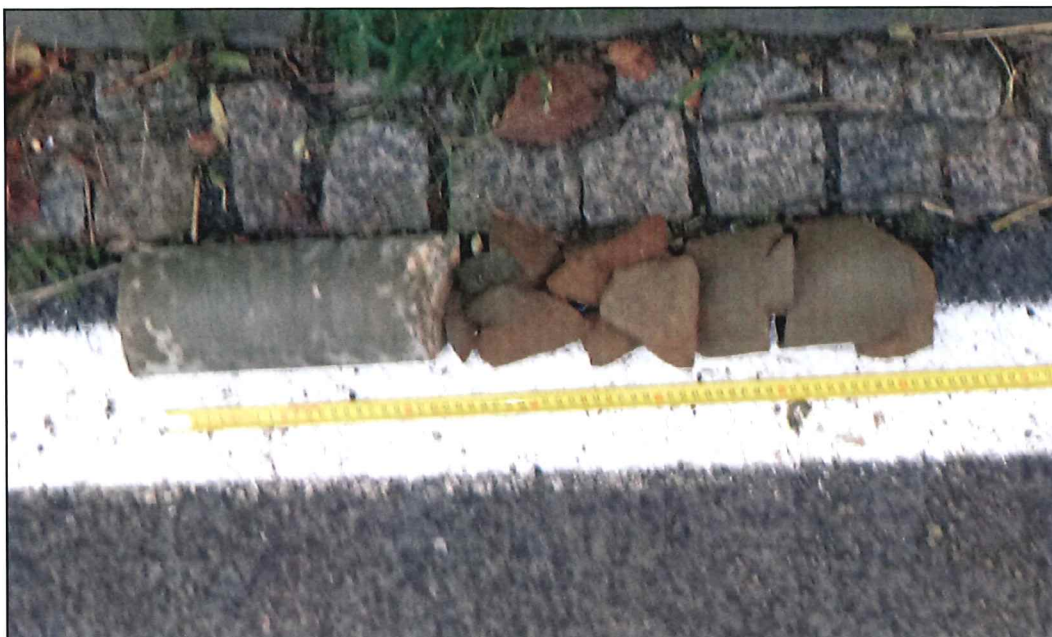
Obrázek 8 – výnos z vrtu VS1

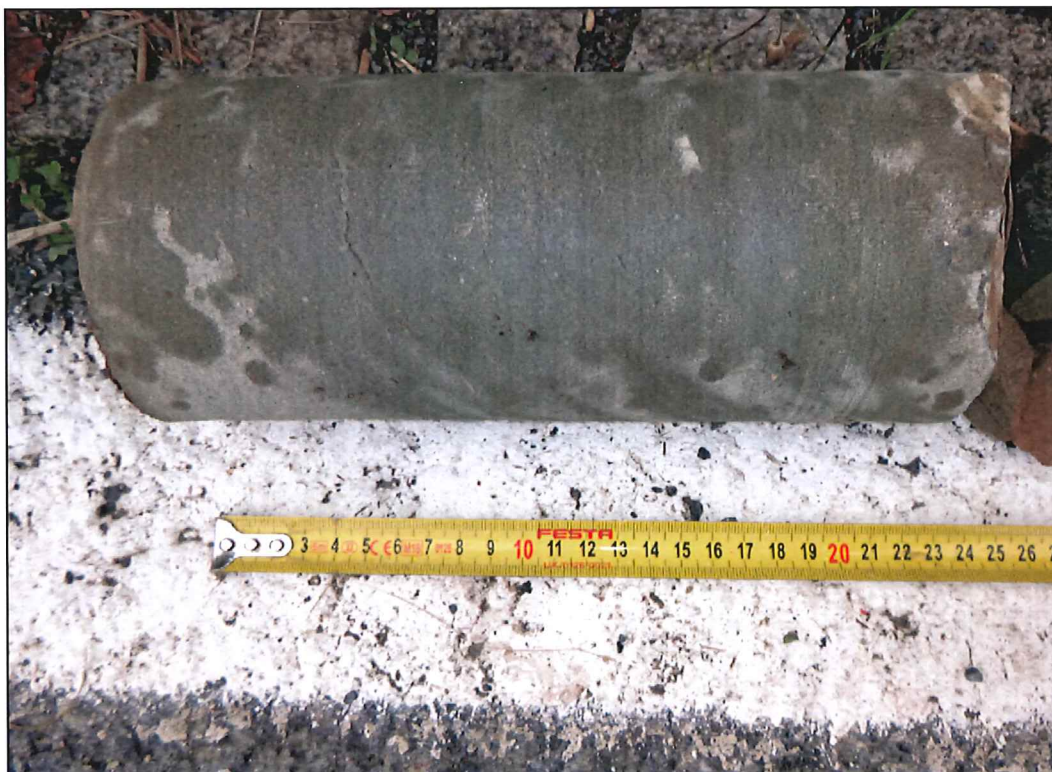
Obrázek 9 – výnos z vrtu VS1, detail - 1. část

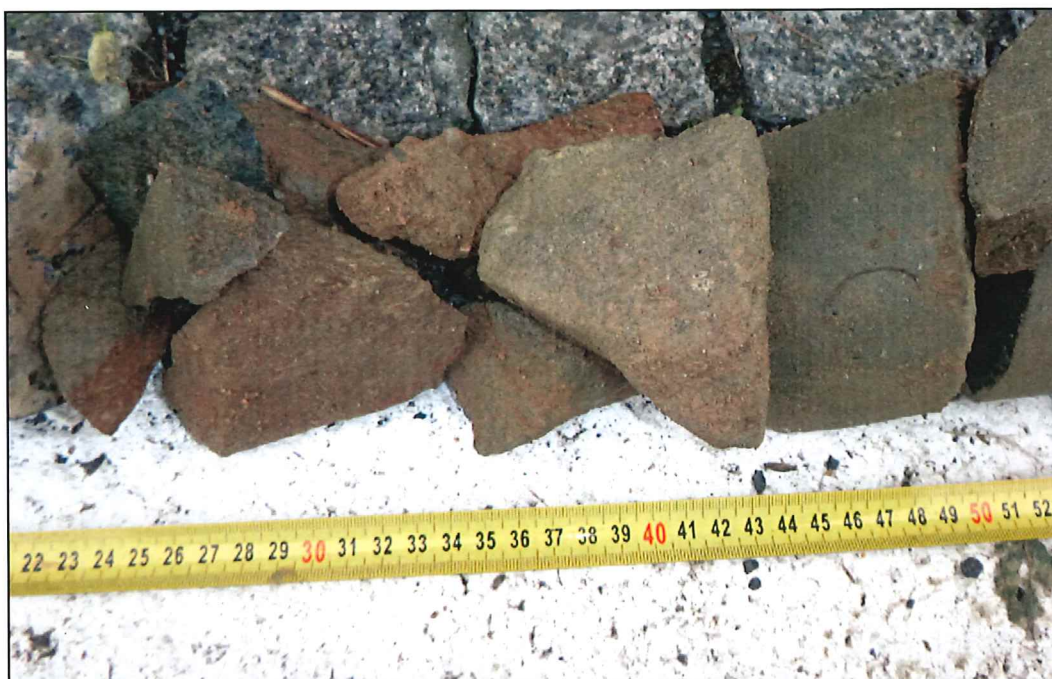
Obrázek 10– výnos z vrtu VS1, detail - 2. část

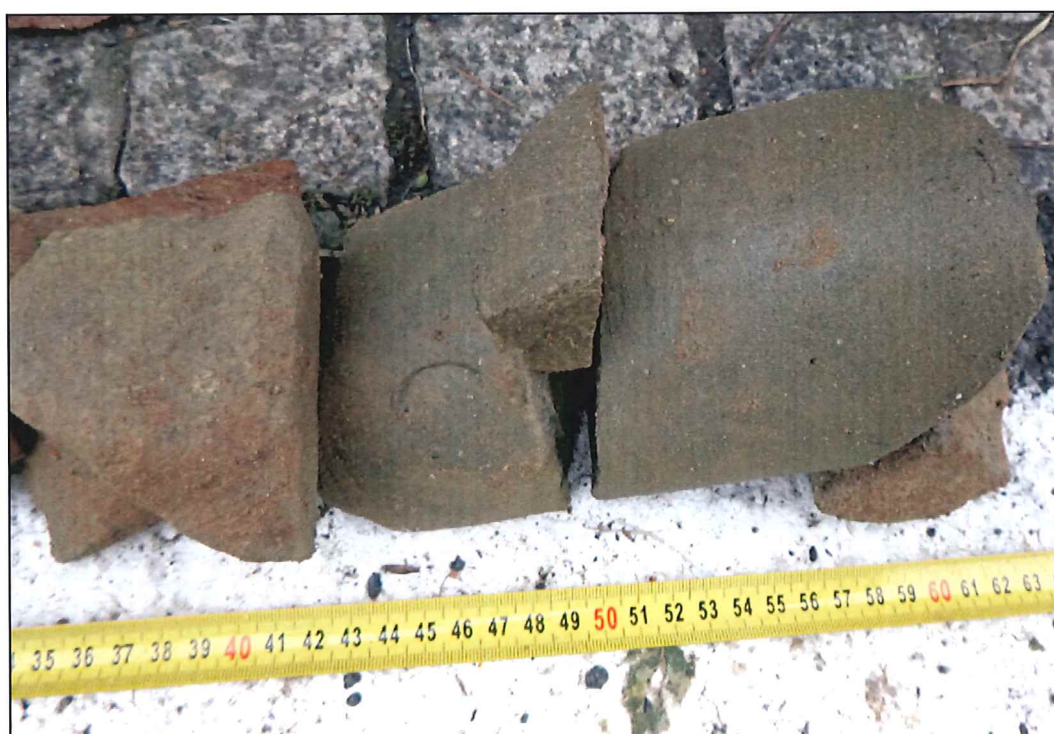
Obrázek 11– výnos z vrtu VS1, detail - 3. část

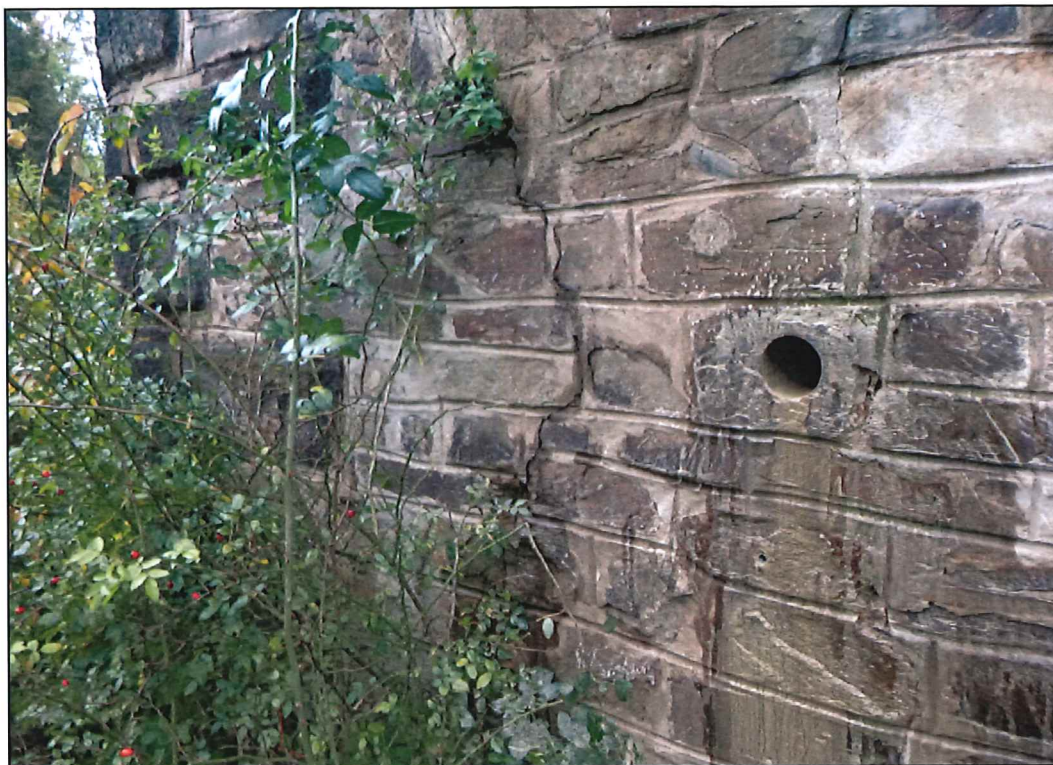
Obrázek 12 - lokalizace vrtu VS2 na opěře O 02

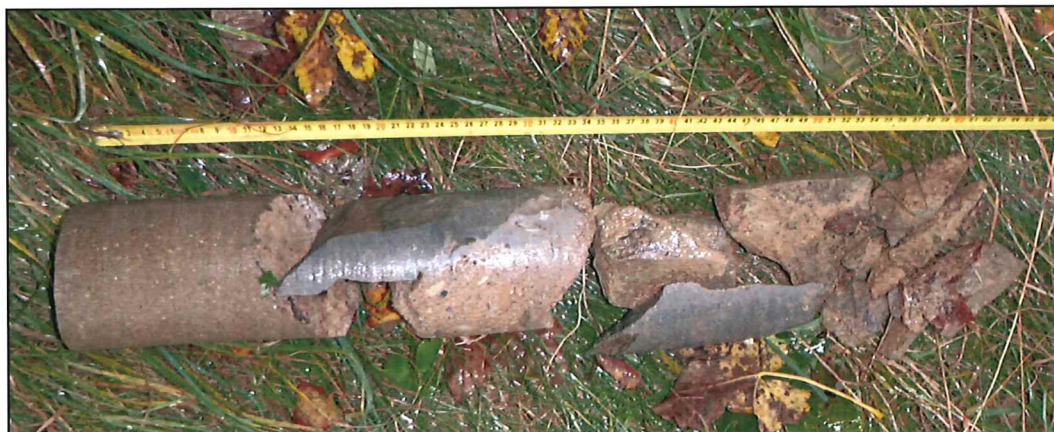
Obrázek 13 - výnos z vrtu VS2

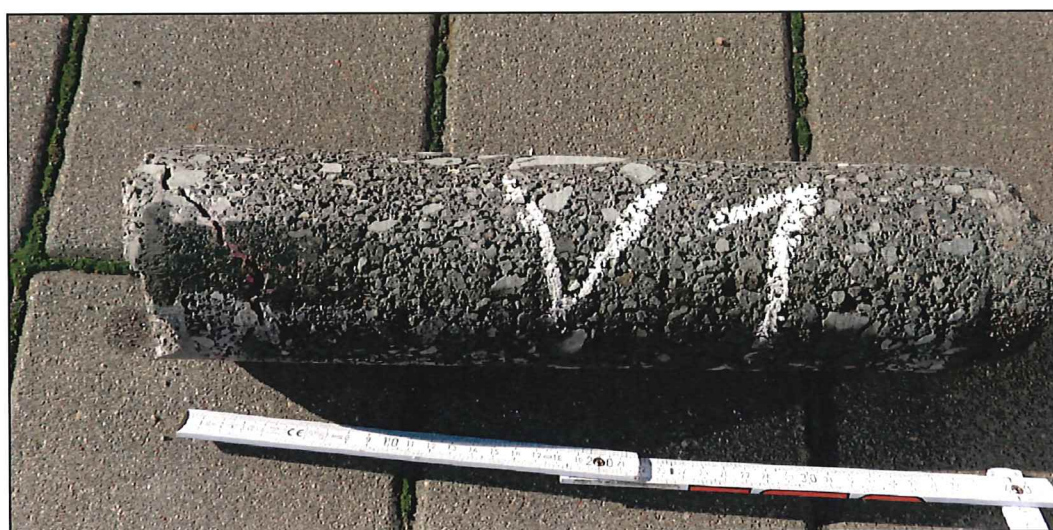
Obrázek 15 - výnos z vrtu VK1 – druhá část 35 - 65 cm, první část vrtu z hloubky 0 - 35 cm se rozpadla při vyjímání z vrtu

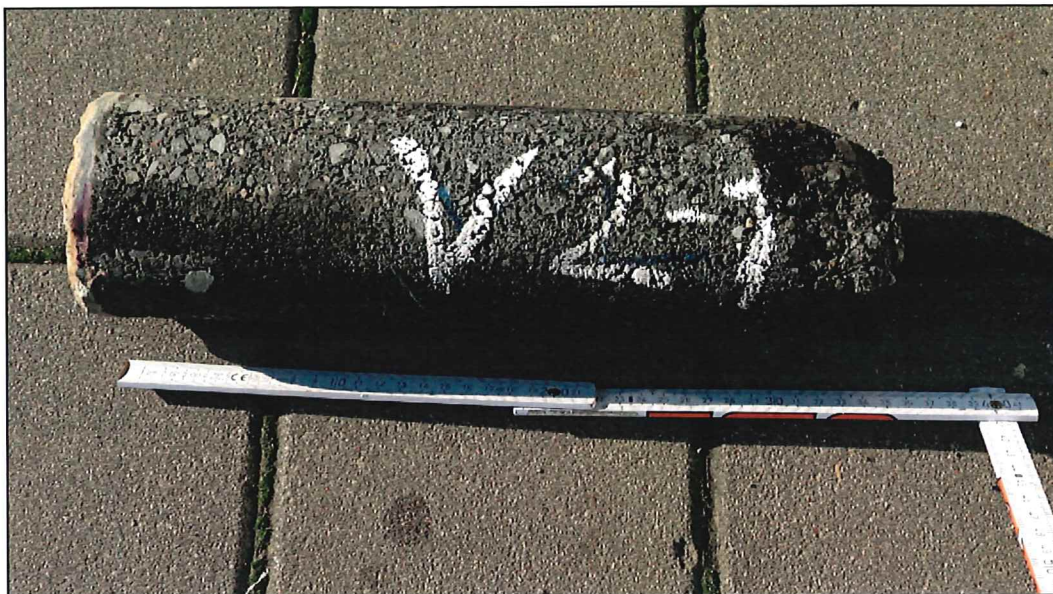
Obrázek 16 – výnos z vrtu VK2, první část 0 - 35 cm

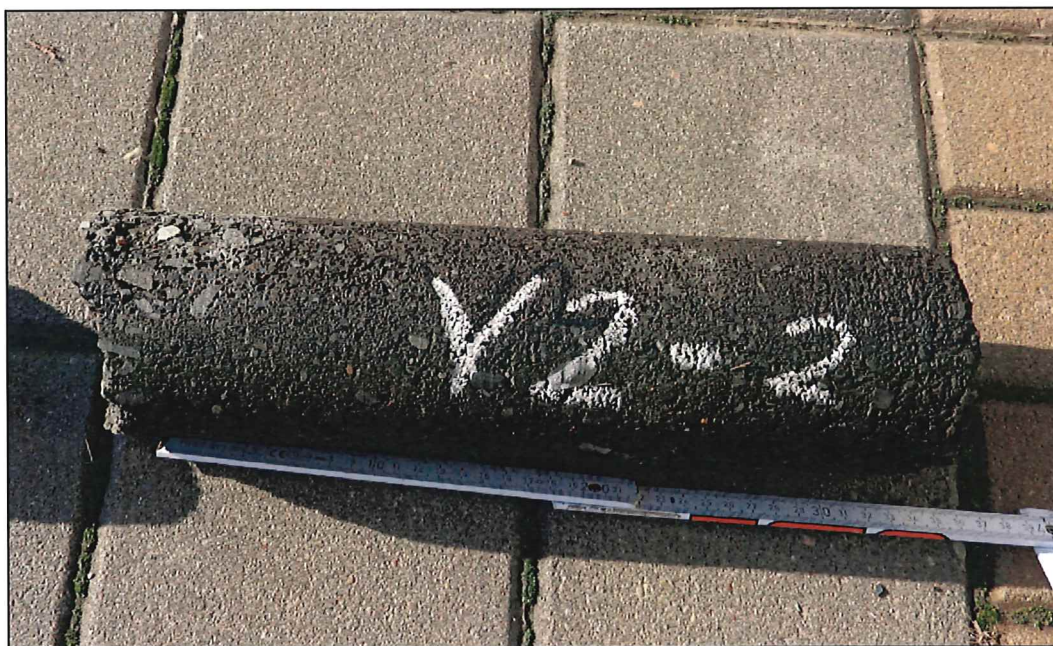
Obrázek 17 – výnos z vrtu VK2, druhá část 35 - 65 cm

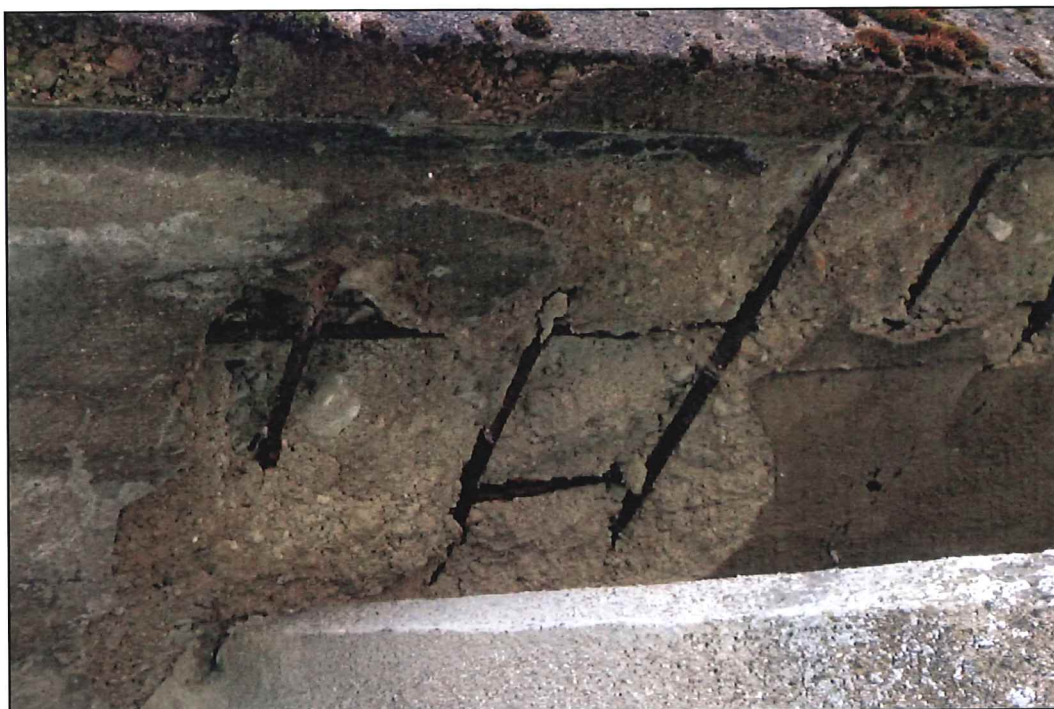
Ocelová výztuž použitá v konstrukci je typu 10 400, je uložena s nedostatečným krytím – 20 mm (min. krytí činí 50 mm). V místě provedení sond je výztuž napadena hloubkovou korozí. Korozní úbytek byl naměřen až 14 %.

Obrázek 26 – Sonda N1 - levá římsa na O 01, odsekaná krycí vrstva, krytí 20 mm

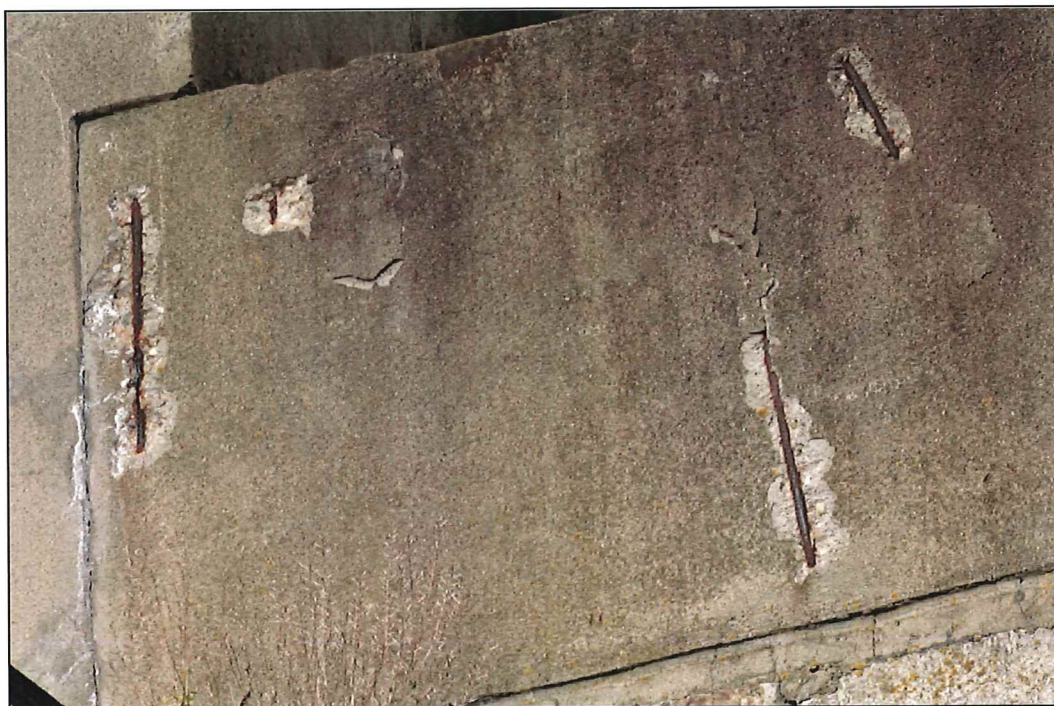
Obrázek 31 - opěra 01, pravý boční líc, obnažená výztuž

- Na obě opěry zatéká, v závěrných zídkách jsou patrné stopy vyluhování solí a pojiva.
- Na železobetonových úložných prazích je výztuž uložena s malým krytím a dochází k opadání krycí vrstvy a korozi výztuže.

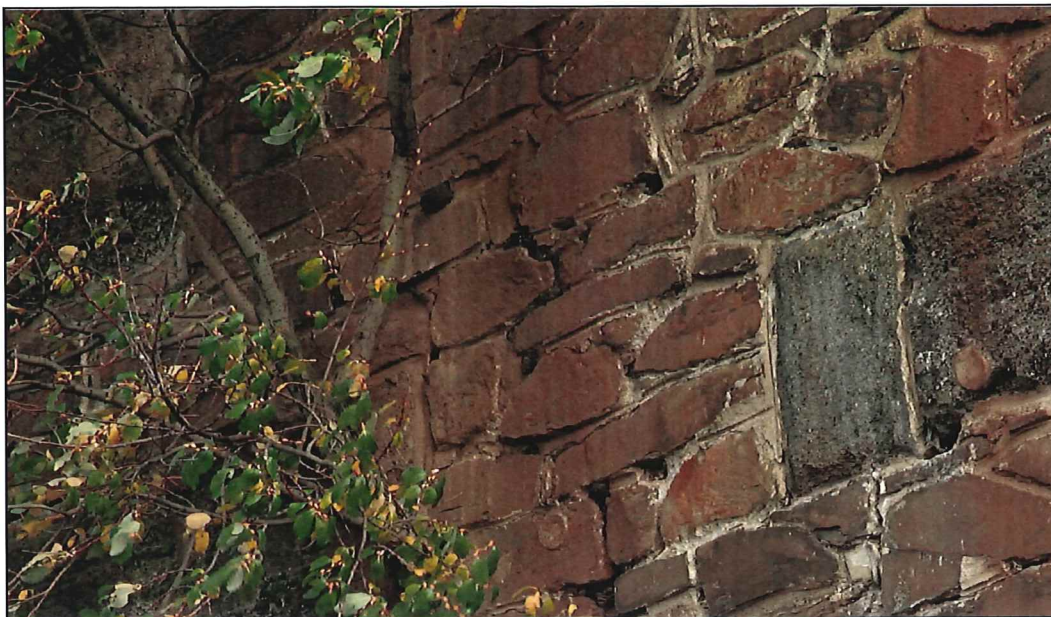
Obě opěry byly vizuálně prohlédnuty. Opěra 01 za pomoci vysokozdvížné plošiny a opěra 02 z terénu s použitím teleobjektivu. Na obou opěrách se vyskytují stejné závady. Na obě opěry zatéká, v závěrných zídkách jsou patrné stopy vyluhování solí a pojiva. Na železobetonových úložných prazích je výztuž uložena s malým krytím a dochází k opadání krycí vrstvy a korozi výztuže. Kamenné zdivo má vydrolené spárování, tento jev je více patrný na O 02. Ve spárách koření vegetace a dále rozrušuje zdivo.

Obrázek 34 – opěra 02, vydrolené spáry ve zdivu, vegetace
