Rekonstrukce výpravní budovy Hlinsko v Čechách STAVEBNĚ-TECHNICKÝ A GEOTECHNICKÝ PRŮZKUM

zadavatel:	PROJEKT servis s.r.o., U Elektry 830/2b, 198 00 Praha 9	
zpracovali:	Ing. Boleslav Březina, Mgr. Libor Síla	srpen 2020

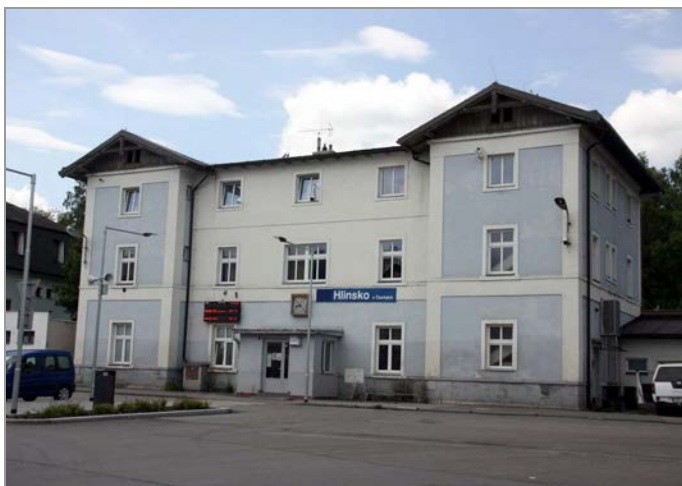
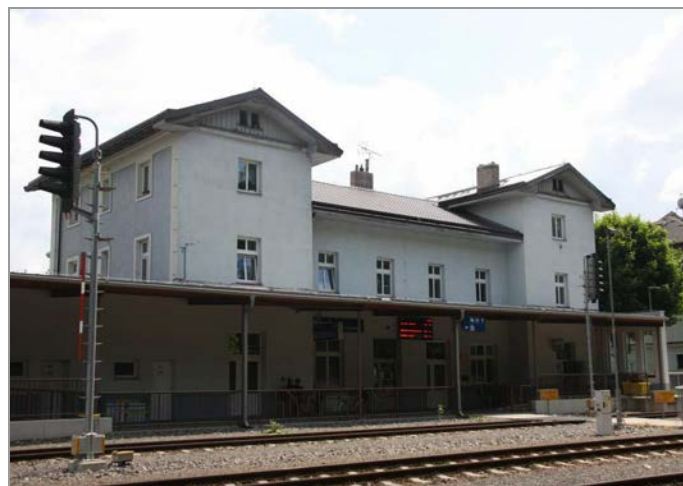
foto 1, 2: Pohled na jižní resp. severní a průčelí budovy

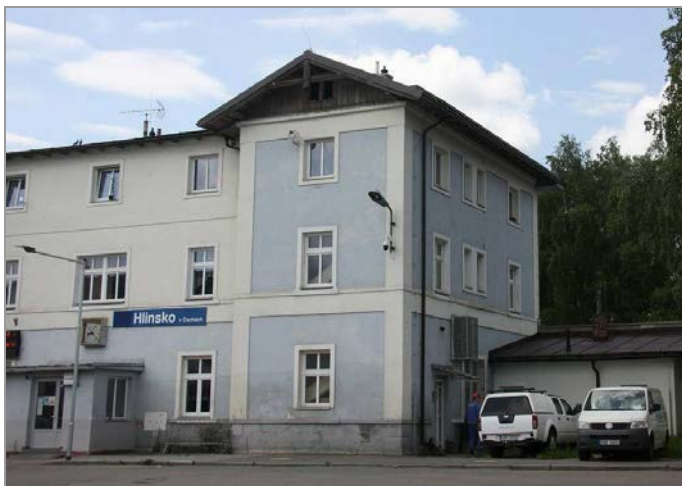
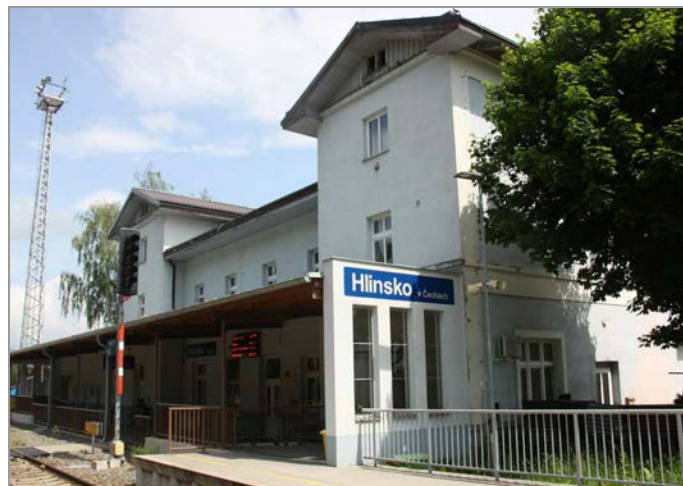
foto 3, 4: Pohled na jihovýchodní resp. severozápadní nároží budovy

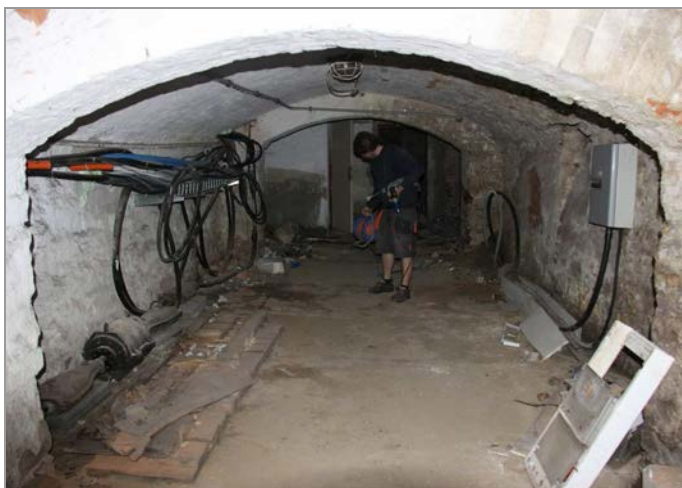
Zdivo svislých nosných konstrukcí 1.PP je zcela převážně **kamenné**, s povahou hrubého řádkového až nepravidelného (lomového) zdiva (foto 5, 7). U vodorovných nosných konstrukcí (klenby a klenbové pasy) a minoritně i u svislých nosných konstrukcí je použito zdivo z **běžných plných cihel** (foto 17). V úrovni 1.NP a výše pak bylo již zastiženo zcela převážně zdivo cihelné.

foto 5: Pohled sklepních prostorů budovy

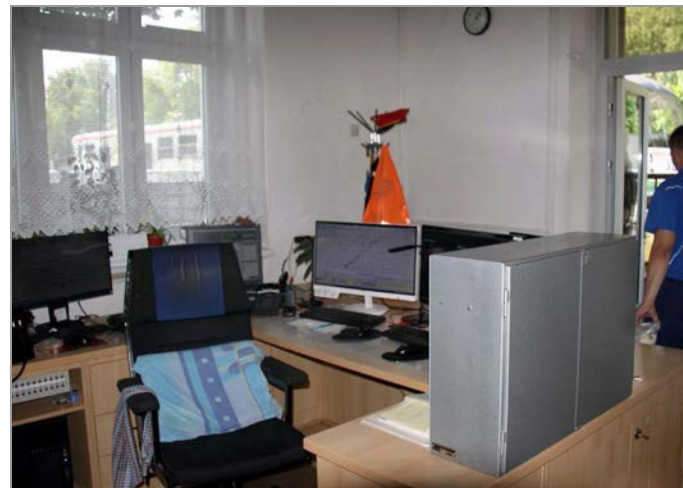
foto 6: Pohled do místnosti výpravní

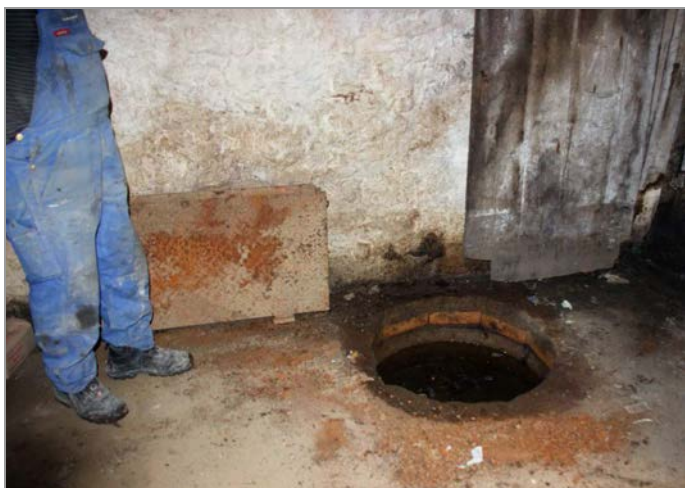
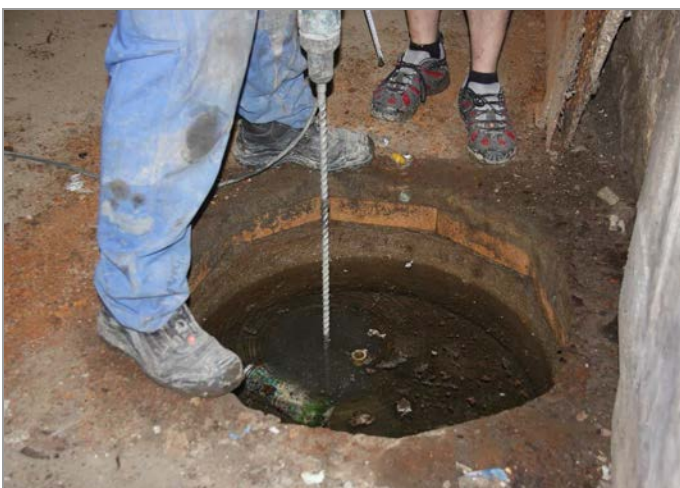
foto 9, 10: Hloubení ručně vrtané průzkumné sondy V-2 v podlaze 1.PP pro ověření základových poměrů

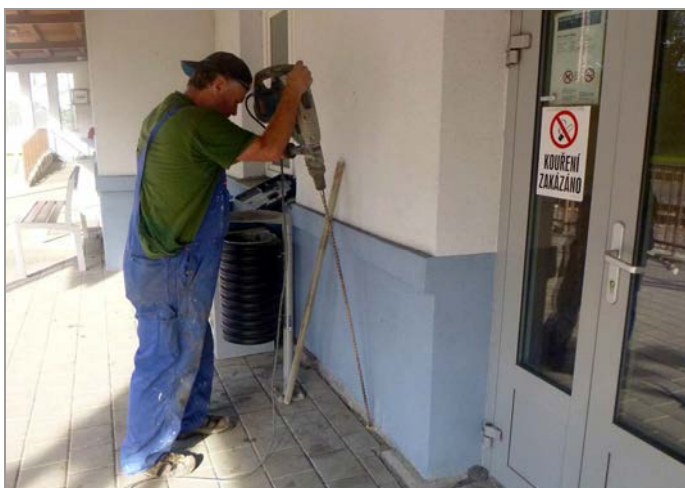
foto 11, 12: Hloubení ručně vrtané průzkumné sondy V-3 vně budovy pro ověření základových poměrů v nepodsklepené části

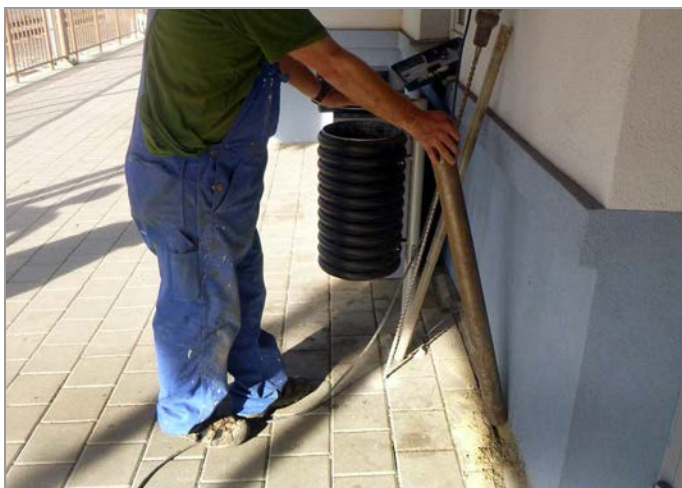
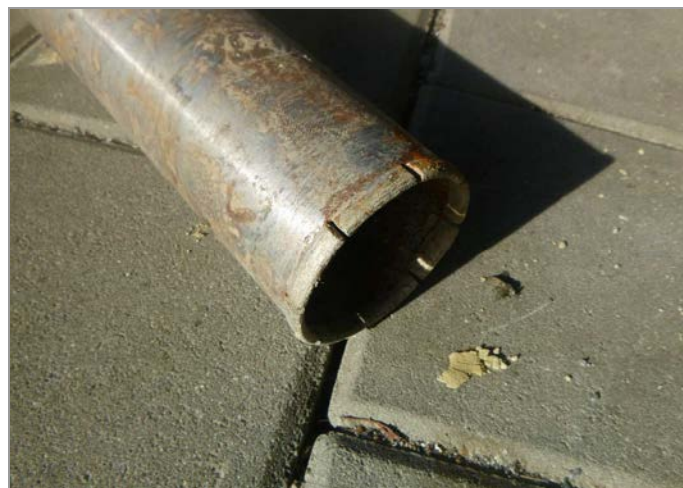
foto 13, 14: Jádrové dovrtávání průzkumné sondy V-3 vně budovy

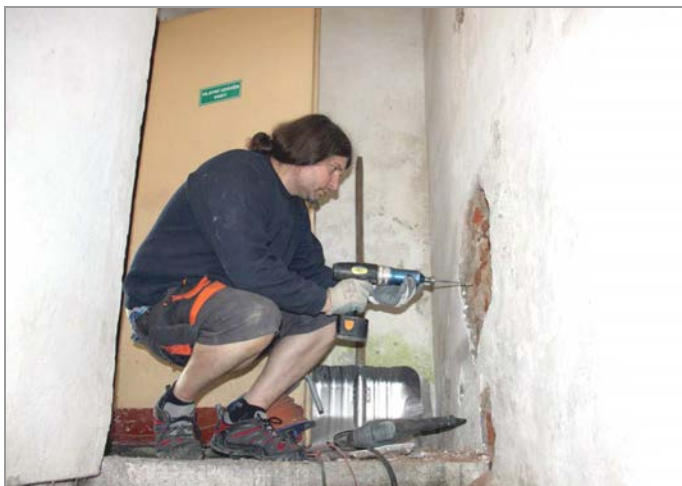
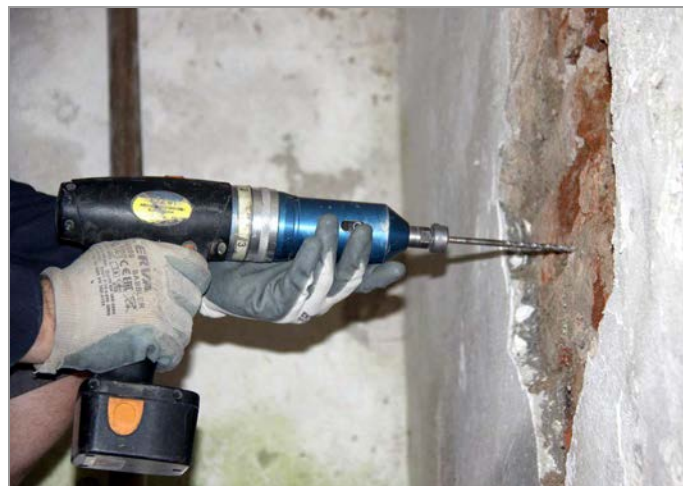
foto 15, 16: Ověřování pevnosti cihelného zdiva metodou místního porušení v sondě Z-1 v 1.NP

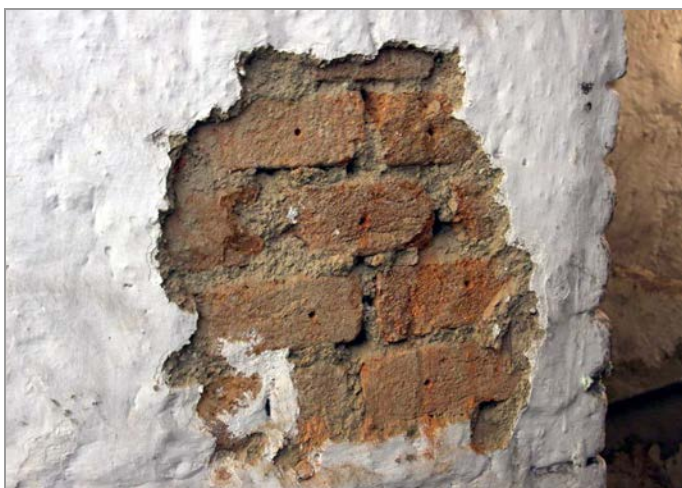
foto 17: Detail zkušebního místa pro ověření pevnosti zdiva

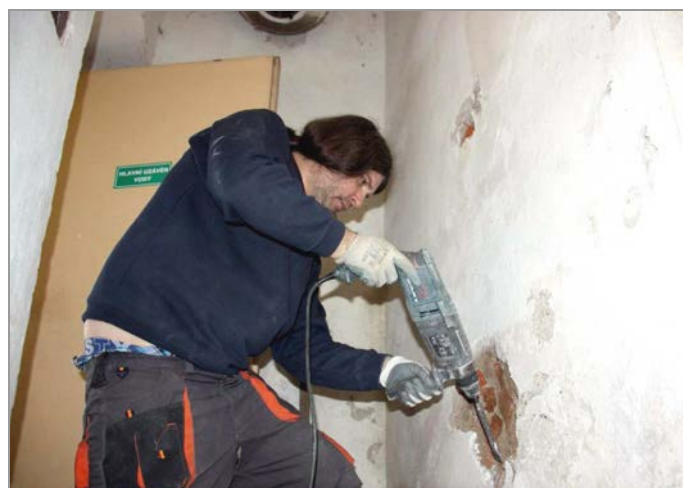
Z výsledkových protokolů v příloze č. 4 zprávy je zřejmé, že **u zdiva v 1.PP je vlhkost celkově nepříznivá, vysoká**, s maximem v hodnotách zpravidla v intervalu převážně 8-16% hmotnostních vesměs u podlahy 1.PP a postupným poklesem směrem ke stropu. Obdobný průběh pak byl zjištěn i v úrovni 1.NP v nepodsklepené části půdorysu (kde se však jedná spíše o zasypané prostory 1.PP).

foto 18: Odběr vzorků omítky vlhkostního profilu W-1

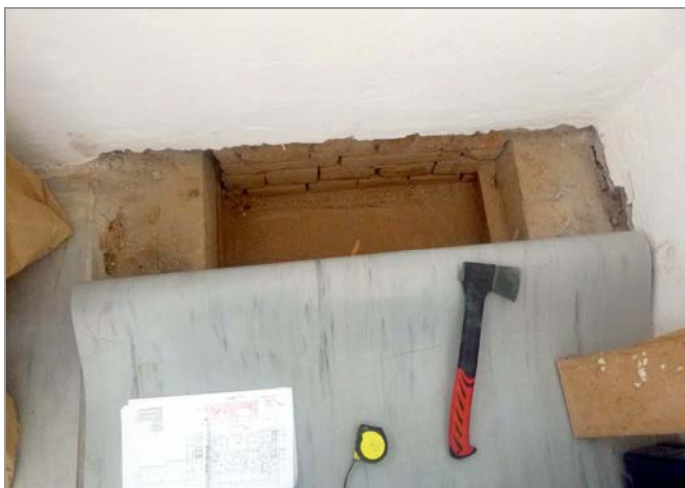
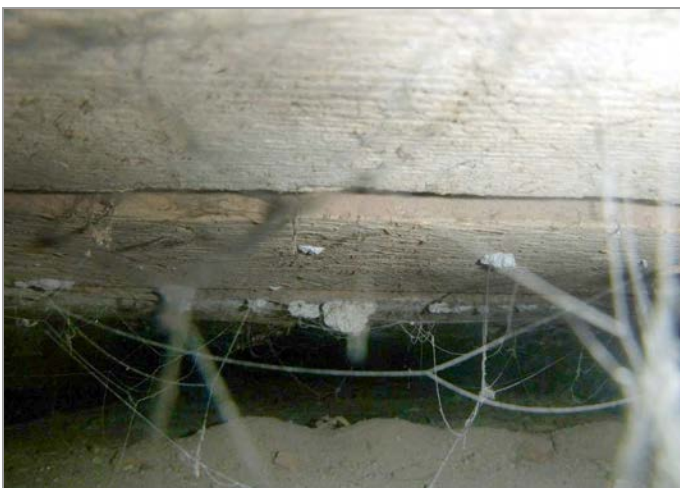
foto 21, 22: Průzkumná sonda P-5 v podlaze 2.NP a pohled do dutiny trámové stropní konstrukce v místě sondy

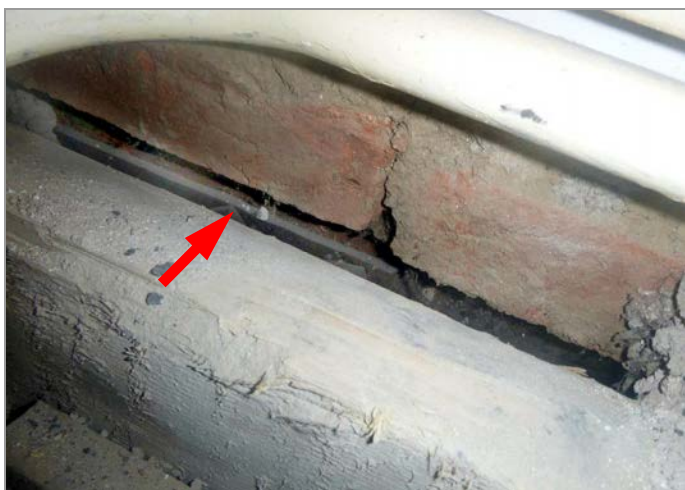
sonda (foto)	umístění sondy	typ konstrukce (orientace trámů)	skladba, popis konstrukce
P-6 (foto 23-25)	sonda v podlaze 2.NP	strop nad 1.NP (příčně)	dřevěný trámový strop (bez rákosníků); skladba dtto sonda P-5: PVC 5 mm betonová mazanina ~60 mm stropní trámy B/H~200/280mm (+mezilehlý zásyp ~120 mm) podbití: prkna ~25mm rákos+omítka stropu ~20 mm celková tloušťka stropní konstrukce ~390 mm osová rozteč trámů v sondě 970 mm dobry technický stav Poznámka: pod příčkou podchycení válcovaným ocelovým nosníkem (foto 25)
P-7 (foto 26)	sonda v podlaze 2.NP	strop nad 1.NP (paralelně)	dřevěný trámový strop (bez rákosníků); skladba: keramická dlažba 10 mm betonová mazanina ~55 mm stropní trámy B/H~200/280mm (+mezilehlý zásyp ~120 mm) podbití: prkna ~25mm rákos+omítka stropu ~20 mm celková tloušťka stropní konstrukce ~390 mm dobry technický stav
P-8 (foto 27-30)	sonda v podlaze 3.NP	strop nad 2.NP (paralelně)	dřevěný trámový strop (bez rákosníků); skladba: PVC 5 mm betonová mazanina ~50 mm zásyp ~50 mm stropní trámy B/H~200/280mm (+mezilehlý zásyp ~120 mm) podbití: prkna ~25mm rákos+omítka stropu ~20 mm celková tloušťka stropní konstrukce ~430 mm trámové zhlaví poškozené hnilobou (~30%)

foto 25: Podchycení příčky 2.NP ocelovým nosníkem v sondě P-6

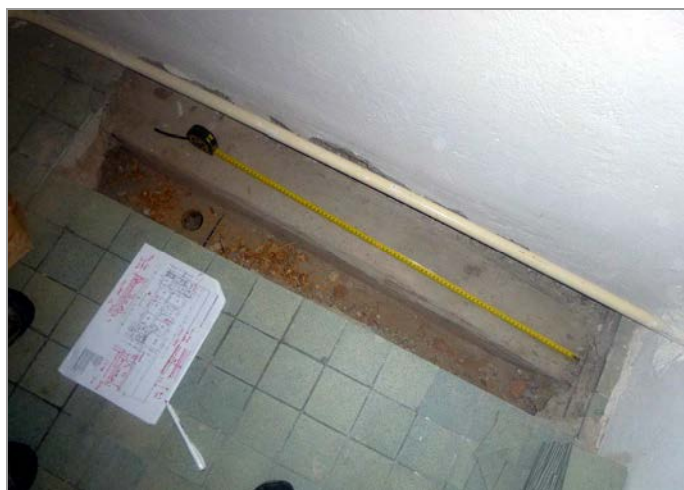
foto 26: Průzkumná sonda P-7 v podlaze 2.NP

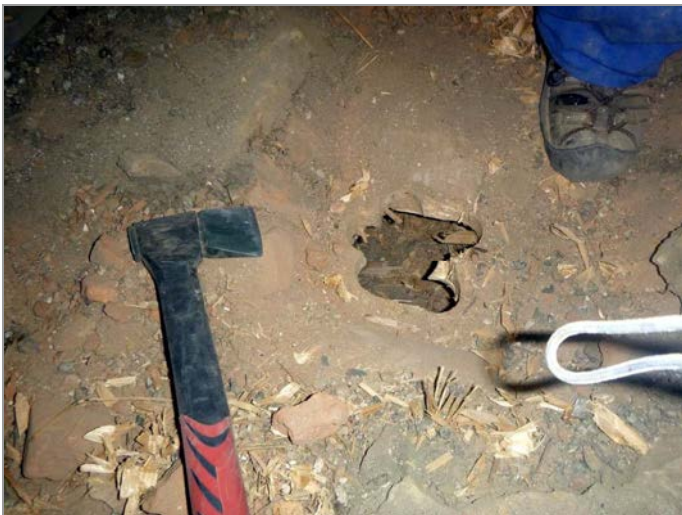
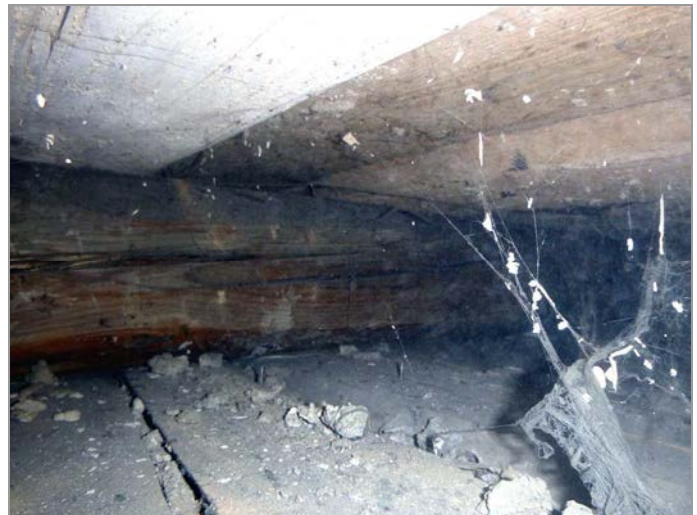
foto 33, 34: Průzkumná sonda P-10 v podlaze půdy západní části budovy a pohled do dutiny trámové stropní konstrukce v místě sondy

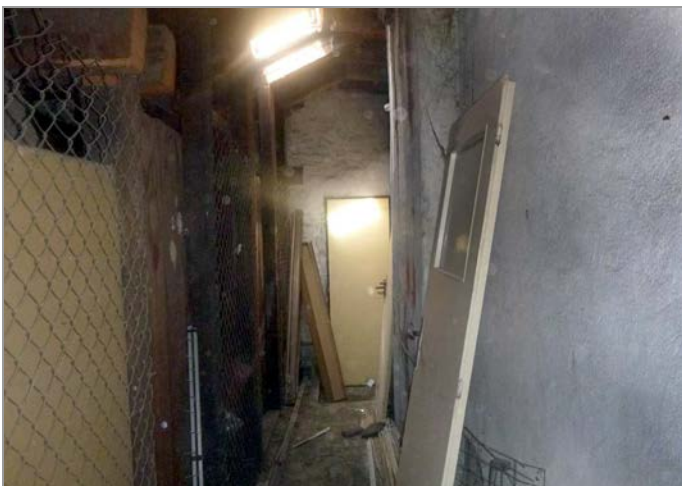
foto 35: Pohled do prostoru 3.NP/půdy ve střední části budovy

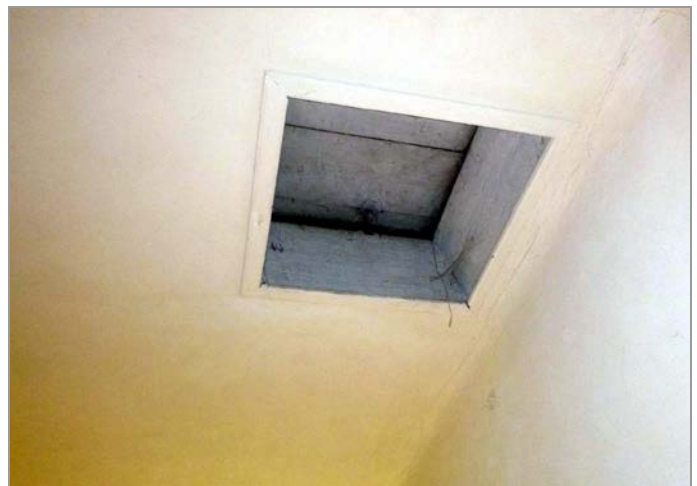
foto 36: Vstup do půdního prostoru západní části budovy

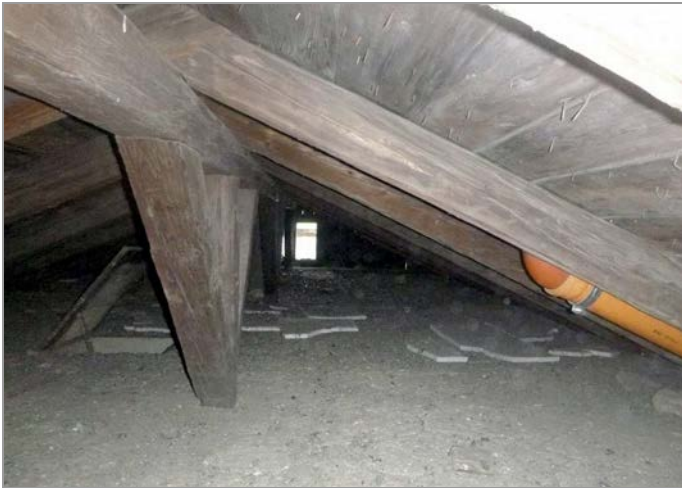
foto 37: Pohled do půdního prostoru západní části budovy

U vzhledem ke zjištění řady velmi vážně poškozených trámových zhlaví dřevěných stropů doporučujeme **celý strop včetně záklopu odkrýt, poškozená zhlaví opravit či vyměnit a celou dřevěnou konstrukci očistit a opatřit konzervačním nátěrem či nástřikem**. U krovu doporučujeme plošné ošetření a opravu.

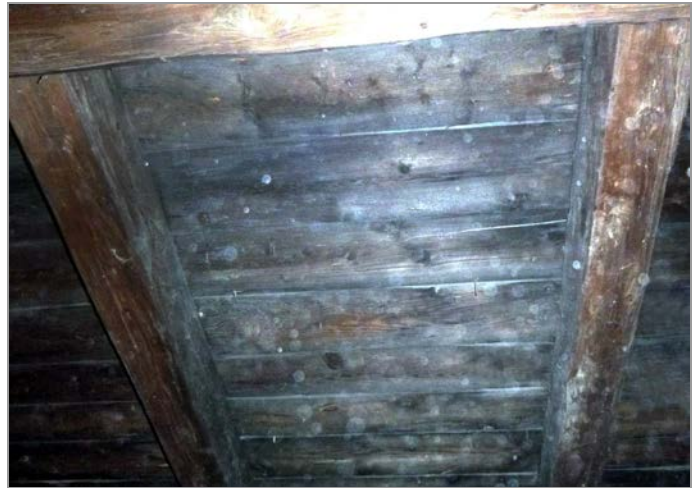
foto 38: Detail prkenného podbití taškové střešní krytiny

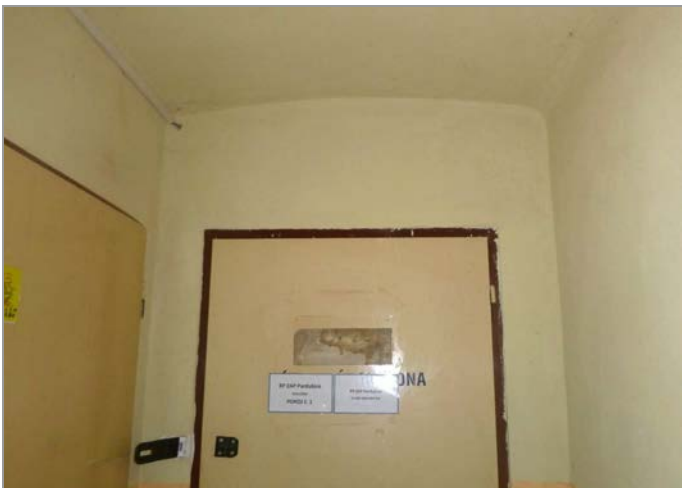
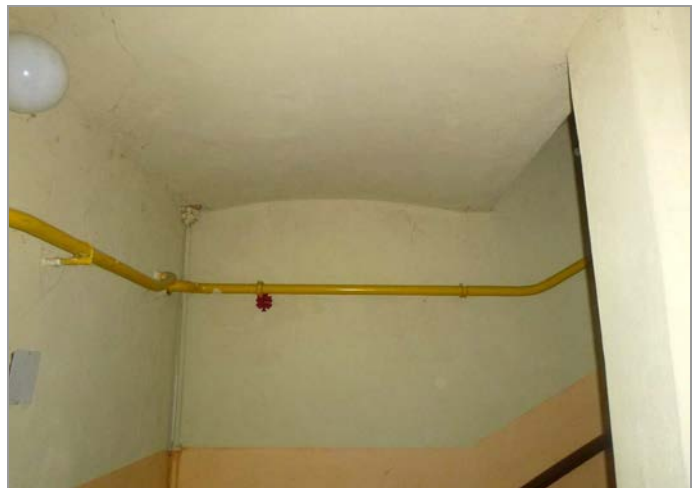
foto 41, 42: Klenba mezipodesty nad 1.NP resp. podesty 2.NP v západní části budovy

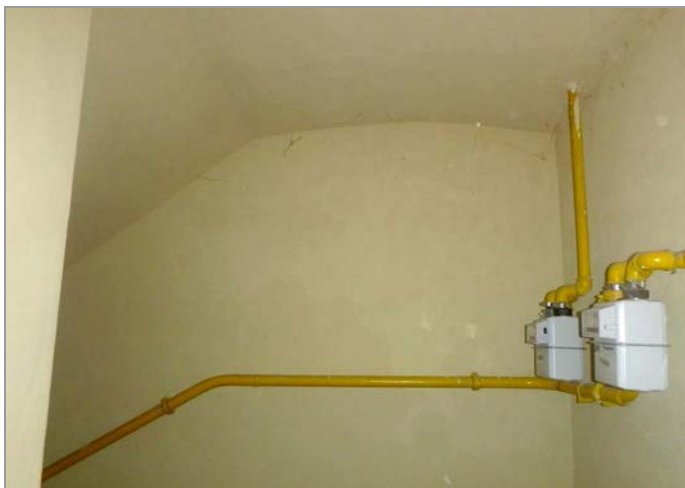
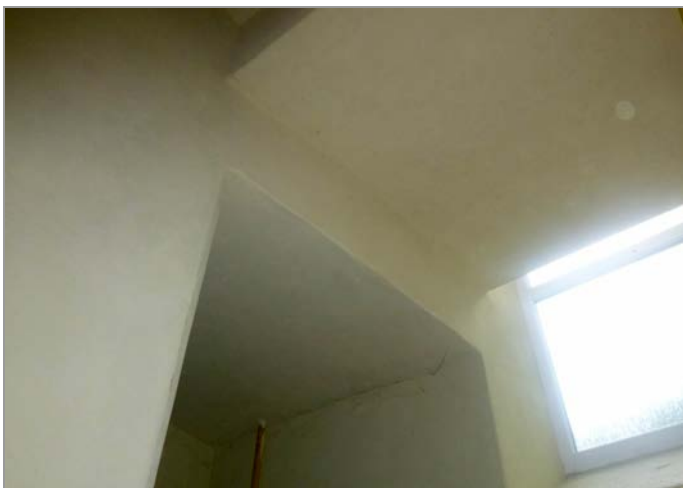
foto 43, 44: Klenba mezipodesty nad 2.NP v západní části budovy

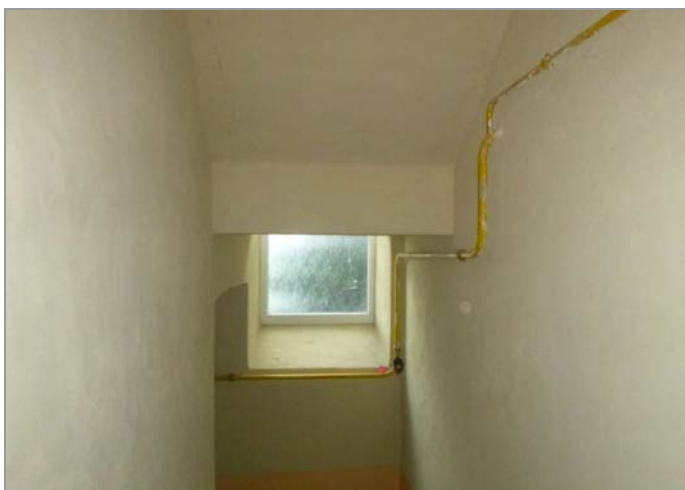
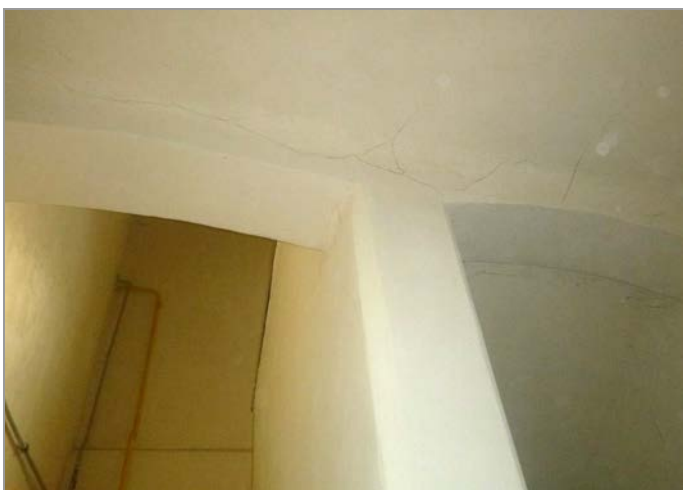
foto 45, 46: Pohled z podesty 2.NP na nižší mezipodestu resp. naopak v západní části budovy

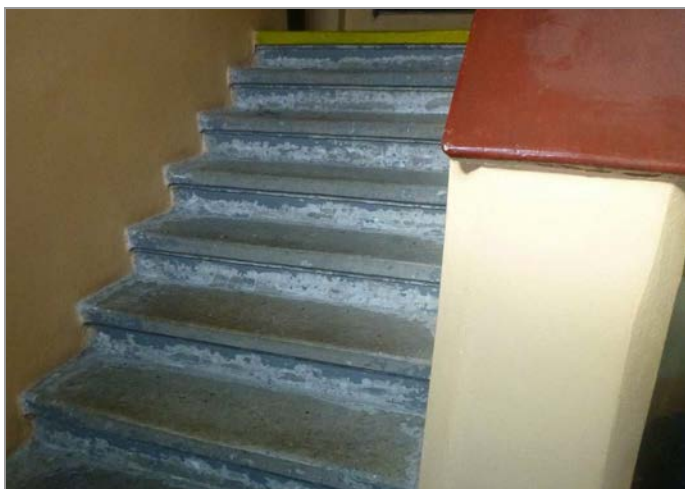
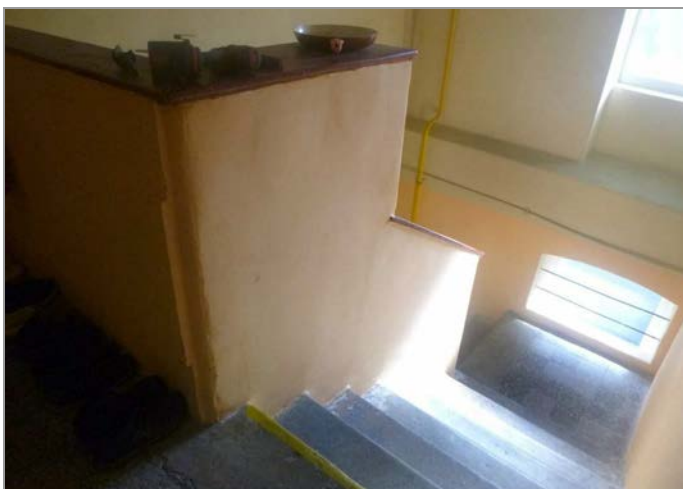
foto 47, 48: Pohled z mezipodesty nad 2.NP na podestu 3.NP resp. naopak v západní části budovy
