ČESKÉ VYSOKÉ UČENÍ TECHNICKÉ V PRAZE  
**K L O K N E R Ů V   Ú S T A V**  
Šolínova 7, 166 08 Praha 6 - Dejvice

**Expertní zpráva č.**  
**2400 J 195**

**Objednatel:** Správa železnic, státní organizace  
Stavební správa západ  
Diamond Point,  
Ke Štvanici 656/3  
186 00, Praha 8 - Karlín

**Expertní zpráva:**  
**Korozní průzkum patek sloupů zastřešení nástupiště vlakového nádraží v  
Kolíně**

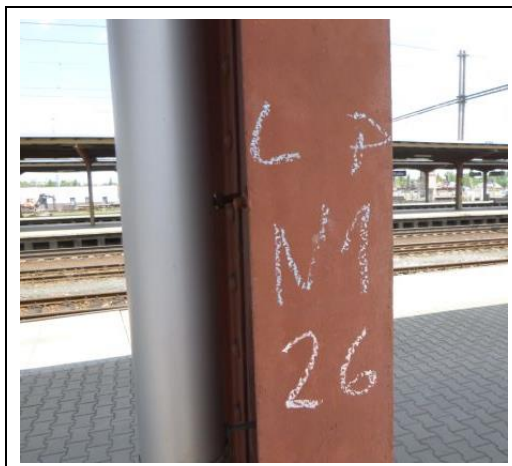
Obr. 6 – Pohled na sloup N1/26

Na základě **předběžného vizuálního zhodnocení** korozního poškození z chodníkové úrovně, byl **sloup zařazen do kategorie 3, tzn. sloup se značným korozním poškozením KP** – v chodníkové úrovni je již zdaleka viditelné počínající korozní poškození projevující se tvorbou korozních produktů a odlupováním nátěru. V těsné blízkosti sloupu je umístěn odvodňovač.

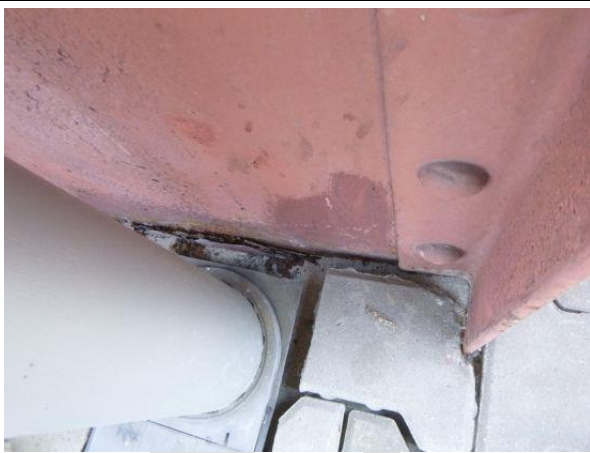
Obr. 7 – Pohled na patu sloupu N1/26

Pata sloupu byla odkryta až na základovou desku z jedné strany sloupu. Po očištění od korozních produktů byly měřeny korozní úbytky nebo zbytkové tloušťky. Naměřené hodnoty jsou uvedeny v Tab. 4. **U stojny dosahuje maximální korozní poškození až 48 % a bočnice 39 %.**

**Na základě naměřených hodnot, lze konstatovat, že korozní poškození paty sloupu N1/26 je značné.**

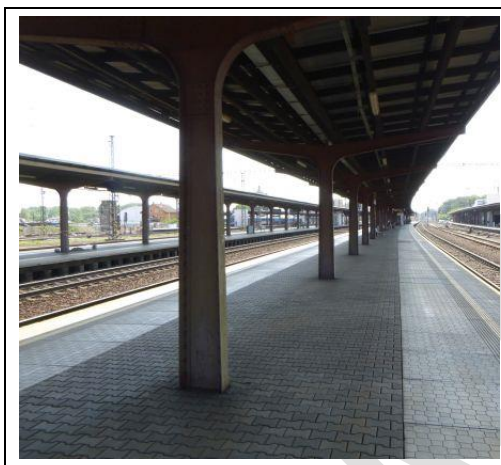
Obr. 12 – Pohled na sloup N2/5

Na základě **předběžného vizuálního zhodnocení** korozního poškození z chodníkové úrovně, byl **sloup N2/5 zařazen do kategorie 2, tzn. sloup s mírným korozním poškozením** – v chodníkové úrovni je viditelné počínající korozní poškození projevující se odlupováním nátěru. V těsné blízkosti sloupu je umístěn odvodňovač.

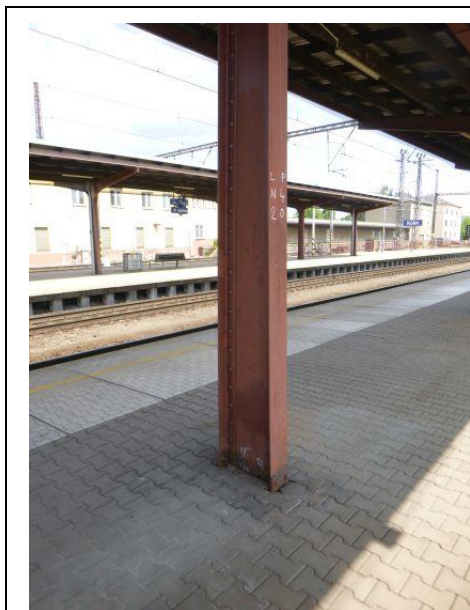
Obr. 25 – Pohled na sloup N4/20

Na základě **předběžného vizuálního zhodnocení** korozního poškození z chodníkové úrovně, byl **sloup zařazen do kategorie 3**, tzn. **sloup se značným korozním poškozením KP** – v chodníkové úrovni je již zdaleky viditelné počínající korozní poškození projevující se tvorbou korozních produktů a odlupováním nátěru.

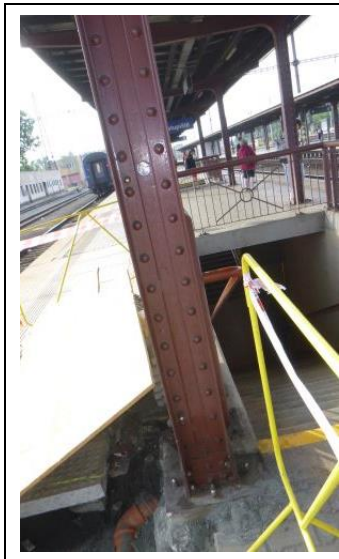
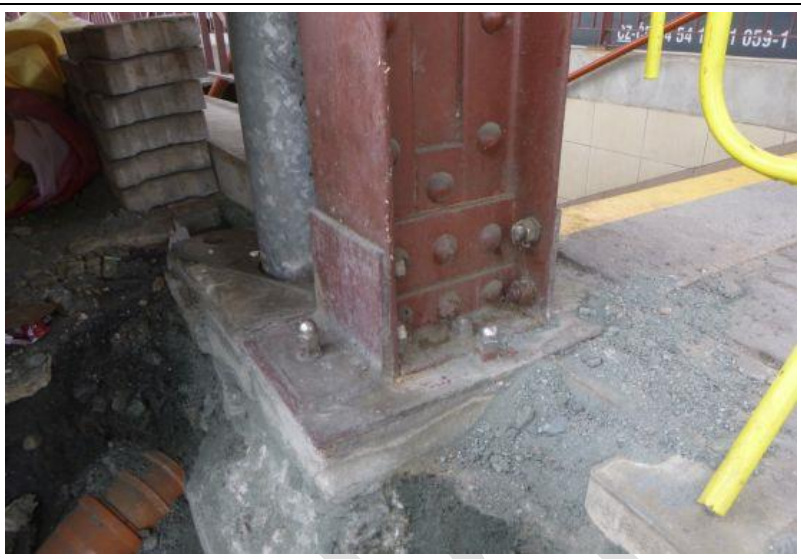
Na základě **předběžného vizuálního zhodnocení** korozního poškození z chodníkové úrovně, byl **sloup N5/4B zařazen do kategorie 2, tzn. sloup s mírným korozním poškozením** – v chodníkové úrovni je viditelné počínající korozní poškození projevující se odlupováním nátěru. V těsné blízkosti sloupu je umístěn odvodňovač.

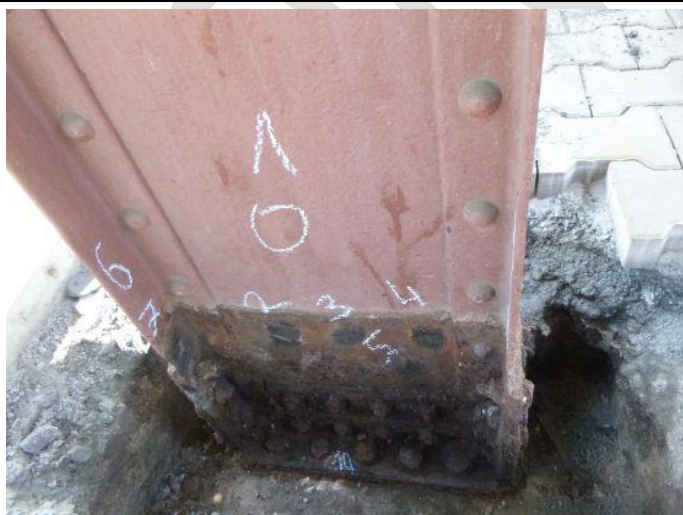
Pata sloupu byla odkryta až na základovou desku z obou stran sloupu. Po očištění od korozních produktů byly měřeny korozní úbytky nebo zbytkové tloušťky. Naměřené hodnoty jsou uvedeny v Tab. 3. **U stojny dosahuje maximální korozní poškození až 74 % a bočnice jsou prokorodovány skrz (100 % korozní úbytky).**

Obr. 50 – Pohled na patu sloupu N1/25:  
místa měření zbytkových tloušťek nebo  
korozních úbytků

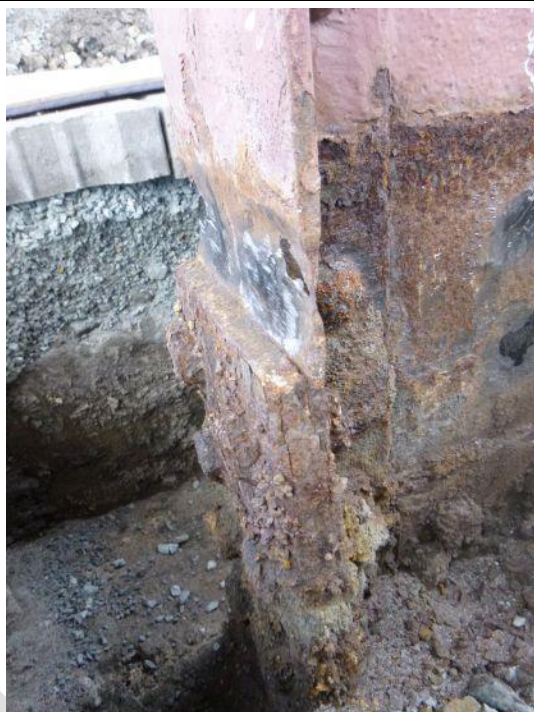
Obr. 52 – Pohled na patu sloupu N1/25:  
prokorodovaná bočnice a ztužení dolní  
části sloupu

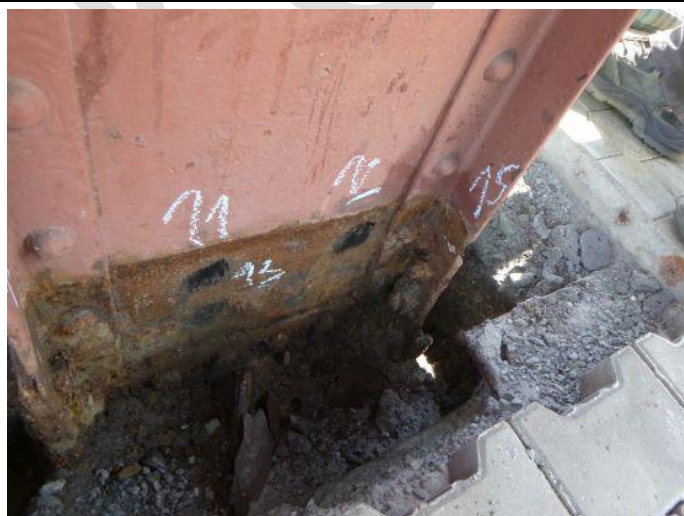
Obr. 53 – Pohled na patu sloupu N1/25:  
místa měření zbytkových tloušťek nebo  
korozních úbytků

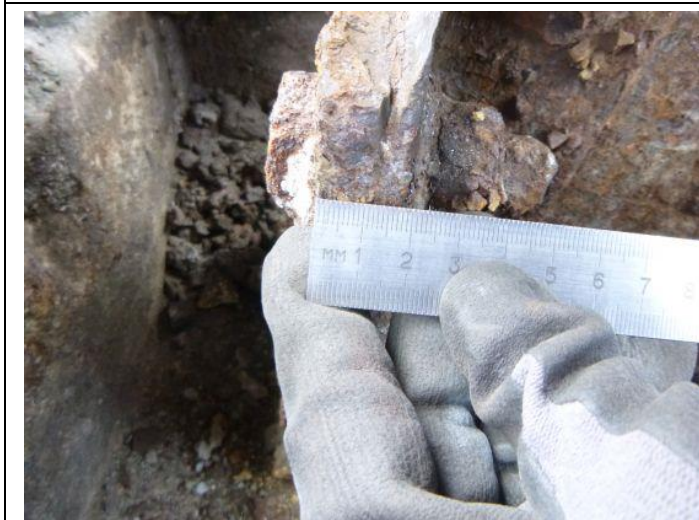
Obr. 58 – Pohled na patu sloupu N1/25:  
bočnice a přidavné ztužení, zkorodovaný  
šroub

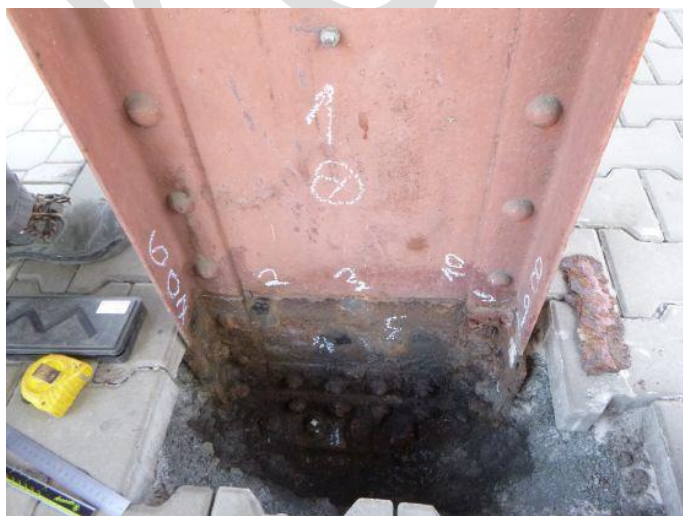
Obr. 64 – Pohled na patu sloupu N1/26:  
místa měření

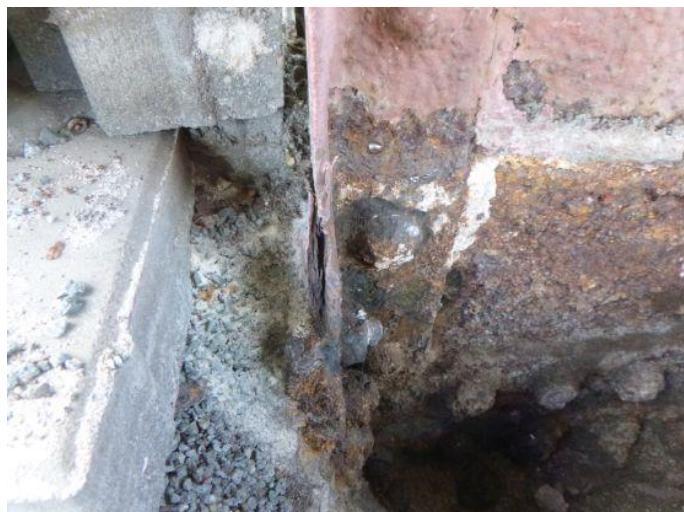
Obr. 73 – Pohled na patu sloupu N1/52: zeslabení bočnice vlivem koroze

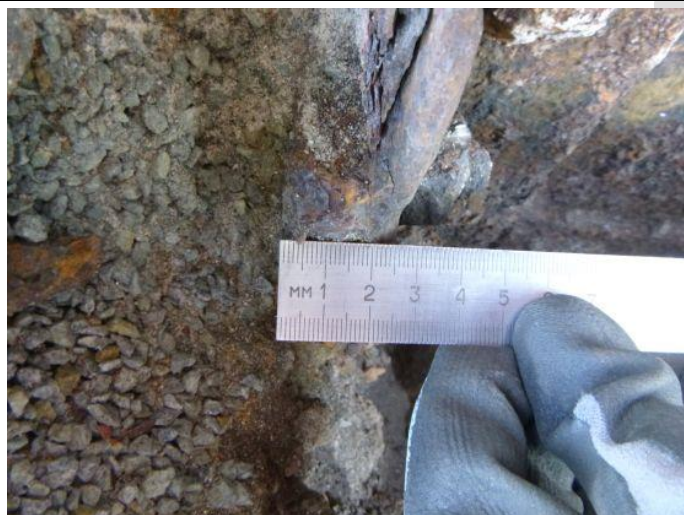
Obr. 79 – Pohled na patu sloupu N1/52:  
ztužení bočnice paty sloupu

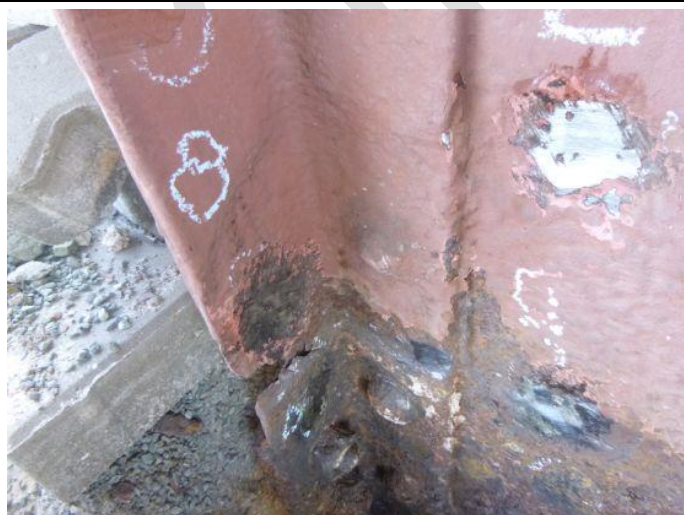
Obr. 80 – Pohled na patu sloupu N1/52:  
prokorodovaná bočnice

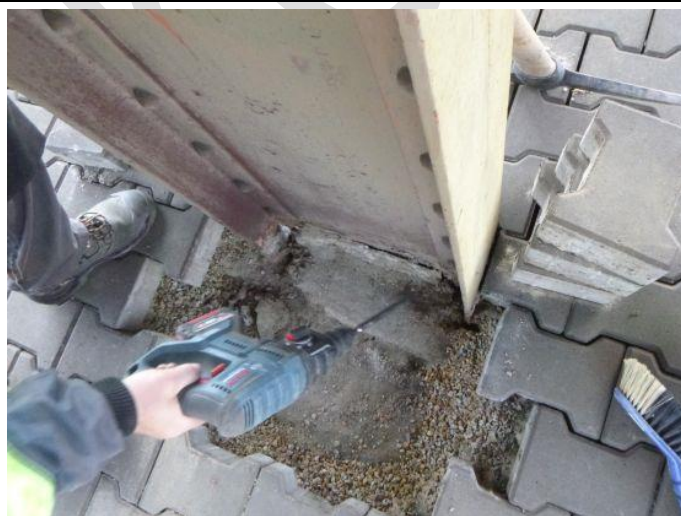
Obr. 83 – Pohled na patu sloupu N2/5:  
zabetonovaná pata sloupu

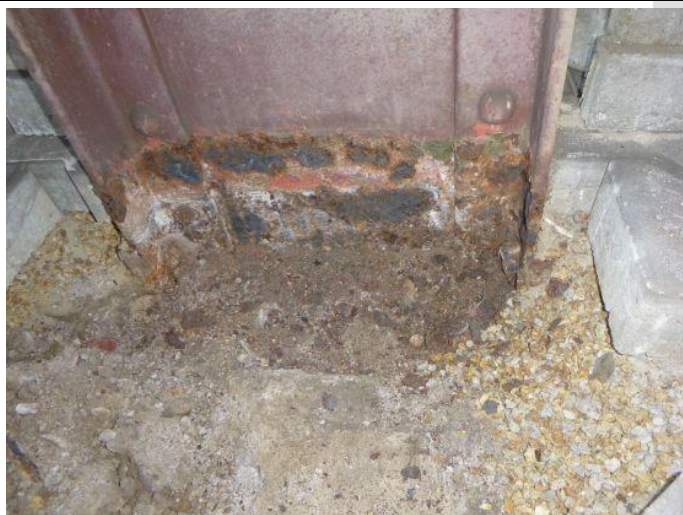
Obr. 85 – Pohled na patu sloupu N2/5:  
lokální očištění od korozních produktů

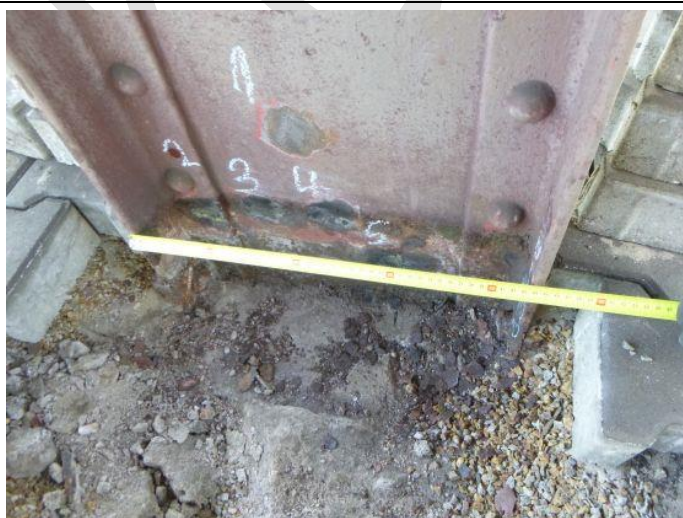
Obr. 89 – Pohled na patu sloupu N2/5: vnější rozteč mezi bočnicemi – cca 447 mm

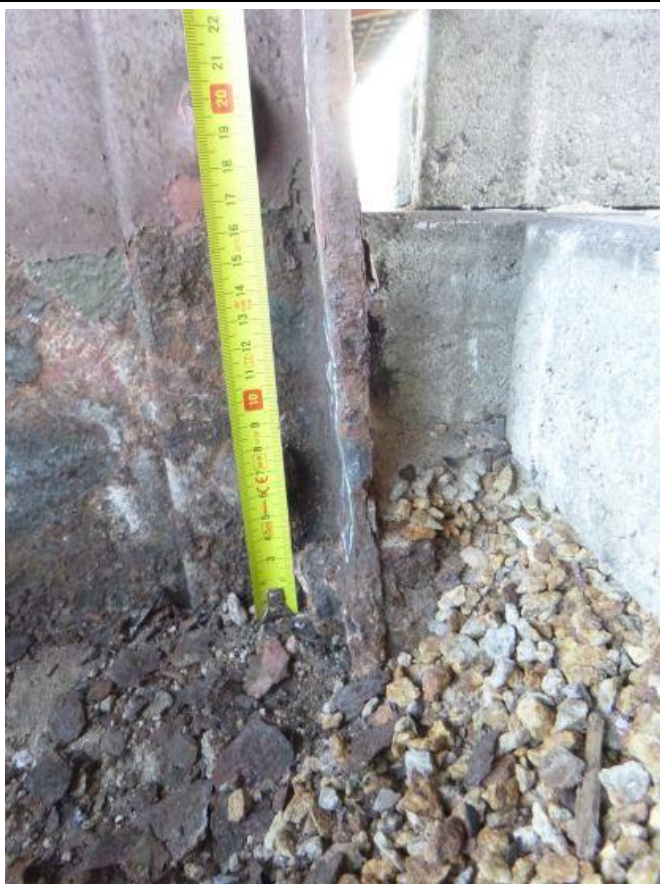
Obr. 90 – Pohled na sloup N2/5:  
zabetonování paty sloupu je v hloubce cca  
160 mm pod chodníkovou úrovní

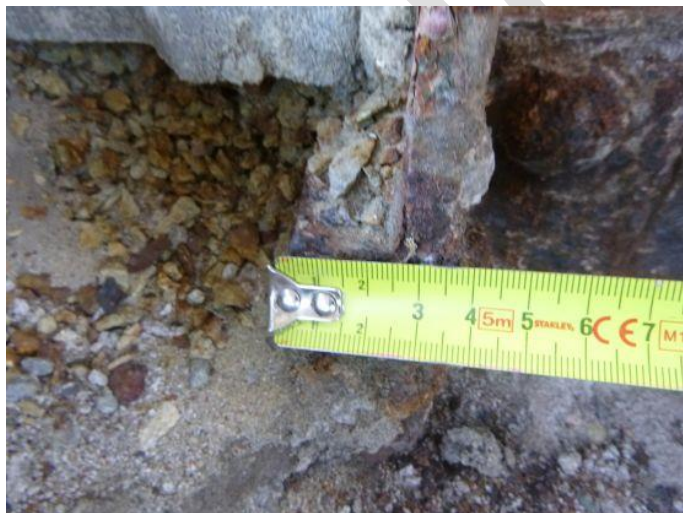
Obr. 91 – Pohled na patu sloupu N2/5:  
ztužení bočnice paty sloupu

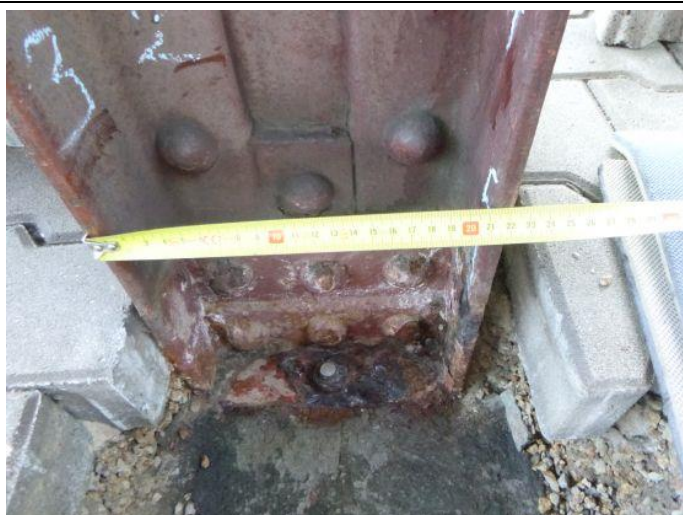
Obr. 99 – Pohled na patu sloupu N2/25A: vnější rozteč mezi bočnicemi – cca 222 mm

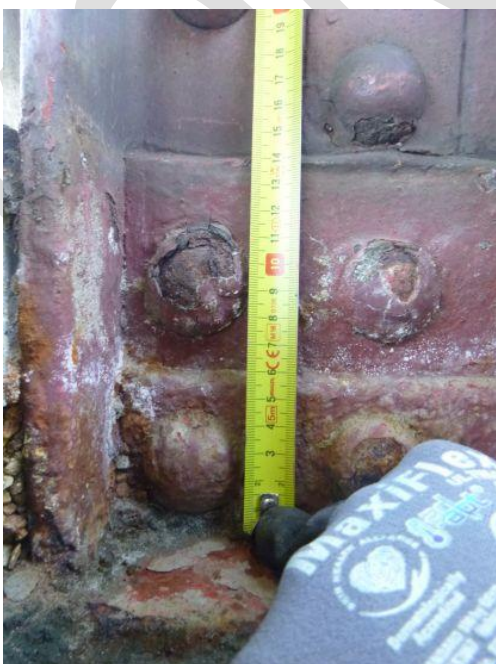
Obr. 100 – Pohled na patu sloupu N2/25A: hloubka ukotvení pod chodníkovou úrovní je cca 140 mm; počínající koroze hlav nýtů

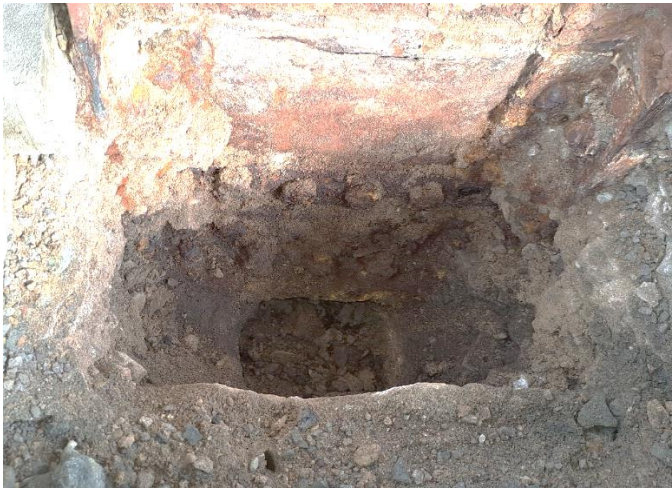
<p><i>Obr. 104 – Pohled na sloup N3/3: odkrytá pata sloupu</i></p>

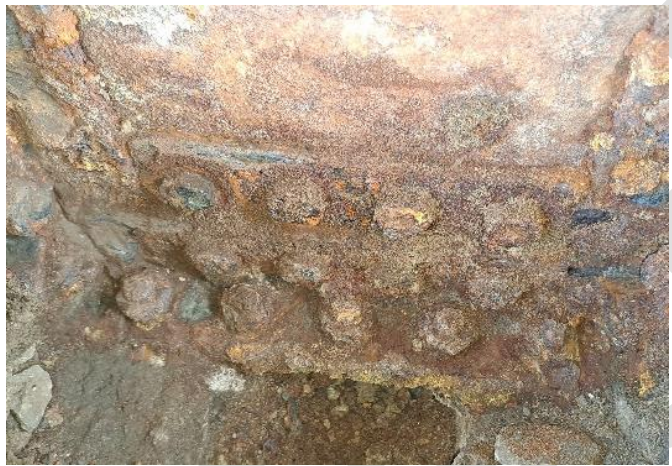
<p><i>Obr. 105 – Pohled na patu sloupu N3/3: výrazná koroze šroubových spojů a nýtů</i></p>

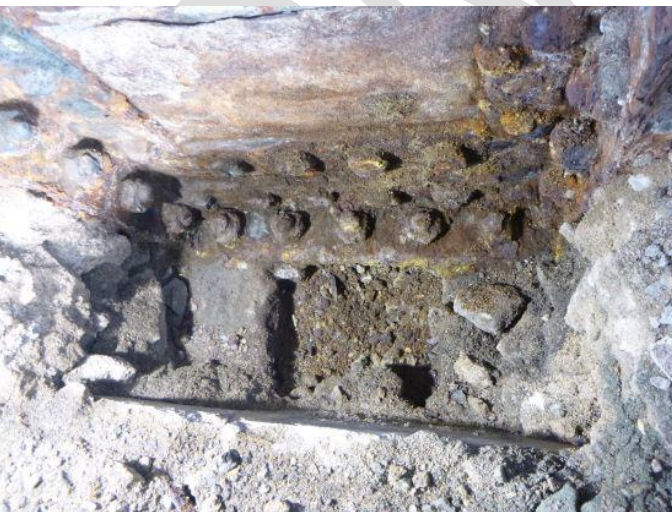
<p><i>Obr. 106 – Pohled na patu sloupu N3/3: betonová základová deska není pod celý sloupem; kotvení je provedeno pouze pomocí dvou krajních šroubů (obdobné ukotvení lze předpokládat i z druhé strany)</i></p>

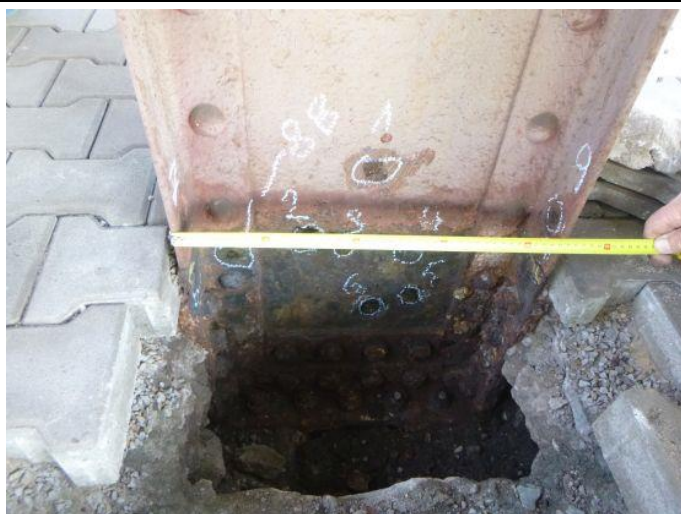
Obr. 113 – Pohled na sloup N3/3: místa měření; vnější rozteč mezi bočnicemi – cca 447 mm

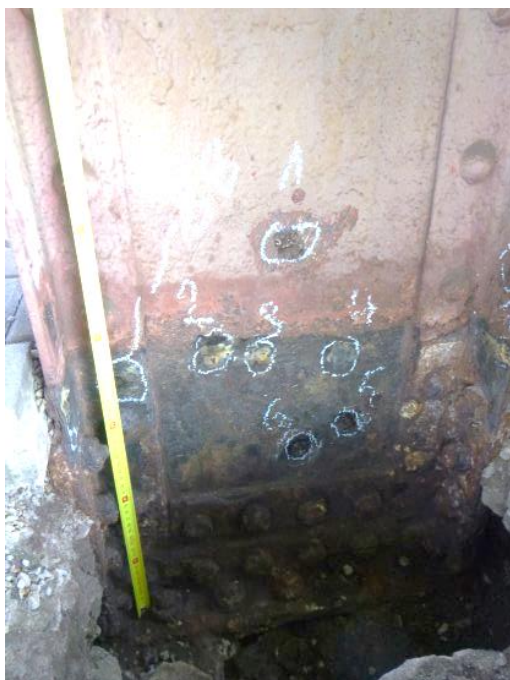
Obr. 114 – Pohled na patu sloupu N3/3: hloubka ukotvení pod chodníkovou úroveň je cca 400 mm

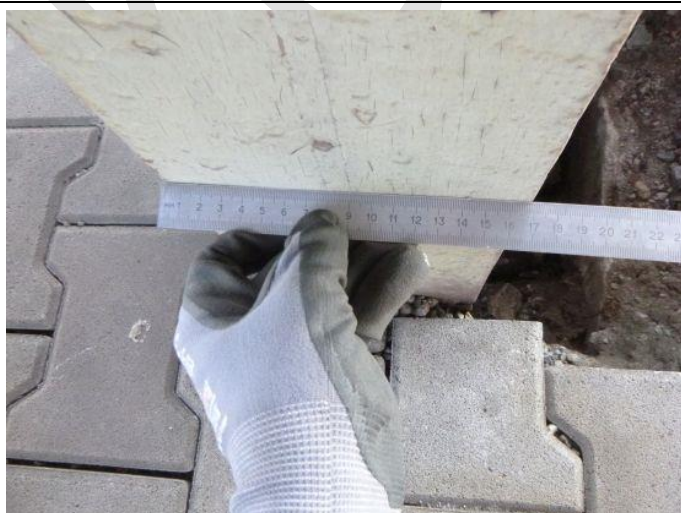
Obr. 115 – Pohled na patu sloupu N3/3: šířka bočnice 170 mm

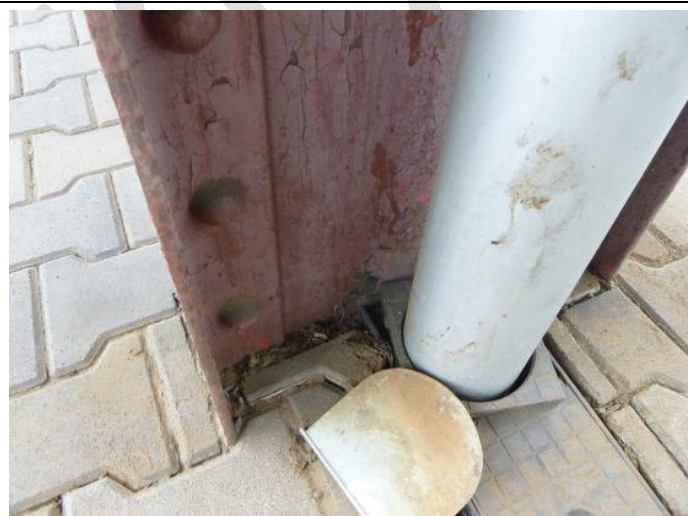
Obr. 118 – Pohled na patu sloupu N3/24:  
odvodňovač

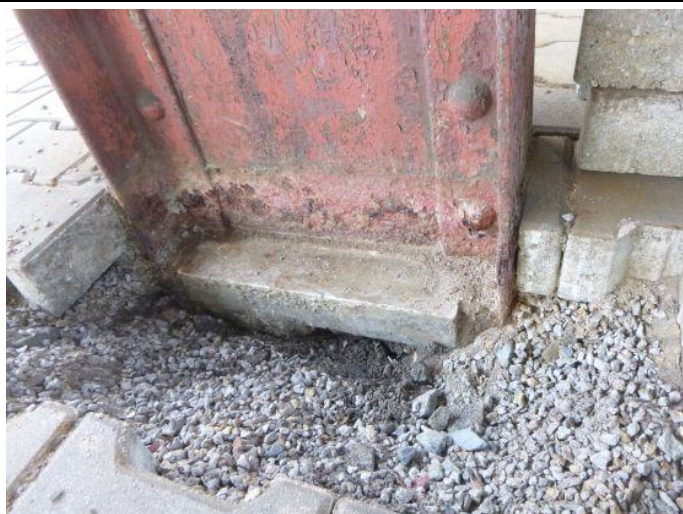
Obr. 119 – Pohled na sloup N3/24: vložená betonová kostka pod zámkovou dlažbou

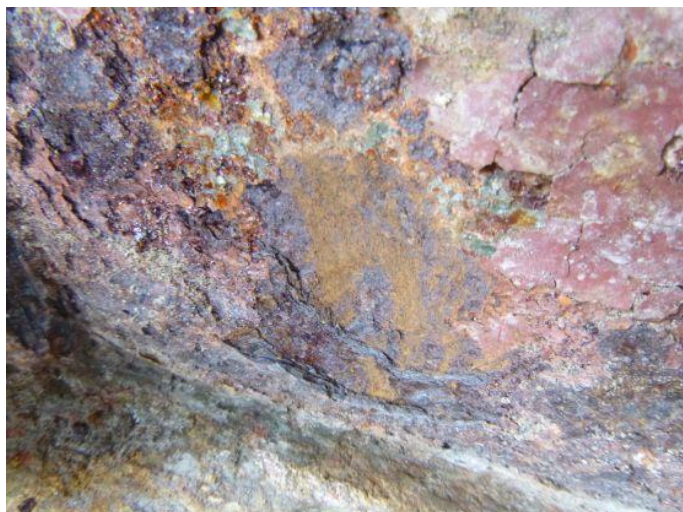
Obr. 120 – Pohled na patu sloupu N3/24: korozní produkty na stejné sloupu

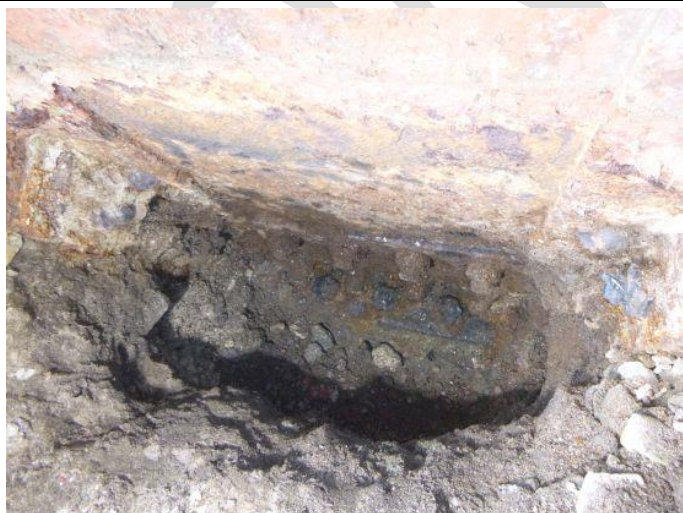
Obr. 121 – Pohled na patu sloupu N3/24: pata sloupu – po vyjmutí betonové kostky

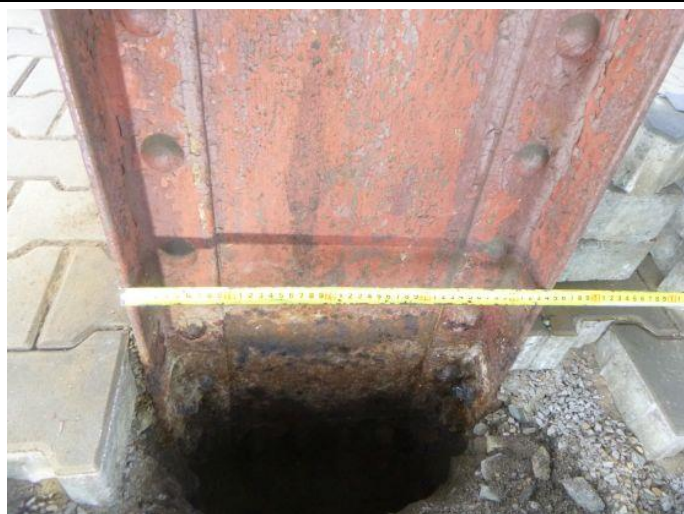
Obr. 122 – Pohled na patu sloupu N3/24:  
vnější rozteč mezi bočnicemi – cca 446 mm

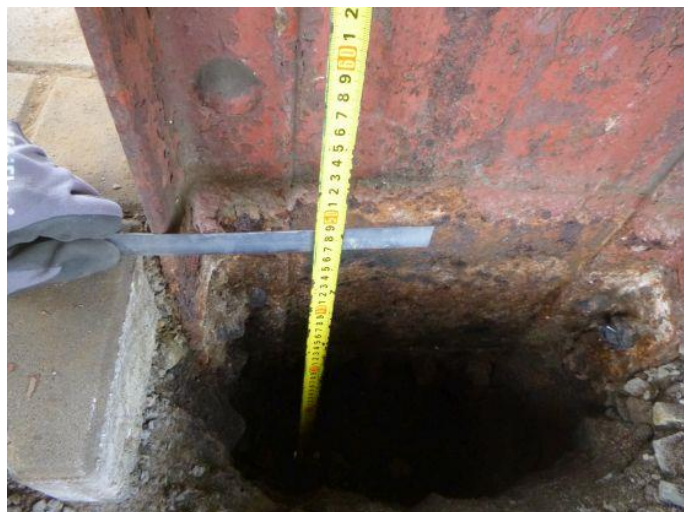
Obr. 123 – Pohled na patu sloupu N3/24:  
hloubka ukotvení pod chodníkovou úroveň  
je cca 470 mm

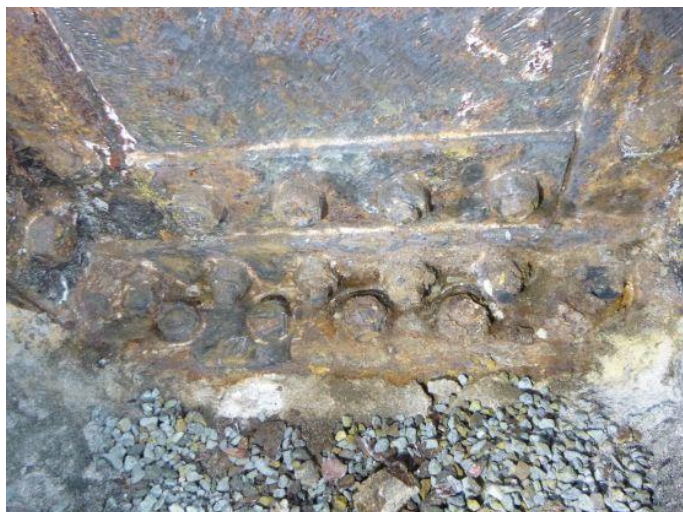
Obr. 131 – Pohled na patu sloupu N4/13:  
korozní poškození šroubů

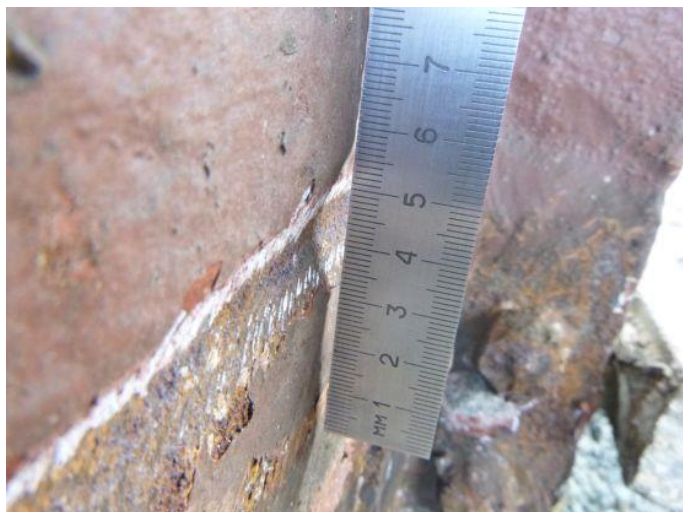
Obr. 134 – Pohled na patu sloupu N4/13:  
korozní poškození stojny sloupu

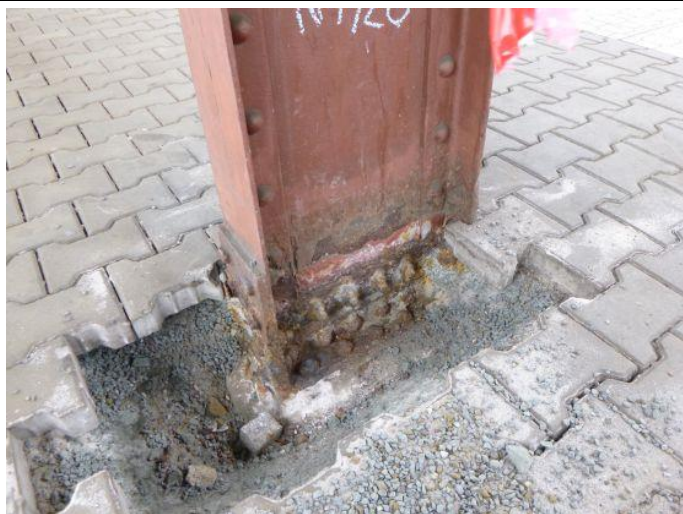
Obr. 139 – Pohled na patu sloupu N4/20:  
odhalená pata sloupu

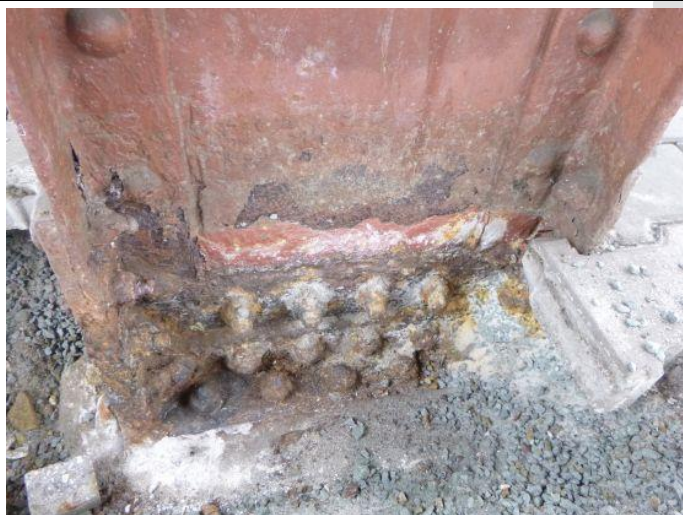
Obr. 140 – Pohled na patu sloupu N4/20:  
odhalená pata sloupu

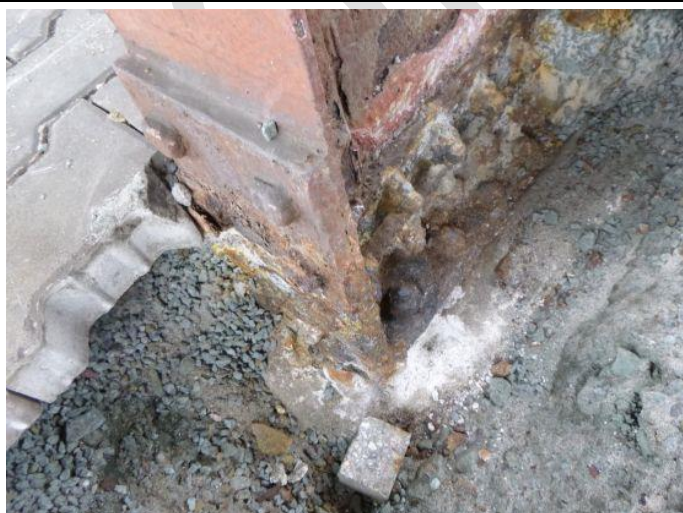
Obr. 141 – Pohled na patu sloupu N4/20:  
odhalená pata sloupu

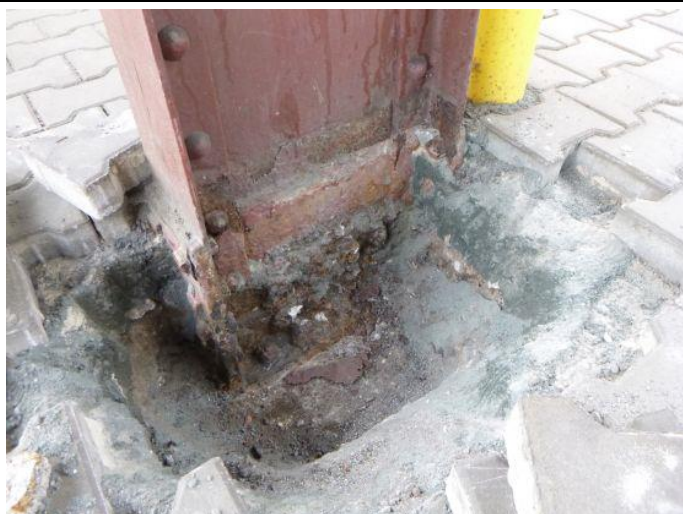
Obr. 151 – Pohled na patu sloupu N5/3:  
odhalená pata

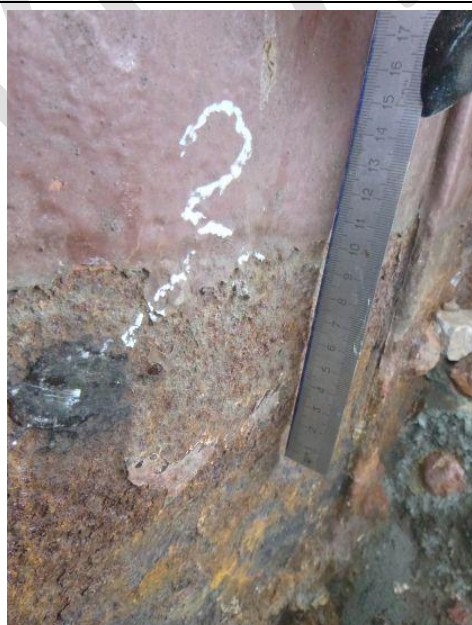
Obr. 156 – Pohled na patu sloupu N5/3:  
korozní oslabení stojny sloupu

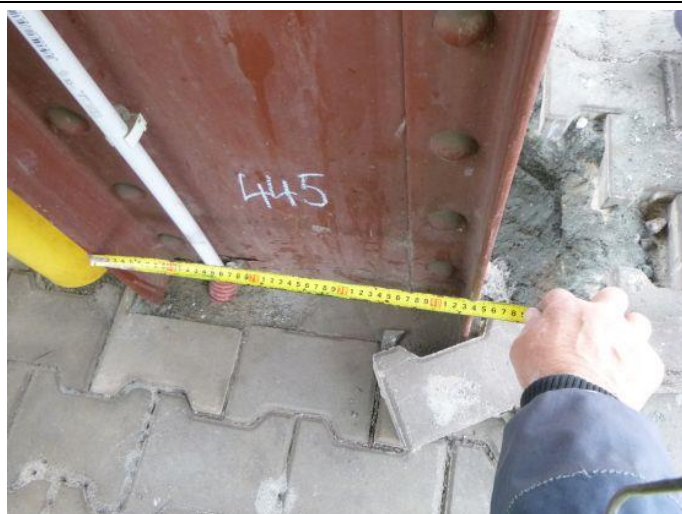
Obr. 160 – Pohled na patu sloupu N5/3:  
vnější rozteč mezi bočnicemi – cca 445 mm

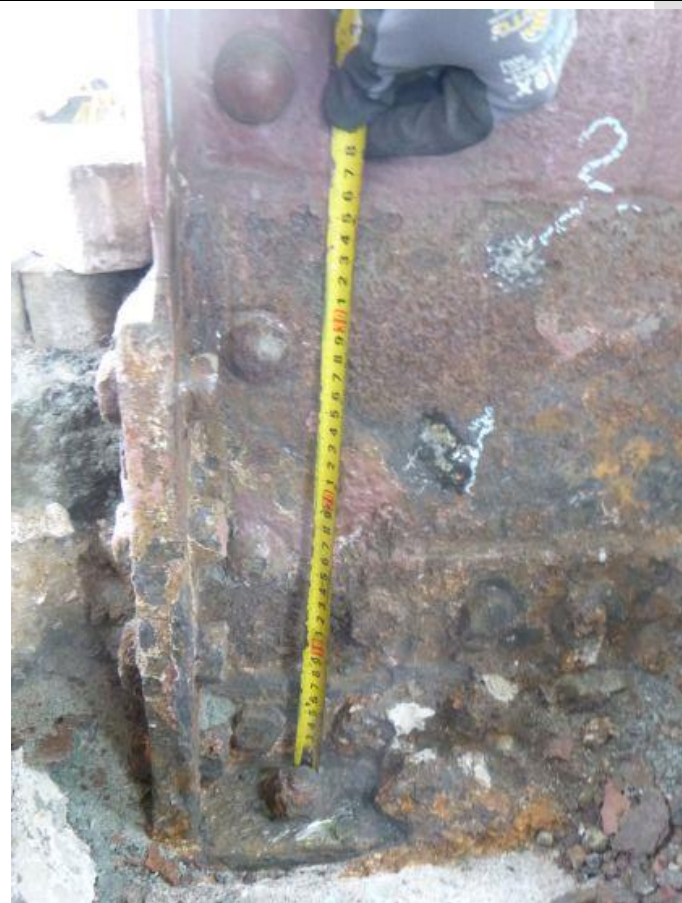
Obr. 161 – Pohled na patu sloupu N5/3:  
hloubka ukotvení pod chodníkovou úroveň  
je cca 370 mm

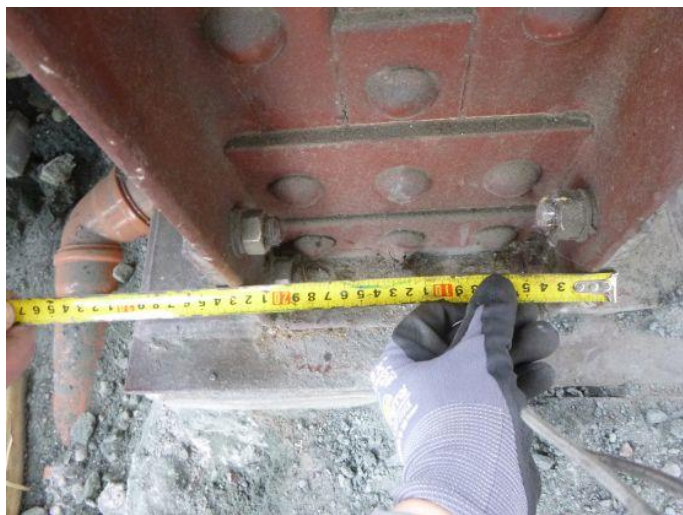
Obr. 166 – Pohled na patu sloupu N5/4B:  
vnější rozteč mezi bočnicemi se ztužením –  
cca 240 mm

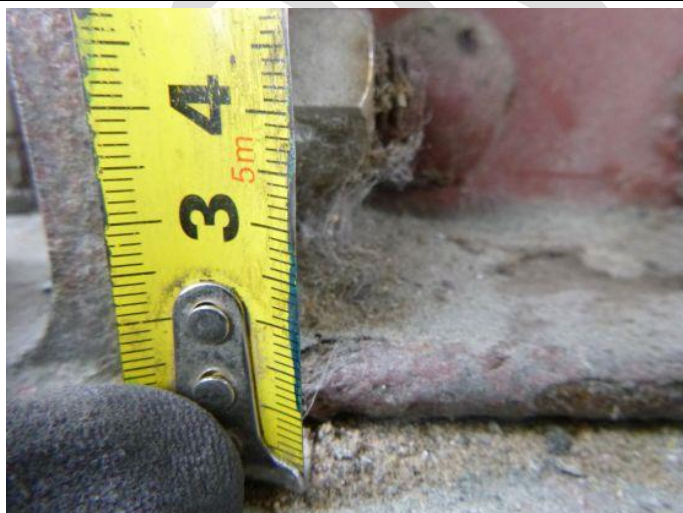
Obr. 167 – Pohled na patu sloupu N5/4B:  
počínající koroze šroubů a delaminace  
PKO
