Technické
vyjádření

Žst. Kolín
Rorejцова 569 a 573
Kolín IV

OPRAVA VB V ŽST. KOLÍN

Průzkumné práce

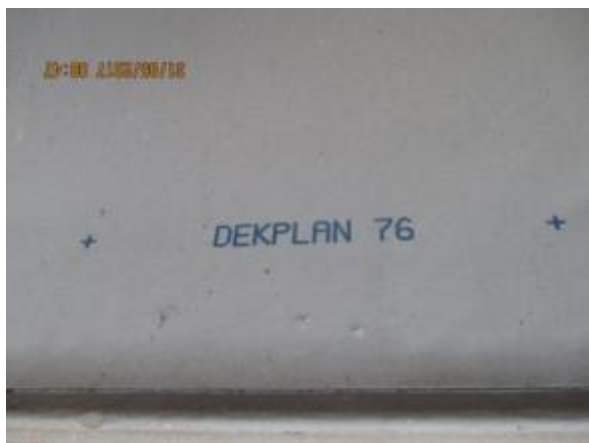
Obr. 12: Stávající PVC-P krytina

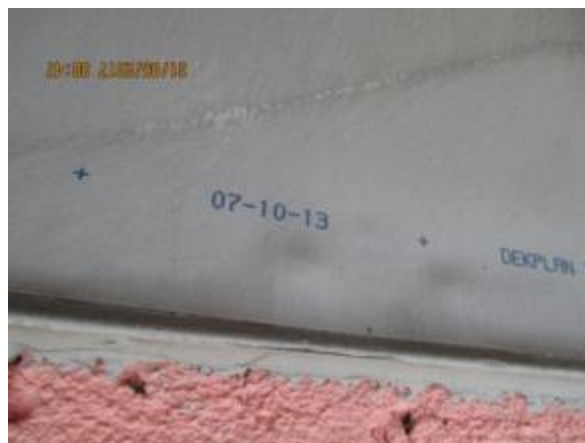
Obr. 13: Stávající PVC-P krytina

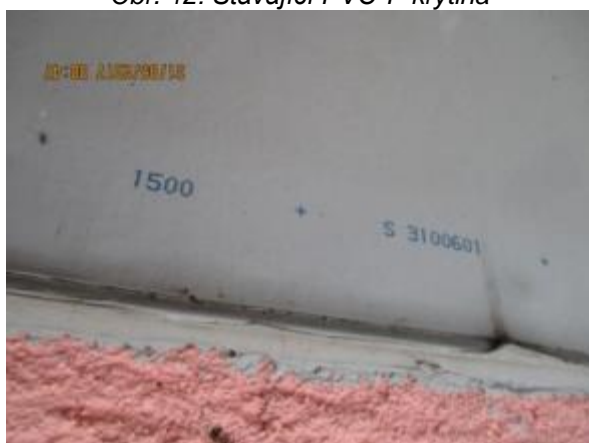
Obr. 14: Stávající PVC-P krytina

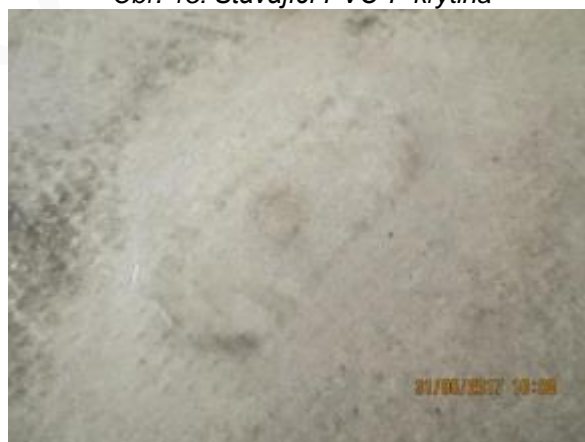
Obr. 17: Stávající PVC-P krytina – degradace krytiny na nosnou vložku s uvolněnou kotvou

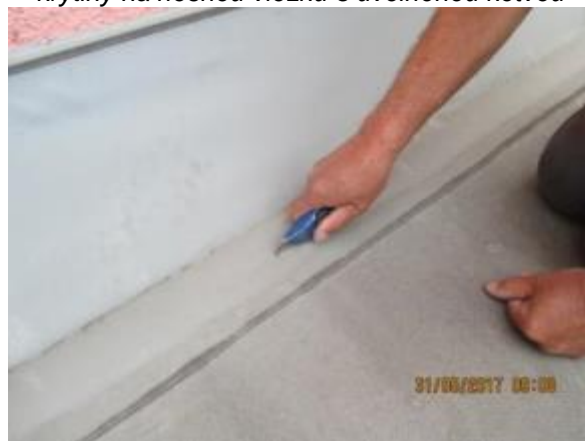
- Chybně kotvená koutová lišta podél všech napojení na svislou konstrukci – izolace je našponovaná;
- Netěsné napojení na svislé konstrukce – zátok na hydroizolaci – byl zastižen vodní pytel mezi PVC-P fólií a koutovou lištou;
- Netěsné spoje;
- Chybné vpusti + zabudování „proti vodě“;
- Lokálně kaluže – nerovný podklad;
- Degradace PVC-P fólie na nosnou mřížku;
- Nevhodně a netěsně řešené prostupy pro VZT;
- Ucpaná vpustě;
- Kabeláž vedoucí do vpustě;
- Cizí ostré předměty na střeše;
- Hromosvod – na krytině z PVC-P fólie bez podložek, místně přerušené vedení;
- Atika netěsná a nefunkční, místně chybějící atikový plech;
- Absence systémových tvarovek v koutech a rozích detailů prostupů zděného odvětrání šachet.

Obr. 18: V místě návaznosti na svislou konstrukci
vlivem netěsností zjištěna přítomnost tzv.
vodního pytle

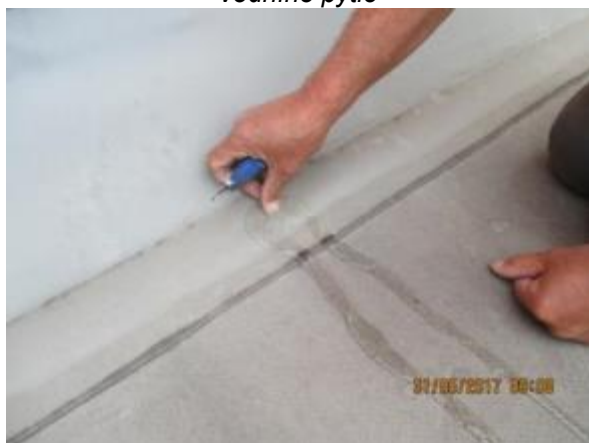
Obr. 20: Perforování a vypuštění vody z vodního
pytle

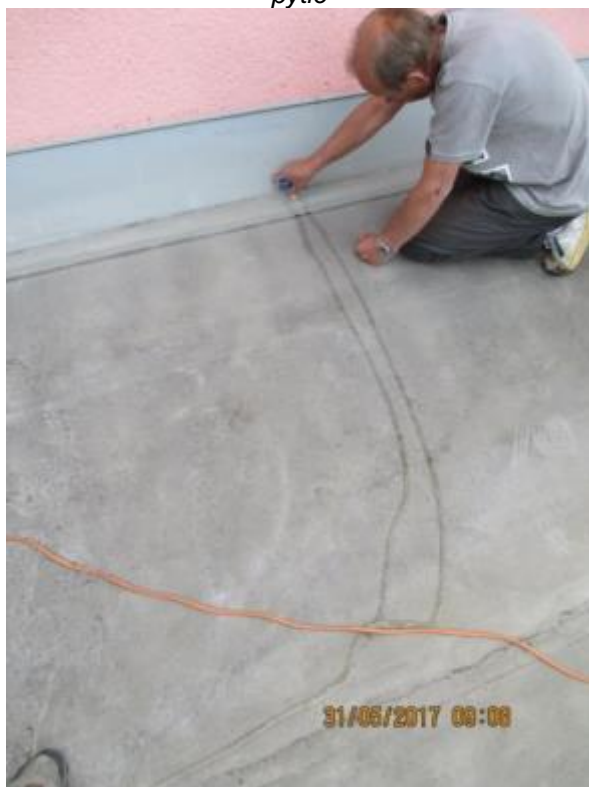
Obr. 22: Perforování a vypuštění vody z vodního
pytle

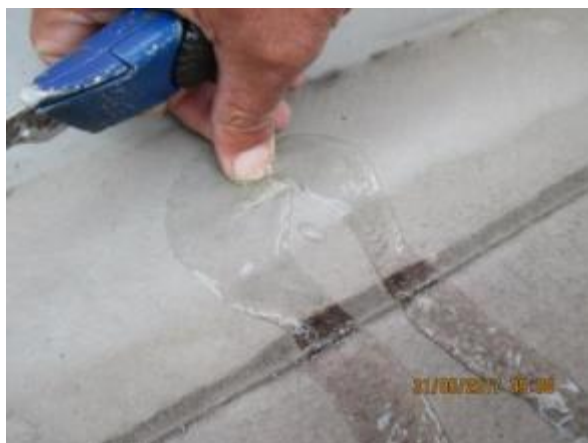
Obr. 21: Perforování a vypuštění vody z vodního
pytle

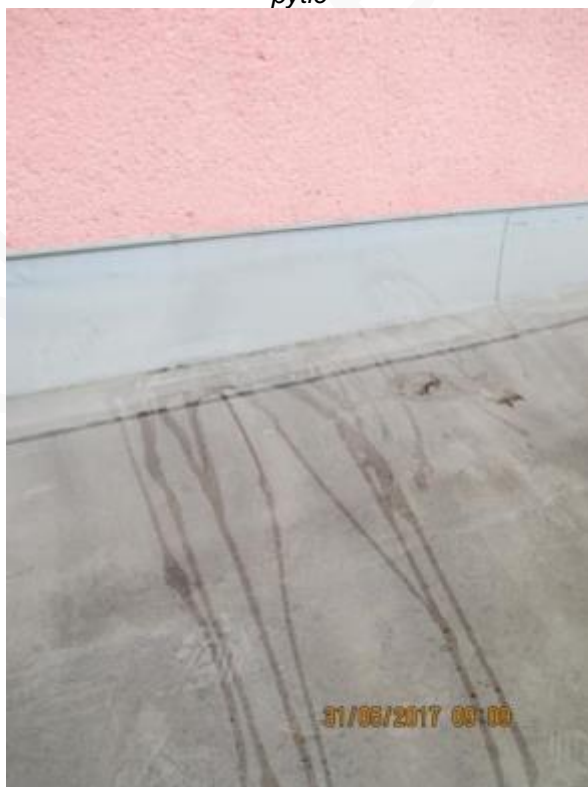
Obr. 23: Perforování a vypuštění vody z vodního
pytle

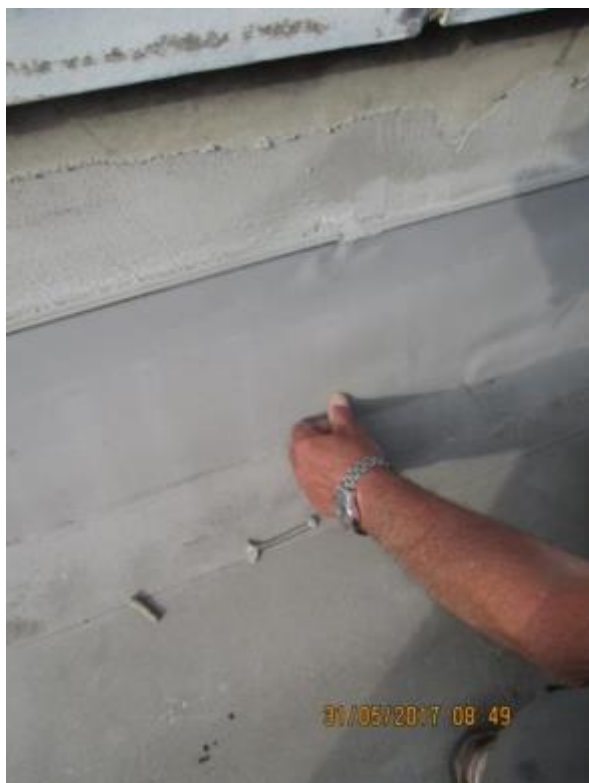
Obr. 24: Chybně kotvená koutová lišta – PVC-P fólie není řádně kotvená a vzniká tvarová deformace

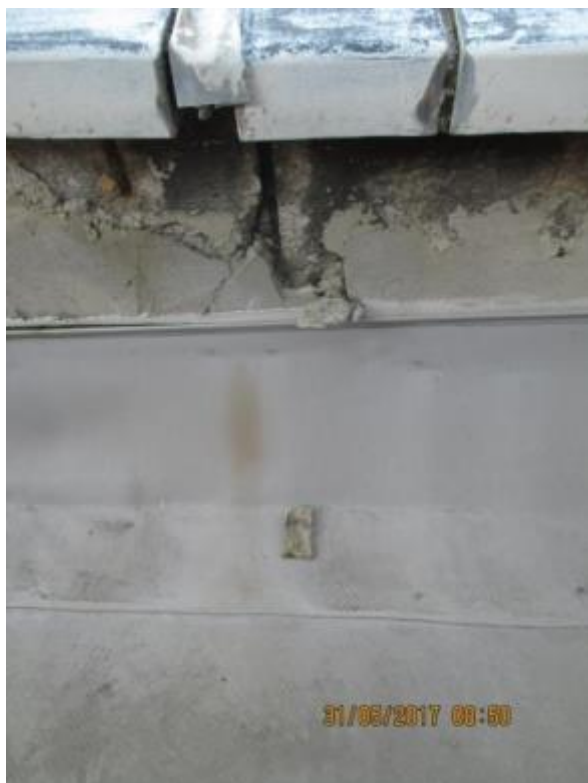
Obr. 25: Netěsná atika a netěsné napojení na svislou konstrukci

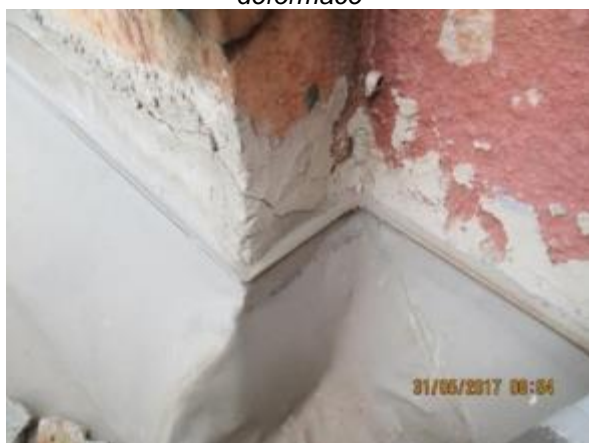
Obr. 26: Chybně kotvená koutová lišta – PVC-P fólie není řádně kotvená a vzniká tvarová deformace

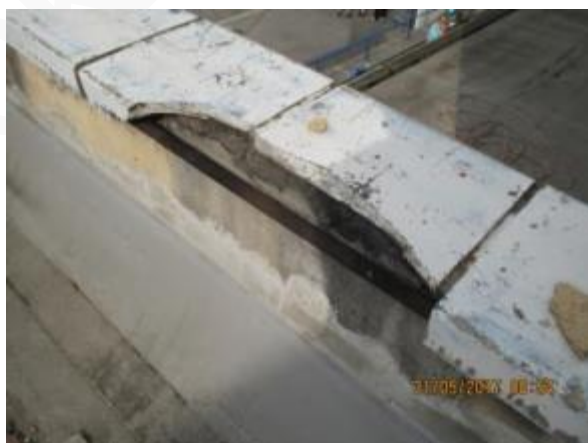
Obr. 27: Netěsná atika a netěsné napojení na svislou konstrukci

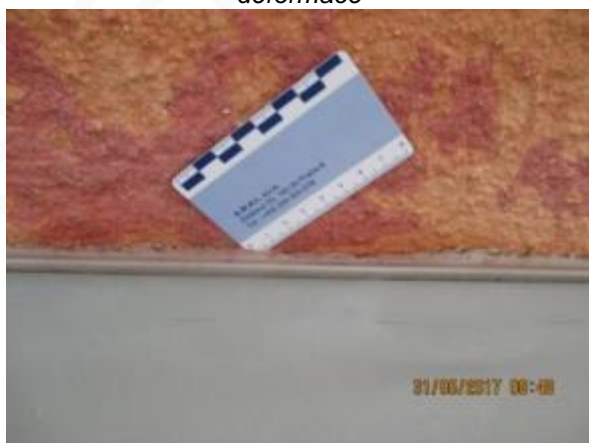
Obr. 28: Netěsné napojení na svislou konstrukci

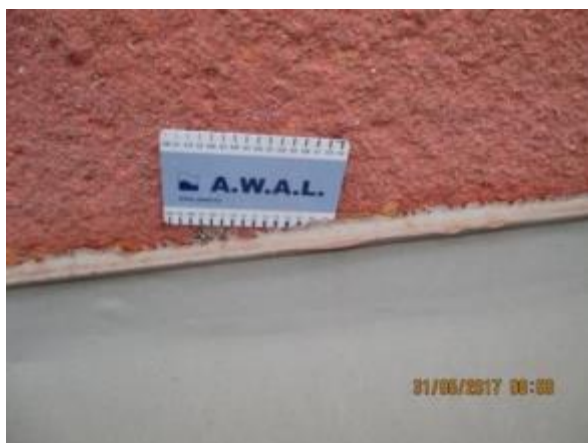
Obr. 29: Netěsné napojení na svislou konstrukci

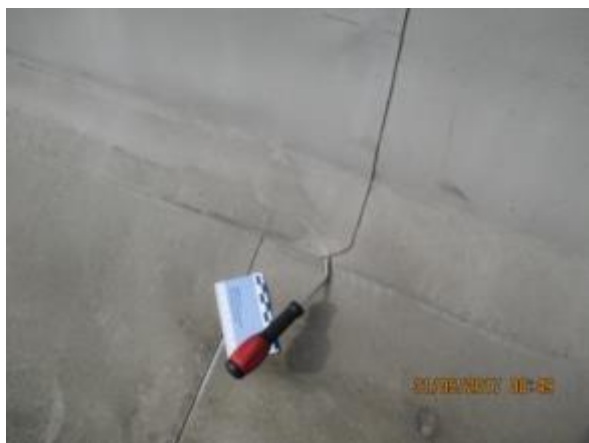
Obr. 30: Netěsné spoje

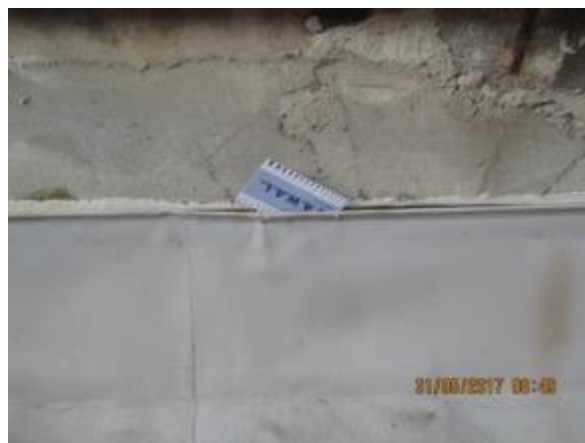
Obr. 31: Netěsné napojení na svislou konstrukci

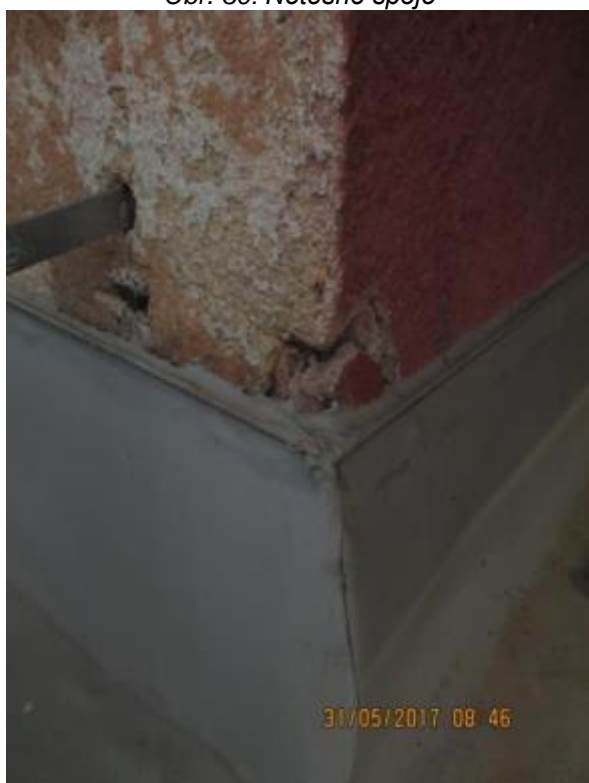
Obr. 32: Netěsné napojení na svislou konstrukci

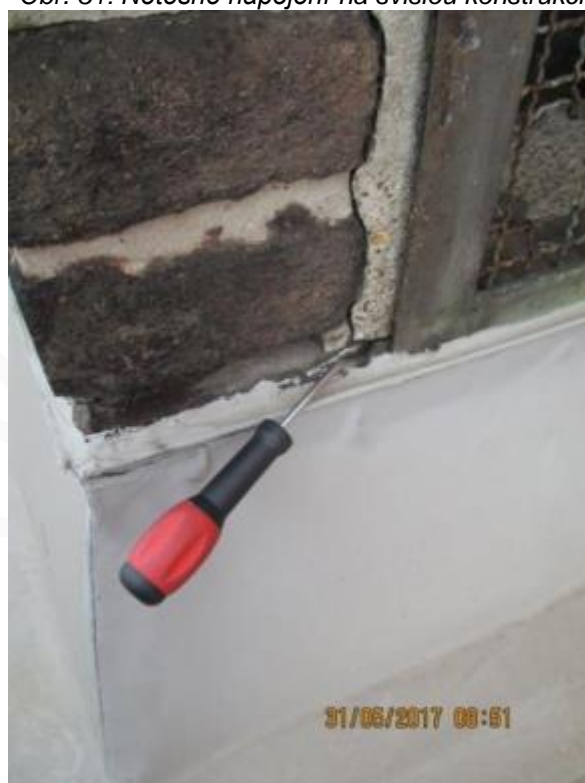
Obr. 33: Netěsné napojení na svislou konstrukci

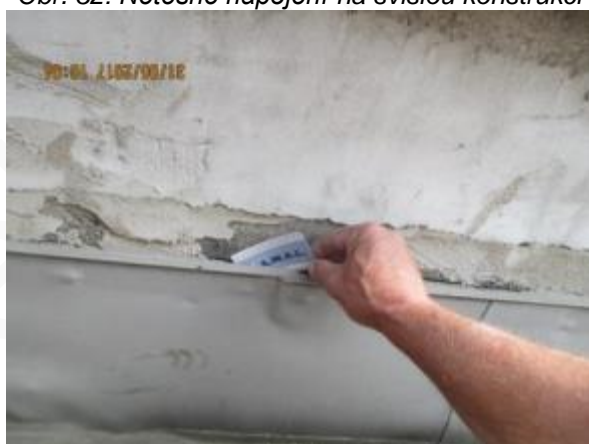
Obr. 34: Netěsné napojení na svislou konstrukci

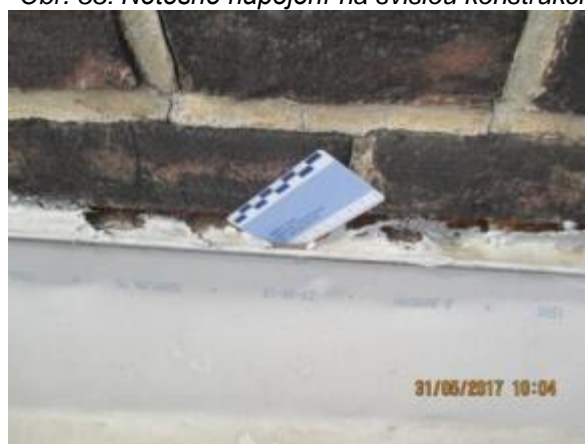
Obr. 35: Netěsné napojení na svislou konstrukci

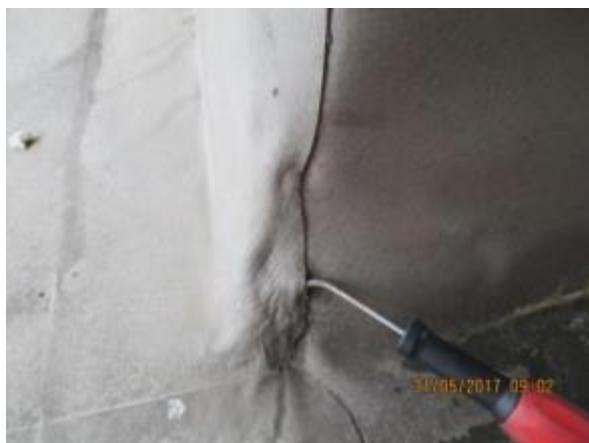
Obr. 36: Netěsné spoje

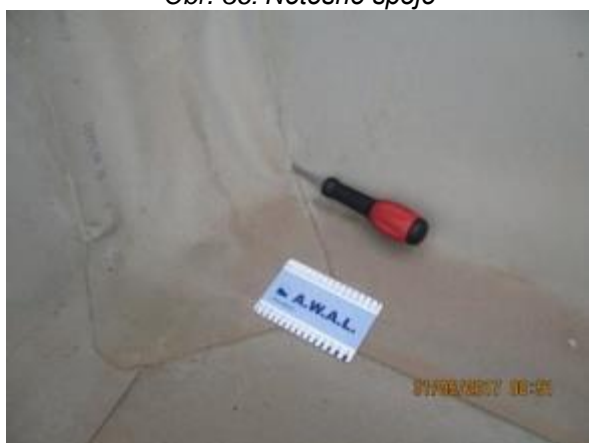
Obr. 38: Netěsné spoje

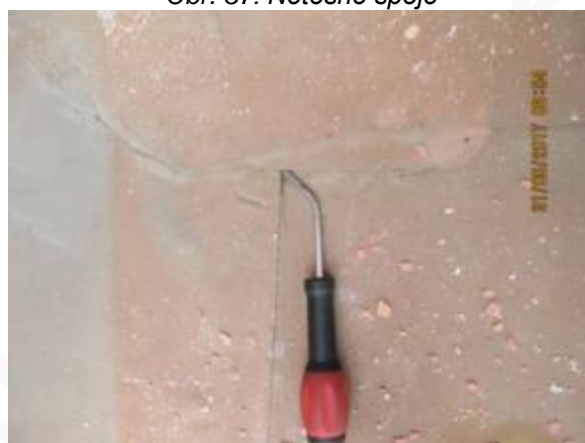
Obr. 39: Netěsné spoje

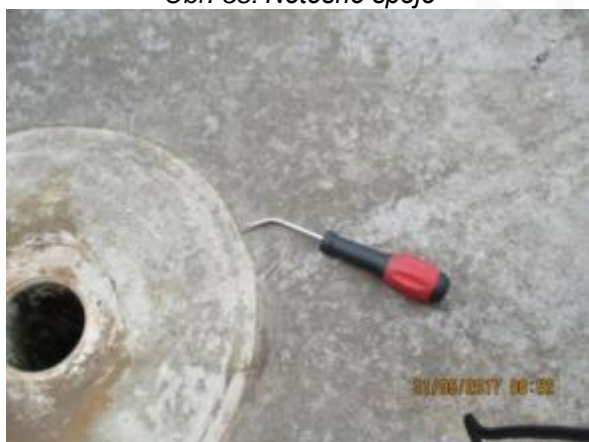
Obr. 40: Nevhodný typ vpusti a netěsné spoje

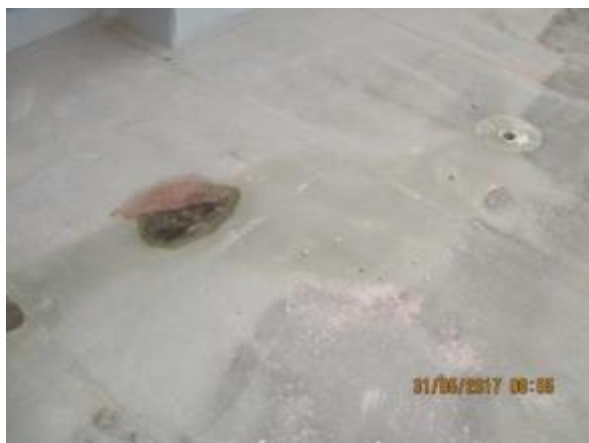
Obr. 41: Nevhodný typ vpusti

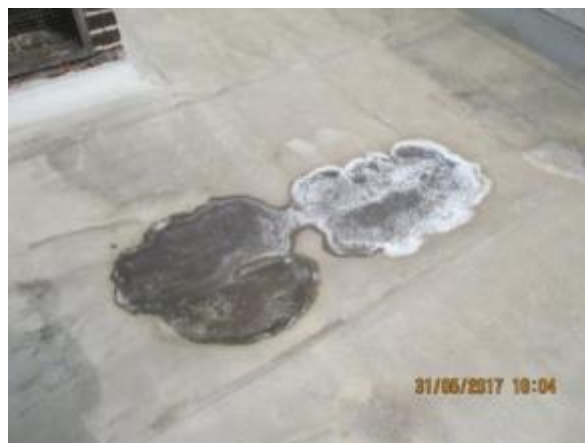
Obr. 42: Nerovný podklad spádování – tvorba kaluží

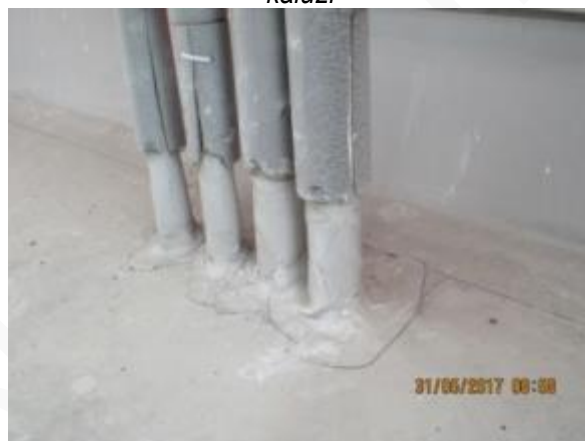
Obr. 44: Nevhodně a netěsně řešené prostupy střešním pláštěm

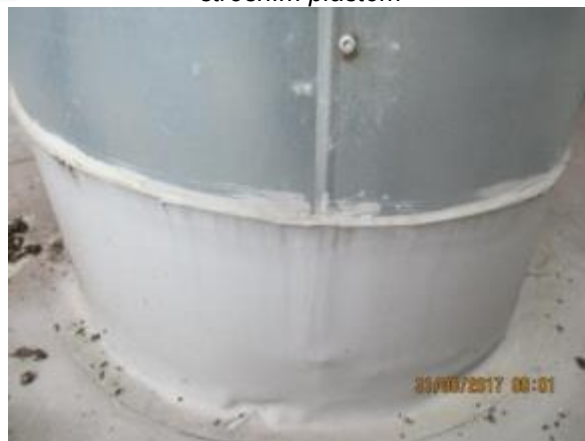
Obr. 46: Absence pryžové podložky – deformace krytiny

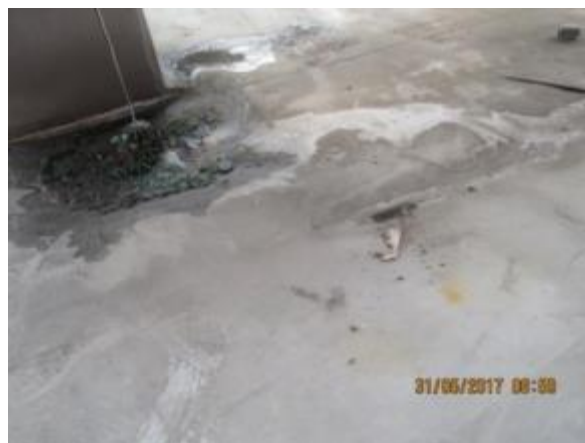
Obr. 48: Zanesená vpust + kabeláž vedoucí vpustí

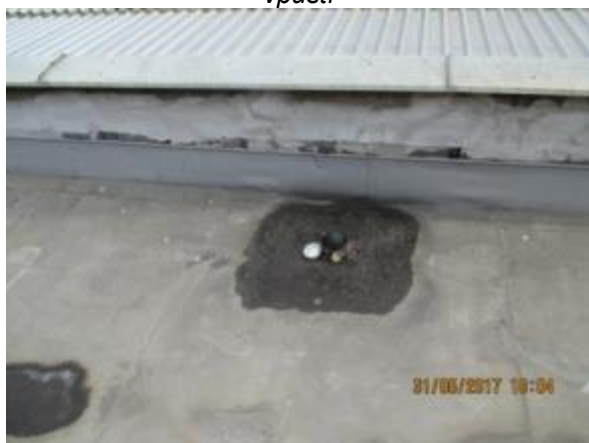
Obr. 49: Zanesená vpust + kabeláž vedoucí vpustí

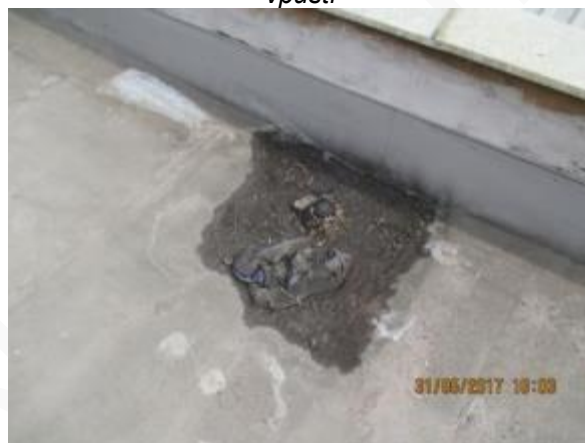
Obr. 50: Zanesená vpustí

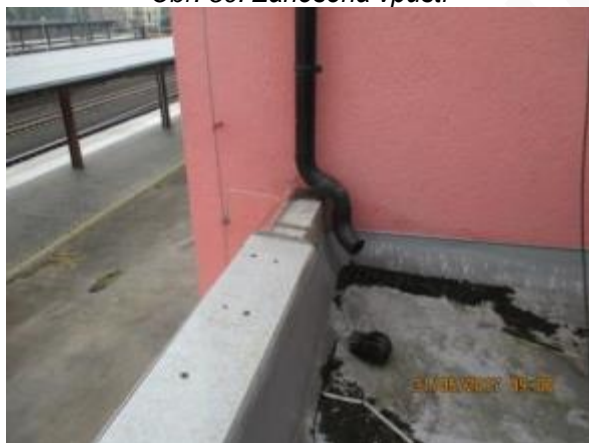
Obr. 51: Zanesená vpust

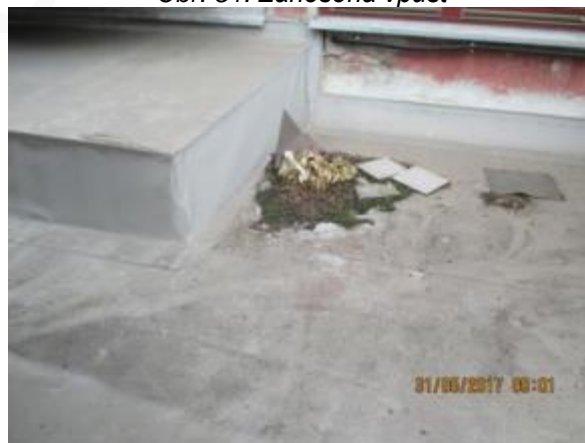
Obr. 52: Biologický odpad

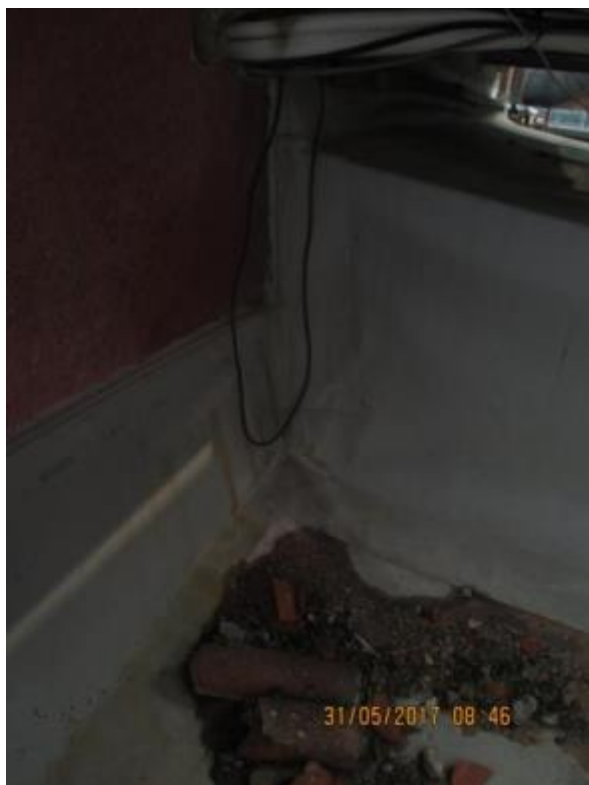
Obr. 53: Biologický odpad

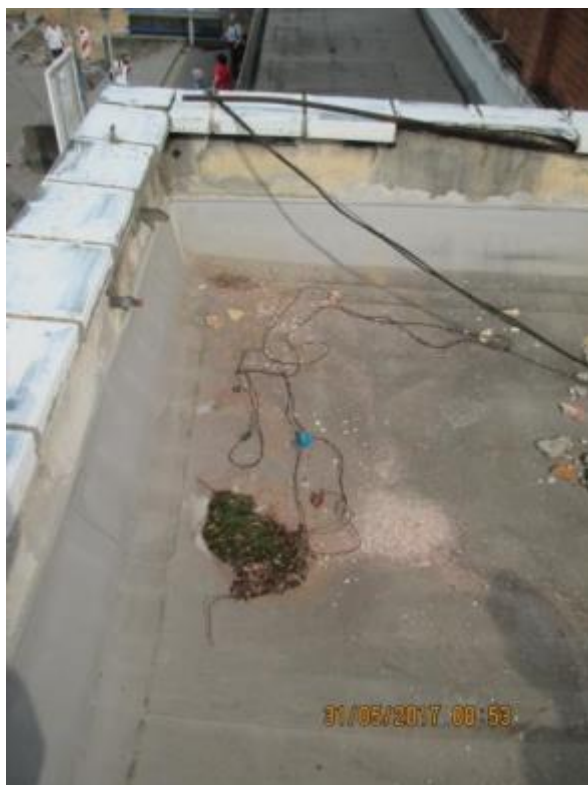
Obr. 54: Biologický odpad

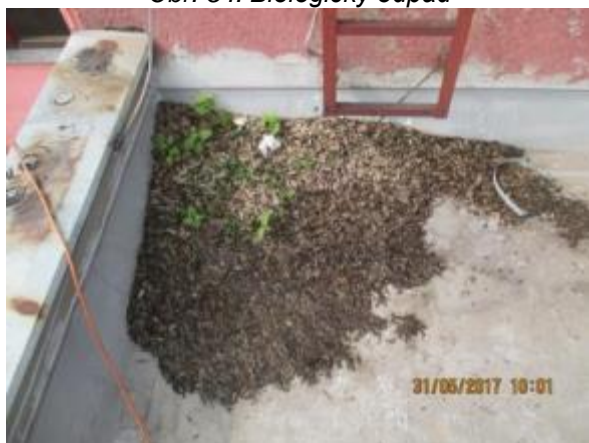
Obr. 55: Biologický odpad

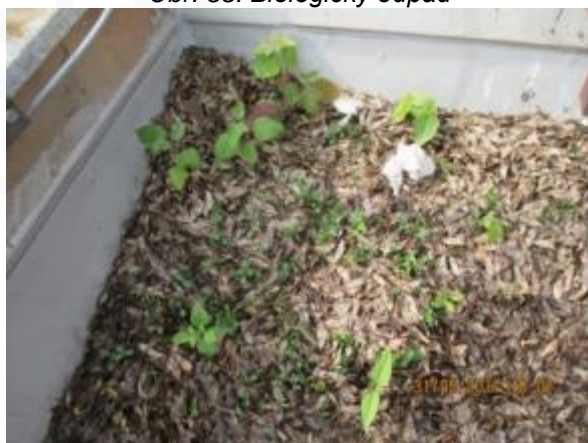
Obr. 56: Biologický odpad

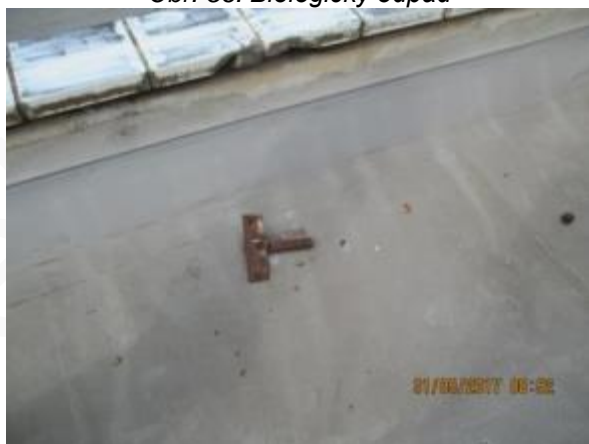
Obr. 57: Biologický odpad

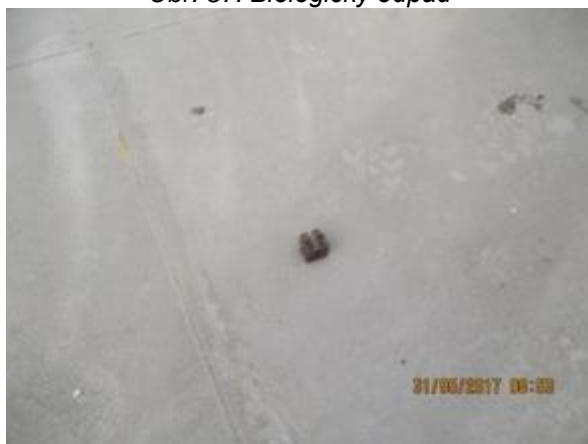
Obr. 58: Ostré a cizí předměty na střešním plášti

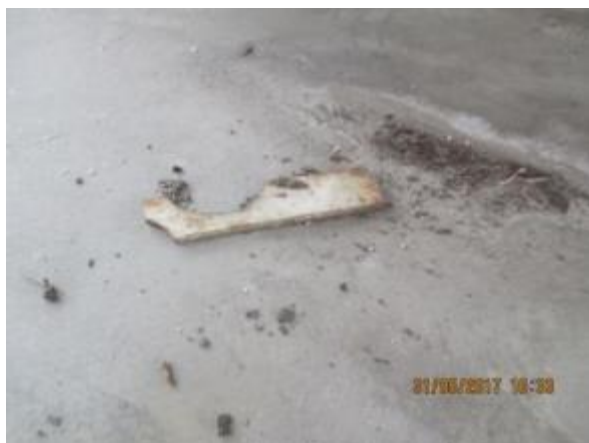
Obr. 59: Ostré a cizí předměty na střešním plášti

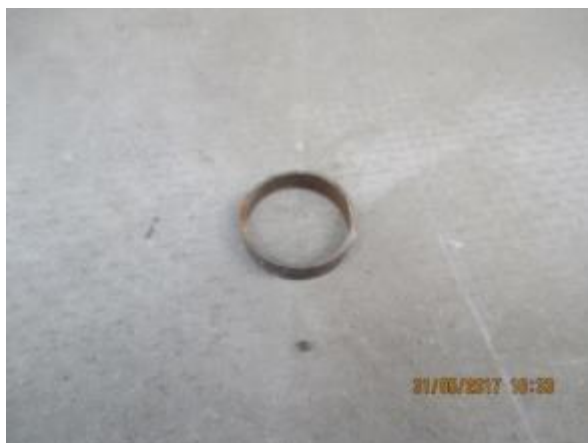
Obr. 60: Ostré a cizí předměty na střešním plášti

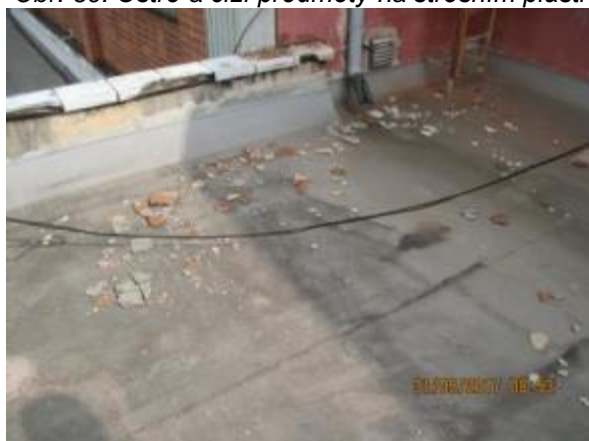
Obr. 61: Ostré a cizí předměty na střešním plášti

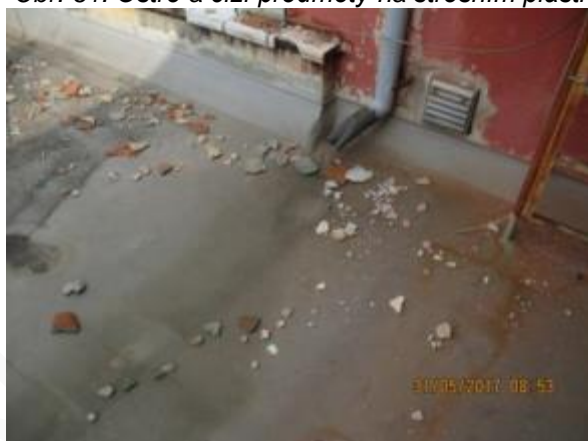
Obr. 62: Ostré a cizí předměty na střešním plášti

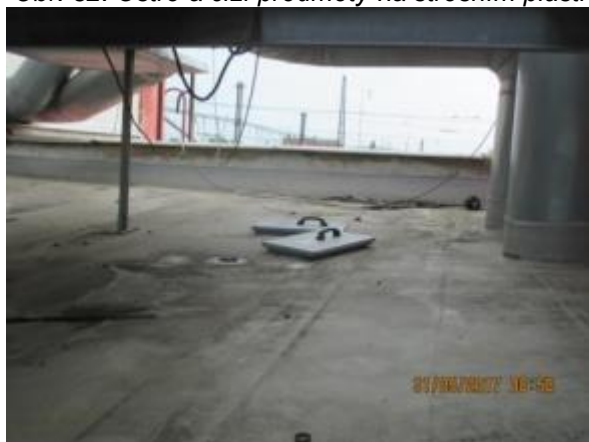
Obr. 63: Ostré a cizí předměty na střešním plášti

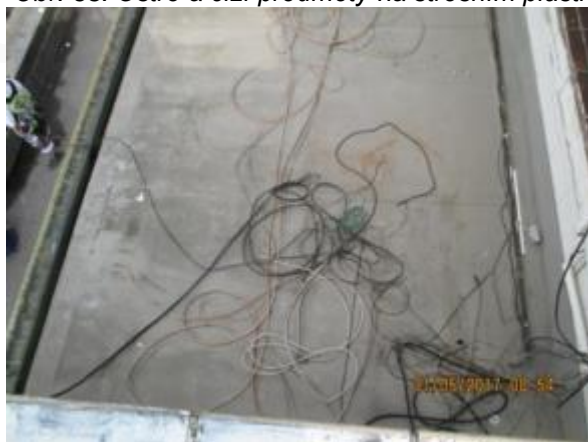
Obr. 64: Ostré a cizí předměty na střešním plášti

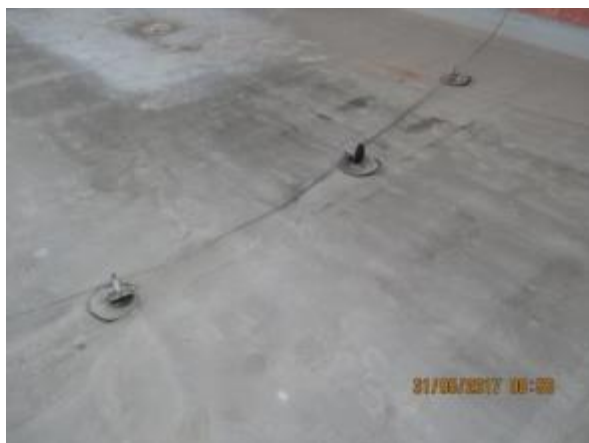
Obr. 65: Ostré a cizí předměty na střešním plášti

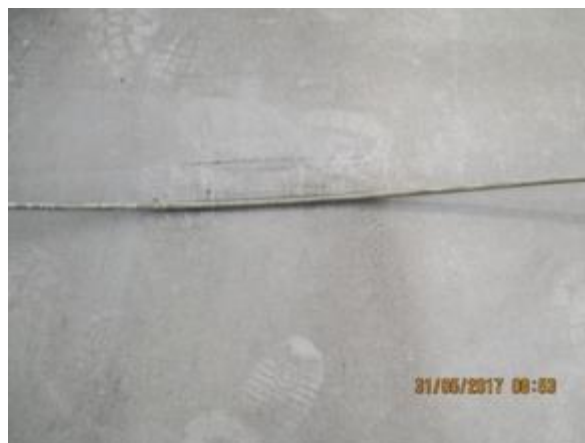
Obr. 66: Hromosvodné vedení v kontaktu s krytinou

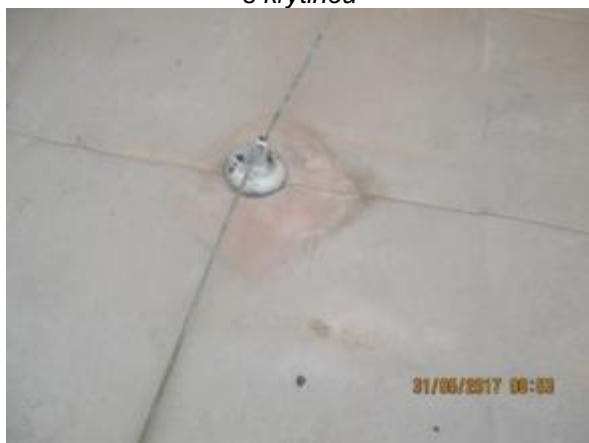
Obr. 67: Hromosvodné vedení v kontaktu s krytinou

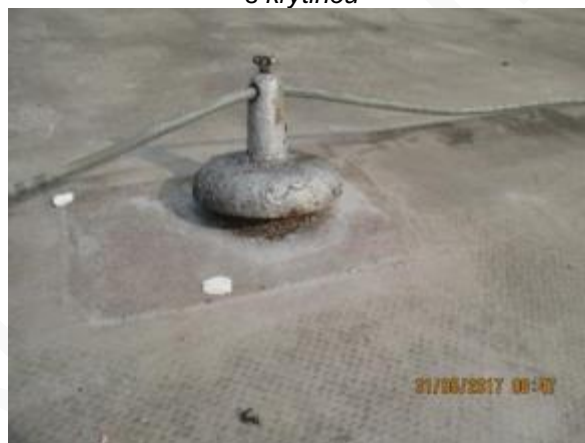
Obr. 68: Absence podložek na hromosvodném vedením – porušená krytina

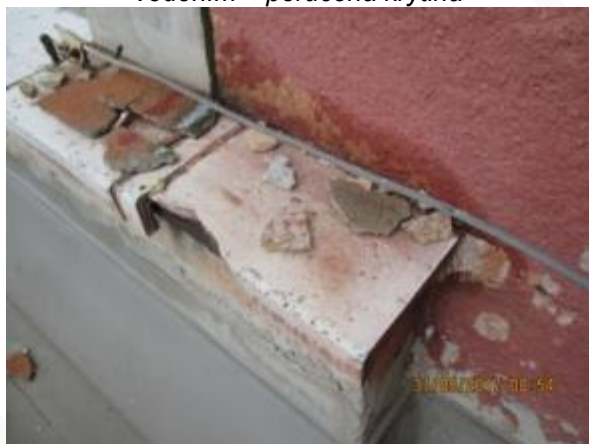
Obr. 69: Absence podložek na hromosvodném vedením

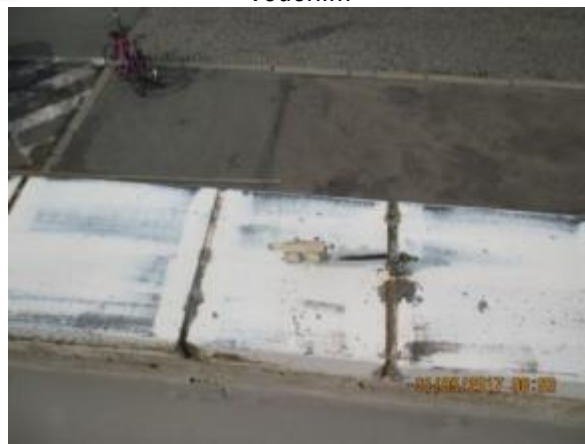
Obr. 70: Přerušené hromosvodné vedení

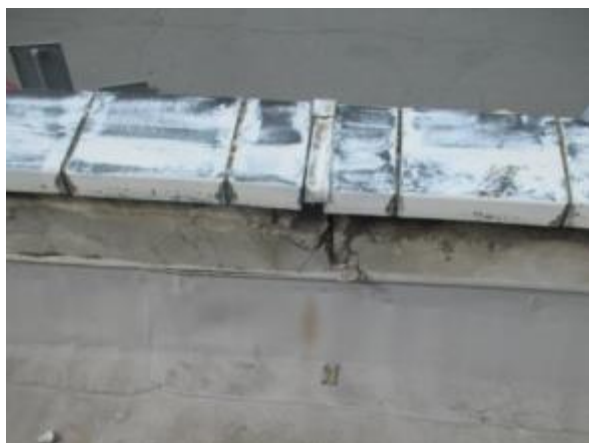
Obr. 71: Přerušené hromosvodné vedení

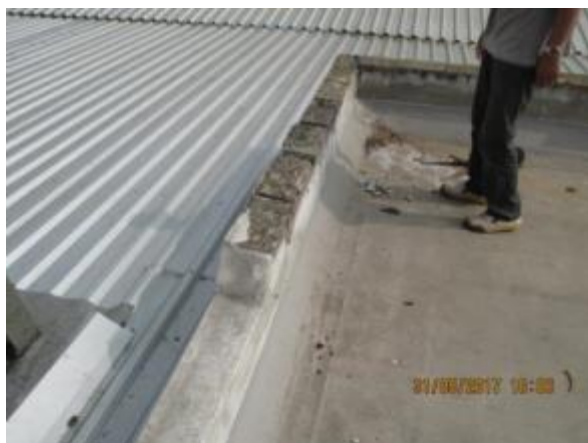
Obr. 72: Netěsná a nefunkční atika

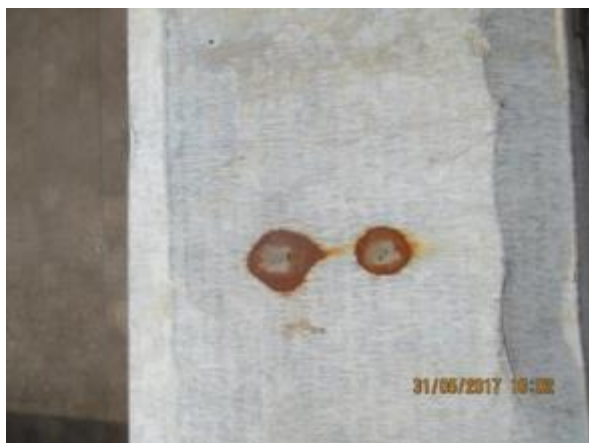
Obr. 73: Netěsná a nefunkční atika – absence atikových plechů

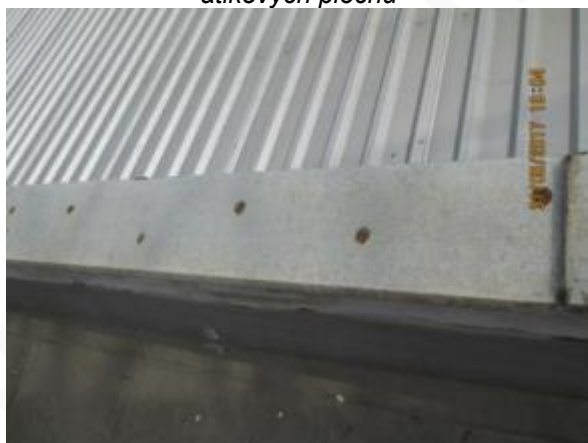
Obr. 74: Netěsná a nefunkční atika – zrezlé kotvení atikového plechu

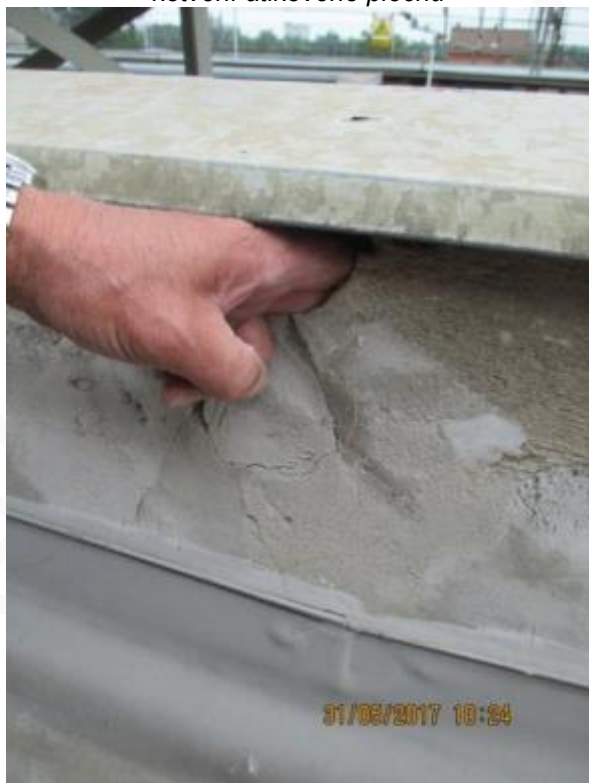
Obr. 75: Netěsná a nefunkční atika – zrezlé kotvení atikového plechu

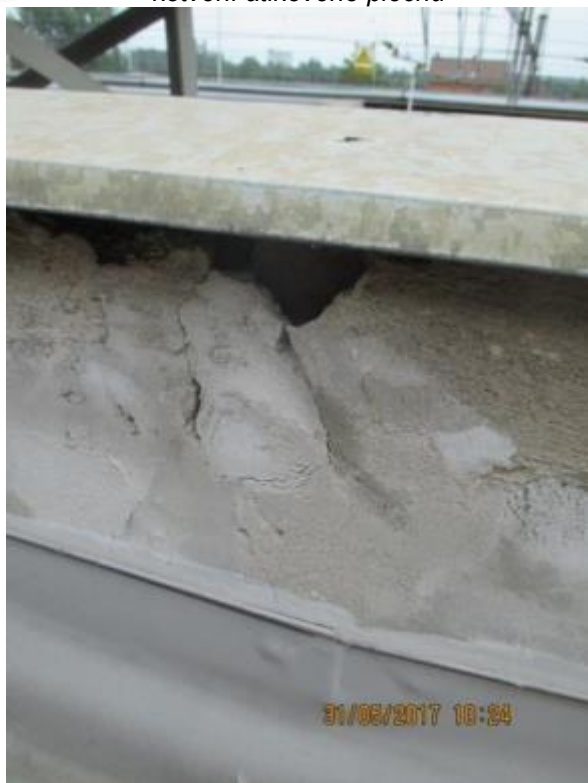
Obr. 76: Netěsná a nefunkční atika – nesoudržná svislá omítka – riziko zatečení

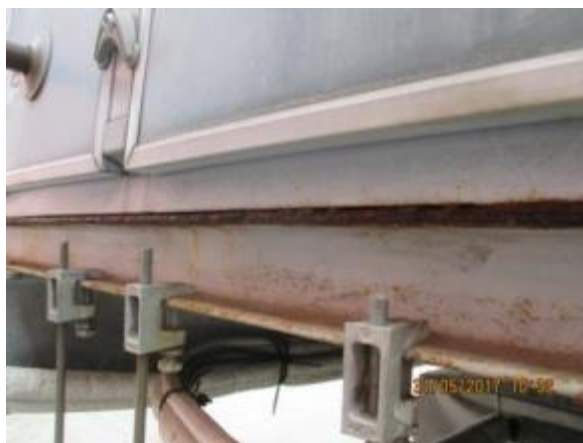
Obr. 78: Rzí degradované ocelové prvky VZT zařízení

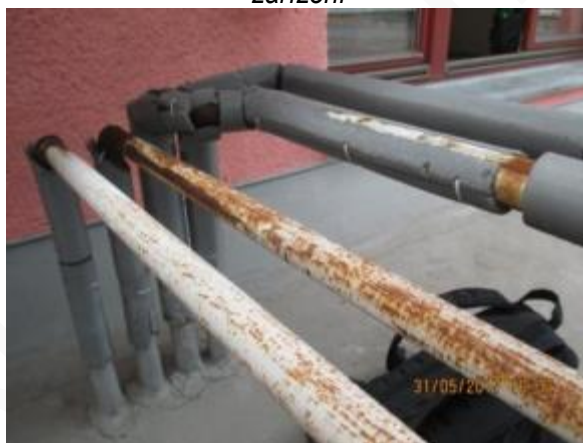
Obr. 80: Rzí degradované ocelové prvky VZT zařízení

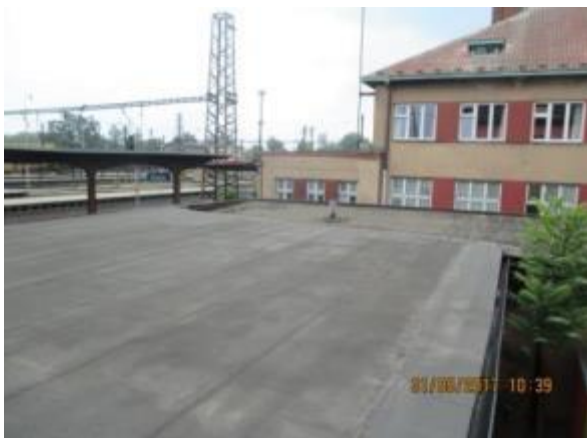
- Vysoce degradovaný povrch hydroizolačních pásů;
- Praskliny vlivem degradace – tzv. krokodýling;
- Netěsné napojení na svislou konstrukci;
- Dutiny tzv. „vzduchové boule“.

Obr. 94: Pohled na střechu s asfaltovou krytinou – garáže na jihovýchodní části objektu

- odstranění všech stávajících vrstev původních asfaltových pásů a podkladních nesoudržných a vlhkých souvrství až na stropní konstrukci;
- provedení vyrovnaní a navýšení spádového podkladu;
- zateplení deskami tepelné izolace vč. případného zvýšení sklonu spádovými klíny. Potřeba a návrh zateplení bude v závislosti na charakteru vnitřního prostředí a požadavků zákona 406/2000 sb. v platném znění, jelikož se jedná o změnu dokončené budovy dle stavebního zákona, viz. kapitola 4.1.1.
- skladba hydroizolační krytiny ze dvou asfaltových pásů (samolepící pás a celoplošně natavovací pás ochranou vůči UV-záření);
- provedení nových klempířských prvků.

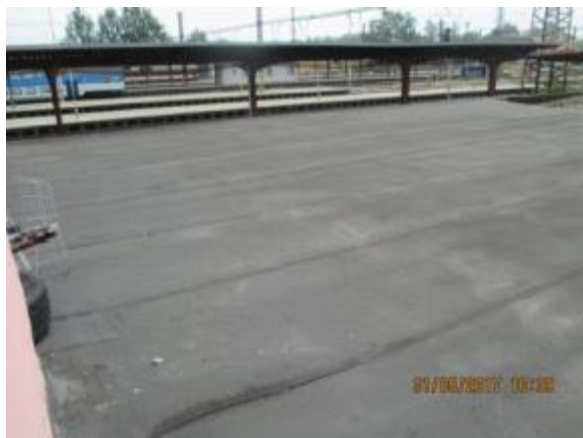
Obr. 95: Pohled na střechu s asfaltovou krytinou – garáže na jihovýchodní části objektu

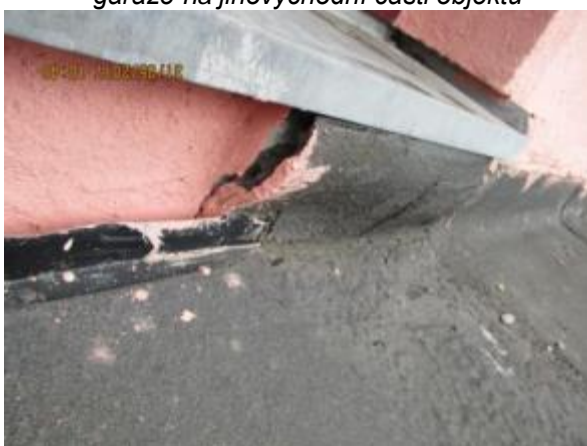
Obr. 96: Pohled na střechu s asfaltovou krytinou – garáže na jihovýchodní části objektu

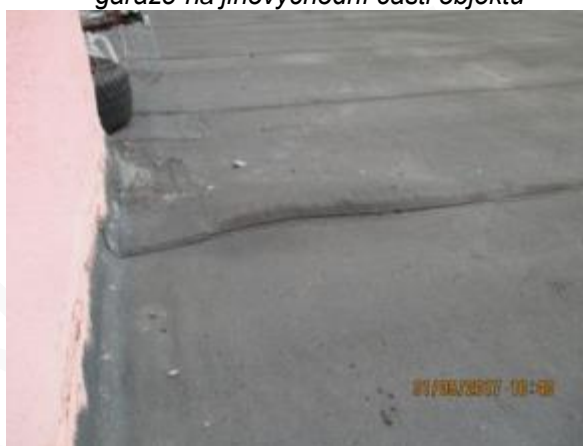
Obr. 97: Nevhodně řešené napojení na svislou konstrukci – riziko zatečení

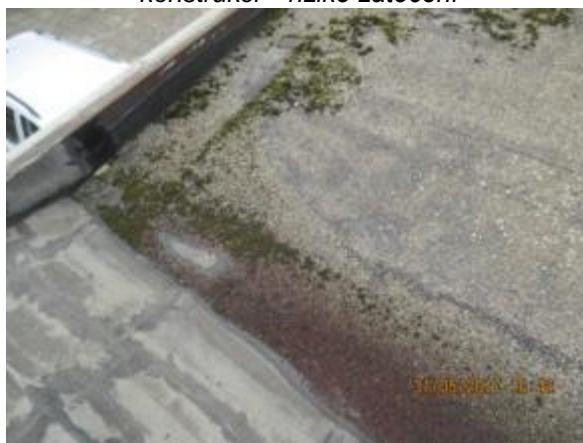
Obr. 99: Detail degradované asfaltové krytiny

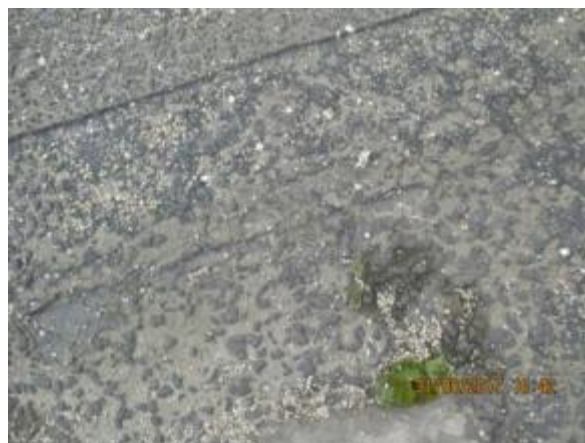
Obr. 101: Detail degradované asfaltové krytiny

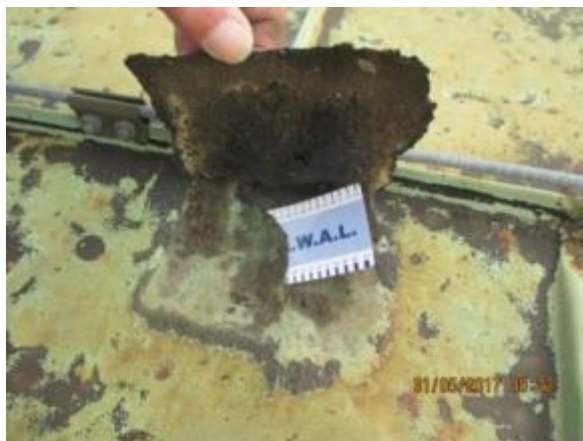
Při místním šetření byly nalezeny praskliny a výrazné netěsnosti měděných plechů v ploše i detailech. Doporučujeme provedení kompletní rekonstrukce spočívající ve výměně plechové krytiny, nových svodů dešťové vody, nového podkladu na falcovanými deskami a opravy komínového tělesa ve hřebeni střechy. Kontrola potřeby zateplení v závislosti na charakteru vnitřního prostředí a požadavků zákona 406/2000 sb. v platném znění, jelikož se jedná o změnu dokončené budovy dle stavebního zákona, viz. kapitola 4.1.1.

Obr. 107: Praskliny a netěsnosti krytiny z falcovaných měděných plechů

- Demontáž stávající krytiny vč. podkladního souvrství až na nosnou konstrukci;
- Provedení nového střešního pláště – vyhodnotit požadavek na zachování typu krytiny;
- Instalace tepelné izolace v závislosti na charakteru vnitřního prostředí na střešní rovinou. Potřeba a návrh zateplení bude v závislosti na charakteru vnitřního prostředí a požadavků zákona 406/2000 sb. v platném znění, jelikož se jedná o změnu dokončené budovy dle stavebního zákona, viz. kapitola 4.1.1;
- Nová podkonstrukce krytiny – v případě falcovaných měděných plechů dřevěné podbití na dřevěných trámčích;
- Zajištění odvětrání pod měděnou krytinou (systémové odvětrávací tvarovky);
- Nová krytina dle požadavku – při zachování měděné falcované plechy;
- Nový svody a okapy;
- Opravy komínového tělesa ve hřebeni střechy;
- Nové hromosvodné vedení vč. revize.

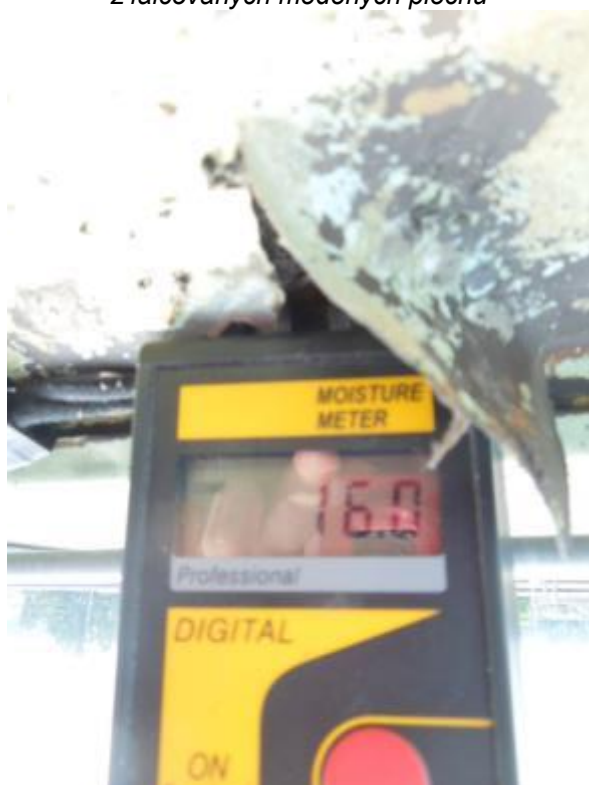
- Degradovaný měděný plech.
- Asfaltová lepenka – vysoce degradovaná
- Dřevěný prkenný záklop zasažený zvýšenou vlhkostí (měřeno vlhkoměrem TRAMEX, hodnota 16,0% - dřevo při této hodnotě může být zasaženo dřevokaznými procesy)
- Byla zjištěna vlhkost ve skladbě

Obr. 108: Měření vlhkosti dřevěné podkonstrukce

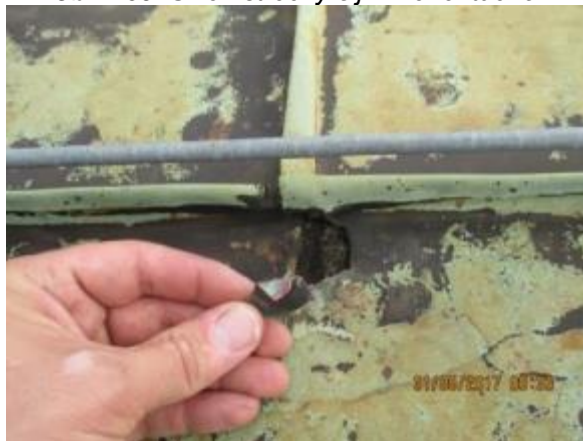
Obr. 111: Praskliny a netěsnosti krytiny z falcovaných měděných plechů

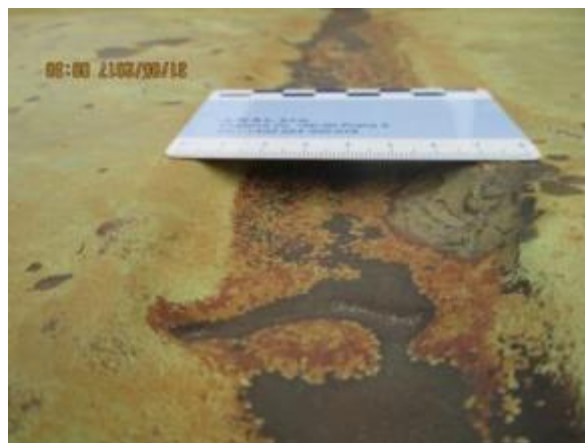
- Střecha už není plně funkční;
- Měď degradována;
- Časté trhliny a lokální absence plechu převážně ve hřebenu střechy;
- Rzí degradované spojné šrouby hromosvodného vedení;
- Rzí degradované prostupy ocelových prvků.

Obr. 113: Degradace krytiny z falcovaných
měděných plechů

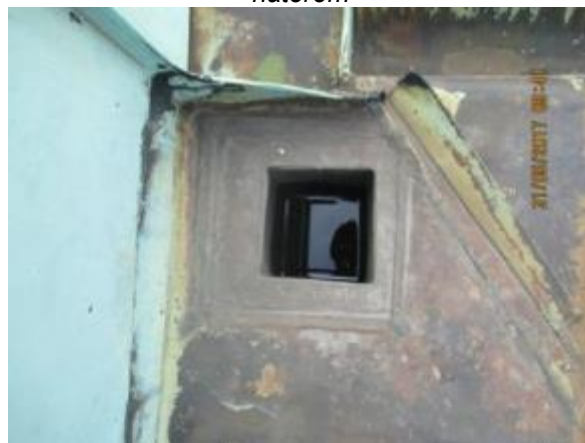
Obr. 117: Ucpaný vnitřní svod – způsobuje
poruchy omítek v interiéru i exteriéru

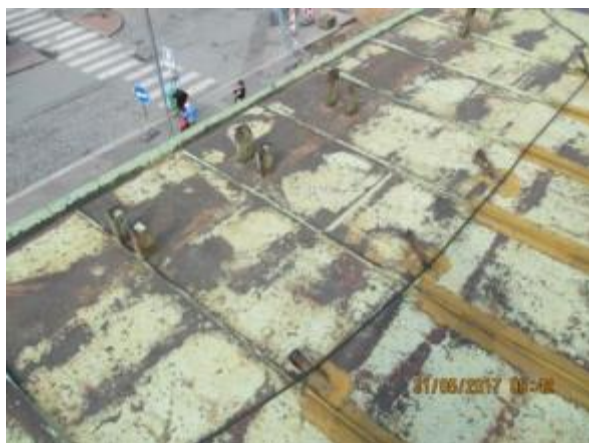
Obr. 118: Spojce falcované krytiny vyspravovány nefunkčním vodotěsným nátěrem

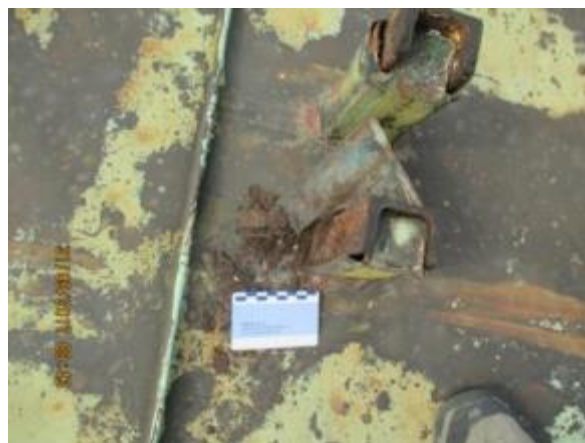
Obr. 119: Netěsné prostupy ocelové konstrukce napadené rží
