Technické
vyjádření

Žst. Kolín
Rorejцова 569 a 573
Kolín IV

OPRAVA VB V ŽST. KOLÍN

Průzkumné práce

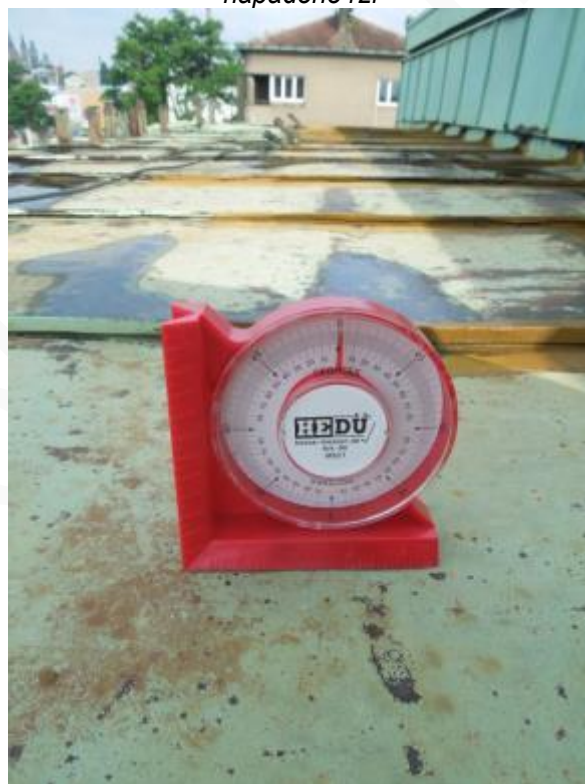
Obr. 121: Téměř nulový sklon malé stříšky s falcovanými měděnými plechy – tvorba kaluží

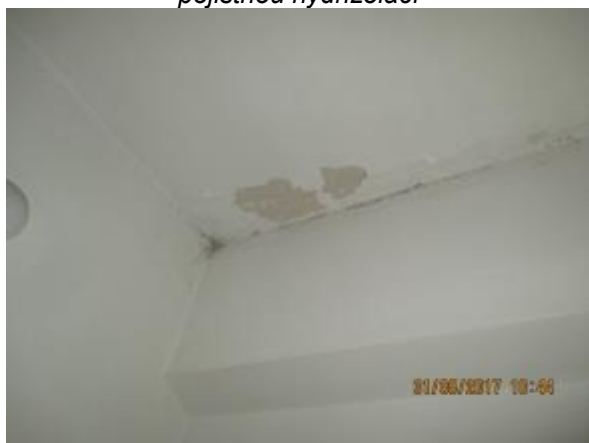
Obr. 126: Omítka na schodišti na půdou signalizující zátoky před výměnou krytiny

Doporučujeme sledování stavu konstrukce pro zjištění případného zasažení dřevěných prvků dřevokaznými procesy, které mohly vzniknout před provedením rekonstrukce střešní krytiny.

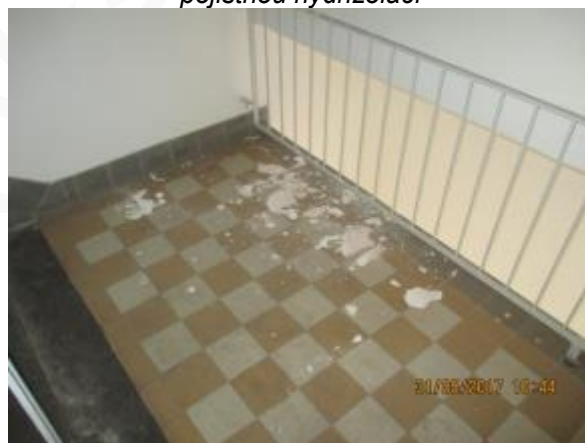
Obr. 127: : Omítka na schodišti na půdou signalizující zátoky před výměnou krytiny

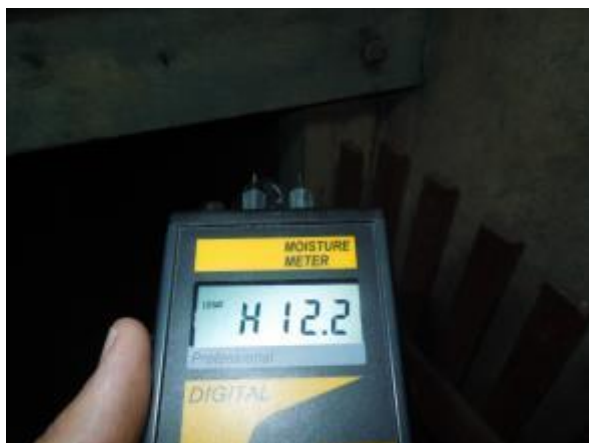
Obr. 130: Měření vlhkosti na jižní části budovy –
krokev v místě viditelné netěsnosti krytiny

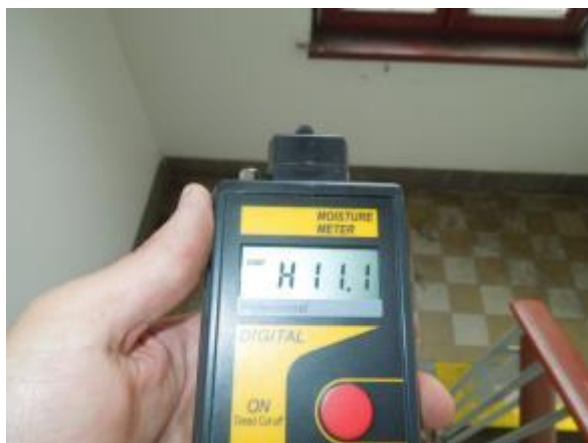
Obr. 131: Měření vlhkosti na jižní části budovy –
vodorovný trám v místě viditelné netěsnosti
krytiny

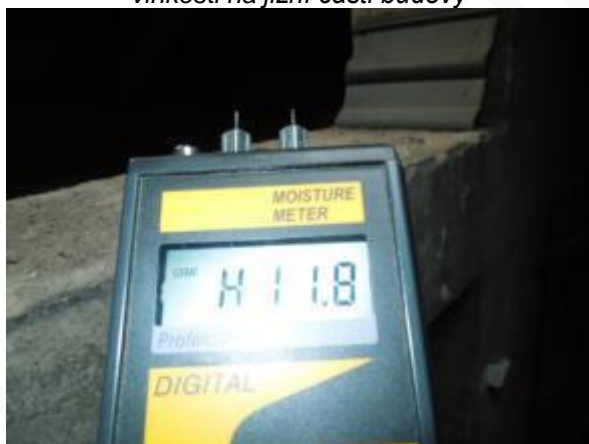
Obr. 134: Měření vlhkosti na jižní části budovy –
krokev v místě viditelné netěsnosti krytiny

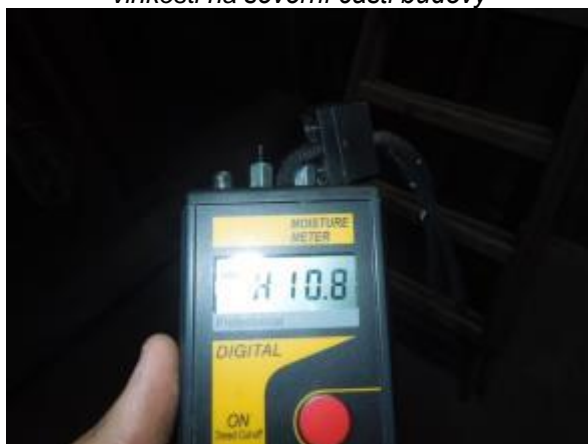
Obr. 135: Měření vlhkosti na jižní části budovy –
vodorovný trám v místě viditelné netěsnosti
krytiny

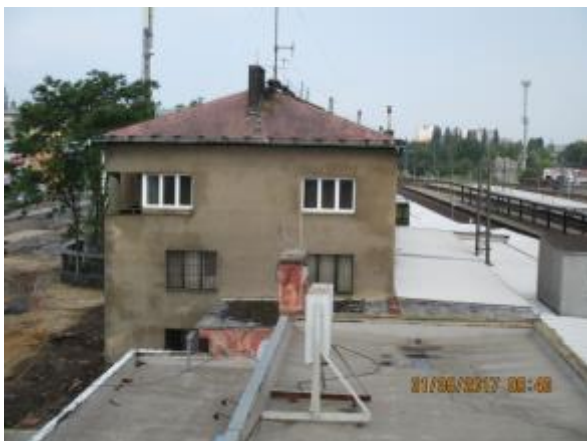
- Krytina na administrativní budově je netěsná
 - Krov jeví známky dřívějších zátoků, které byly v průběhu užívání vyhodnocovány
 - Bylo prováděno namátkové měření vlhkostního stavu dřevěných prvků – v místech netěsností naměřeny hodnoty přes 14% vlhkosti – není vyloučeno napadení dřevěných prvků dřevokaznými procesy.
 - Byly nalezeny místa s již degradovanými dřevěnými prvky

Obr. 136: Šikmá střecha administrativní budovy

- Demontáž stávající krytiny vč. podkladního prkenného záklopu až na krokve;
- Výměna kroku (evt. ošetření stávajících dřevěných prvků proti dřevokazným vlivům dle výsledků a závěrů mykologické zkoušky);
- Nová krytina dle požadavku – nové latě a konstalatě vč. pojistné hydroizolace;
- Instalace tepelné izolace do prostoru podlahy půdy v závislosti na charakteru vnitřního prostředí pod střešní rovinou. Potřeba a návrh zateplení bude v závislosti na charakteru vnitřního prostředí a požadavků zákona 406/2000 sb. v platném znění, jelikož se jedná o změnu dokončené budovy dle stavebního zákona, viz. kapitola 4.1.1;
- Zajištění odvětrání prostoru půdy (systémové odvětrávací tvarovky);
- Nový svody a okapy;
- Opravy komínových těles;
 - Revize hromosvodné vedení a případná náhrada vadných částí.

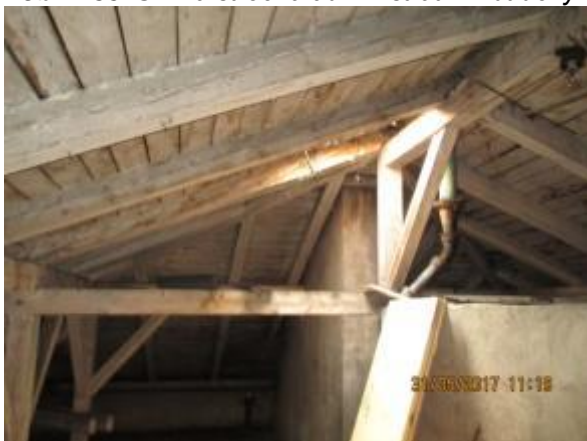
Obr. 138: Půda administrativní budovy
s viditelným podbitím tvarovek krytiny

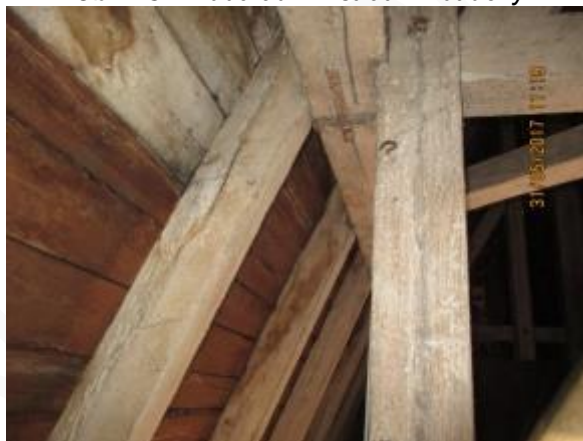
Obr. 139: Půda administrativní budovy – dílčí
výměna dřevěného podbití

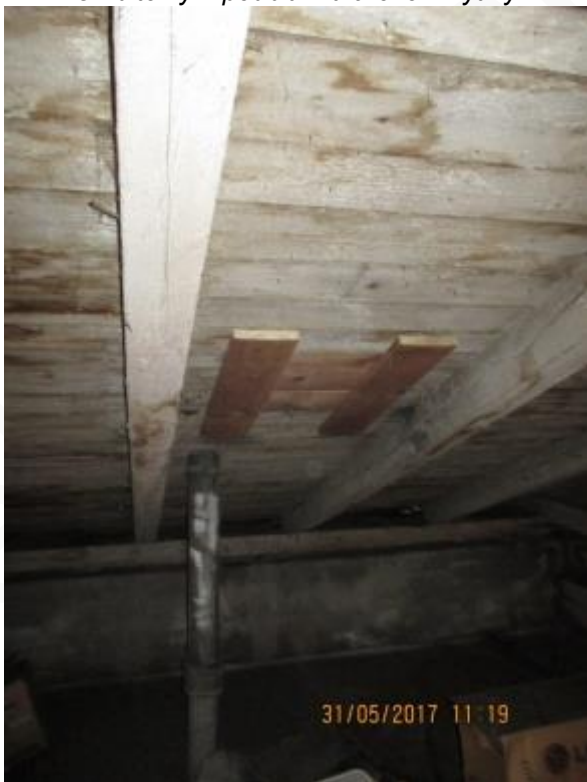
Obr. 140: Půda administrativní budovy – lokální
opravy dřevěného podbití

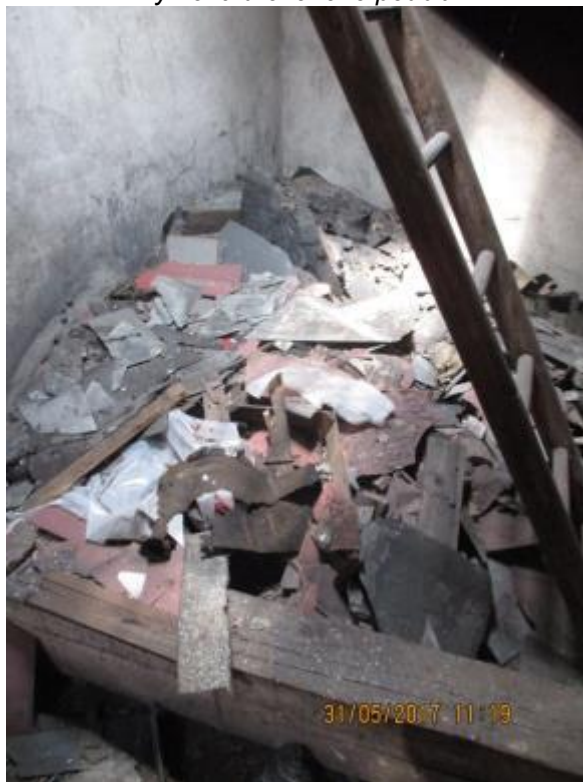
Obr. 141: Půda administrativní budovy – odpad
střešních tvarovek

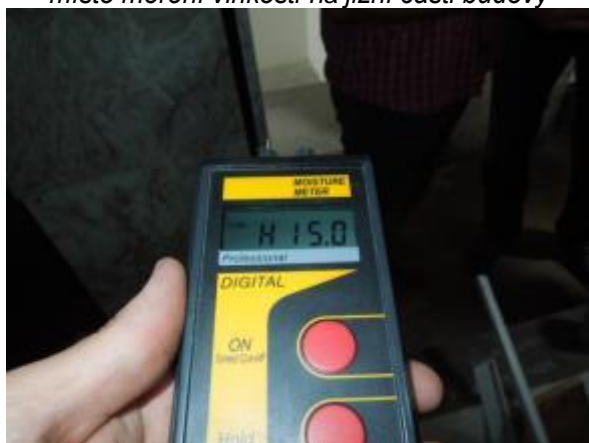
Obr. 144: Měření vlhkosti na jižní části budovy –
krokev v místě viditelné netěsnosti krytiny

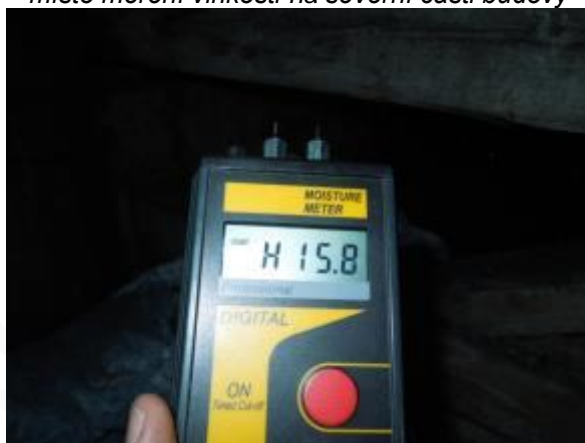
Obr. 145: Měření vlhkosti na jižní části budovy –
vodorovný trám v místě viditelné netěsnosti
krytiny

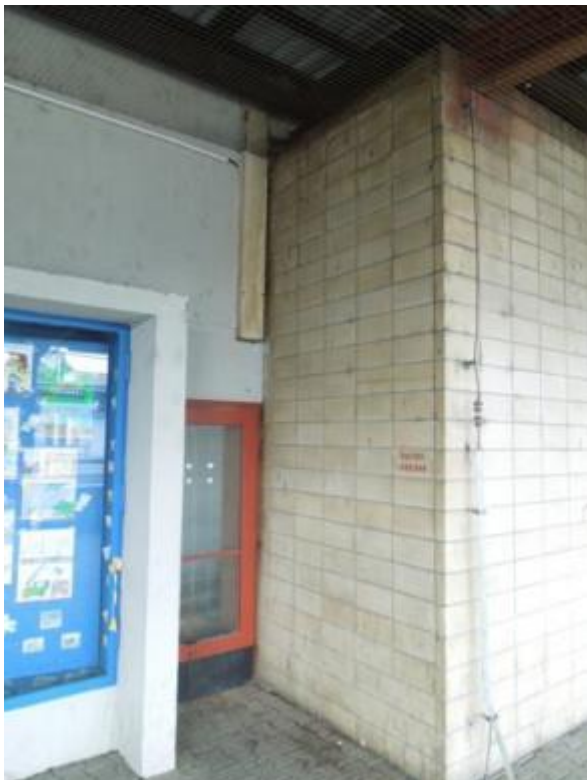
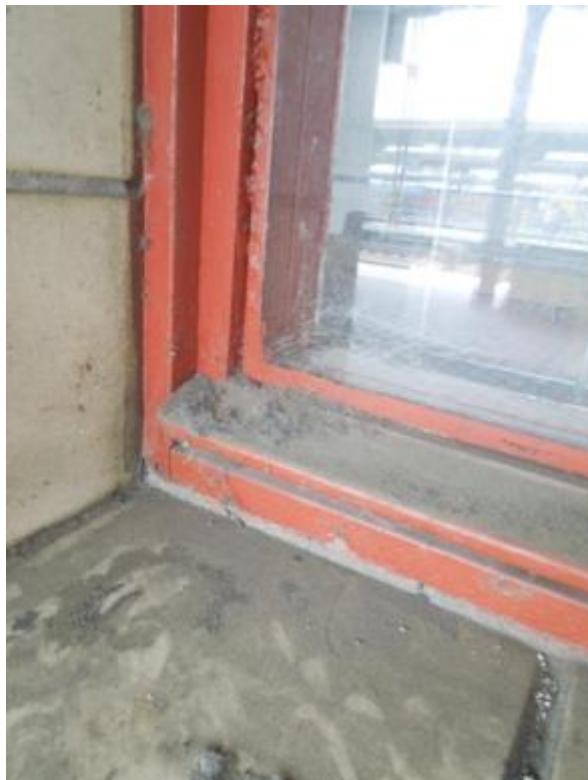
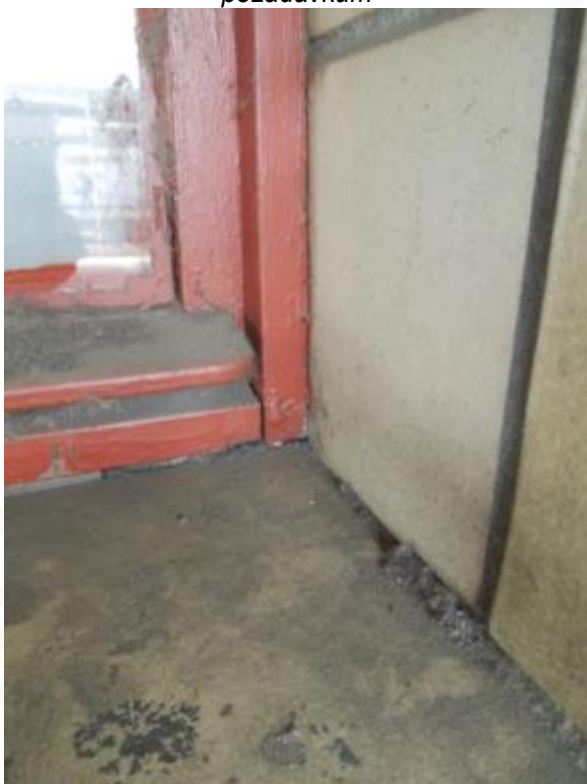
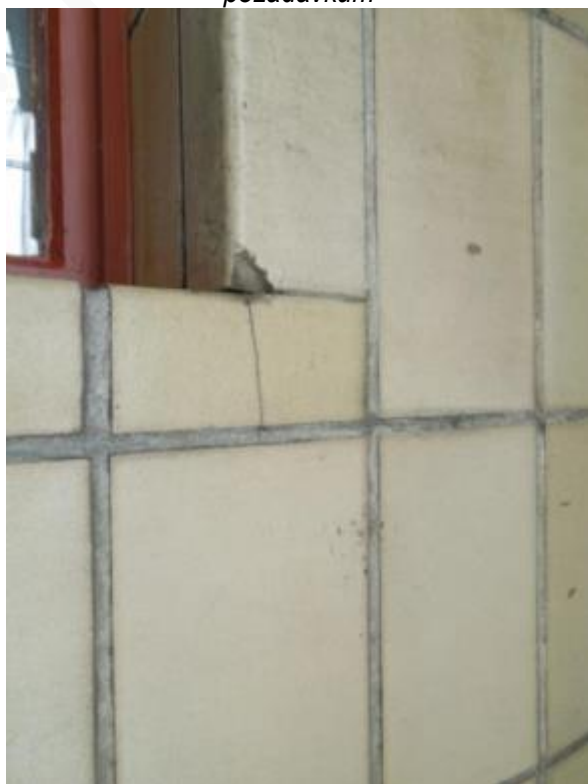
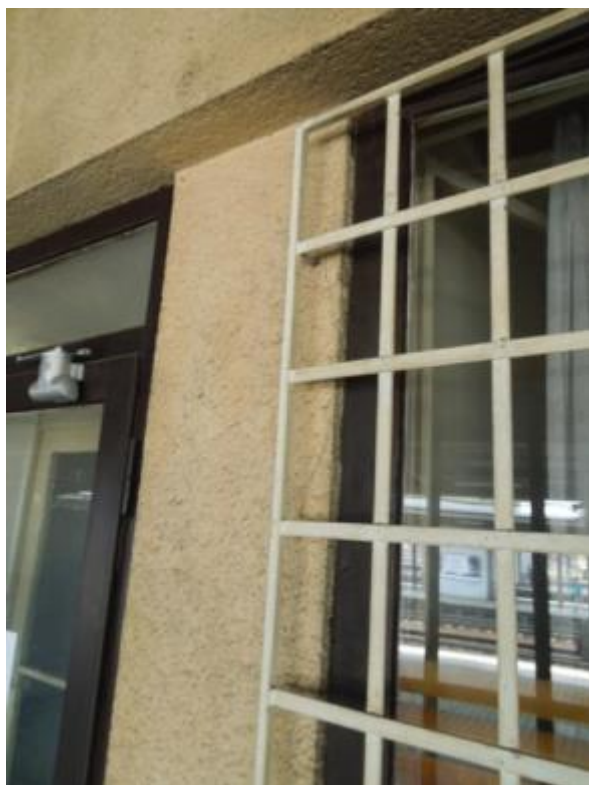
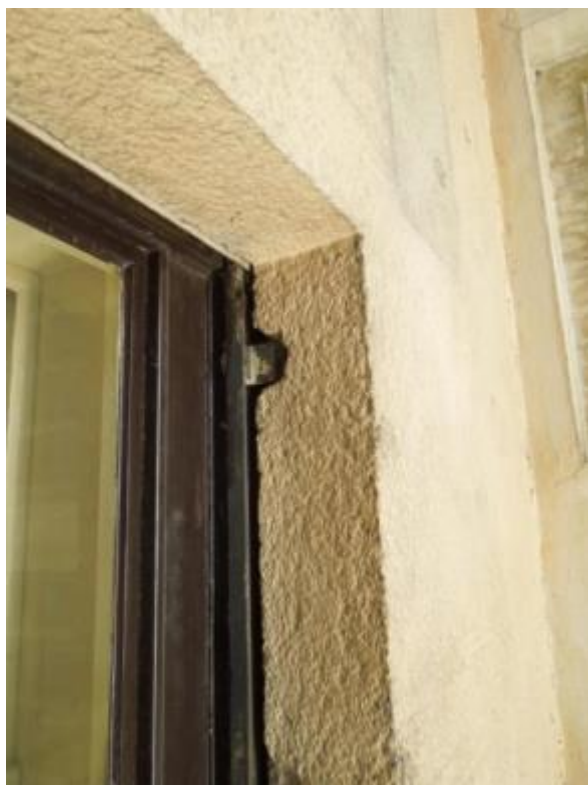
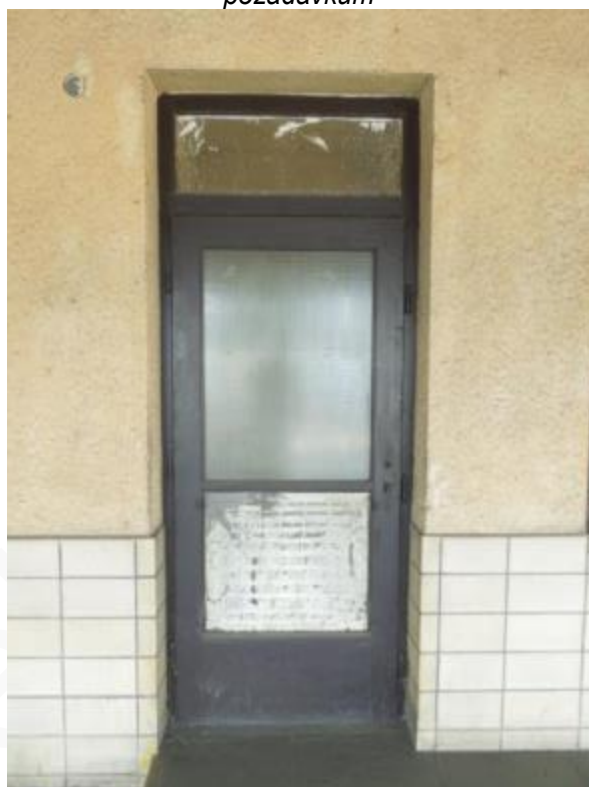
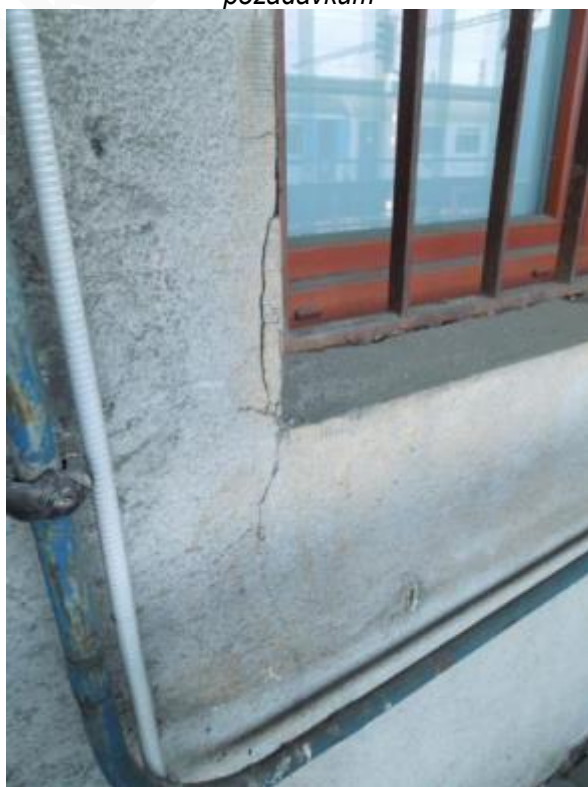
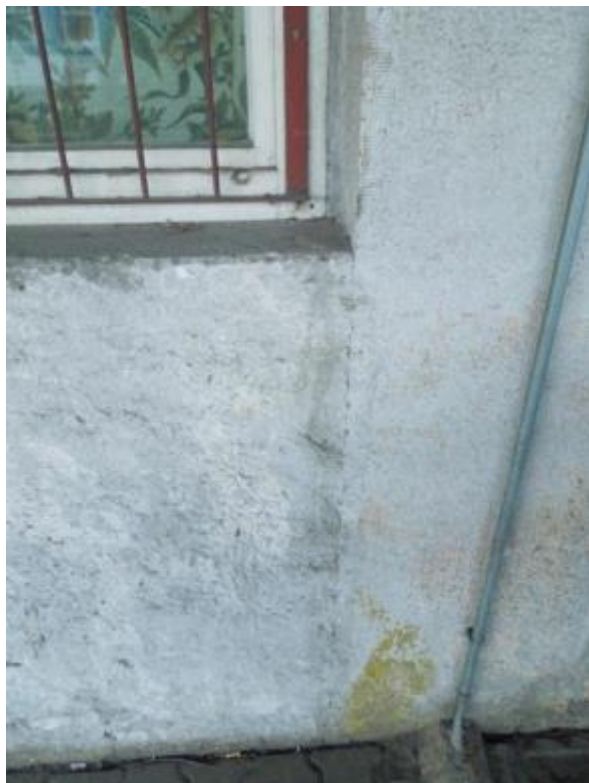
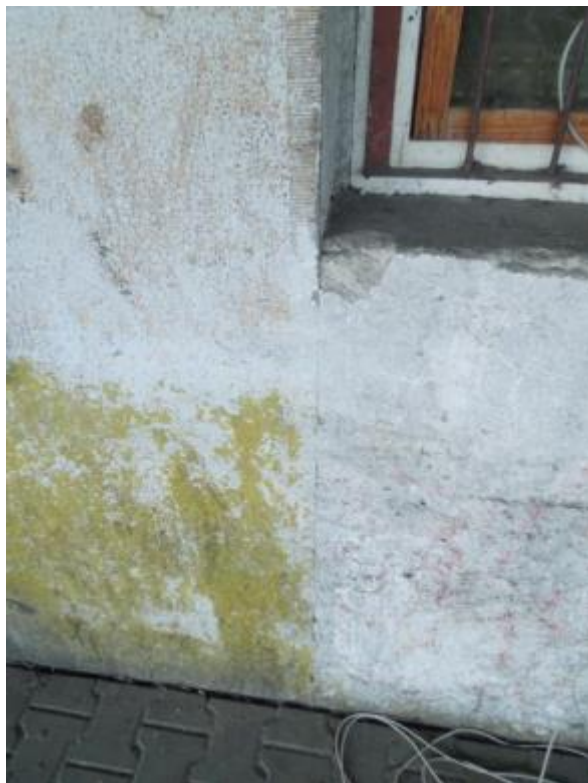
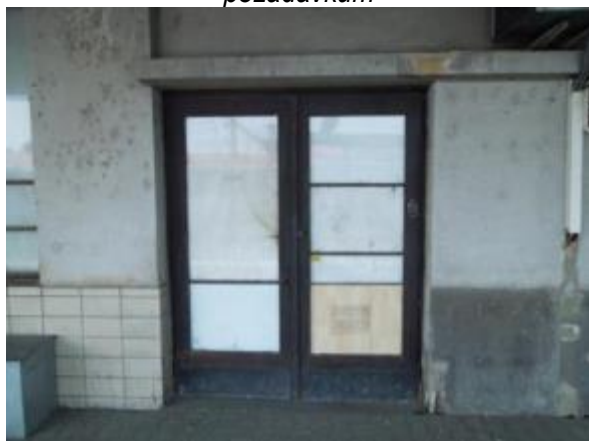
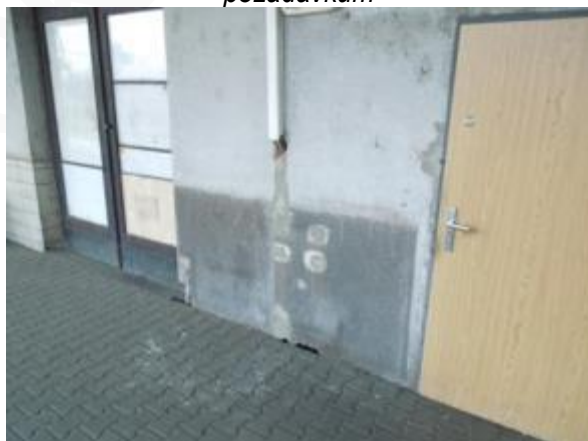
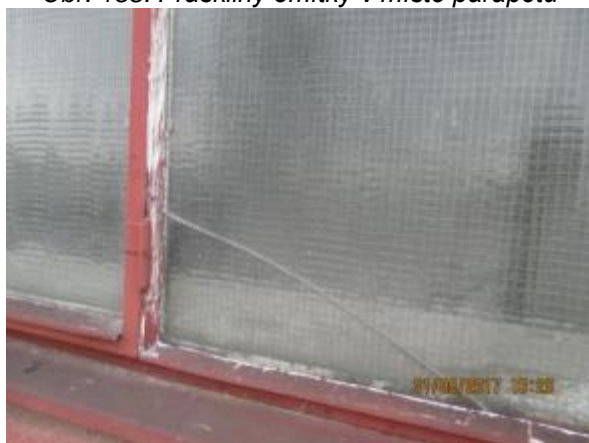
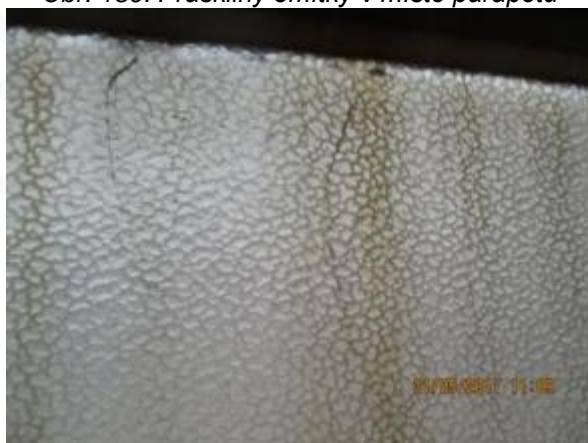
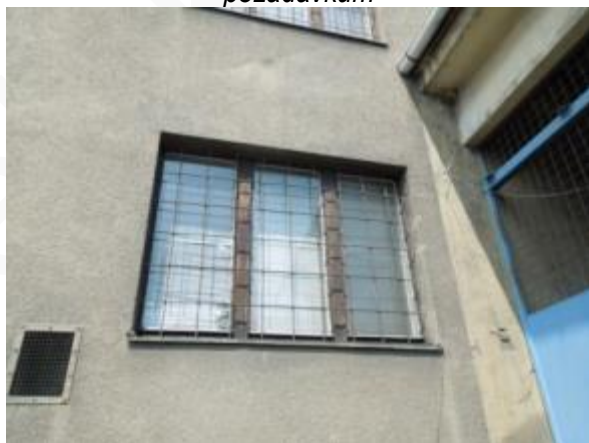
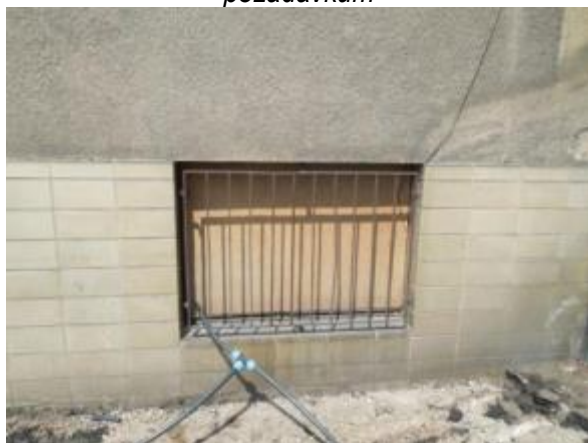
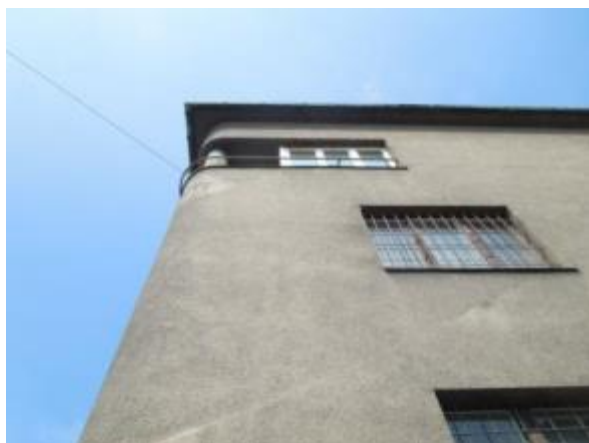
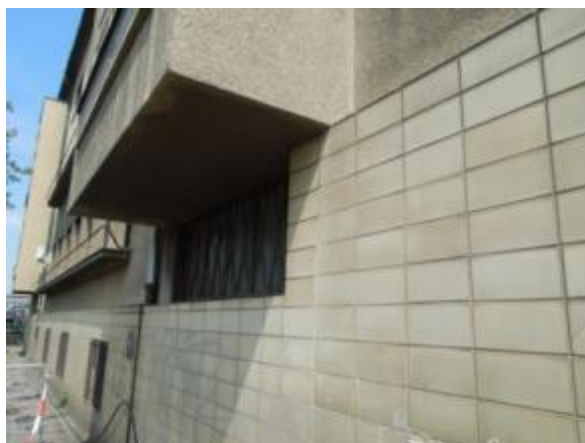
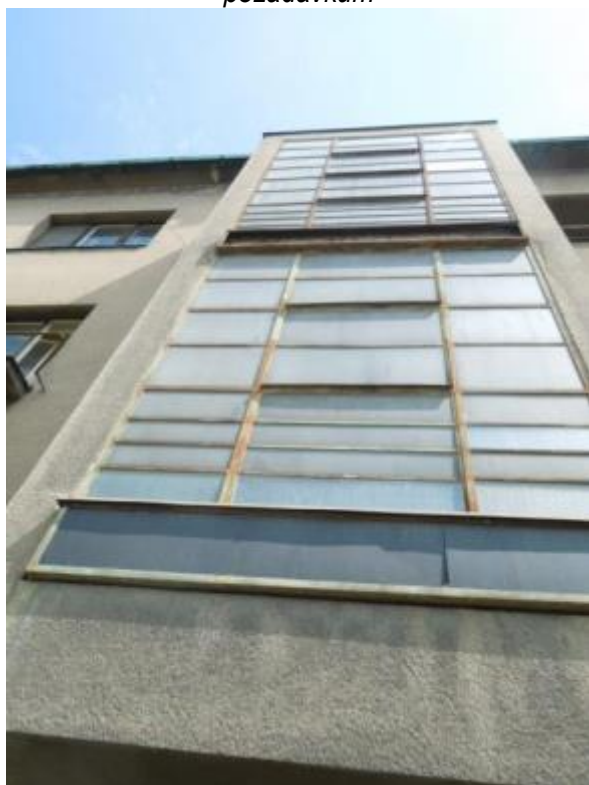
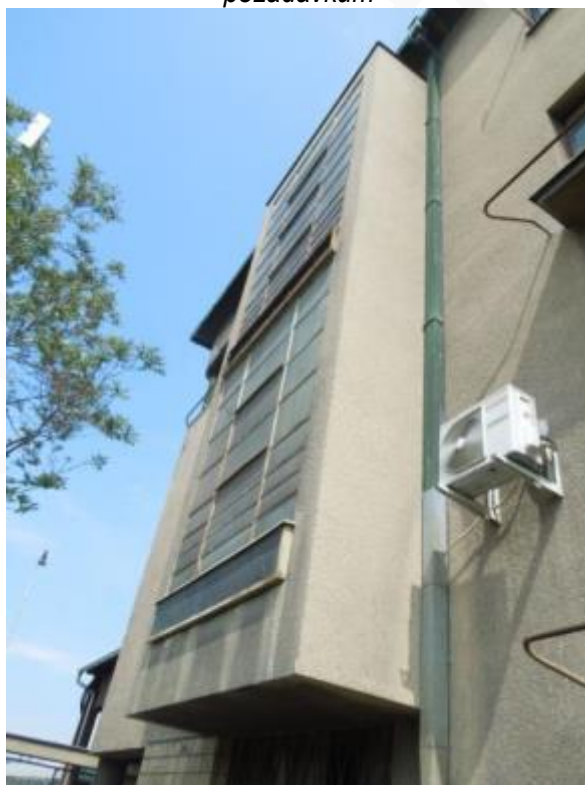
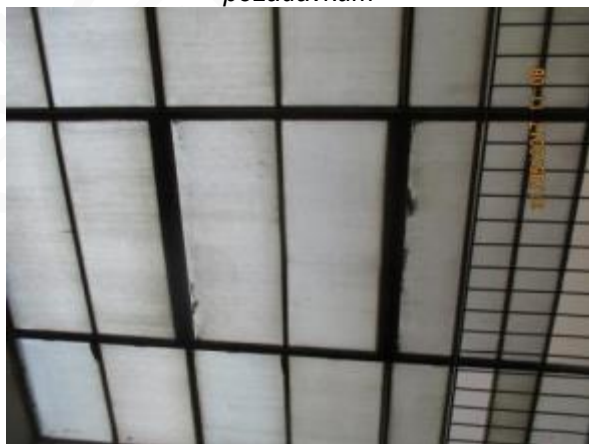
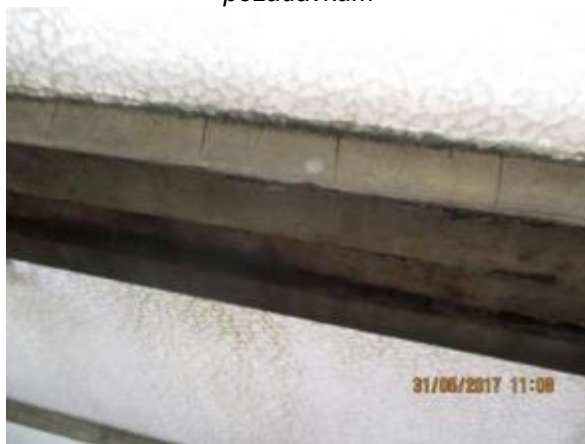
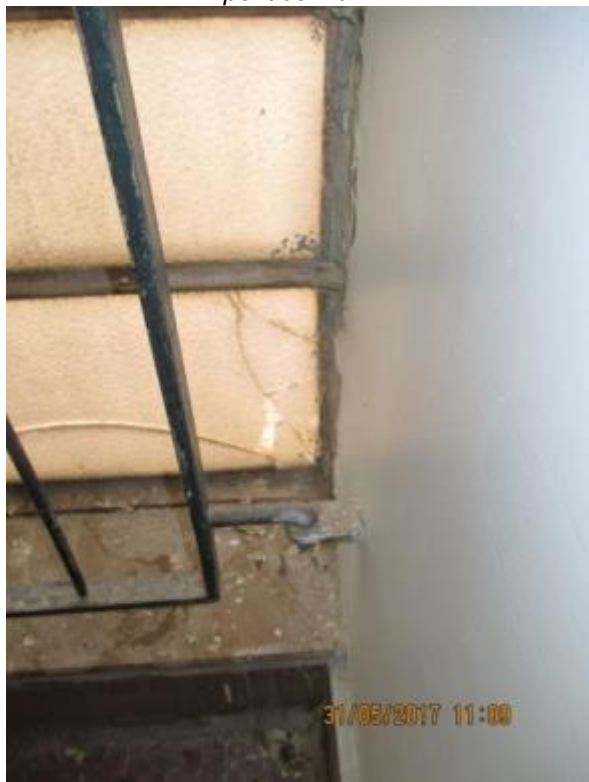
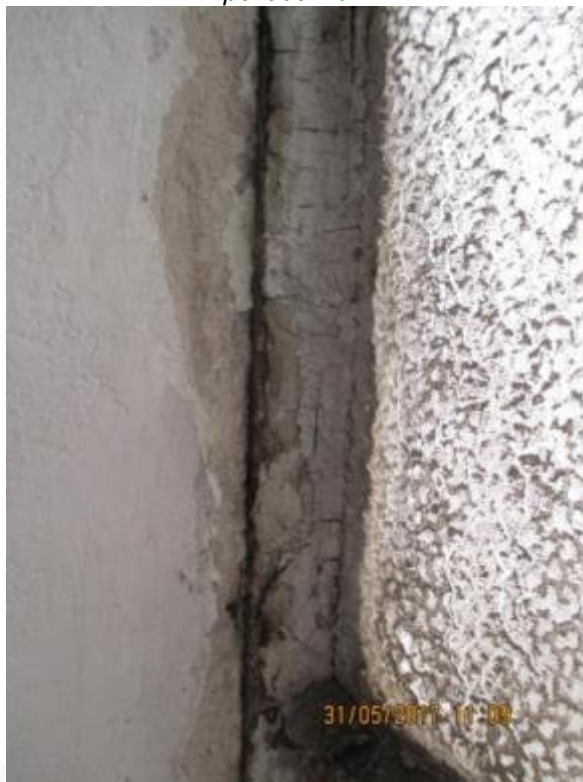
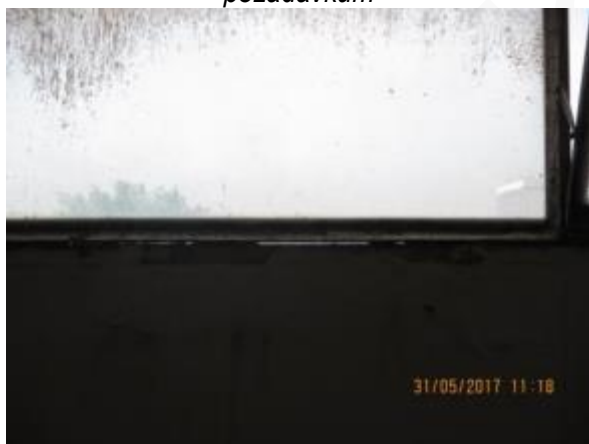
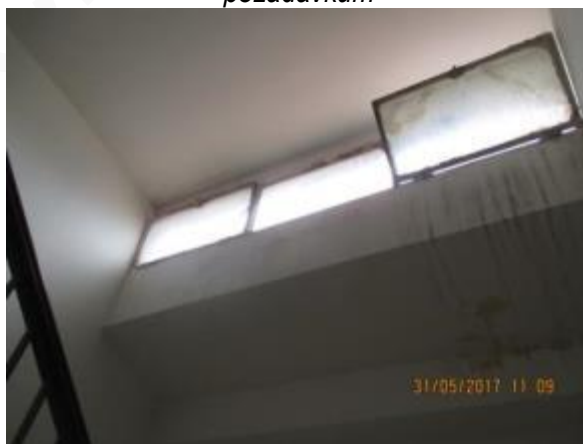
- Degradované tmelené spojení skla a rámu křídla výplně otvoru;
- Původní okna jsou již morálně zastaralé a technicky nevyhovující;
- Problematické ovládání;
- Vysoká infiltrace jak funkční spárrou, tak i připojovací spárrou – volné otvory skrz připojovací spáru do exteriéru – příčina zatékání do interiéru.

Obr. 146: Stávající okna a dveře jsou morálně zastaralá a neodpovídají současným požadavkům

Výměna původních oken za nová je změna dokončené budovy dle stavebního zákona, viz. kapitola 4.1.1. Nová okna musí plnit požadavek zákona 406/2000 sb. v platném znění. Pro výplně otvorů se požaduje doporučená hodnota součinitele prostupu tepla $U_{rec,20}$ dle ČSN 730540-2 [8]. Při montáži oken je nezbytně nutné respektovat normu ČSN 7460 77 [15]

- Hodnota součinitele prostupu tepla $U_w = 1,2 \text{ W/(m}^2\text{K)}$;
- Hodnota zvukové izolace oken musí být stanovena dle akustické studie a měření ekvivalentní hladiny hluku před fasádou. Lze očekávat, že pro bytové místnosti bytů budou požadavky na akustický útlum výplní otvorů velmi přísné. Obvykle bývá souběžně navrženo vzduchotechnické větrání z důvodů hlučnosti před bytovými místnostmi;
- Třída vodotěsnosti min. 7A;
- Třída průvzdušnosti min. 4;
- Třída odolnosti proti zatížení větrem min. 4/C;
- Parametry izolačního zasklení je možné stanovit dle samostatného výpočtu hodnoty činitele denního osvětlení;

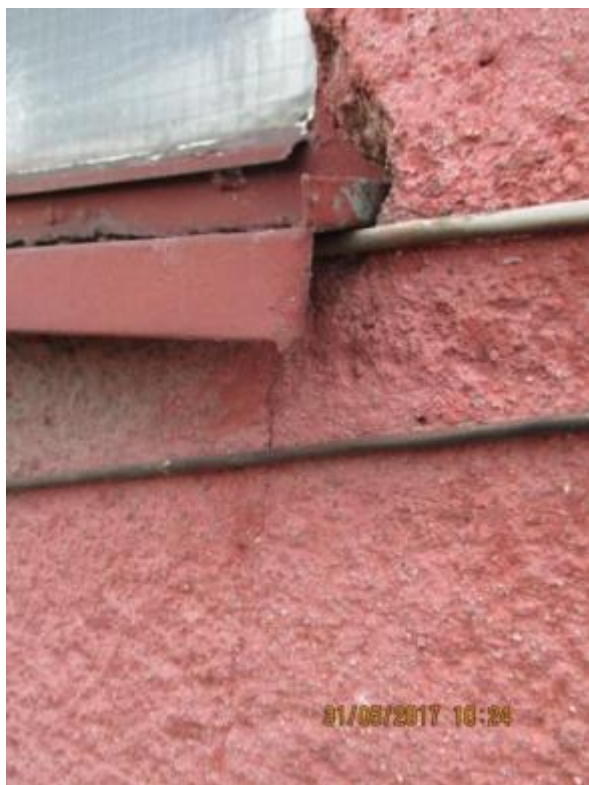
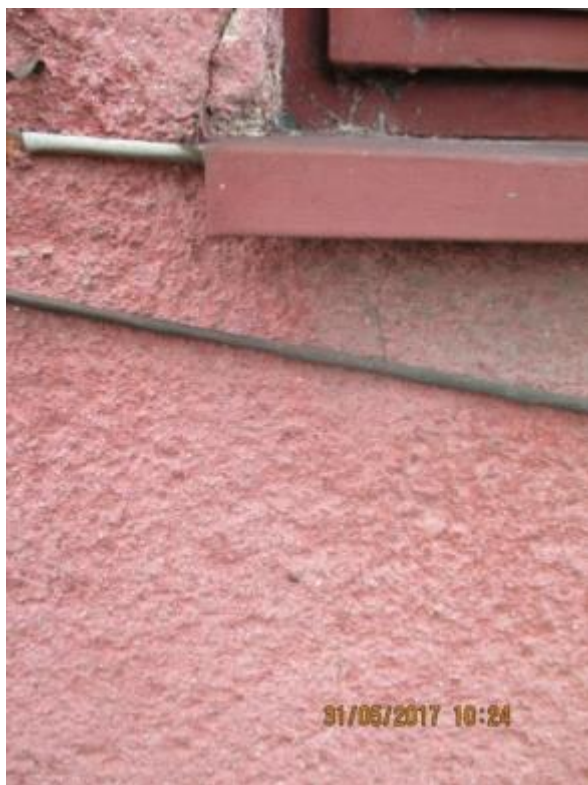
Obr. 158: Praskliny omítky v místě parapetu

Okenní parapety je nutné před realizací úprav omítek vyměnit a instalovat dle ČSN 73 3610 [14]. Je nutné důsledně provedení nových parapetů tak, aby byla umožněna jeho dilatace bez kolize s omítkou či výplní otvorů a byla zajištěna jeho bezchybná funkce. Pro návaznost parapetu na ostění doporučujeme použití systémových tvarovek umožňující dilataci parapetního plechu.

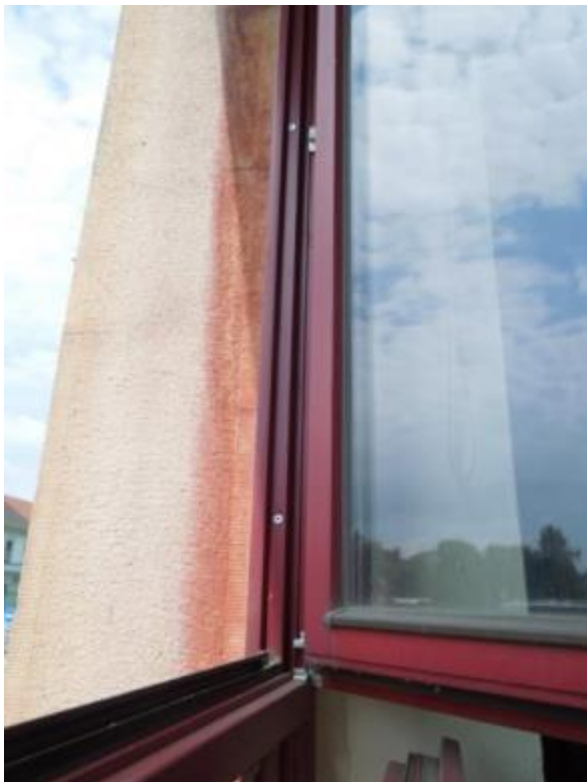
Obr. 174: Lokálně jsou okna kotvena na tzv. turbošrouby – poničená povrchová úprava

- Osekání omítek v interiéru i exteriéru;
- Demontáž vnitřních i vnějších parapetů;
- Revize tepelně izolačního materiálu připojovací spáry (montážní pěna – případné doplnění);
- Provedení vnějšího vodotěsného uzávěru připojovací spáry (systémové hydroizolační pásky nebo ve výjimečně možné použití tmeleného spoje – nutné realizovat dle návrhu konkrétního výrobce tmelu vč. výpočtu dilatačních pohybů s vysokou technologickou a pracovní kázní při realizaci);
- Provedení vnitřního parotěsného uzávěru připojovací spáry (systémové hydroizolační pásky nebo ve výjimečně možné použití tmeleného spoje – nutné realizovat dle návrhu konkrétního výrobce tmelu vč. výpočtu dilatačních pohybů s vysokou technologickou a pracovní kázní při realizaci);
- Vyspravení omítek vč. použití systémových prvků návaznosti omítky k výplni otvoru (tzv. alu lišty).

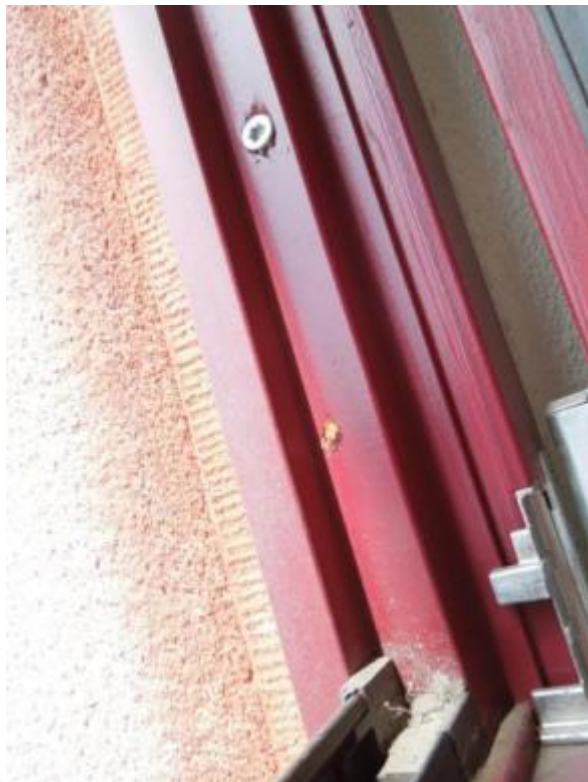
Obr. 175: Lokálně jsou okna kotvena na tzv. turbošrouby – poničená povrchová úprava

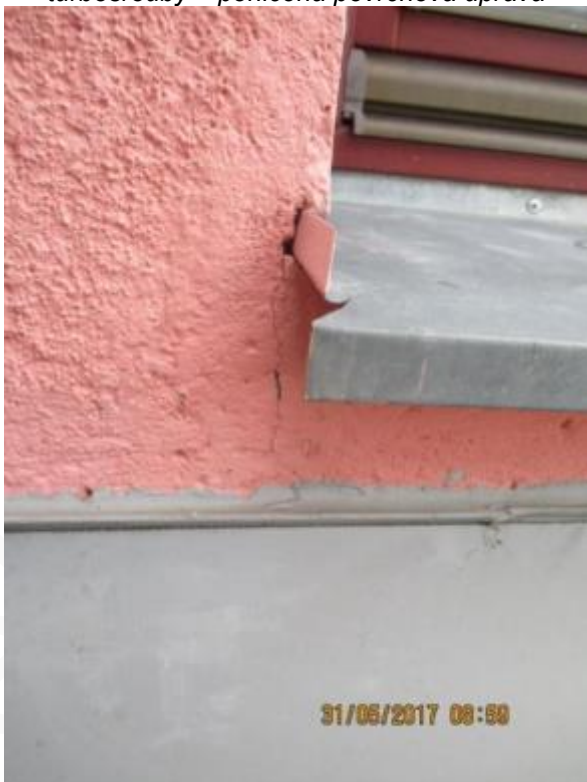
Obr. 176: Prasklina vlivem nevhodného osazení parapetu

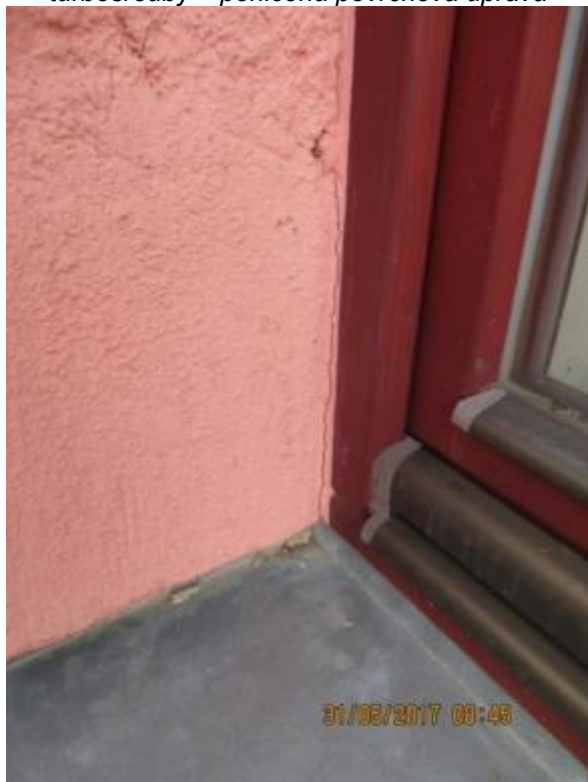
Obr. 177: Prasklina vlivem dilatace okna a stěny

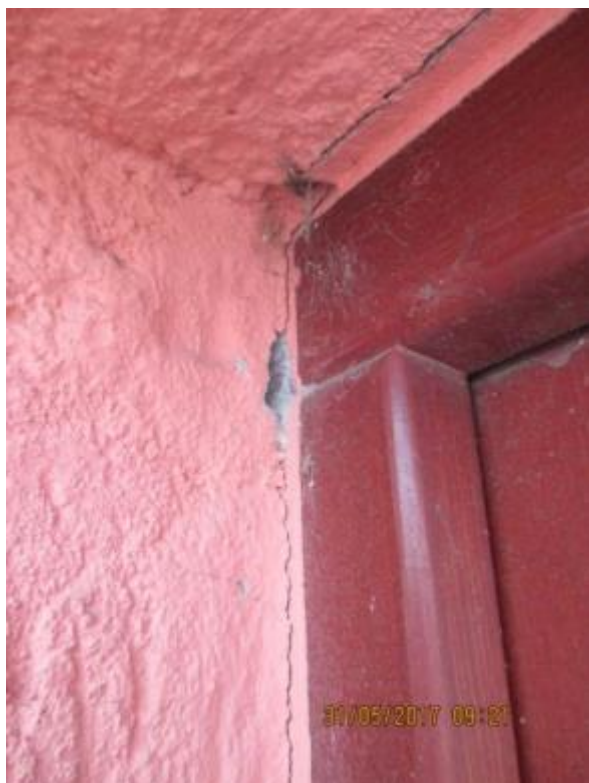
Obr. 178: Prasklina vlivem dilatace okna a stěny

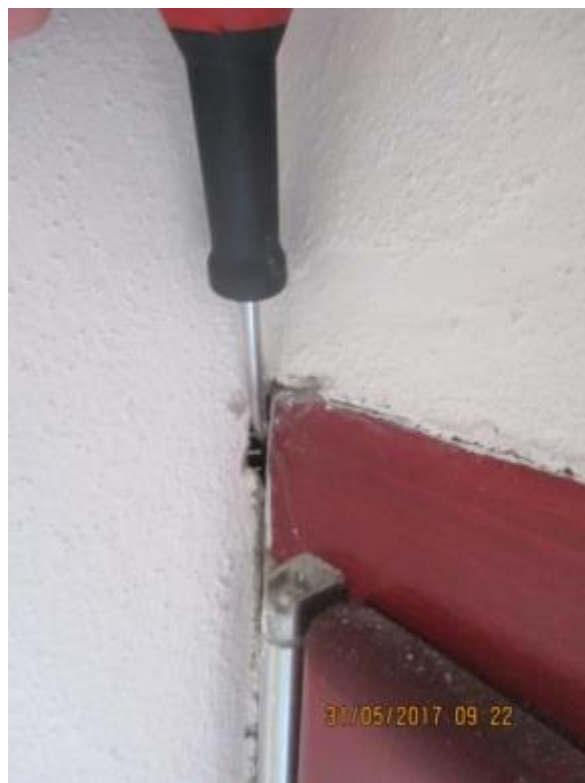
Obr. 179: Sonda do připojovací spáry okna

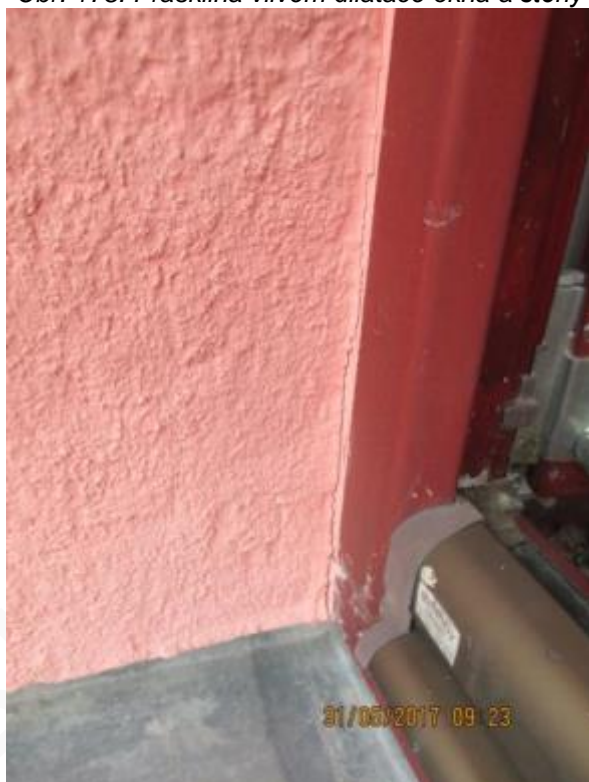
Obr. 180: Prasklina vlivem dilatace okna a stěny

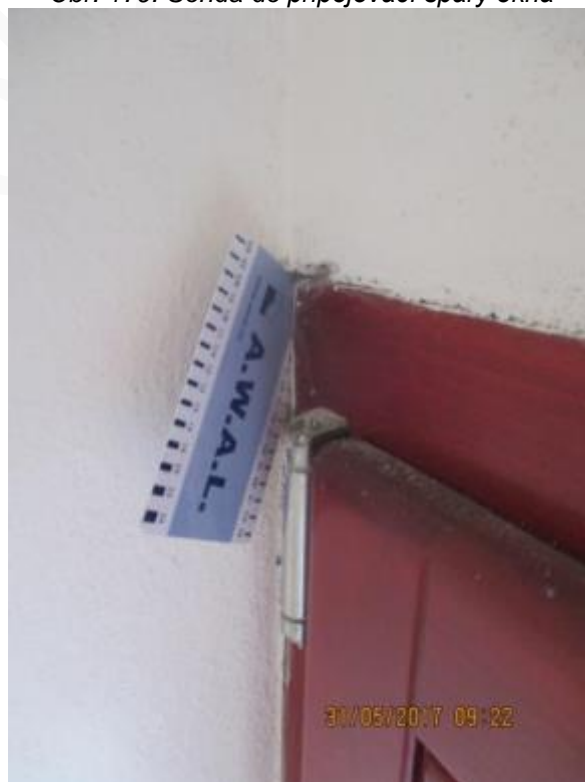
Obr. 181: Sonda do připojovací spáry okna

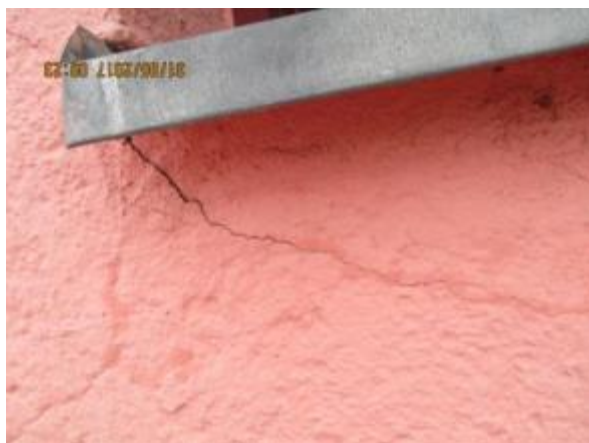
Obr. 182: Prasklina vlivem nevhodného osazení parapetu

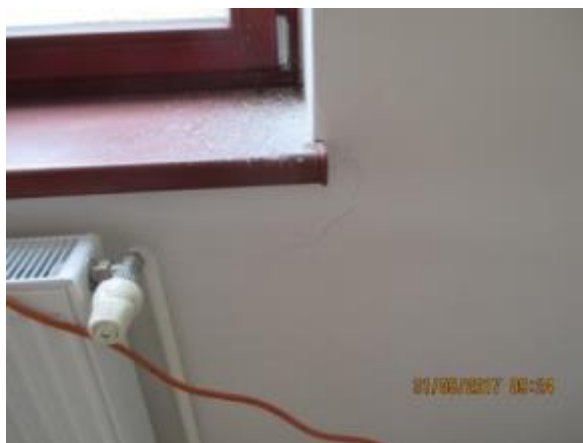
Obr. 183: Prasklina v interiéru oblasti parapetu

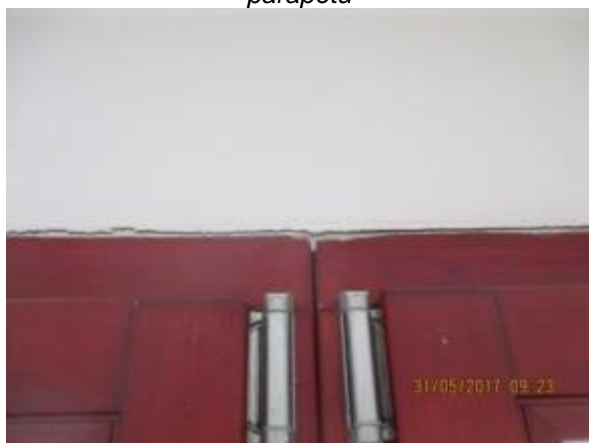
Obr. 184: Prasklina v interiéru v oblasti nadpraží

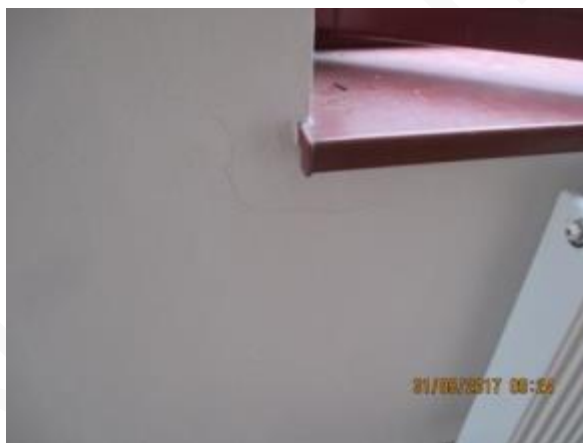
Obr. 185: Prasklina v interiéru oblasti parapetu

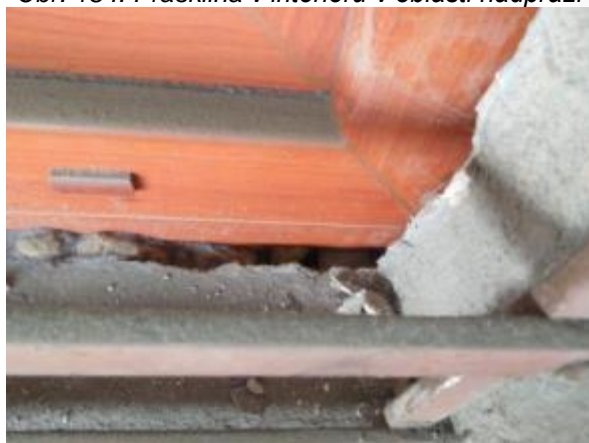
Obr. 186: Absence parapetu a vnějšího uzávěru připojovací spáry (pozn. Jedná se o místo na krytém nástupišti č. 1)

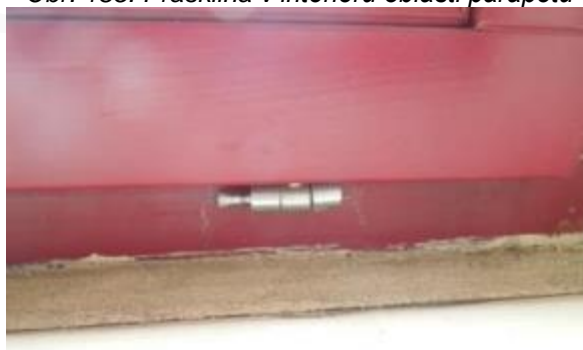
Obr. 187: Dřík závěsu vodorovně výklopné části není ve správné poloze a hrozí pád křídla

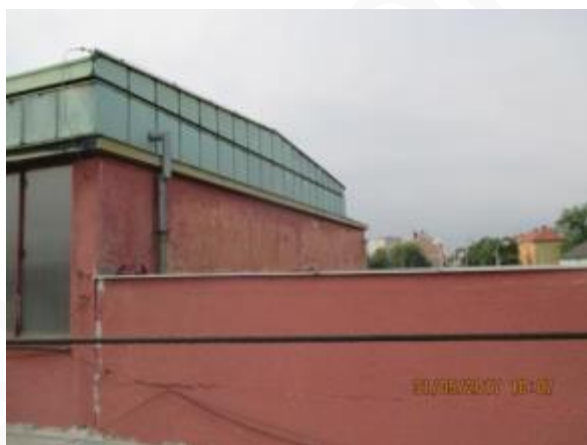
Obr. 189: Prasklina mezi jednotlivými výškovými úrovněmi odbavovací haly v místě dilatace

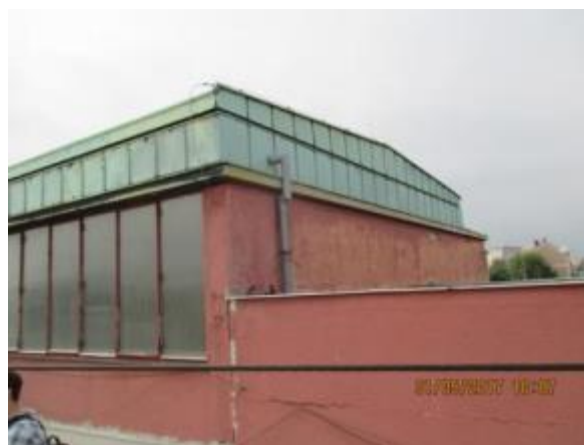
Obr. 190: Prasklina mezi jednotlivými výškovými úrovněmi odbavovací haly – v místě dilatace

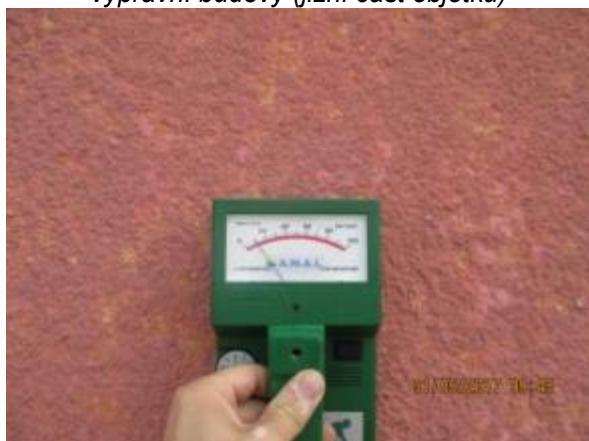
Obr. 203: Měření vlhkosti v omítce – impedanční zkouška

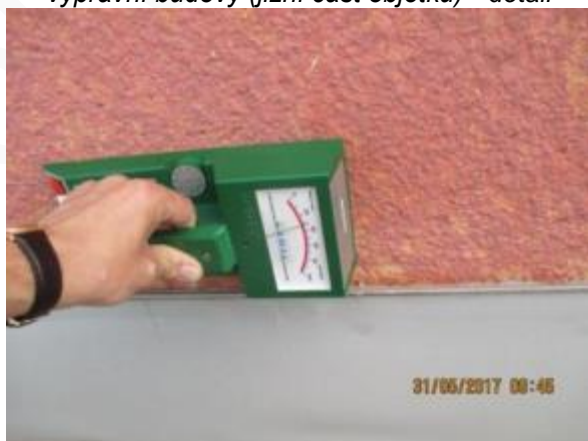
Obr. 204: Měření vlhkosti v omítce – impedanční zkouška

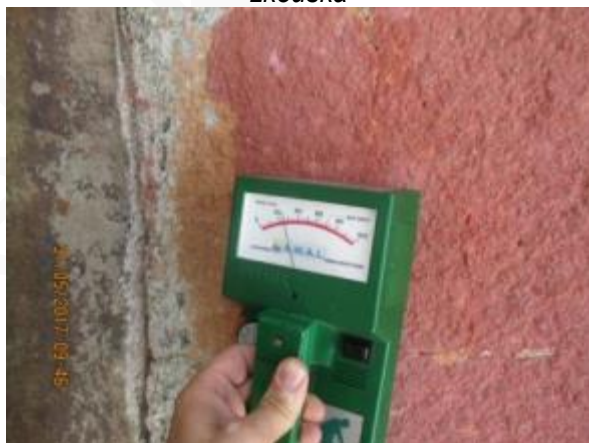
Obr. 205: Měření vlhkosti v omítce – impedanční zkouška
