Technické
vyjádření

Žst. Kolín
Rorejцова 569 a 573
Kolín IV

OPRAVA VB V ŽST. KOLÍN

Průzkumné práce

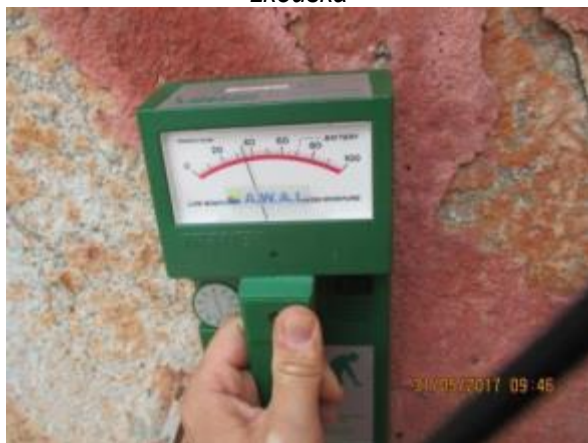
Obr. 206: Měření vlhkosti v omítce – impedanční zkouška

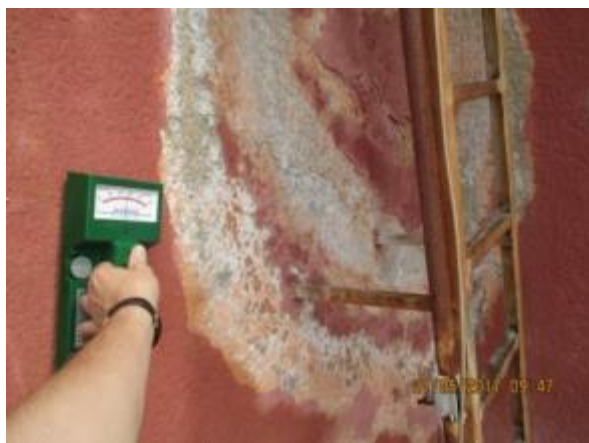
Obr. 207: Měření vlhkosti v omítce – impedanční zkouška

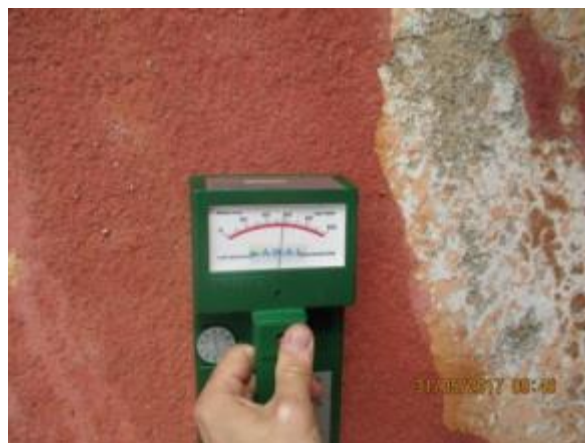
Obr. 208: Měření vlhkosti v omítce – impedanční zkouška

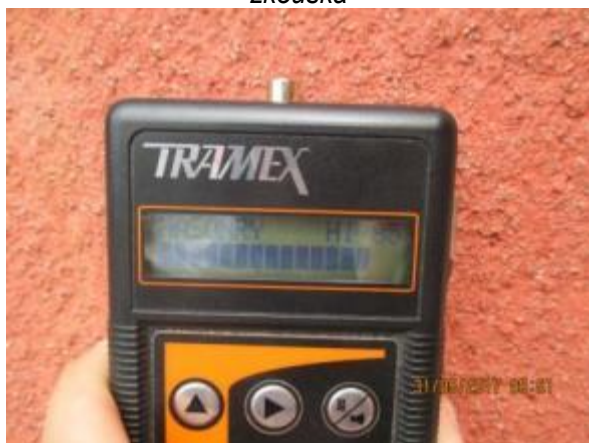
Obr. 209: Měření vlhkosti v omítce

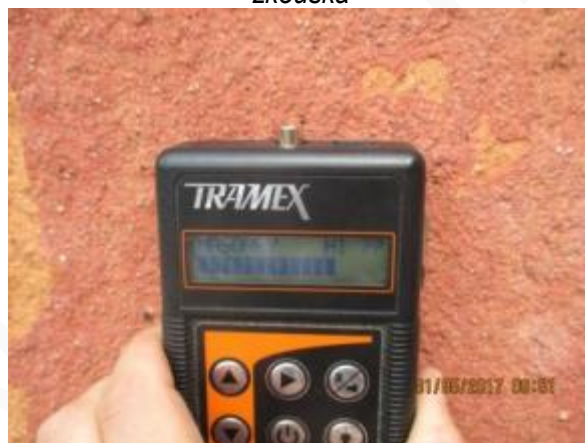
Obr. 210: Měření vlhkosti v omítce

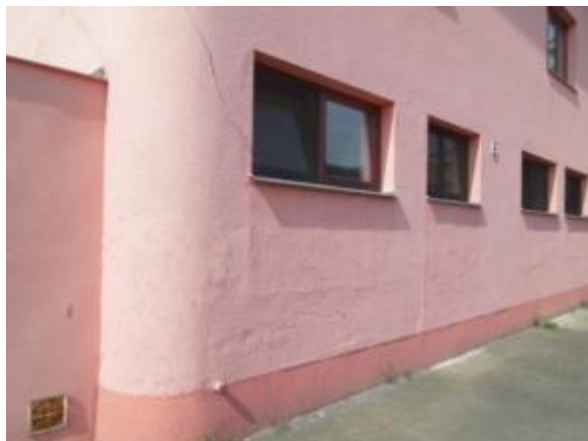
Obr. 214: Různá zrnitost omítky po zazdění části otvoru pro okna

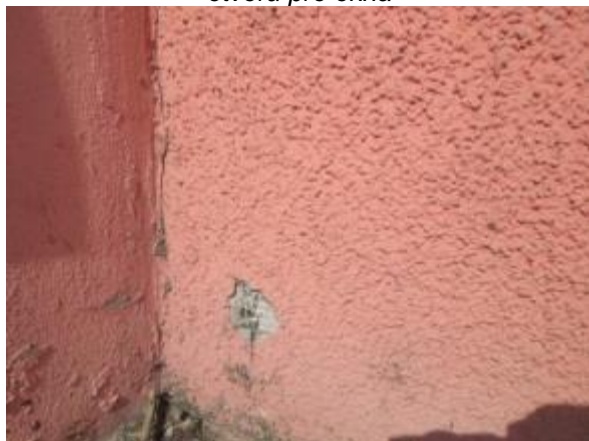
Obr. 215: Porušená výztužná vrstva soklové části omítky

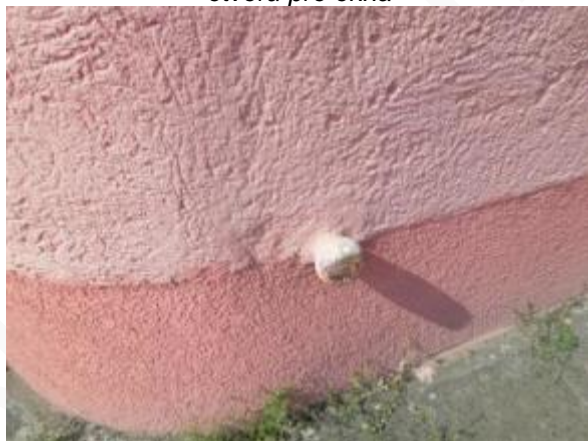
Obr. 216: Soklová část omítky s výškovým bodem státní nivelace

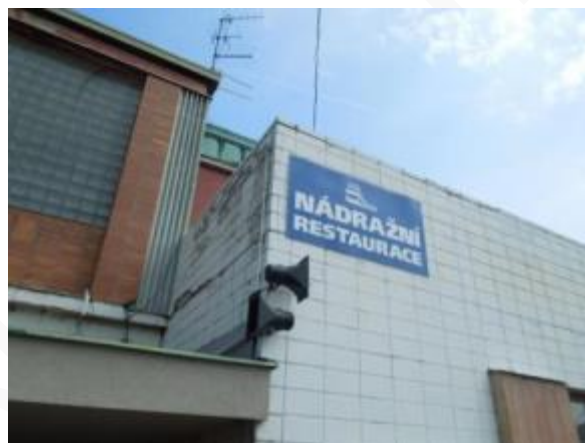
Fasády s obkladem z keramických tvarovek je nutné opravit v celém rozsahu – tj. **100% plochy fasád.** Dlaždice jsou místně prasklé, především v návaznostech na výplně otvorů či v sokolových partiích. Lokálně již nedrží na podkladu.

Obr. 222: Keramický obklad fasády

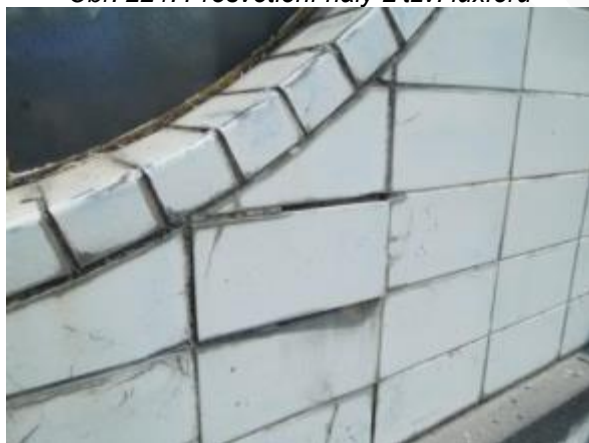
Obr. 223: Keramický obklad fasády

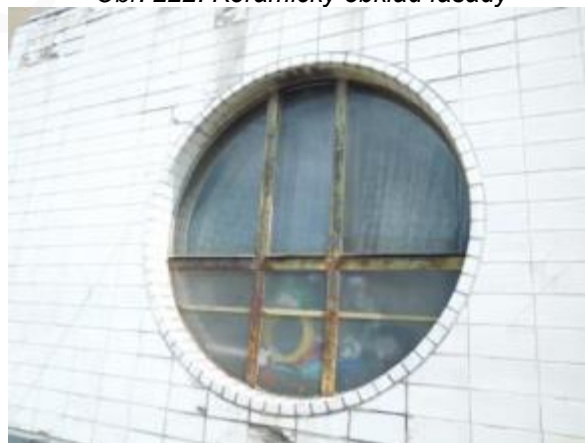
Obr. 224: Keramický obklad fasády

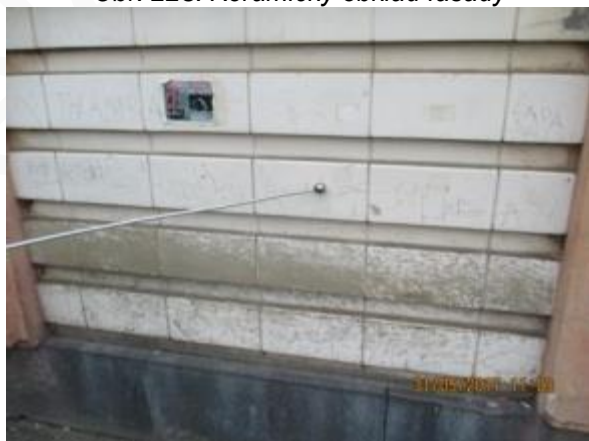
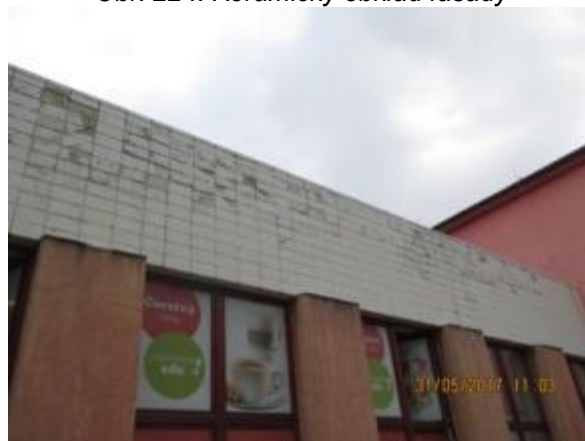
Obr. 225: Keramický obklad fasády – zkouška
přidržnosti

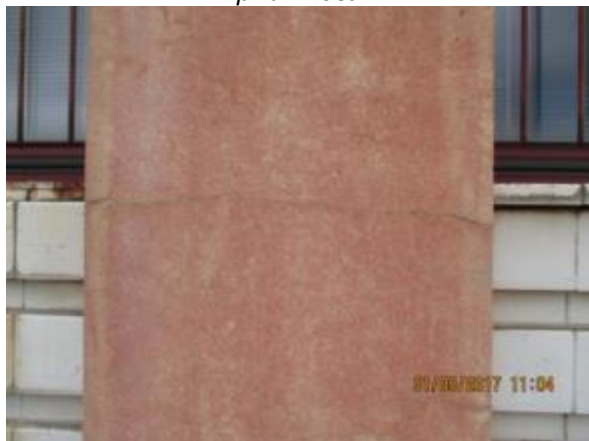
Obr. 226: Keramický obklad fasády

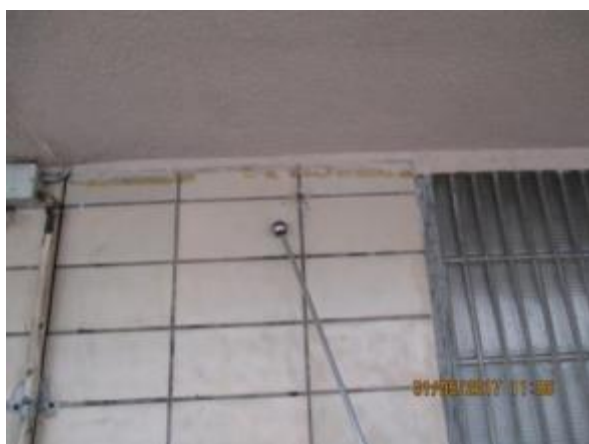
Obr. 228: Keramický obklad fasády – zkouška
přidržnosti

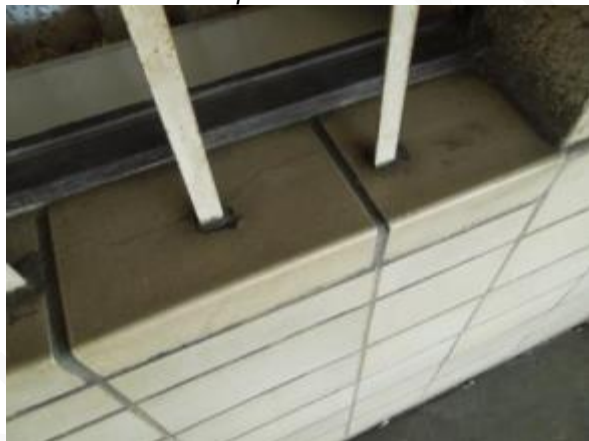
Obr. 230: Keramický obklad fasády – zkouška
přidržnosti

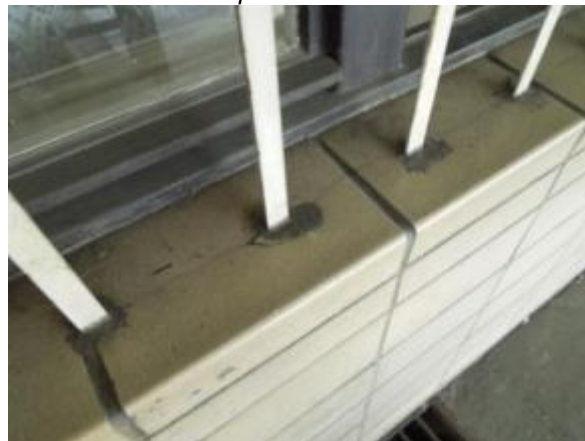
Obr. 231: Praskliny obkladu v místě napojení
mříže

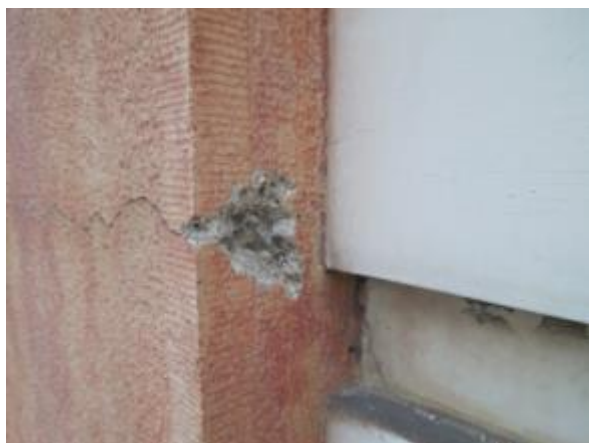
Obr. 233: Sonda do omítky fasády v jižní části
(uliční) výpravní budovy

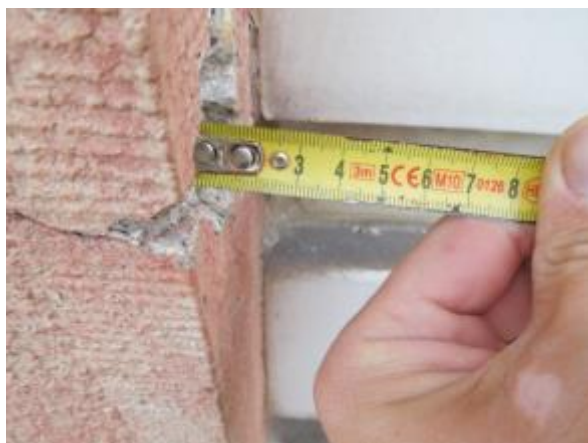
Obr. 234: Sonda do omítky fasády v jižní části
(uliční) výpravní budovy

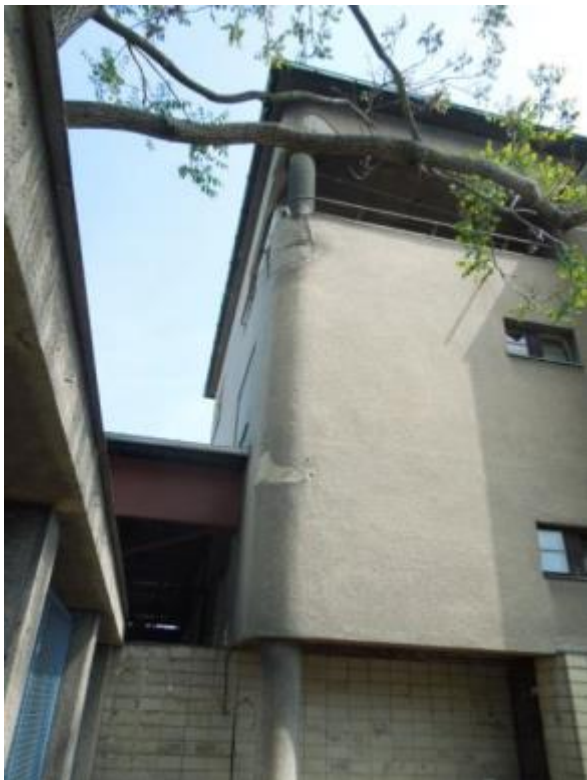
Obr. 235: Pohled na fasádu s lodžii
administrativní budovy

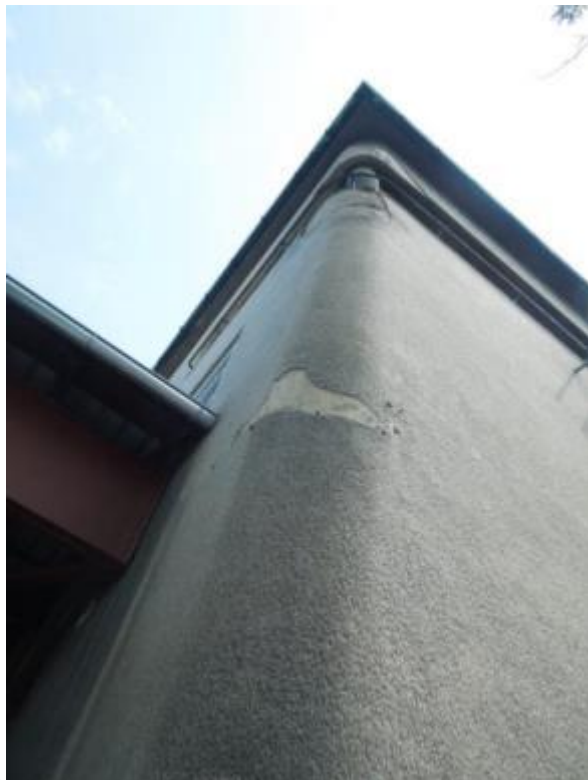
Obr. 236: Pohled na fasádu s lodžii
administrativní budovy

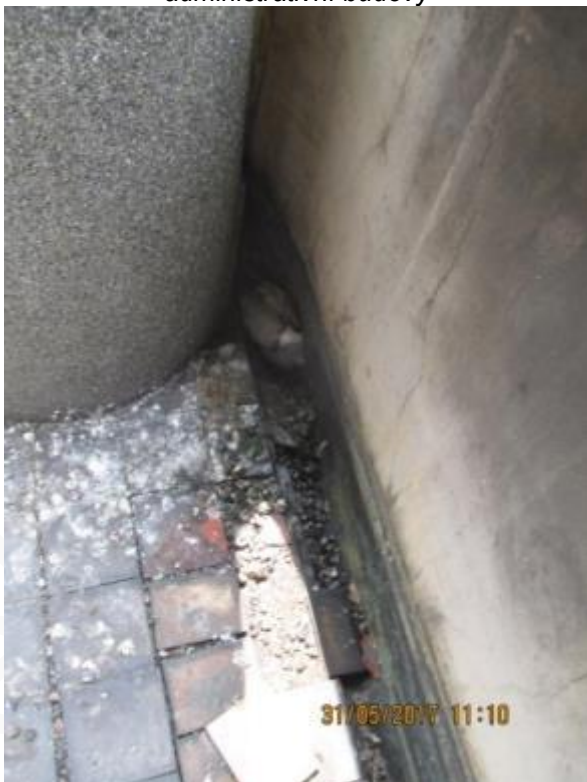
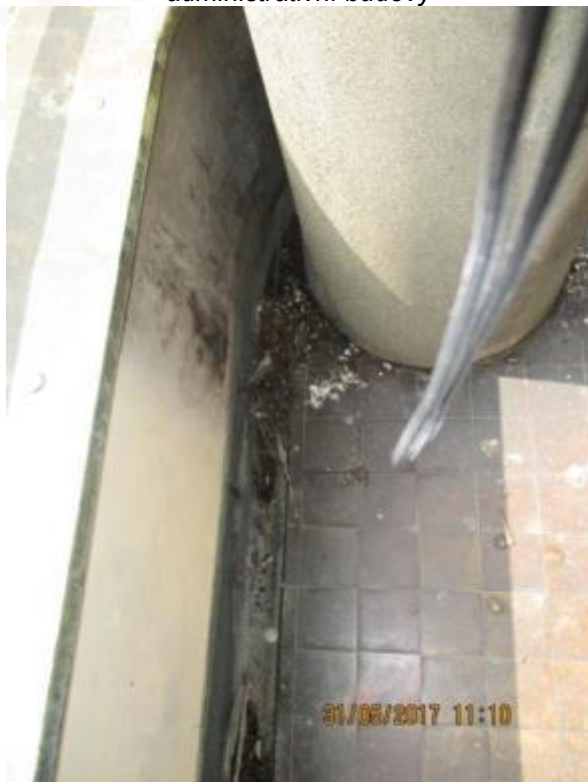
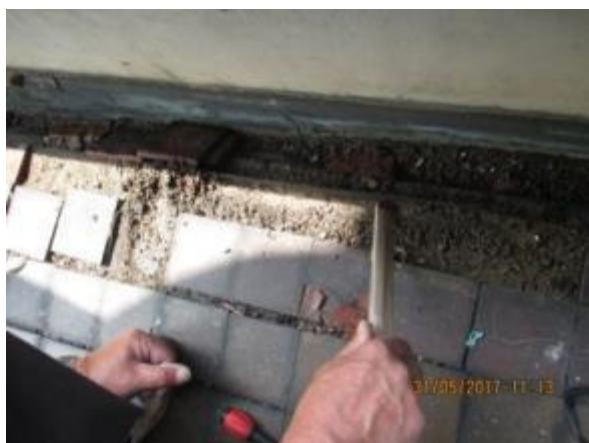
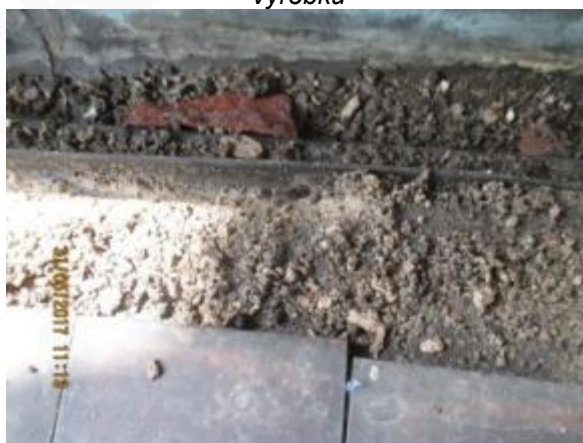
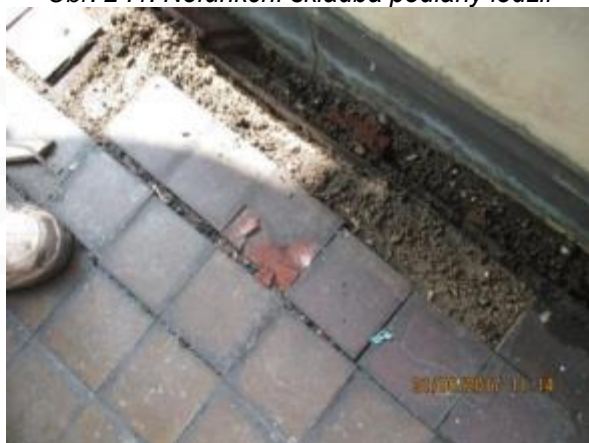
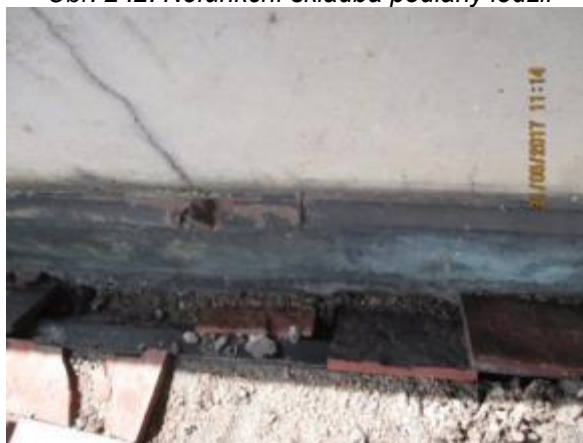
- Nesoudržná dlažba a degradované maltové lože
- Vysoce degradovaná hydroizolace na bázi asfaltového pásu – již nefunkční
- Nutné provést kompletní rekonstrukci vč. provedení hydroizolace

Hydroizolace a navazující prvky odvodnění prostor balkónů a lodžii administrativní budovy jsou v současné době již nefunkční. Je nezbytně nutné provést demontáž skladeb až na nosnou konstrukci, provedení nové hydroizolace včetně nových prvků odvodnění a nové skladby podlahy balkónů a lodžii.

Obr. 237: Nefunkční skladba podlahy lodžii

Obr. 238: Nefunkční skladba podlahy lodžii

Obr. 241: Nefunkční skladba podlahy lodžii

Obr. 242: Nefunkční skladba podlahy lodžii

Obr. 243: Nefunkční skladba podlahy lodžii

Obr. 244: Nefunkční skladba podlahy lodžii

- Demontáž souvrství podlahy lodžie i bytu až na nosnou konstrukci;
- Provedení nové hydroizolace;
- Provedení všech klempířských prvků součástí lodžie a balkonu;
- Provedení nového souvrství podlahy, přičemž by mělo být provedeno zateplení v souladu s požadavky zákona 406/2000 Sb., pokud je na lodžii vytápěný prostor jiného bytu či kanceláře;
- Provedení nových zámečnických prvků.

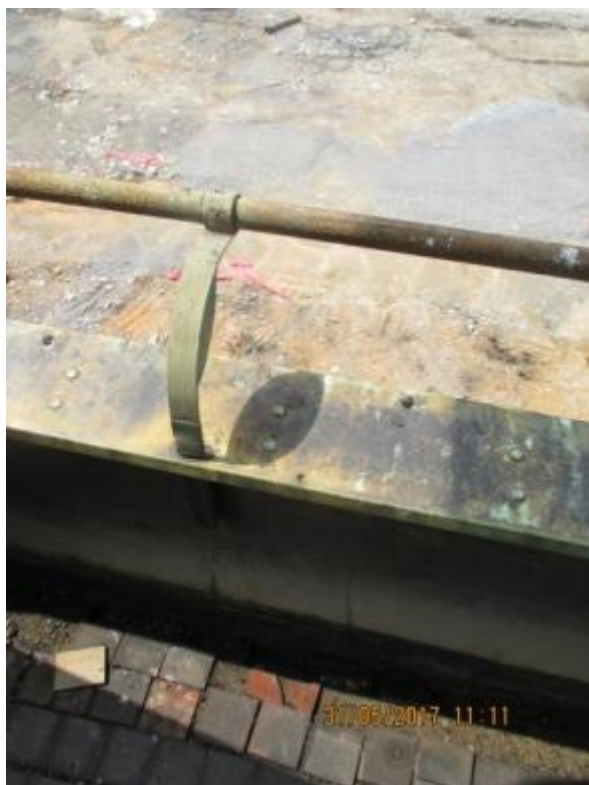
Obr. 239: Nefunkční oplechování a zámečnické výrobky

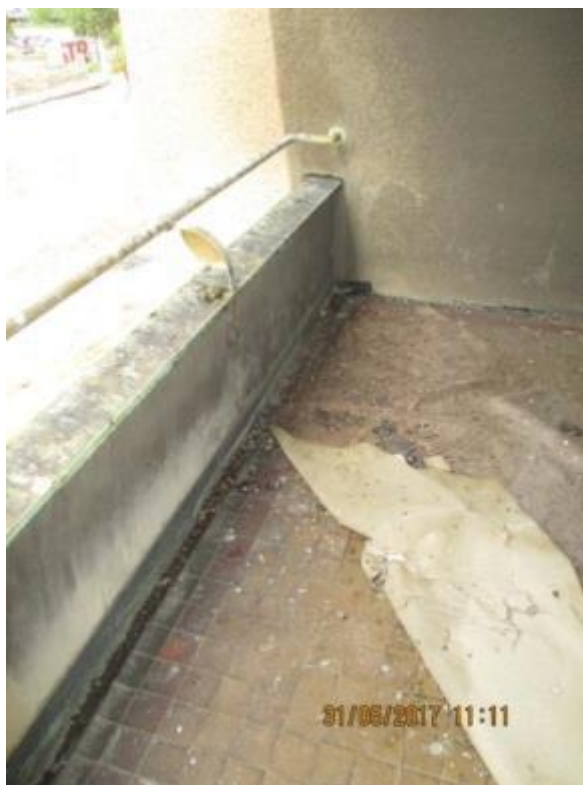
Obr. 240: Nefunkční skladba podlahy lodžii vč. nefunkčního oplechování a zámečnických výrobků

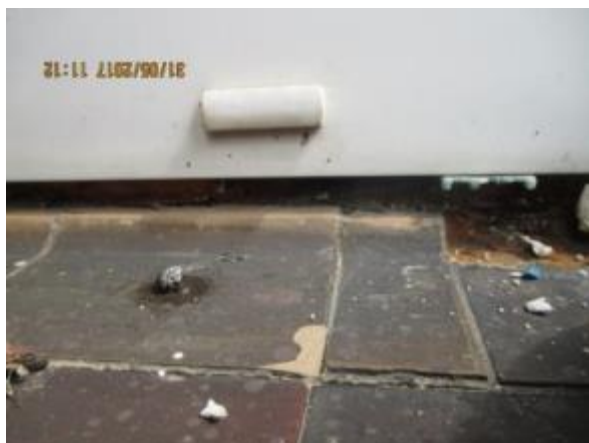
Obr. 249: Absence vnějšího uzávěru připojovací spáry- riziko zatečení (pozn. v případě zvýšení vodní hladiny na podlaze ložie)

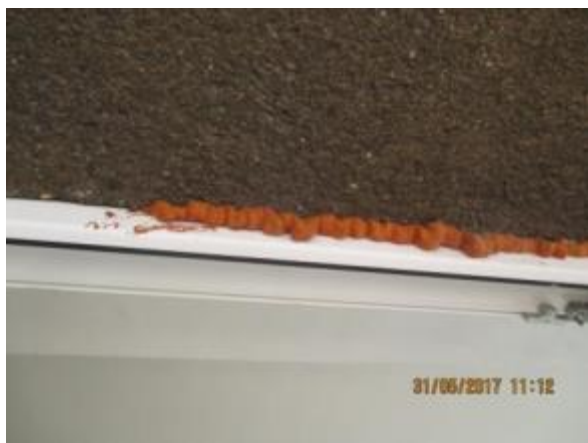
Obr. 250: Absence vnějšího uzávěru připojovací spáry- montážní pěna není chráněna vůči UV-záření

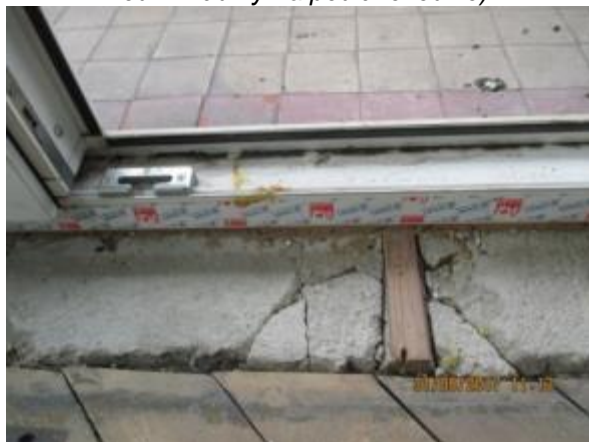
Obr. 251: Absence vnějšího uzávěru připojovací spáry- riziko zatečení (pozn. v případě zvýšení vodní hladiny na podlaze ložie)

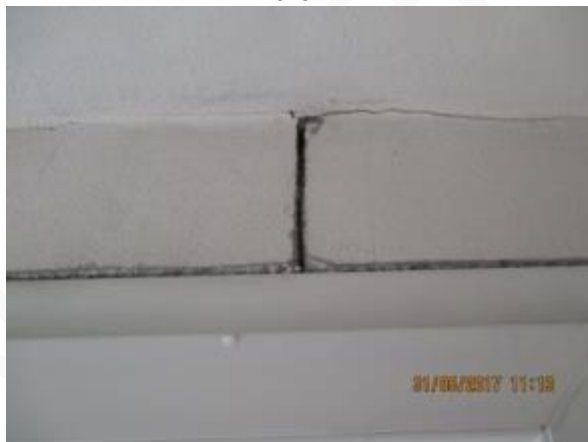
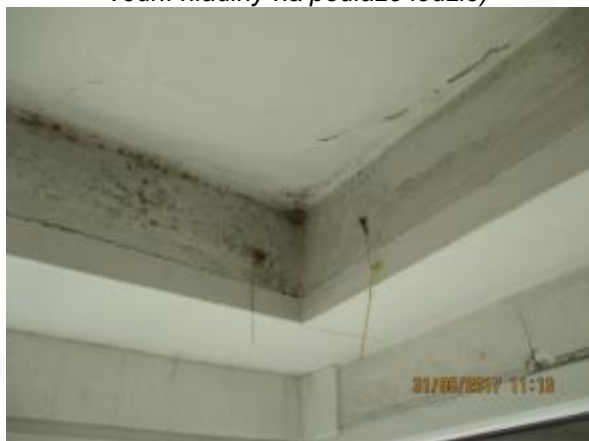
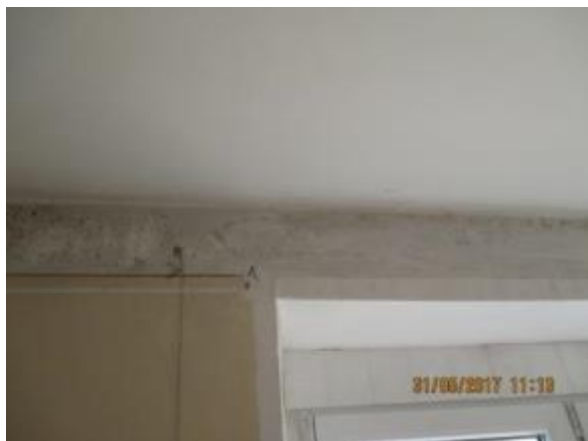
Obr. 252: Tepelný most v nadpraží rohového okna – nevhodné vnitřní částečné zateplení

Obr. 253: Tepelný most v nadpraží rohového okna – nevhodné vnitřní částečné zateplení

Obr. 254: Tepelný most v nadpraží rohového okna – nevhodné vnitřní částečné zateplení

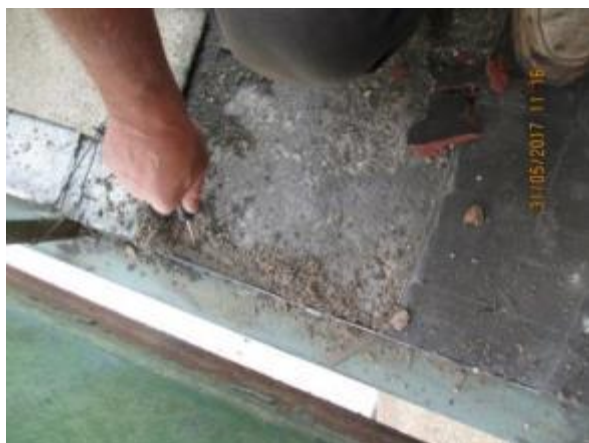
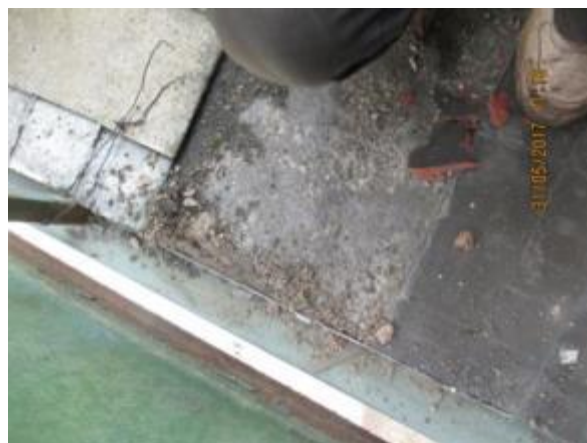
Obr. 255: Nefunkční skladba podlahy balkónu

Obr. 256: Nefunkční skladba podlahy balkónu

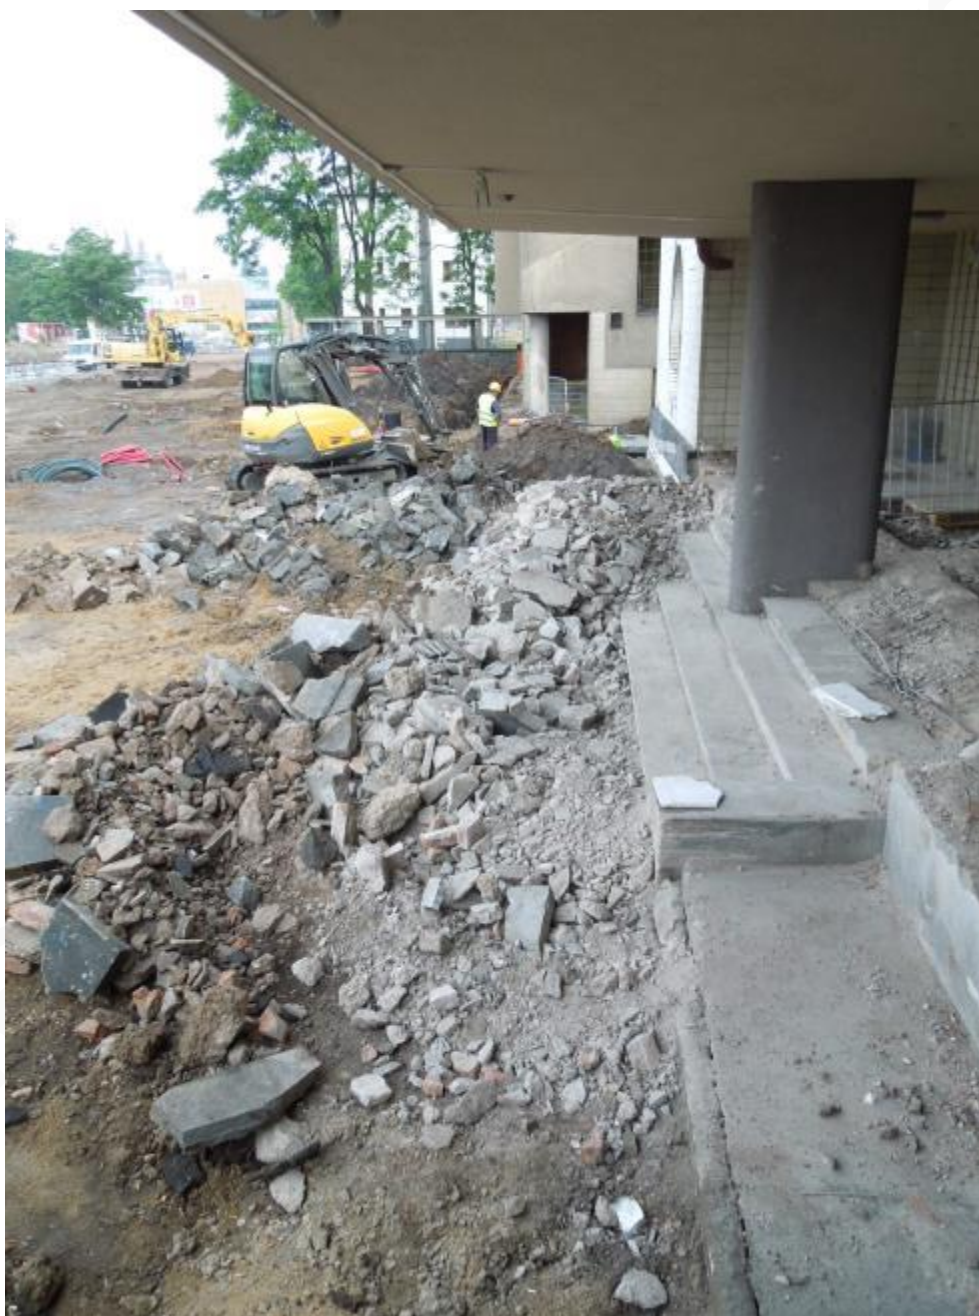
V době realizace místních šetření a odběru vzorků byla prováděna rekonstrukce ulice v západní části výpravní budovy a administrativního objektu až k těsné blízkosti obou budov. Vzhledem k těmto stavebním pracím lze očekávat, že dojde k výrazné změně koeficientu infiltrace zeminy, tj. odtokových poměrů u suterénních konstrukcí. Výsledky a závěry přijaté na základě místních šetření mohou být zcela odlišné k situaci, která nastane po dokončení stavebních prací na ulici přilehlé k těmto částem hodnocených budov.

Obr. 259: Provádění stavebních prací s možným výrazným ovlivněním vlhkosti v suterénech

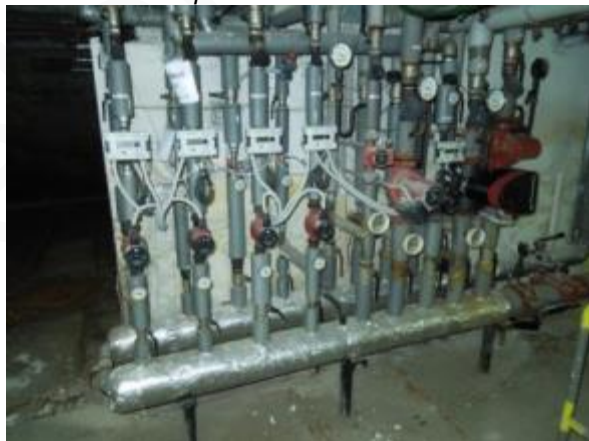
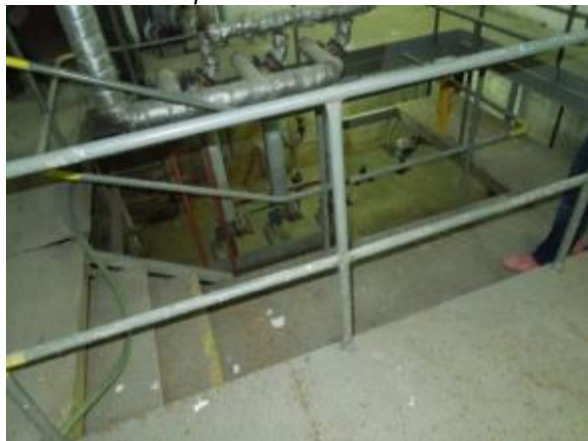
Obr. 269: Suterén předávací stanice

Obr. 270: Suterén předávací stanice

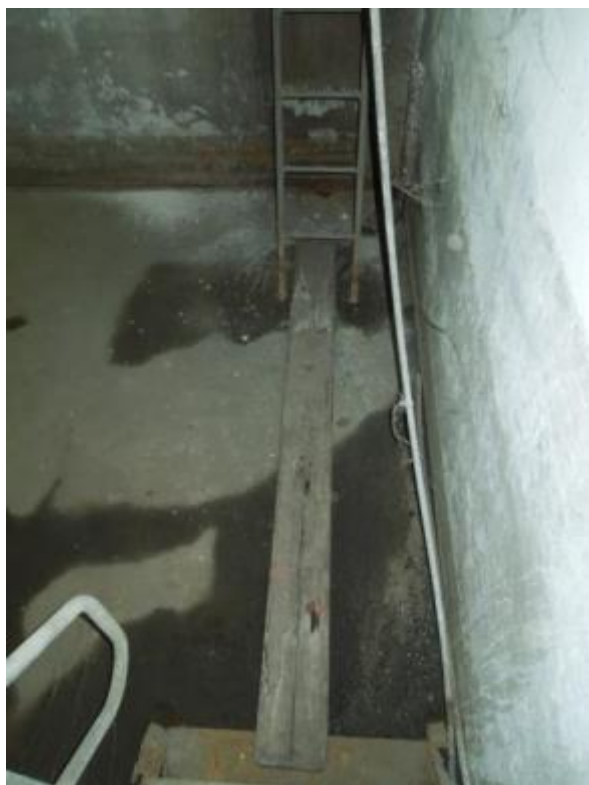
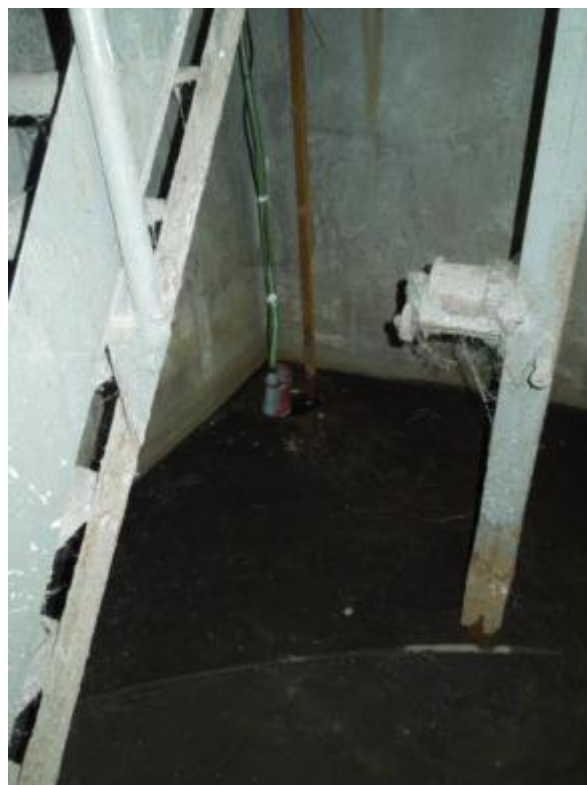
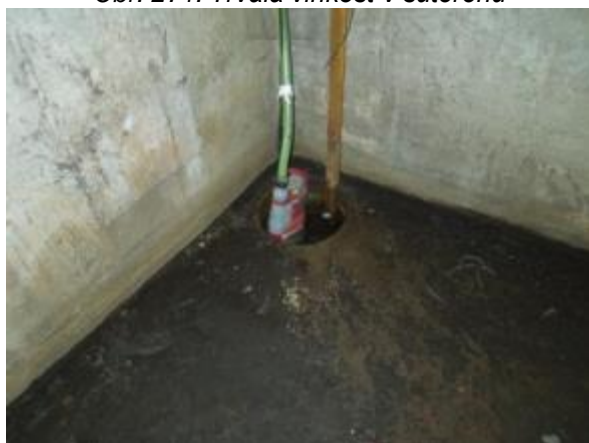
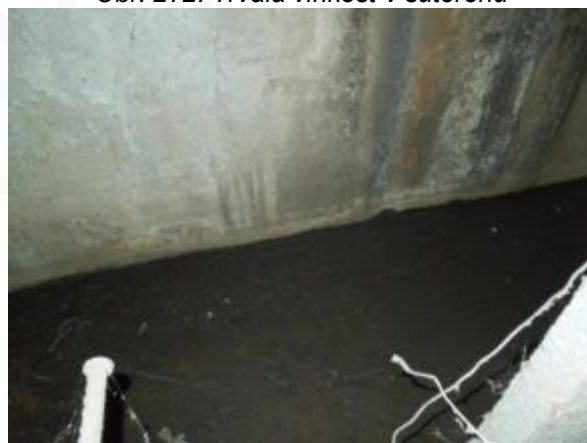
Prostor suterénu má degradované a nesoudržné omítky, které je nutné sanovat. Je přítomna stabilně celoročně vlhkost – podezření na zatečení ucpaným svodem ze střechy. V místnosti S05 je trvalá vodní hladina u základu již nepoužívané původní vzduchotechniky. Příčiny vodní hladiny nebylo možné odhalit vzhledem k velmi omezenému přístupu. Prostory jsou zanesené biologickým odpadem a různými předměty nepatřící do těchto prostor.

Obr. 271: Trvalá vlhkost v suterénu

Obr. 272: Trvalá vlhkost v suterénu

Obr. 273: Trvalá vlhkost v suterénu

Obr. 274: Trvalá vlhkost v suterénu

- Provedení údržby v rozsahu zajišťující nápravu v dotaci vlhkosti suterénních prostor zátoky vadnými rozvody dešťového potrubí a svodů ze střech.
- Vykližení prostor.
- Odstranění nepoužívané či nefunkční technologie, která by mohla být příčinou zdroje přívodu vody nebo vlhkosti do suterénu.
- Odstranění stávající omítky v rozsahu zasaženého zdiva – celý prostor suterénu.
- Odstranění veškerých nasákavých materiálů.
- Proškrabání spár zdiva do hloubky cca 20 mm a aplikace antifungicidních prostředků.
- Výměna ocelové konstrukce v prostoru výměňkové stanice, viz doporučení kapitola 7.7.
- Zvýšení provětrávání všech prostor suterénu, evt. instalace vzduchotechnického zařízení pro odvětrání prostoru suterénu

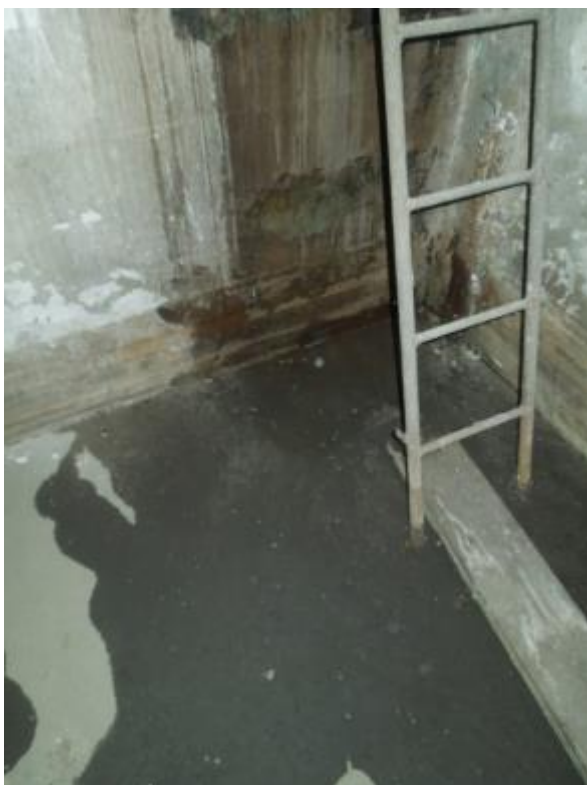
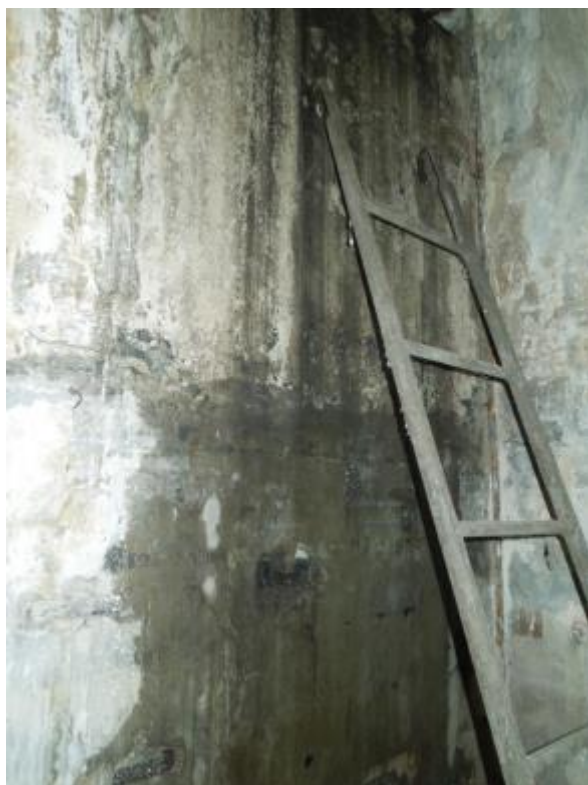
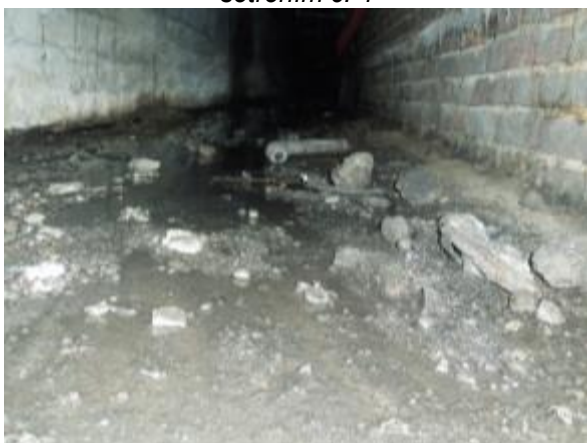
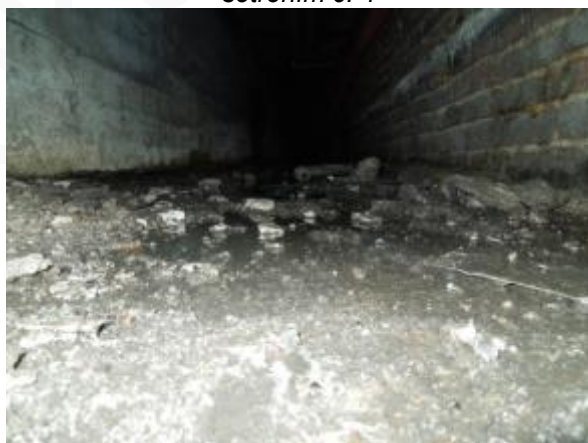
Obr. 275: Nový zátok při deštích před místním šetřením č. 4

Obr. 276: Nový zátok při deštích před místním šetřením č. 4

Obr. 277: Nový zátok při deštích před místním šetřením č. 4 – kolektor v severní části objektu – podél nástupiště č.1

Obr. 278: Nový zátok při deštích před místním šetřením č. 4 – kolektor v severní části objektu – podél nástupiště č.1

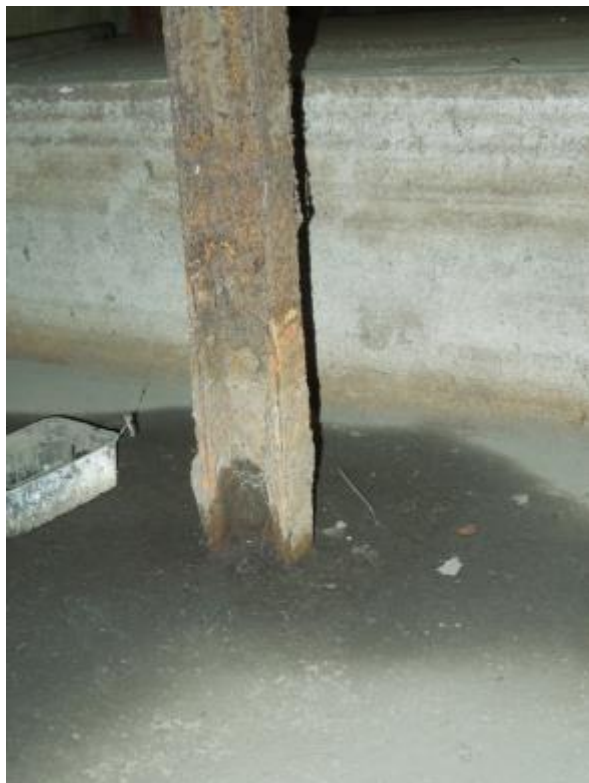
Obr. 279: Havarijní stav ocelové konstrukce
v předávací stanici

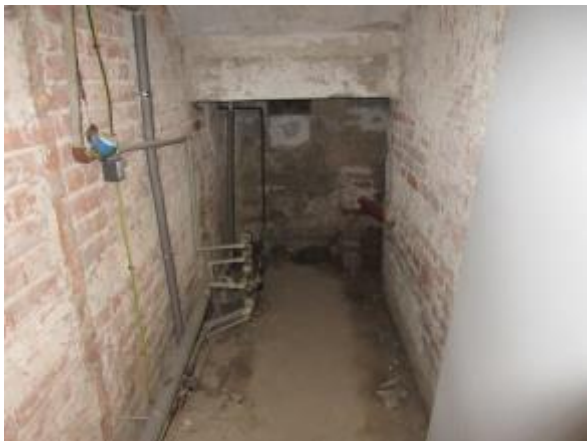
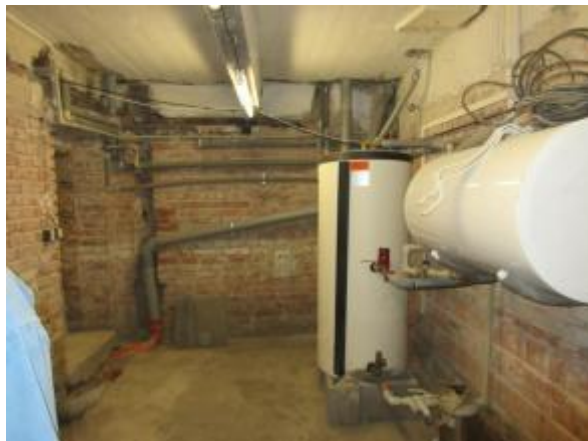
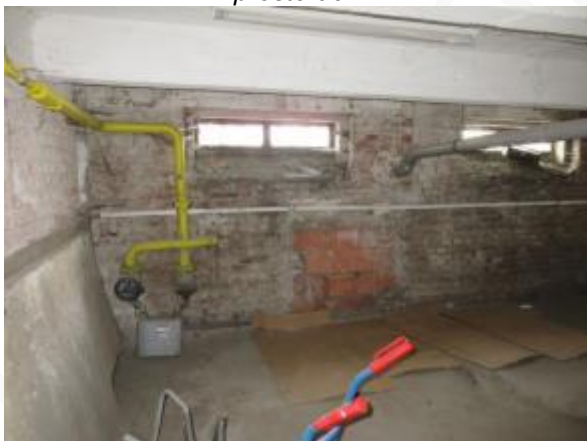
Prostor suterénu již nemá omítky na svislých konstrukcích, lokálně je zajištěno přirozené větrání. Obvodové zdivo není chráněno proti srážkové vodě.

Obr. 282: Svislé konstrukce suterénu jsou již lokálně bez omítek

Obr. 283: Svislé konstrukce suterénu jsou lokálně již bez omítek

Obr. 286: Svislé konstrukce suterénu jsou lokálně již bez omítek

- Provedení odkopu do hloubky 80 cm na úroveň terénu a odvedení srážkové vody mimo suterénní konstrukce, tzv. hydroizolační sukénka.
- Odstranění stávající omítky v rozsahu zasaženého zdiva – celý prostor suterénu.
- Odstranění veškerých nasákavých materiálů.
- Proškrabání spár zdiva do hloubky cca 20 mm a aplikace antifungicidních prostředků.
- Vyklizení prostor a ponechání volného prostoru u suterénních stěn za účelem zvýšení přirozené konvekce vzduchu a zvýšení odparu.
- Posílení výměny vzduchu do všech částí suterénu, např. také napojení na komínová tělesa pro využití tzv. komínového efektu pro posílení provětrávání suterénních prostor.

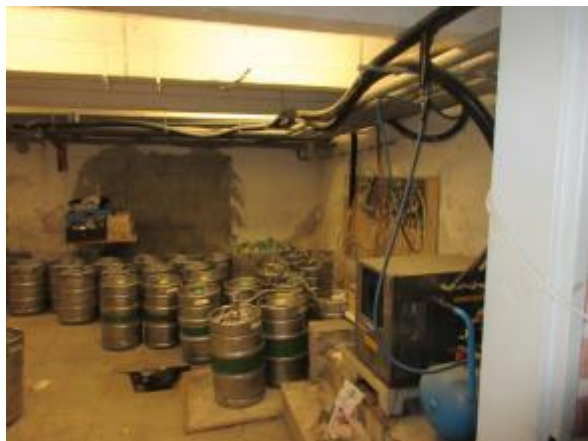
Obr. 287: Pohled na suterén s vybavením restaurace

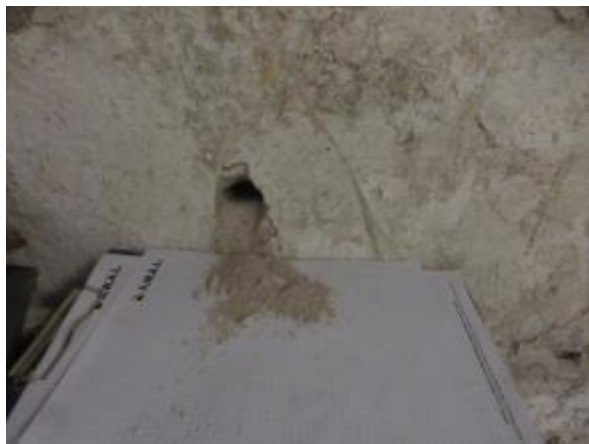
Obr. 288: Odběr vzorku pro laboratorní rozbor

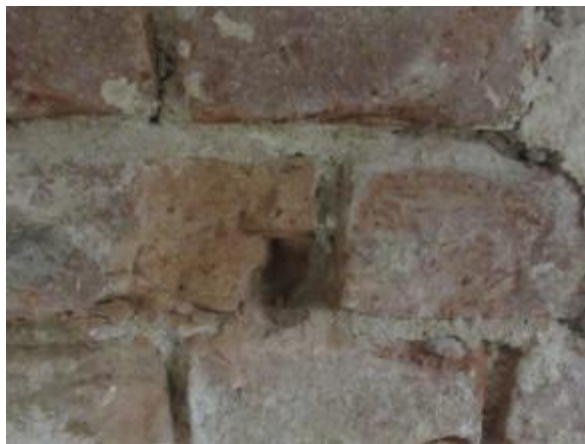
Obr. 289: Odběr vzorku pro laboratorní rozbor

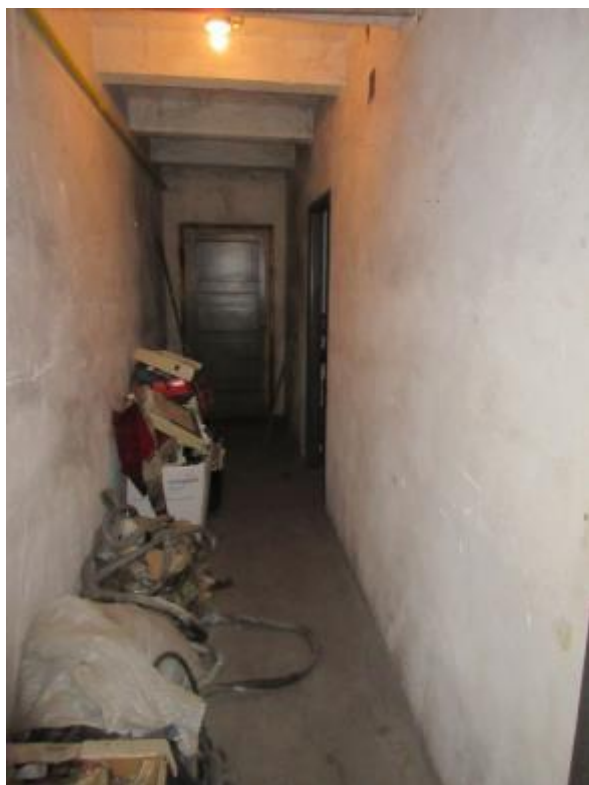
Obr. 294: Pohled na suterénní chodbu

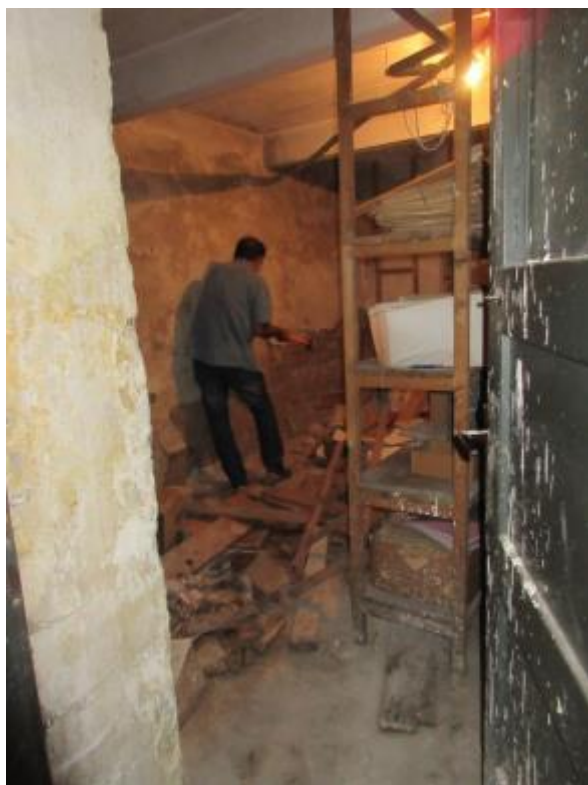
Obr. 295: Odběr vzorku pro laboratorní rozbor

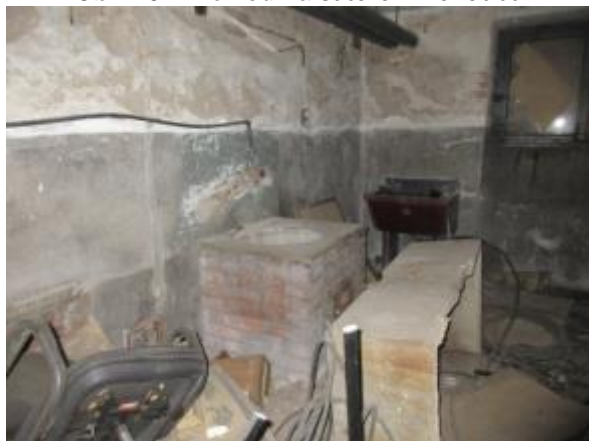
Obr. 296: Pohled na suterénní prostory

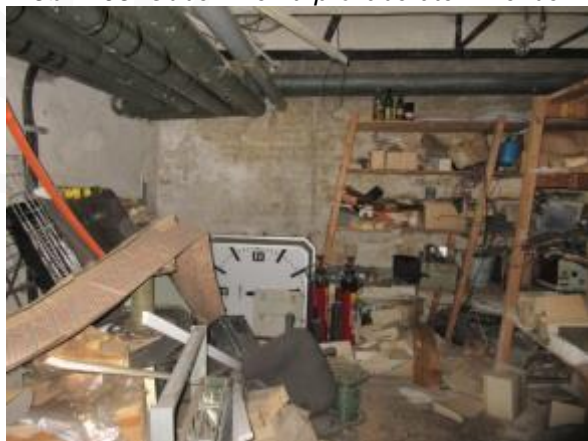
Obr. 297: Pohled na suterénní prostory

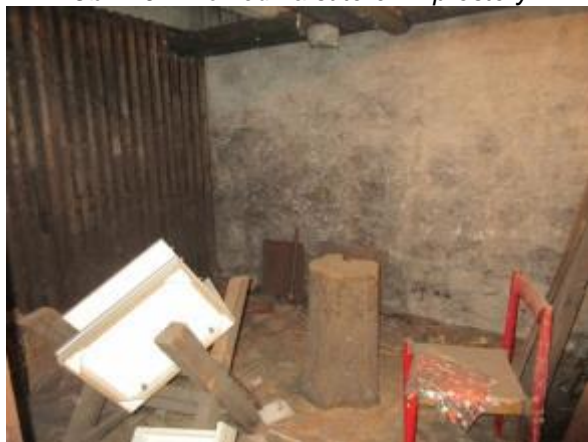
Prostor suterénu má degradované omítky na svislých konstrukcích, u části suterénních stěn je proveden neprodyšný nátěr do výšky 1,5 m. Přirozené větrání je nedostatečné a pouze lokální. Obvodové zdivo není chráněno proti srážkové vodě. Odpadní kanalizační potrubí je již na hranici plánované životnosti.

Obr. 299: Nesoudržná suterénní omítka
na svislých konstrukcích

- Provedení odkopu do hloubky 80 cm na úroveň terénu a odvedení srážkové vody mimo suterénní konstrukce, tzv. hydroizolační sukénka.
- Odstranění stávající omítky v rozsahu zasaženého zdiva – celý prostor suterénu.

- Odstranění veškerých nasákavých materiálů.
- Proškrabání spár zdiva do hloubky cca 20 mm a aplikace antifungicidních prostředků.
- Vykližení prostor a ponechání volného prostoru u suterénních stěn za účelem zvýšení přirozené konvekce vzduchu a zvýšení odparu.

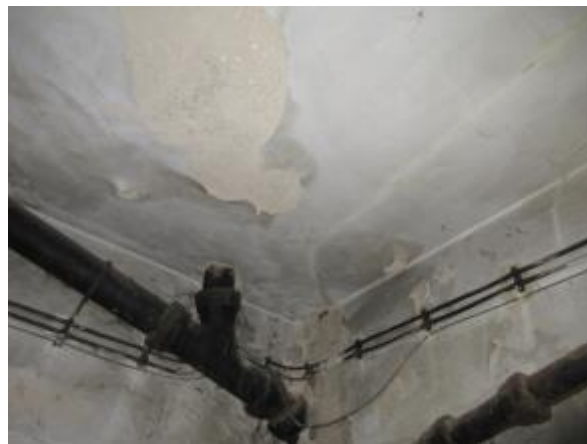
Obr. 301: Nesoudržná suterénní omítka
na stropních konstrukcích
