STAVBA: **Rekonstrukce silničního mostu v km 143,143 v ŽST Brno hl.n.**

OBJEKT: **SO 10-20-01, silniční most v km 143,143**

STUPEŇ: **DÚSP + PDPS**

Technická zpráva

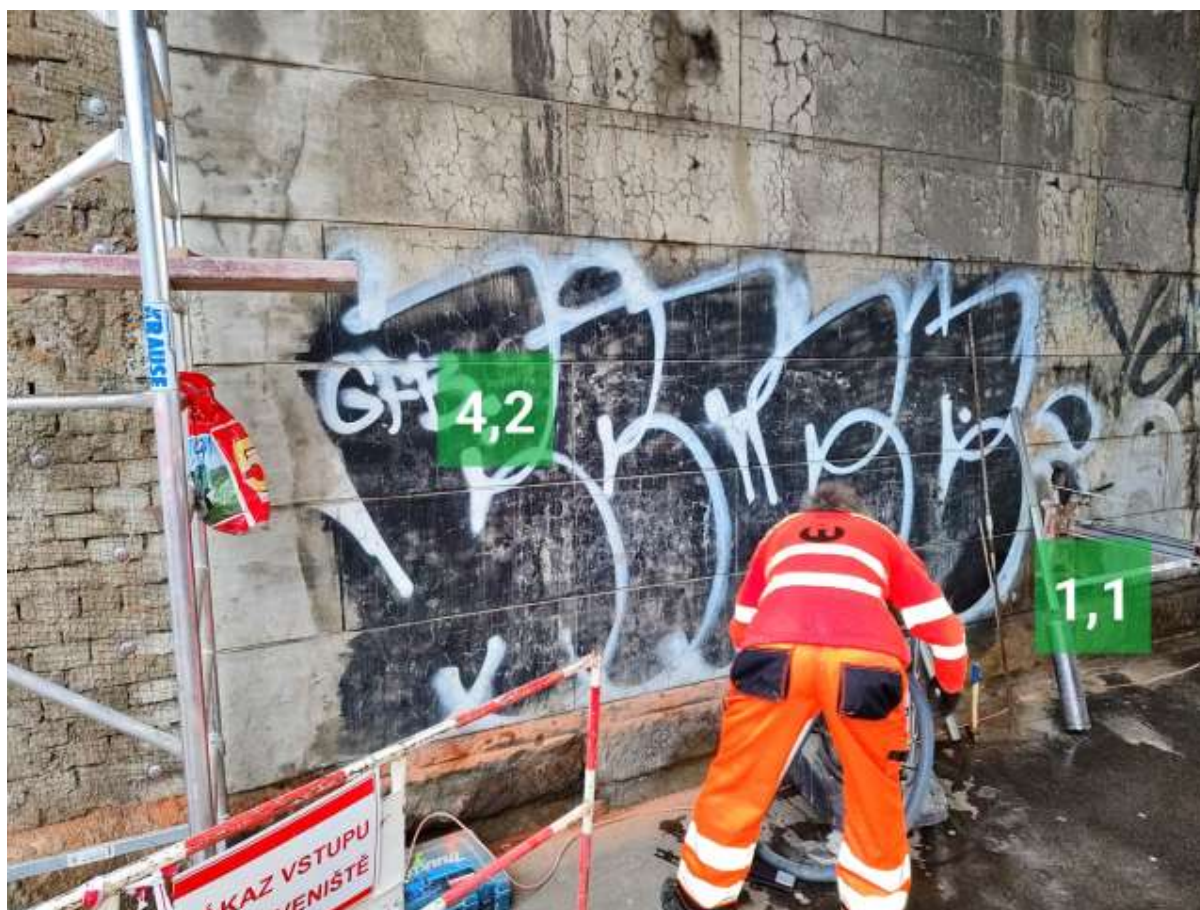
Obrázek 3 Umístění jádrového vrtu JV4

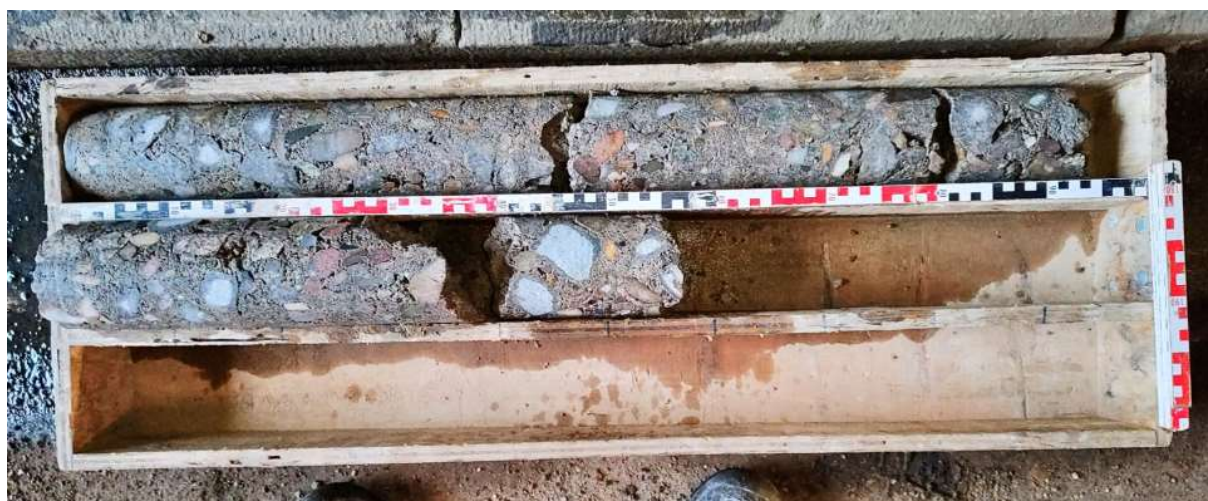
Obrázek 4 Jádrový vývrt JV4 v opěře O1 délky 145 cm

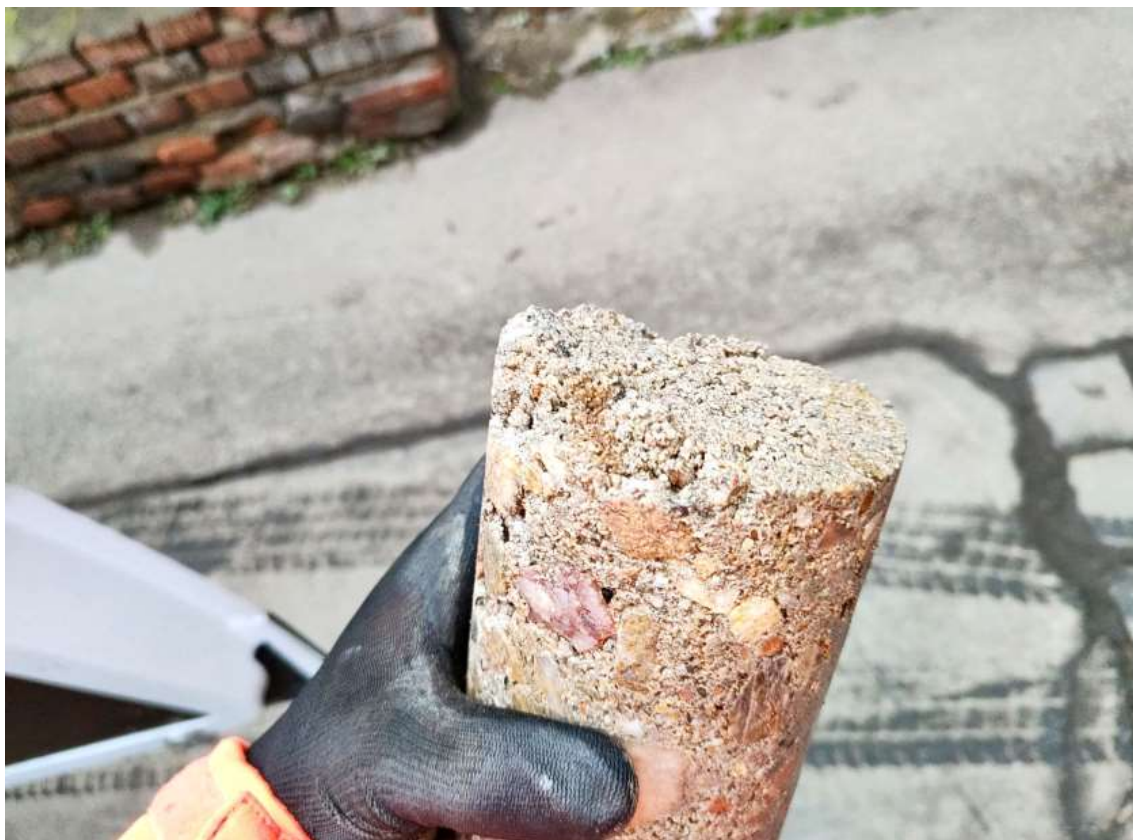
Obrázek 6 Konec jádrového vývrtu

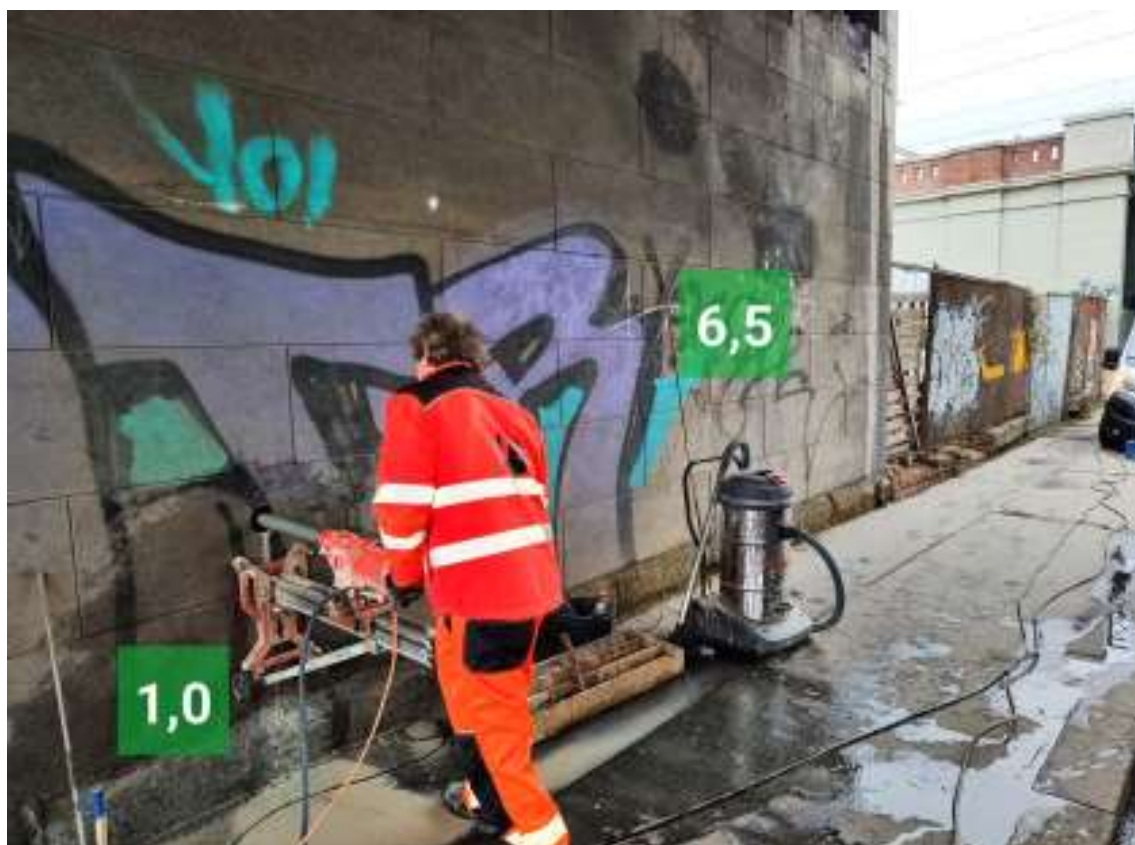
Obrázek 7 Umístění jádrového vrtu JV5

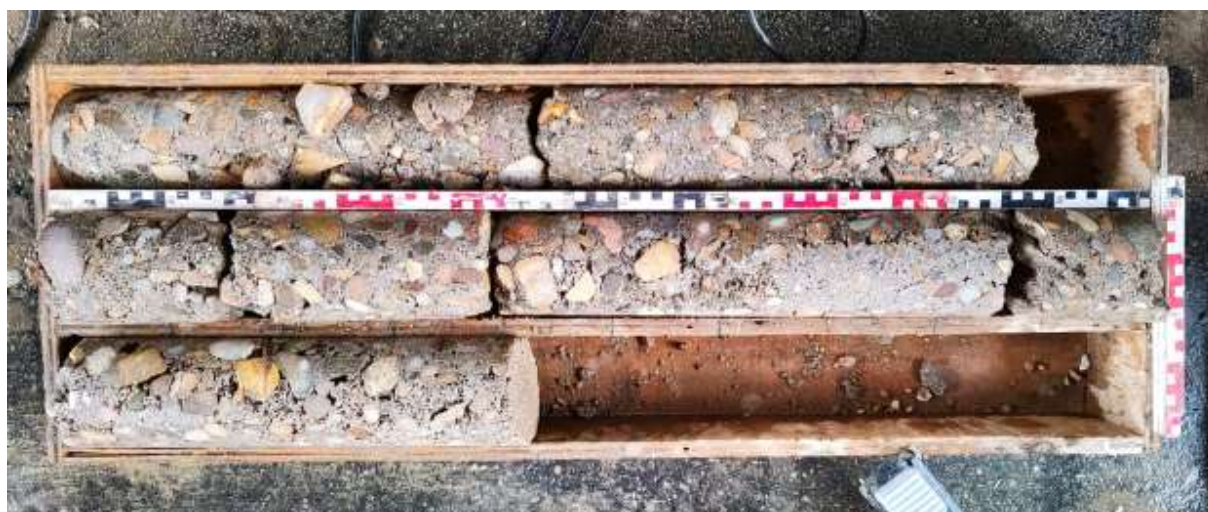
Obrázek 8 Jádrový vývrt JV5 v opěře O2 délky 240 cm

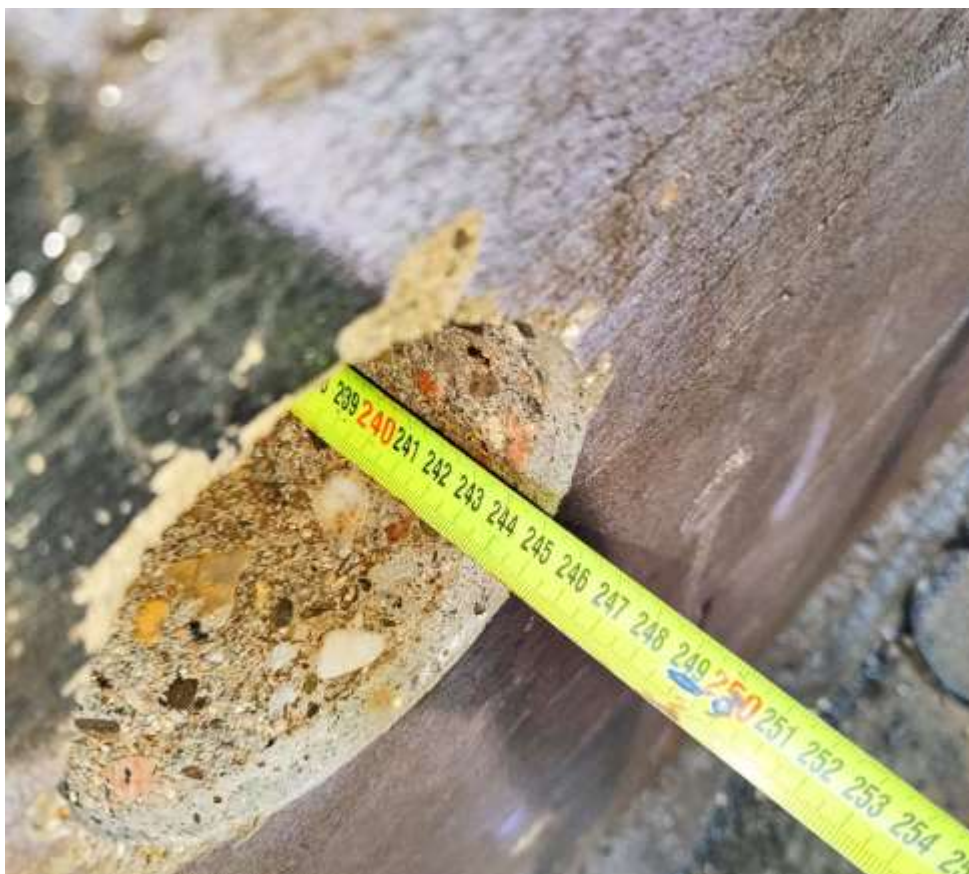
Obrázek 9 Tloušťka opěry O2 je 245 cm

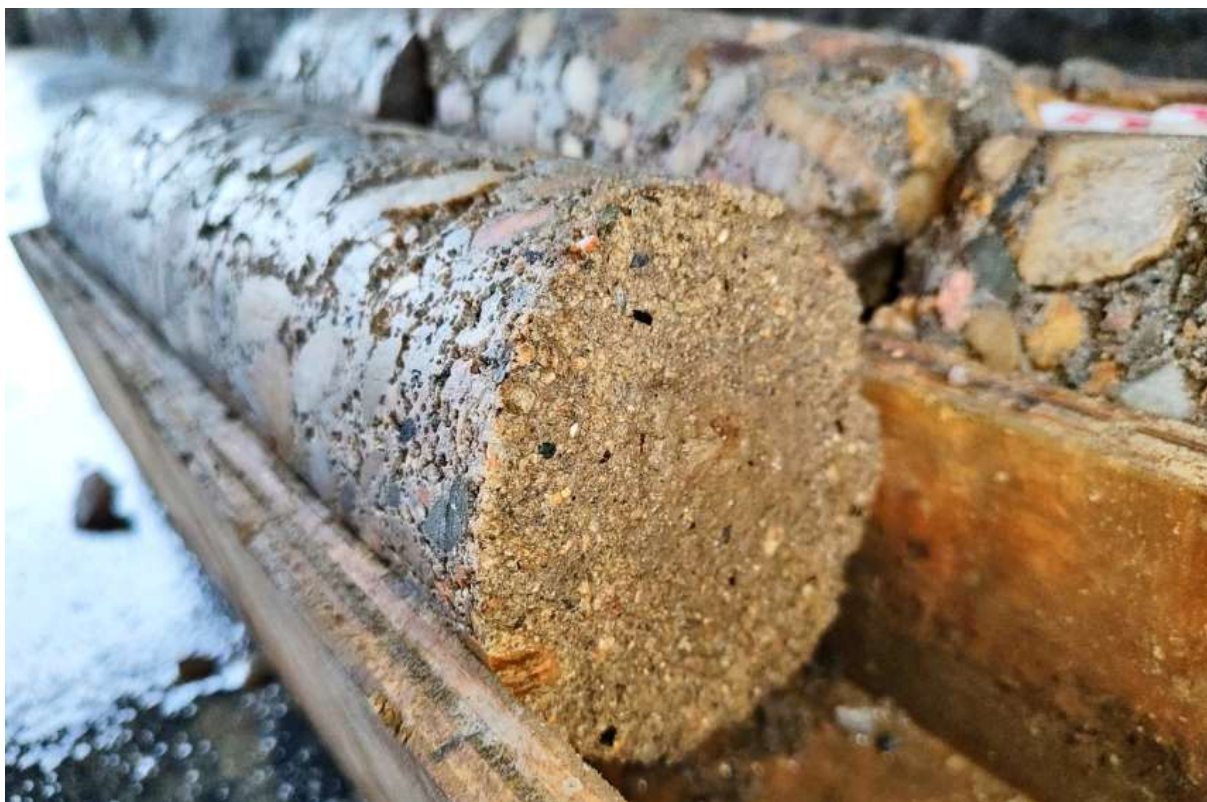
Obrázek 10 Konec jádrového vrtu JV5

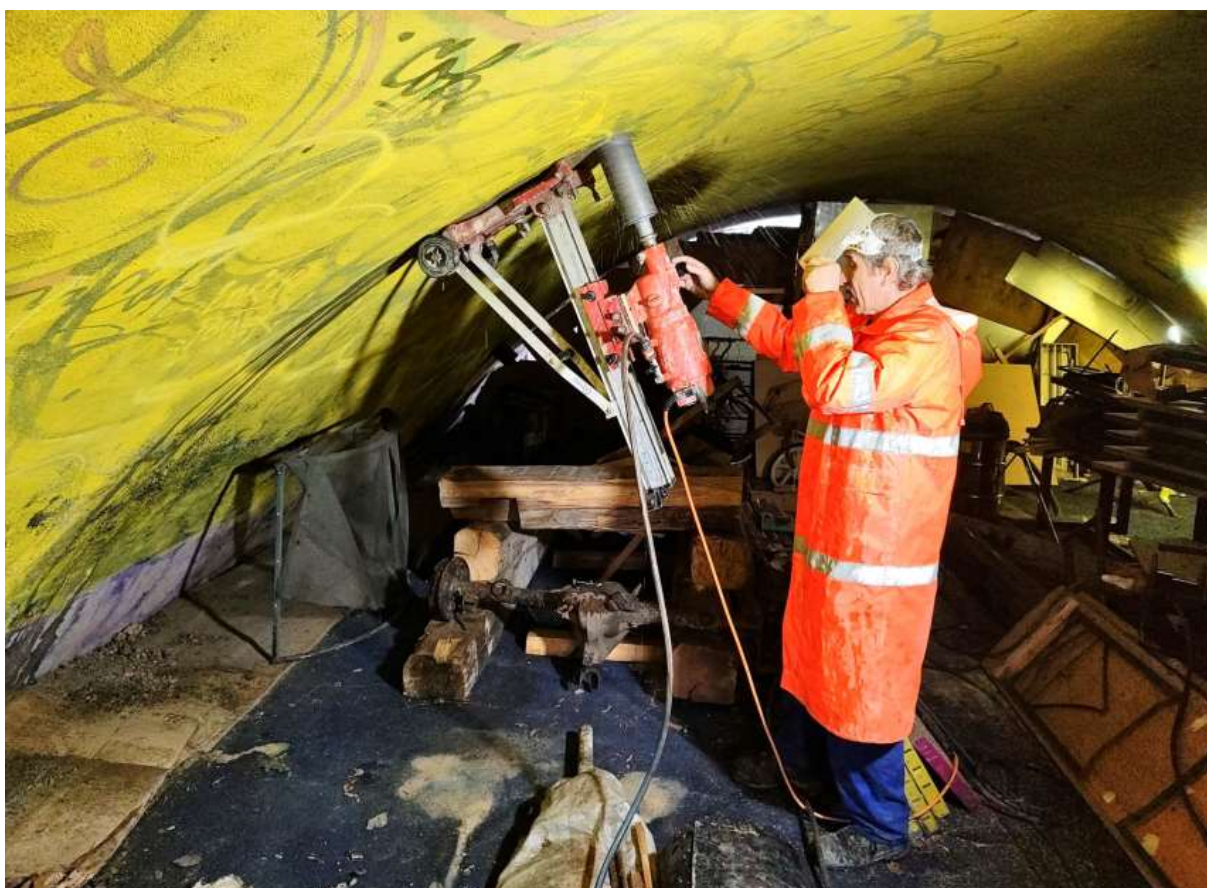
Všechny jádrové vrty se vyznačovali stejnou kvalitou betonu. Nikde nebyly zaznamenány žádné praskliny ani kaverny.

Obrázek 11 Jádrový vrt JV1

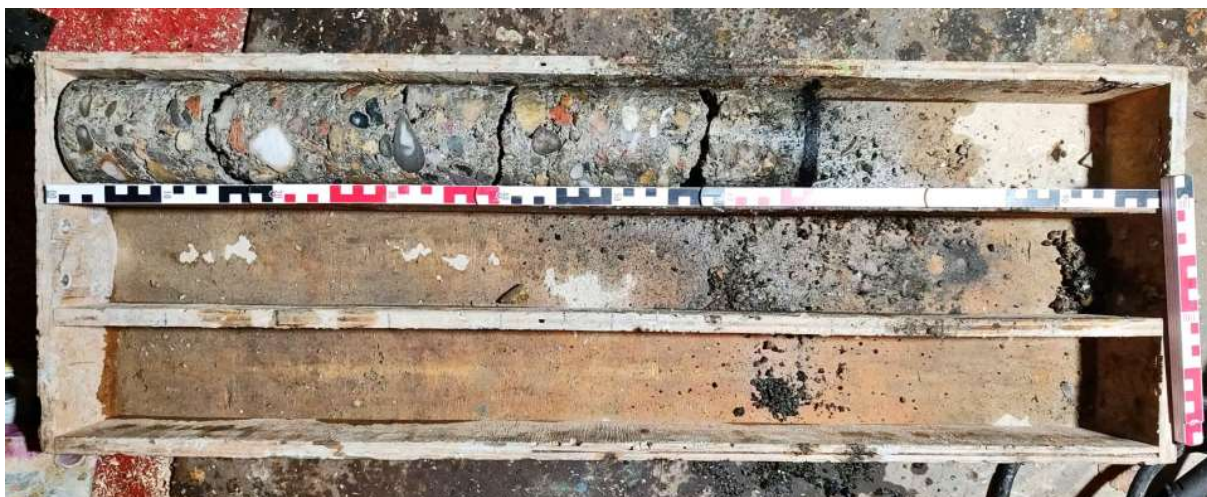
Obrázek 12 Jádrový vývrt JV1 umístěn v 1/4 klenby délky 70 cm

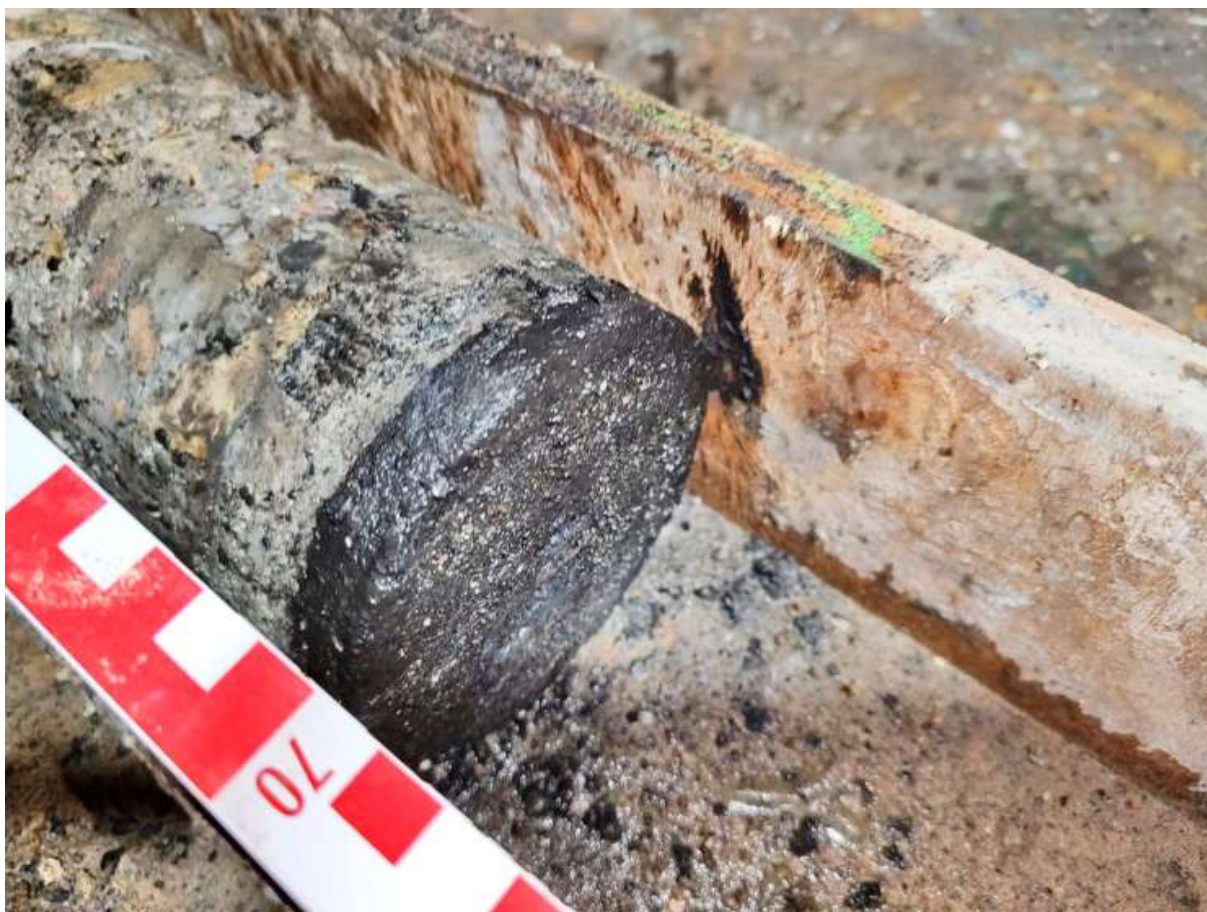
Obrázek 13 Konec jádrového vývrtu JV1

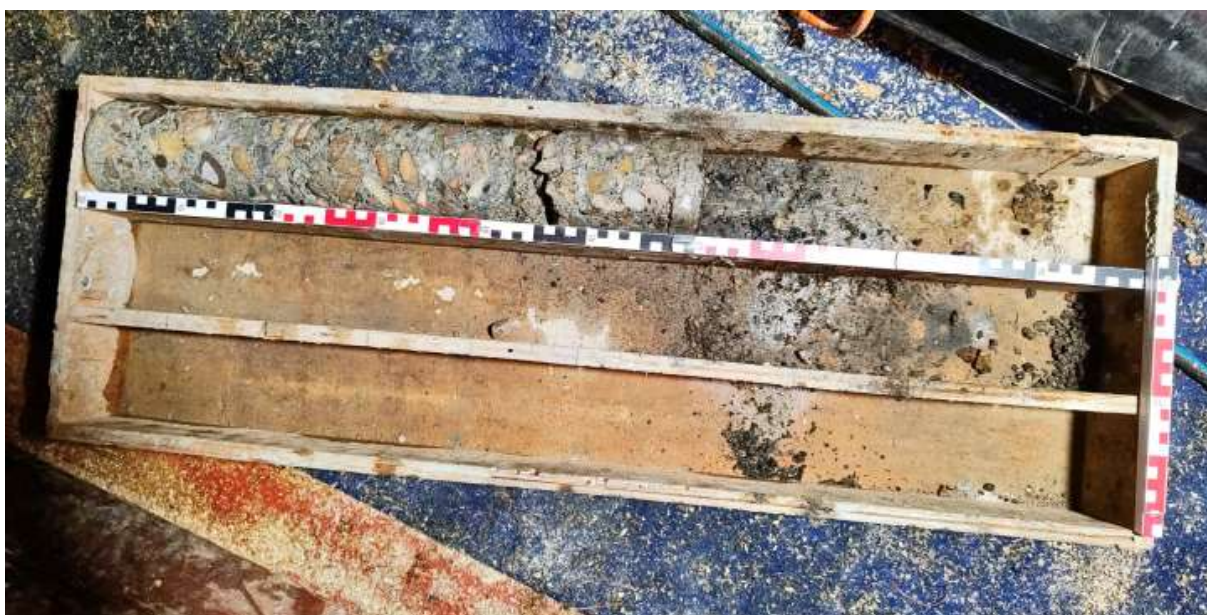
Obrázek 15 Jádrový vývrt JV2 umístěný ve vrcholu klenby délky 60 cm

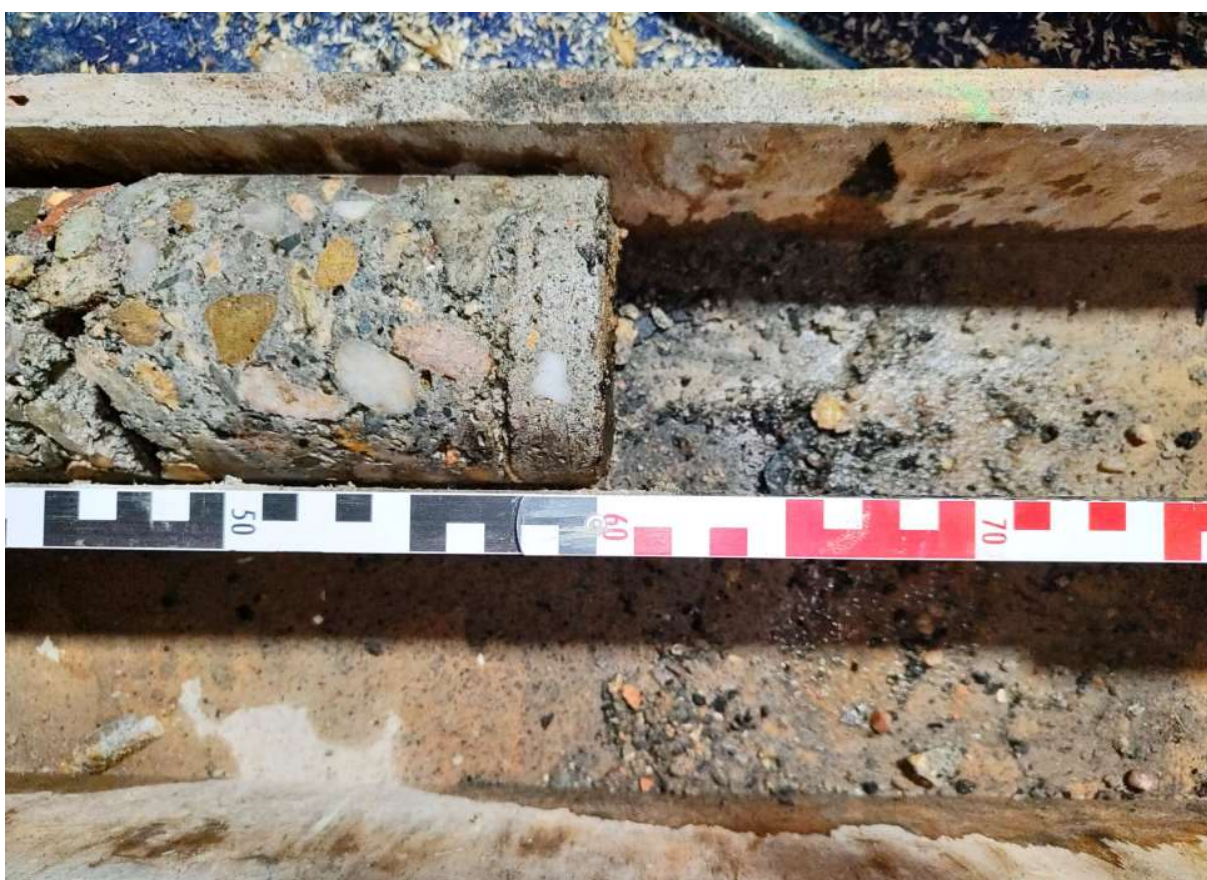
Obrázek 17 Konec jádrového vývrtu JV2

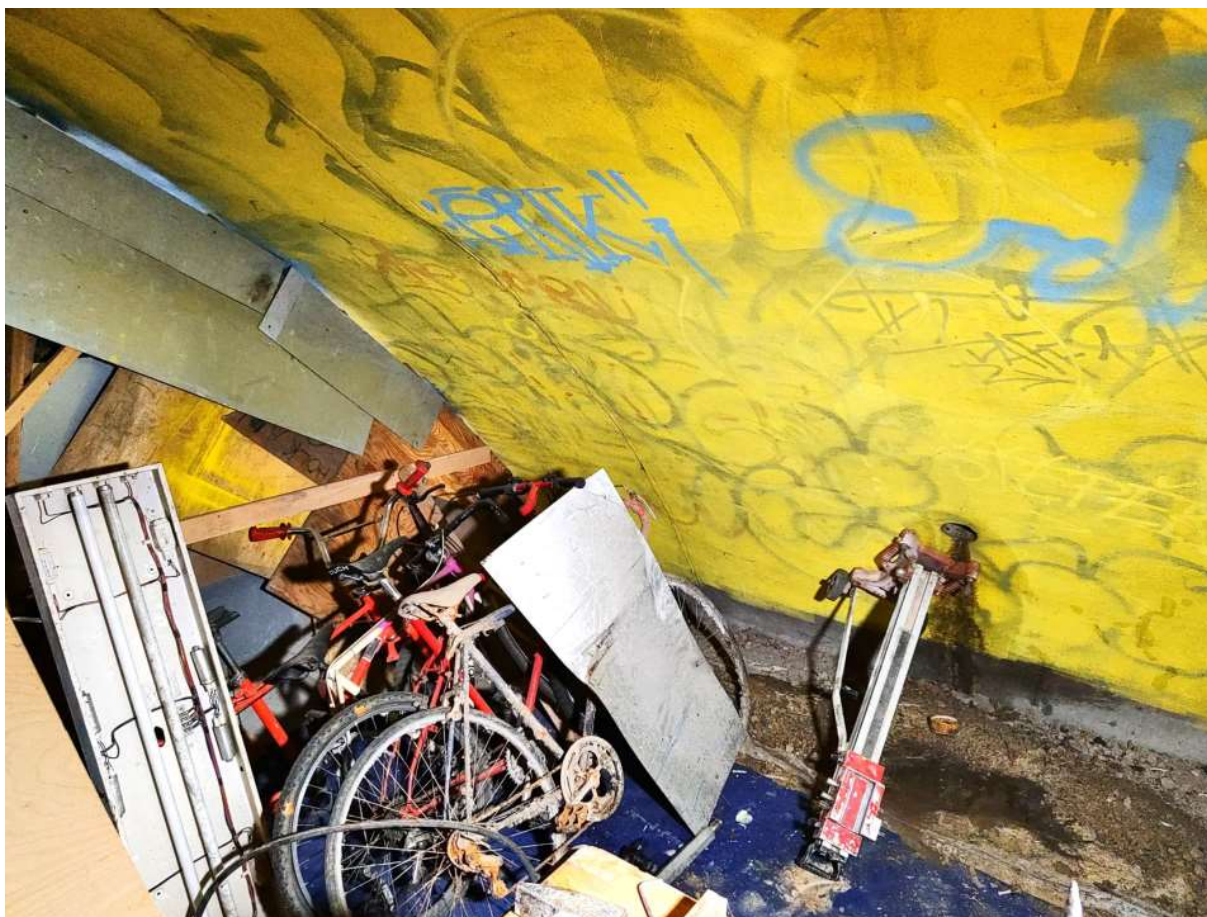
Obrázek 18 Jádrový vrt JV3

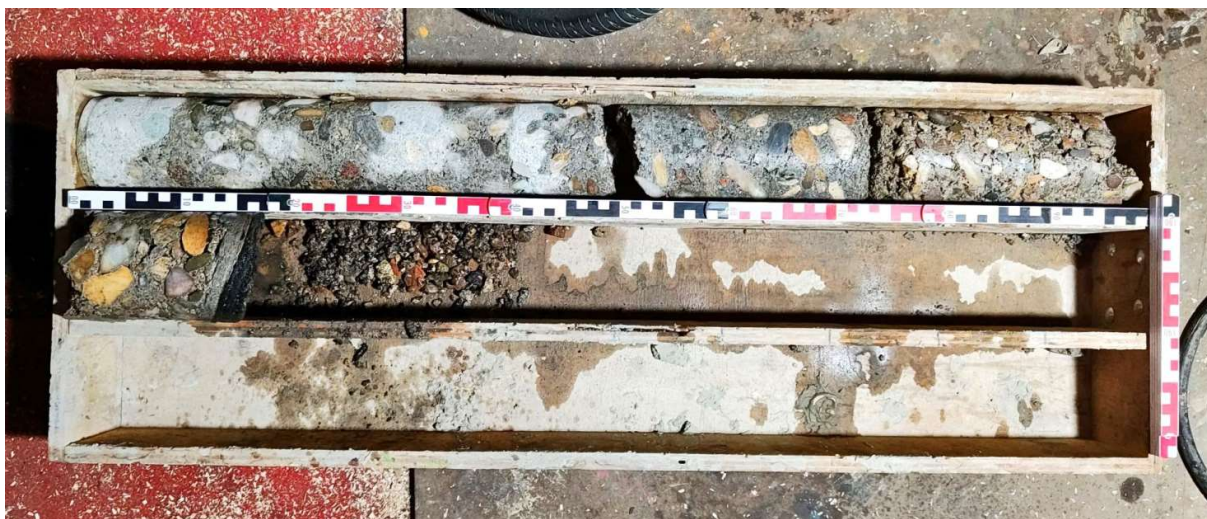
Vrt JV3 byl umístěn v patě klenby, 90 cm od podlahy a 360 cm od levé strany. Tloušťka klenby v tomto místě činila cca 120 cm.

Obrázek 19 Jádrový vývrt JV3 umístěný v patě klenby délky 120 cm

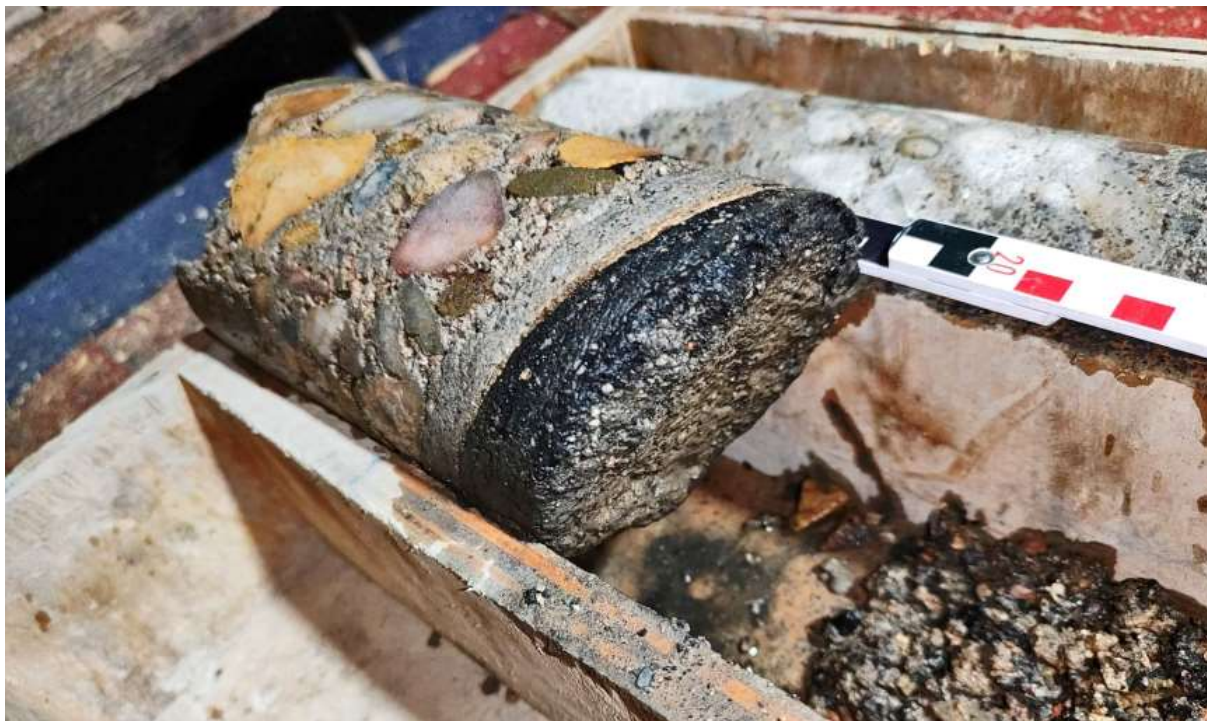
Obrázek 21 Konec jádrového vývrtu JV3

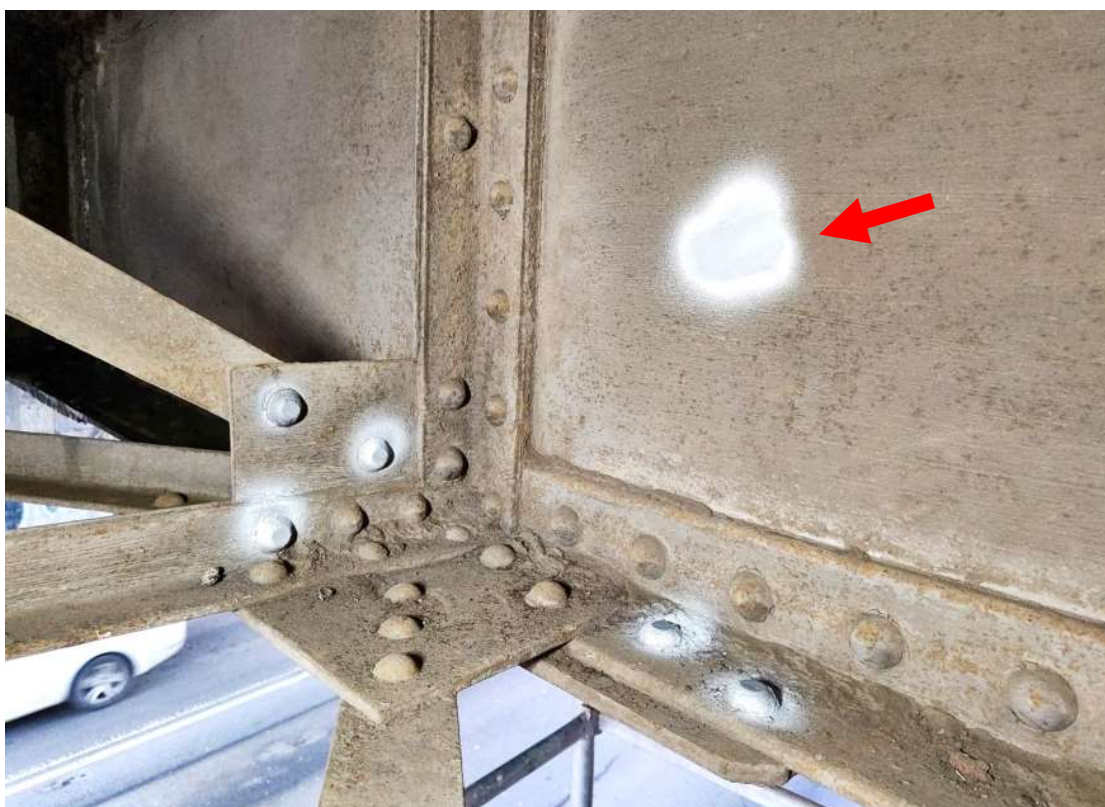
Obr. 50 Tvrdoměrná zkouška ZT6

ZT KCE	1.série měření (MPa)	2.série měření (MPa)	3.série měření (MPa)	Průměr - fu (MPa)
ZT6	385 415 417	397 379 380	411 410 383	397
ZT7	385 404 324	375 400 320	361 354 410	370
ZT8	368 371 351	313 380 378	388 354 336	360
ZT9	385 376 421	415 398 377	378 421 381	395

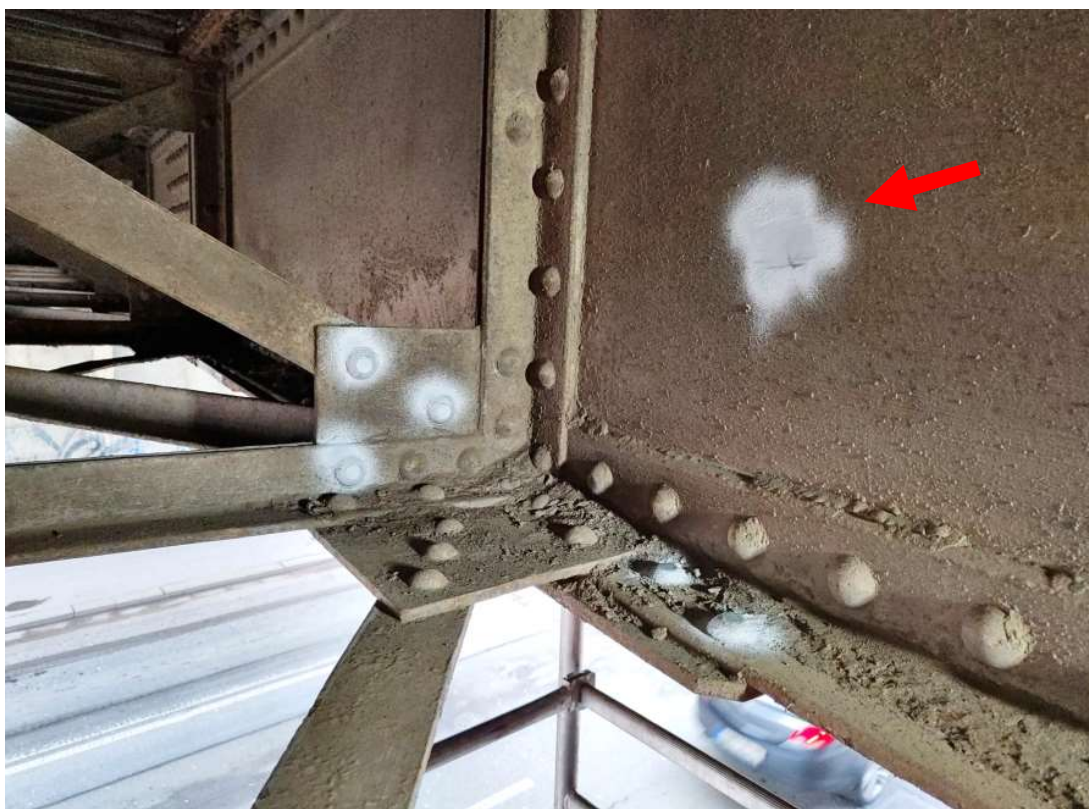
Obr. 50 Tvrdoměrná zkouška ZT6

ZT KCE	1.série měření (MPa)	2.série měření (MPa)	3.série měření (MPa)	Průměr - fu (MPa)
ZT6	411	330	376	391
	369	364	401	
	369	499	397	
ZT7	379	443	381	401
	409	402	383	
	413	388	410	
ZT8	325	390	376	381
	368	395	381	
	387	399	412	
ZT9	399	378	391	387
	380	409	380	
	381	385	377

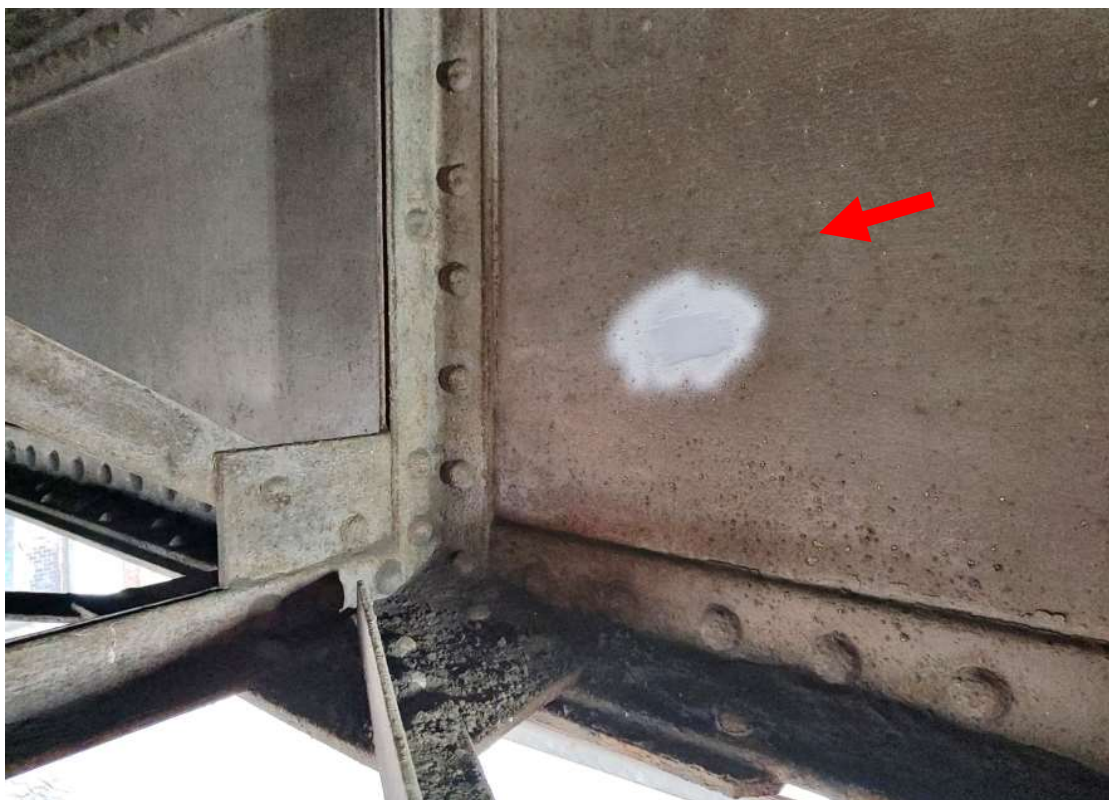
Obr. 50 Tvrdoměrná zkouška ZT6

ZT KCE	1.série měření (MPa)	2.série měření (MPa)	3.série měření (MPa)	Průměr - fu (MPa)
ZT6	400	390	390	393
	400	404	402	
	383	395	377	
ZT7	449	438	426	433
	453	466	454	
	415	409	391	
ZT8	381	354	358	370
	380	371	381	
	380	378	348	
ZT9	428	400	411	406
	376	381	424	
	395	404	435

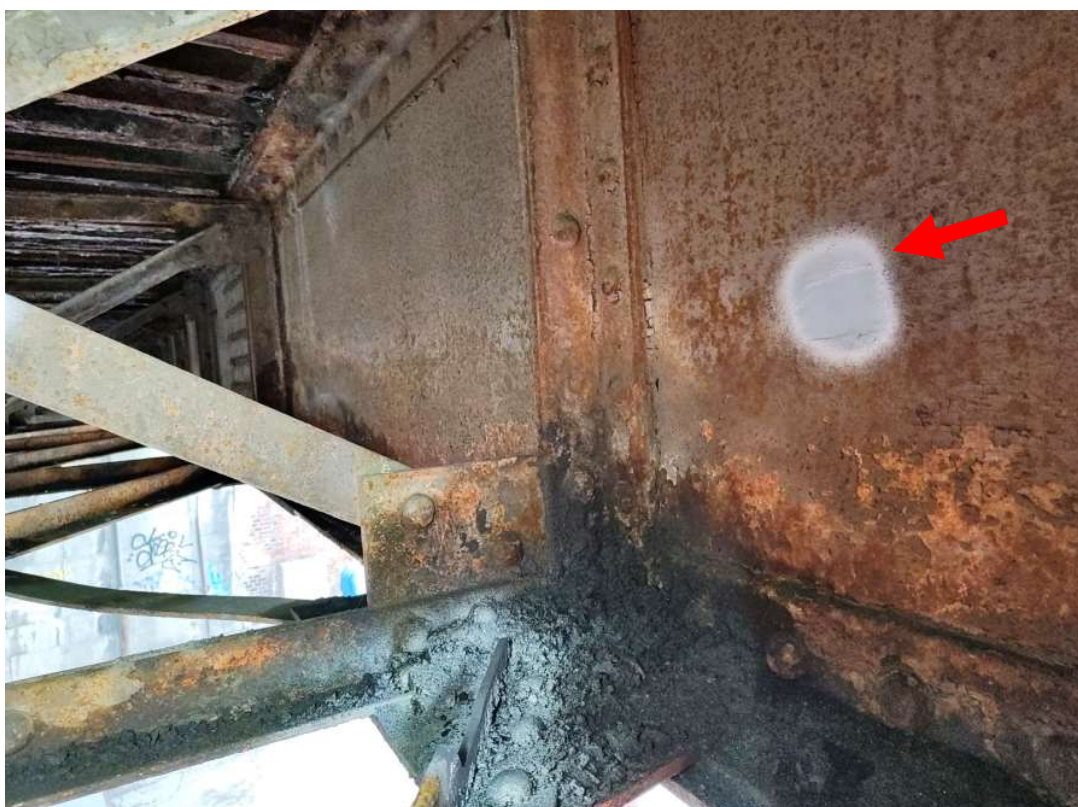
Obr. 50 Tvrdoměrná zkouška ZT6

ZT KCE	1.série měření (MPa)	2.série měření (MPa)	3.série měření (MPa)	Průměr - fu (MPa)
ZT6	426	390	402	416
	493	385	417	
	430	402	399	
ZT7	489	423	424	446
	438	418	431	
	463	446	479	
ZT8	551	369	429	422
	379	381	501	
	429	364	397	
ZT9	396	379	358	379
	390	378	363	
	392	379	375

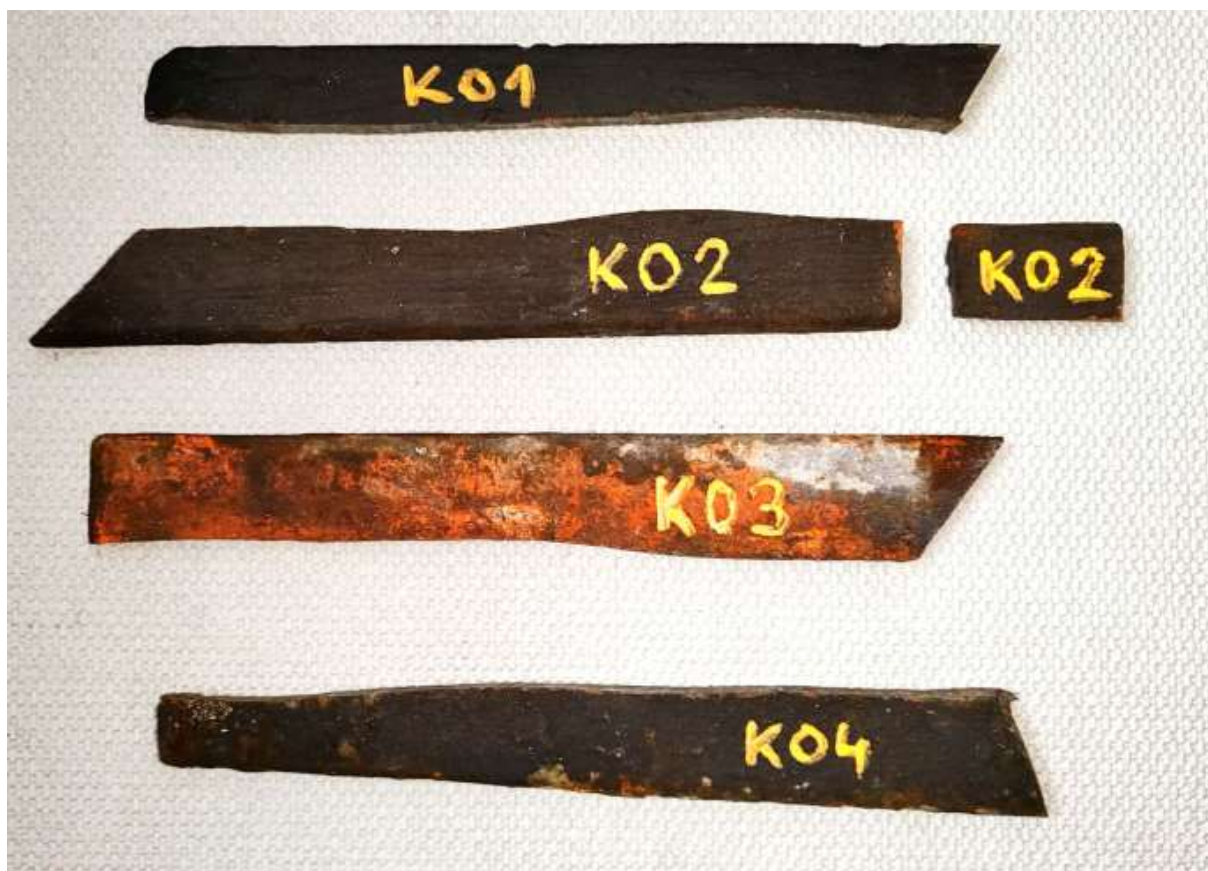
Obrázek 23 Odebrané vzorky oceli z konstrukcí K01 – K04 pro tahové zkoušky a chemickou analýzu

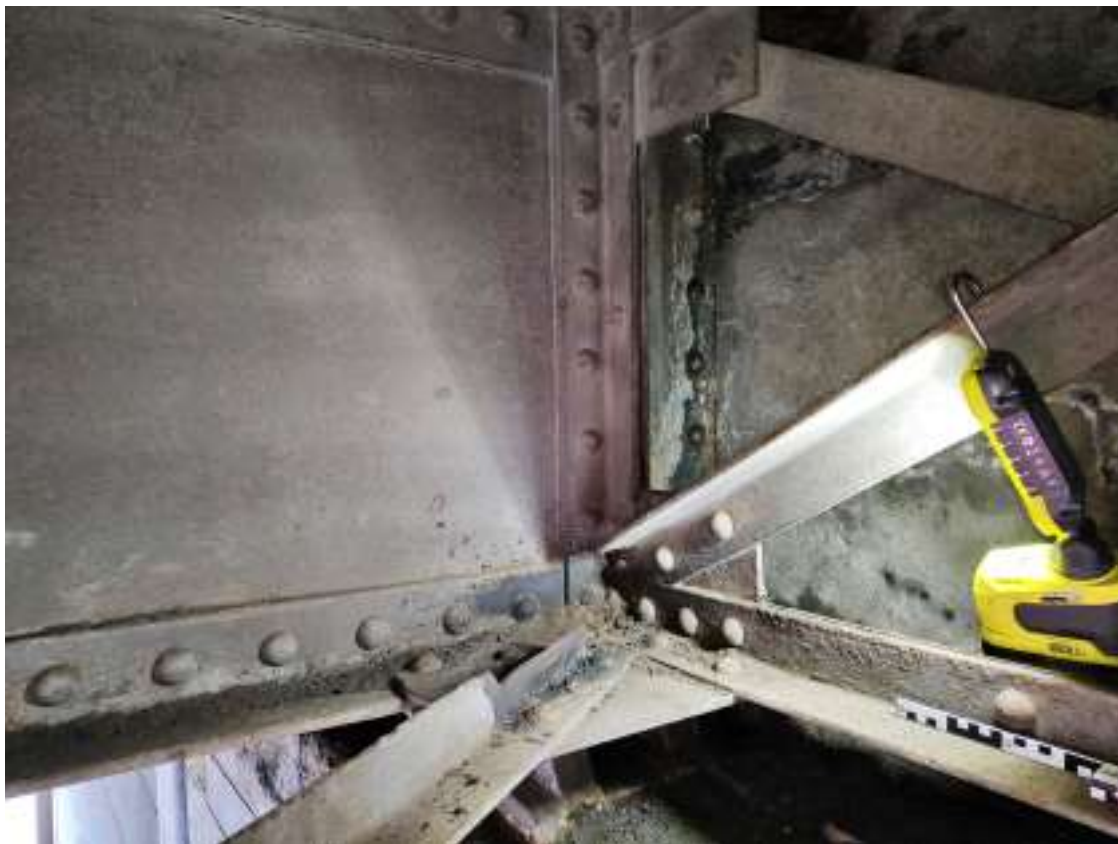
Obr. 55 Odběr oceli na brzdém ztužidle konstrukce K01 – U1

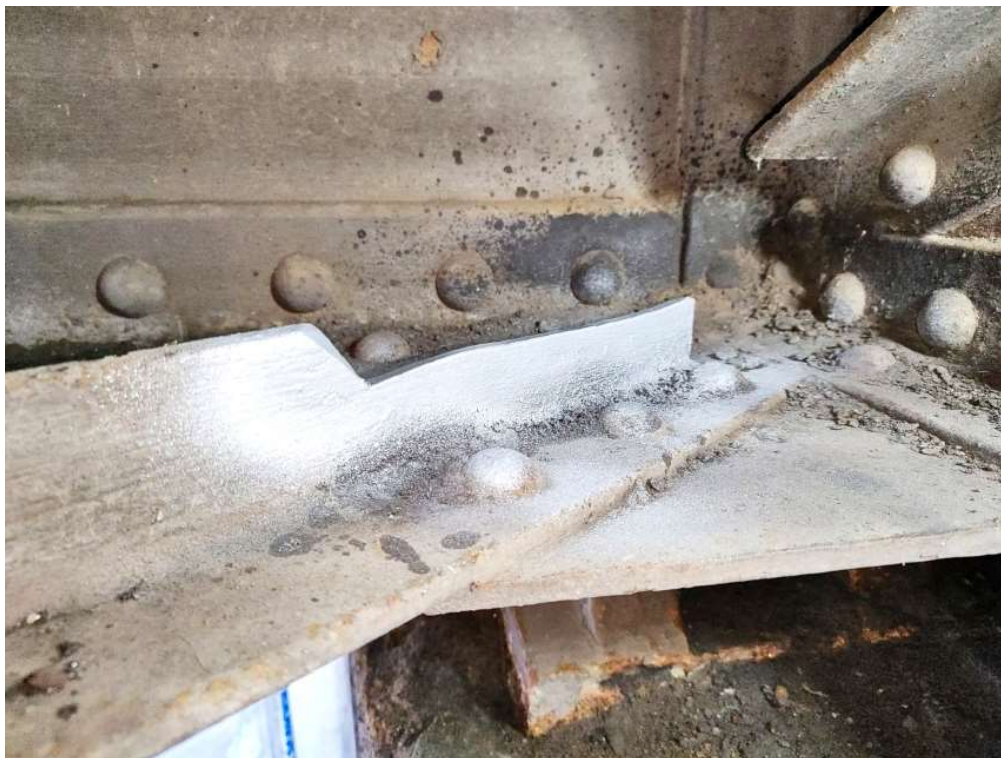
Obr. 56 Odběr oceli na brzdém ztužidle konstrukce K01 – U1

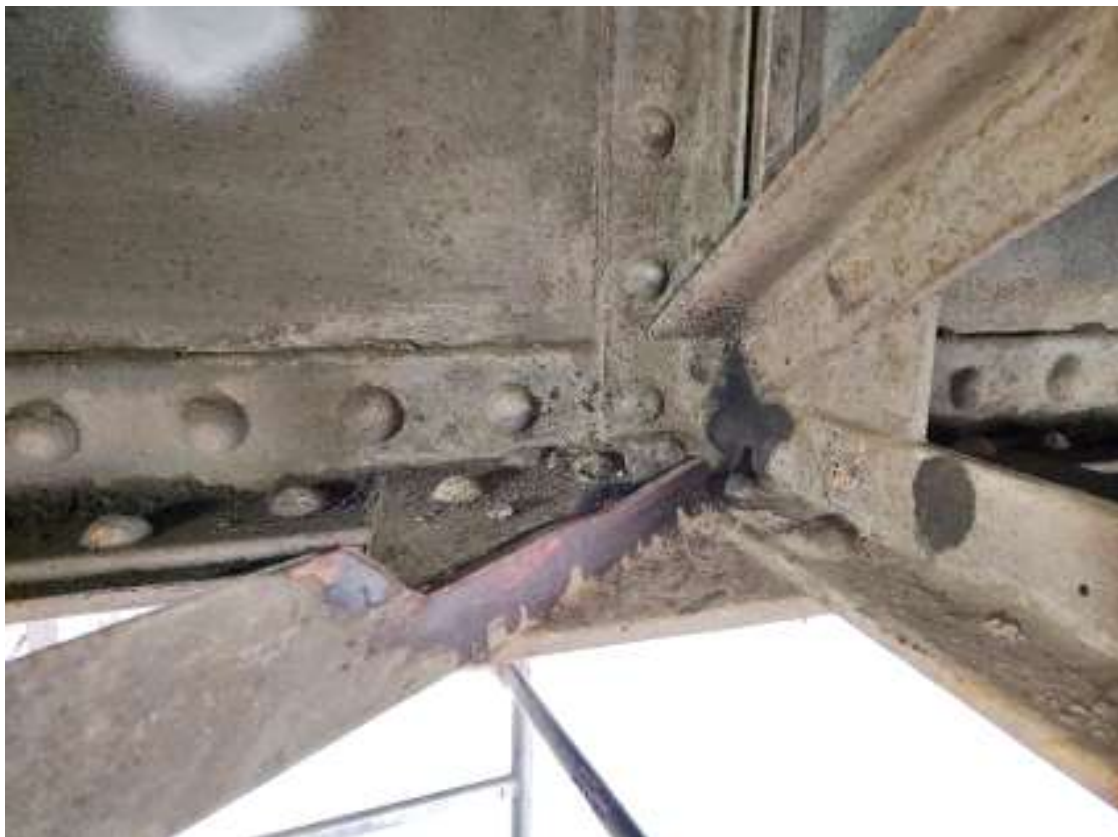
Obr. 57 Odběr oceli na brzdém ztužidle konstrukce K02 – U2

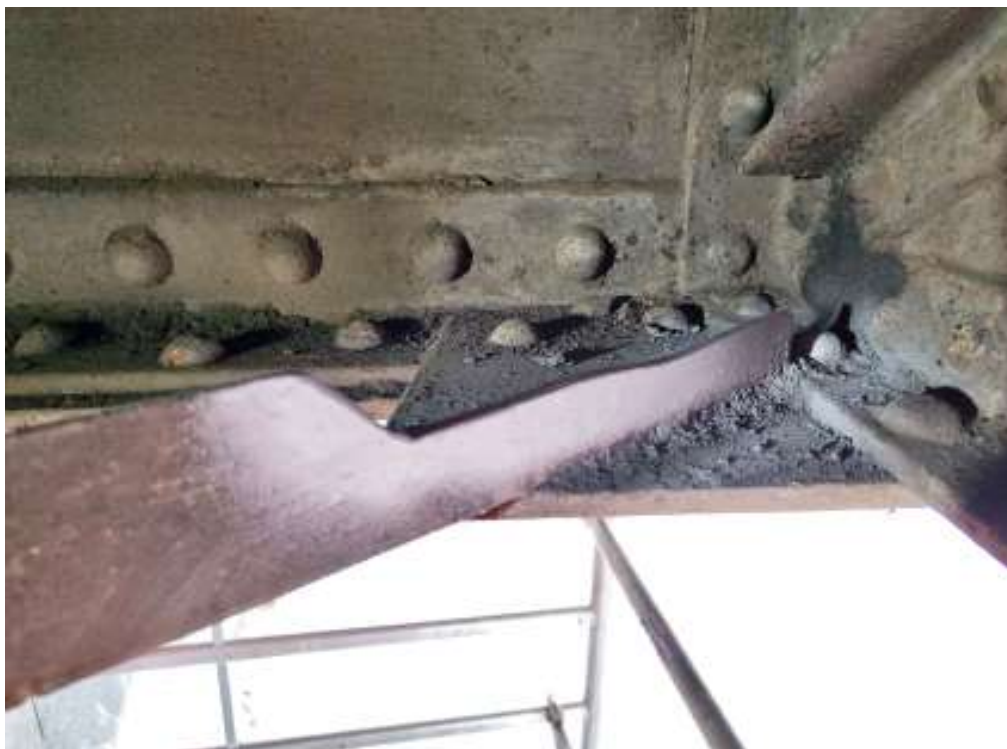
Obr. 58 Odběr oceli na brzdém ztužidle konstrukce K02 – U2

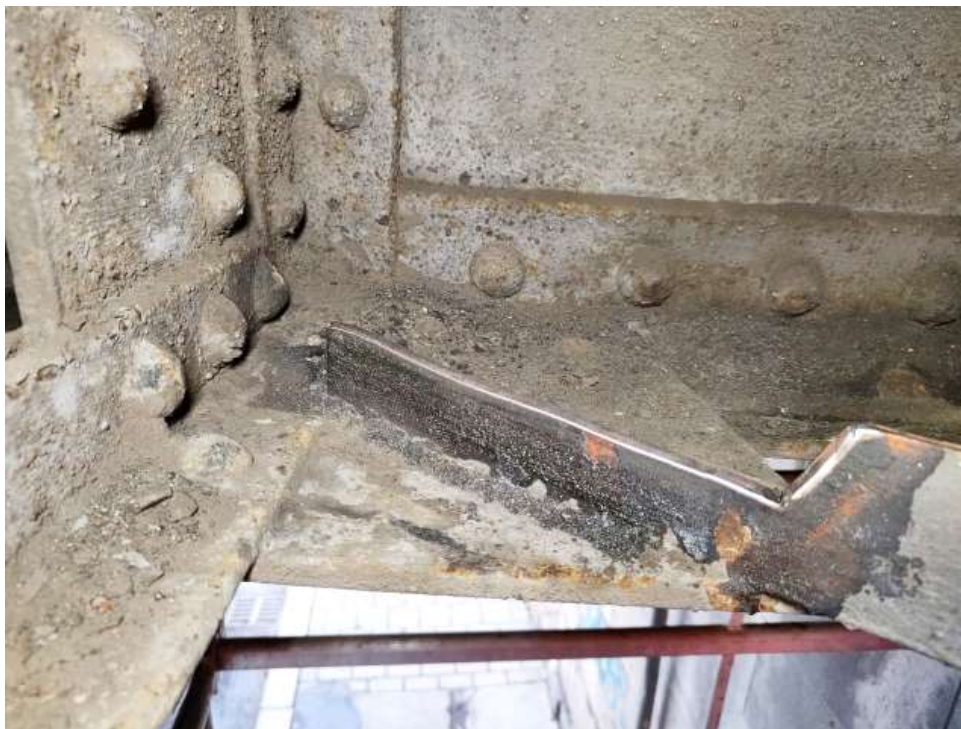
Obr. 59 Odběr oceli na brzdém ztužidle konstrukce K03 – U3

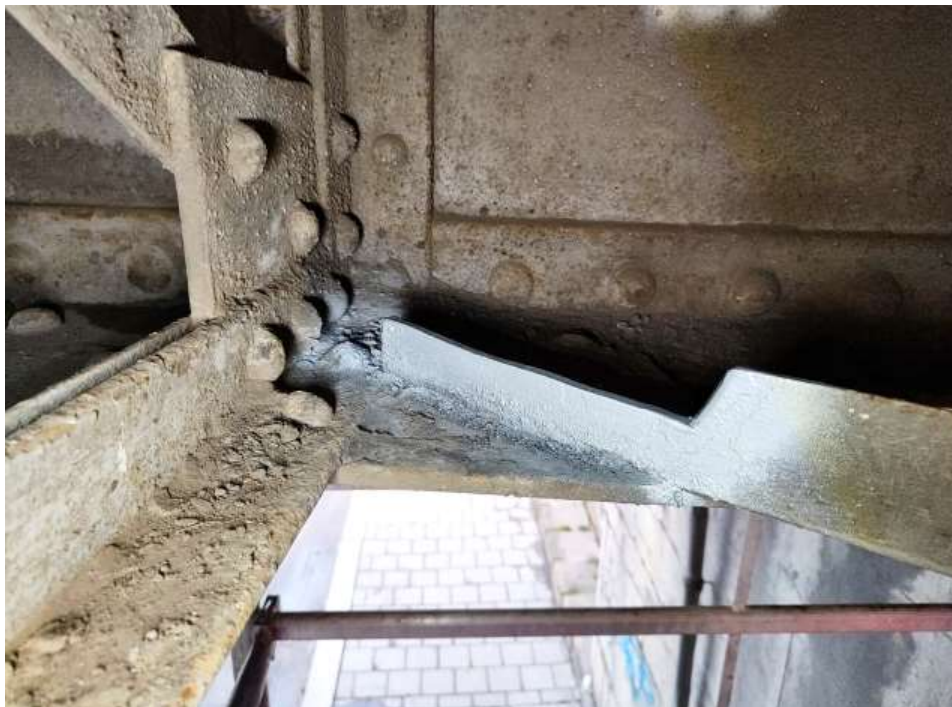
Obr. 60 Odběr oceli na brzdém ztužidle konstrukce K03 – U3
