STAVBA: **Rekonstrukce silničního mostu v km 143,143 v ŽST Brno hl.n.**

OBJEKT: **SO 10-20-01, silniční most v km 143,143**

STUPEŇ: **DÚSP + PDPS**

Technická zpráva

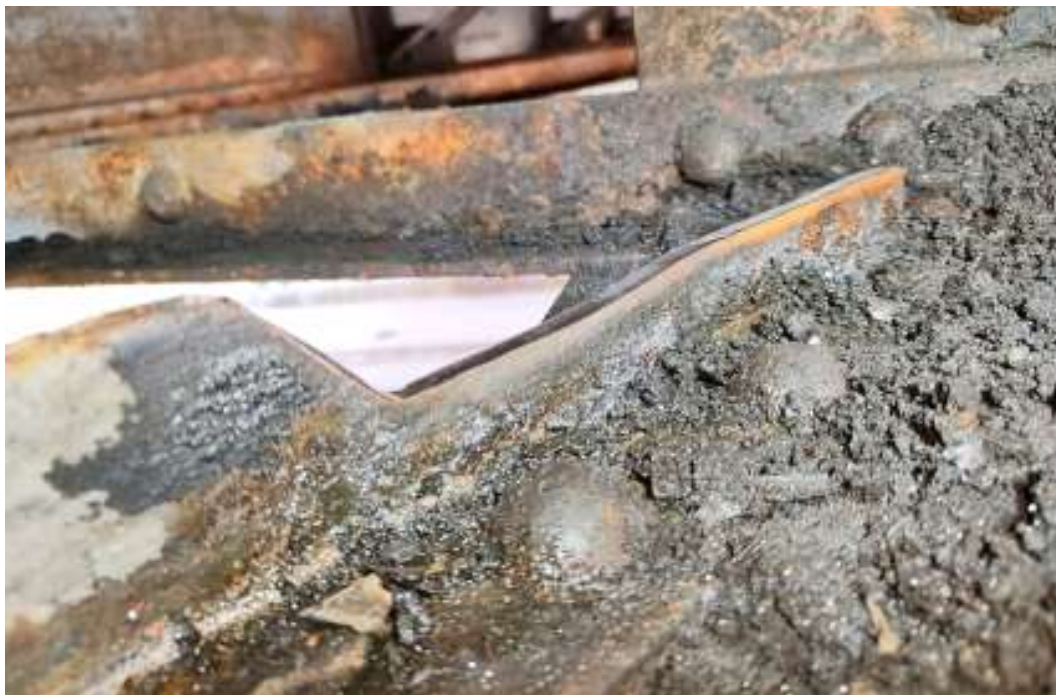
Obr. 61 Odběr oceli na brzdém ztužidle konstrukce K04 – U4

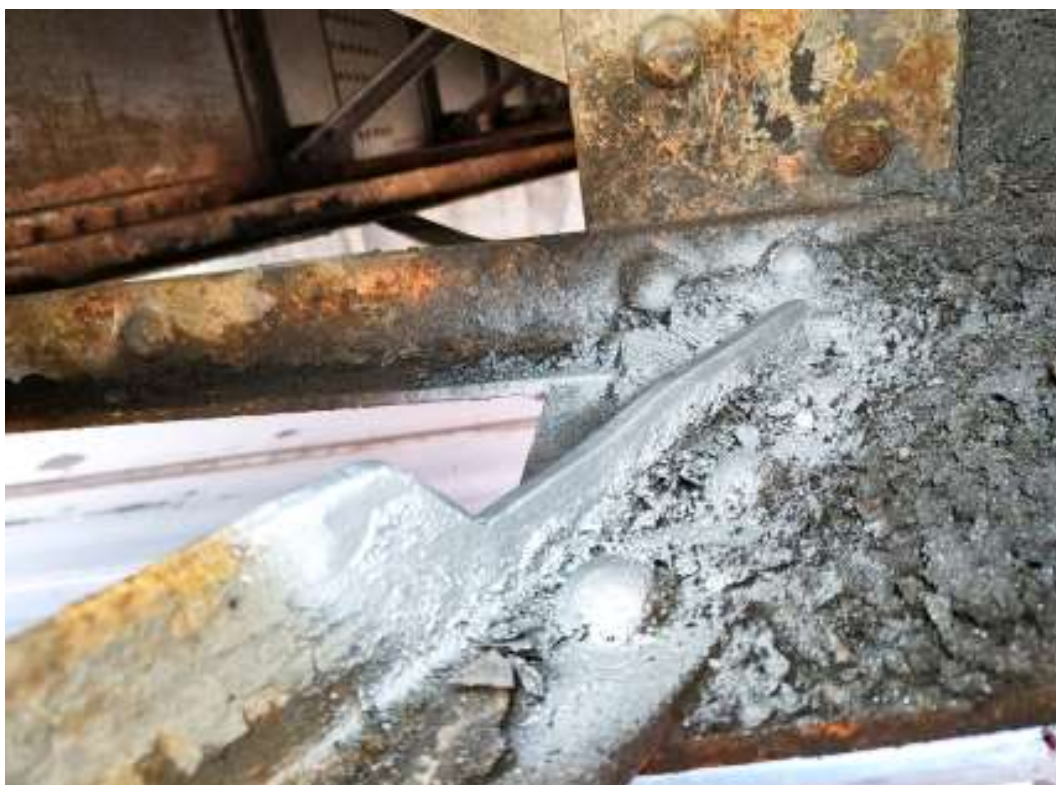
Obr. 61 Odběr oceli na brzdém ztužidle konstrukce K04 – U4

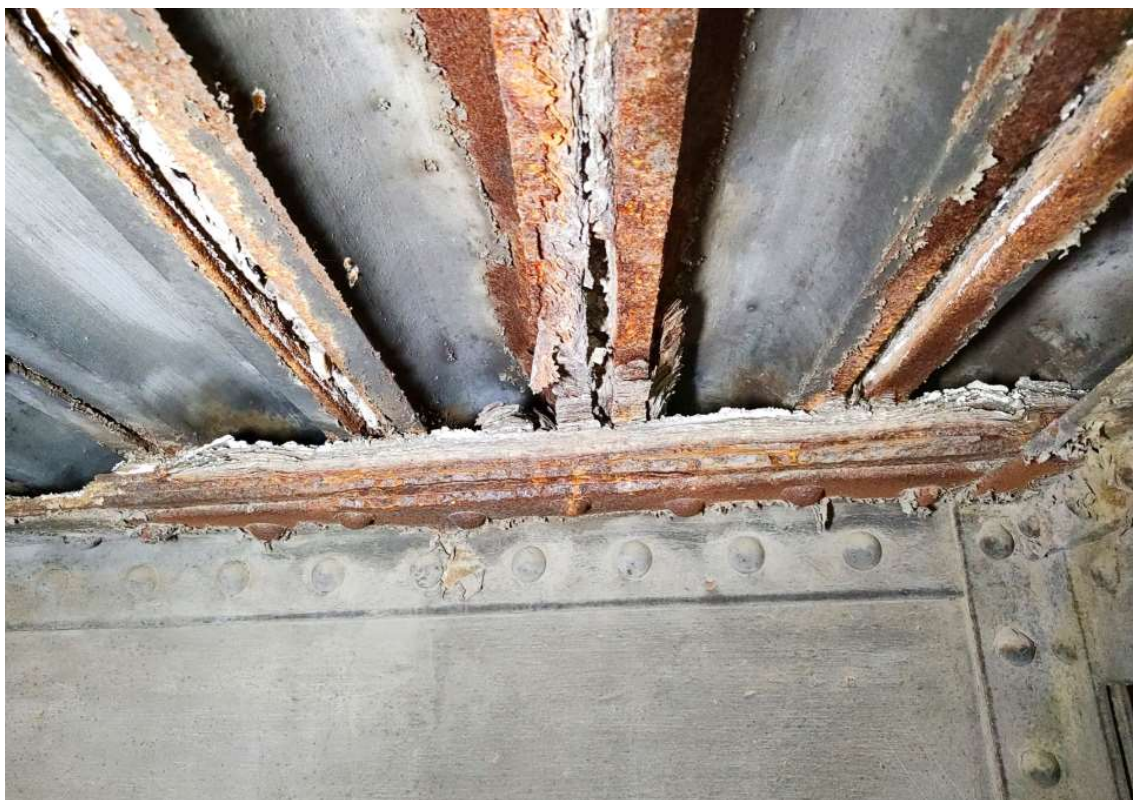
Obrázek 37 K02-Z05 Horní pás hl. nosníku – pásnice v délce 100 cm nárůst 2 cm

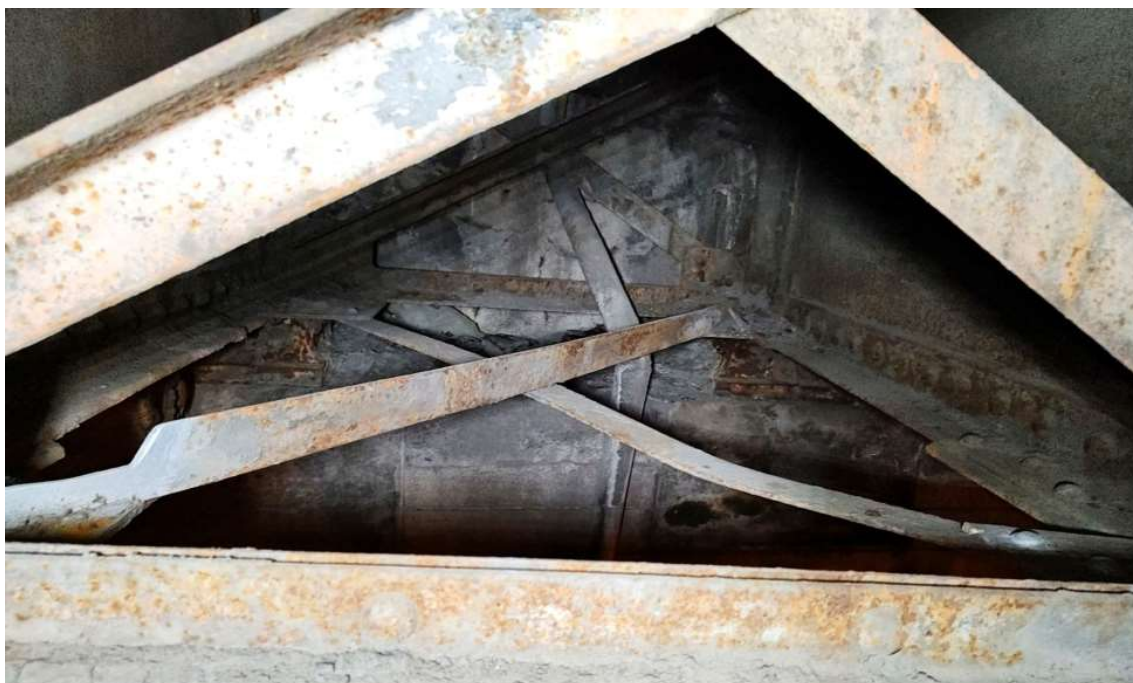
Obrázek 59 K04-Z20 Deformace dolního ztužidla v délce 100 cm

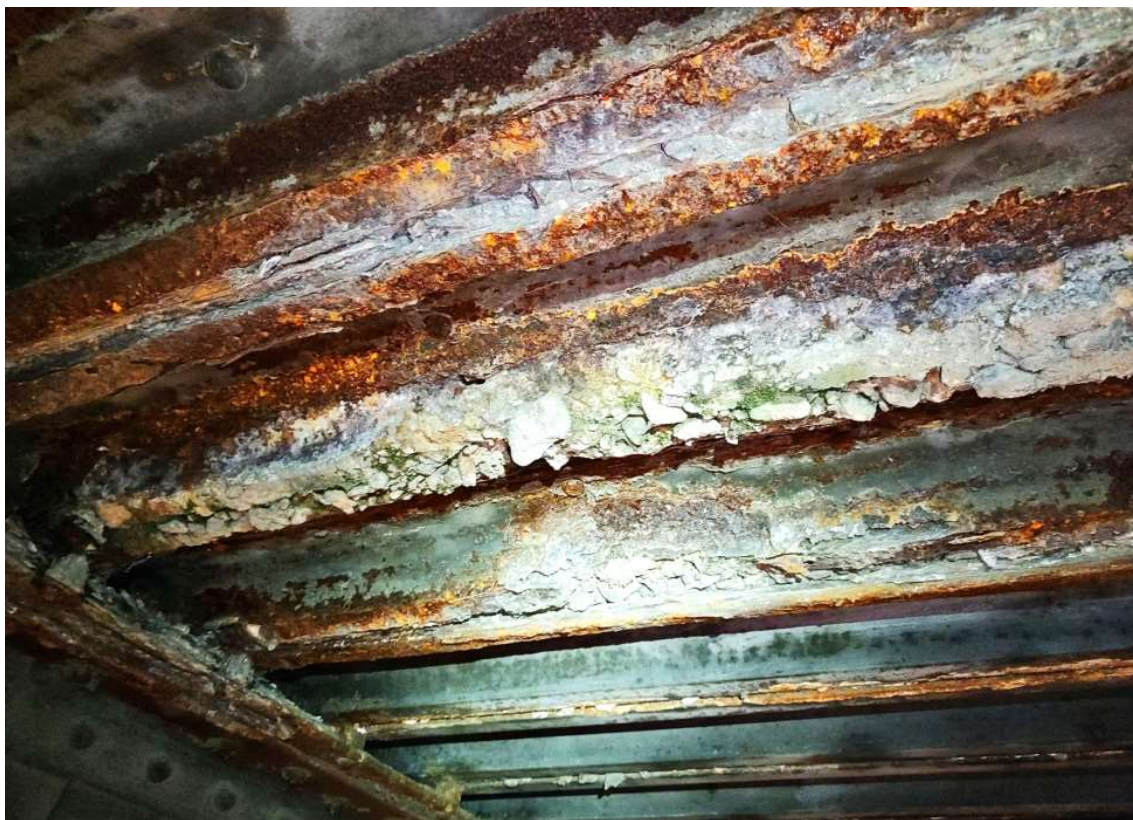
Obrázek 60 P1 – krycí silniční plech mezi konstrukcemi K01 a K02 – 100x60 cm – lokálně do ostra
