Název stavby/akce:	Rekonstrukce silničního mostu v km 143,143 v ŽST Brno hl.n.	Označení investora: S622000552
		Zakázka: 2022-079
Název části:	Podklady pro vypracování dokumentace	Označení části: P.1.3.1
Název objektu/dílní části:	Průzkumy pro technický návrh	Označení objektu/komplexu: -
Název přílohy:	Stavebně technický průzkum	Číslo přílohy (typ/pořadí):
Název dílní části přílohy:	Zpráva o provedení STP mostu v km 143,143 a 143,161	Stupeň dokumentace: DUSP + PDPS
Odpovědný projektant:	Zpracovatel přílohy: Ing. David Rose Martin Pölzer	Měřítko: - Formáty: -
Kraj: Jihomoravský	Katastrální území: viz textová část	TUDU: 2001 JD
		Smluvní datum zpracování: 17.11.2023

Rekonstrukce silničního mostu v km 143,143 v ŽST Brno hl.n.

Stavebně technický průzkum

Zpráva o provedení STP mostu v km 143,143 a 143,161

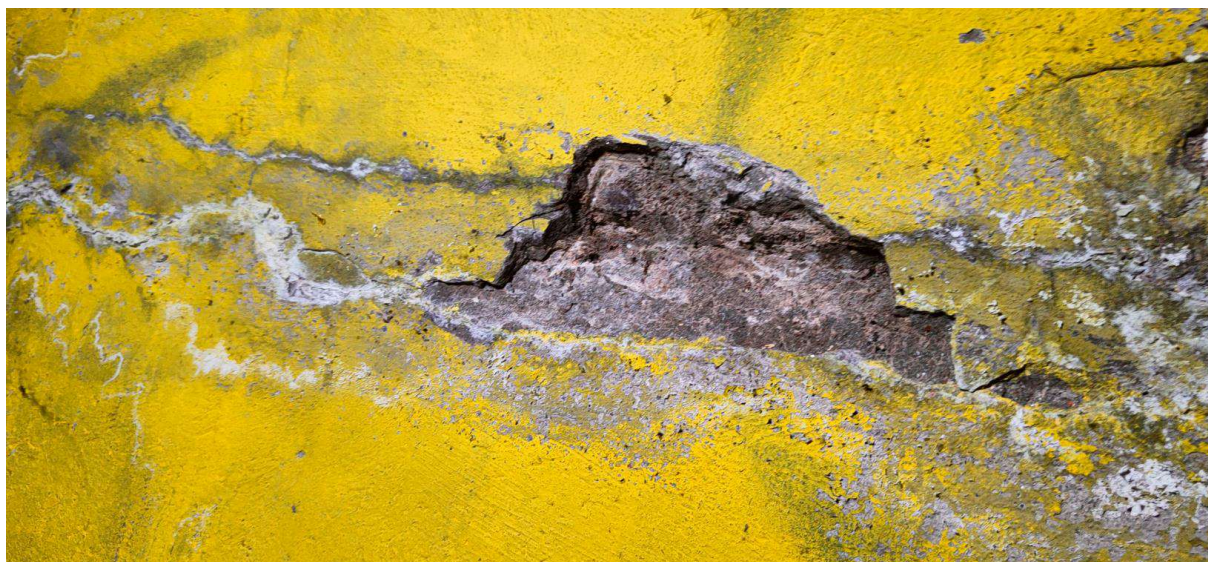
Ve vrcholu klenby, ihned za vchodem je vidět tenká prasklina probíhající jen v pravé části od vchodu po první pracovní spáru (obr. 21). V místě byla provedena sekaná sonda SS3 pro zjištění hloubky praskliny. Po odsekání cca 4 cm bylo zřejmé, že prasklina je jen povrchová a nepokračuje dále do konstrukce (obr. 22).

2 E U i p H NRYUFKRYi SUDVNOLQD YH YUFKROX NOHQE\ RG YFKRGX SR SU

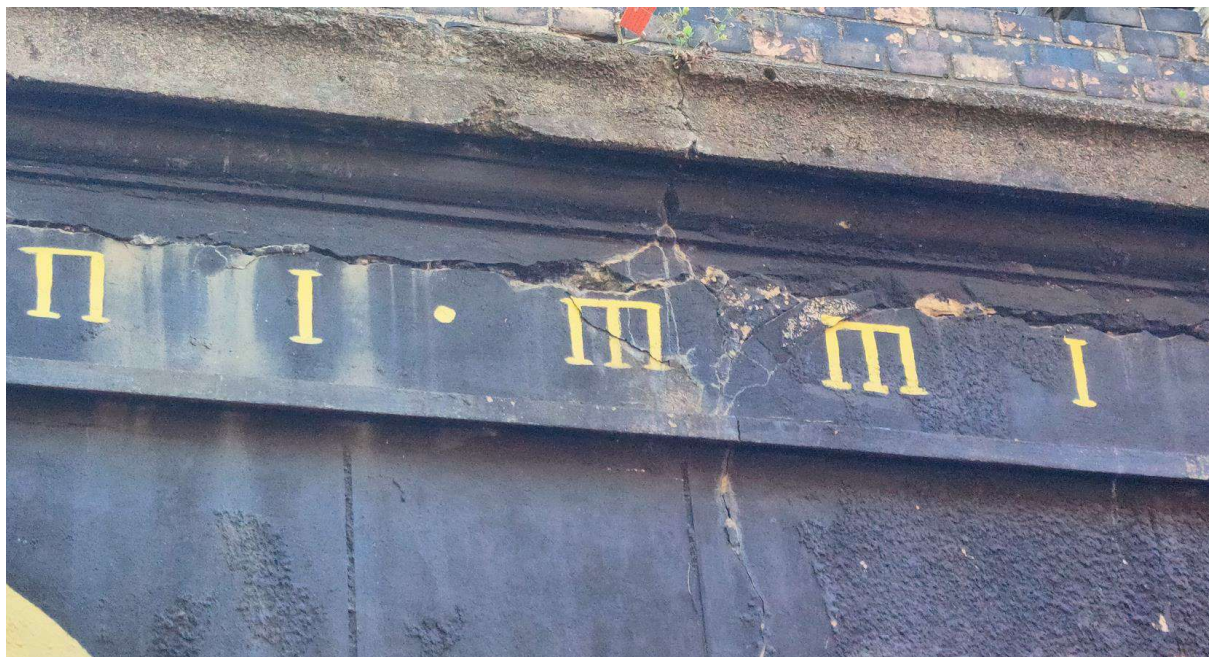
Na čelní zdi vpravo je vidět několik prasklin. Hlavní prasklina cca 100 cm pod horní římsou se táhne po celé délce klenby – šířka až 5 mm. Z ní se větví cca 200 cm od vchodu větvená prasklina směrem dolů. Ve střední části jde trhlina dá se říct přes celou délku o šířce cca 2 mm.

2EUi~~PH~~ WYtFt VH WUKOLQD Y PtVW FFD FP RG KRUQt tPV\ D FFD

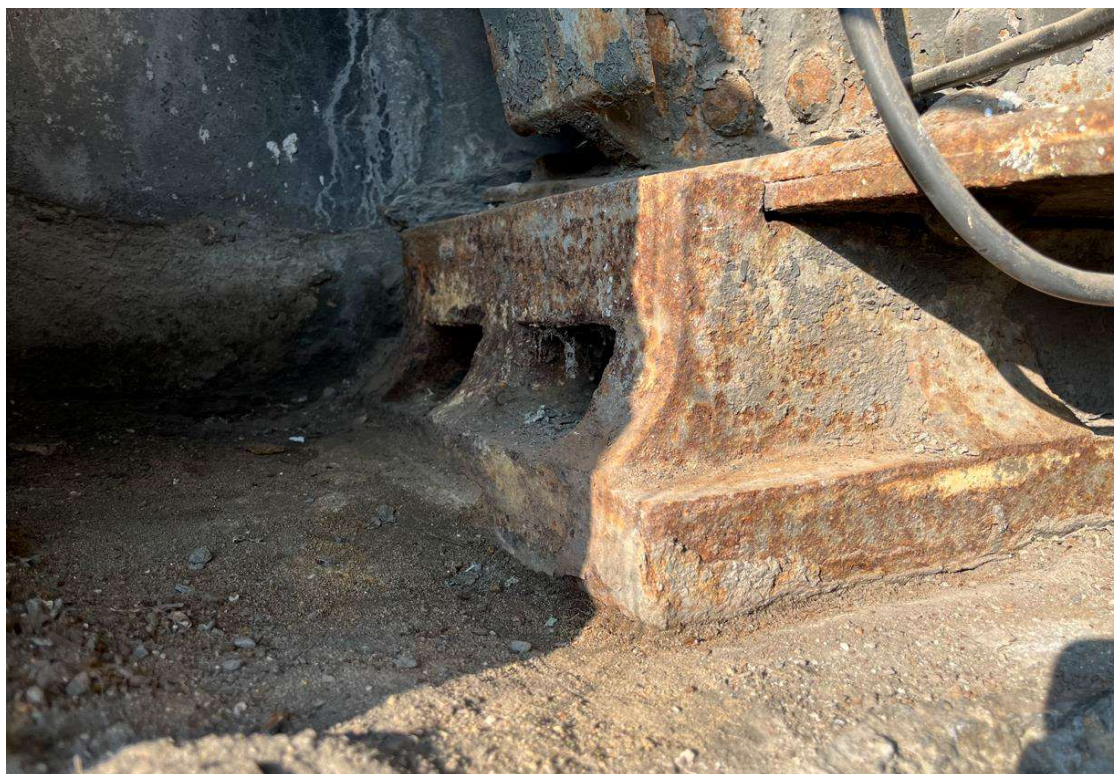
Pevná ložiska jsou na všech ocelových konstrukcích stejná. PKO je již za hranicí své životnosti a doporučuje se obnovit. Ložiska nevykazují žádná větší korozní oslabení ani vůle.

2EUi7H NtVWR JEDYHQp QiQRVX D QH LVWRW X OR LVND QDG RS URX 2
