**Expertní zpráva č.  
1700 J 404**

**POSOUZENÍ HRADLA H4 NEGRELLIHO VIADUKTU PO POŽÁRU**

Zpráva obsahuje výsledky prohlídky a statického přepočtu hrázdné části konstrukce hradla H4 na Negrelliho viaduktu po mimořádné události - požáru.

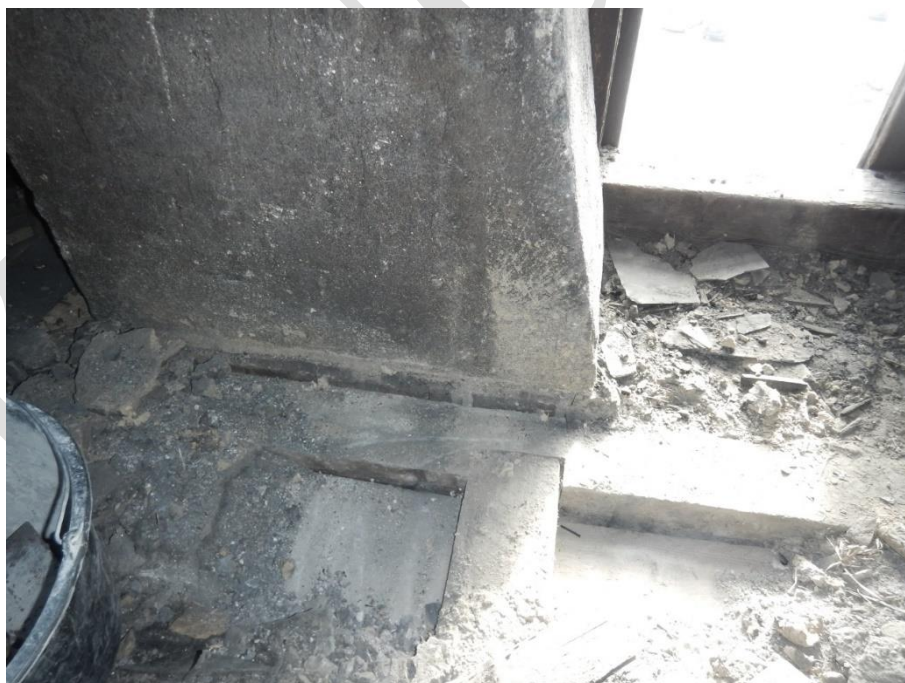
Pohled na komínovou výměnu, která je neoslabena vlivem požáru

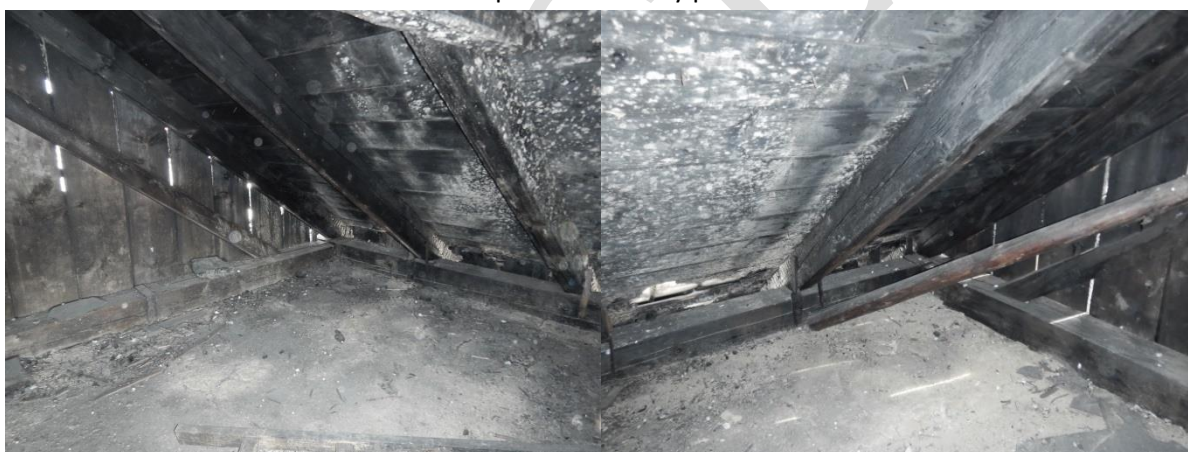
Pohled na krokve uvnitř podkroví

Bude provedena výměna prkenného bednění tl.=28 mm za desky OSB, současně i výměna plechové krytiny (viz. Výtah z původní TZ.), resp. přečnívající část krokve bude nahrazena novou částí, styk původní a nové části proveden přeplátováním, spoj zajištěn dřevěnými kolíky z důvodu estetického výrazu nové opravené střechy, původní poškození krokve požárem by ze statického hlediska vyhovovaly.

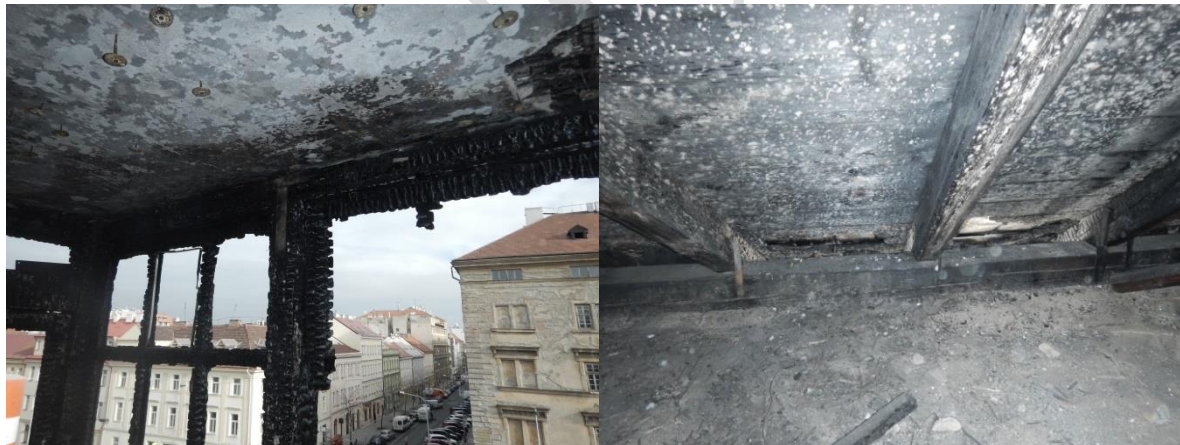
Pohled na vnitřní část pozednice, která je tvořena trámkem přes sloupky ve spodní nechráněné části prkenným podhledem, resp. nad úrovní podhledu je další trám tvořící překonzolovanou pozednici, která podpírá krokve vnitřní i venkovní vazby

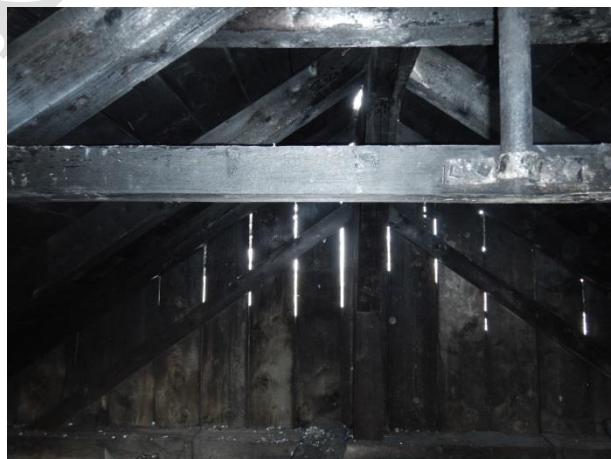
Vnitřní bez zásahu požárem

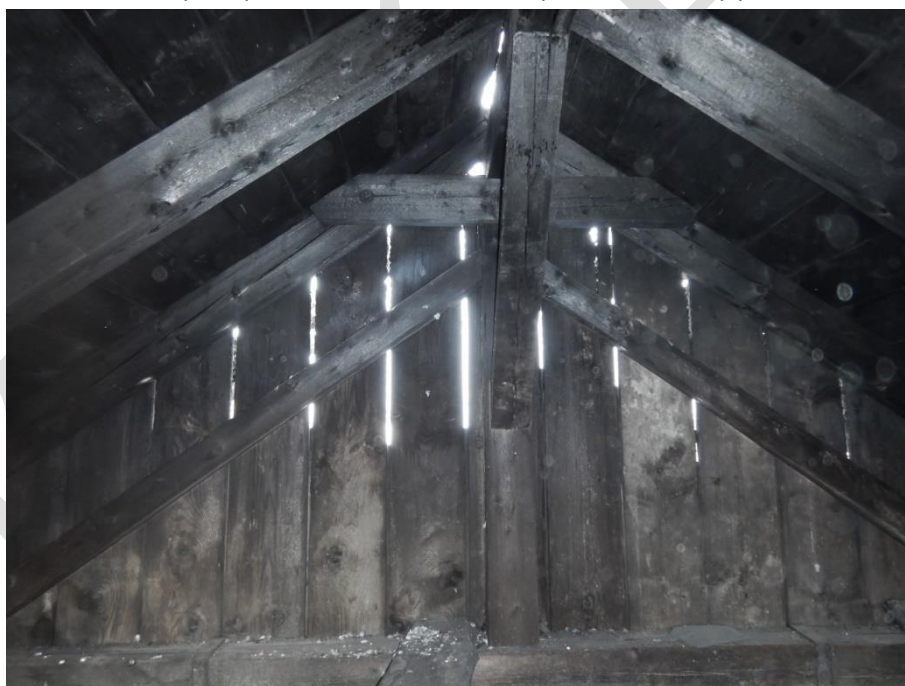
Pohled na šikmou vzpěru vnitřní část krovu nezasažena požárem

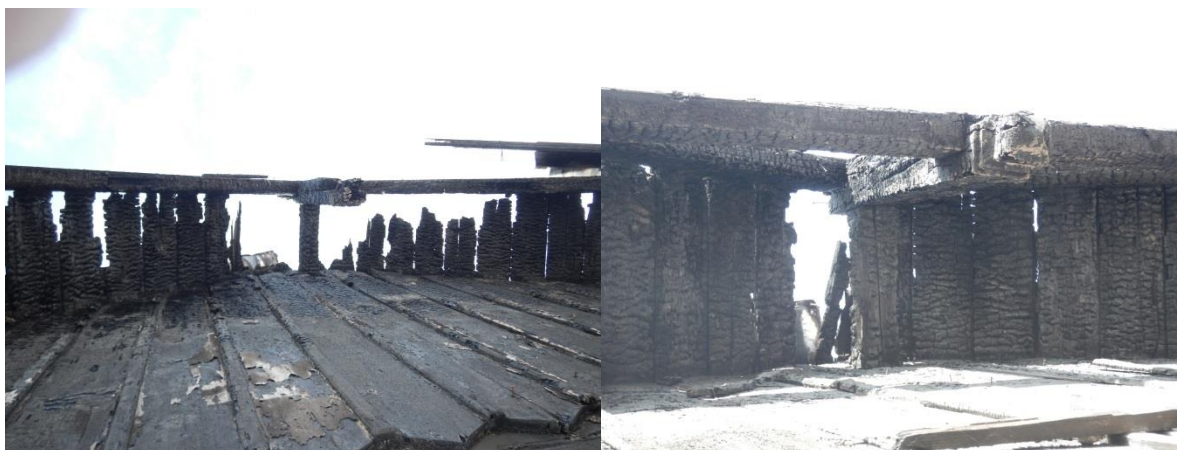
Pohled na vnější část vaznice

I oslabená část vaznice vyhovuje pro působící zatížení, pro další využití prvky postačí odstranit poškozenou část dřeva, případně z estetických důvodů vnější viditelnou část nahradit novým prvkem původního rozměru, prvek bude s původním spojen překlátováním nad sloupkem, spoj zajištěn dřevěnými kolíky.

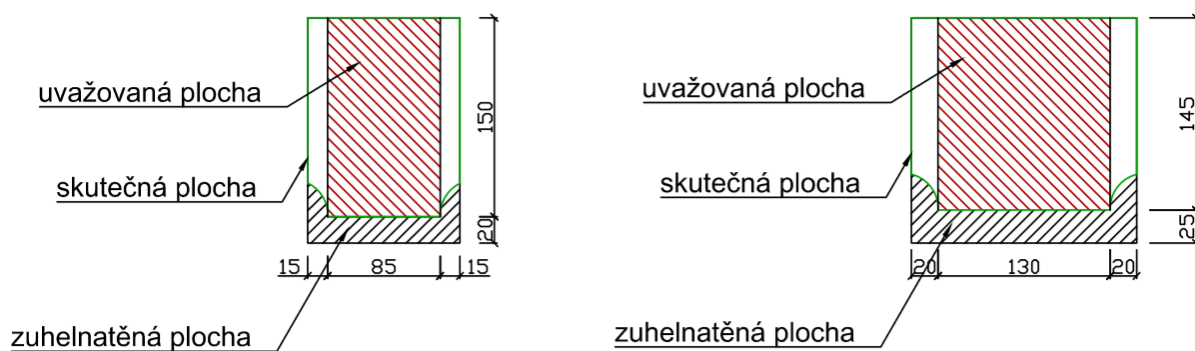
**Obr. 7:** Příklad tvaru sloupů hrázdné konstrukce, zelený obrys je původní tvar, černě je zobrazena zuhelnatěná plocha, červeně pak uvažová plocha

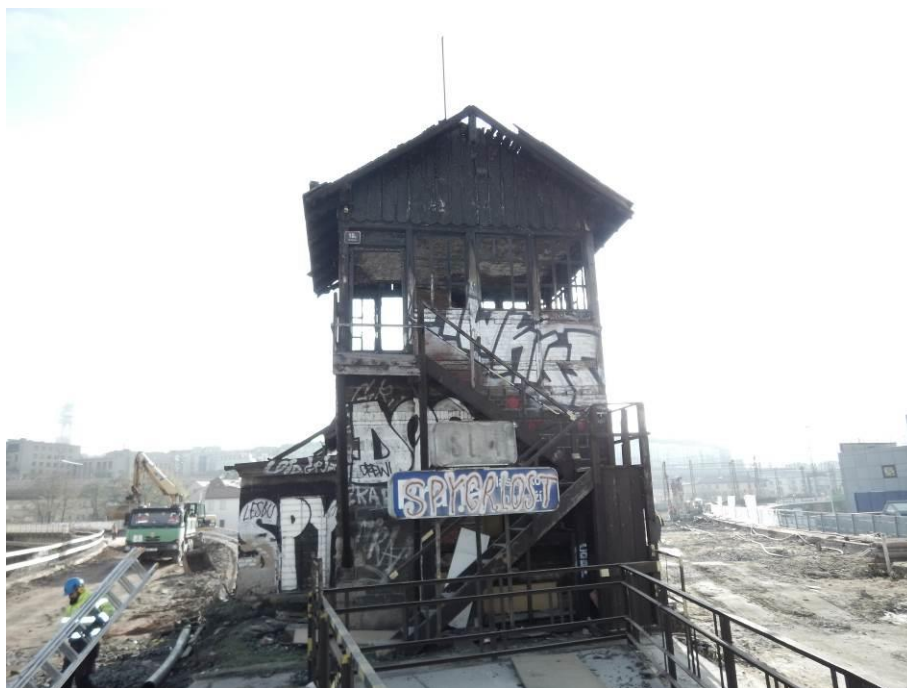
**Foto 1:** Pohled na hradlo H4 Negrelliho viadukt

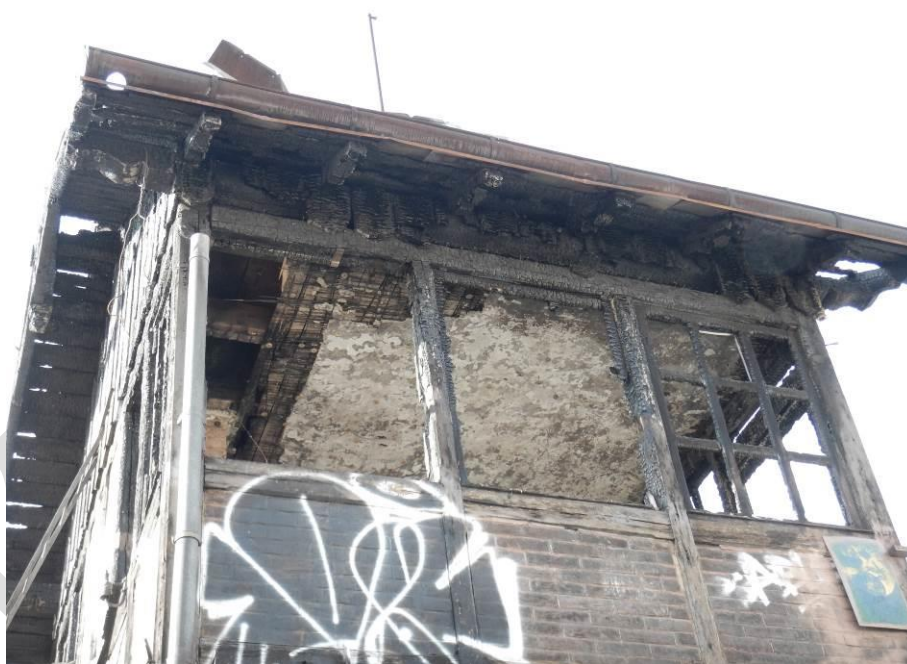
**Foto 2:** Pohled na hradlo H4 Negrelliho viadukt

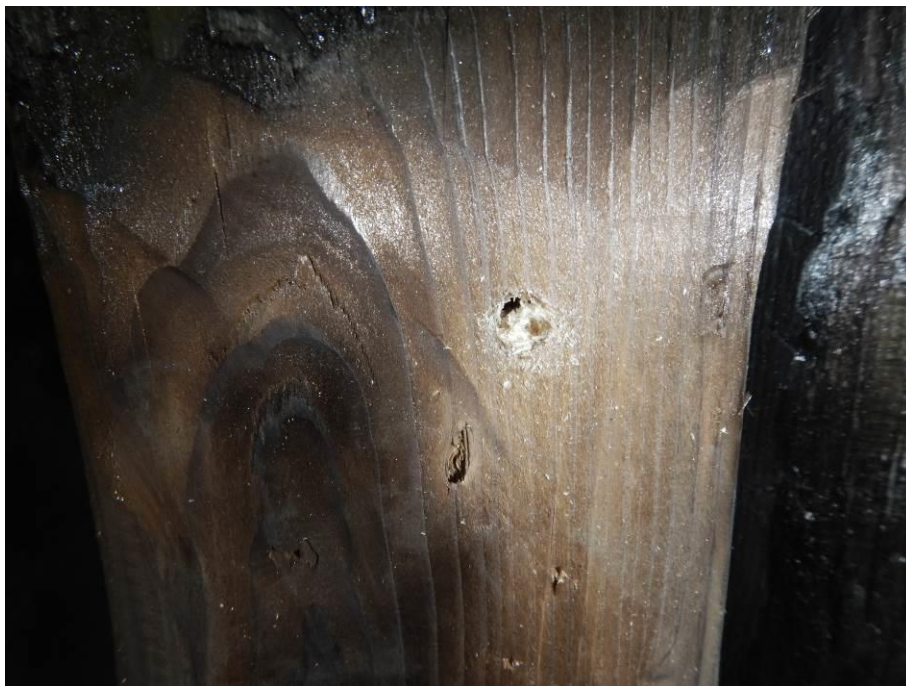
**Foto 9:** Vývrt do meziokeního sloupku za účelem zjištění vnitřní struktury dřeva

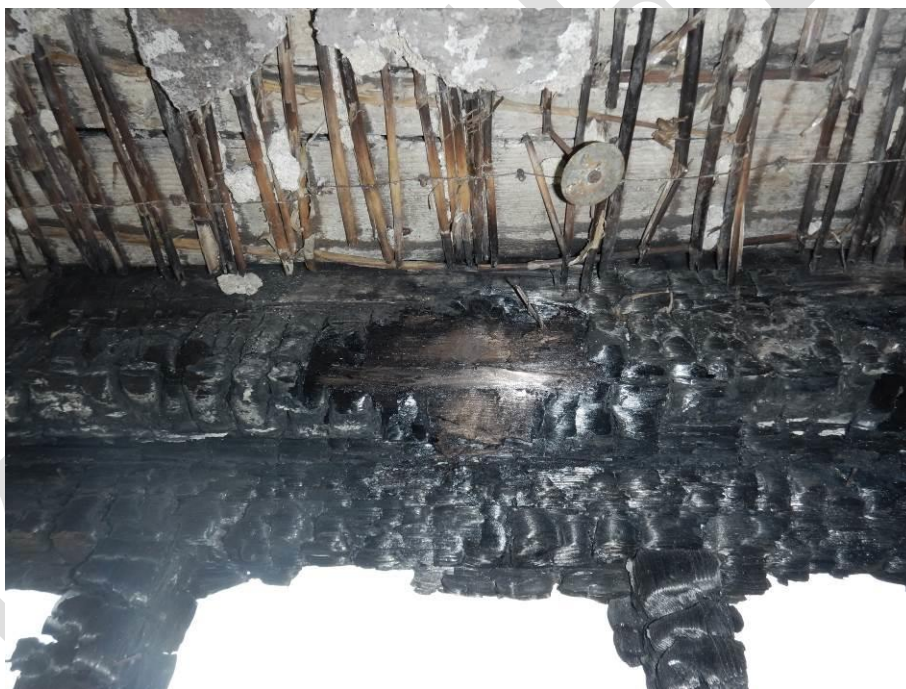
**Foto 10:** Pohled na očištěný spojující trám ve stropní rovině

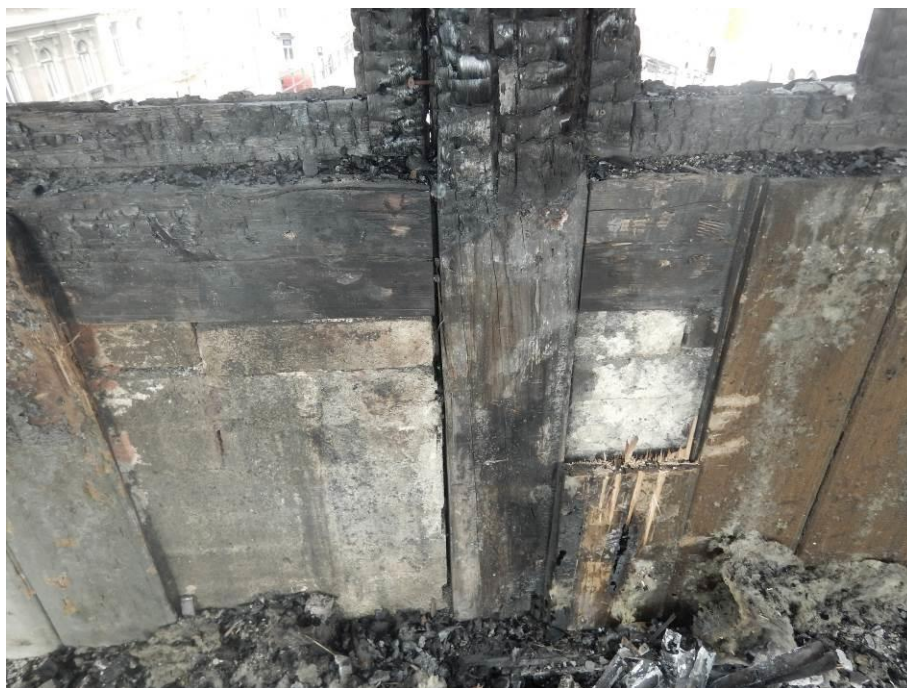
**Foto 11:** Pohled na patu sloupu po odstranění obkladu

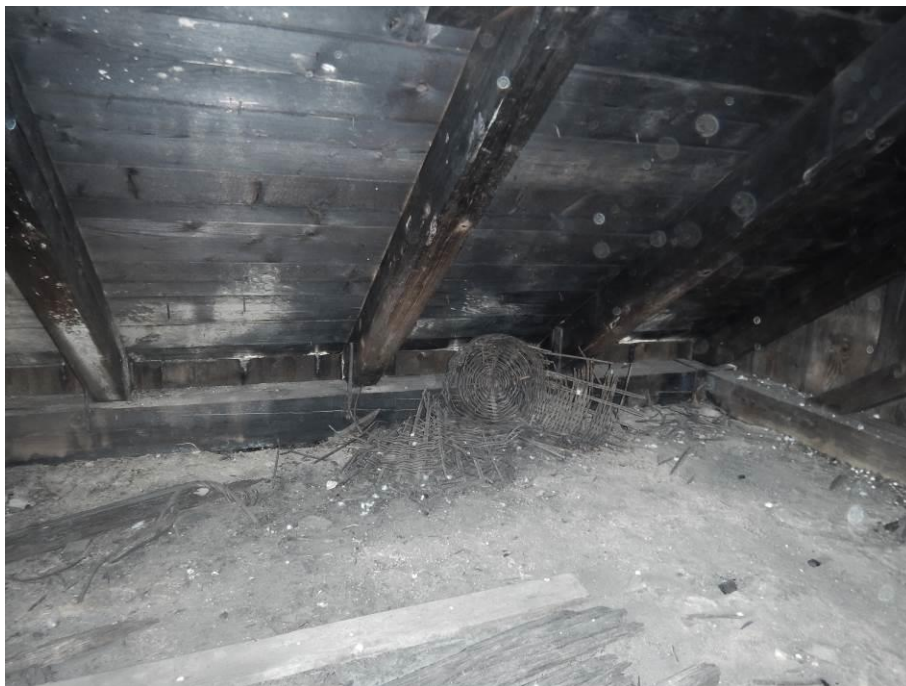
**Foto 15:** Pohled do krovu, levá strana vpředu

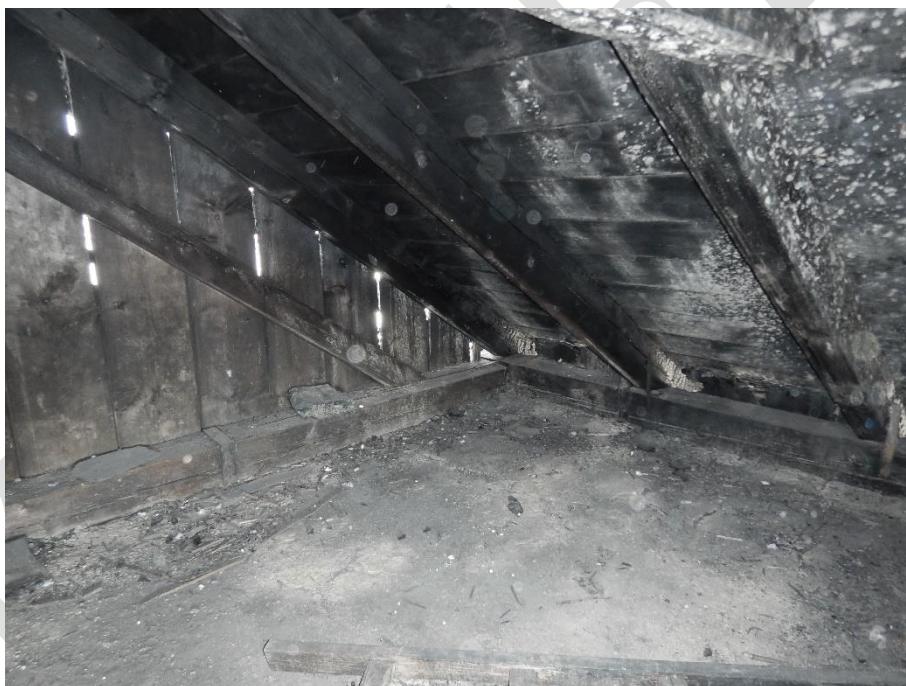
**Foto 16:** Pohled do krovu, levá strana vzadu
