**ČESKÉ VYSOKÉ UČENÍ TECHNICKÉ  
V PRAZE**

**K L O K N E R Ů V   Ú S T A V**  
**Šolínova 7, 166 08 Praha 6 – Dejvice**

**Expertní zpráva č.  
1800 J 159**

**STAVEBNĚ TECHNICKÝ PRŮZKUM NÁSTUPIŠTNÍCH ZÍDEK  
PRAHA – HLAVNÍ NÁDRAŽÍ – NÁSTUPIŠTĚ 5, 6 A 7**

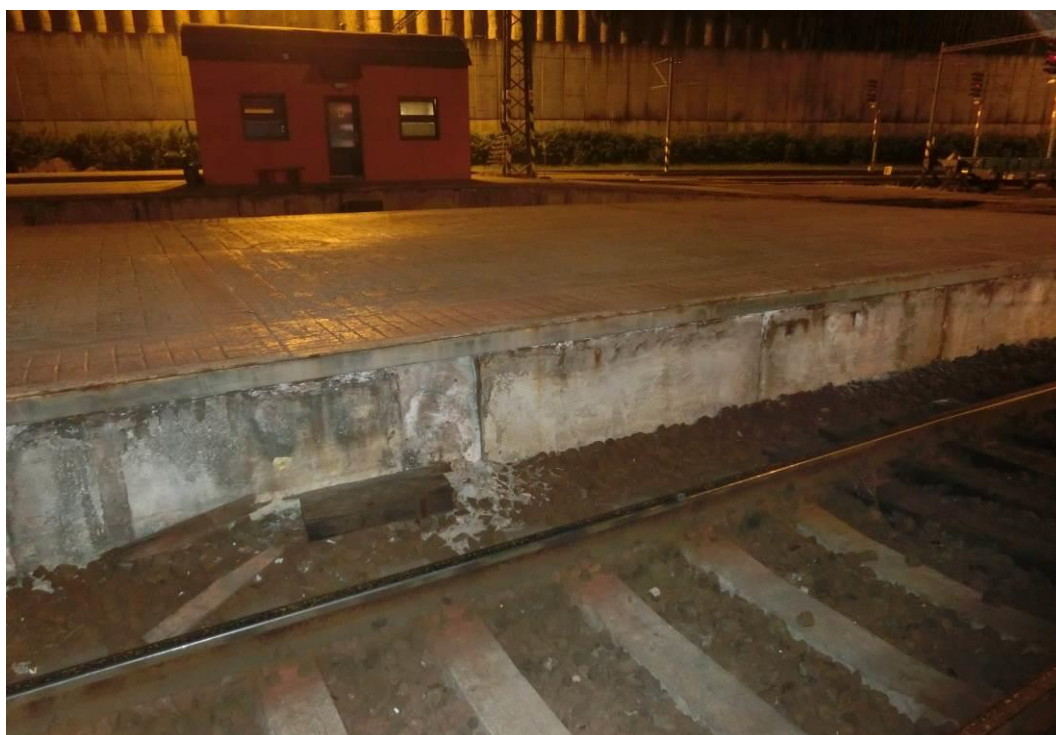
**Foto. 2:** Pohled na nástupištní zídku – degradace krycí vrstvy betonu - lokální odpadávání betonu, lokální koroze výztuže a ocelového úhelníku

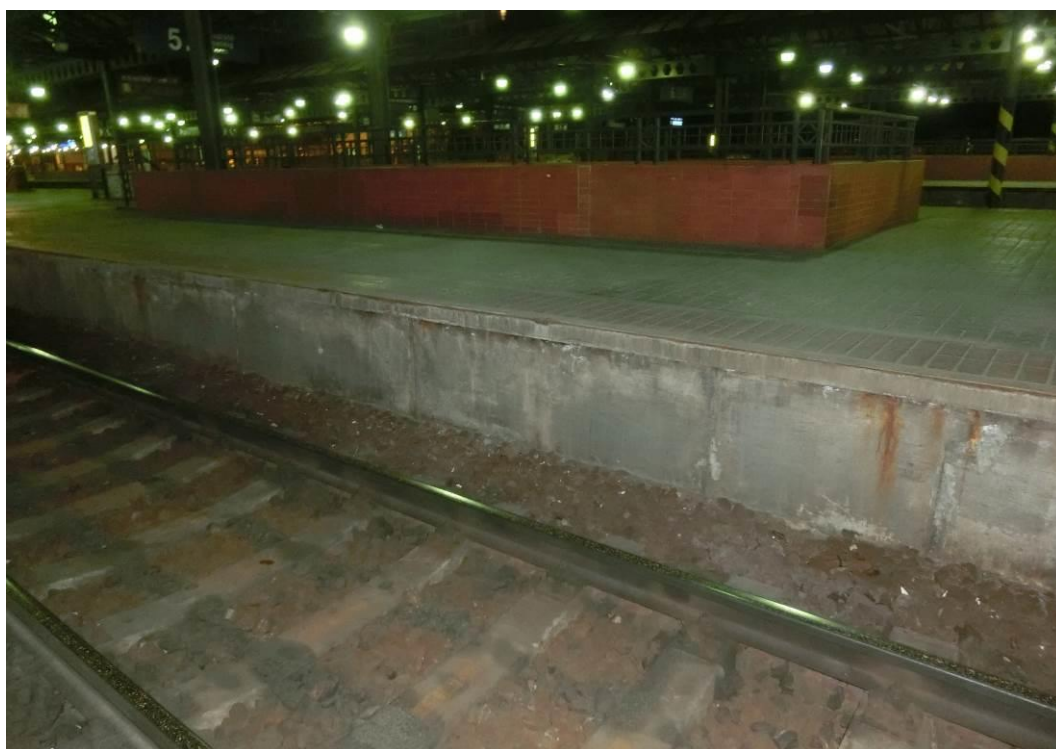
**Foto. 6:** Pohled na nástupištní zídku – degradace krycí vrstvy betonu - lokální odpadávání betonu, lokální koroze výztuže a ocelového úhelníku

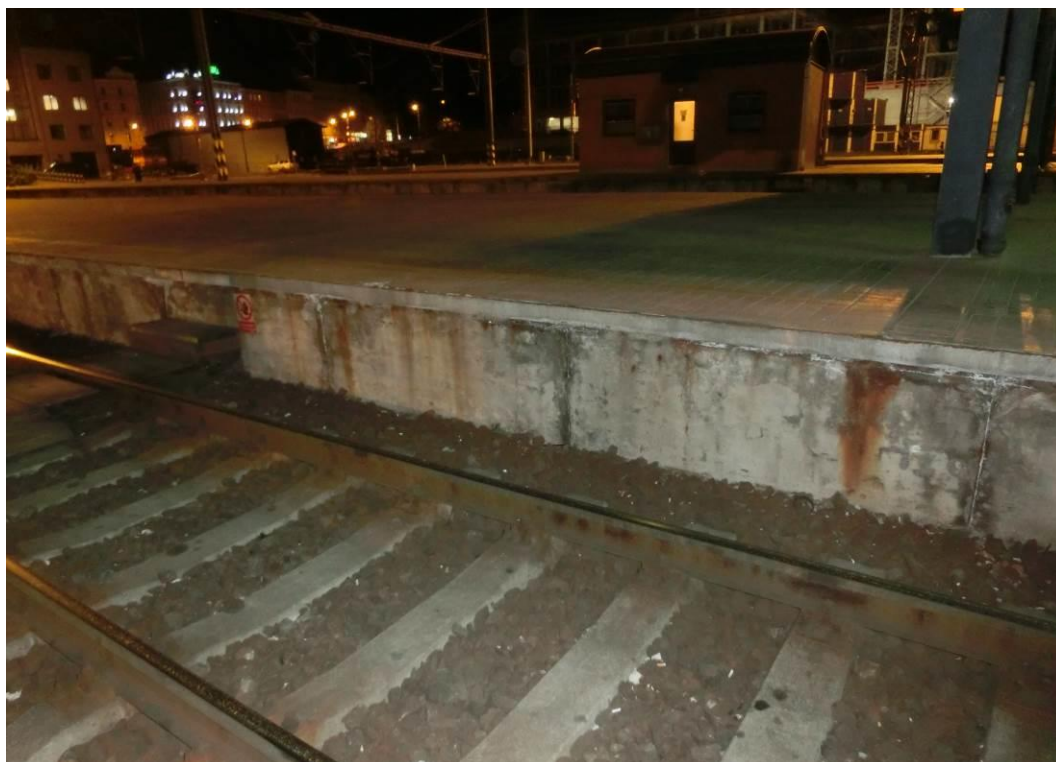
**Foto. 14:** Pohled na nástupištní zídku – degradace krycí vrstvy betonu, lokální odpadávání krycí vrstvy, lokální koroze výztuže a ocelového úhelníku

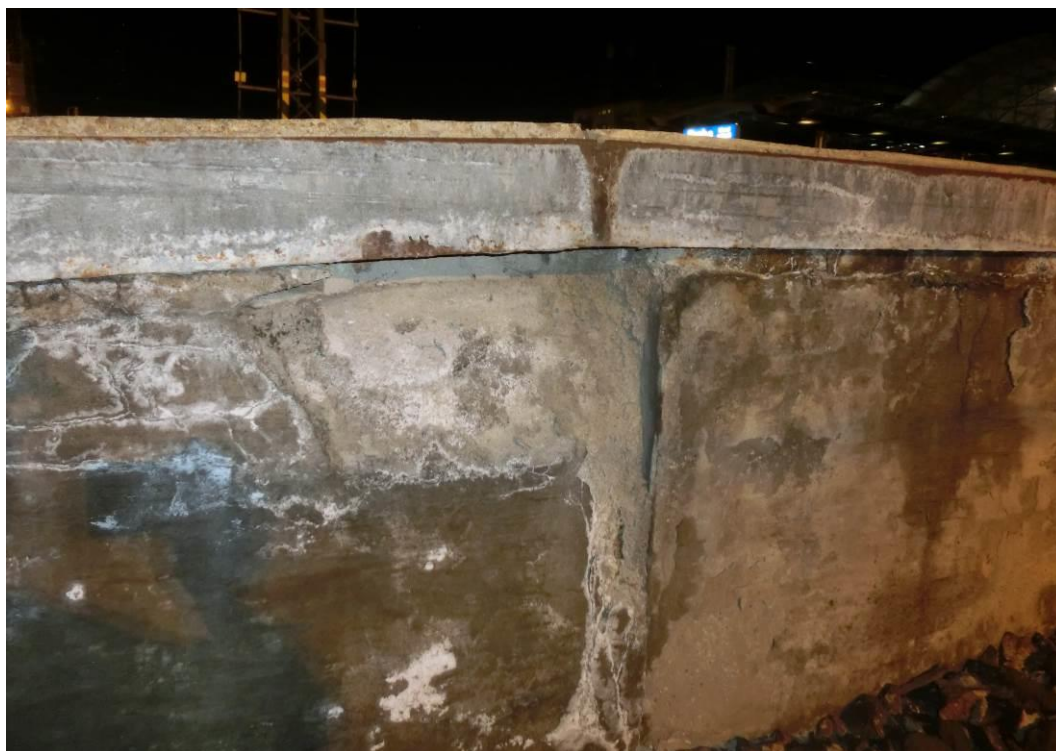
**Foto. 20:** Detail degradace krycí vrstvy betonu

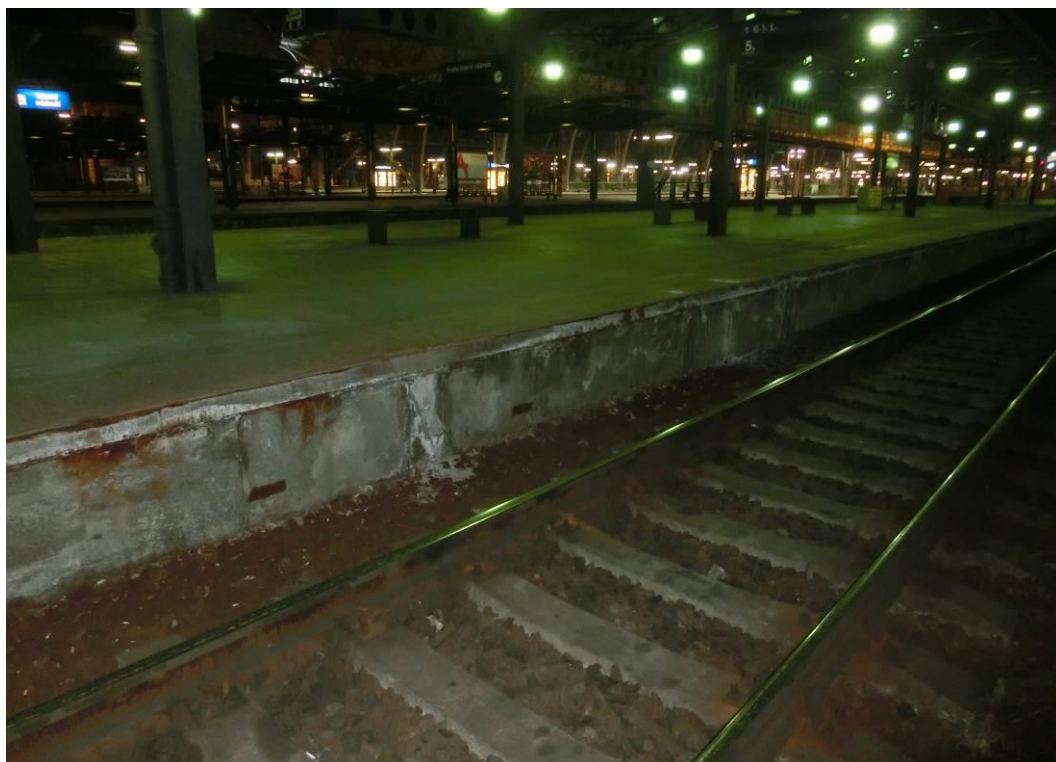
**Foto. 22:** Pohled na nástupištní zídku – patrná lokální koroze výztuže, degradace krycí vrstvy betonu, koroze ocelového úhelníku

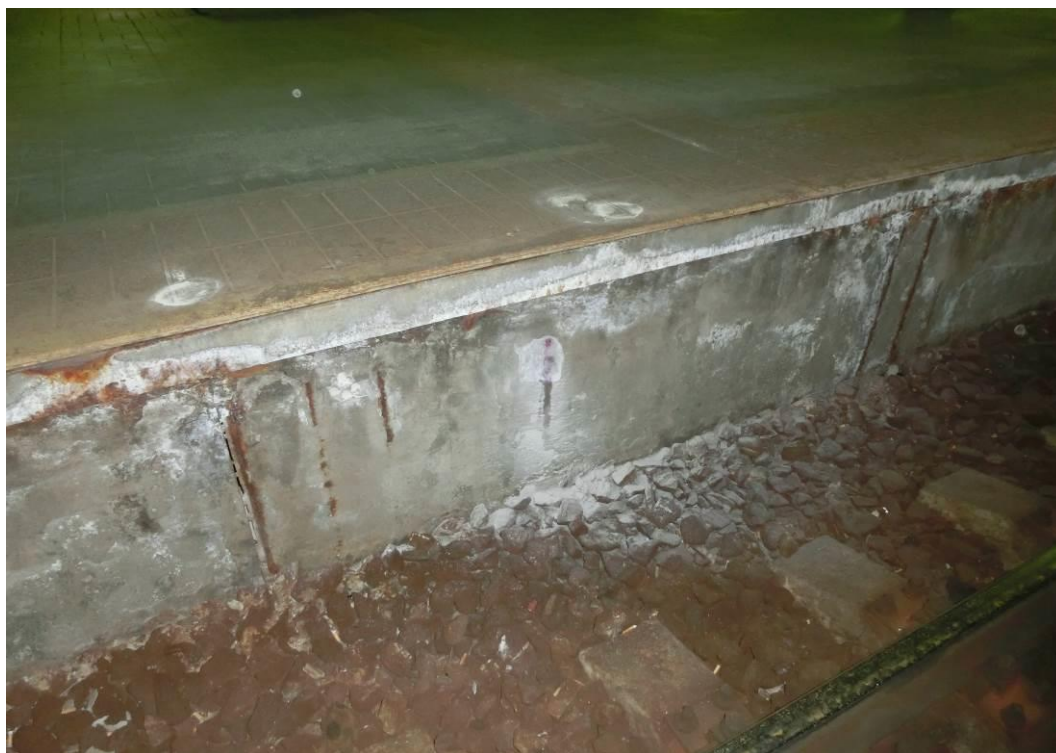
**Foto. 24:** Pohled na nástupištní zídku – patrná lokální koroze výztuže, degradace krycí vrstvy betonu, místy nulové krytí výztuže betonem

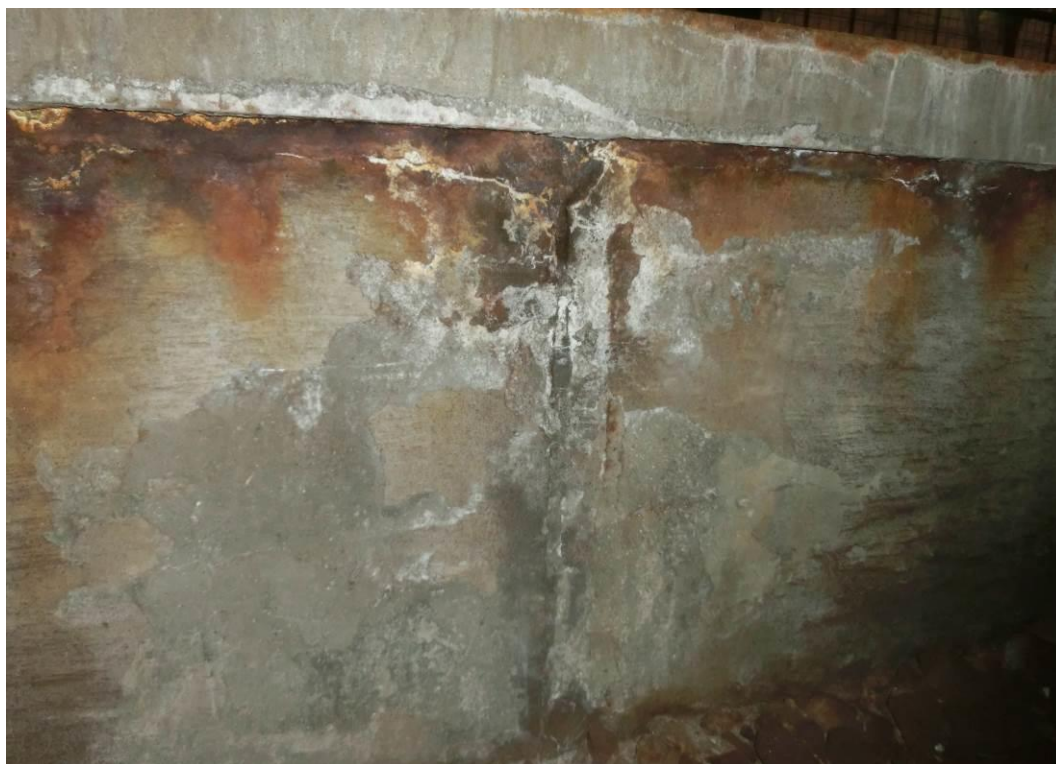
**Foto. 26:** Detail plošné koroze ocelového úhelníku, degradace betonu pro úhelníkem

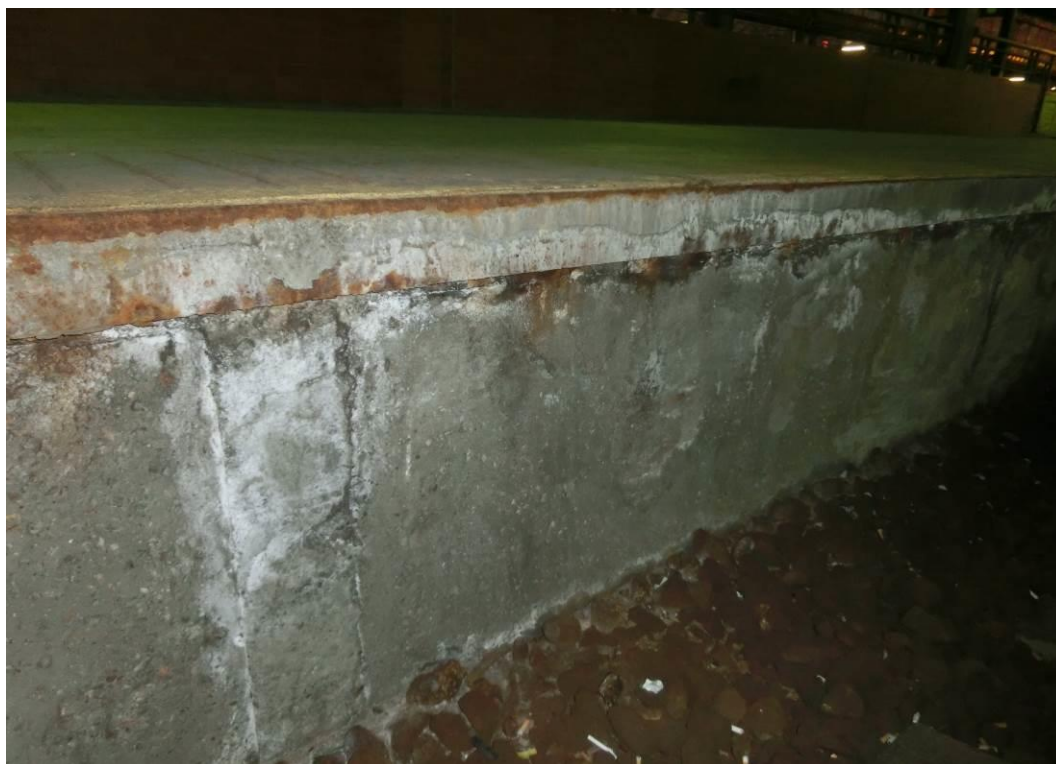
**Foto. 28:** Detail degradace krycí vrstvy betonu

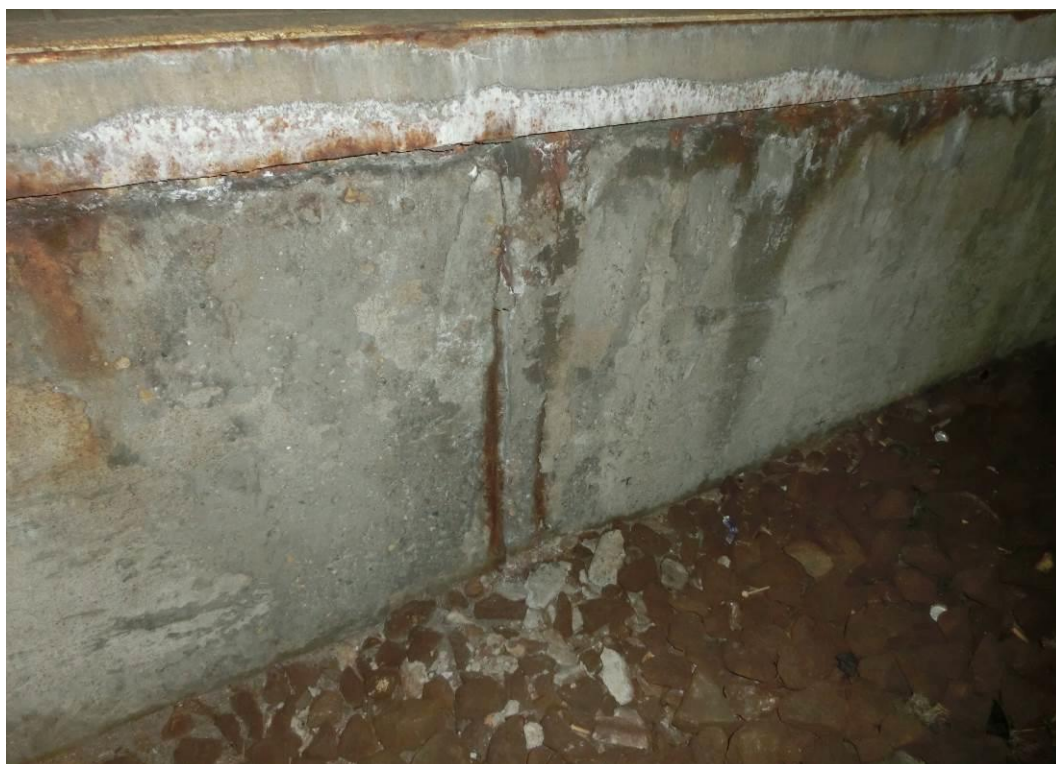
**Foto. 30:** Detail koroze výztuže, degradace krycí vrstvy betonu

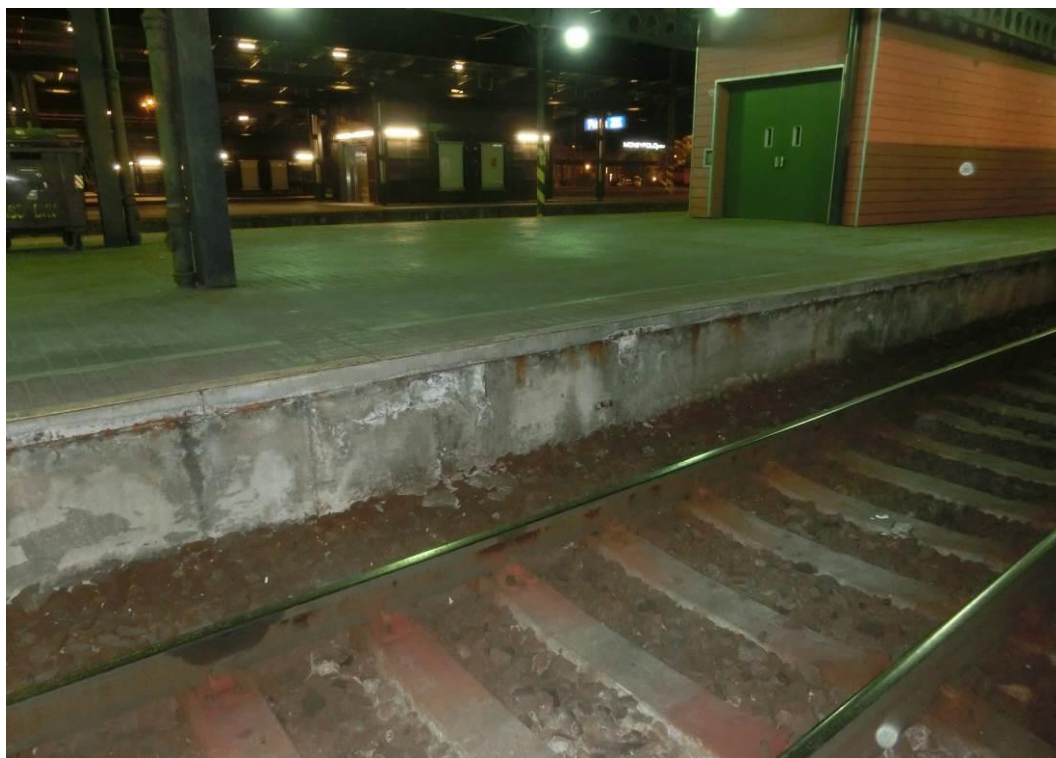
**Foto. 34:** Pohled na nástupištní zídku – patrná lokální koroze výztuže, degradace krycí vrstvy betonu

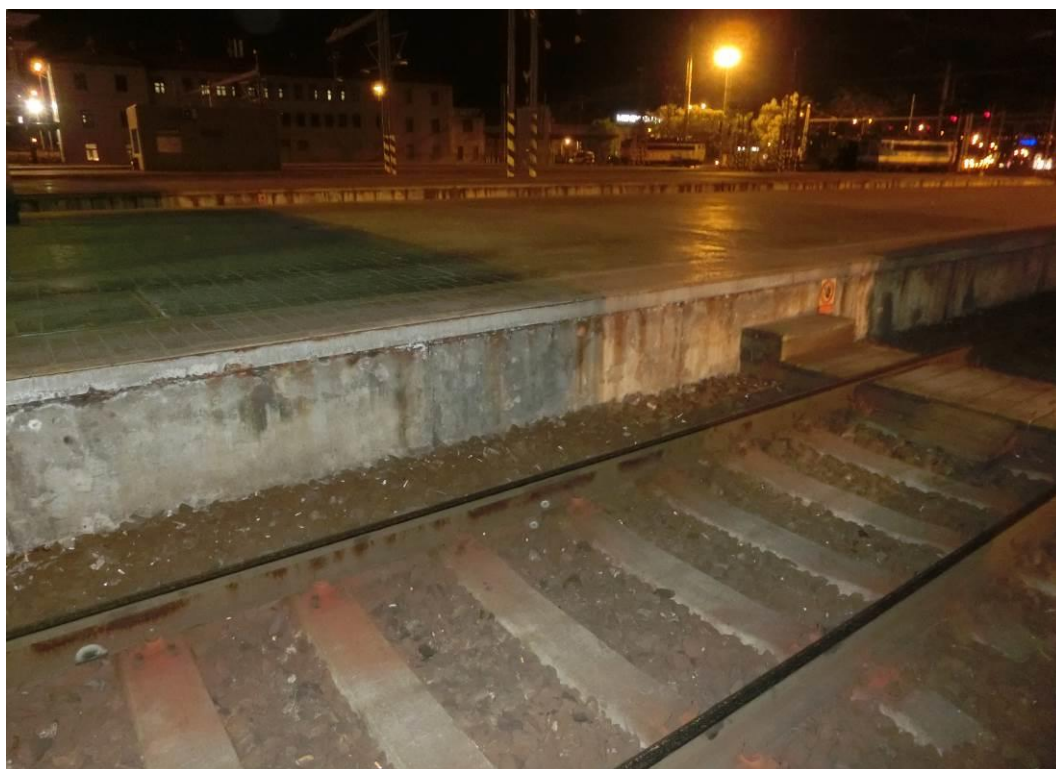
**Foto. 36:** Pohled na nástupištní zídku – patrná lokální koroze výztuže, degradace krycí vrstvy betonu

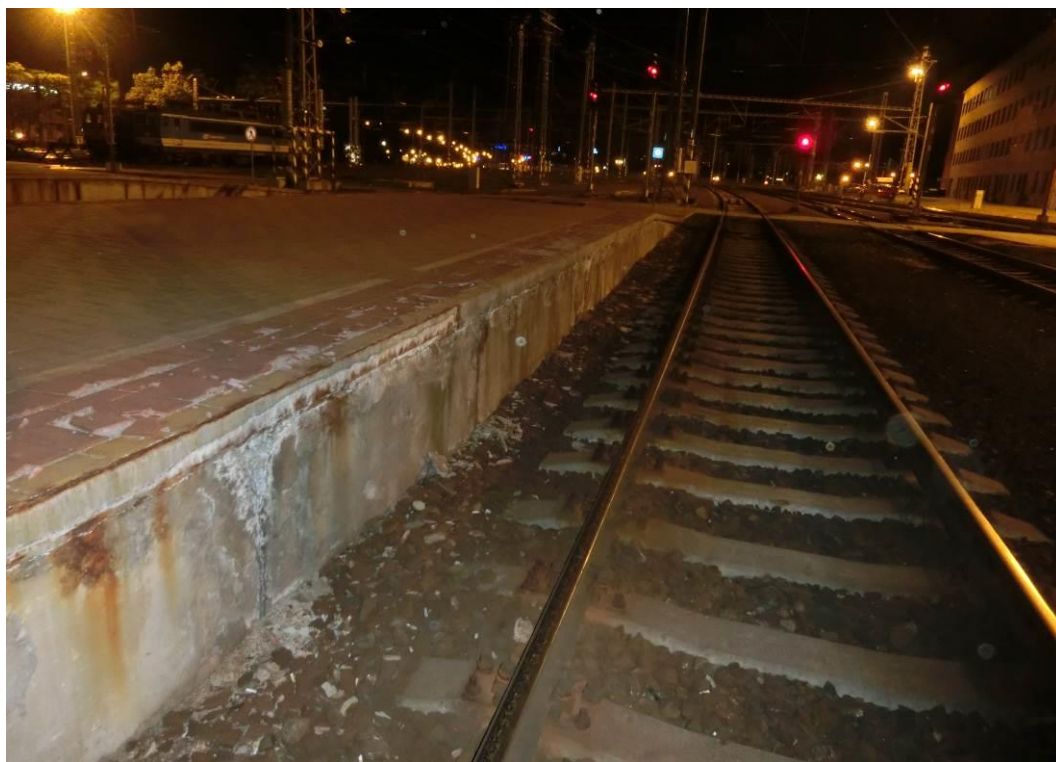
**Foto. 38:** Pohled na nástupištní zídku – patrná lokální koroze výztuže, degradace krycí vrstvy betonu

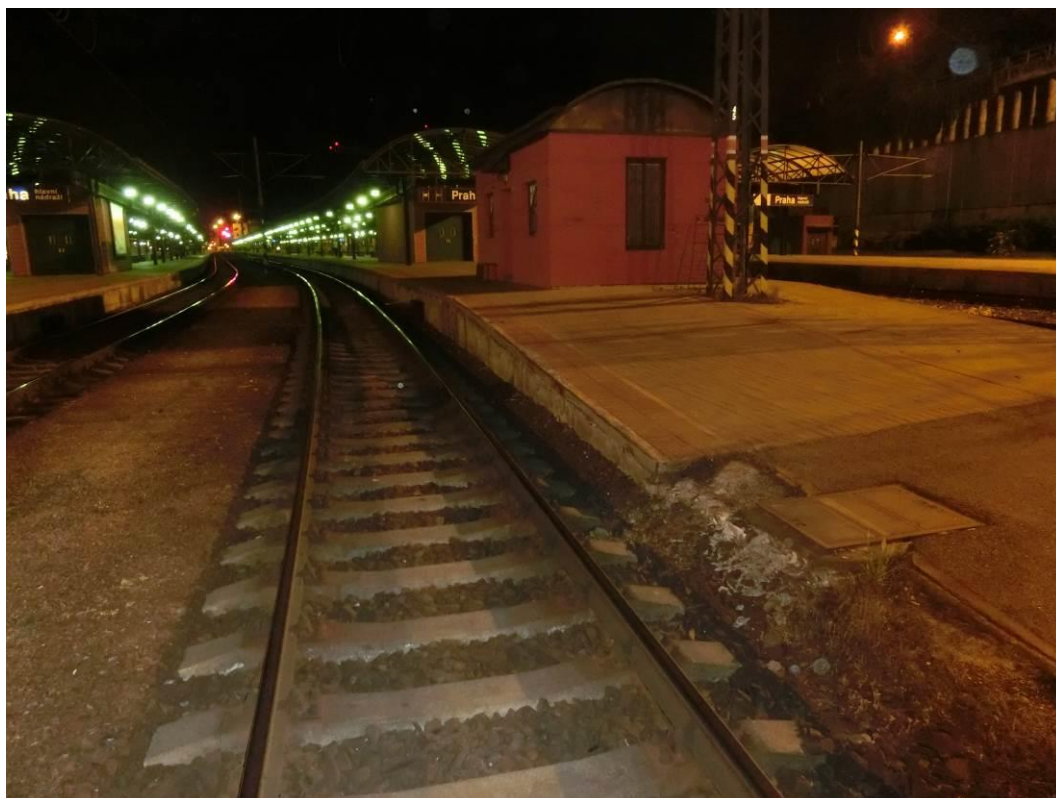
**Foto. 39:** Pohled na nástupištní zídku – patrná lokální koroze výztuže, degradace krycí vrstvy betonu

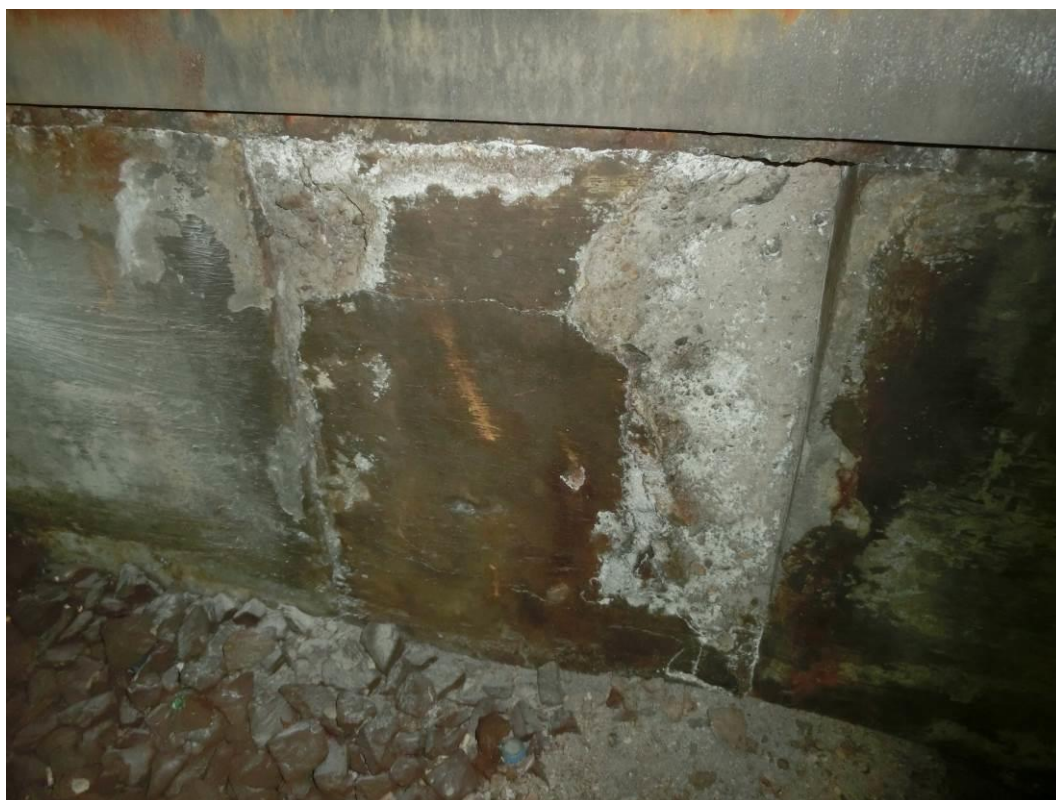
**Foto. 52:** Pohled na nástupištní zídku – patrná degradace krycí vrstvy betonu

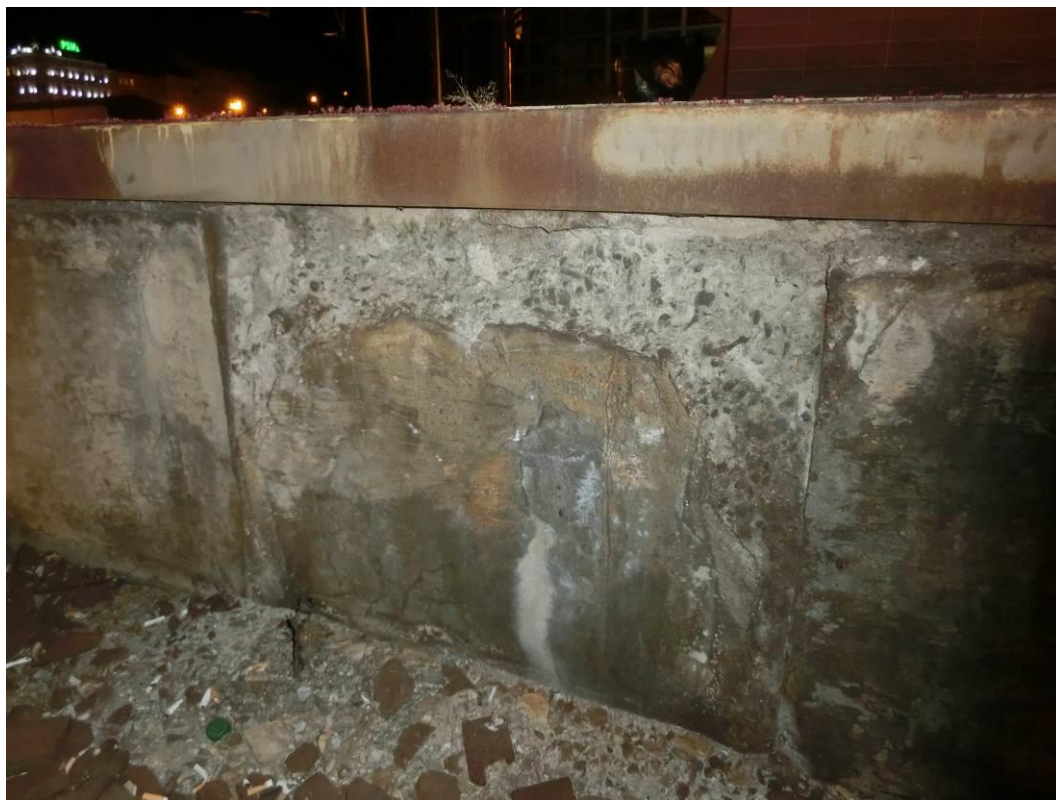
**Foto. 53:** Pohled na nástupištní zídku – patrná degradace krycí vrstvy betonu

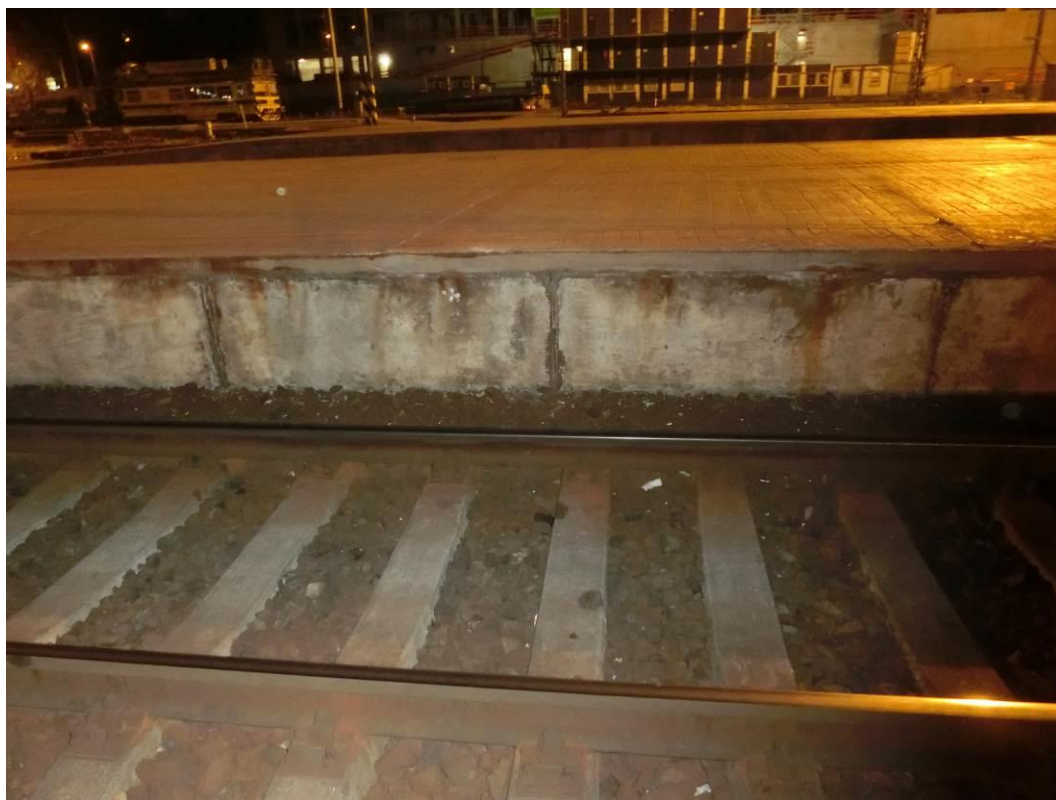
**Foto. 54:** Pohled na nástupištní zídku – patrná lokální koroze výztuže, degradace povrchu

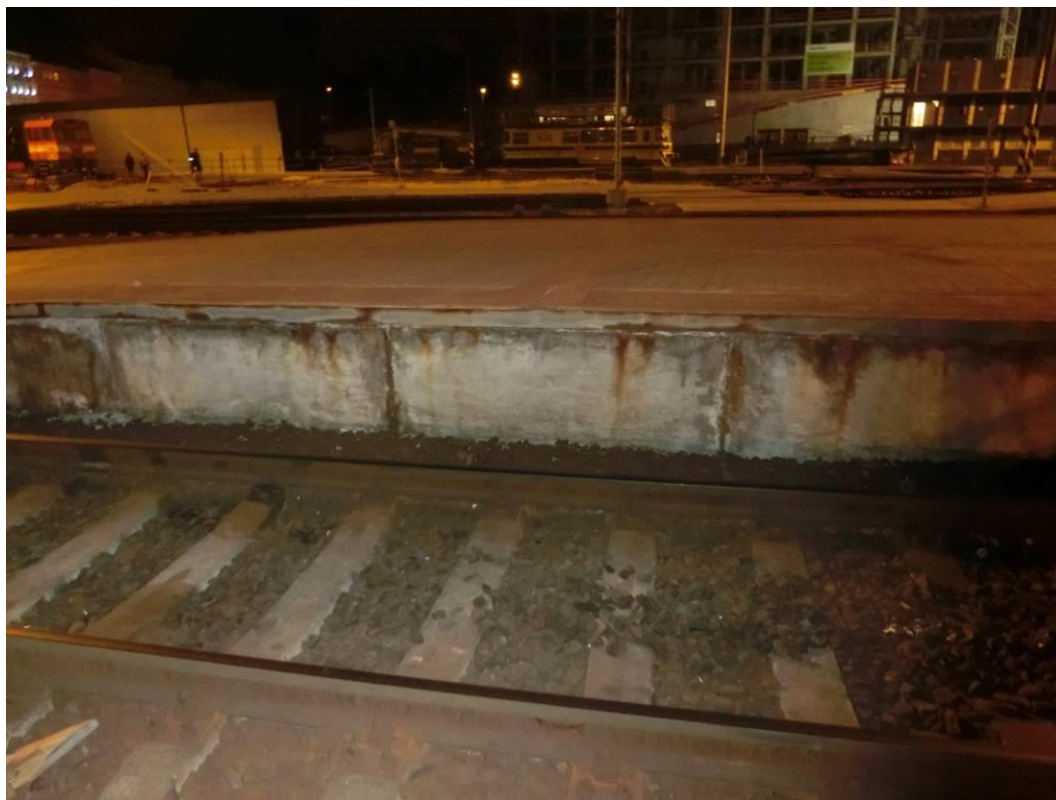
**Foto. 55:** Pohled na nástupištní zídku – patrná lokální koroze výztuže, degradace krycí vrstvy betonu, koroze ocelového úhelníku

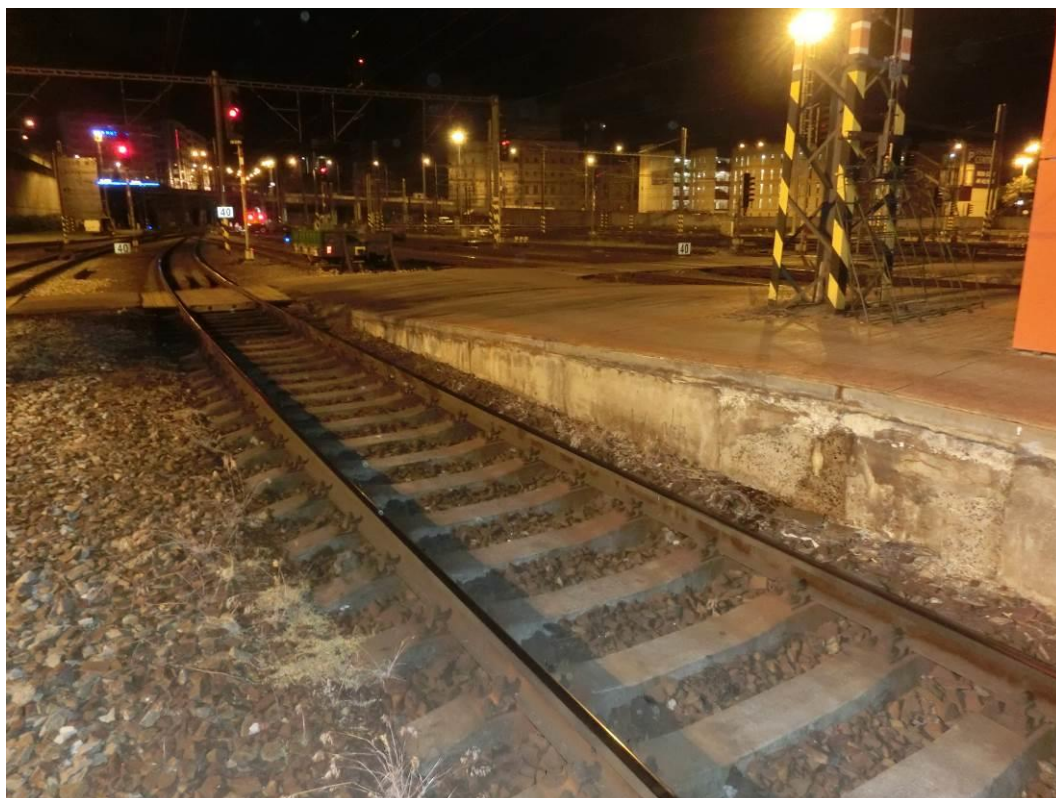
**Foto. 57:** Pohled na nástupištní zídku – patrná degradace krycí vrstvy betonu

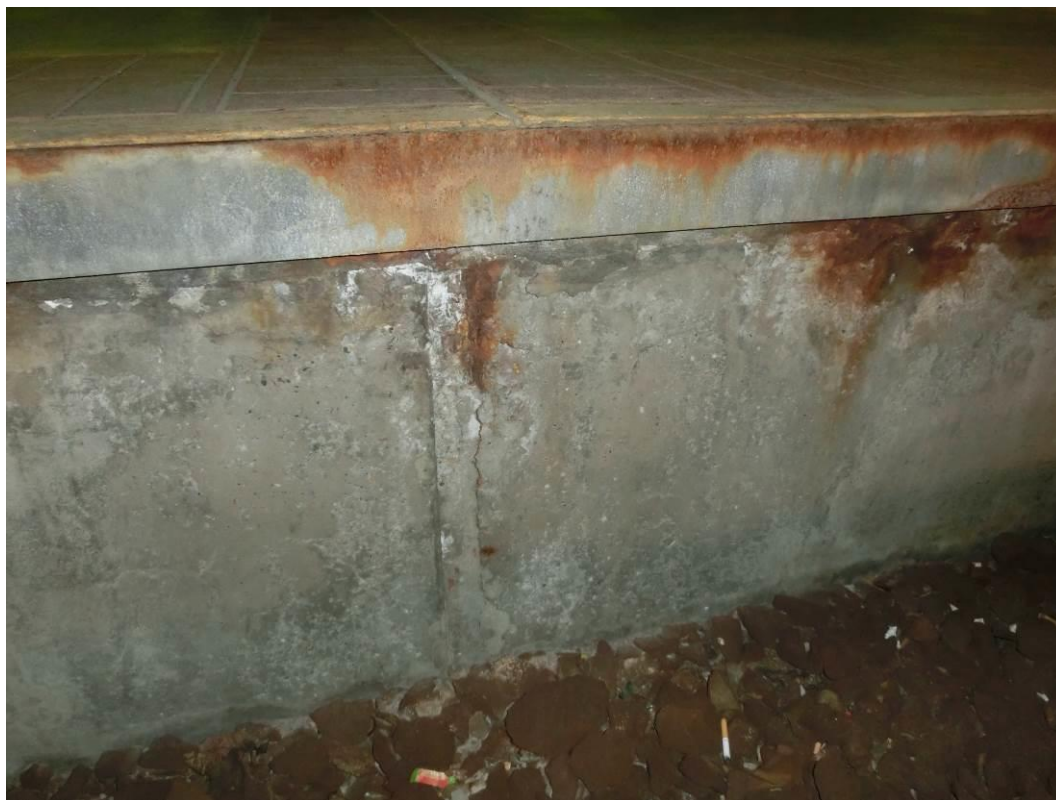
**Foto. 61:** Detail plošné koroze ocelového úhelníku, degradace betonu pod úhelníkem, lokální koroze výztuže

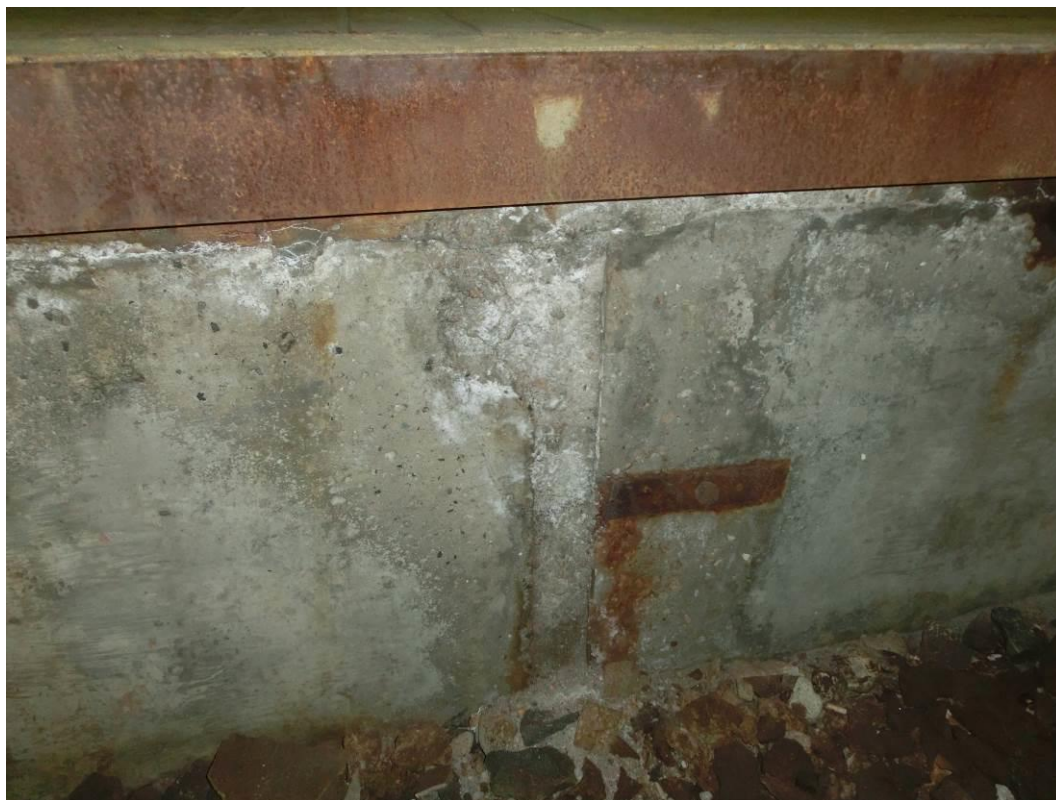
**Foto. 63:** Detail odpadnuté krycí vrstvy betonu

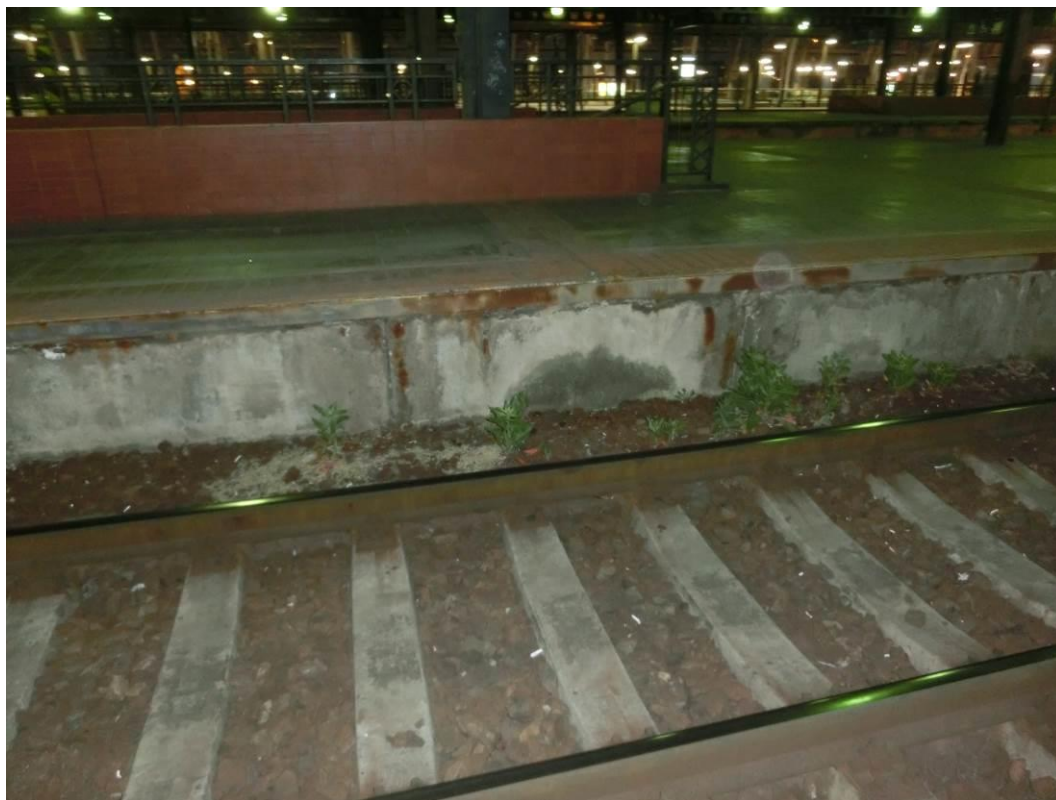
**Foto. 65:** Detail degradace krycí vrstvy betonu, lokální koroze výztuže

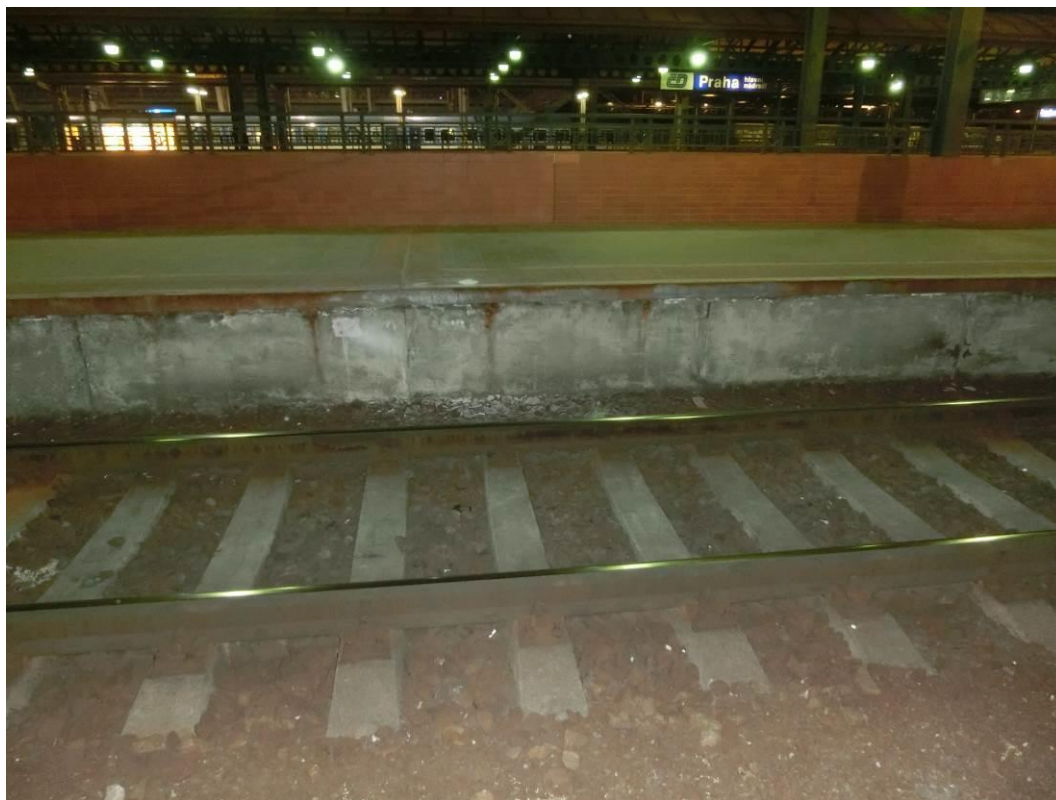
**Foto. 67:** Pohled na nástupištní zídku – patrná degradace krycí vrstvy betonu

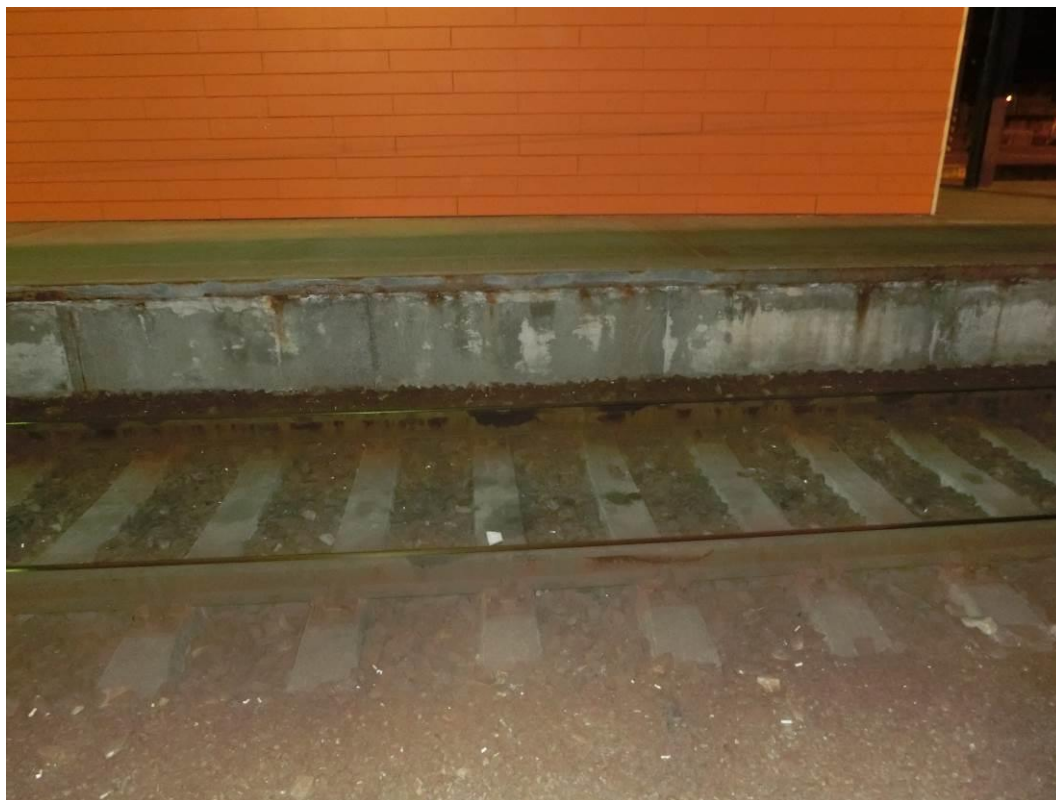
**Foto. 69:** Pohled na nástupištní zídku – patrná degradace krycí vrstvy betonu

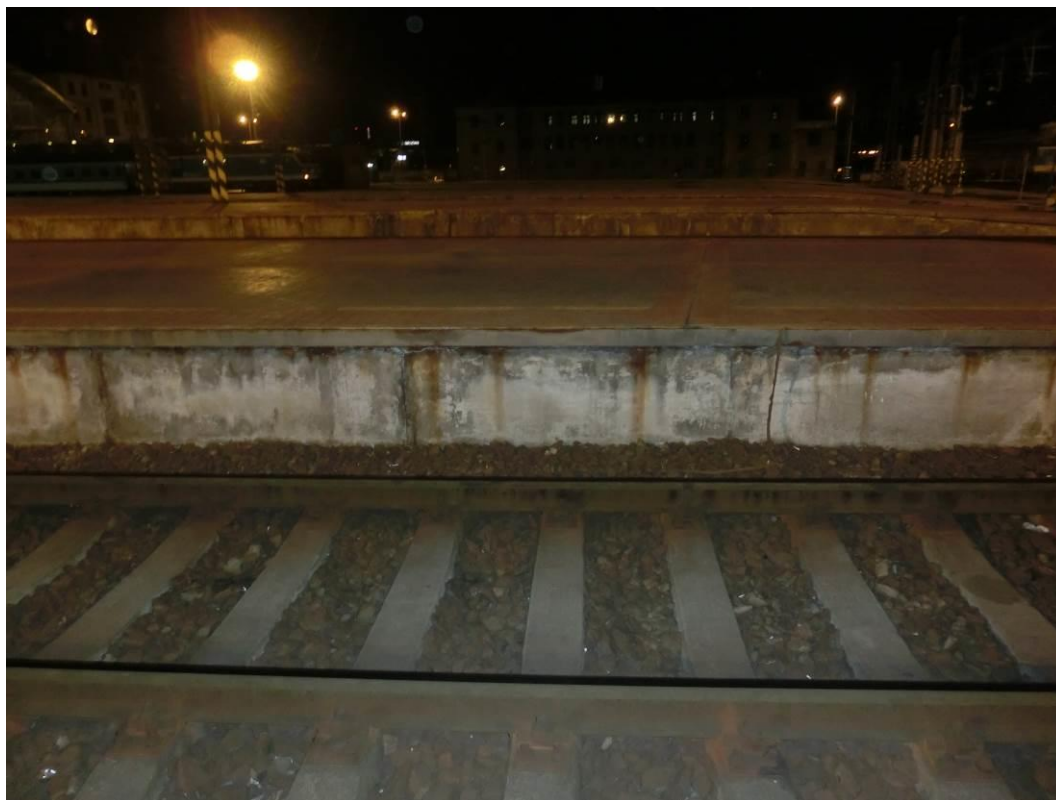
**Foto. 73:** Pohled na nástupištní zídku – patrná degradace krycí vrstvy betonu

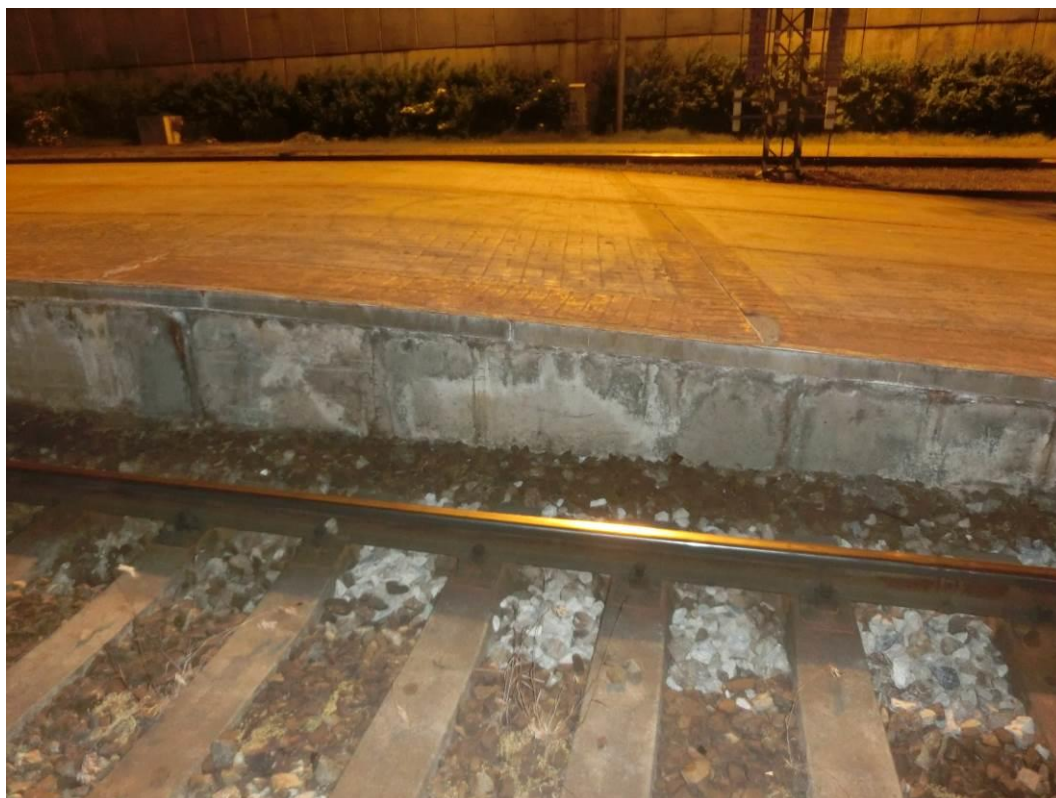
**Foto. 75:** Pohled na nástupištní zidku – patrná degradace krycí vrstvy betonu

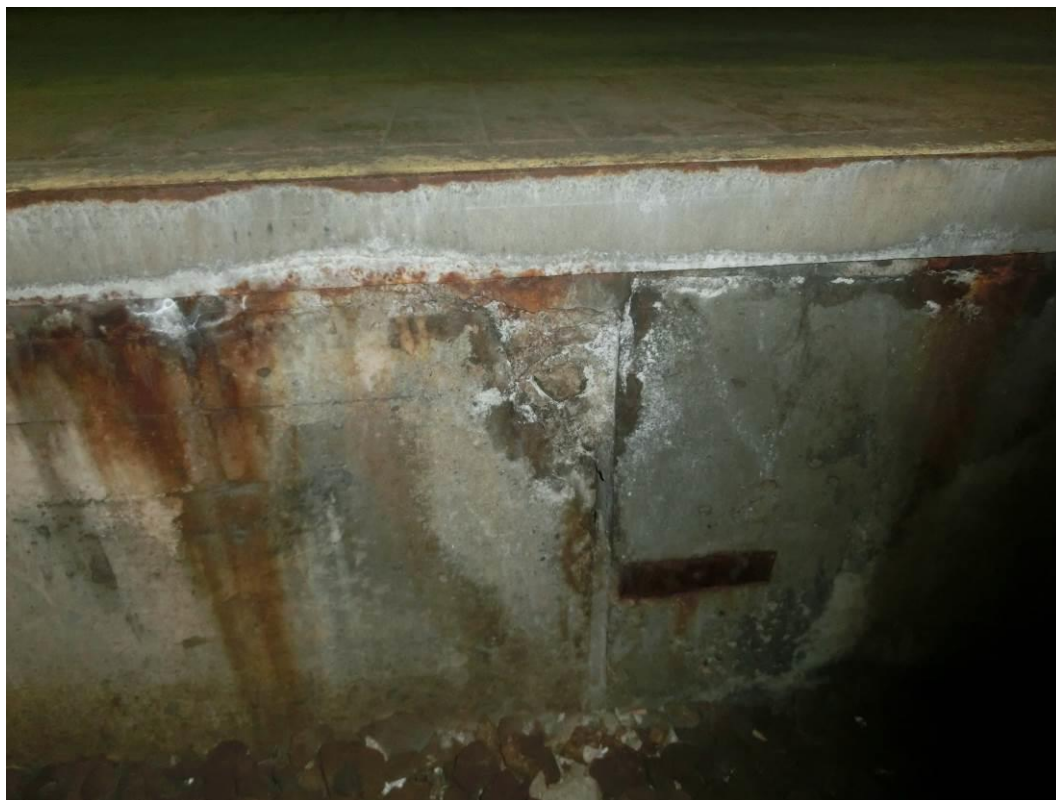
**Foto. 77:** Detail odpadávání krycí vrstvy betonu a jeho degradace

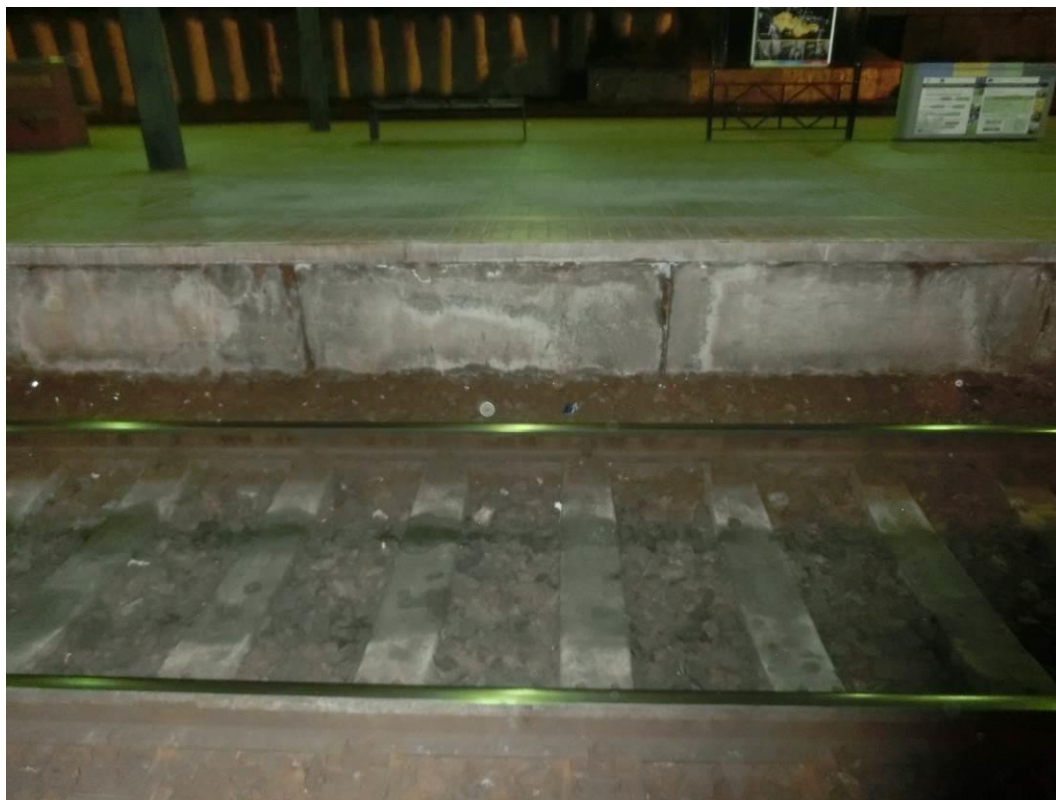
**Foto. 79:** Degradace betonu pod ocelovým úhelníkem
