**ČESKÉ VYSOKÉ UČENÍ TECHNICKÉ  
V PRAZE**

**K L O K N E R Ů V   Ú S T A V**  
**Šolínova 7, 166 08 Praha 6 – Dejvice**

**Expertní zpráva č.  
1800 J 159**

**STAVEBNĚ TECHNICKÝ PRŮZKUM NÁSTUPIŠTNÍCH ZÍDEK  
PRAHA – HLAVNÍ NÁDRAŽÍ – NÁSTUPIŠTĚ 5, 6 A 7**

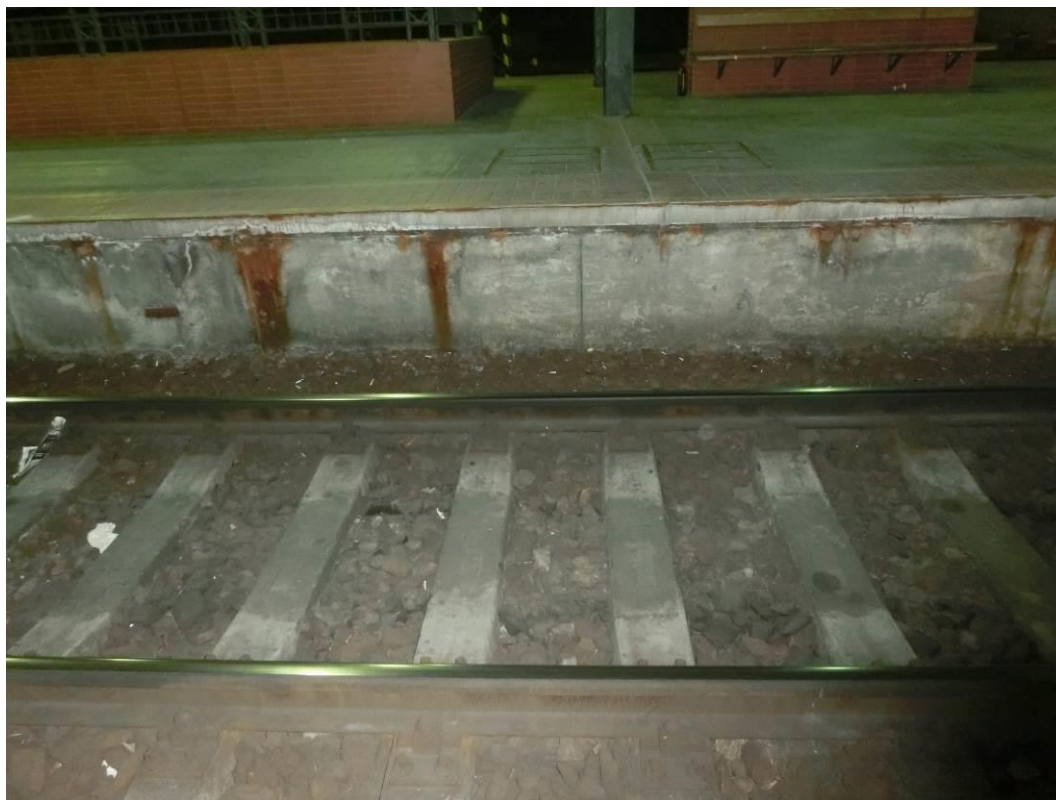
**Foto. 81:** Pohled na nástupištní zídku – patrná degradace krycí vrstvy betonu

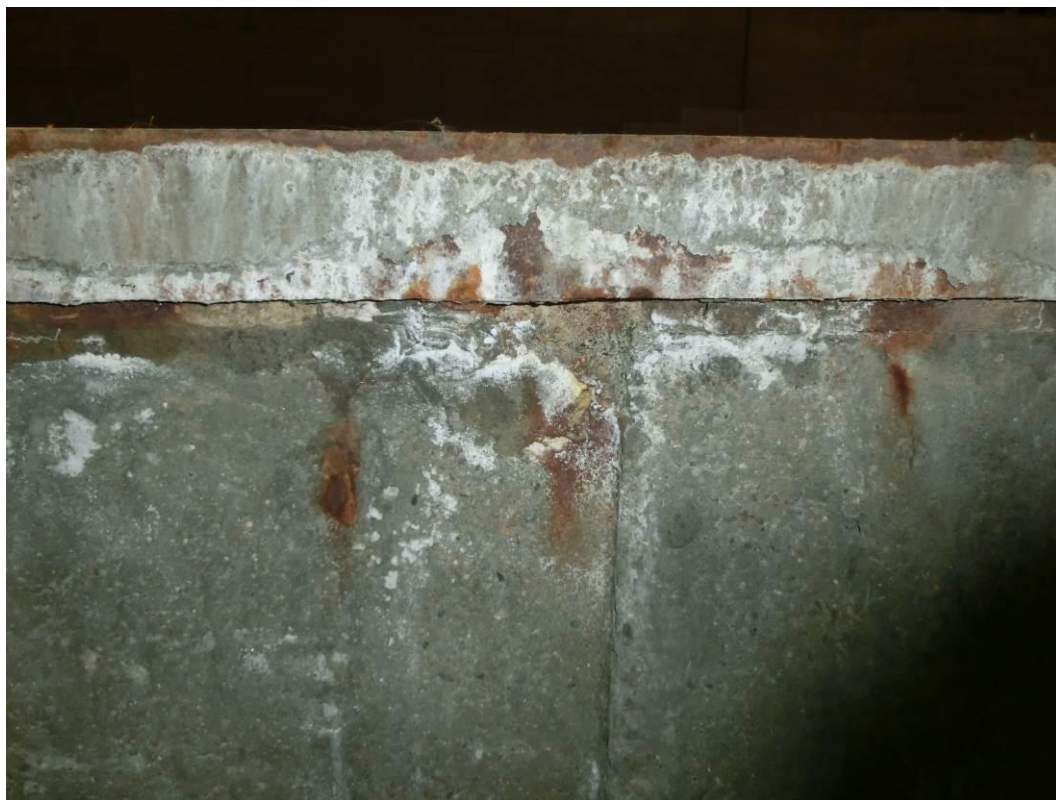
**Foto. 83:** Detail degradace betonu pod zkorodovaným ocelovým úhelníkem

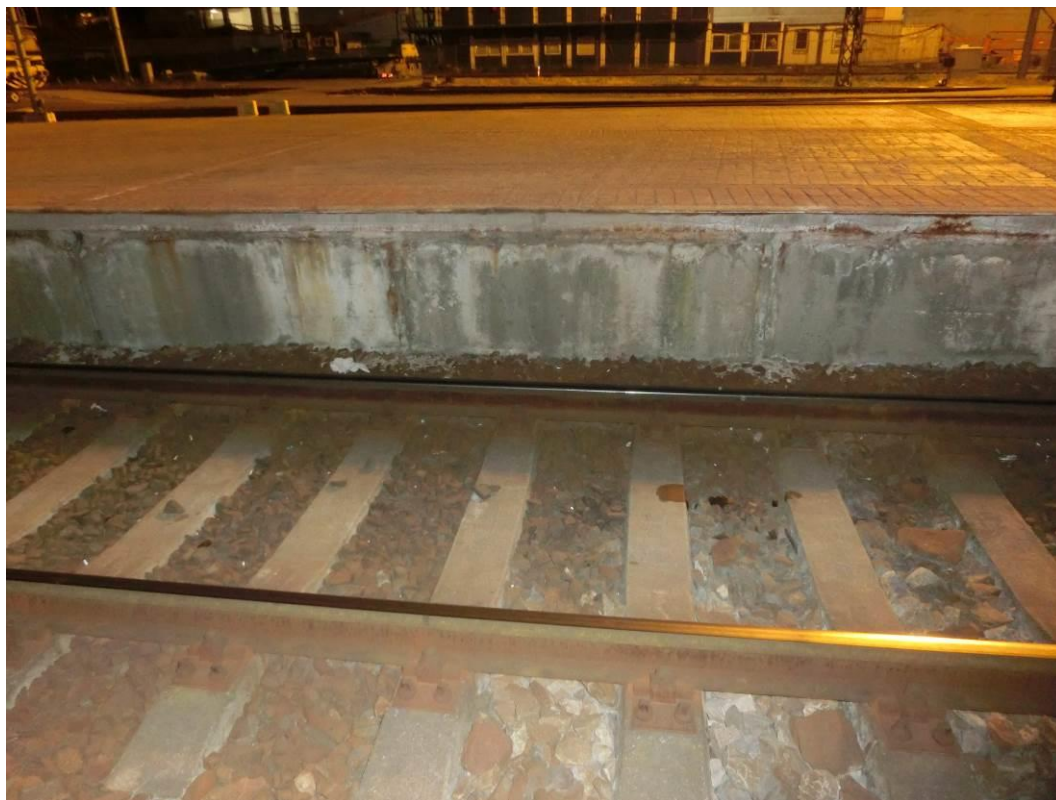
**Foto. 89:** Pohled na nástupištní zídku – patrná degradace krycí vrstvy betonu

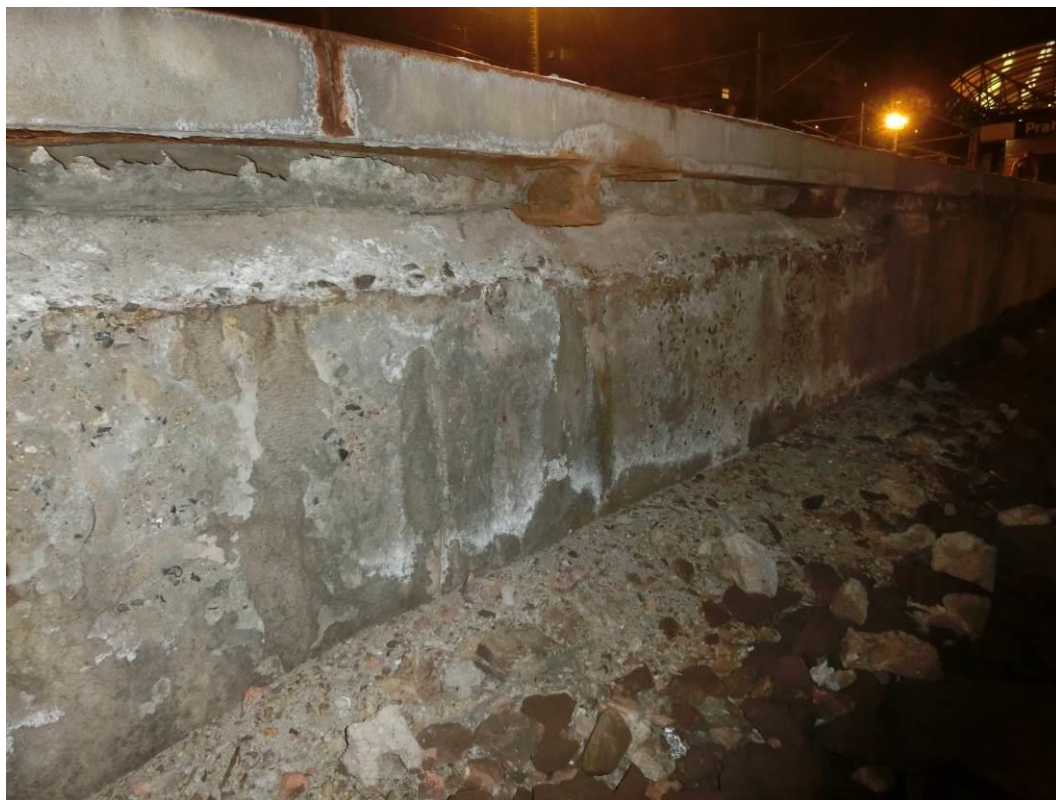
**Foto. 91:** Detail degradace betonu pod zkorodovaným vrstvy

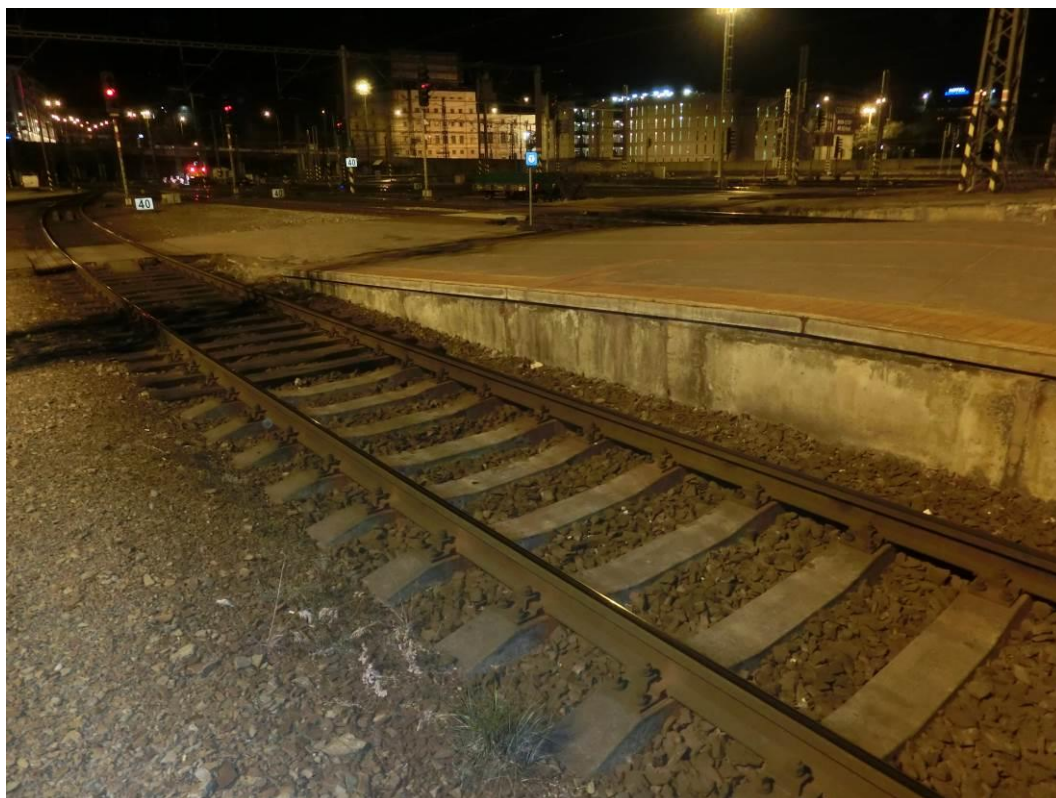
**Foto. 93:** Pohled na nástupištní zídku – patrná lokální koroze výztuže, degradace povrchu

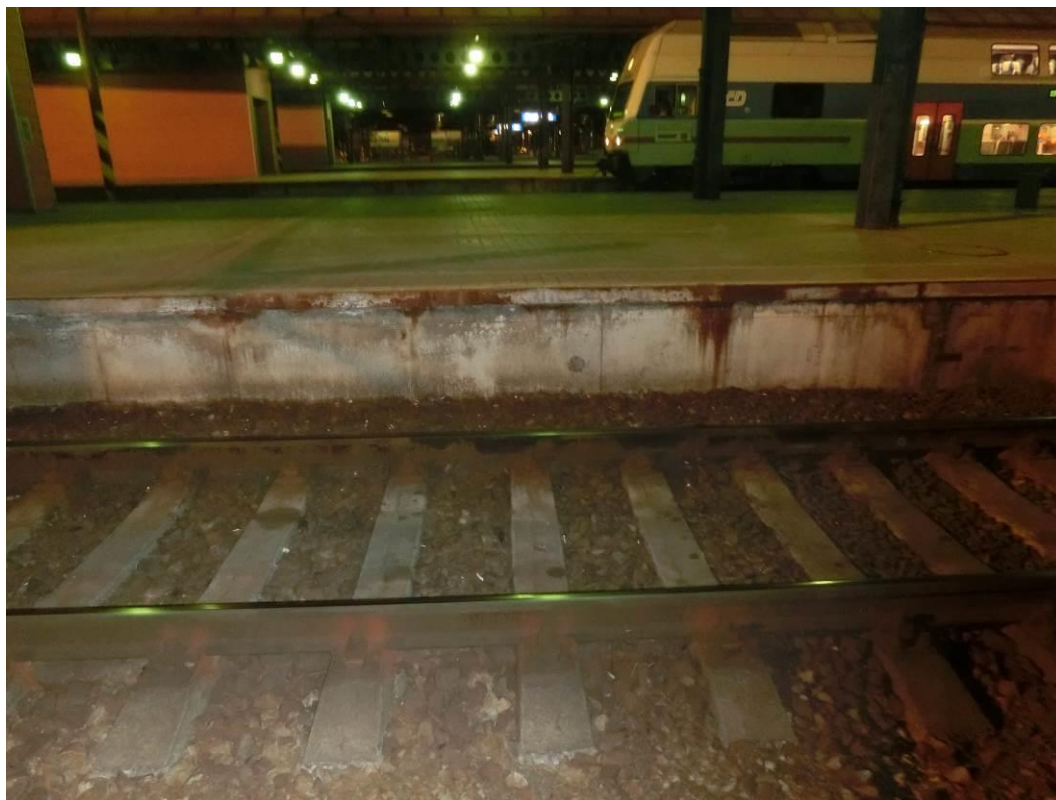
**Foto. 95:** Patrná degradace betonu pod ocelovým úhelníkem vlivem koroze

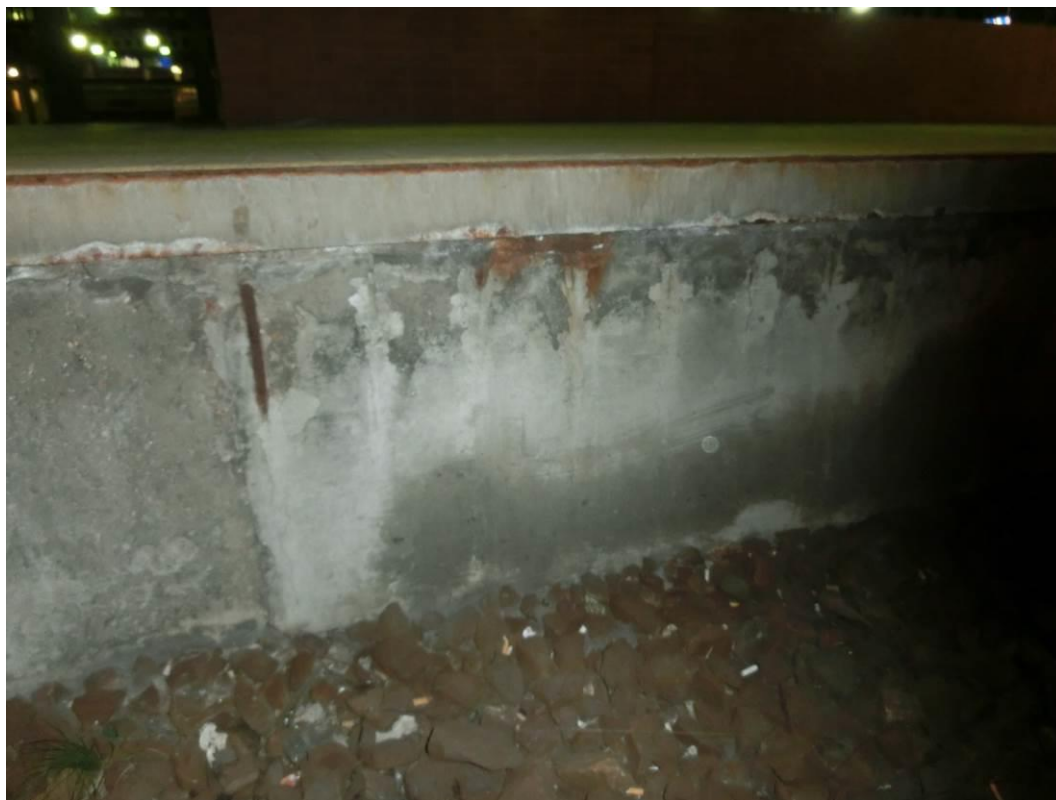
**Foto. 101:** Lokální koroze výztuže, plošná koroze ocelovéhoúhelníku

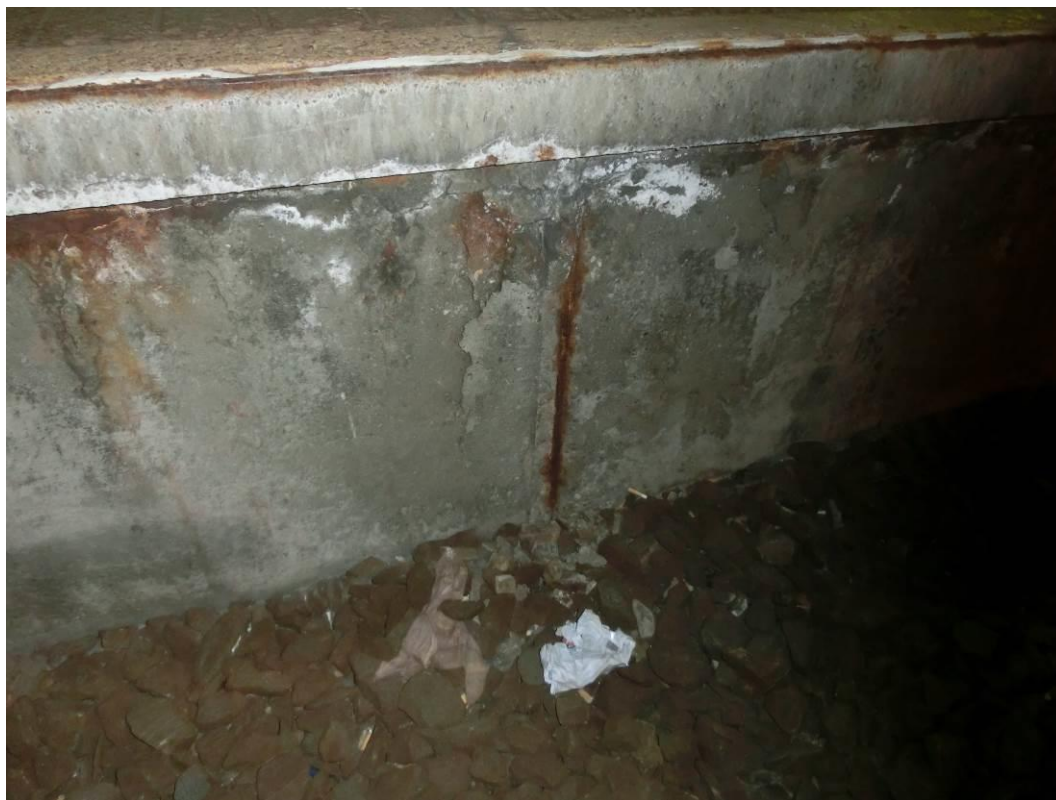
**Foto. 103:** Detail koroze výztuže

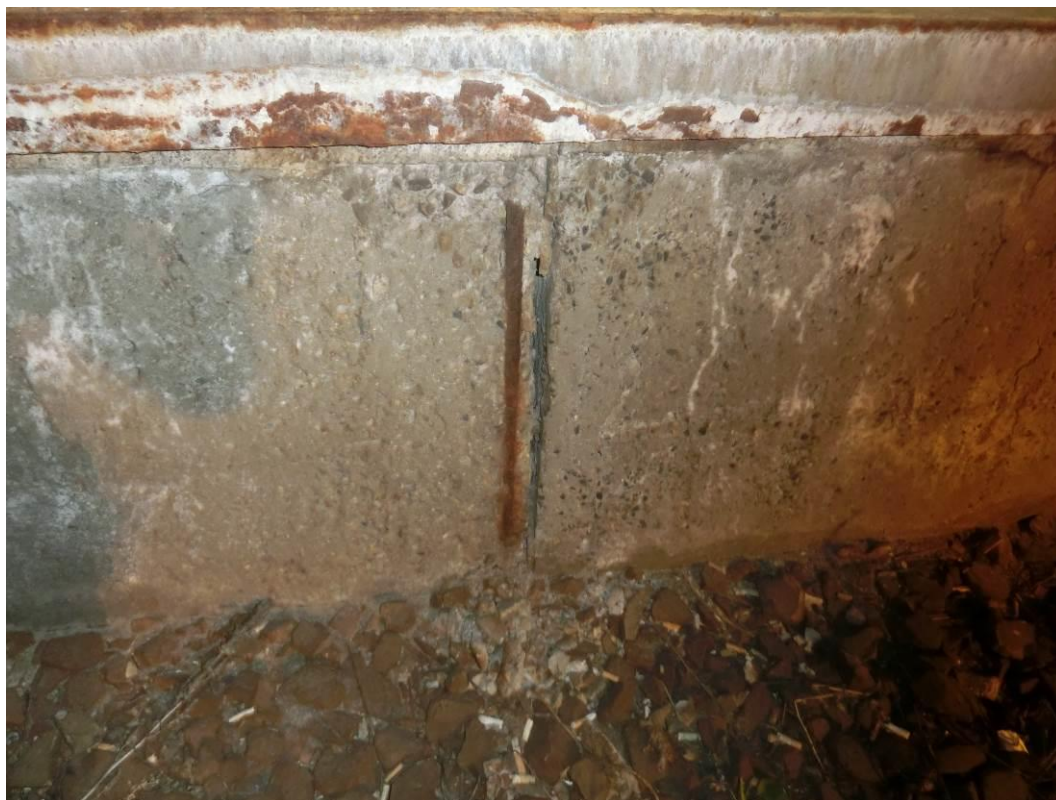
**Foto. 107:** Detail koroze výztuže

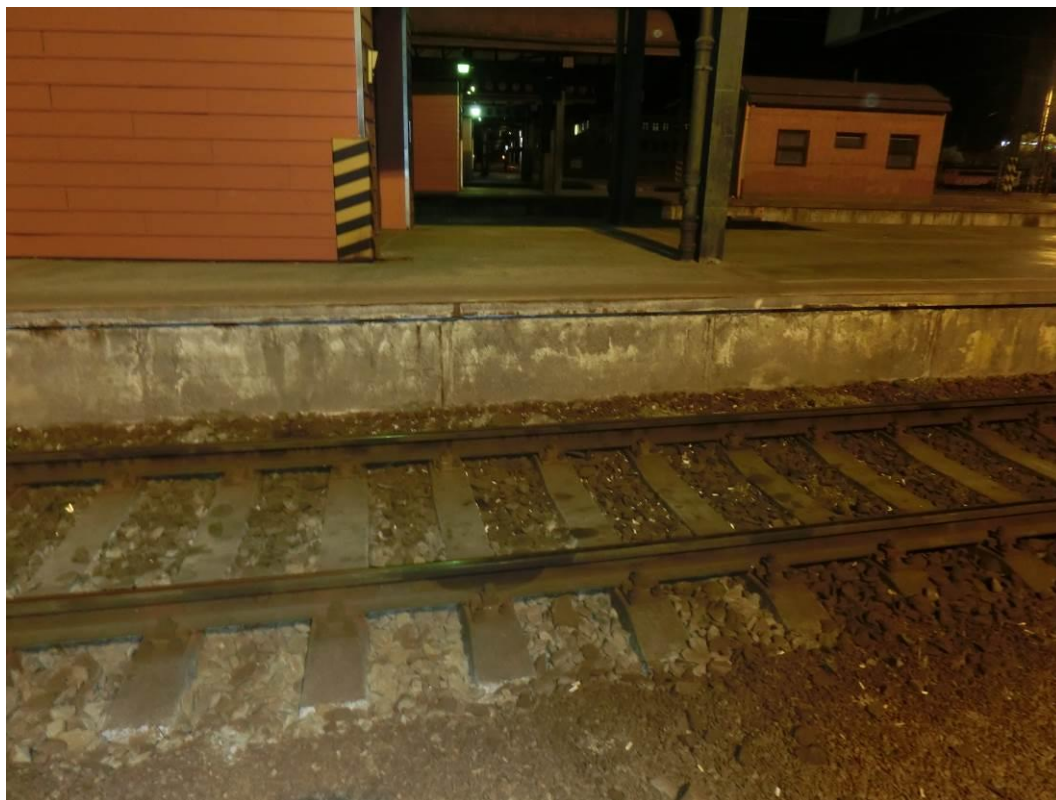
**Foto. 111:** Pohled na nástupištní zídku – patrná degradace krycí vrstvy betonu

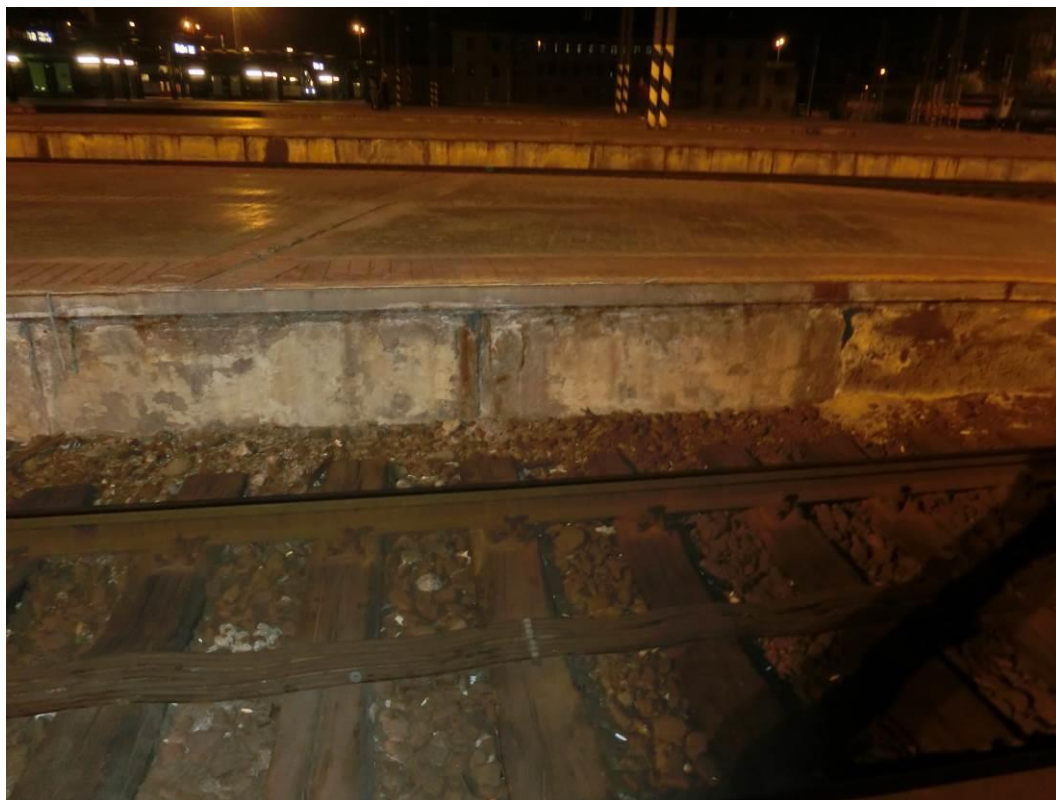
**Foto. 113:** Patrná lokální koroze výztuže, degradace krycí vrstvy betonu, odpadávání
