KÚ
100 LET
KLOKNEROVA
ÚSTAVU ČVUT
V PRAZE

Expertní zpráva č. 2100 J 094	Datum vydání zprávy 14. června 2021	Oddělení KÚ Experimentální tel. +420 224 353 537
Objednatel: Správa železnic, státní organizace Dlážděná 1003/7 Praha 1, Nové Město 110 00 IČO: 70994234 DIČ: CZ70994234		
Expertní zpráva: STAVEBNĚ TECHNICKÝ PRŮZKUM LETNÍ ČEKÁRNY „ZAJIŠTĚNÍ BEZBARIÉROVÉHO PŘÍSTUPU NA NÁSTUPIŠTĚ V ŽST ROZTOKY U PRAHY“		
Vypracoval:	Ing. Tomáš Bittner, Ph.D.	
Spolupráce:	Ing. Milan Rydval, Ph.D. Ing. Petr Pokorný, Ph.D. Bc. Petr Stanošek Ing. arch. Zuzana Lukešová	
Odpovědný řešitel:	Ing. Tomáš Bittner, Ph.D.	
Vedoucí oddělení:	Doc. Ing. Jiří Kolísko, Ph.D.	
Ředitel KÚ:	Doc. Ing. Jiří Kolísko, Ph.D.	
Výtisk číslo: 1 2 3 4 5	Rozdělovník: Objednatel: 4x Archiv KÚ: 1x

Tato zpráva uvádí výsledky stavebně technického průzkumu dřevěných konstrukcí letní čekárny v Roztokách u Prahy. Rozsah průzkumu byl zvolen na základě požadavku objednatele. Průzkumné práce probíhaly 12., 13. a 14.4.2021.

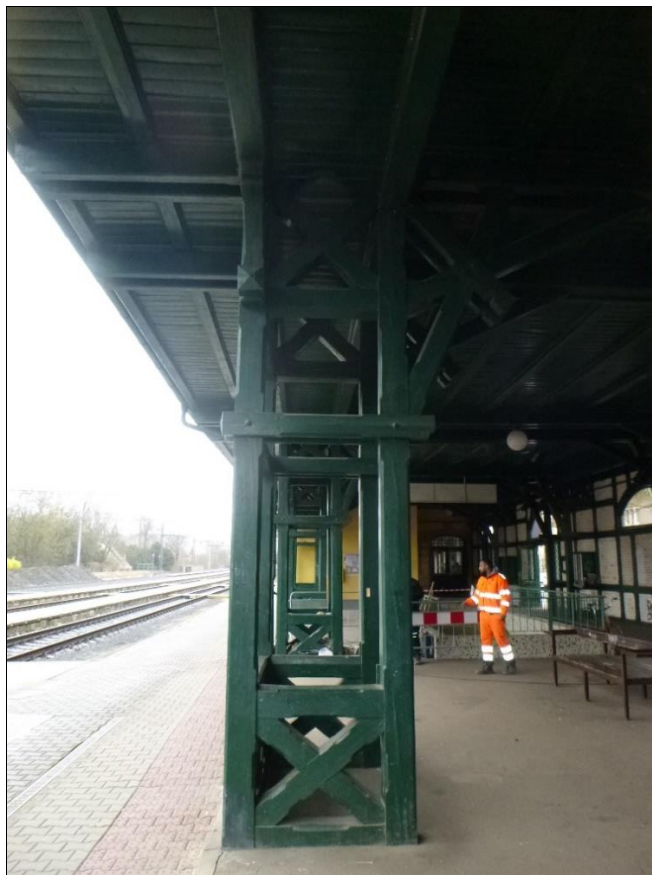
Foto 1: Vnější plná vazba A-B – bez poškození

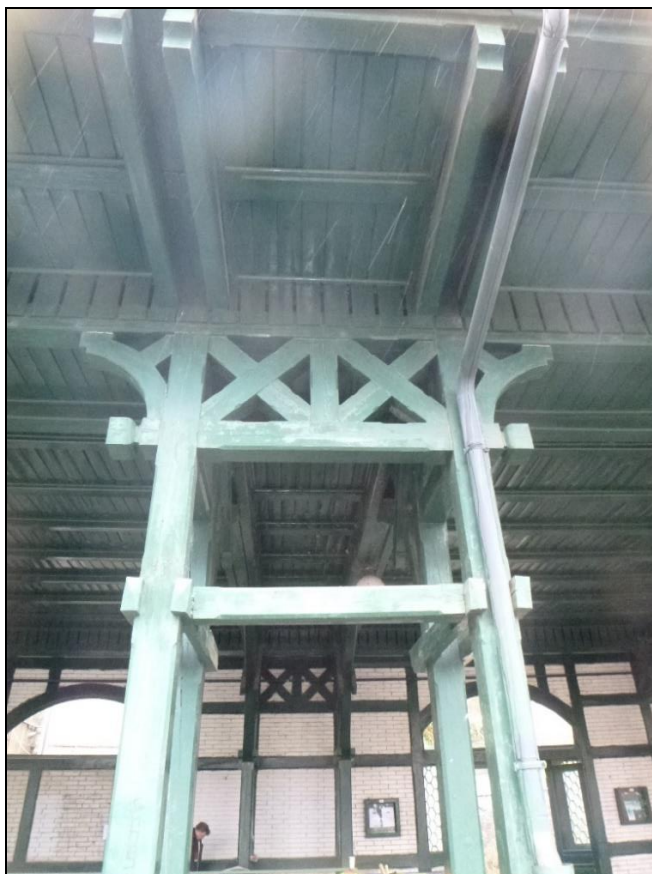
Foto 2: Vnější plná vazba A-B – bez poškození

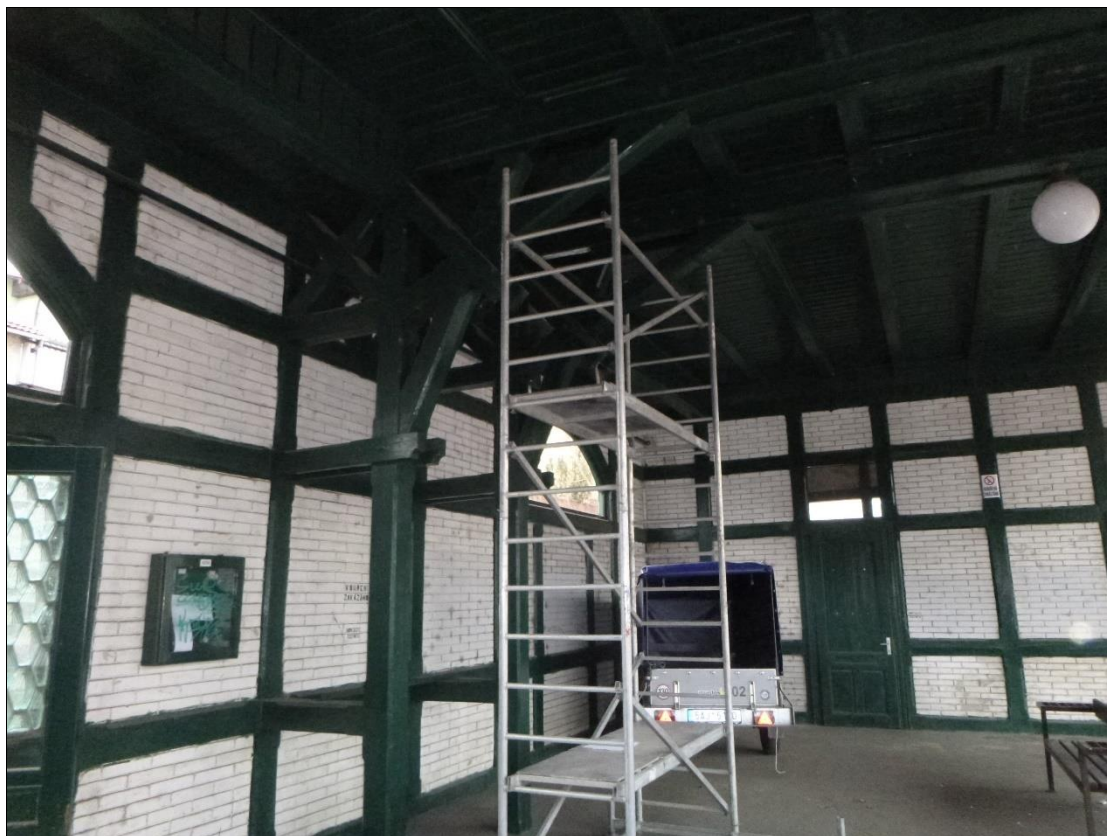
Foto 4: Vnitřní plná vazba A-B – bez poškození

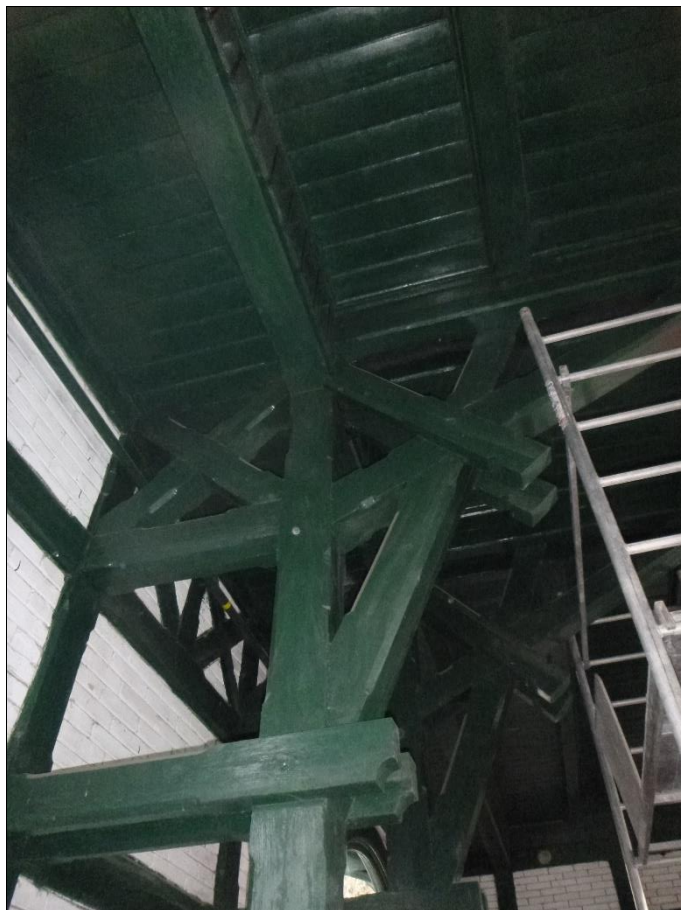
Foto 5: Vnitřní plná vazba A-B – bez poškození

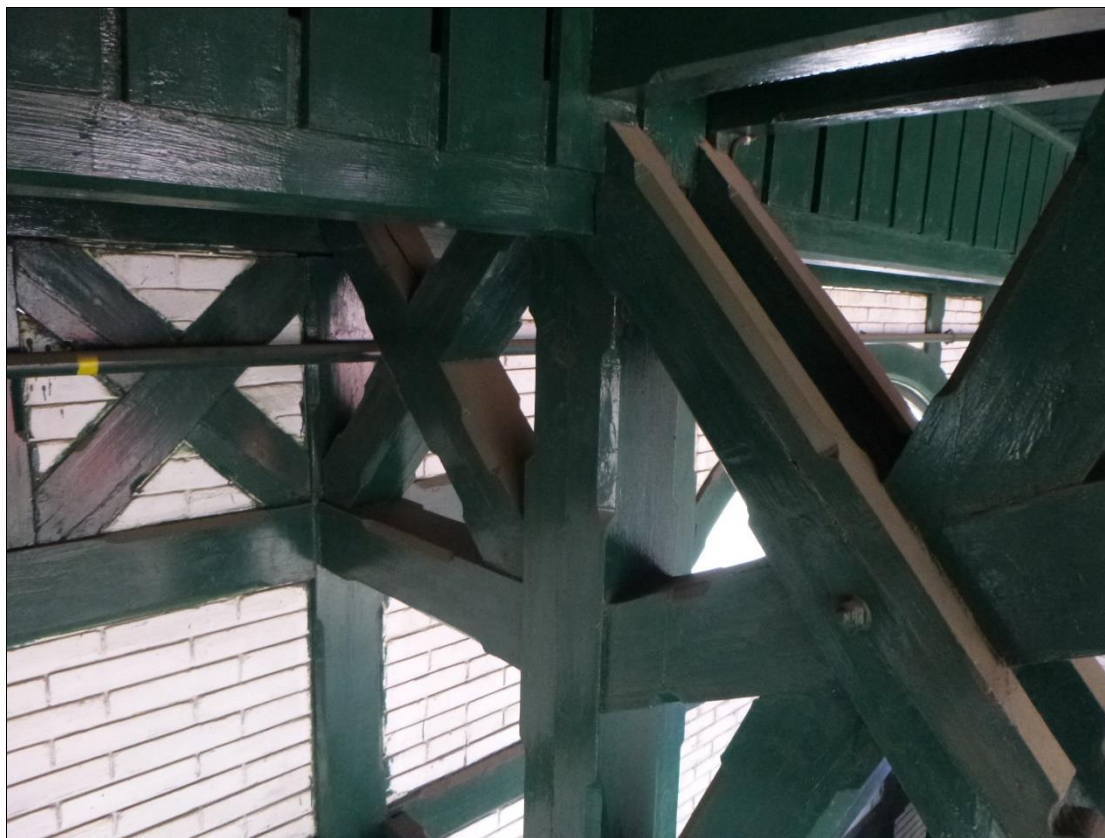
Foto 6: vnitřní plná vazba A-B – bez poškození

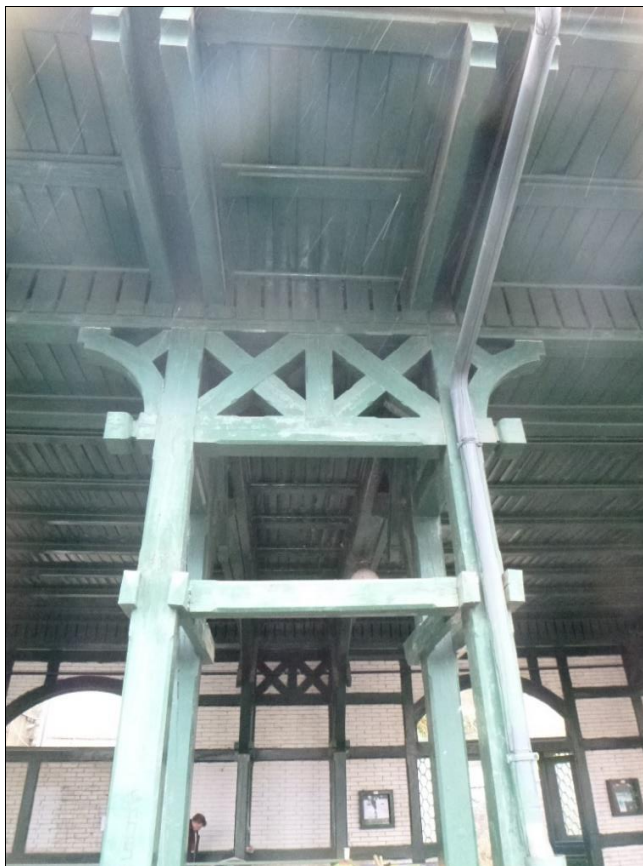
Foto 9: Vnější plná vazba C-D – bez poškození

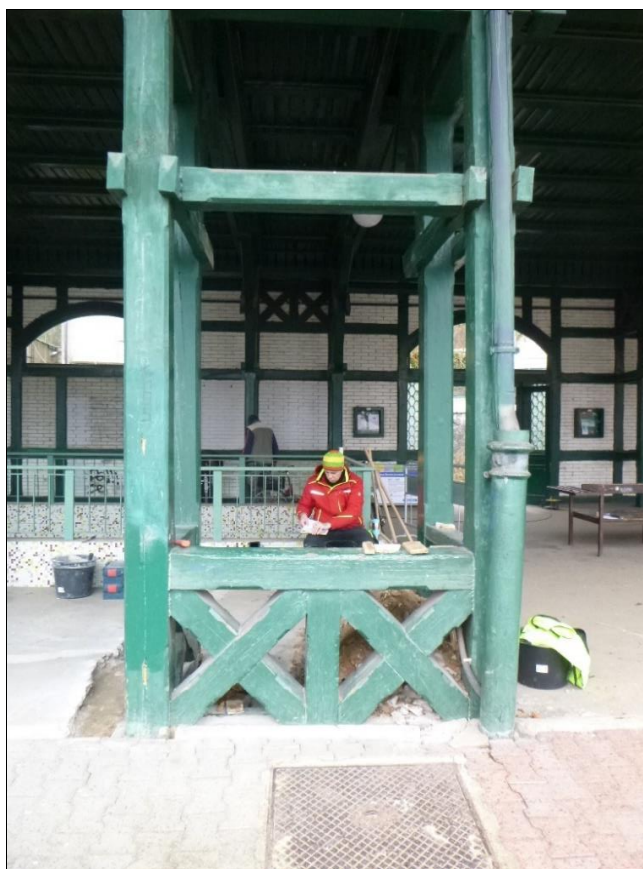
Foto 10: Vnější plná vazba C-D – sonda založení, vysoké poškození (H i DH) na úrovni terénu i těsně pod ním

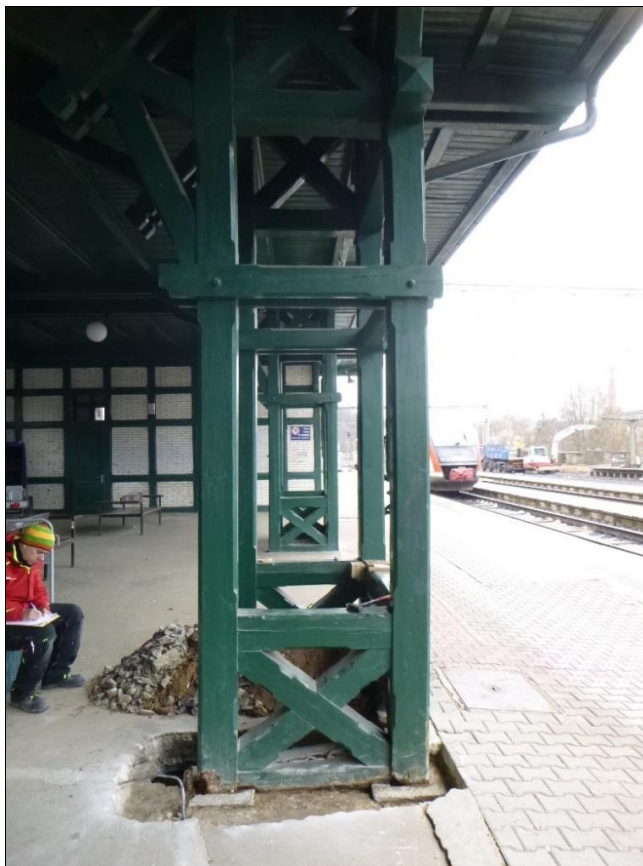
Foto 11: Vnější plná vazba C-D – sonda založení, vysoké poškození (H i DH) na úrovni terénu i těsně pod ním

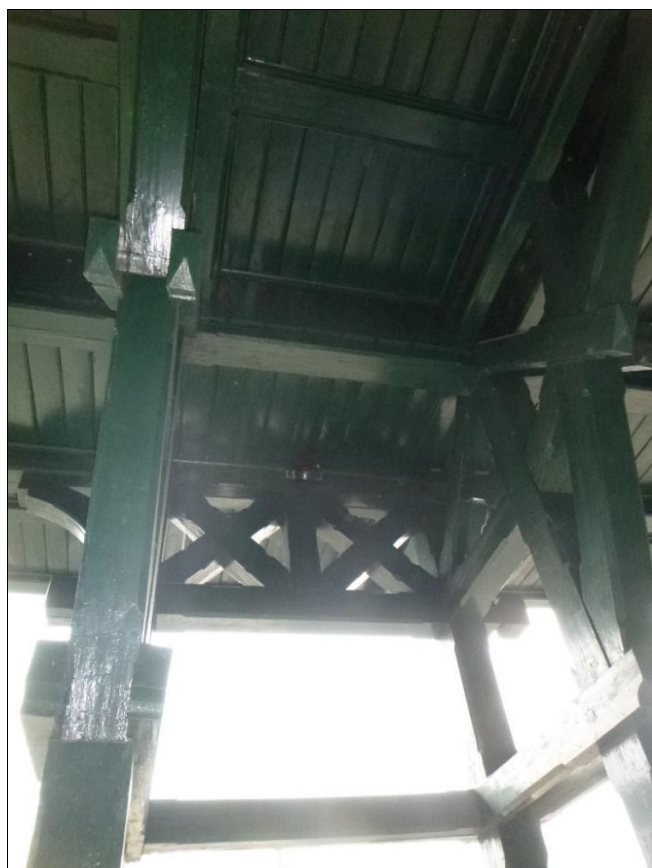
Foto 12: Vnější plná vazba C-D – bez poškození

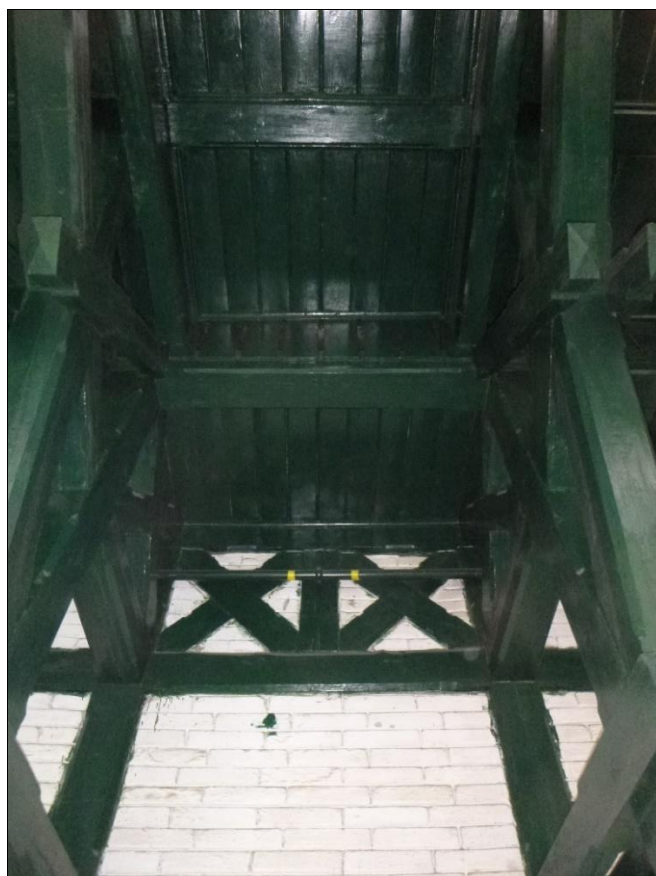
Foto 14: Vnitřní plná vazba C-D – bez poškození

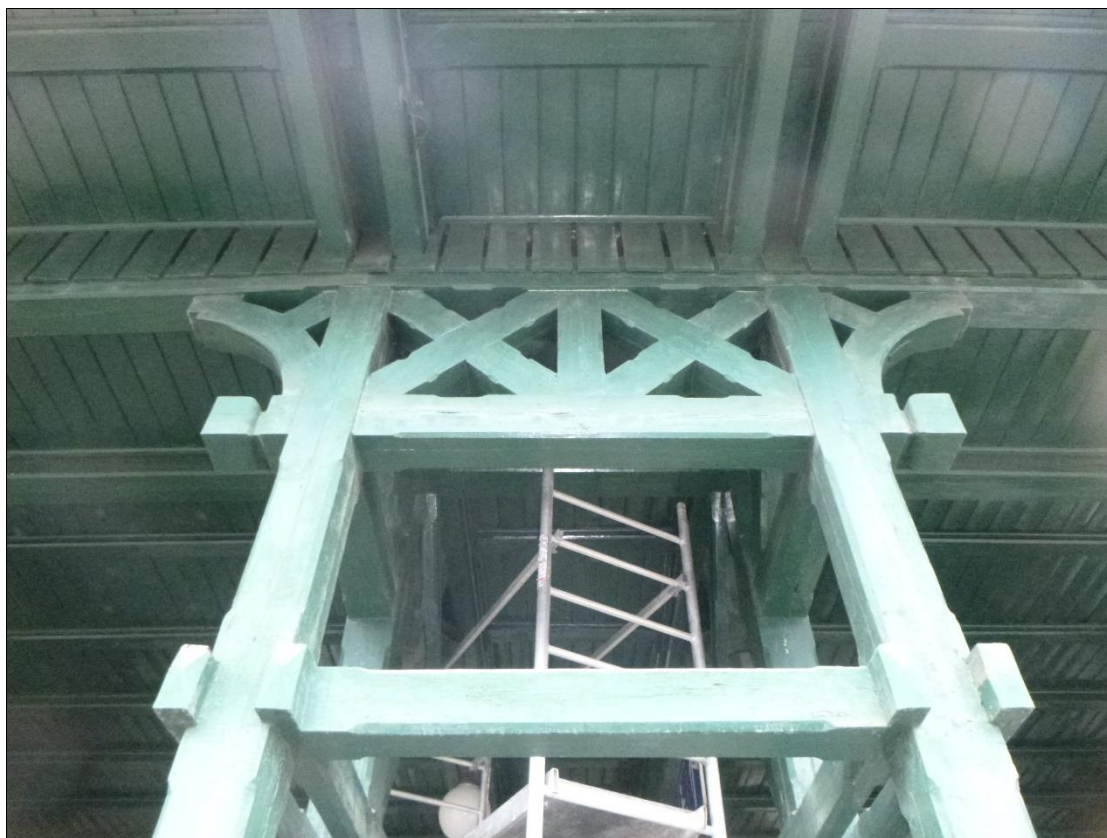
Foto 15: Vnější plná vazba E-F – bez poškození

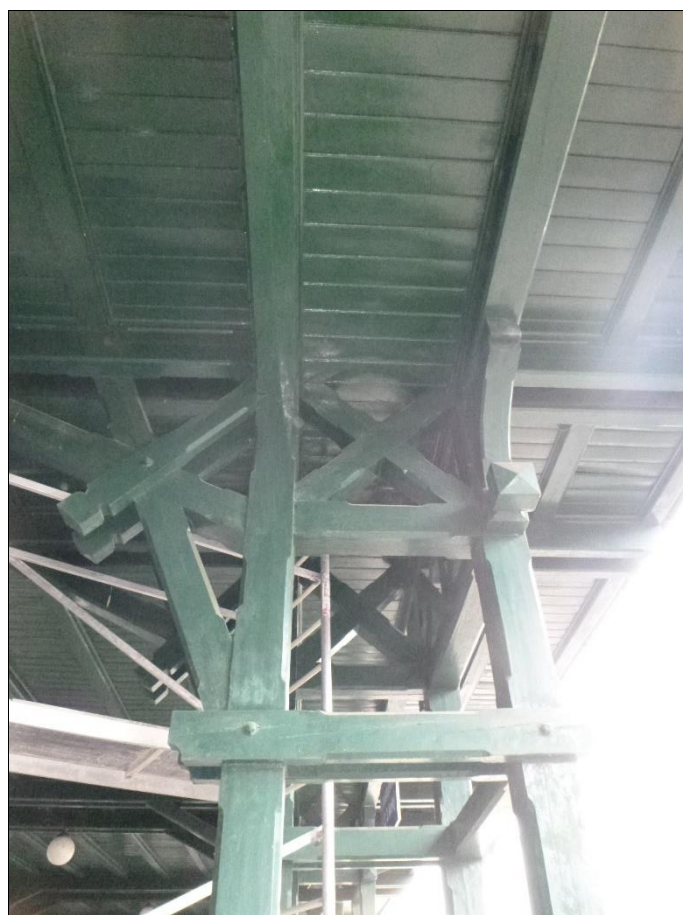
Foto 16: Vnější plná vazba E-F – bez poškození

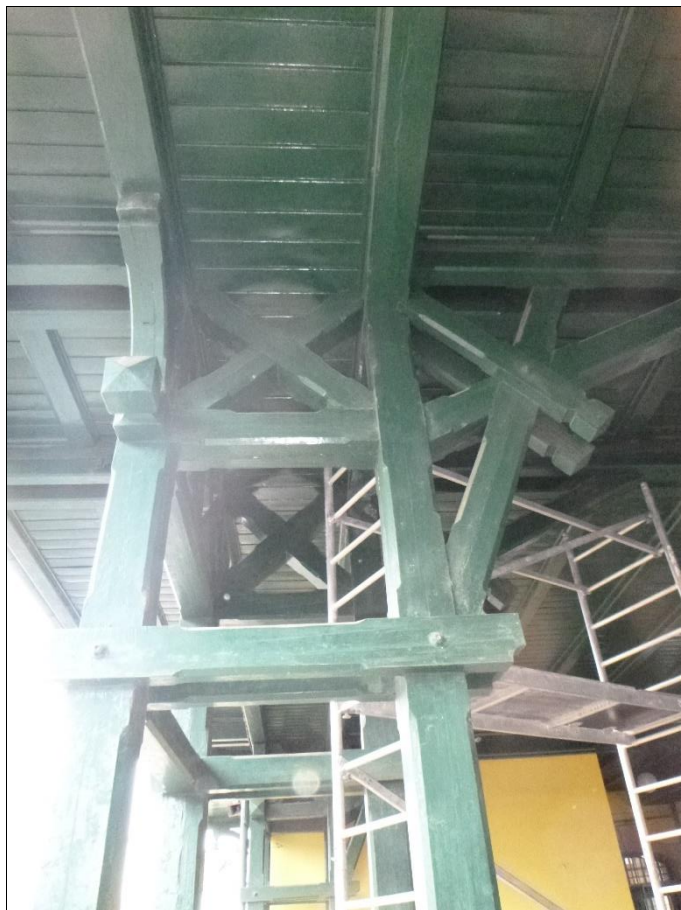
Foto 17: Vnější plná vazba E-F – bez poškození

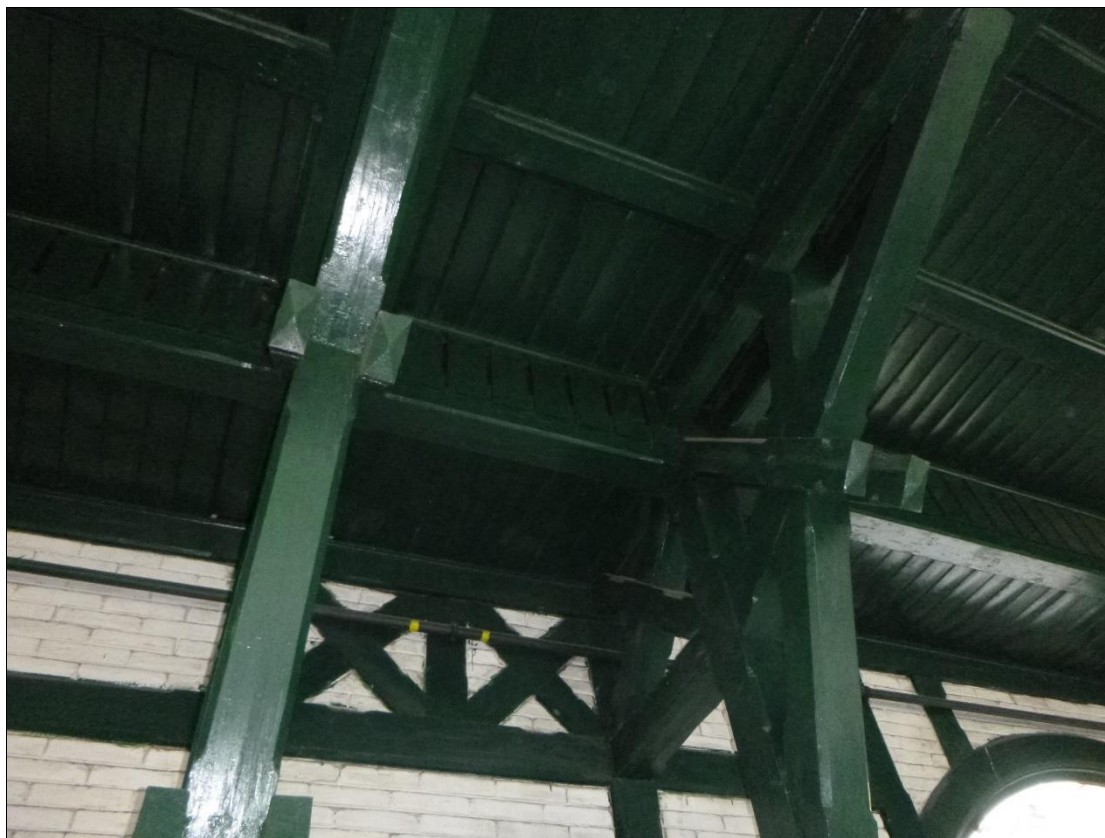
Foto 18: Vnitřní plná vazba E-F – bez poškození

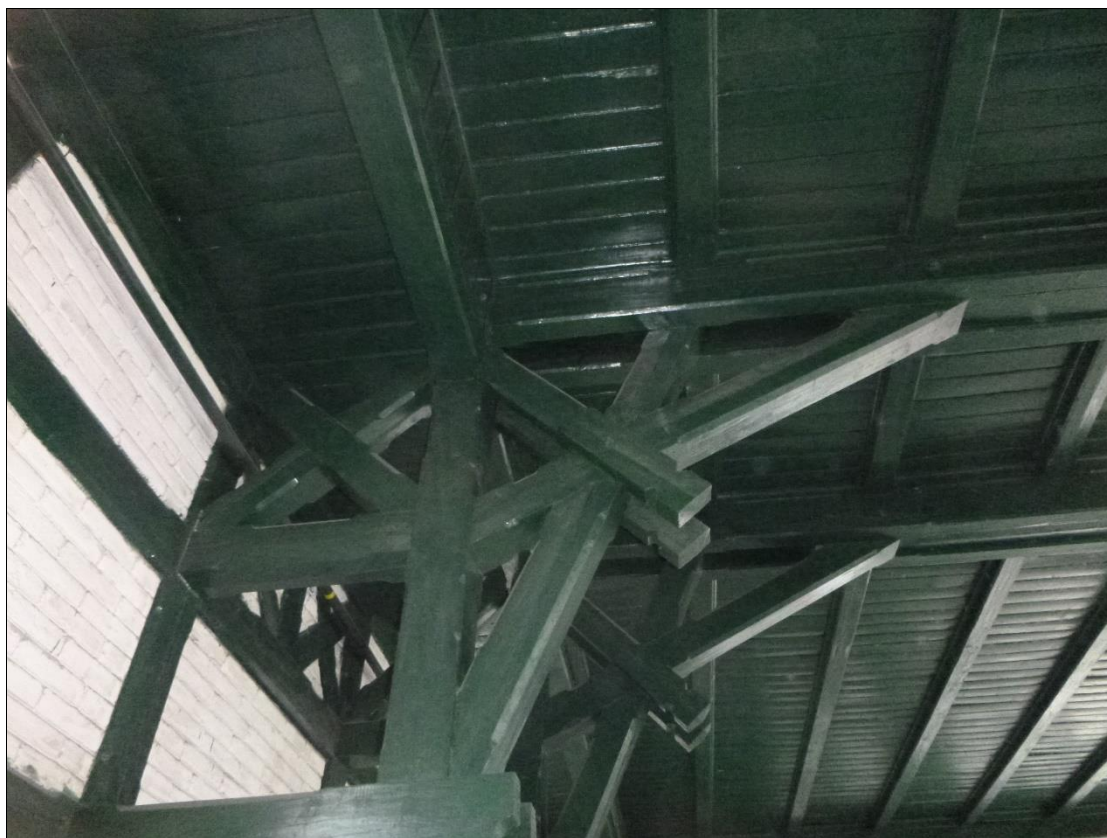
Foto 19: Vnitřní plná vazba E-F – bez poškození

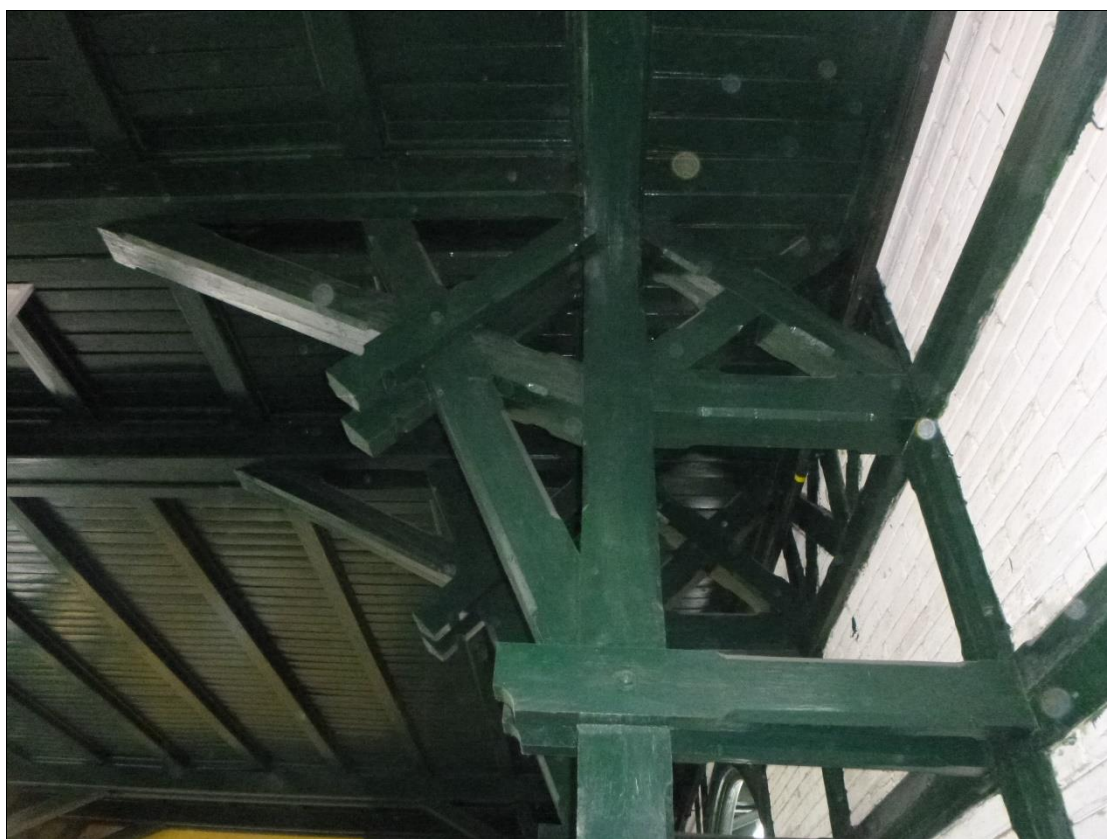
Foto 20: Vnitřní plná vazba E-F – bez poškození

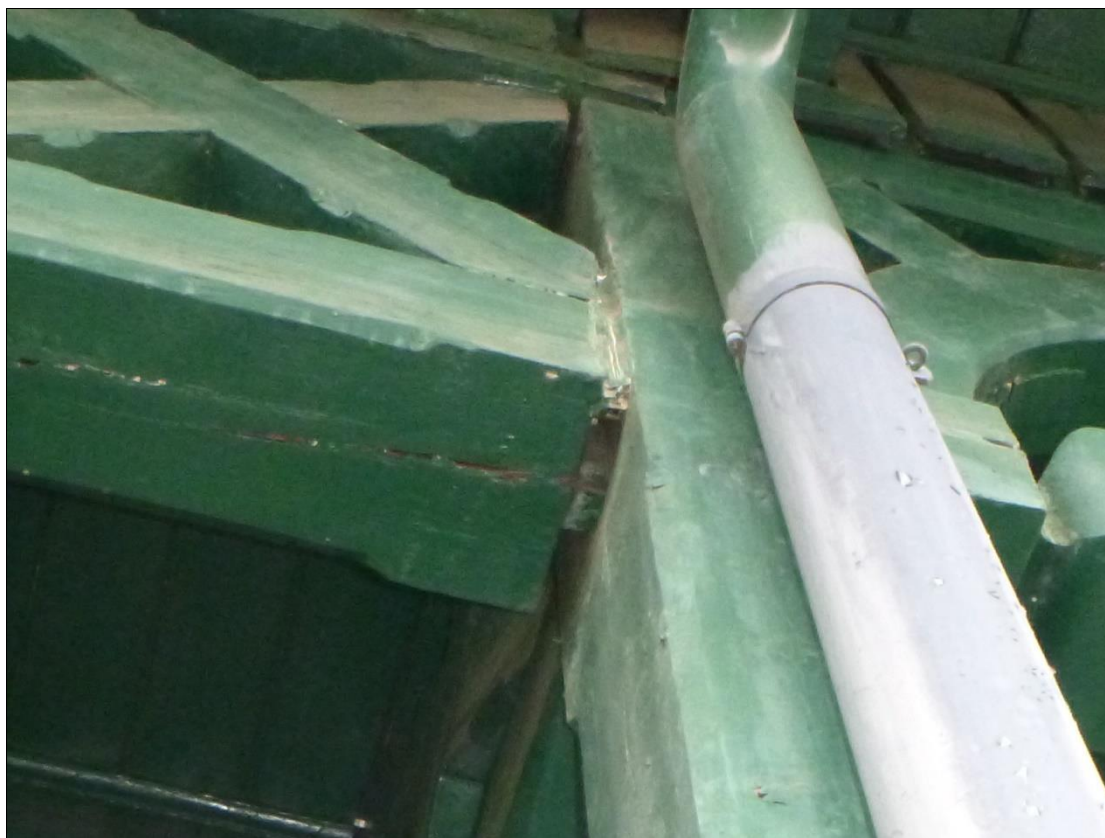
- V ose G-H bylo zjištěno otevření (rozestoupení) vazby. Toto je dokumentováno v Příloze 1, Obr. 1, foto 21, 22, 23, 26 aj. Důvodem tohoto rozestoupení je degradace dřeva pod úrovní terénu (viz Příloha 2, foto 51 a 52).

Foto 23: Vnější plná vazba G-H - rozestoupení spojů detail

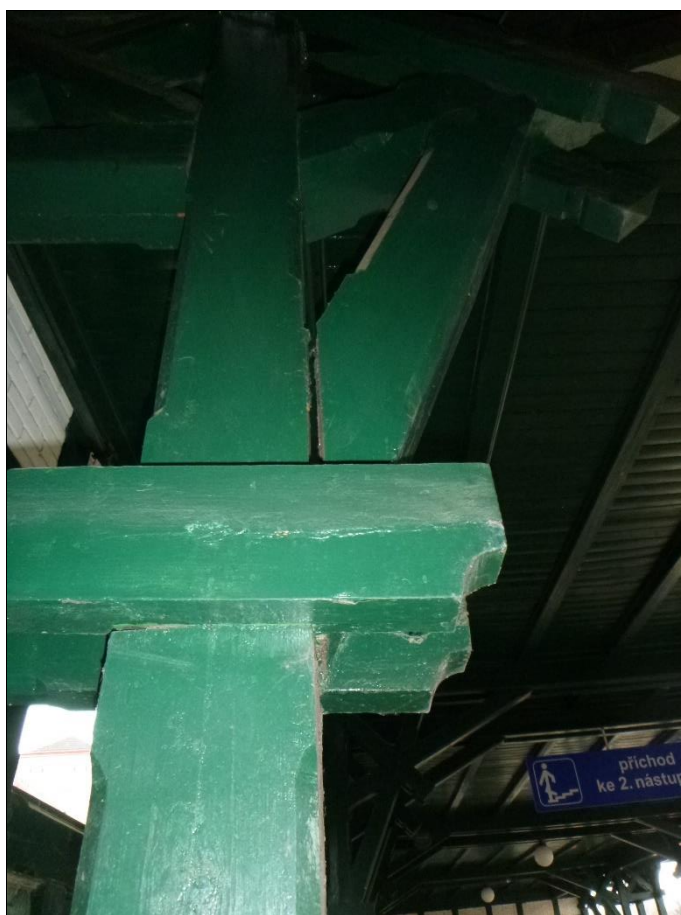
Foto 26: Vnitřní plná vazba G-H - rozestoupení spojů

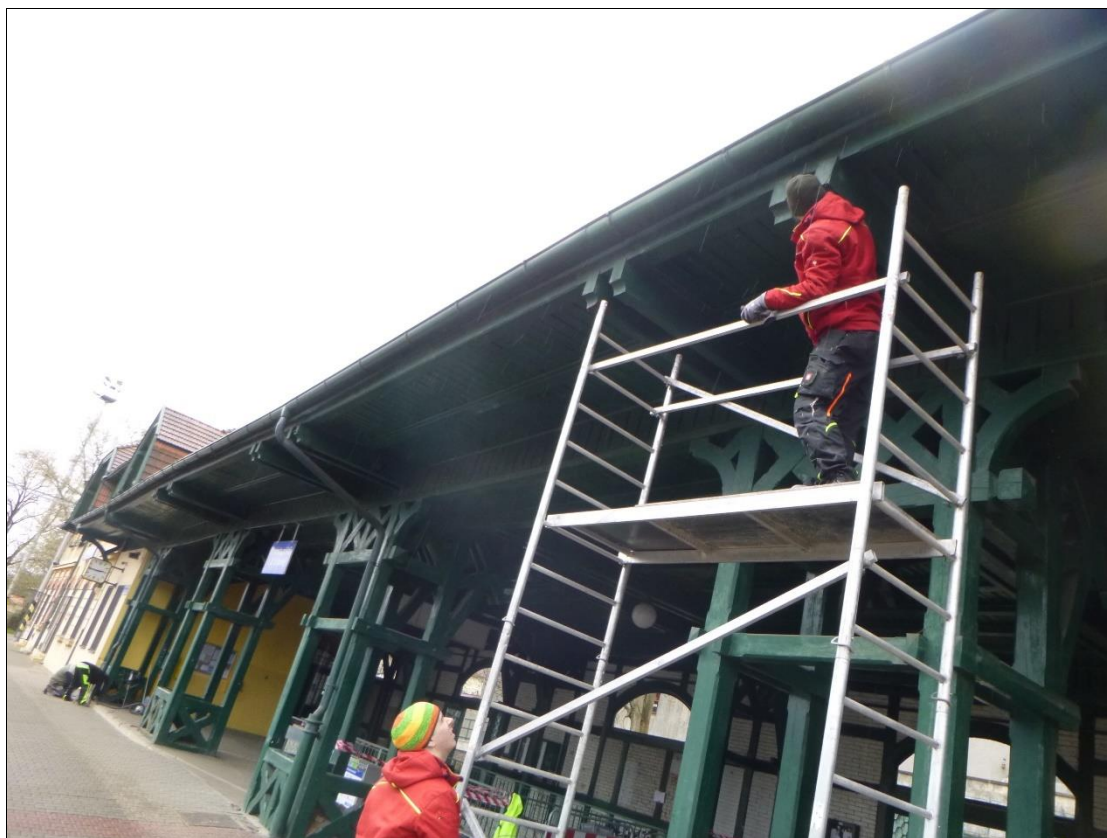
Foto 31: Pohled na vnější sopouchy

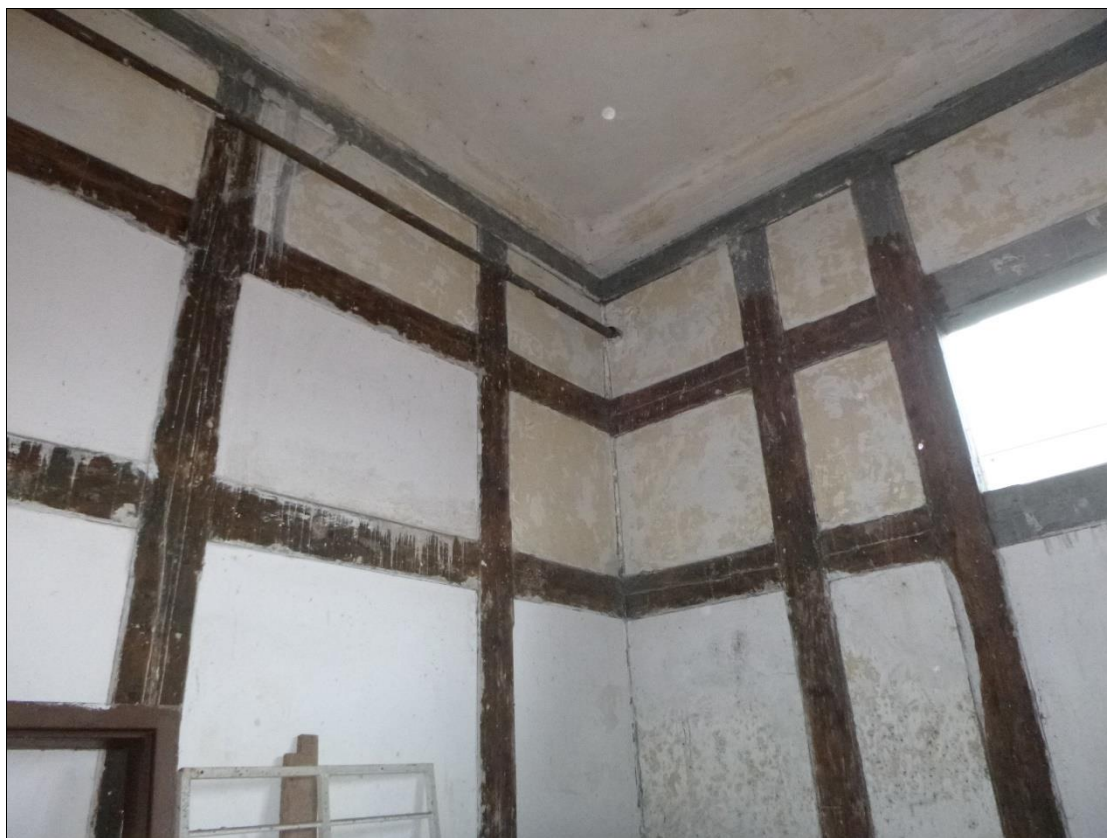
Foto 33: Interiér zděné části – místy bez nátěru, především ve spodních částech přítomny rozsáhlé výměny dřeva

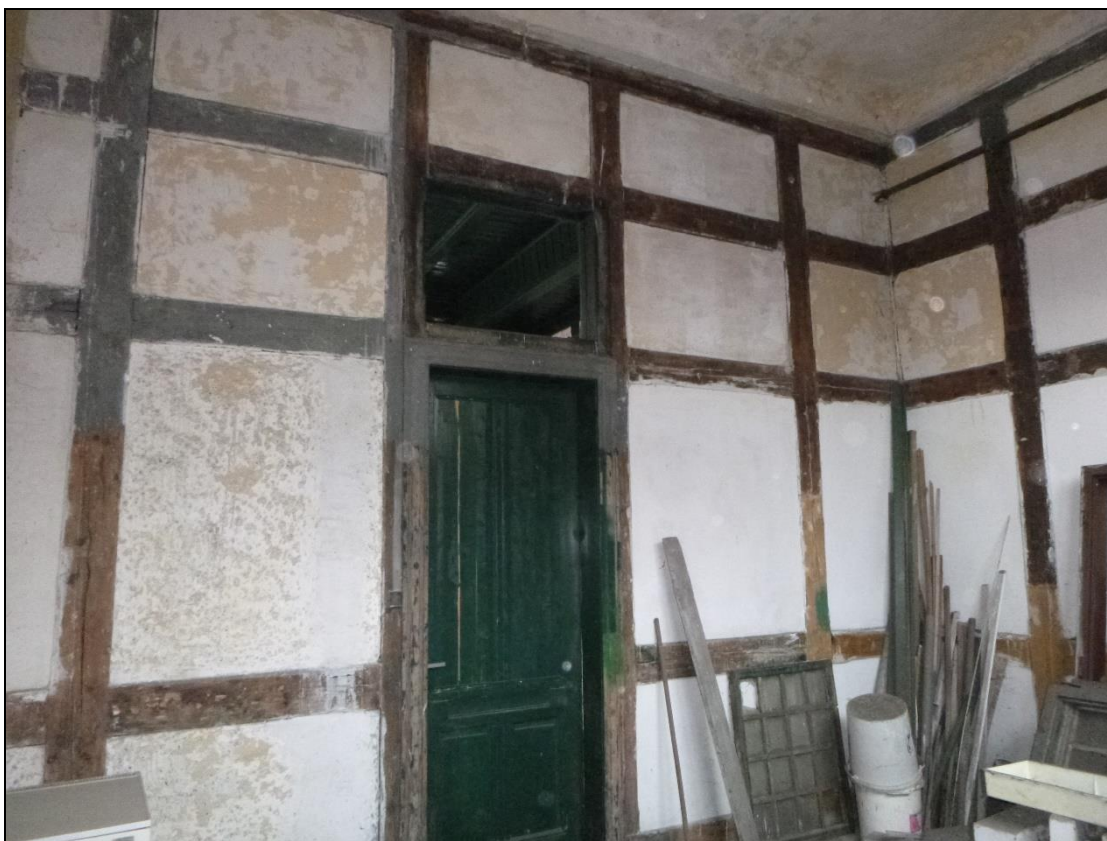
Foto 34: Interiér zděné části – místy bez nátěru, především ve spodních částech přítomny rozsáhlé výměny dřeva

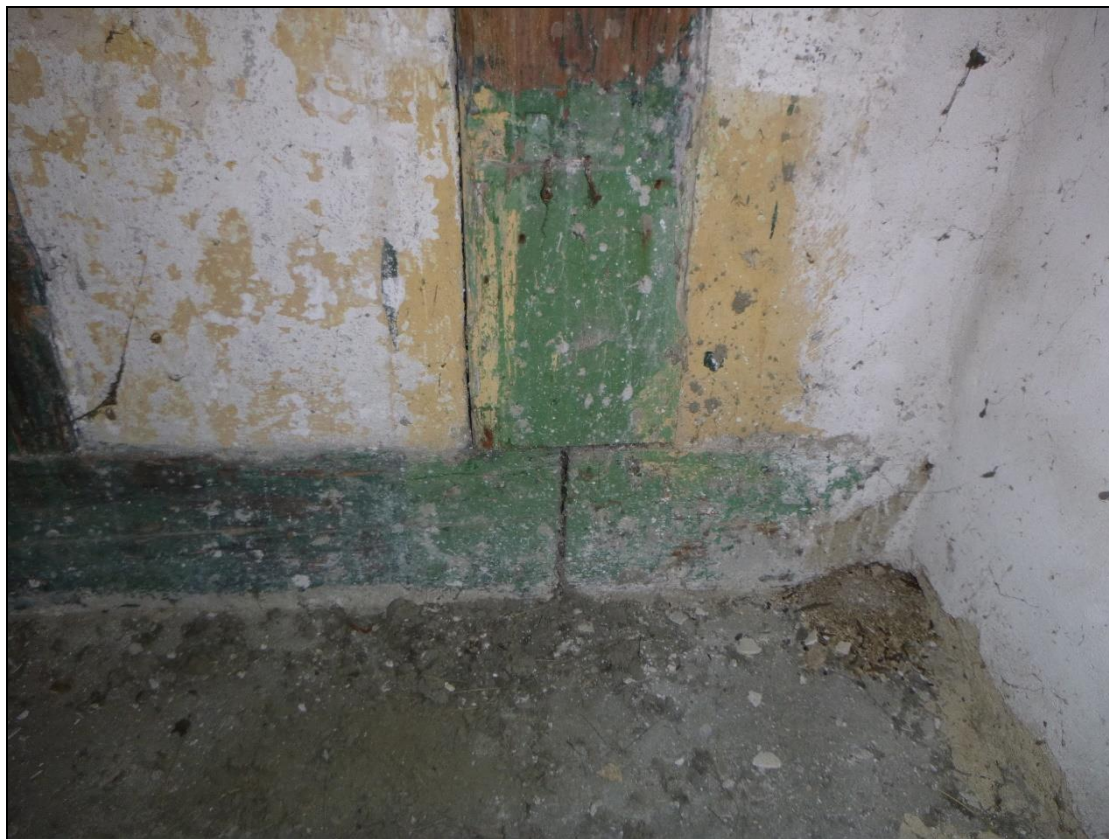
Foto 35: Tupý spoj vazného trámu a sloupu ve zděné části – bez poškození

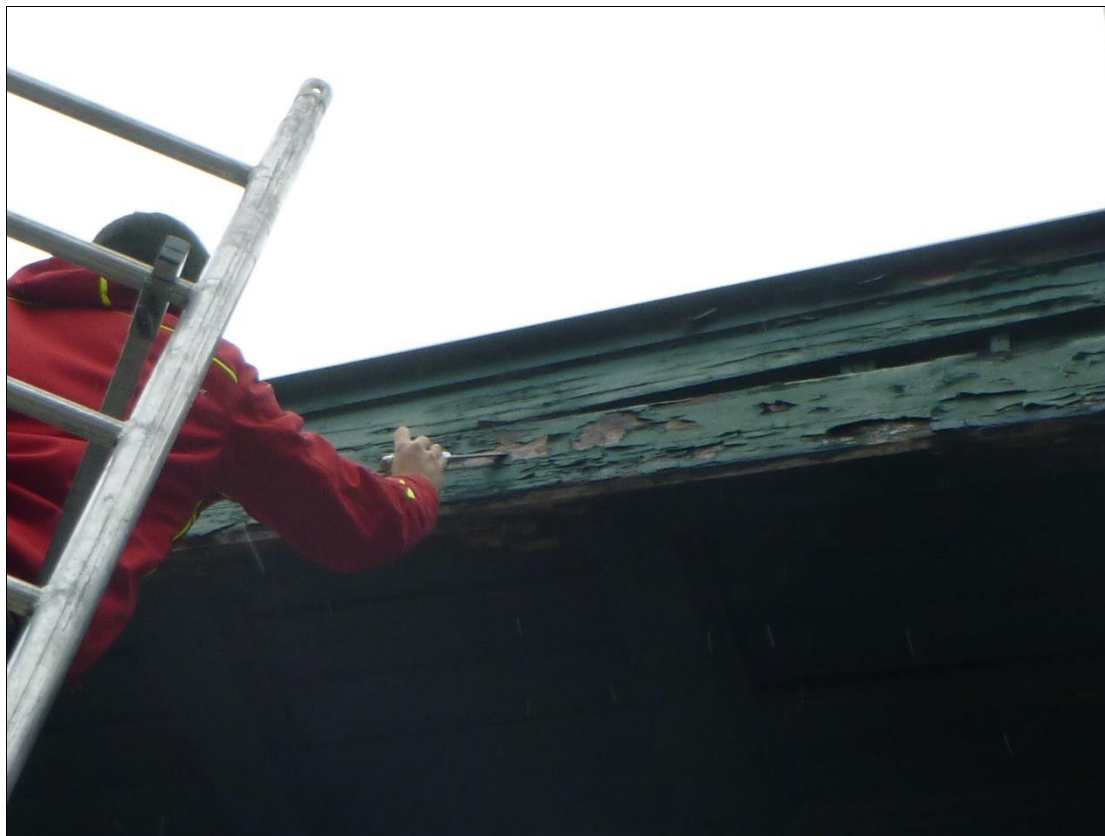
Foto 37: Krokev na severní straně - odlupující se nátěr

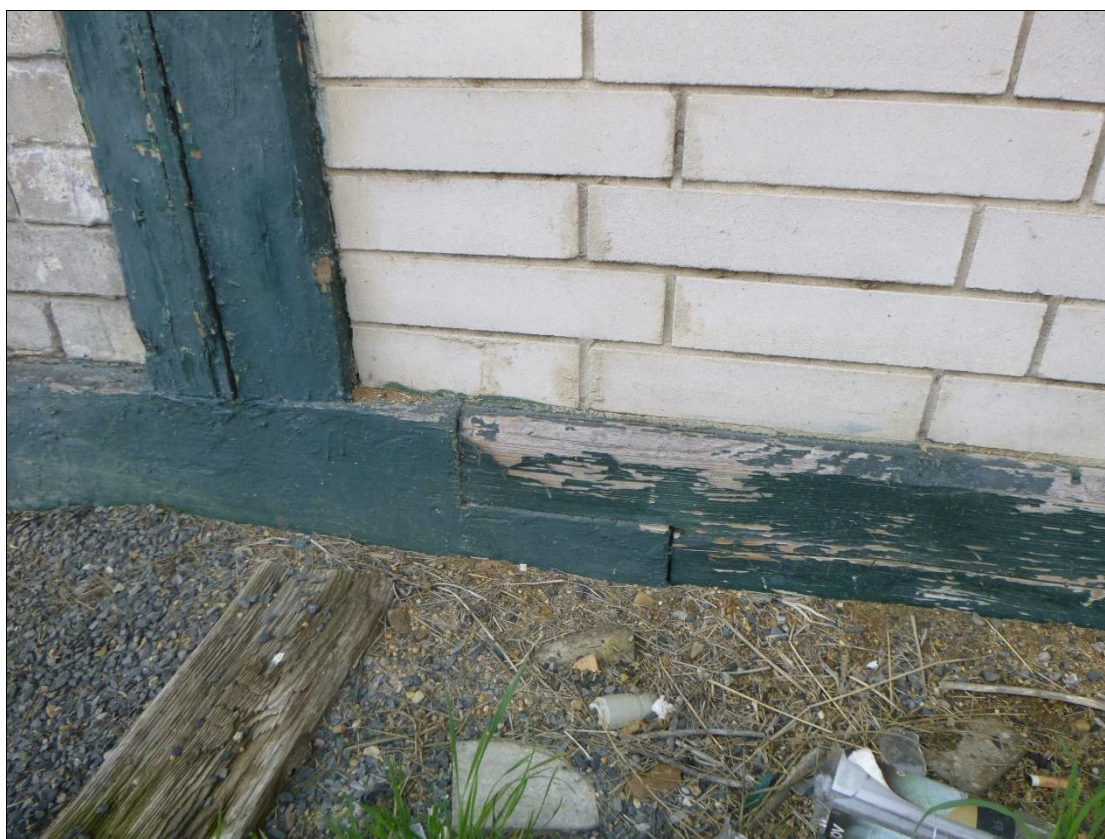
Foto 38: Vazný trám a sloupek severní strana – svislá výsušná trhлина

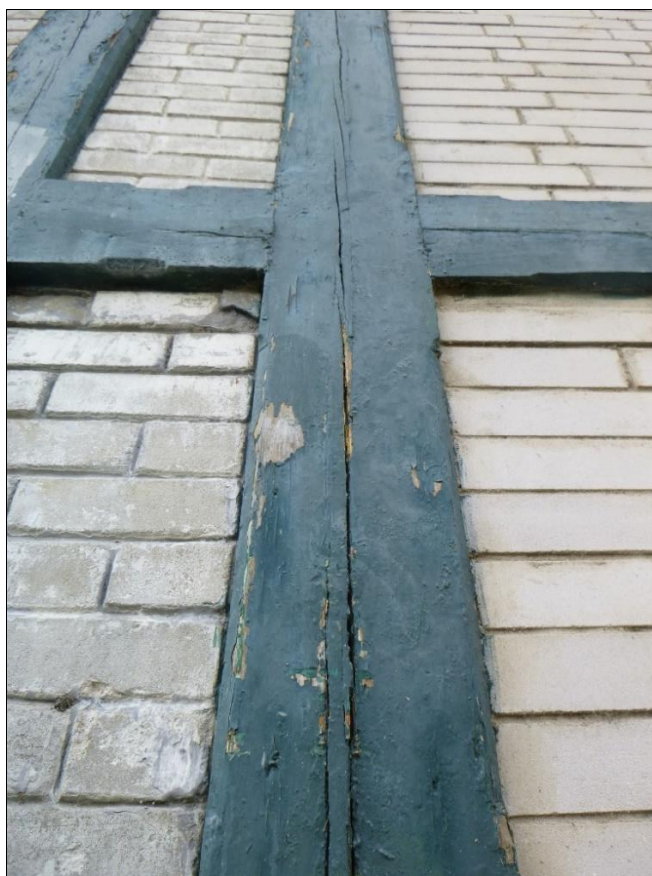
Foto 40: Severní strana – svislá výsušná trhлина (celkový pohled)

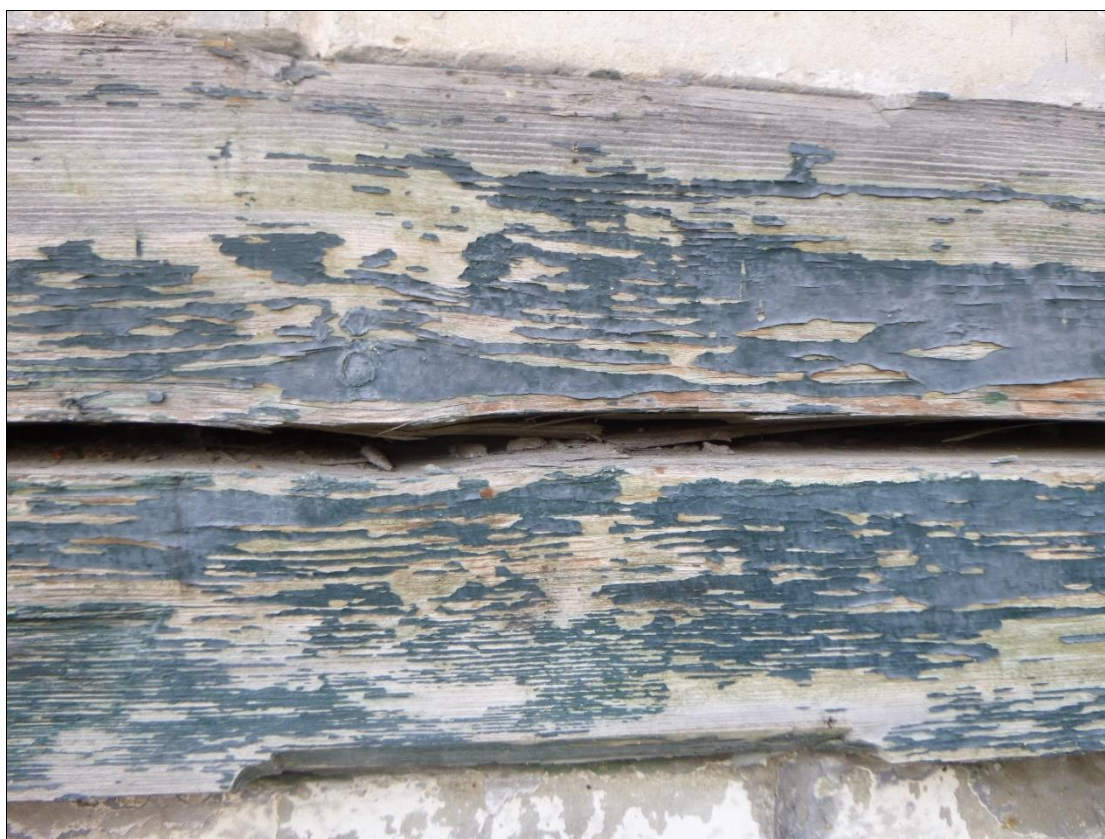
Foto 44: Severní strana – vodorovná výsušná trhлина mezi sloupy (detail)

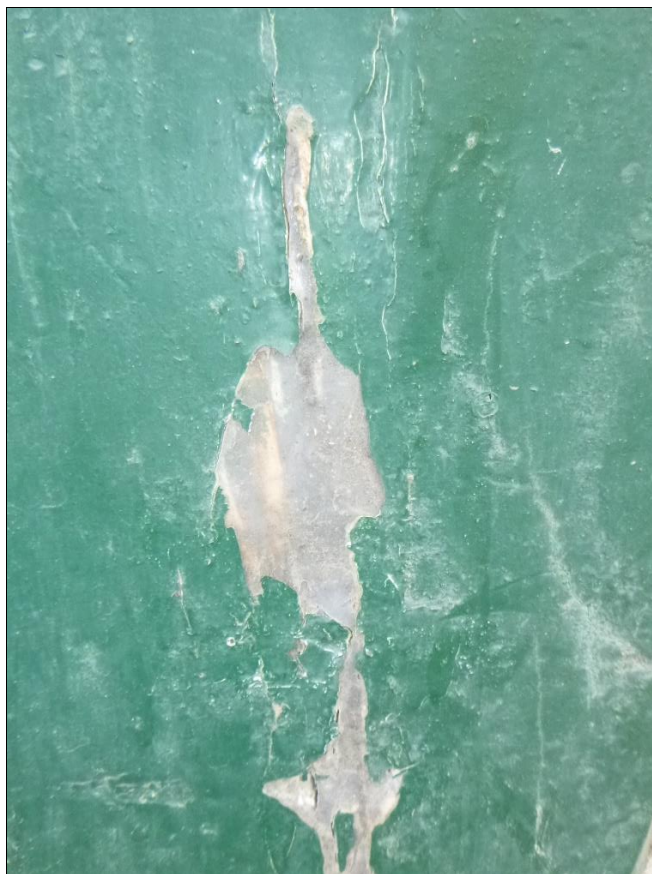
Foto 52: Svislá výsušná trhлина – nevhodná oprava detail

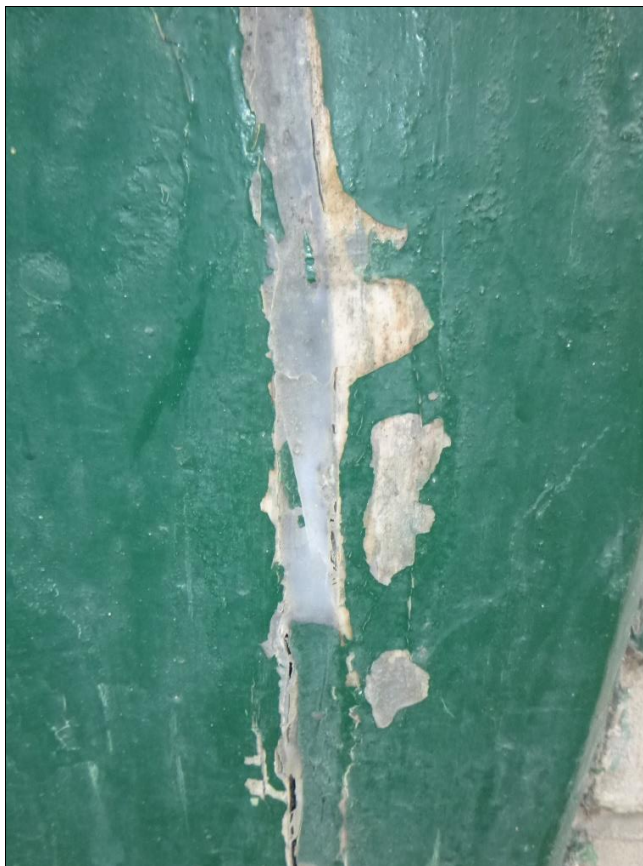
Foto 53: Svislá výsušná trhлина – nevhodná oprava detail

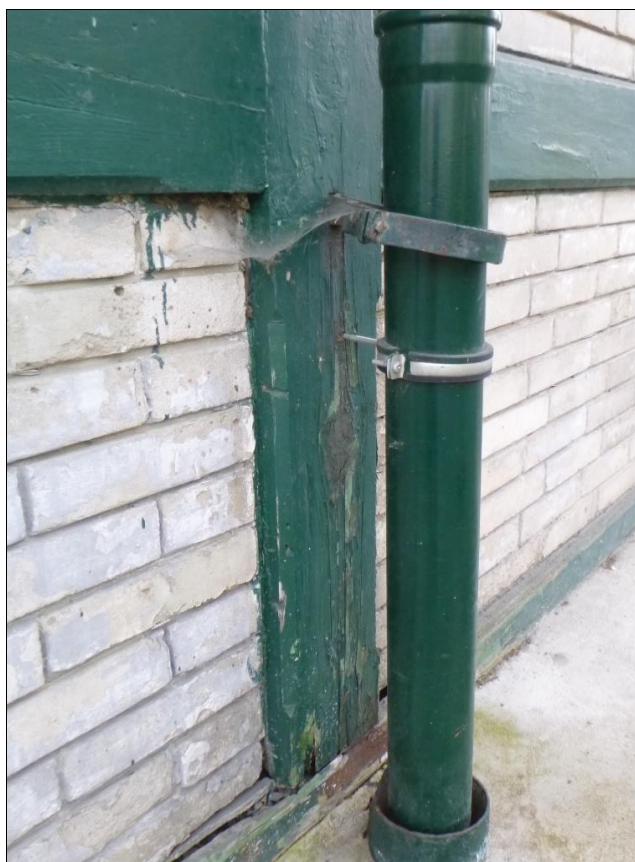
Foto 54: Svislá výsušná trhлина – nevhodná oprava, na úrovni terénu rozpad vazného trámu dlouhodobým zatékáním vody
