KÚ
100 LET
KLOKNEROVA
ÚSTAVU ČVUT
V PRAZE

Expertní zpráva č. 2100 J 094	Datum vydání zprávy 14. června 2021	Oddělení KÚ Experimentální tel. +420 224 353 537
Objednatel: Správa železnic, státní organizace Dlážděná 1003/7 Praha 1, Nové Město 110 00 IČO: 70994234 DIČ: CZ70994234		
Expertní zpráva: STAVEBNĚ TECHNICKÝ PRŮZKUM LETNÍ ČEKÁRNY „ZAJIŠTĚNÍ BEZBARIÉROVÉHO PŘÍSTUPU NA NÁSTUPIŠTĚ V ŽST ROZTOKY U PRAHY“		
Vypracoval:	Ing. Tomáš Bittner, Ph.D.	
Spolupráce:	Ing. Milan Rydval, Ph.D. Ing. Petr Pokorný, Ph.D. Bc. Petr Stanošek Ing. arch. Zuzana Lukešová	
Odpovědný řešitel:	Ing. Tomáš Bittner, Ph.D.	
Vedoucí oddělení:	Doc. Ing. Jiří Kolísko, Ph.D.	
Ředitel KÚ:	Doc. Ing. Jiří Kolísko, Ph.D.	
Výtisk číslo: 1 2 3 4 5	Rozdělovník: Objednatel: 4x Archiv KÚ: 1x

Tato zpráva uvádí výsledky stavebně technického průzkumu dřevěných konstrukcí letní čekárny v Roztokách u Prahy. Rozsah průzkumu byl zvolen na základě požadavku objednatele. Průzkumné práce probíhaly 12., 13. a 14.4.2021.

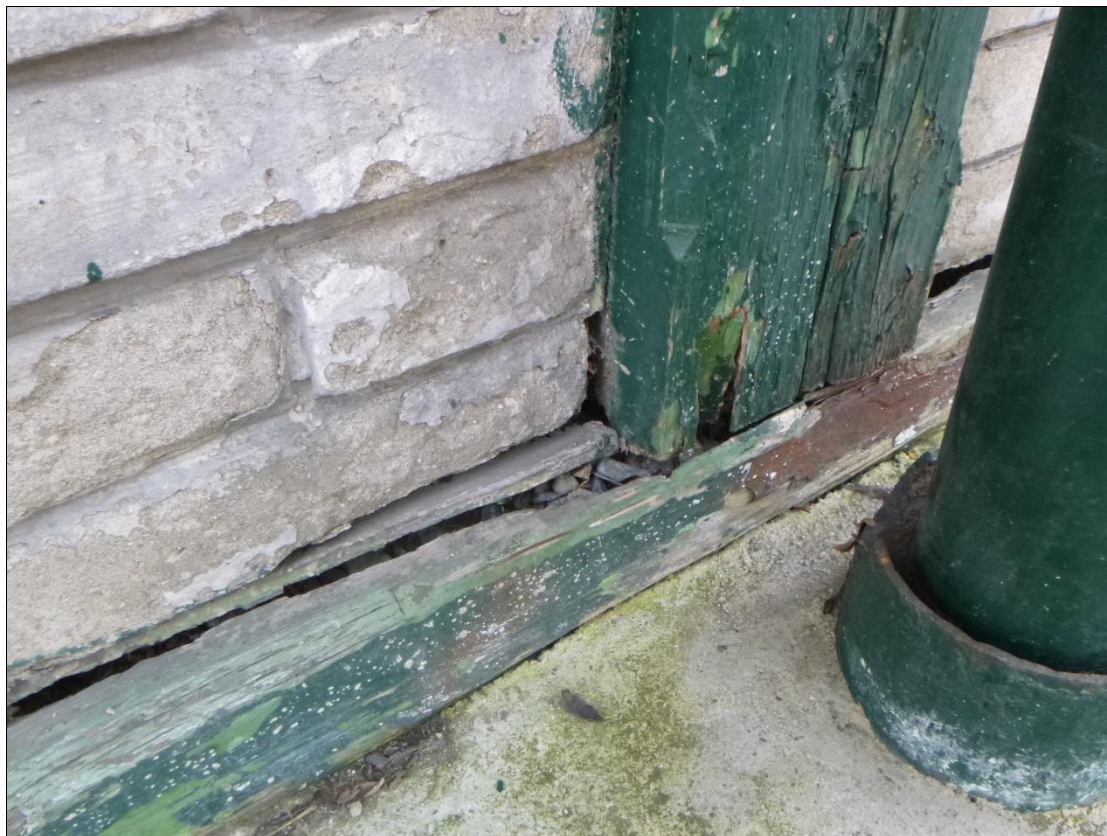
Foto 55: Zatékání do vazného trámu (detail), trám zcela rozpadlý cca 1,5 m

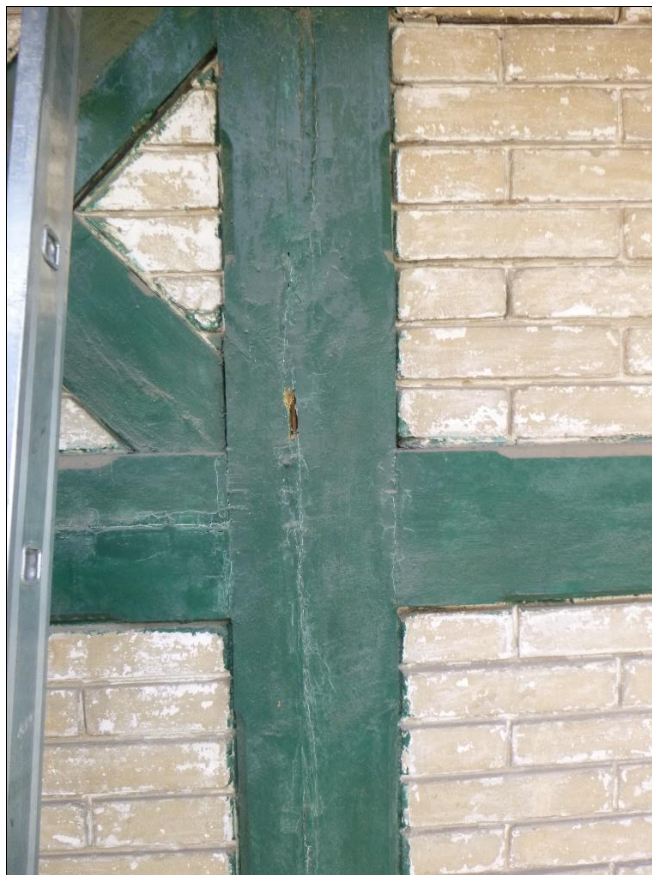
Foto 57: Svislá výsušná trhлина s malou sondou

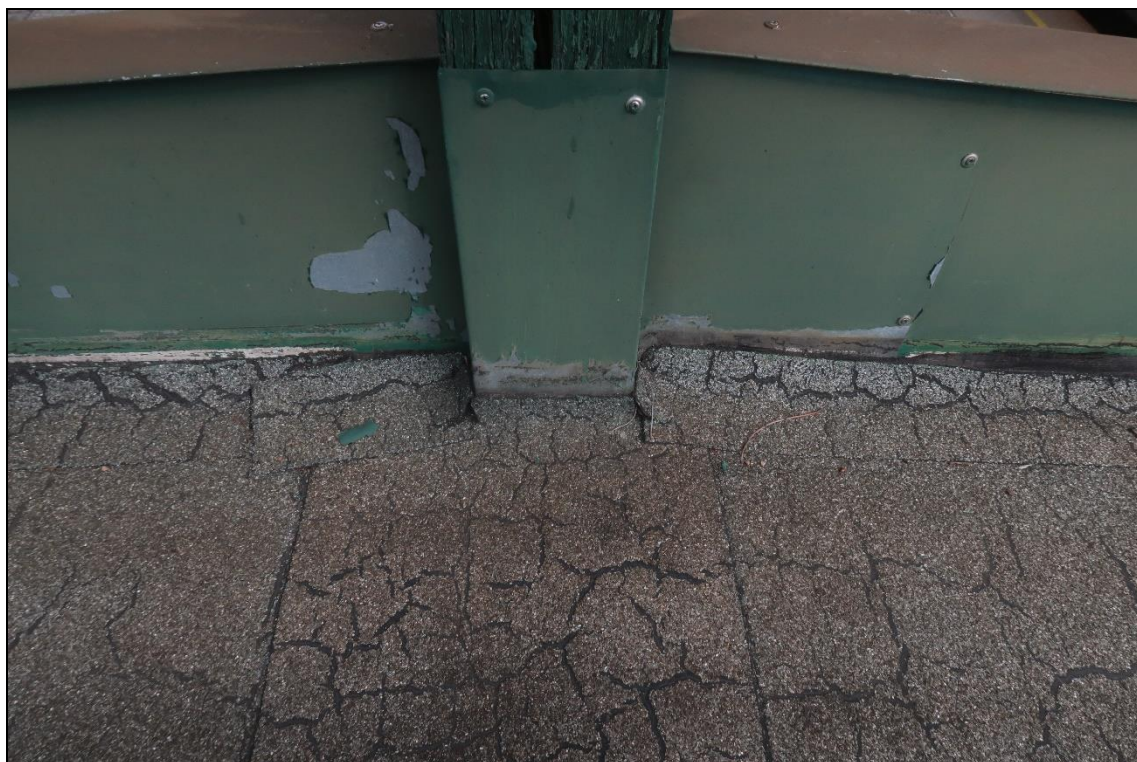
Foto 65: Detail napojení hydroizolace na oplechování u kraje střechy

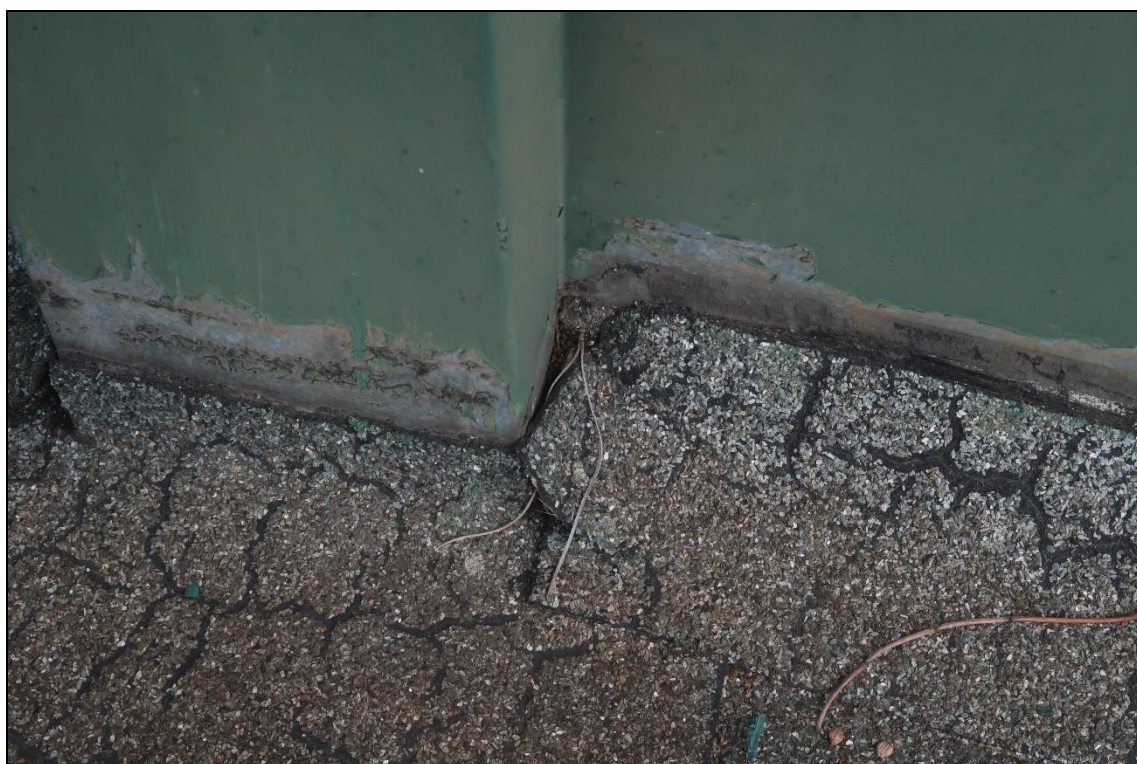
Foto 66: Detail napojení hydroizolace na oplechování u kraje střechy – detail, spoj není těsný, hrozí nebezpečí zatékání

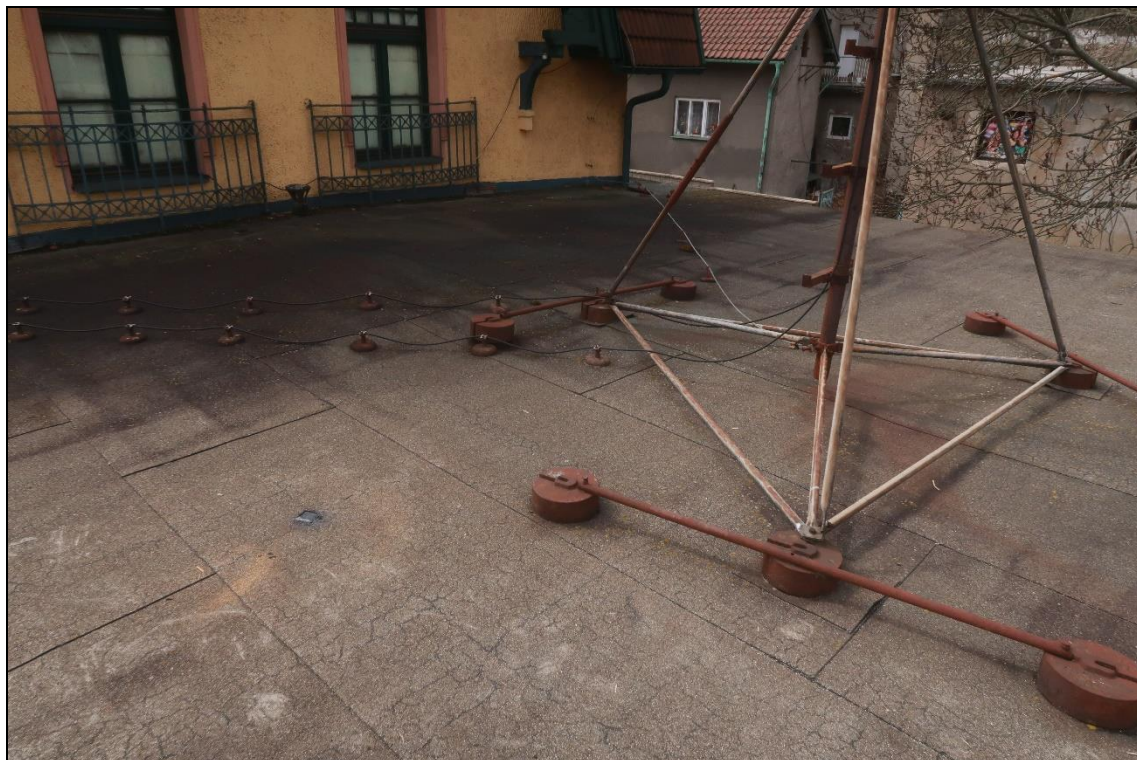
Foto 67: Pohled na střechu v místě výpravní budovy, u budovy se drží mech

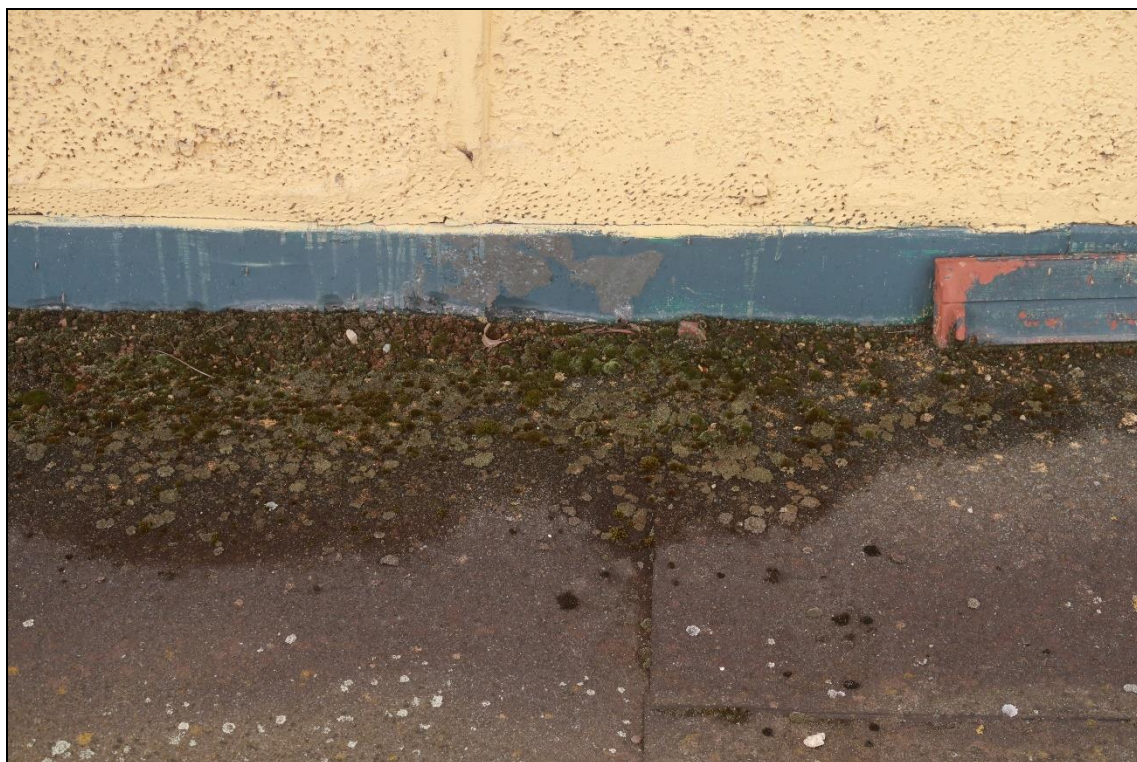
Foto 68: Detail hydroizolace pokryté mechem

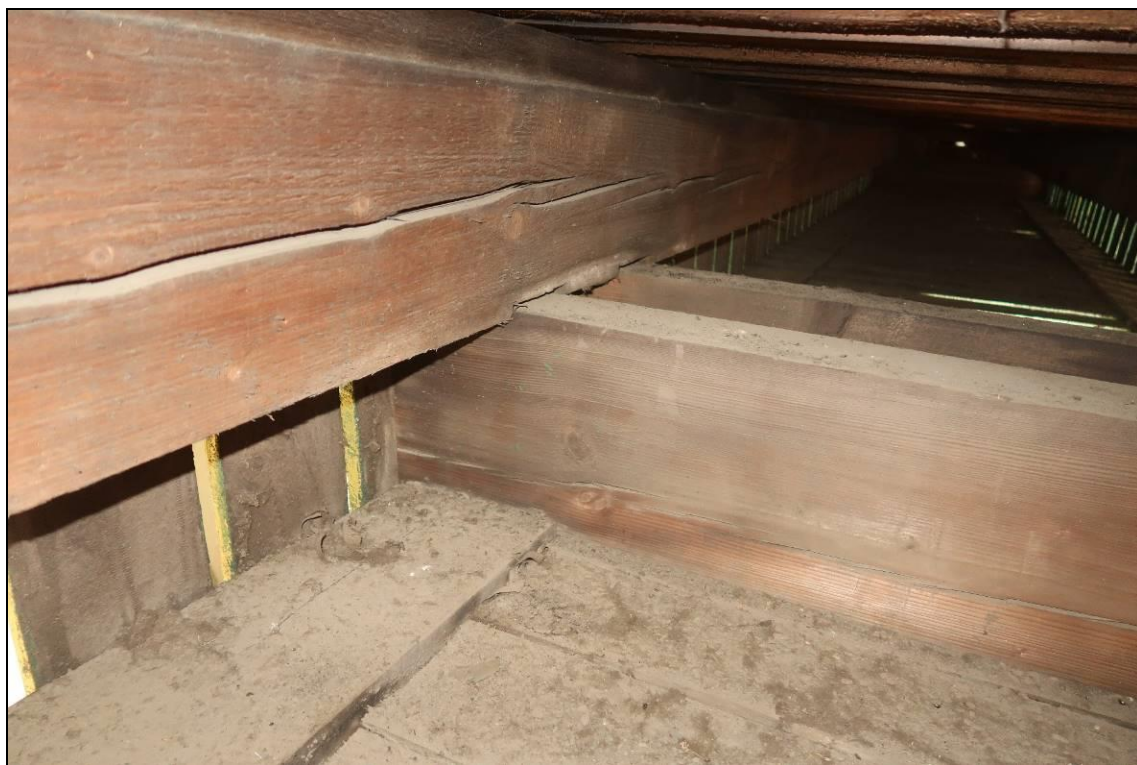
Foto 3: Pohled do sondy S1, dřevo suché, bez viditelného poškození H či DH

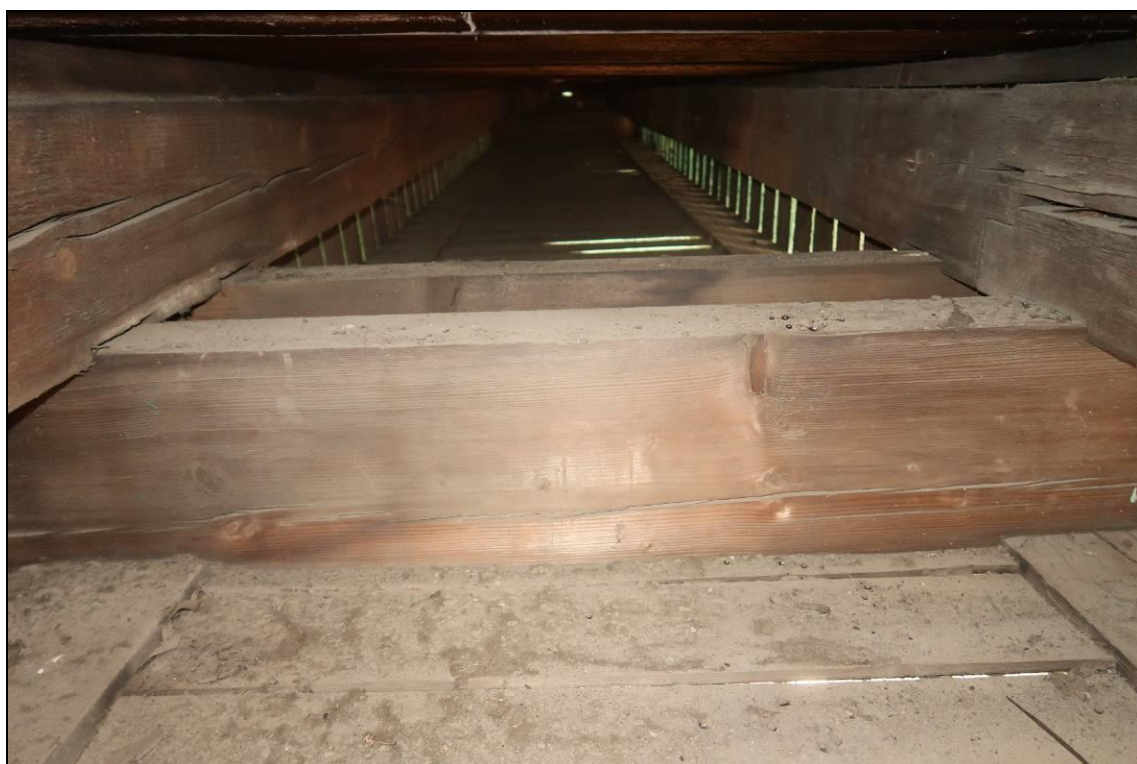
Foto 4: Pohled do sondy S1, dřevo suché, bez viditelného poškození H či DH

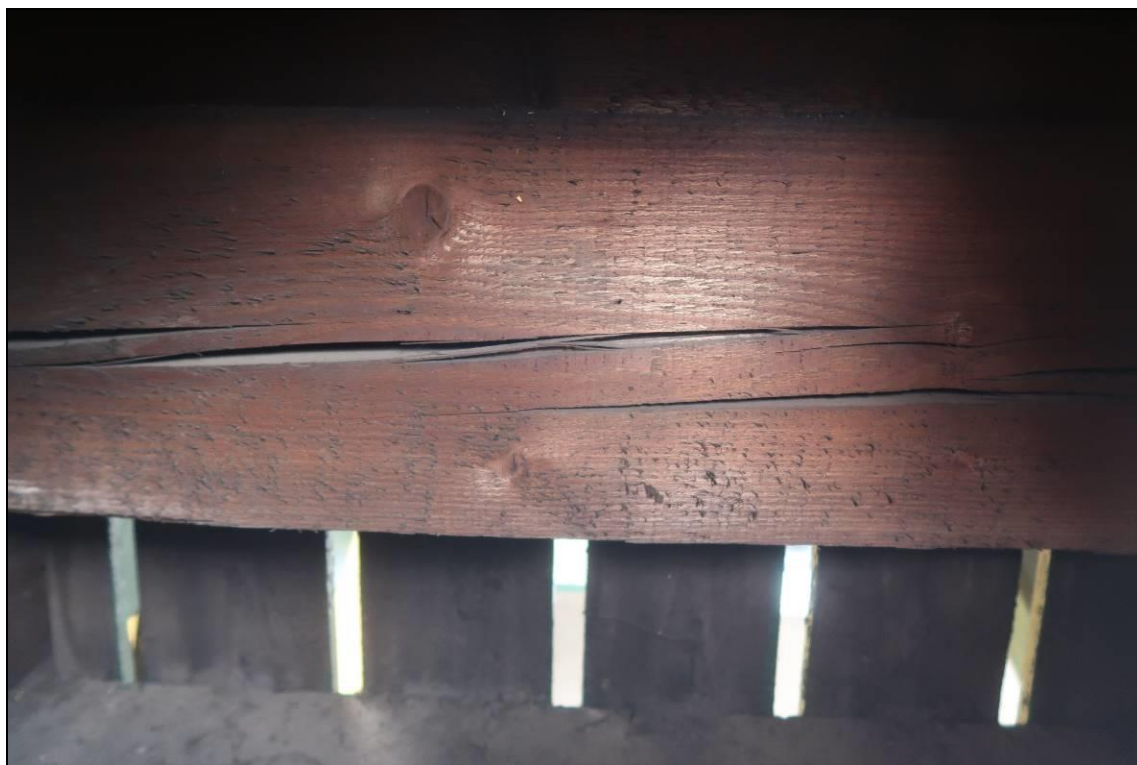
Foto 5: Pohled do sondy S1, dřevo suché, mírné známky začouzení dřeva, bez viditelného poškození H či DH

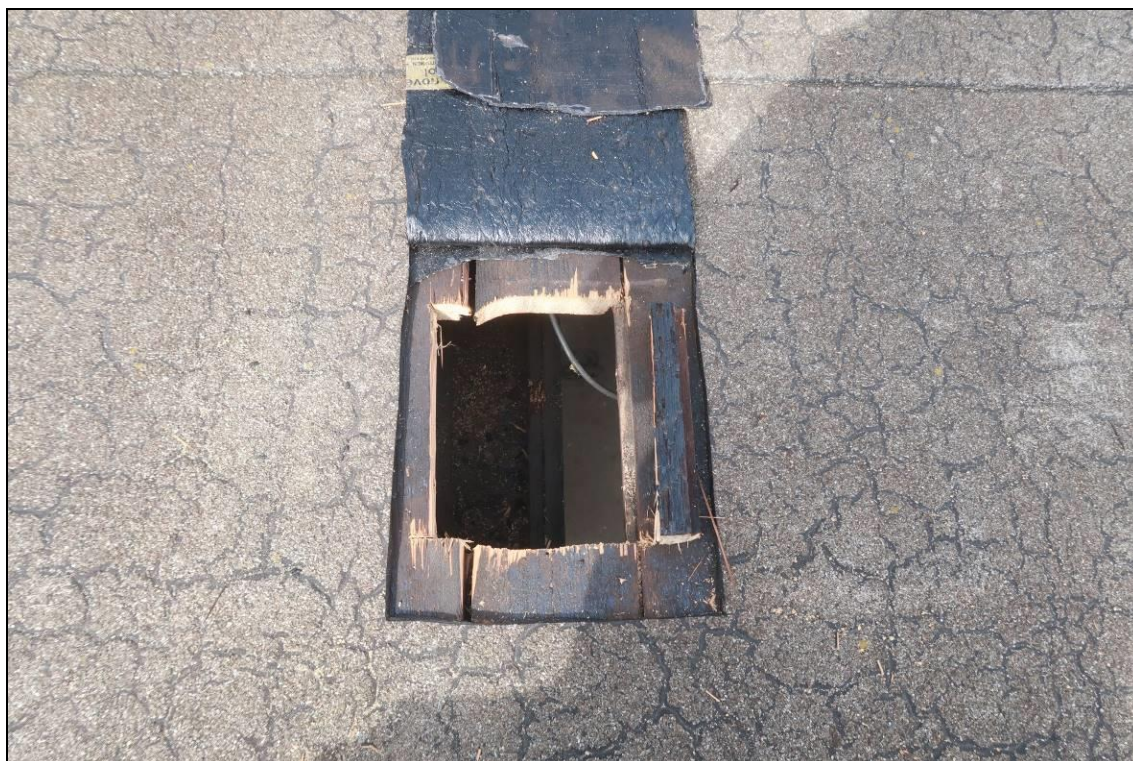
- Při prohlídce v oblasti vazby G, bylo zjištěno, že se v podhledu nachází zuhelnatělé dřevěné trámy a záklop. Pomocí sondy z roviny střechy bylo toto dokumentováno (Příloha 2, foto 7 až 13). Hloubka zuhelnatění dosahuje 3 až 8 mm. Důvodem je pravděpodobně starší požár kabelového vedení, nebo zažehnutí dřeva při tavení hydroizolačního souvrství. Velikost zasažené oblasti nelze vzhledem k charakteru prováděných sond stanovit.

Foto 7: Pohled na provedenou sondu S2 po otevření hydroizolační vrstvy a dřevěného záklopu

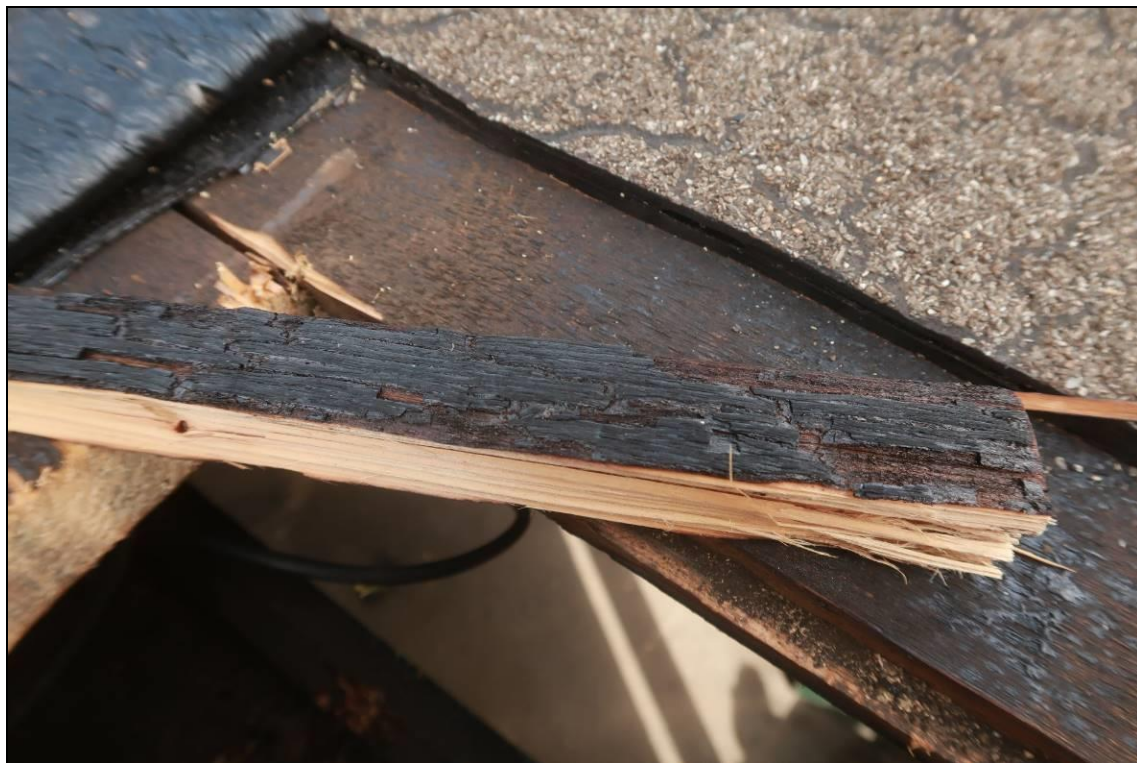
Foto 8: Dolní hrana záklopu je zuhelnatěná do hloubky cca 3 mm

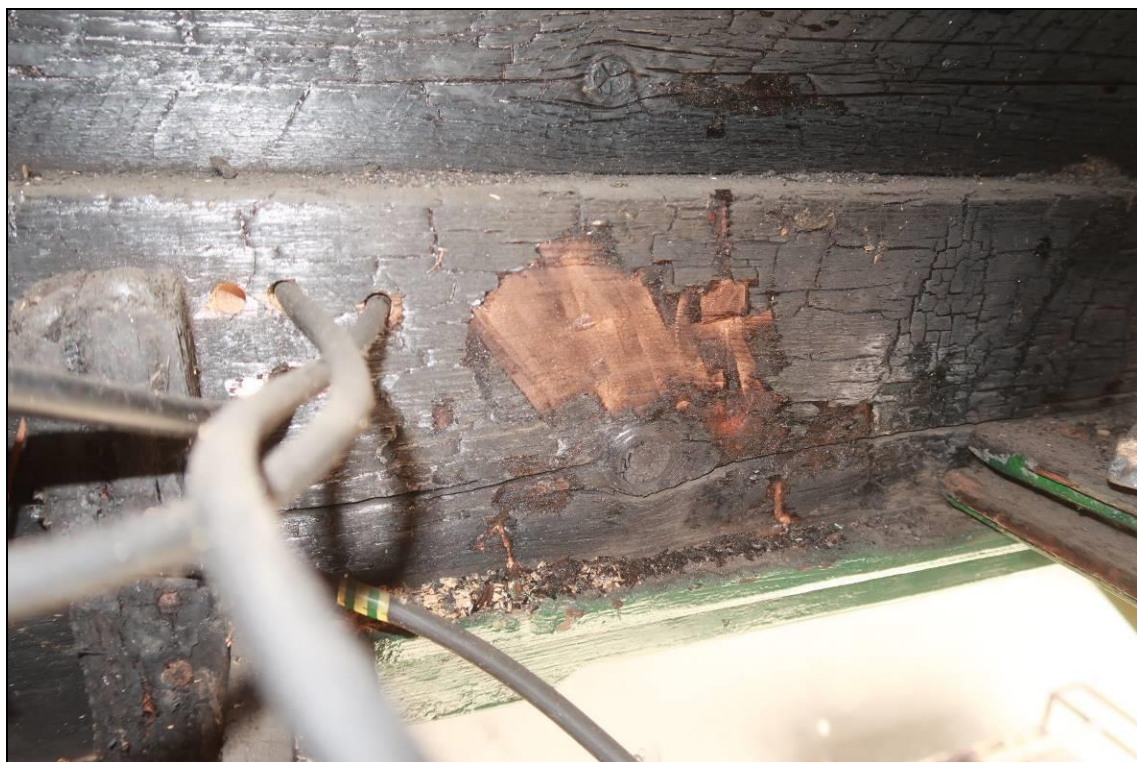
Foto 9: Pohled na zuhelnatění nosného trámu, hloubka 3 až 5 mm

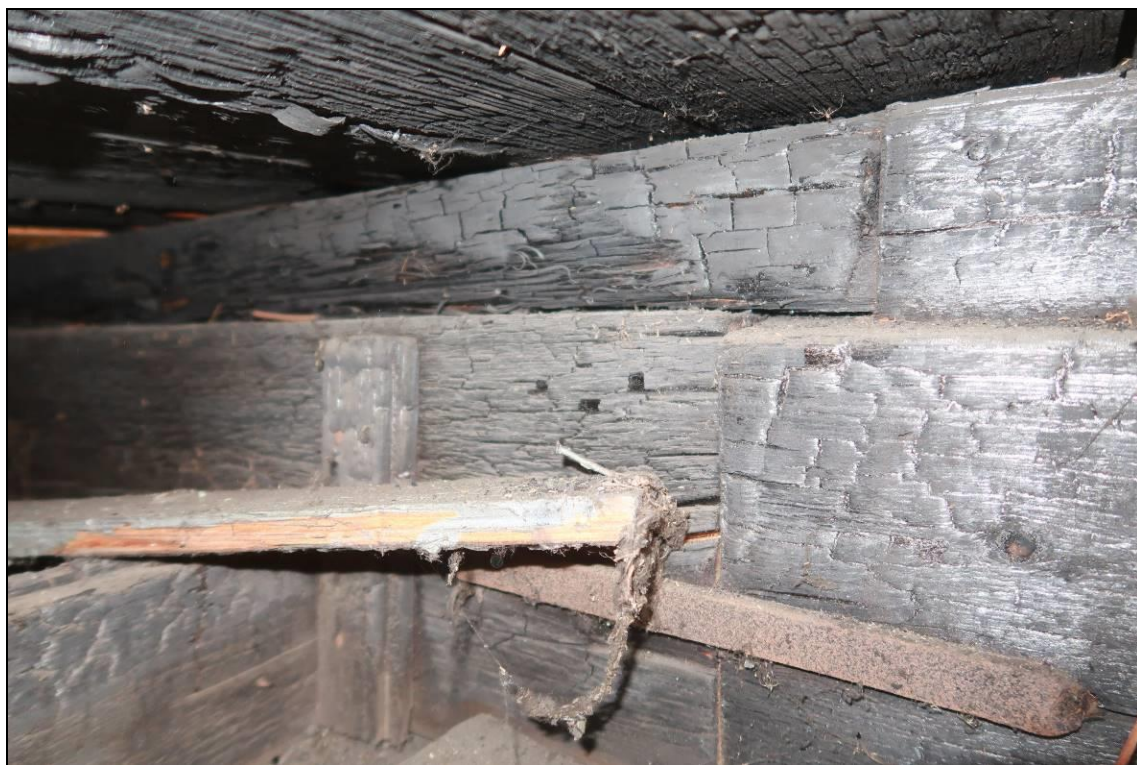
Foto 10: Pohled do sondy S2 směrem k výpravní budově, trámy zuhelnatěné vlivem požáru do hloubky cca 3 až 5 mm, lokálně až 8 mm

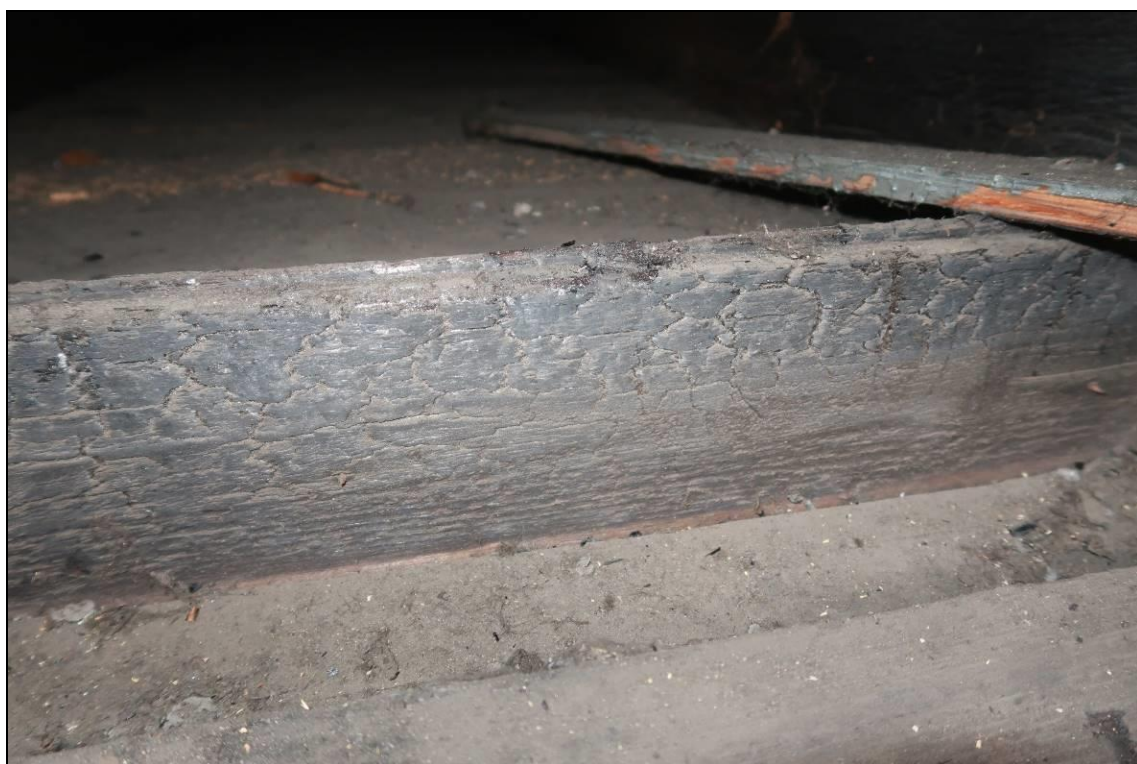
Foto 11: Pohled do sondy S2, další fotka

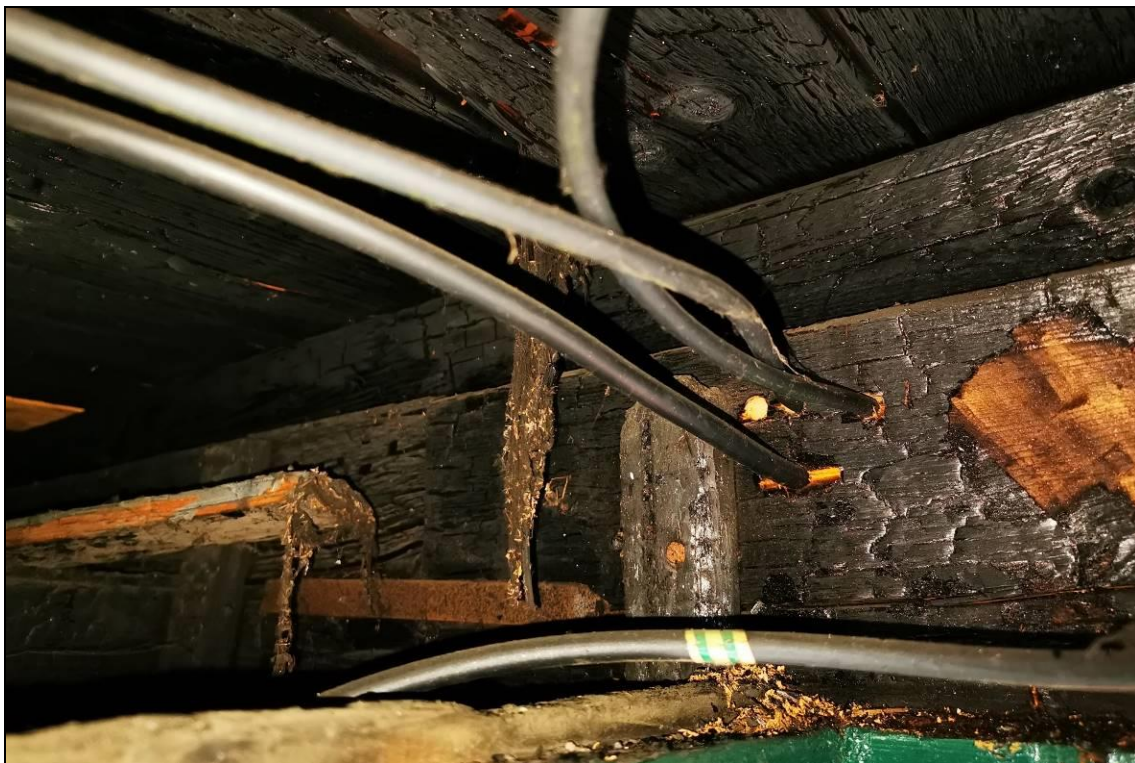
Foto 12: Pohled do sondy S2, detail průchodu kabelů skrz trámy, hloubka zuhelnatění nosných prvků cca 5 až 8 mm

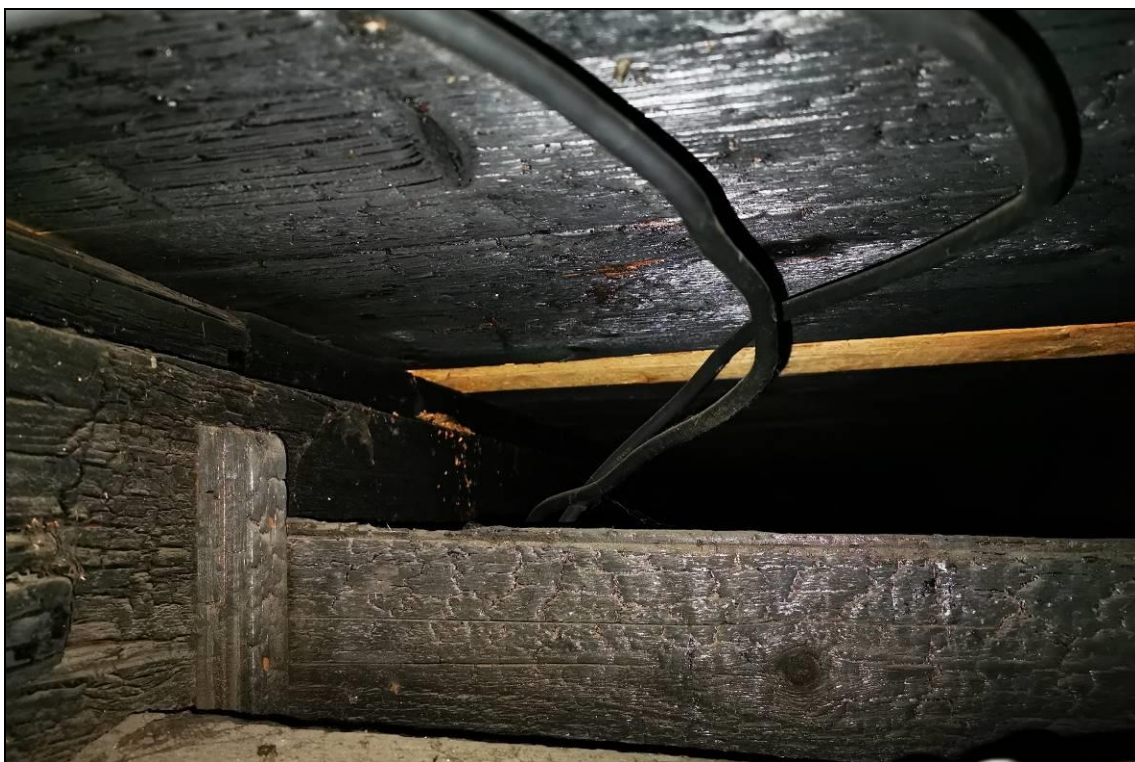
Foto 13: Pohled do sondy S2, pohled na zuhelnatěný záklop

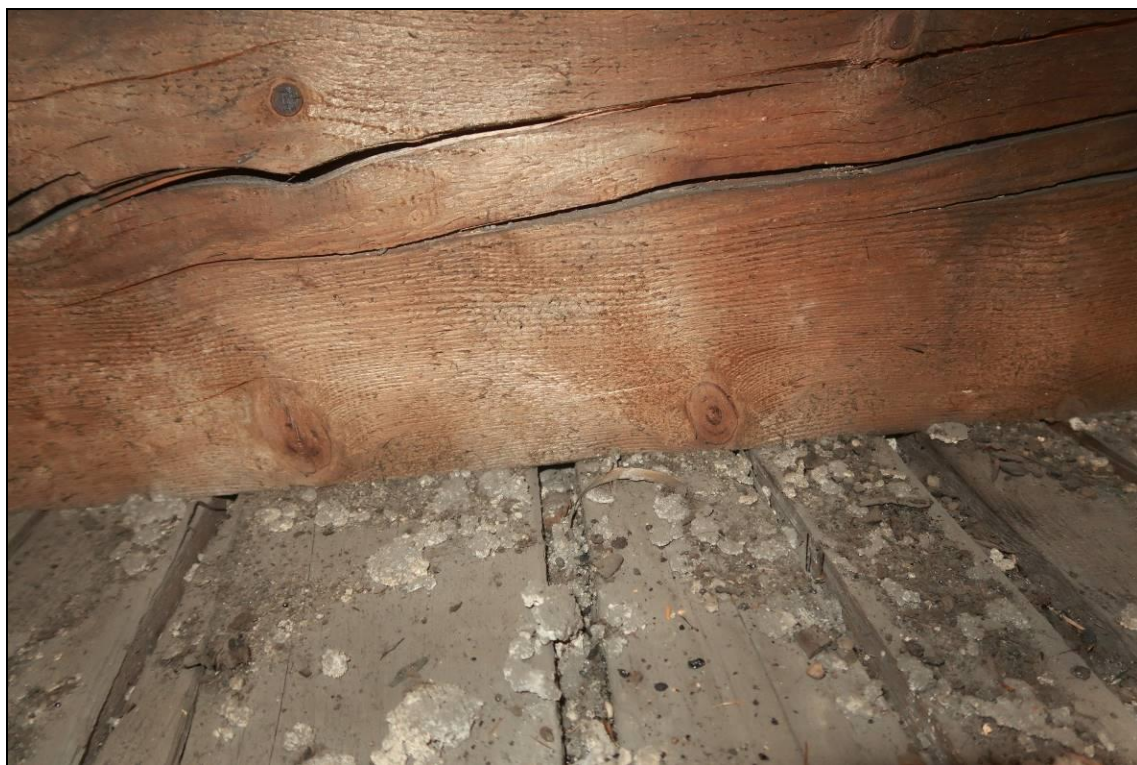
Foto 20: Pohled do sondy S4, dřevo trámu suché, bez viditelného poškození H či DH

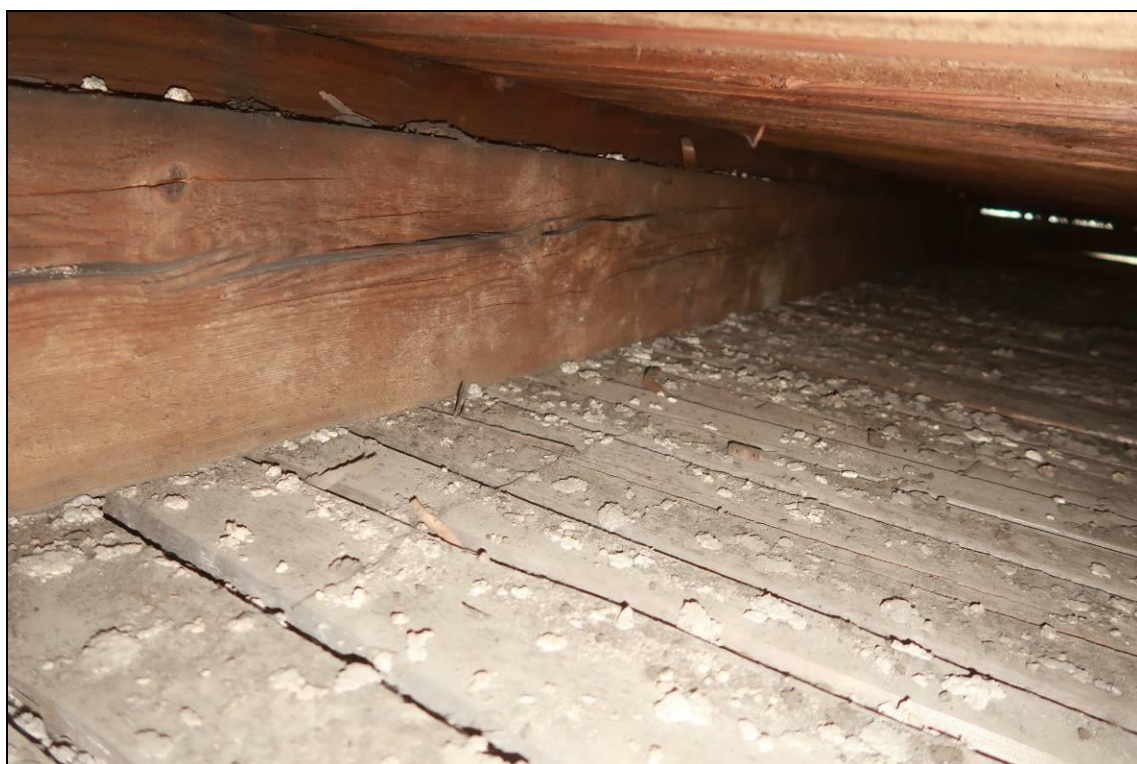
Foto 21: Pohled do sondy S4, dřevo nosných prvků i základu suché, bez viditelného poškození H či DH

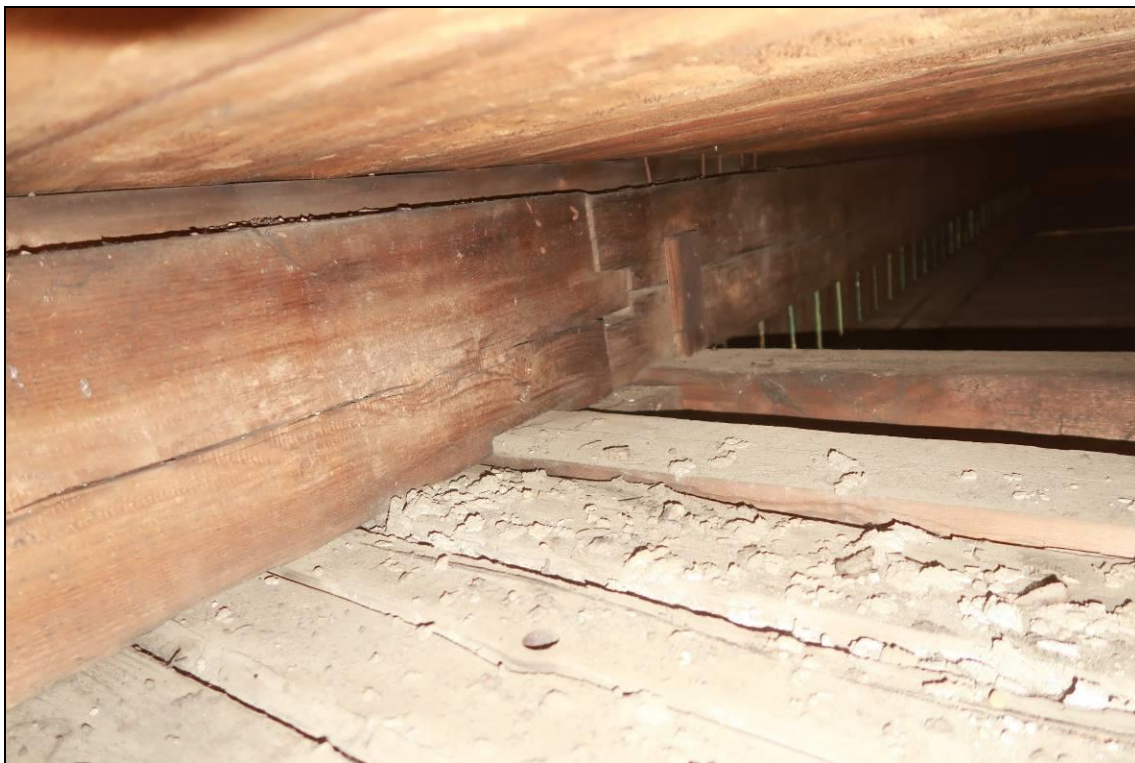
Foto 22: Pohled do sondy S4, dřevěné nosné prvky i záklop suché, bez viditelného poškození H či DH

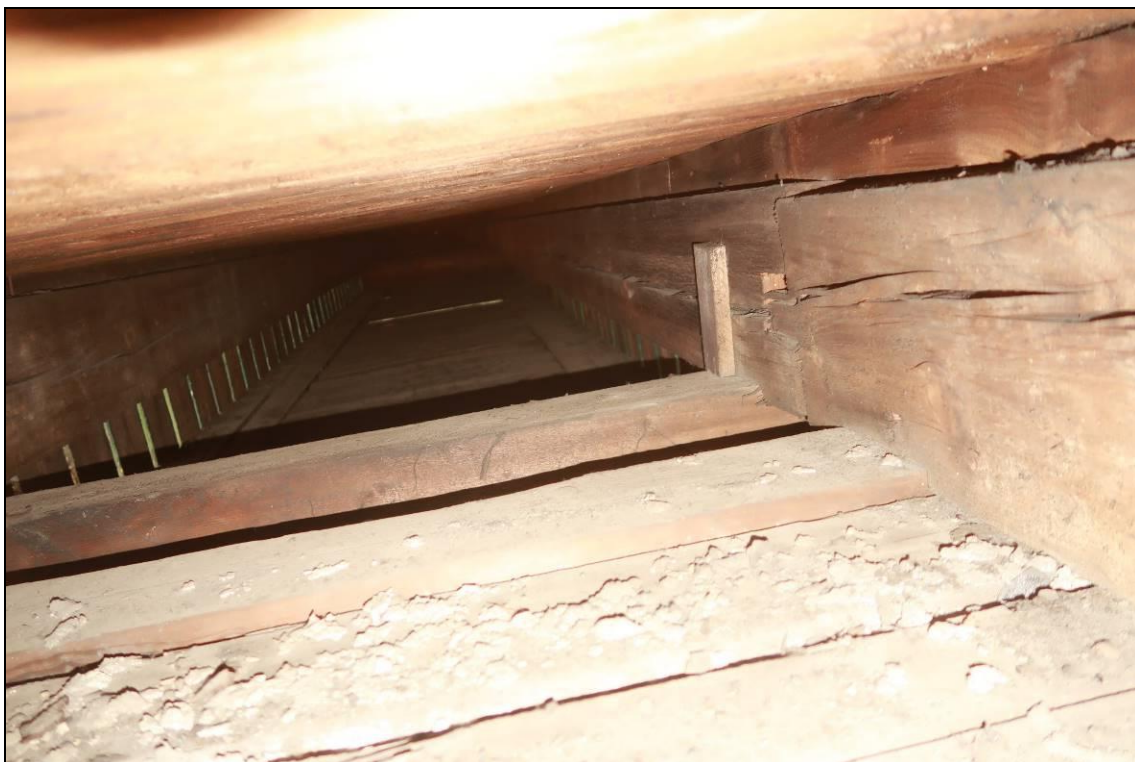
Foto 23: Pohled do sondy S4, dřevěné nosné prvky i záklop suché, bez viditelného poškození H či DH

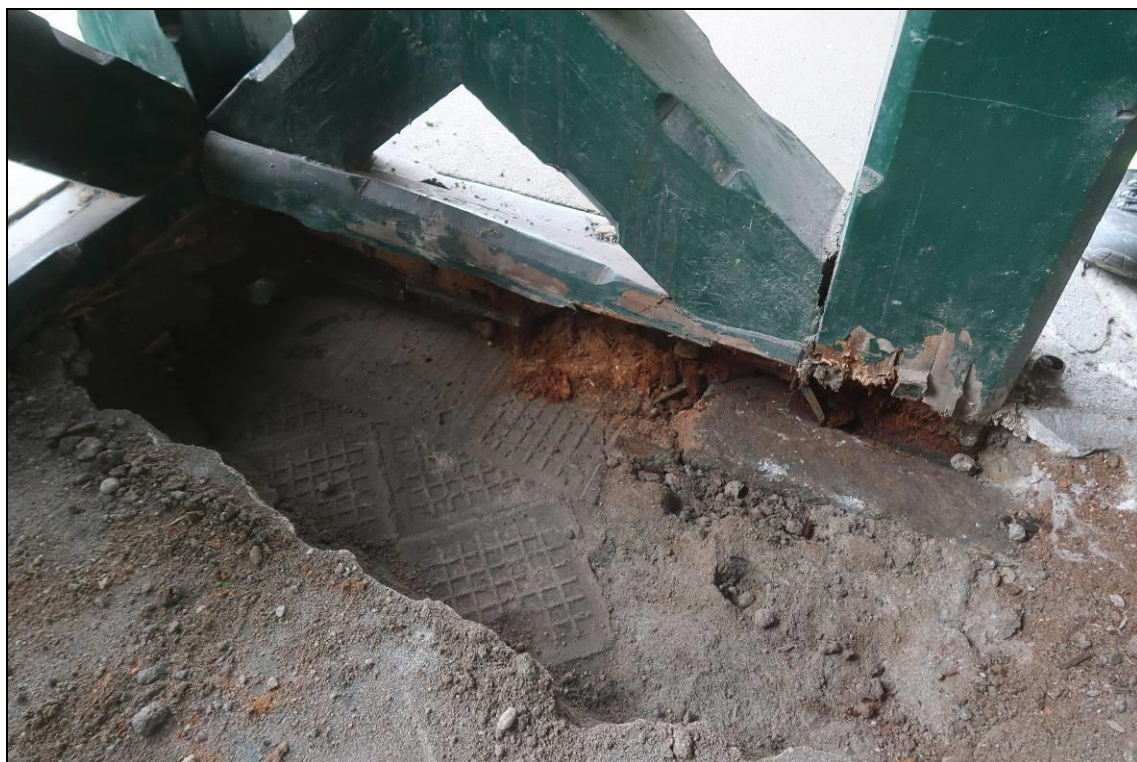
Foto 27: Fotografie po odstranění svrchní vrstvy asfaltového krytu a betonu, v hloubce cca 80-100 mm je otisk původní dlažby

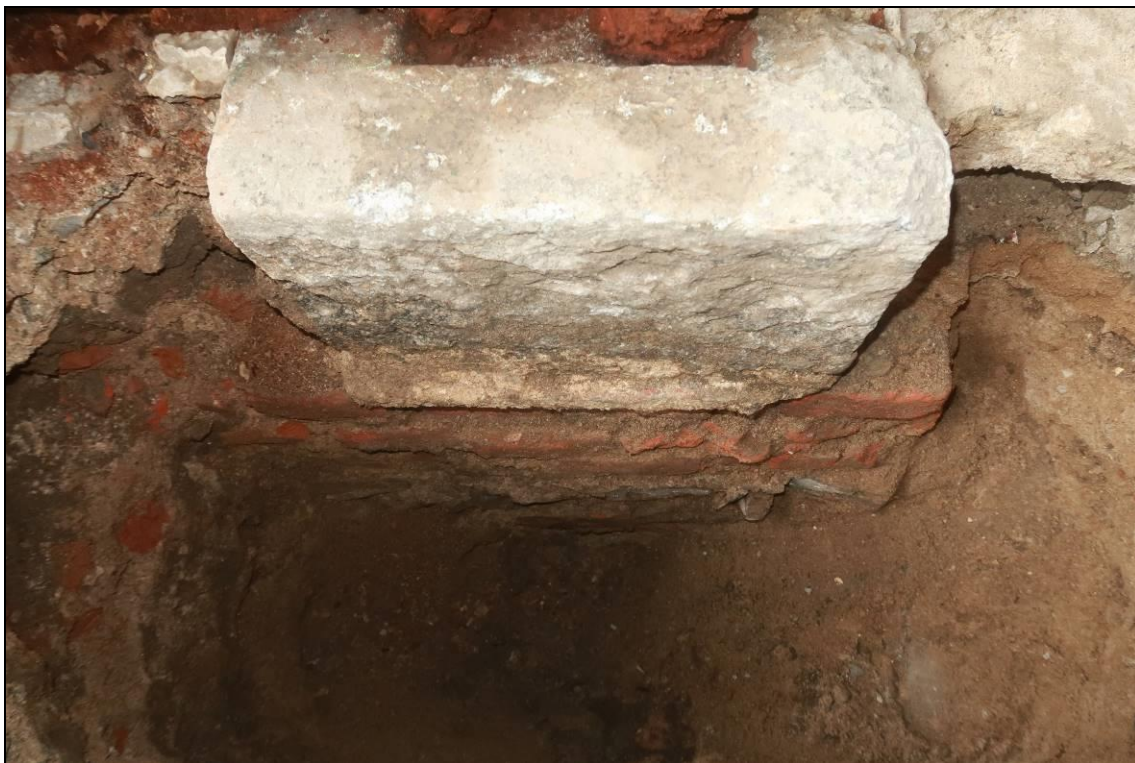
Foto 32: Pohled do sondy kolem kamenné patky, kamenná patka spočívá na zděném základu, maximální hloubka sondy cca 1 až 1,1 m

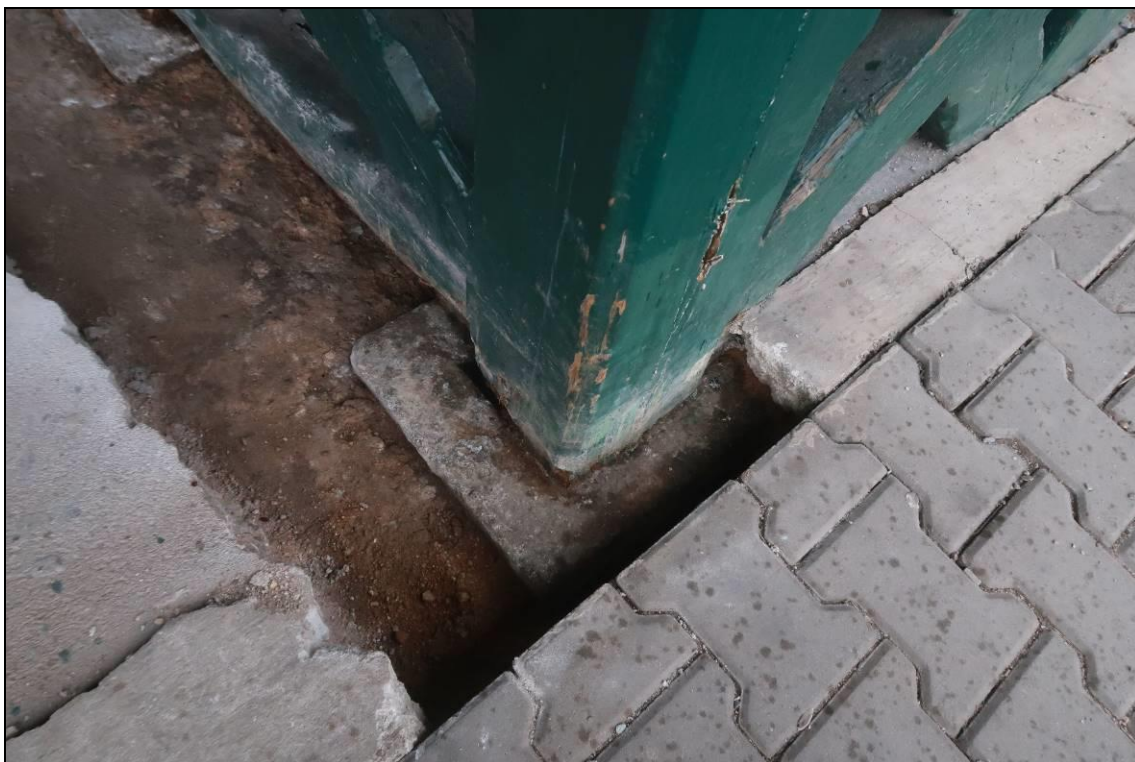
Foto 33: Pohled na druhou obnaženou patu sloupu v sondě 1, sloup opět v kamenné patce

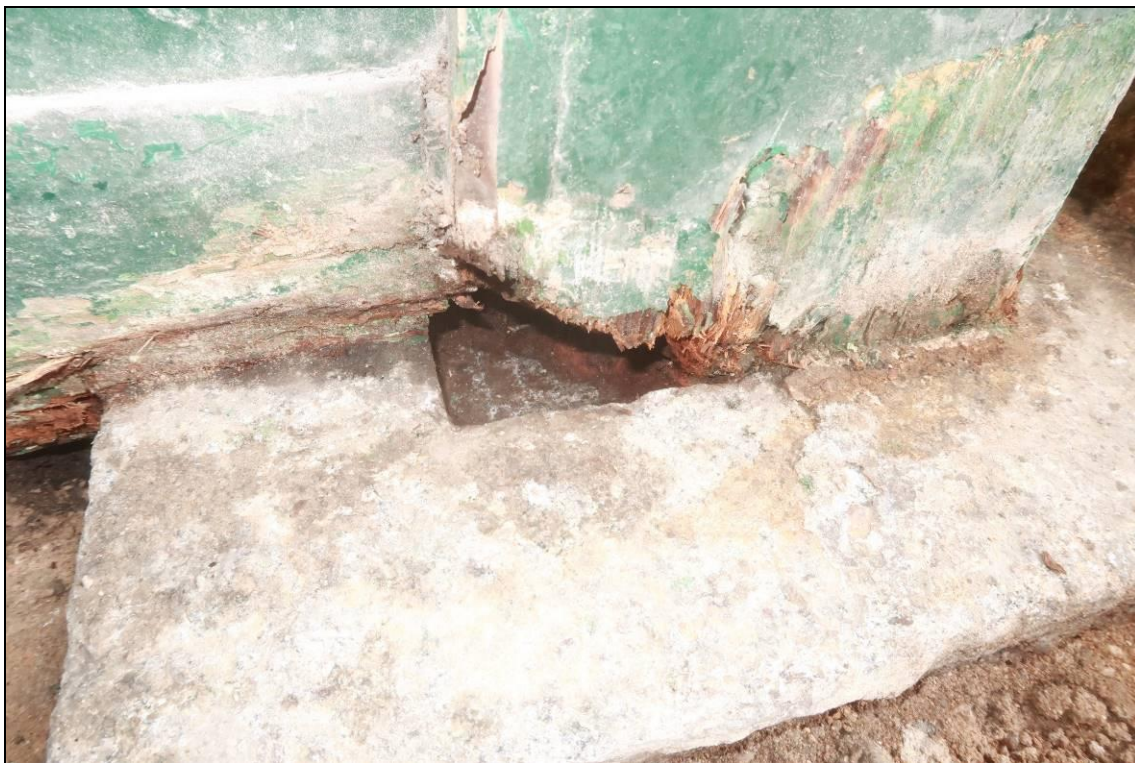
Foto 34: Pohled na patu sloupu z přecházející fotografie, pata sloupu je opět narušena, významně je tak oslabena plocha průřezu

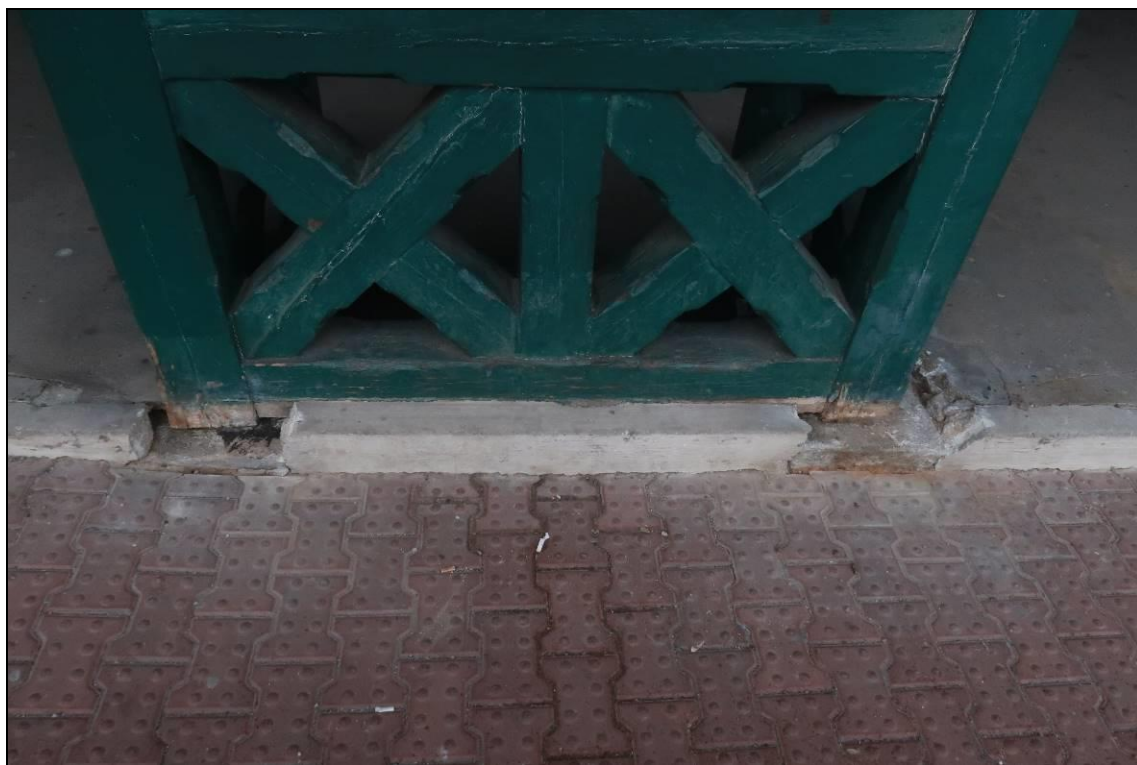
Foto 38: Pohled na provedenou sondu 2, obnaženy dvě paty sloupů směrem ke koleji

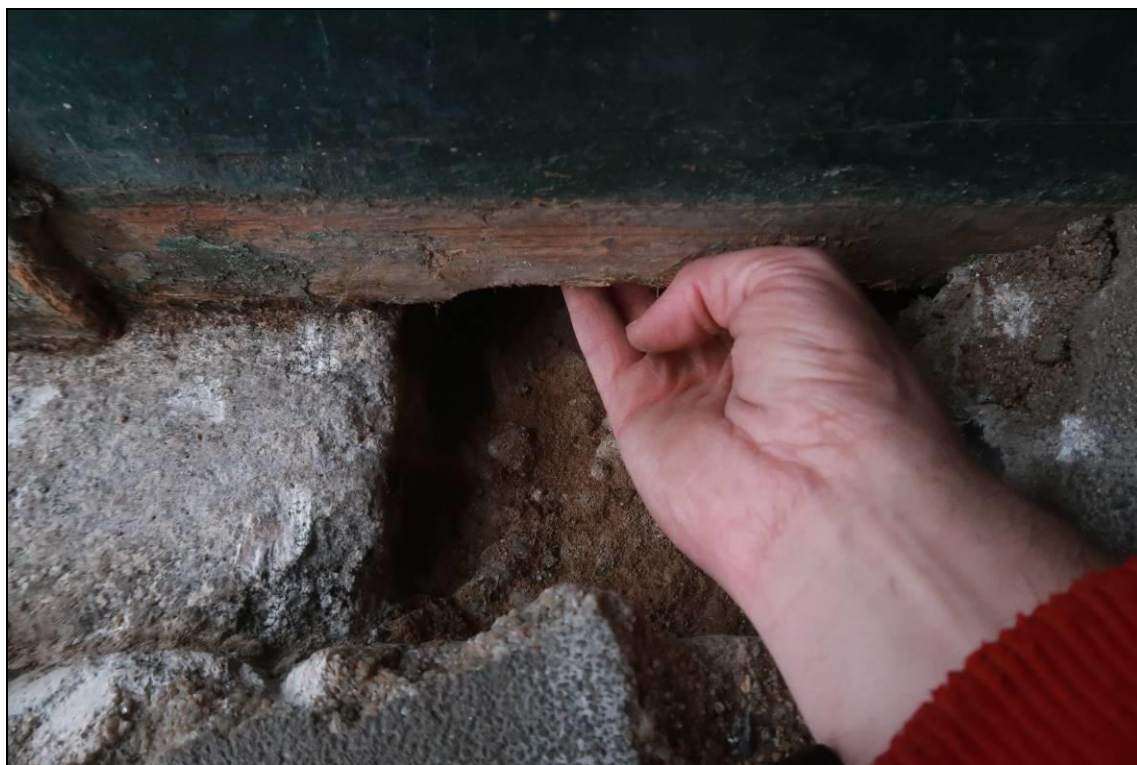
Foto 42: Pohled na vzpěru mezi sloupy v sondě 2, vzpěra byla částečně podkopána, pod terénem je dřevo vlhké - detail
