KÚ
100 LET
KLOKNEROVA
ÚSTAVU ČVUT
V PRAZE

Expertní zpráva č. 2100 J 094	Datum vydání zprávy 14. června 2021	Oddělení KÚ Experimentální tel. +420 224 353 537
Objednatel: Správa železnic, státní organizace Dlážděná 1003/7 Praha 1, Nové Město 110 00 IČO: 70994234 DIČ: CZ70994234		
Expertní zpráva: STAVEBNĚ TECHNICKÝ PRŮZKUM LETNÍ ČEKÁRNY „ZAJIŠTĚNÍ BEZBARIÉROVÉHO PŘÍSTUPU NA NÁSTUPIŠTĚ V ŽST ROZTOKY U PRAHY“		
Vypracoval:	Ing. Tomáš Bittner, Ph.D.	
Spolupráce:	Ing. Milan Rydval, Ph.D. Ing. Petr Pokorný, Ph.D. Bc. Petr Stanošek Ing. arch. Zuzana Lukešová	
Odpovědný řešitel:	Ing. Tomáš Bittner, Ph.D.	
Vedoucí oddělení:	Doc. Ing. Jiří Kolísko, Ph.D.	
Ředitel KÚ:	Doc. Ing. Jiří Kolísko, Ph.D.	
Výtisk číslo: 1 2 3 4 5	Rozdělovník: Objednatel: 4x Archiv KÚ: 1x

Tato zpráva uvádí výsledky stavebně technického průzkumu dřevěných konstrukcí letní čekárny v Roztokách u Prahy. Rozsah průzkumu byl zvolen na základě požadavku objednatele. Průzkumné práce probíhaly 12., 13. a 14.4.2021.

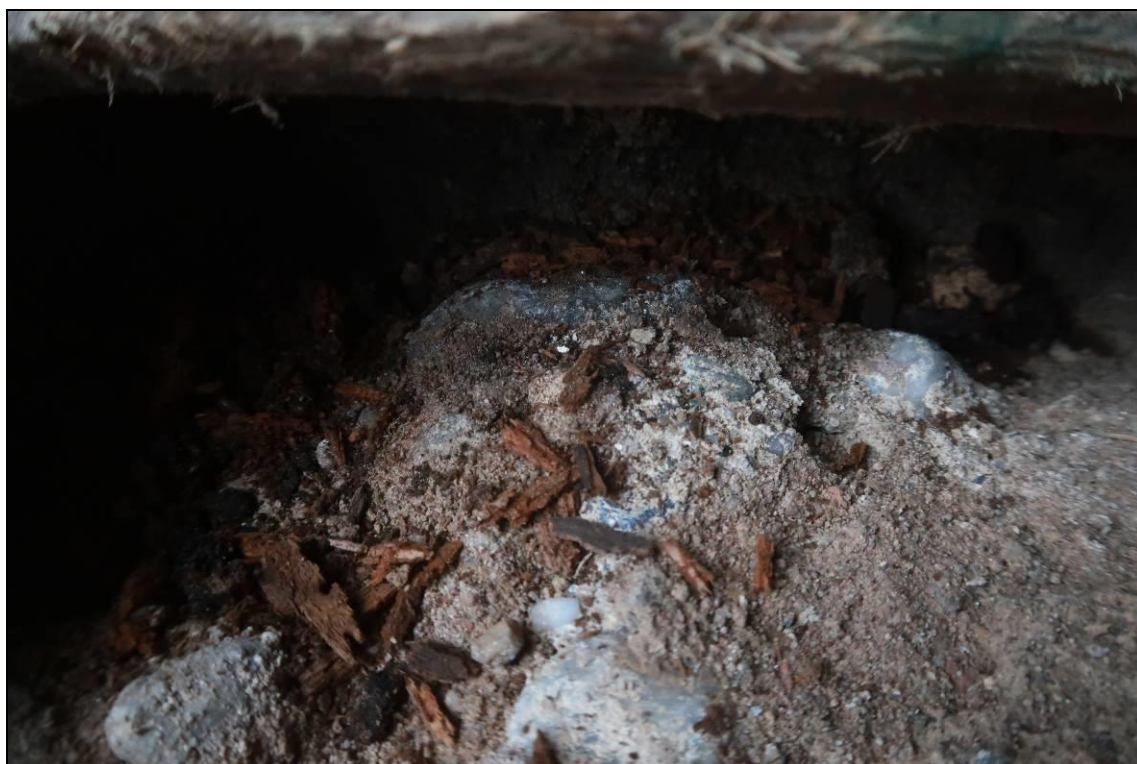
Foto 43: Vydrolené kusy dřeva ze spodního líce vzpěry, dle změny barvy se jedná o napadení dřevokaznou houbou, intenzitu napadení nelze bez vizuálního hodnocení stanovit, dle kvalifikovaného odhadu pokročilá

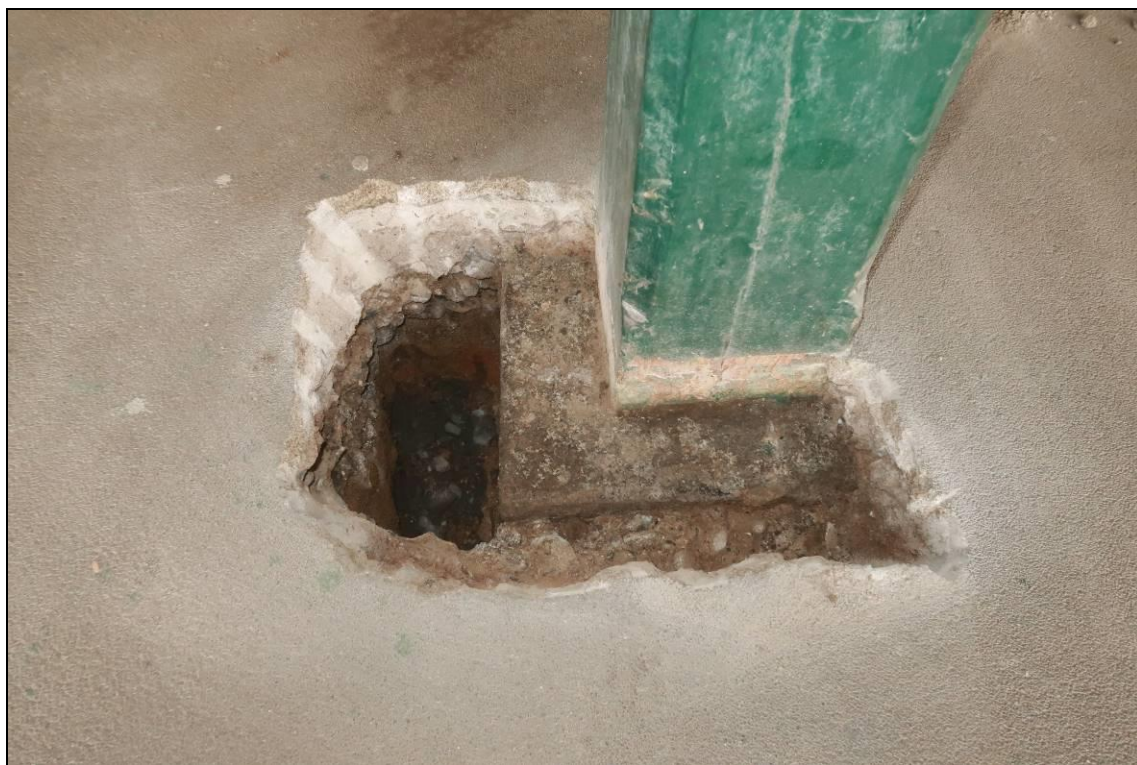
Foto 44: Pohled na sondu 3 provedenou v patě vnitřního sloupu, kamenná patka začíná cca 80 mm pod okolním terénem

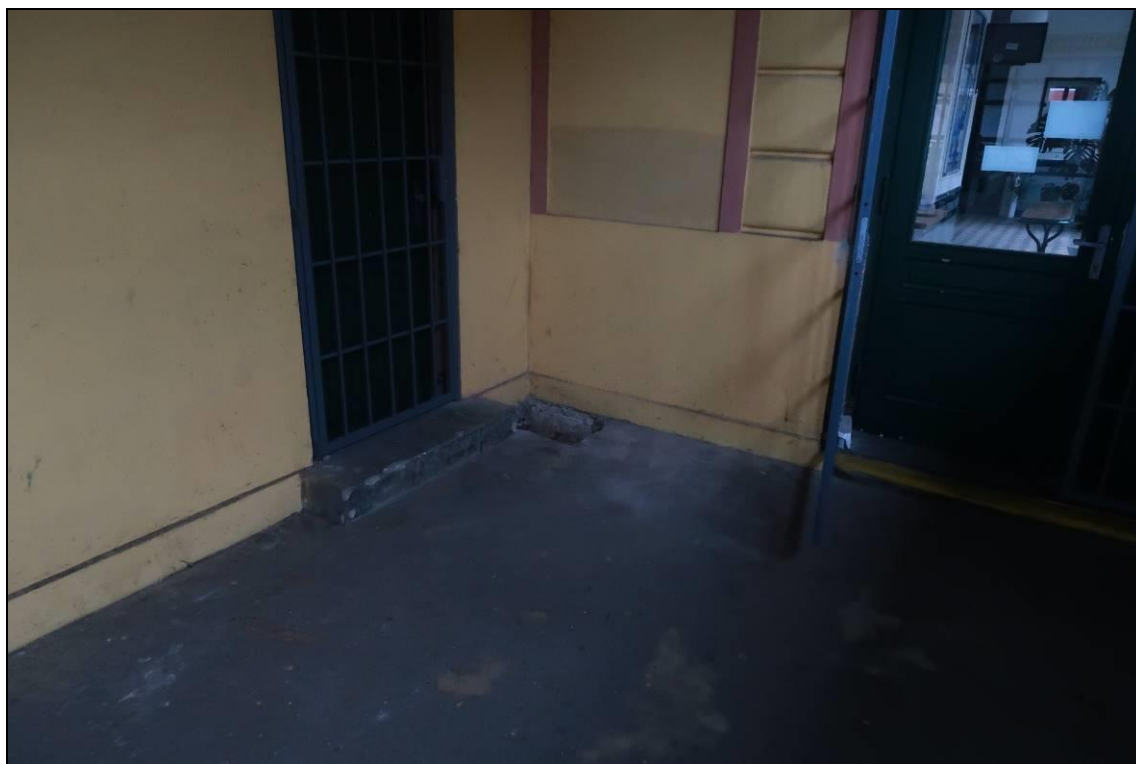
Foto 46: Pohled na sondu 4 provedenou v rohu při vstupu do objektu

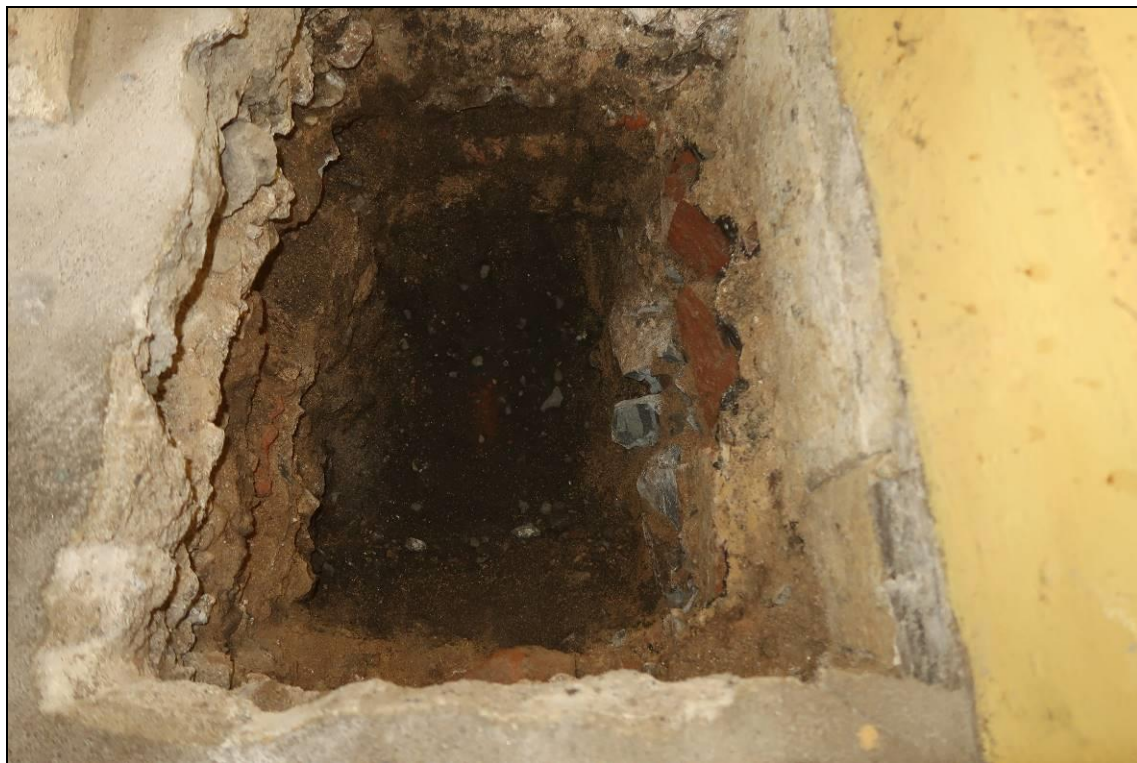
Foto 47: Pohled do sondy 4, hloubka sondy cca 650 mm, dlažba nezjištěna

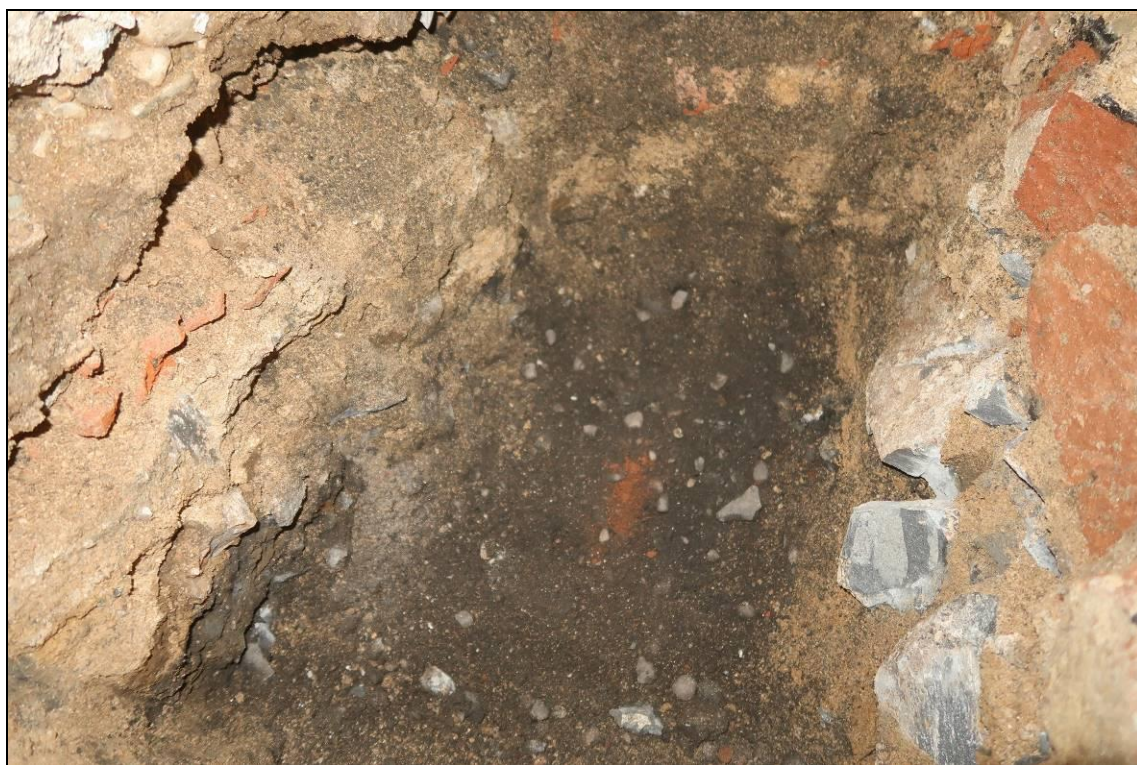
Foto 48: Pod betonem podlahy je přítomna směs písku, hlíny, suti aj.

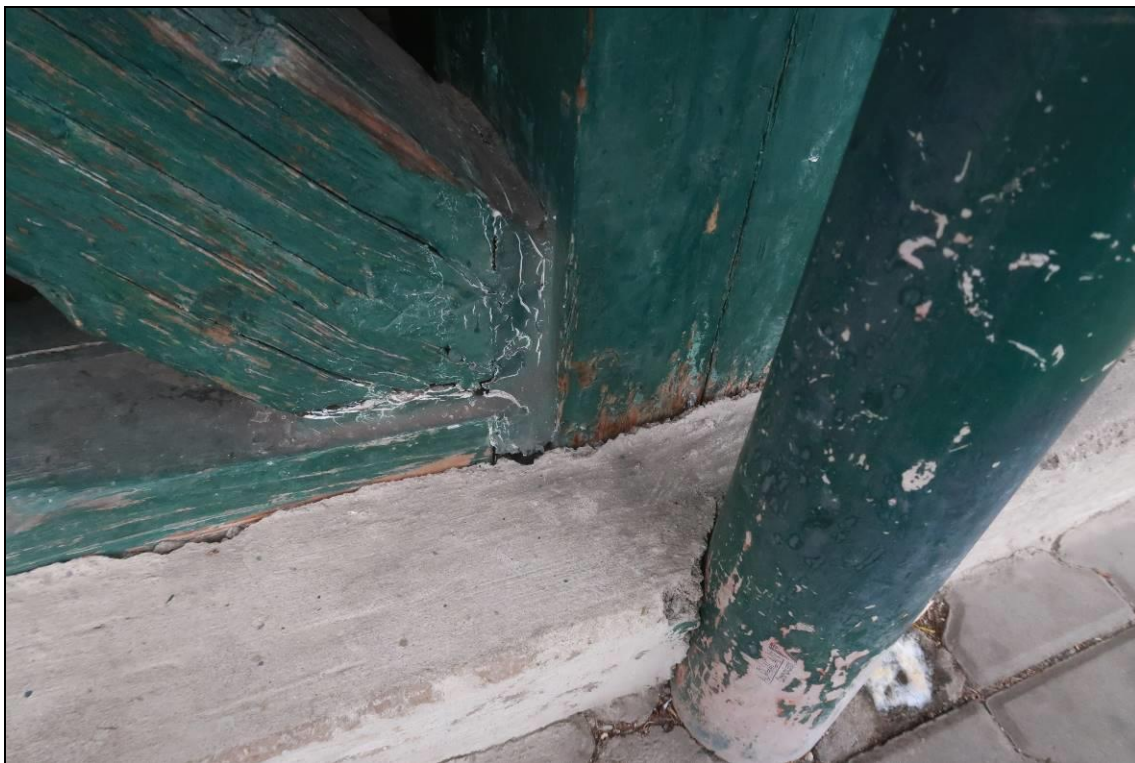
Foto 49: Pohled na sloup ještě před provedením sondy 5, vazba mezi prvky je v místě rozestoupená

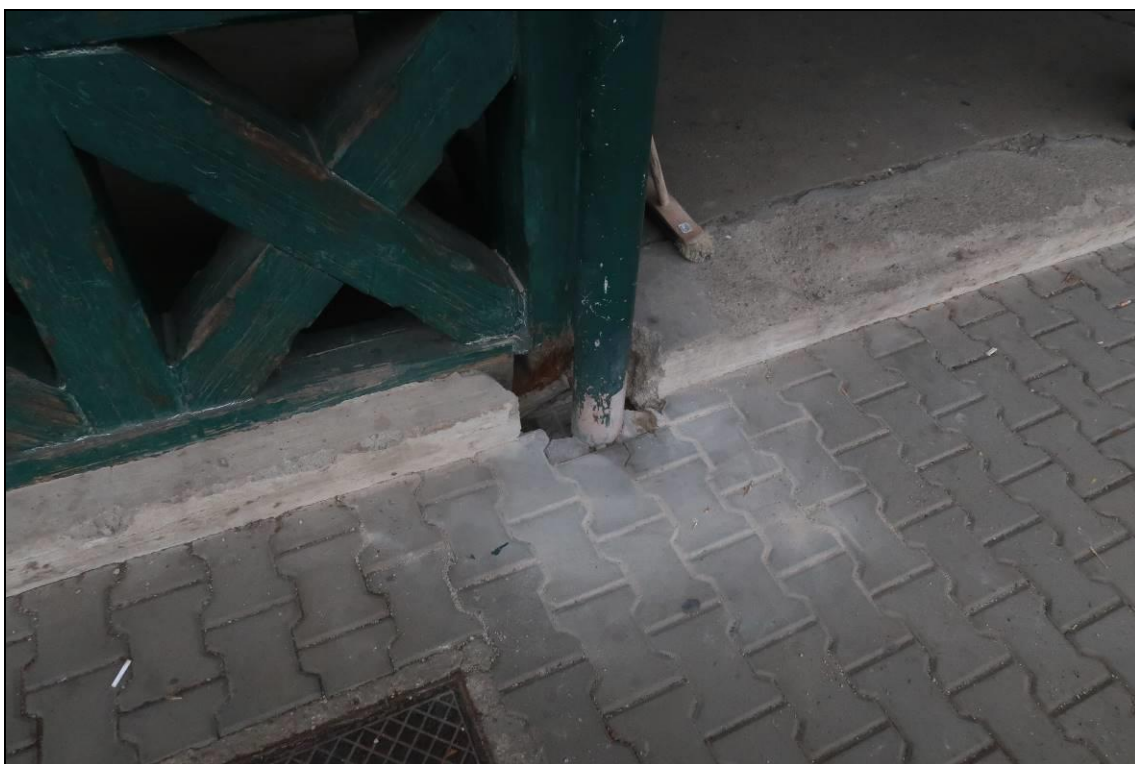
Foto 50: Pohled na stejnou oblast po provedení sondy v patě sloupu

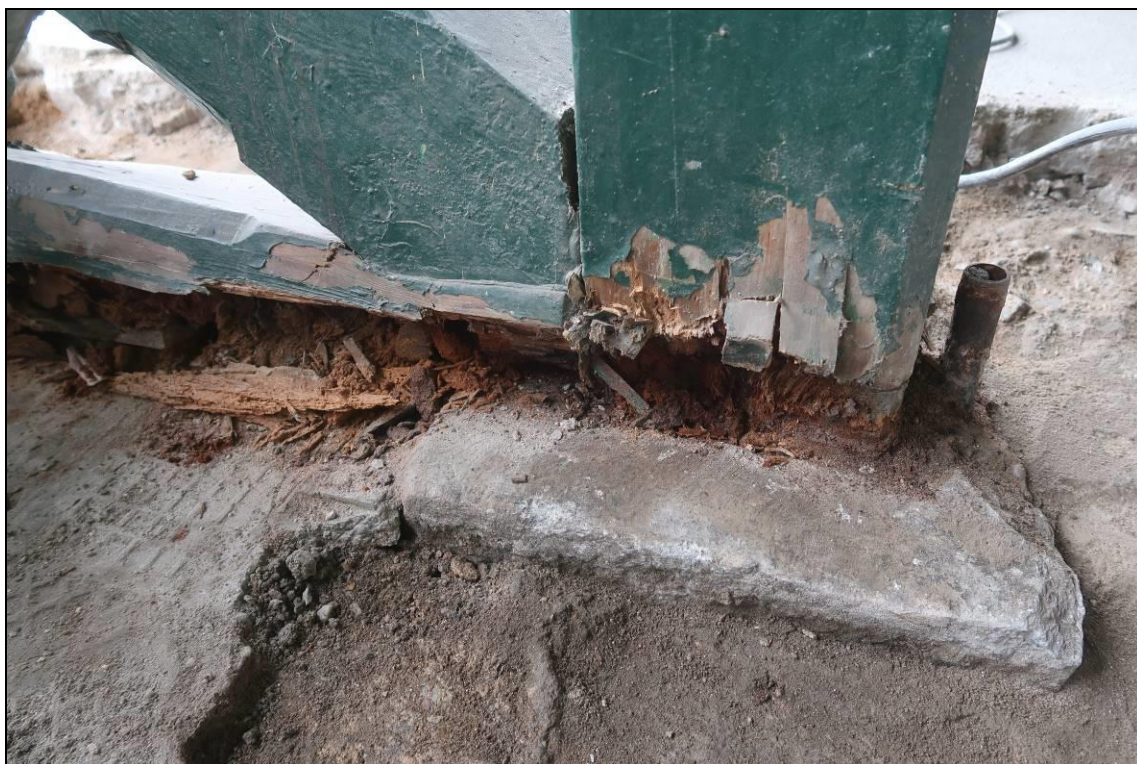
Foto 3: Lokalizace odběru VZ2 pata sloupu pod terénem

Dle fotodokumentace se jedná o hloubkové poškození profilu a všech prvků, které jsou s ním ve styku. Vzhledem k tomu, že se jedná o patu sloupu, lze poškození považovat za havarijní.

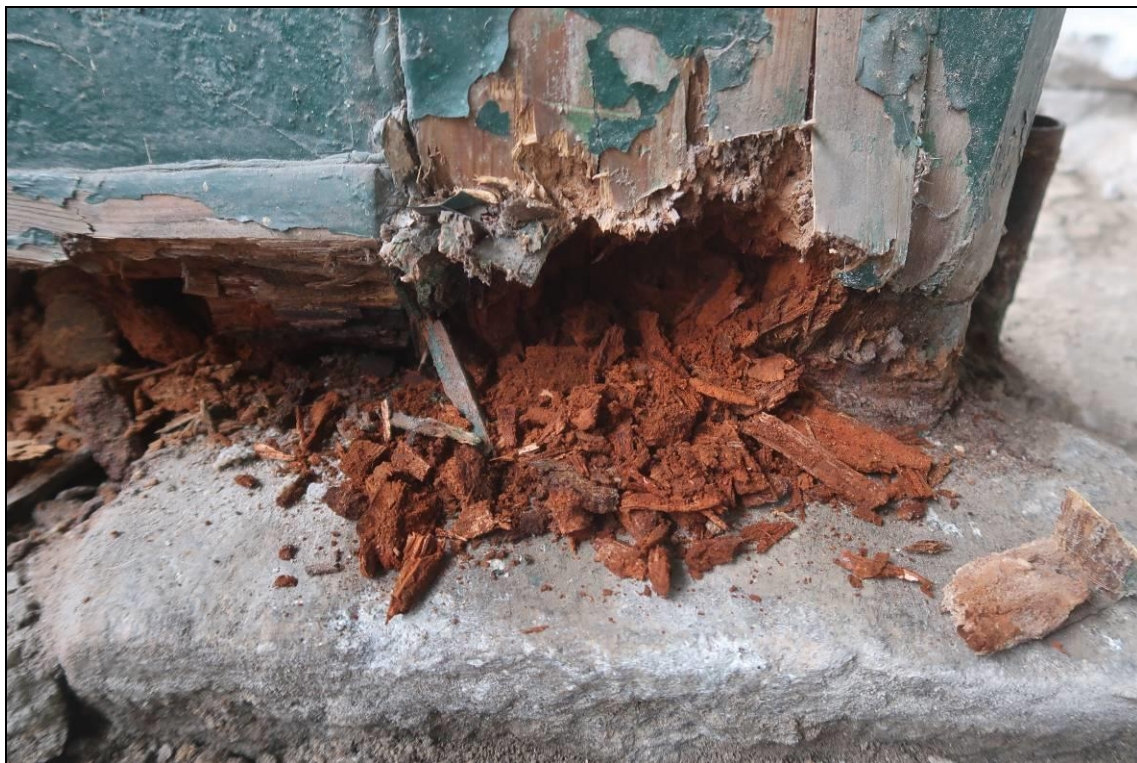
Foto 4: Dřevní hmota odebraná jako vzorek VZ2

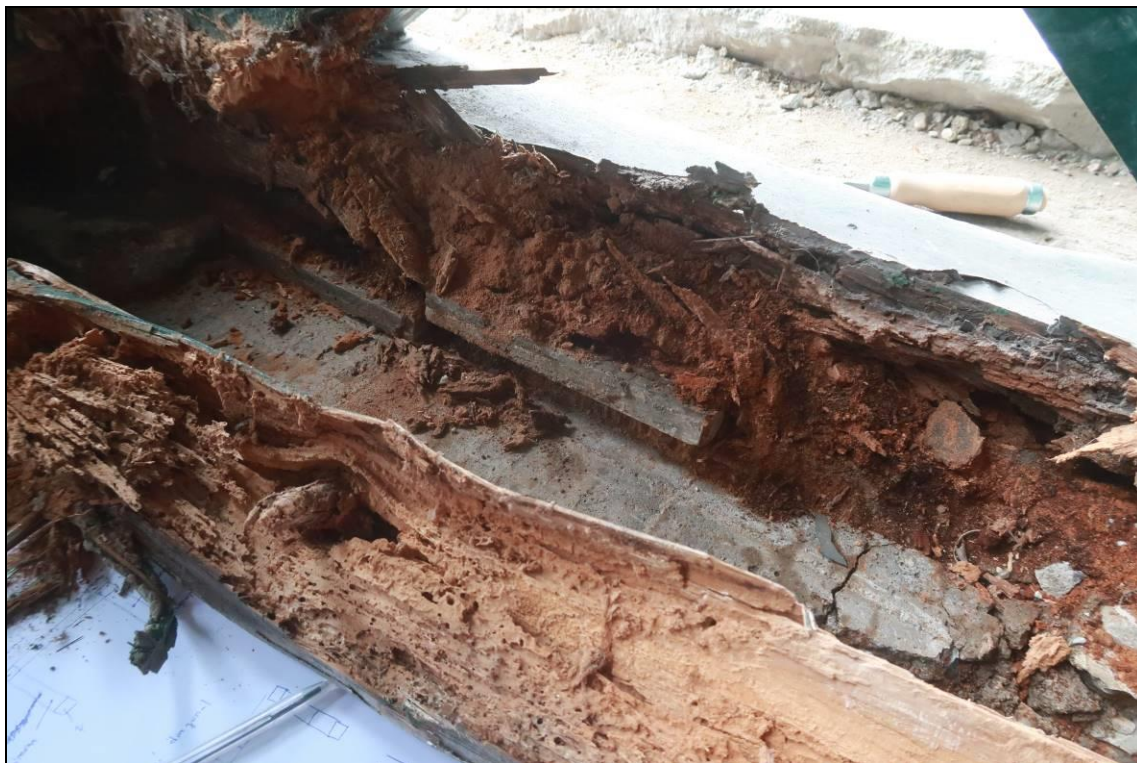
Foto 6: Lokalizace odběru VZ3, vzpěra mezi sloupy na úrovni terénu

Dle fotodokumentace se jedná o hloubkové poškození profilu, o havarijní stav. Ohroženy jsou všechny prvky, které jsou s ním ve styku.

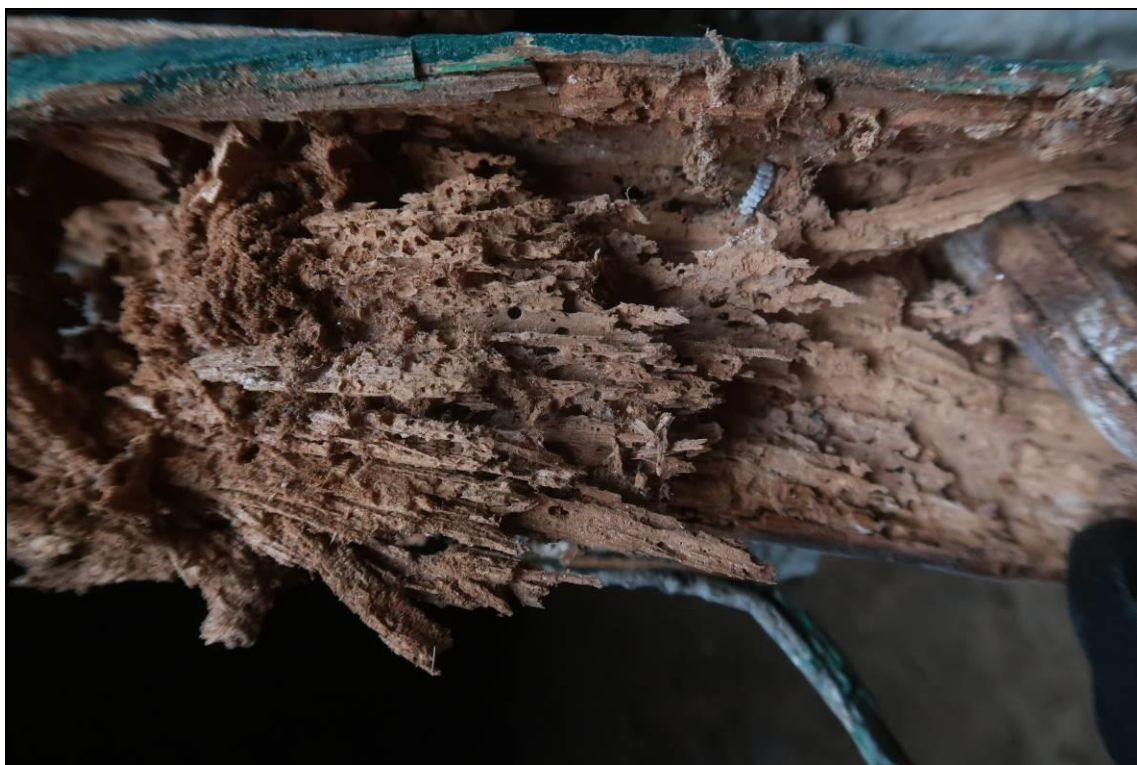
Foto 7: Dřevní hmota odebraná jako vzorek VZ3

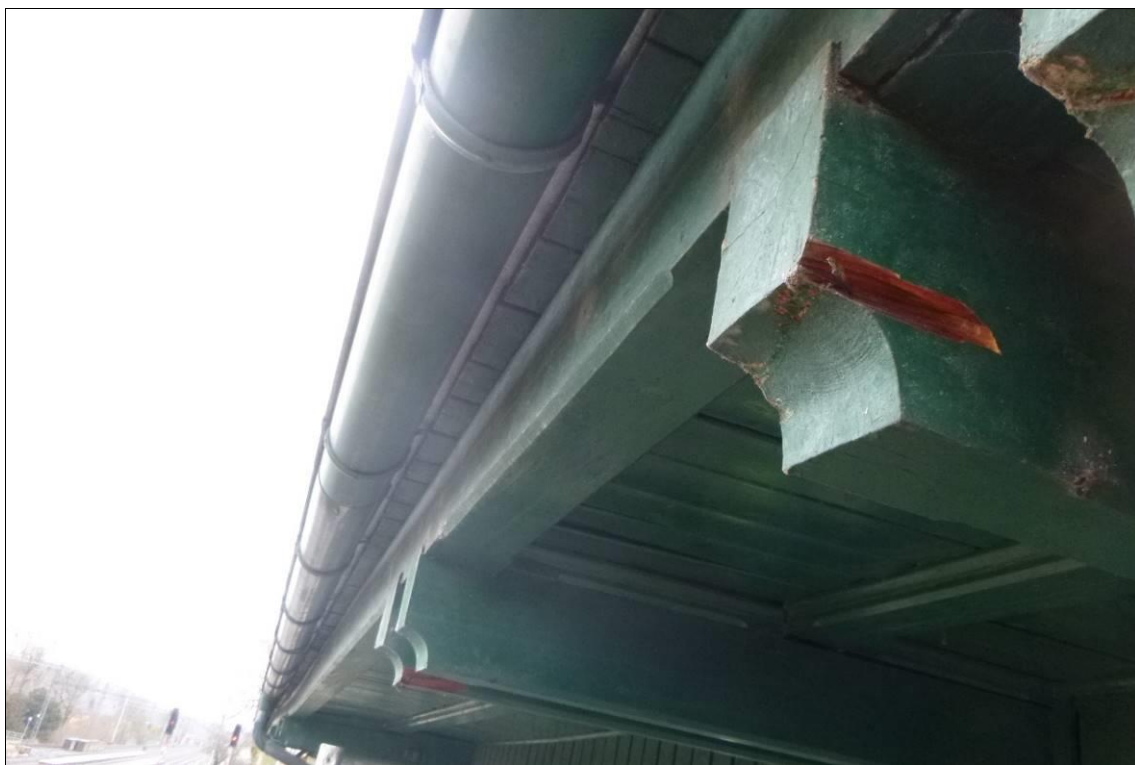
Foto 8: Lokalizace odběru VZ4, sopouch neboli přesah krokve na úrovni střešní roviny

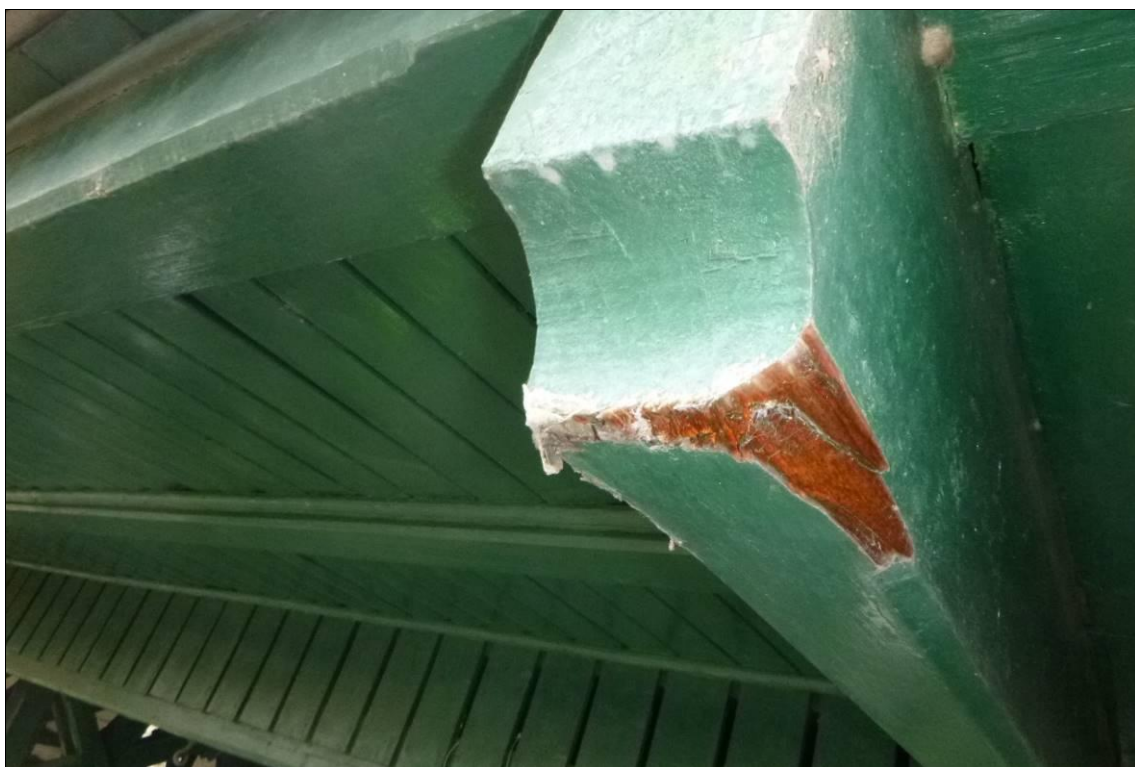
Foto 9: Detail prvku po odběru vzorku VZ4
