REKONSTRUKCE VÝPRAVNÍ BUDOVY V
ŽST. SOKOLNICE-TELNICE

STAVEBNĚTECHNICKÝ PRŮZKUM
ZÁVĚREČNÁ ZPRÁVA

Úkol / název úkolu: **Rekonstrukce výpravní budovy v
Žst. Sokolnice-Telnice
Stavebnětechnický průzkum**

Název zprávy: **Závěrečná zpráva o průzkumu**

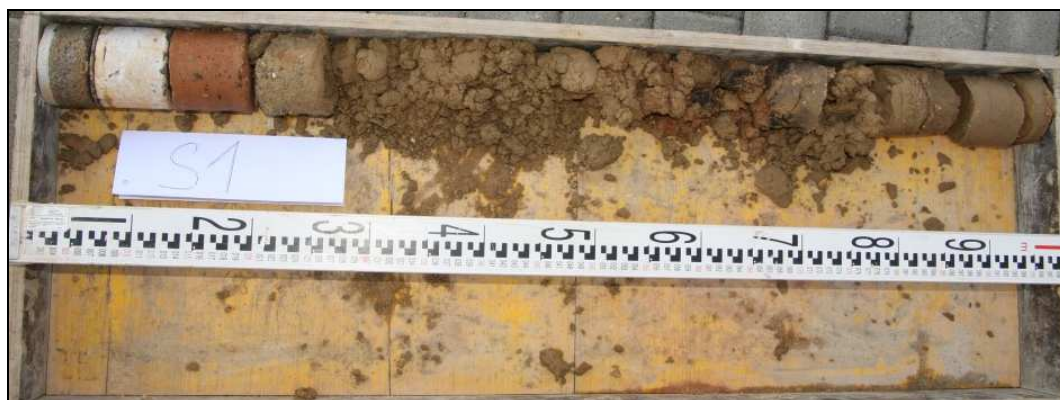
Fotodokumentace vrtu S1:

Poznámka : vodorovná izolace zastižena v hloubce 0,05 m pod podlahou, plní svou funkci

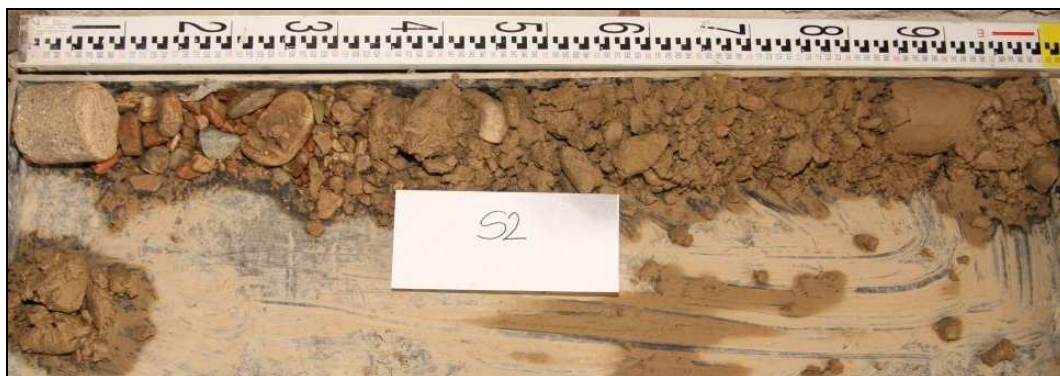
Fotodokumentace vrtu S2:

Poznámka : vodorovná izolace ve vrtu nezastižena

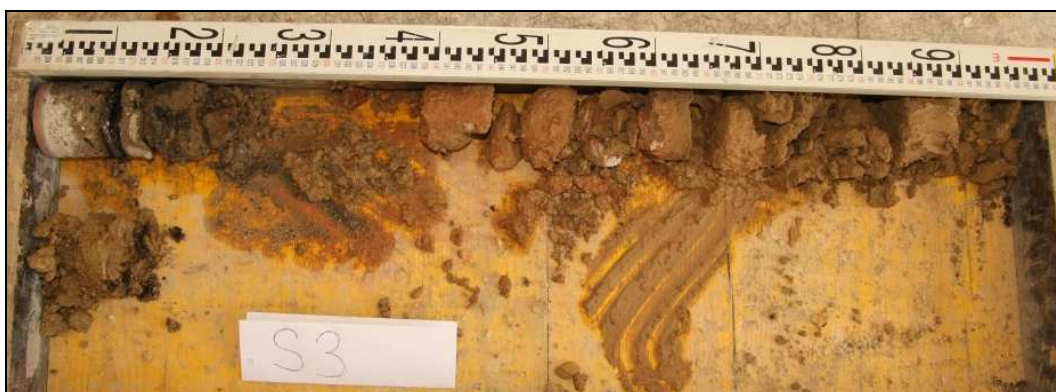
Fotodokumentace vrtu S3:

Poznámka : vodorovná izolace zastižena v hloubce 0,08 m pod podlahou, plní svou funkci

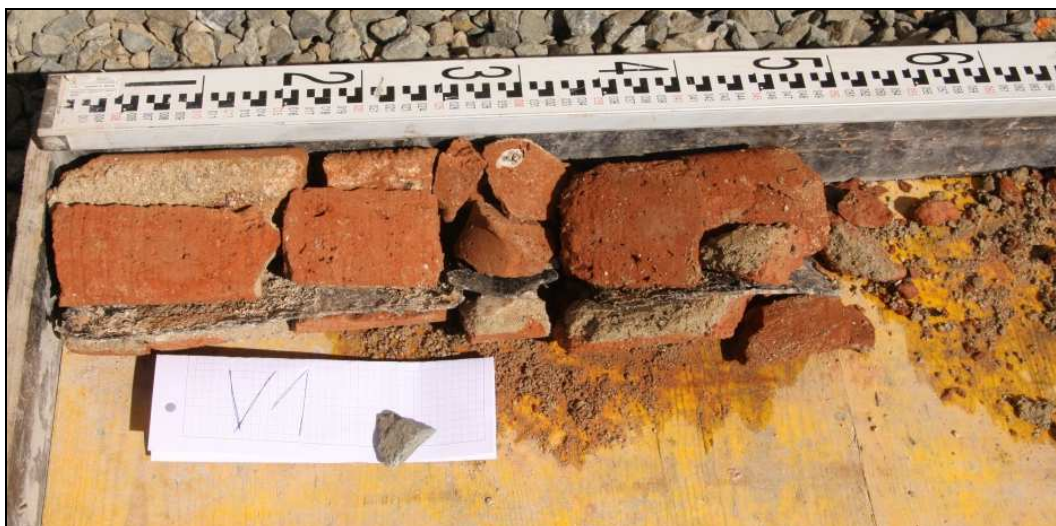
Fotodokumentace vrtu V1:

Poznámka : vrt proveden v úrovni vodorovné hydroizolace ve zdivu obvodové stěny
hydroizolace je provedena na celou tloušťku stěny

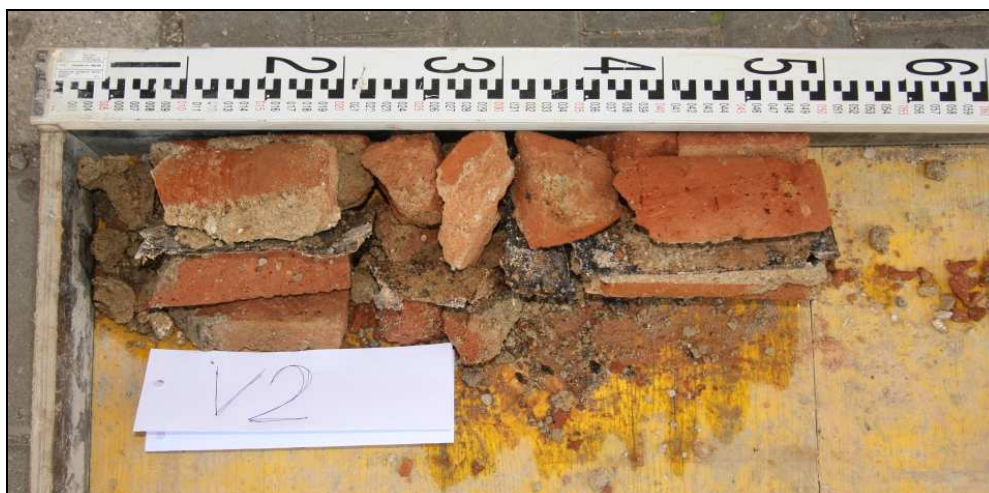
Fotodokumentace vrtu V2:

Poznámka : vrt proveden v úrovni vodorovné hydroizolace ve zdivu obvodové stěny
hydroizolace je provedena na celou tloušťku stěny

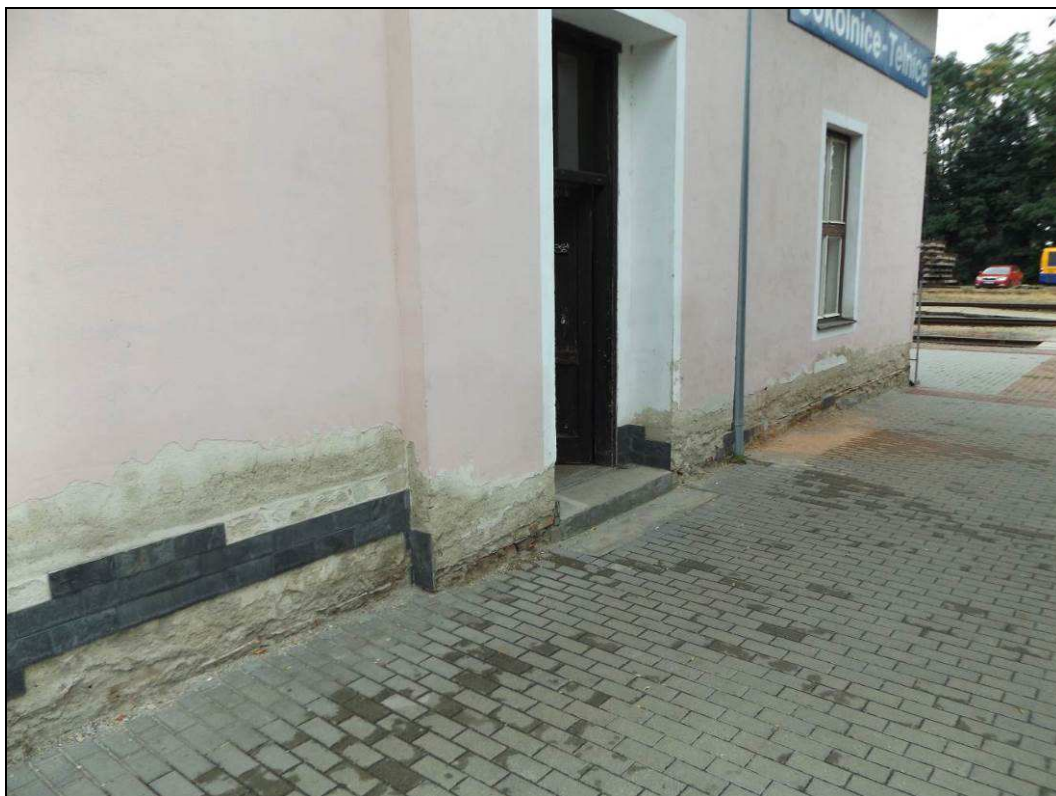
Obr. č. 3 - Z obvodová stěna budovy, vlhkost zdí dosahuje pod parapet okna. Kamenný obklad je většinou již opadáný

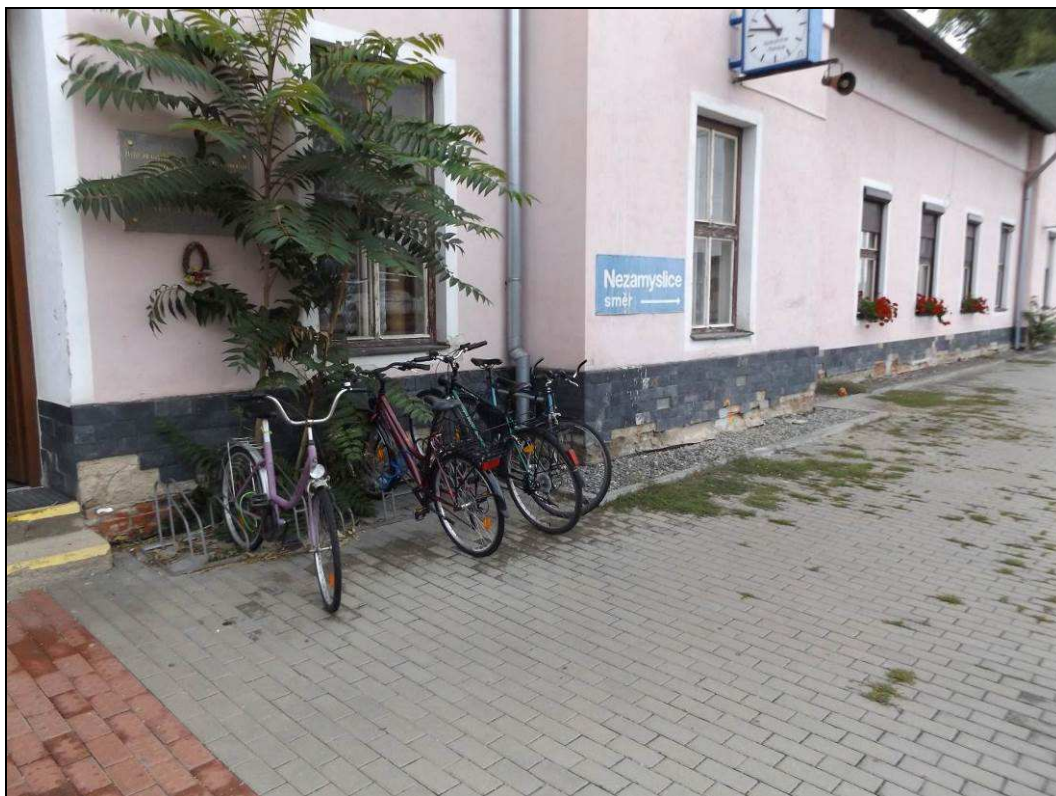
Obr. č. 5 - J obvodová stěna budovy, střední část. Vlhkost zdí dosahuje pod parapet okna. U paty zdi patrná dodatečně instalovaná nopová folie proti zemní vlhkosti

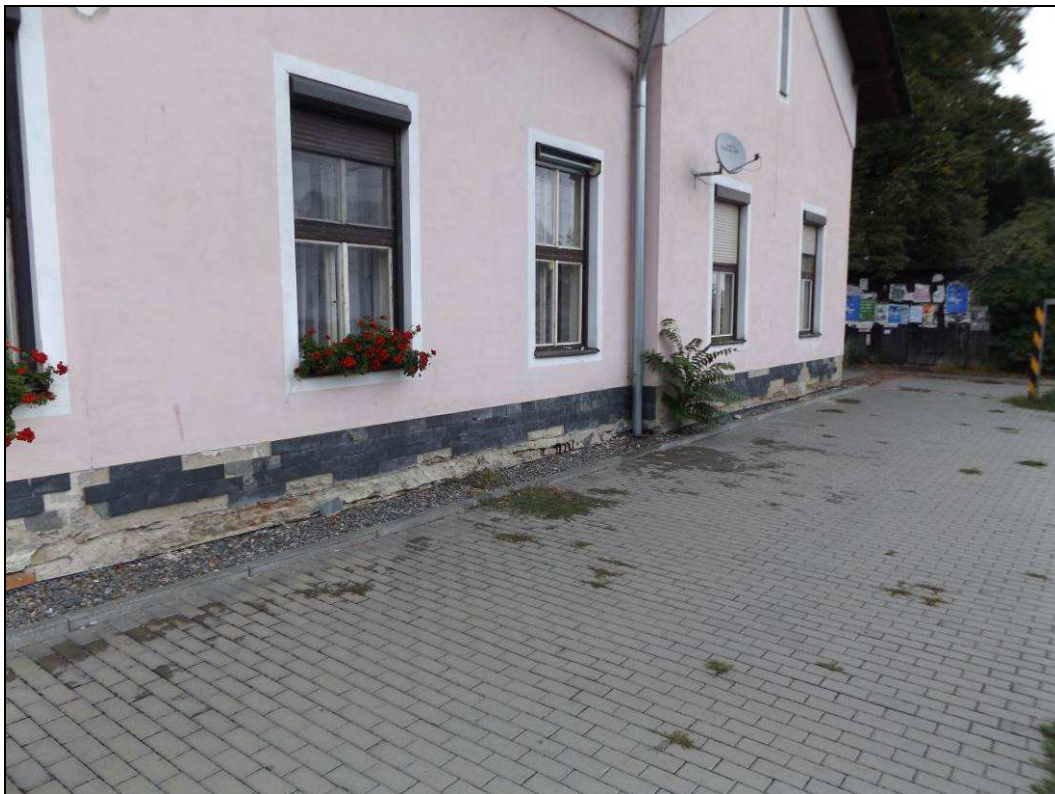
Obr. č. 7 - obvodová stěna budovy, levá část budovy. U paty zdi patrná dodatečně instalovaná nopová folie proti zemní vlhkosti. Vlhkost zdiva je v úrovni kamenného obkladu stěn.

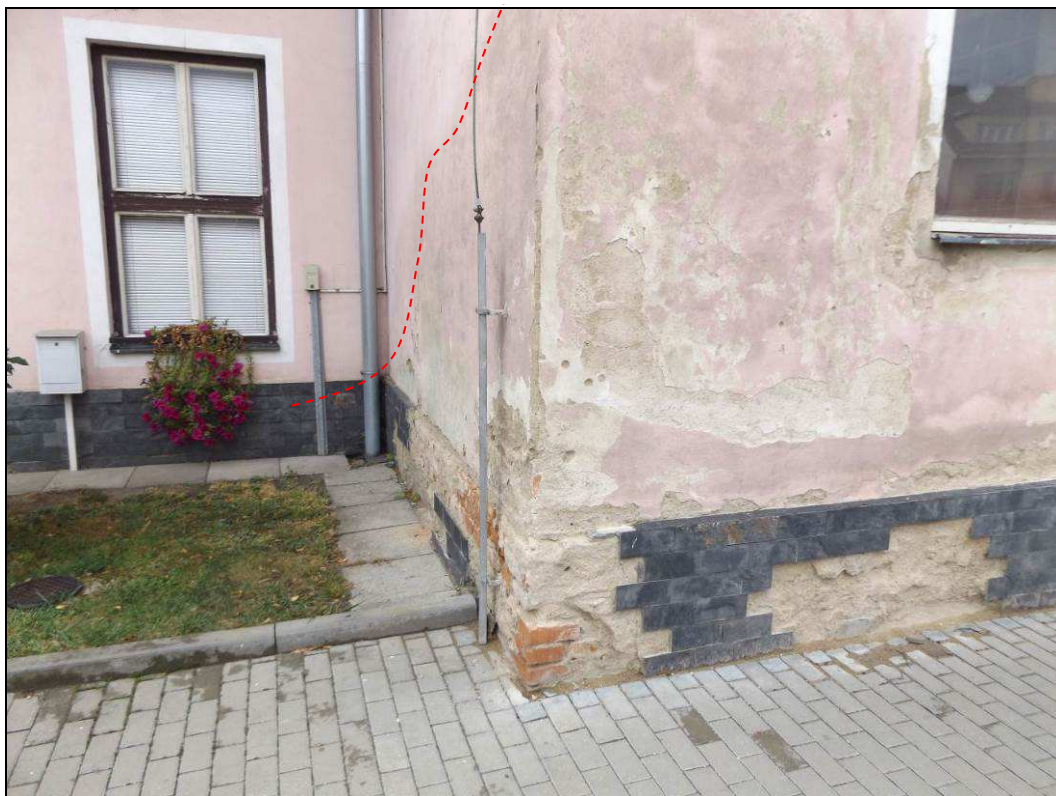
Obr. č. 9 - S obvodová stěna budovy, střední část budovy. Obvodové stěny kolem sociálních místností jdou silně vlhké až do výšky 2,5 m. Dochází zde k opadům omítek a maleb. Okraj vlhkostní mapy červeně.

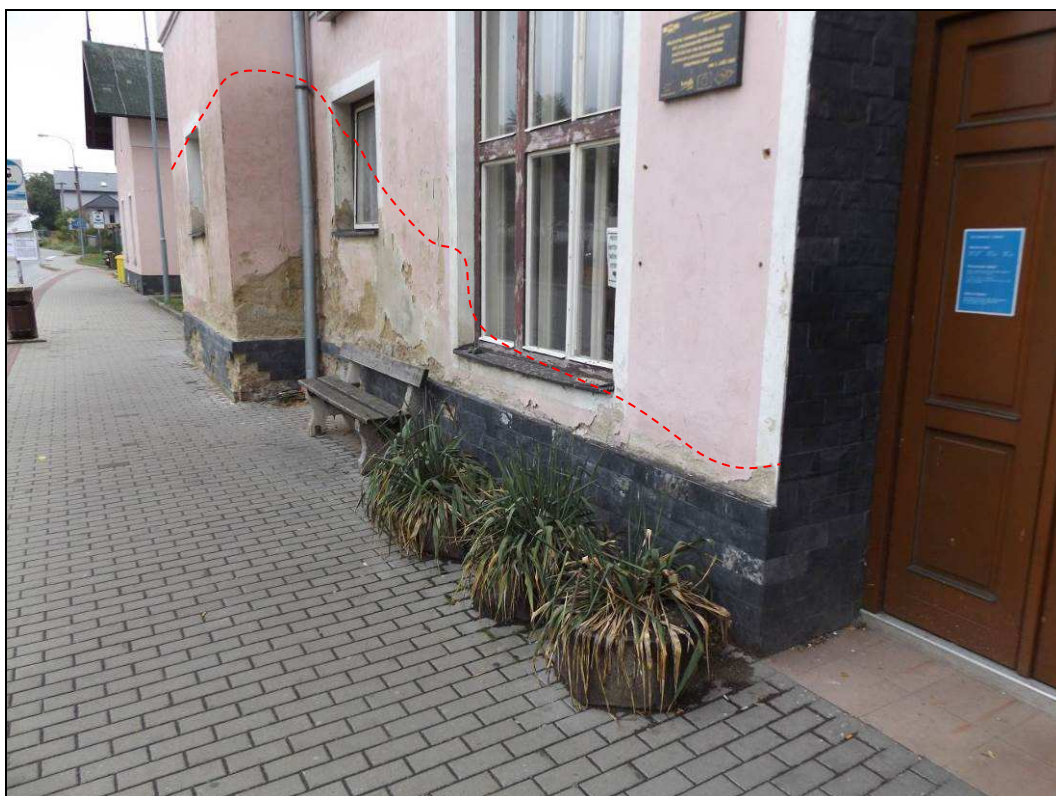
Obr. č. 10 - S obvodová stěna budovy, střední část budovy. Obvodové stěny kolem sociálních místností jdou silně vlhké až do výšky 2,5 m. Dochází zde k opadům omítek a maleb. Okraj vlhkostní mapy červeně.

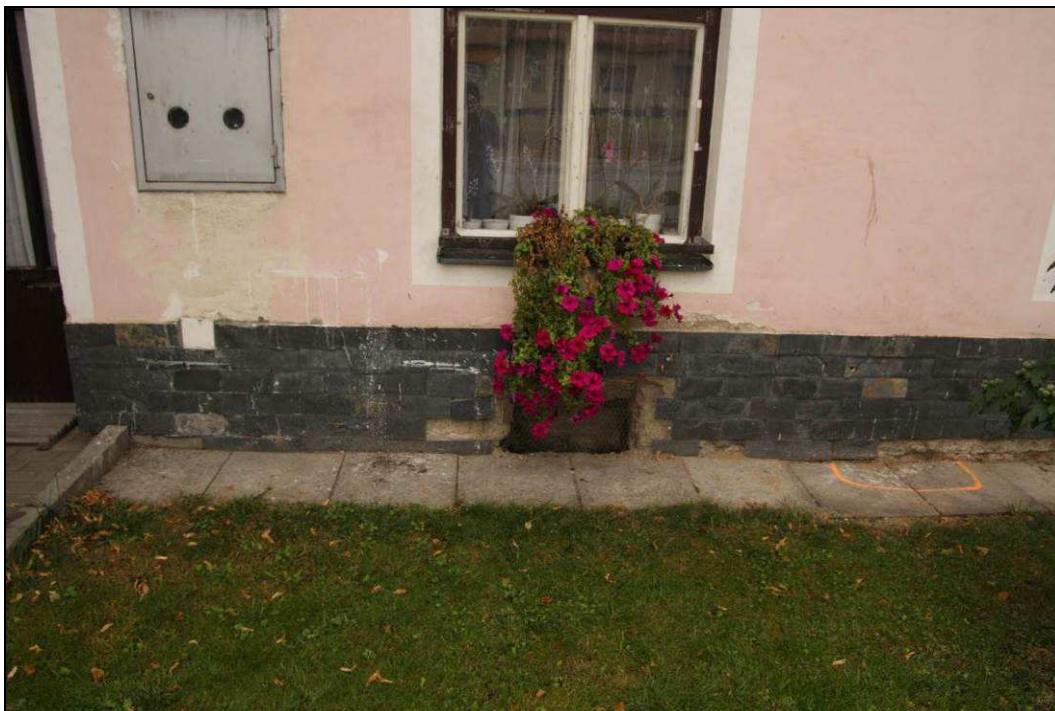
Obr. č. 14 - Okna do sklepa - S obvodová stěna budovy, levá část budovy. Toto okno je bez výplně a dochází k neřízenému větrání a vtoku povrchové vody do sklepa.

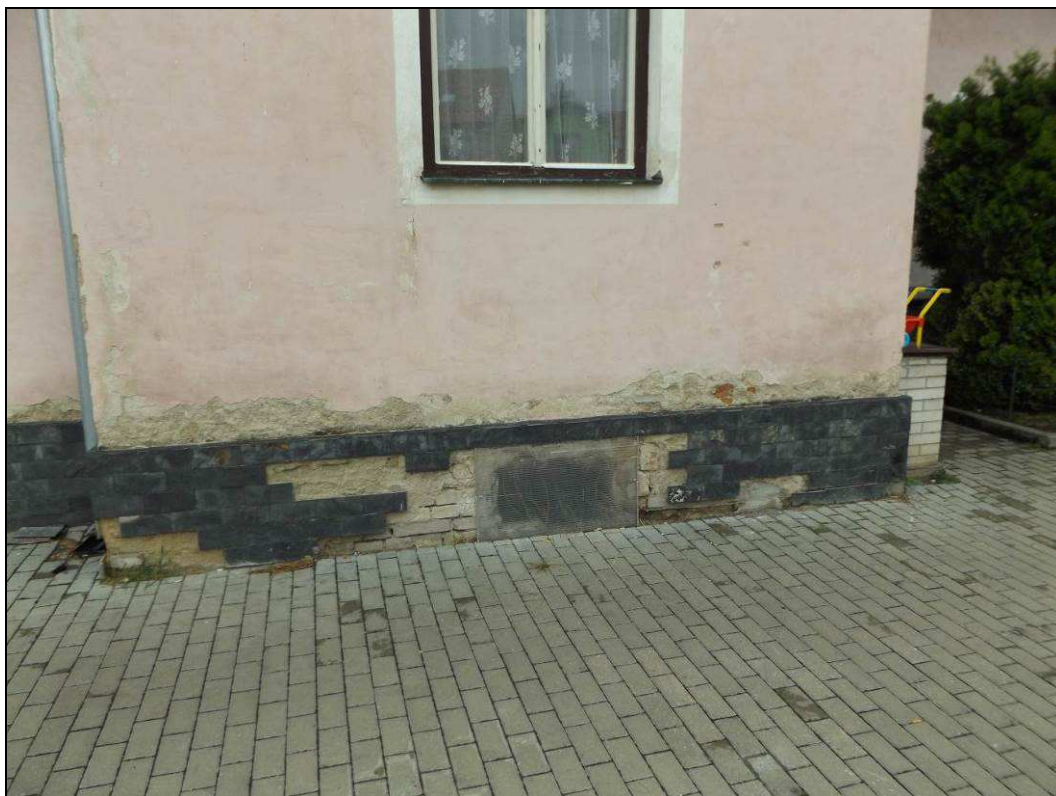
Obr. č. 15 - Okna do sklepa - S obvodová stěna budovy, střední část budovy. Toto okno je provizorně zakryto makrolonovou deskou.

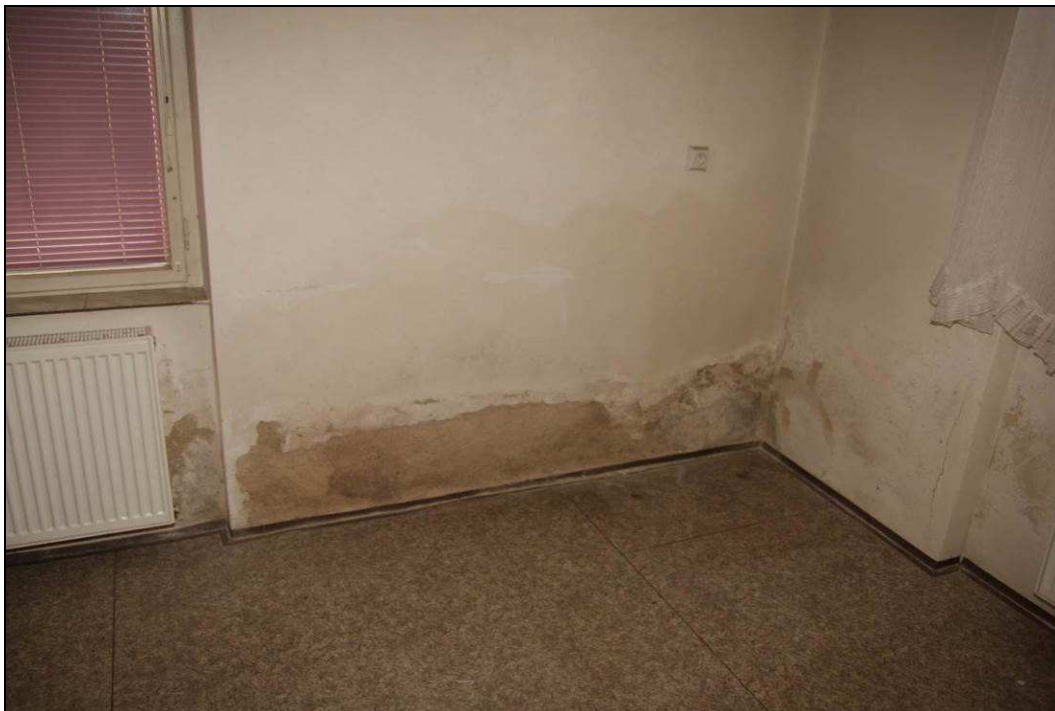
Obr. č. 27 - 1. NP - SZ roh budovy, M 1.57, vlhkost vnější obvodové zdi.

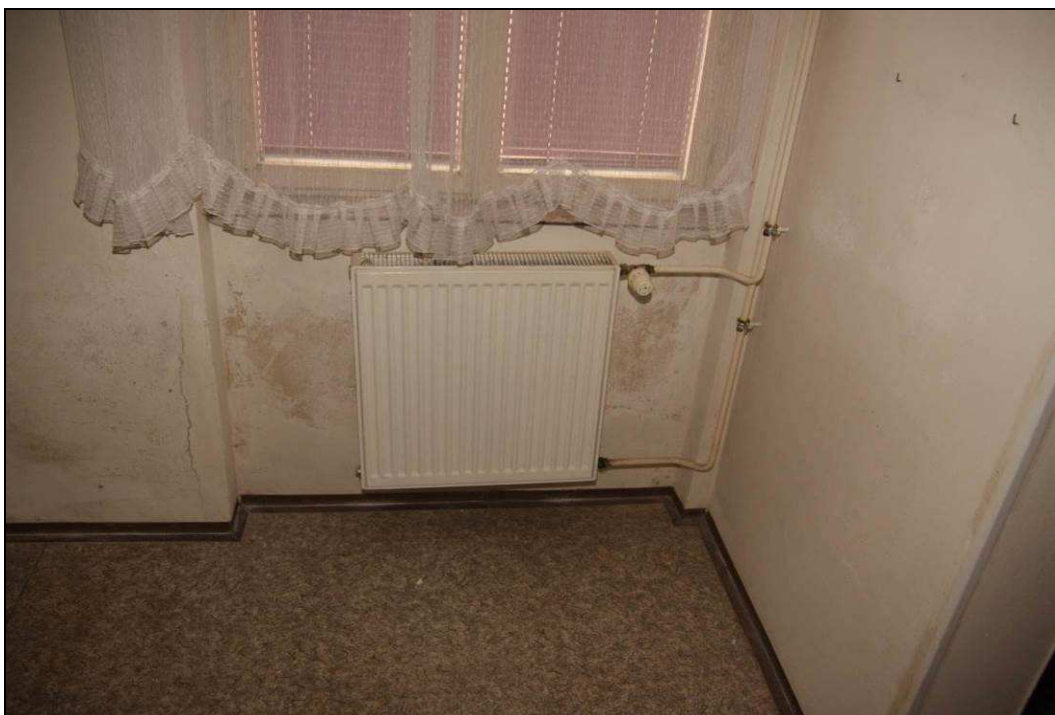
Obr. č. 28 - 1. NP - SZ roh budovy, M 1.57, vlhkost vnější obvodové zdi.

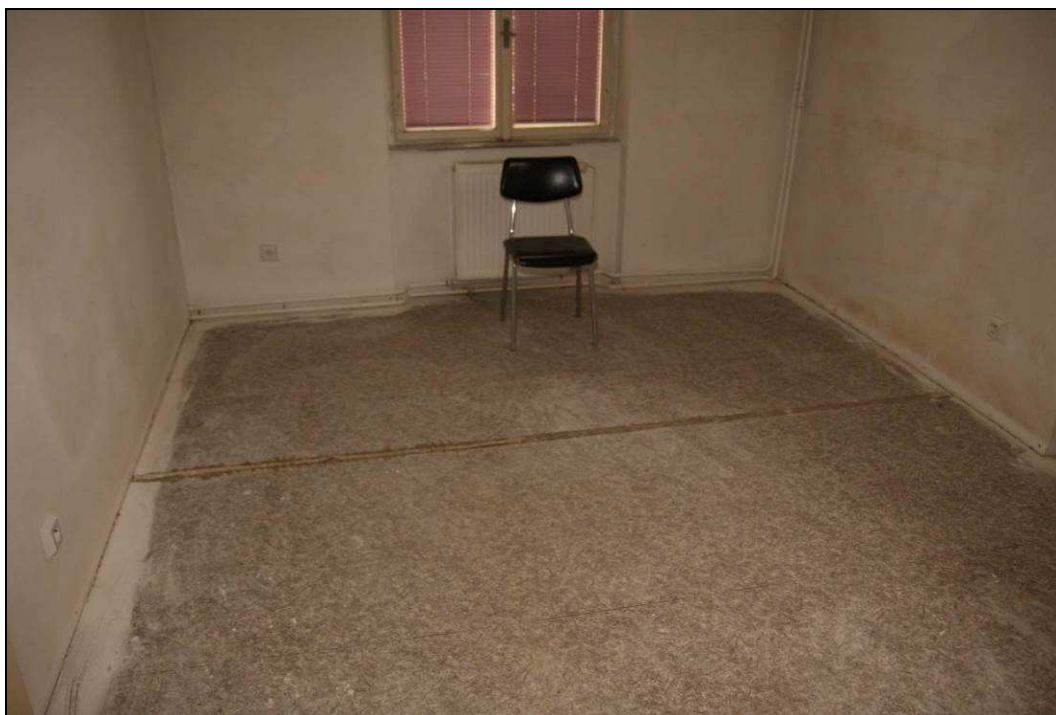
Obr. č. 30 - 1. NP - JZ roh budovy, M 1.65, dřevěné podlahy jsou vypouklé a prošlapané.

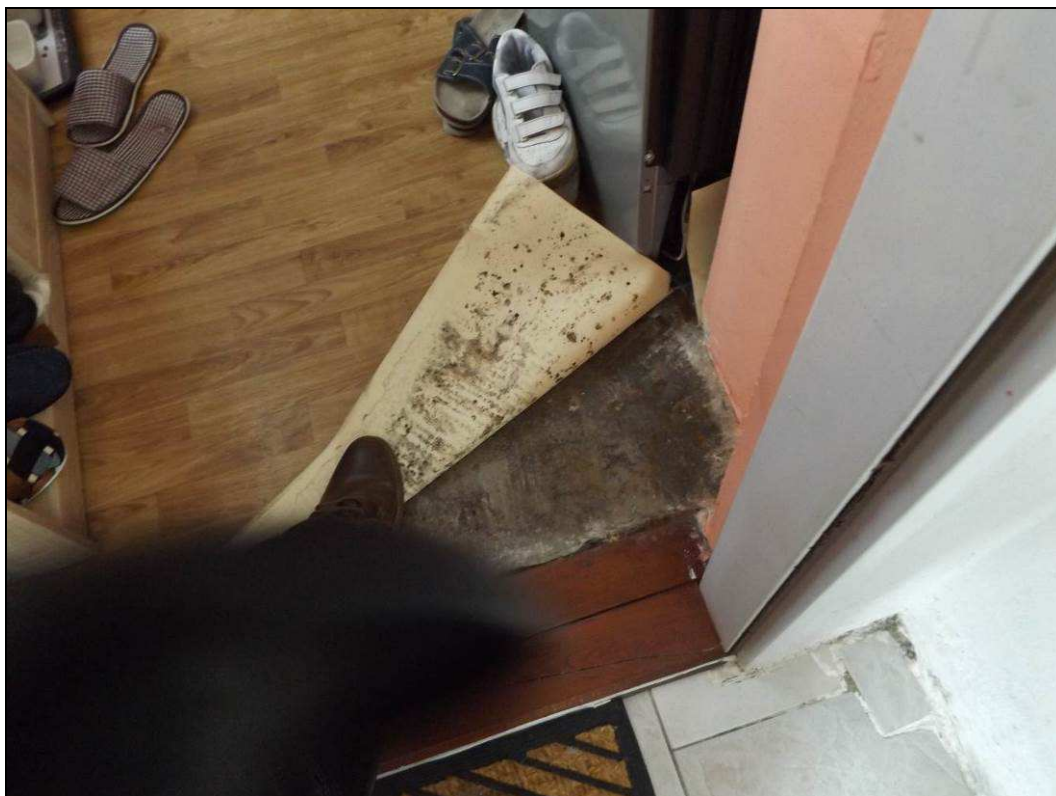
Obr. č. 31 - 1. NP - pravá část budovy, M 1.38, vlhká betonová podlaha.

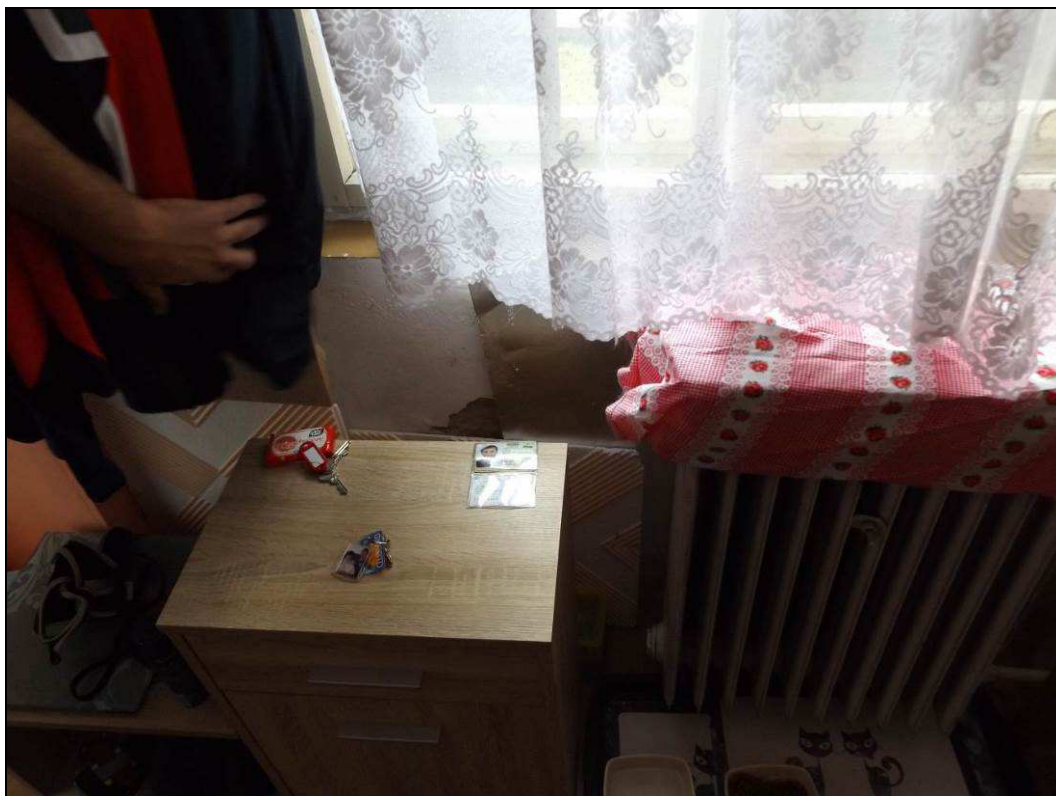
Obr. č. 33 - 1. NP - levá část budovy, M 1.04, vlhká J obvodová zeď do výšky cca 0,5 m

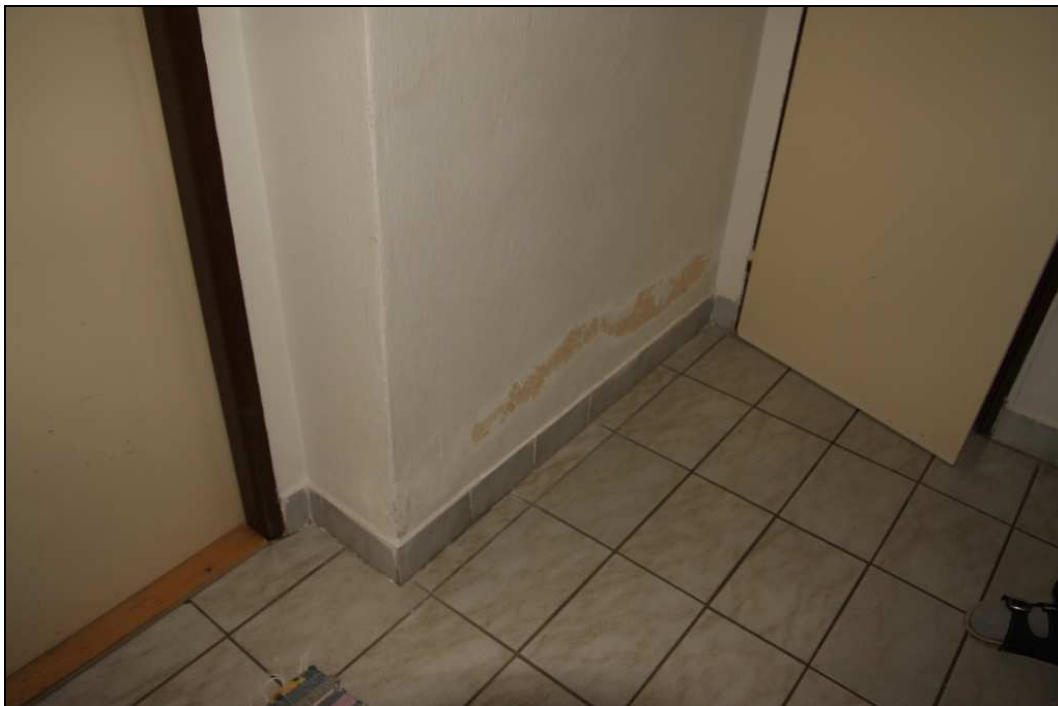
Obr. č. 35 - 1. NP - střední část budovy, M 1.28, vlhká vnitřní zeď do výšky 0,3 m

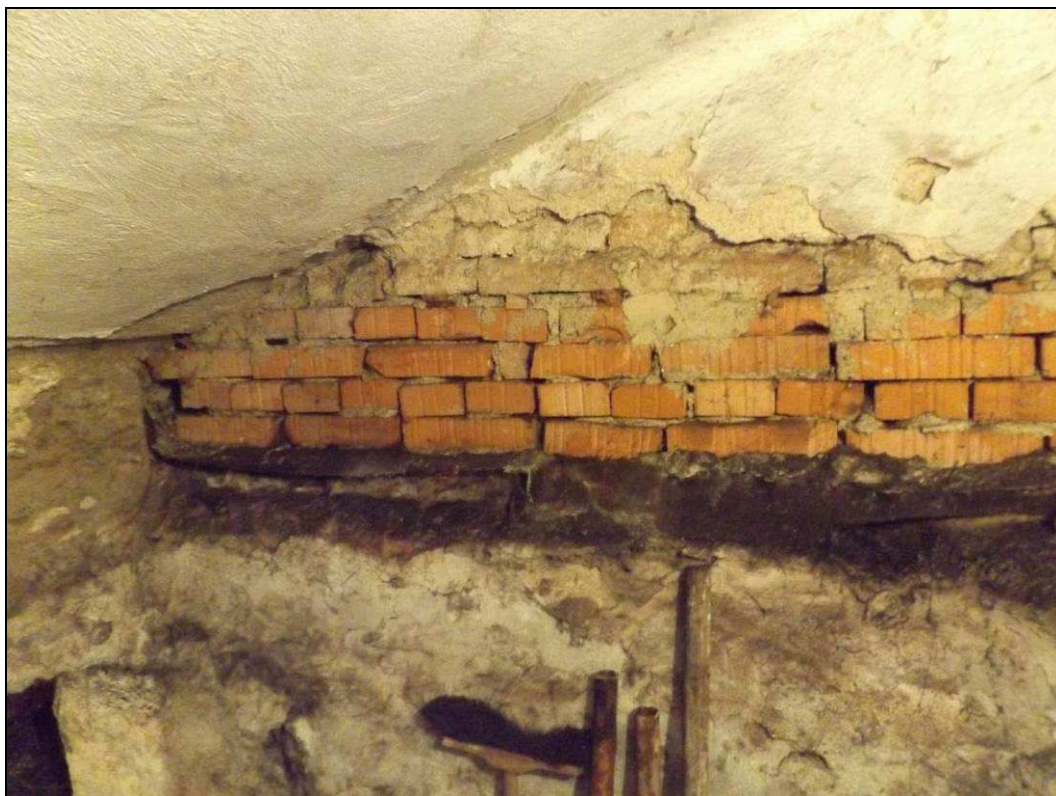
Obr. č. 38 - 1. NP - dodatečně vložená izolace ve vnitřních prostorech - vstup do sklepa ve střední části

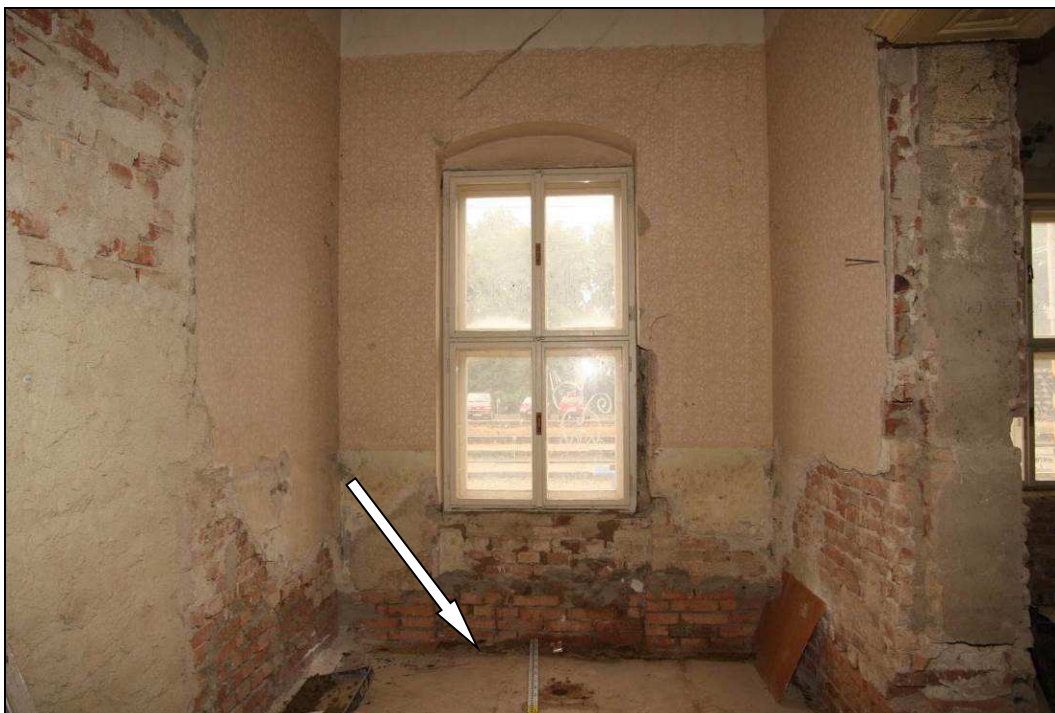
Obr. č. 40 - 1. NP - dodatečně vložená izolace ve vnitřních prostorech - M1.26, dodatečně vložená izolace do vnější obvodové stěny po celém obvodu stěn místnosti. Poloha izolace viz šipka.

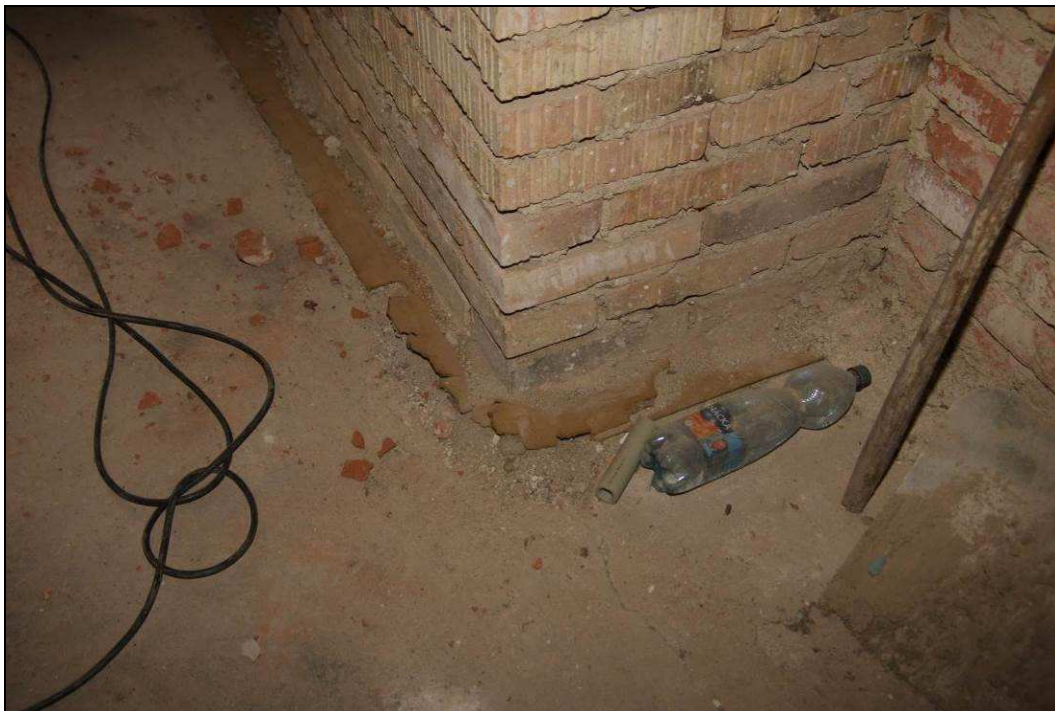
Obr. č. 41 - 1. NP - dodatečně vložená izolace ve vnitřních prostorech - M1.25a, detailní pohled na izolaci pod patou stěny.

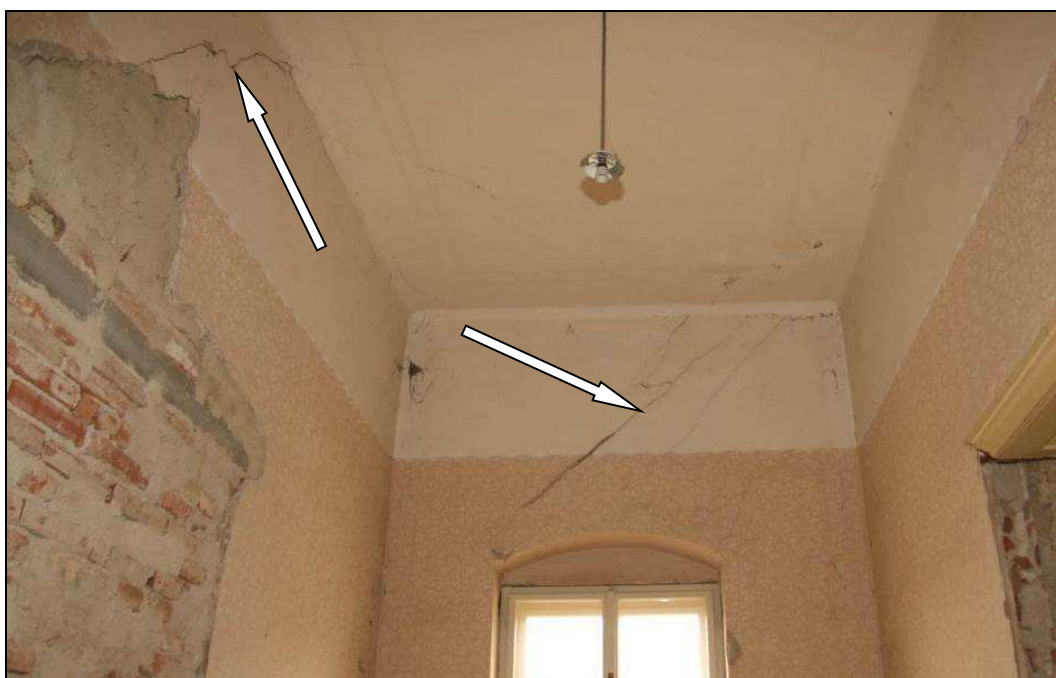
Obr. č. 44 - 1. NP - poruchy stěn - J obvodová a vnitřní zeď v M1.26, diagonální praskliny v líci zdi od dosednutí základů

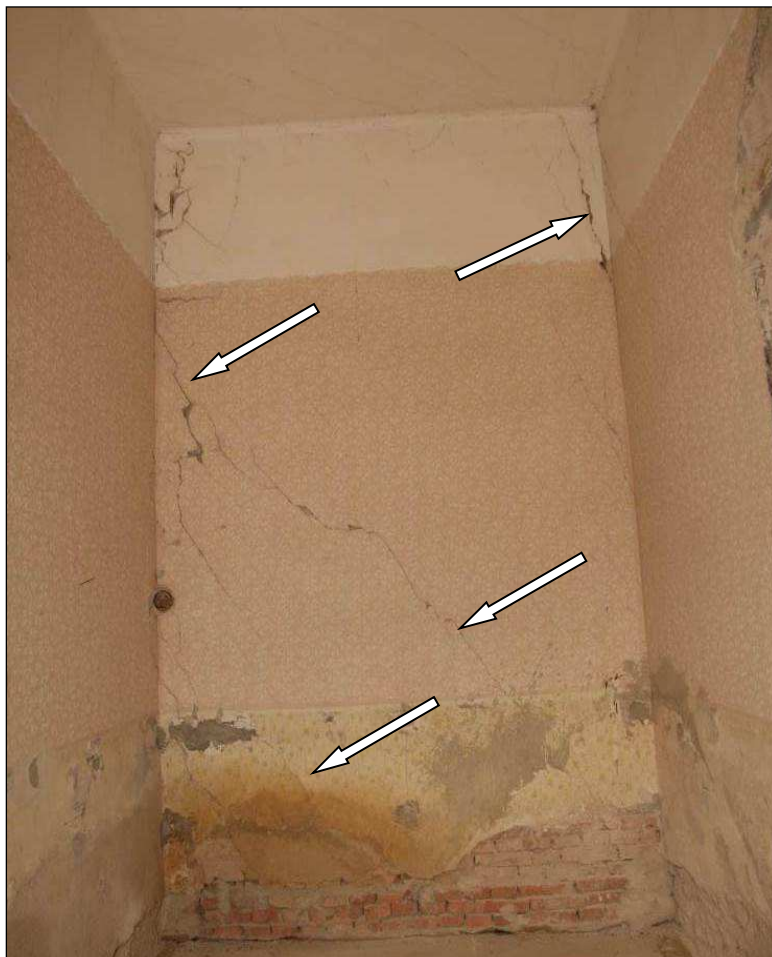
Obr. č. 45 - 1. NP - poruchy stěn - vnitřní zeď mezi M 1.26 a 1.24, diagonální praskliny v líci zdi od dosednutí základů

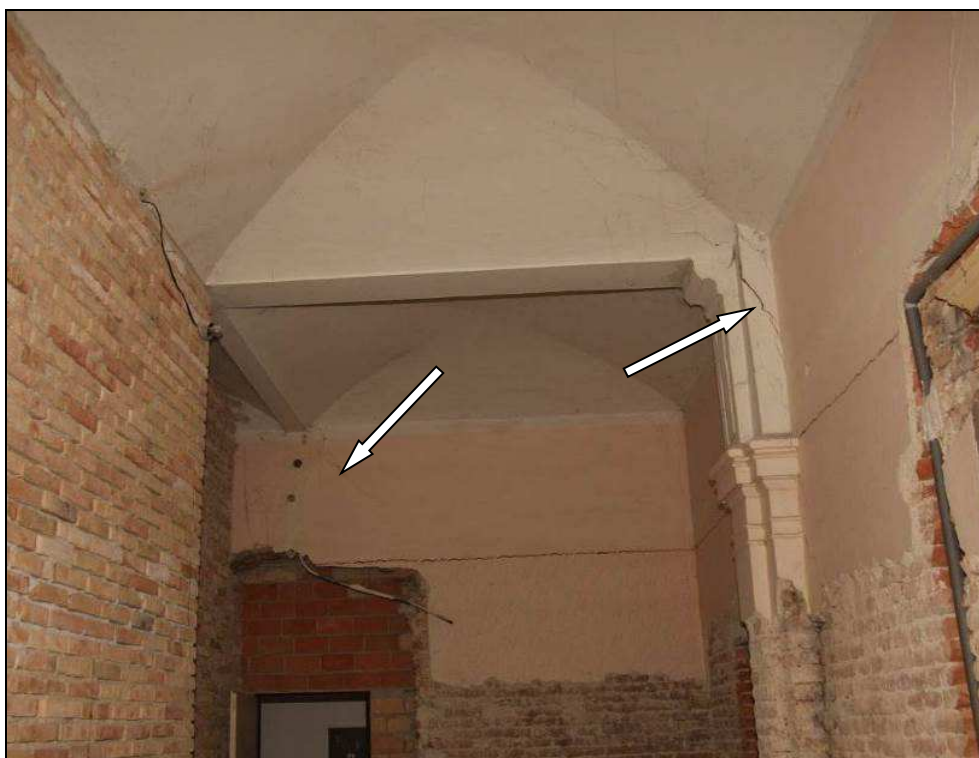
Obr. č. 46 - 1. NP - poruchy stěn - vnitřní zeď mezi M 1.25 a 1.21, diagonální praskliny v líci zdi a pilířů od dosednutí základů

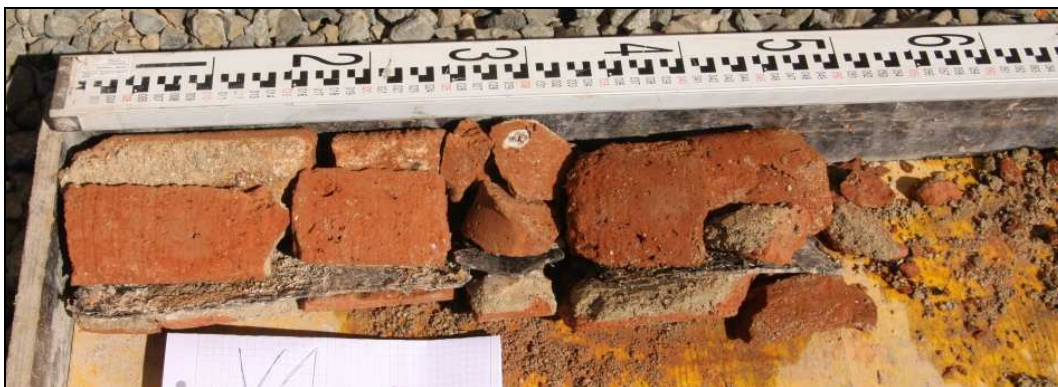
Obr. č. 69 – Jádrový vrt V1 – izolace prochází celou tloušťkou stěny.

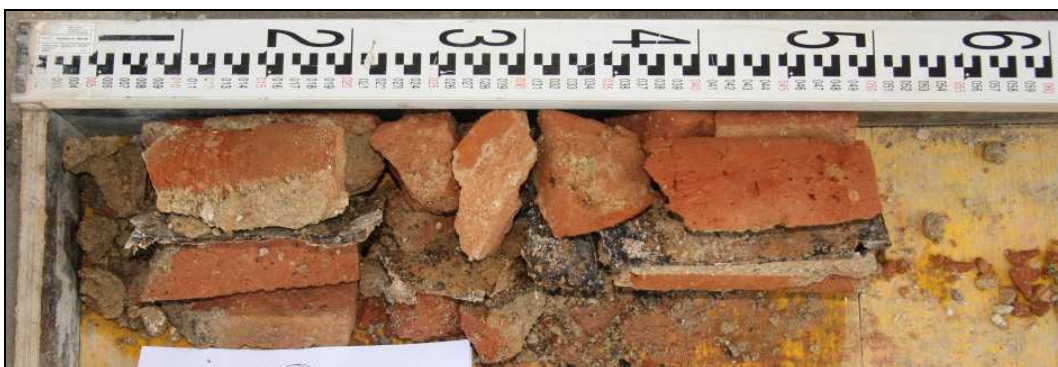
Obr. č. 70 – Jádrový vrt V2 – izolace prochází celou tloušťkou stěny.

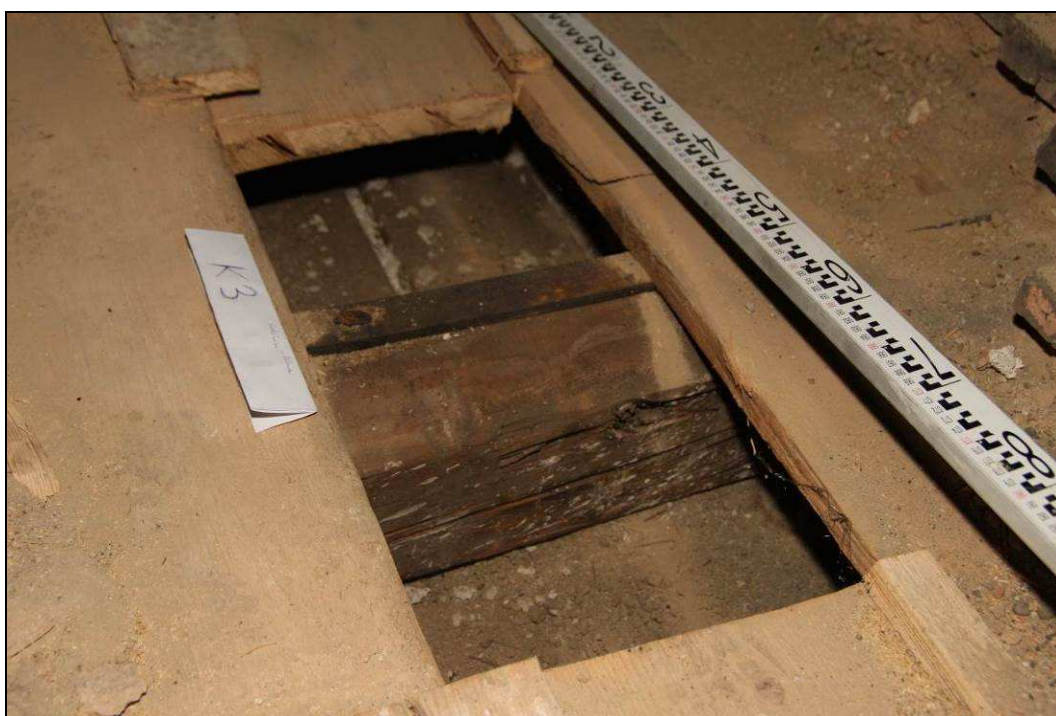
Obr. č. 79 – Sondy do stropních konstrukcí - sonda K3 v podkroví

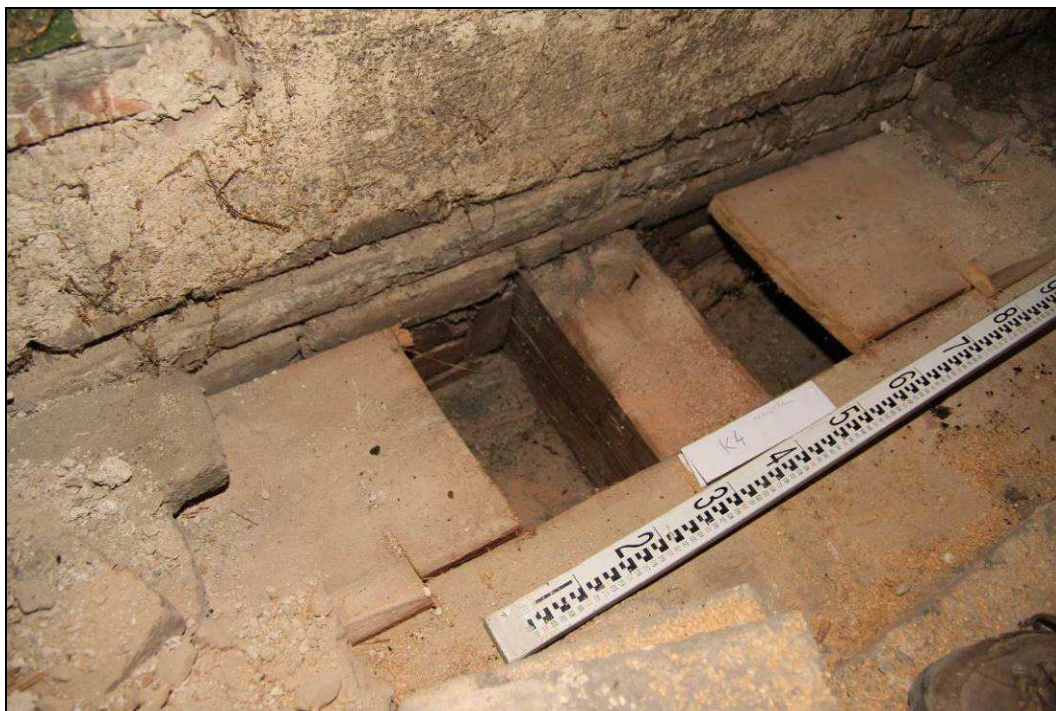
Obr. č. 80 – Sondy do stropních konstrukcí - sonda K4 v podkroví

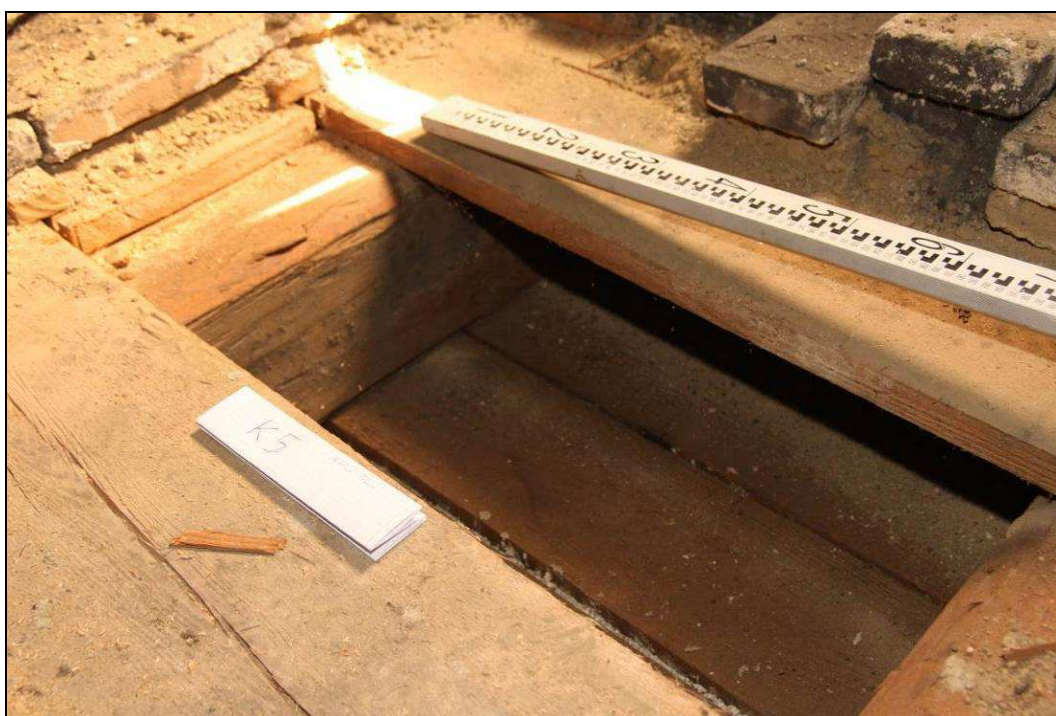
Obr. č. 81 – Sondy do stropních konstrukcí - sonda K5 v podkroví

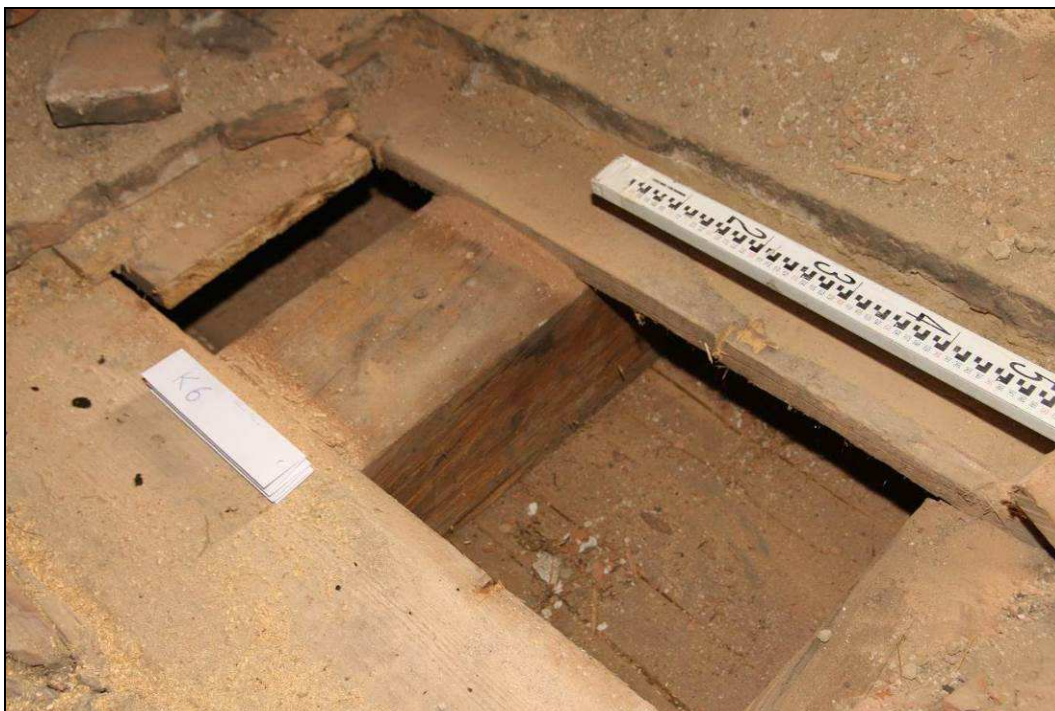
Obr. č. 82 – Sondy do stropních konstrukcí - sonda K6 v podkroví

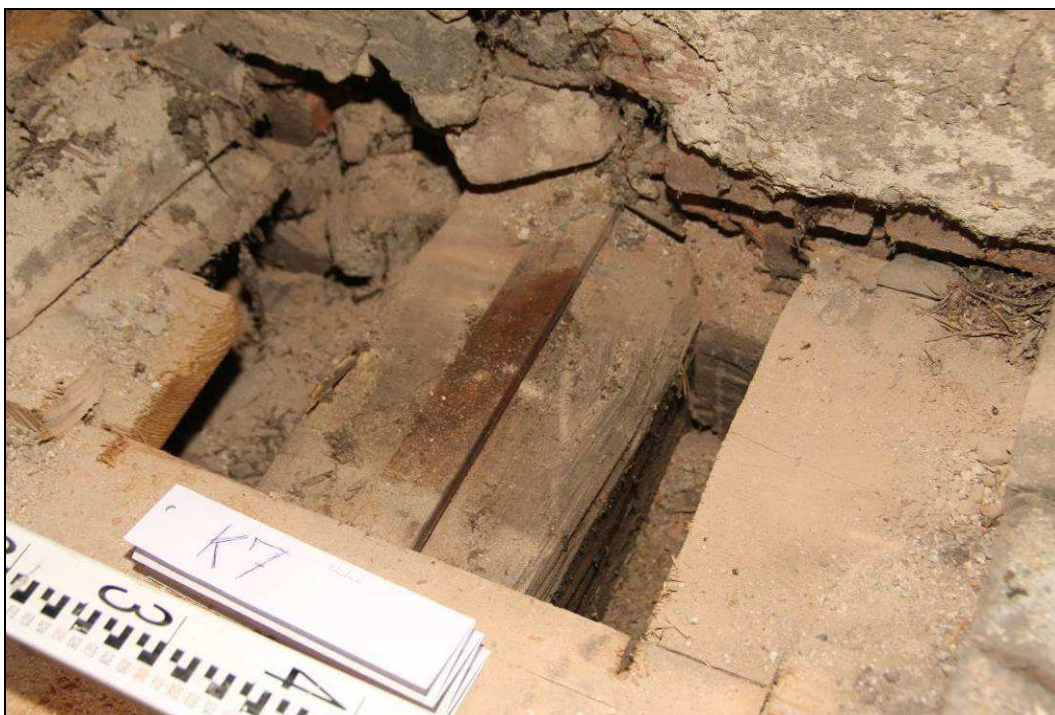
Obr. č. 83 – Sondy do stropních konstrukcí - sonda K7 v podkroví
