REKONSTRUKCE VÝPRAVNÍ BUDOVY V
ŽST. SOKOLNICE-TELNICE

STAVEBNĚTECHNICKÝ PRŮZKUM
ZÁVĚREČNÁ ZPRÁVA

Úkol / název úkolu: **Rekonstrukce výpravní budovy v
Žst. Sokolnice-Telnice
Stavebnětechnický průzkum**

Název zprávy: **Závěrečná zpráva o průzkumu**

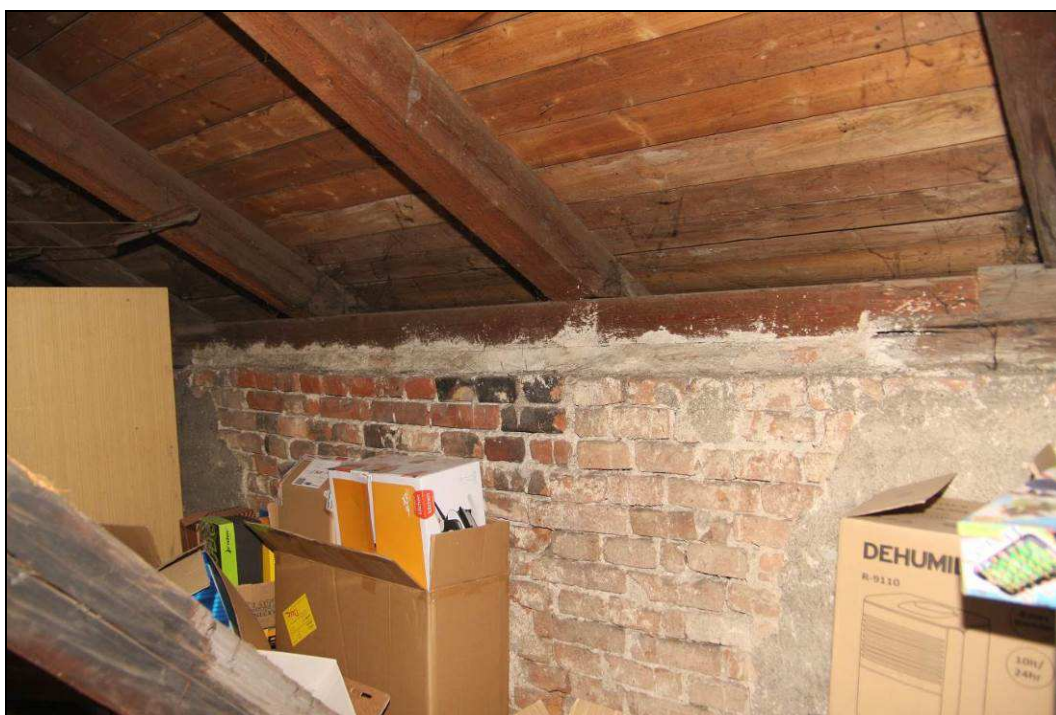
Obr. č. 93 – Prohlídka krovu - pravá část, detail lokálně vyměněné části pozednice
