ZÁVĚREČNÁ ZPRÁVA GEOTECHNICKÉHO PRŮZKUMU

**Zvýšení stability skalních masivů na trati Strakonice – Volary,
1. stavba**

B.2 Geotechnický průzkum skalních svahů

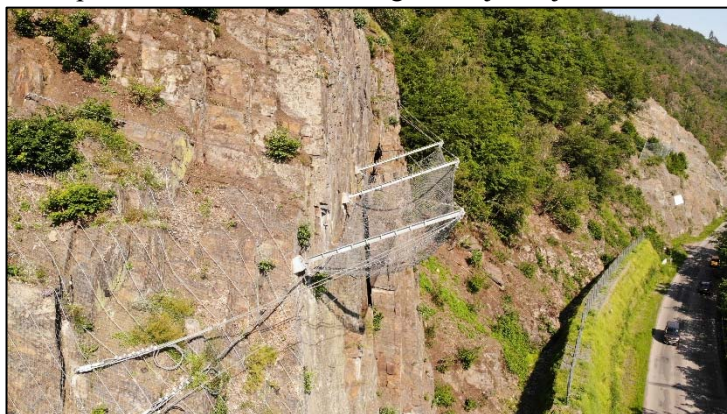
Obr. 7: Příklad provedení ochranné dynamické bariéry ve strmé stěně s úklonem 10° od vodorovné, instalace na skalním masívu u Štěchovic nad silnicí II/102

Na tento velmi rizikový úsek přímo navazuje výrazná skalní strmá stěna, která svou výškou až 25 m je dominantním krajinným prvkem. Tento skalní masív postupně přechází v km 24,800 v mírnější a kompaktnější skalní masív, ustupující od trati. Horní partie skalní stěny však nejsou na pozemku SŽDC. S ohledem na problematické majetkové poměry (majitelem pozemku je Římskokatolická farnost Bohumilice) je obtížné i zajistit základní zásah na pozemku. Spodní partie jsou relativně kompaktní bez projevů výrazné degradace. Lokální partie s otevřeným puklinovým systémem tvoří jen maloplošné a lokální místa ve skalní stěně. Vegetační kryt je tvořen řídkým lokálním křovinatým porostem a v horní partii i hustějšími náletovými dřevinami. S výškou skalní stěny však roste také míra degradace masívu. V horních partiích byly lokalizovány rizikové partie, ze kterých již došlo k uvolnění bloků a u kterých je viditelný postup degradace a zvětšování rozevření puklinového systému. Tato část skalního svahu je mimo vegetaci a mrazové cykly také výrazně namáhána slunečním osvětlením, které má schopnost skalní masív výrazně ohřát a tepelně dlouhodobě namáhat tento horninový masív. Z dlouhodobého hlediska je nutné i v této části skalní stěny očekávat postupný rozvoj degradace, zvláště v rizikových horních partiích svahu. Proto je vhodné tento úsek zajistit proti opadu bloků do prostoru trati ochrannými prvky z vysokozátěžových dynamických bariér. Ty by byly instalovány ve vhodné pozici ve vyšší části skalní stěny a pod linií bariér by byl skalní masív zajištěn ocelovými sítěmi. Instalovaná bariéra bude mít spíše charakter ochranné galerie jako je uvedeno na příkladovém obrázku č. 7.

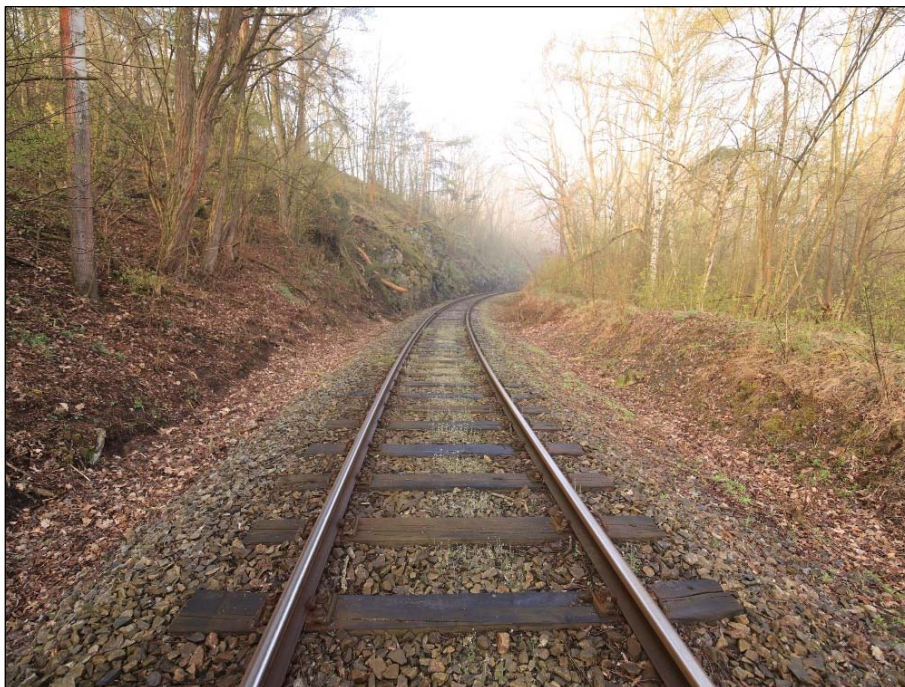
Obr. 01: pohled na začátek úseku směr Vimperk, tvar zářezu a hustota náletového porostu

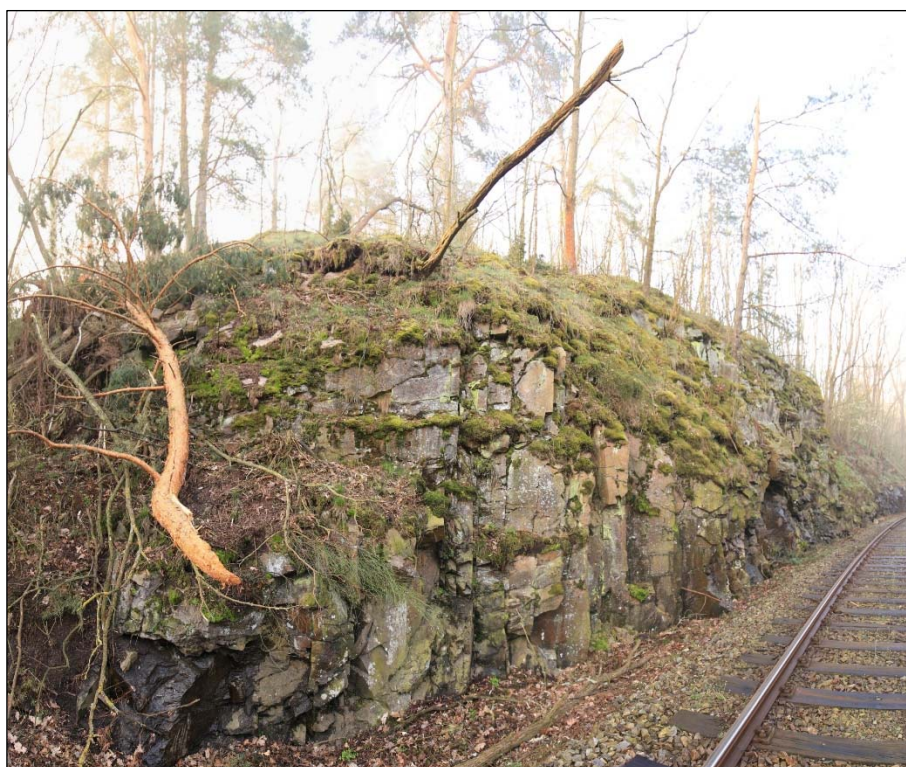
Obr. 02: pohled levostrannou skalní stěnu v km 4,275- 4,300, viditelné výrony vody ze spodních partií

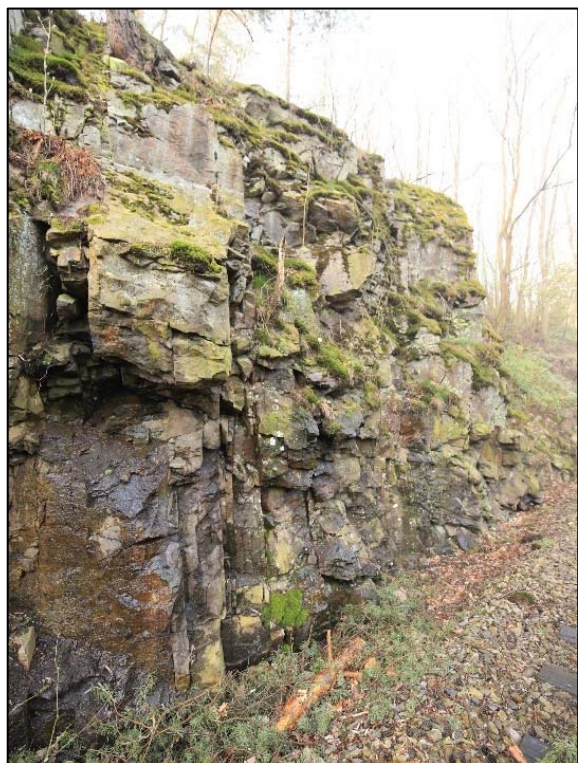
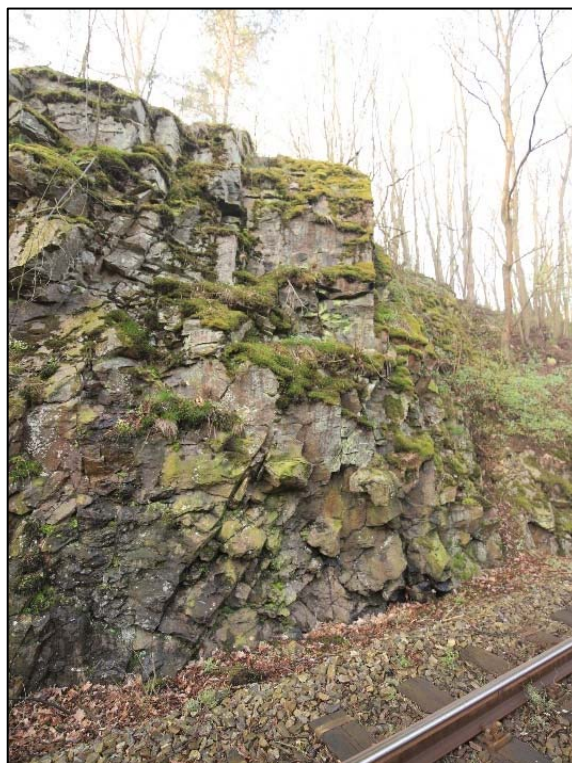
Obr. 03 a 04: tvar a míra porušení masívu v km 4, 280 – 4,295, stav podélného příkopu, levá strana

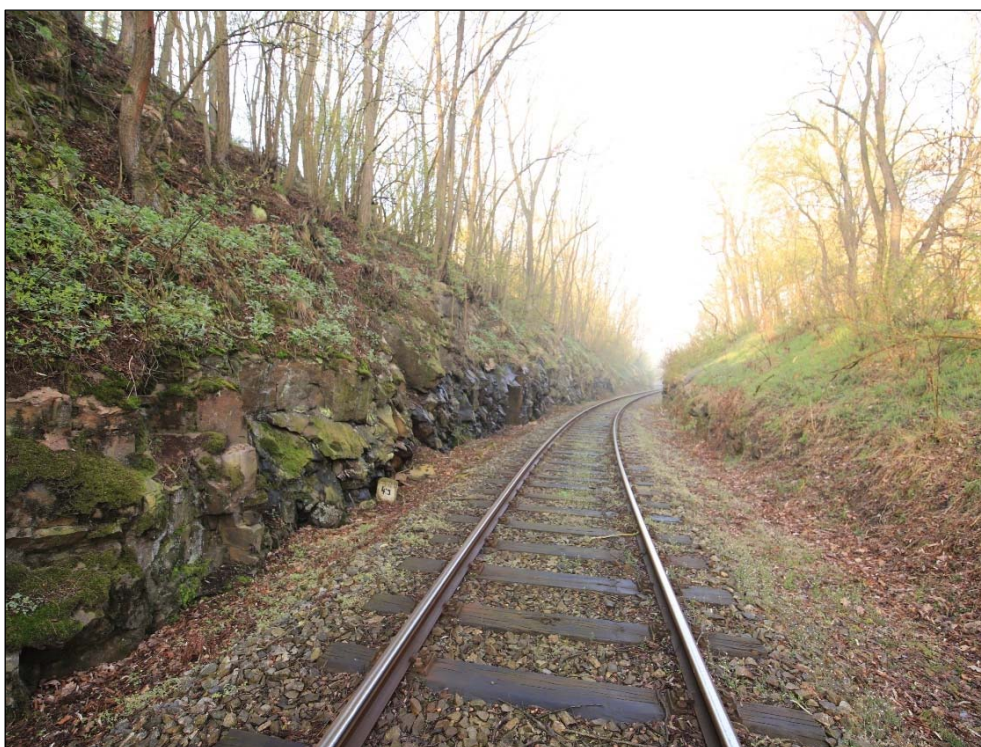
Obr. 05: celkový pohled na zářez směr Vimperk v km 4,300 – 4,350, pravostranný příkop je zcela zaplněný

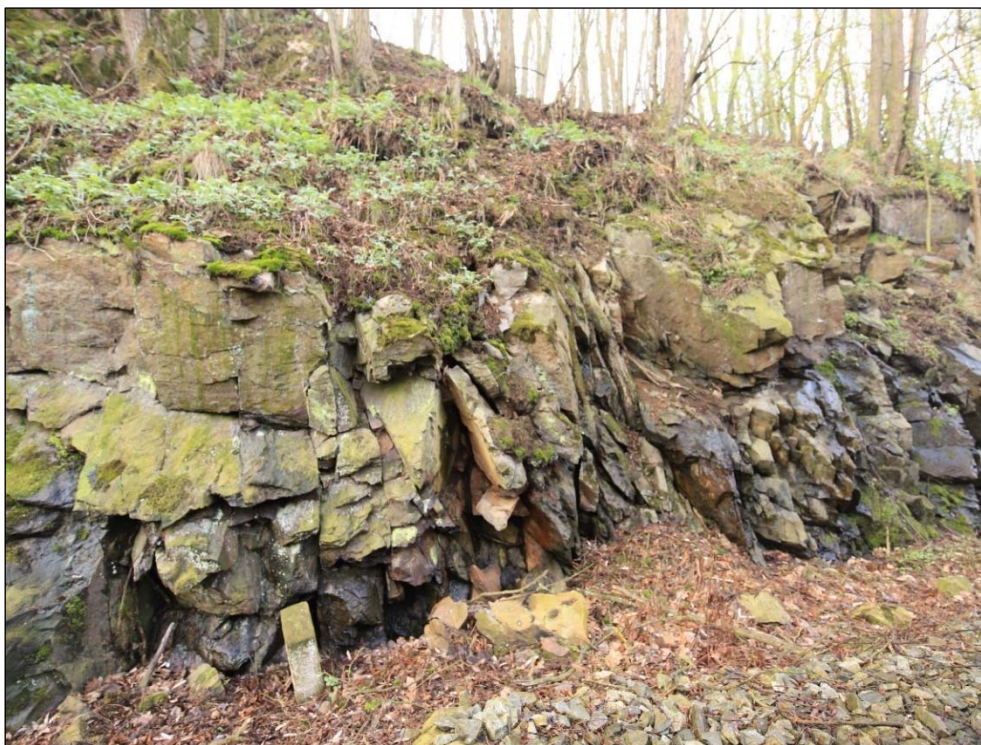
Obr. 06: detail míry zvětrání a narušení levostranného masívu v km 4,300 a vodonosné pukliny masívu

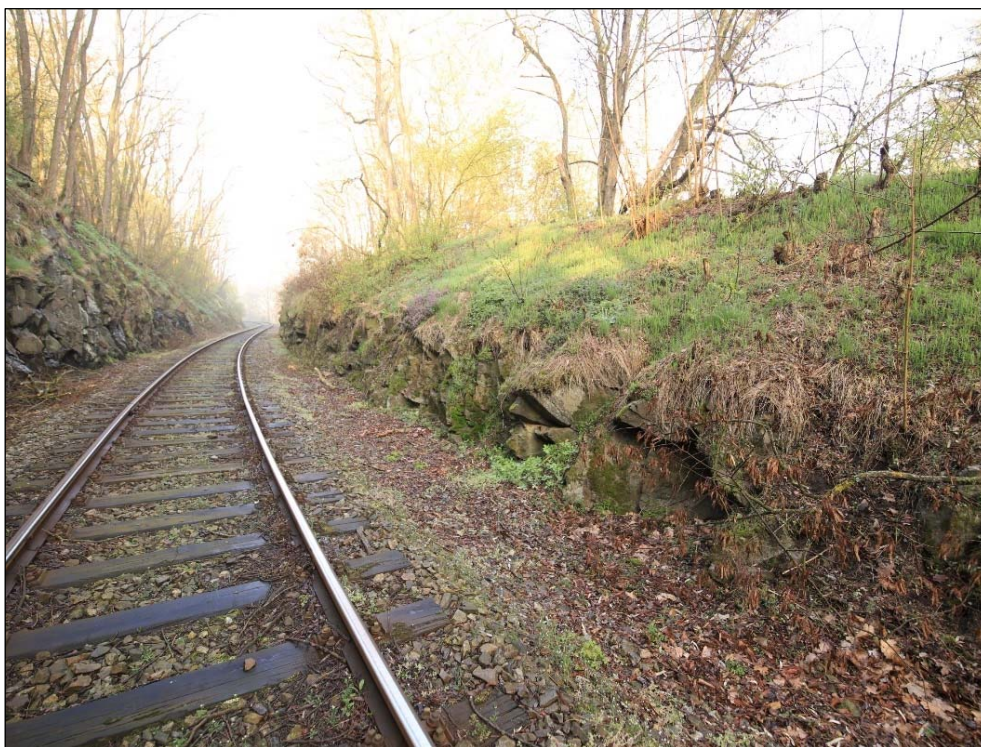
Obr. 08: stavba a míra zvětrání pravostranného svahu v km 4,310 – 4,350, míra vegetačního krytu a zaplnění podélného příkopu

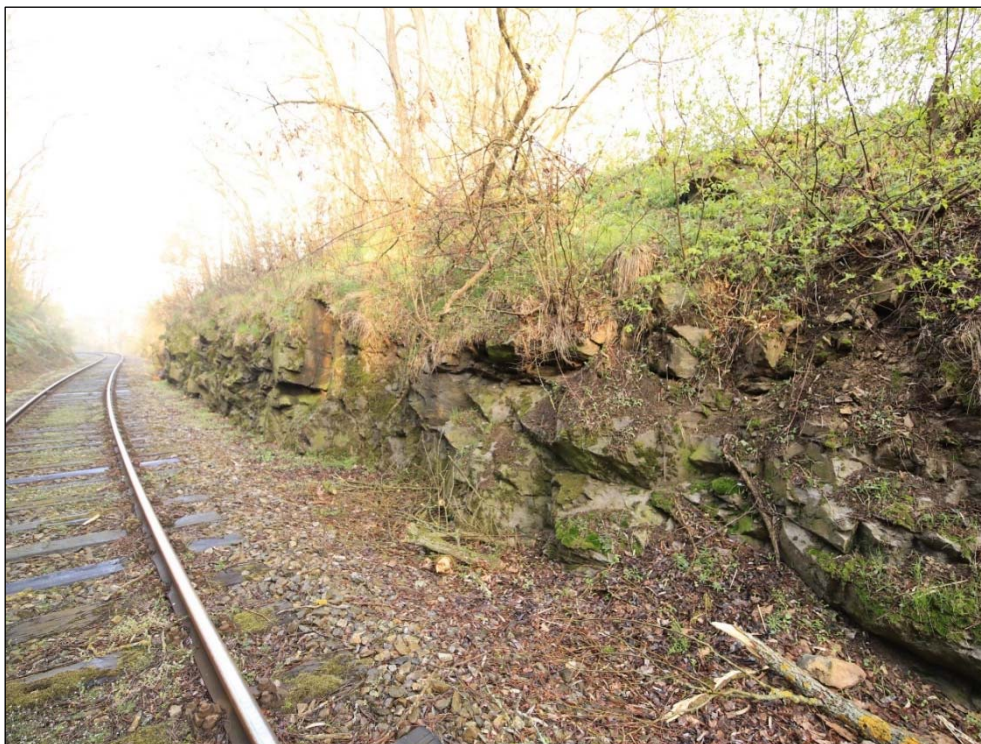
Obr. 09: detail stavu pravostranného svahu v km 4,350 – 4,370

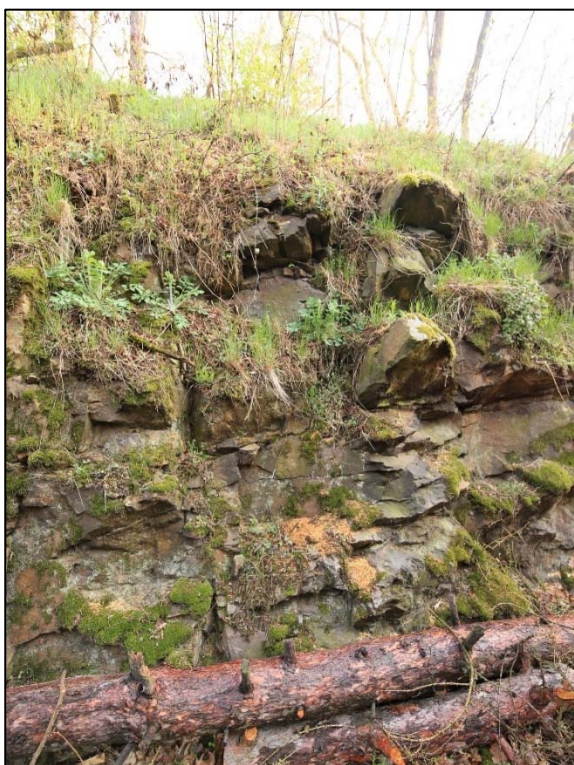
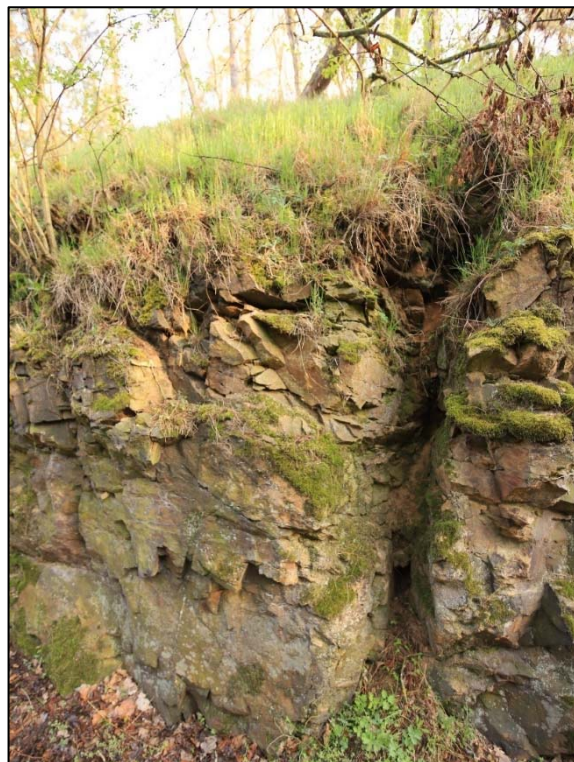
Obr. 13 a 14: detail silně degradovaných místa pravostranného svahu zářezu v km 4,340 – 4,350

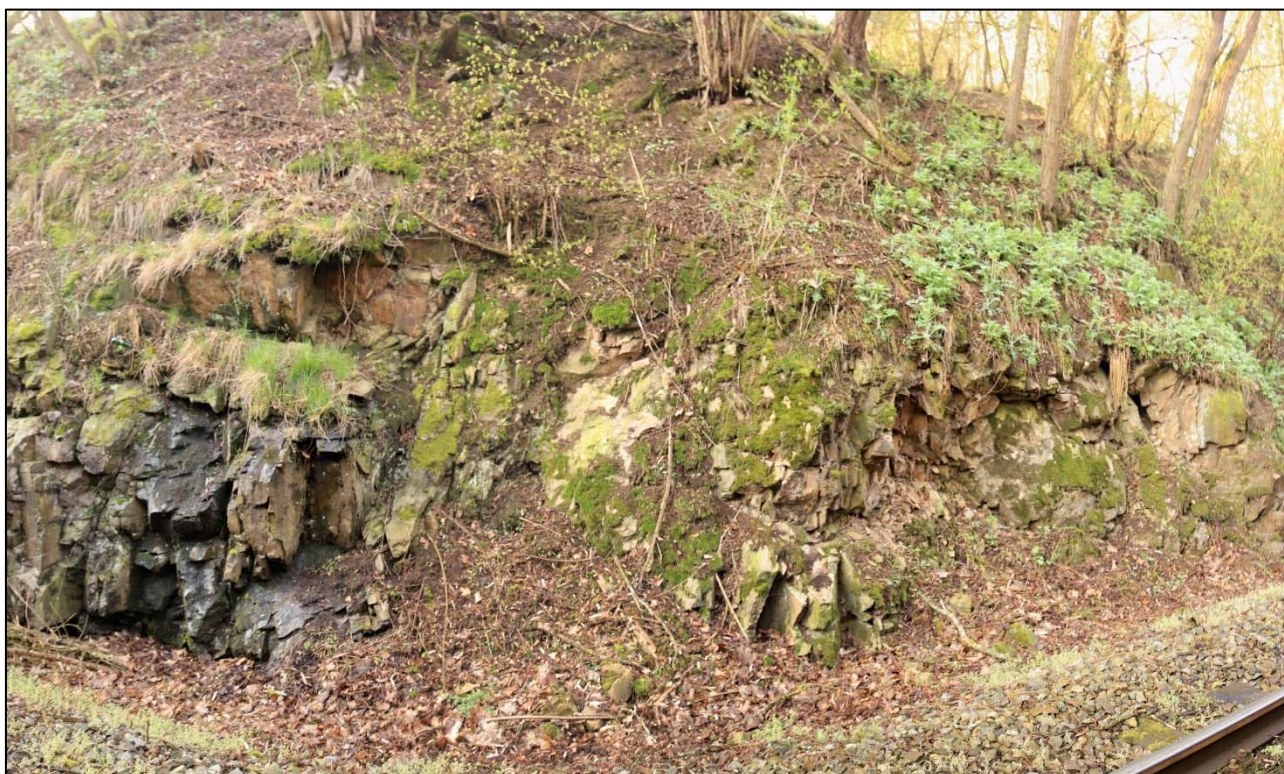
*Obr. 15: panoramatický pohled na levostranný svah v km 4,380 – 4,400,
Silná degradace a zvětrání masívu a erozní splachování do příkopu*

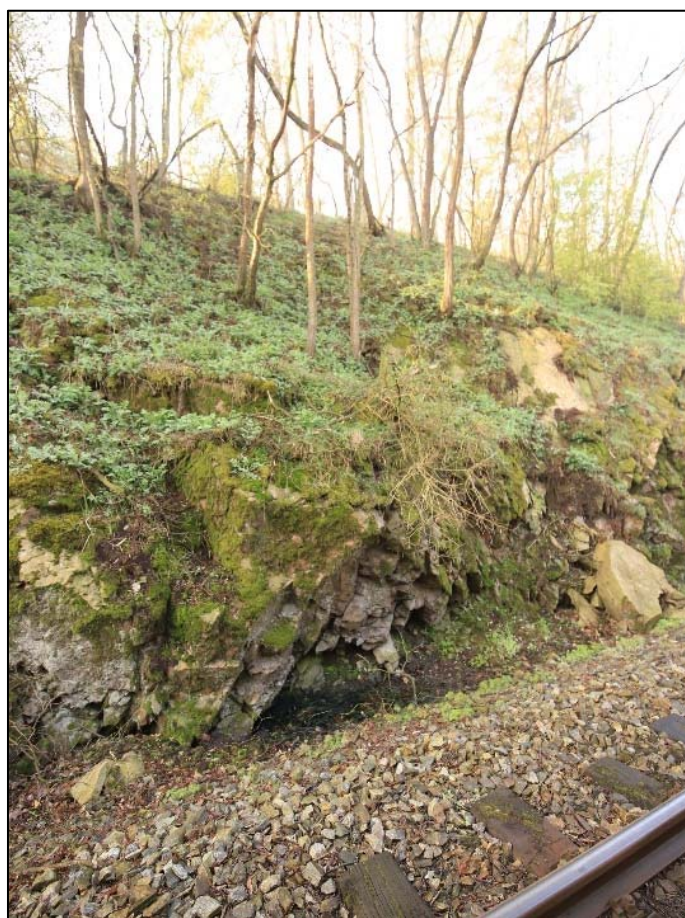
Obr. 16: stav postupného rozpadu zvětralého masívu v km 4,400 – 4,420

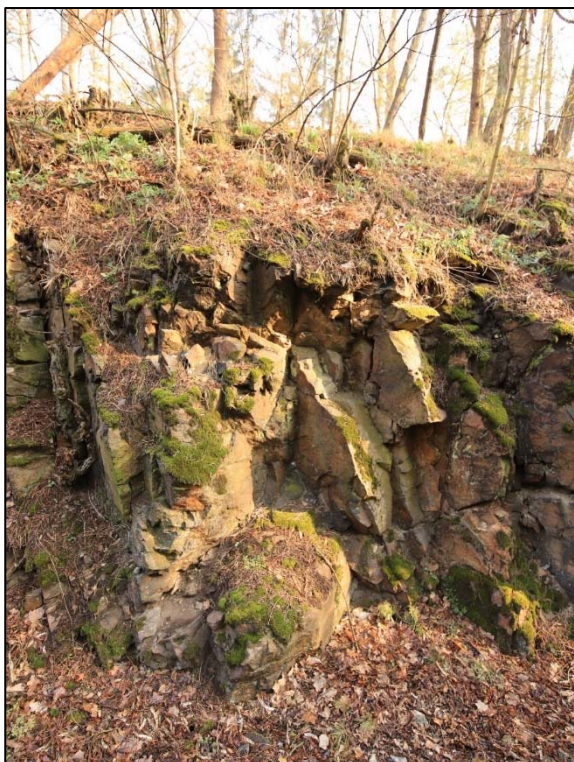
Obr. 17 a 18: detail degradace a rozpadu masívu pravostranného svahu v km 4,360 – 4,380

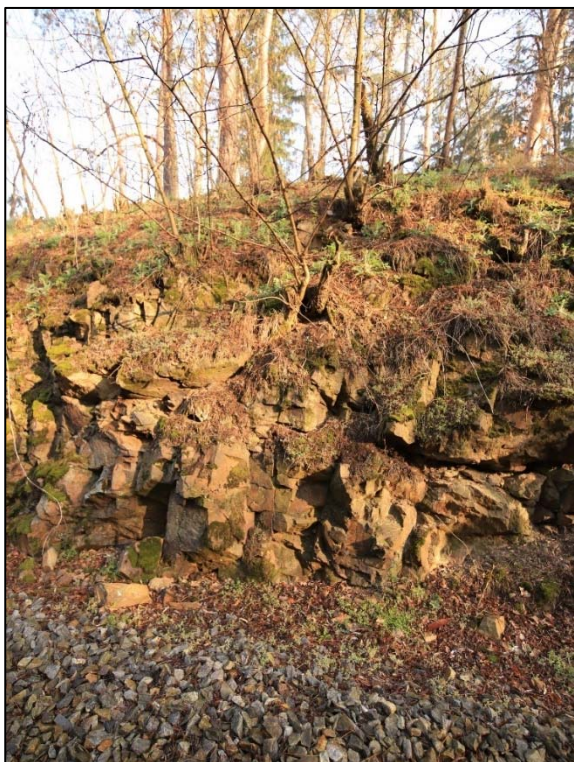
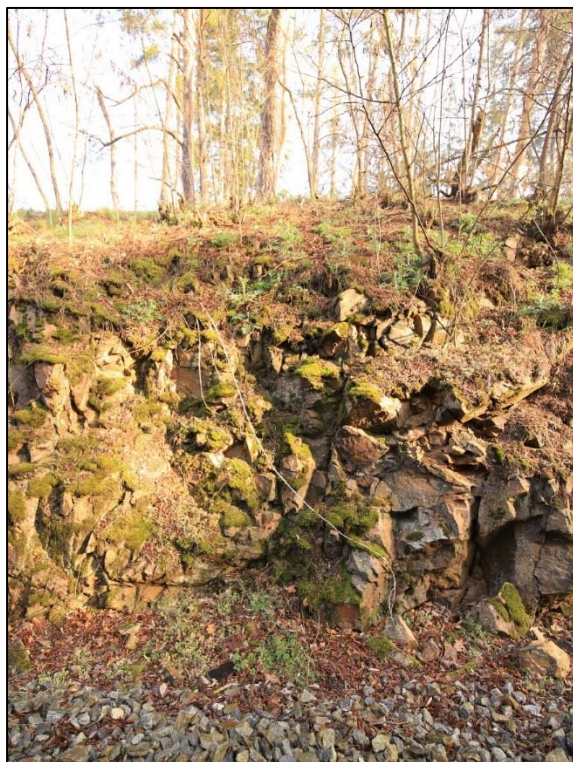
Obr. 19 a 20: detail degradace a rozpadu masívu pravostranného svahu v km 4,380 – 4,400

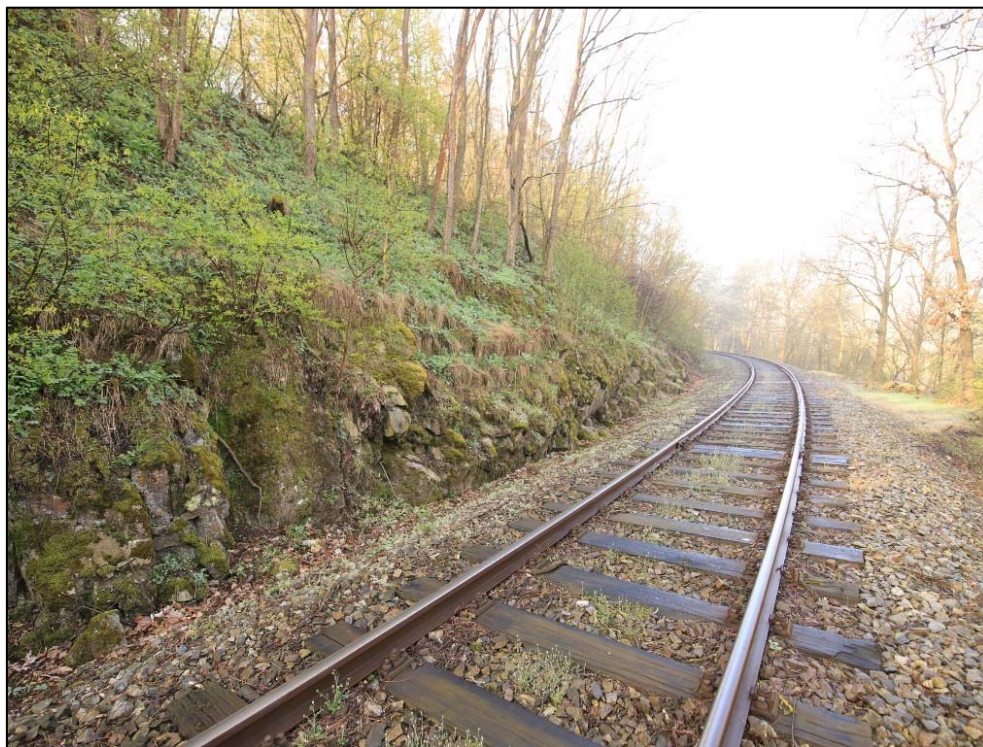
Obr. 24: pohled na levou stranu svahu v km 4,420 – 4,430, hustý vegetační kryt

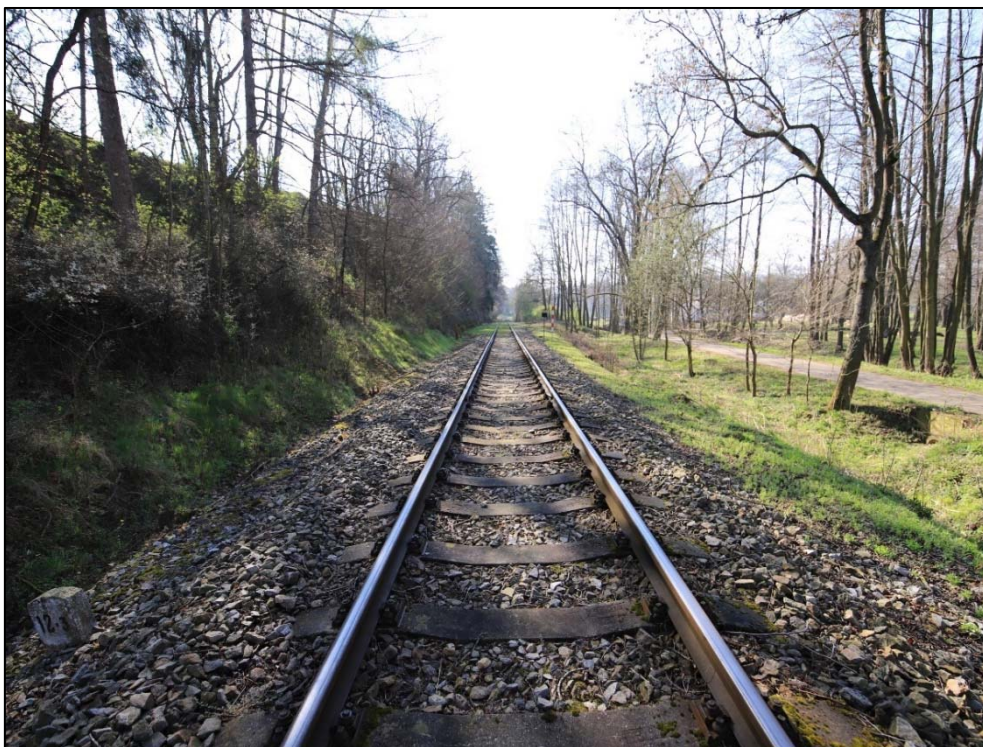
Obr. 28: pohled na úsek 1 tohoto objektu, km 12,300 – 12,400 směr Vimperk, levostranný svah silně porostlý vegetací a stromy

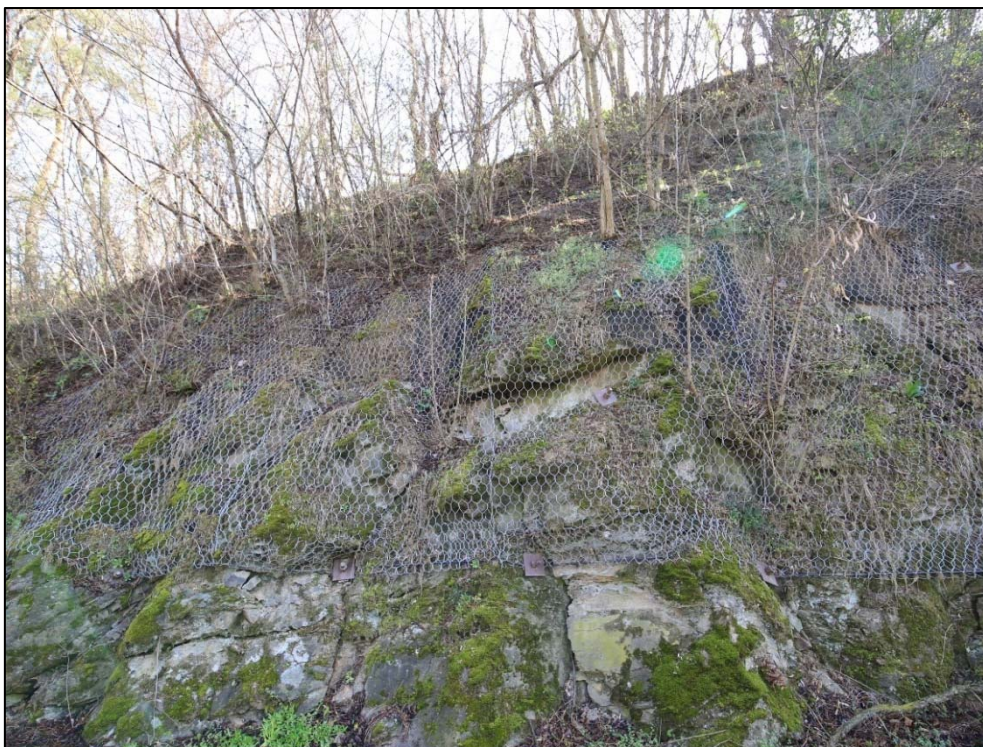
Obr. 29: detail stavu svahu se stávajícím zajištěním ocelovými sítěmi s okem 60x80 mm, horní partie hustě prorostlé náletem, výrazná degradace masívu pod sítěmi

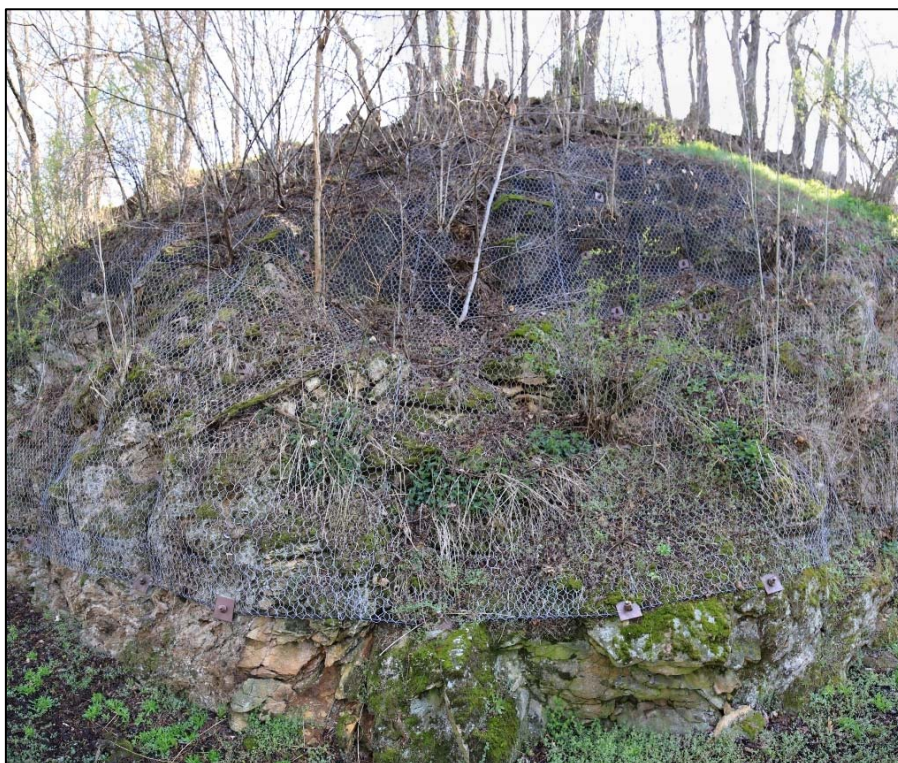
*Obr. 32: panoramatický pohled na levostranný svah v km 12,350 – 12,370,
Horní partie sítě položeny protierozní matrací, hustě prorostlé vegetací, rozpad skalního masívu*

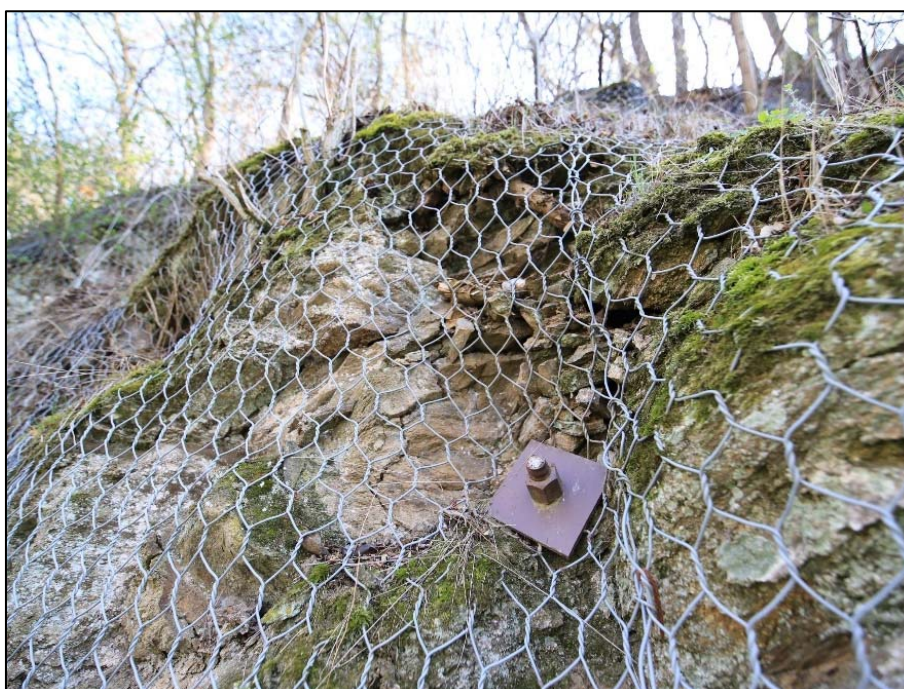
Obr. 35: detail degradace masívu a namáhání sítí u kotveního prvku

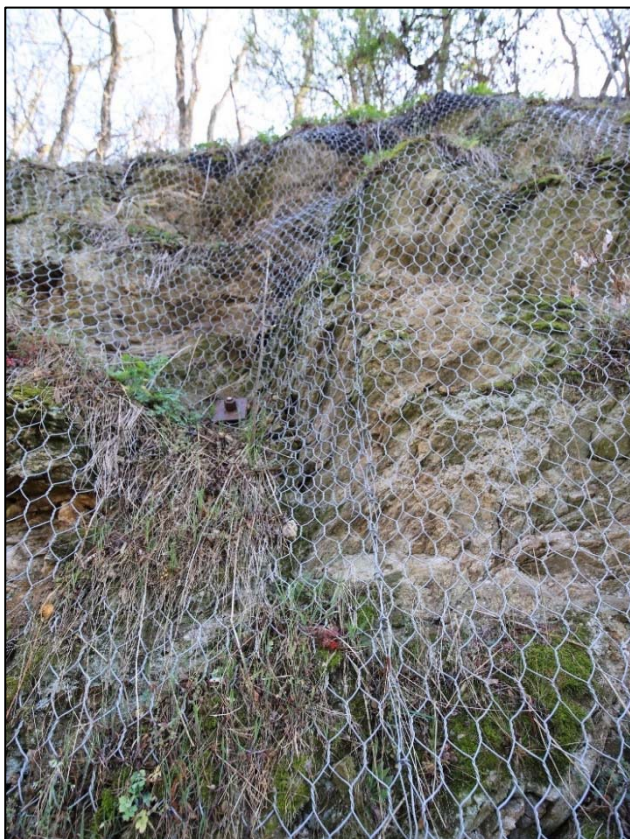
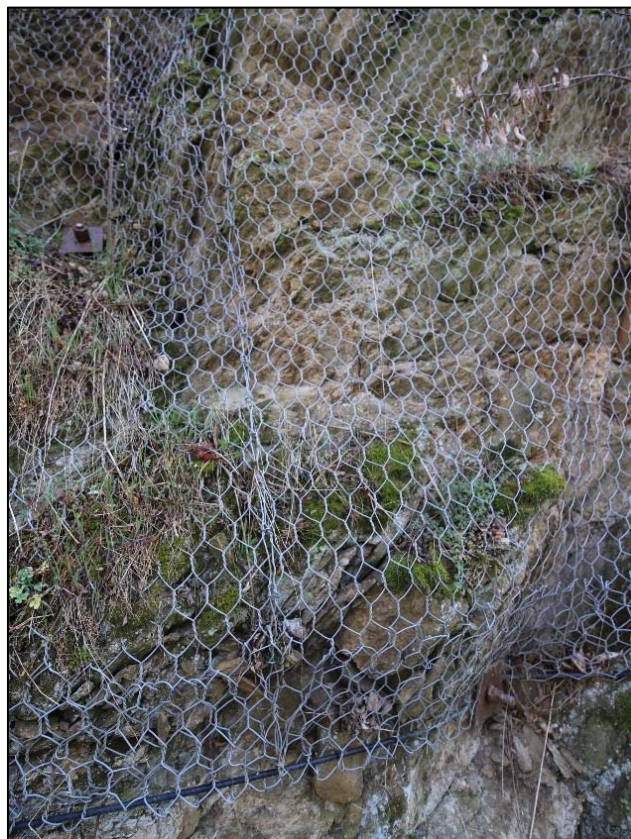
Obr. 36 a 37: detail degradace masívu a namáhání sítě po výšce svahu, kapacita sítě je z 90% vyčerpána

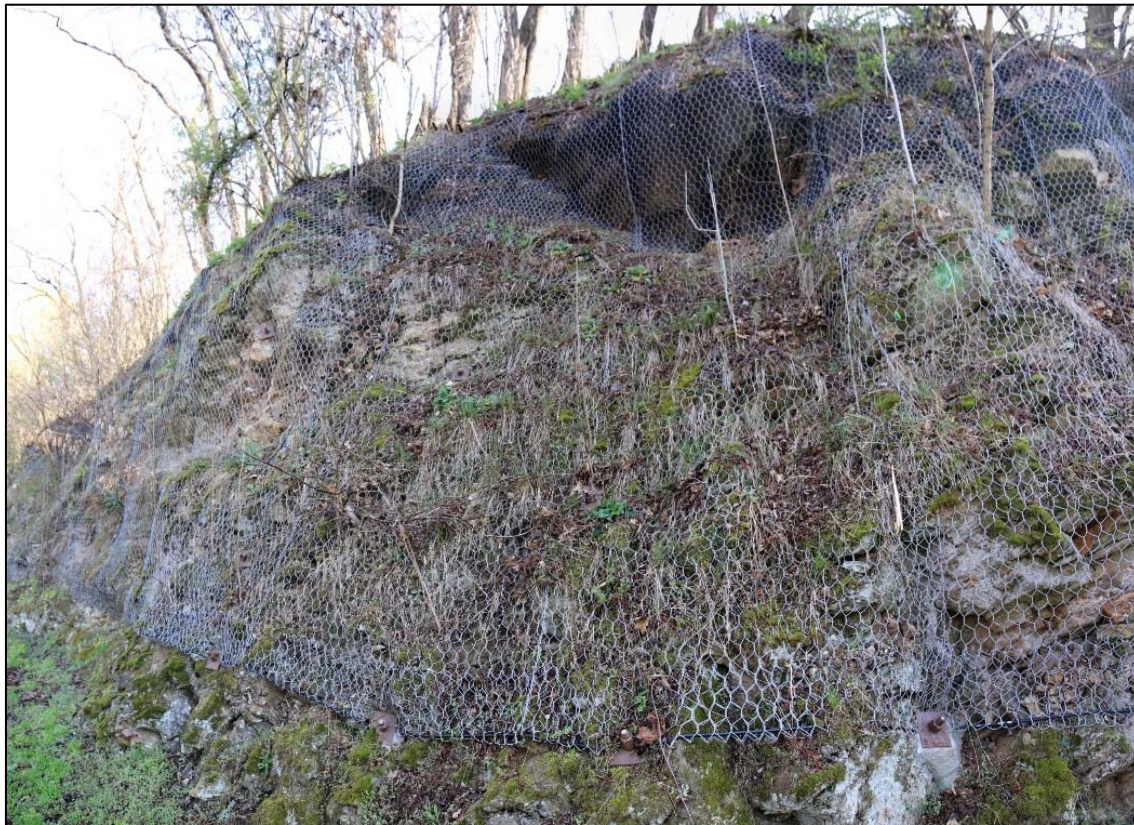
Obr. 38: celkový pohled na stav svahu se zajištěním sítěmi a v horních partiích podložených polymerovými geomatracemi, km 12,340 – 12,355

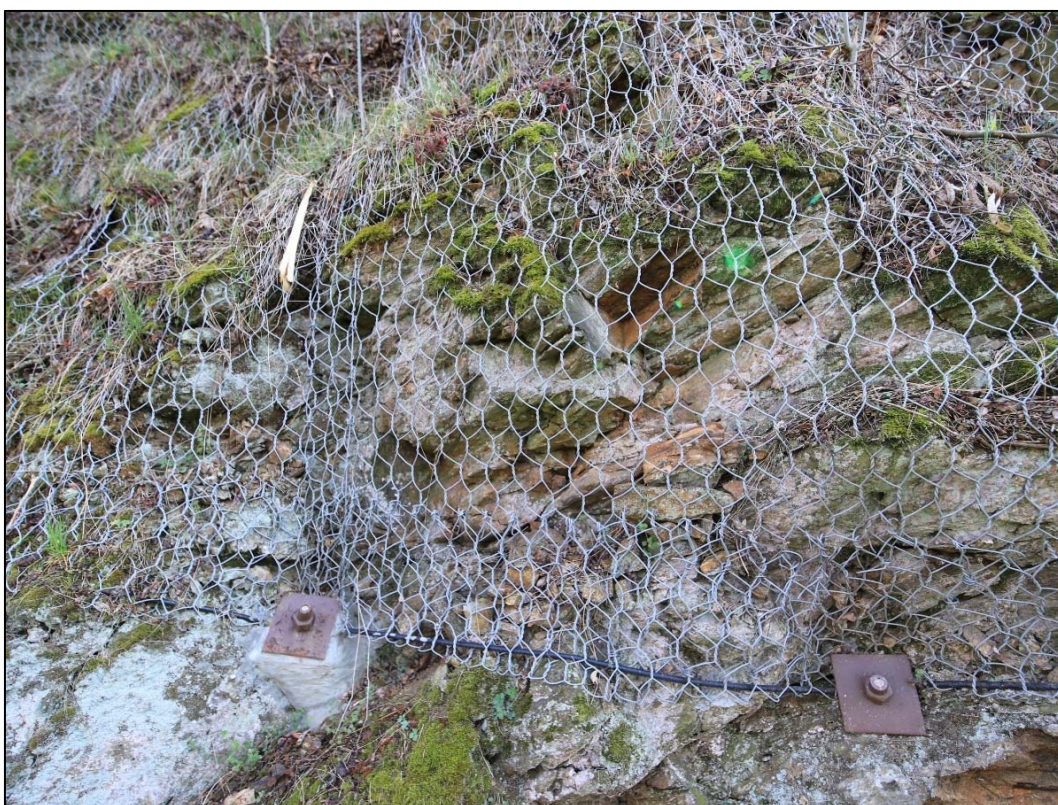
Obr. 39: rozpad masívu pod sítěmi, síť plní svůj účel, jejich kapacita je však již vyčerpána, kotvení prvky mají délku 1,0 a 1,25 m, míra zvětrání masívu je více jak 1,5 m

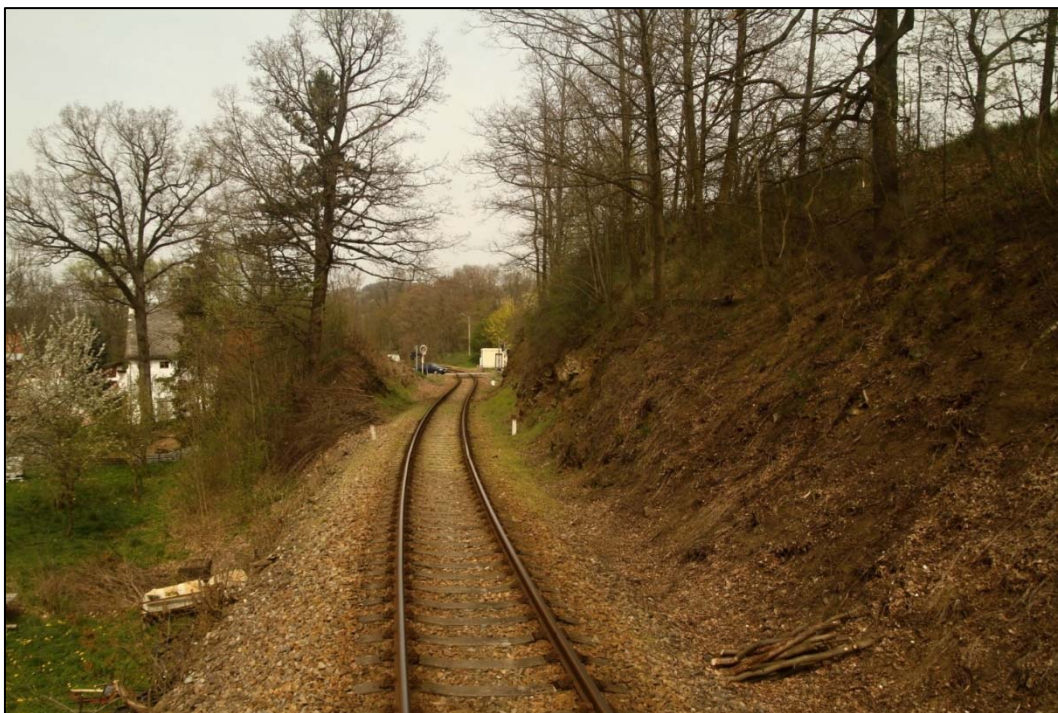
Obr. 43: Celkový pohled na stavbu svahu v km 13,530 – 13,545, vzrostlé stromy na hraně svahu, avšak mimo pozemky SŽDC

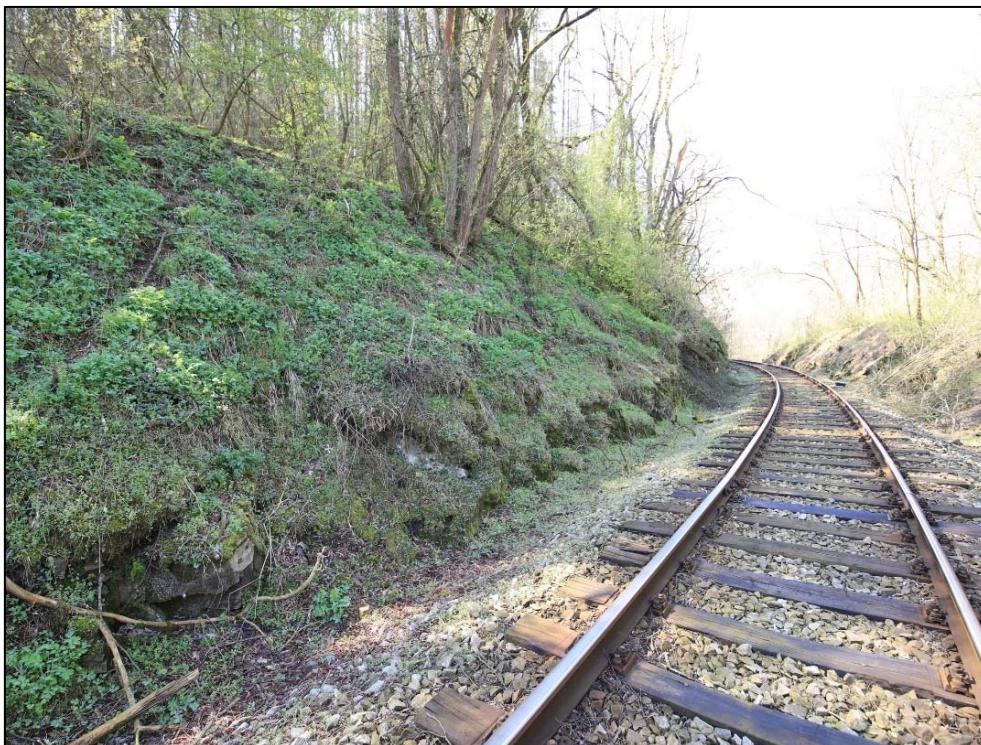
Obr. 46: hlavní pohled na levostrannou část zářezu v km 15,260 – 15,290, s velmi hustým vegetačním krytem svahu, patrný blokový rozpad zvětralého masívu ve spodních partiích

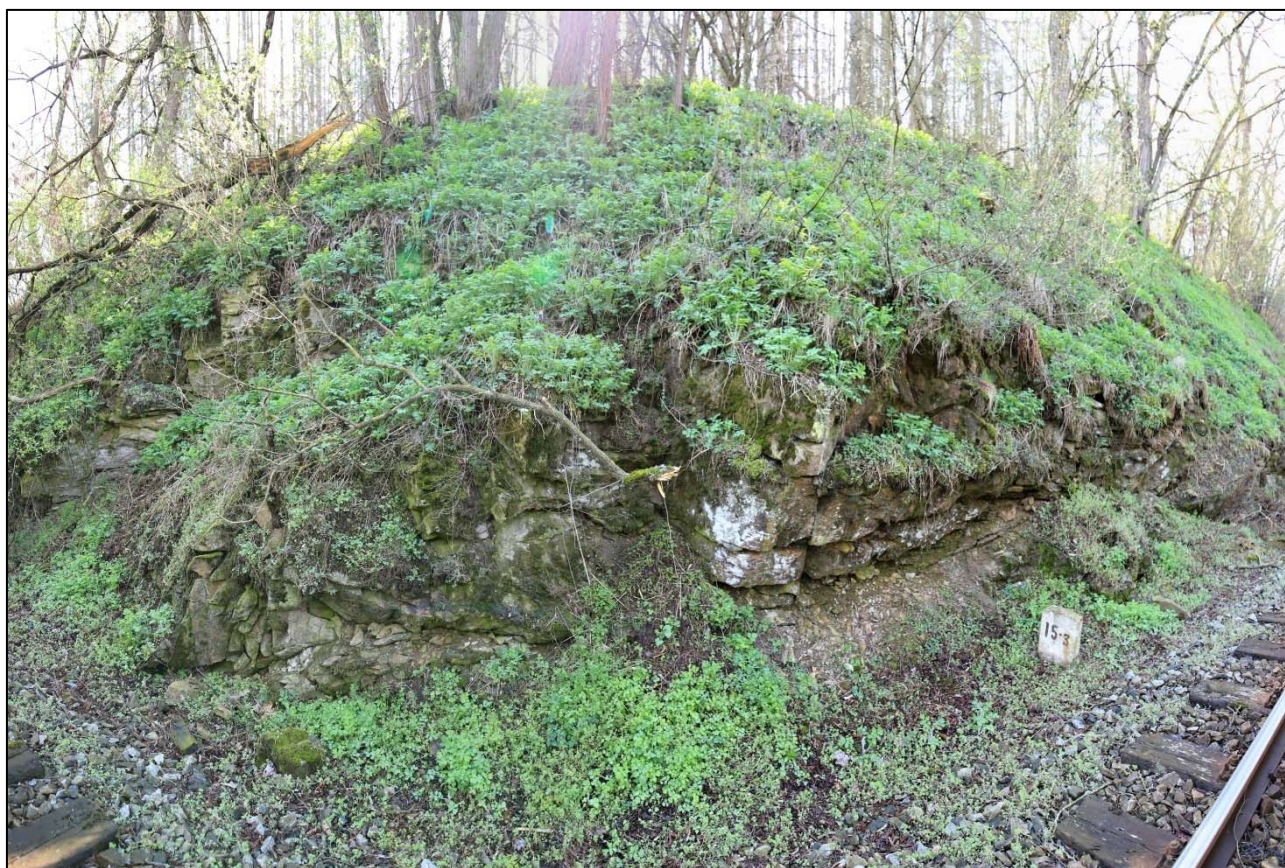
Obr. 49: panoramatický pohled na stav levostranného svahu v km 15,290 – 15,300, mrazové zvětvávání a rozpad na plochách poruch a foliace, hustý vegetační kryt svahu

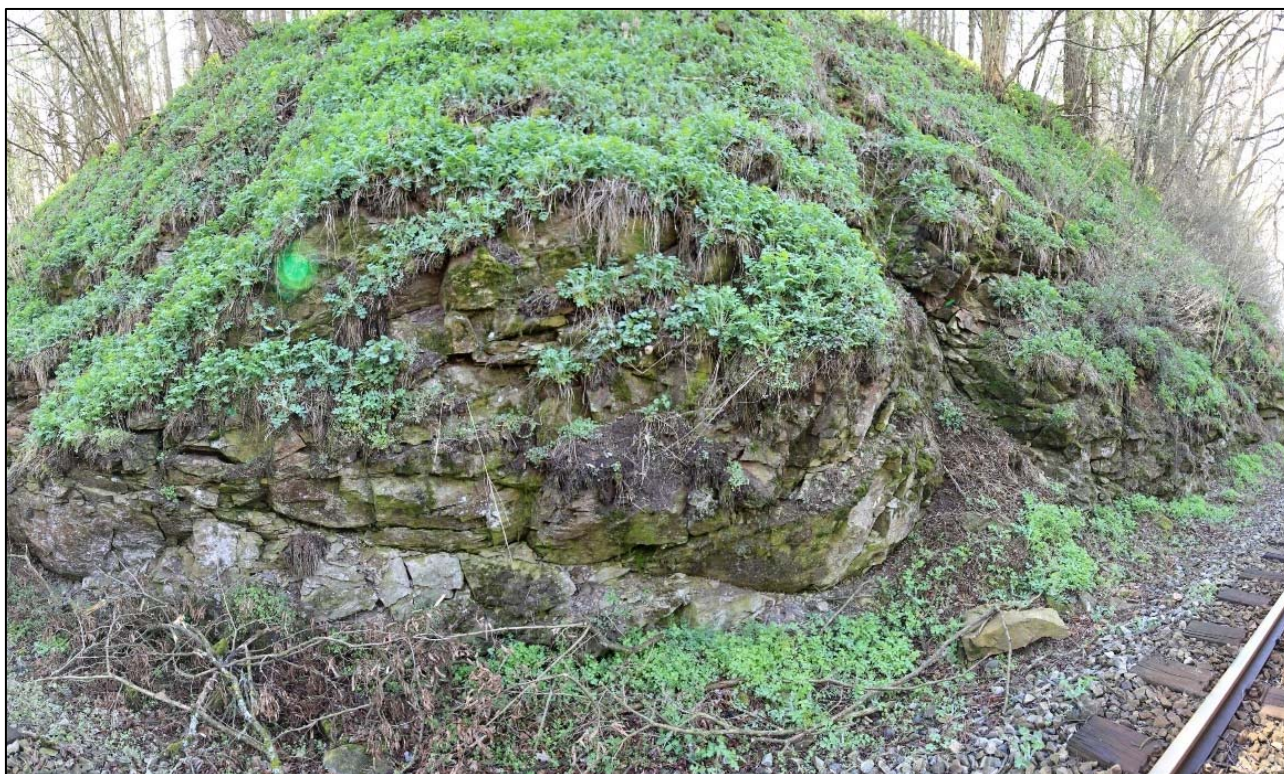
Obr. 50: panoramatický pohled na stav levostranného svahu v km 15,310 – 15,325, mrazové zvětvávání a rozpad na plochách poruch a foliace, hustý vegetační kryt svahu, vypadávání podél poruch a erozních rýh

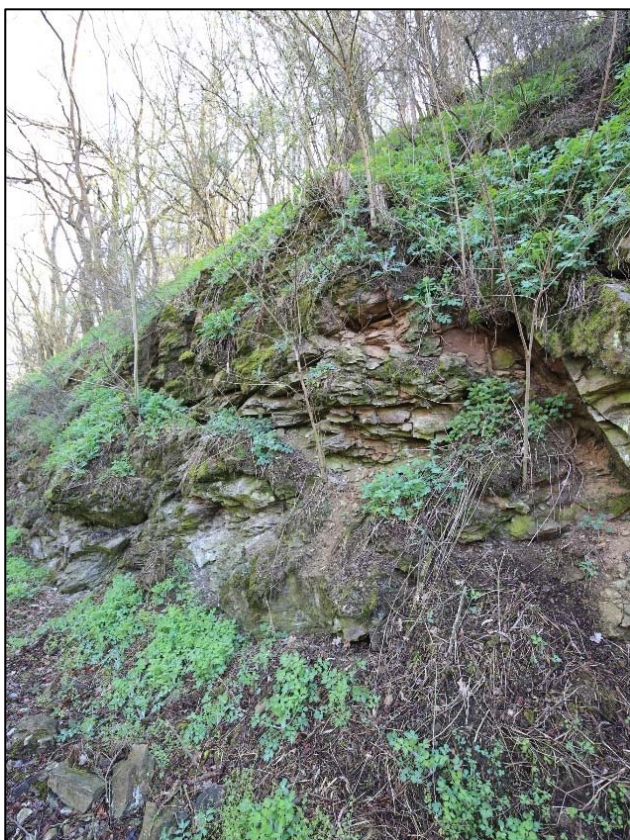
Obr. 53 a 54: detail míry zvětvání a degradace skalního svahu v km 15,320 – 15,345

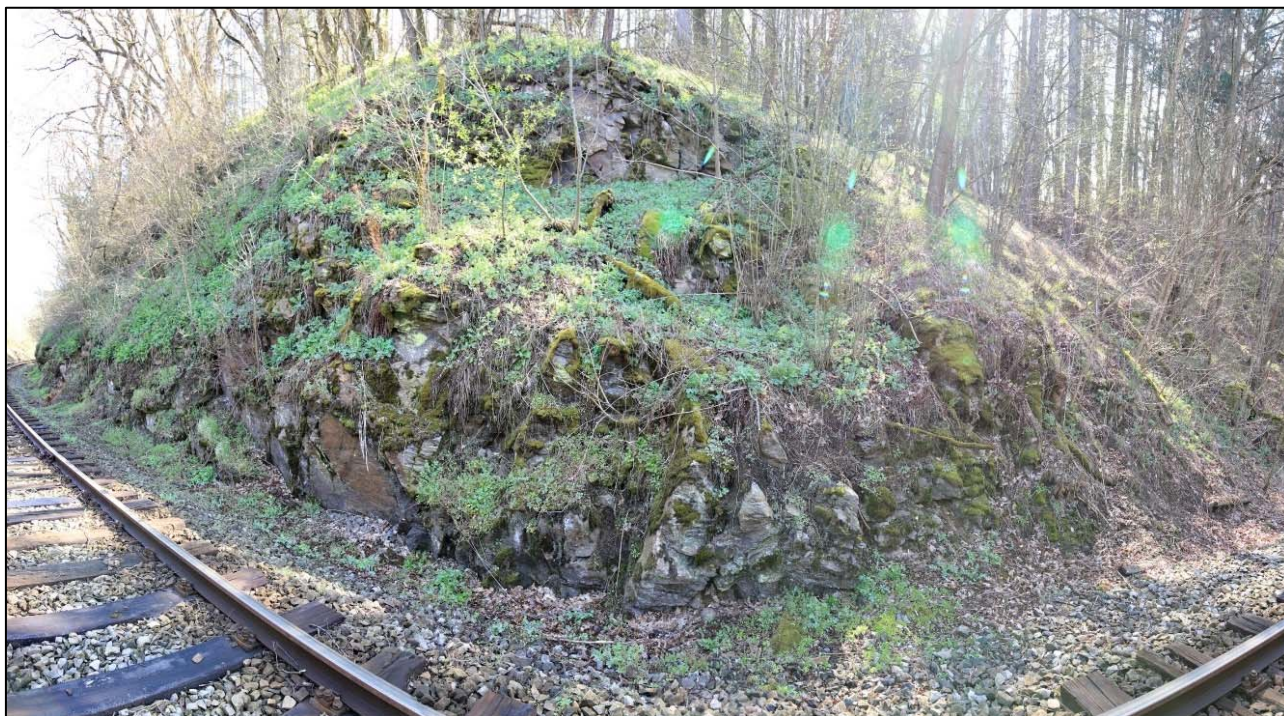
Obr. 55: panoramatický pohled na závěrečnou část masívu v lokalitě U Papírny, levá strana km 15,340 – 15,355, členitý svah s výrazným porušením vegetací a mrazovým zvětráváním

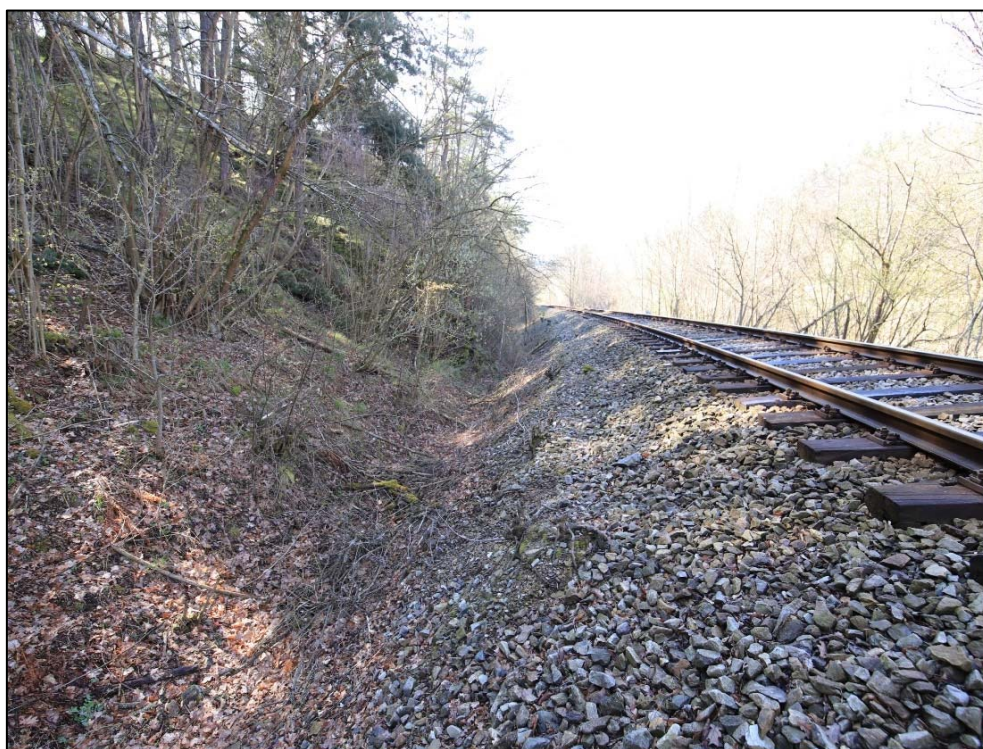
Obr. 57: stav příkopu v levé straně trati v km 15,360 – 15,380, ve svahu tělesa se nacházejí sítě ČD Telematika a zab. zař.
