ZÁVĚREČNÁ ZPRÁVA GEOTECHNICKÉHO PRŮZKUMU

**Zvýšení stability skalních masivů na trati Strakonice – Volary,
1. stavba**

B.2 Geotechnický průzkum skalních svahů

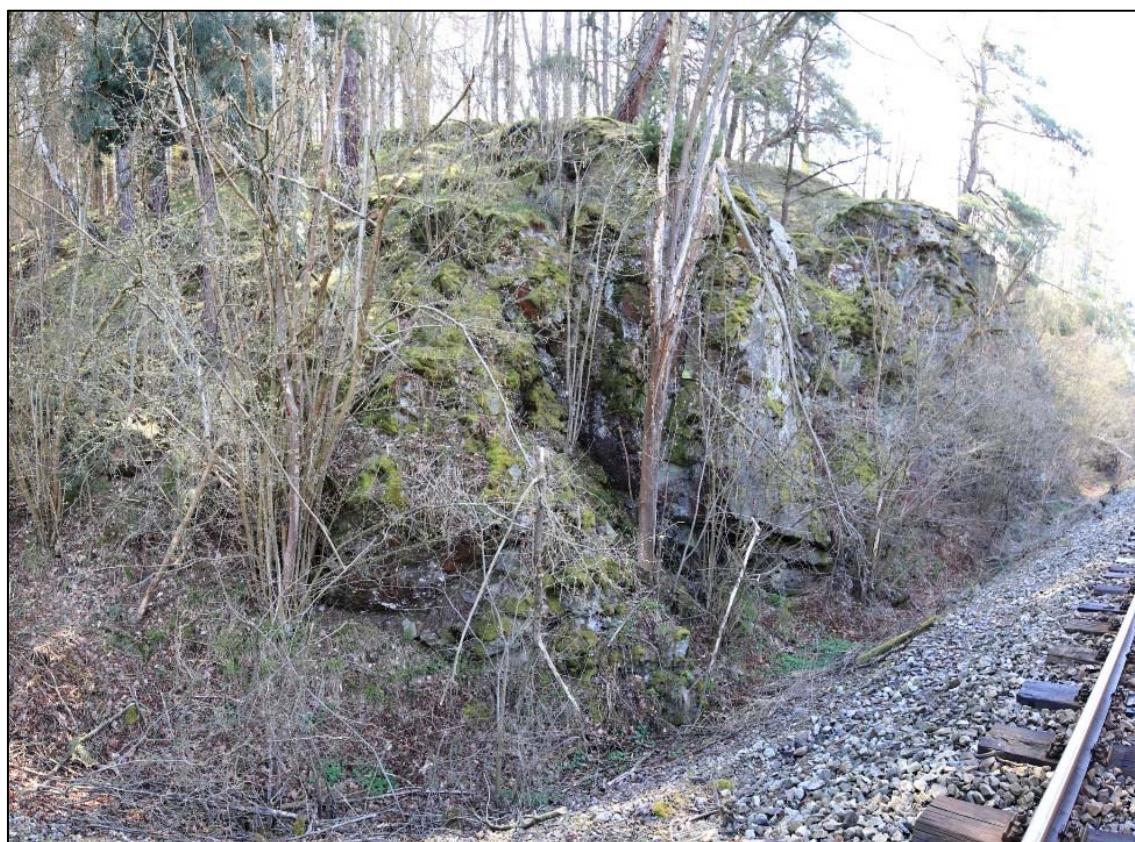
Obr. 58: panoramatický pohled na levostranný svah v km 15,405 – 15,430, skalní masív sice neohrožuje provoz, nutné však odstranění vegetace a pročištění příkopu

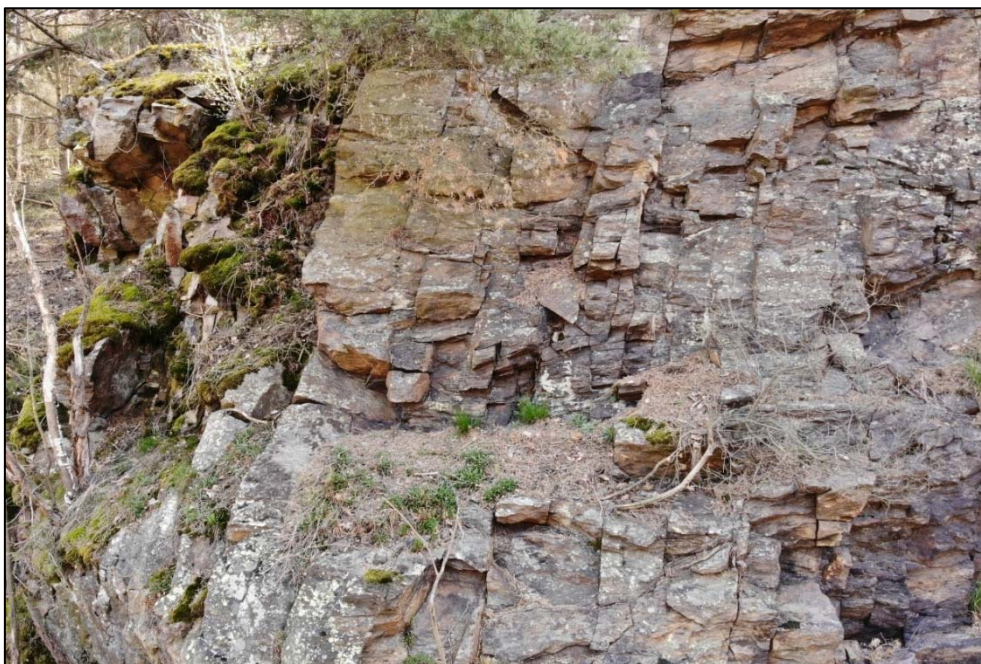
Obr. 63: detail stavu horní partie skalního masívu v km 15,360 – 13,365, patrné lokální výrazné poruchy, vlevo na snímku

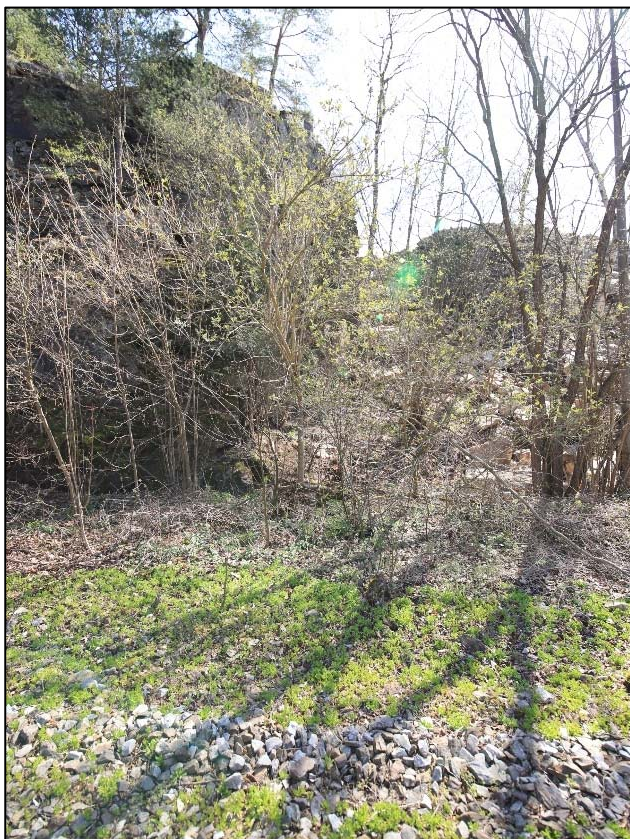
Obr. 69 a 70: pohled na bývalý nákladový prostor lomu s pozůstatky osvětlení vlečky, pozemek možno využít pro řízené terénní úpravy s využitím vytěžené rubaniny ze skalních zářezů

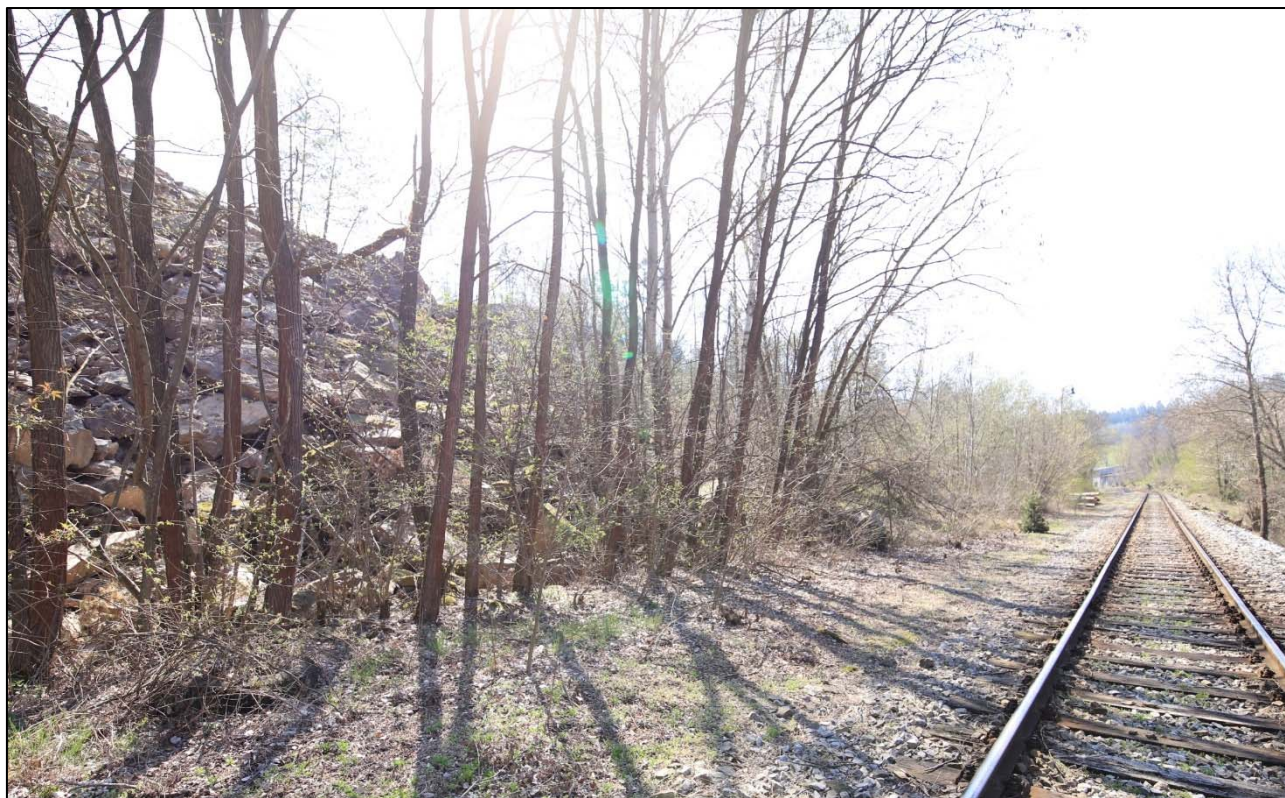
Obr. 71: stav odvalového čela výsypky lomu v prostoru bývalé nákladové vlečky

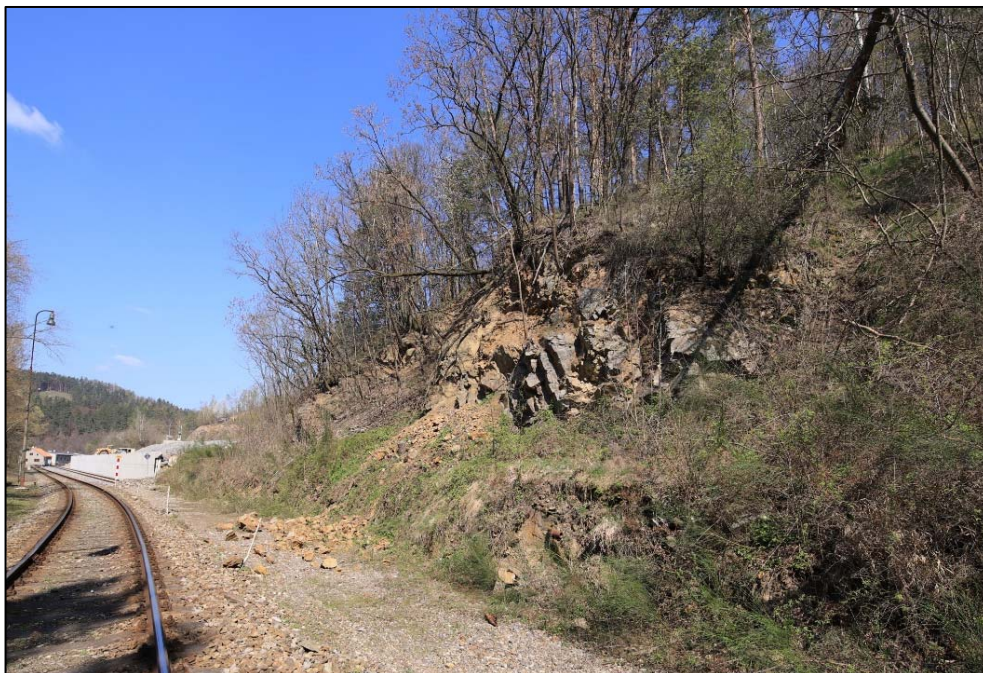
Obr. 73: celkový pohled na konec úseku SO 03-16-01, směr Strakonice, hlavní rizikový svah

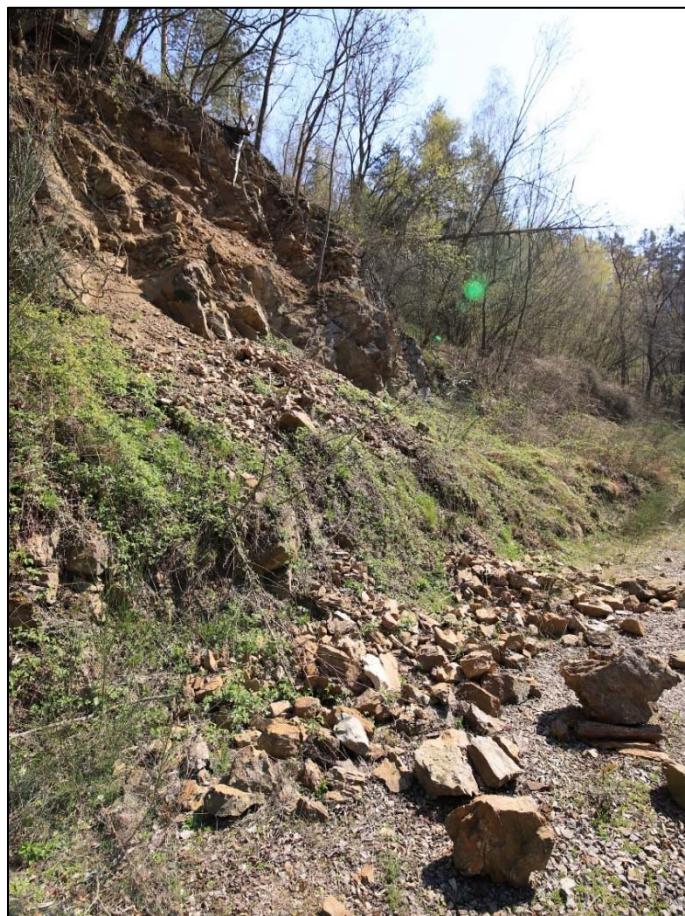
Obr. 74: projev řízení degradovaného masívu do prostoru paty svahu a drážního tělesa, část bloků ukončila svůj pohyb až na kolejovém svršku

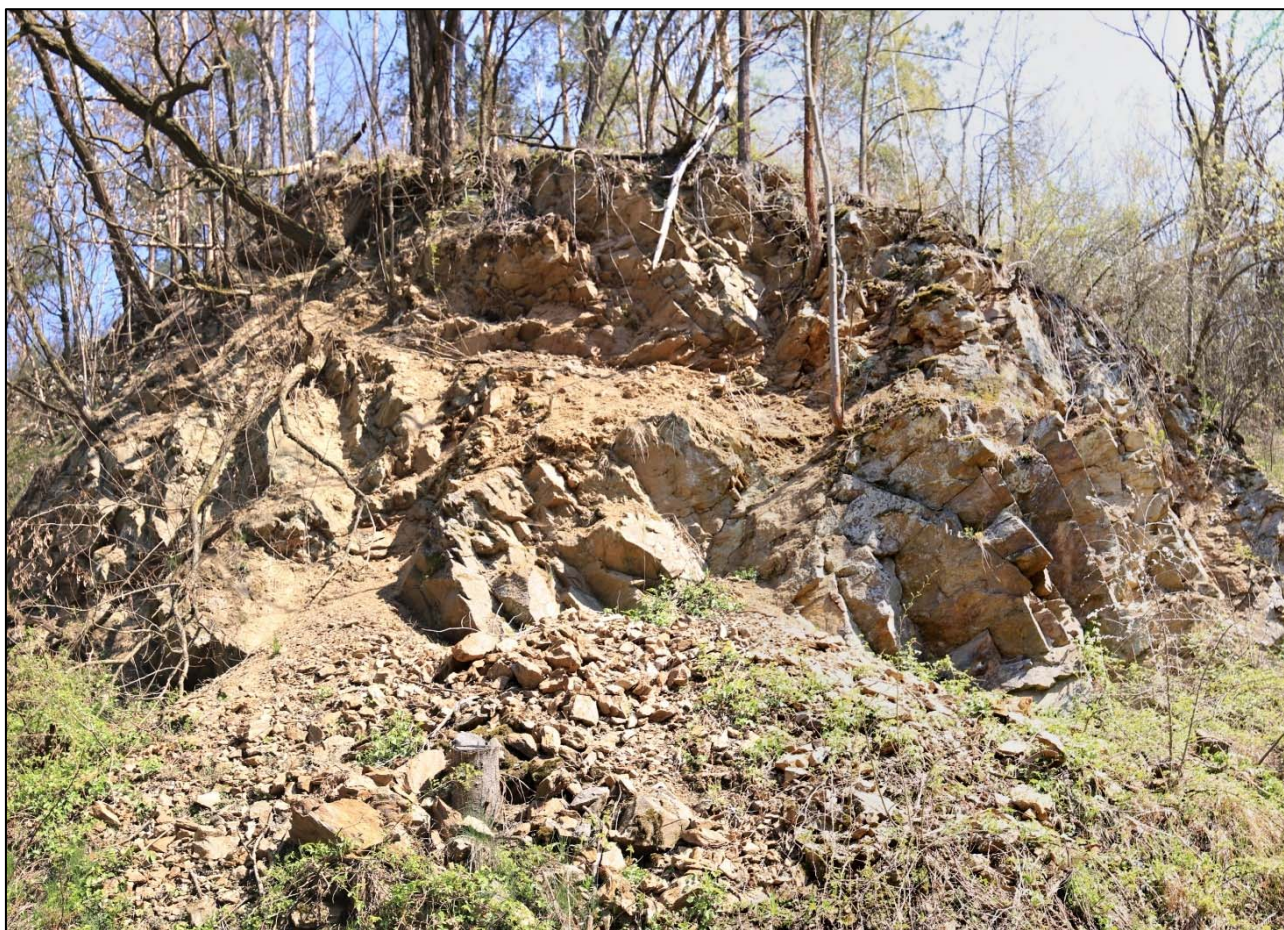
Obr. 80: spodní pohled na kritickou polohu s masivním opadem v km 16,135 – 16,145, horní partie silně narušeny stromy

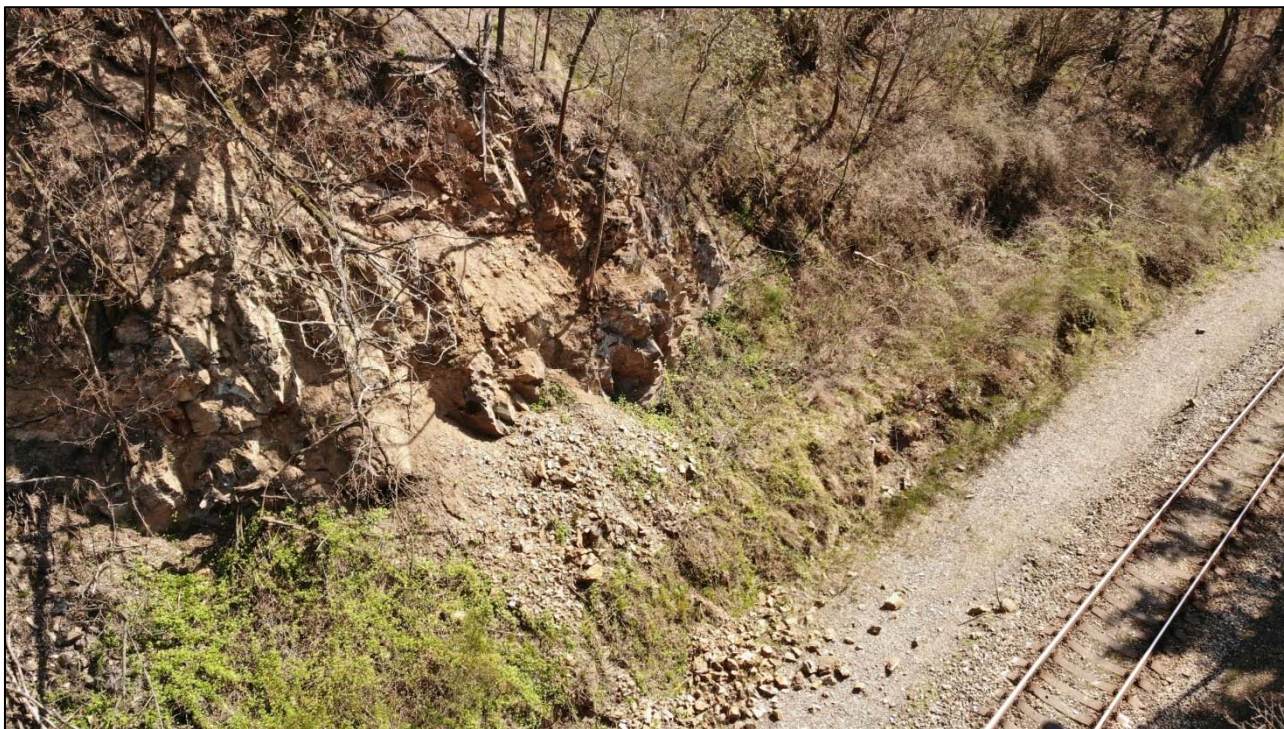
Obr. 81: pohled z ptačí perspektivy na rizikové místo tohoto objektu a ohrožený prostor trati směr Vimperk

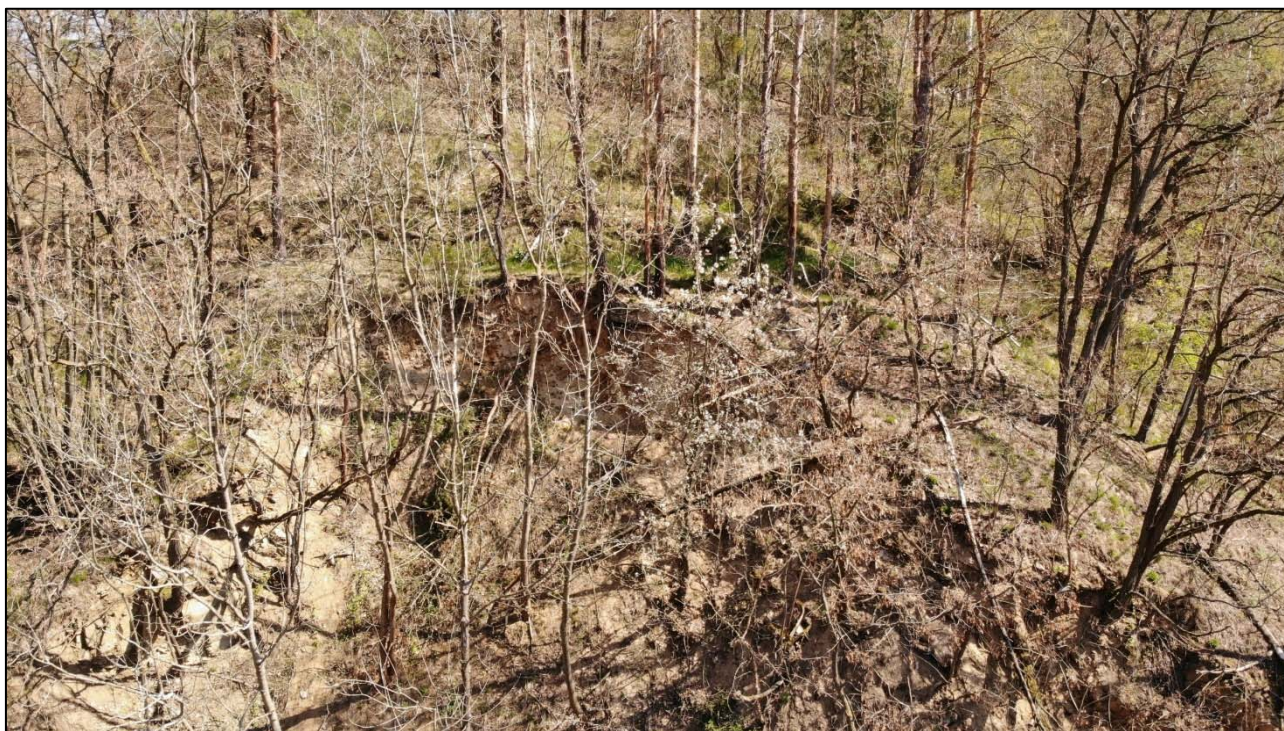
Obr. 82: pohled na horní partii svahu s hustým porostem vzrostlými stromy

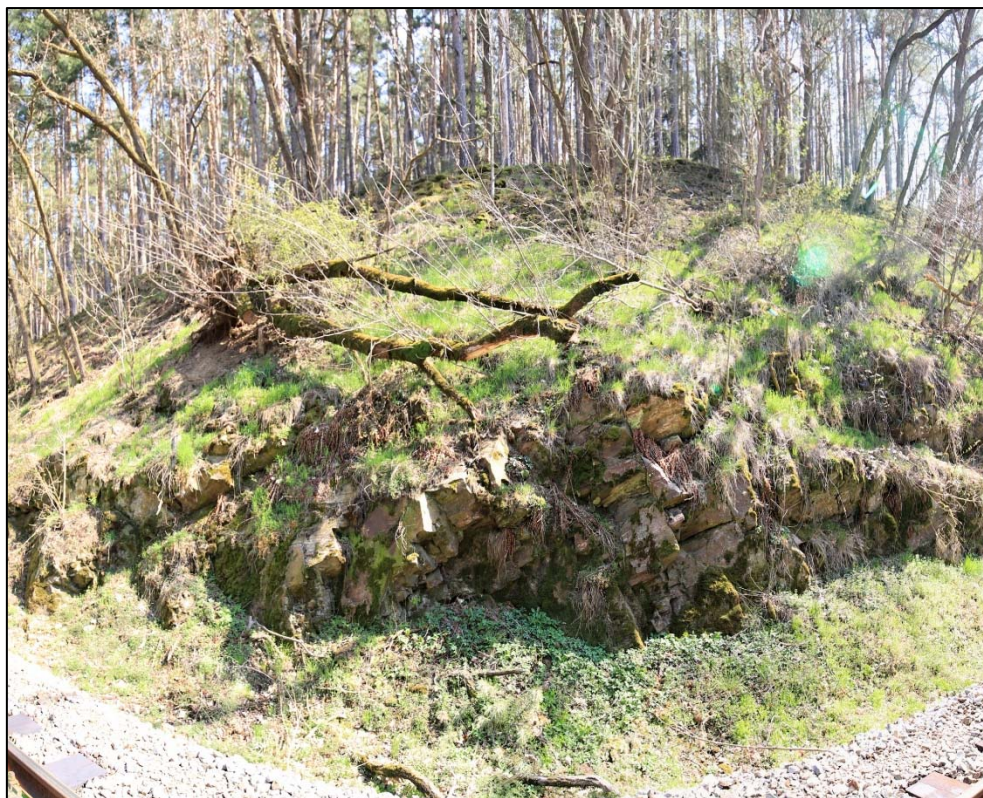
Obr. 84: stav aktuálního zvětrání v km 18,880 – 18,890 vlevo, stav zanesení příkopu

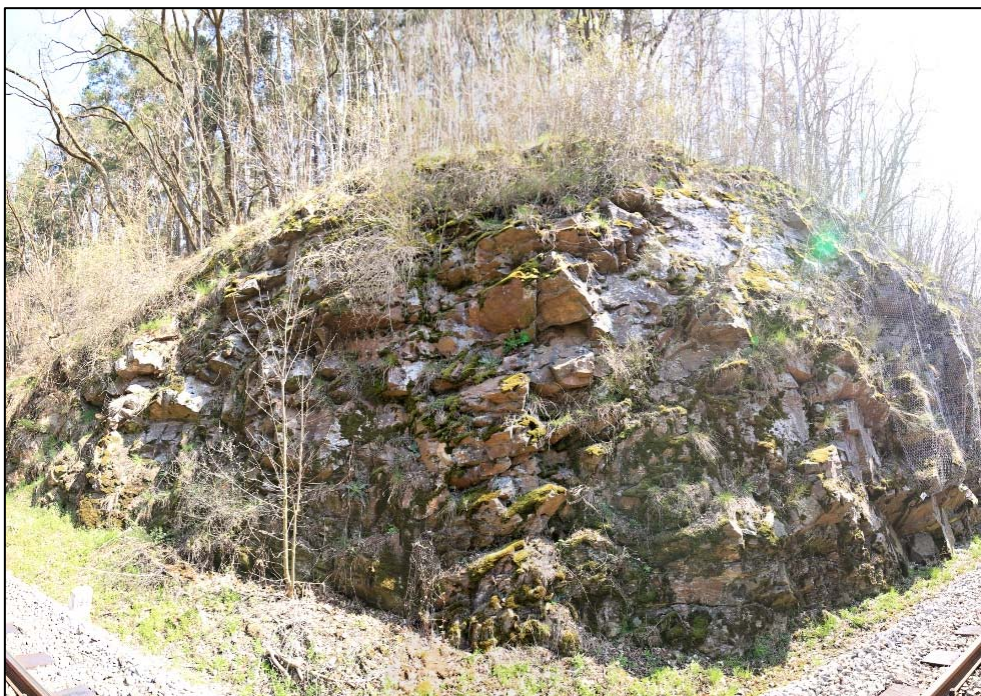
Obr. 86: stav zvětrání a členitost nezajištěného svahu v km 18,900 – 18,915

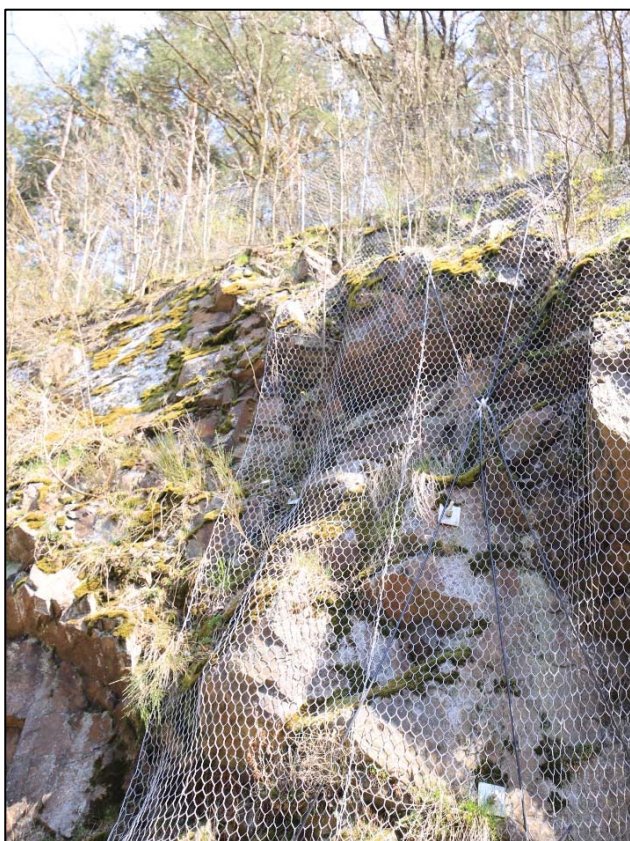
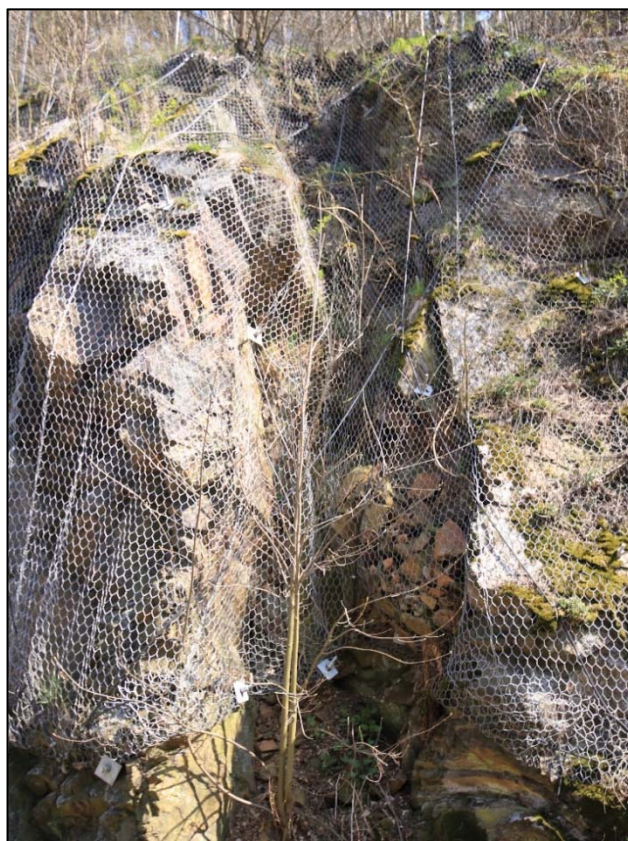
Obr. 87 a 88: detail stavu ochranných prvků – ocelové sítě s okem 60x80 mm s křížnými lany v silně zvětralých polohách v km 18,916 a 18,918, rizikové místo bylo problematické již během realizace stávacího zajištění v roce 2005 / 2006

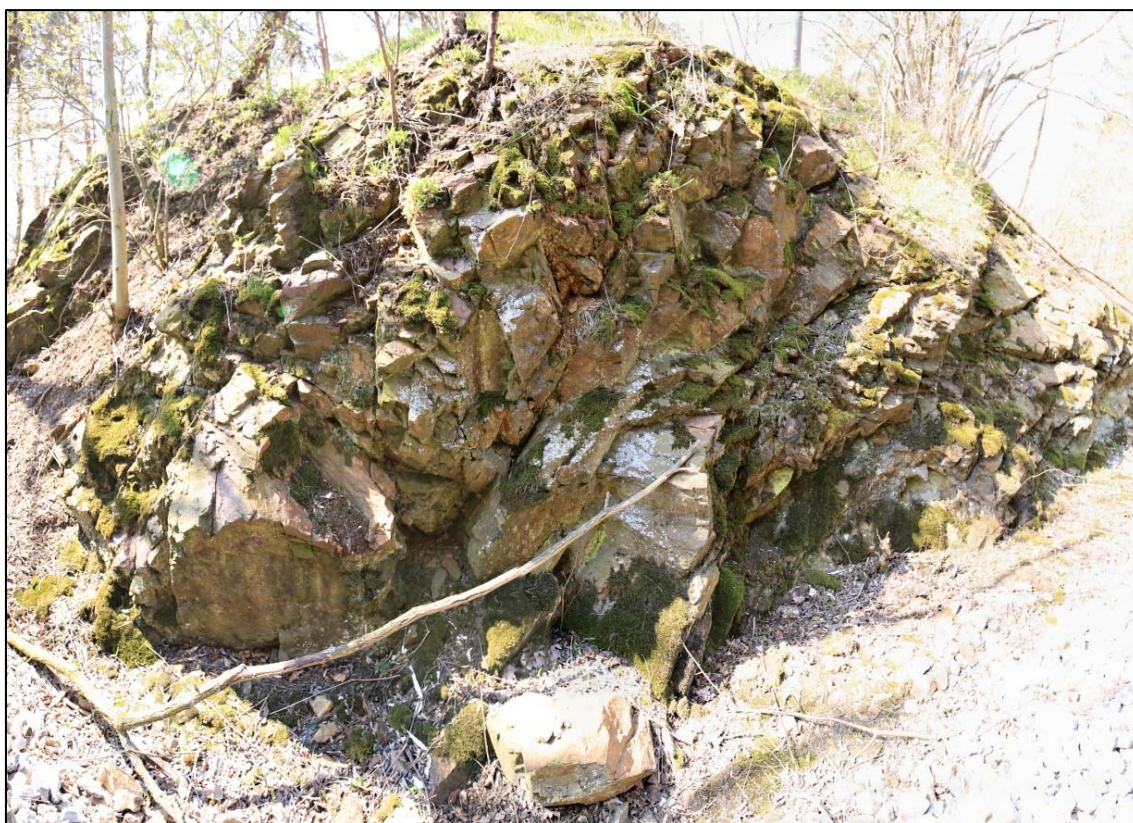
Obr. 89: celkový pohled na stav pravostranné části zářezu, blokový rozpad silné rozevření puklinového systému

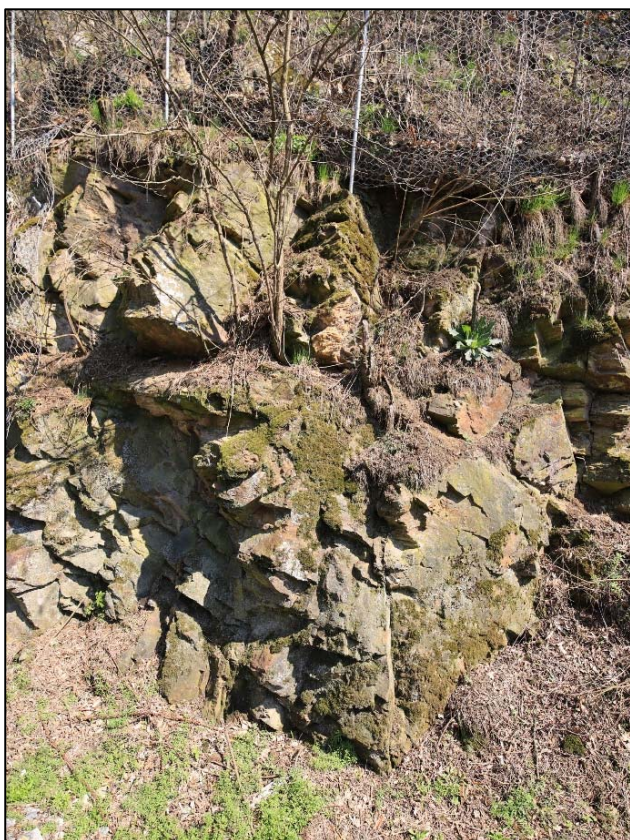
Obr. 96 a 97: detail stavu degradace skalního masívu v km 18,973 – 18,952, bloky jsou již zcela odloučeny od mateřské horniny, míra rozevření puklin 25 – 80 mm

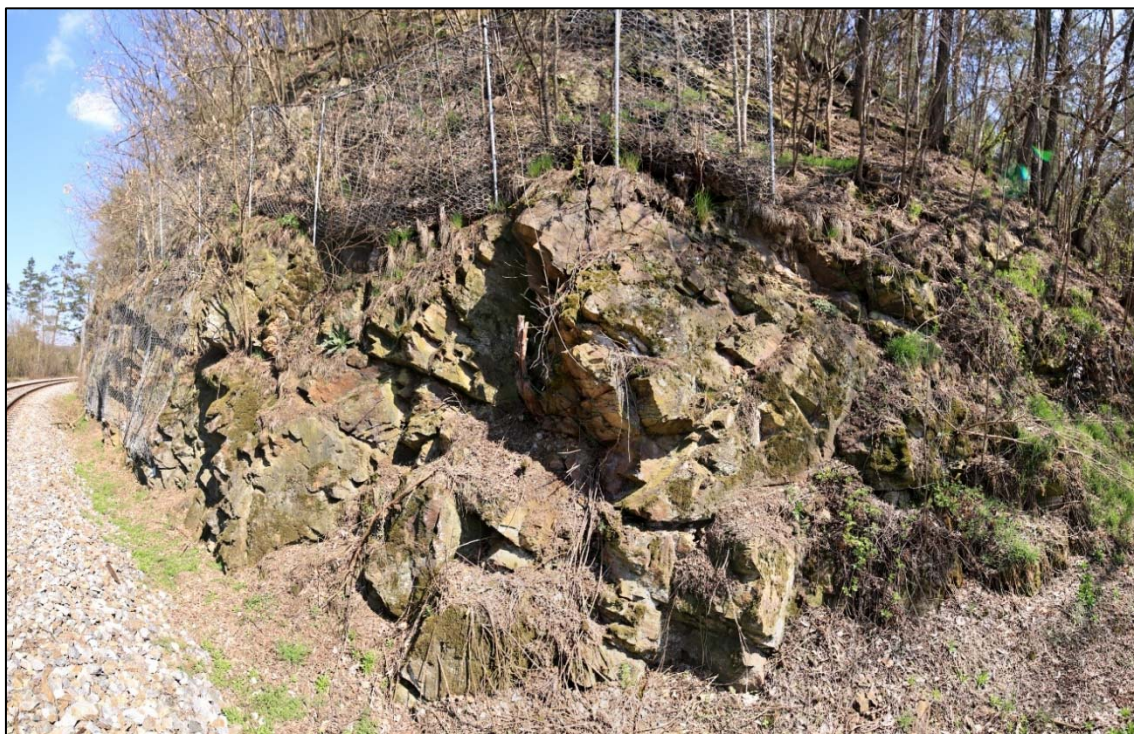
Obr. 98: celkový pohled na poruchou a rizikovou část masívu v km 18,973 – 18,960 vpravo

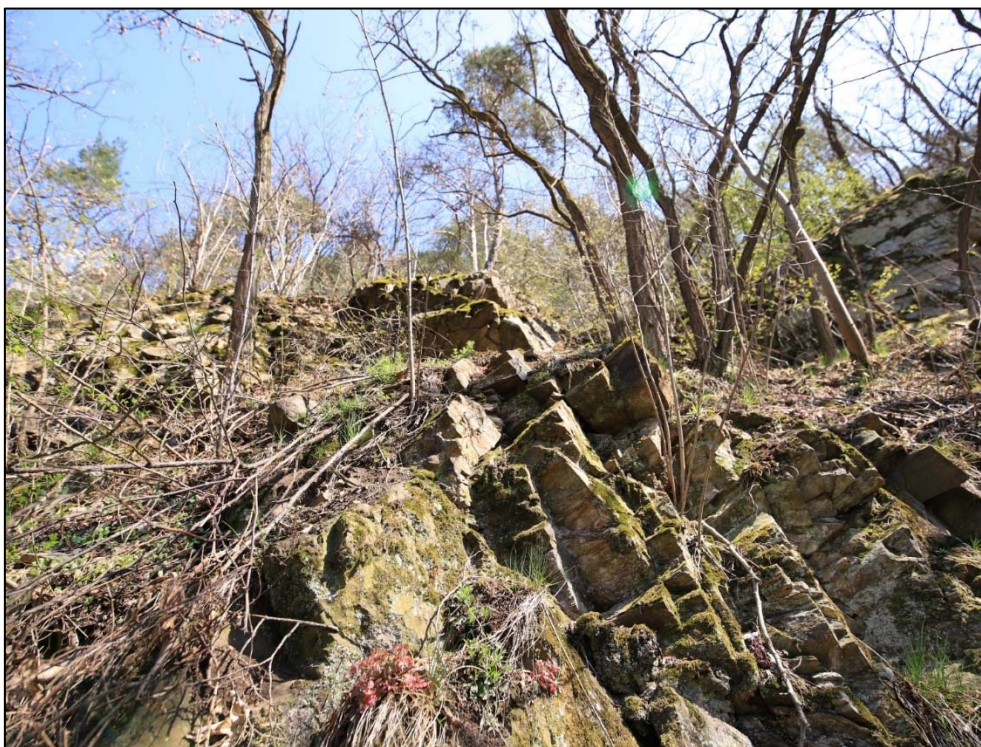
Obr. 104: detail četnosti a charakteru ploch odlučnosti skalního výchozu v km 19,175

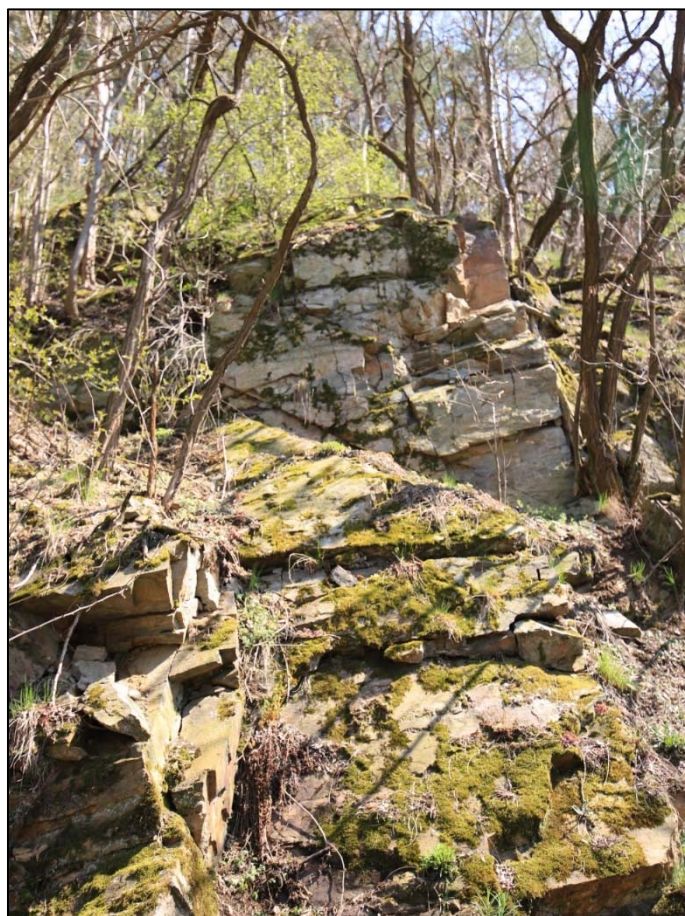
Obr. 105: Příklad blokového rozpadu masívu podél predisponovaných ploch foliace a tektonických poruch, nepříznivý úklon ploch odlučnosti cca 45° ze svahu, km 19,180

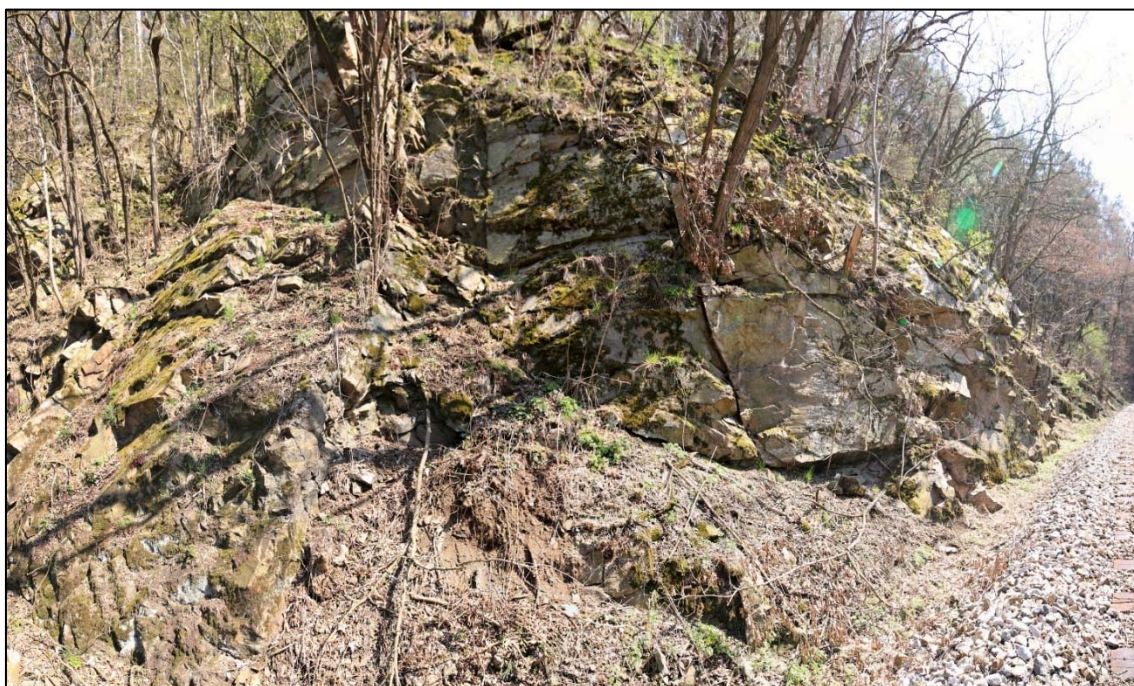
Obr. 106: panoramatický pohled na narušený skalní masív v km 19,175 – 19,195

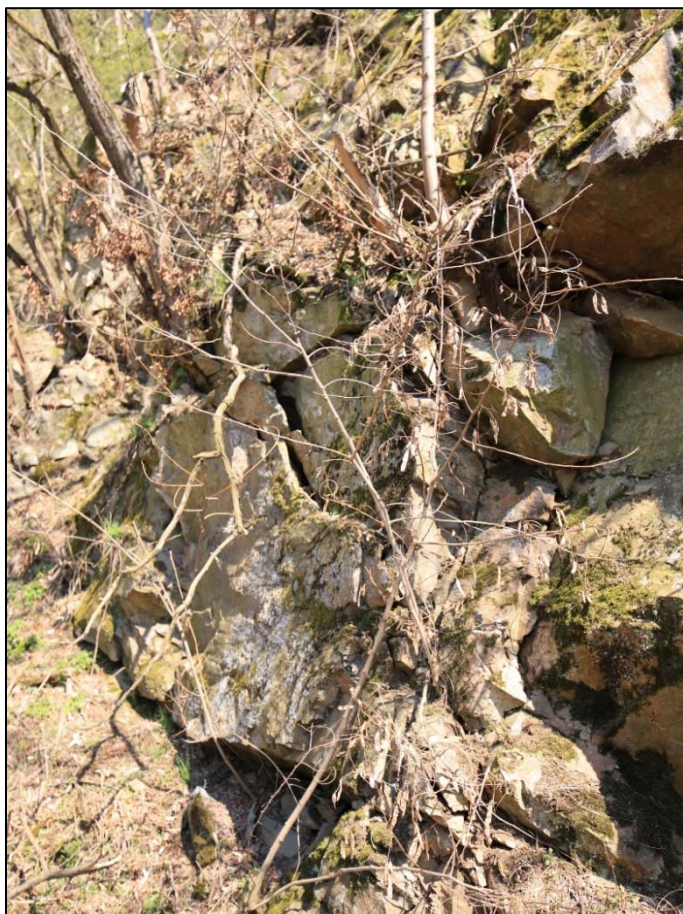
Obr. 108: detail narušení masívu, otevření puklin 15 – 65 mm s uplatněním klínového a pákového efektu od vegetace

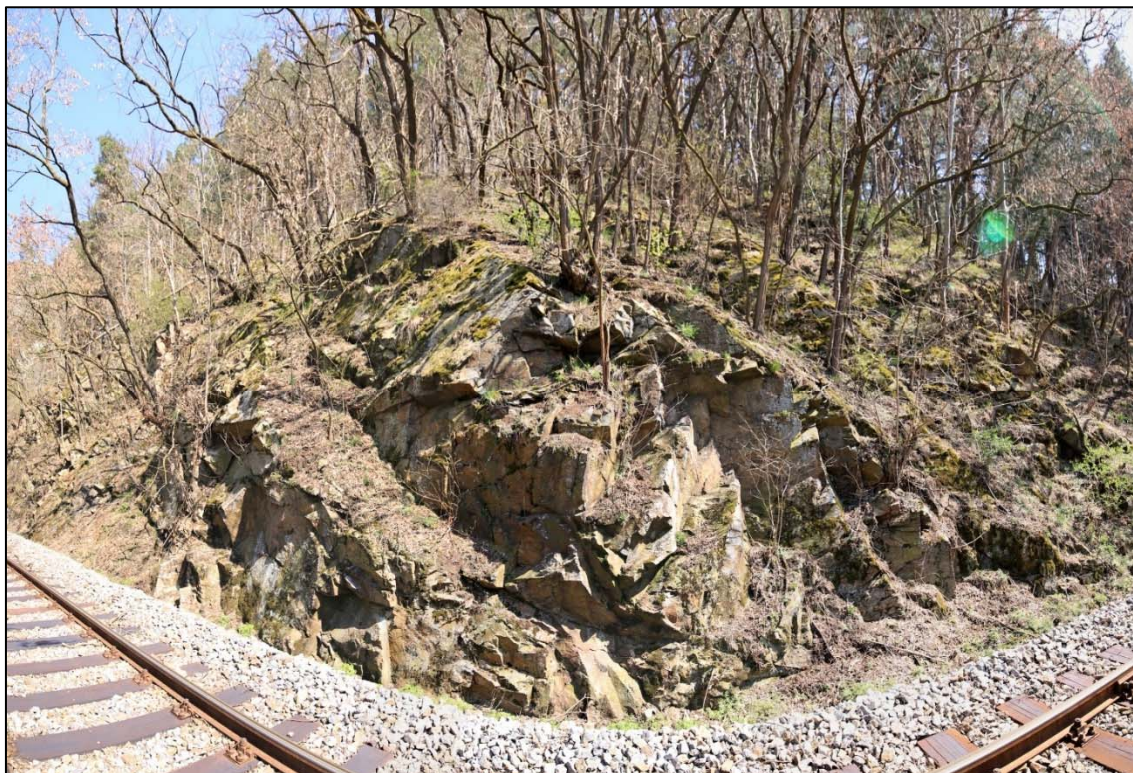
Obr. 109: panoramatický pohled na havarijně narušený skalní masív v km 19,190 – 19,200

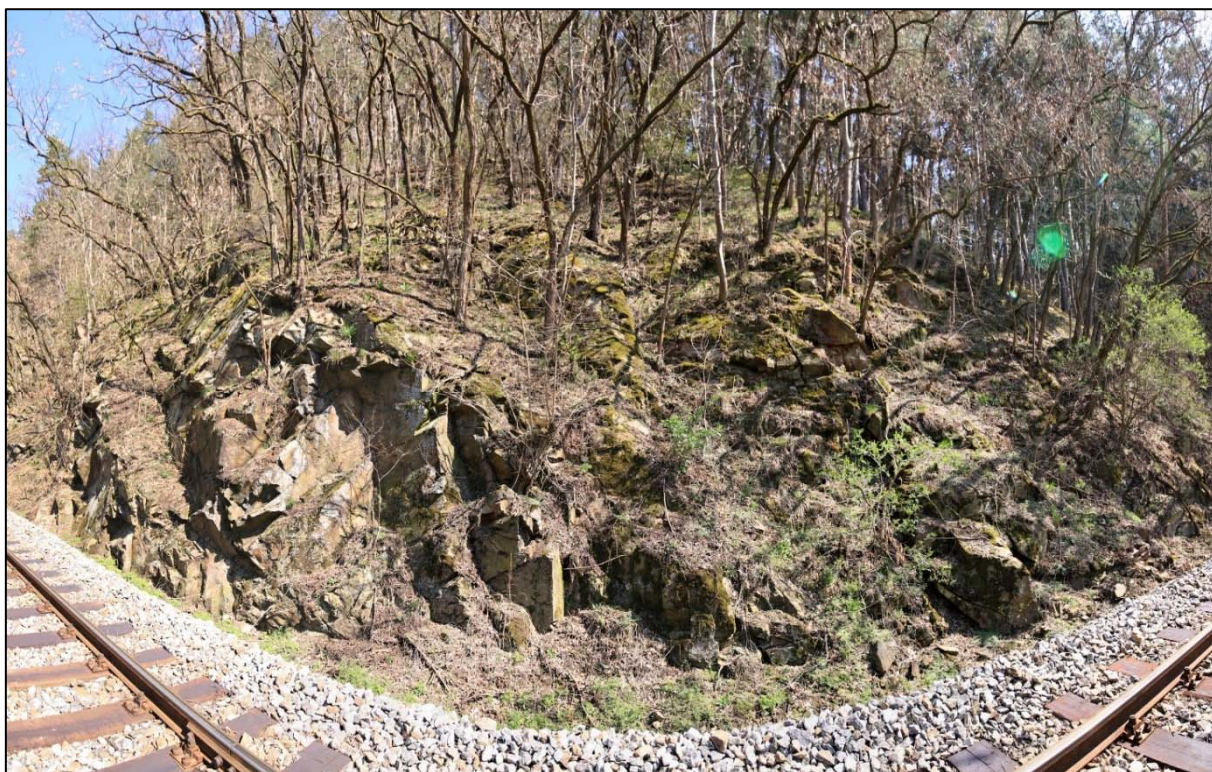
Obr. 110: panoramatický pohled na havarijně narušený skalní masív v km 19,195 – 19,225, vpravo viditelné skalní ploužení rozpadlých bloků

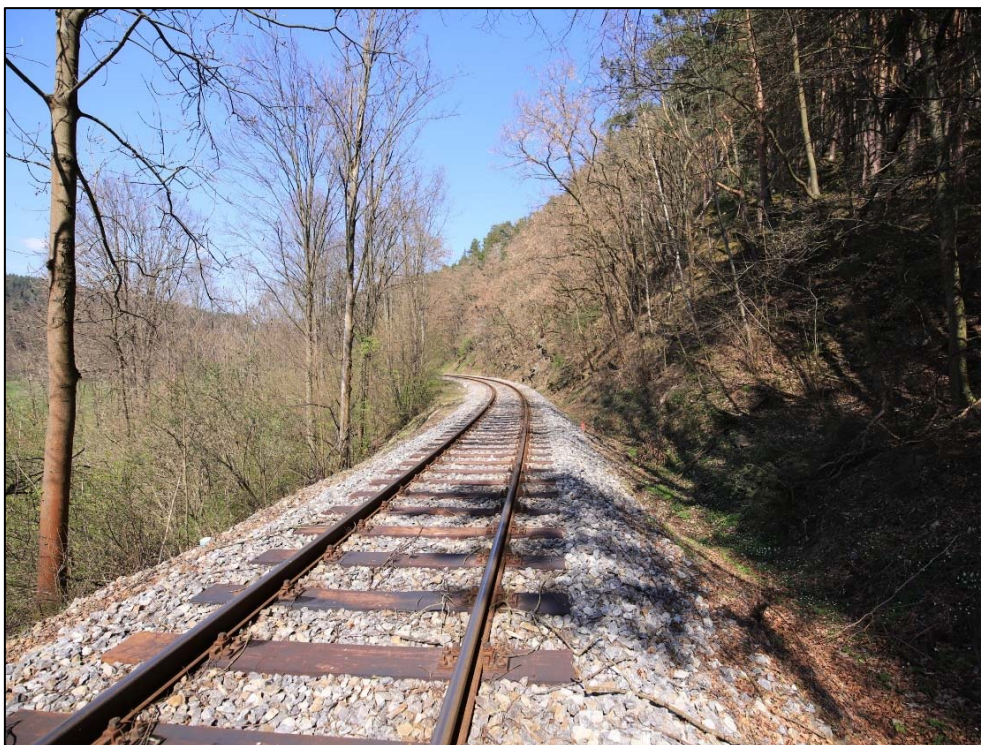
Obr. 112: pohled na levostranný zářez v km 19,150 – 19,235, pohled směr Strakonice

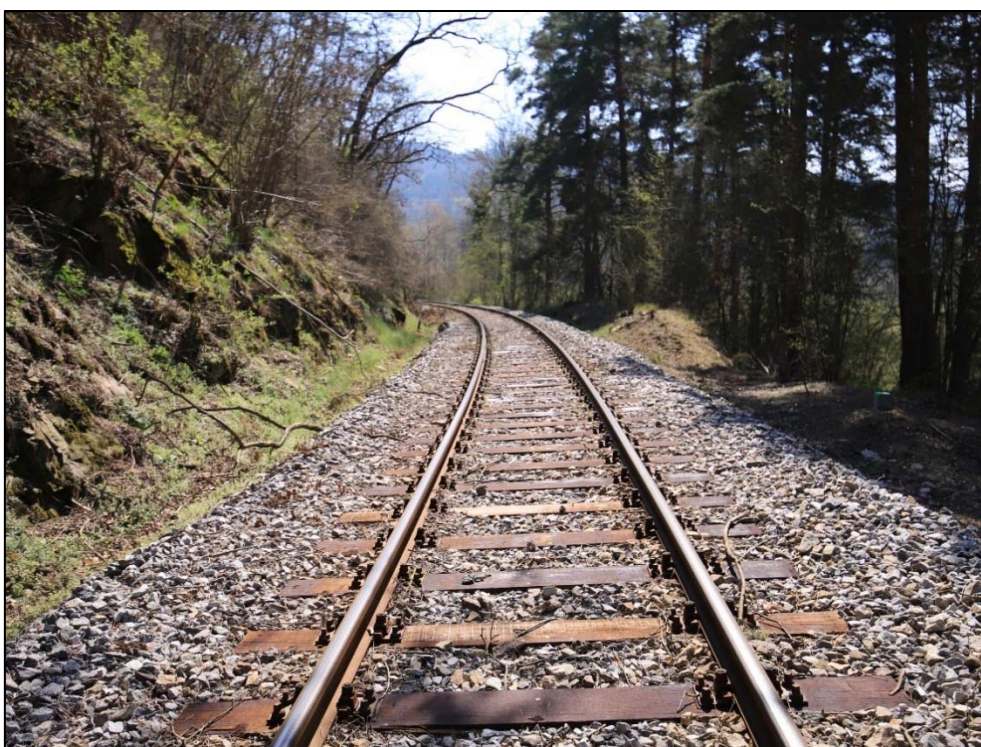
Obr. 113: celkový pohled na skalní svah v úseku km 19,330 – 19,380, pohled směr Vimperk

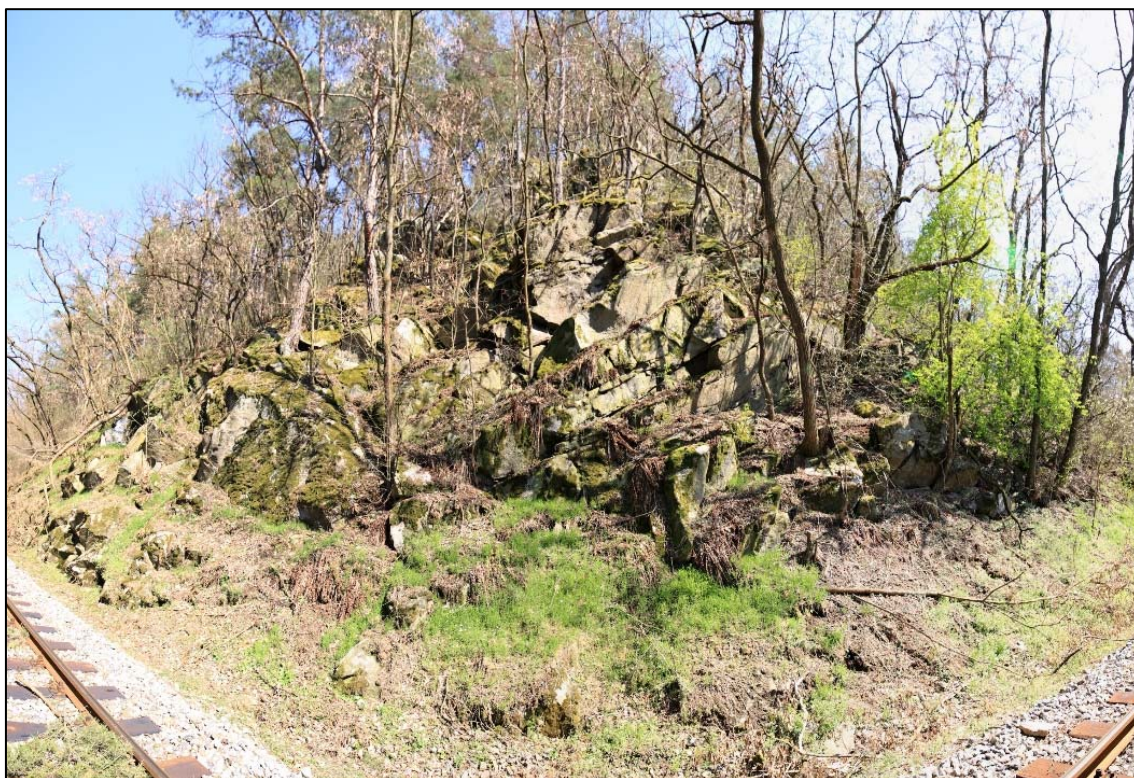
Obr. 119: panoramatický pohled na výrazný masív v km 19,380 – 19,400

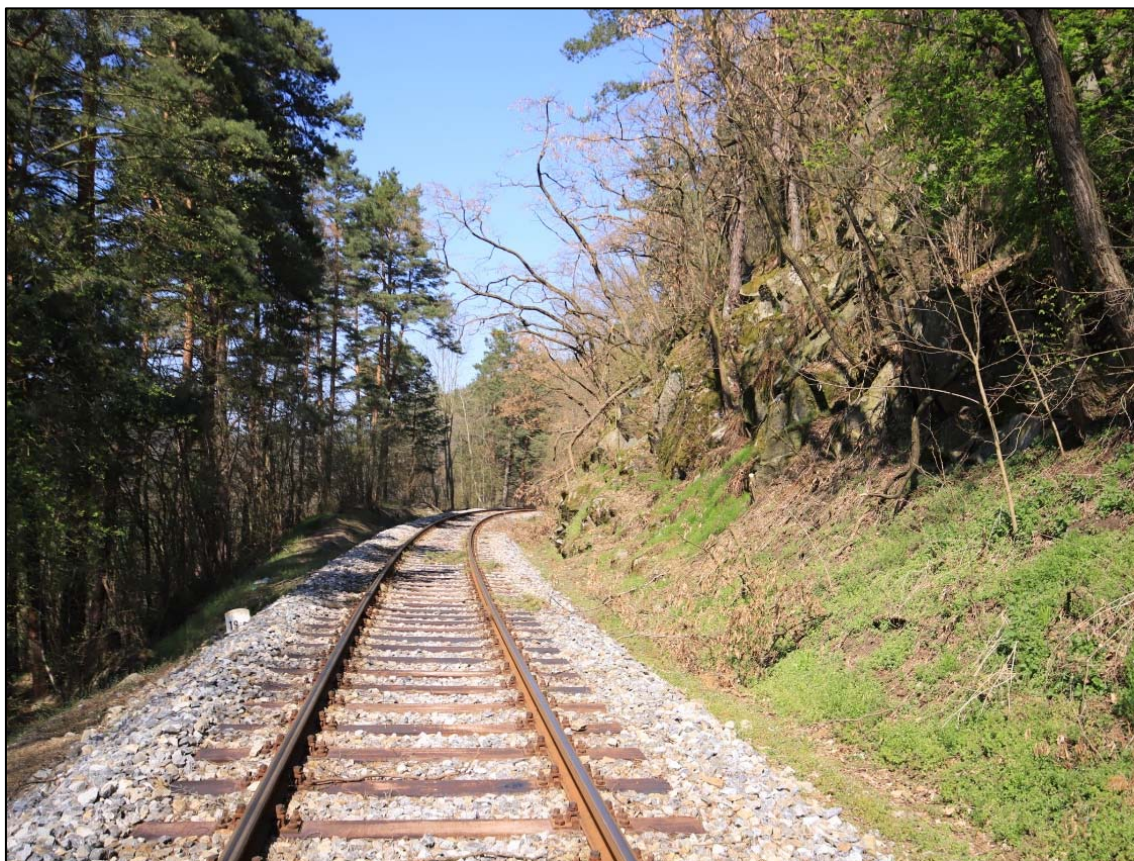
Obr. 120: celkový pohled na konec úseku SO 03-18-02 v km 19,380 – 19,340 směr Strakonice

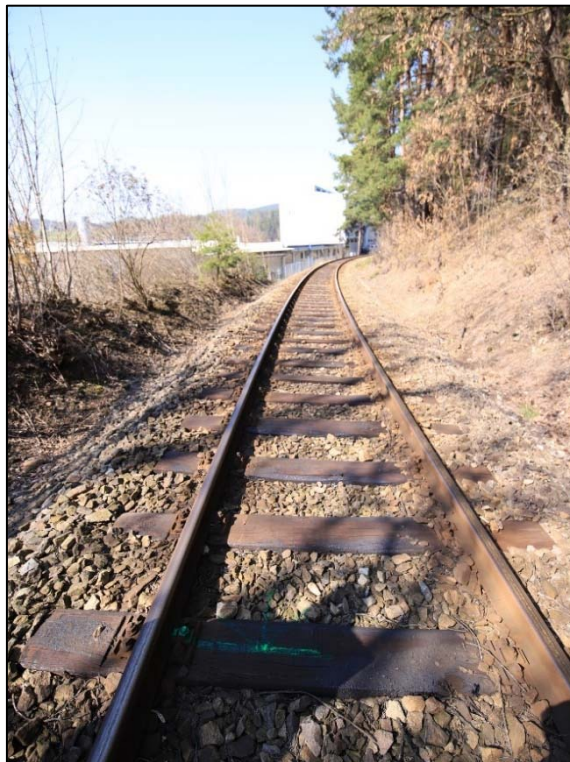
Obr. 121: pohled na začátek úseku výrazného objektu v km 24,620 – 24,650, směr Strakonice

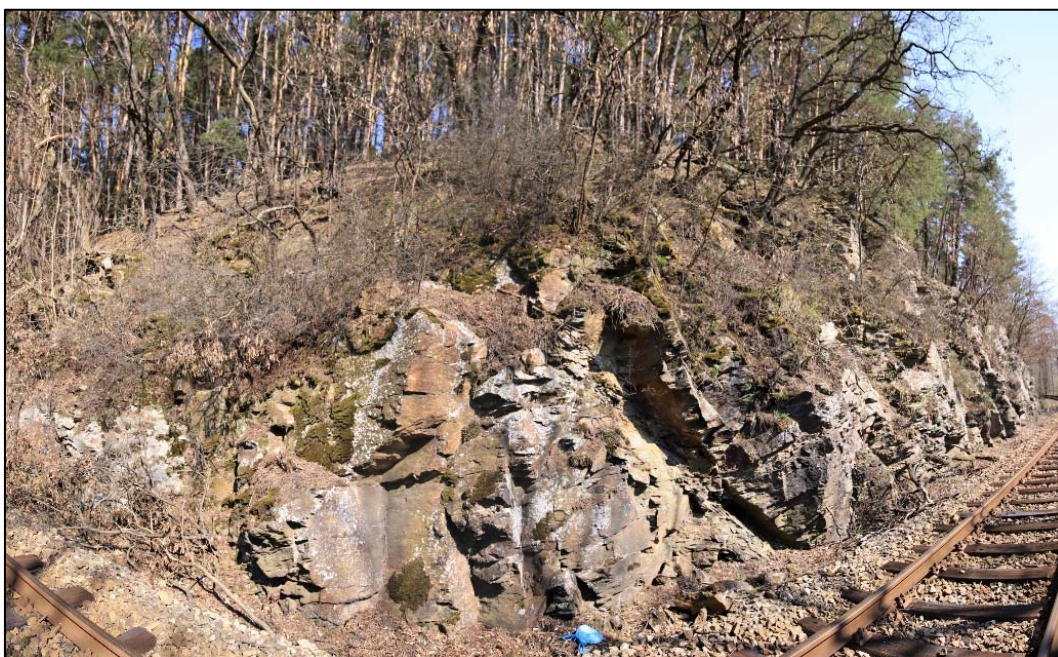
Obr. 123: panoramatický pohled stavbu a míru narušení masívu v km 24,650 – 24,260

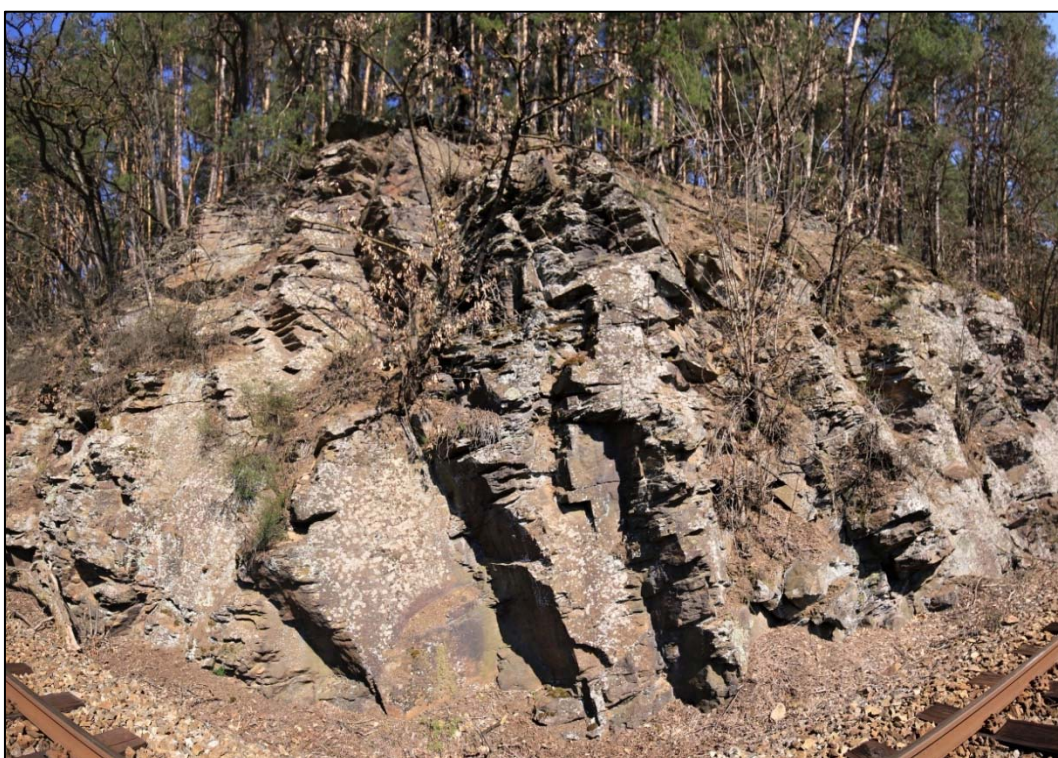
Obr. 124: panoramatický pohled na skalní masív a jeho odlučnost v km 24,675 – 24,690
