ZÁVĚREČNÁ ZPRÁVA GEOTECHNICKÉHO PRŮZKUMU

**Zvýšení stability skalních masivů na trati Strakonice – Volary,
1. stavba**

B.2 Geotechnický průzkum skalních svahů

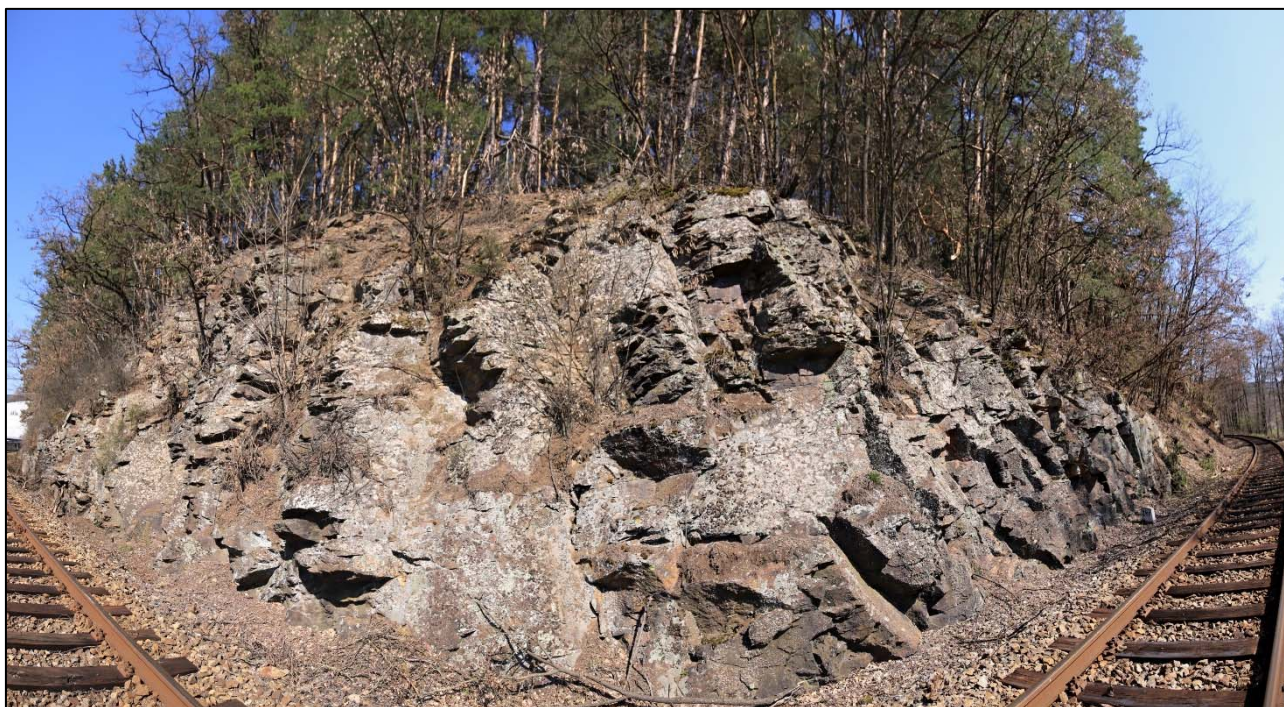
Obr. 125: panoramatický pohled na skalní masív v km 24,680 – 24,710

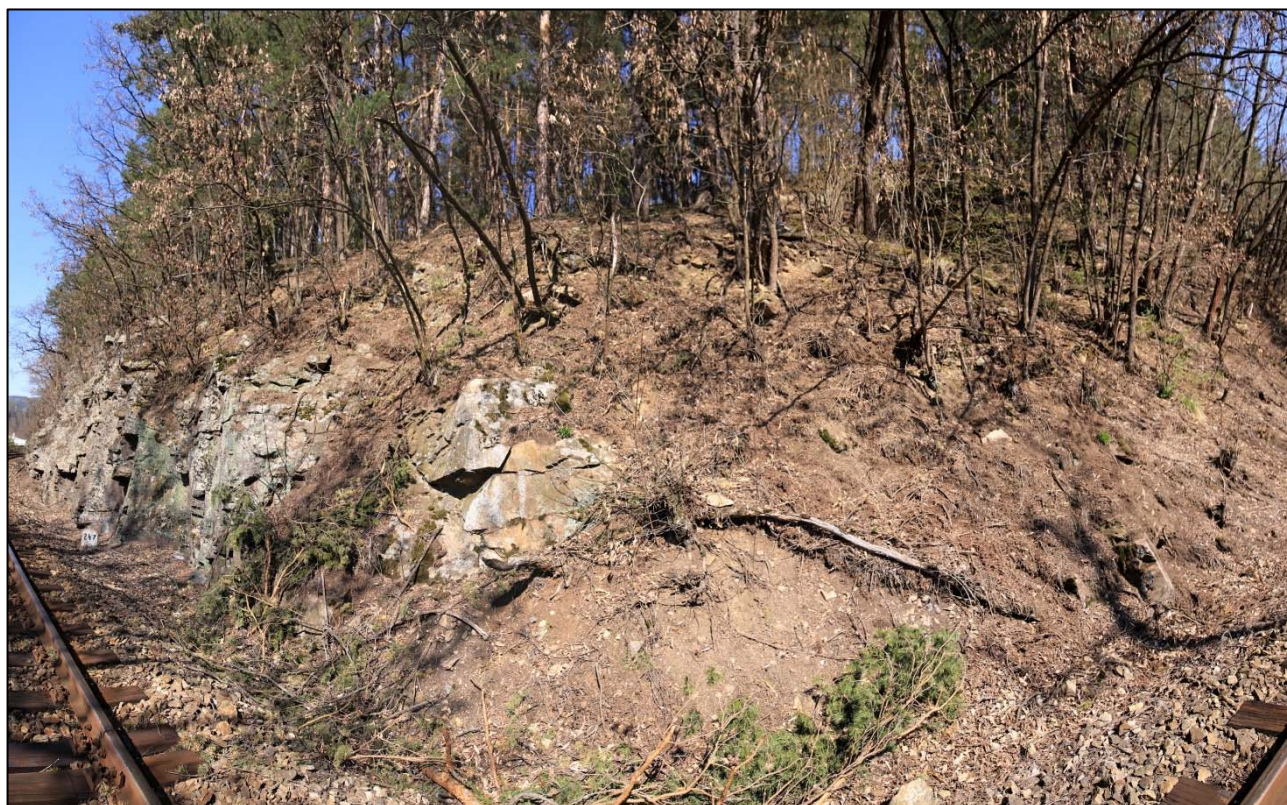
Obr. 126: panoramatický pohled na skalní masív v km 24,700 – 24,730

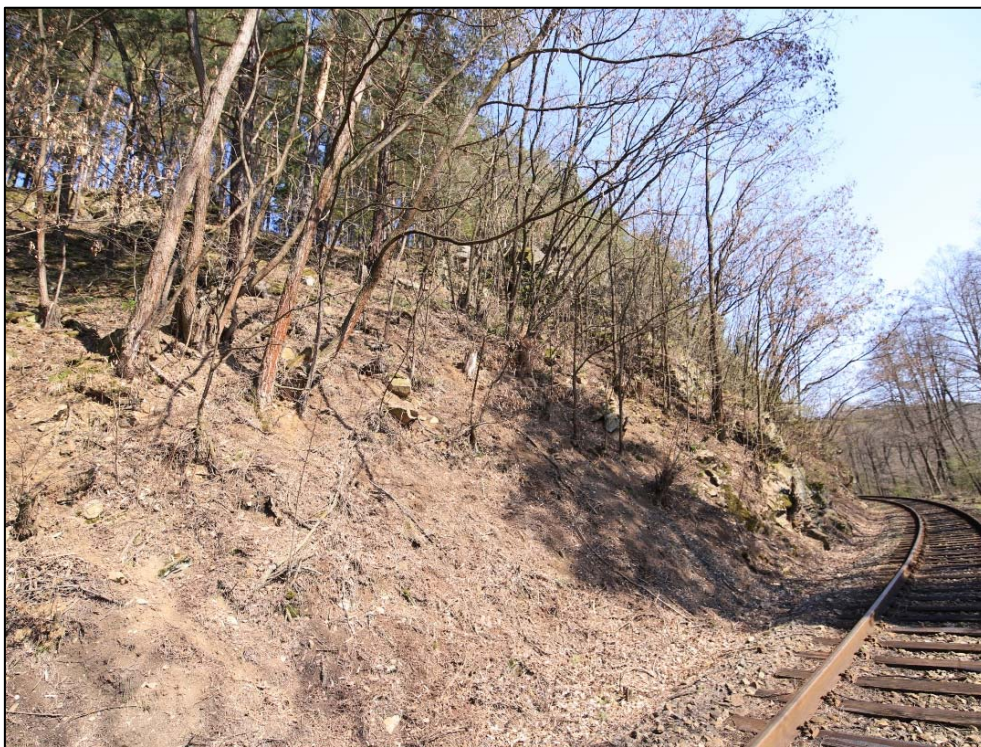
Obr. 127: celkový pohled na poloskalní svah v km 24,725 – 24,740, v pozadí již výrazný skalní výchoz

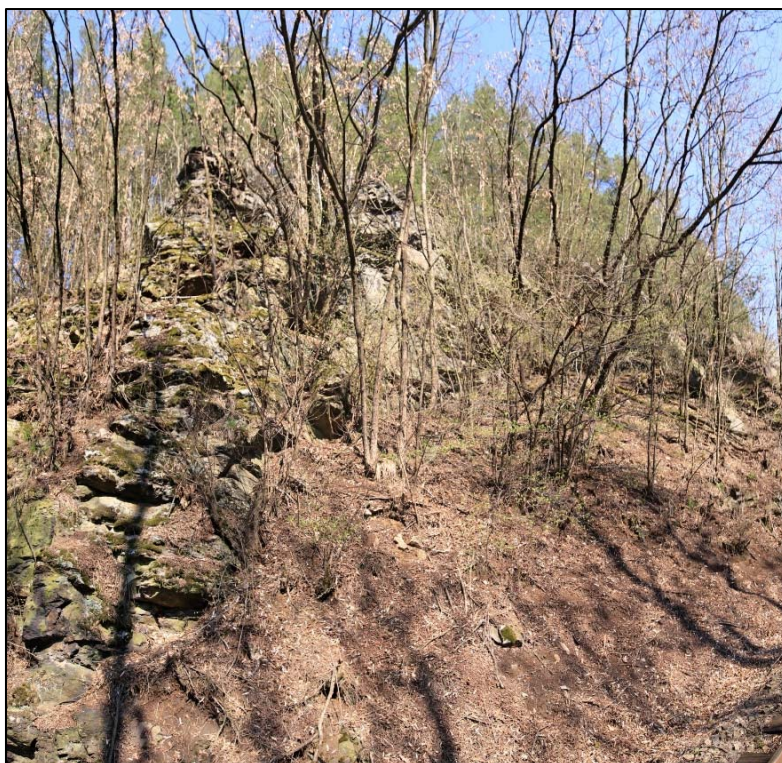
Obr. 129: panoramatický pohled solitérní skalní výchoz v km 24,745 a navazující partie svahu, silně kryto náletovou vegetací

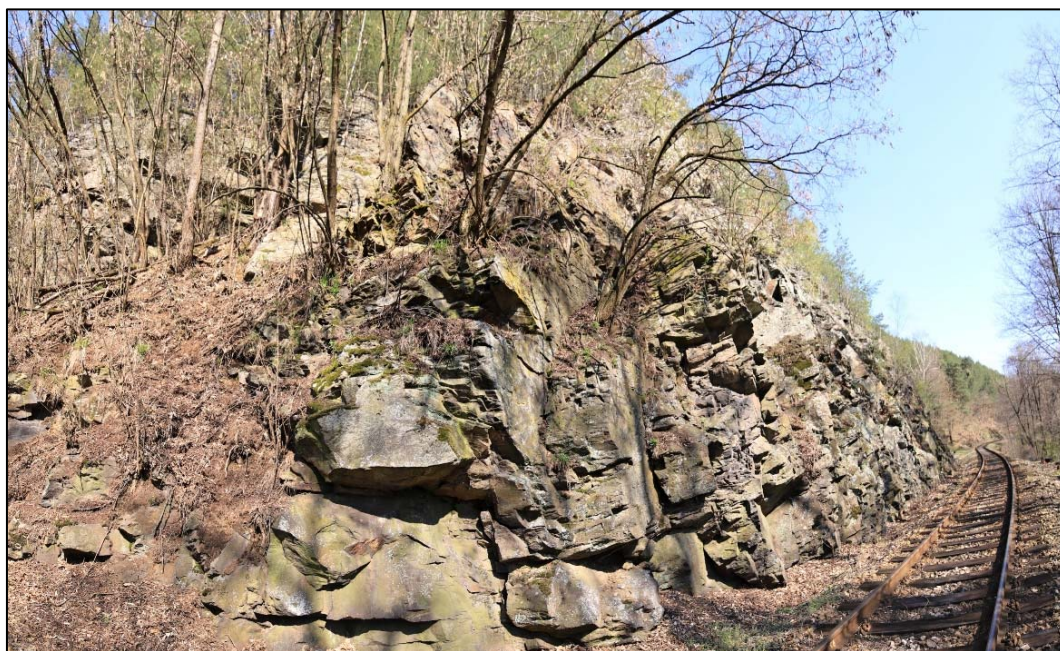
Obr. 131: panoramatický pohled na změnu morfologie masívu v km 24,765 – 24,775

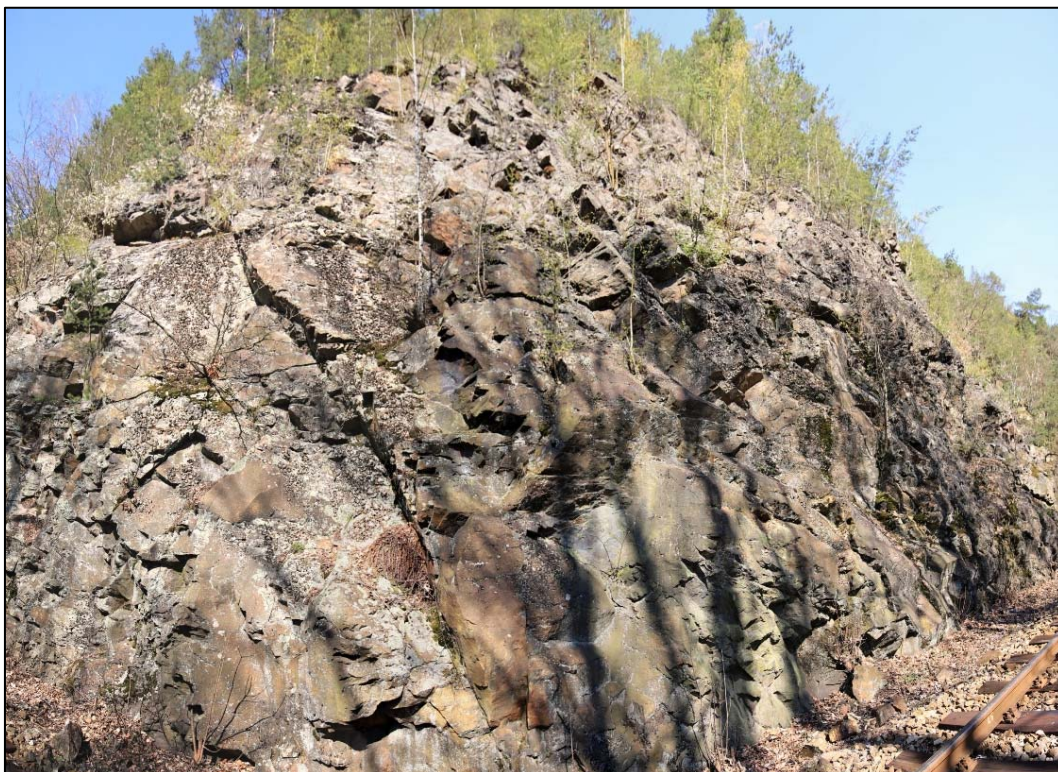
Obr. 134: panoramatický pohled na hlavní skalní masív v km 24,770 – 24,795

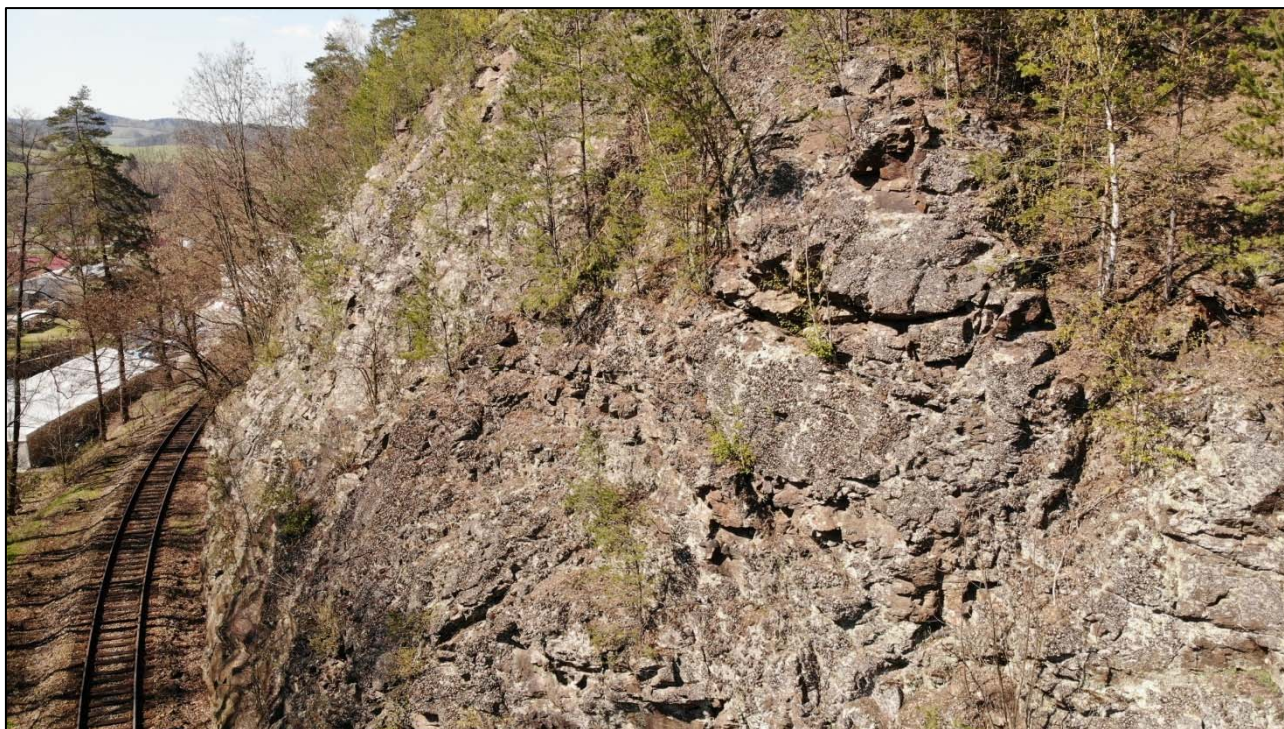
Obr. 135: pohled na celé defilé skalní stěny a jeho horních partií s četným porostem náletové vegetace, horní část svahu je mimo pozemky SŽDC, s.o. pohled směr Strakonice, trať v úseku km 24,770 – 24,800

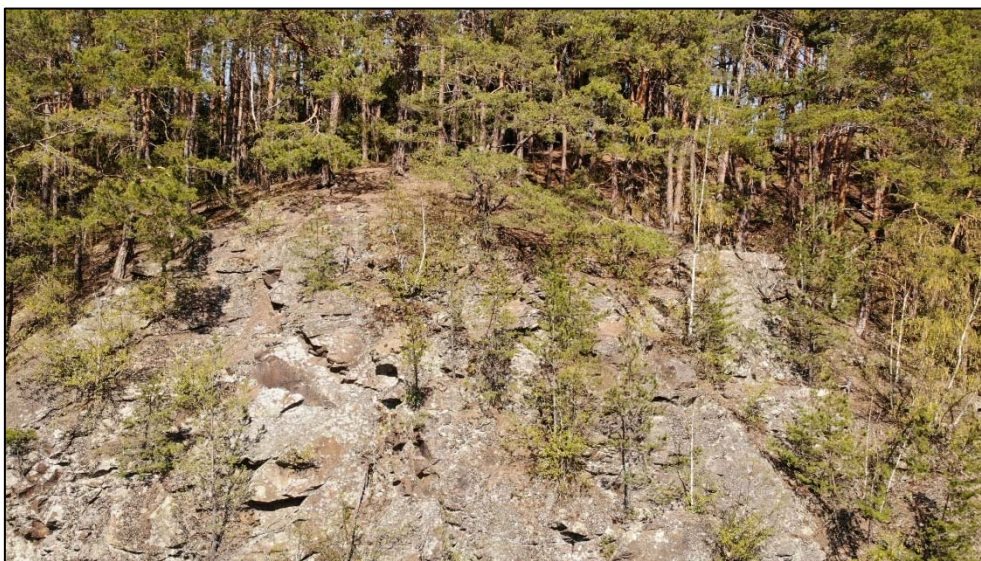
Obr. 136: celkový pohled na horní partie skalní stěny v km 24,770 – 24,790, tyto polohy masívu jsou mimo hranice SŽDC, s.o.

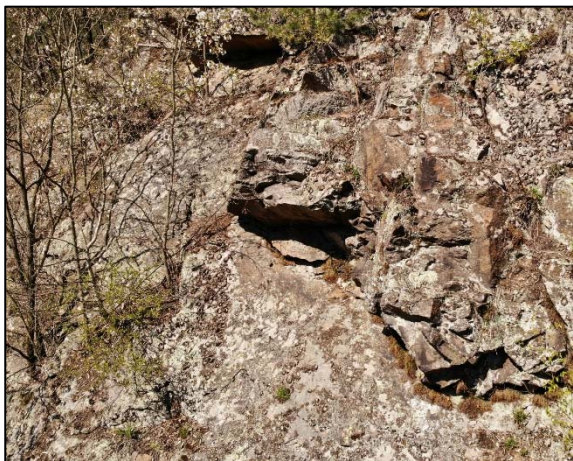
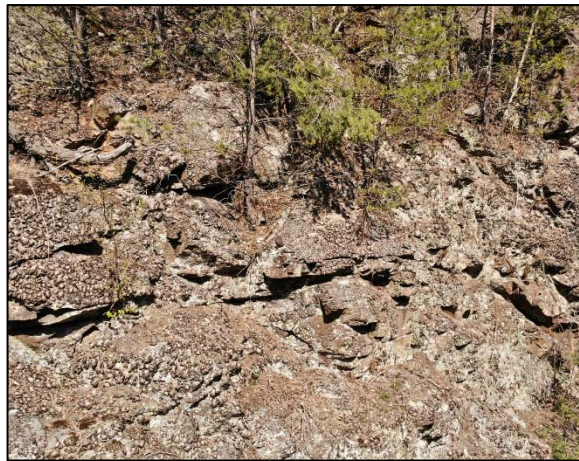
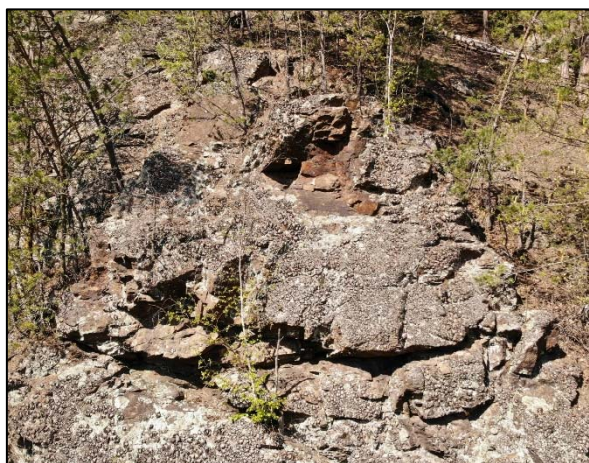
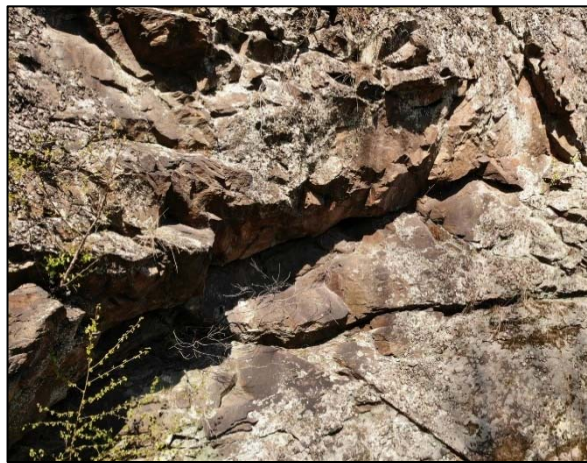
Obr. 137 - 140: dílčí detaily rizikových partií narušení skalní stěny v jejich vysokých partiích, ve výšce více jak 6 m nad TD, rozevření puklin 10 – 80 mm, lokální rozrušování náletovou vegetací, blokový rozpad

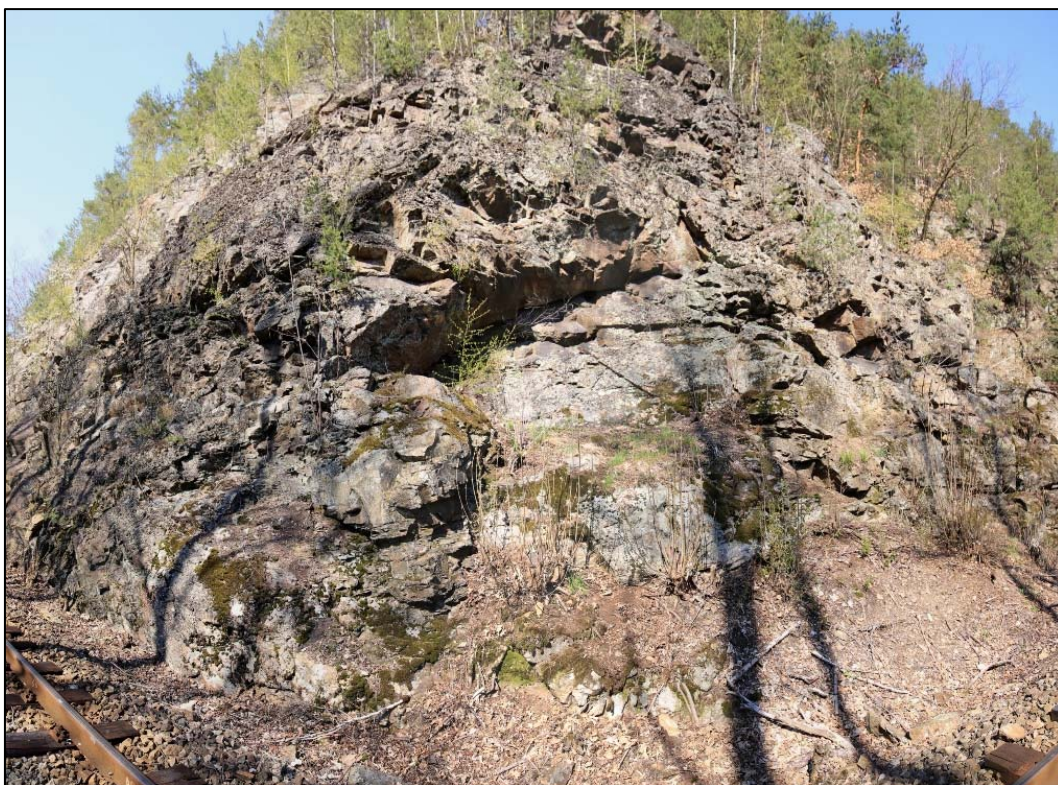
Obr. 141: panoramatický pohled na členité skalní defilé v km 24,795 – 24,815, četné převisy ve skalním masívu

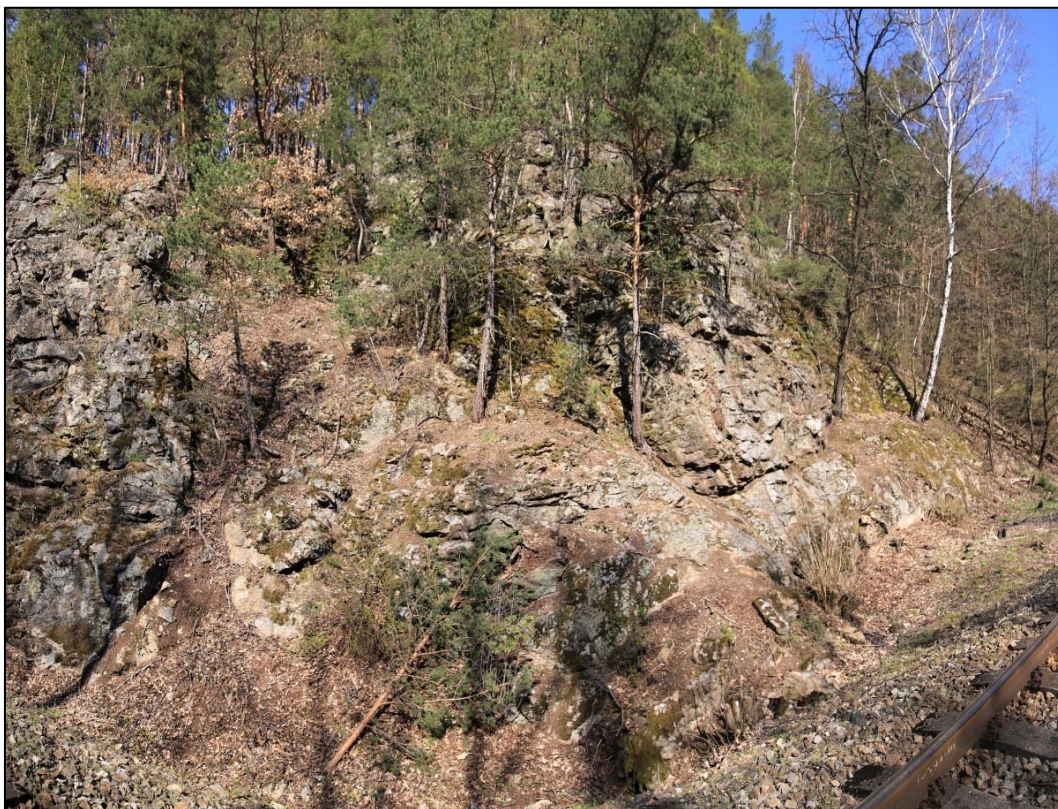
Obr. 142: panoramatický pohled skalního masívu v km 24,820 – 24,830, skalní svahy jsou mimo pozemky SŽDC, díky prostoru mezi drážním tělesem a patou svahu bez rizika pro provoz na trati

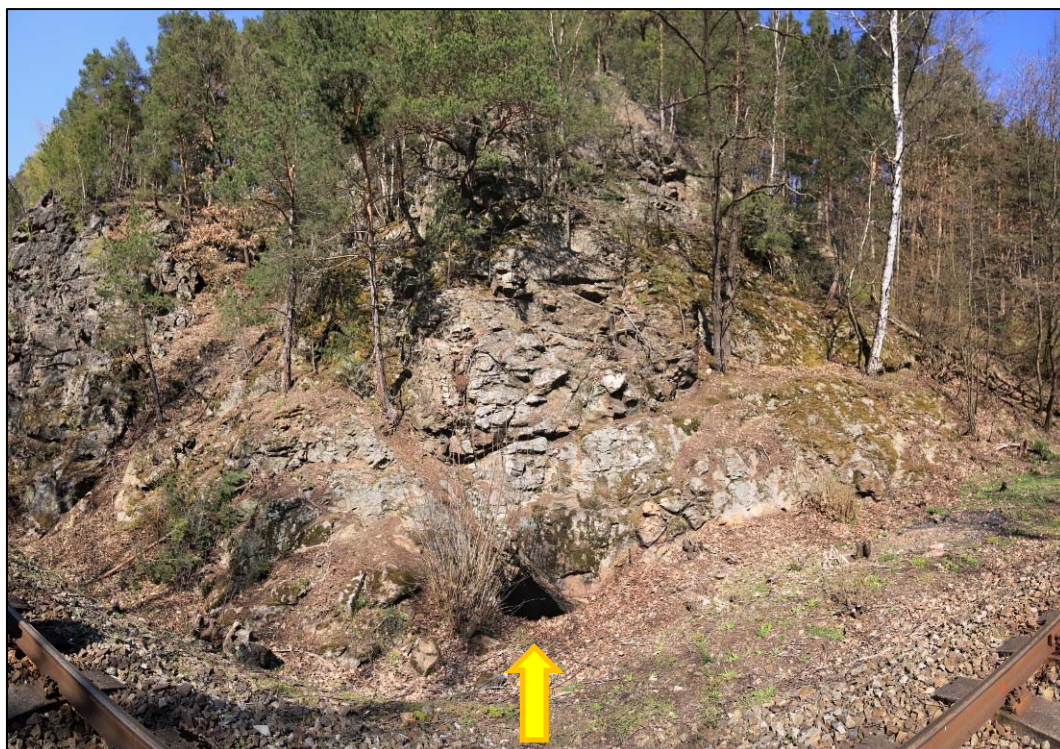
Obr. 143: panoramatický pohled na skalní svahy v km 24,820 – 24,840 s vyznačenou polohou nezajištěného vstupu do staré štoly, evidováno jako jeskyně, během stavby musí být chráněno proti poškození

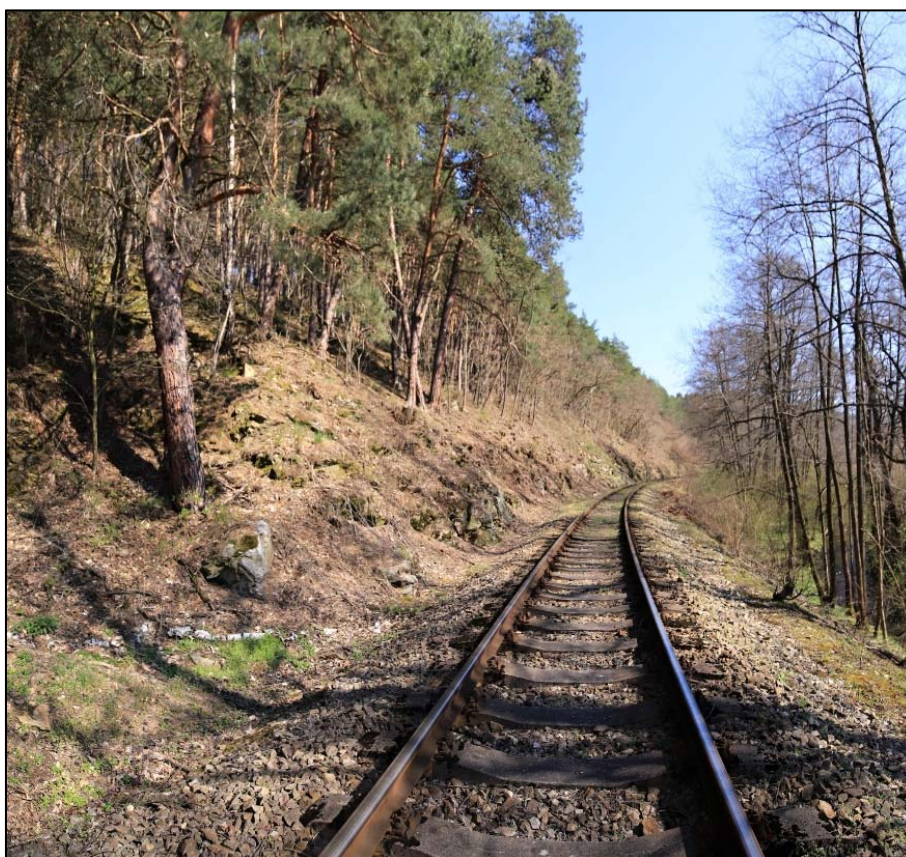
Obr. 144: pohled na navazující Poloskalní svah v km 24,840 – 24,900

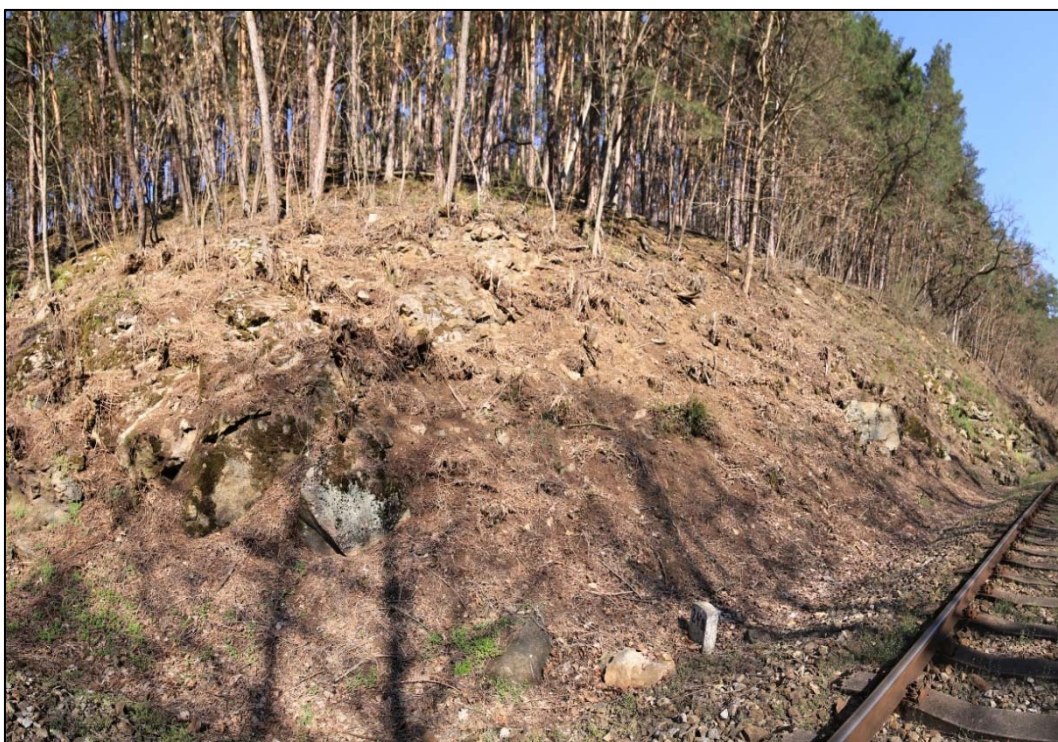
Obr. 145: panoramatický pohled na poloskalní svah v km 24,890 – 24,910 s částečně odstraněnou vegetací

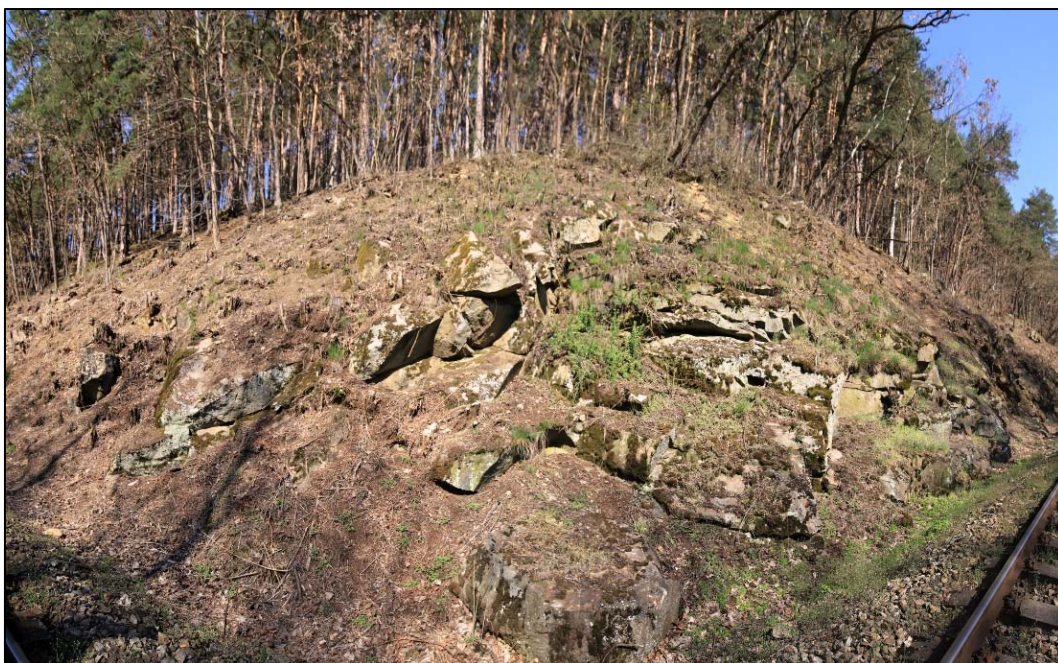
Obr. 146: panoramatický pohled na skalní výchoz v km 24,905 – 24,915 členitý rozsah ploch odlučnosti

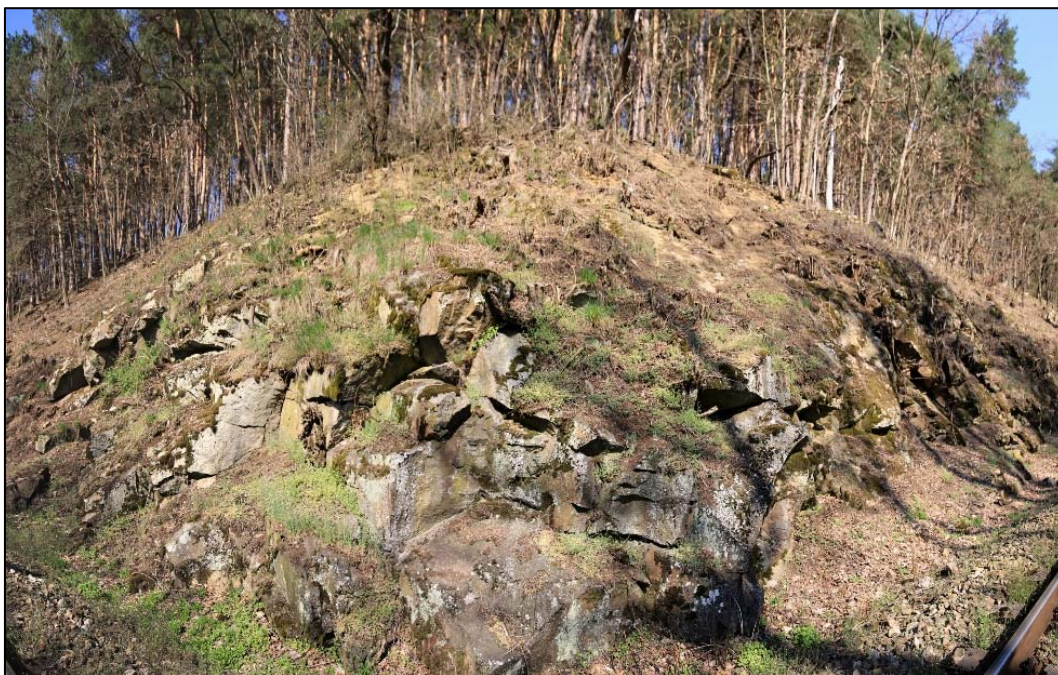
Obr. 147: panoramatický pohled na skalní výchozy s blokovým rozpadem v km 24,915 – 24,930

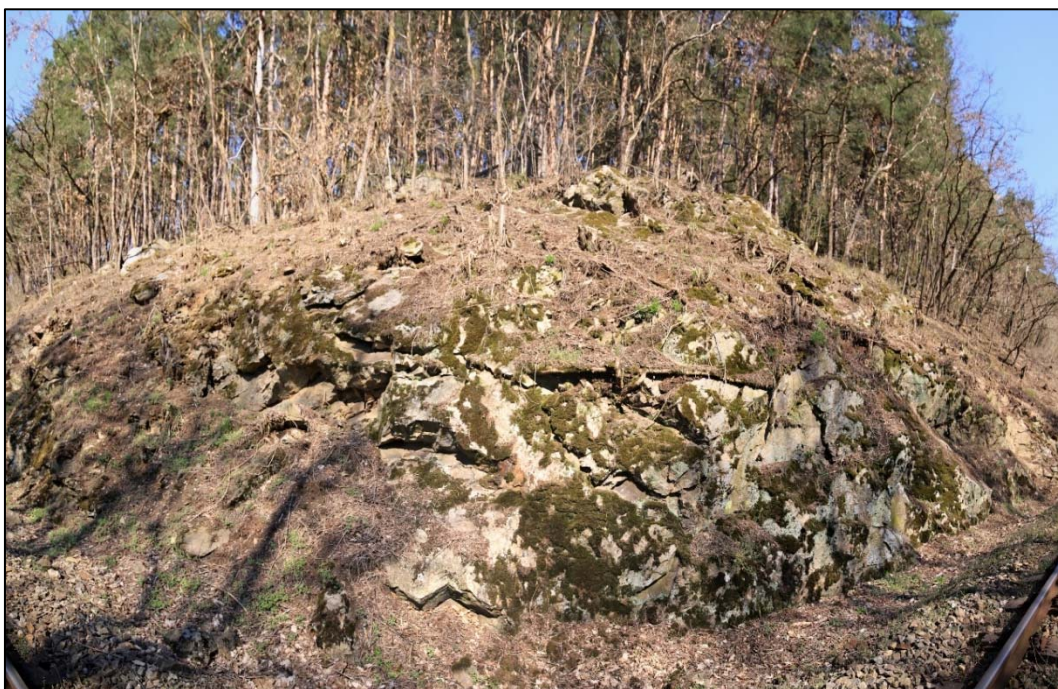
Obr. 148: panoramatický pohled na skalní výchozy s blokovým rozpadem v km 24,925 – 24,945

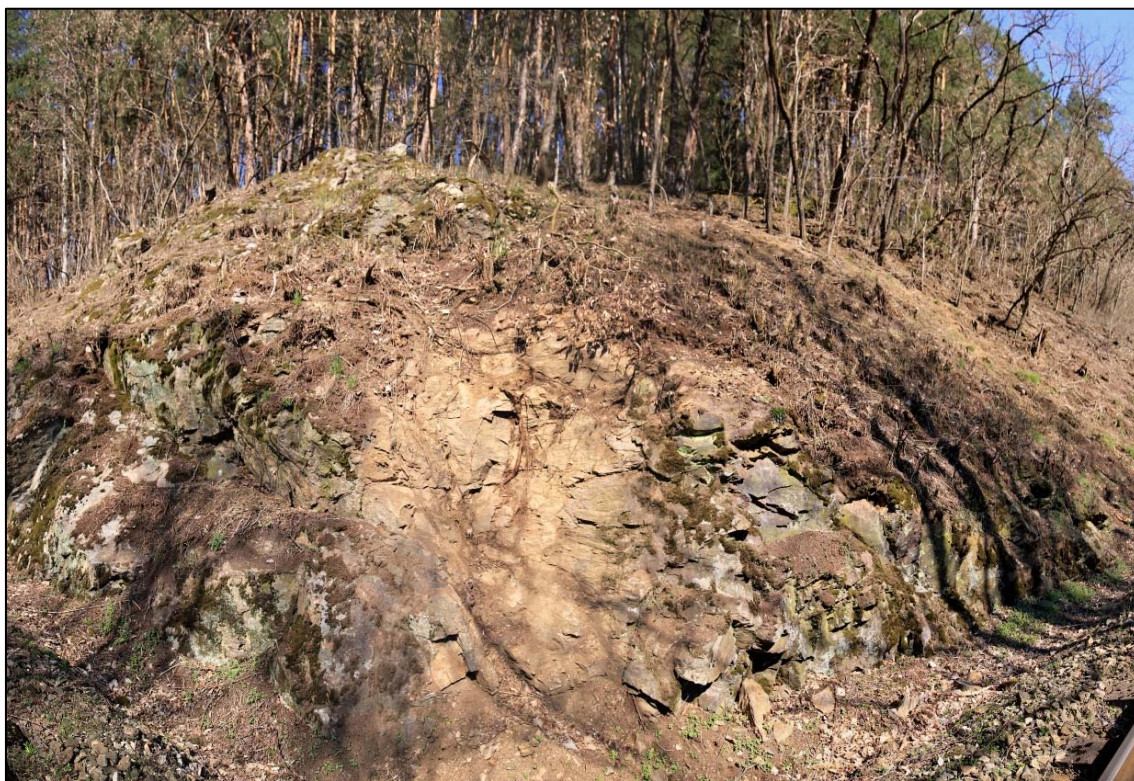
Obr. 149: panoramatický pohled poruchu skalního svahu s erozním rozpadem v km 24,960

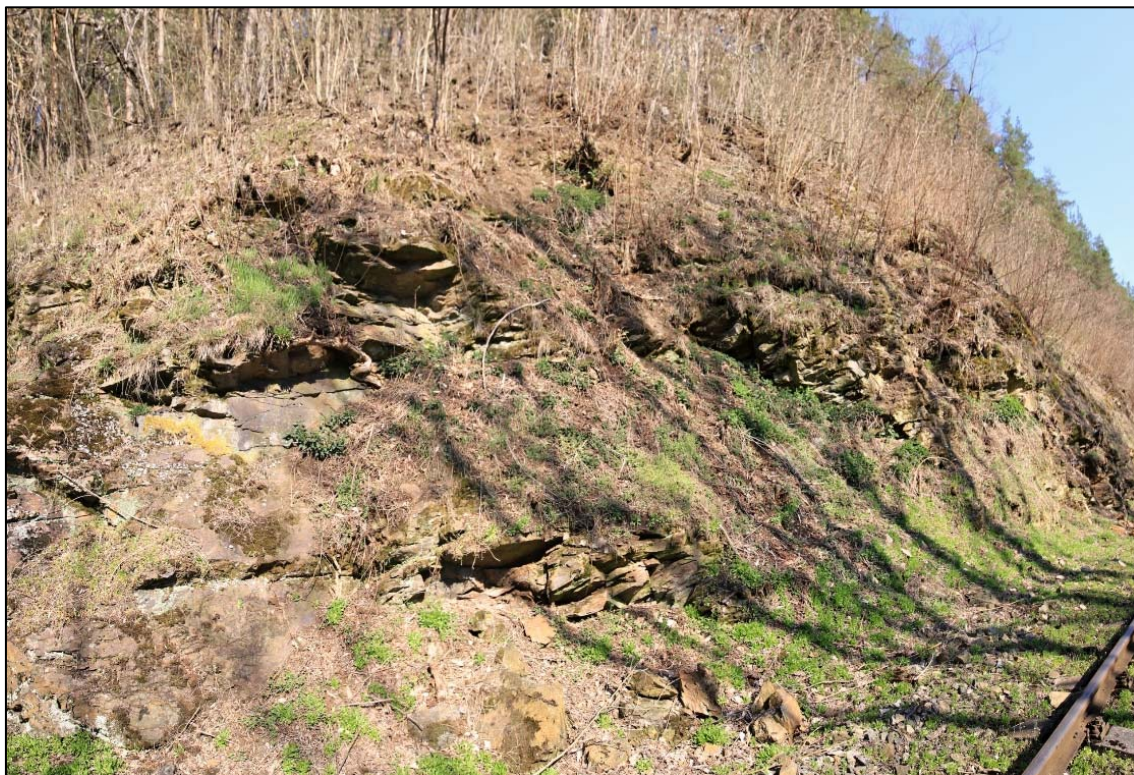
Obr. 150: panoramatický pohled na skalní výchozy s blokovým rozpadem v km 24,980 – 25,000

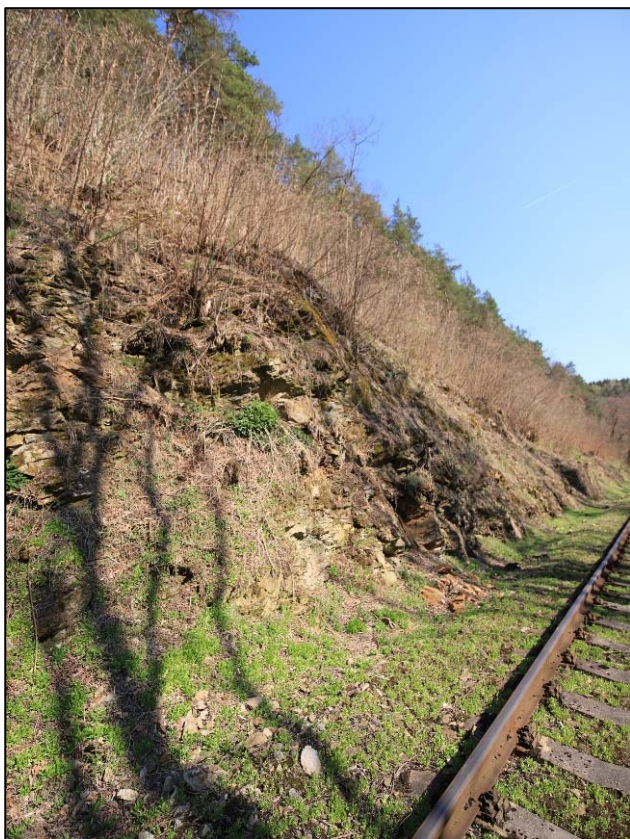
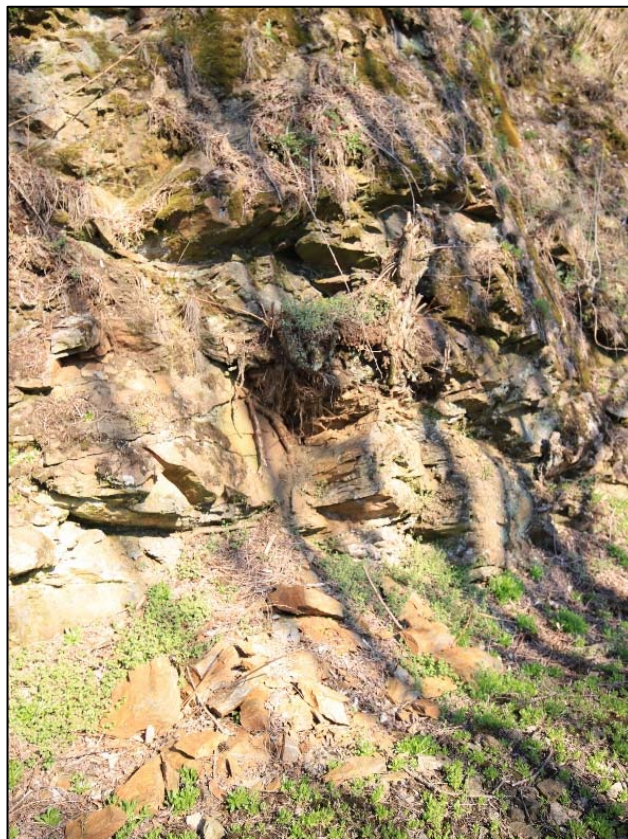
Obr. 151 a 152: detail stavu narušení a rozpadu masívu v km 24,990 – 24,995

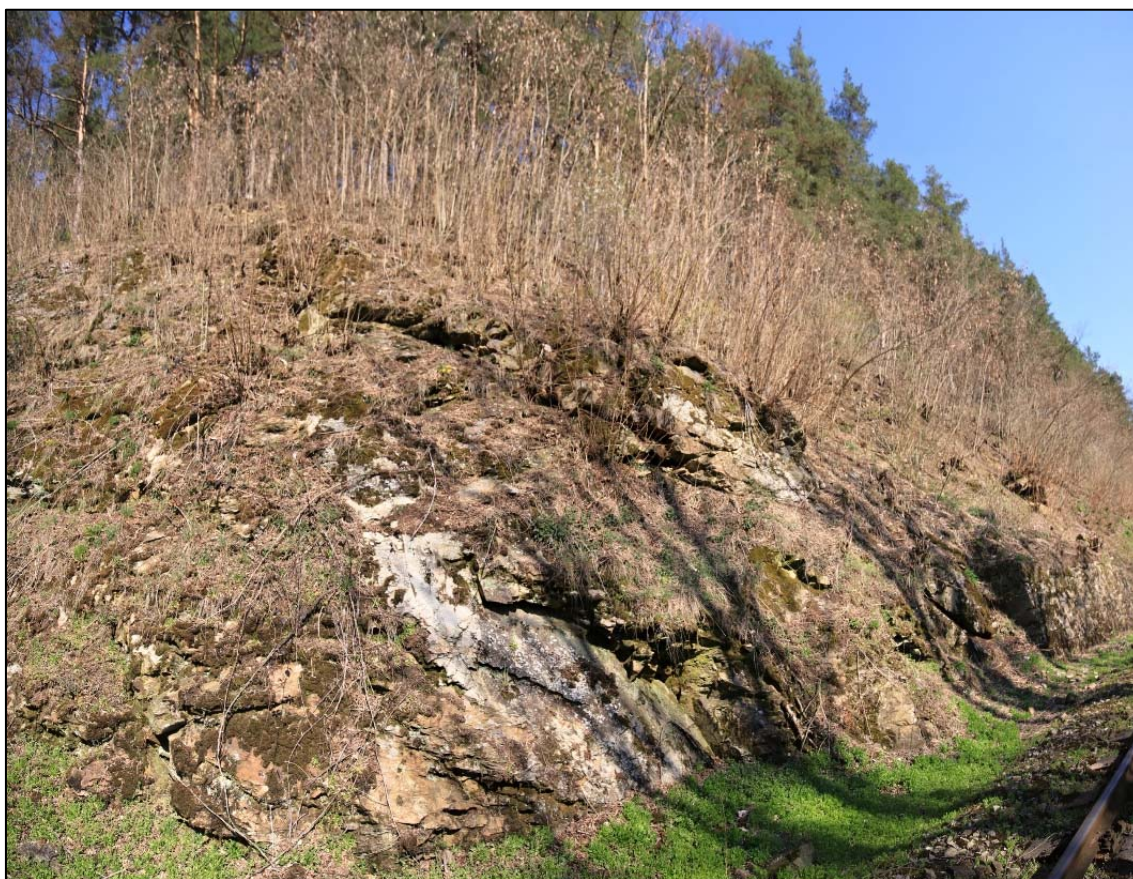
Obr. 153: panoramatický pohled na skalní výchozy a jeho narušení zvětráním v km 25,010 – 25,025

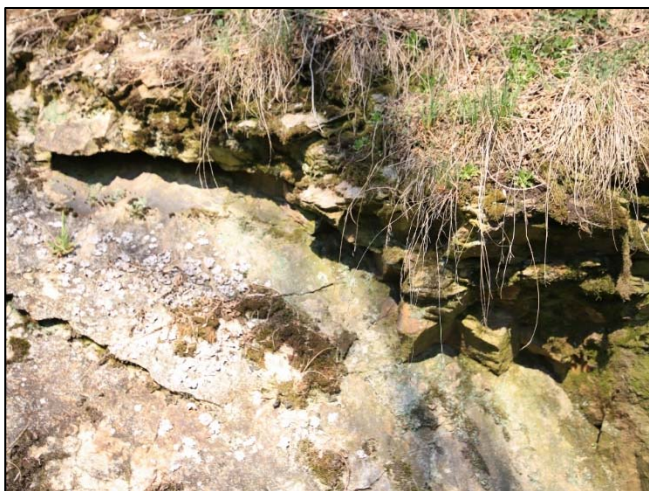
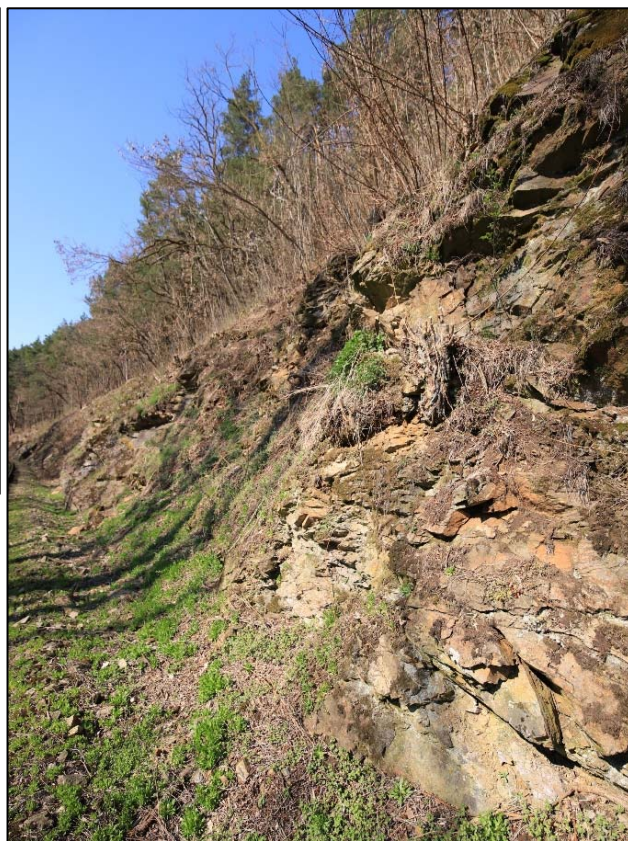
*Obr. 154 a 155: detail narušení a degradace masívu
v km 25,015 – 25,020*

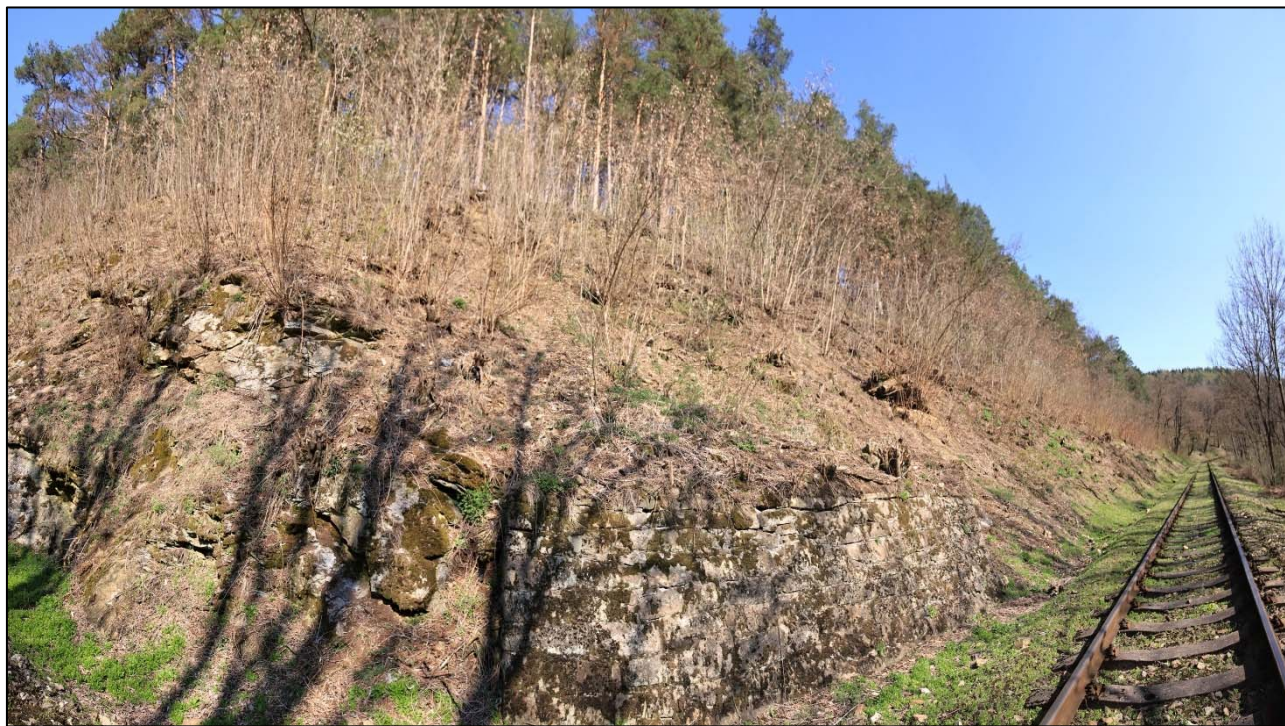
Obr. 156: panoramatický pohled na stávající zárubní zídku a její vazbu na poloskalní svahy v km 25,020 – 25,035

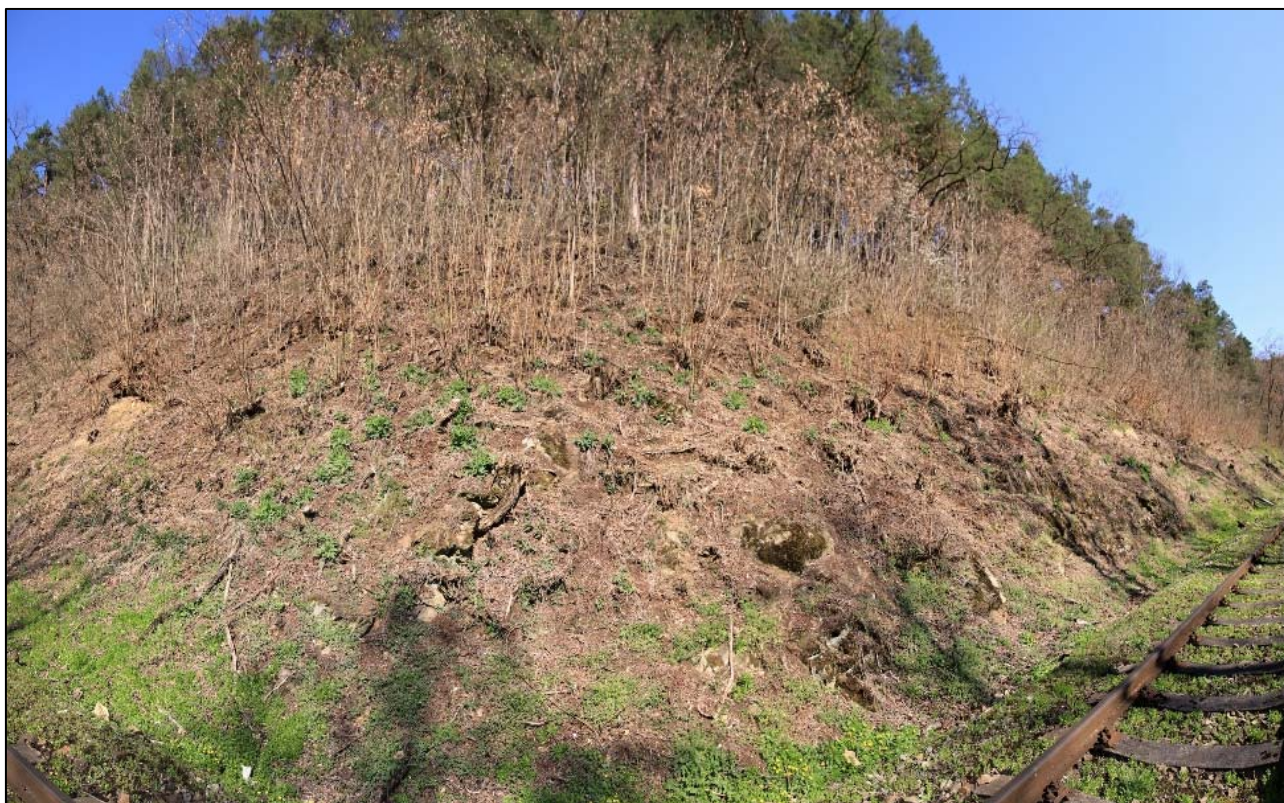
Obr. 157: panoramatický pohled na poloskalní svahy v km 25,050 - 25,090 , jen lokální výchozy zvětralého skalního podkladu, četné erozní narušení svahu

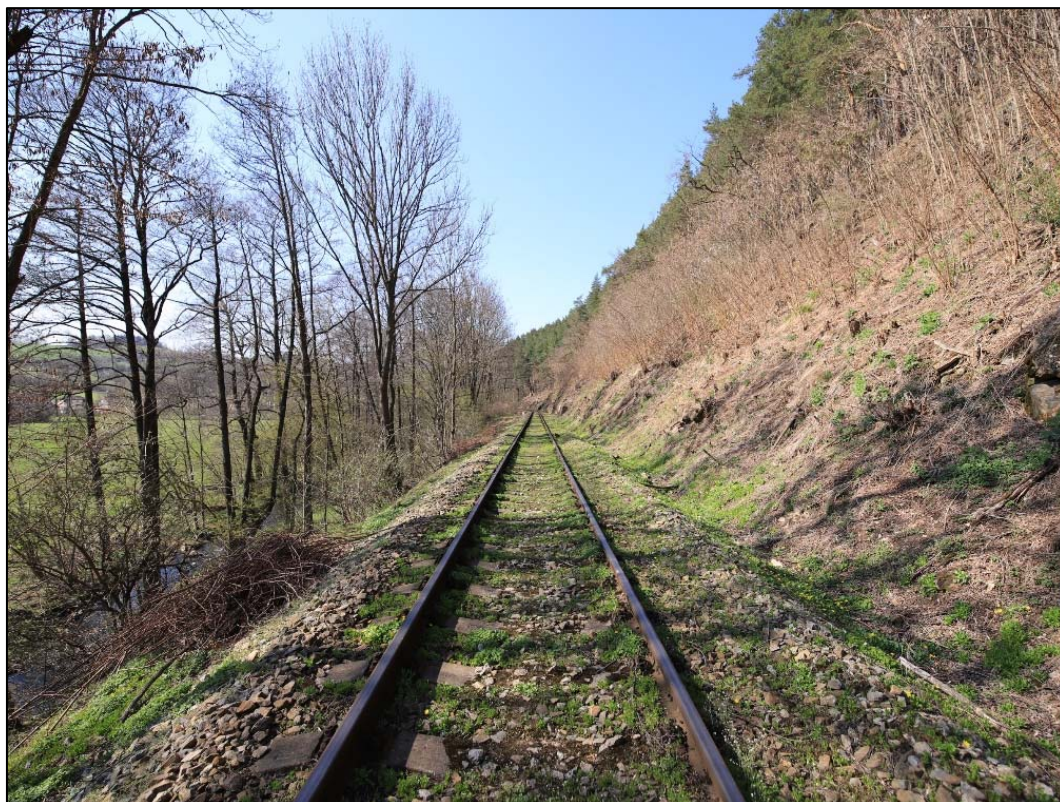
Obr. 158: celkový pohled na koncovou část úseku objektu v km 25,100, pohled směr Strakonice

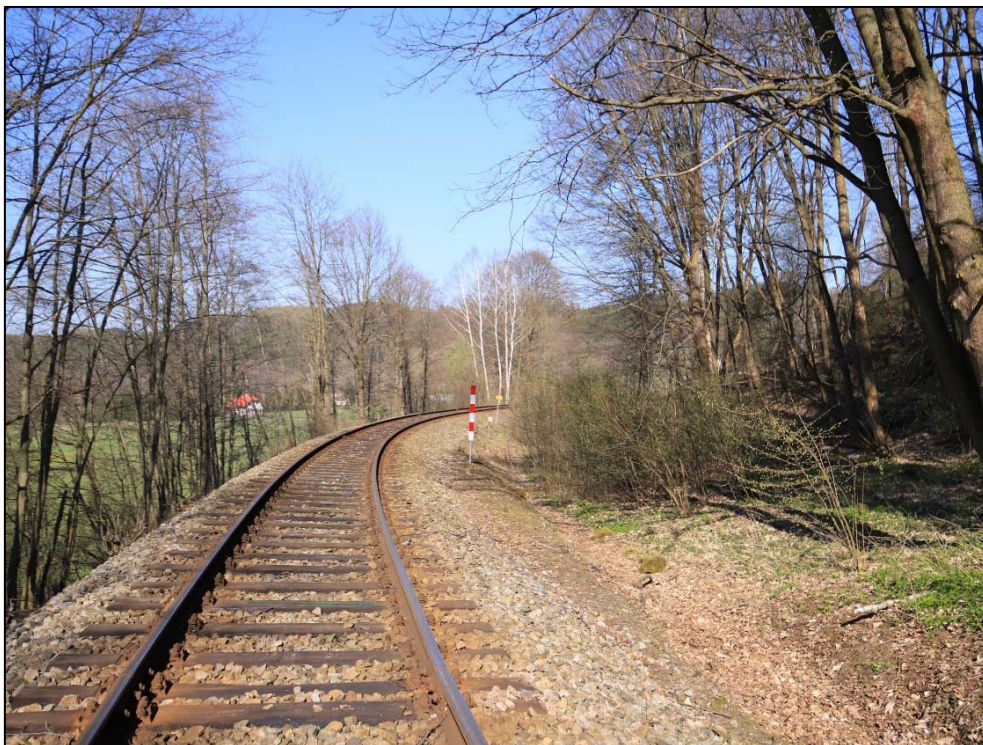
Obr. 159: pohled na přístup k objektu SO 04-26-01 od zastávky Bohumilice v Čechách, km 26,100 – 26,150
