ZÁVĚREČNÁ ZPRÁVA GEOTECHNICKÉHO PRŮZKUMU

**Zvýšení stability skalních masivů na trati Strakonice – Volary,
1. stavba**

B.2 Geotechnický průzkum skalních svahů

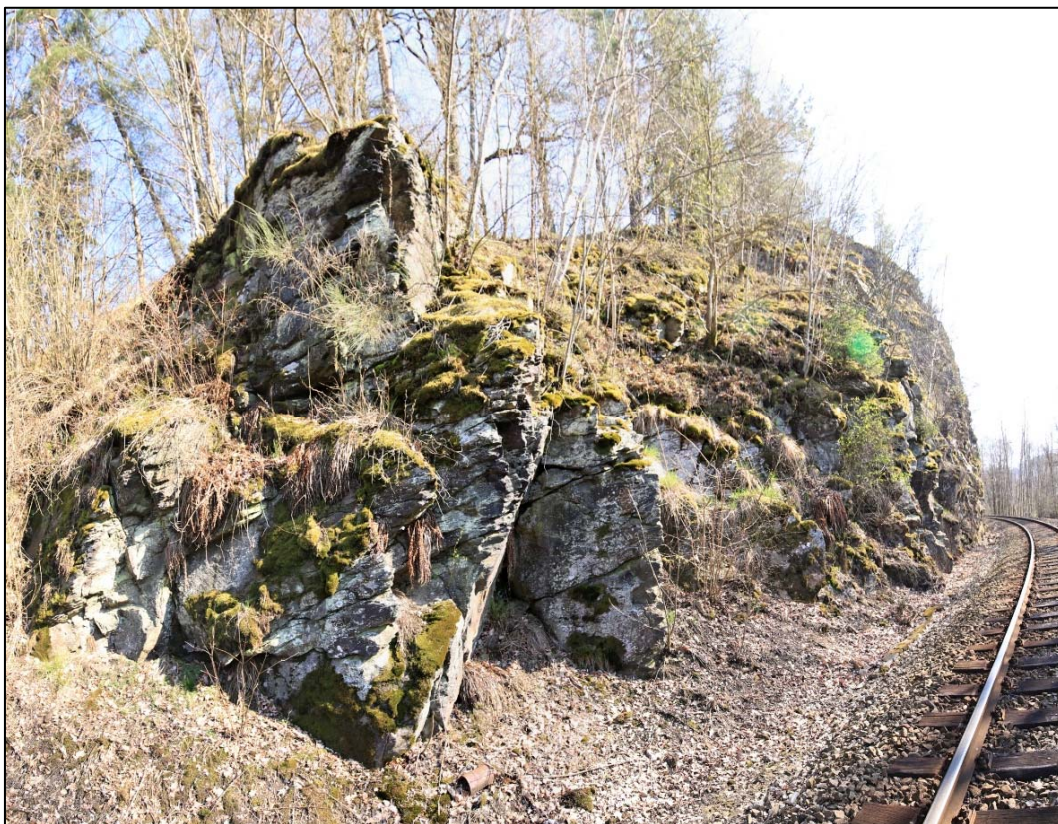
Obr. 160: pohled na výrazně formovaný skalní výchoz v km 26,175 – 26,180

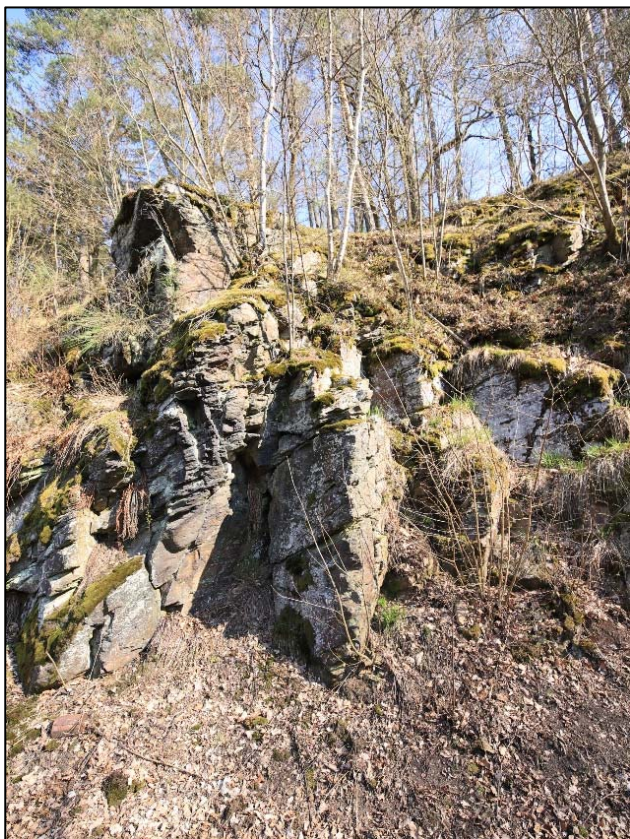
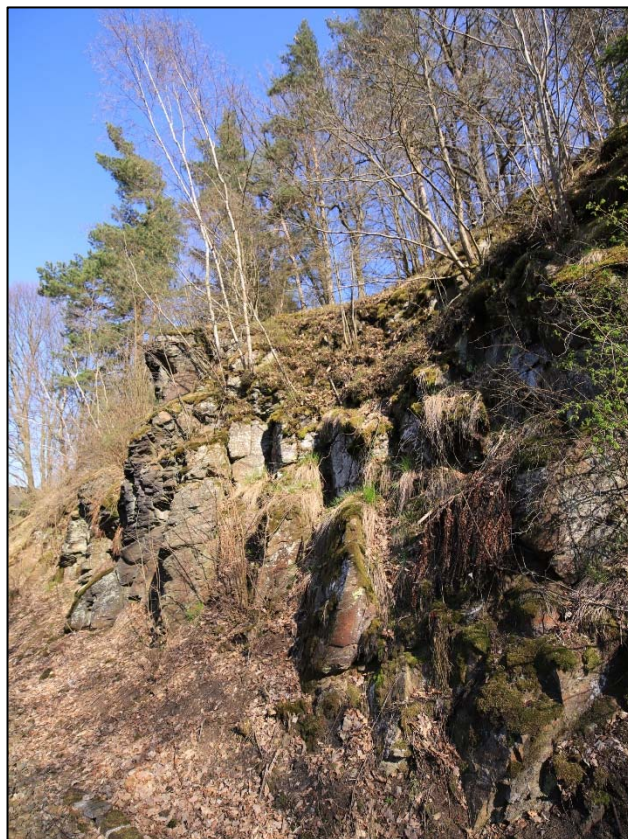
Obr. 161 a 162: dílčí pohledy na stavbu a odlučnost masívu v km 26,180 – 26,190

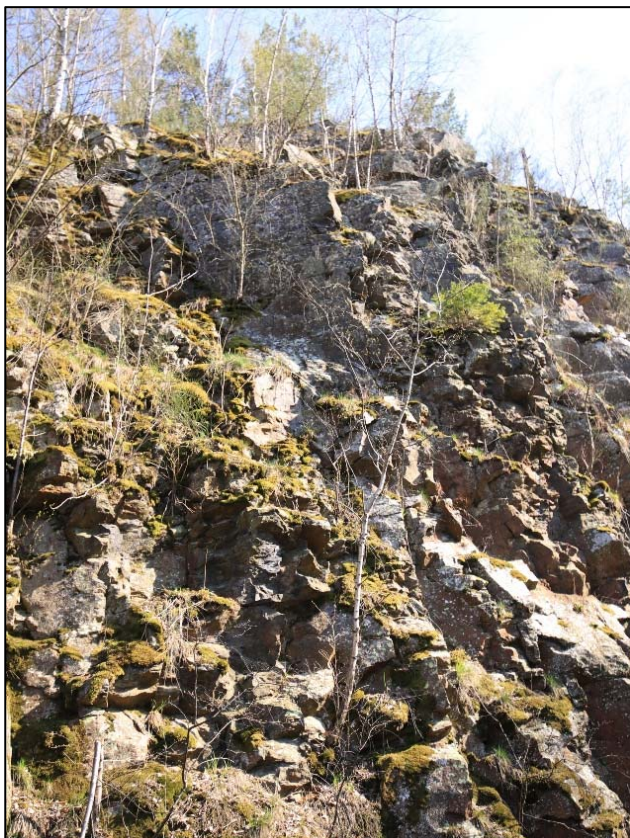
Obr. 167 a 168: detail stavu narušení masívu vegetací, rozevření puklin a vliv vegetace

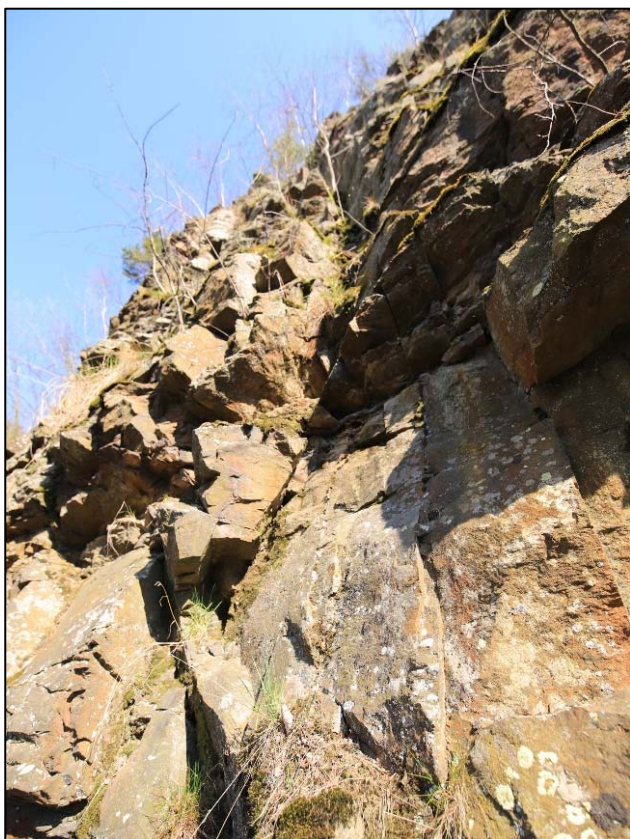
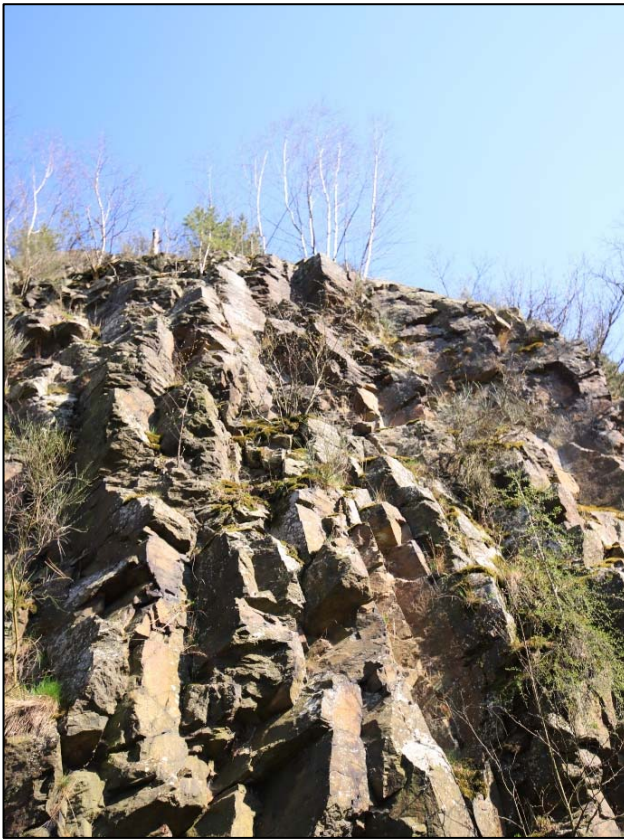
Obr. 169 a 170: příklad členité morfologie skalního masívu stěny

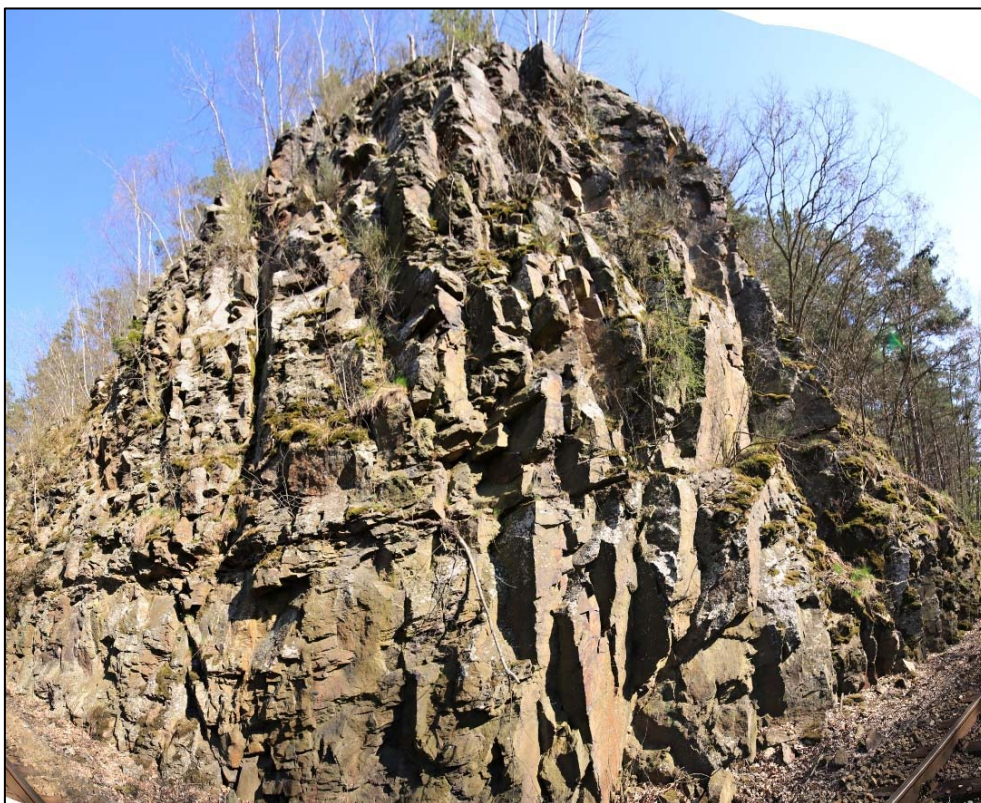
Obr. 171: panoramatický pohled na hlavní defilé skalní stěny v km 26,195 – 26,215

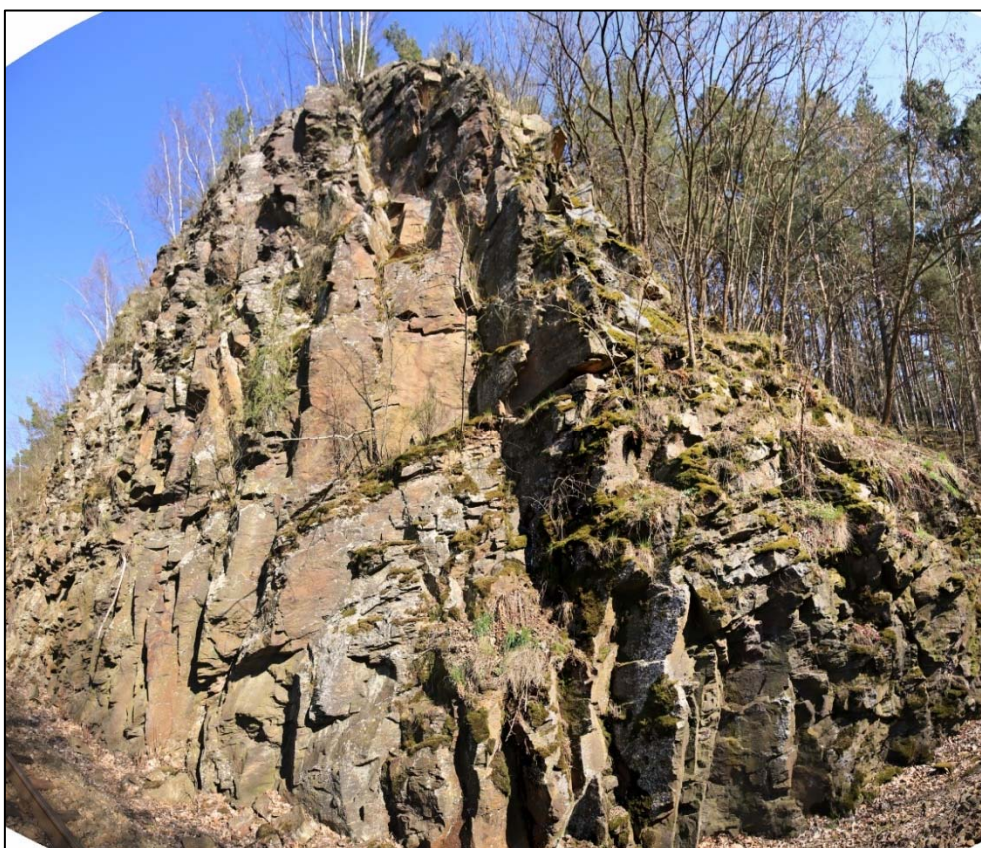
Obr. 172: panoramatický pohled na měnící se morfologii stěny v km 26,220 – 26,230, znatelné znaky porušení masívu podél predisponovaných ploch odlučnosti

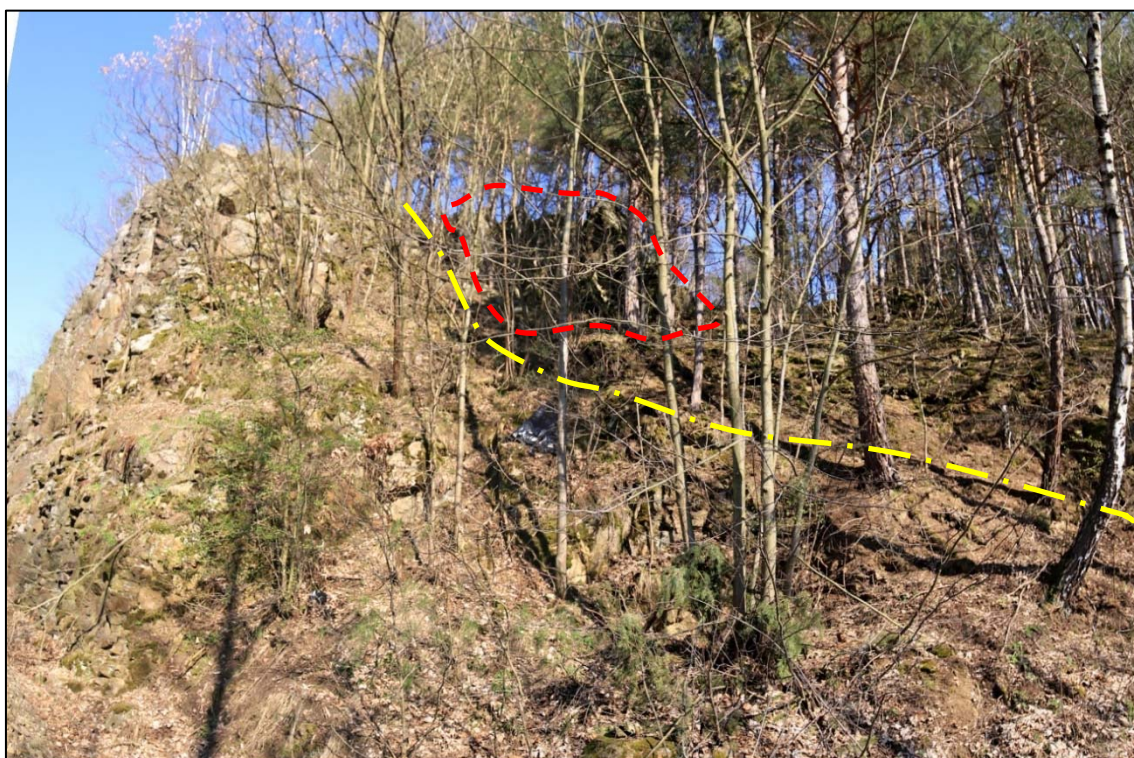
Obr. 173: pohled na závěrečné pasáže skalního masívu v km 26,230 – 26,250 vlevo,
 žlutou linií vyznačena pozemková hranice,
 červeně vyznačená oblast vymezuje rizikový skalní masív s výraznou blokovou odlučností s vysokým rizikem pro provoz na trati

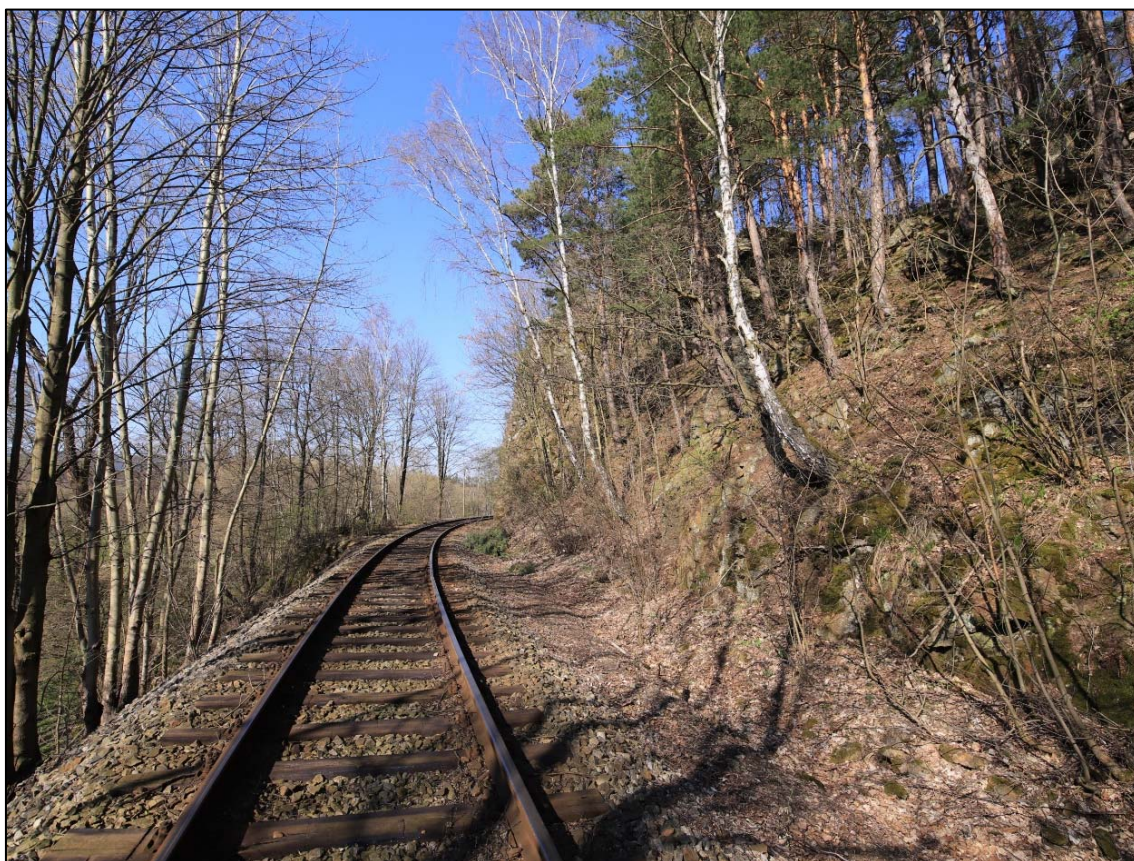
Obr. 174: pohled na koncovou část úseku objektu v km 26,260 – 26,300, pohled směr Strakonice

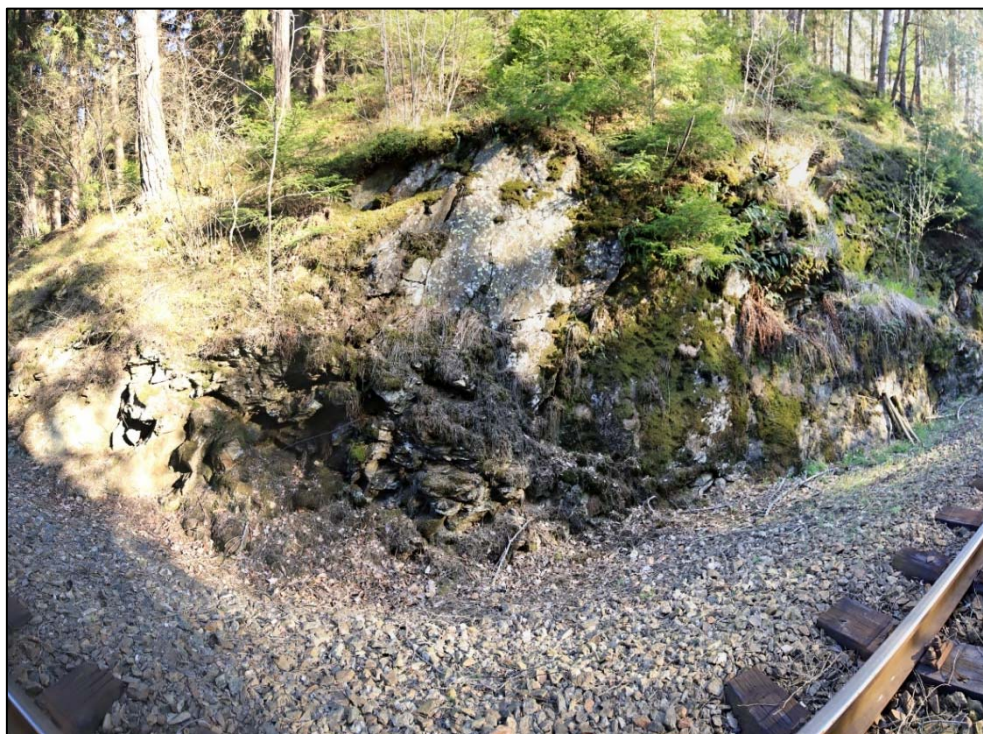
Obr. 175: pohled na levostrannou část skalního zářezu v km 28,850 – 28,860, s hutným vegetačním pokryvem

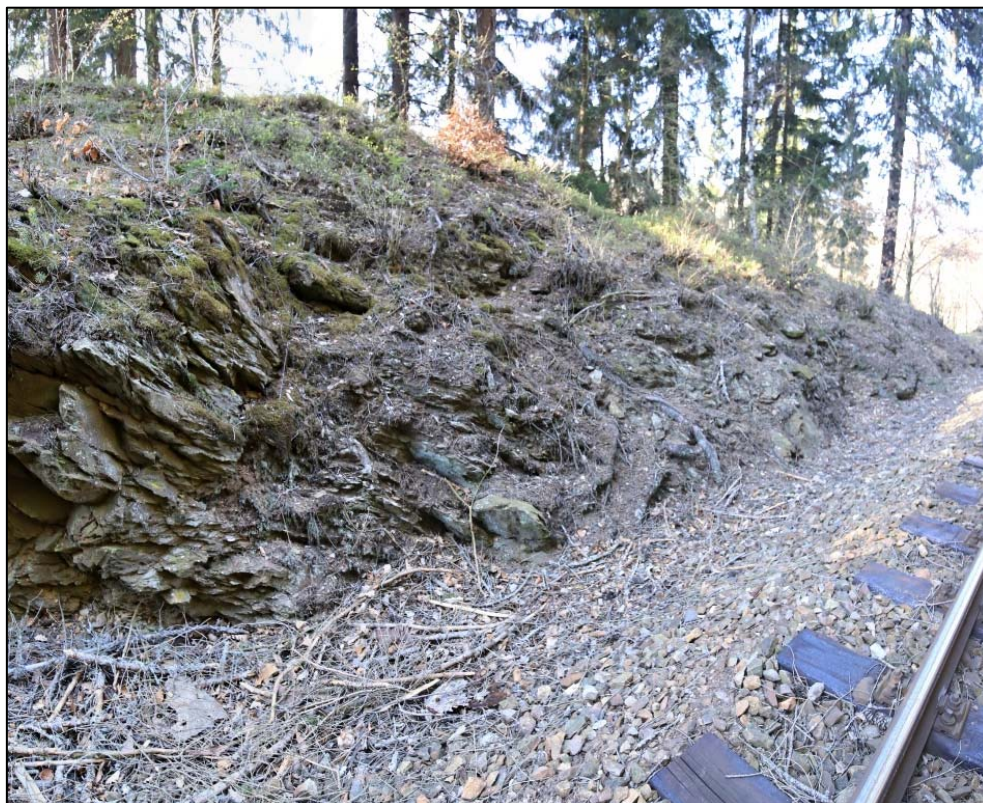
Obr. 176: pohled na pravostrannou část zářezu v km 28,850 – 28,860, znatelné extrémní zvětrání masívu na dílčí fragmenty

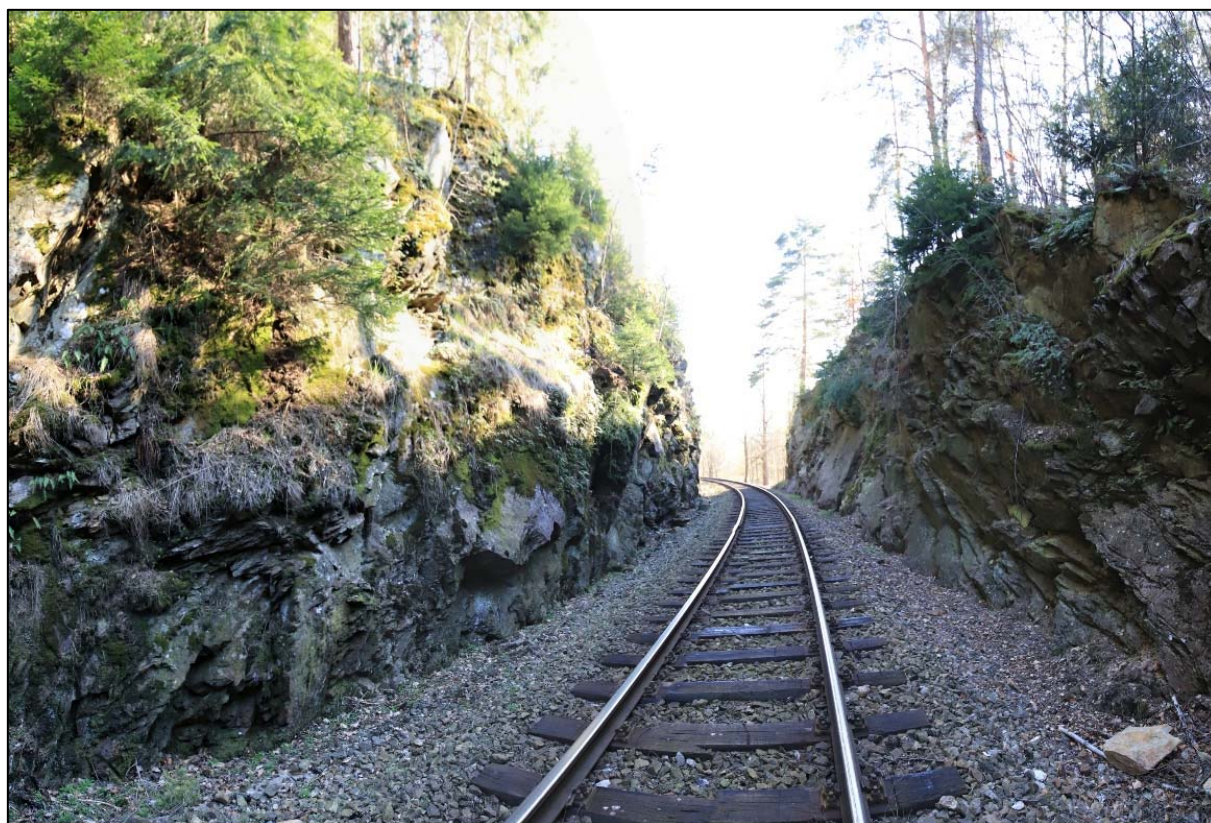
Obr. 177: celkový pohled na stavbu oboustranného zářezu a jeho výraznou morfologii, km 28,860 – 28,900

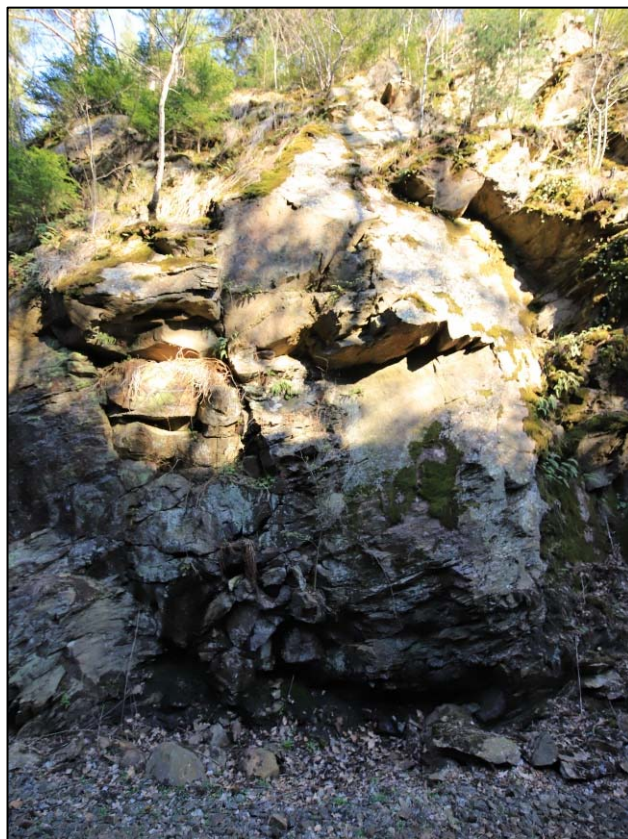
Obr. 182 a 183: levostranné velmi narušené pasáže s blokovým rozpadem a posuny masivu, horní partie svahu silně narušeny náletovou vegetací, km 28,882 – 28,888

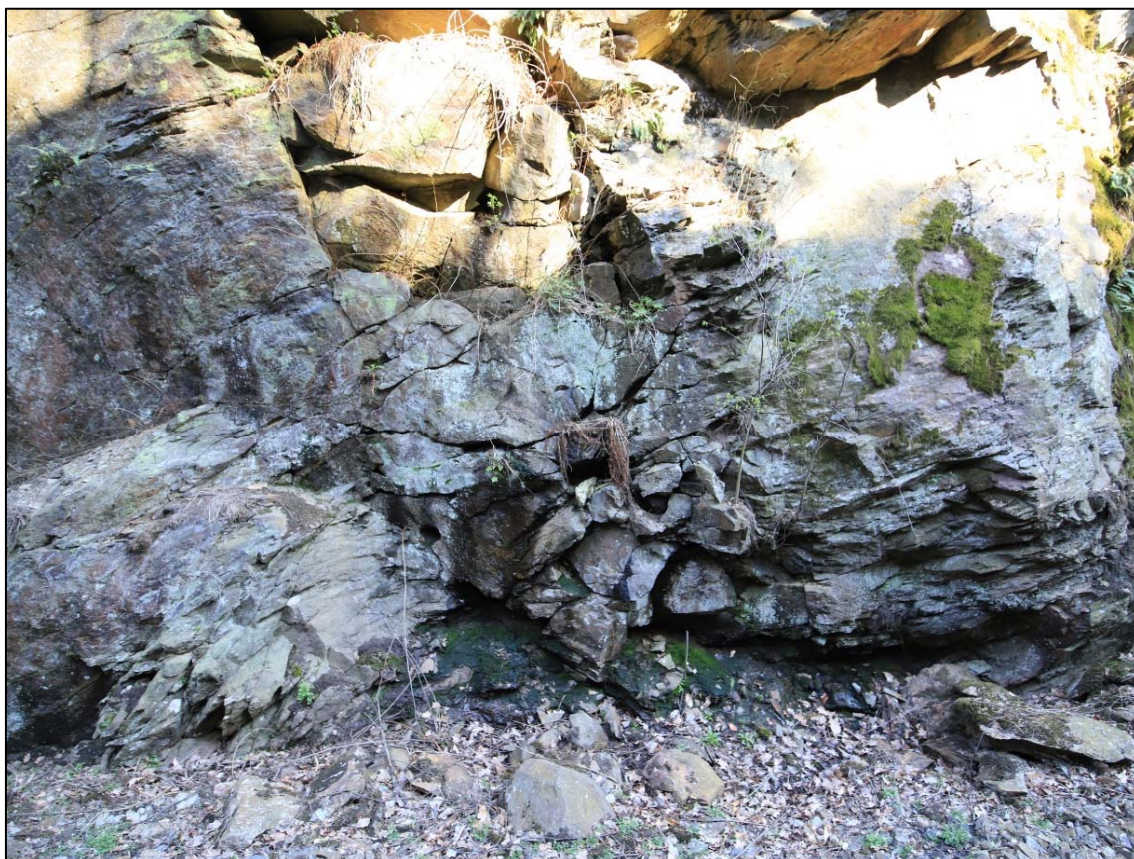
Obr. 184: detail poruchové zóny v km 28,885, vydatné výrony vody z poruchové zóny přímo v patě svahu

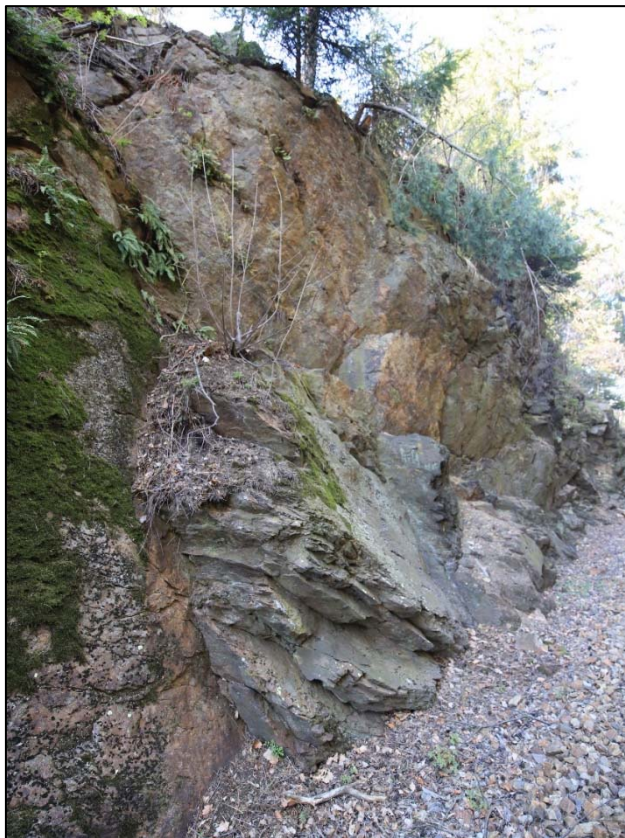
Obr. 185 a 186: pravostranná část zářezu v km 28,885 s výraznými převisy v horní partii a blokovým posunem ve výšce cca 4,5 m nad TK, systém ploch odlučnosti značně vymezuje stavbu uměle vytvořeného zářezu

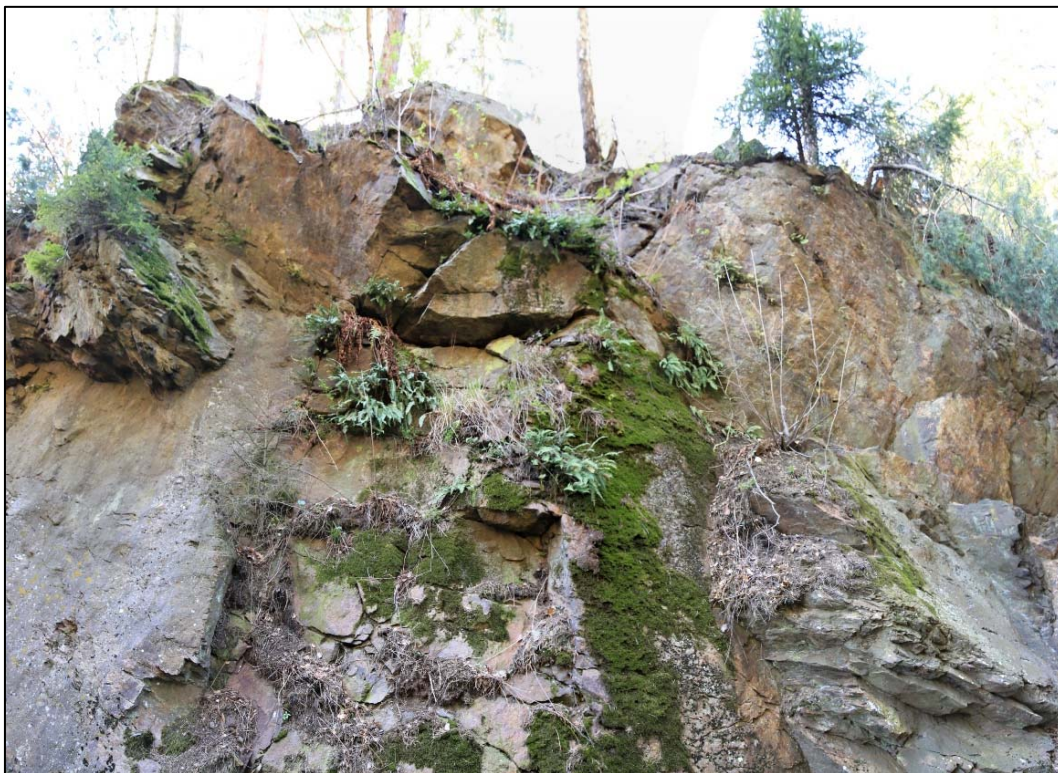
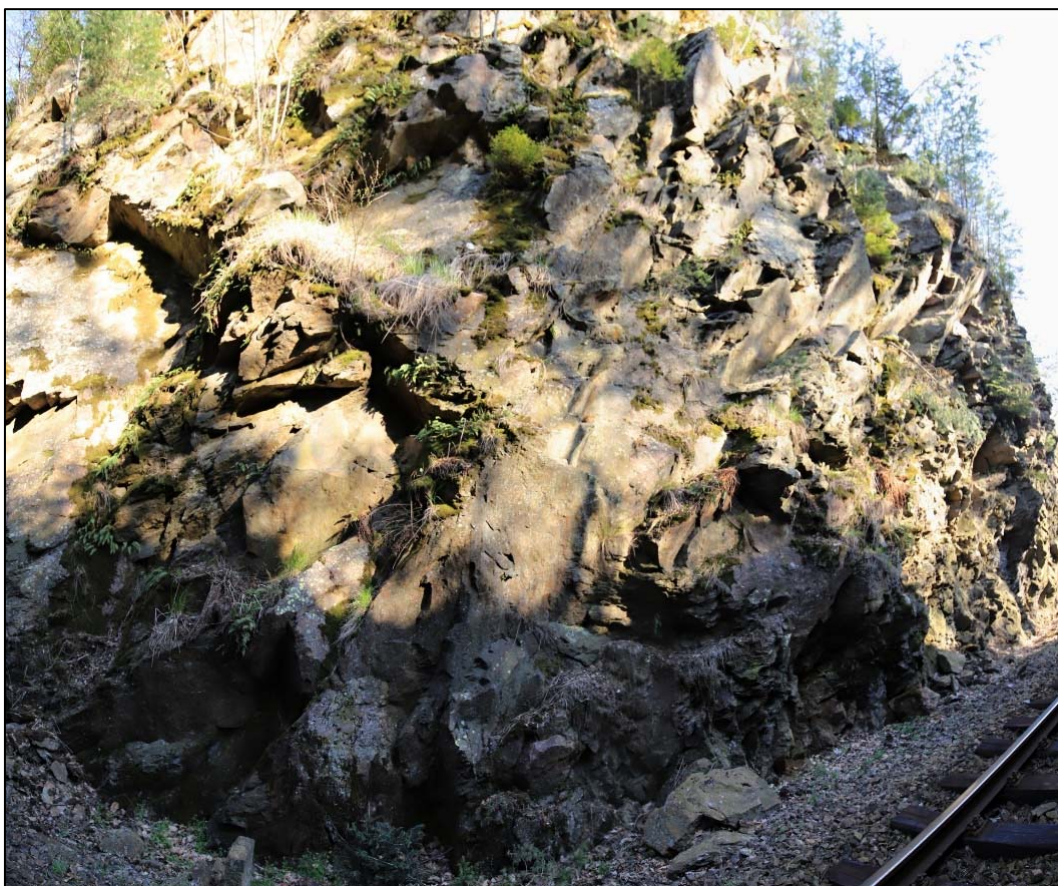
Obr. 187 a 188: panoramatické pohledy na levostranný skalní masív v km 28,890 – 28,910, výrazná členitost masívu s hustým vegetačním krytem v horních partiích svahu

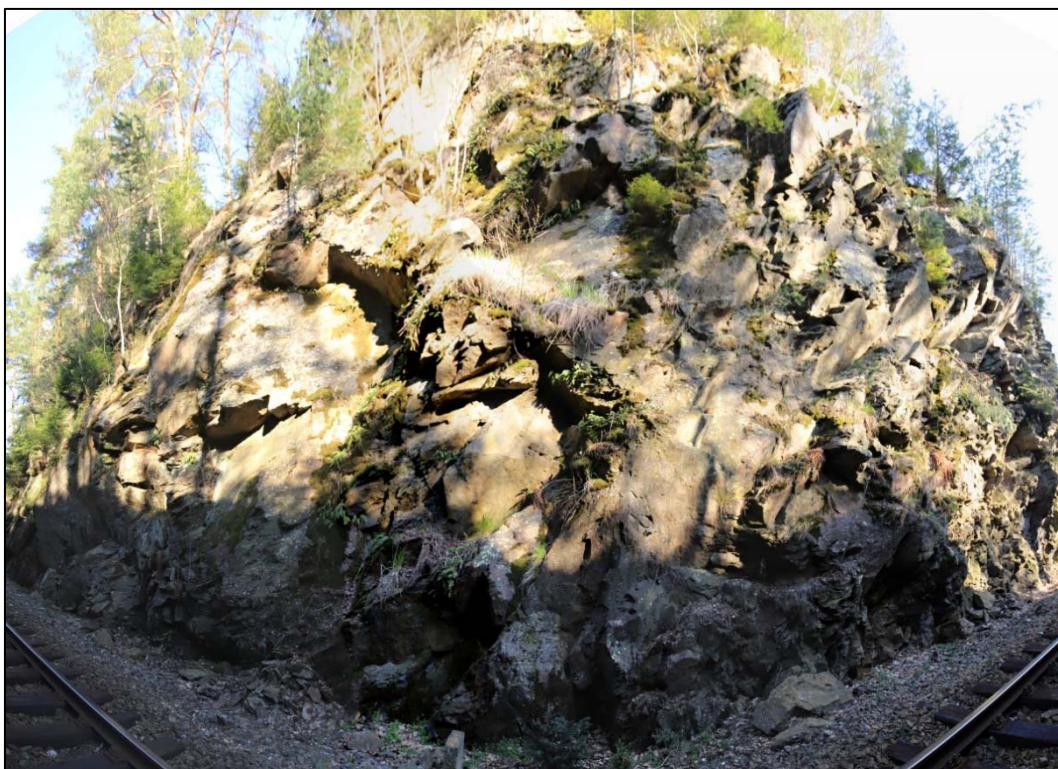
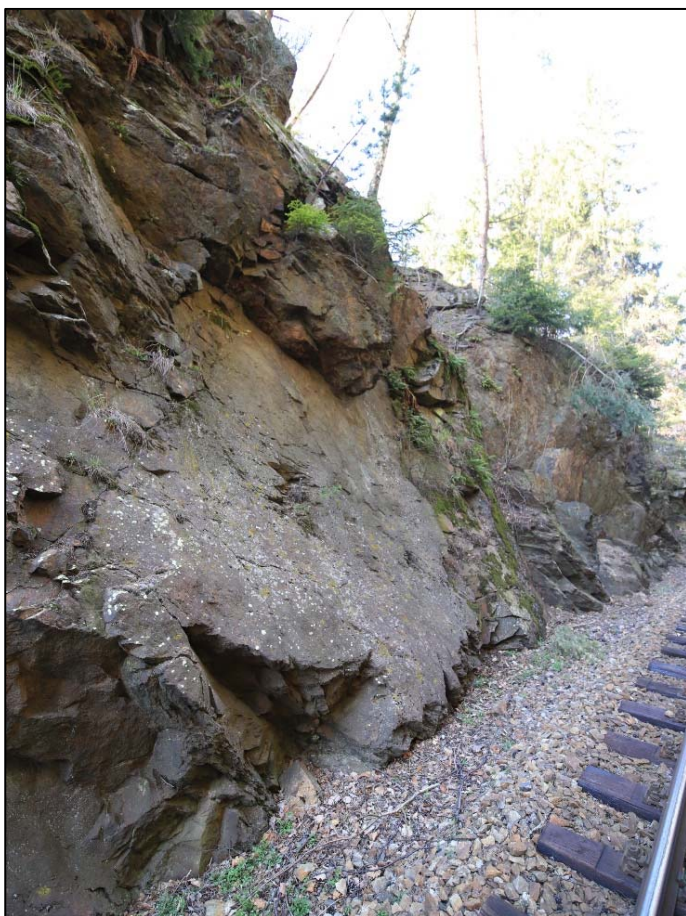
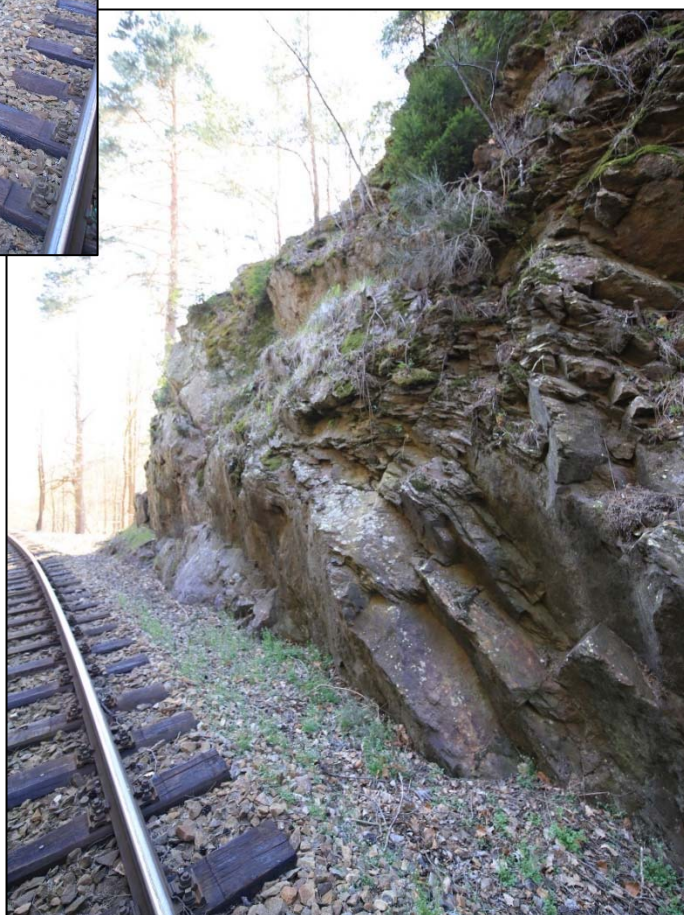
Obr. 189 a 190: pohledy na stavbu pravostranné části zářezu v km 28,890 – 28,820, proměnlivý sklon ploch odlučnosti a převážně tvorba převisů na horní partii svahu

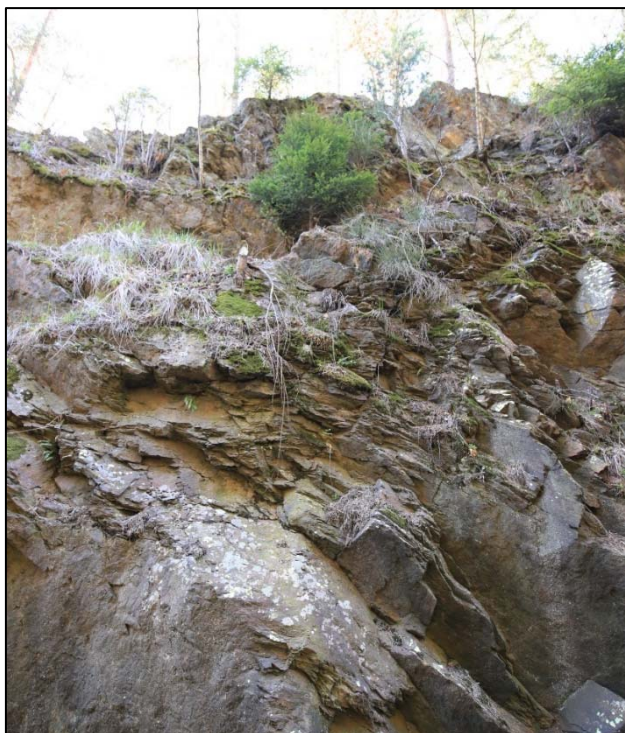
Obr. 191: pohled na členitost a míro degradace pravostranného svahu zářezu v km 28,905

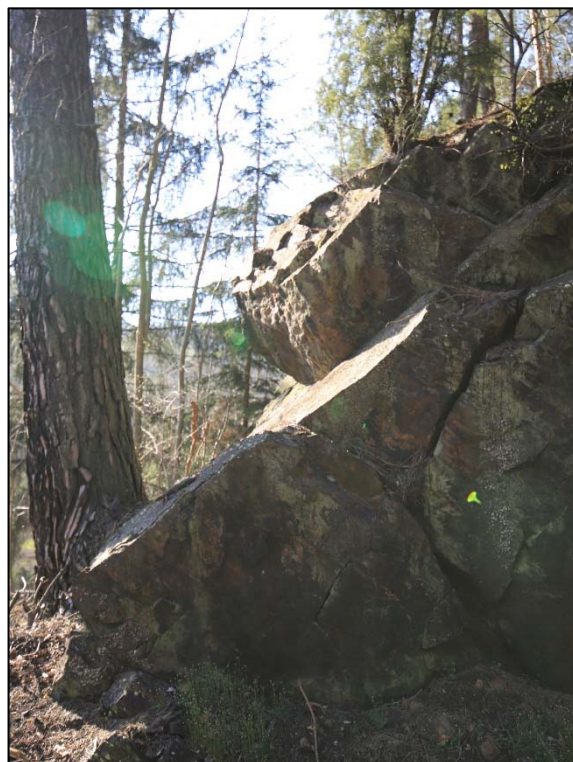
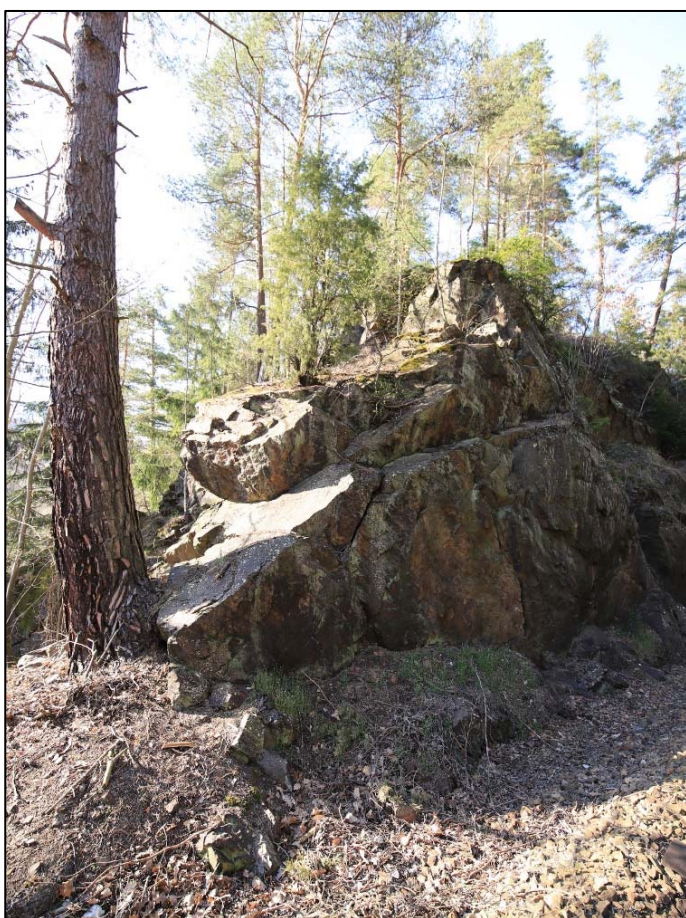
*Obr. 193, 194 a 195: pravostranný závěr zářezu
 km 28,915 – 28,925
 blokový rozpad masívu s přispěním pákového namáhání
 masívu vzrostlou borovicí a souvisejícím
 mrazovým namáháním v puklinách*

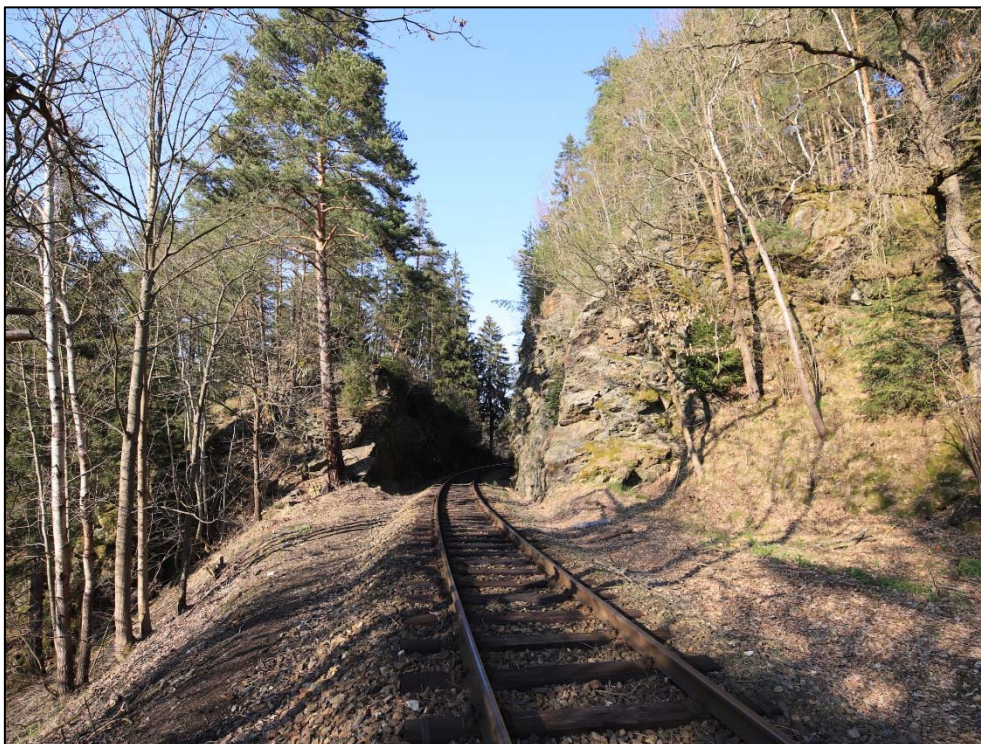
Obr. 196: pohled na závěrečnou pasáž oboustranného zářezu v km 28,920 – 28,930, směr Strakonice

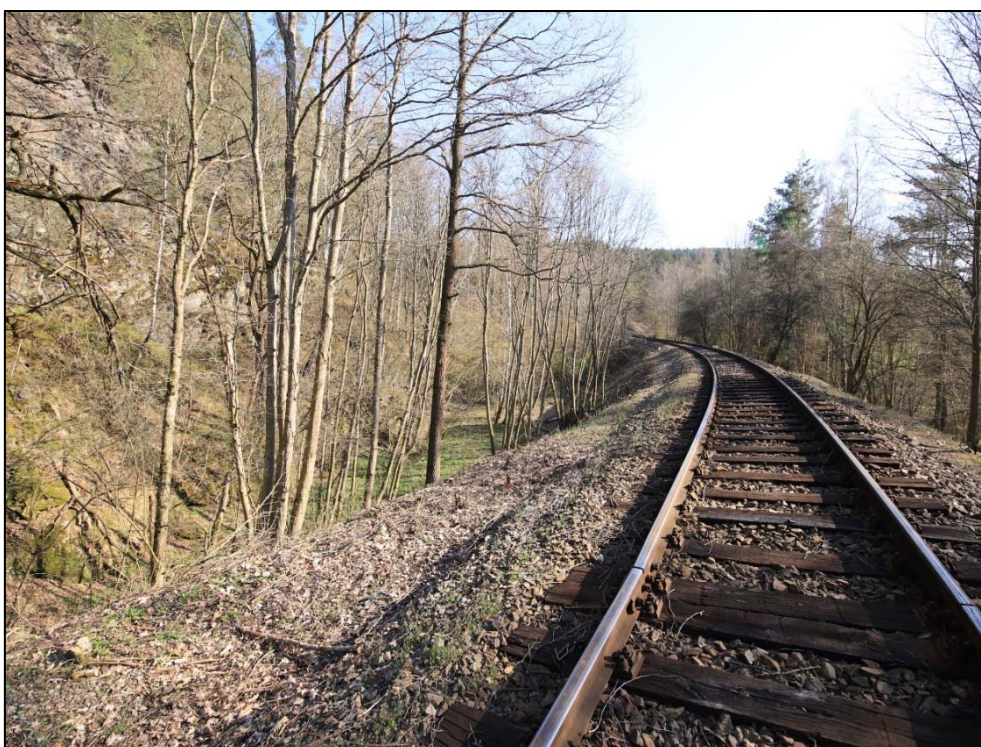
Obr. 197: pohled na drážní těleso a levostranné upořádání volného prostoru svahu v km 28,933 – 29,000, pohled směr Vimperk

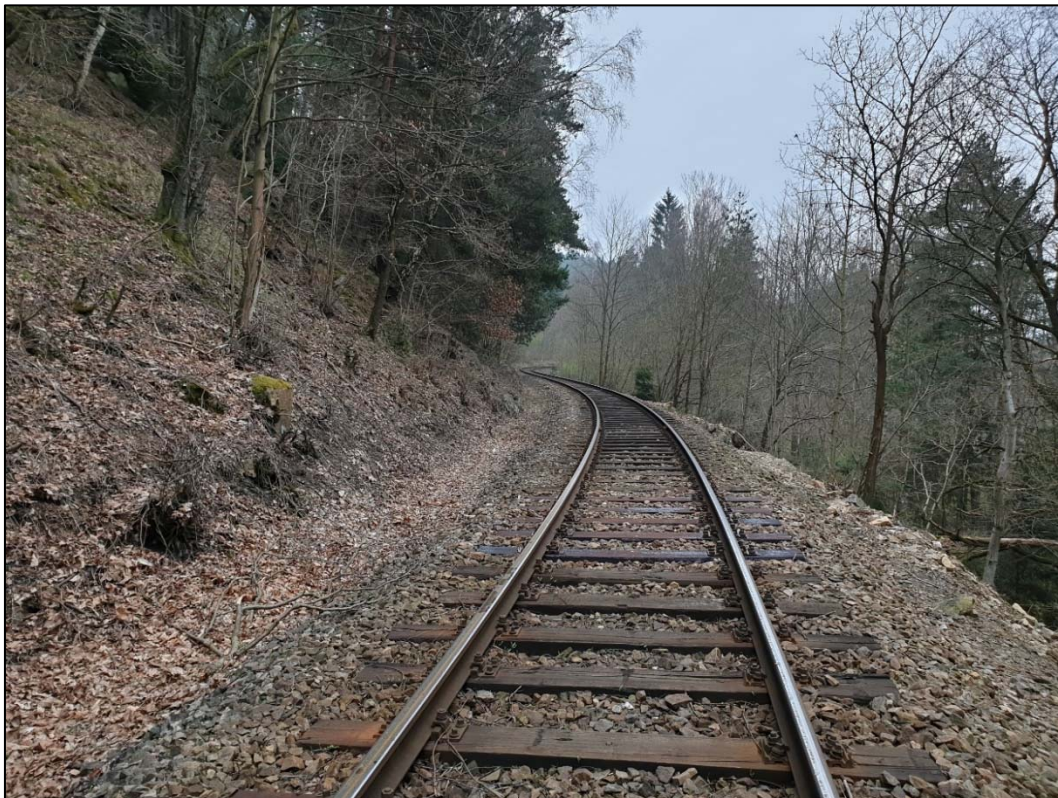
Obr. 198: pohled na začátek úseku objektu v km 30,380 směr Vimperk, vpravo na svahu patrné známky četné likvidace opadů bloků do prostoru trati z levostranného svahu

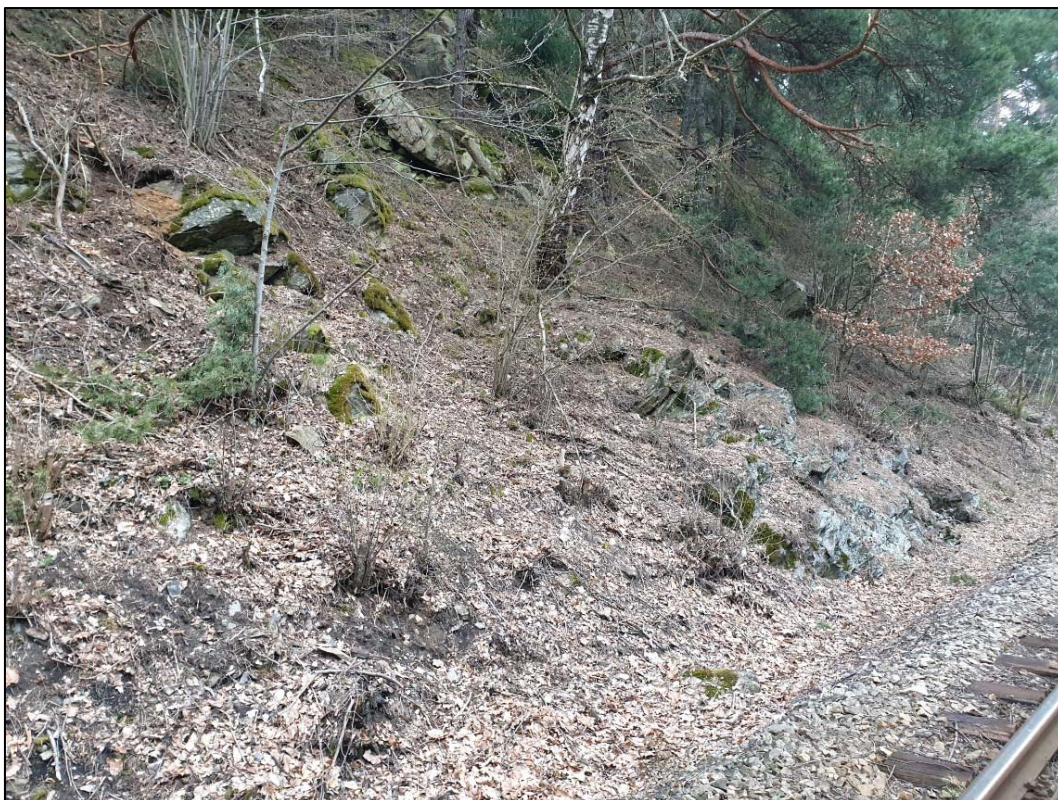
Obr. 199: pohled na levostrannou morfologii svahu v km 30,400 – 30,420, vyšší partie svahu jsou mimo pozemky ŠŽDC

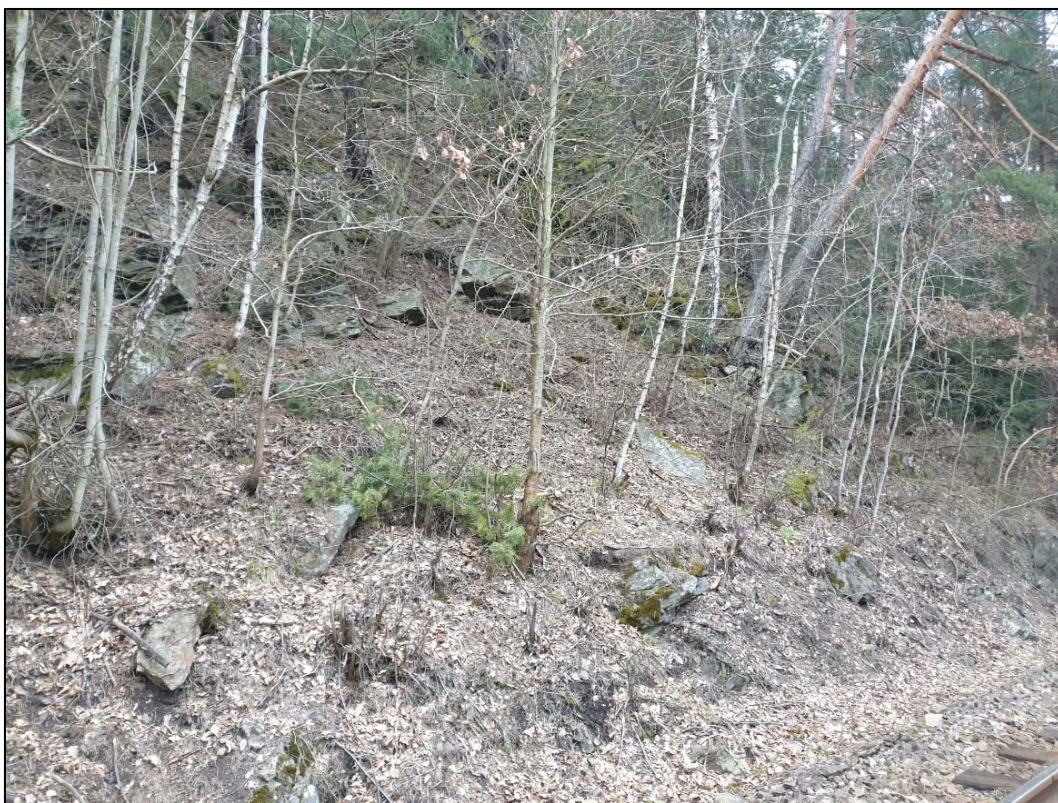
Obr. 200: pohled na levostrannou morfologii svahu v km 30,440 – 30,460, vyšší partie svahu jsou mimo pozemky SŽDC

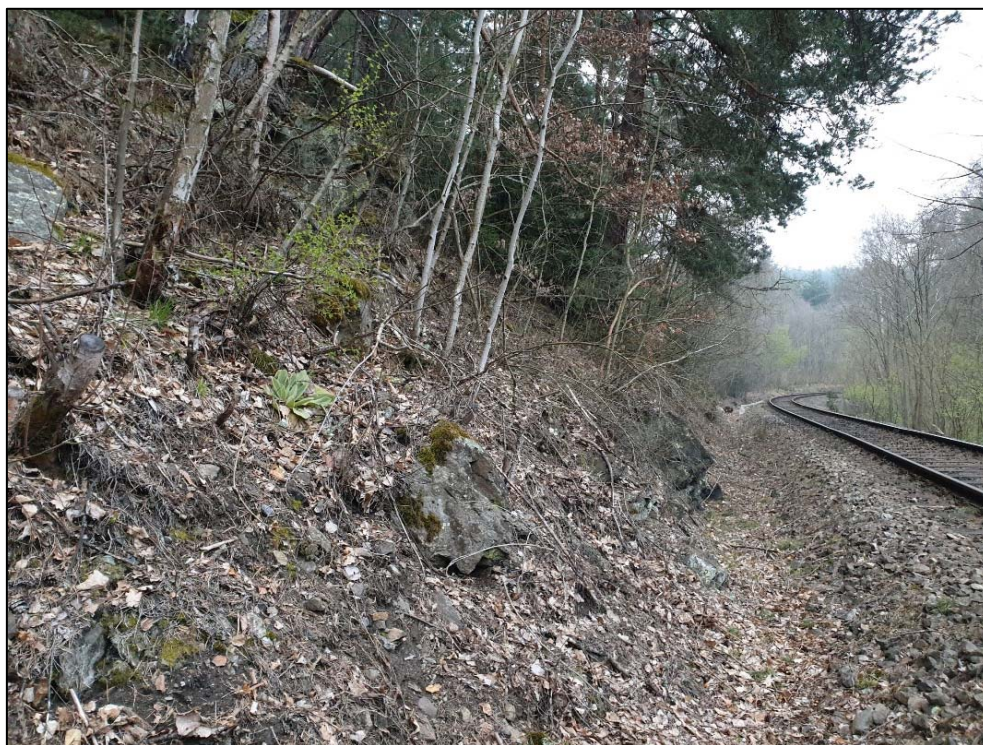
Obr. 202: pohled na levostrannou patu svahu a stav podélného příkopu, levostranný svah s hustým porostem náletovou vegetací

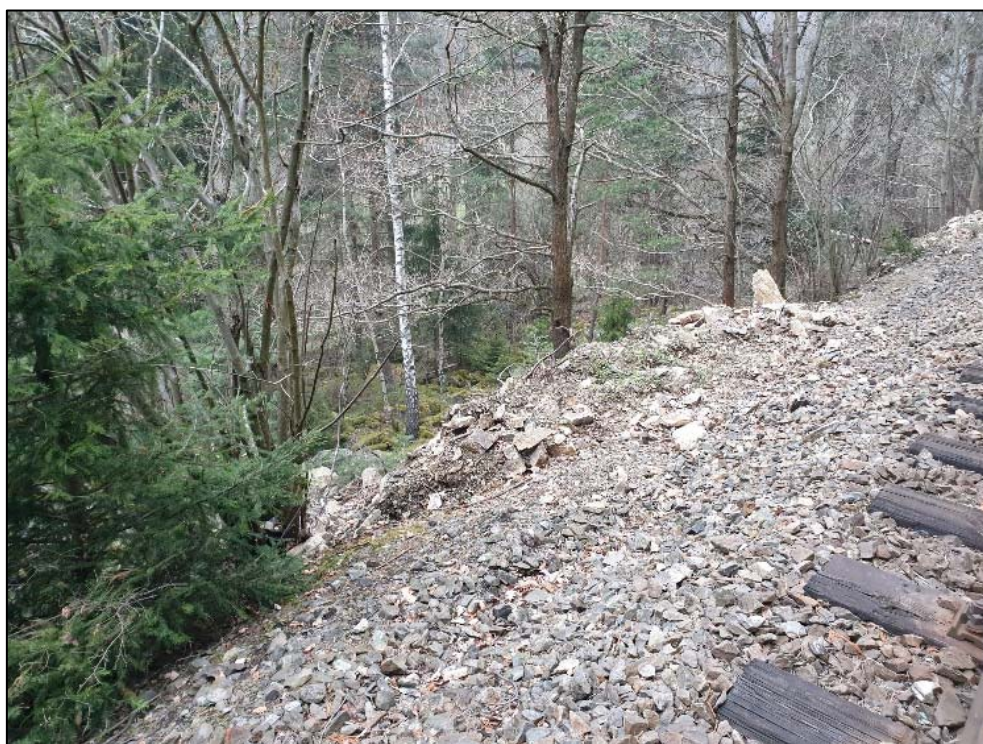
Obr. 203: pravostranný svah trati v km 30,430 – 30,440, kdy je zde ukládána suť z likvidovaných říčních bloků
