ZÁVĚREČNÁ ZPRÁVA GEOTECHNICKÉHO PRŮZKUMU

**Zvýšení stability skalních masivů na trati Strakonice – Volary,
1. stavba**

B.2 Geotechnický průzkum skalních svahů

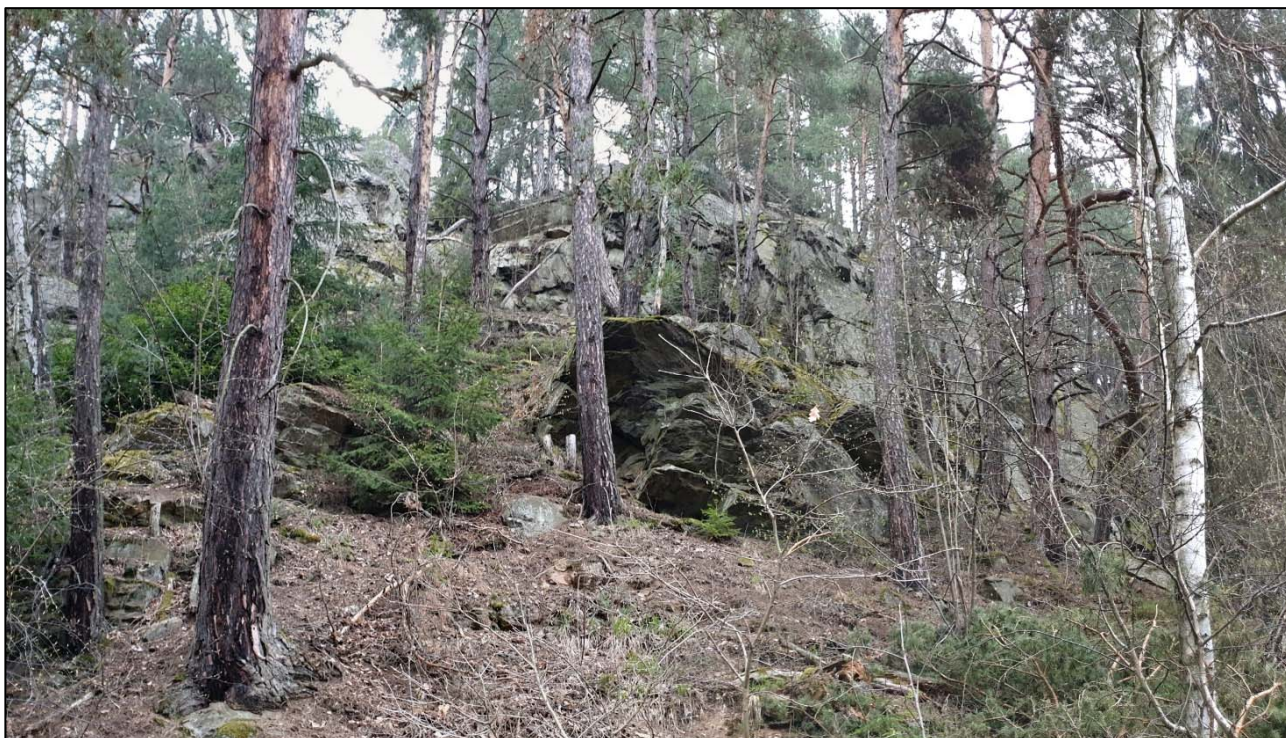
Obr. 204: výrazné skalní defilé nad tratí, výška masívu 8 – 15 m nad terénem, mimo pozemky SŽDC, blokový rozpad masívu

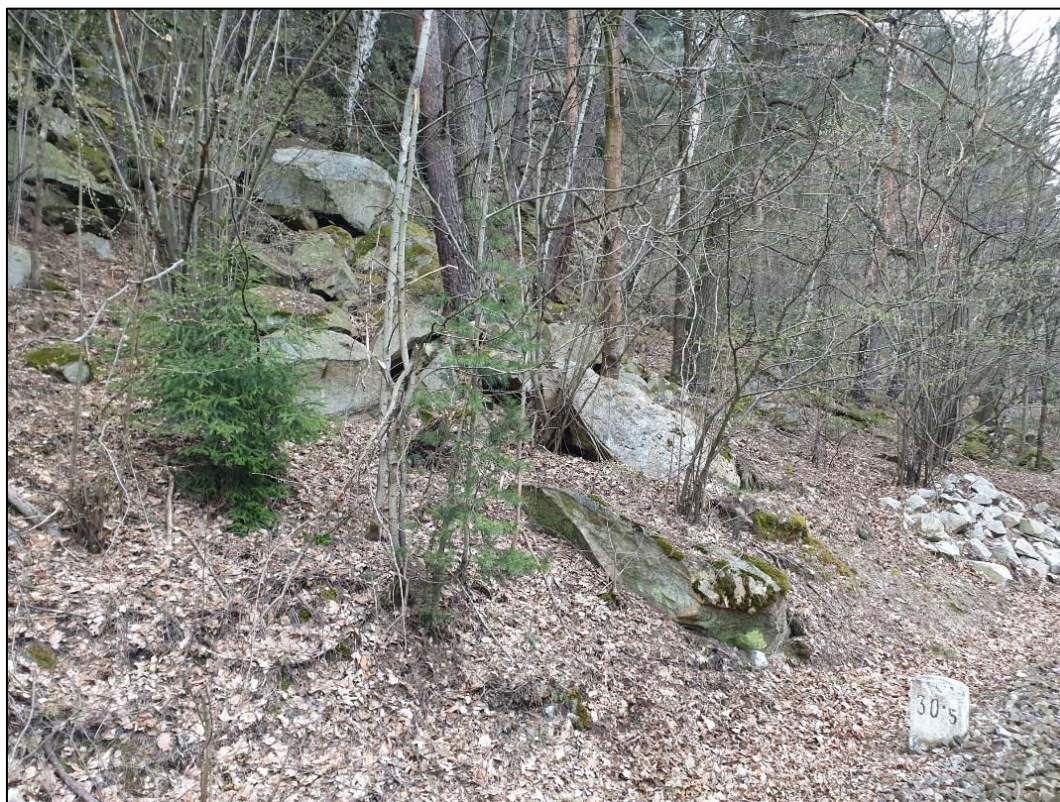
Obr. 205: stav paty svahu v km 30,500, množství velkých bloků je z historického vývoje skalního svahu a výstavby trati, v pozadí uložené kameny jsou pro účely rekonstrukce propustku v km 30,514

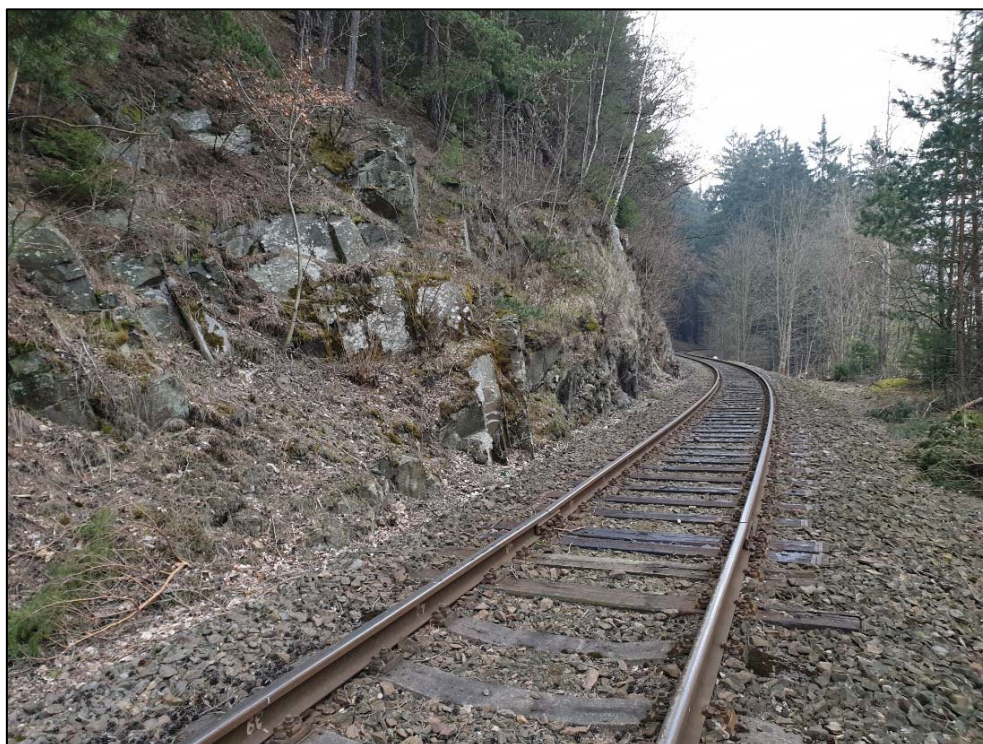
*Obr. 208: celkový pohled na stavbu skalního svahu v km 30,920 – 30,960 vlevo,
hustý porost náletové vegetace na horní hraně svahu*

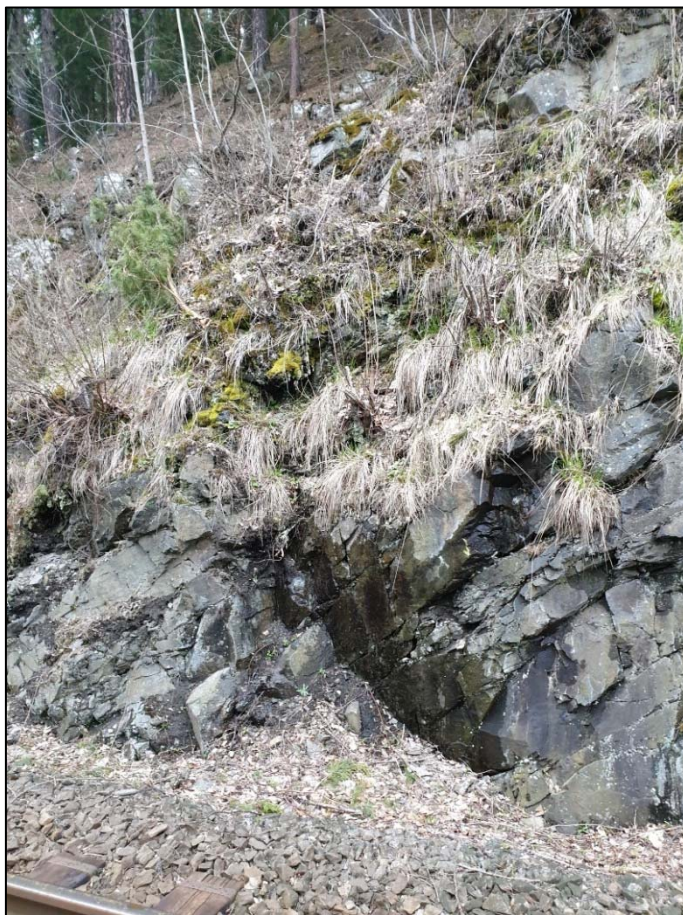
Obr. 211: detail stavu narušení masívu a propustnosti masívu v km 30,935

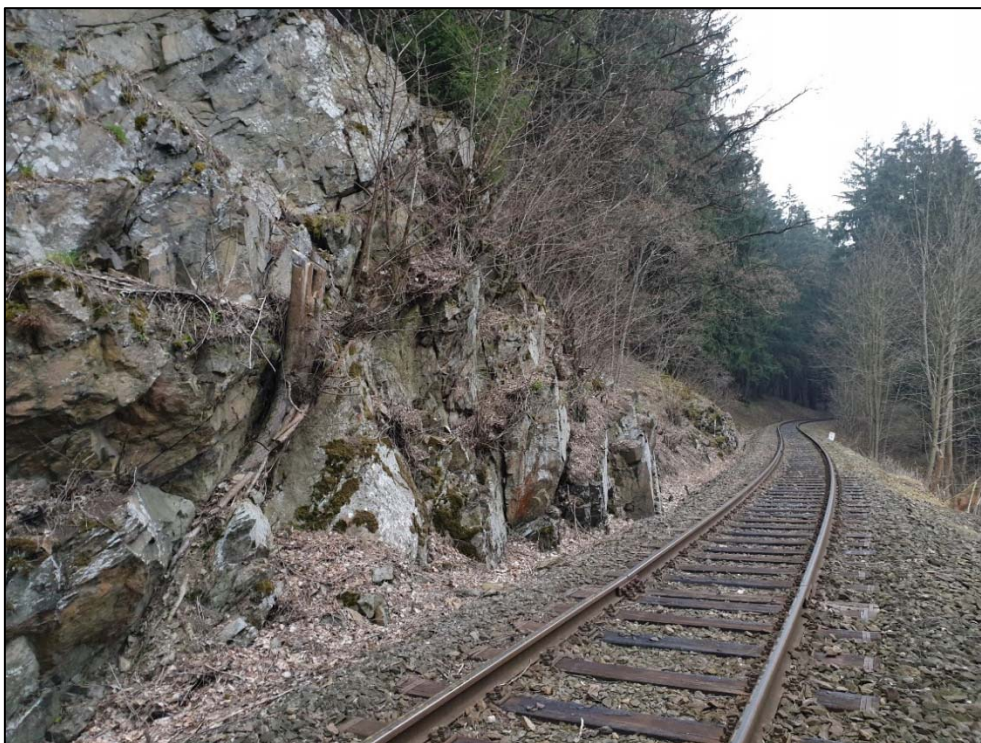
Obr. 212: celkový pohled na blokovou odlučnost a extrémní narušení masívu náletem v km 30,945 – 30,955

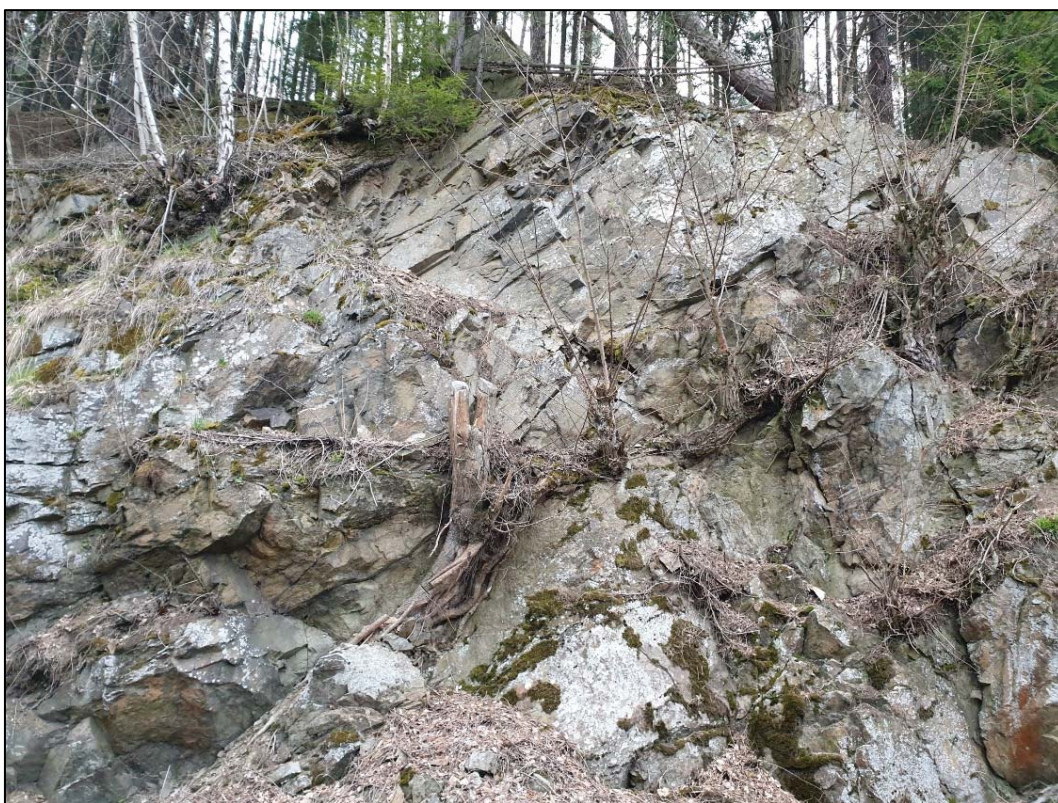
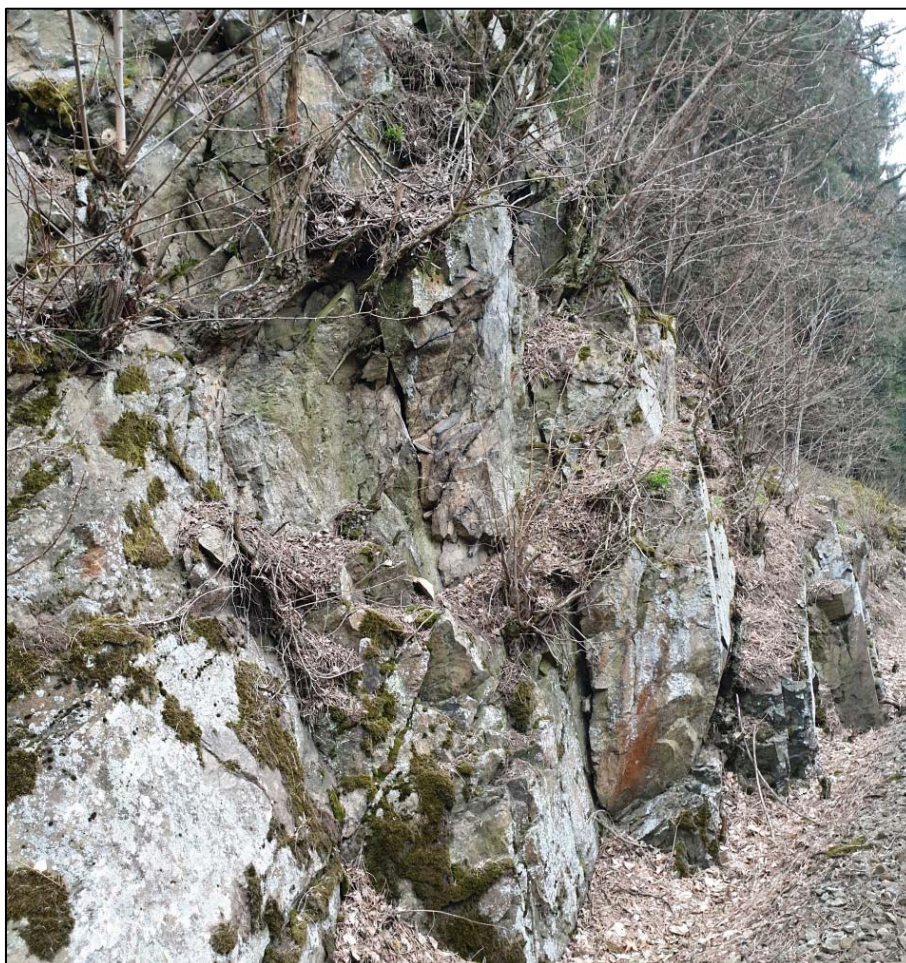
Obr. 214 a 215: detailní pohled na blokovou odlučnost a extrémní narušení masívu náletem v km 30,945 – 30,955, míra rozevření puklin 5 – 65 mm

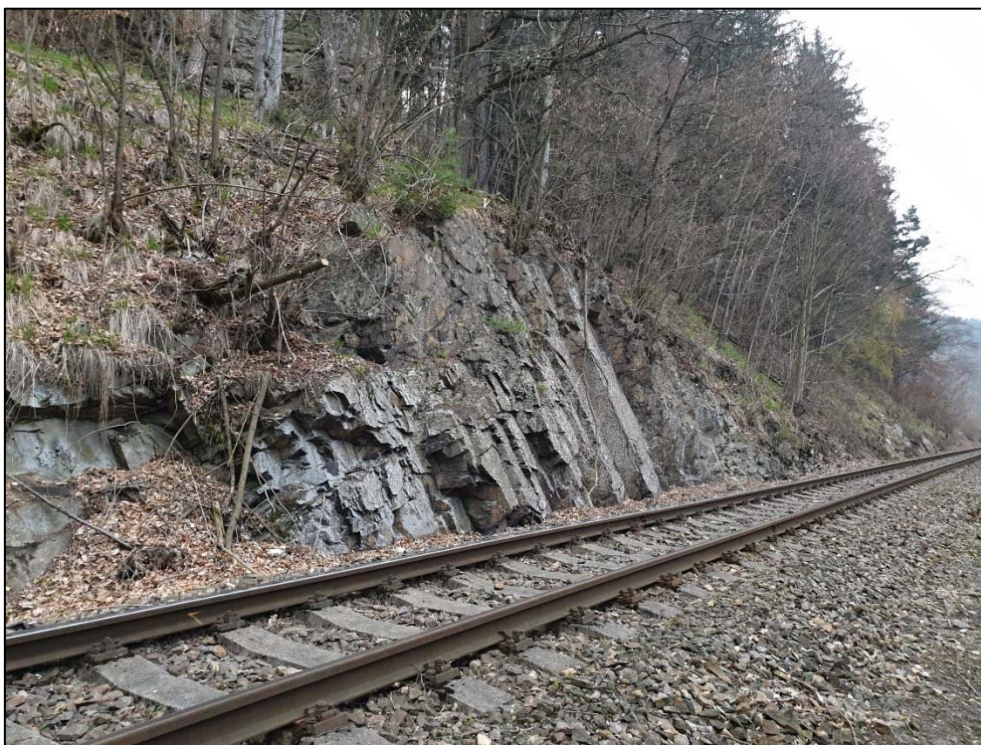
Obr. 221: celkový pohled na skalní odřez v km 31,370 – 31,410, horní hrana narušena náletem a výrazná bloková odlučnost

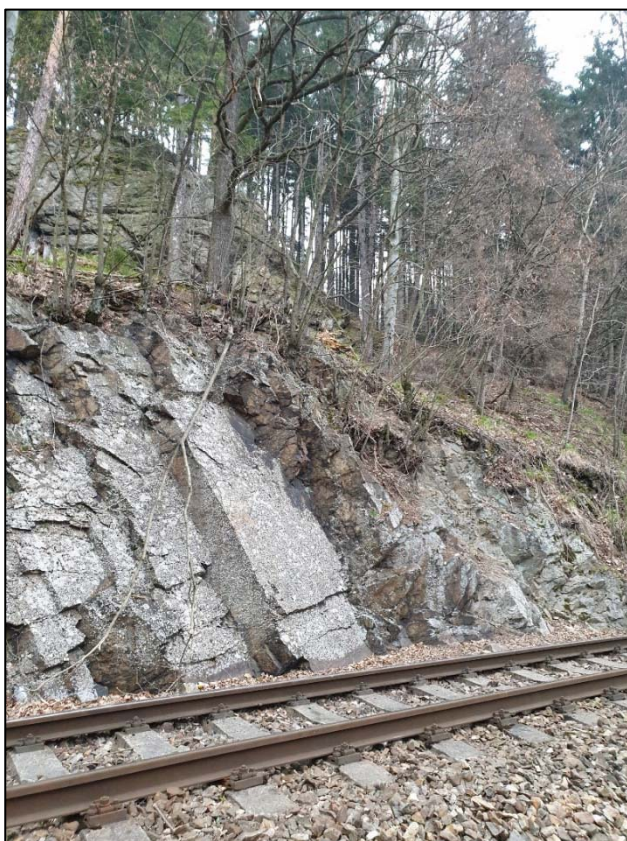
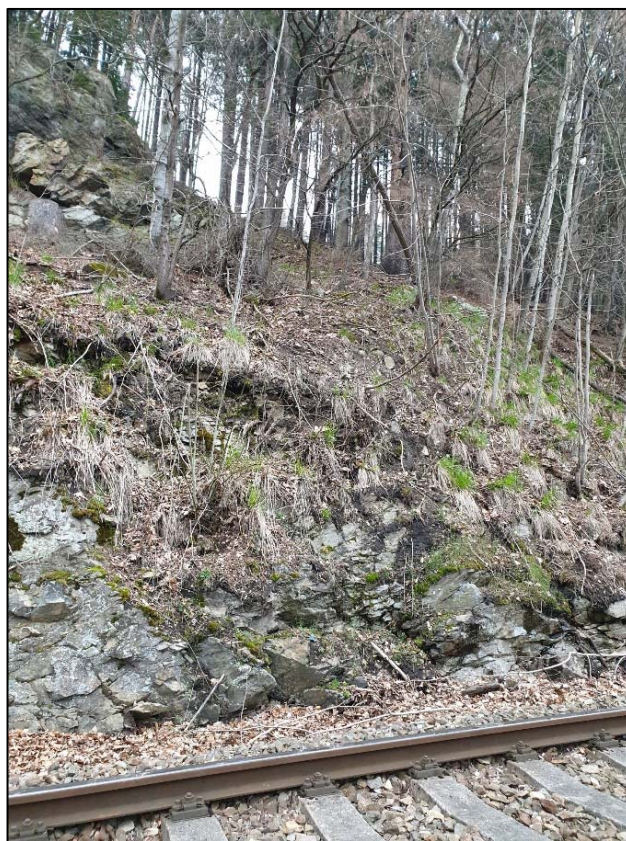
Obr. 223 a 224: dílčí pohledy na nejvíce narušené partie svahu v km 31,400 a 31,405 s vazbou na horní skalní bloky

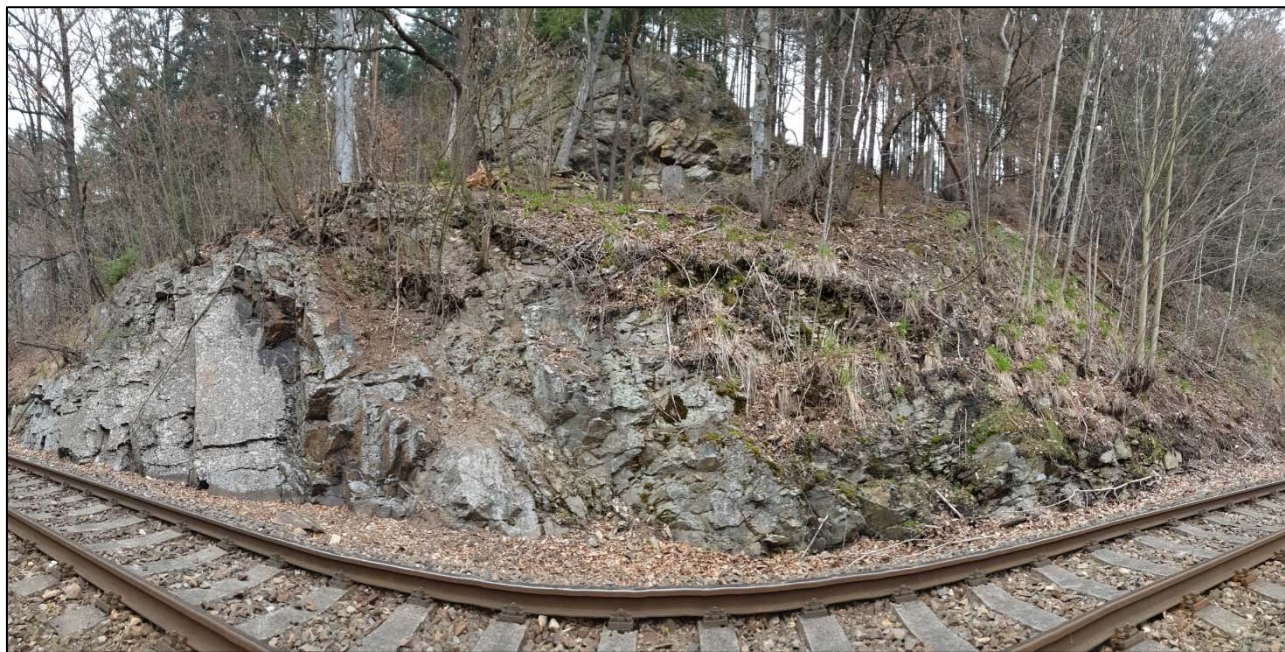
Obr. 225: panoramatický pohled na skalní odřez v km 31,370 – 31,410, v horní partii je skalní blokový výchoz, ze kterého dochází k opadům bloků po svahu, tento blok je mimo pozemky SŽDC

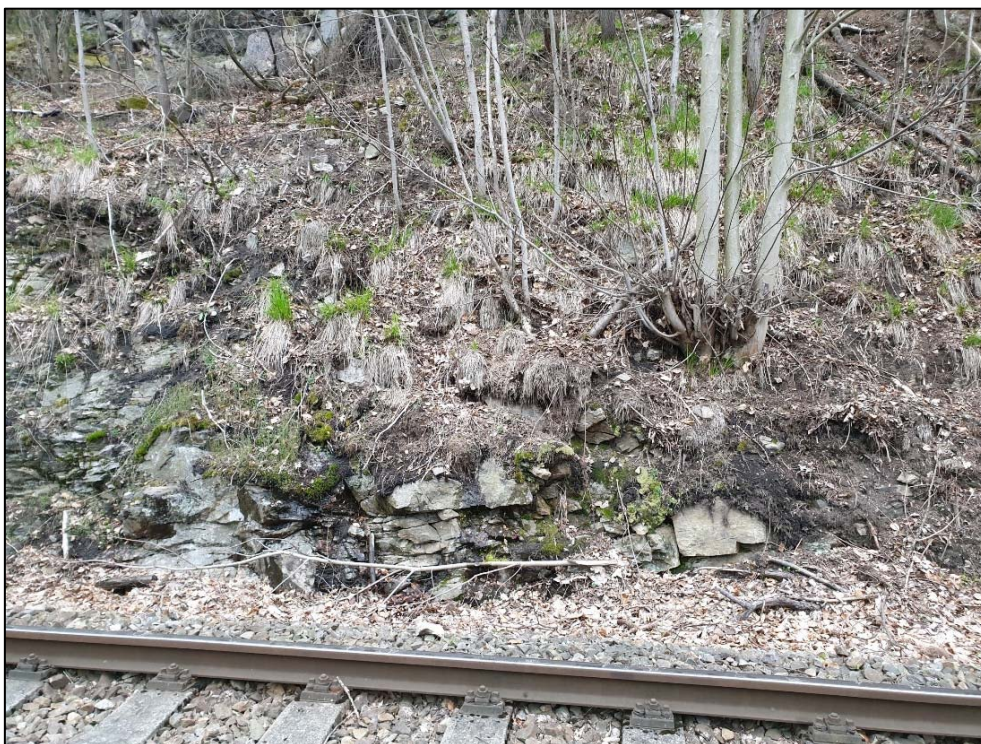
Obr. 226: detail míra zvětrání masívu v km 31,410 vlivem erozní činnosti vody a vegetace

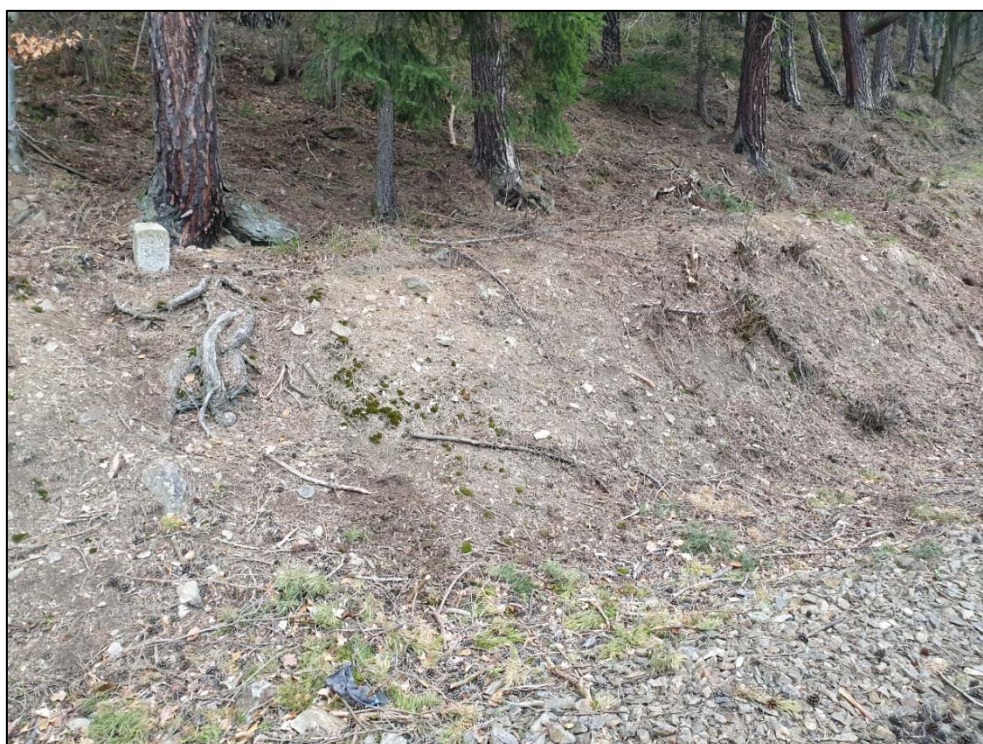
Obr. 229: levostranná část svahu se zaneseným podélným příkopem v úseku km 31,780 – 31,800

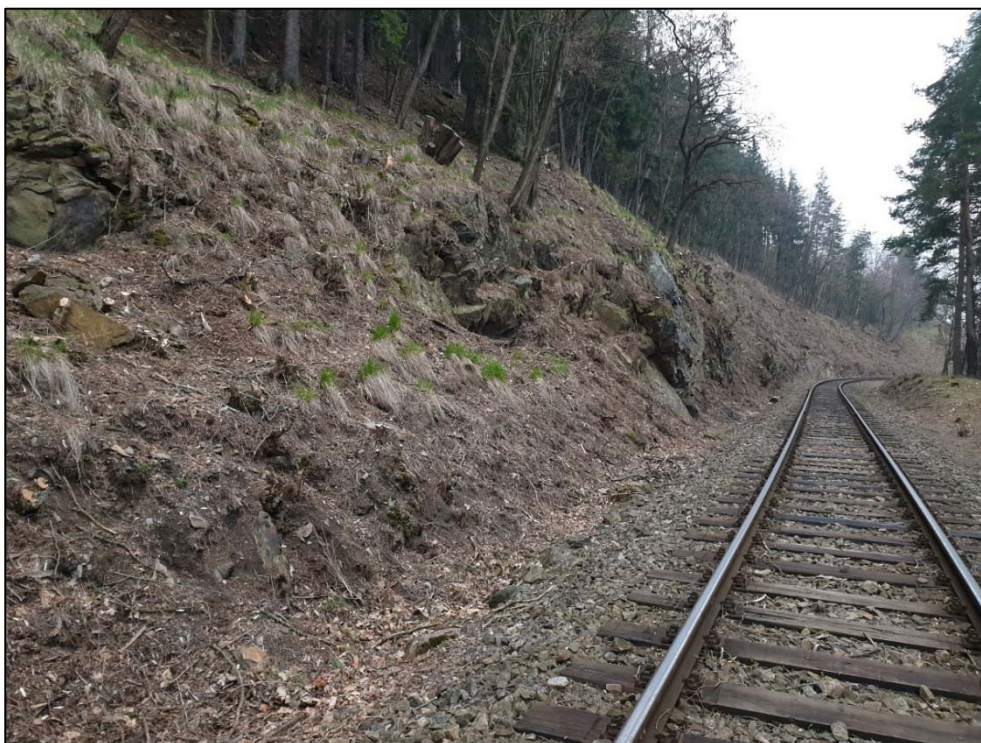
Obr. 233: pohled na skalní svah po odstranění vegetace v km 31,850 – 31,880, lokální ponechané stromy dále narušují skalní svah, samostatné výchozy jsou silně zvětralé

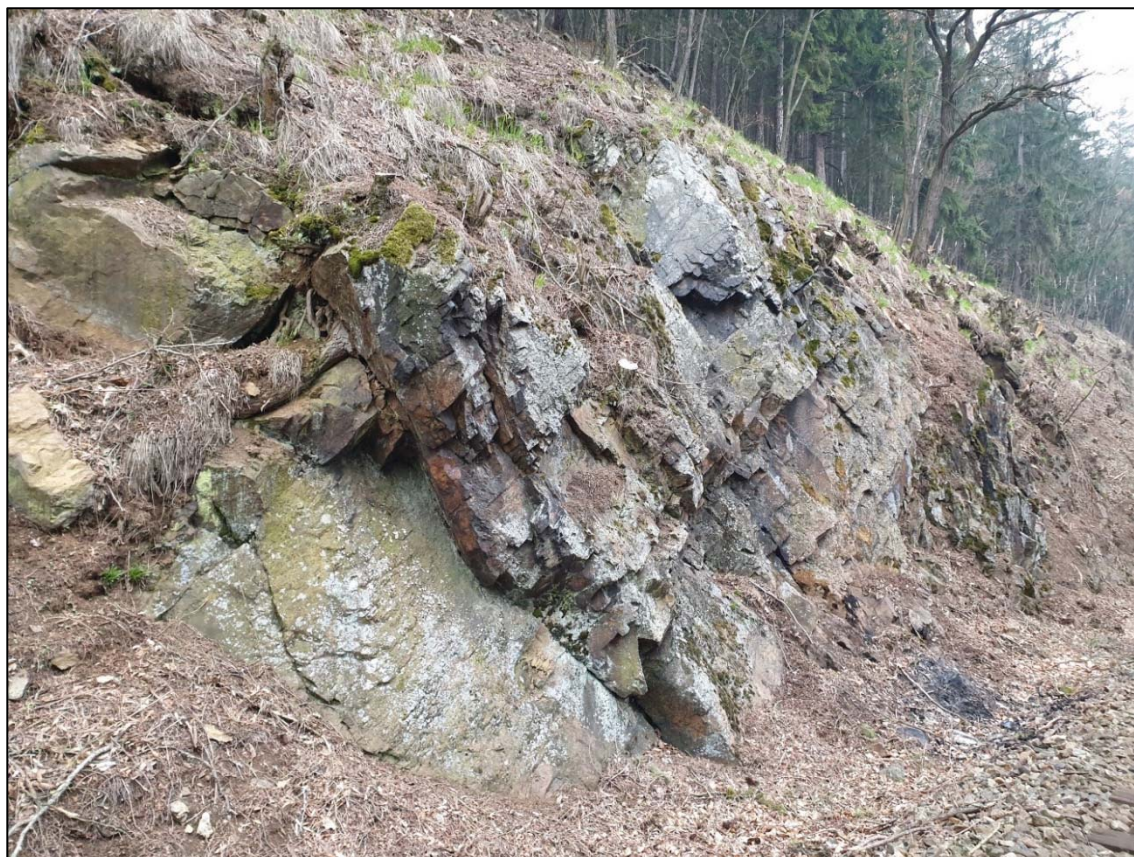
Obr. 235: morfologická stavba a stav zvětrání skalního masívu v km 31,876, rozevření puklin 10 – 50 mm, výrazný systém ploch odlučnosti

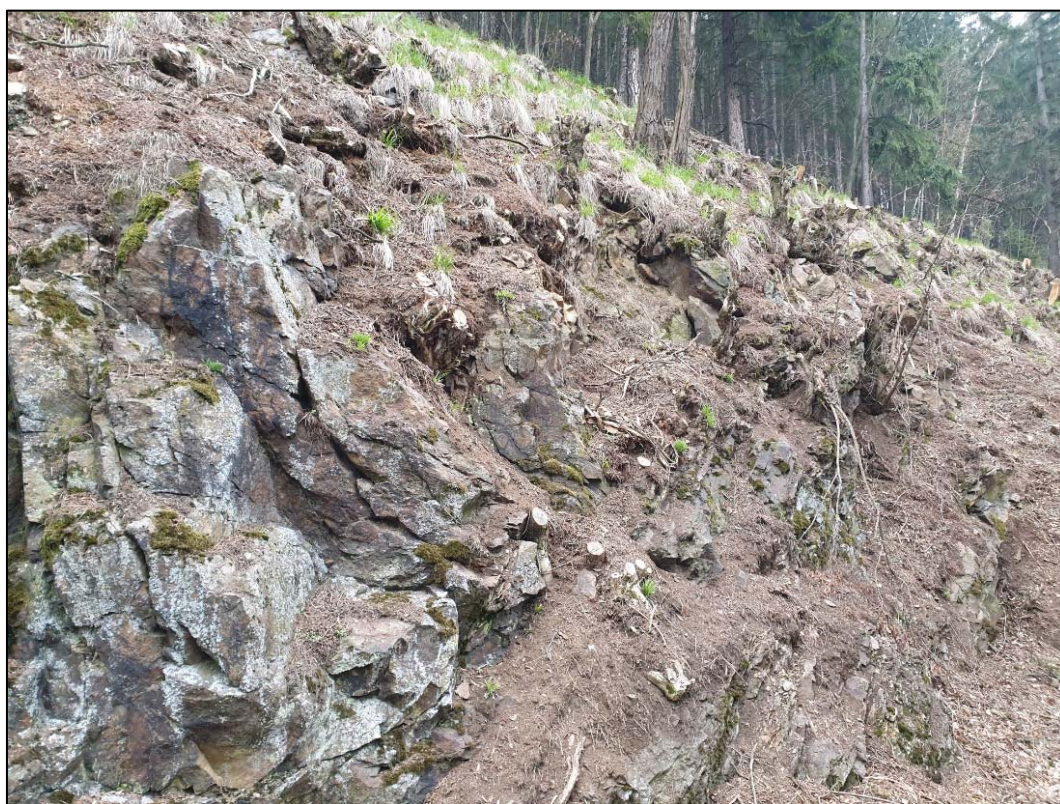
*Obr. 237: příklad míry zvětrání a rozpadu masívu s významným vlivem narušení náletovou vegetací a jejím kořenovým systémem
v km 31,890 vlevo*

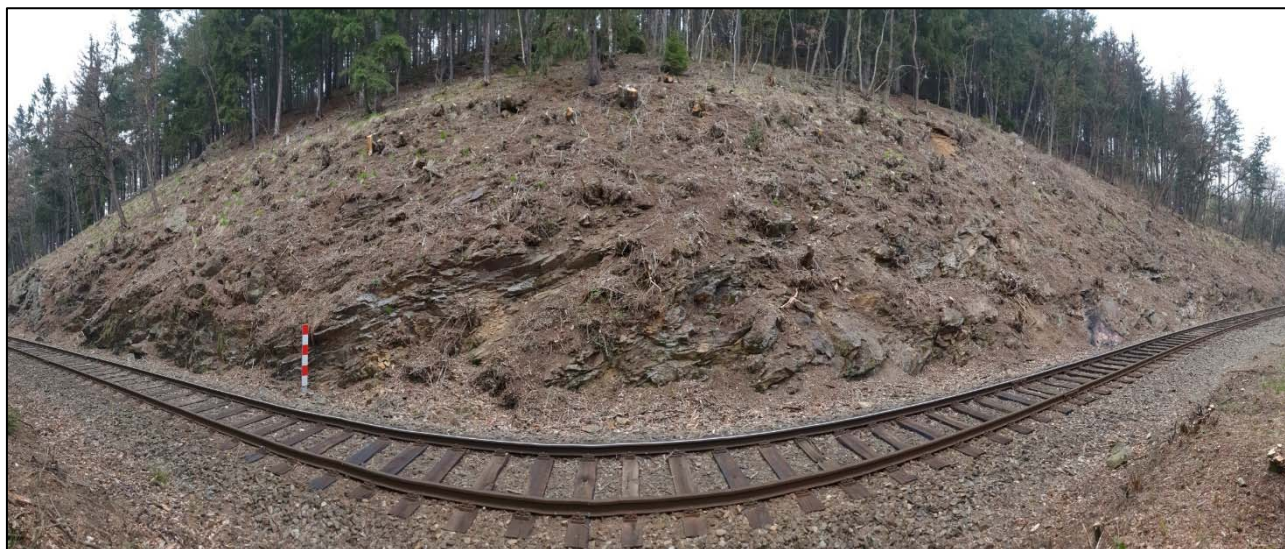
Obr. 241: panoramatický pohled na skalní svah v úseku 31,890- 31,950 s poruchovými zónami a četnými polohami opadu do prostoru trati

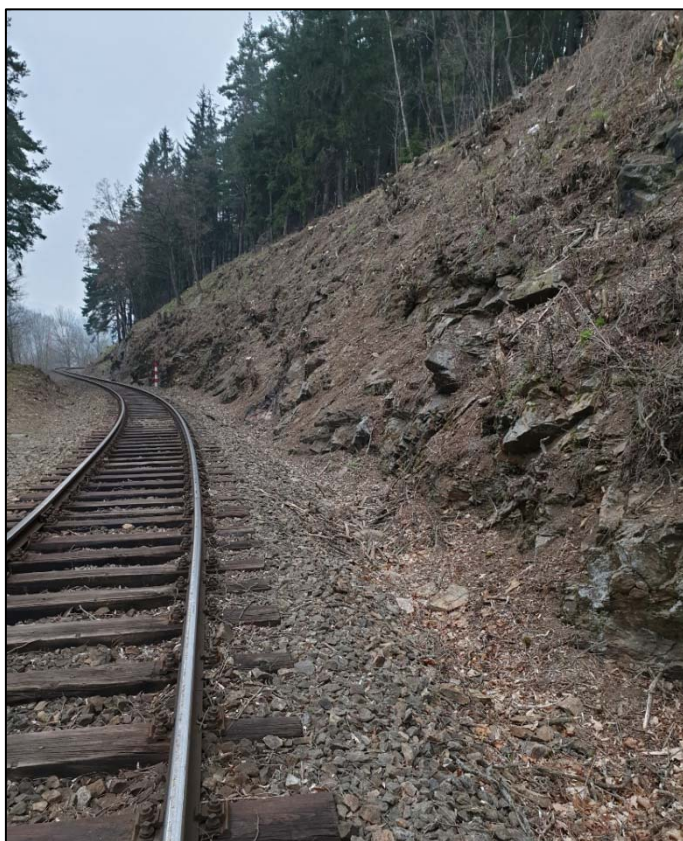
Obr. 242: pohled směr Strakonice z km 31,950 – 31,900, četný opad ze skalního svahu do zaneseného příkopu

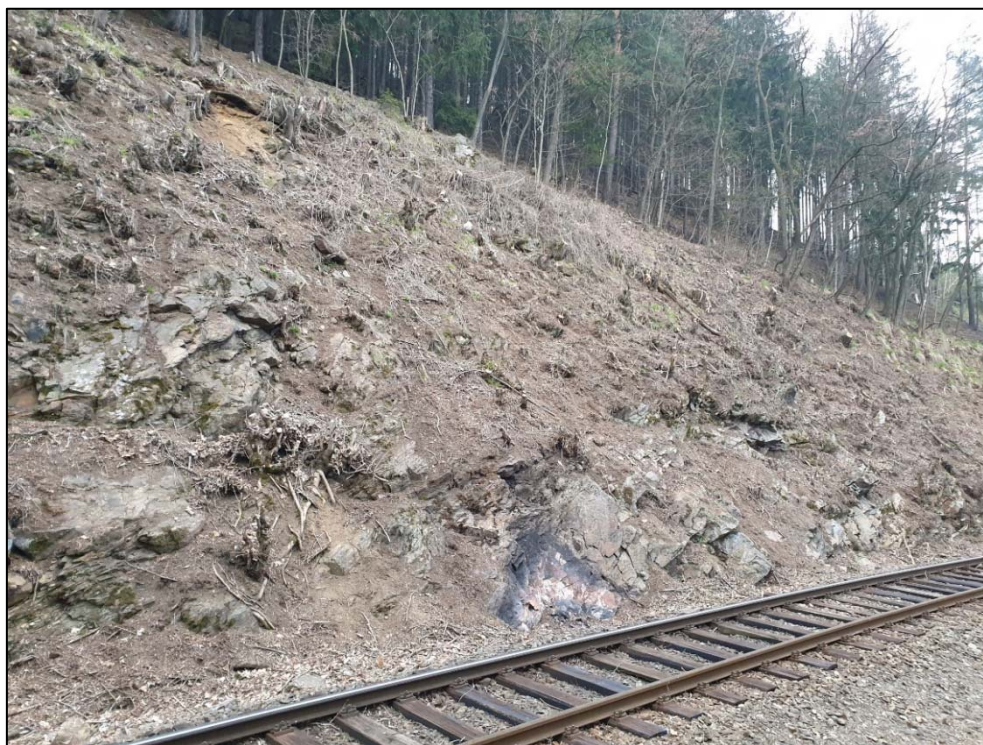
Obr. 243: skalní svah v km 31,955 – 31,980 s povrchovým značným zvětráním po celém rozsahu skalního svahu

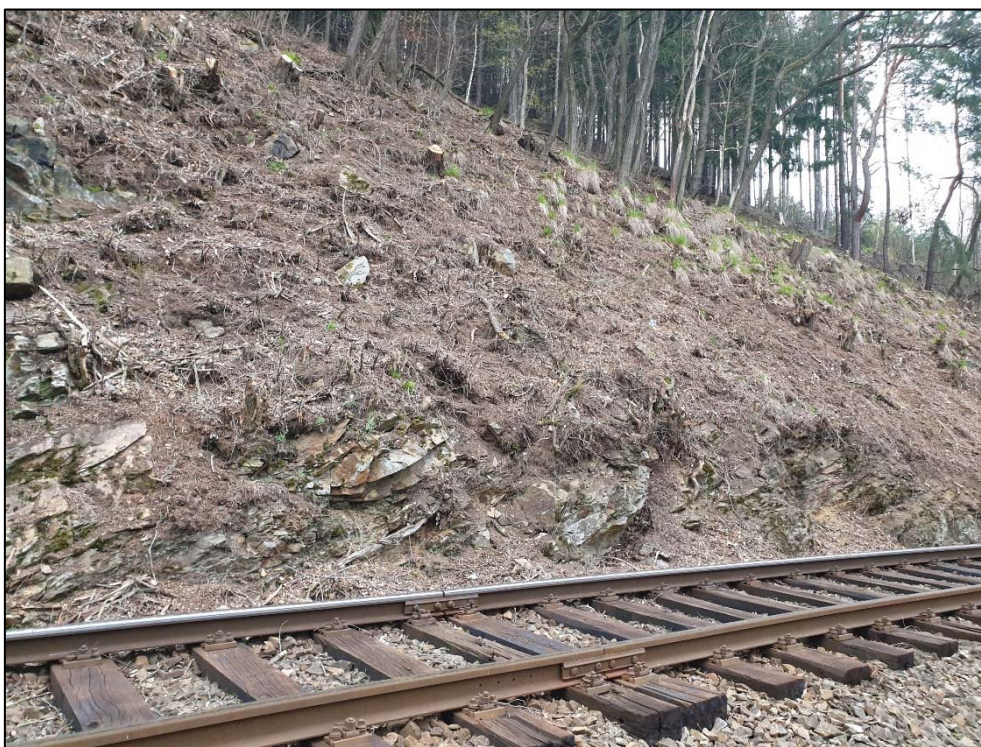
Obr. 244: degradace skalního svahu s pokryvem z vegetačních zbytků v km 31,960 – 31,980

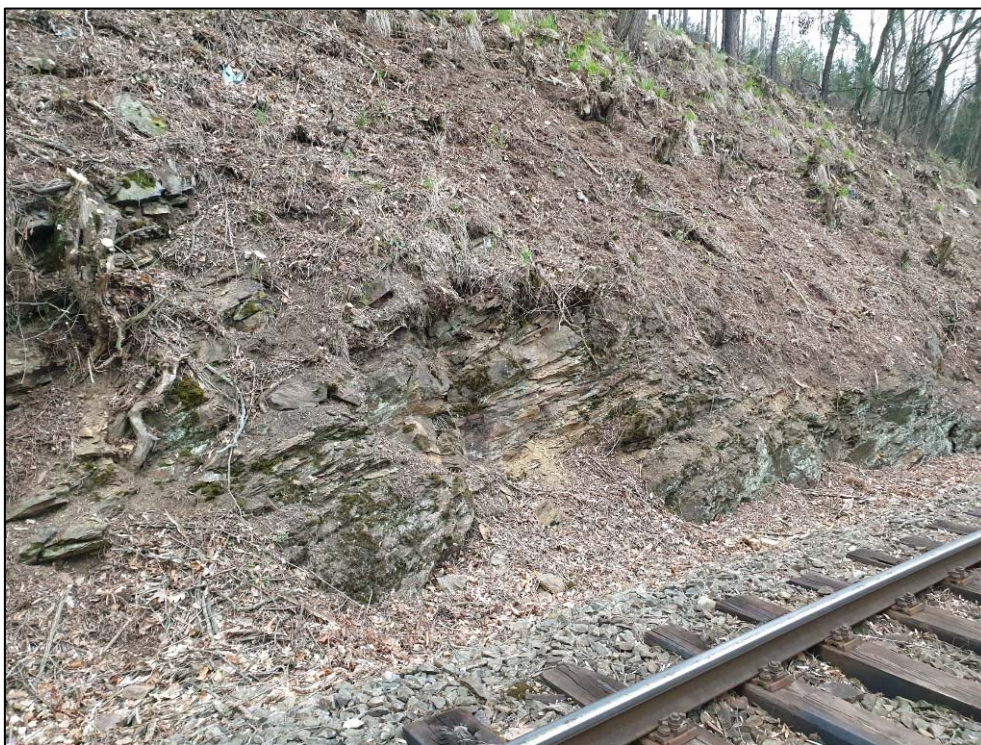
Obr. 245: střípkovitý rozpad zcela zvětralé horniny v km 31,960

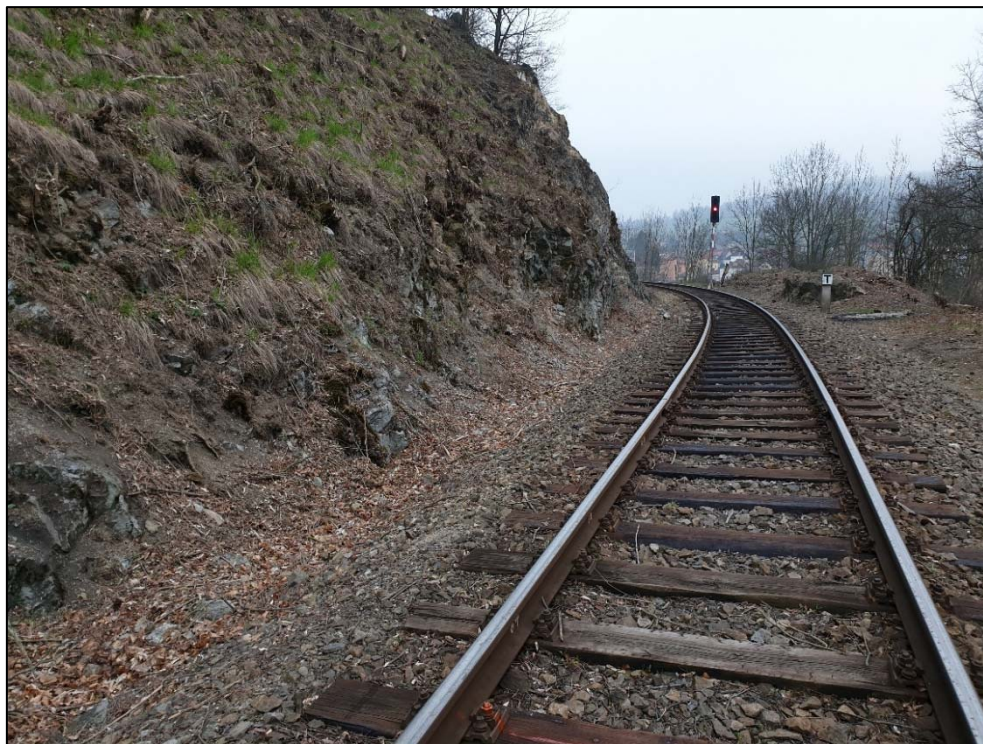
Obr. 247: levostranný skalní svah v km 32,030 – 32,050

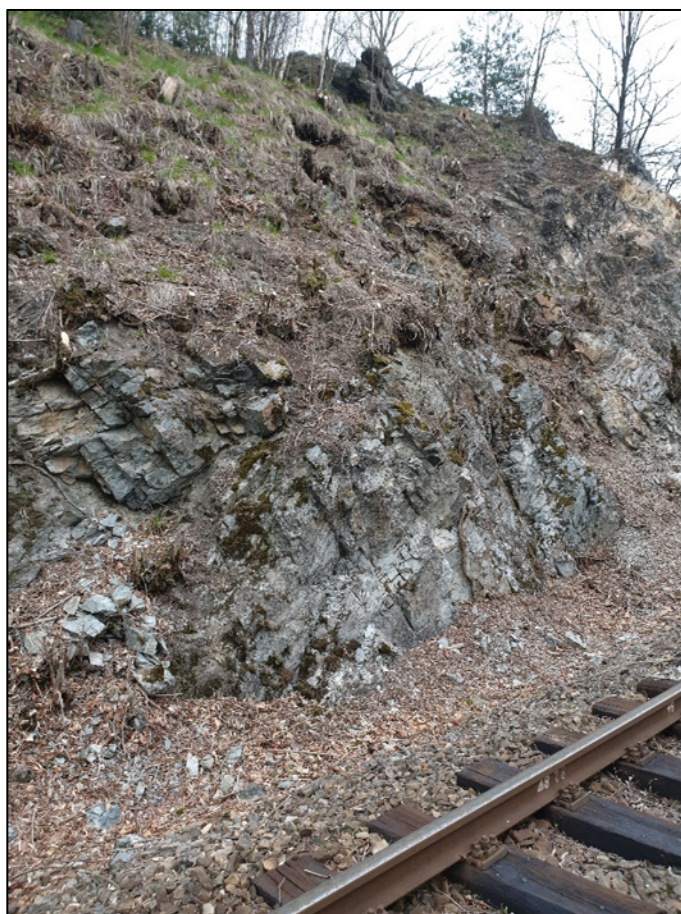
Obr. 248: detail míry zvětrání masívu v km 32,055

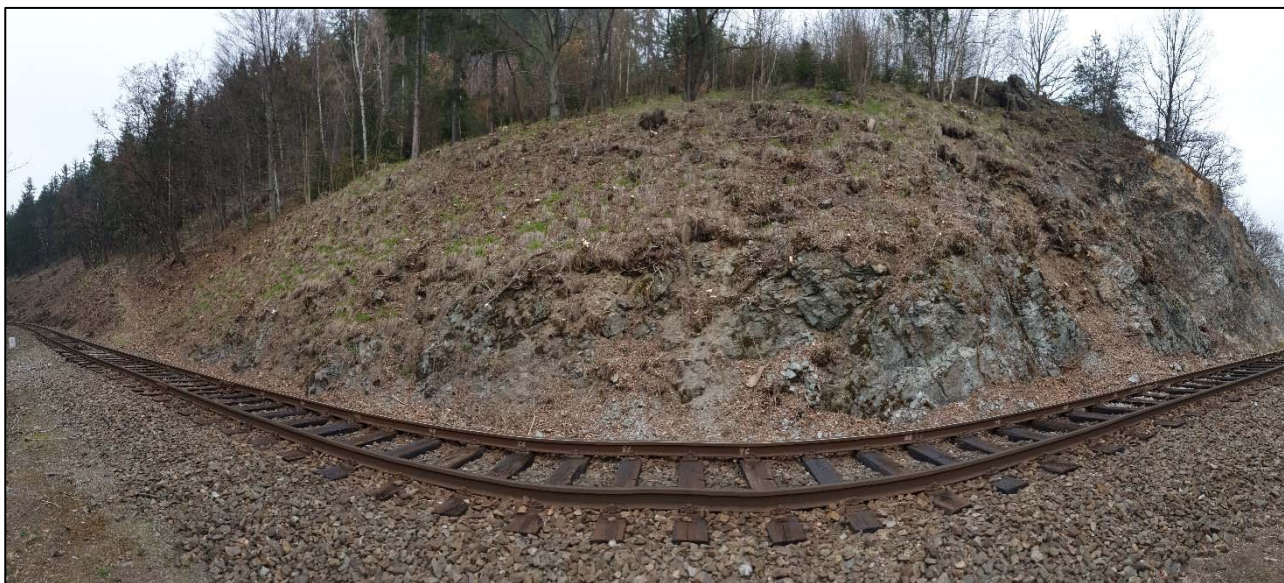
Obr. 249: panoramatický pohled na skalní svah v km 32,000 – 32,050 s plošnými projevy hloubkového zvětrání

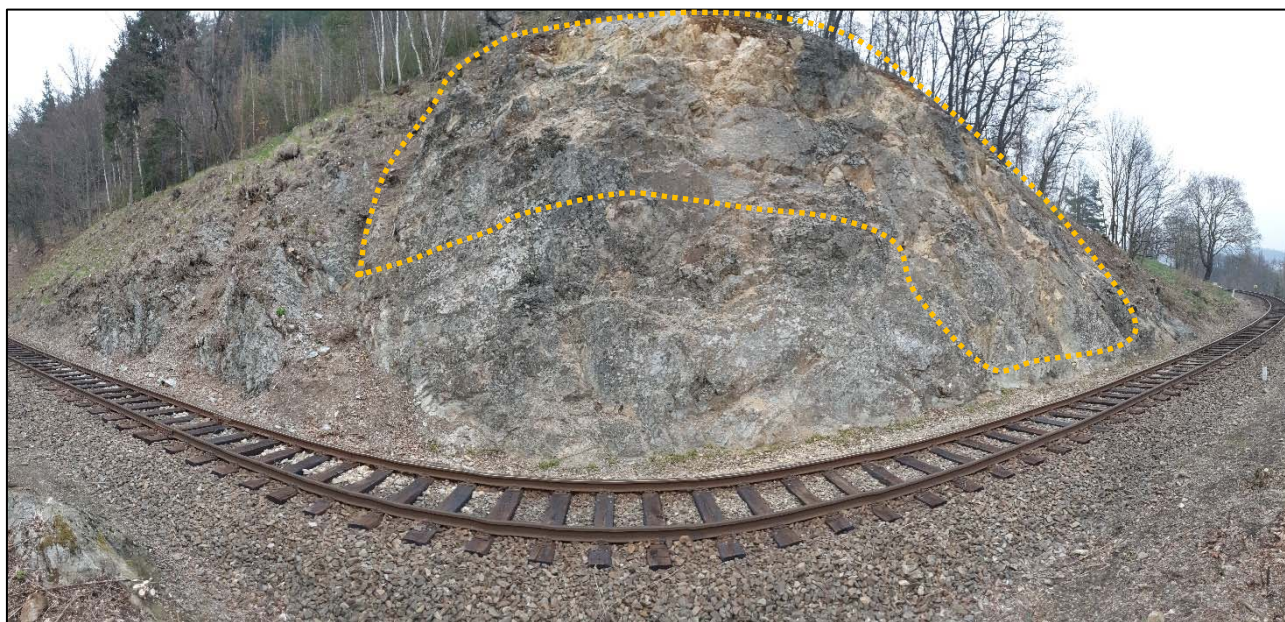
Obr. 250: panoramatický pohled na skalní svah v km 32,040 – 32,070, střední pasáž v km 32,059 – 32,072 není součástí této stavby, k zajištění dojde v rámci jiné stavební akce ve vyznačené oblasti

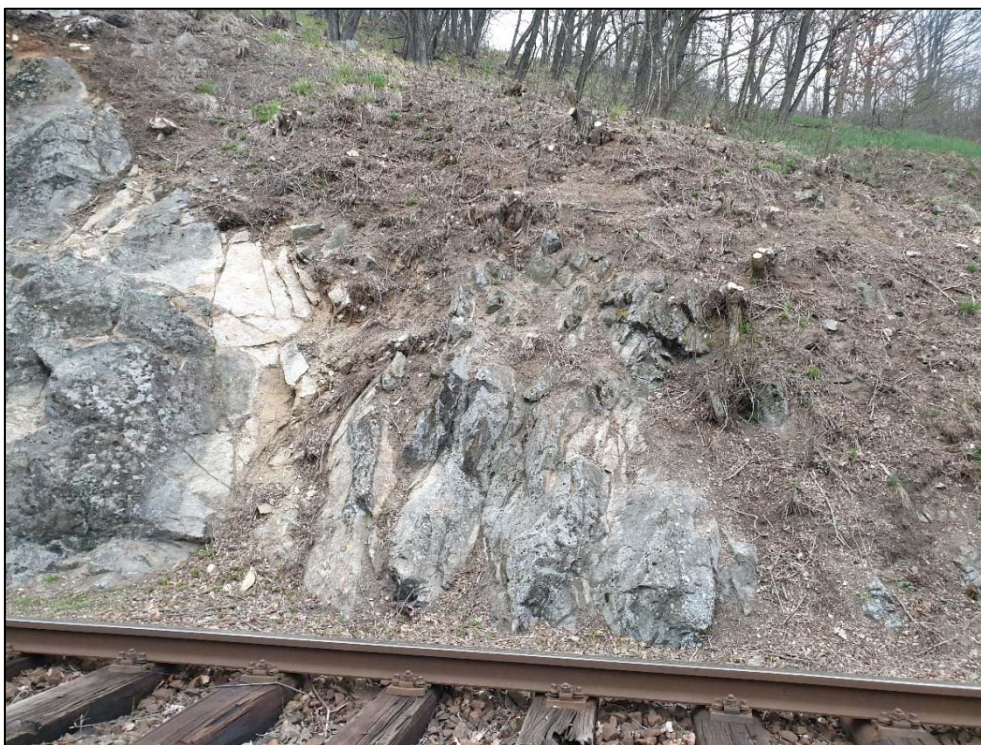
Obr. 251: pohled na degradaci masívu v km 32,075

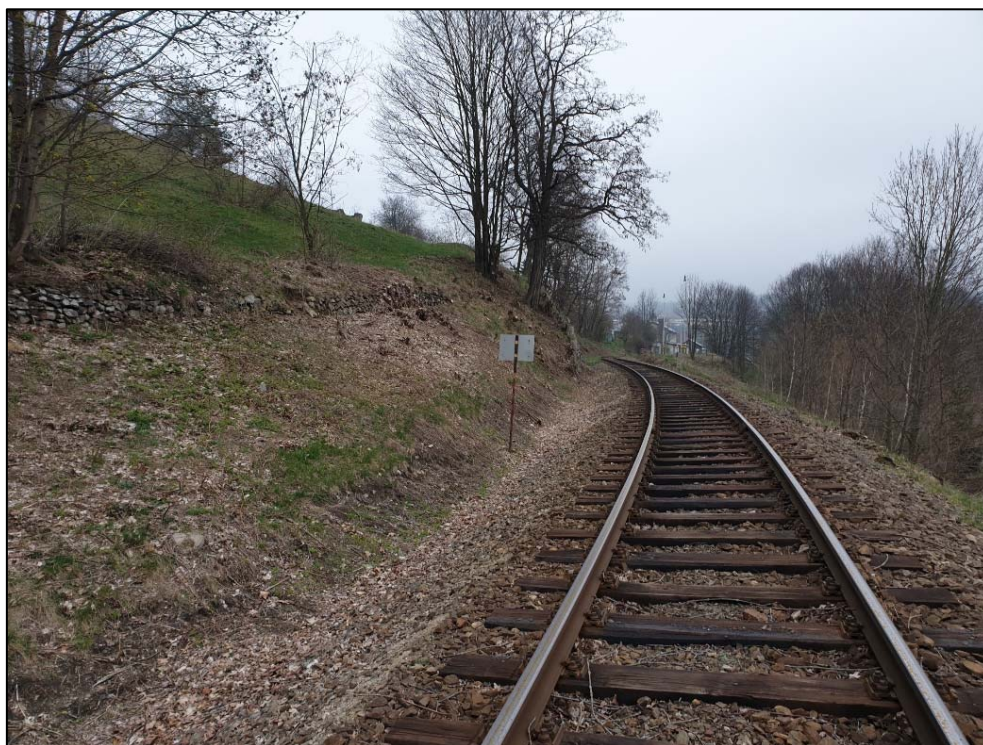
Obr. 253: pohled na začátek úseku levostranného skalního odřezu v km 32,150 – 31,200

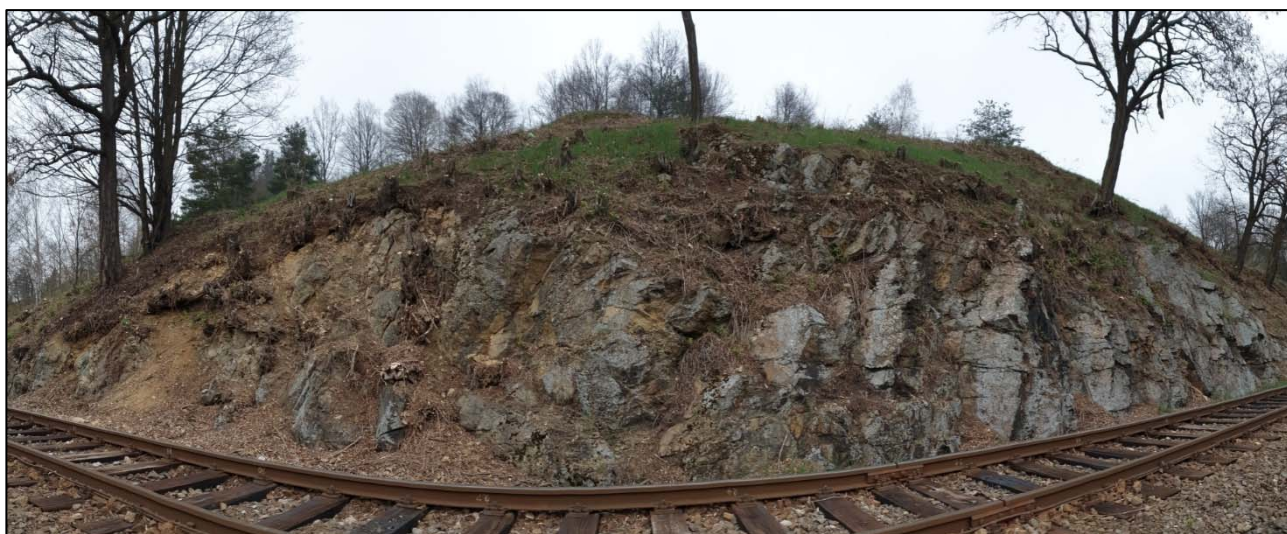
Obr. 255: panoramatický pohled na hlavní část skalního odřezu v km 32,180 – 32,220, znatelné známky značné míry zvětrání skalního svahu a erozní činnosti vody na skalní svah

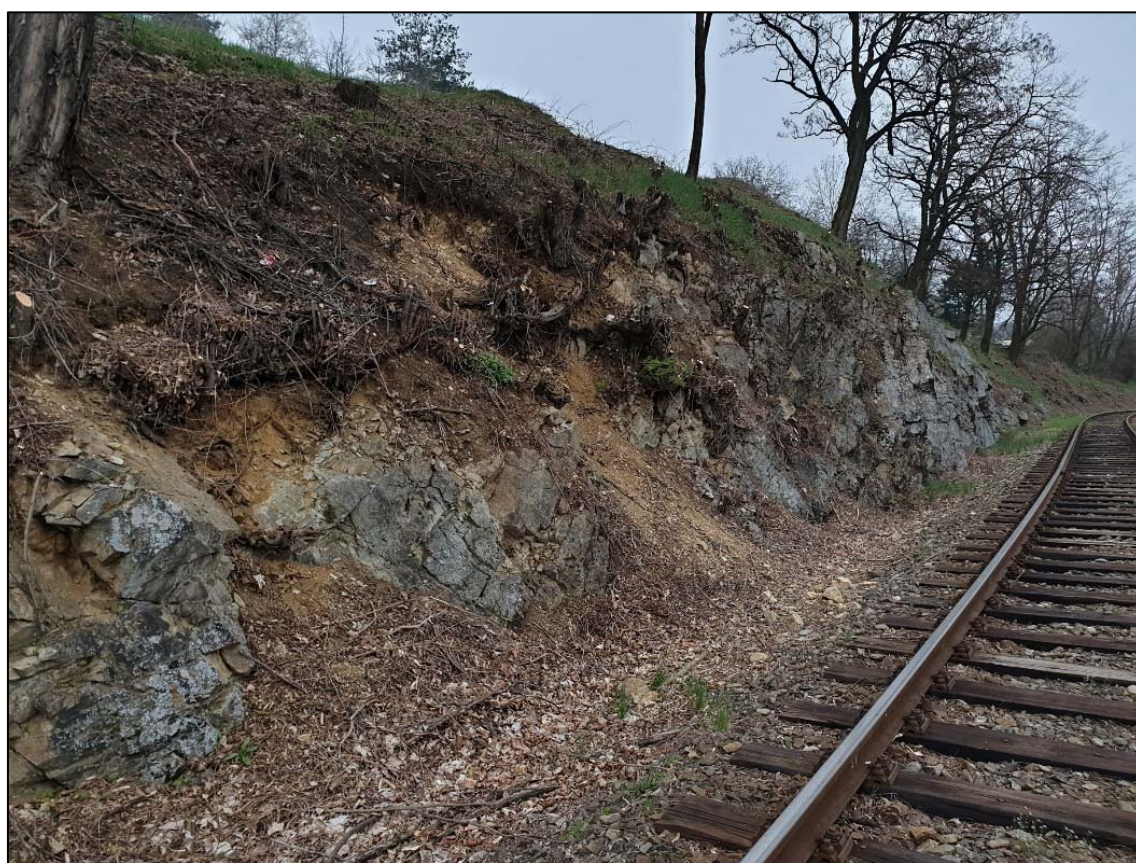
Obr. 256: detail stavu extrémního zvětrání skalního svahu v km 32,200
