ZÁVĚREČNÁ ZPRÁVA GEOTECHNICKÉHO PRŮZKUMU

**Zvýšení stability skalních masivů na trati Strakonice – Volary,
1. stavba**

B.2 Geotechnický průzkum skalních svahů

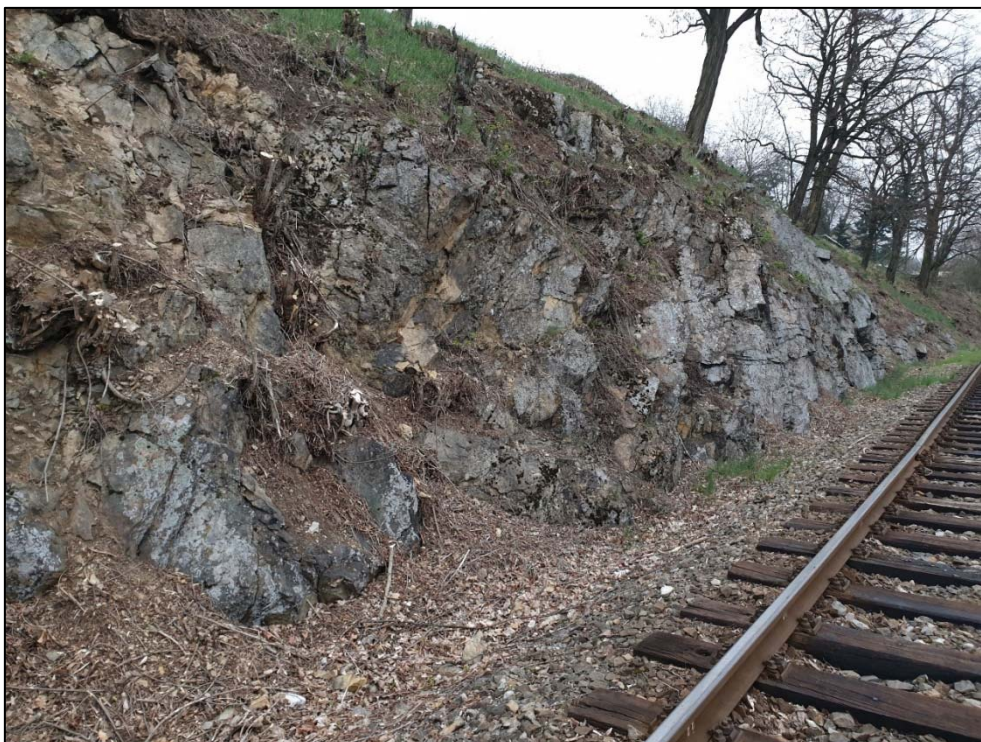
Obr. 257: narušení a rozpad skalního svahu v km 32,200 – 32,230

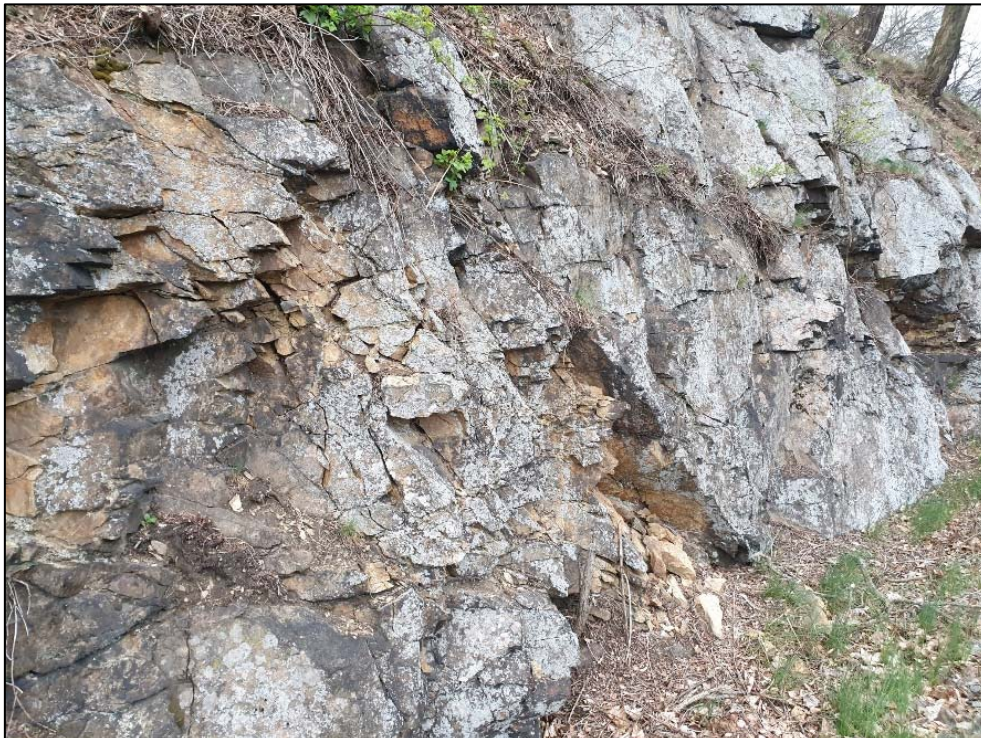
Obr. 258: detail fragmentace a rozpadu masívu v km 32,210

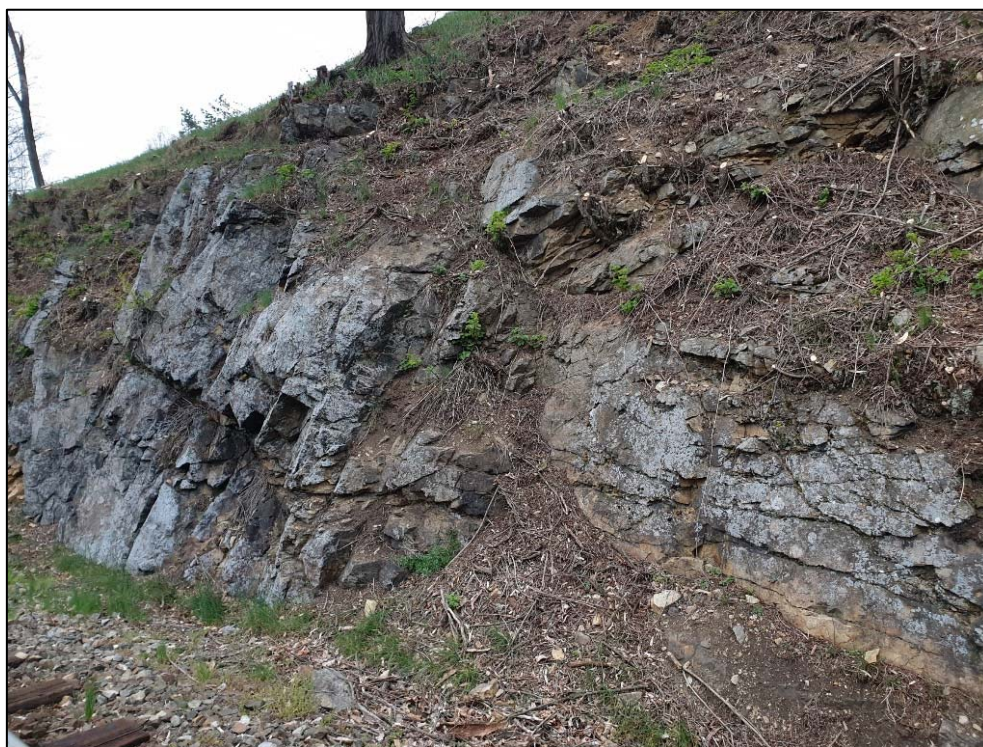
Obr. 260: stav skalního svahu v km 32,225

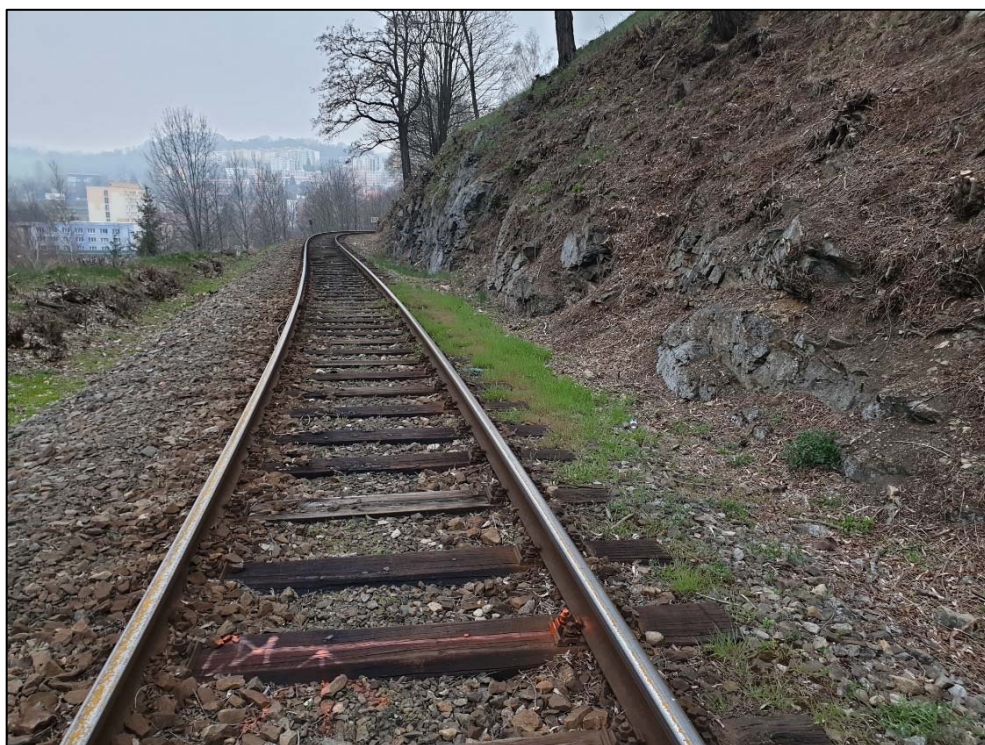
Obr. 261: pohled na konec úseku v km 32,200 – 32,240, pohled směr Strakonice

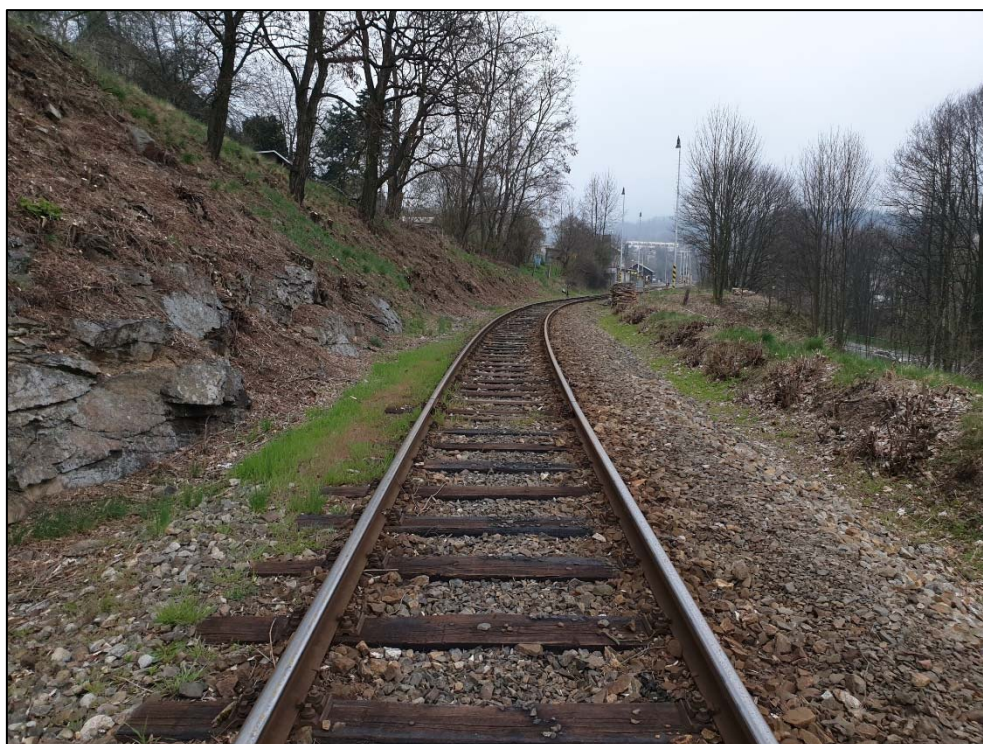
Obr. 262: závěrečná část stavby na konci km 32,250 celého úseku sanace trati Strakonice – Vimperk, v pozadí vjezd do žst. Vimperk

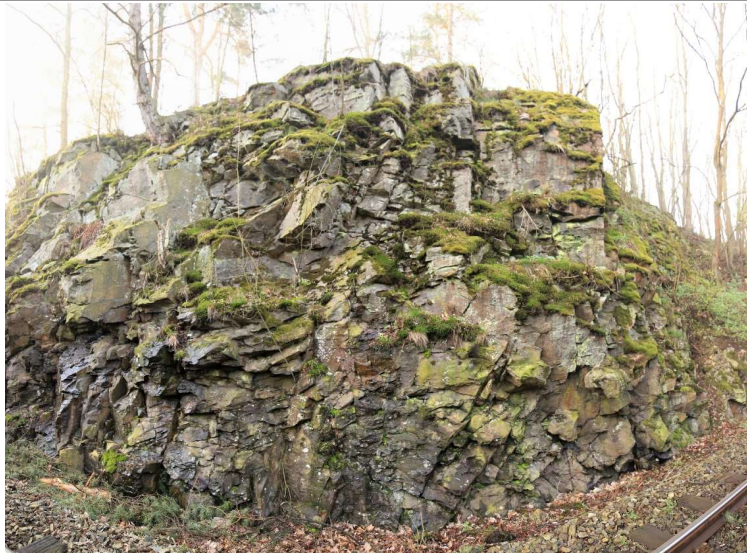
Výška skalního svahu	8 - 15 m	3				
Geomorfologická stavba	skalní stěna tvoří jediný morfologický celek od paty po horní hranu, za horní hranou svahu může mírně přecházet v zemní svah	5				
Základní popis stavu masívu	skalní masív je celistvý jen v lokálním rozsahu, maloplošné zastoupení významných poruchových partií	5				
Průměrná vzdálenost ploch odlučnosti masívu	75 - 250 mm - se sekundárním výrazným systémem diskontinuit	5				
Sklon ploch odlučnosti v povaze od vodorovné roviny	systém odlučnosti je ukloněn +75° až +90° až -75° až -90°	7				
Vodní aktivita	významné výrony vody z puklin, nahodilá silná erozní činnost či trvalá povrchová aktivita vody, v zimě zamrzání skalní stěny ledopády	9				
Expozice svahu	expozice odkrytého skalního svahu s částečným denním slunečním osvětlením, střední až silné zimní období	7

Rozrušující vliv vegetace	hustě porostlé náletem a křovinami, větší část skalního masívu je dokumentovatelná	5				
Četnost opadávání	časté - neustálý opad	9				
Vzdálenost paty svahu od ohroženého prostoru	1,5 - 3 m	7				
Hodnocení stavu skalního svahu	kriticky labilní	65				
RIZIKOVÉ HODNOCENÍ ÚSEKU				POZNÁMKY PASPORTIZACE, DOPORUČENÝ POSTUP		
Reálná míra rizika	Vysoké riziko			Nezbytnost opatření	nutná celková sanace svahu do 2 let	
Riziko ohrožení lidského zdraví	Střední riziko			Poznámka ke stavebnímu stavu	skalní svah neumožňuje rozšíření profilu	
Riziko ohrožení provozu a vybavení trati	Vysoké riziko			Předpoklad progresse	aktivace vlivem náhlých změn klimatických podmínek, změna stavu na HAVARIJNÍ	
Množství rozvolněného materiálu	řícení nadměrného rozsahu cca do 2,5 m3			Základní rozměry (m)	délka 40	výška 9,5 ks 1
Přípustná míra zajištění	90% - míra zajištění skalního svahu					
Přípustná míra rizika	Přípustná míra rizika na úrovni 5%			odtěžení, síťování, kotvení včetně zásahu do vegetace a očištění skalního svahu 1.OSK

Charakter akumulačního prostoru	u paty skalní ho svahu není prostor pro akumulaci napadané suti			Realizace sanačních opatření dle zpracované PGD či ZGD, pravidelná údržba a revize

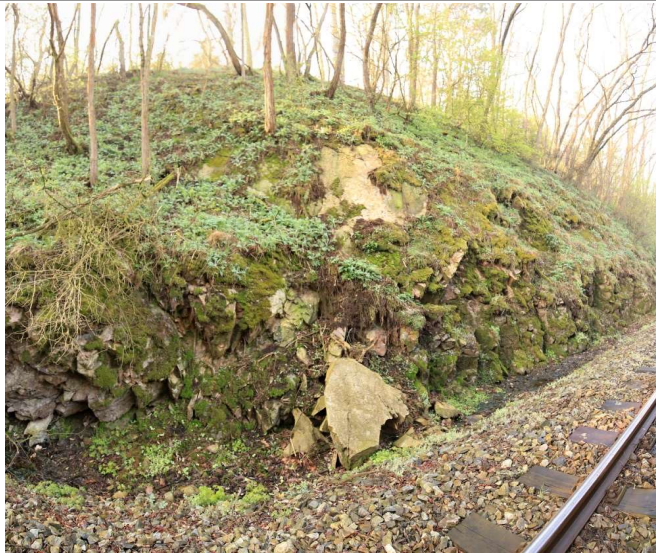
Výška skalního svahu	8 - 15 m	3				
Geomorfologická stavba	skalní stěna tvoří jediný morfologický celek od paty po horní hranu, za horní hranou svahu může mírně přecházet v zemní svah	5				
Základní popis stavu masívu	skalní masív postižen plošně výraznými poruchami, jen lokální výskyt kompaktního materiálu, části masívu jsou viditelně odděleny od mateřské	7				
Průměrná vzdálenost ploch odlučnosti masívu	75 - 250 mm - se sekundárním výrazným systémem diskontinuit	5				
Sklon ploch odlučnosti v povaze od vodorovné roviny	systém odlučnosti je ukloněn +15° až +75° - ze svahu	9				
Vodní aktivita	významné výrony vody z puklin, nahodilá silná erozní činnost či trvalá povrchová aktivita vody, v zimě zamrzání skalní stěny ledopády	9				
Expozice svahu	expozice odkrytého skalního svahu s částečným denním slunečním osvětlením, střední až silné zimní období	7

Rozrušující vliv vegetace	hustě porostlé náletem a křovinami, větší část skalního masívu je dokumentovatelná	5				
Četnost opadávání	časté - neustálý opad	9				
Vzdálenost paty svahu od ohroženého prostoru	1,5 - 3 m	7				
Hodnocení stavu skalního svahu	havarijní stav	70				
RIZIKOVÉ HODNOCENÍ ÚSEKU				POZNÁMKY PASPORTIZACE, DOPORUČENÝ POSTUP		
Reálná míra rizika	Vysoké riziko			Nezbytnost opatření	nutná celková sanace svahu do 2 let	
Riziko ohrožení lidského zdraví	Střední riziko			Poznámka ke stavebnímu stavu	skalní svah neumožňuje rozšíření profilu	
Riziko ohrožení provozu a vybavení trati	Vysoké riziko			Předpoklad progresse	aktivace vlivem náhlých změn klimatických podmínek, změna stavu na HAVARIJNÍ	
Množství rozvolněného materiálu	řícení nadměrného rozsahu cca do 2,5 m3			Základní rozměry (m)	délka 100	výška 9,5 ks 1
Přípustná míra zajištění	90% - míra zajištění skalního svahu					
Přípustná míra rizika	Přípustná míra rizika na úrovni 5%			odtěžení, síťování, kotvení včetně zásahu do vegetace a očištění skalního svahu 1.OSK

Charakter akumulačního prostoru	u paty skalní ho svahu není prostor pro akumulaci napadané suti			Realizace sanačních opatření dle zpracované PGD či ZGD, pravidelná údržba a revize

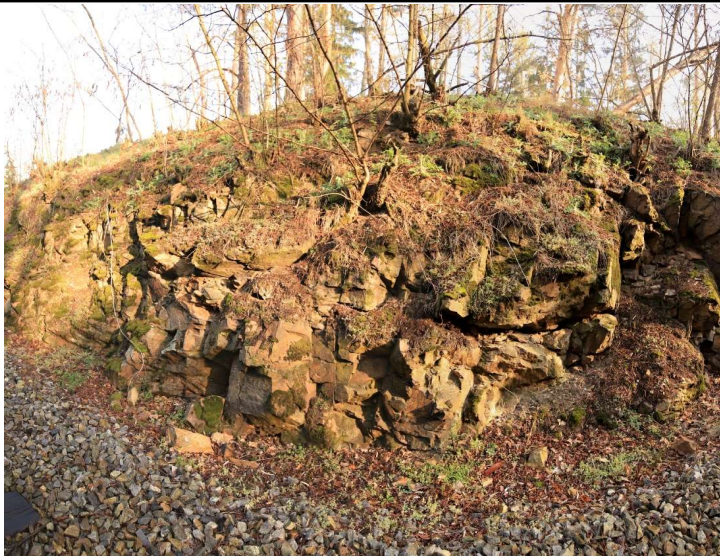
Výška skalního svahu	3 - 8 m	2		
Geomorfologická stavba	skalní stěna tvoří jediný morfologický celek od paty po horní hranu, za horní hranou svahu může mírně přecházet v zemní svah	5		
Základní popis stavu masívu	skalní masív postižen plošně výraznými poruchami, jen lokální výskyt kompaktního materiálu, části masívu jsou viditelně odděleny od mateřské	7		
Průměrná vzdálenost ploch odlučnosti masívu	75 - 250 mm - se sekundárním výrazným systémem diskontinuit	5		
Sklon ploch odlučnosti v povaze od vodorovné roviny	skalní svah s viditelným výrazným všesměrným systémem odlučnosti	5		
Vodní aktivita	bez viditelného projevu, lokálně či plošně vlhké, v zimě zamrzání v puklinách bez projevu na povrchu	2		
Expozice svahu	expozice odkrytého skalního svahu s částečným denním slunečním osvětlením, střední až silné zimní období	7		
Rozrušující vliv vegetace	vegetací porostlé v lokálním rozsahu, či část plochy skalního masívu porostlá křovinami a drobným náletem	3

Četnost opadávání	časté - neustálý opad	9		
Vzdálenost paty svahu od ohroženého prostoru	1,5 - 3 m	7		
Hodnocení stavu skalního svahu	stav podmíněčně stabilní	56		
RIZIKOVÉ HODNOCENÍ ÚSEKU			POZNÁMKY PASPORTIZACE, DOPORUČENÝ POSTUP	
Reálná míra rizika	Střední riziko		Nezbytnost opatření	odstranění vegetace a zvětralých částí, odtěžení labilních částí
Riziko ohrožení lidského zdraví	Střední riziko		Poznámka ke stavebnímu stavu	skalní svah neumožňuje rozšíření profilu
Riziko ohrožení provozu a vybavení trati	Střední riziko		Předpoklad progresu	postupné zhoršování stavu vlivem klimatických jevů
Množství rozvolněného materiálu	řícení nadměrného rozsahu cca do 2,5 m3		Základní rozměry (m)	délka 105 výška 3 ks 1
Přípustná míra zajištění	nezajištěno či jen pravidelná základní údržba svahu			
Přípustná míra rizika	Přípustná míra rizika na úrovni 10%		odtěžení, pravidelná údržba včetně zásahu do vegetace a očištění skalního svahu 6.Púza

Charakter akumulačního prostoru	u paty skalní ho svahu není prostor pro akumulaci napadané suti		Realizace sanačních opatření dle zpracované PGD či ZGD, pravidelná údržba a revize

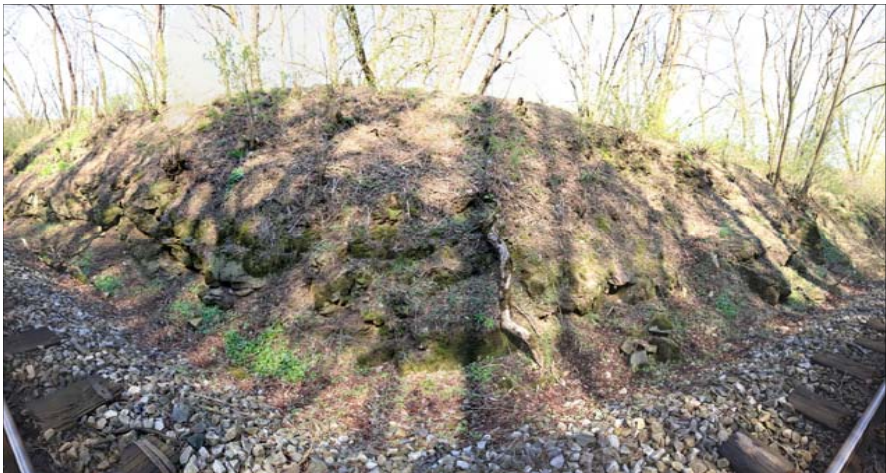
Výška skalního svahu	méně jak 3 m	1			
Geomorfologická stavba	skalní stěna tvoří jediný morfologický celek od paty po horní hranu, za horní hranou svahu může mírně přecházet v zemní svah	5			
Základní popis stavu masívu	skalní masív postižen plošně výraznými poruchami, jen lokální výskyt kompaktního materiálu, části masívu jsou viditelně odděleny od mateřské	7			
Průměrná vzdálenost ploch odlučnosti masívu	75 - 250 mm - se sekundárním výrazným systémem diskontinuit	5			
Sklon ploch odlučnosti v povaze od vodorovné roviny	skalní svah s viditelným výrazným všesměrným systémem odlučnosti	5			
Vodní aktivita	silné erozní působení vody, lokální výrony z puklin, vodní aktivita svahu vázána na srážky	3			
Expozice svahu	expozice odkrytého skalního svahu s částečným denním slunečním osvětlením, střední až silné zimní období	7

Rozrušující vliv vegetace	hustě porostlé náletem a křovinami, větší část skalního masívu je dokumentovatelná	5			
Četnost opadávání	časté - neustálý opad	9			
Vzdálenost paty svahu od ohroženého prostoru	1,5 - 3 m	7			
Hodnocení stavu skalního svahu	stav podmíněčně stabilní	57			
RIZIKOVÉ HODNOCENÍ ÚSEKU			POZNÁMKY PASPORTIZACE, DOPORUČENÝ POSTUP		
Reálná míra rizika	Střední riziko		Nezbytnost opatření	nutná celková sanace svahu do 2 let	
Riziko ohrožení lidského zdraví	Nízké riziko		Poznámka ke stavebnímu stavu	skalní svah neumožňuje rozšíření profilu	
Riziko ohrožení provozu a vybavení trati	Střední riziko		Předpoklad progresu	postupné zhoršování stavu vlivem klimatických jevů	
Množství rozvolněného materiálu	řícení malého rozsahu, do 0,0026 m3 - cca krabice od bot		Základní rozměry (m)	délka	100
Přípustná míra zajištění	nezajištěno či jen pravidelná základní údržba svahu		výška	3	ks
Přípustná míra rizika	Přípustná míra rizika na úrovni 10%		1

Charakter akumulačního prostoru	u paty skalního svahu je omezený prostor pro akumulaci - je možný drobný opad či upravit opatřeními		odtěžení, pravidelná údržba včetně zásahu do vegetace a očištění skalního svahu

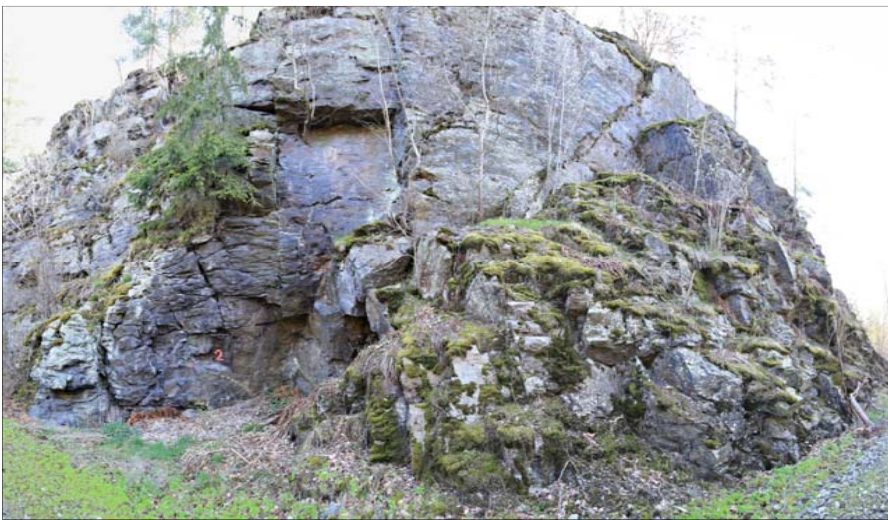
Výška skalního svahu		15 - 25 m		5					
Geomorfologická stavba		skalní svah je od paty sklonově členitý s přímým přechodem do poloskalního až zemního svahu, horní hrana svahu není zřetelná		9					
Základní popis stavu masívu		skalní svah je makroskopicky celistvý s lokálním výskytem poruchových partií		2					
Průměrná vzdálenost ploch odlučnosti masívu		250 - 800 mm		2					
Sklon ploch odlučnosti v povaze od vodorovné roviny		skalní svah s viditelným výrazným všesměrným systémem odlučnosti		5					
Vodní aktivita		bez viditelného projevu, lokálně či plošně vlhké, v zimě zamrzání v puklinách bez projevu na povrchu		2					
Expozice svahu		expozice s častým střídáním slunečního osvětlení, mírné až střední zimy, skalní svah je odkrytý		5

Rozrušující vliv vegetace		vegetací porostlé v lokálním rozsahu, či část plochy skalního masívu porostlá křovinami a drobným náletem		3					
Četnost opadávání		pravidelné - po zimním období a po vydatných srážkách		7					
Vzdálenost paty svahu od ohroženého prostoru		3 - 7,5 m		5					
Hodnocení stavu skalního svahu		stav podmínečně stabilní		53					
RIZIKOVÉ HODNOCENÍ ÚSEKU					POZNÁMKY PASPORTIZACE, DOPORUČENÝ POSTUP				
Reálná míra rizika		Střední riziko			Nezbytnost opatření		nutná celková sanace svahu do 2 let		
Riziko ohrožení lidského zdraví		Nízké riziko			Poznámka ke stavebnímu stavu		skalní svah neumožňuje rozšíření profilu		
Riziko ohrožení provozu a vybavení trati		Střední riziko			Předpoklad progresu		postupné zhoršování stavu vlivem klimatických jevů		
Množství rozvolněného materiálu		řícení nadměrného rozsahu cca do 2,5 m3			Základní rozměry (m)		délka	60	výška 18 ks 1
Přípustná míra zajištění		90% - míra zajištění skalního svahu

Přípustná míra rizika		Přípustná míra rizika na úrovni 5%			odtěžení, síťování, kotvení včetně zásahu do vegetace a očištění skalního svahu 1.OSK				
Charakter akumulačního prostoru		u paty skalního svahu je omezený prostor pro akumulaci - je možný drobný opad či upravit opatřeními			Realizace sanačních opatření dle zpracované PGD či ZGD, pravidelná údržba a revize

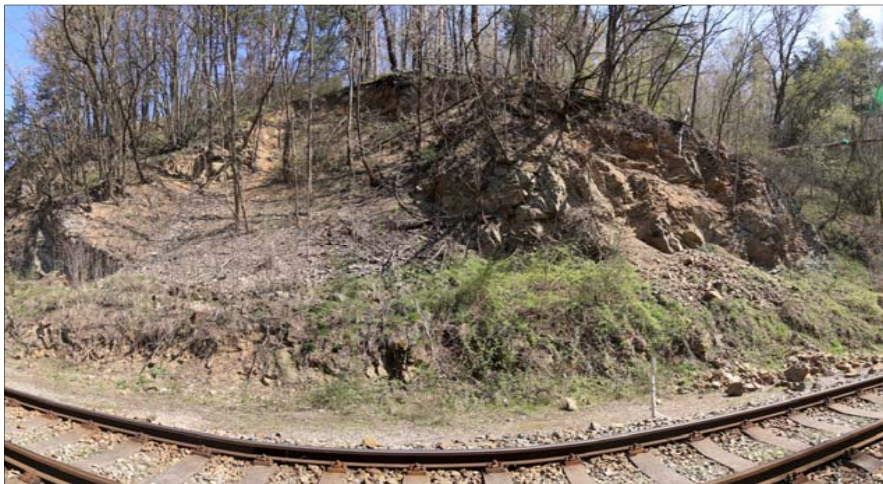
Výška skalního svahu	15 - 25 m	5							
Geomorfologická stavba	skalní svah je od paty sklonově členitý s přímým přechodem do poloskalního až zemního svahu, horní hrana svahu není zřetelná	9							
Základní popis stavu masívu	skalní masív je silně až extrémně porušený na jednotlivé fragmenty a části až charakteru štěrku	9							
Průměrná vzdálenost ploch odlučnosti masívu	75 - 250 mm - se sekundárním výrazným systémem diskontinuit	5							
Sklon ploch odlučnosti v povaze od vodorovné roviny	skalní svah s viditelným výrazným všesměrným systémem odlučnosti	5							
Vodní aktivita	silné erozní působení vody, lokální výrony z puklin, vodní aktivita svahu vázána na srážky	3							
Expozice svahu	expozice skalního svahu s částečným až celodenním slunečním osvětlením, silné zimní období, případně poloha v horském prostředí	9

Rozrušující vliv vegetace	silně celoplošně porostlé vegetací, znemožňující větší dokumentaci skalního masívu	9							
Četnost opadávání	časté - neustálý opad	9							
Vzdálenost paty svahu od ohroženého prostoru	3 - 7,5 m	5							
Hodnocení stavu skalního svahu	havarijný stav		72						
RIZIKOVÉ HODNOCENÍ ÚSEKU			POZNÁMKY PASPORTIZACE, DOPORUČENÝ POSTUP						
Reálná míra rizika	Nepřijatelné riziko		Nezbytnost opatření	nezbytný havarijný zásah do 1 roku					
Riziko ohrožení lidského zdraví	Střední riziko		Poznámka ke stavebnímu stavu						
Riziko ohrožení provozu a vybavení trati	Nepřijatelné riziko		Předpoklad progresu	vlivem nadprůměrných srážek akutní riziko aktivace skalních řícení a vývrátů					
Množství rozvolněného materiálu	řízení velmi velkého rozsahu, cca 2,5 až 15 m3		Základní rozměry (m)	délka	100	výška	15	ks	1
Přípustná míra zajištění	80% - míra zajištění skalního svahu								
Přípustná míra rizika	Přípustná míra rizika na úrovni 10%		odtěžení, bariéry včetně zásahu do vegetace a očištění skalního svahu

Charakter akumulačního prostoru	mezi patou svahu a ohroženým prostorem je dostatečný prostor pro zachycení či zpomalení padající suti		Realizace sanačních opatření dle zpracované PGD či ZGD, pravidelná údržba a revize

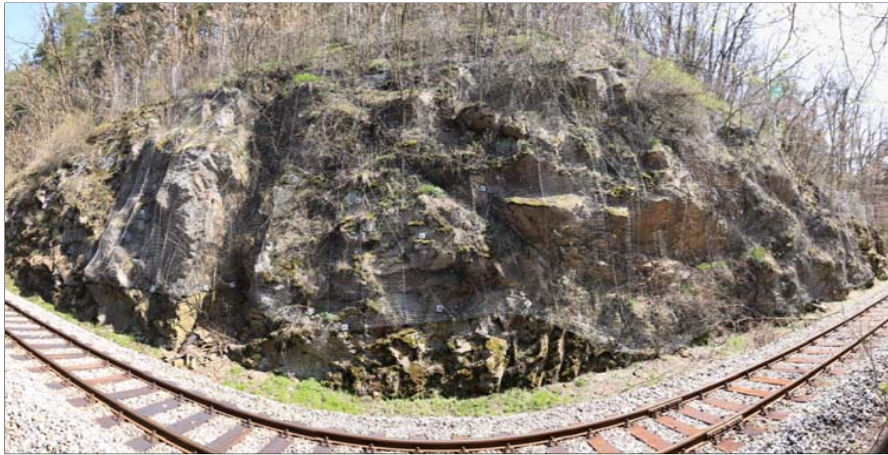
Výška skalního svahu		8 - 15 m		3									
Geomorfologická stavba		skalní svah je od paty sklonově členitý s přímým přechodem do poloskalního až zemního svahu, horní hrana svahu není zřetelná								9			
Základní popis stavu masívu		skalní masív postižen plošně výraznými poruchami, jen lokální výskyt kompaktního materiálu, části masívu jsou viditelně odděleny od mateřské								7			
Průměrná vzdálenost ploch odlučnosti masívu		75 - 250 mm - se sekundárním výrazným systémem diskontinuit		5									
Sklon ploch odlučnosti v povaze od vodorovné roviny		skalní svah s viditelným výrazným všesměrným systémem odlučnosti								5			
Vodní aktivita		silné erozní působení vody, lokální výrony z puklin, vodní aktivita svahu vázána na srážky								3			
Expozice svahu		expozice skalního svahu s částečným až celodenním slunečním osvětlením, silné zimní období, případně poloha v horském prostředí								9

Rozrušující vliv vegetace		vegetací porostlé v lokálním rozsahu, či část plochy skalního masívu porostlá křovinami a drobným náletem								3			
Četnost opadávání		časté - neustálý opad		9									
Vzdálenost paty svahu od ohroženého prostoru		1,5 - 3 m		7									
Hodnocení stavu skalního svahu		kriticky labilní		66									
RIZIKOVÉ HODNOCENÍ ÚSEKU					POZNÁMKY PASPORTIZACE, DOPORUČENÝ POSTUP								
Reálná míra rizika		Střední riziko			Nezbytnost opatření		oprava sanačních opatření, odtěžení suti a vegetace						
Riziko ohrožení lidského zdraví		Střední riziko			Poznámka ke stavebnímu stavu		doplnění a oprava stávajícího sanačního opatření						
Riziko ohrožení provozu a vybavení trati		Střední riziko			Předpoklad progresu		postupné zhoršování stavu vlivem klimatických jevů						
Množství rozvolněného materiálu		řícení nadměrného rozsahu cca do 2,5 m3			Základní rozměry (m)		délka	110	výška	14	ks	1

Přípustná míra zajištění		90% - míra zajištění skalního svahu											
Přípustná míra rizika		Přípustná míra rizika na úrovni 5%			odtěžení, síťování včetně zásahu do vegetace a očištění skalního svahu								4.Spl
Charakter akumulačního prostoru		u paty skalního svahu je omezený prostor pro akumulaci - je možný drobný opad či upravit opatřeními			Realizace sanačních opatření dle zpracované PGD či ZGD, pravidelná údržba a revize

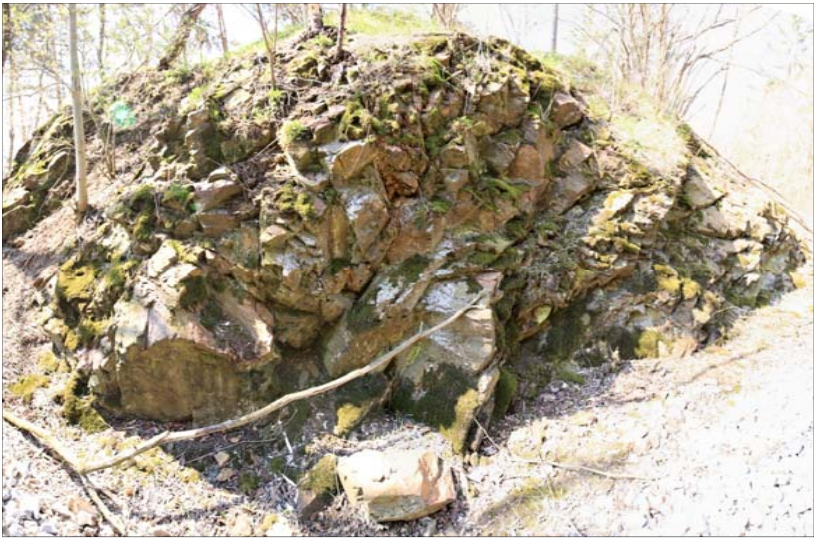
Výška skalního svahu	3 - 8 m	2		
Geomorfologická stavba	skalní svah je od paty sklonově členitý s přímým přechodem do poloskalního až zemního svahu, horní hrana svahu není zřetelná	9		
Základní popis stavu masívu	skalní masív postižen plošně výraznými poruchami, jen lokální výskyt kompaktního materiálu, části masívu jsou viditelně odděleny od mateřské	7		
Průměrná vzdálenost ploch odlučnosti masívu	75 - 250 mm - se sekundárním výrazným systémem diskontinuit	5		
Sklon ploch odlučnosti v povaze od vodorovné roviny	skalní svah s viditelným výrazným všesměrným systémem odlučnosti	5		
Vodní aktivita	bez viditelného projevu, lokálně či plošně vlhké, v zimě zamrzání v puklinách bez projevu na povrchu	2		
Expozice svahu	expozice skalního svahu s částečným až celodenním slunečním osvětlením, silné zimní období, případně poloha v horském prostředí	9

Rozrušující vliv vegetace	vegetací porostlé v lokálním rozsahu, či část plochy skalního masívu porostlá křovinami a drobným náletem	3		
Četnost opadávání	časté - neustálý opad	9		
Vzdálenost paty svahu od ohroženého prostoru	1,5 - 3 m	7		
Hodnocení stavu skalního svahu	kriticky labilní	66		
RIZIKOVÉ HODNOCENÍ ÚSEKU			POZNÁMKY PASPORTIZACE, DOPORUČENÝ POSTUP	
Reálná míra rizika	Střední riziko		Nezbytnost opatření	nutná obnova příkopu, provedení základního zásahu do 2 let
Riziko ohrožení lidského zdraví	Střední riziko		Poznámka ke stavebnímu stavu	
Riziko ohrožení provozu a vybavení trati	Střední riziko		Předpoklad progresu	postupné zhoršování stavu vlivem klimatických jevů
Množství rozvolněného materiálu	řícení nadměrného rozsahu cca do 2,5 m3		Základní rozměry (m)	délka 20 výška 3,5 ks 1
Přípustná míra zajištění	nezajištěno či jen pravidelná základní údržba svahu			
Přípustná míra rizika	Přípustná míra rizika na úrovni 10%		odtěžení, pravidelná údržba včetně zásahu do vegetace a očištění skalního svahu 6.Půza

Charakter akumulačního prostoru	u paty skalního svahu je omezený prostor pro akumulaci - je možný drobný opad či upravit opatřeními		Realizace sanačních opatření dle zpracované PGD či ZGD, pravidelná údržba a revize

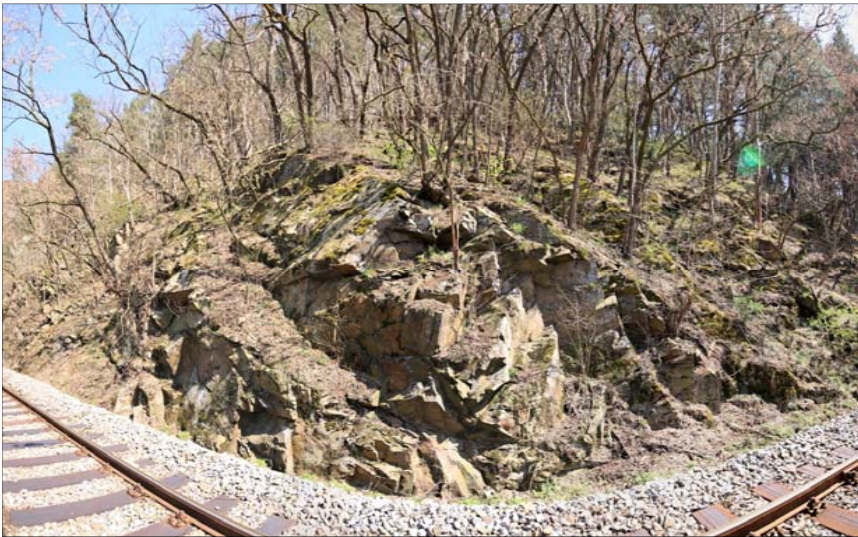
Výška skalního svahu	15 - 25 m	5		
Geomorfologická stavba	skalní stěna tvoří jediný morfologický celek od paty po horní hranu, za horní hranou svahu může mírně přecházet v zemní svah	5		
Základní popis stavu masívu	skalní masív postižen plošně výraznými poruchami, jen lokální výskyt kompaktního materiálu, části masívu jsou viditelně odděleny od mateřské	7		
Průměrná vzdálenost ploch odlučnosti masívu	75 - 250 mm - se sekundárním výrazným systémem diskontinuit	5		
Sklon ploch odlučnosti v povaze od vodorovné roviny	systém odlučnosti je ukloněn +15° až +75° - ze svahu	9		
Vodní aktivita	silné erozní působení vody, lokální výrony z puklin, vodní aktivita svahu vázána na srážky	3		
Expozice svahu	expozice skalního svahu s částečným až celodenním slunečním osvětlením, silné zimní období, případně poloha v horském prostředí	9		
Rozrušující vliv vegetace	hustě porostlé náletem a křovinami, větší část skalního masívu je dokumentovatelná	5

Četnost opadávání	časté - neustálý opad	9		
Vzdálenost paty svahu od ohroženého prostoru	1,5 - 3 m	7		
Hodnocení stavu skalního svahu	kriticky labilní	68		
RIZIKOVÉ HODNOCENÍ ÚSEKU			POZNÁMKY PASPORTIZACE, DOPORUČENÝ POSTUP	
Reálná míra rizika	Vysoké riziko		Nezbytnost opatření	nutná celková sanace svahu do 2 let
Riziko ohrožení lidského zdraví	Střední riziko		Poznámka ke stavebnímu stavu	skalní svah neumožňuje rozšíření profilu
Riziko ohrožení provozu a vybavení trati	Vysoké riziko		Předpoklad progresu	vysoké riziko změny stavu na HAVARIJNÍ do 1 roku
Množství rozvolněného materiálu	řícení nadměrného rozsahu cca do 2,5 m3		Základní rozměry (m)	délka 100 výška 18 ks 1
Přípustná míra zajištění	90% - míra zajištění skalního svahu			
Přípustná míra rizika	Přípustná míra rizika na úrovni 5%		odtěžení, síťování, kotvení včetně zásahu do vegetace a očištění skalního svahu 1.OSK	
Charakter akumulačního prostoru	u paty skalního svahu je velmi omezený prostor pro akumulaci		Realizace sanačních opatření dle zpracované PGD či ZGD, pravidelná údržba a revize

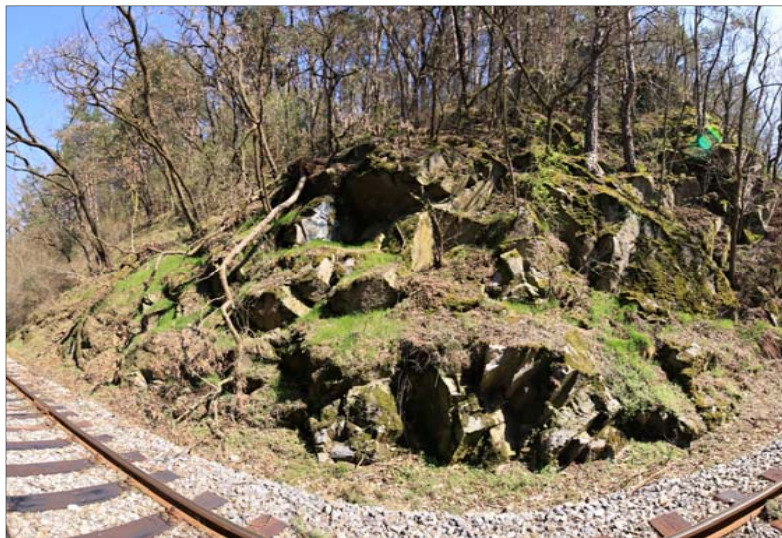
GEOTECHNICKÝ POPIS			NÁHLEDOVÁ FOTODOKUMENTACE ÚSEKU			
Hlavní - generelní sklon svahu		50° -75°	3

Výška skalního svahu		15 -25 m	5			
Geomorfologická stavba		skalní stěna tvoří jediný morfologický celek od paty po horní hranu, za horní hranou svahu může mírně přecházet v zemní svah	5			
Základní popis stavu masívu		skalní masív je celistvý jen v lokálním rozsahu, maloplošné zastoupení významných poruchových partií	5			
Průměrná vzdálenost ploch odlučnosti masívu		250 - 800 mm	2			
Sklon ploch odlučnosti v povaze od vodorovné roviny		systém odlučnosti je ukloněn +15° až +75° - ze svahu	9			
Vodní aktivita		silné erozní působení vody, lokální výrony z puklin, vodní aktivita svahu vázána na srážky	3			
Expozice svahu		expozice skalního svahu s částečným až celodenním slunečním osvětlením, silné zimní období, případně poloha v horském prostředí	9			
Rozrušující vliv vegetace		silně celoplošně porostlé vegetací, znemožňující větší dokumentaci skalního masívu	9

Četnost opadávání		časté - neustálý opad	9			
Vzdálenost paty svahu od ohroženého prostoru		1,5 - 3 m	7			
Hodnocení stavu skalního svahu		kriticky labilní	67			
RIZIKOVÉ HODNOCENÍ ÚSEKU			POZNÁMKY PASPORTIZACE, DOPORUČENÝ POSTUP			
Reálná míra rizika		Nepřijatelné riziko	Nezbytnost opatření		nutná celková sanace svahu do 2 let	
Riziko ohrožení lidského zdraví		Střední riziko	Poznámka ke stavebnímu stavu		skalní svah neumožňuje rozšíření profilu	
Riziko ohrožení provozu a vybavení trati		Nepřijatelné riziko	Předpoklad progresu		vysoké riziko změny stavu na HAVARIJNÍ do 1 roku	
Množství rozvolněného materiálu		řícení nadměrného rozsahu cca do 2,5 m3	Základní rozměry (m)		délka	80 výška 23 ks 1
Přípustná míra zajištění		90% - míra zajištění skalního svahu				
Přípustná míra rizika		Přípustná míra rizika na úrovni 5%	odtěžení, bariéry včetně zásahu do vegetace a očištění skalního svahu 5.Bza			
Charakter akumulačního prostoru		u paty skalního svahu je velmi omezený prostor pro akumulaci	Realizace sanačních opatření dle zpracované PGD či ZGD, pravidelná údržba a revize

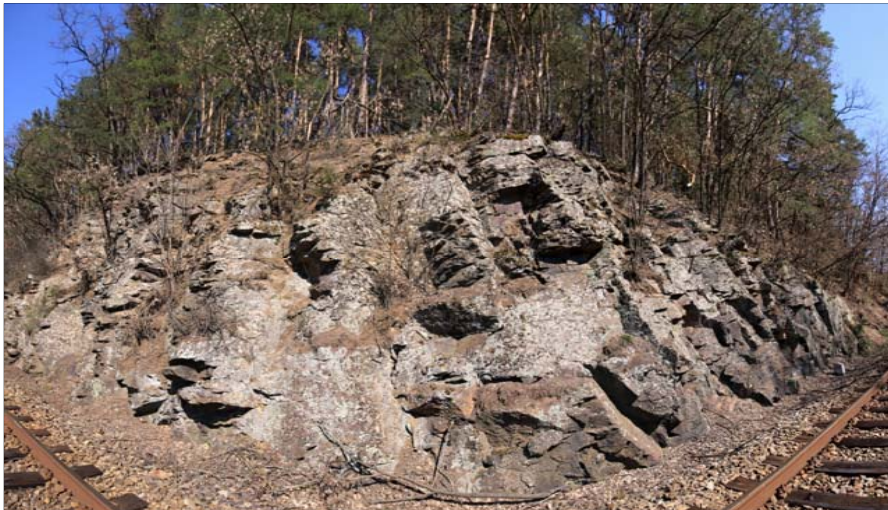
GEOTECHNICKÝ POPIS				NÁHLEDOVÁ FOTODOKUMENTACE ÚSEKU		
Hlavní - generelní sklon svahu		75° - 85°	5

Výška skalního svahu		3 - 8 m	2			
Geomorfologická stavba		skalní stěna tvoří jediný morfologický celek od paty po horní hranu, za horní hranou svahu může mírně přecházet v zemní svah	5			
Základní popis stavu masívu		skalní masív je celistvý jen v lokálním rozsahu, maloplošné zastoupení významných poruchových partií	5			
Průměrná vzdálenost ploch odlučnosti masívu		75 - 250 mm - se sekundárním výrazným systémem diskontinuit	5			
Sklon ploch odlučnosti v povaze od vodorovné roviny		systém odlučnosti je ukloněn +75° až +90° až -75° až -90°	7			
Vodní aktivita		silné erozní působení vody, lokální výrony z puklin, vodní aktivita svahu vázána na srážky	3			
Expozice svahu		expozice skalního svahu s částečným až celodenním slunečním osvětlením, silné zimní období, případně poloha v horském prostředí	9

Rozrušující vliv vegetace		vegetací porostlé v lokálním rozsahu, či část plochy skalního masívu porostlá křovinami a drobným náletem	3			
Četnost opadávání		časté - neustálý opad	9			
Vzdálenost paty svahu od ohroženého prostoru		1,5 - 3 m	7			
Hodnocení stavu skalního svahu		kriticky labilní	61			
RIZIKOVÉ HODNOCENÍ ÚSEKU						
Reálná míra rizika		Střední riziko		Nezbytnost opatření		nutná celková sanace svahu do 2 let
Riziko ohrožení lidského zdraví		Střední riziko		Poznámka ke stavebnímu stavu		skalní svah neumožňuje rozšíření profilu
Riziko ohrožení provozu a vybavení trati		Střední riziko		Předpoklad progresu		postupné zhoršování stavu vlivem klimatických jevů
Množství rozvolněného materiálu		řícení nadměrného rozsahu cca do 2,5 m3		Základní rozměry (m)		délka 50 výška 7 ks 1
Přípustná míra zajištění		90% - míra zajištění skalního svahu				
Přípustná míra rizika		Přípustná míra rizika na úrovni 5%		odtěžení, síťování včetně zásahu do vegetace a očištění skalního svahu 4.Spl

Charakter akumulačního prostoru		u paty skalního svahu je velmi omezený prostor pro akumulaci		Realizace sanačních opatření dle zpracované PGD či ZGD, pravidelná údržba a revize

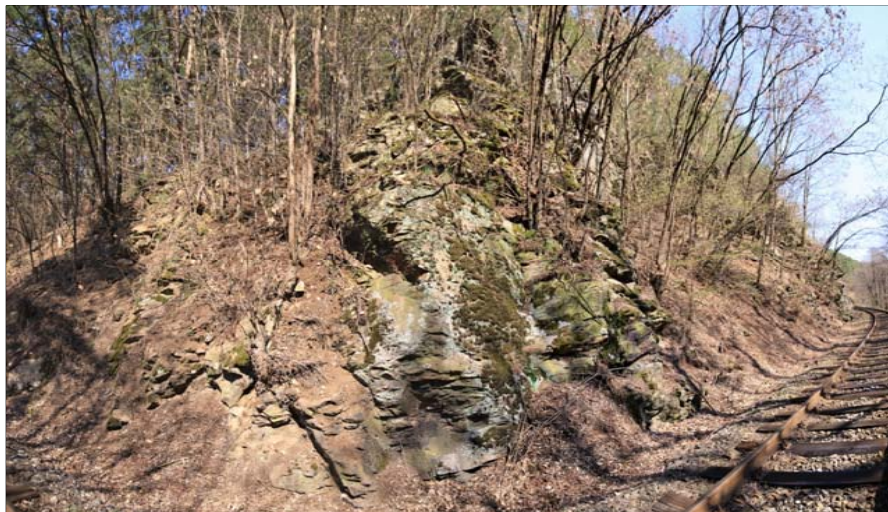
GEOTECHNICKÝ POPIS				NÁHLEDOVÁ FOTODOKUMENTACE ÚSEKU		
Hlavní - generelní sklon svahu		75° - 85°	5

Výška skalního svahu		15 - 25 m	5			
Geomorfologická stavba		skalní svah je od paty sklonově členitý s přímým přechodem do poloskalního až zemního svahu, horní hrana svahu není zřetelná	9			
Základní popis stavu masívu		skalní masív postižen plošně výraznými poruchami, jen lokální výskyt kompaktního materiálu, části masívu jsou viditelně odděleny od mateřské	7			
Průměrná vzdálenost ploch odlučnosti masívu		75 - 250 mm - se sekundárním výrazným systémem diskontinuit	5			
Sklon ploch odlučnosti v povaze od vodorovné roviny		systém odlučnosti je ukloněn +75° až +90° až -75° až -90°	7			
Vodní aktivita		silné erozní působení vody, lokální výrony z puklin, vodní aktivita svahu vázána na srážky	3			
Expozice svahu		expozice odkrytého skalního svahu s částečným denním slunečním osvětlením, střední až silné zimní období	7

Rozrušující vliv vegetace		silně celoplošně porostlé vegetací, znemožňující větší dokumentaci skalního masívu	9			
Četnost opadávání		časté - neustálý opad	9			
Vzdálenost paty svahu od ohroženého prostoru		1,5 - 3 m	7			
Hodnocení stavu skalního svahu		havarijní stav	74			
RIZIKOVÉ HODNOCENÍ ÚSEKU				POZNÁMKY PASPORTIZACE, DOPORUČENÝ POSTUP		
Reálná míra rizika		Nepřijatelné riziko		Nezbytnost opatření	nutná celková sanace svahu do 2 let	
Riziko ohrožení lidského zdraví		Nepřijatelné riziko		Poznámka ke stavebnímu stavu	skalní svah neumožňuje rozšíření profilu	
Riziko ohrožení provozu a vybavení trati		Nepřijatelné riziko		Předpoklad progresu	vlivem nadprůměrných srážek akutní riziko aktivace skalních říčení a vývrátů	
Množství rozvolněného materiálu		řízení velmi velkého rozsahu, cca 2,5 až 15 m3		Základní rozměry (m)	délka 50	výška 23 ks 1
Přípustná míra zajištění		90% - míra zajištění skalního svahu

Přípustná míra rizika		Přípustná míra rizika na úrovni 5%		odtěžení, bariéry včetně zásahu do vegetace a očištění skalního svahu 5.Bza		
Charakter akumulačního prostoru		u paty skalního svahu je velmi omezený prostor pro akumulaci		Realizace sanačních opatření dle zpracované PGD či ZGD, pravidelná údržba a revize

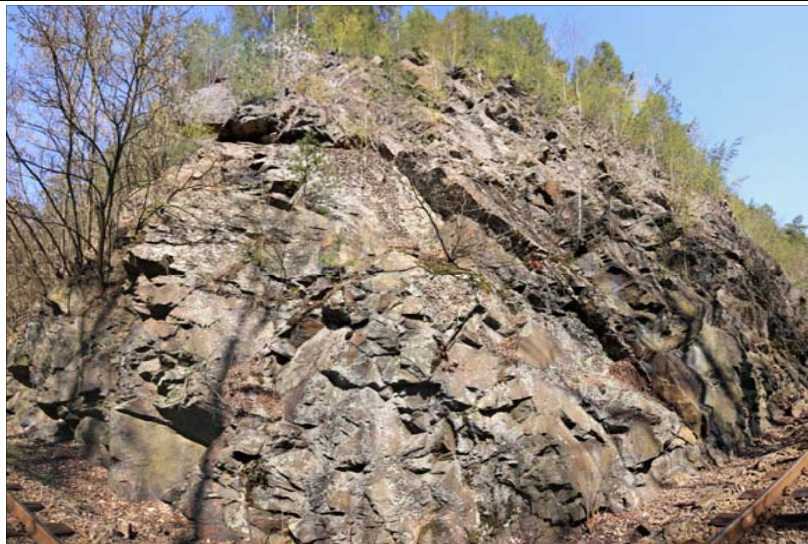
GEOTECHNICKÝ POPIS			NÁHLEDOVÁ FOTODOKUMENTACE ÚSEKU			
Hlavní - generelní sklon svahu	více jak 85° s převisy členitosti do 0,5 m	7

Výška skalního svahu	15 -25 m	5				
Geomorfologická stavba	skalní svah je od paty sklonově členitý s přímým přechodem do poloskalního až zemního svahu, horní hrana svahu není zřetelná	9				
Základní popis stavu masívu	skalní masív je celistvý jen v lokálním rozsahu, maloplošné zastoupení významných poruchových partií	5				
Průměrná vzdálenost ploch odlučnosti masívu	75 - 250 mm - se sekundárním výrazným systémem diskontinuit	5				
Sklon ploch odlučnosti v povaze od vodorovné roviny	systém odlučnosti je ukloněn +75° až +90° až -75° až -90°	7				
Vodní aktivita	silné erozní působení vody, lokální výrony z puklin, vodní aktivita svahu vázána na srážky	3				
Expozice svahu	expozice odkrytého skalního svahu s částečným denním slunečním osvětlením, střední až silné zimní období	7

Rozrušující vliv vegetace	vegetací porostlé v lokálním rozsahu, či část plochy skalního masívu porostlá křovinami a drobným náletem	3				
Četnost opadávání	časté - neustálý opad	9				
Vzdálenost paty svahu od ohroženého prostoru	1,5 - 3 m	7				
Hodnocení stavu skalního svahu	kriticky labilní	68				
RIZIKOVÉ HODNOCENÍ ÚSEKU			POZNÁMKY PASPORTIZACE, DOPORUČENÝ POSTUP			
Reálná míra rizika	Nepřijatelné riziko		Nezbytnost opatření	nutná celková sanace svahu do 2 let		
Riziko ohrožení lidského zdraví	Nepřijatelné riziko		Poznámka ke stavebnímu stavu	skalní svah neumožňuje rozšíření profilu		
Riziko ohrožení provozu a vybavení trati	Nepřijatelné riziko		Předpoklad progresu	vlivem nadprůměrných srážek akutní riziko aktivace skalních říčení a vývrátů		
Množství rozvolněného materiálu	řícení nadměrného rozsahu cca do 2,5 m3		Základní rozměry (m)	délka 50	výška 25 ks 1	
Přípustná míra zajištění	90% - míra zajištění skalního svahu

Přípustná míra rizika	Přípustná míra rizika na úrovni 5%		odtěžení, bariéry včetně zásahu do vegetace a očištění skalního svahu 5.Bza			
Charakter akumulačního prostoru	u paty skalního svahu je velmi omezený prostor pro akumulaci		Realizace sanačních opatření dle zpracované PGD či ZGD, pravidelná údržba a revize

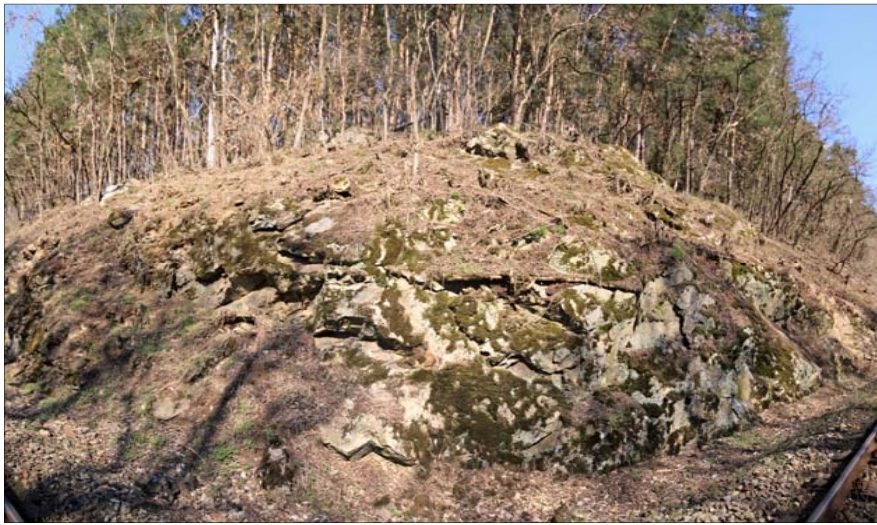
GEOTECHNICKÝ POPIS				NÁHLEDOVÁ FOTODOKUMENTACE ÚSEKU		
Hlavní - generelní sklon svahu	35° - 50°	2

Výška skalního svahu	3 - 8 m	2				
Geomorfologická stavba	skalní stěna tvoří jediný morfologický celek od paty po horní hranu, za horní hranou svahu může mírně přecházet v zemní svah	5				
Základní popis stavu masívu	skalní masív postižen plošně výraznými poruchami, jen lokální výskyt kompaktního materiálu, části masívu jsou viditelně odděleny od mateřské	7				
Průměrná vzdálenost ploch odlučnosti masívu	75 - 250 mm - se sekundárním výrazným systémem diskontinuit	5				
Sklon ploch odlučnosti v povaze od vodorovné roviny	systém odlučnosti je ukloněn +15° až +75° - ze svahu	9				
Vodní aktivita	silné erozní působení vody, lokální výrony z puklin, vodní aktivita svahu vázána na srážky	3				
Expozice svahu	expozice odkrytého skalního svahu s částečným denním slunečním osvětlením, střední až silné zimní období	7

Rozrušující vliv vegetace	hustě porostlé náletem a křovinami, větší část skalního masívu je dokumentovatelná	5				
Četnost opadávání	časté - neustálý opad	9				
Vzdálenost paty svahu od ohroženého prostoru	1,5 - 3 m	7				
Hodnocení stavu skalního svahu	kriticky labilní	62				
RIZIKOVÉ HODNOCENÍ ÚSEKU				POZNÁMKY PASPORTIZACE, DOPORUČENÝ POSTUP		
Reálná míra rizika	Vysoké riziko			Nezbytnost opatření	nutná celková sanace svahu do 2 let	
Riziko ohrožení lidského zdraví	Střední riziko			Poznámka ke stavebnímu stavu		
Riziko ohrožení provozu a vybavení trati	Vysoké riziko			Předpoklad progresu	postupné zhoršování stavu vlivem klimatických jevů	
Množství rozvolněného materiálu	řícení nadměrného rozsahu cca do 2,5 m3			Základní rozměry (m)	délka 70	výška 8 ks 1
Přípustná míra zajištění	90% - míra zajištění skalního svahu					
Přípustná míra rizika	Přípustná míra rizika na úrovni 5%			odtěžení, síťování včetně zásahu do vegetace a očištění skalního svahu

Charakter akumulačního prostoru	u paty skalního svahu je velmi omezený prostor pro akumulaci			Realizace sanačních opatření dle zpracované PGD či ZGD, pravidelná údržba a revize

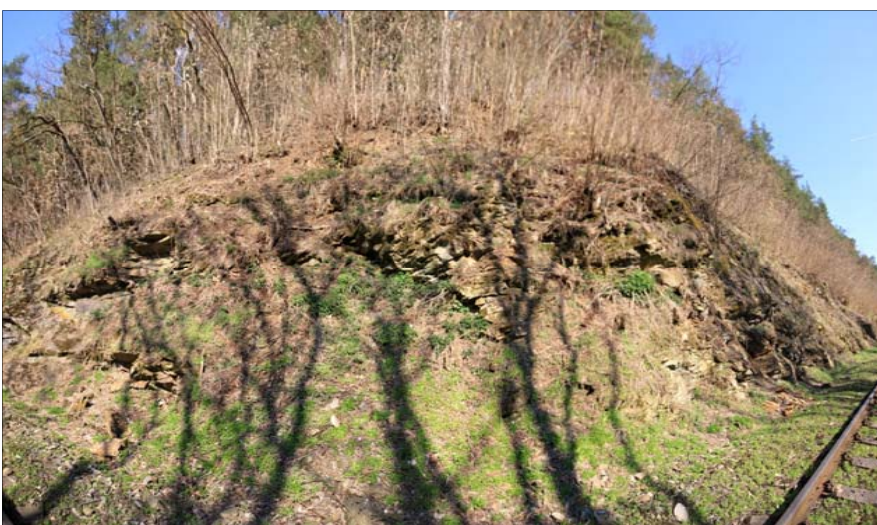
GEOTECHNICKÝ POPIS				NÁHLEDOVÁ FOTODOKUMENTACE ÚSEKU		
Hlavní - generelní sklon svahu	50° - 75°	3

Výška skalního svahu	8 - 15 m	3				
Geomorfologická stavba	skalní svah je od paty sklonově členitý s přímým přechodem do poloskalního až zemního svahu, horní hrana svahu není zřetelná	9				
Základní popis stavu masívu	skalní masív postižen plošně výraznými poruchami, jen lokální výskyt kompaktního materiálu, části masívu jsou viditelně odděleny od mateřské	7				
Průměrná vzdálenost ploch odlučnosti masívu	75 - 250 mm - se sekundárním výrazným systémem diskontinuit	5				
Sklon ploch odlučnosti v povaze od vodorovné roviny	systém odlučnosti je ukloněn +15° až +75° - ze svahu	9				
Vodní aktivita	silné erozní působení vody, lokální výrony z puklin, vodní aktivita svahu vázána na srážky	3				
Expozice svahu	expozice odkrytého skalního svahu s částečným denním slunečním osvětlením, střední až silné zimní období	7

Rozrušující vliv vegetace	silně celoplošně porostlé vegetací, znemožňující větší dokumentaci skalního masívu	9				
Četnost opadávání	časté - neustálý opad	9				
Vzdálenost paty svahu od ohroženého prostoru	1,5 - 3 m	7				
Hodnocení stavu skalního svahu	havarijný stav		72			
RIZIKOVÉ HODNOCENÍ ÚSEKU				POZNÁMKY PASPORTIZACE, DOPORUČENÝ POSTUP		
Reálná míra rizika	Vysoké riziko			Nezbytnost opatření	nutná celková sanace svahu do 2 let	
Riziko ohrožení lidského zdraví	Střední riziko			Poznámka ke stavebnímu stavu		
Riziko ohrožení provozu a vybavení trati	Vysoké riziko			Předpoklad progresu	vlivem nadprůměrných srážek akutní riziko aktivace skalních řícení a vývrátů	
Množství rozvolněného materiálu	řícení nadměrného rozsahu cca do 2,5 m3			Základní rozměry (m)	délka 35	výška 12 ks 1
Přípustná míra zajištění	90% - míra zajištění skalního svahu					
Přípustná míra rizika	Přípustná míra rizika na úrovni 5%			odtěžení, síťování včetně zásahu do vegetace a očištění skalního svahu

Charakter akumulačního prostoru	u paty skalního svahu je velmi omezený prostor pro akumulaci			Realizace sanačních opatření dle zpracované PGD či ZGD, pravidelná údržba a revize

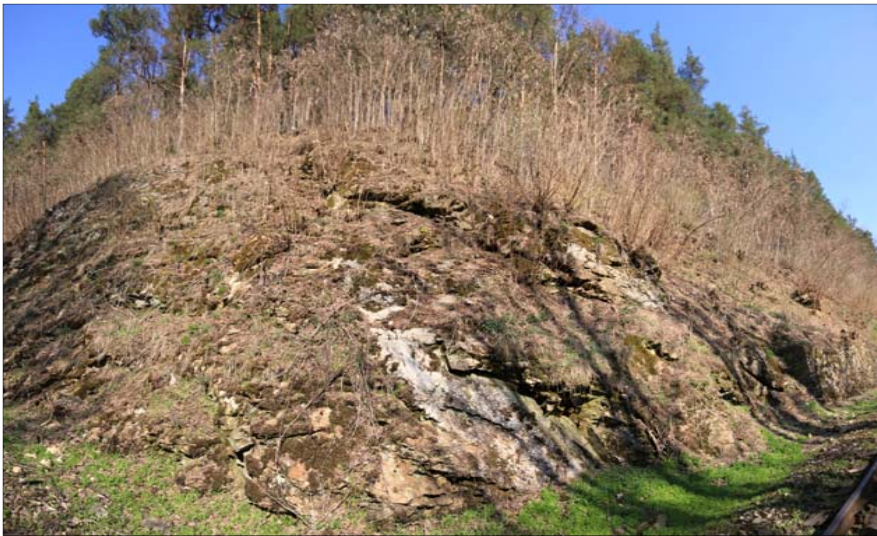
Hlavní - generelní sklon svahu	50° - 75°	3

Výška skalního svahu	8 - 15 m	3		
Geomorfologická stavba	skalní svah je od paty sklonově členitý s přímým přechodem do poloskalního až zemního svahu, horní hrana svahu není zřetelná	9		
Základní popis stavu masívu	skalní masív postižen plošně výraznými poruchami, jen lokální výskyt kompaktního materiálu, části masívu jsou viditelně odděleny od mateřské	7		
Průměrná vzdálenost ploch odlučnosti masívu	75 - 250 mm - se sekundárním výrazným systémem diskontinuit	5		
Sklon ploch odlučnosti v povaze od vodorovné roviny	systém odlučnosti je ukloněn +15° až +75° - ze svahu	9		
Vodní aktivita	silné erozní působení vody, lokální výrony z puklin, vodní aktivita svahu vázána na srážky	3		
Expozice svahu	expozice odkrytého skalního svahu s částečným denním slunečním osvětlením, střední až silné zimní období	7		
Rozrušující vliv vegetace	hustě porostlé náletem a křovinami, větší část skalního masívu je dokumentovatelná	5

Četnost opadávání	časté - neustálý opad	9		
Vzdálenost paty svahu od ohroženého prostoru	1,5 - 3 m	7		
Hodnocení stavu skalního svahu	kriticky labilní	68		
RIZIKOVÉ HODNOCENÍ ÚSEKU			POZNÁMKY PASPORTIZACE, DOPORUČENÝ POSTUP	
Reálná míra rizika	Vysoké riziko	Nezbytnost opatření	nutná celková sanace svahu do 2 let	
Riziko ohrožení lidského zdraví	Střední riziko	Poznámka ke stavebnímu stavu		
Riziko ohrožení provozu a vybavení trati	Vysoké riziko	Předpoklad progresu	vlivem nadprůměrných srážek akutní riziko aktivace skalních řícení a vývrátů	
Množství rozvolněného materiálu	řícení nadměrného rozsahu cca do 2,5 m3	Základní rozměry (m)	délka	50
Přípustná míra zajištění	90% - míra zajištění skalního svahu		výška	11
Přípustná míra rizika	Přípustná míra rizika na úrovni 5%		ks	1
Charakter akumulačního prostoru	u paty skalního svahu je velmi omezený prostor pro akumulaci		odtěžení, síťování včetně zásahu do vegetace a očištění skalního svahu

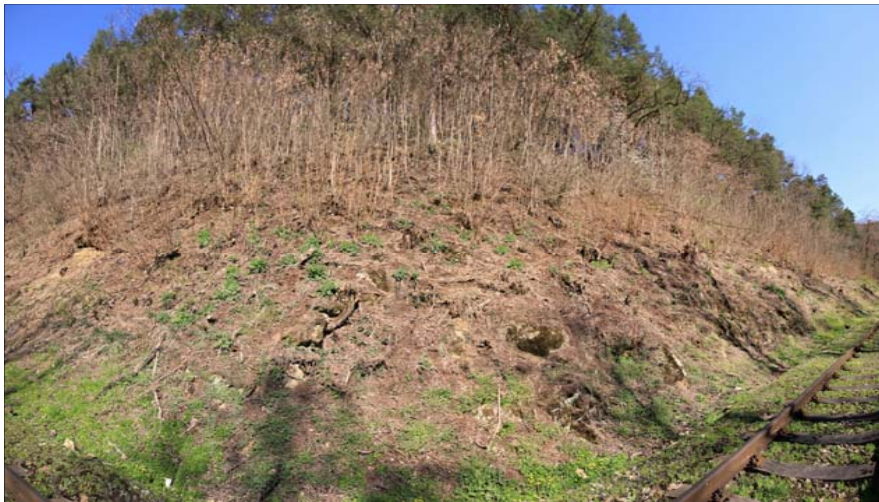
GEOTECHNICKÝ POPIS				NÁHLEDOVÁ FOTODOKUMENTACE ÚSEKU					
Hlavní - generelní sklon svahu	35° - 50°	2

Výška skalního svahu	8 - 15 m	3							
Geomorfologická stavba	spodní partie svahu je tvořena zemním svahem, za horní hranou vlastního skalního svahu přechází opět v zemní svah	2							
Základní popis stavu masívu	skalní masív postižen plošně výraznými poruchami, jen lokální výskyt kompaktního materiálu, části masívu jsou viditelně odděleny od mateřské	7							
Průměrná vzdálenost ploch odlučnosti masívu	20 - 75 mm	7							
Sklon ploch odlučnosti v povaze od vodorovné roviny	systém odlučnosti je ukloněn +15° až +75° - ze svahu	9							
Vodní aktivita	silné erozní působení vody, lokální výrony z puklin, vodní aktivita svahu vázána na srážky	3							
Expozice svahu	expozice odkrytého skalního svahu s částečným denním slunečním osvětlením, střední až silné zimní období	7							
Rozrušující vliv vegetace	hustě porostlé náletem a křovinami, větší část skalního masívu je dokumentovatelná	5

Četnost opadávání	časté - neustálý opad	9							
Vzdálenost paty svahu od ohroženého prostoru	1,5 - 3 m	7							
Hodnocení stavu skalního svahu	kriticky labilní	62							
RIZIKOVÉ HODNOCENÍ ÚSEKU				POZNÁMKY PASPORTIZACE, DOPORUČENÝ POSTUP					
Reálná míra rizika	Střední riziko		Nezbytnost opatření	nutná obnova příkopu, provedení základního zásahu do 2 let					
Riziko ohrožení lidského zdraví	Nízké riziko		Poznámka ke stavebnímu stavu	nutné rozšíření protierozního opatření a zajištění svahu					
Riziko ohrožení provozu a vybavení trati	Střední riziko		Předpoklad progresu	vlivem nadprůměrných srážek akutní riziko aktivace skalních řícení a vývrátů					
Množství rozvolněného materiálu	řícení malého rozsahu, do 0,0026 m3 - cca krabice od bot		Základní rozměry (m)	délka	65	výška	10	ks	1
Přípustná míra zajištění	80% - míra zajištění skalního svahu								
Přípustná míra rizika	Přípustná míra rizika na úrovni 10%		odtěžení, síťování včetně zásahu do vegetace a očištění skalního svahu

Charakter akumulačního prostoru	u paty skalního svahu je velmi omezený prostor pro akumulaci		Realizace sanačních opatření dle zpracované PGD či ZGD, pravidelná údržba a revize

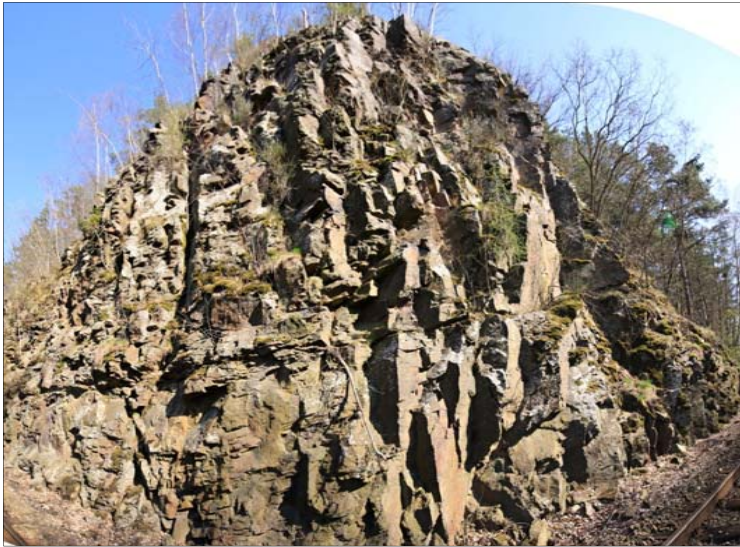
Hlavní - generelní sklon svahu	více jak 85° s převisy členitosti do 0,5 m	7

Výška skalního svahu	15 - 25 m	5		
Geomorfologická stavba	skalní stěna tvoří jediný morfologický celek od paty po horní hranu, za horní hranou svahu může mírně přecházet v zemní svah	5		
Základní popis stavu masívu	skalní svah je poměrně celistvý s maloplošným výskytem málo výrazných poruchových partií	3		
Průměrná vzdálenost ploch odlučnosti masívu	75 - 250 mm - se sekundárním výrazným systémem diskontinuit	5		
Sklon ploch odlučnosti v povaze od vodorovné roviny	systém odlučnosti je ukloněn +75° až +90° až -75° až -90°	7		
Vodní aktivita	významné výrony vody z puklin, nahodilá silná erozní činnost či trvalá povrchová aktivita vody, v zimě zamrzání skalní stěny ledopády	9		
Expozice svahu	expozice odkrytého skalního svahu s částečným denním slunečním osvětlením, střední až silné zimní období	7		
Rozrušující vliv vegetace	vegetací porostlé v lokálním rozsahu, či část plochy skalního masívu porostlá křovinami a drobným náletem	3

Četnost opadávání	časté - neustálý opad	9		
Vzdálenost paty svahu od ohroženého prostoru	1,5 - 3 m	7		
Hodnocení stavu skalního svahu	kriticky labilní	68		
RIZIKOVÉ HODNOCENÍ ÚSEKU			POZNÁMKY PASPORTIZACE, DOPORUČENÝ POSTUP	
Reálná míra rizika	Nepřijatelné riziko		Nezbytnost opatření	nutná celková sanace svahu do 2 let
Riziko ohrožení lidského zdraví	Vysoké riziko		Poznámka ke stavebnímu stavu	skalní svah neumožňuje rozšíření profilu
Riziko ohrožení provozu a vybavení trati	Nepřijatelné riziko		Předpoklad progresu	vlivem nadprůměrných srážek akutní riziko aktivace skalních řícení a vývrátů
Množství rozvolněného materiálu	řícení nadměrného rozsahu cca do 2,5 m3		Základní rozměry (m)	délka 100 výška 18 ks 1
Přípustná míra zajištění	90% - míra zajištění skalního svahu			
Přípustná míra rizika	Přípustná míra rizika na úrovni 5%		odtěžení, síťování včetně zásahu do vegetace a očištění skalního svahu	
Charakter akumulačního prostoru	u paty skalního svahu je velmi omezený prostor pro akumulaci		Realizace sanačních opatření dle zpracované PGD či ZGD, pravidelná údržba a revize
