ZÁVĚREČNÁ ZPRÁVA GEOTECHNICKÉHO PRŮZKUMU

**Zvýšení stability skalních masivů na trati Strakonice – Volary,
1. stavba**

B.2 Geotechnický průzkum skalních svahů

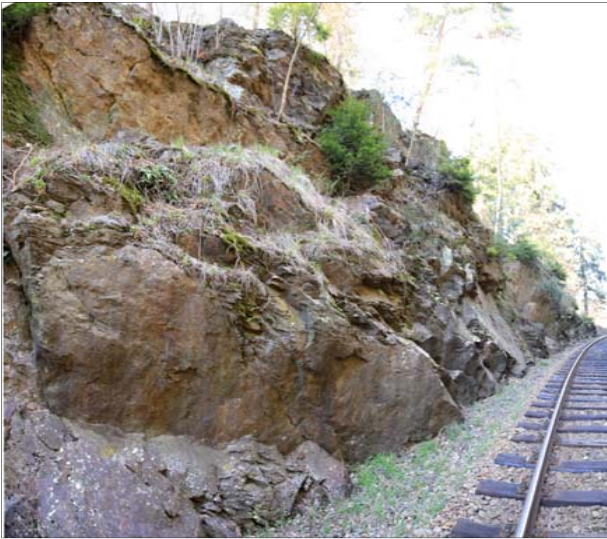
Hlavní - generelní sklon svahu	více jak 85° s převisy členitosti do 0,5 m	7

Výška skalního svahu	8 - 15 m	3		
Geomorfologická stavba	skalní svah je od paty sklonově členitý s přímým přechodem do poloskalního až zemního svahu, horní hrana svahu není zřetelná	9		
Základní popis stavu masívu	skalní masív je celistvý jen v lokálním rozsahu, maloplošné zastoupení významných poruchových partií	5		
Průměrná vzdálenost ploch odlučnosti masívu	250 - 800 mm	2		
Sklon ploch odlučnosti v povaze od vodorovné roviny	systém odlučnosti je ukloněn +75° až +90° až -75° až -90°	7		
Vodní aktivita	bez viditelného projevu, lokálně či plošně vlhké, v zimě zamrzání v puklinách bez projevu na povrchu	2		
Expozice svahu	expozice odkrytého skalního svahu s částečným denním slunečním osvětlením, střední až silné zimní období	7		
Rozrušující vliv vegetace	vegetací porostlé v lokálním rozsahu, či část plochy skalního masívu porostlá křovinami a drobným náletem	3

Četnost opadávání	časté - neustálý opad	9		
Vzdálenost paty svahu od ohroženého prostoru	1,5 - 3 m	7		
Hodnocení stavu skalního svahu	kriticky labilní	62		
RIZIKOVÉ HODNOCENÍ ÚSEKU			POZNÁMKY PASPORTIZACE, DOPORUČENÝ POSTUP	
Reálná míra rizika	Vysoké riziko	Nezbytnost opatření	nutná celková sanace svahu do 2 let	
Riziko ohrožení lidského zdraví	Střední riziko	Poznámka ke stavebnímu stavu	skalní svah neumožňuje rozšíření profilu	
Riziko ohrožení provozu a vybavení trati	Vysoké riziko	Předpoklad progresu	vlivem nadprůměrných srážek akutní riziko aktivace skalních řícení a vývrátů	
Množství rozvolněného materiálu	řícení nadměrného rozsahu cca do 2,5 m3	Základní rozměry (m)	délka	55
Přípustná míra zajištění	90% - míra zajištění skalního svahu		výška	9
Přípustná míra rizika	Přípustná míra rizika na úrovni 5%		ks	1
Charakter akumulačního prostoru	u paty skalního svahu je velmi omezený prostor pro akumulaci		odtěžení, síťování včetně zásahu do vegetace a očištění skalního svahu

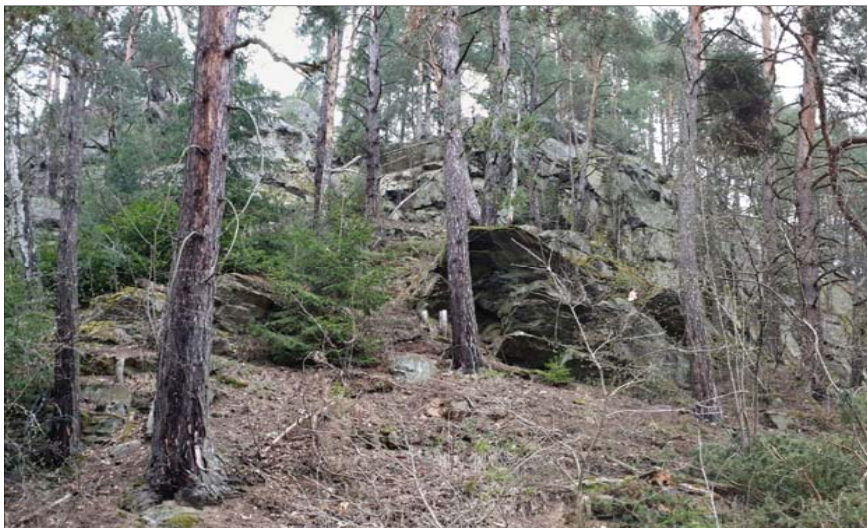
GEOTECHNICKÝ POPIS			NÁHLEDOVÁ FOTODOKUMENTACE ÚSEKU						
Hlavní - generelní sklon svahu	35° - 50°	2

Výška skalního svahu	15 - 25 m	5							
Geomorfologická stavba	skalní svah je od paty sklonově členitý s přímým přechodem do poloskalního až zemního svahu, horní hrana svahu není zřetelná	9							
Základní popis stavu masívu	skalní svah je poměrně celistvý s maloplošným výskytem málo výrazných poruchových partií	3							
Průměrná vzdálenost ploch odlučnosti masívu	250 - 800 mm	2							
Sklon ploch odlučnosti v povaze od vodorovné roviny	systém odlučnosti je ukloněn +75° až +90° až -75° až -90°	7							
Vodní aktivita	bez viditelného projevu, lokálně či plošně vlhké, v zimě zamrzání v puklinách bez projevu na povrchu	2							
Expozice svahu	expozice odkrytého skalního svahu s částečným denním slunečním osvětlením, střední až silné zimní období	7							
Rozrušující vliv vegetace	hustě porostlé náletem a křovinami, větší část skalního masívu je dokumentovatelná	5

Četnost opadávání	pravidelné - po zimním období a po vydatných srážkách	7							
Vzdálenost paty svahu od ohroženého prostoru	3 - 7,5 m	5							
Hodnocení stavu skalního svahu	stav podmínečně stabilní	55							
RIZIKOVÉ HODNOCENÍ ÚSEKU			POZNÁMKY PASPORTIZACE, DOPORUČENÝ POSTUP						
Reálná míra rizika	Nepřijatelné riziko		Nezbytnost opatření	nutná celková sanace svahu do 2 let					
Riziko ohrožení lidského zdraví	Vysoké riziko		Poznámka ke stavebnímu stavu						
Riziko ohrožení provozu a vybavení trati	Nepřijatelné riziko		Předpoklad progresu	vlivem nadprůměrných srážek akutní riziko aktivace skalních řícení a vývrátů					
Množství rozvolněného materiálu	řízení velmi velkého rozsahu, cca 2,5 až 15 m3		Základní rozměry (m)	délka	90	výška	15	ks	1
Přípustná míra zajištění	90% - míra zajištění skalního svahu								
Přípustná míra rizika	Přípustná míra rizika na úrovni 5%		odtěžení, bariéry včetně zásahu do vegetace a očištění skalního svahu

Charakter akumulačního prostoru	u paty skalního svahu je velmi omezený prostor pro akumulaci		Realizace sanačních opatření dle zpracované PGD či ZGD, pravidelná údržba a revize

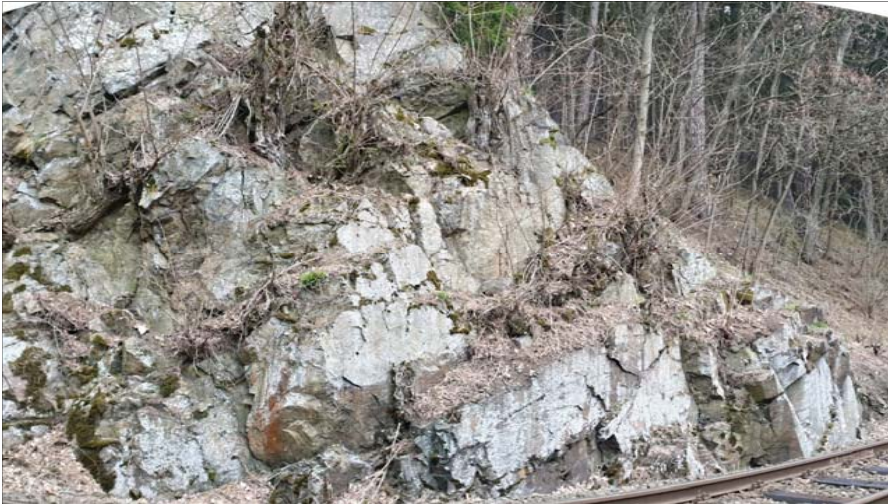
GEOTECHNICKÝ POPIS			NÁHLEDOVÁ FOTODOKUMENTACE ÚSEKU						
Hlavní - generelní sklon svahu	35° - 50°	2

Výška skalního svahu	3 - 8 m	2							
Geomorfologická stavba	skalní stěna tvoří jediný morfologický celek od paty po horní hranu, za horní hranou svahu může mírně přecházet v zemní svah	5							
Základní popis stavu masívu	skalní masív je celistvý jen v lokálním rozsahu, maloplošné zastoupení významných poruchových partií	5							
Průměrná vzdálenost ploch odlučnosti masívu	75 - 250 mm - se sekundárním výrazným systémem diskontinuit	5							
Sklon ploch odlučnosti v povaze od vodorovné roviny	systém odlučnosti je ukloněn +75° až +90° až -75° až -90°	7							
Vodní aktivita	silné erozní působení vody, lokální výrony z puklin, vodní aktivita svahu vázána na srážky	3							
Expozice svahu	expozice odkrytého skalního svahu s částečným denním slunečním osvětlením, střední až silné zimní období	7

Rozrušující vliv vegetace	hustě porostlé náletem a křovinami, větší část skalního masívu je dokumentovatelná	5							
Četnost opadávání	pravidelné - po zimním období a po vydatných srážkách	7							
Vzdálenost paty svahu od ohroženého prostoru	1,5 - 3 m	7							
Hodnocení stavu skalního svahu	stav podmínečně stabilní		56						
RIZIKOVÉ HODNOCENÍ ÚSEKU			POZNÁMKY PASPORTIZACE, DOPORUČENÝ POSTUP						
Reálná míra rizika	Vysoké riziko		Nezbytnost opatření	nutná celková sanace svahu do 2 let					
Riziko ohrožení lidského zdraví	Střední riziko		Poznámka ke stavebnímu stavu	skalní svah neumožňuje rozšíření profilu					
Riziko ohrožení provozu a vybavení trati	Vysoké riziko		Předpoklad progresu	vlivem nadprůměrných srážek akutní riziko aktivace skalních řícení a vývrátů					
Množství rozvolněného materiálu	řícení nadměrného rozsahu cca do 2,5 m3		Základní rozměry (m)	délka	55	výška	5	ks	1
Přípustná míra zajištění	90% - míra zajištění skalního svahu

Přípustná míra rizika	Přípustná míra rizika na úrovni 5%		odtěžení, síťování včetně zásahu do vegetace a očištění skalního svahu						
Charakter akumulačního prostoru	u paty skalního svahu je velmi omezený prostor pro akumulaci		Realizace sanačních opatření dle zpracované PGD či ZGD, pravidelná údržba a revize

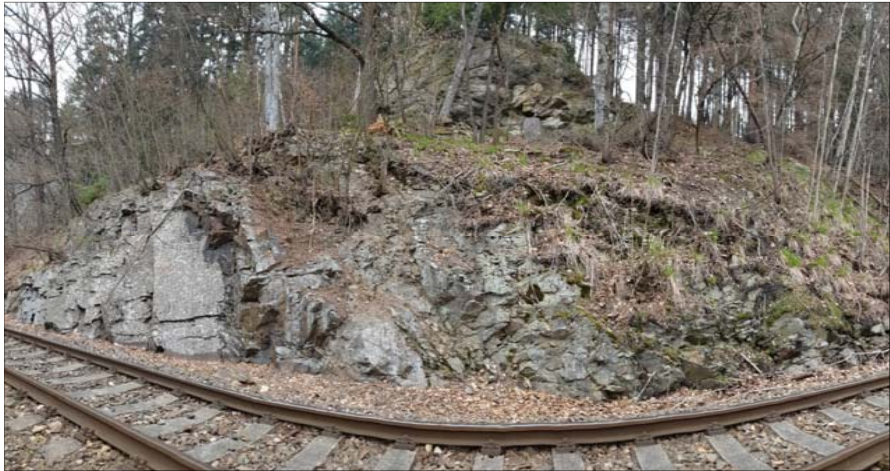
GEOTECHNICKÝ POPIS				NÁHLEDOVÁ FOTODOKUMENTACE ÚSEKU			
Hlavní - generelní sklon svahu		75° - 85°	5

Výška skalního svahu		3 - 8 m	2				
Geomorfologická stavba		skalní stěna tvoří jediný morfologický celek od paty po horní hranu, za horní hranou svahu může mírně přecházet v zemní svah					5
Základní popis stavu masívu		skalní masív postižen plošně výraznými poruchami, jen lokální výskyt kompaktního materiálu, části masívu jsou viditelně odděleny od mateřské					7
Průměrná vzdálenost ploch odlučnosti masívu		75 - 250 mm - se sekundárním výrazným systémem diskontinuit	5				
Sklon ploch odlučnosti v povaze od vodorovné roviny		systém odlučnosti je ukloněn +75° až +90° až -75° až -90°					7
Vodní aktivita		silné erozní působení vody, lokální výrony z puklin, vodní aktivita svahu vázána na srážky					3
Expozice svahu		expozice odkrytého skalního svahu s částečným denním slunečním osvětlením, střední až silné zimní období					7

Rozrušující vliv vegetace		hustě porostlé náletem a křovinami, větší část skalního masívu je dokumentovatelná					5
Četnost opadávání		časté - neustálý opad					9
Vzdálenost paty svahu od ohroženého prostoru		1,5 - 3 m	7				
Hodnocení stavu skalního svahu		kriticky labilní	63				
RIZIKOVÉ HODNOCENÍ ÚSEKU				POZNÁMKY PASPORTIZACE, DOPORUČENÝ POSTUP			
Reálná míra rizika		Vysoké riziko		Nezbytnost opatření	nutná celková sanace svahu do 2 let		
Riziko ohrožení lidského zdraví		Střední riziko		Poznámka ke stavebnímu stavu	skalní svah neumožňuje rozšíření profilu		
Riziko ohrožení provozu a vybavení trati		Vysoké riziko		Předpoklad progresu	vlivem nadprůměrných srážek akutní riziko aktivace skalních říčení a vývrátů		
Množství rozvolněného materiálu		řícení nadměrného rozsahu cca do 2,5 m3		Základní rozměry (m)	délka 50	výška 5 ks 1	
Přípustná míra zajištění		90% - míra zajištění skalního svahu					
Přípustná míra rizika		Přípustná míra rizika na úrovni 5%		odtěžení, síťování včetně zásahu do vegetace a očištění skalního svahu 4.Spl

Charakter akumulačního prostoru		u paty skalního svahu je velmi omezený prostor pro akumulaci		Realizace sanačních opatření dle zpracované PGD či ZGD, pravidelná údržba a revize

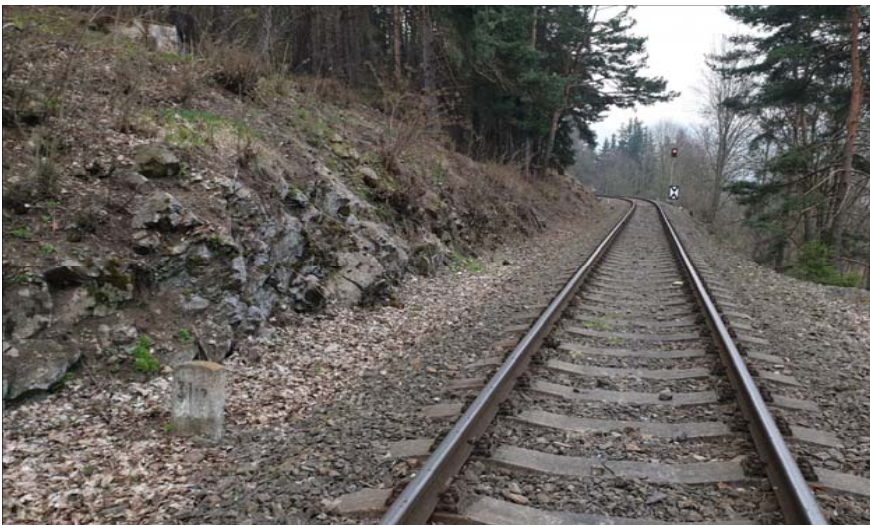
GEOTECHNICKÝ POPIS					NÁHLEDOVÁ FOTODOKUMENTACE ÚSEKU								
Hlavní - generelní sklon svahu		50° - 75°		3

Výška skalního svahu		3 - 8 m		2									
Geomorfologická stavba		skalní stěna tvoří jediný morfologický celek od paty po horní hranu, za horní hranou svahu může mírně přecházet v zemní svah		5									
Základní popis stavu masívu		skalní masív postižen plošně výraznými poruchami, jen lokální výskyt kompaktního materiálu, části masívu jsou viditelně odděleny od mateřské		7									
Průměrná vzdálenost ploch odlučnosti masívu		75 - 250 mm - se sekundárním výrazným systémem diskontinuit		5									
Sklon ploch odlučnosti v povaze od vodorovné roviny		systém odlučnosti je ukloněn +15° až +75° - ze svahu		9									
Vodní aktivita		silné erozní působení vody, lokální výrony z puklin, vodní aktivita svahu vázána na srážky		3									
Expozice svahu		expozice odkrytého skalního svahu s částečným denním slunečním osvětlením, střední až silné zimní období		7

Rozrušující vliv vegetace		hustě porostlé náletem a křovinami, větší část skalního masívu je dokumentovatelná		5									
Četnost opadávání		pravidelné - po zimním období a po vydatných srážkách		7									
Vzdálenost paty svahu od ohroženého prostoru		1,5 - 3 m		7									
Hodnocení stavu skalního svahu		kriticky labilní		61									
RIZIKOVÉ HODNOCENÍ ÚSEKU										POZNÁMKY PASPORTIZACE, DOPORUČENÝ POSTUP			
Reálná míra rizika		Střední riziko			Nezbytnost opatření		nutná celková sanace svahu do 2 let						
Riziko ohrožení lidského zdraví		Střední riziko			Poznámka ke stavebnímu stavu								
Riziko ohrožení provozu a vybavení trati		Střední riziko			Předpoklad progresu								
Množství rozvolněného materiálu		řícení nadměrného rozsahu cca do 2,5 m3			Základní rozměry (m)		délka	50	výška	4,5	ks	1	
Přípustná míra zajištění		90% - míra zajištění skalního svahu											
Přípustná míra rizika		Přípustná míra rizika na úrovni 5%			odtěžení, pravidelná údržba včetně zásahu do vegetace a očištění skalního svahu								6.Púza

Charakter akumulačního prostoru		u paty skalního svahu je velmi omezený prostor pro akumulaci			Realizace sanačních opatření dle zpracované PGD či ZGD, pravidelná údržba a revize

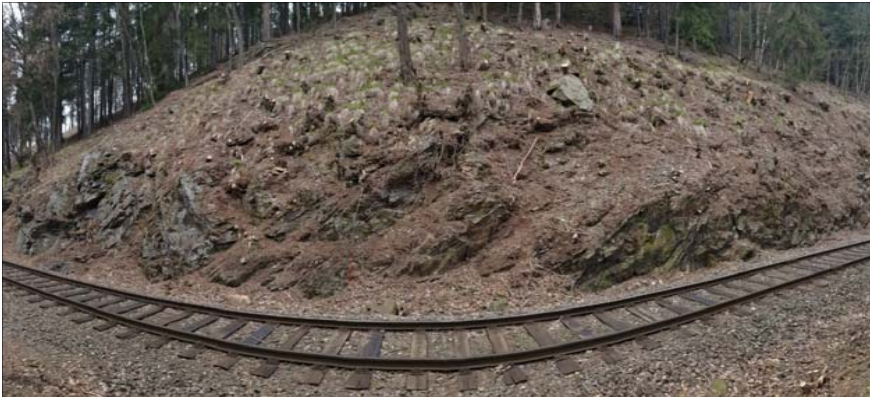
GEOTECHNICKÝ POPIS				NÁHLEDOVÁ FOTODOKUMENTACE ÚSEKU						
Hlavní - generelní sklon svahu	50° - 75°	3

Výška skalního svahu	8 - 15 m	3								
Geomorfologická stavba	skalní stěna tvoří jediný morfologický celek od paty po horní hranu, za horní hranou svahu může mírně přecházet v zemní svah	5								
Základní popis stavu masívu	skalní masív postižen plošně výraznými poruchami, jen lokální výskyt kompaktního materiálu, části masívu jsou viditelně odděleny od mateřské	7								
Průměrná vzdálenost ploch odlučnosti masívu	75 - 250 mm - se sekundárním výrazným systémem diskontinuit	5								
Sklon ploch odlučnosti v povaze od vodorovné roviny	systém odlučnosti je ukloněn +15° až +75° - ze svahu	9								
Vodní aktivita	silné erozní působení vody, lokální výrony z puklin, vodní aktivita svahu vázána na srážky	3								
Expozice svahu	expozice odkrytého skalního svahu s částečným denním slunečním osvětlením, střední až silné zimní období	7

Rozrušující vliv vegetace	vegetací porostlé v lokálním rozsahu, či část plochy skalního masívu porostlá křovinami a drobným náletem	3								
Četnost opadávání	časté - neustálý opad	9								
Vzdálenost paty svahu od ohroženého prostoru	1,5 - 3 m	7								
Hodnocení stavu skalního svahu	kriticky labilní	62								
RIZIKOVÉ HODNOCENÍ ÚSEKU				POZNÁMKY PASPORTIZACE, DOPORUČENÝ POSTUP						
Reálná míra rizika	Vysoké riziko			Nezbytnost opatření	nutná celková sanace svahu do 2 let					
Riziko ohrožení lidského zdraví	Střední riziko			Poznámka ke stavebnímu stavu						
Riziko ohrožení provozu a vybavení trati	Vysoké riziko			Předpoklad progresu	postupné zhoršování stavu vlivem klimatických jevů					
Množství rozvolněného materiálu	řícení nadměrného rozsahu cca do 2,5 m3			Základní rozměry (m)	délka	70	výška	13	ks	1
Přípustná míra zajištění	90% - míra zajištění skalního svahu									
Přípustná míra rizika	Přípustná míra rizika na úrovni 5%			odtěžení, síťování včetně zásahu do vegetace a očištění skalního svahu

Charakter akumulačního prostoru	u paty skalního svahu je velmi omezený prostor pro akumulaci			Realizace sanačních opatření dle zpracované PGD či ZGD, pravidelná údržba a revize

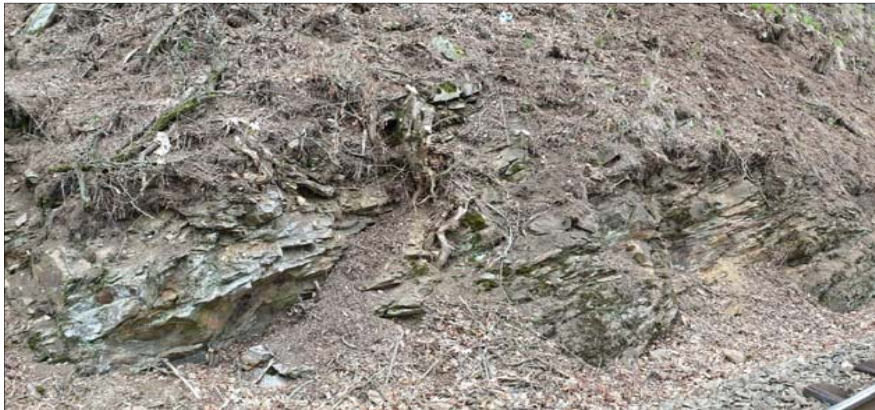
GEOTECHNICKÝ POPIS				NÁHLEDOVÁ FOTODOKUMENTACE ÚSEKU		
Hlavní - generelní sklon svahu	50° - 75°	3

Výška skalního svahu	8 - 15 m	3				
Geomorfologická stavba	skalní stěna tvoří jediný morfologický celek od paty po horní hranu, za horní hranou svahu může mírně přecházet v zemní svah	5				
Základní popis stavu masívu	skalní masív je silně až extrémně porušený na jednotlivé fragmenty a části až charakteru štěrku	9				
Průměrná vzdálenost ploch odlučnosti masívu	20 - 75 mm	7				
Sklon ploch odlučnosti v povaze od vodorovné roviny	systém odlučnosti je ukloněn -15° až +15°	2				
Vodní aktivita	silné erozní působení vody, lokální výrony z puklin, vodní aktivita svahu vázána na srážky	3				
Expozice svahu	expozice odkrytého skalního svahu s částečným denním slunečním osvětlením, střední až silné zimní období	7				
Rozrušující vliv vegetace	vegetací porostlé v lokálním rozsahu, či část plochy skalního masívu porostlá křovinami a drobným náletem	3

Četnost opadávání	časté - neustálý opad	9				
Vzdálenost paty svahu od ohroženého prostoru	1,5 - 3 m	7				
Hodnocení stavu skalního svahu	kriticky labilní	59				
RIZIKOVÉ HODNOCENÍ ÚSEKU				POZNÁMKY PASPORTIZACE, DOPORUČENÝ POSTUP		
Reálná míra rizika	Vysoké riziko			Nezbytnost opatření	nutná celková sanace svahu do 2 let	
Riziko ohrožení lidského zdraví	Střední riziko			Poznámka ke stavebnímu stavu		
Riziko ohrožení provozu a vybavení trati	Vysoké riziko			Předpoklad progresu	postupné zhoršování stavu vlivem klimatických jevů	
Množství rozvolněného materiálu	řícení nadměrného rozsahu cca do 2,5 m3			Základní rozměry (m)	délka 70	výška 11,5 ks 1
Přípustná míra zajištění	90% - míra zajištění skalního svahu					
Přípustná míra rizika	Přípustná míra rizika na úrovni 5%			odtěžení, síťování včetně zásahu do vegetace a očištění skalního svahu		
Charakter akumulačního prostoru	u paty skalního svahu je velmi omezený prostor pro akumulaci			Realizace sanačních opatření dle zpracované PGD či ZGD, pravidelná údržba a revize

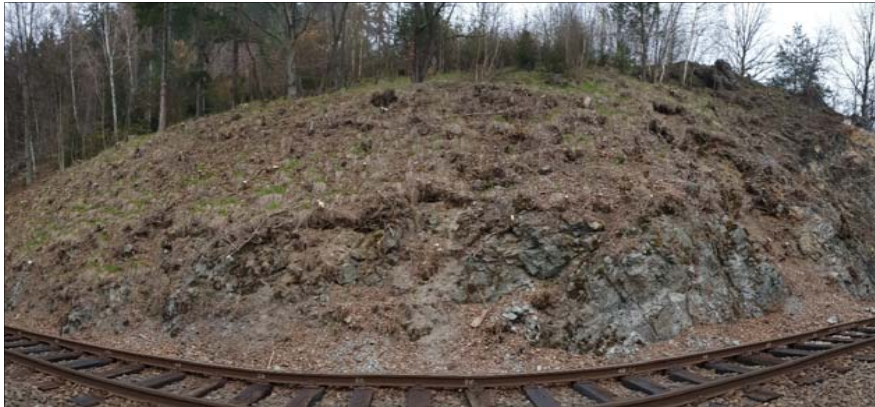
GEOTECHNICKÝ POPIS					NÁHLEDOVÁ FOTODOKUMENTACE ÚSEKU								
Hlavní - generelní sklon svahu		50° - 75°		3

Výška skalního svahu		3 - 8 m		2									
Geomorfologická stavba		skalní stěna tvoří jediný morfologický celek od paty po horní hranu, za horní hranou svahu může mírně přecházet v zemní svah		5									
Základní popis stavu masívu		skalní masív postižen plošně výraznými poruchami, jen lokální výskyt kompaktního materiálu, části masívu jsou viditelně odděleny od mateřské		7									
Průměrná vzdálenost ploch odlučnosti masívu		20 - 75 mm		7									
Sklon ploch odlučnosti v povaze od vodorovné roviny		skalní svah s viditelným výrazným všesměrným systémem odlučnosti		5									
Vodní aktivita		silné erozní působení vody, lokální výrony z puklin, vodní aktivita svahu vázána na srážky		3									
Expozice svahu		expozice skalního svahu s částečným až celodenním slunečním osvětlením, silné zimní období, případně poloha v horském prostředí		9

Rozrušující vliv vegetace		vegetací porostlé v lokálním rozsahu, či část plochy skalního masívu porostlá křovinami a drobným náletem		3									
Četnost opadávání		časté - neustálý opad		9									
Vzdálenost paty svahu od ohroženého prostoru		1,5 - 3 m		7									
Hodnocení stavu skalního svahu		kriticky labilní		61									
RIZIKOVÉ HODNOCENÍ ÚSEKU										POZNÁMKY PASPORTIZACE, DOPORUČENÝ POSTUP			
Reálná míra rizika		Střední riziko			Nezbytnost opatření		nutná celková sanace svahu do 5 let						
Riziko ohrožení lidského zdraví		Střední riziko			Poznámka ke stavebnímu stavu		vazba na jiné prvky stavby dráhy						
Riziko ohrožení provozu a vybavení trati		Střední riziko			Předpoklad progresu		postupné zhoršování stavu vlivem klimatických jevů						
Množství rozvolněného materiálu		řícení malého rozsahu, do 0,0026 m3 - cca krabice od bot			Základní rozměry (m)		délka	70	výška	11,5	ks	1	
Přípustná míra zajištění		90% - míra zajištění skalního svahu

Přípustná míra rizika		Přípustná míra rizika na úrovni 5%			odtěžení, síťování včetně zásahu do vegetace a očištění skalního svahu								4.Spl
Charakter akumulačního prostoru		u paty skalního svahu je velmi omezený prostor pro akumulaci			Realizace sanačních opatření dle zpracované PGD či ZGD, pravidelná údržba a revize

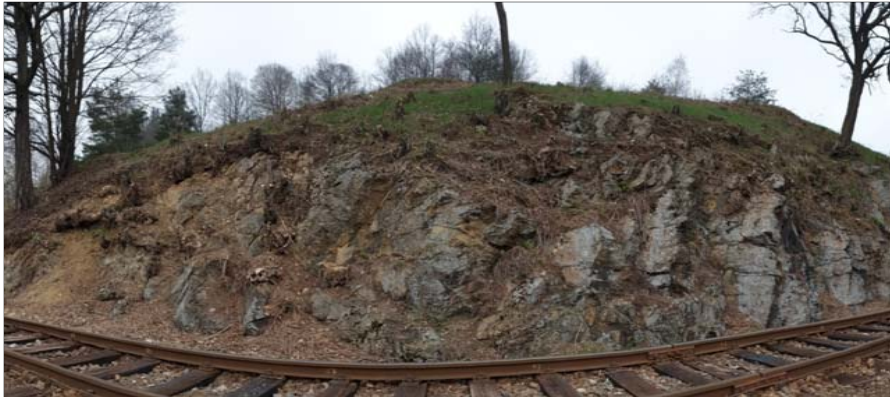
GEOTECHNICKÝ POPIS				NÁHLEDOVÁ FOTODOKUMENTACE ÚSEKU		
Hlavní - generelní sklon svahu	50° - 75°	3

Výška skalního svahu	3 - 8 m	2				
Geomorfologická stavba	skalní stěna tvoří jediný morfologický celek od paty po horní hranu, za horní hranou svahu může mírně přecházet v zemní svah	5				
Základní popis stavu masívu	skalní masív postižen plošně výraznými poruchami, jen lokální výskyt kompaktního materiálu, části masívu jsou viditelně odděleny od mateřské	7				
Průměrná vzdálenost ploch odlučnosti masívu	20 - 75 mm	7				
Sklon ploch odlučnosti v povaze od vodorovné roviny	skalní svah s viditelným výrazným všesměrným systémem odlučnosti	5				
Vodní aktivita	silné erozní působení vody, lokální výrony z puklin, vodní aktivita svahu vázána na srážky	3				
Expozice svahu	expozice skalního svahu s částečným až celodenním slunečním osvětlením, silné zimní období, případně poloha v horském prostředí	9

Rozrušující vliv vegetace	vegetaci porostlé v lokálním rozsahu, či část plochy skalního masívu porostlá křovinami a drobným náletem	3				
Četnost opadávání	časté - neustálý opad	9				
Vzdálenost paty svahu od ohroženého prostoru	1,5 - 3 m	7				
Hodnocení stavu skalního svahu	kriticky labilní	61				
RIZIKOVÉ HODNOCENÍ ÚSEKU				POZNÁMKY PASPORTIZACE, DOPORUČENÝ POSTUP		
Reálná míra rizika	Střední riziko			Nezbytnost opatření	nutná celková sanace svahu do 5 let	
Riziko ohrožení lidského zdraví	Nízké riziko			Poznámka ke stavebnímu stavu	vazba na jiné prvky stavby dráhy	
Riziko ohrožení provozu a vybavení trati	Střední riziko			Předpoklad progresu	postupné zhoršování stavu vlivem klimatických jevů	
Množství rozvolněného materiálu	řícení malého rozsahu, do 0,0026 m3 - cca krabice od bot			Základní rozměry (m)	délka 55	výška 4,5 ks 1
Přípustná míra zajištění	90% - míra zajištění skalního svahu					
Přípustná míra rizika	Přípustná míra rizika na úrovni 5%			odtěžení, síťování včetně zásahu do vegetace a očištění skalního svahu

Charakter akumulačního prostoru	u paty skalního svahu je velmi omezený prostor pro akumulaci			Realizace sanačních opatření dle zpracované PGD či ZGD, pravidelná údržba a revize

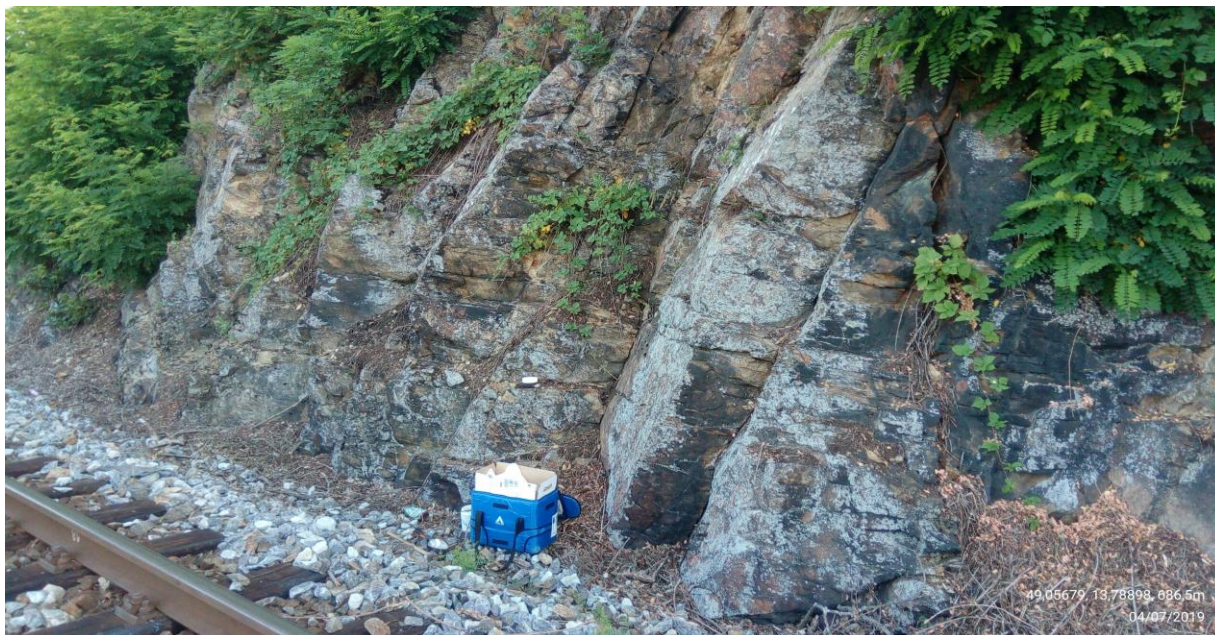
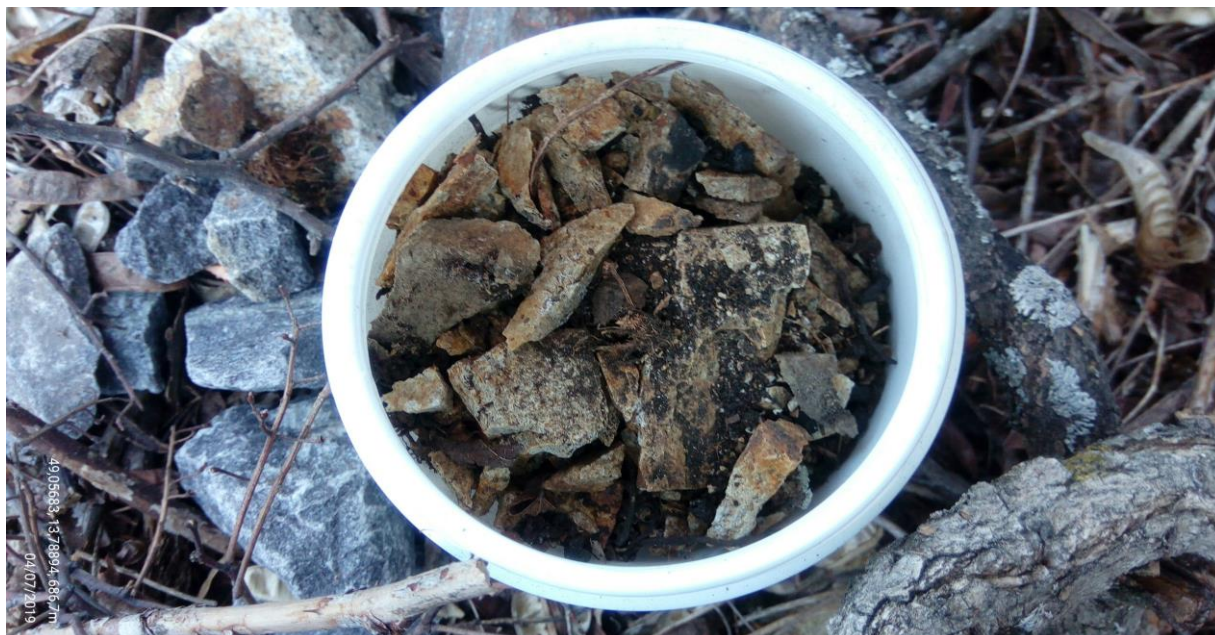
Číslo odběrového protokolu:	259/JAK/2019	Číslo zakázky:	PR1969569
Zákazník:	Tým dopravního inženýrství s.r.o. Chvalovice 99, Nymburk 28802	Název zakázky:	Sanace svahu Strakonice – Volary
		Označení vzorku:	KM 32,200 – Vimperk

Dokumentace vzorkovaného objektu, údaje o průběhu vzorkování, fotodokumentace

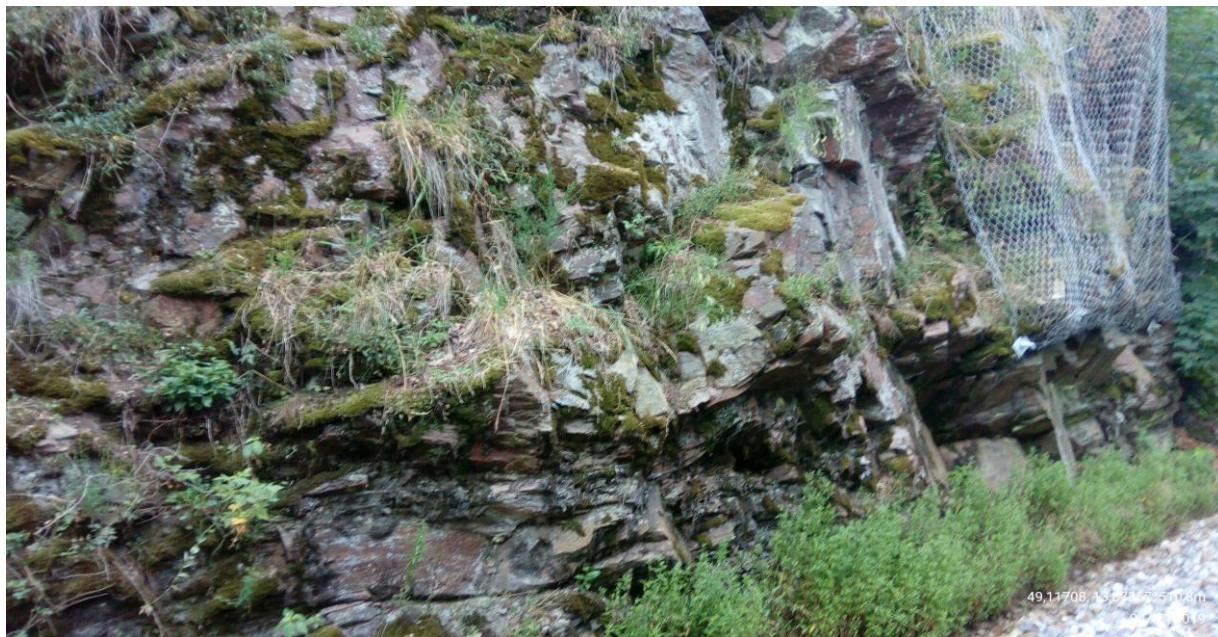
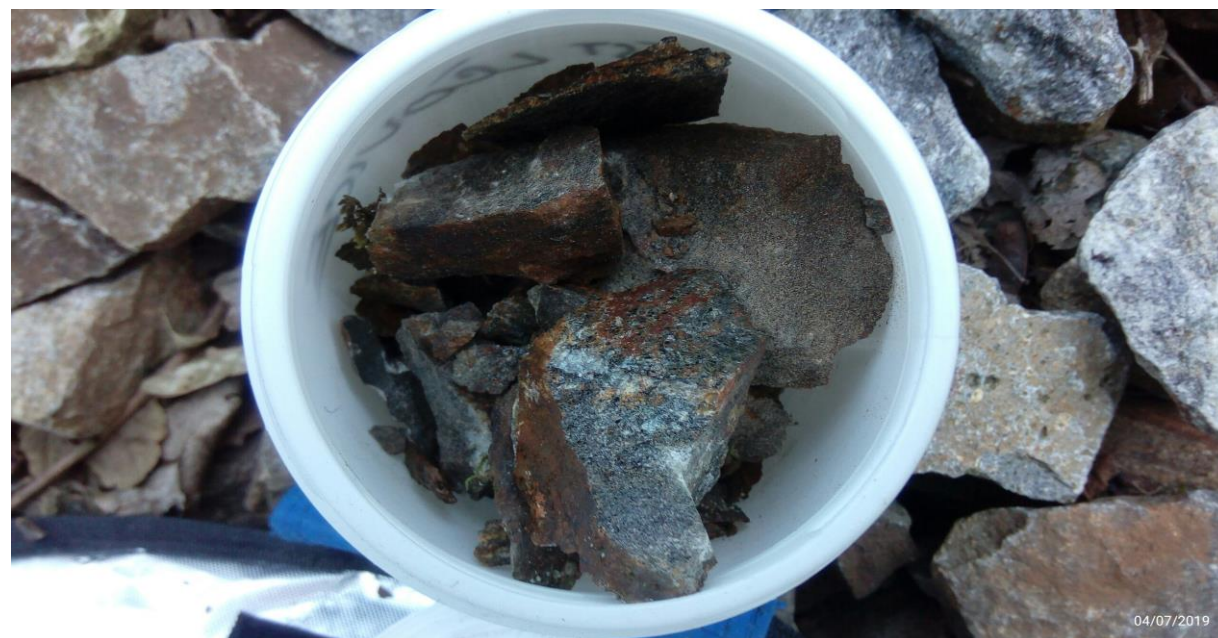
Číslo odběrového protokolu:	260/JAK/2019	Číslo zakázky:	PR1969569
Zákazník:	Tým dopravního inženýrství s.r.o. Chvalovice 99, Nymburk 28802	Název zakázky:	Sanace svahu Strakonice – Volary
		Označení vzorku:	KM 18,915 – Lčovice

Dokumentace vzorkovaného objektu, údaje o průběhu vzorkování, fotodokumentace
