HIP: Roman Dušek tel.: 296 154 349 Stupeň: Projekt	Podpis:  	Název a účel díla: Odstranění propadu rychlosti na trati Karlovy Vary dolní nádraží - Mariánské Lázně
---	---	---

**ODSTRANĚNÍ PROPADŮ RYCHLOSTI
NA TRATI KARLOVY VARY DOLNÍ NÁDRAŽÍ -
MARIÁNSKÉ LÁZNĚ**

**GEOTECHNICKÉ POSOUZENÍ
SKALNÍCH SVAHŮ**

leden 2015

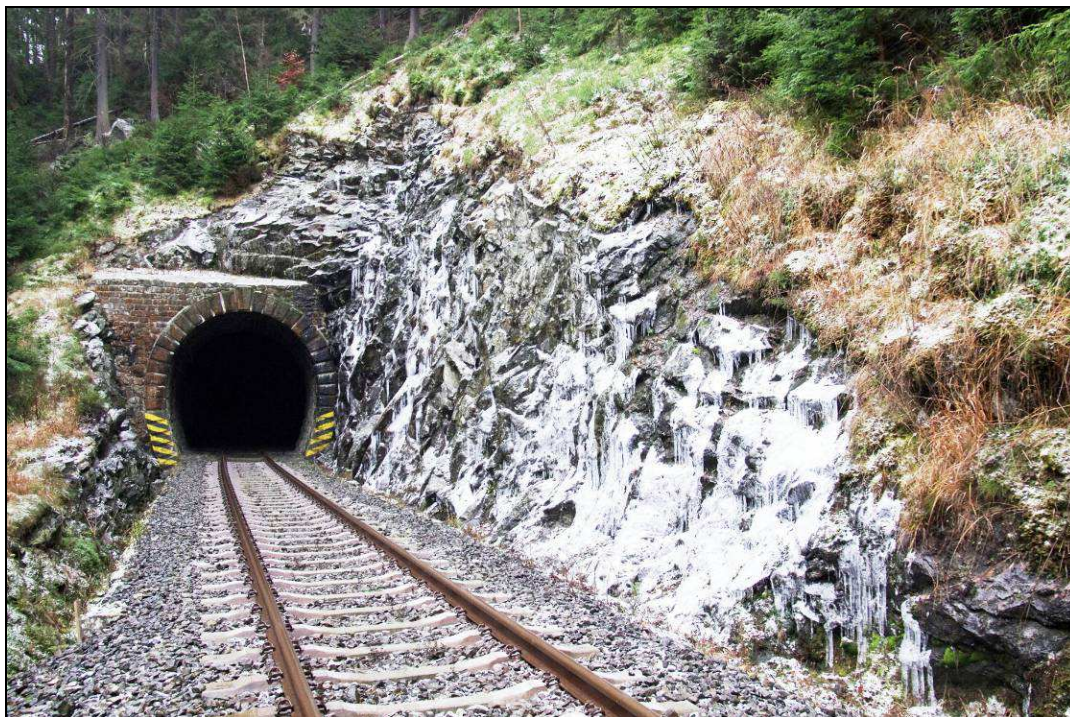
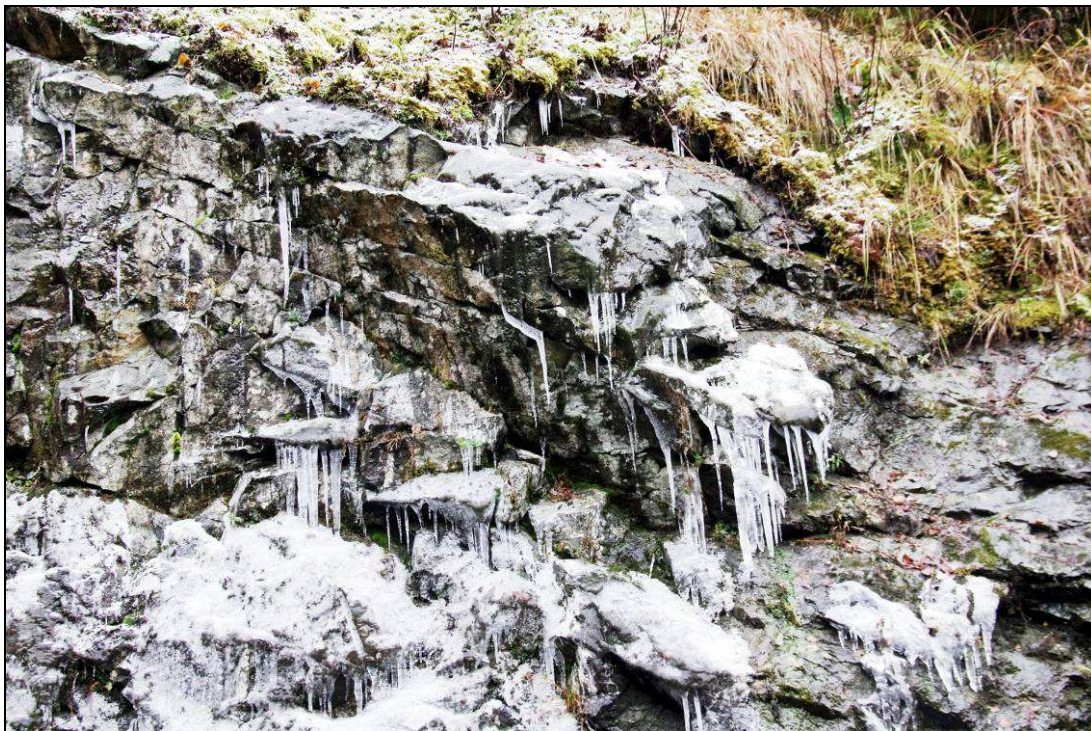
Na snímcích níže je typický ledopád v km 27,840 (severní portál tunelu). Snímky byly pořízené 11.12.2014 při prohlídce trati.

Pohled na ledopád na severním portálu tunelu.

Detailní pohled na ledové krápníky a zmrzlou vodu prosakující puklinami.

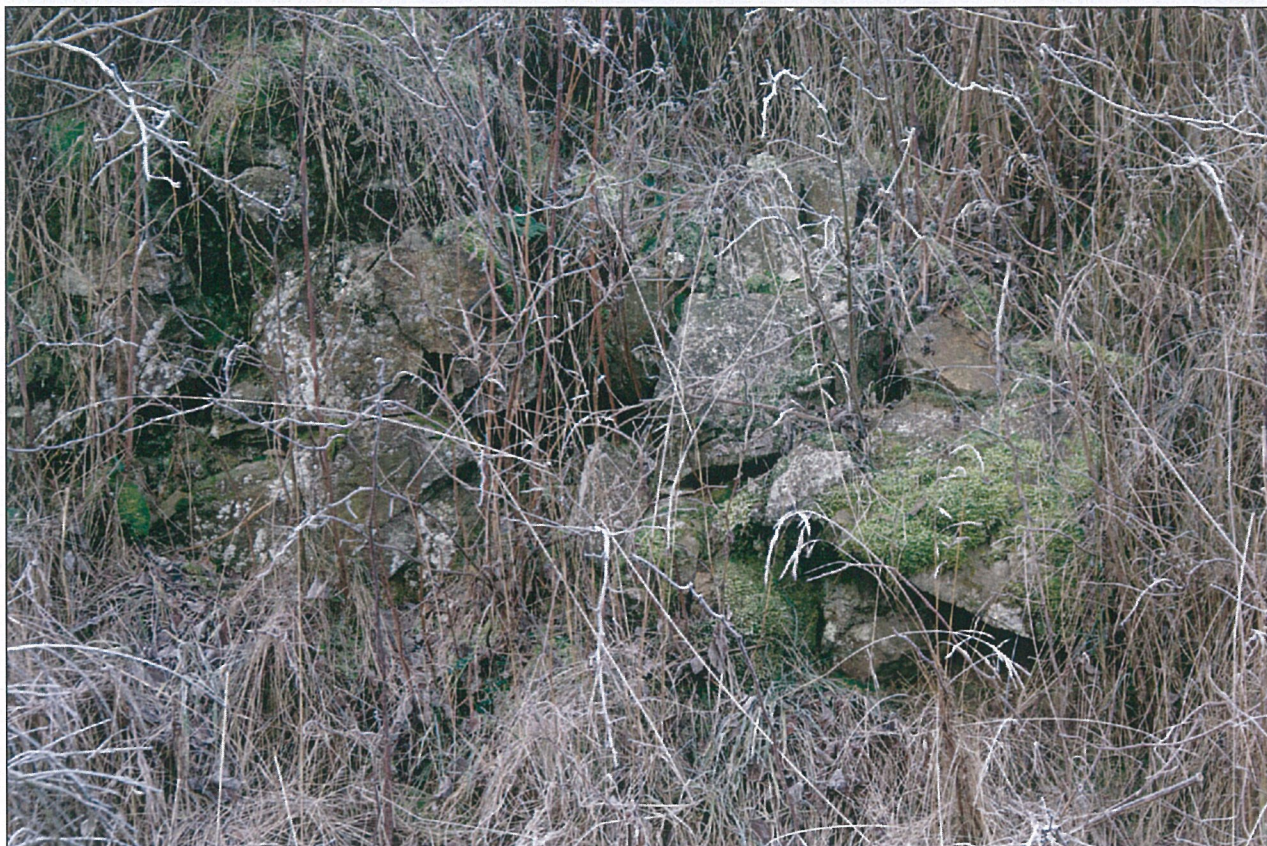
Foto – 6 Detail rozvolněných fragmentů v km 25,900 s otevřenými puklinami v líci.

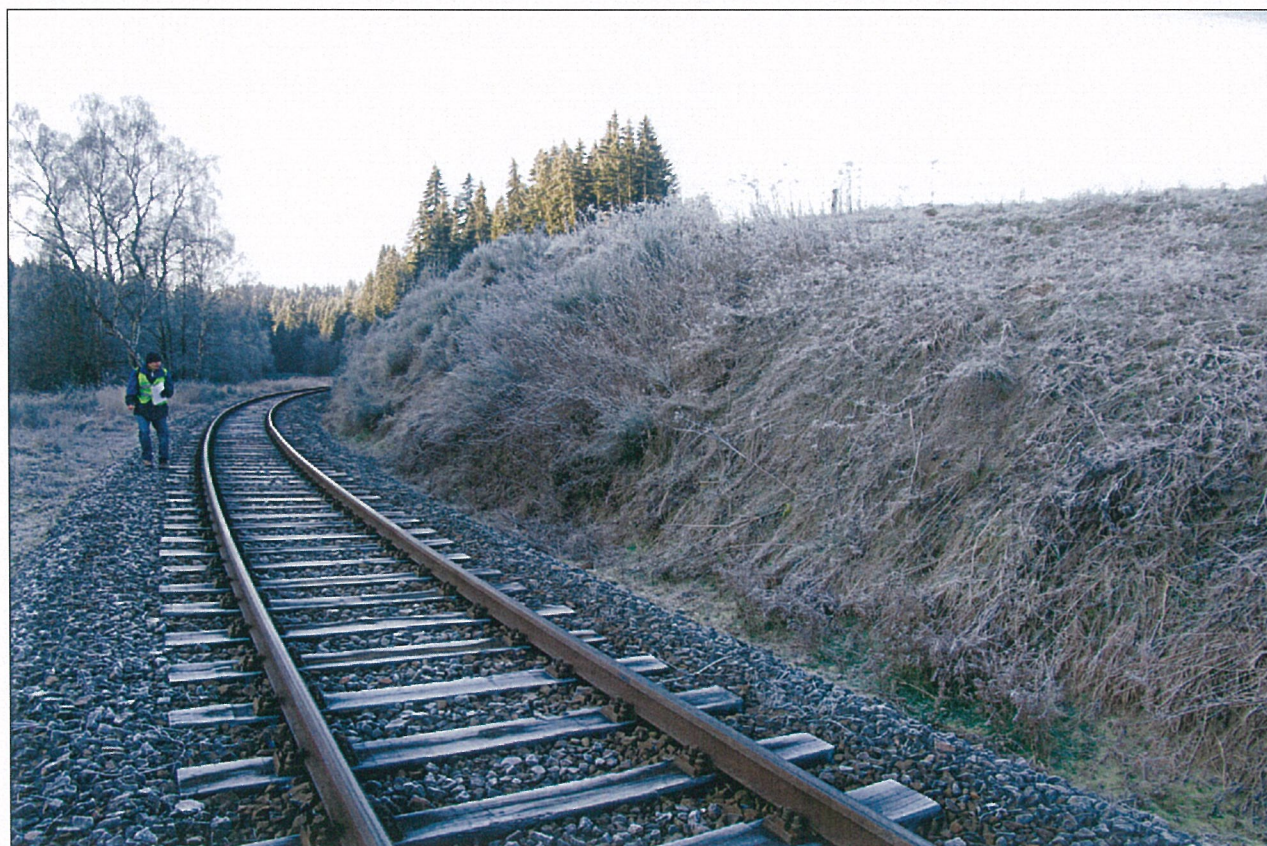
Foto – 7 Obdobné jako předešlý snímek, ale v km 25,906.

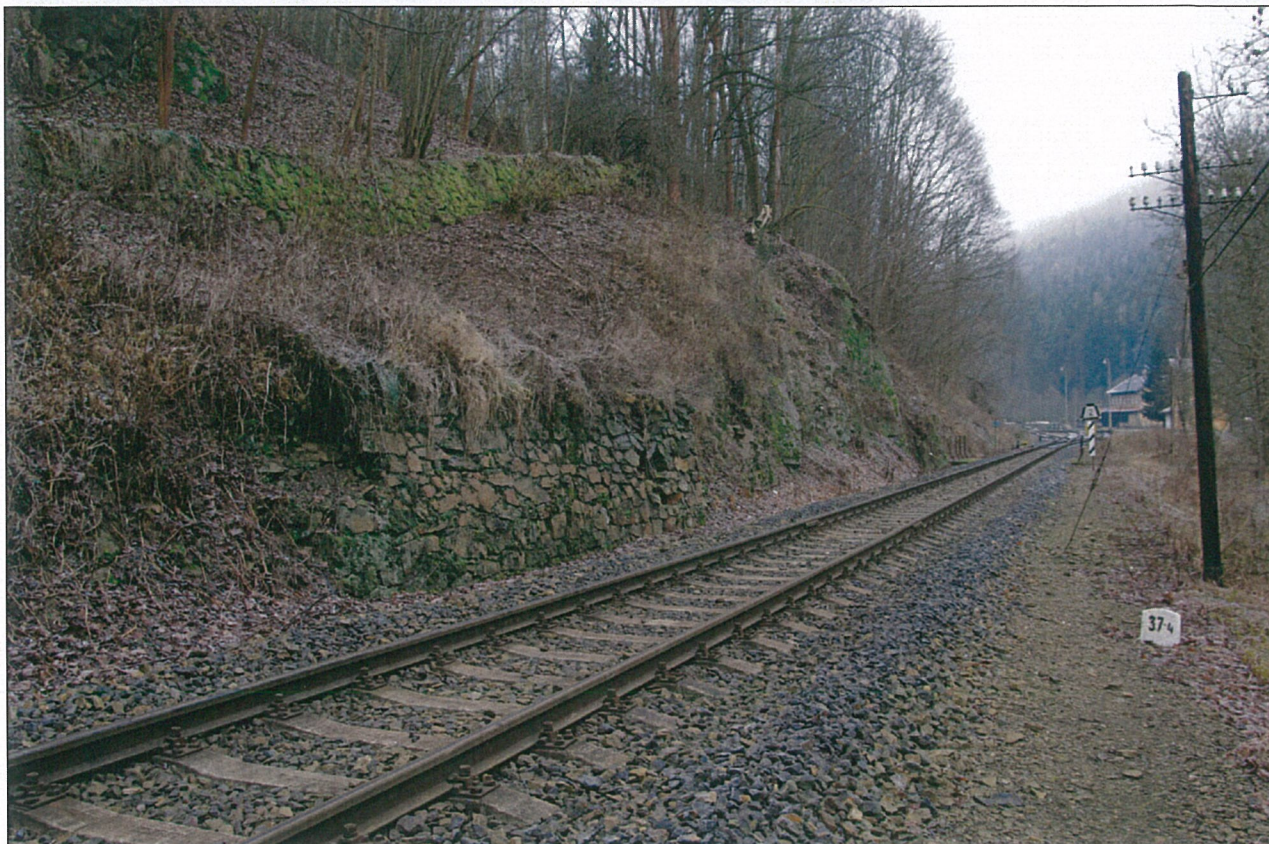
Foto – 1 Pohled z km 37,400 směrem na Karlovy Vary. V popředí je rozpadající se kamenná zídka.

staničení od – do (km)	37,400 – 37,481
strana (pohled ve směru rostoucího staničení)	vlevo
foto z přílohy č.2.2	1 až 5
hodnota RSR-PR (bodové hodnocení)	54
hodnocení stavu	podmínečně labilní
pravděpodobnost výskytu jevu p	0,36
riziko	střední
<p>názor na technická opatření vzhledem ke stavu svahu :</p> <p>Svah se zakryje ocelovou dvouzákrutovou sítí s PVC povlakem + tyčové ocelové kotvy v rastru 2 x 2 m délky 2,0 m + napínací lana po obvodě. 50 % kotevních tyčí bude lepených + 50 % kotevních tyčí bude samozávrtných.</p>

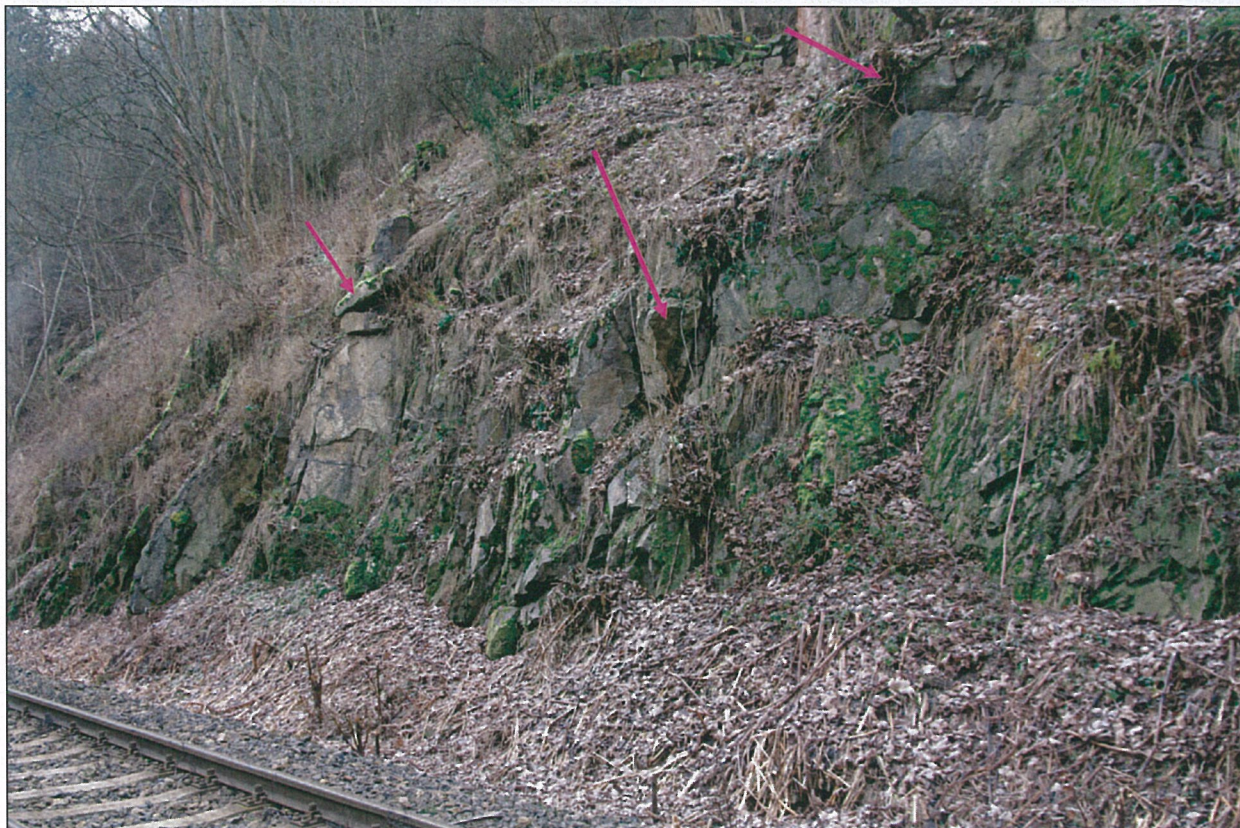
Foto – 3 Pohled v km 37,440 na zcela rozvolněné bloky horniny v líci jak ukazují šipky.

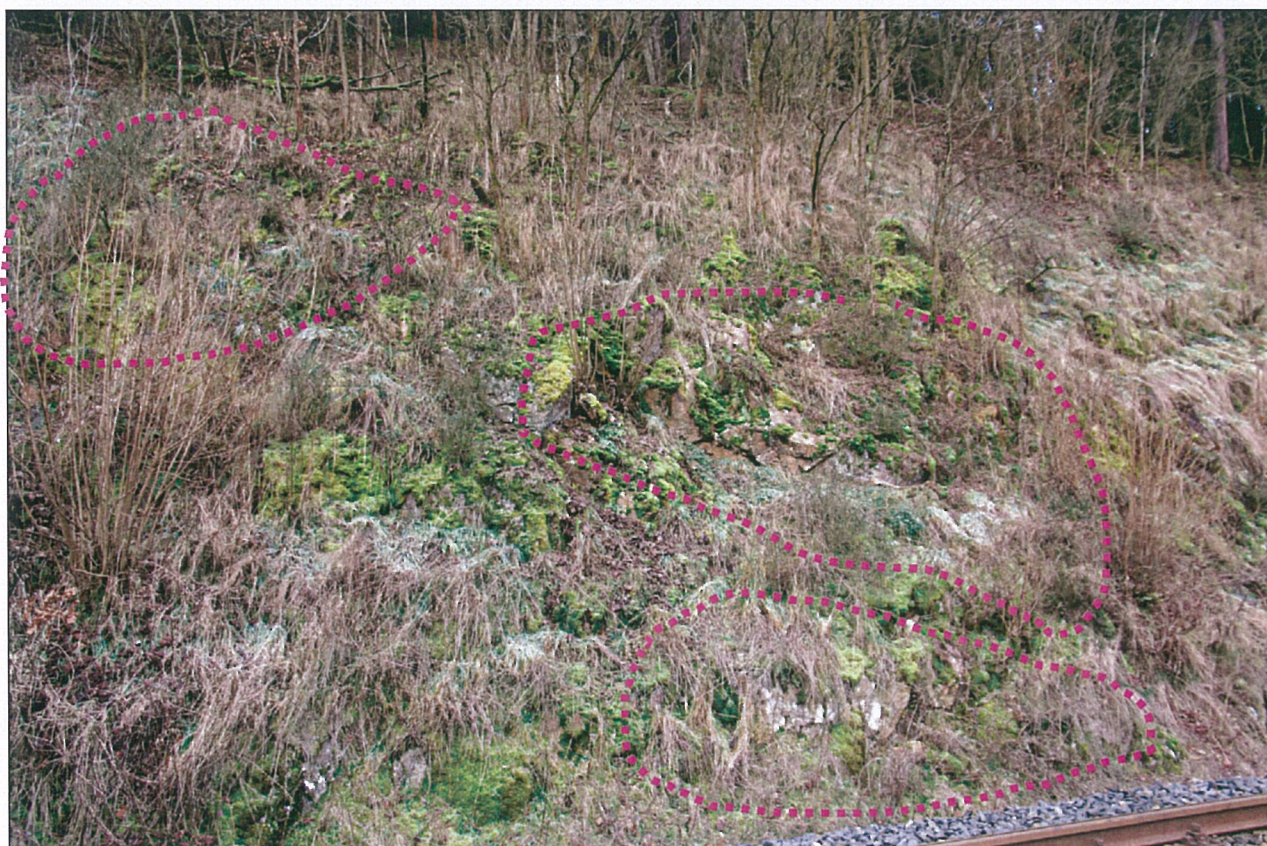
Foto – 4 Pohled na svah v km 39,330 s rozvolněnými bloky, jak ukazuje omezení oblastí
karmínová čára.

staničení od – do (km)	39,300 – 39,400
strana (pohled ve směru rostoucího staničení)	vlevo
foto z přílohy č.2.3	1 až 8
hodnota RSR-PR (bodové hodnocení)	58
hodnocení stavu	podmínečně labilní
pravděpodobnost výskytu jevu p	0,44
riziko	střední
<p>názor na technická opatření vzhledem ke stavu svahu :</p> <p>Svah se zakryje ocelovou dvouzákrutovou sítí s PVC povlakem + tyčové ocelové kotvy v rastru 2 x 2 m délky 2,0 m + napínací lana po obvodě. 100 % kotevních tyčí bude samozávrtných.</p>

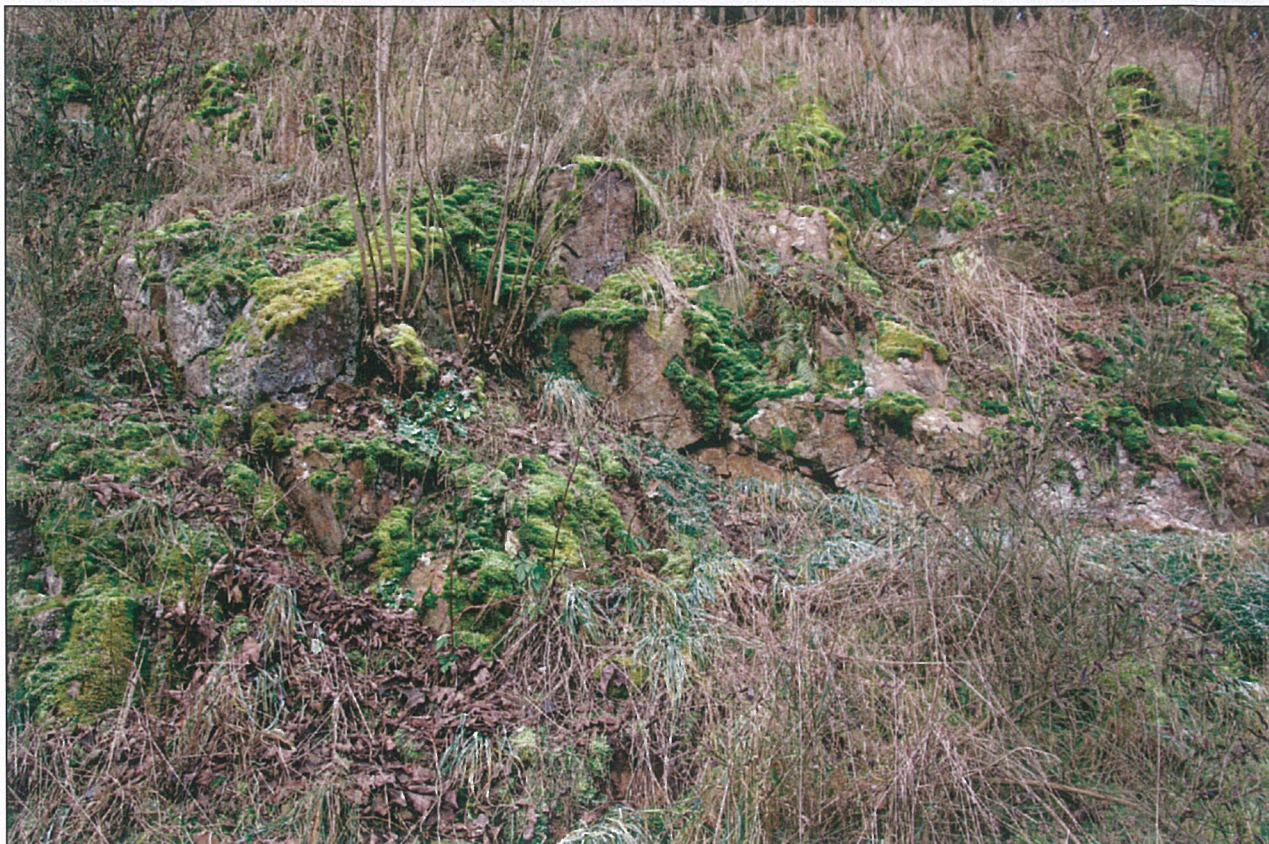
Foto – 5 Detail rozvolnění horniny v líci svahu v km 39,330.

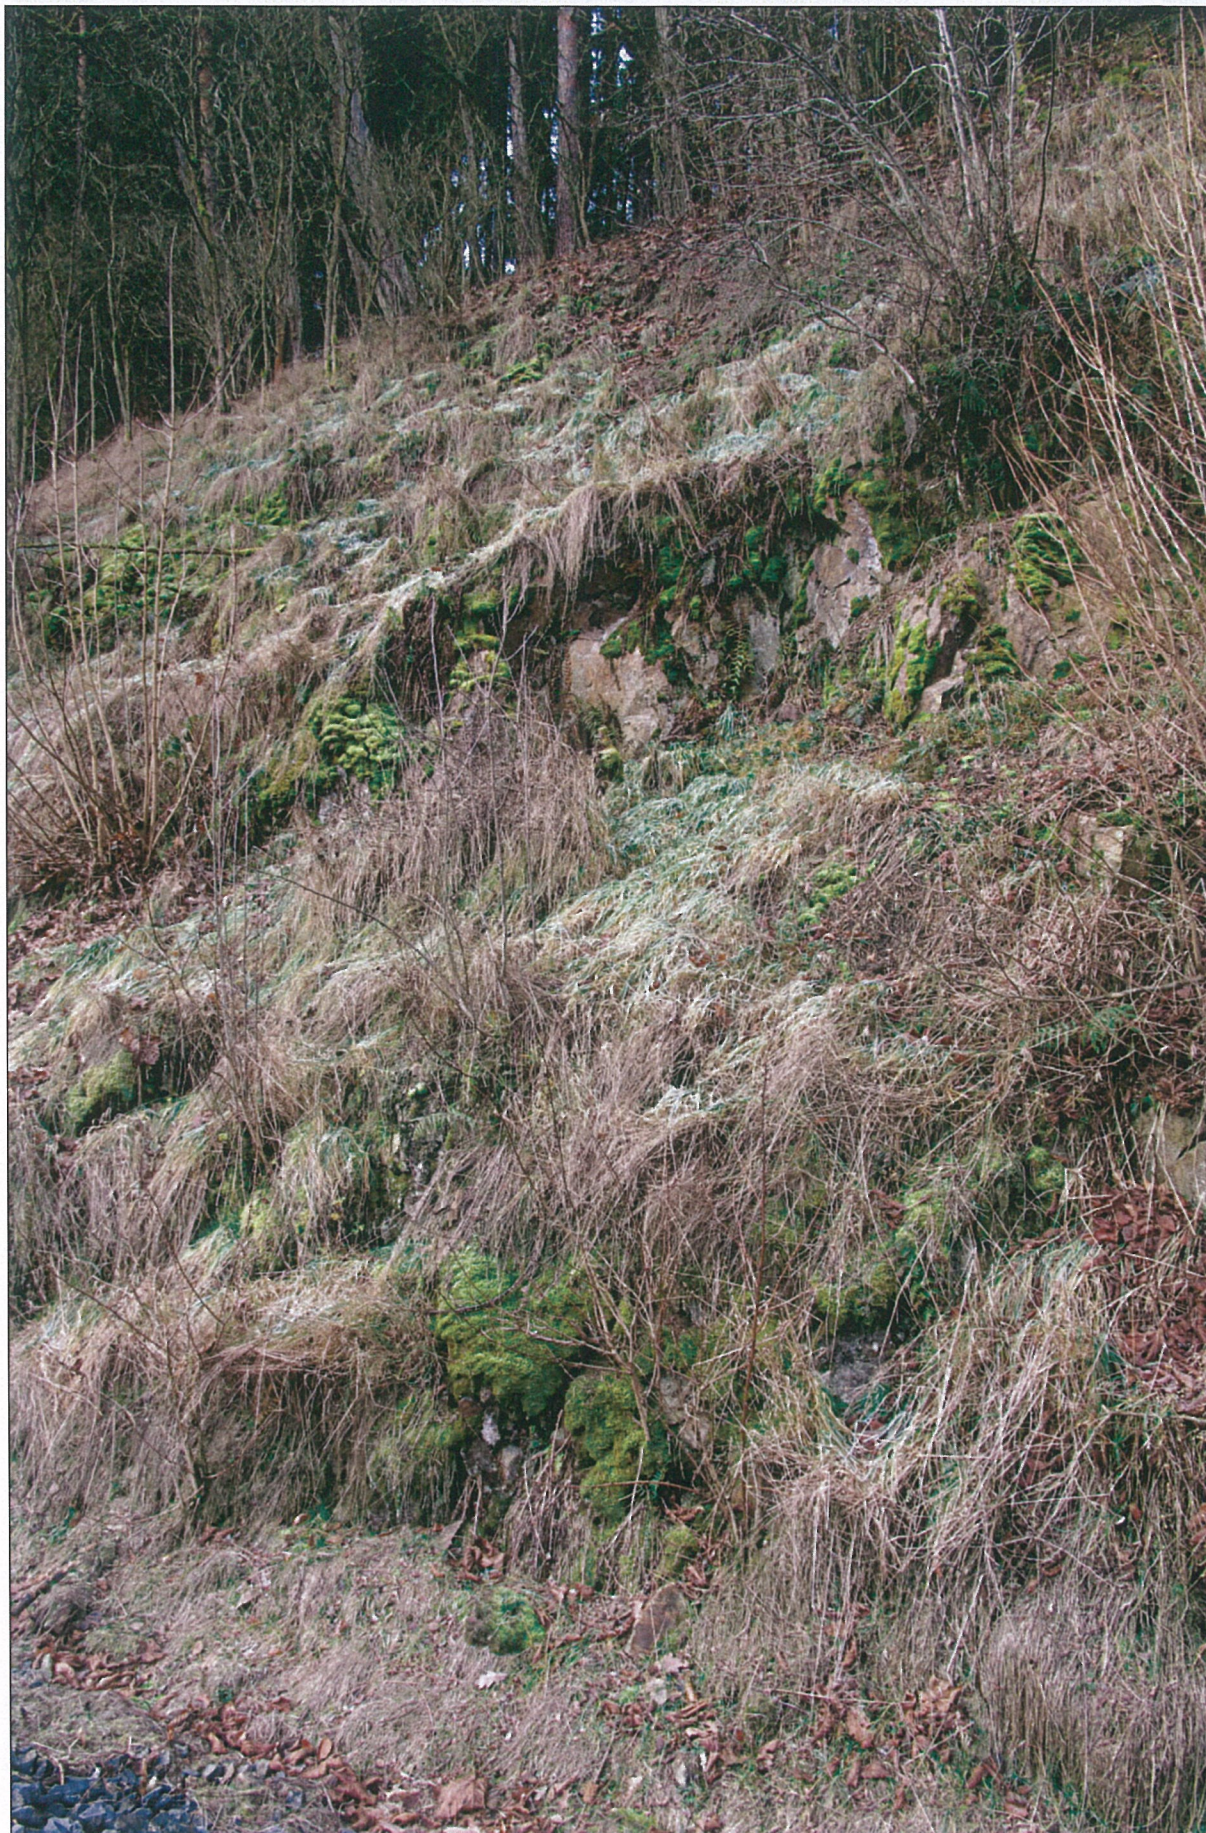
Foto – 7 Detailní pohled na svah v km 39,350.

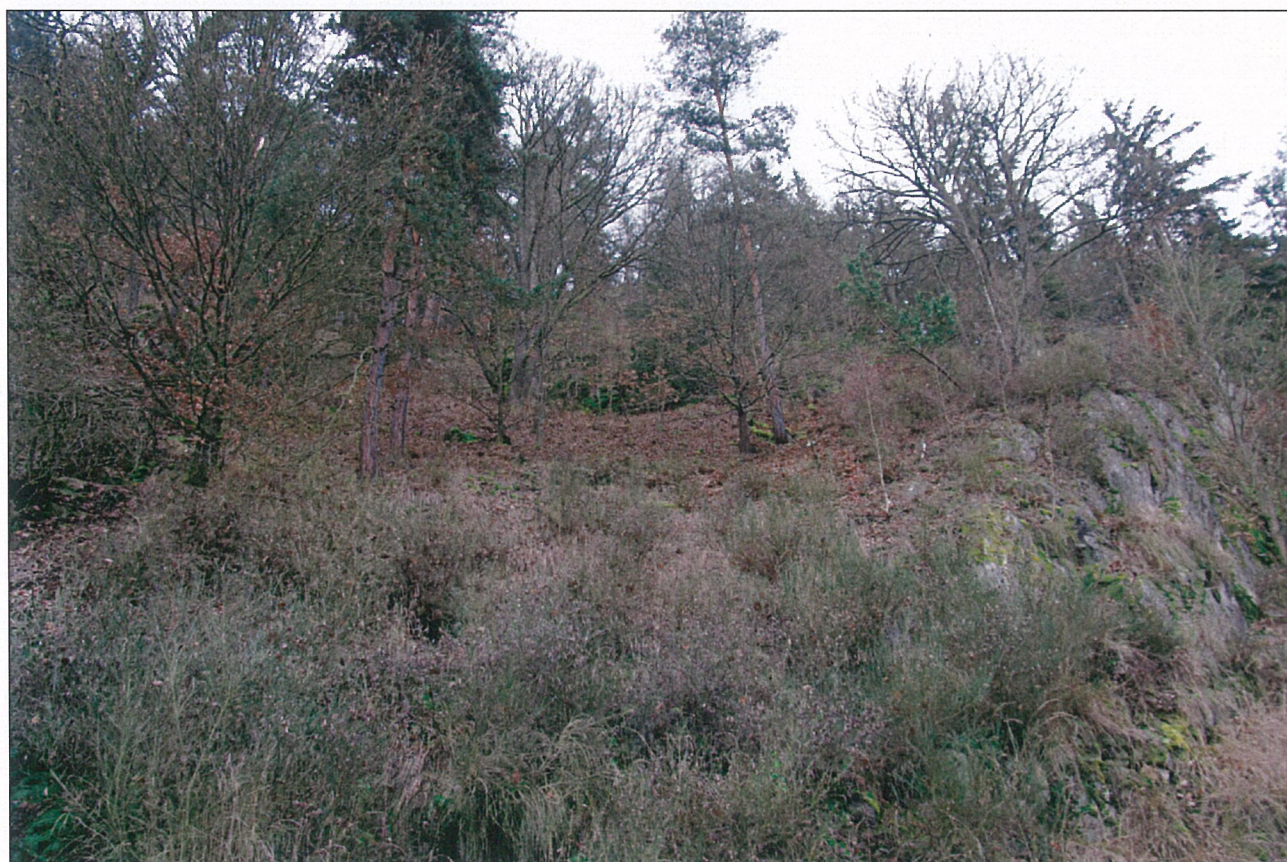
Foto – 4 Pohled do svahu na skalní odkryv vpravo. **Nakloněné stromy vpravo jsou způsobené optikou objektivu.**

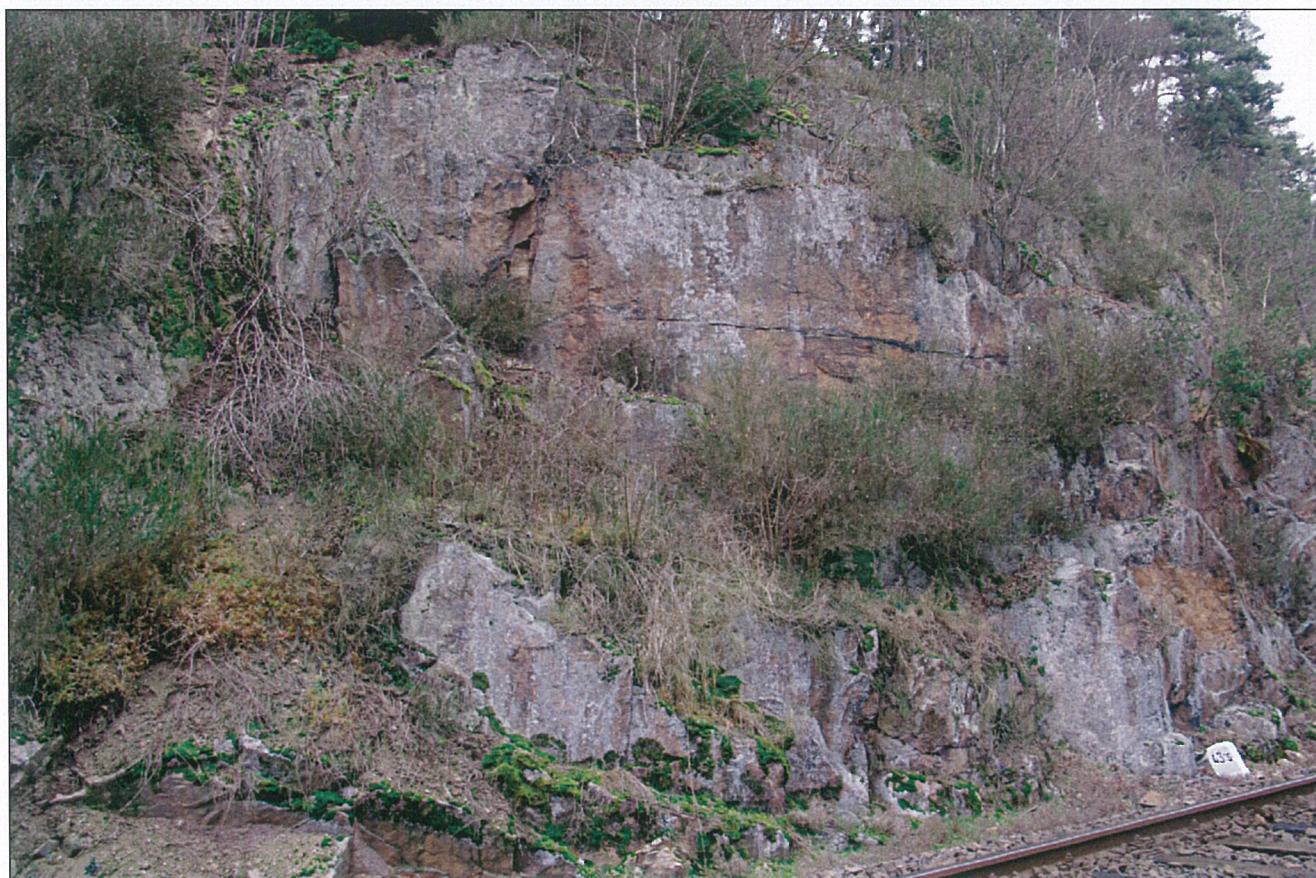
Foto – 2 Pohled na svah **vlevo**.

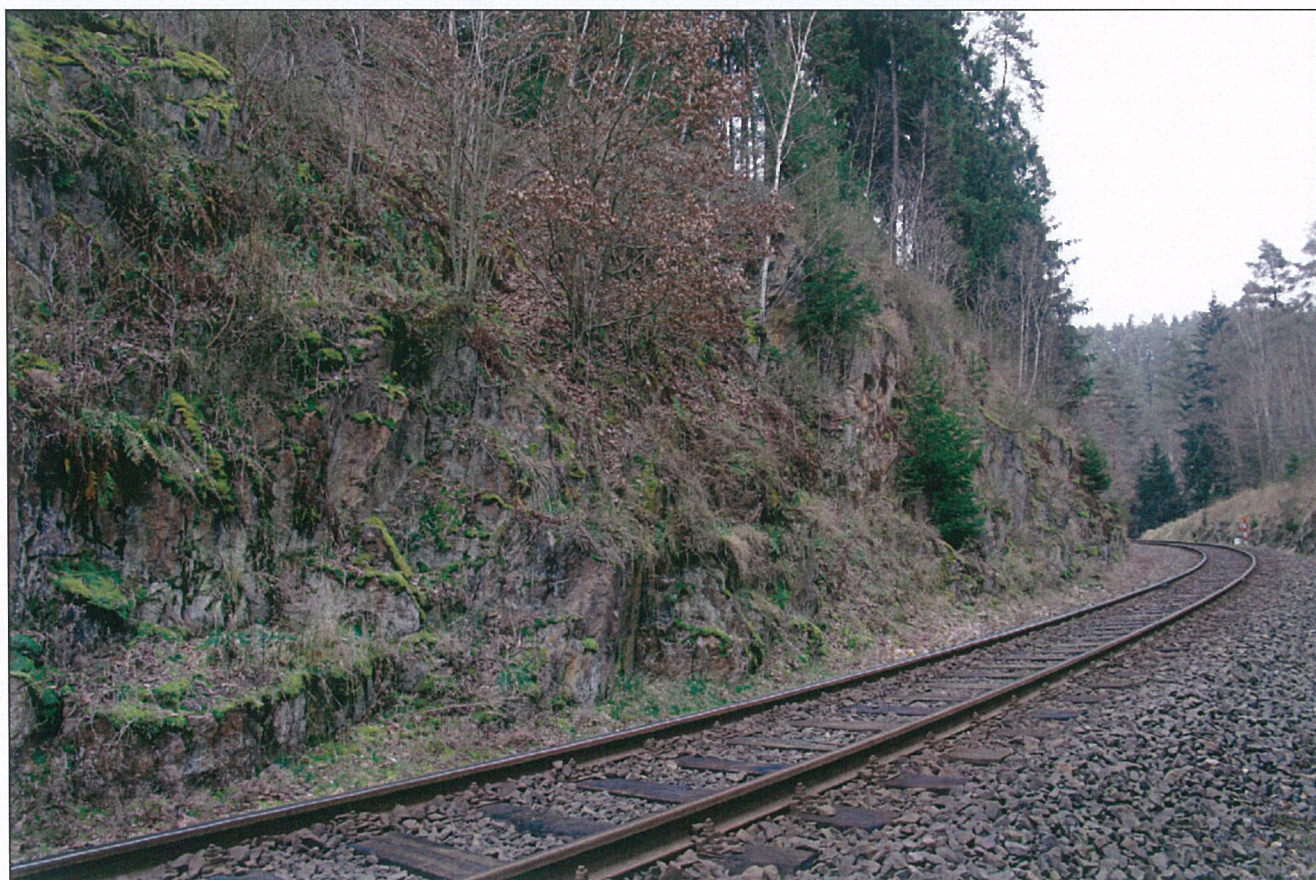
Foto – 5 Pohled z km 43,550 na **levý** svah směrem na Karlovy Vary.

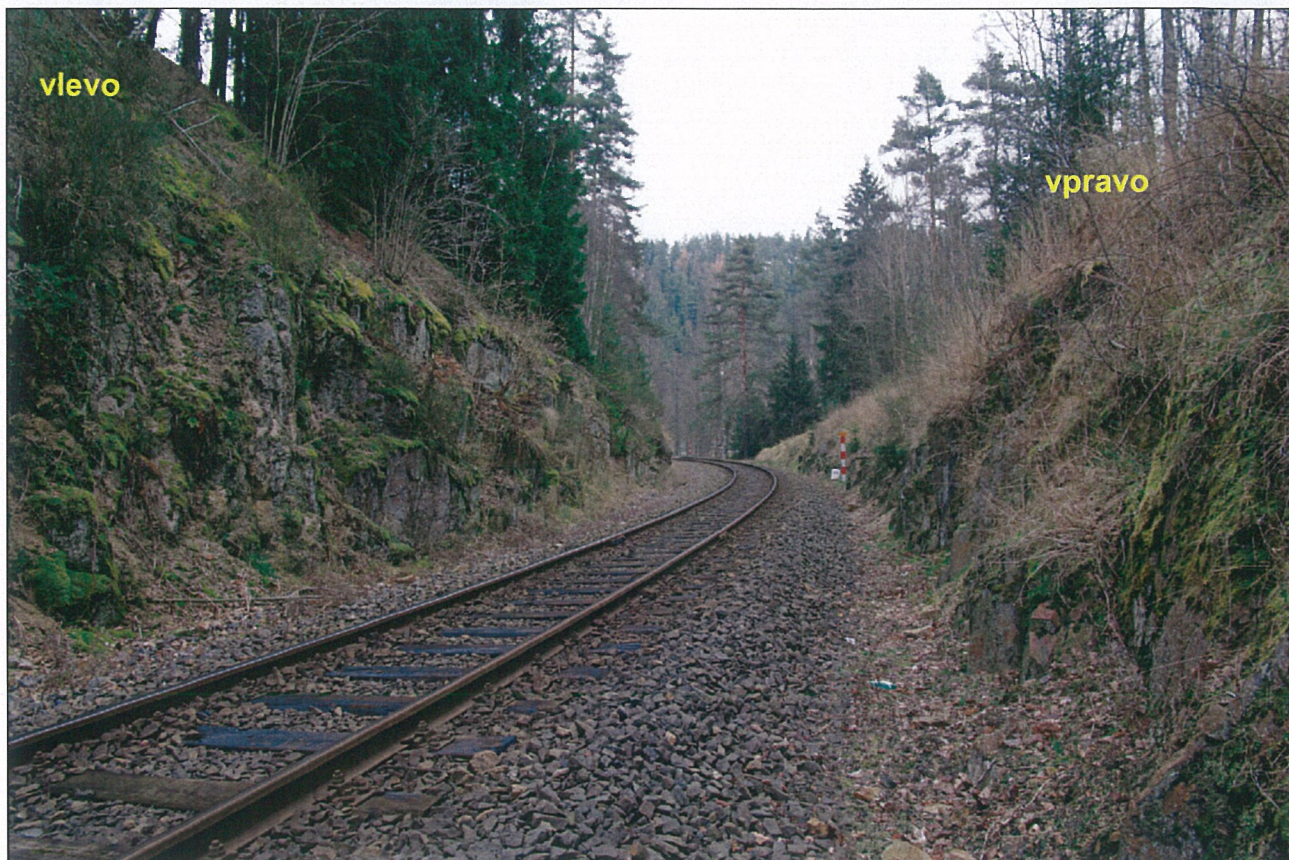
Foto – 6 Pohled směrem na Karlovy Vary z km 43,560.

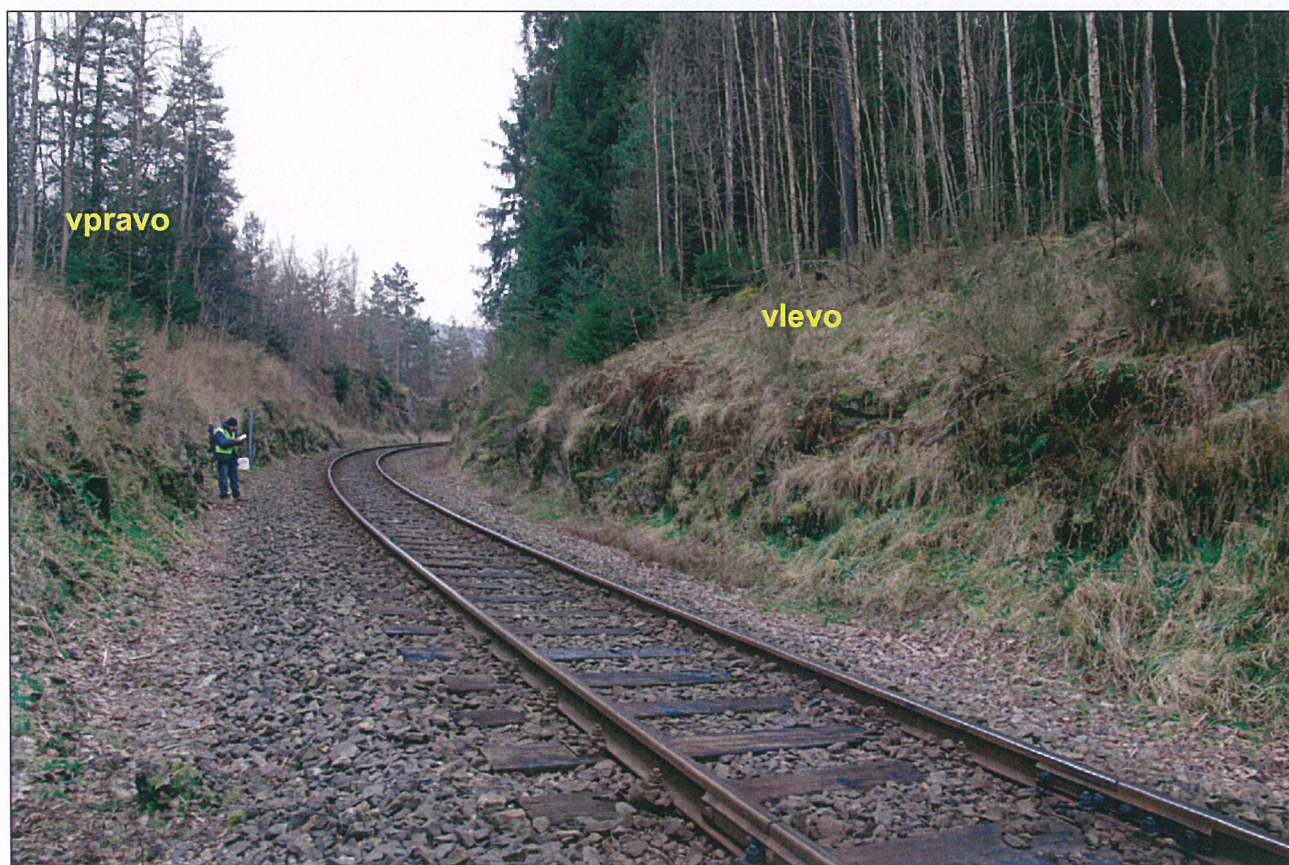
Foto – 7 Pohled na Mariánské Lázně z km 43,630.

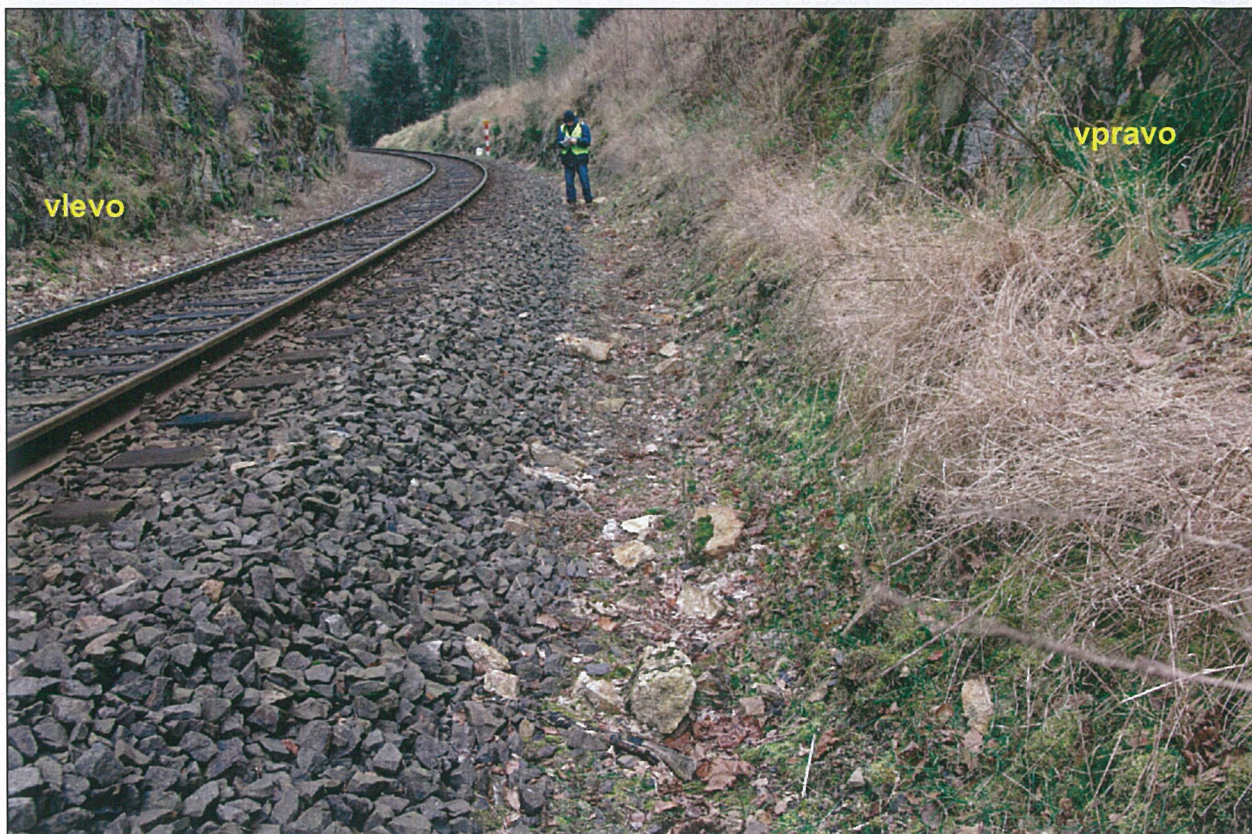
Foto – 8 Pohled na vypadlé fragmenty horniny z pravého svahu do příkopu.
Pohled na Karlovy Vary.

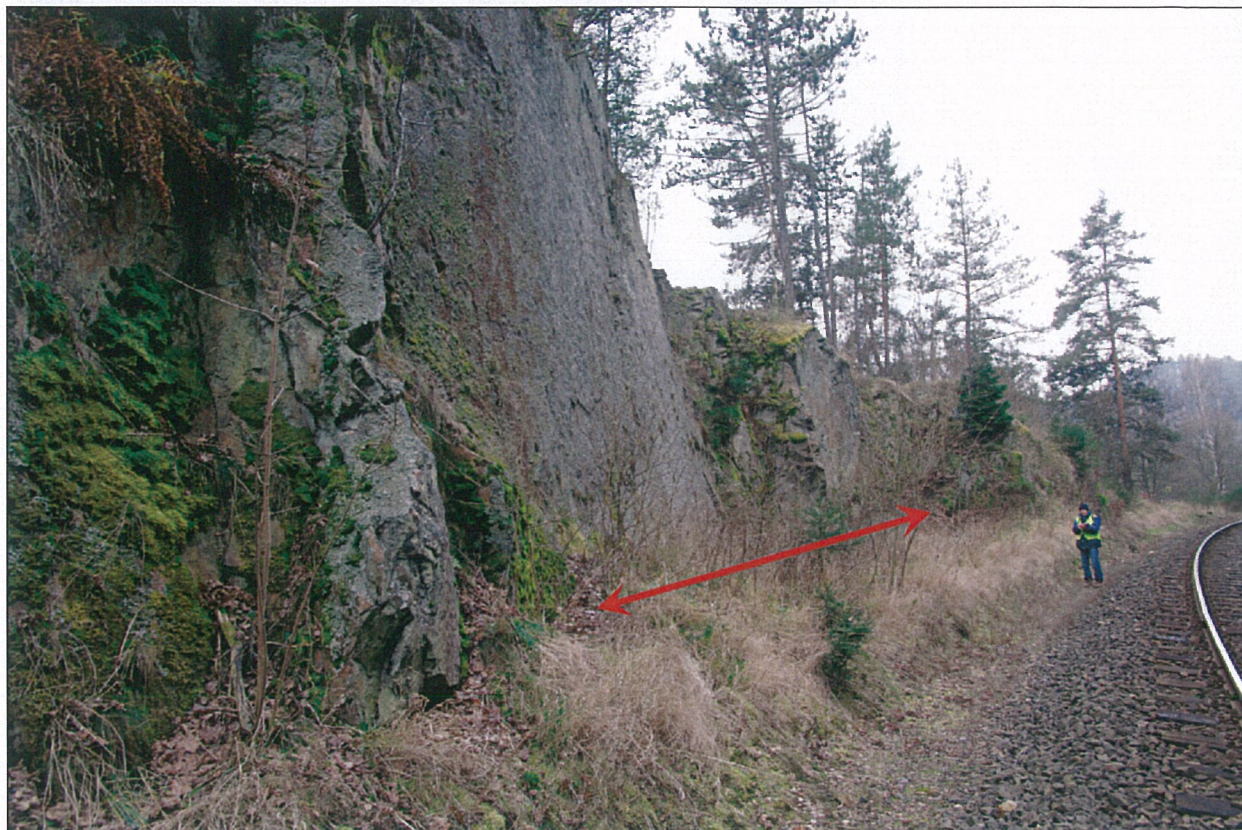
Foto – 14 Pohled na **pravý** svah z km 43,550 směrem na Mariánské Lázně. Šipka ukazuje na úsek svahu, který nevyžaduje zajištění.

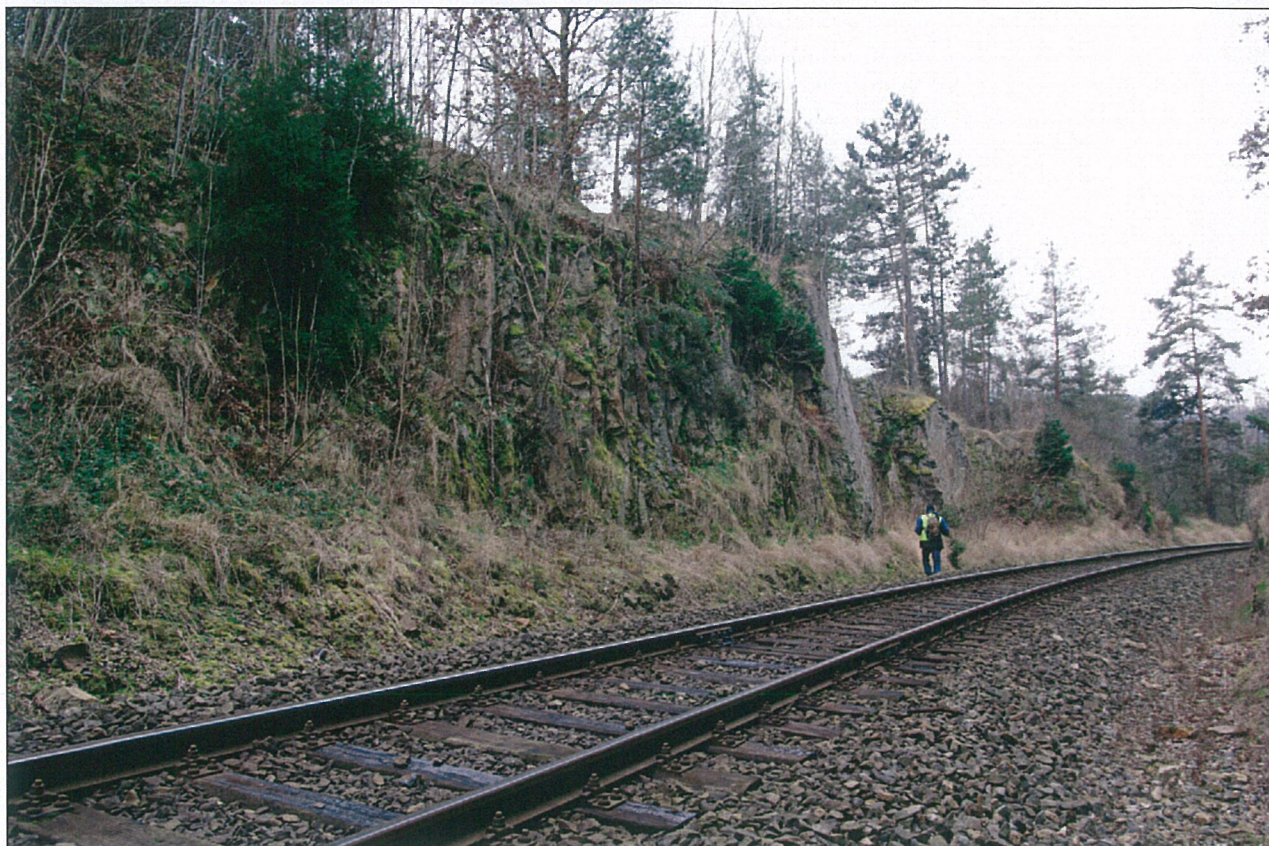
Foto – 17 Pohled na **pravý** svah směrem na Mariánské Lázně.

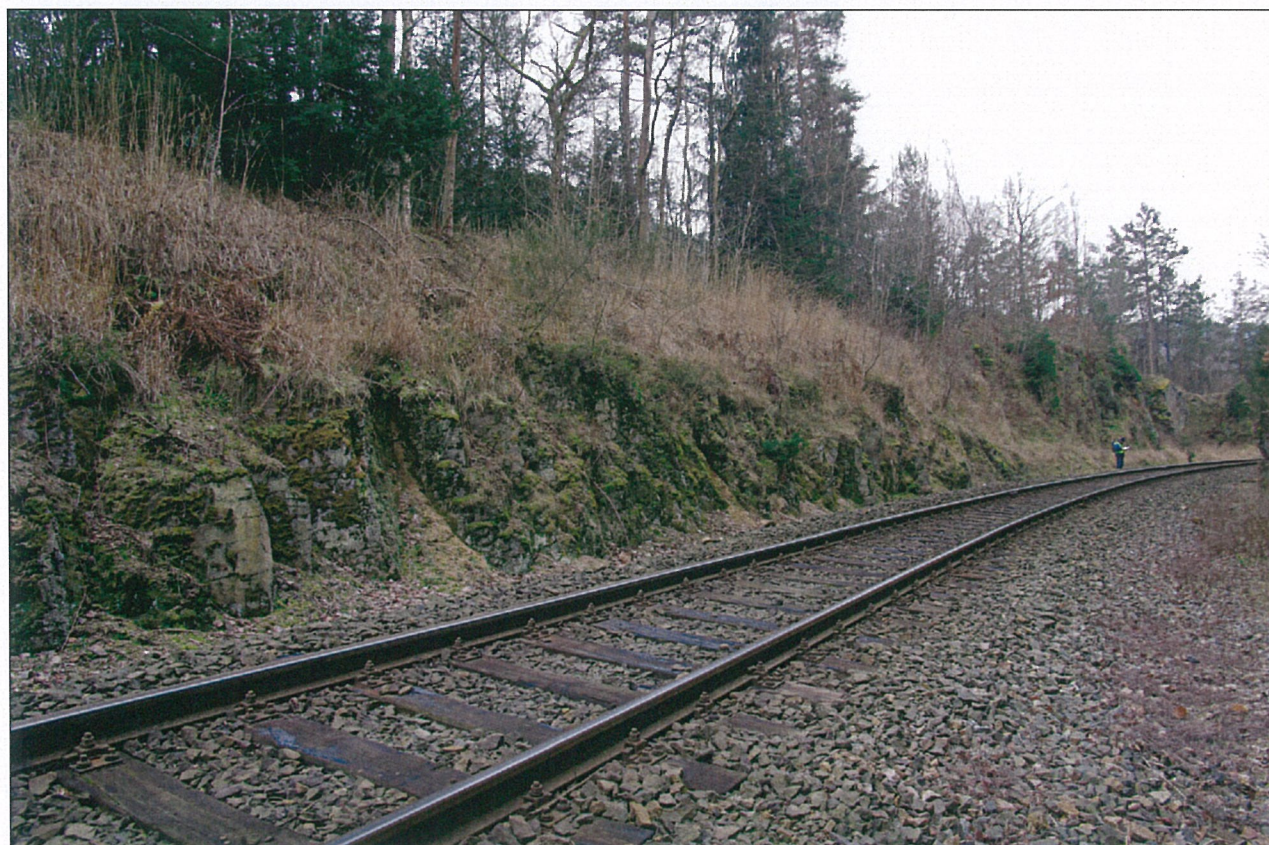
Foto – 18 Pohled na **pravý** svah směrem na Mariánské Lázně z km 43,590.

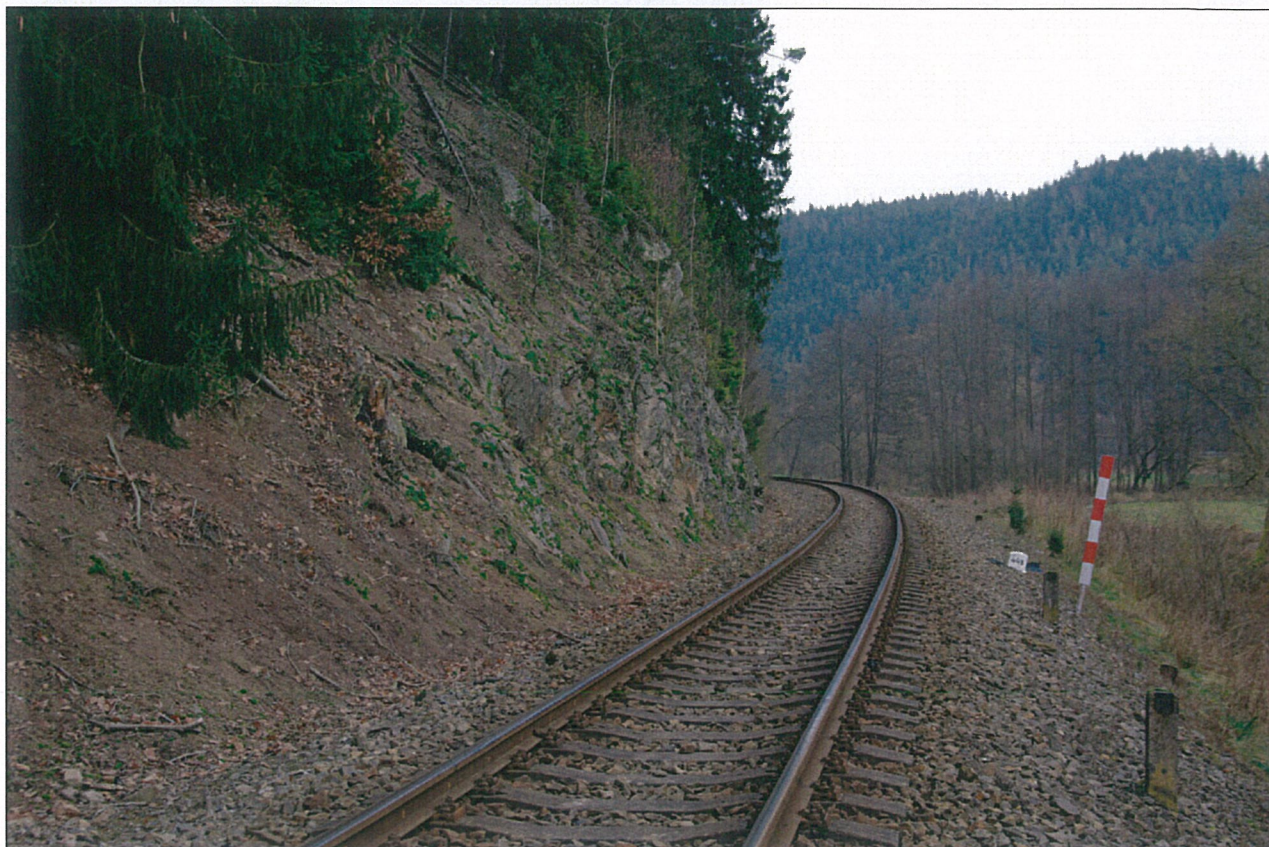
Foto – 1 Pohled směrem na Karlovy Vary z km 44,590.

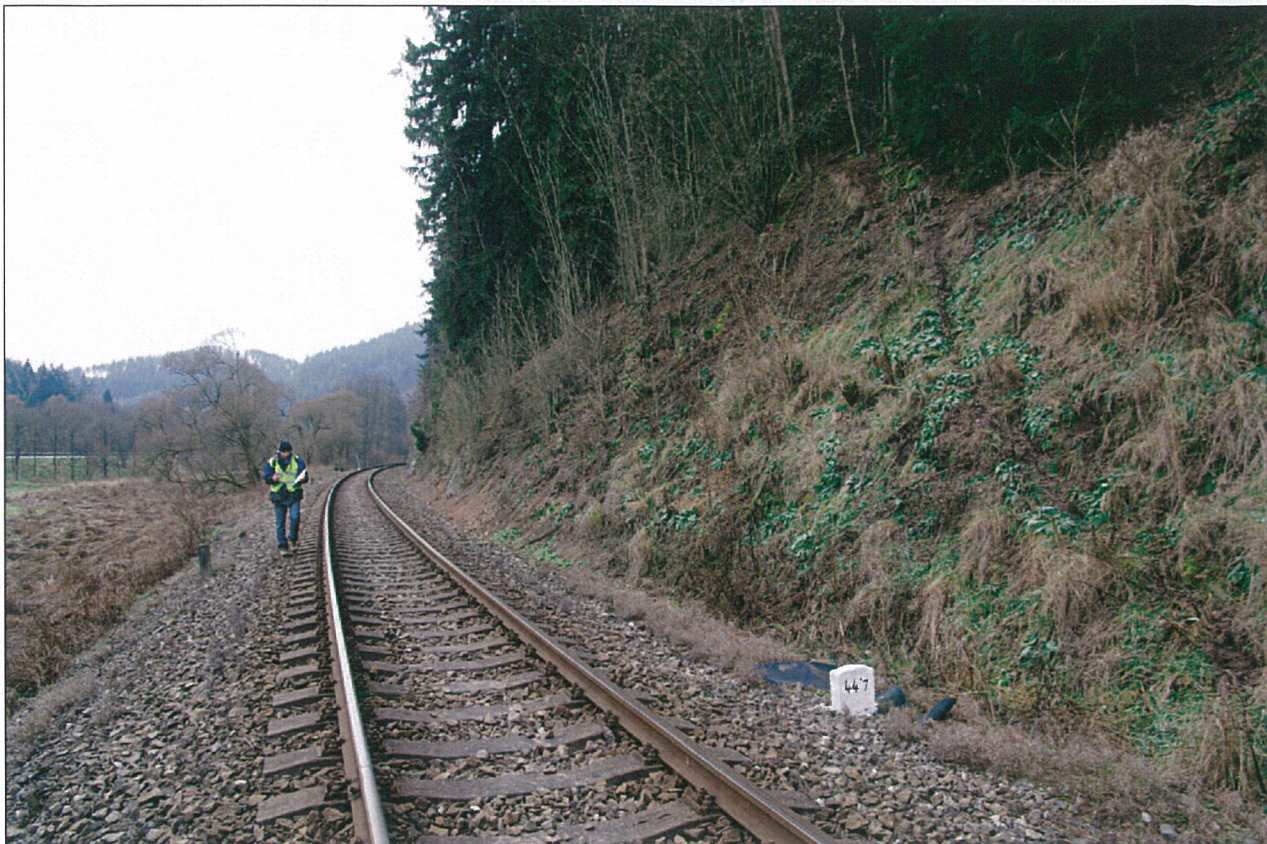
Foto – 3 Pohled k Mariánským Lázním z km 44,700.
