HIP: Roman Dušek tel.: 296 154 349 Stupeň: Projekt	Podpis:  	Název a účel díla: Odstranění propadu rychlosti na trati Karlovy Vary dolní nádraží - Mariánské Lázně
---	---	---

**ODSTRANĚNÍ PROPADŮ RYCHLOSTI
NA TRATI KARLOVY VARY DOLNÍ NÁDRAŽÍ -
MARIÁNSKÉ LÁZNĚ**

**GEOTECHNICKÉ POSOUZENÍ
SKALNÍCH SVAHŮ**

leden 2015

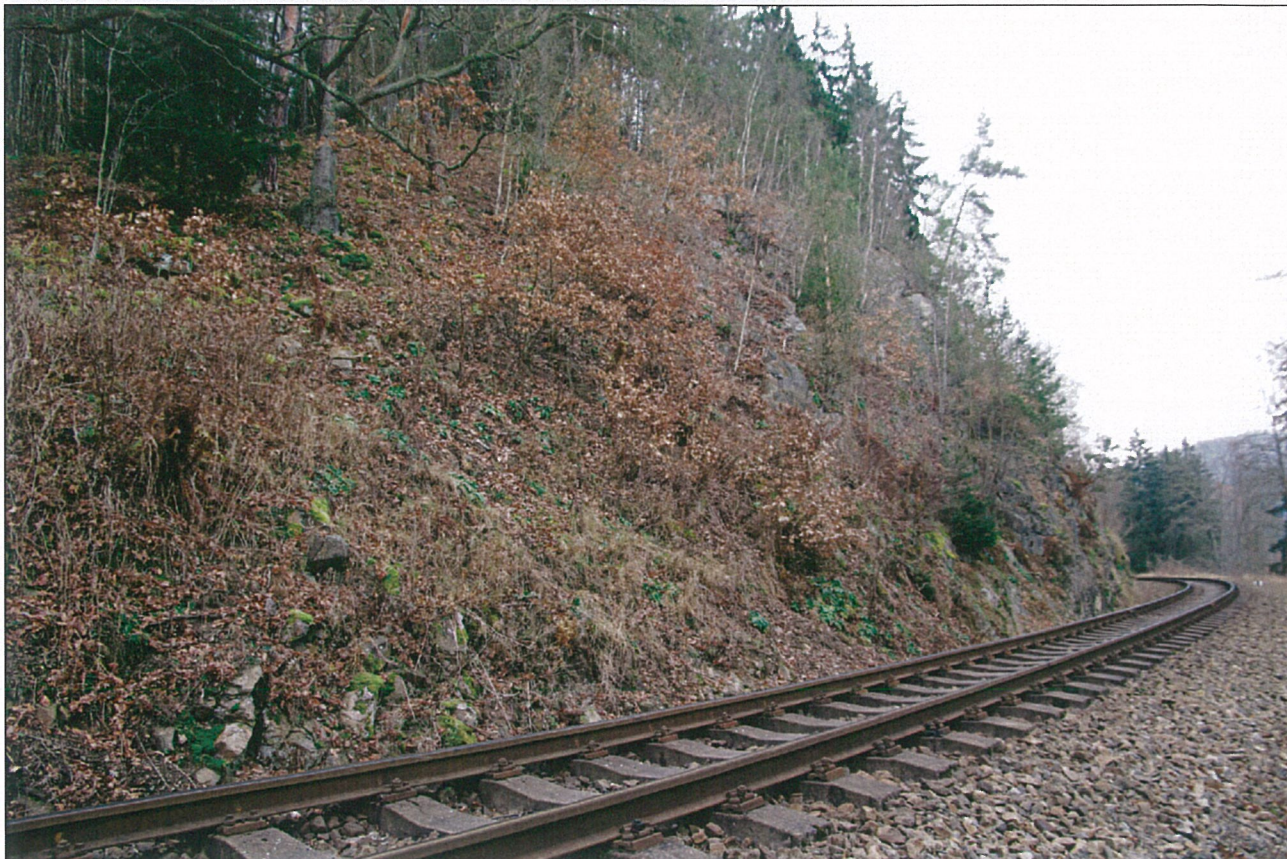
Foto – 1 Pohled na svah směrem Karlovy Vary v km 46,650.

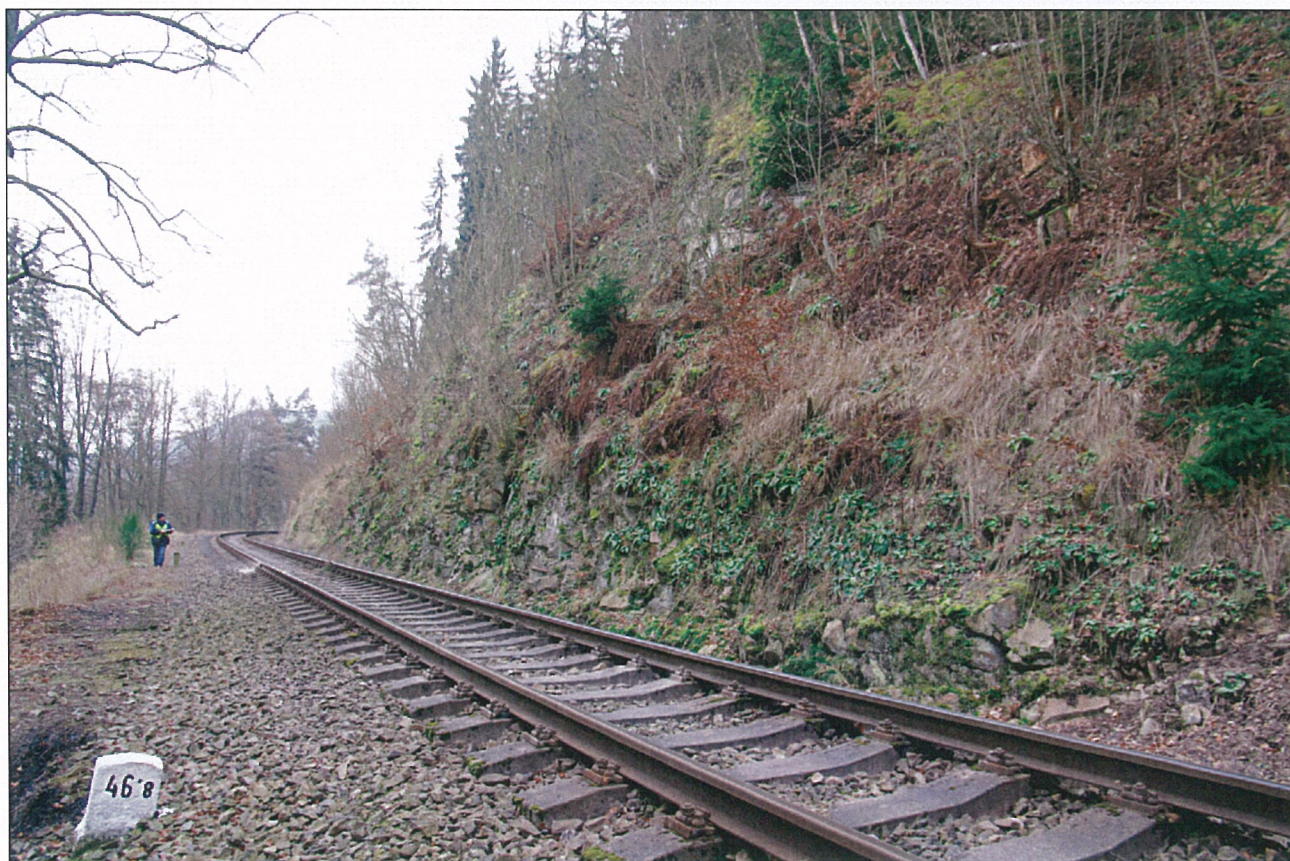
Foto – 4 Pohled na svah směrem na Mariánské Lázně v km 46,800.

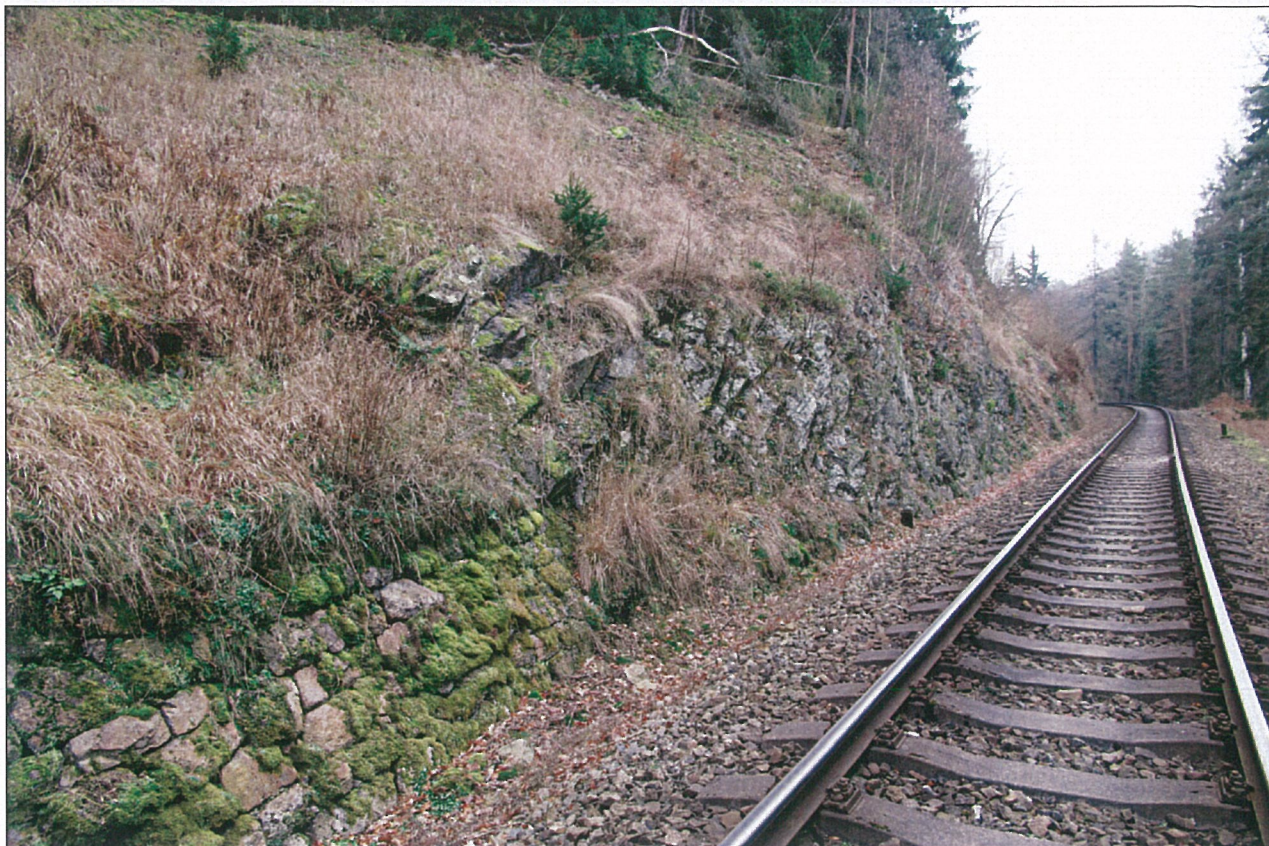
staničení od – do (km)	46,900 – 47,000
strana (pohled ve směru rostoucího staničení)	vlevo
foto z přílohy č.2.9	1 až 4
hodnota RSR-PR (bodové hodnocení)	60
hodnocení stavu	kriticky labilní

Foto – 1 Pohled z km 46,900 směrem na Karlovy Vary.

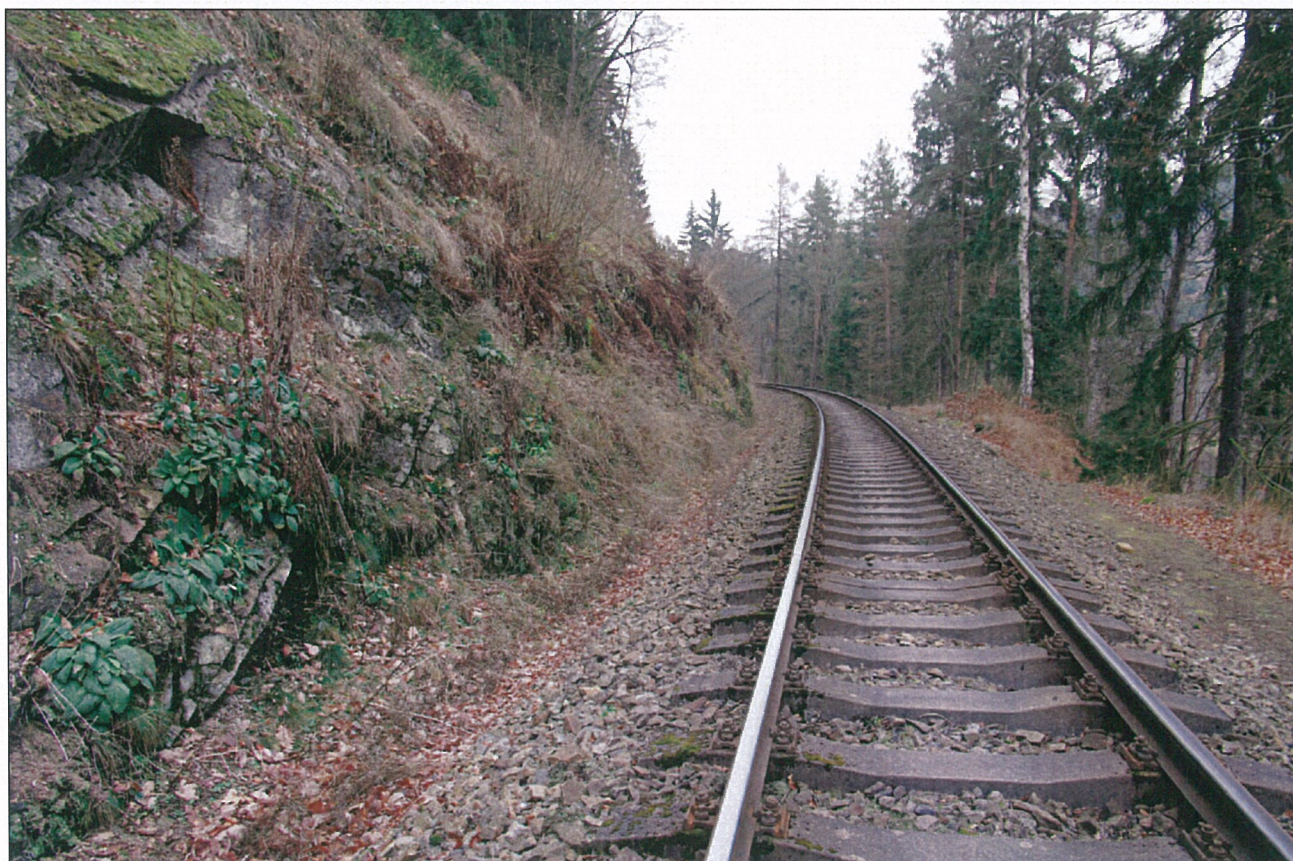
Foto – 2 Pohled z km 47,000 směrem na Karlovy Vary.

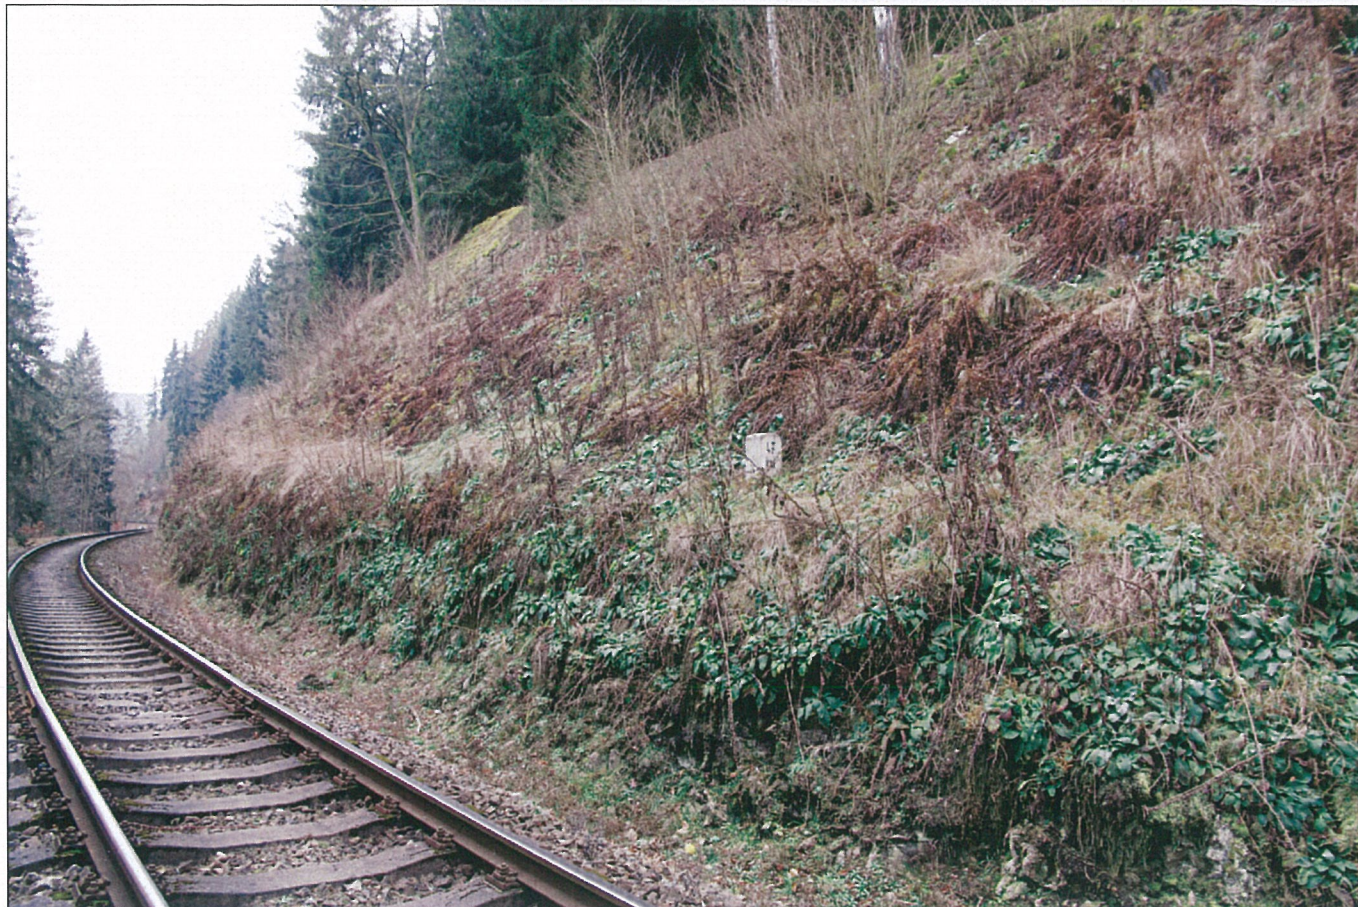
Foto – 4 Pohled z km 47,000 směrem na Mariánské Lázně.

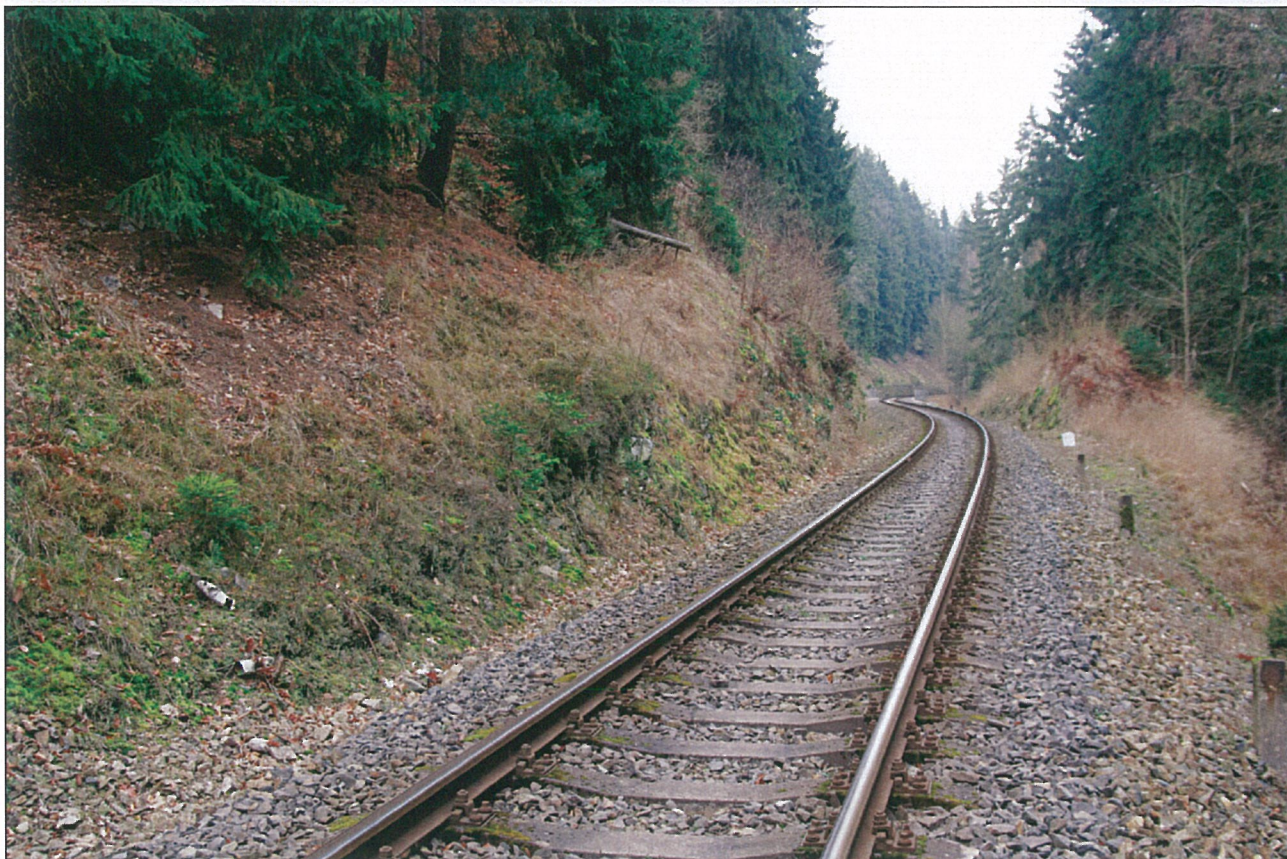
staničení od – do (km)	47,250 – 47,350
strana (pohled ve směru rostoucího staničení)	vlevo
foto z přílohy č.2.10	1 až 6
hodnota RSR-PR (bodové hodnocení)	59
hodnocení stavu	kriticky labilní
pravděpodobnost výskytu jevu p	0,46
riziko	střední
<p>názor na technická opatření vzhledem ke stavu svahu :</p> <p>Svah se zakryje ocelovou dvouzákrutovou sítí s PVC povlakem + tyčové ocelové kotvy v rastru 2 x 2 m délky 2,0 m + napínací lana po obvodě. 50 % kotevních tyčí bude lepených + 50 % kotevních tyčí bude samozávrtných.</p> <p>Na horní hraně svahu v celé délce bude záchytný plot výšky 2 m.</p>

Foto – 1 Pohled z km 47,250 směrem na Karlovy Vary.

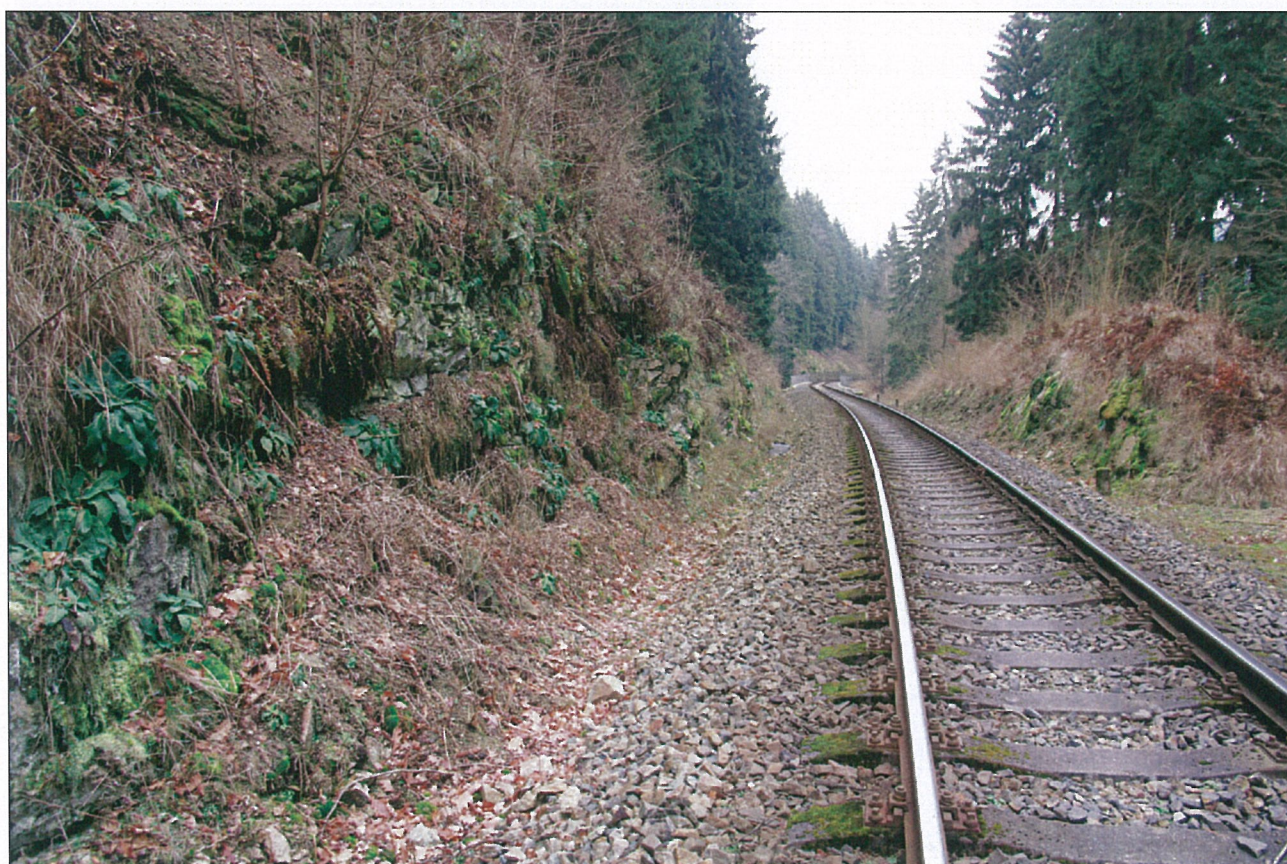
Foto – 2 Pohled z km 47,300 směrem na Karlovy Vary.

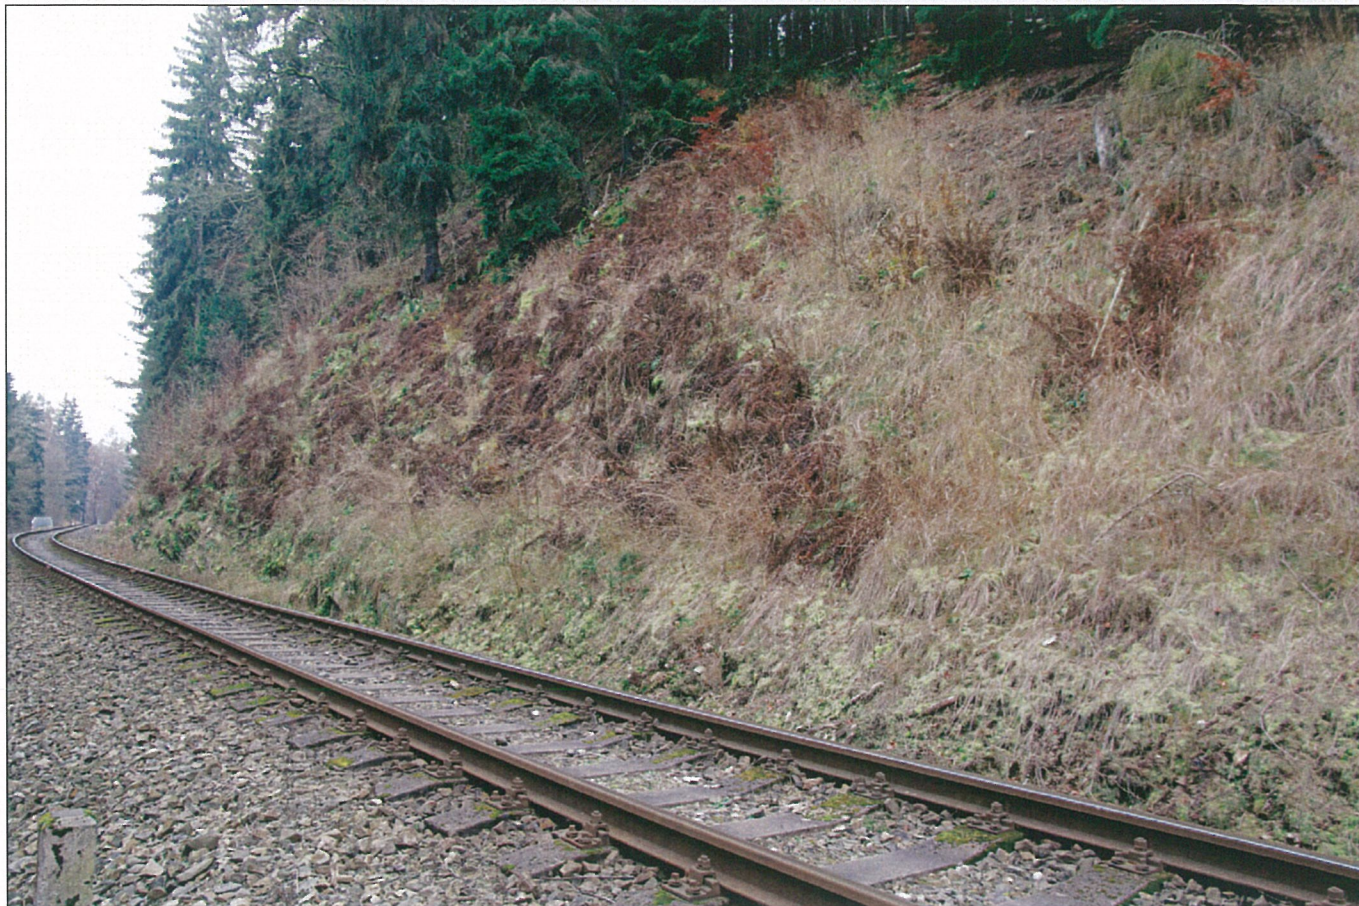
Foto – 6 Pohled z km 47,350 směrem na Mariánské Lázně.

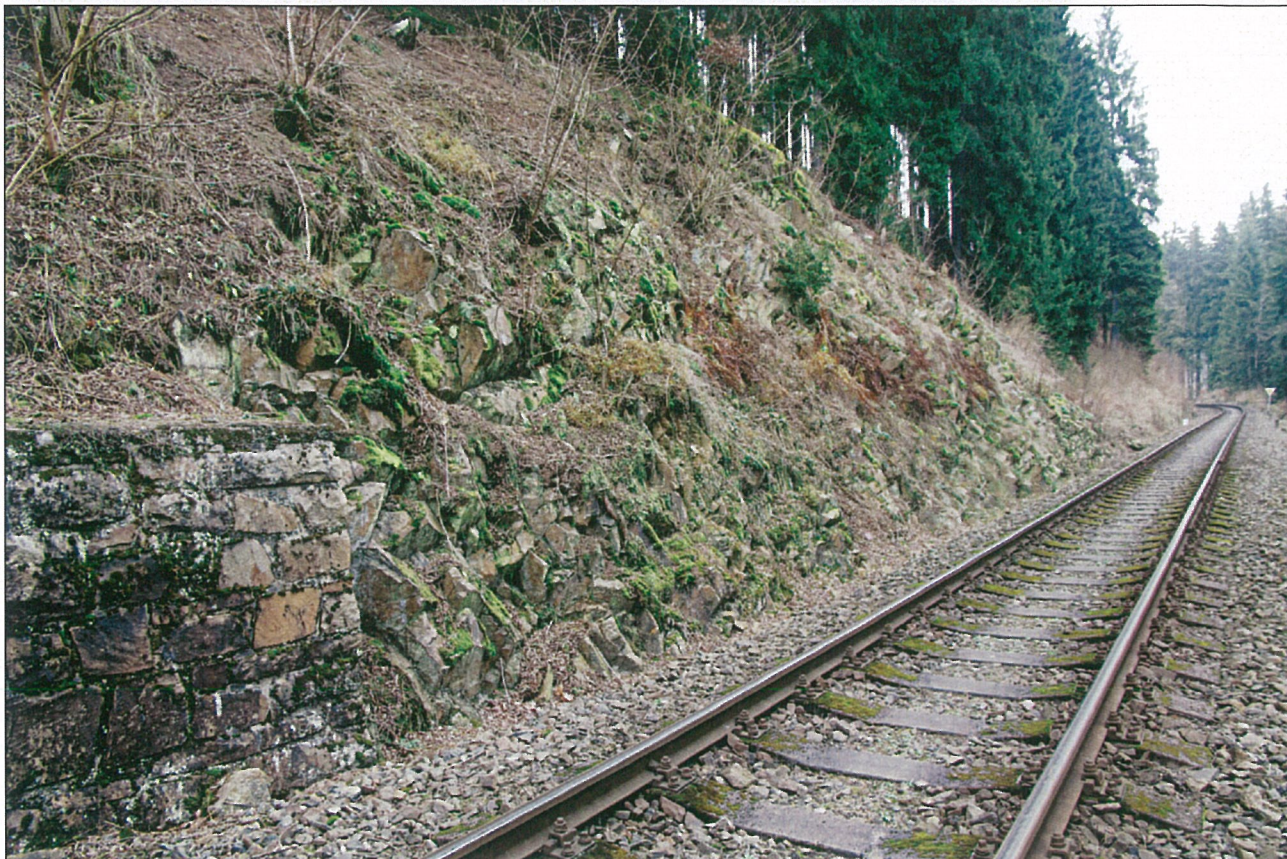
staničení od – do (km)	47,530 – 47,570
strana (pohled ve směru rostoucího staničení)	vlevo
foto z přílohy č.2.11	1 až 4
hodnota RSR-PR (bodové hodnocení)	55
hodnocení stavu	podmínečně labilní
pravděpodobnost výskytu jevu p	0,38
riziko	střední
<p>názor na technická opatření vzhledem ke stavu svahu :</p> <p>Svah se zakryje ocelovou dvouzákrutovou sítí s PVC povlakem + tyčové ocelové kotvy v rastru 2 x 2 m délky 2,0 m + napínací lana po obvodě. 50 % kotevních tyčí bude lepených + 50 % kotevních tyčí bude samozávrtných.</p> <p>Na horní hraně svahu v celé délce bude záchytný plot výšky 2 m.</p>

Foto – 1 Pohled z km 47,530 směrem na Karlovy Vary.

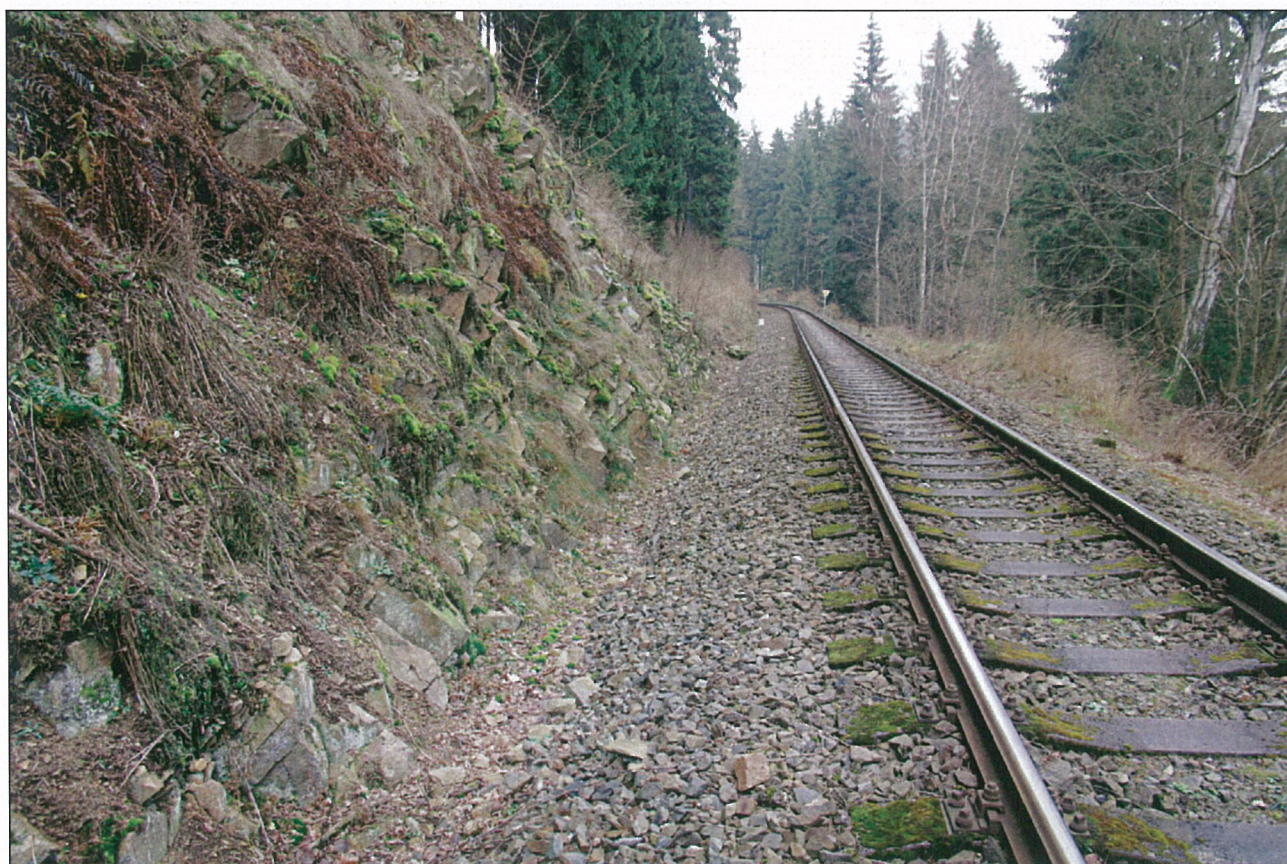
Foto – 2 Pohled z km 47,560 směrem na Karlovy Vary.

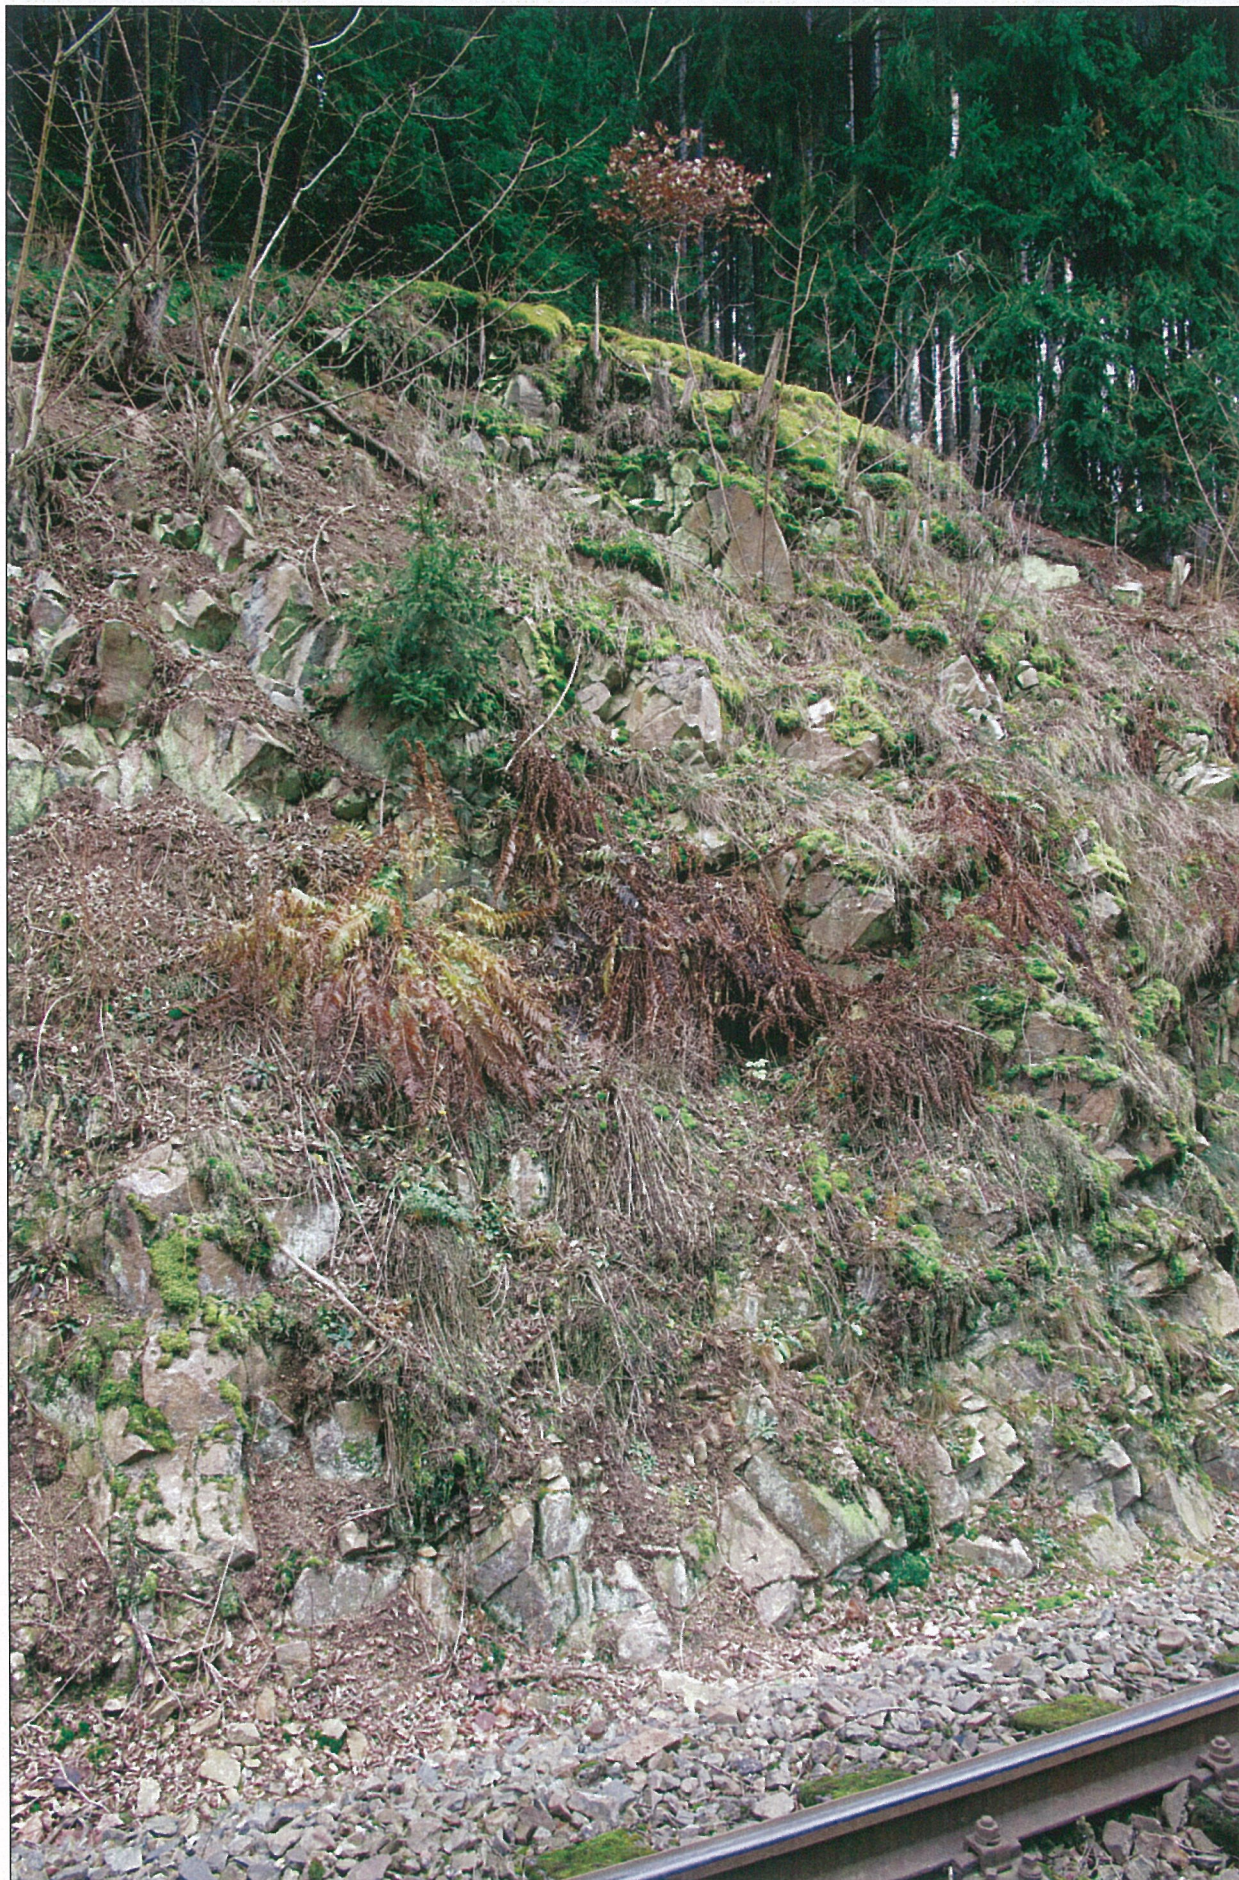
Foto – 3 Čelní pohled na svah v km 47,560.

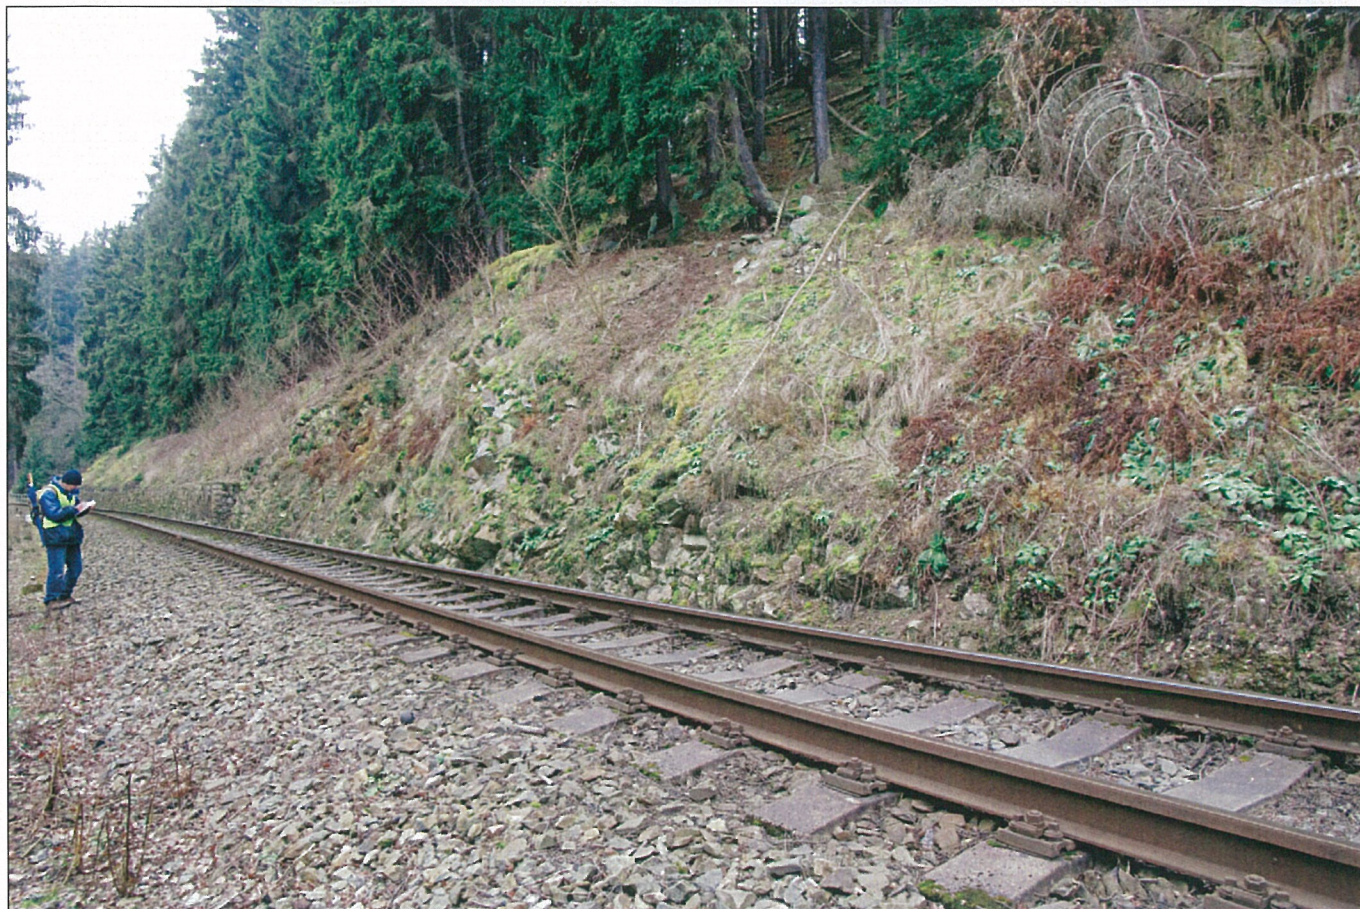
Foto – 4 Pohled z 47,570 na Mariánské Lázně.

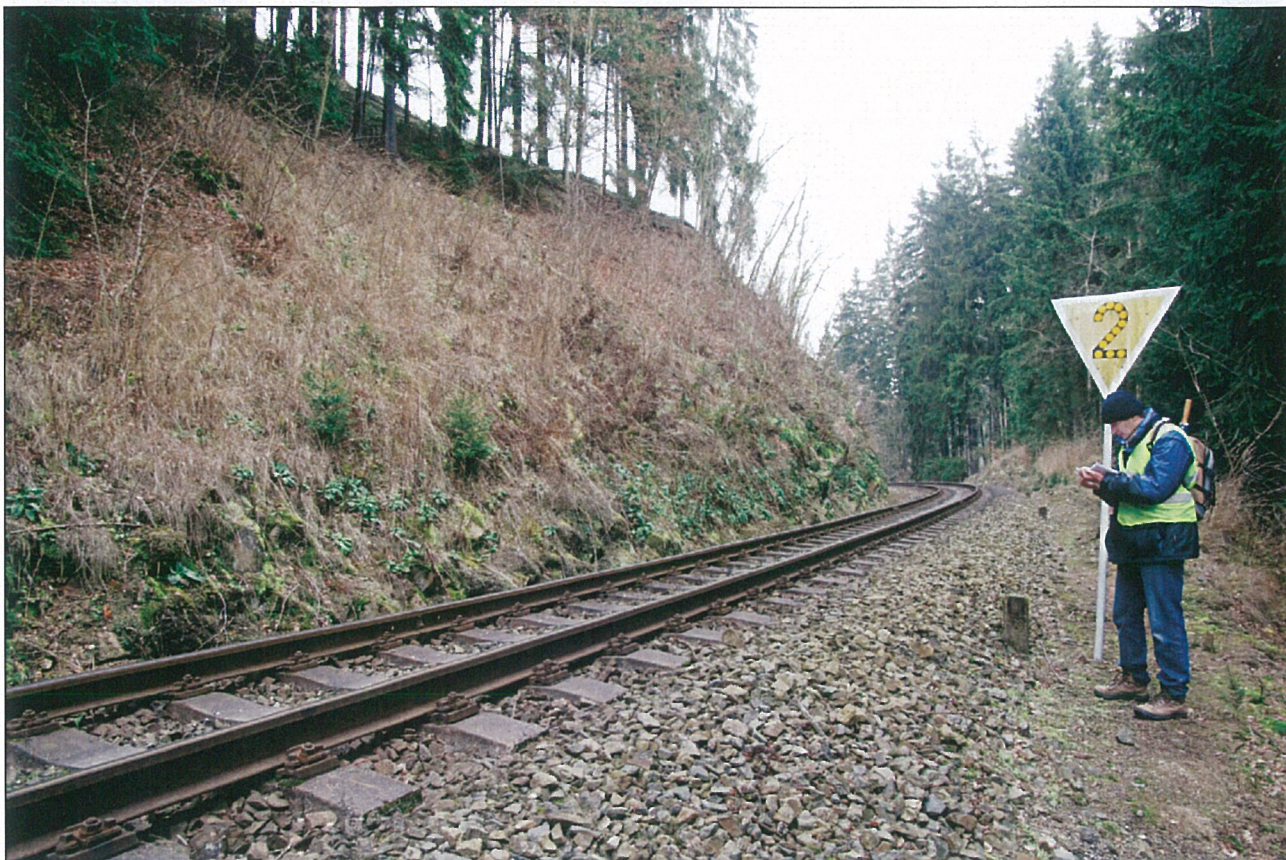
strana (pohled ve směru rostoucího staničení)	vlevo
foto z přílohy č.2.12	1 až 5
hodnota RSR-PR (bodové hodnocení)	60
hodnocení stavu	kriticky labilní
pravděpodobnost výskytu jevu p	0,49
riziko	střední
názor na technická opatření vzhledem ke stavu svahu : Svah se zakryje ocelovou dvouzákrutovou sítí s PVC povlakem + tyčové ocelové kotvy v rastru 2 x 2 m délky 2,0 m + napínací lana po obvodě. 50 % kotevních tyčí bude lepených + 50 % kotevních tyčí bude samozávrtných.

Foto – 1 Pohled směrem na Karlovy Vary z km 47,640.

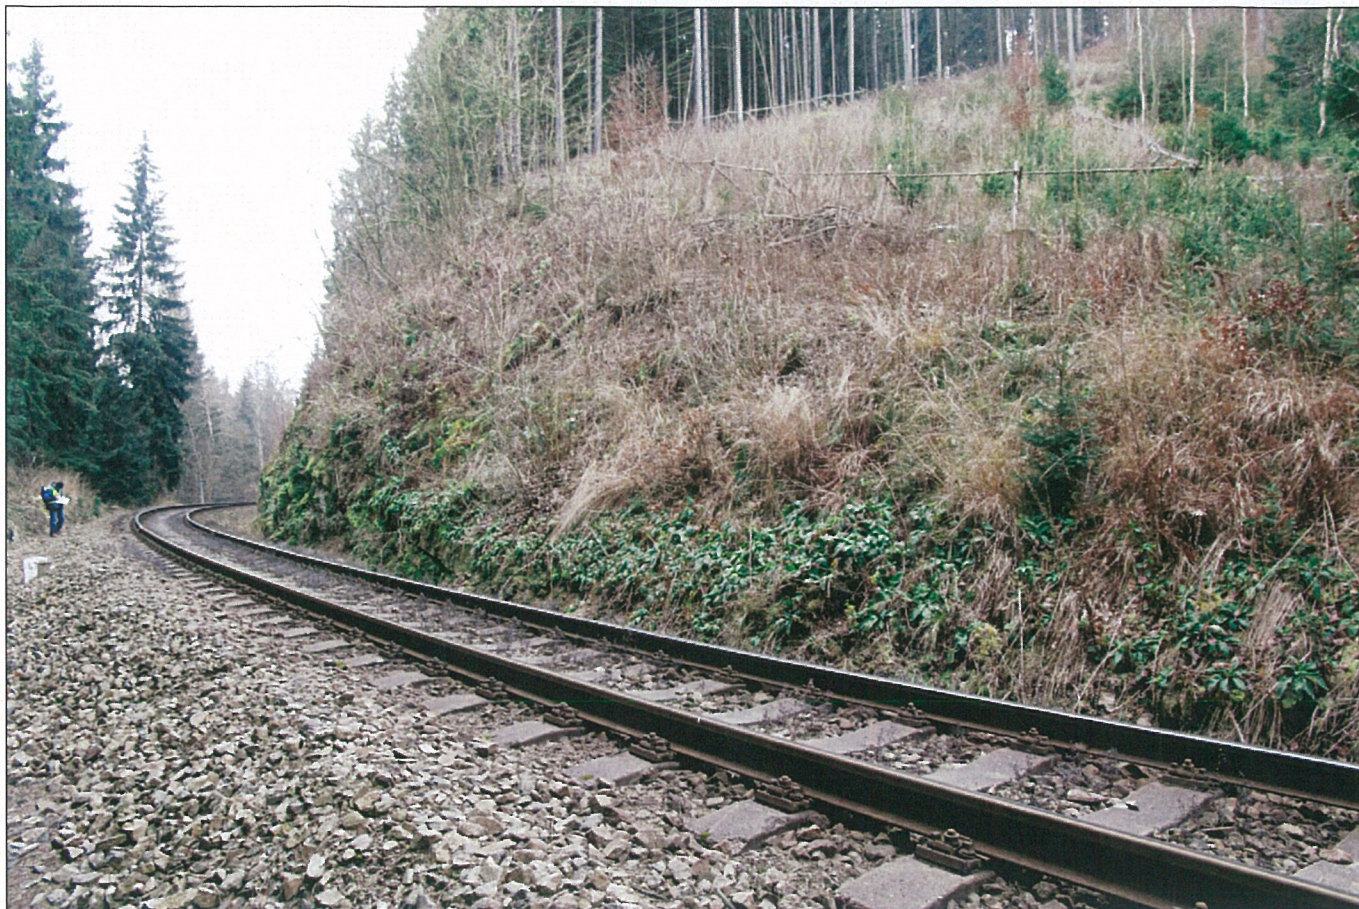
Foto – 5 Pohled na svah z km 47,700 směrem na Mariánské Lázně.
