Název akce: Provedení diagnostického průzkumu, přepočtu zatížitelnosti a studie proveditelnosti – Most v Jindřichově Hradci v km 26,463 TÚ 1801	Číslo akce ČVUT: 8301904A106
	Stupeň dokumentace: TP
	Měřítko: -
	Datum: 11/2020
Název přílohy: Diagnostický průzkum	Číslo přílohy: 2.1

**Provedení diagnostického průzkumu, přepočtu
zatížitelnosti a studie proveditelnosti – Most
v Jindřichově Hradci v km 26,463 TÚ 1801**
Příloha 2 – Diagnostický průzkum

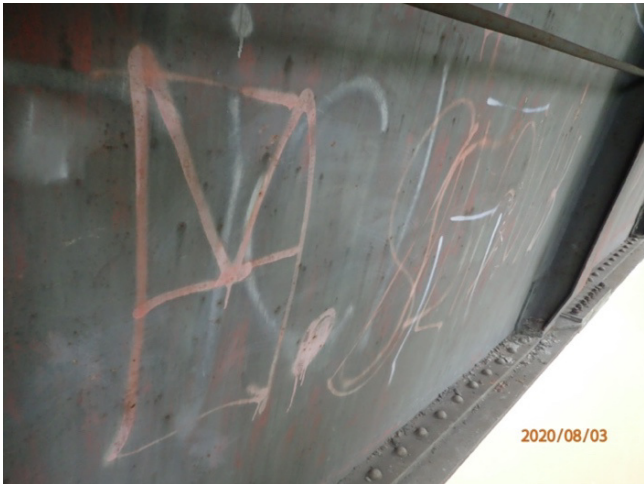
<p>Lokalizace: Pole 2</p> <p>Popis: Lokální poruchy PKO (o ploše 10mm x 10mm). Nečistoty na dolní pásnici.</p>

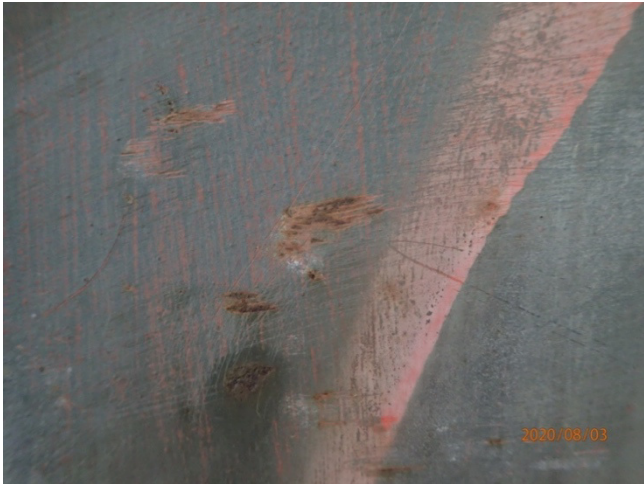
<p>Lokalizace: Pole 2 – Detail</p> <p>Popis: Lokální porucha PKO (10mm x 10mm).</p>

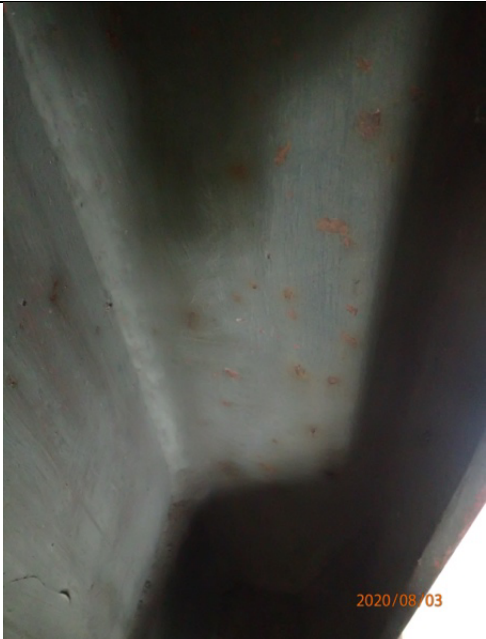
<p>Lokalizace: Svislice V4P – Svislý úpalek</p> <p>Popis: Lokální poruchy PKO (10mm x 10mm)</p>

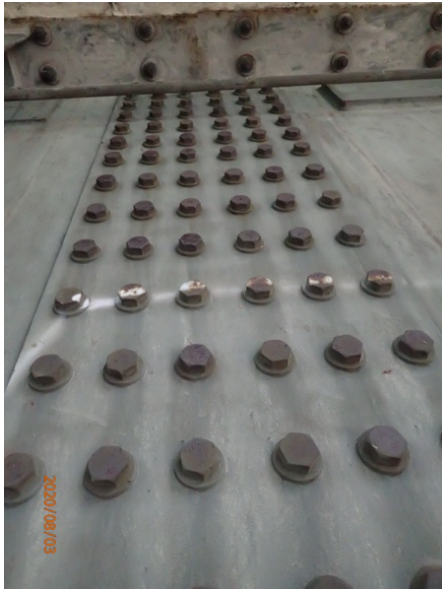
<p>Lokalizace: Pole 4 – Montážní spoj</p> <p>Popis: Čelní koroze hlav šroubů. Napojení NK k prefabrikovaným dílcům mostovky.</p>

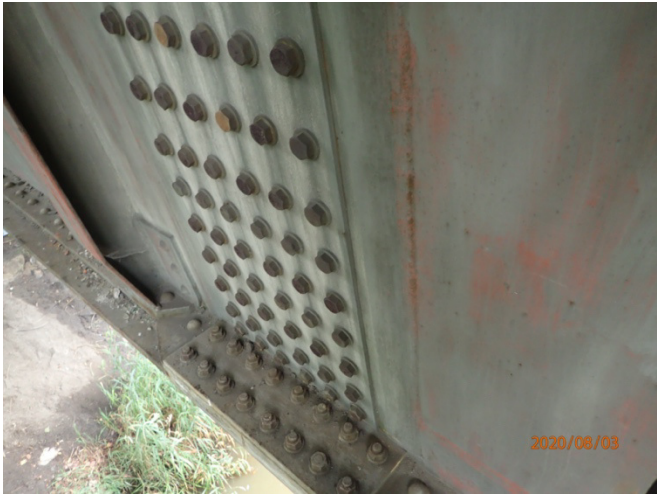
<p>Lokalizace: Pole 4 – Montážní spoj</p> <p>Popis: Lokální poruchy PKO (10mm x 10mm). Čelní koroze hlav šroubů.</p>

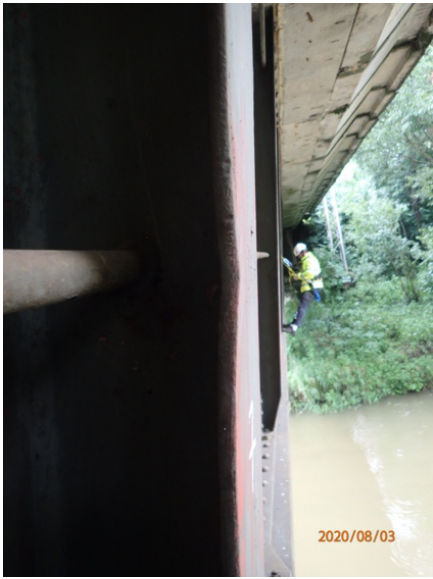
<p>Lokalizace: Svislice V7P</p> <p>Popis: Svislý úpalek s drobnou deformací pásnice</p>

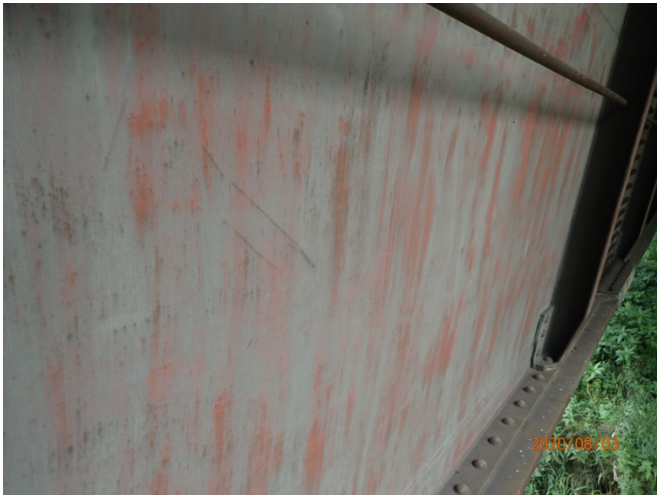
<p>Lokalizace: Pole 9</p> <p>Popis: Lokální poruchy PKO 5mm x 5mm</p>

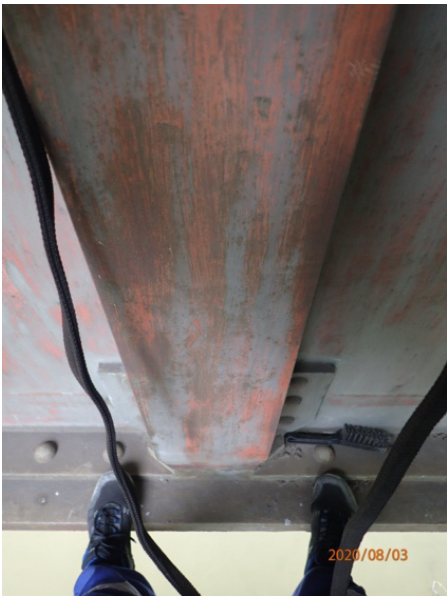
<p>Lokalizace: Osa 10 – Svislice V10P</p> <p>Popis: Úpalek vykazuje úbytek PKO.</p>

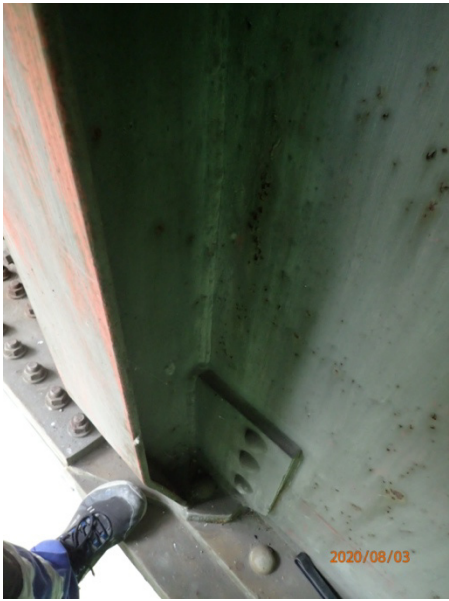
<p>Lokalizace: Pole 11 – Svislice V11P</p> <p>Popis: Lokální poruchy PKO.</p>

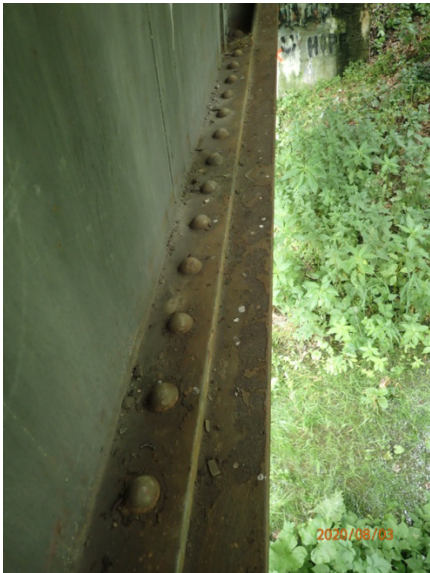
<p>Lokalizace: Pole 14 – Dolní pás S14P</p> <p>Popis: Porucha PKO, počínají koroze.</p>

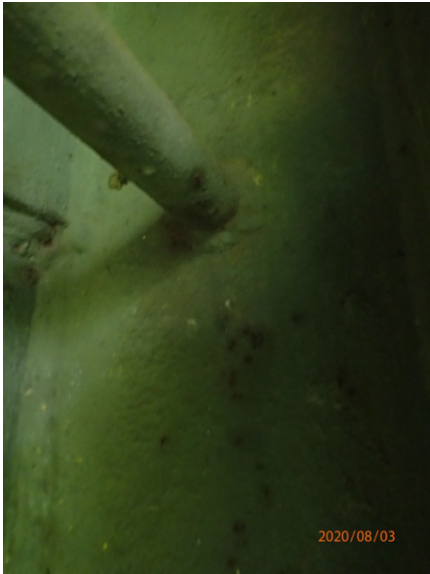
<p>Lokalizace: Pole 15 – Svislice V16P a napojení revizního madla</p> <p>Popis: Porucha PKO, bez koroze.</p>

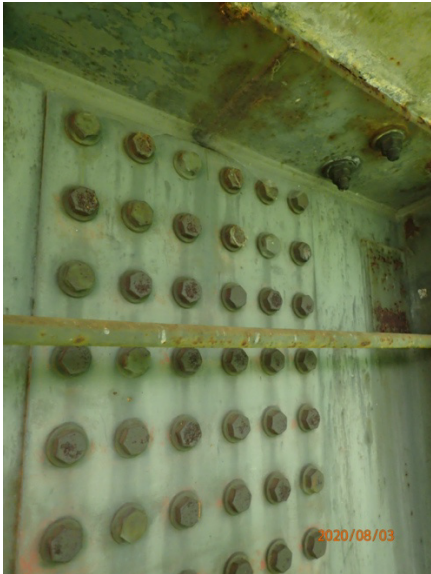
<p>Lokalizace: Pole 13 – Montážní spoj a horní pás H13P</p> <p>Popis: Lokální poruchy PKO, počínající koroze hlav šroubů. V místě spoje drobná koroze z důvodu stékající vody z mostovky.</p>

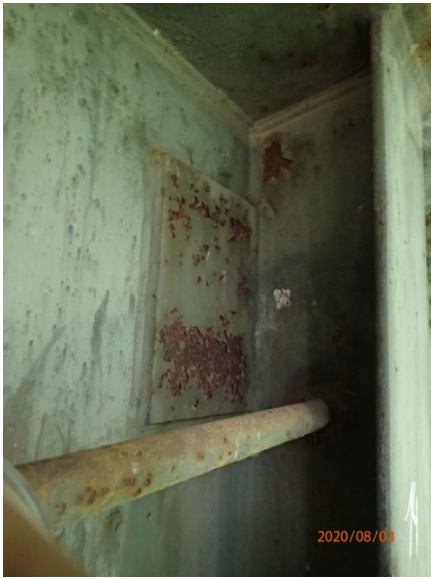
<p>Lokalizace: Pole 13 – Horní pás H14P a svislice V15P</p> <p>Popis: Detail výztuhy horní části pole 13. Plošná ztráta PKO a počínající koroze</p>

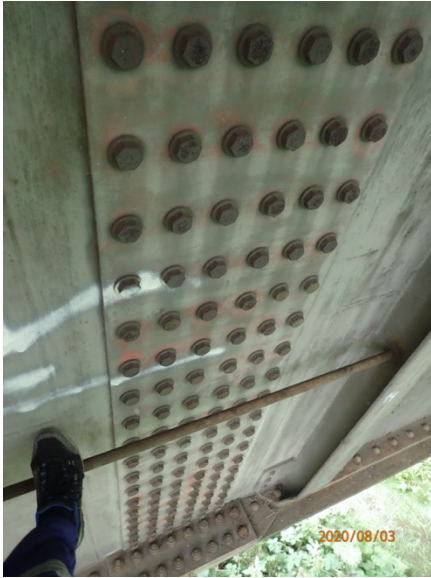
<p>Lokalizace: Pole 13 – Montážní spoj</p> <p>Popis: Lokální poruchy PKO, avšak minimální.</p>

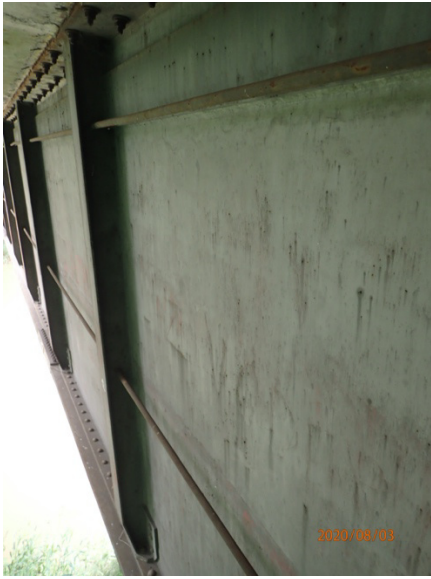
<p>Lokalizace: Pole 12 – Svislice V12P</p> <p>Popis: Lokální poruchy PKO avšak minimální.</p>

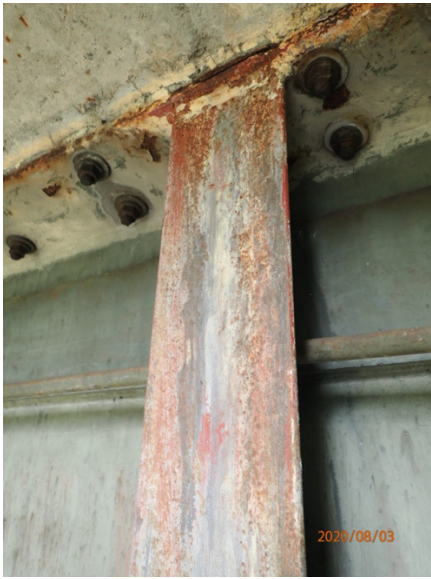
<p>Lokalizace: Osa 9 – Svislice S9P</p> <p>Popis: Úbytek PKO v ploše. Drobná koroze hlav vysokopevnostních šroubů a horní pásnice.</p>

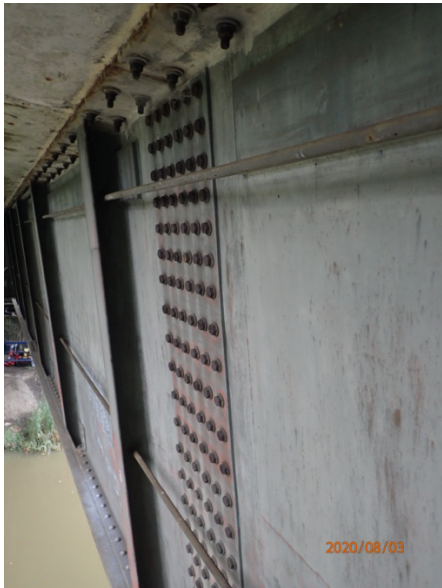
<p>Lokalizace: Pole 7 – Montážní spoj a horní pás H7P</p> <p>Popis: Lokální poruchy PKO.</p>

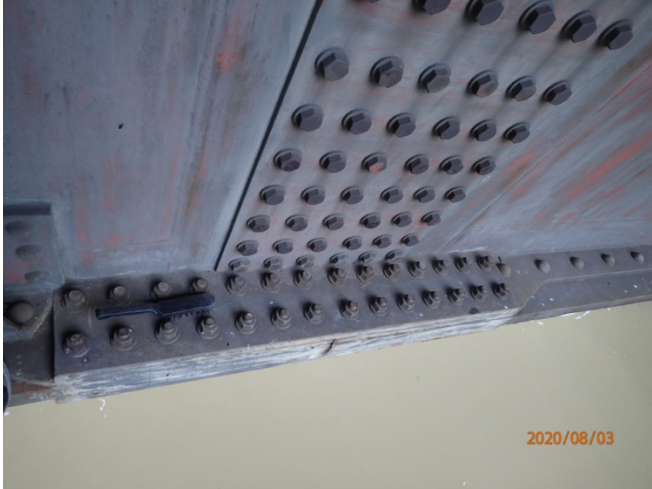
<p>Lokalizace: Pole 7 – Montážní spoj</p> <p>Popis: Lokální poruchy PKO.</p>

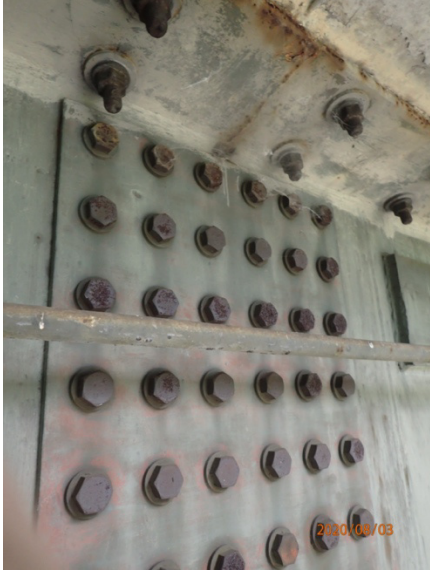
<p>Lokalizace: Pole 7 – Montážní spoj</p> <p>Popis: Lokální poruchy PKO. Počínající koroze hrany horního pasu.</p>

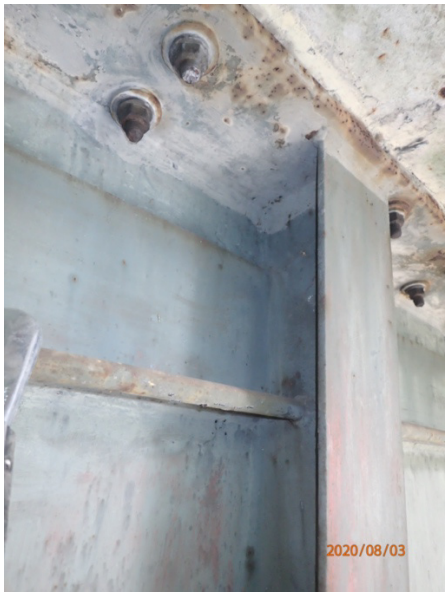
<p>Lokalizace: Pole 5 – Svislice V6P</p> <p>Popis: Lokální poruchy PKO. Počínající koroze hrany horního pasu.</p>

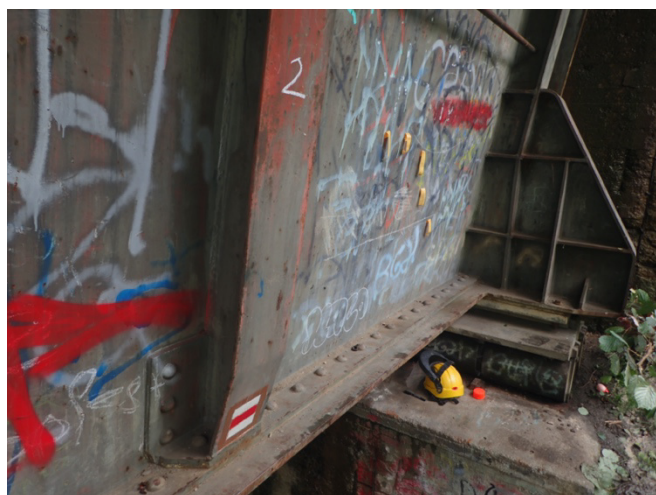
Lokalizace: Pole 2 – Svislice V2L, levé posuvné ložisko

Popis: Lokální poruchy PKO. Dolní pásnice zanesena nečistotami.

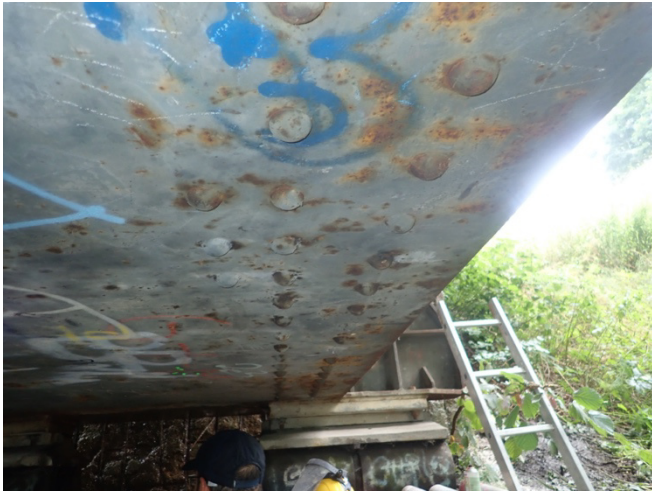
<p>Lokalizace: Pole 2 – Dolní pas S2L, levé posuvné ložisko</p> <p>Popis: Lokální poruchy PKO.</p>

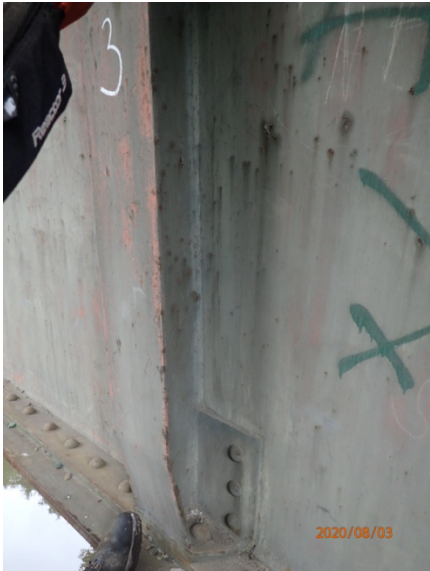
<p>Lokalizace: Pole 2 – Svislice V3P napojení k dolnímu pásu.</p> <p>Popis: Lokální poruchy PKO.</p>

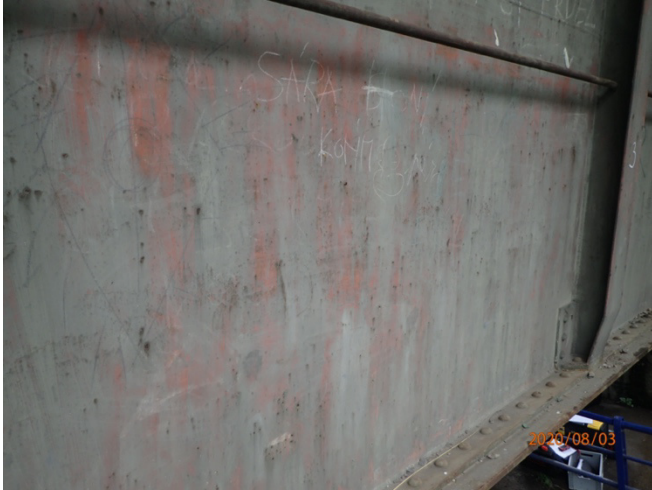
<p>Lokalizace: Pole 3 – Svislice V3L</p> <p>Popis: Lokální poruchy PKO, 10mm x 10mm (odlupování).</p>

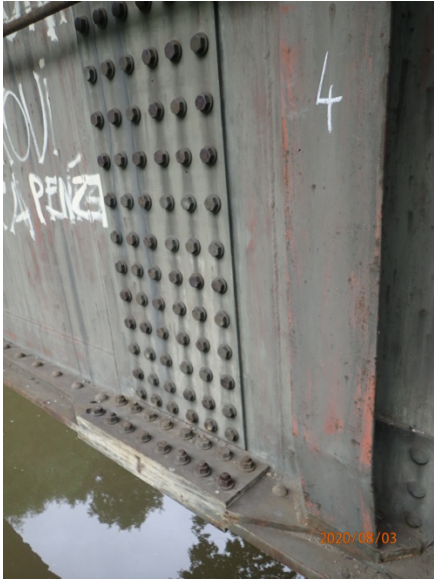
<p>Lokalizace: Pole 3 – Montážní spoj, Svislice V4L</p> <p>Popis: Mírná koroze hlav šroubů. Lokální poruchy PKO na svislici a spoji.</p>

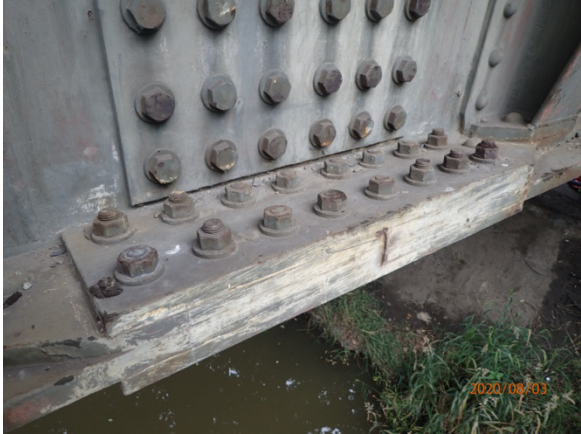
<p>Lokalizace: Pole 4 – Montážní spoj</p> <p>Popis: Drobná koroze hlav šroubů. Lokální poruchy PKO.</p>

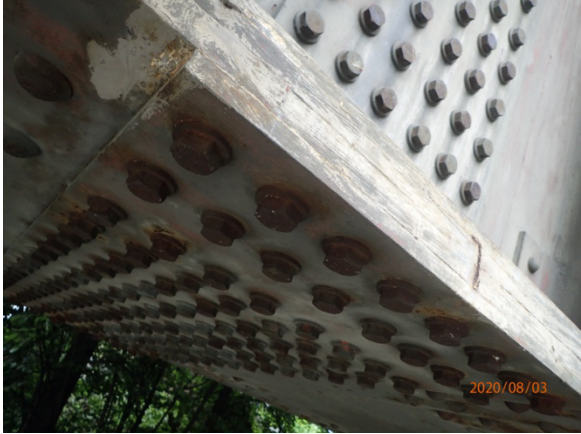
<p>Lokalizace: Pole 4 – Montážní spoj</p> <p>Popis: Drobná koroze hlav šroubů. Lokální poruchy PKO převážně na dolním pasu.</p>

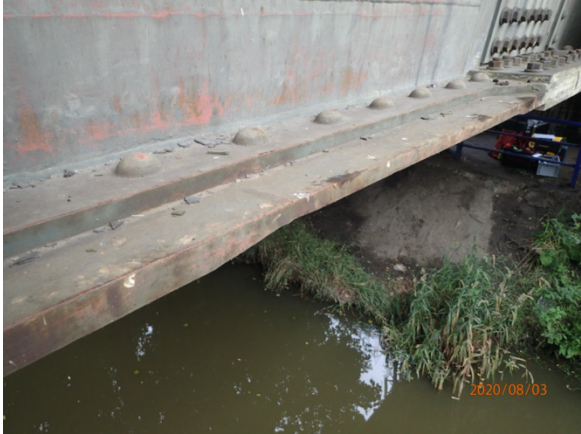
<p>Lokalizace: Pole 4 – Napojení dolního pasu</p> <p>Popis: Lokální porucha PKO nýtů. Obecně bez známek korozního oslabení.</p>

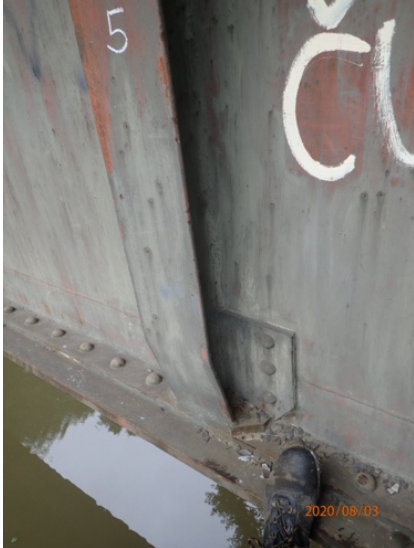
<p>Lokalizace: Pole 4 – Svislice V5L</p> <p>Popis: Lokální poruchy PKO. Nečistoty na dolní pásnici.</p>

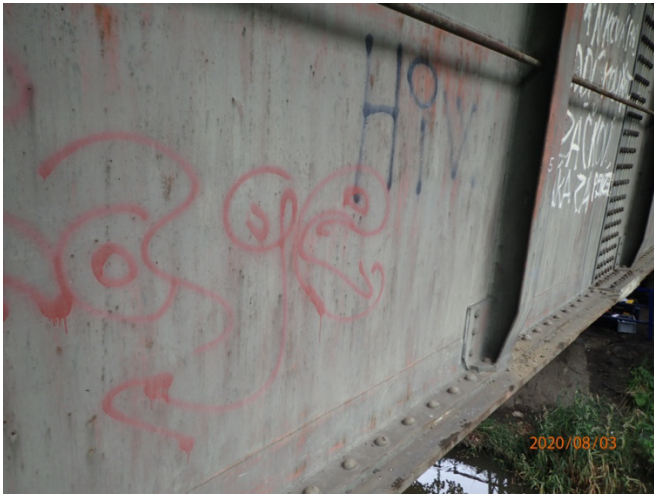
<p>Lokalizace: Pole 6 – Svislice V5L</p> <p>Popis: Lokální poruchy PKO.</p>

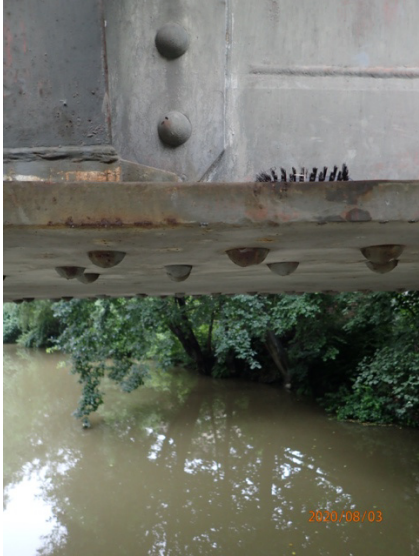
<p>Lokalizace: Pole 6 – Dolní pás S6L</p> <p>Popis: Lokální poruchy PKO dolního pasu a hlav nýtů.</p>

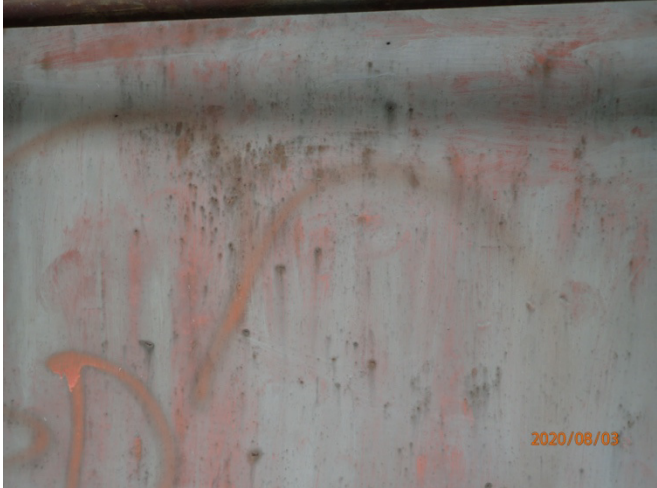
<p>Lokalizace: Pole 6</p> <p>Popis: Lokální poruchy – obdobné po celé NK.</p>

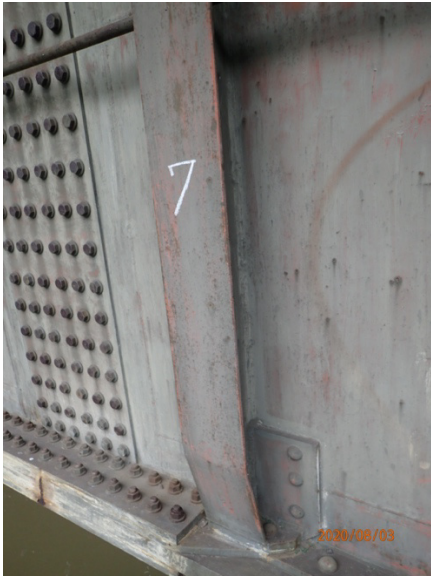
<p>Lokalizace: Pole 6 – Svislice V7L</p> <p>Popis: Lokální poruchy PKO, počínají plošná porucha PKO zejména v horní části svislice.</p>

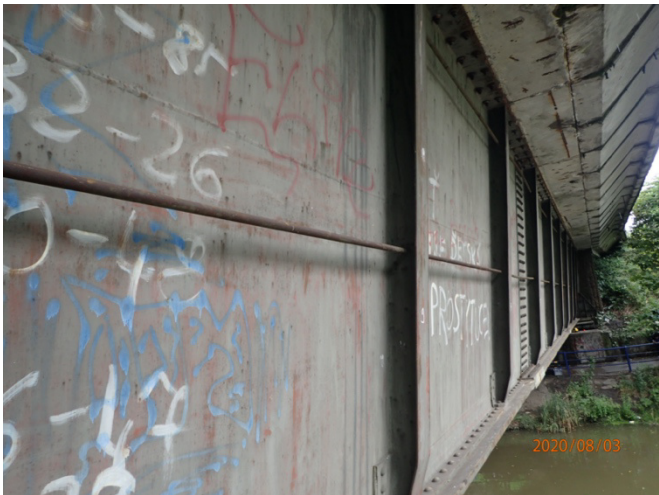
<p>Lokalizace: Pole 9 – Svislice V9L</p> <p>Popis: Drobné lokální poruchy PKO (5x5mm).</p>

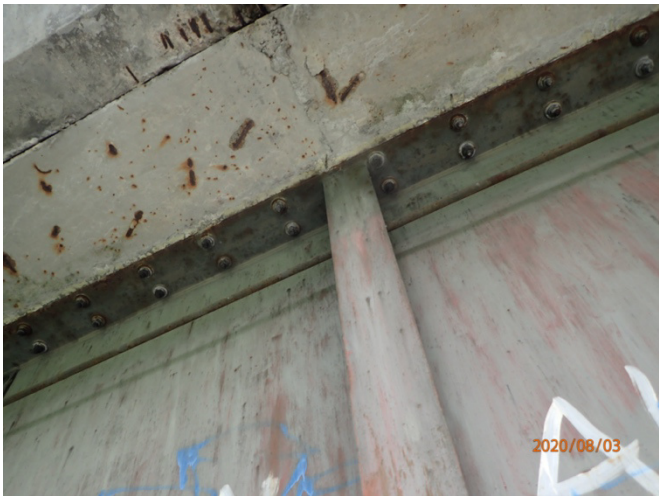
<p>Lokalizace: Osa 10 – Horní pas H9L a H10L</p> <p>Popis: Drobné lokální poruchy PKO a drobná koroze hrany pásnice horního pasu.</p>

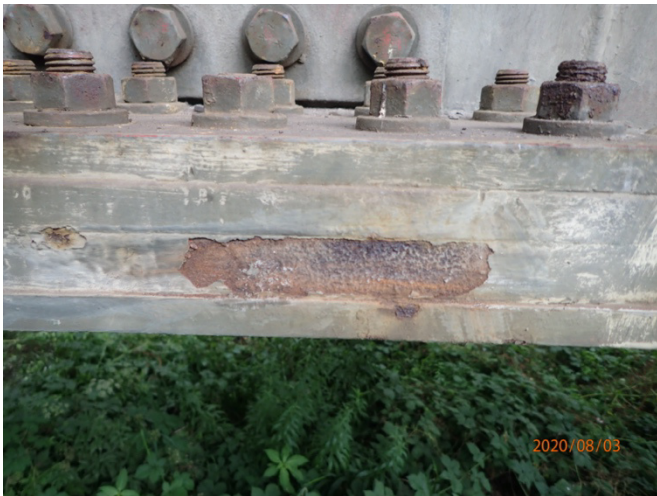
<p>Lokalizace: Pole 13 – Montážní spoj</p> <p>Popis: Počínající koroze ve spoji.</p>

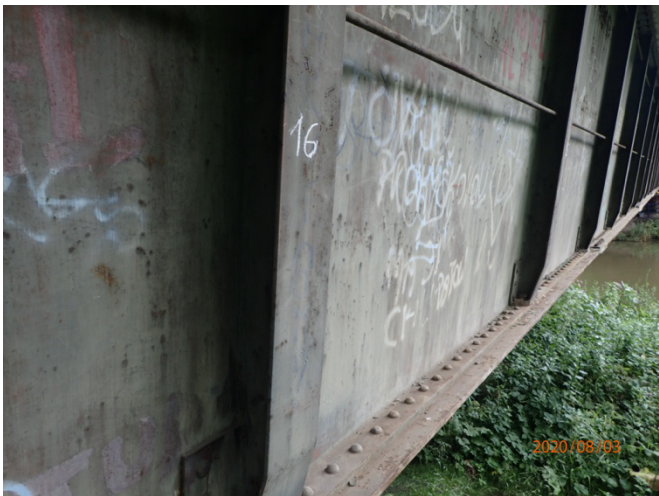
A photograph showing a close-up of a steel beam. The beam is painted green and has white graffiti and the number '16' written on it. The beam is part of a larger structure, and the background shows some greenery.	<p>Lokalizace: Pole 16 – Svislice 16 V16L</p> <p>Popis: V dolní části pole (pod revizním táhlem) pouze lokální poruchy PKO.</p>

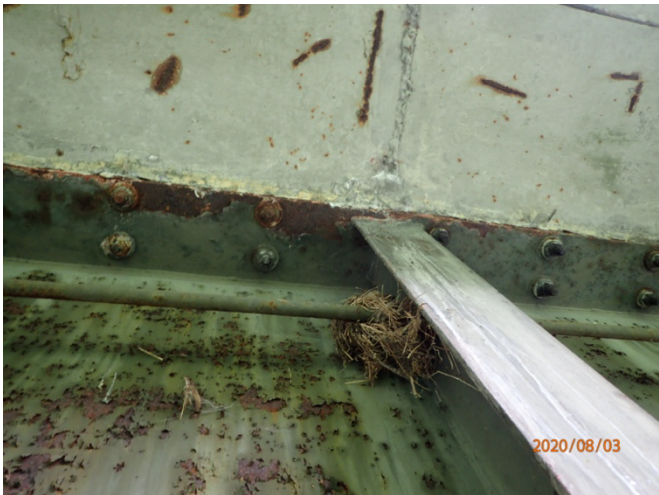
A photograph showing a close-up of a steel beam. The beam is painted green and has significant rust and corrosion. A bird's nest is visible on the beam. The beam is part of a larger structure, and the background shows some greenery.	<p>Lokalizace: Osa 17 – Svislice V17L</p> <p>Popis: V horní části pole (nad revizním táhlem) plošné poruchy PKO a počínající koroze v místě napojení na železobetonovou mostovku.</p>

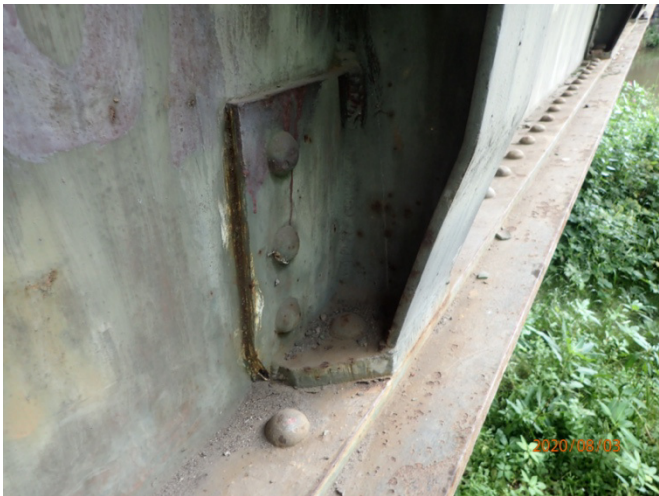
A photograph showing a close-up of a steel beam. The beam is painted green and has significant rust and corrosion. A bird's nest is visible on the beam. The beam is part of a larger structure, and the background shows some greenery.	<p>Lokalizace: Osa 17 – Svislice V17L a dolní pas</p> <p>Popis: Lokální poruchy PKO</p>

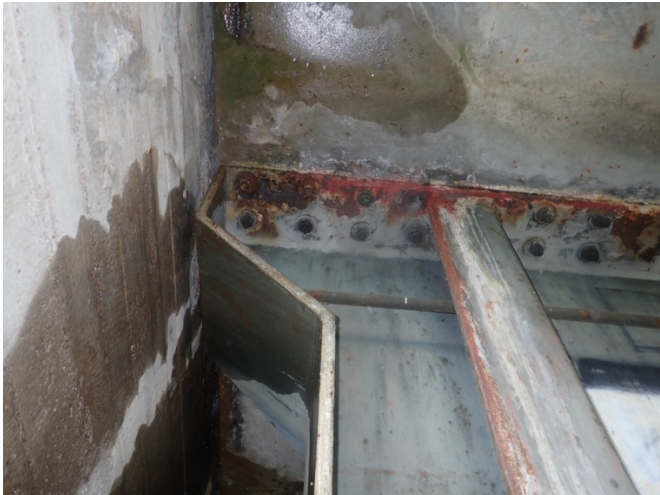
<p>Lokalizace: Osa 1 – Mostní závěr</p> <p>Popis: Počínající koroze dtto a horní pásnice.</p>

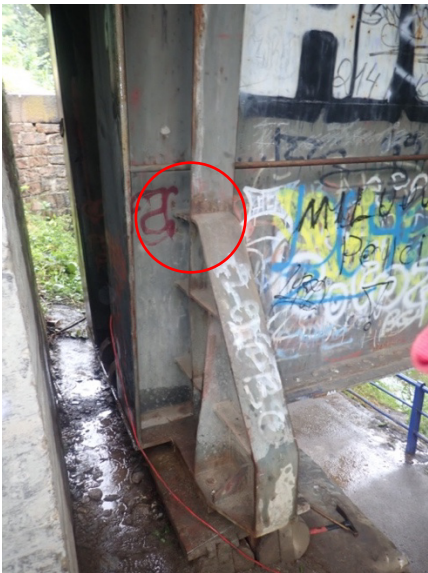
<p>Lokalizace: Osa 1 – Ložisko pravé</p> <p>Popis: Počínající koroze ve svaru.</p>

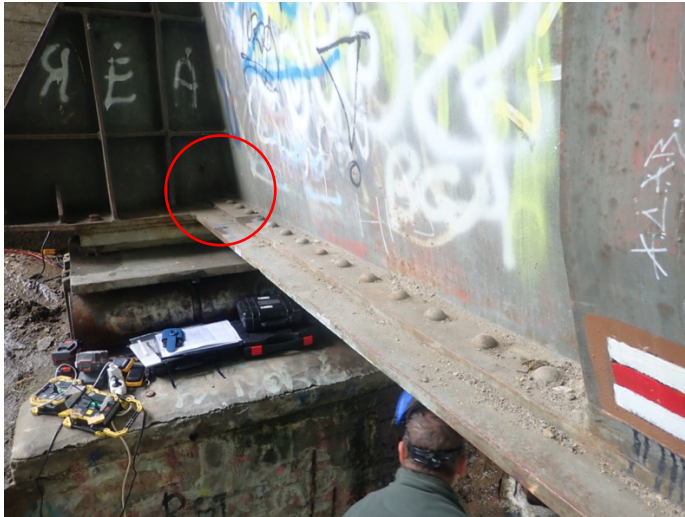
<p>Lokalizace: Osa 1 – Pravé ložisko</p> <p>Popis: Z vnitřní strany ložisko zaneseno nečistotami. Drobné lokální poruchy PKO.</p>

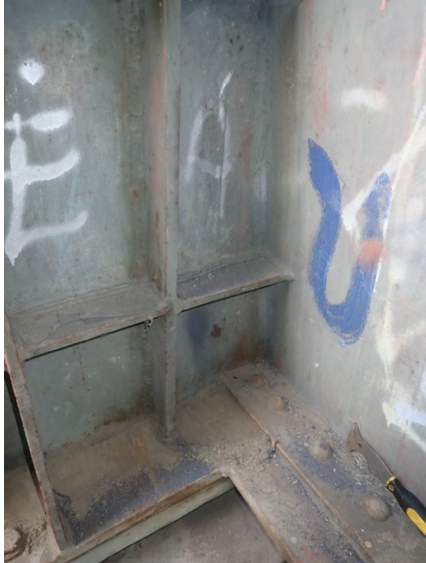
<p>Lokalizace: Osa 1 – Pravé ložisko, detail</p> <p>Popis: Z vnitřní strany ložisko zaneseno nečistotami. Drobné lokální poruchy PKO.</p>

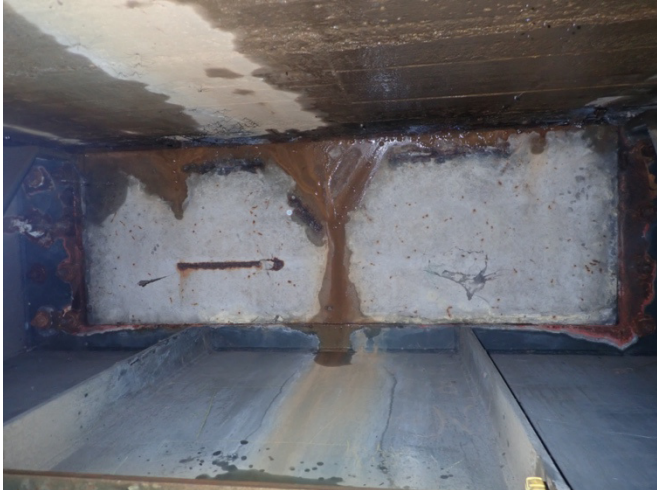
<p>Lokalizace: Osa 1 – Mostní závěr</p> <p>Popis: Z mostního závěru stékají nečistoty k mostním ložiskům.</p>

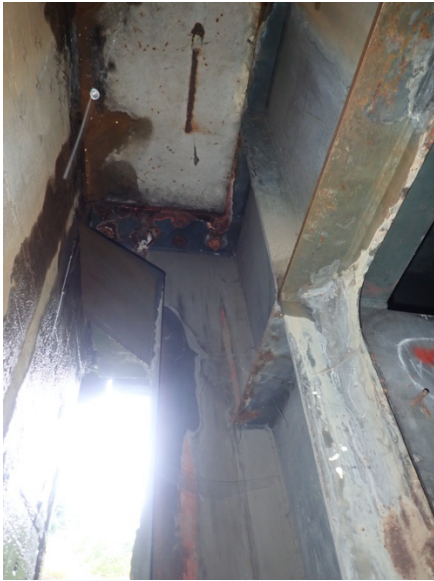
<p>Lokalizace: Osa 1 – Mostní závěr</p> <p>Popis: Z mostního závěru stékají nečistoty k mostním ložiskům.</p>

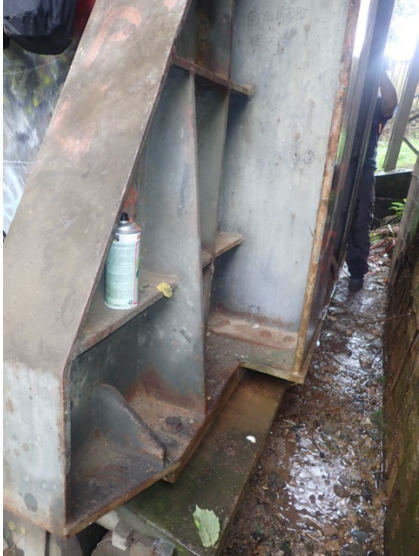
<p>Lokalizace: Osa 1 – Levé ložisko</p> <p>Popis: Ložisko má omezenou funkčnost je zaneseno nečistotami. Ze strany mostního závěru globální poruchy PKO a korozní oslabení \varnothing 1mm / max 3mm.</p>

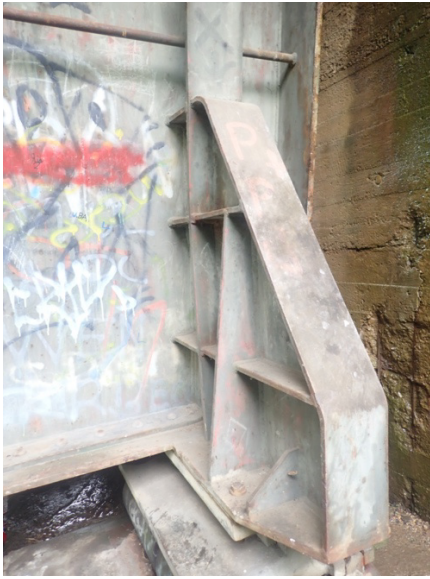
<p>Lokalizace: Osa 1 – Levé ložisko</p> <p>Popis: Z vnitřní strany ložisko zaneseno nečistotami, dáleami drobné lokální poruchy PKO.</p>

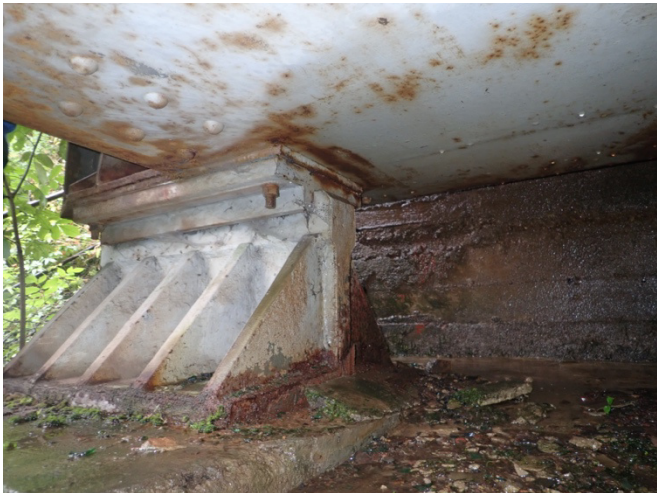
<p>Lokalizace: Osa 17 – Levé ložisko</p> <p>Popis: Poruchy PKO a počínající koroze v dolní části ložiska.</p>

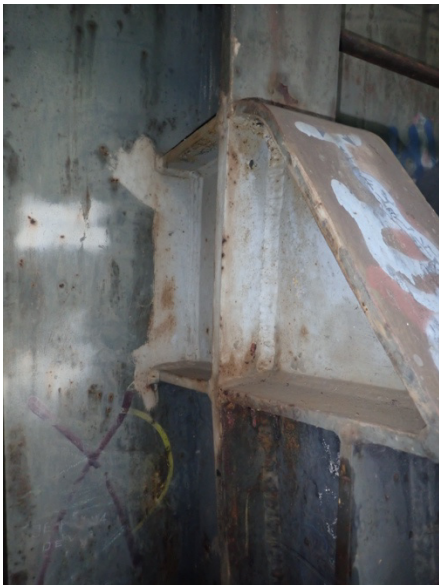
<p>Lokalizace: Osa 17 – Levé ložisko</p> <p>Popis: Porucha PKO u nekvalitního svaru.</p>

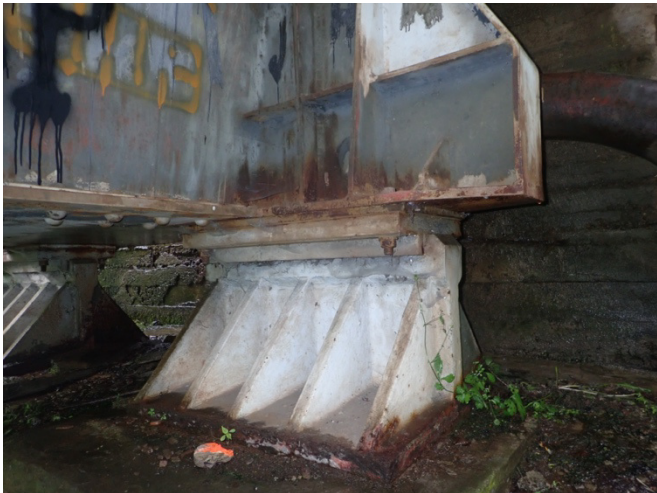
<p>Lokalizace: Osa 17 – Pravé ložisko</p> <p>Popis: Poruchy PKO a počínající koroze v dolní části ložiska.</p>

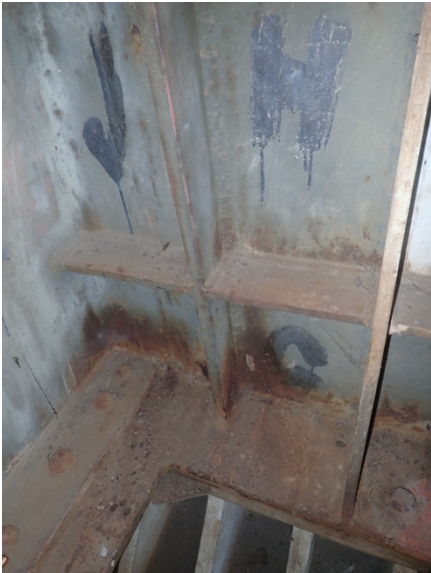
<p>Lokalizace: Osa 17 – Pravé ložisko</p> <p>Popis: Poruchy PKO a počínající koroze \varnothing 0,2mm / max. 0,5mm.</p>

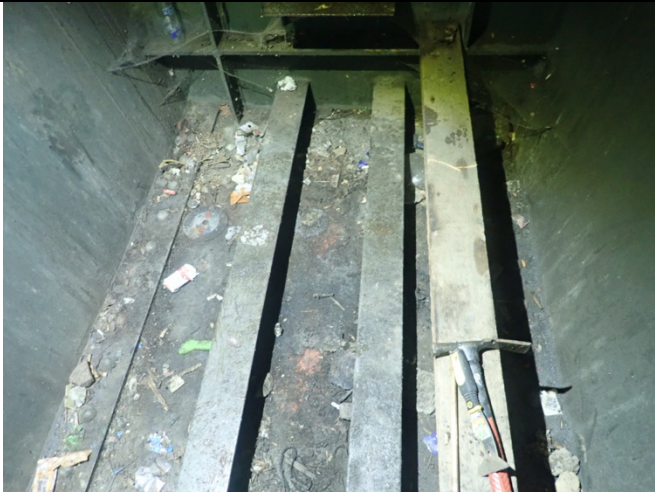
<p>Lokalizace: Pole 1 – Směr osa 1</p> <p>Popis: V dobrém stavu. Omezená průchodnost revizní šachty z důvodu nanesených předmětů.</p>

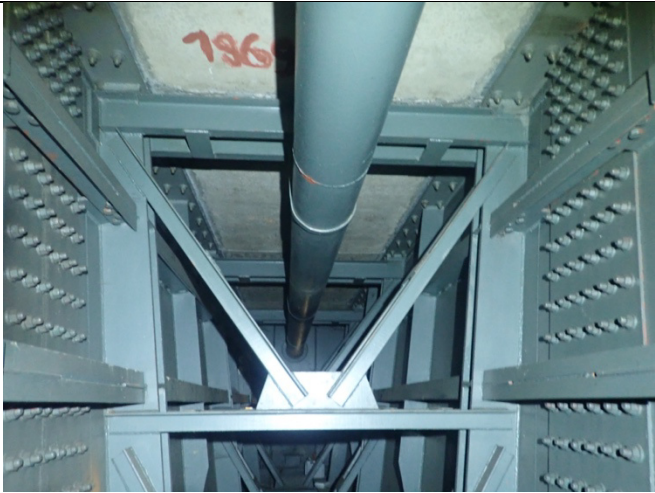
<p>Lokalizace: Pole 4 – Směr osa 4</p> <p>Popis: Obecně v dobrém stavu.</p>

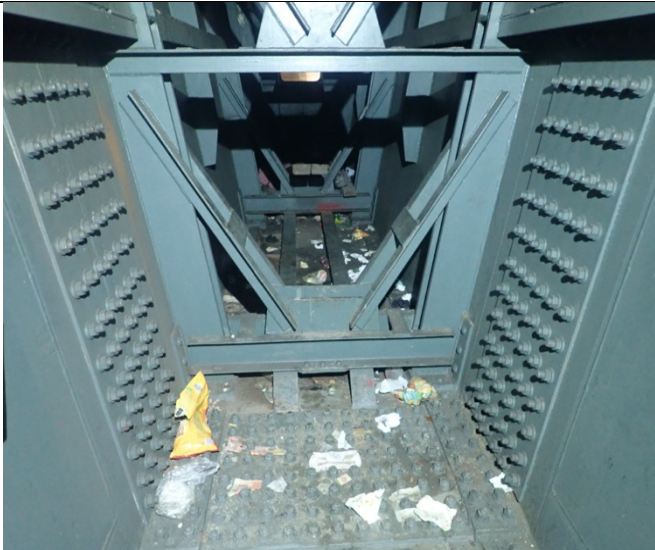
<p>Lokalizace: Pole 4 – Směr osa 4</p> <p>Popis: Obecně v dobrém stavu. Montážní spoj zanesen nečistotami.</p>

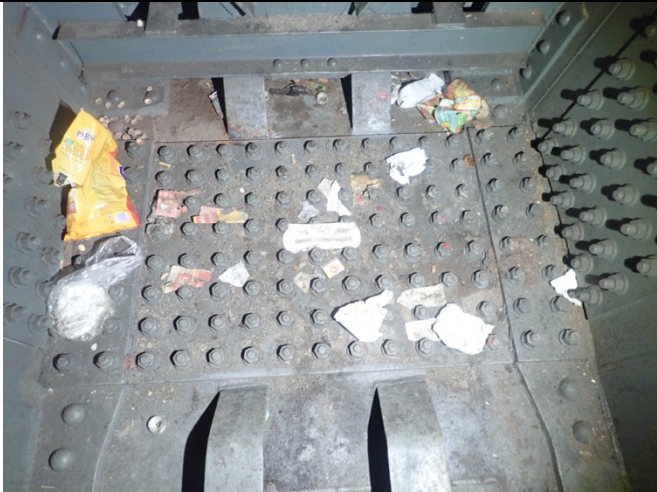
<p>Lokalizace: Pole 4 – Směr osa 4</p> <p>Popis: Nános nečistot a počínající lokální porucha PKO.</p>

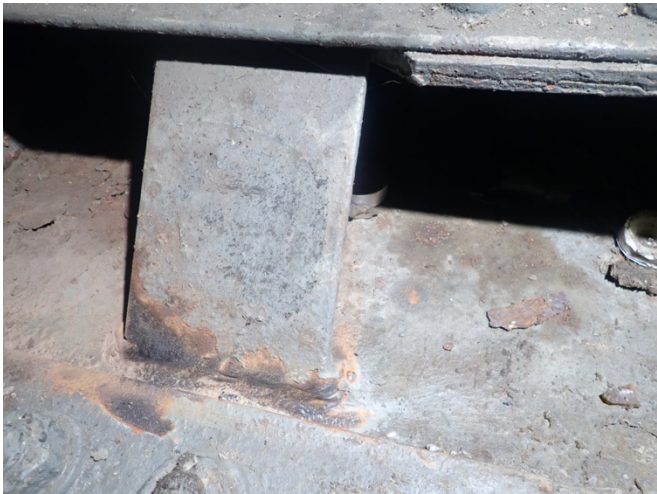
<p>Lokalizace: Pole 4 – Směr osa 4</p> <p>Popis: Lokální porucha PKO.</p>

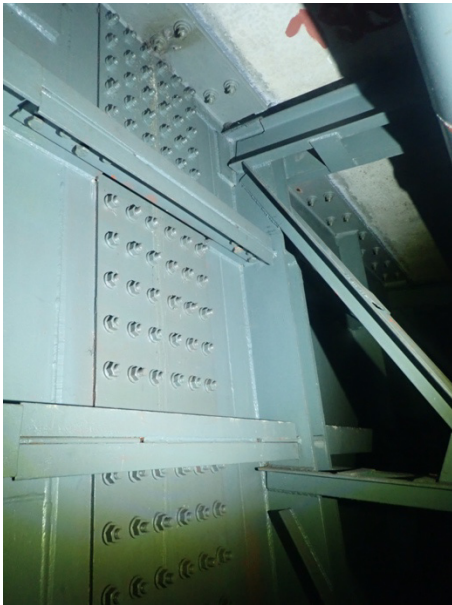
<p>Lokalizace: Pole 4 – Směr osa 4</p> <p>Popis: Montážní spoj vnitřní strana v dobrém stavu.</p>

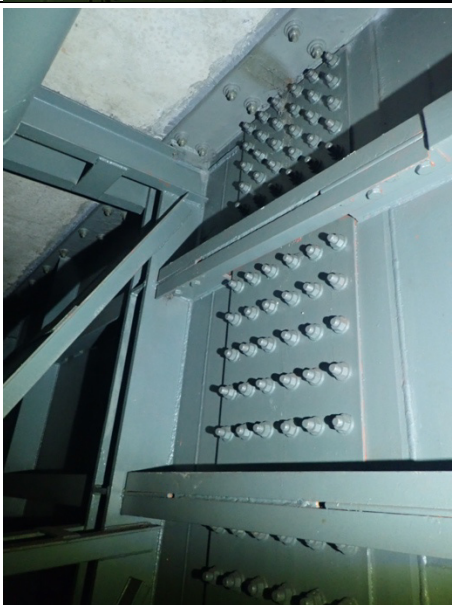
<p>Lokalizace: Pole 4 – Směr osa 4</p> <p>Popis: Montážní spoj vnitřní strana v dobrém stavu.</p>

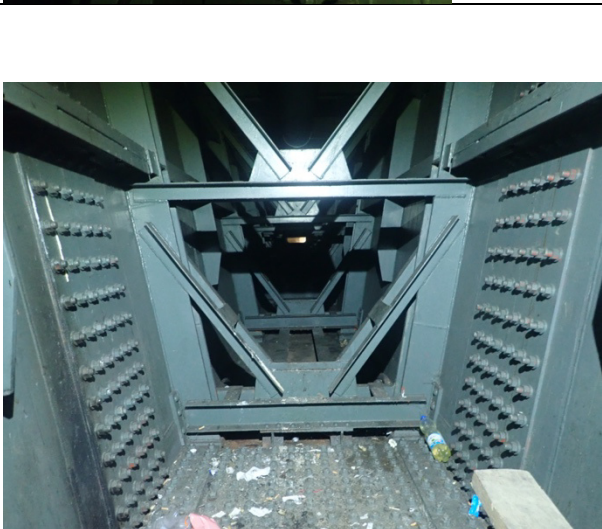
<p>Lokalizace: Pole 7 – Směr osa 7</p> <p>Popis: Obecně v dobrém stavu, podlaha pokryta nečistotami.</p>

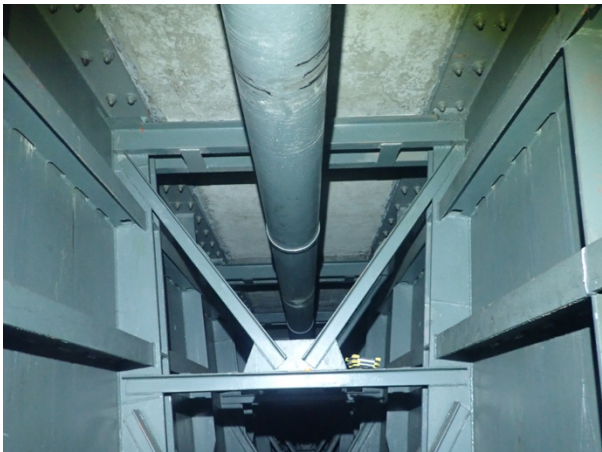
<p>Lokalizace: Pole 7 – Směr osa 8</p> <p>Popis: V dobrém stavu.</p>

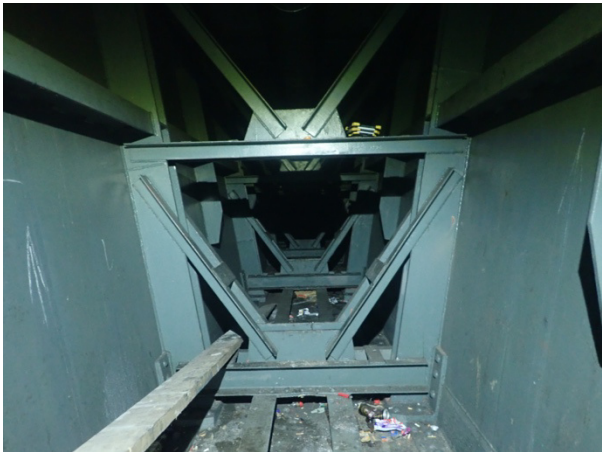
<p>Lokalizace: Pole 7 – Směr osa 8</p> <p>Popis: V dobrém stavu, podlaha revizní šachty pokryta nečistotami.</p>

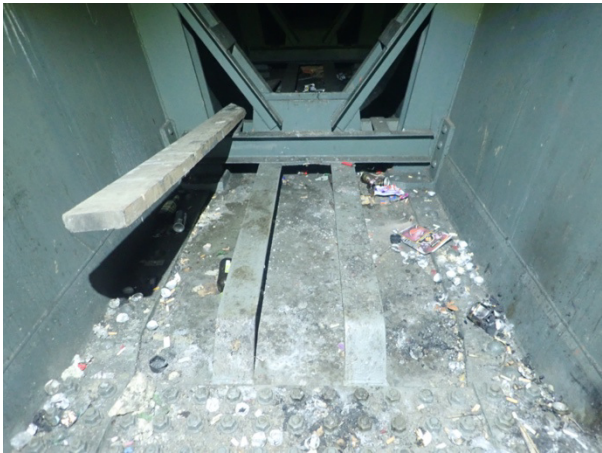
<p>Lokalizace: Pole 7 – Směr osa 8</p> <p>Popis: V dobrém stavu. Omezená průchodnost revizní šachty z důvodu nanesených předmětů.</p>

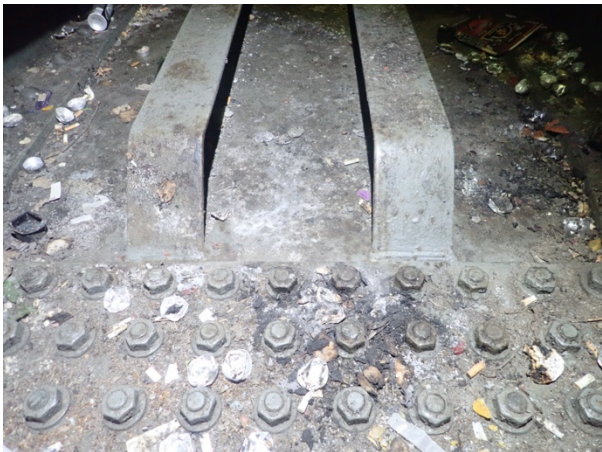
<p>Lokalizace: Pole 7 – Směr osa 8</p> <p>Popis: NK bez známek korozního oslabení.</p>

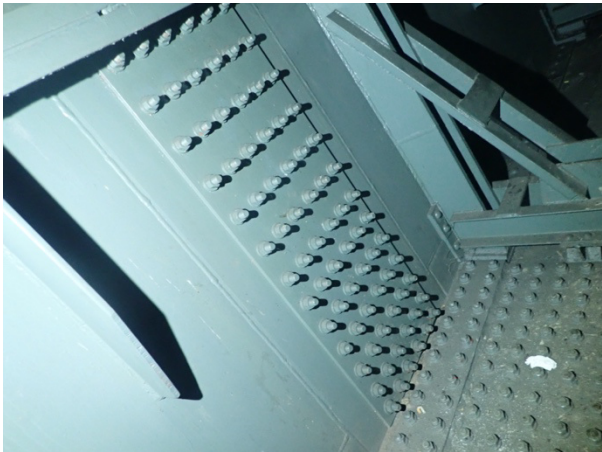
<p>Lokalizace: Pole 10 – Směr osa 11</p> <p>Popis: NK - montážní spoj boční stěna v dobrém stavu.</p>

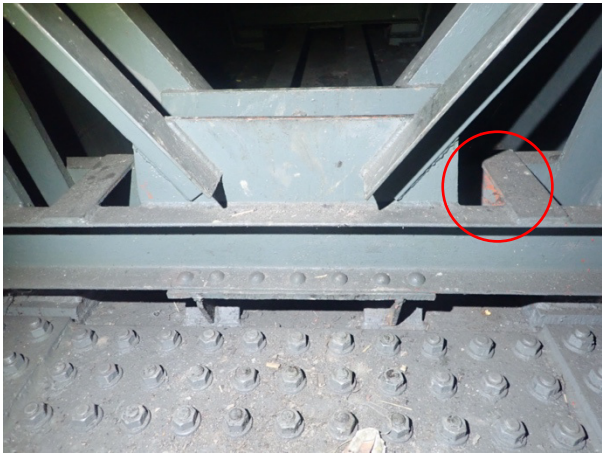
<p>Lokalizace: Pole 10 – Směr osa 11</p> <p>Popis: NK bez korozního oslabení. Porucha nejspíše vzniklá v době aplikace PKO.</p>

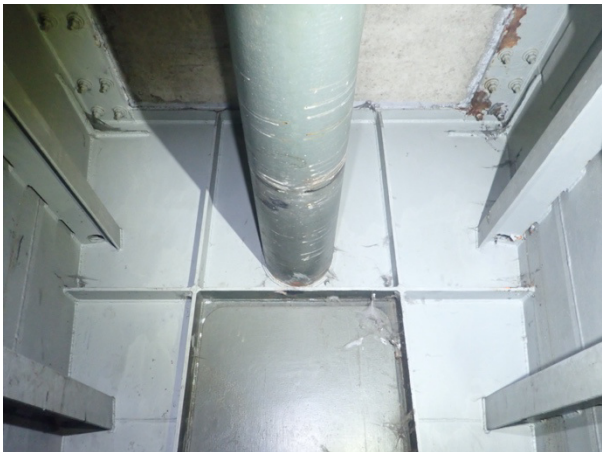
<p>Lokalizace: Pole 16 – Směr osa 17</p> <p>Popis: V místě mostního závěru lze pozorovat poruchu PKO a počínající korozi horního pasu.</p>

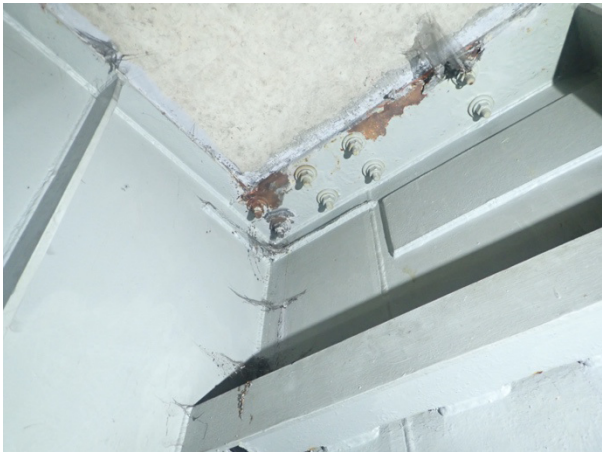
<p>Lokalizace: Pole 16 – Směr osa 17</p> <p>Popis: Porucha PKO a počínající koroze.</p>

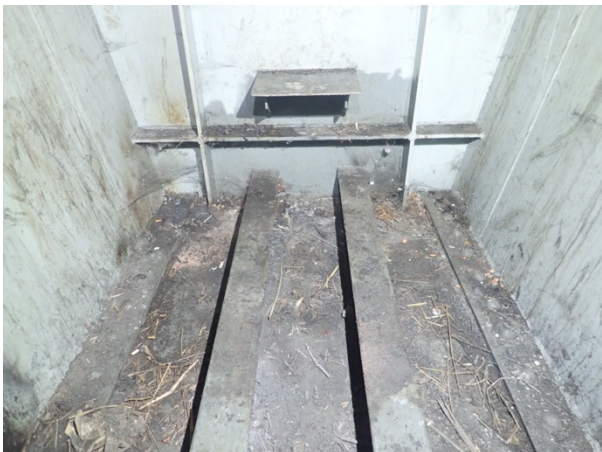
<p>Lokalizace: Pole 16 – Směr osa 17</p> <p>Popis: Vnitřní stěny NK v dobrém stavu. Nečistoty na horním povrchu dolní pásnice dávají za vznik postupné degradaci PKO.</p>

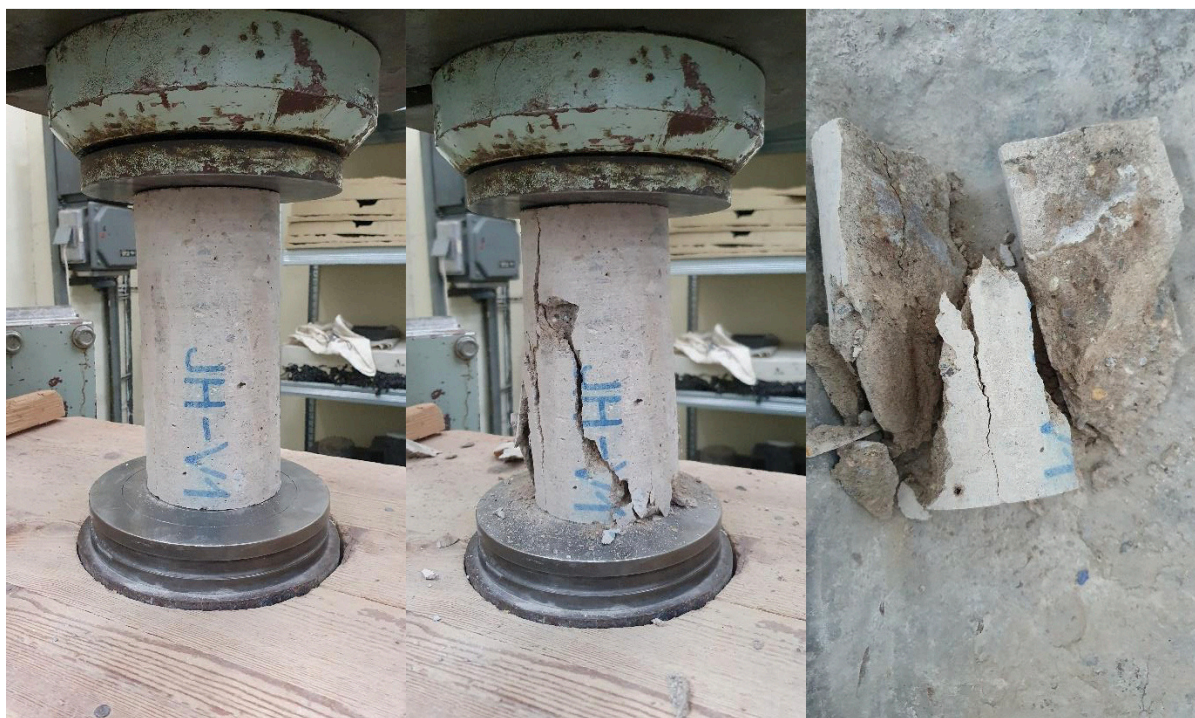
Obrázek 114 – Vzorek V1 před zkouškou a po zkoušce v tlaku

Vzorek č.	Rozměr [mm] výška	Hmotnost [kg]	Obj. hmotnost [kg.m ⁻³]	Síla [kN]	Pevnost v tlaku [MPa]
JH-V1	196.00	3.024	2224	175.0	25.2
JH-V2	192.00	2.964	2226	170.0	24.5
JH-V3	196.0	3.064	2254	166.0	23.9
JH-V4	192.00	3.046	2287	317.0	45.7
JH-V5	192.00	2.974	2233	221.0	31.9
JH-V6	193.00	2.940	2196	197.0	28.4
